INVENTAIRE DES SITES ARCHÉOLOGIQUES DU QUÉBEC

NOM : Îlot O'Connell

RECHERCHES ARCHÉOLOGIQUES SUR LE SITE DE L'ÎLOT O'CONNELL À QUÉBEC (CEÉT-587)

14326-
LALANDE, DOMINIQUE - 1996

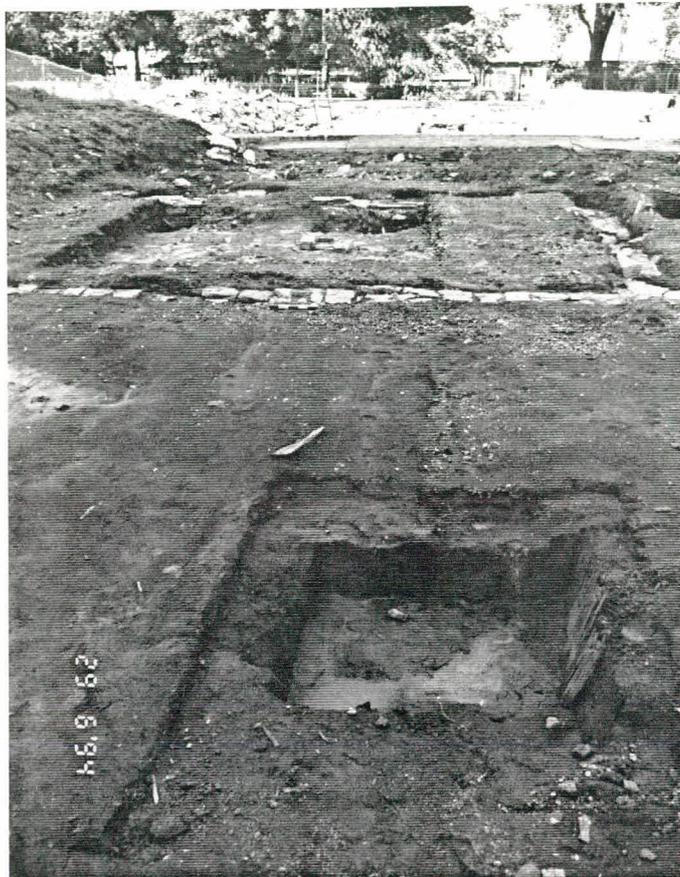
Figure 20 : Vue générale du sondage 2A, son bâtiment et les latrines 2B4, 2E4, direction nord. (A94-35-23)

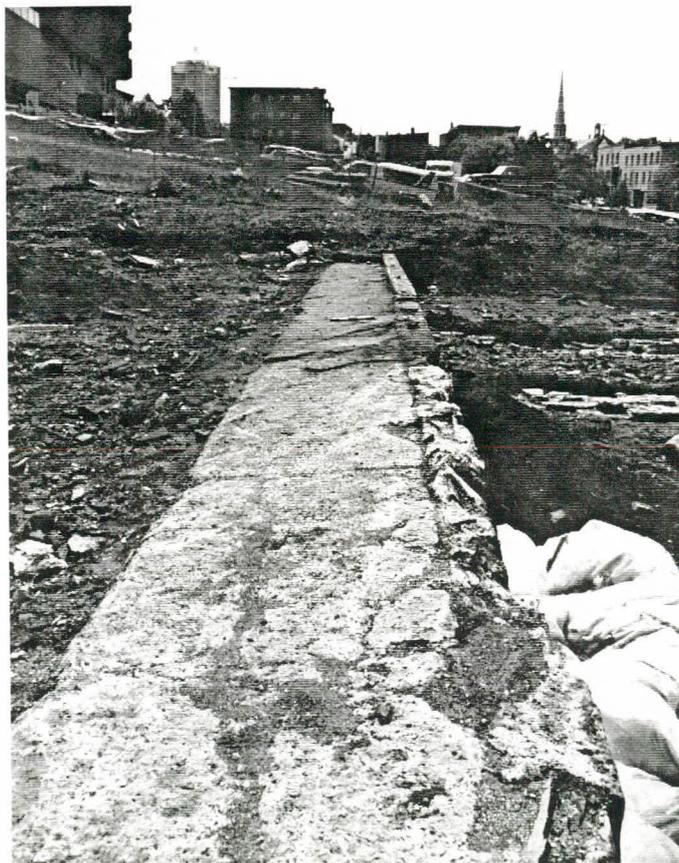
Figure 21 : Vue de la rue O'Connell et de son trottoir (2C3) et du mur de béton 2H102, direction ouest. (A94-36-3)

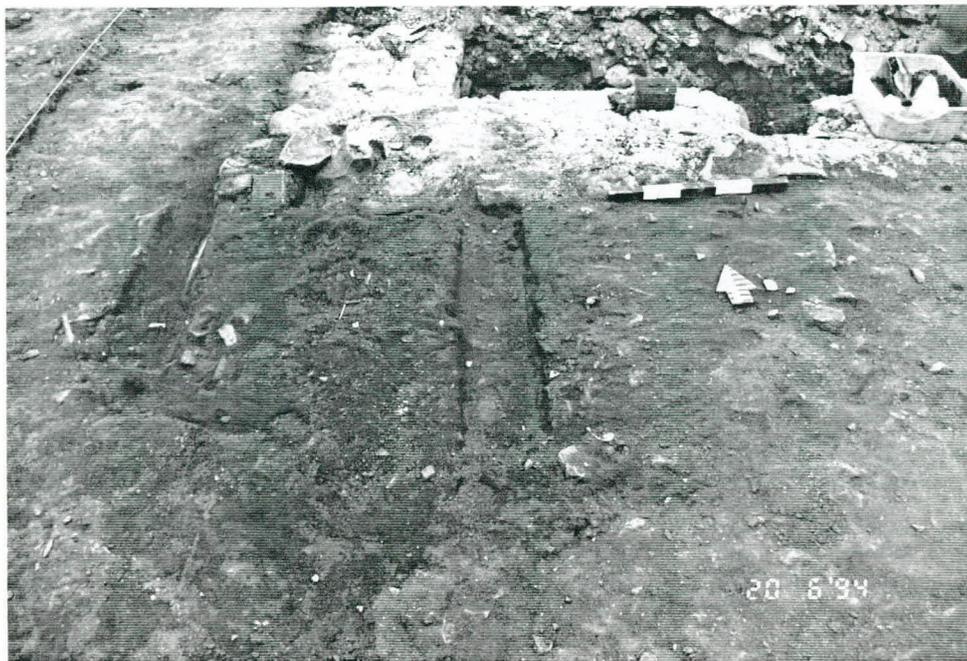
Figure 22 : Vue du bâtiment du sondage 2F (2F100), de la galerie (2F101) et de la cour, direction nord. (A94-29-21)

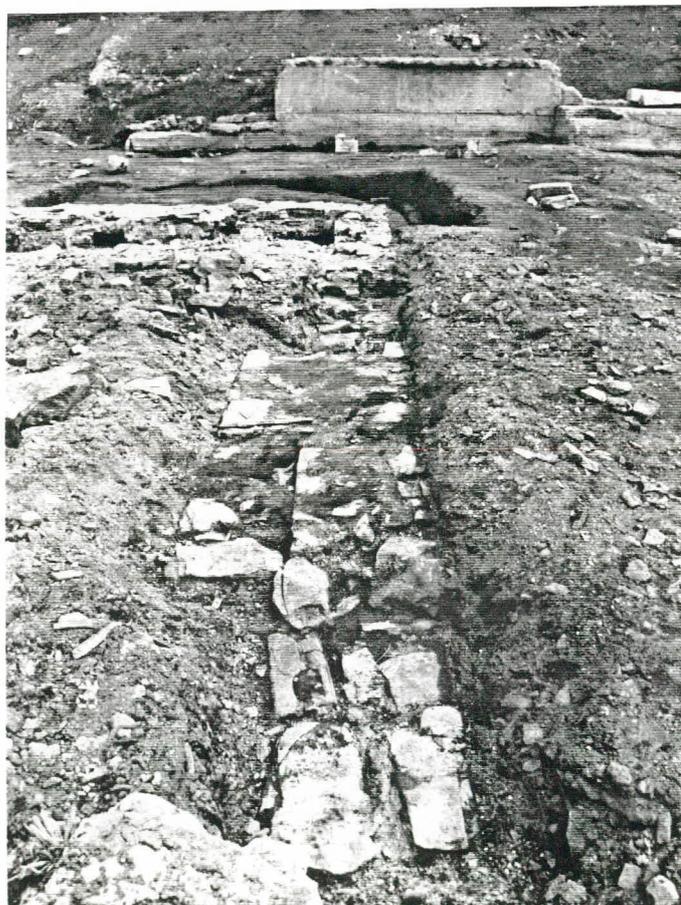
Figure 25 : Vue du bâtiment du sondage 2F, mur ouest 2F100, direction sud. (A94-32-21)

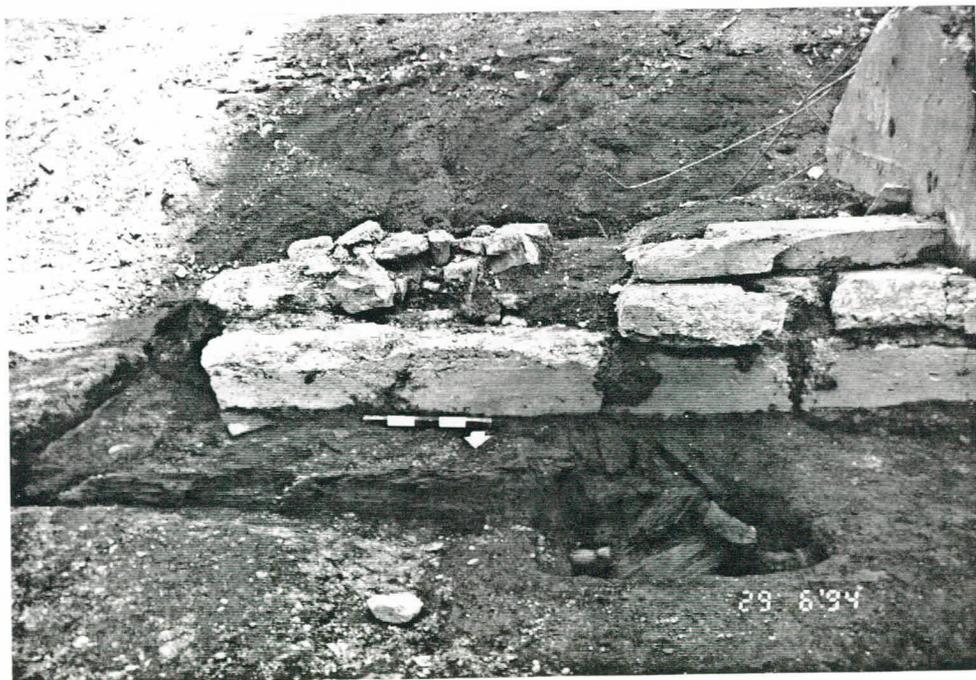
Figure 27 : Vue du nettoyage du sondage 2H (2H101, 2H102 et 2H103), direction sud (A94-32-21)

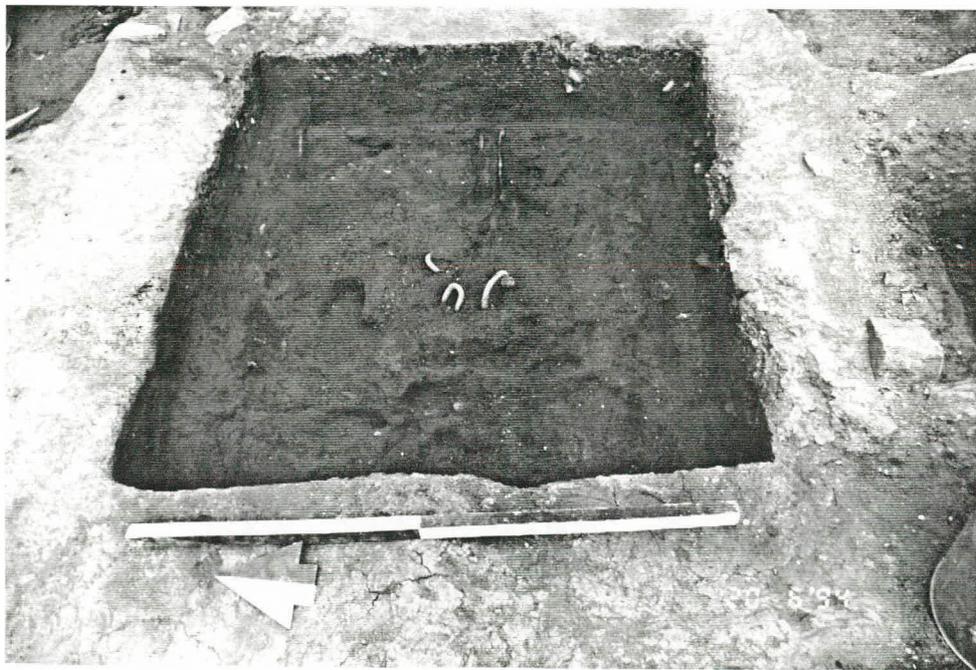
Figure 29 : Vue du couvercle 3A9, direction est. (A94-29-25)

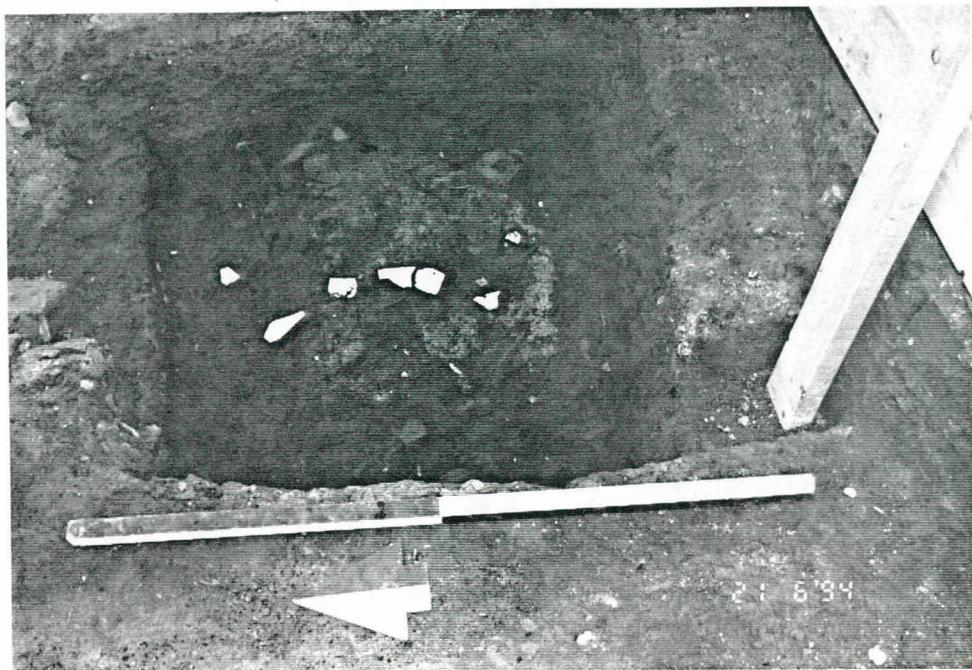
Figure 30 : Vue en cours de fouille des latrines 3A15 (3A10), direction est. (A94-30-4)

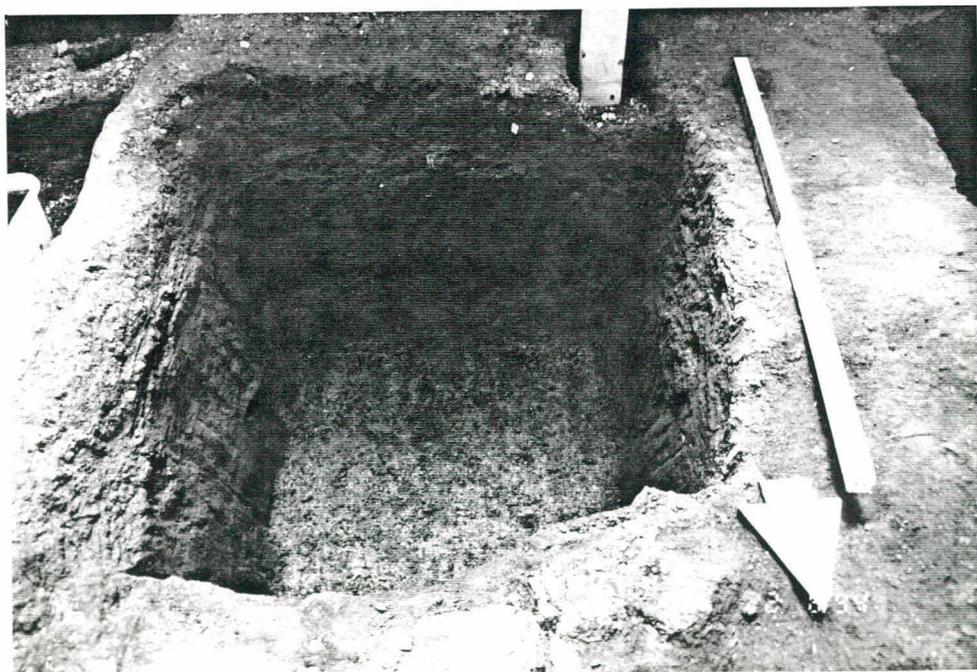
Figure 31 : Vue en fin de fouille des latrines 3A15 (3A12), direction sud. (A94-30-23)

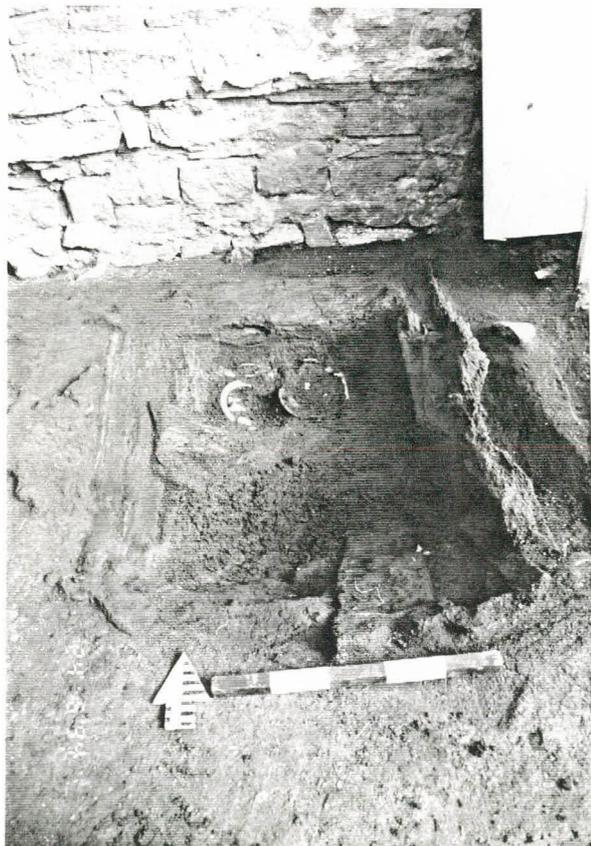
Figure 33 : Vue des latrines 3A18 en cours de fouille (fin 3A16 et début 3A17), direction nord.
(A94-31-19)

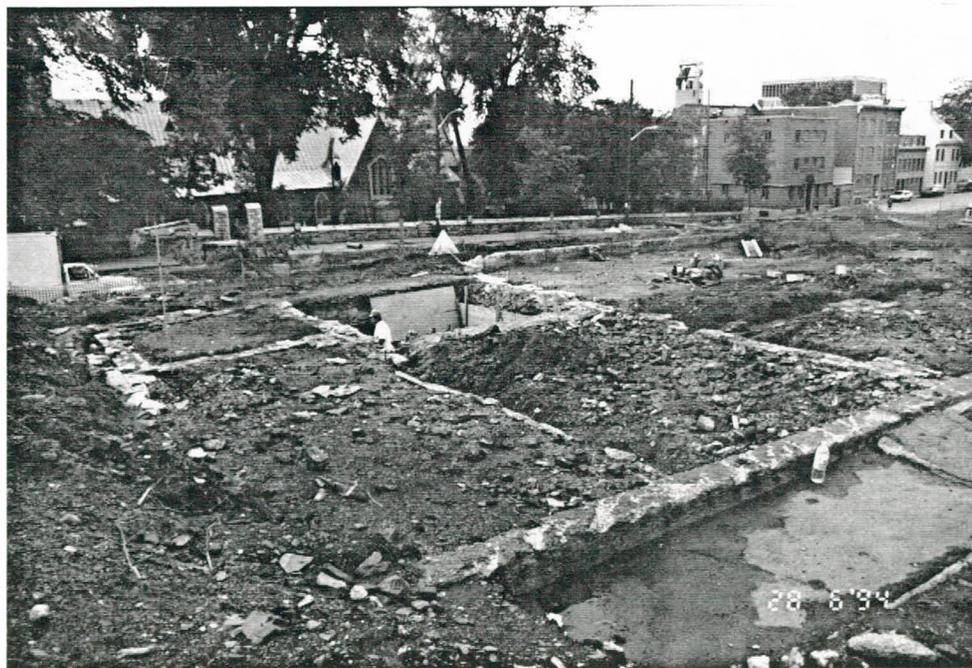
Figure 35 : Vue générale de l'opération 3 en fin de fouille, direction nord-est. (A94-34-16)

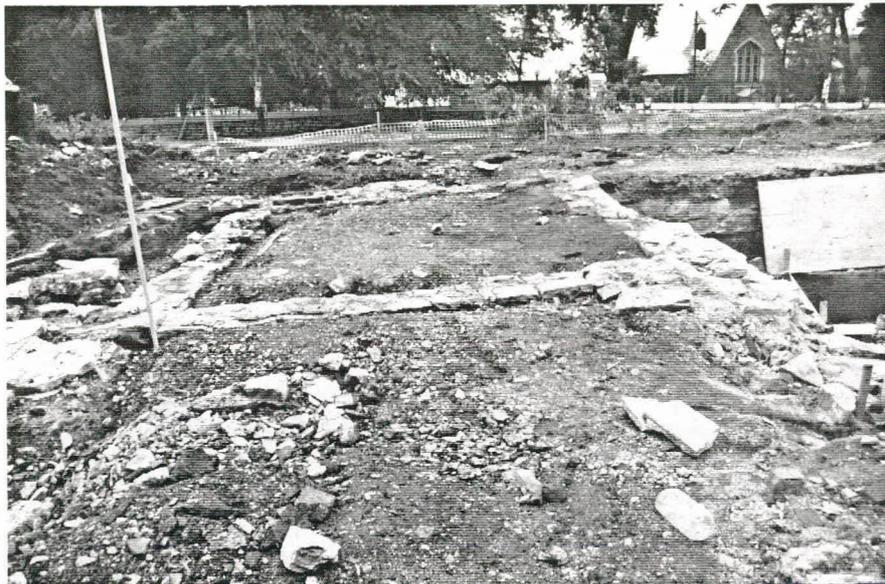
Figure 36 : Vue générale des murs 3A100, 3A101, 3A102, 3A103 de l'opération 3, direction nord. (A94-35-7)

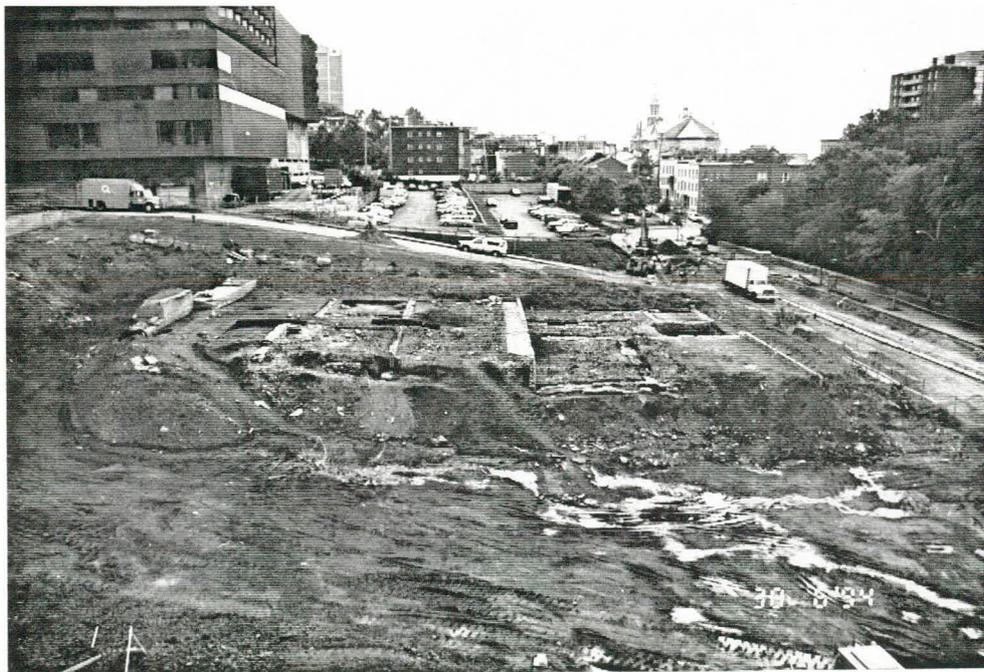
Figure 37 : Vue générale du site CeEt-587 en fin de fouille, direction ouest. (A94-36-7)

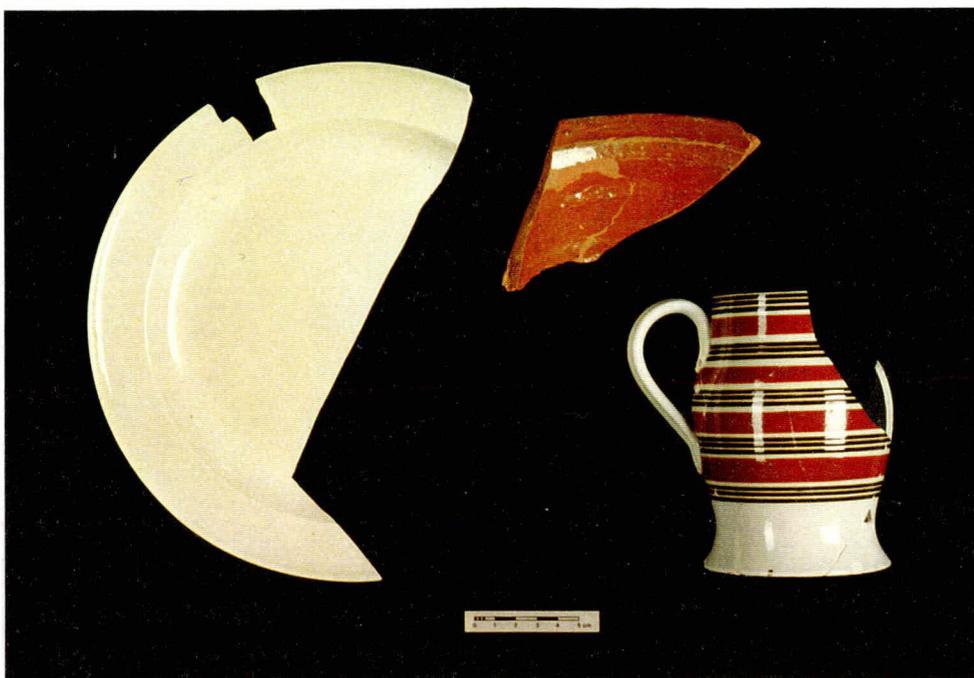
Figure 38 : Vaisselle des latrines 2B4 et 2E4 (A95. 1)

- bol en terre cuite commune vernissée (cat. 4)
- assiette en *creamware* à motif concave (cat. 20)
- pichet en *creamware* décoré de style *banded ware* (cat. 19)

On retrouve plusieurs assiettes en *creamware* (cat. 20, fig. 38) dont plusieurs sont décorées du motif *shell edge* vert (cat. 7, 8), en *pearlware* sans décor ou décoré au motif *shell edge* bleu ou vert (cat. 33).

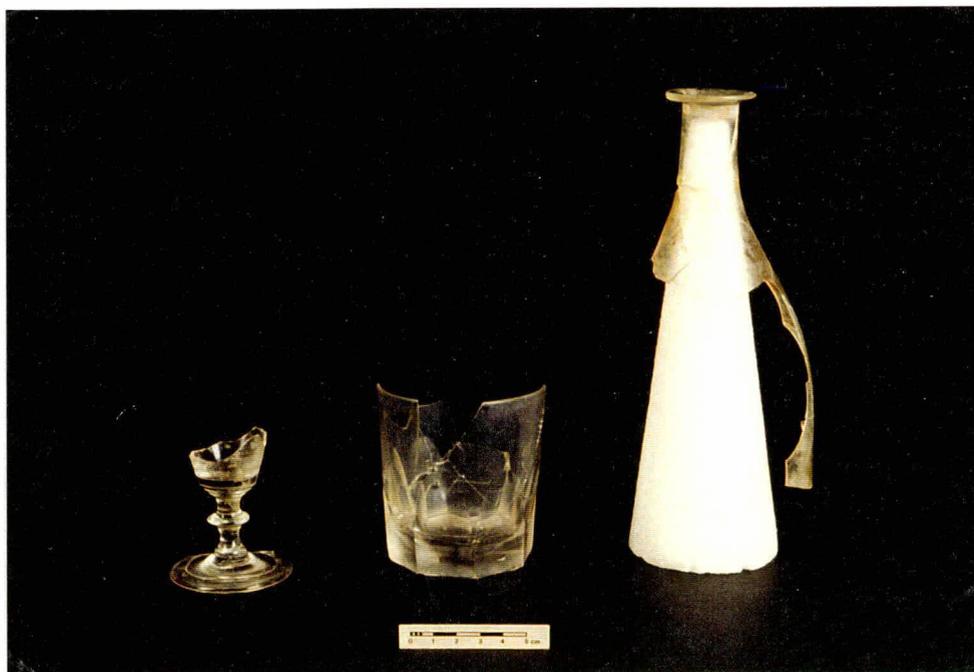
Figure 39 : Objets en verre des latrines 2B4 et 2E4 (A95. 1)

- verre à tige en verre incolore au plomb (type verre irlandais, cat. 42)
- gobelet en verre incolore au plomb à pans coupés taillés (cat. 40)
- carafe en verre incolore au plomb (deuxième moitié du XVIIIe siècle, cat. 43)

L'absorption des aliments liquides est représentée par une chope en *pearlware* trouvée à l'intérieur des latrines (cat. 28), de verres à vin en verre incolore au plomb (cat. 41, 42, fig. 39) et d'un gobelet dans le même mode de fabrication (cat. 59). À cela s'ajoutent les tasses (cat. 31) et les soucoupes (cat. 32) en *pearlware* avec des décors floraux ou géométriques peints à la main et en terre cuite fine blanche avec un décor imprimé. Un seul ustensile a été récolté soit, un manche de couteau en os (cat. 53, fig. 42).

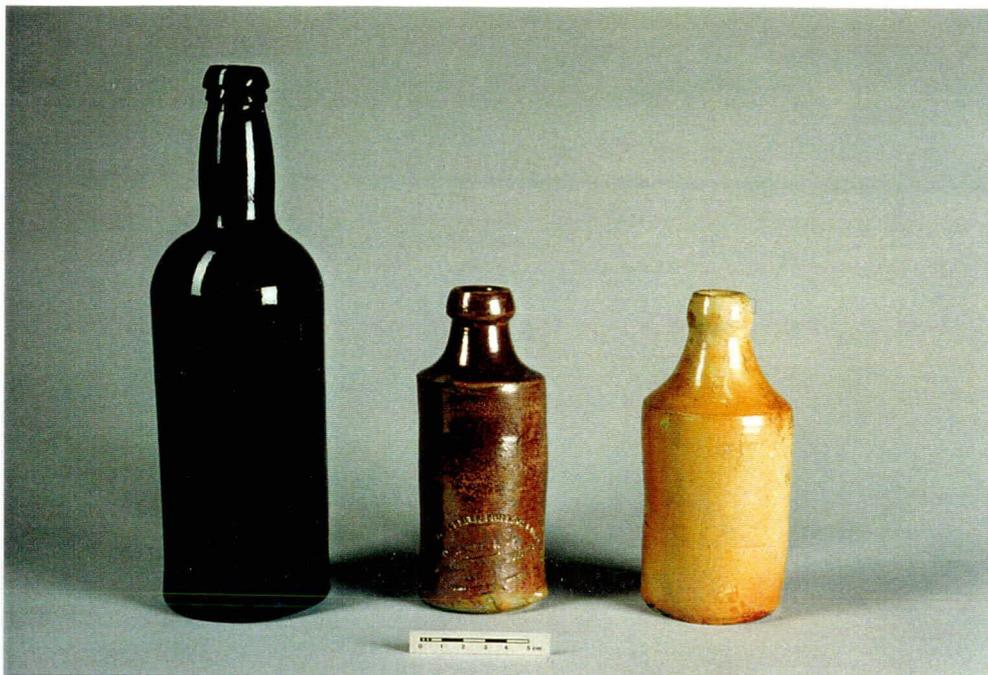
Figure 40 : Bouteilles des latrines 2B4 et 2E4 (A95. 1)
 - bouteille de vin en verre vert foncé (cat. 56)
 - bouteille de bière en grès de type Derbyshire avec marque «Potteries, Prescot, Lancashire Spencer & Co, Vitrious Stone Bottles and jars» (cat. 14)
 - bouteille de bière en grès de type Derbyshire (cat. 13)

Les bouteilles d'alcool regroupent les bouteilles de bière en grès grossier provenant de la région du Derbyshire (cat. 13, 14). L'une d'elle porte la marque de «Potteries, Prescott, Lancashire, Spencer & CO»; et les bouteilles de vin en verre vert foncé (cat. 56, 60, fig. 40). Les autres bouteilles en verre (45.45 %) peuvent être autant reliées à l'alcool ou aux condiments.

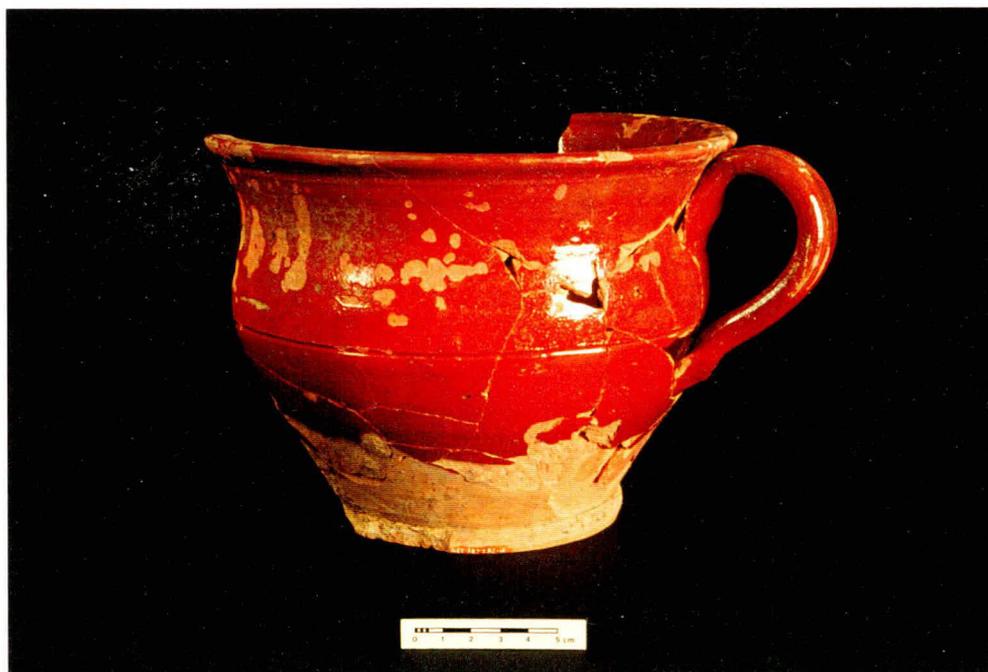
Figure 41 : Pot de chambre en terre cuite commune vernissée de tradition anglaise des latrines 2B4 et 2E4 (cat. 15). (A95. 1)

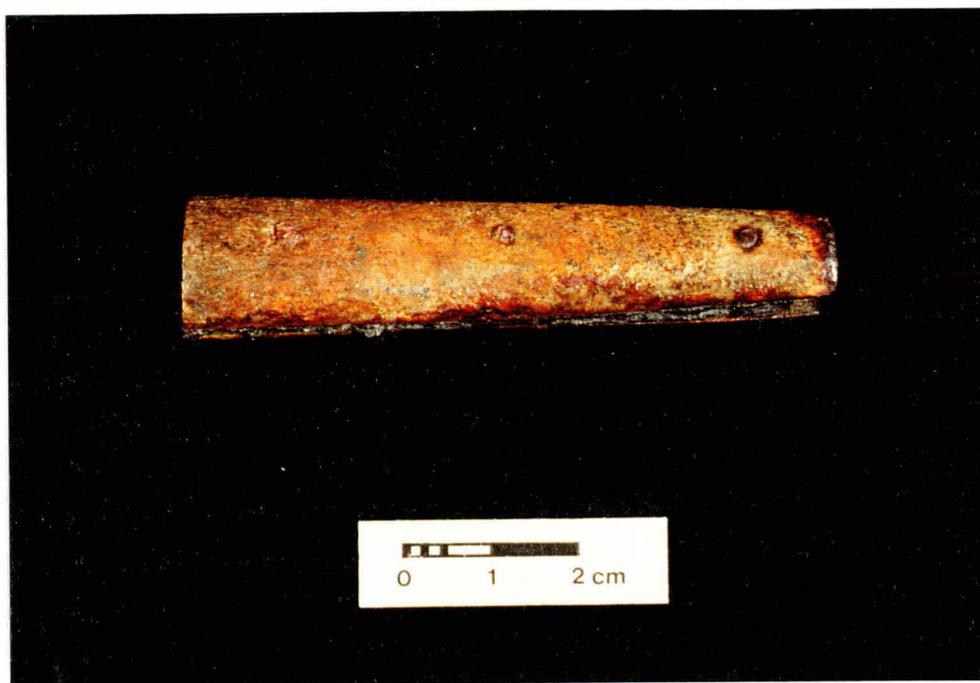
Figure 42 : Manche de couteau en os des latrines 2B4 et 2E4 (cat. 53). (A95. 1)

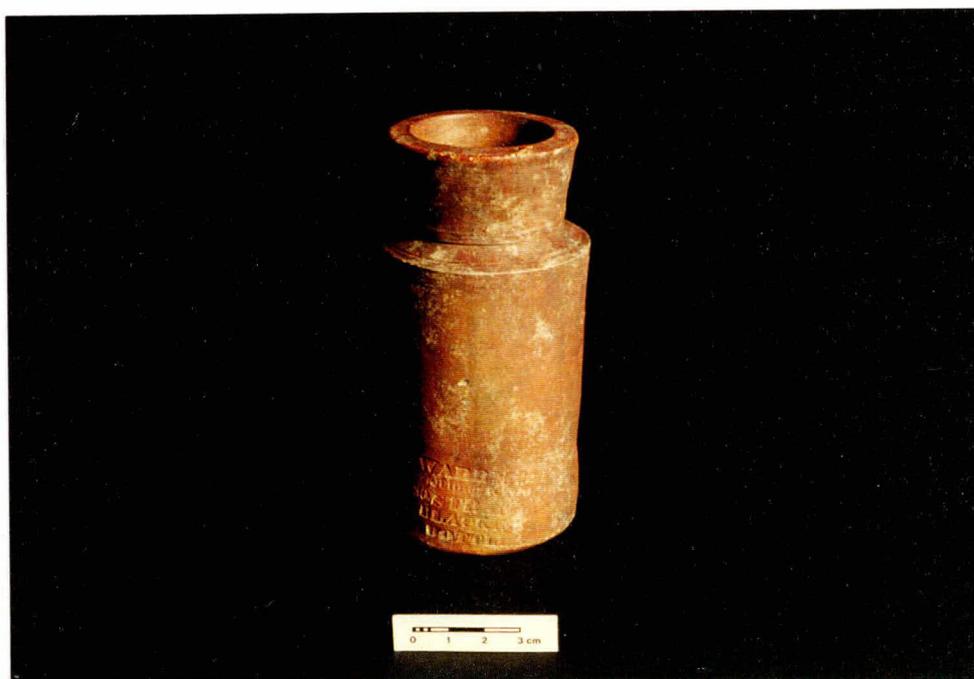
Figure 43 : Bouteille à cirage en grès de type Derbyshire avec marque «Warren, Strand Blacking Bottle» des latrines 2B4 et 2E4, 1820-1860 (cat. 54). (A95. 1)

Les objets reliés à l'habillement sont peu nombreux (2.30 %) soit un seul bouton en alliage cuivreux (cat. 51) et une bouteille à cirage en grès grossier glaçuré au sel pour l'entretien des cuirs (cat. 54, fig. 43). On peut lire sur sa paroi une marque : «Warren Strand Blacking Bottle» compagnie en activité entre 1820 et 1860 située dans la ville de London.

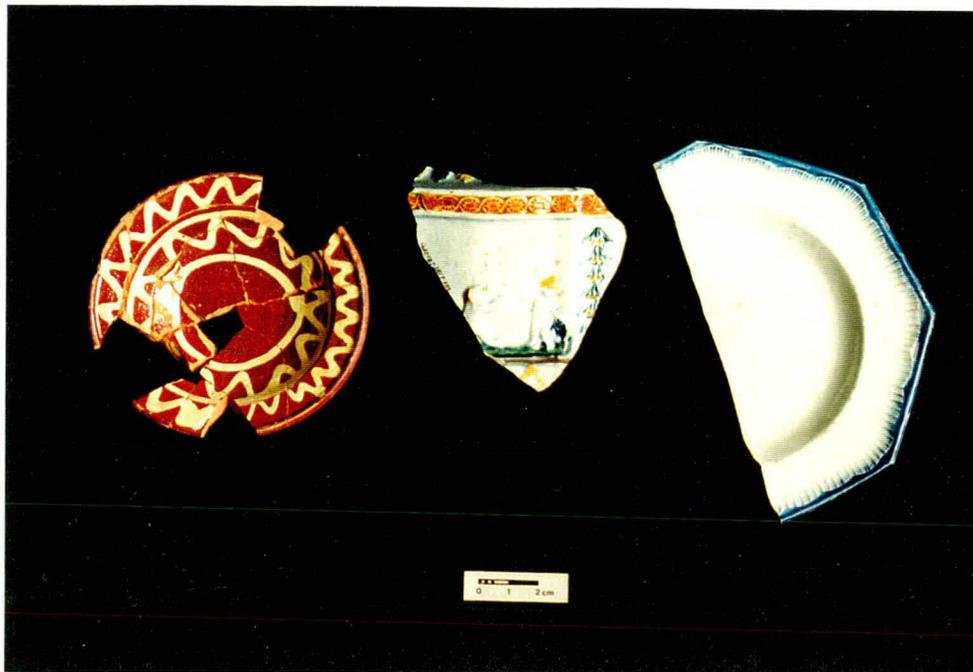
Figure 44 : Vaisselle des latrines 3A18 (A95. 1)

- petit plat à aile en terre cuite commune vernissée de type Saint-Denis (vaisselle d'enfant, cat. 209)
- fragment de théière en *pearlware* décor moulé et peint (cat. 254)
- soucoupe en *pearlware* à motif *shell edge* bleu de forme octogonale (cat. 256)

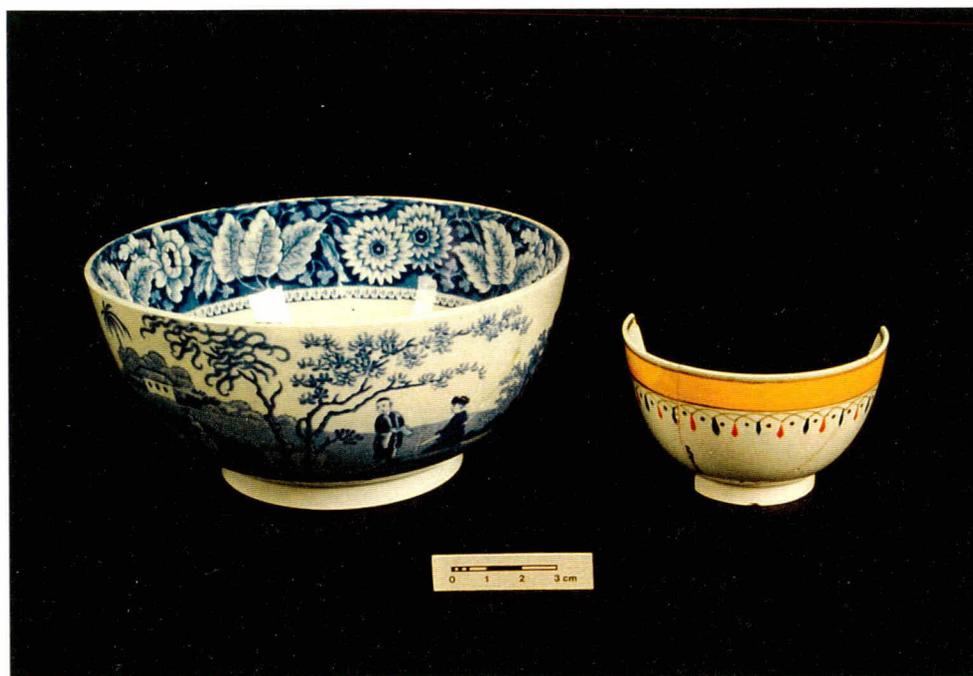
Figure 45 : Vaisselle des latrines 3A18 (A95. 1)

- bol en terre cuite fine blanche à motif d'inspiration chinoise imprimé bleu (cat. 261)
- bol à thé en *pearlware* motif peint à la main (cat. 252)

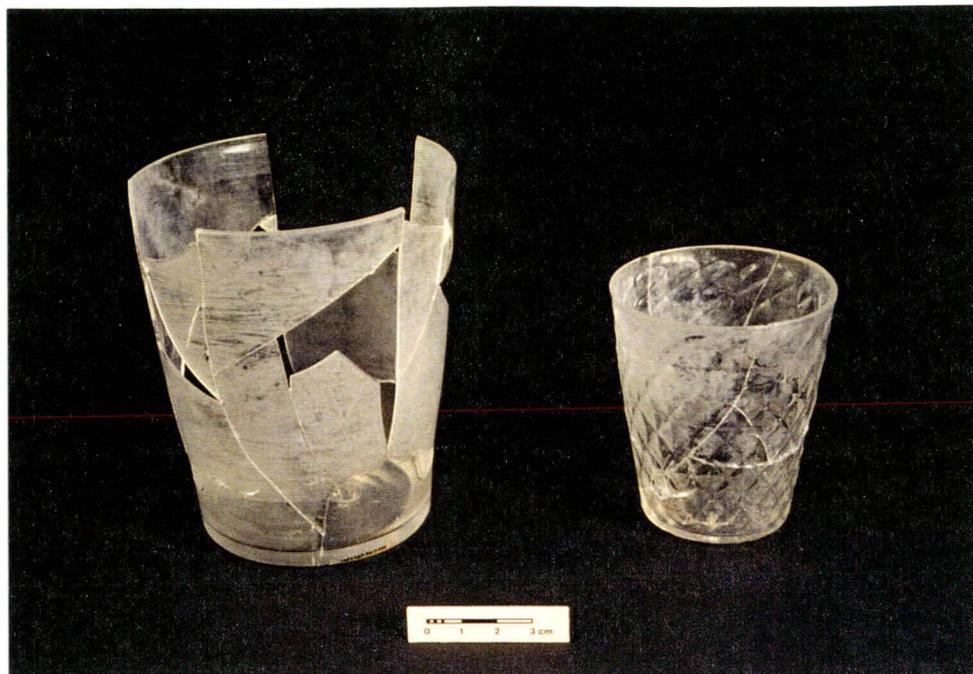
Figure 46 : Gobelets en verre des latrine 3A18 (A95. 1)
 - gobelet en verre incolore au plomb (cat. 269)
 - gobelet en verre incolore au plomb motif de diamants fabriqué au moule-ébauche (cat. 268)

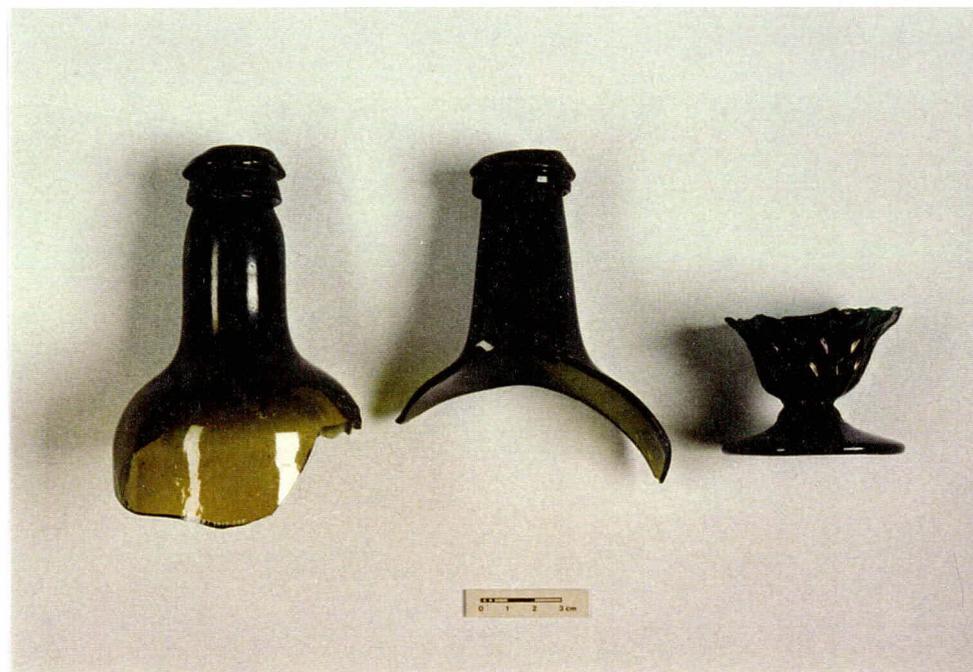
Figure 47 : Objets en verre des latrines 3A18 (A95. 1)
 - goulot de bouteille en verre vert foncé soufflée dans un moule avant 1820 (cat. 299)
 - bouteille de bière en verre vert foncé soufflée au moule (1790-1820, cat. 347)
 - coupe fragmentaire en verre coloré vert émeraude de type *Bonnett* datant du milieu du XVIIIe siècle jusqu'au début du XIXe siècle (cat. 301)

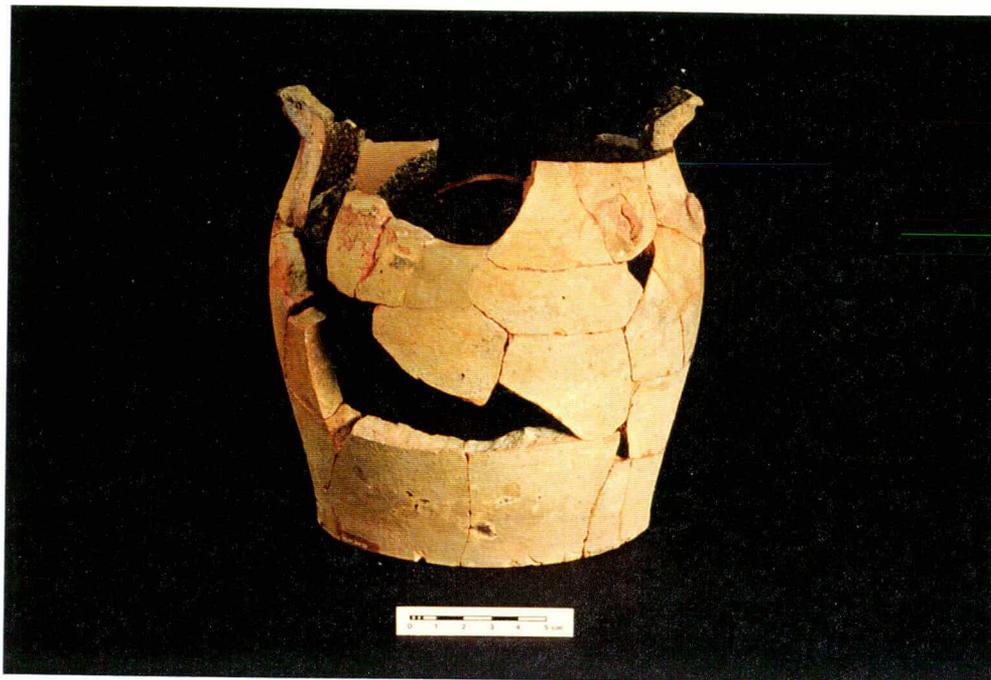
Figure 48 : Jarre en terre cuite commune vernissée retrouvée dans les latrines 3A18 (cat. 314). (A95. 1)

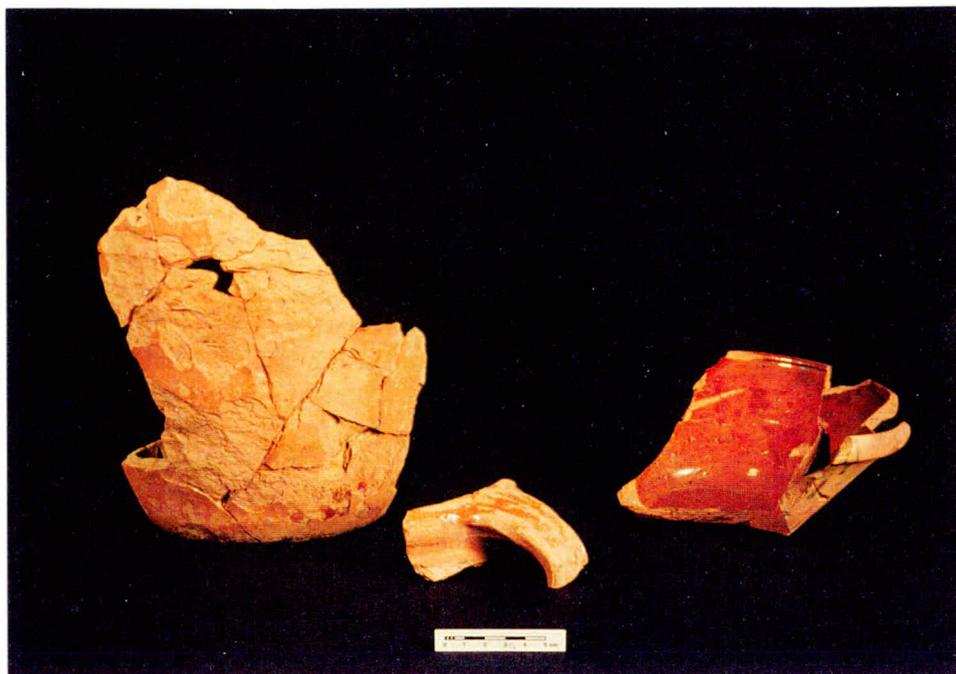
Figure 50 : Cruche en terre cuite commune vernissée (cat. 64), bol en terre cuite commune vernissée de forme tronconique (cat. 71) des latrines 3A15. (A95. 1)

Les bols reliés à la préparation et au service des aliments sont des bols de forme tronconique en terre cuite commune vernissée. La glaçure est de couleur jaunâtre à l'intérieur (cat. 67, 71, fig. 50). On retrouve aussi un autre modèle soit en *creamware* tardif avec un décor à l'engobe de type *Cat'Eye* (cat. 126). De même, plusieurs plats à aile ont été identifiés dans le dépôt soit, des plats de service en terre cuite commune vernissée décorée à l'engobe et identifiés de type Saint-Denis (cat. 72, 73, 74, 75, 76, 77) et un autre en *creamware* (cat. 177). Un seul pot en terre cuite fine blanche a été identifié. Il s'agit probablement d'un pot à eau. De même nous avons peu d'exemplaires à l'utilisation de théières. Il s'agit de deux théières en terre cuite fine blanche avec un décor imprimé bleu (cat. 122), d'un modèle en *pearlware* avec un décor

Les objets reliés à l'hygiène et les soins du corps regroupent deux bassins, un pot à eau et deux pots de chambre (1.92 % de la collection des latrines). Le pot à eau est en terre cuite commune vernissée. La glaçure d'apparence jaune recouvre l'intérieur de l'objet (cat. 64, fig. 50). Les deux bassins à l'hygiène du corps sont aussi en terre cuite commune vernissée. La glaçure à l'oxyde de fer recouvre l'intérieur des objets (cat. 83, 84).

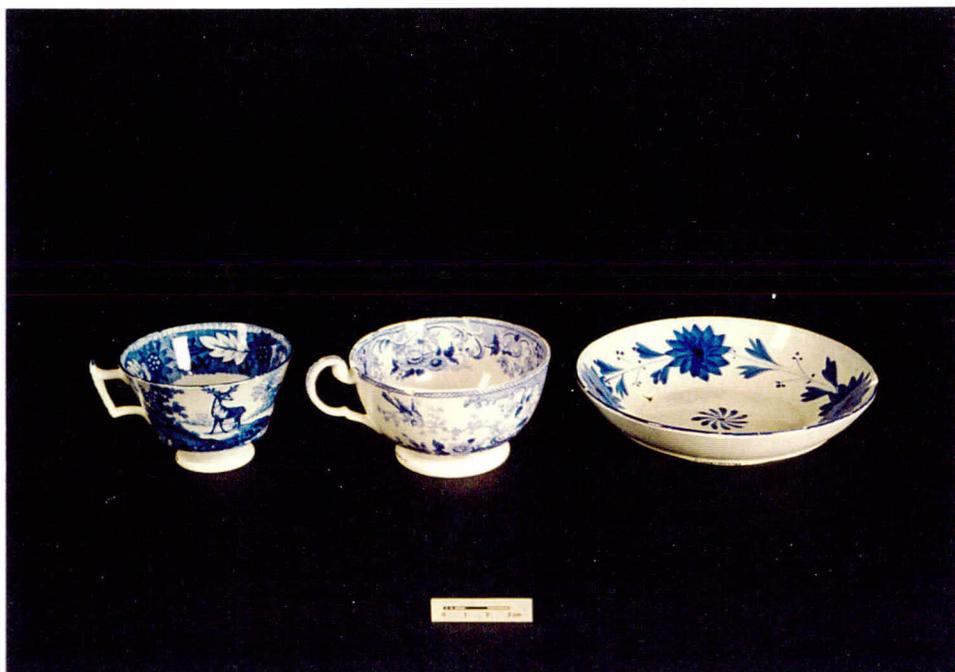
Figure 51 : Terres cuites fines des latrines 3A15 (A95. 1)

- tasse en terre cuite fine blanche à décor imprimé bleu, motif originaire de Hamilton chez Stoke (ca 1820). (cat. 153)
- tasse en terre cuite fine blanche décor imprimé bleu motif *Oriental Birds* inspiré des Ridgway (cat. 154)
- soucoupe en *pearlware* à décor floral peint à la main (cat. 182)

De même, les tasses sont fabriquées en *pearlware* à décor peint à la main avec un motif floral, en terre cuite fine blanche avec un décor imprimé de scènes rurales (cat. 101) et champêtres (cerfs et forêt origine du modèle Hamilton chez Stoke ca 1820, cat. 153, fig. 51) et à motif *Oriental Birds* de la compagnie des Ridgway (cat. 154, 155, fig. 51).

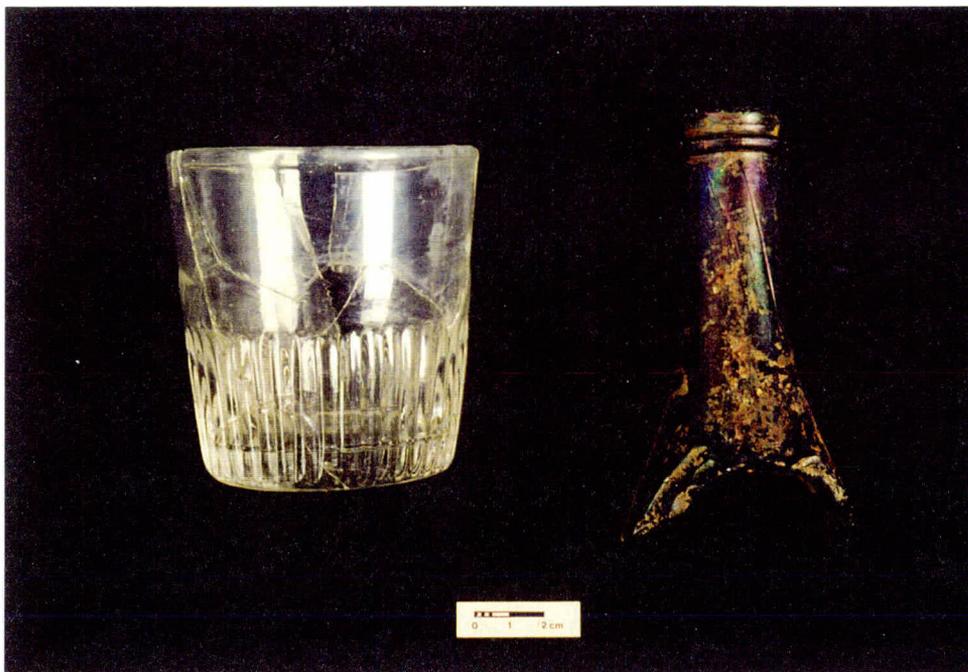
Figure 52 : Objets en verre des latrines 3A15 (A95. 1)
 - gobelet en verre incolore au plomb fabriqué au moule-ébauche à motif à côtes (cat. 167)
 - goulot de bouteille en verre vert foncé de type champenois (cat. 173)

Nous avons deux gobelets et deux verres à vin en verre incolore au plomb. Notons qu'un gobelet a été fabriqué dans un moule-ébauche à motif de côtes (cat. 167, fig. 52) et un verre à vin possède une coupe en forme d'entonnoir (cat. 166).

De même, on retrouve huit bouteilles en verre de différents usages soit, des bouteilles à condiments ou des bouteilles de vin dont une reliée au type champenois (cat. 173, fig. 52).

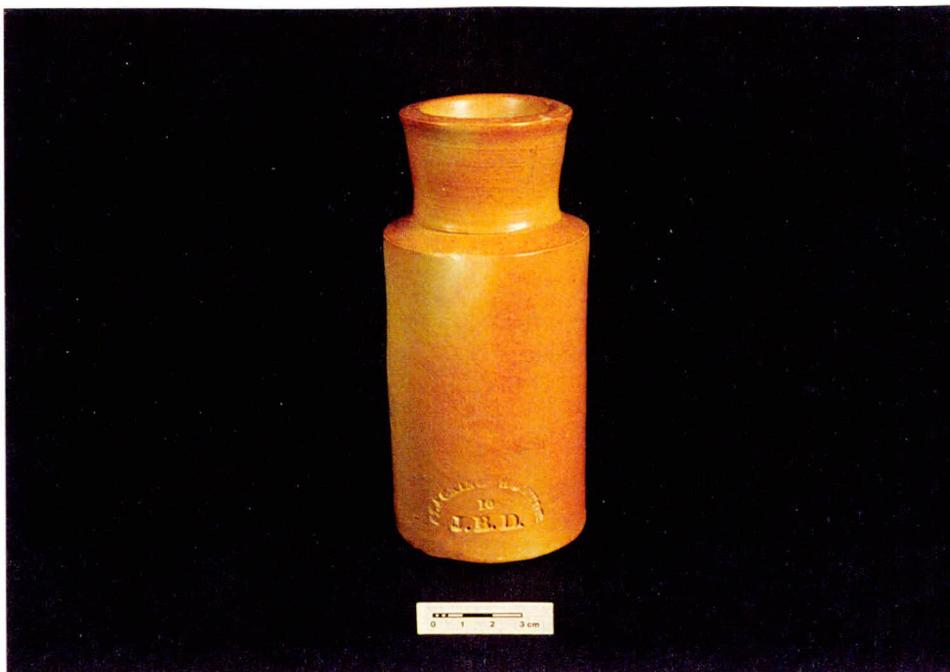
Figure 54 : Bouteille à cirage en grès grossier de type Derbyshire avec marque «Blacking Bottle J. B. D.» avant 1841 (cat. 174) retrouvée dans les latrines 3A15. (A95. 1)

Des fragments de chaussure ont été aussi jetés dans les latrines soit, une semelle en cuir et une chaussure complète (cat. 371). Associé à l'entretien des cuirs, nous avons trois bouteille à cirage en grès grossier provenant du Derbyshire (cat. 163). L'une d'elle porte une marque «J.B.D», «Blacking Bottle» datant d'avant 1841 (cat. 174, fig. 54).

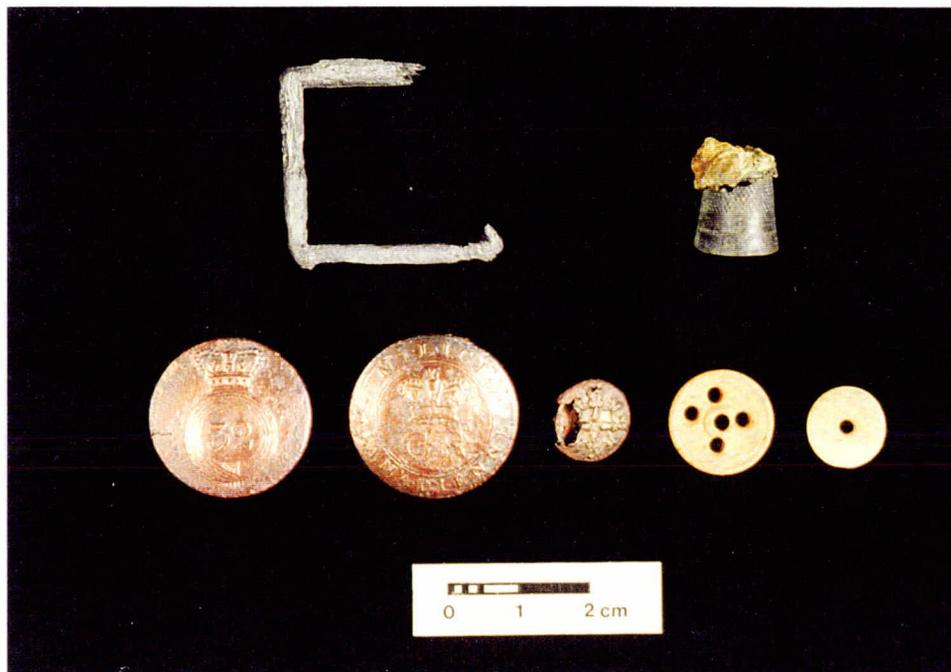
Figure 55 : Objets reliés aux vêtements des latrines 3A15 (A95.1)

- boucle de ceinture en métal ferreux (cat. 195)
- dé à coudre en métal cuivreux (cat.196)
- bouton militaire en alliage cuivreux avec l'inscription «32» surmontée d'une couronne, au revers «D.H. Dawes Covent Garden du Cornwall, Light Infantry Regiment» (cat. 188)
- bouton militaire en alliage cuivreux «GR» surmontée d'une couronne «Milice canadienne» daté de 1812 (cat. 193)
- bouton en alliage cuivreux avec motif floral moulé (cat. 194)
- bouton en os (cat. 204)
- bouton en os (cat. 203)

L'habillement représente 5.36 % de la collection. Dans les attaches, une boucle de ceinture (cat. 195, fig. 55) et huit boutons ont été identifiés. Notons la présence d'un bouton militaire en alliage cuivreux avec le chiffre 32 entouré de cercles concentriques et surmonté d'une couronne (cat. 188, fig. 55). Au revers, nous pouvons lire une marque «D.H Dawes Covent Garden (Cornwall) du Light Infantry Regiment». L'autre bouton militaire est en alliage cuivreux avec les lettres GR entourées de cercles et surmontées d'une couronne (cat. 193, fig. 55). On peut y lire «Milice canadienne» et date de 1812. D'autres boutons ont été répertoriés. Il s'agit de boutons de vêtements de civil en alliage cuivreux (cat. 197), avec un motif floral moulé (cat. 194, fig. 55) et des boutons en os (cat. 201, 202, 203, 204, fig. 55).

Le travail sur la matière regroupe les retailles (ballast, charbon, éclat) de même que les activités reliées à la couture (épingles et dé à coudre; cat. 196, fig. 55).

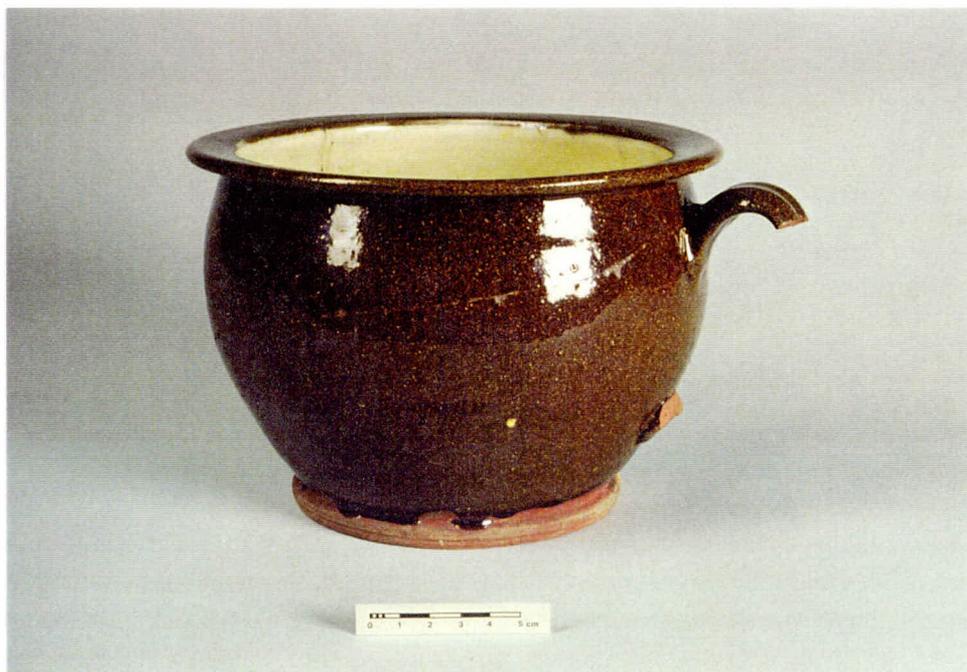
Figure 57 : Pot de chambre en terre cuite commune à engobe vernissée d'Angleterre du Nord-Est
(cat. 206). (A95. 1)
