INVENTAIRE DES SITES ARCHÉOLOGIQUES DU QUÉBEC

NOM : Îlot O'Connell

RECHERCHES ARCHÉOLOGIQUES SUR LE SITE DE L'ÎLOT O'CONNELL À QUÉBEC (CEÉT-587)

14326-
LALANDE, DOMINIQUE - 1996

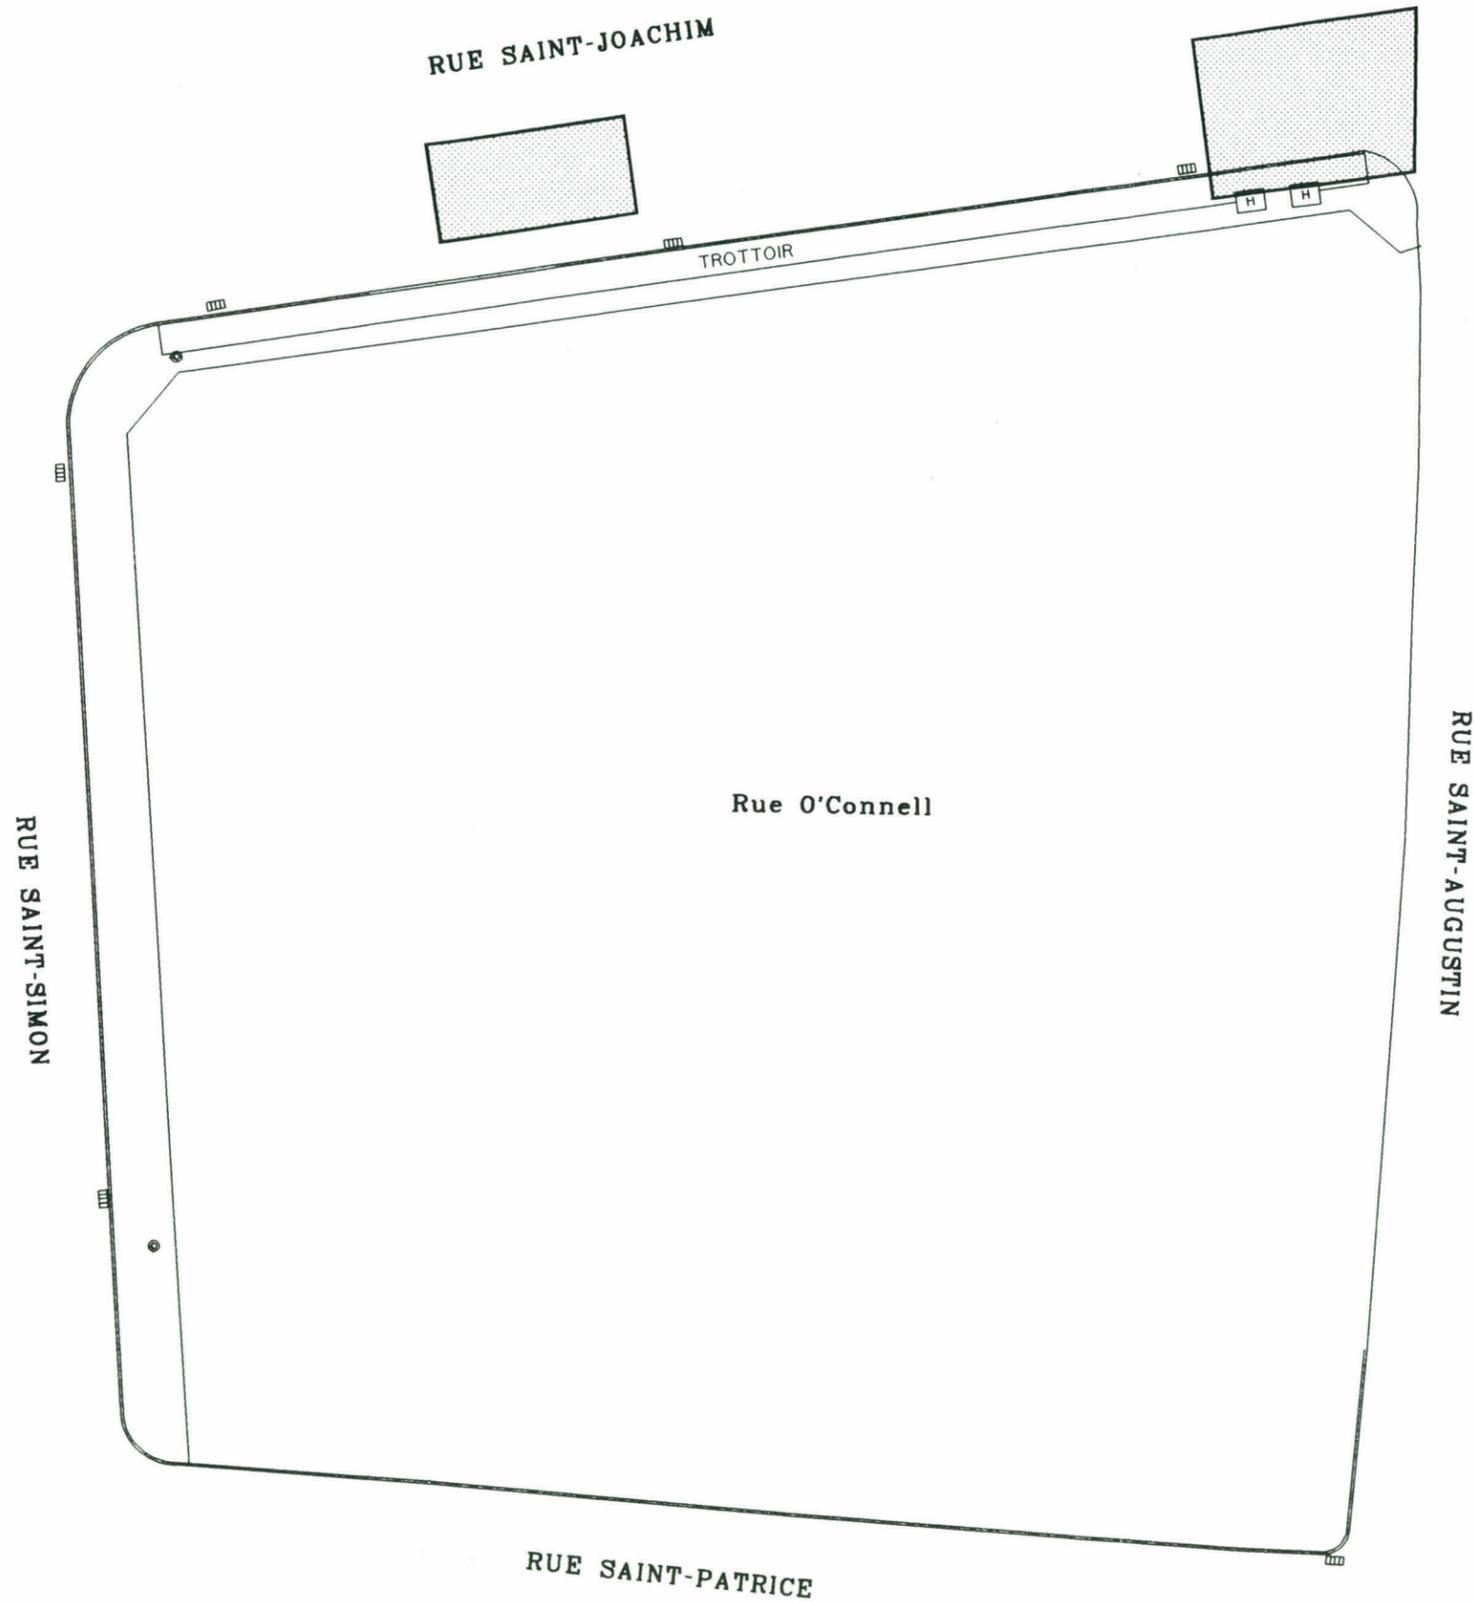
VILLE DE Québec Service de l'urbanisme	
CeEt-587 BÂTI 1808 SOURCE: J.B. DUBERGER	
DESSINÉ <u>L.G.</u> RELEVÉ _____ PRÉPARÉ <u>HÉLÈNE CÔTÉ</u> APPROUVÉ <u>DOMINIQUE LALANDE</u>	ÉCHELLE 1 : 400 DATE 06-94 PLAN No 94017a02.che

Figure 60 : Plan des bâtiments de l'îlot O'Connell en 1808. Tiré de la carte de Duberger.

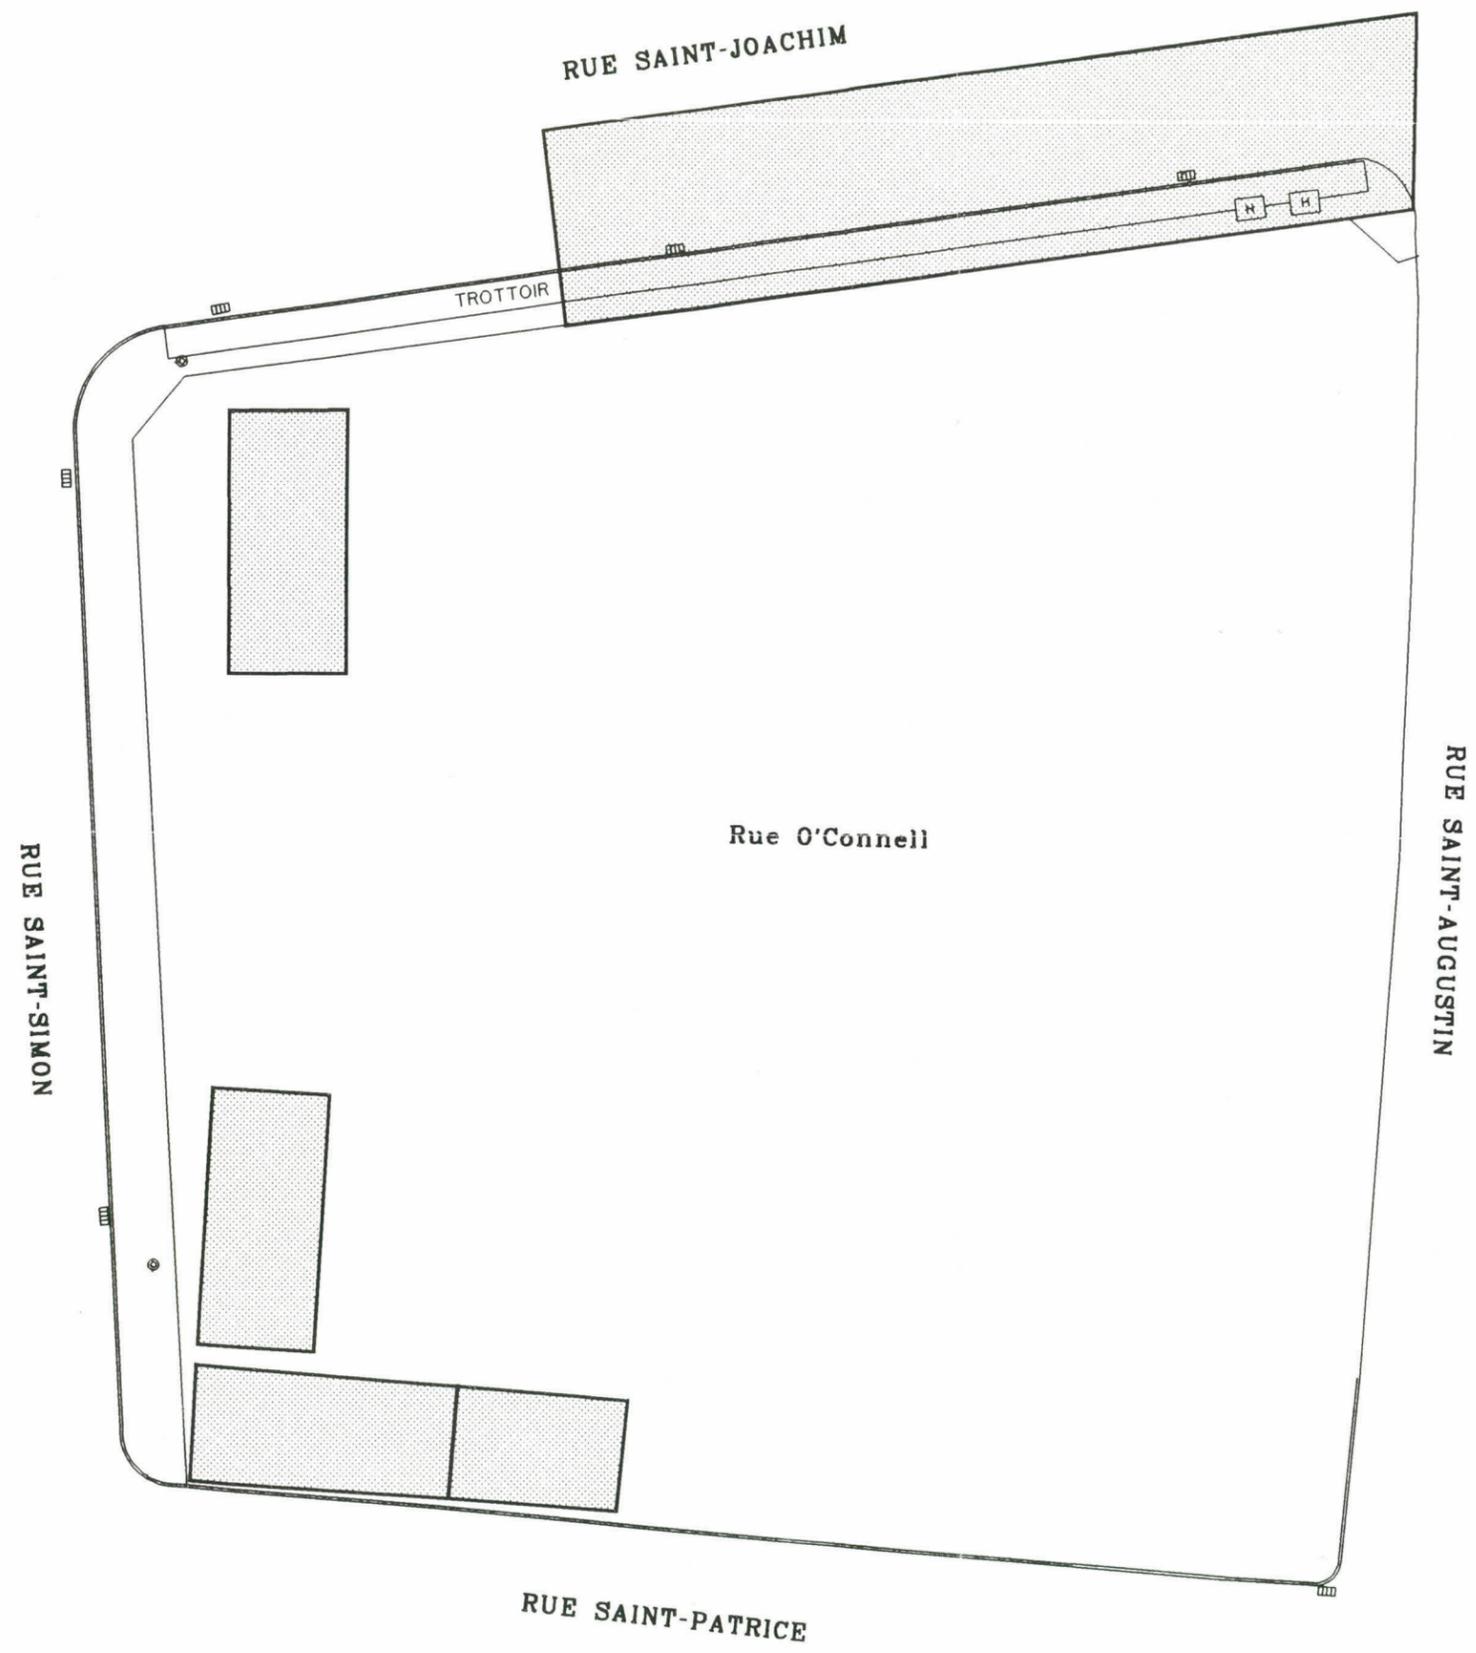
VILLE DE Québec Service de l'urbanisme	
CeEt-587 BÂTI 1821 SOURCE: E.W. DURNFORD	
DESSINÉ L.G. _____ PRÉPARÉ HÉLÈNE CÔTÉ _____ APPROUVÉ DOMINIQUE LALANDE _____	RELEVÉ _____ DATE 06-94 PLAN No 94017a02.che
ÉCHELLE 1 : 400

Figure 61 : Plan des bâtiments de l'îlot O'Connell en 1821. Tiré de la carte de Durnford.

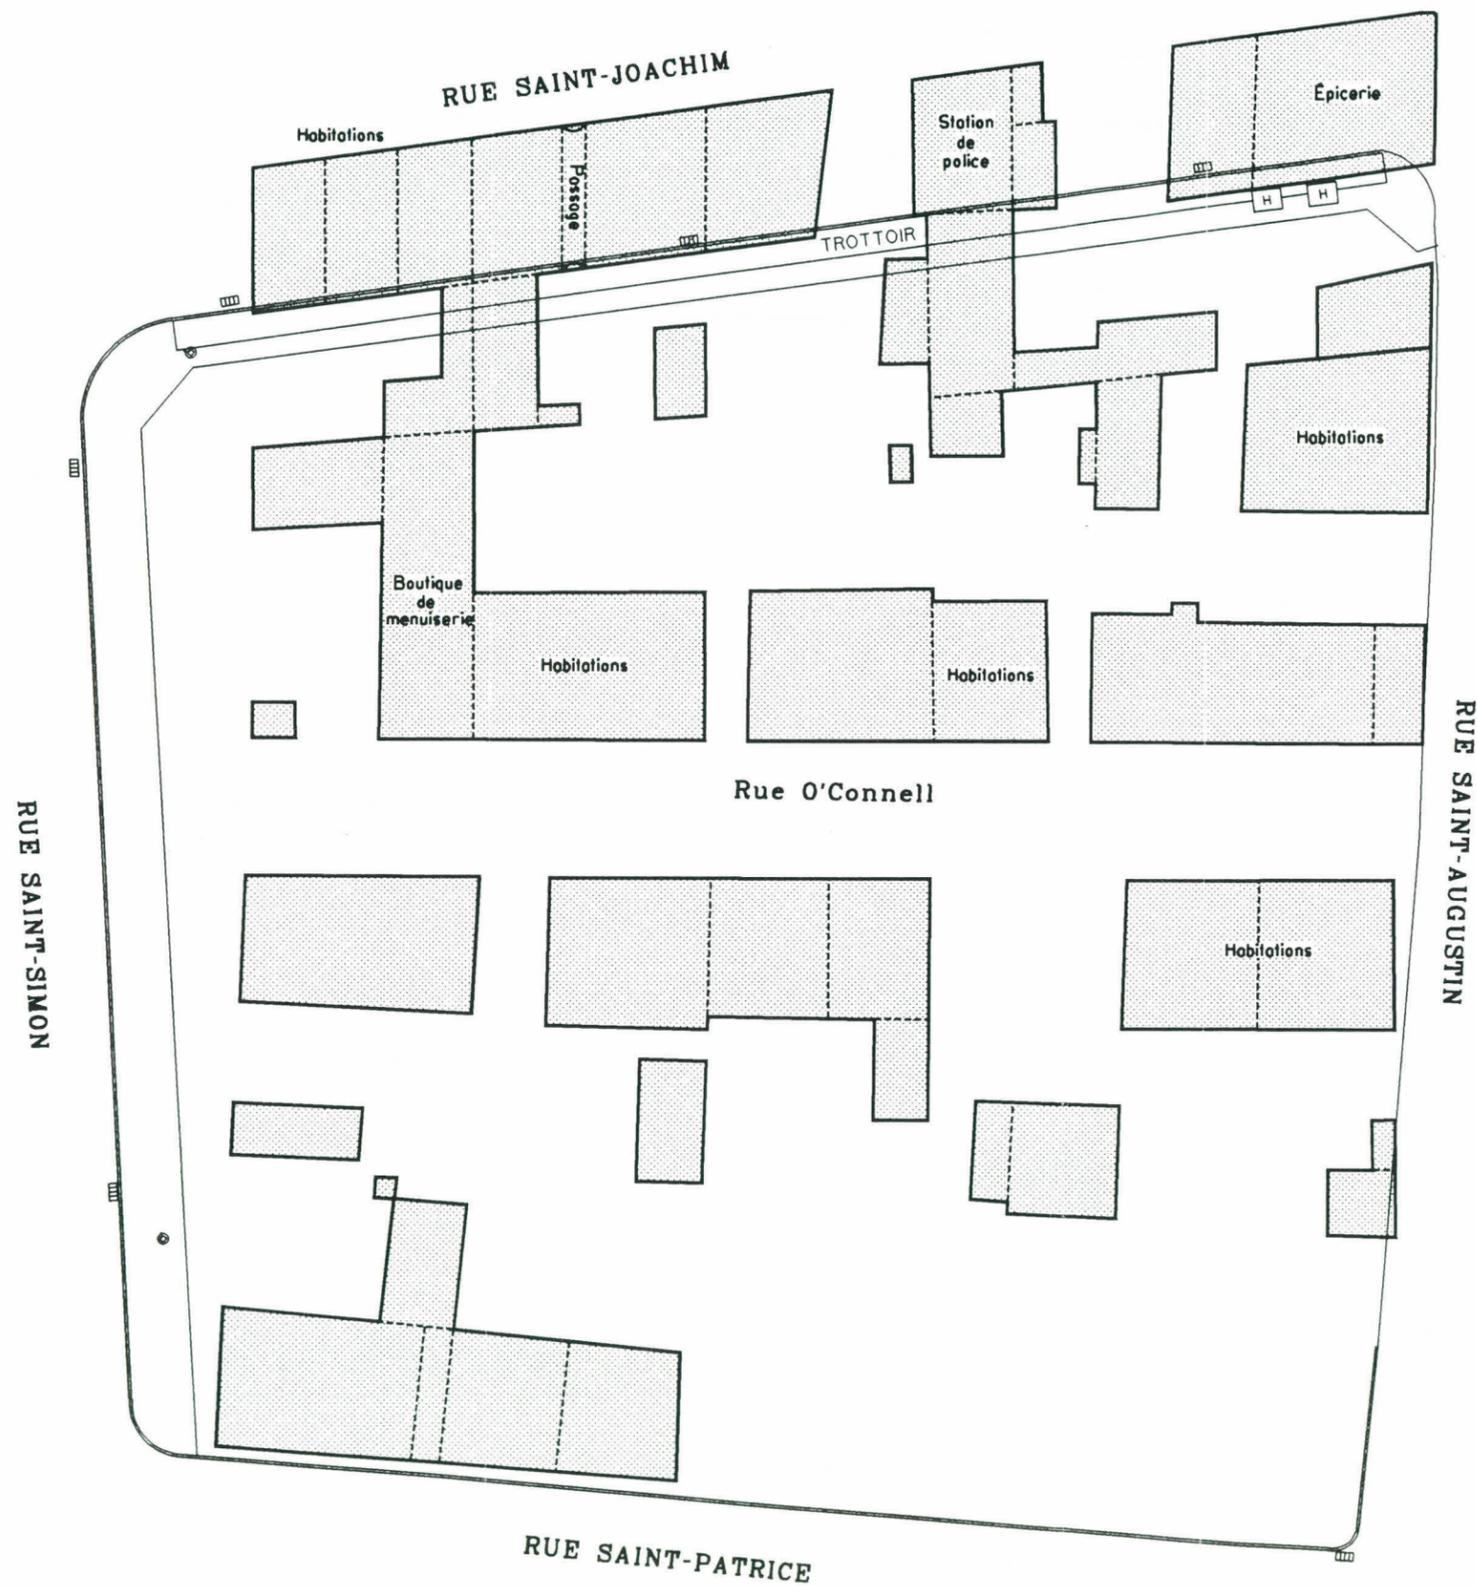
VILLE DE Québec Service de l'urbanisme	
CeEt-587 BÂTI 1875 SOURCE: ATLAS SANBORN	
DESSINÉ <u>L.G.</u> RELEVÉ _____ PRÉPARÉ <u>HÉLÈNE CÔTÉ</u> APPROUVÉ <u>DOMINIQUE LALANDE</u>	ÉCHELLE 1 : 400 DATE 06-94 PLAN No 94017o02.che

Figure 62 : Plan des bâtiments de l'îlot O'Connell en 1875. Tiré du plan d'assurance de Sanborn.

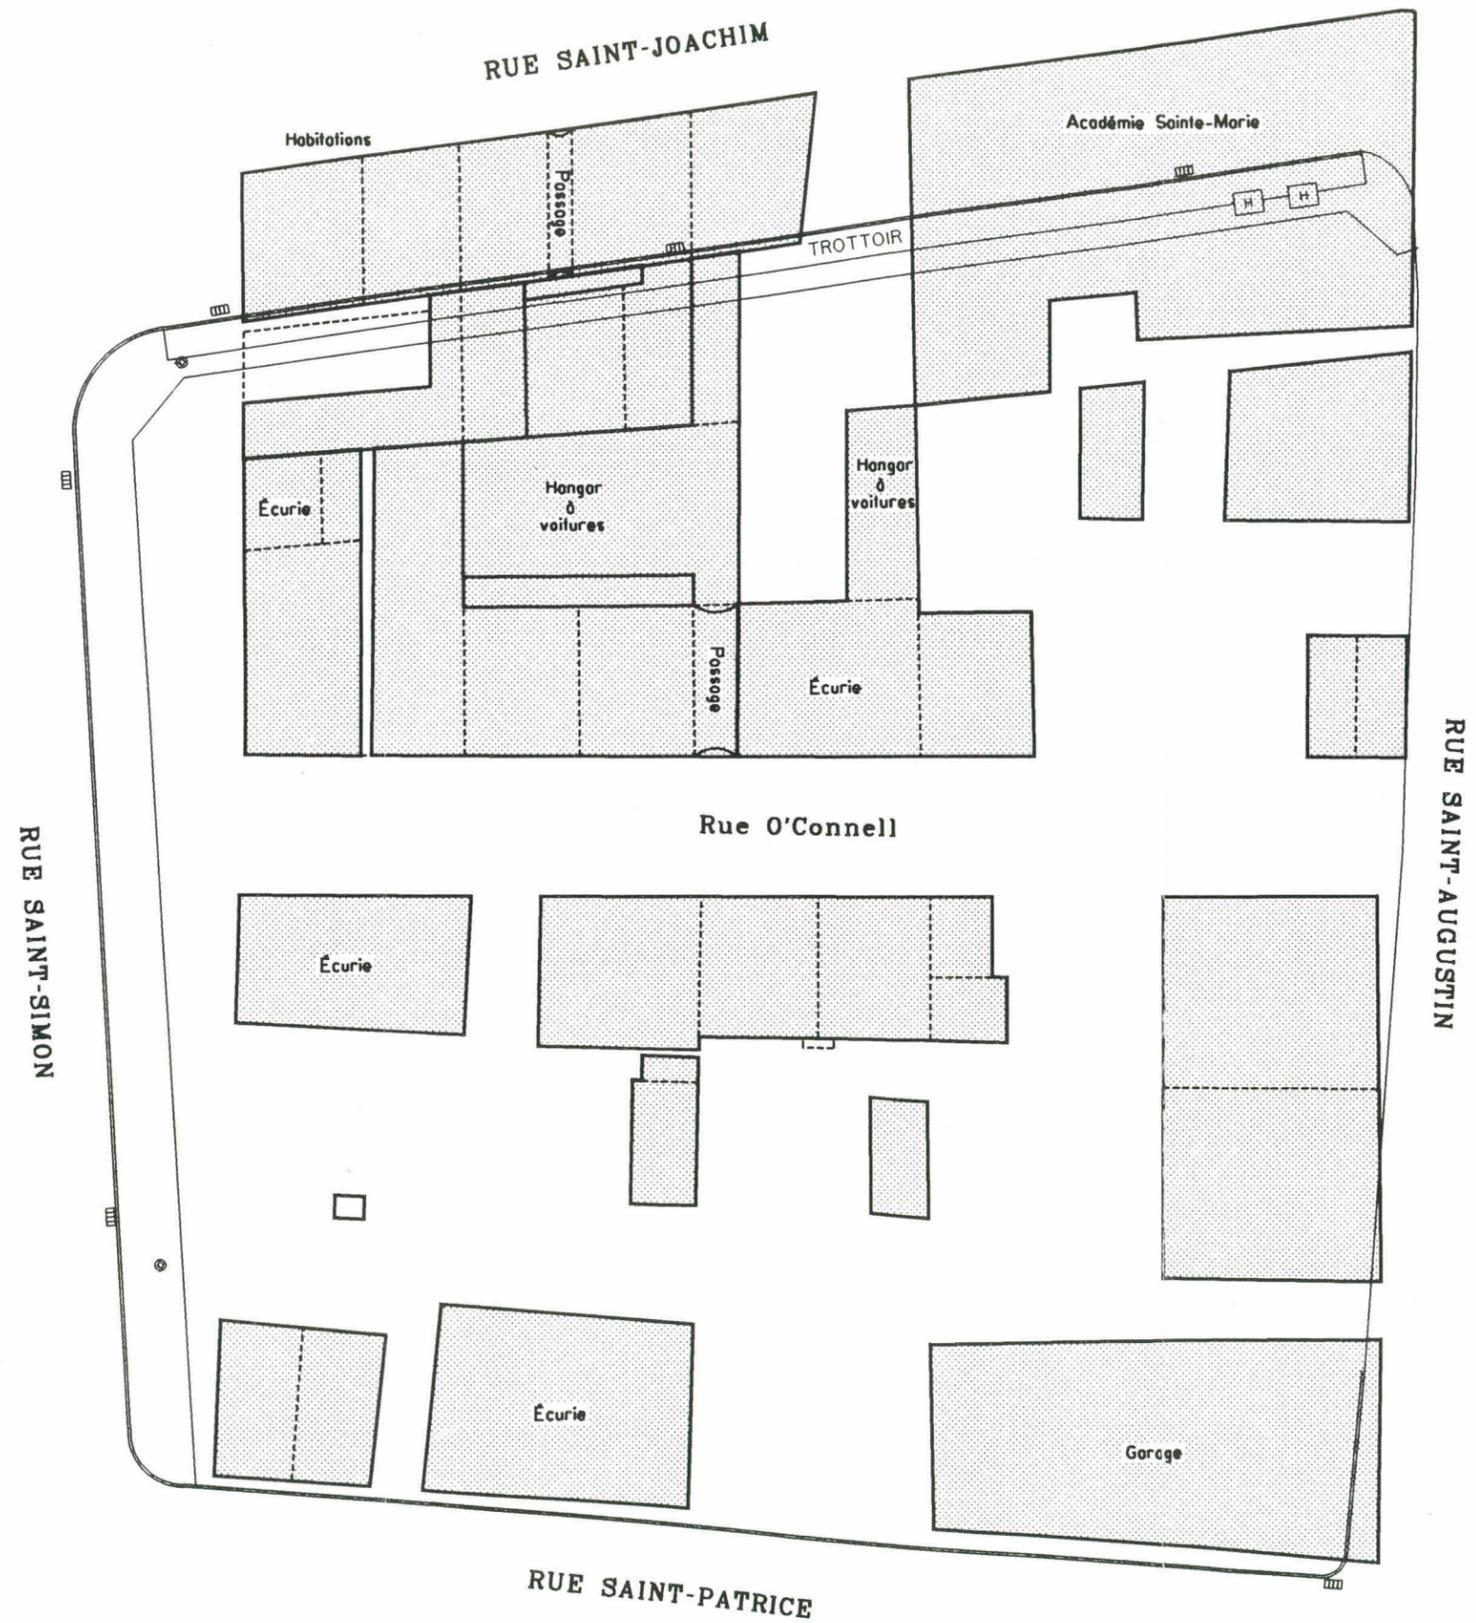
CeEt-587
BÂTI 1910
SOURCE: GOAD

Figure 63 : Plan des bâtiments de l'îlot O'Connell en 1910. Tiré du plan d'assurance de Goad.

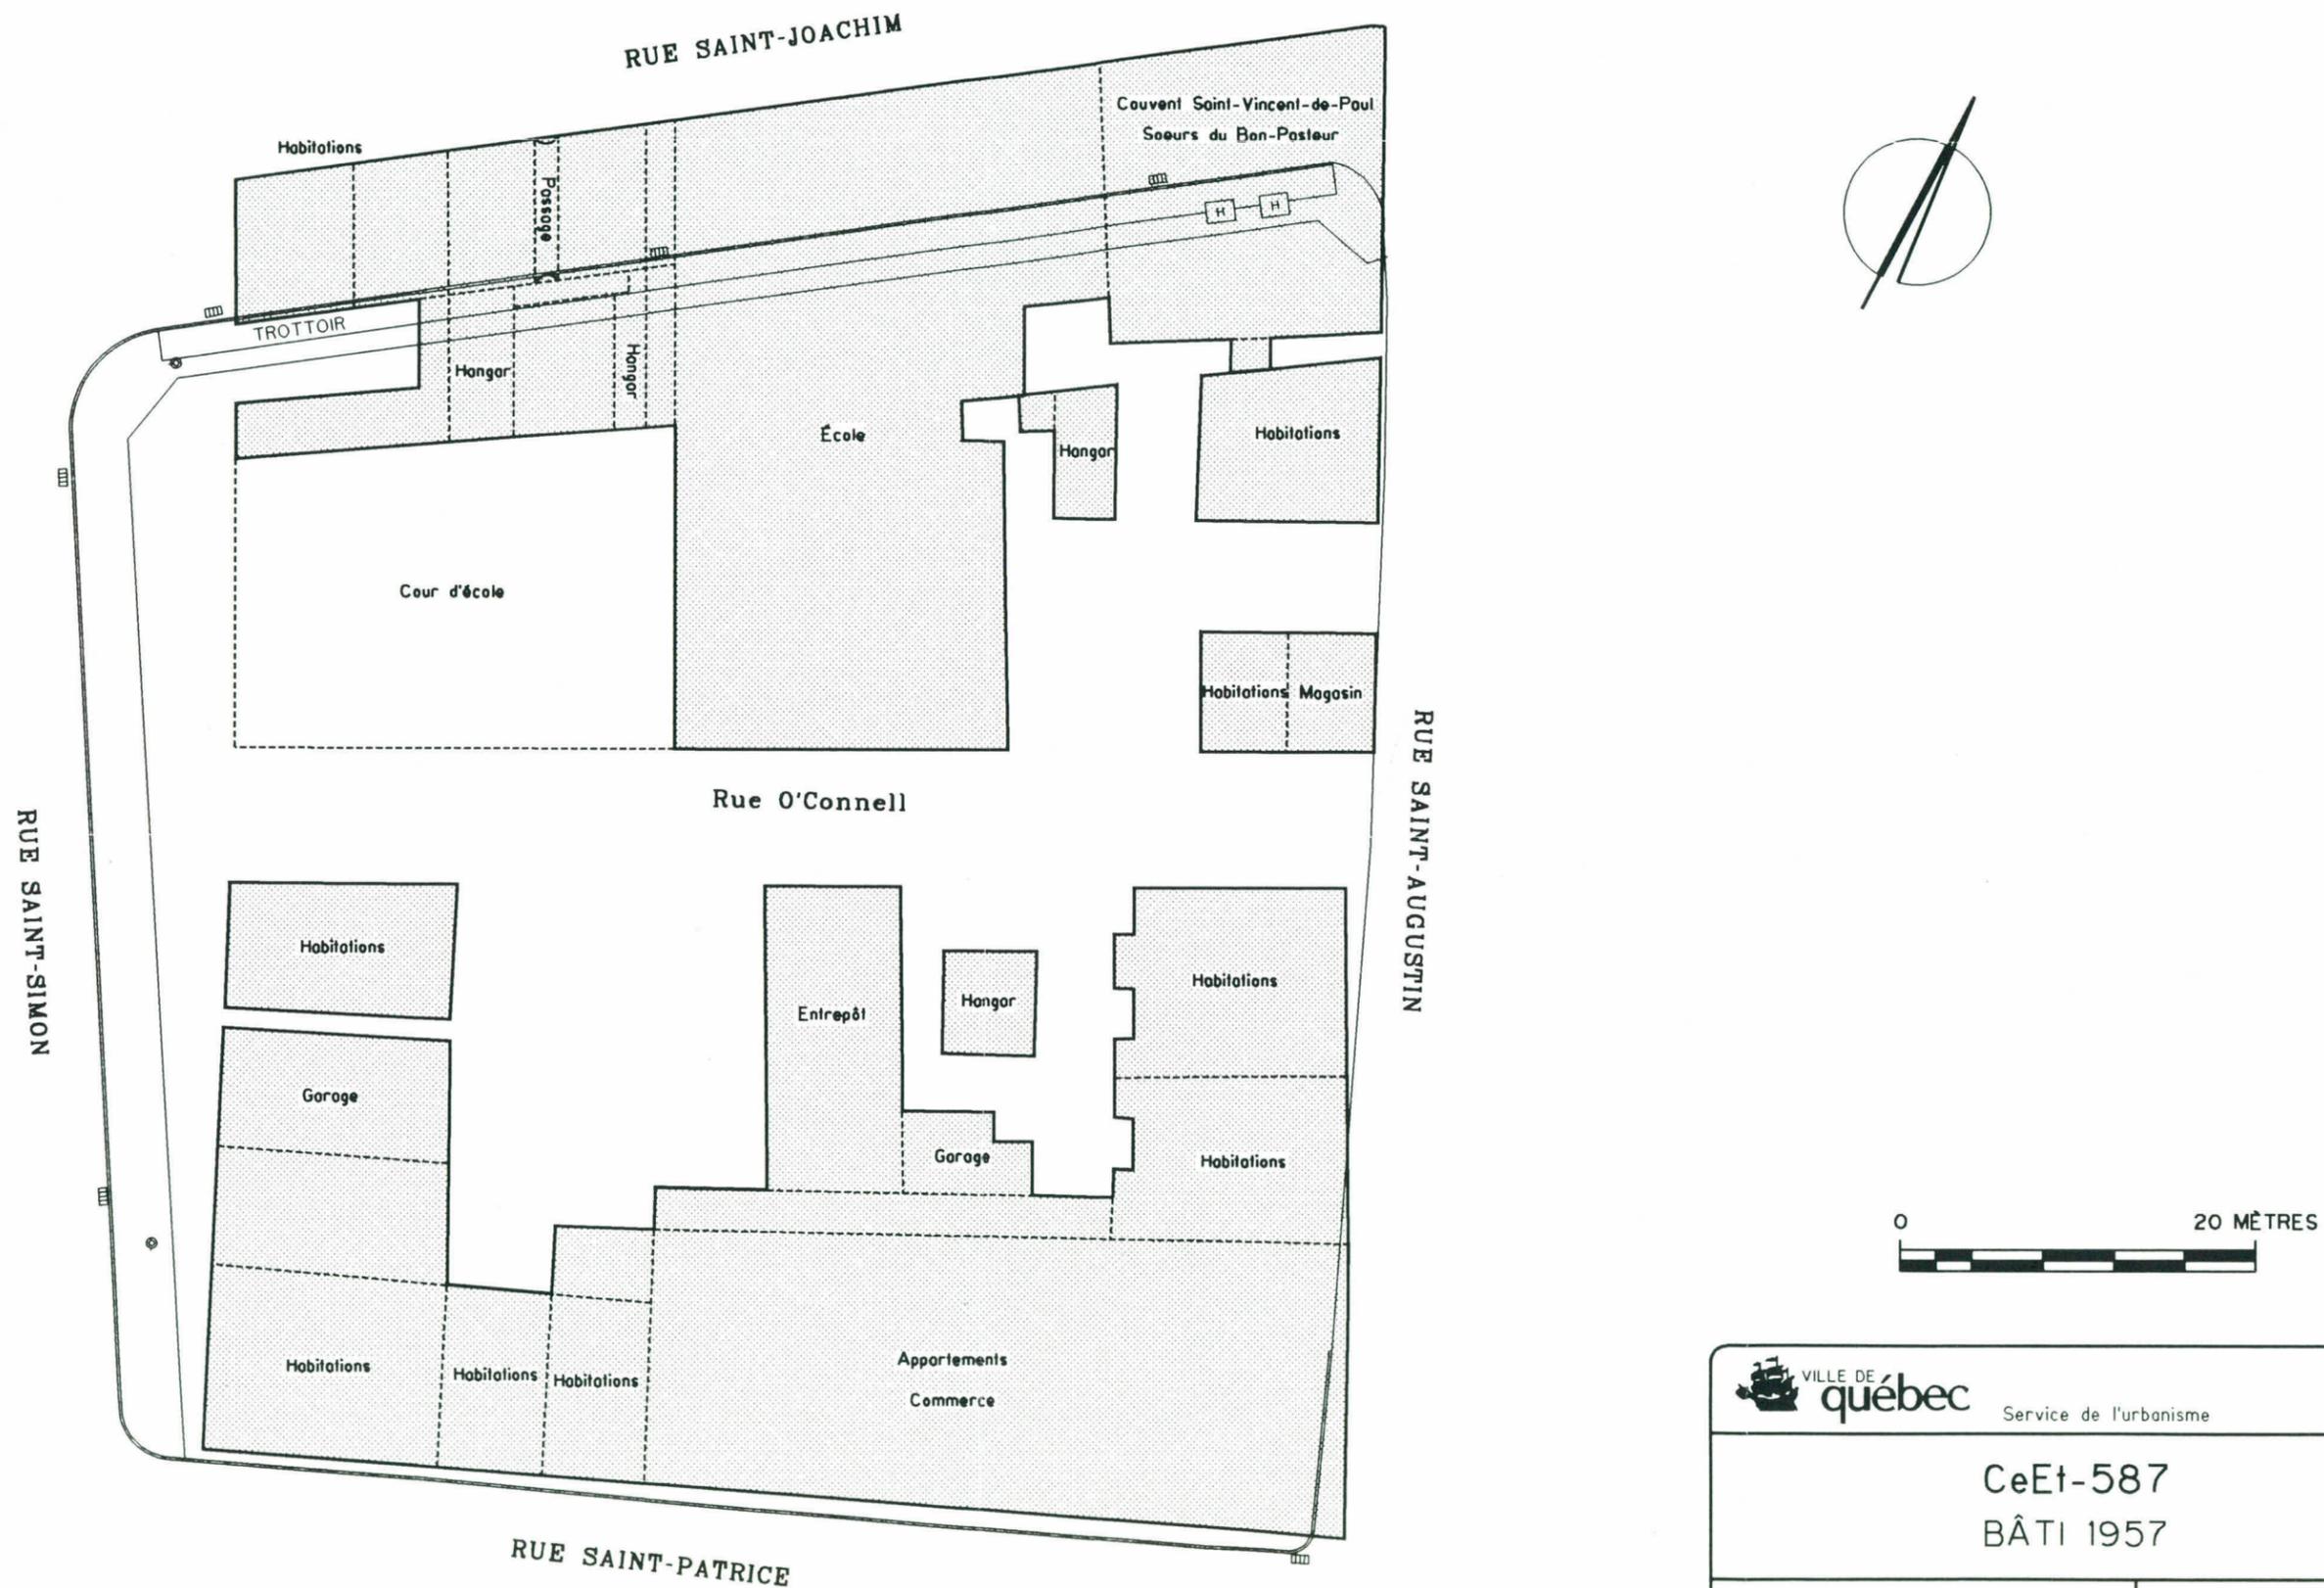
Figure 64 : Plan des bâtiments de l'îlot O'Connell en 1957. Tiré du plan d'assurance du Canadian Underwriters Association.

VILLE DE Québec Service de l'urbanisme	
CeEt-587 BÂTI 1957	
DESSINÉ <u>L.G.</u> RELEVÉ _____ PRÉPARÉ <u>HÉLÈNE CÔTÉ</u> APPROUVÉ <u>DOMINIQUE LALANDE</u>	ÉCHELLE 1 : 400 DATE 06-94 PLAN No 94017a02.che

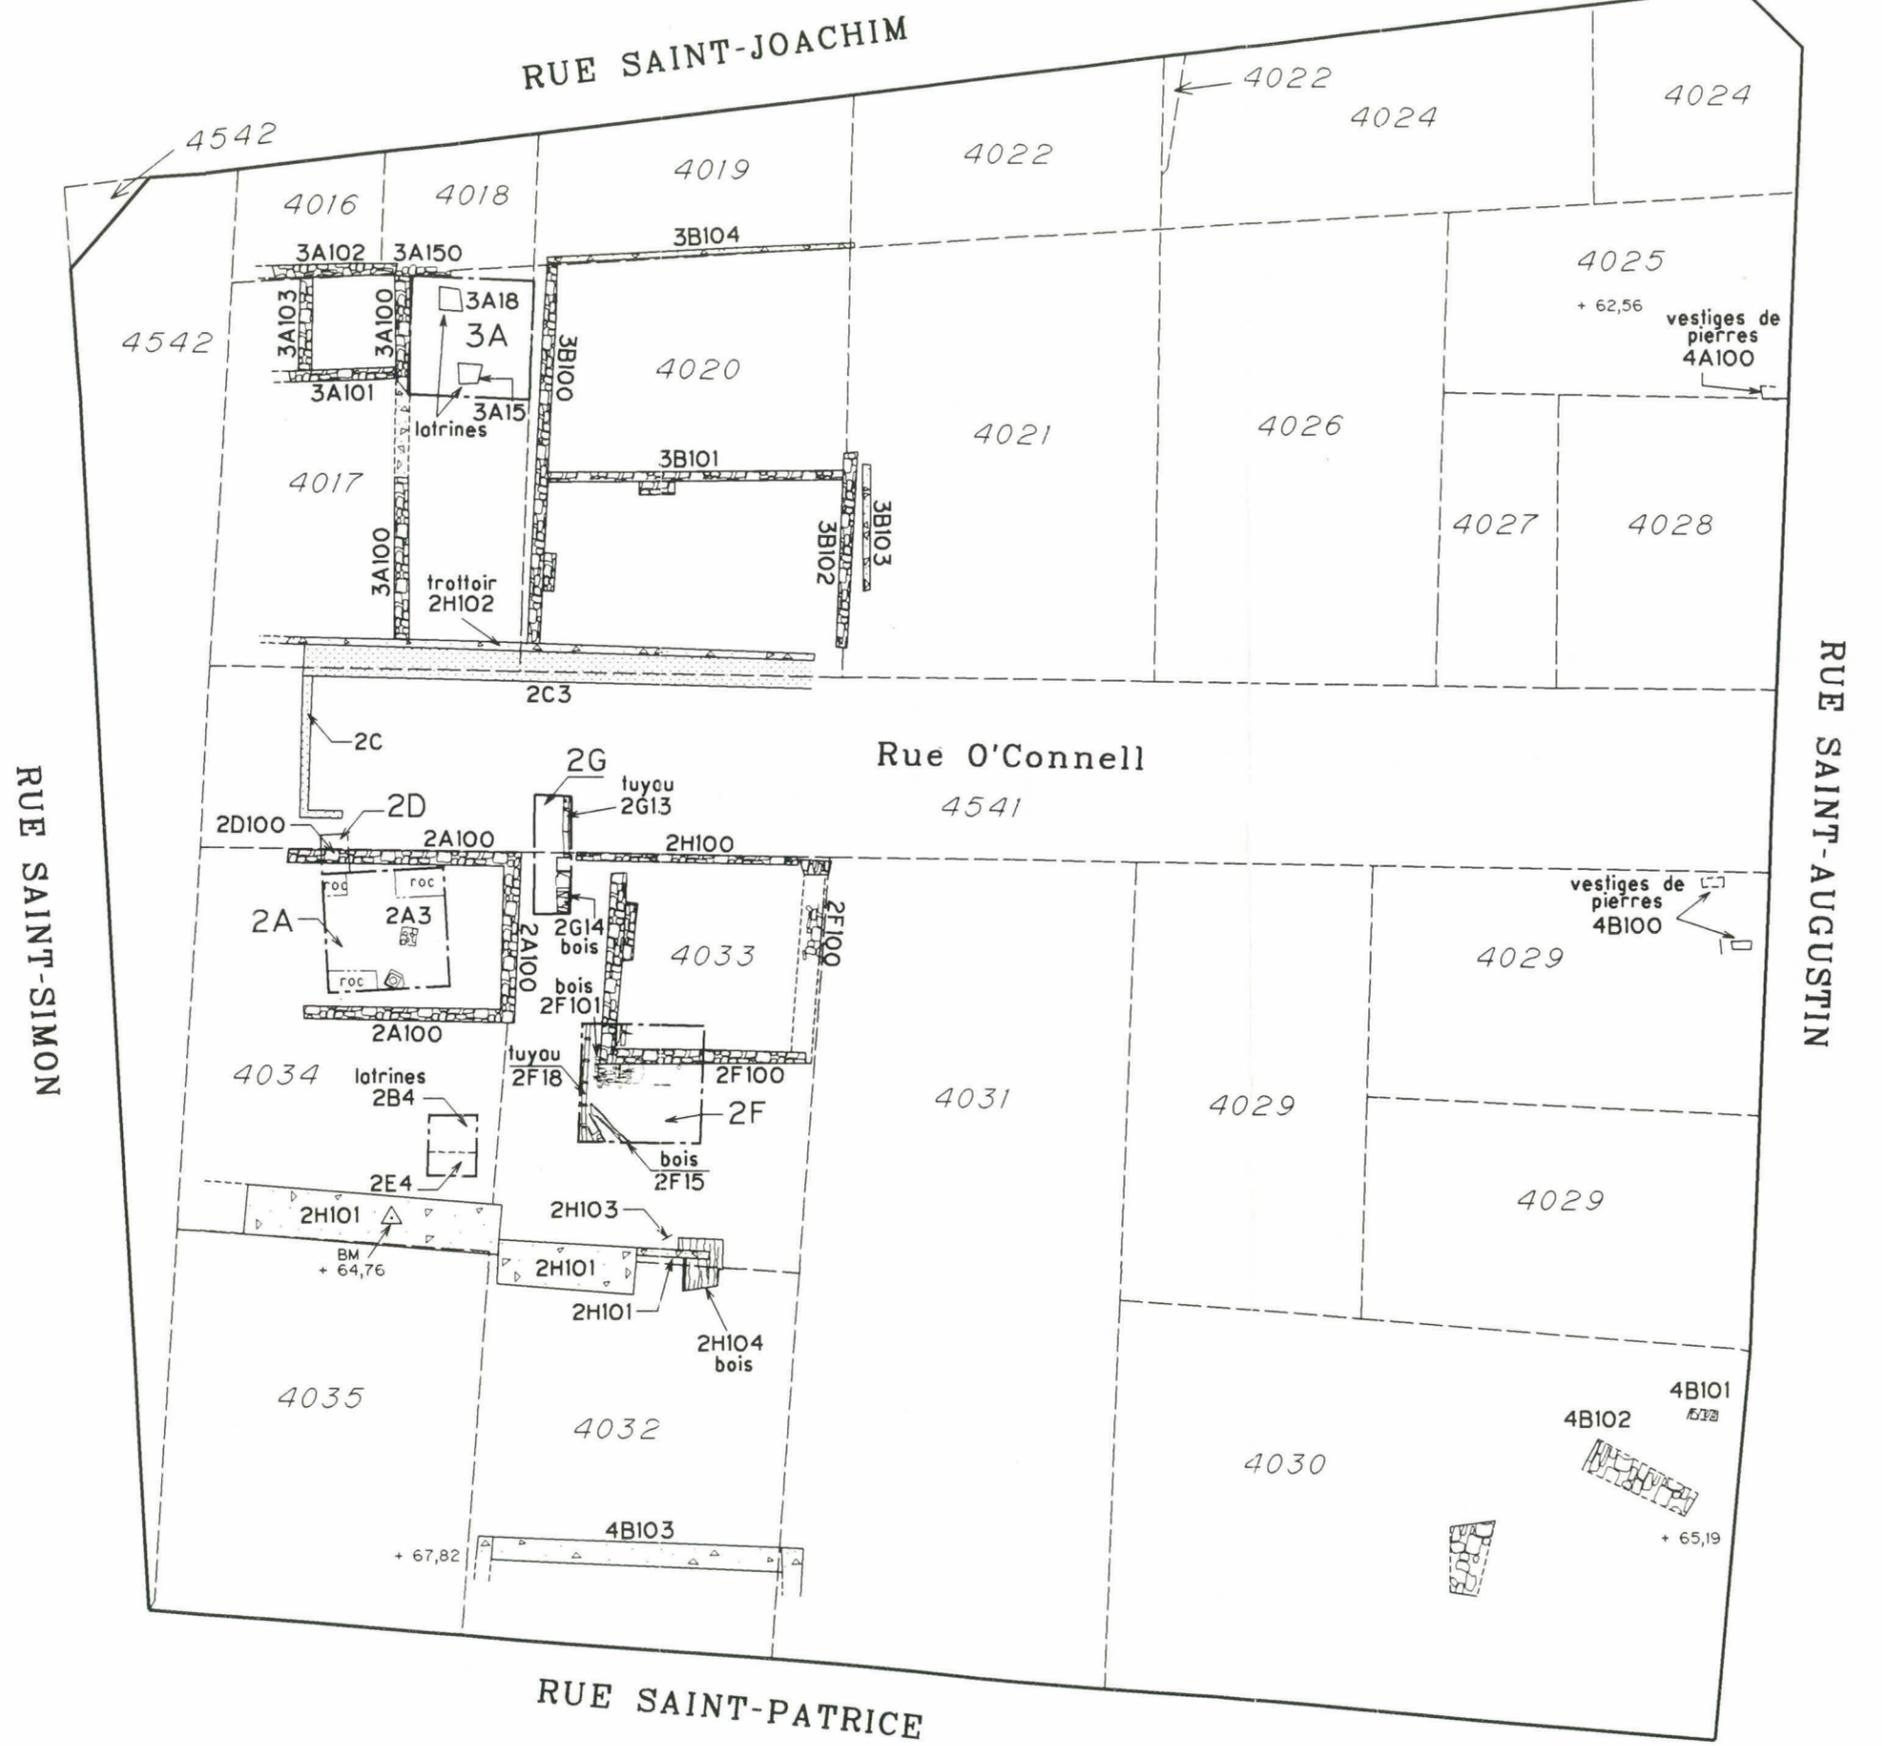
Figure 65 : CeEt-587, Plan de localisation des vestiges.

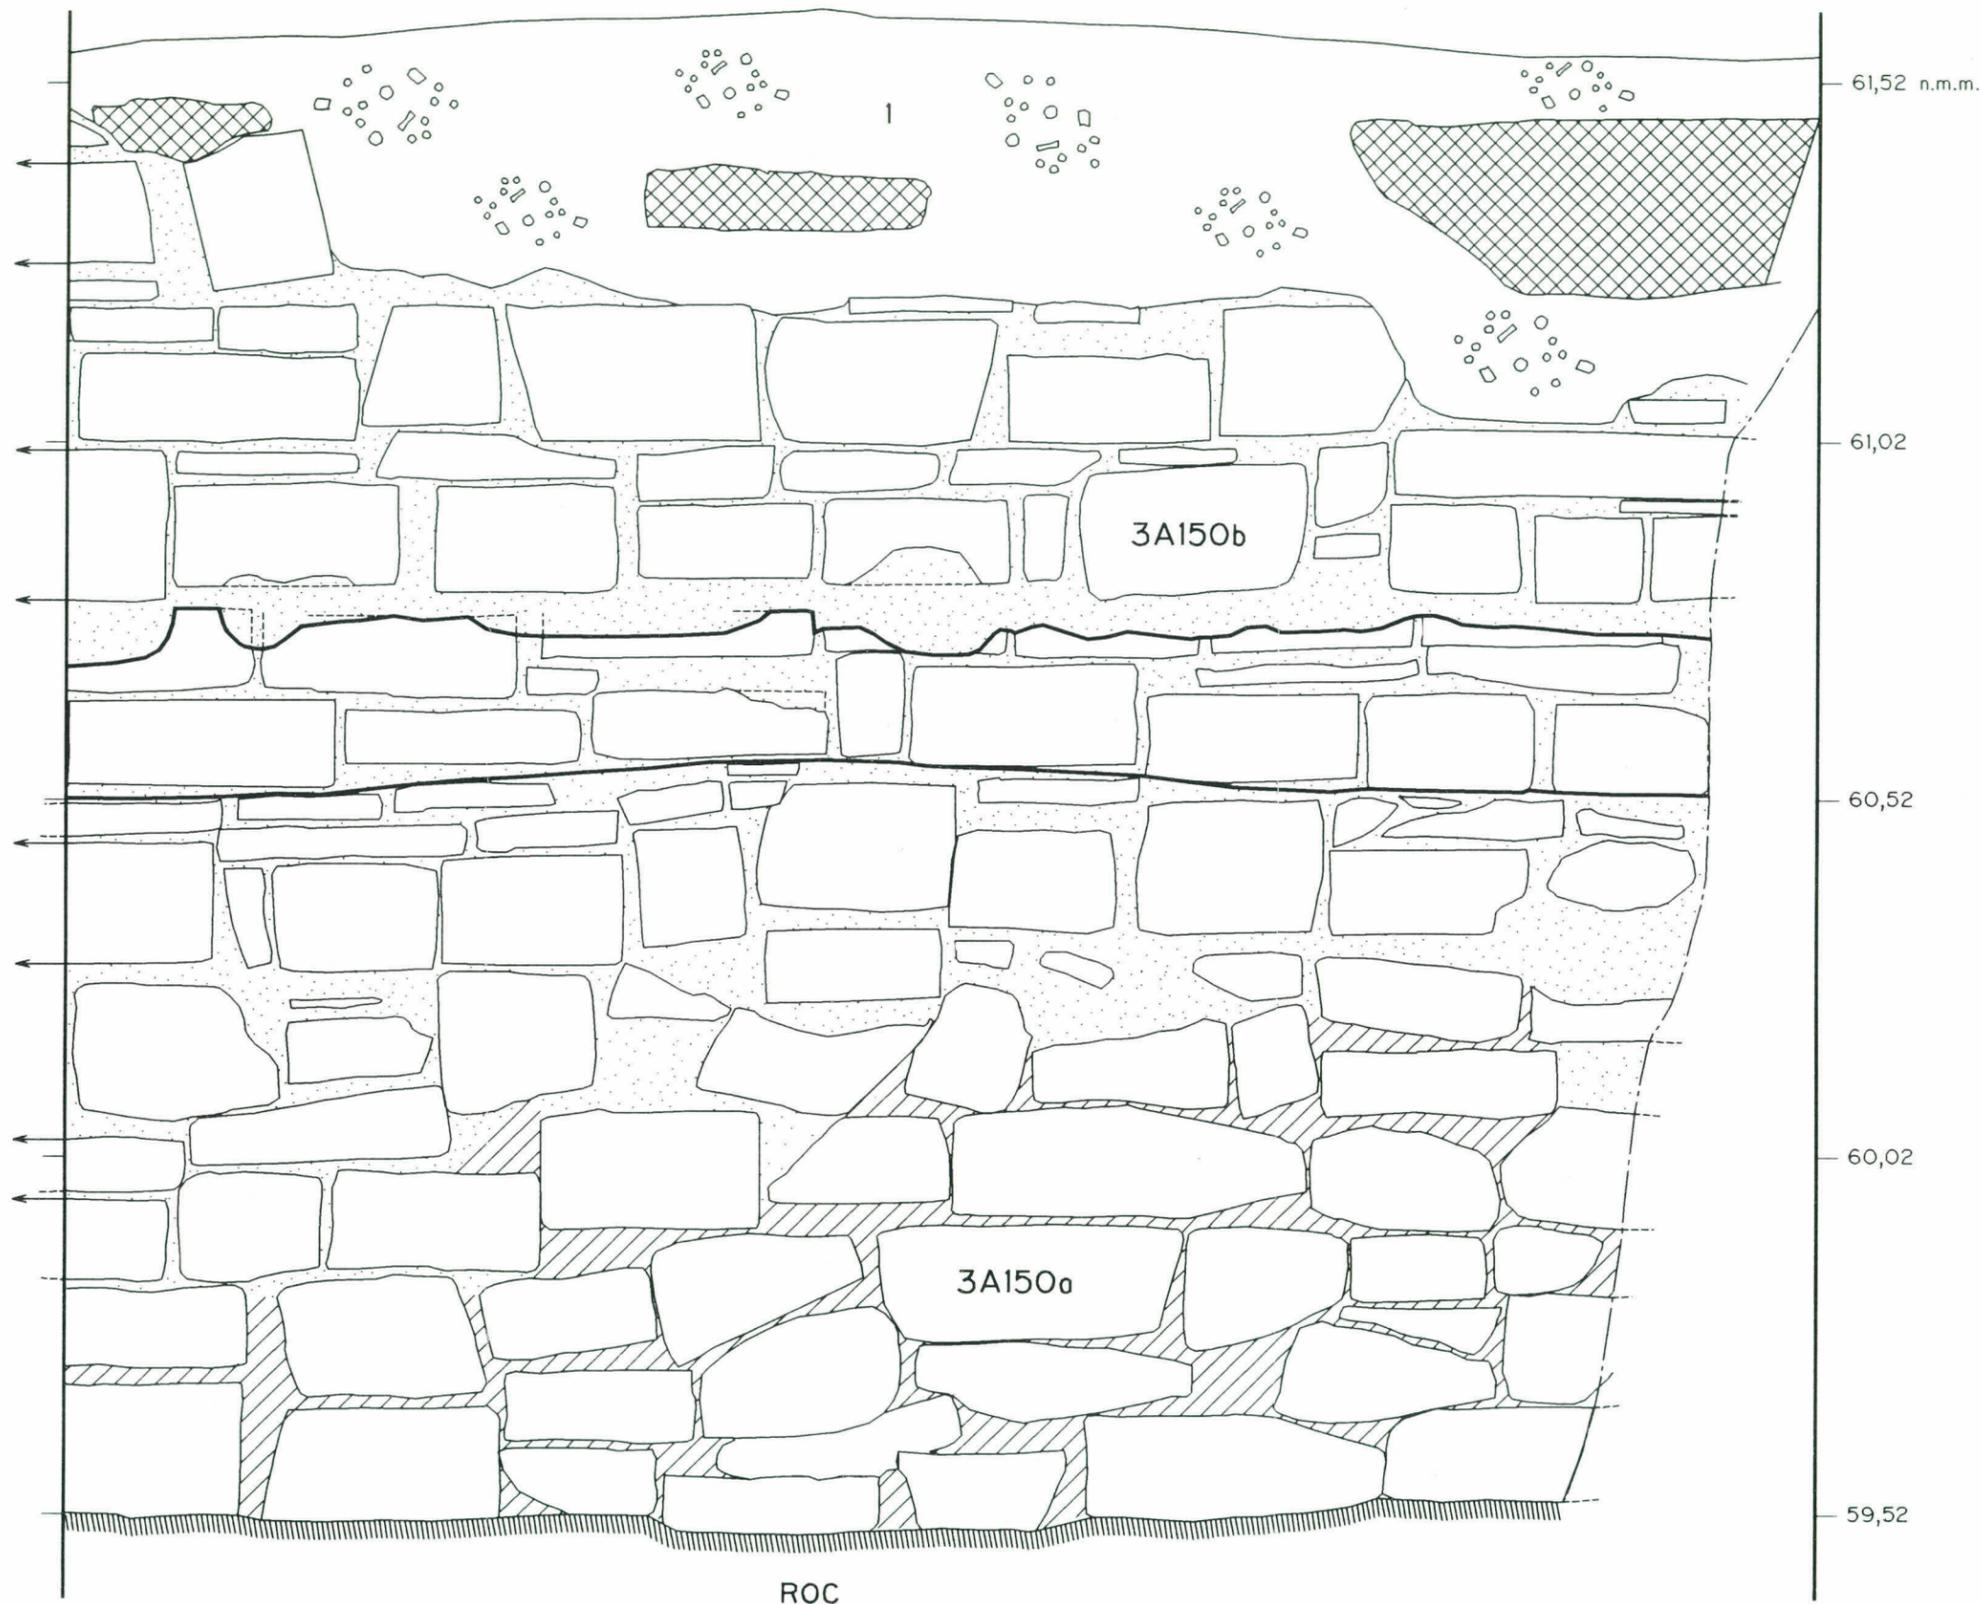
VILLE DE Québec Service de l'urbanisme		
CeEt-587-3A150 PAREMENT SUD CeEt-587-1994-D21		
DESSINÉ L.G.	RELEVÉ H.C.	ÉCHELLE 1 : 10
PRÉPARÉ DOMINIQUE LALANDE		DATE 06-94
APPROUVÉ		PLAN No 94017a01.che

Figure 69 : CeEt-587-3A, Vue en coupe du parement sud du mur 3A150.
