INVENTAIRE DES SITES ARCHÉOLOGIQUES DU QUÉBEC

NOM : Îlot O'Connell

RECHERCHES ARCHÉOLOGIQUES SUR LE SITE DE L'ÎLOT O'CONNELL À QUÉBEC (CEÉT-587)

14326-
LALANDE, DOMINIQUE - 1996

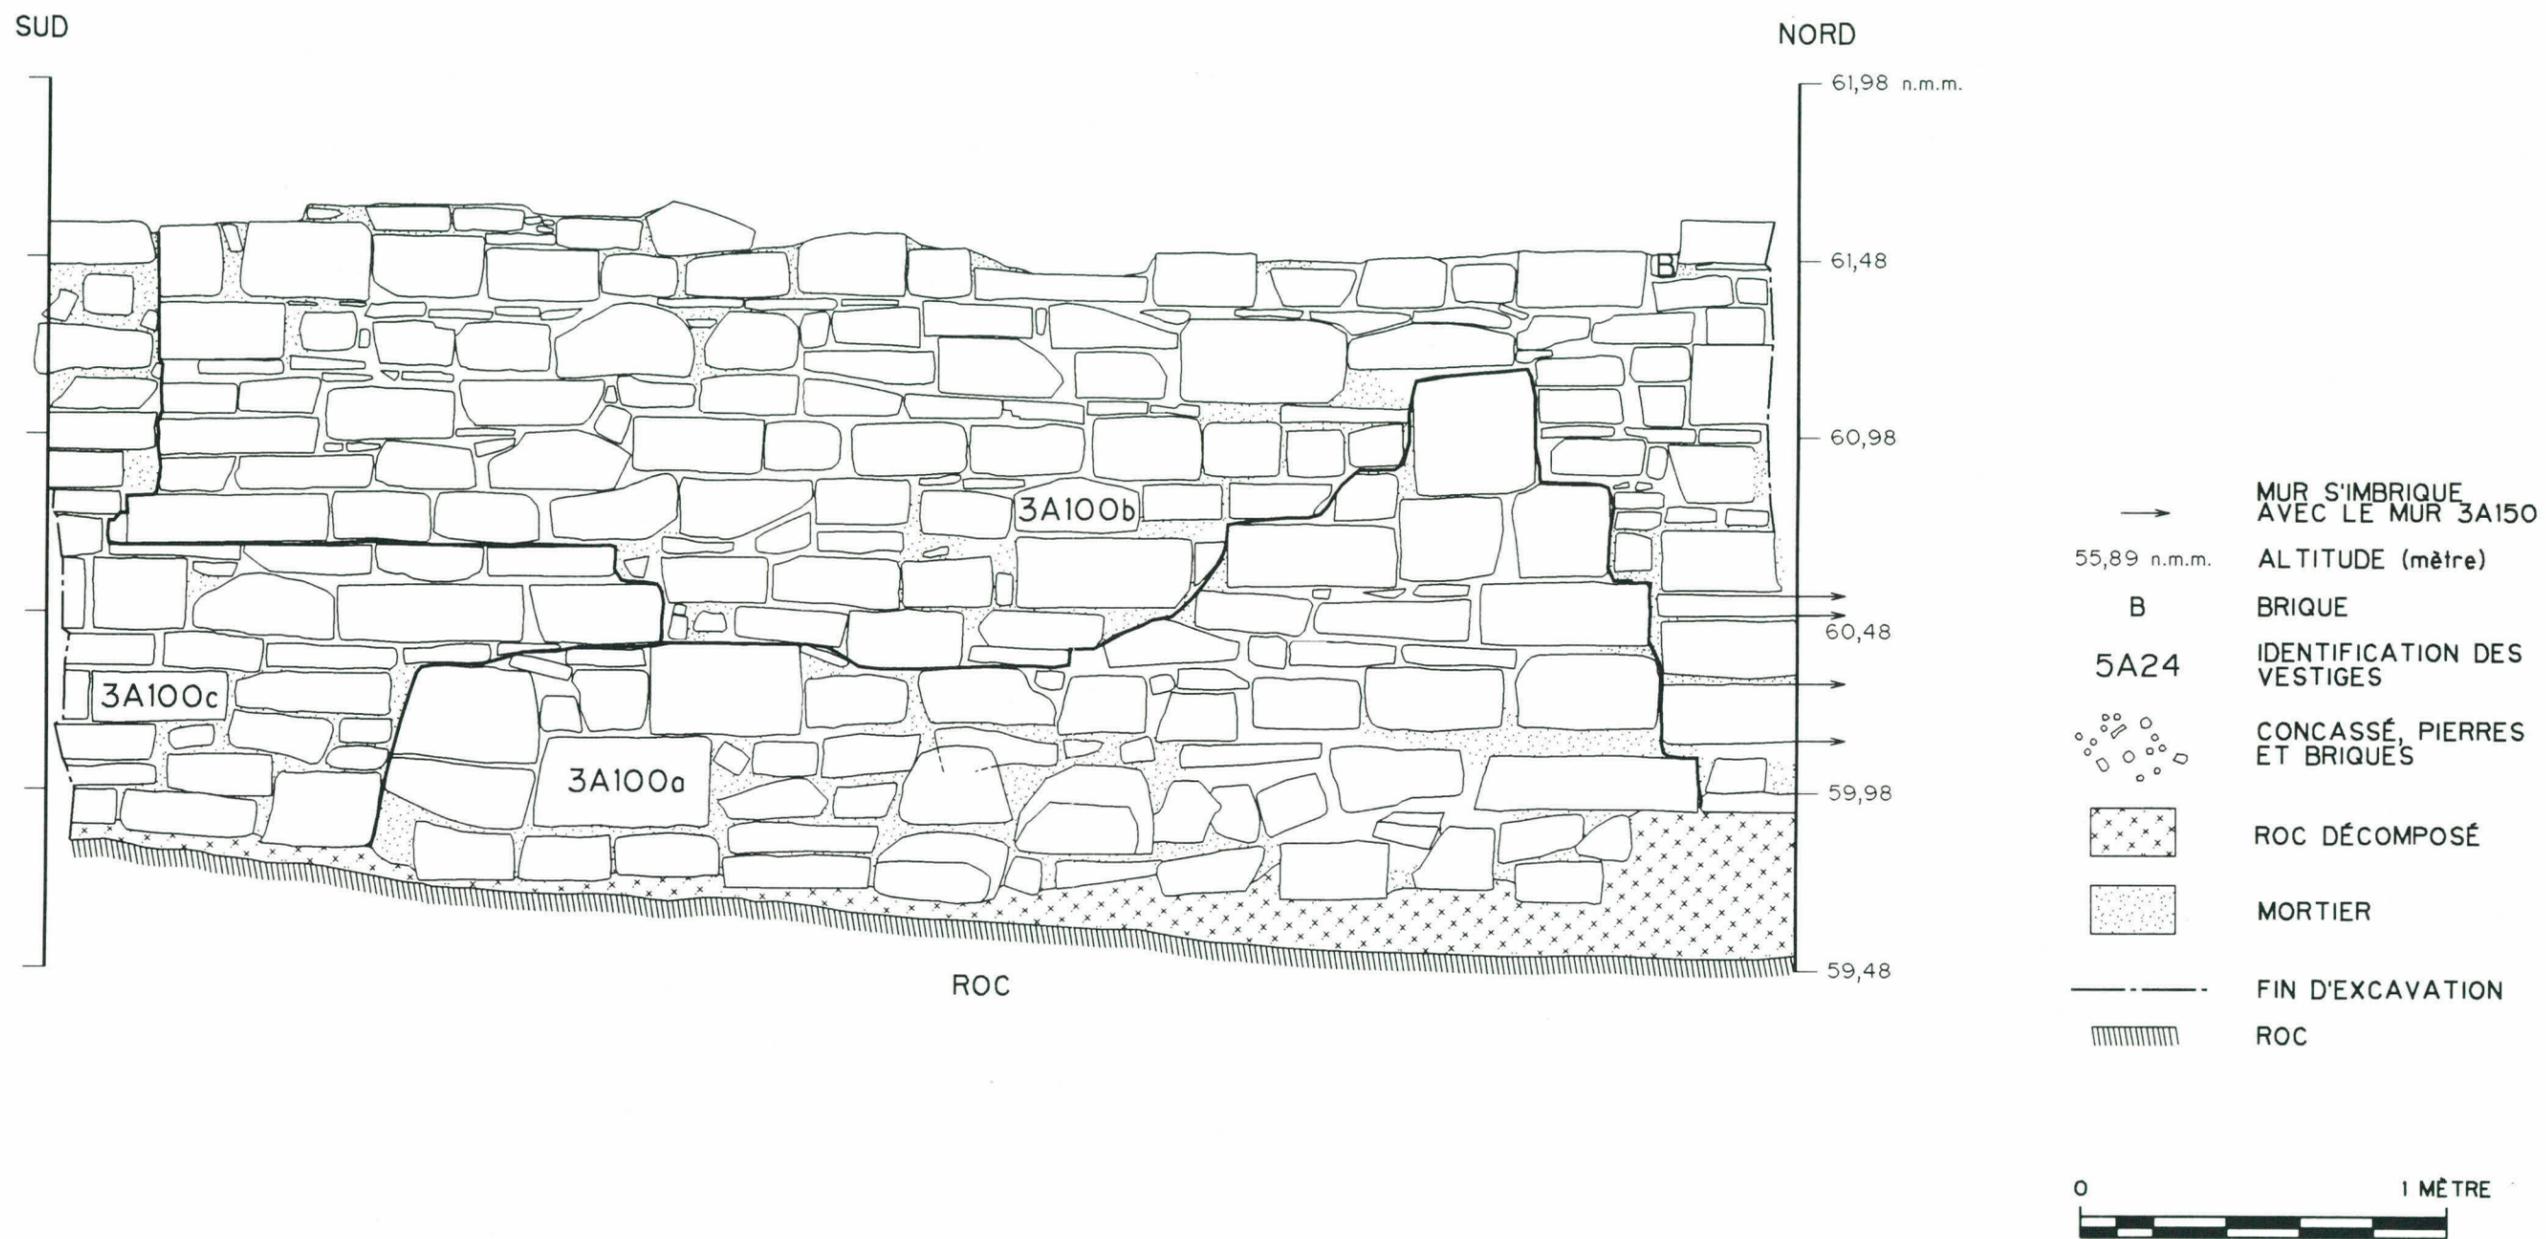
VILLE DE Québec Service de l'urbanisme	
CeEt-587-3A100 PAREMENT EST CeEt-587-1994-D22	
DESSINÉ <u>L.G.</u> RELEVÉ <u>H.C.</u>	ÉCHELLE 1 : 20
PRÉPARÉ <u>DOMINIQUE LALANDE</u>	DATE 06-94
APPROUVÉ _____	PLAN No 94017a01.che

Figure 70 : CeEt-587-3A, Vue en coupe du parement est du mur 3A100.

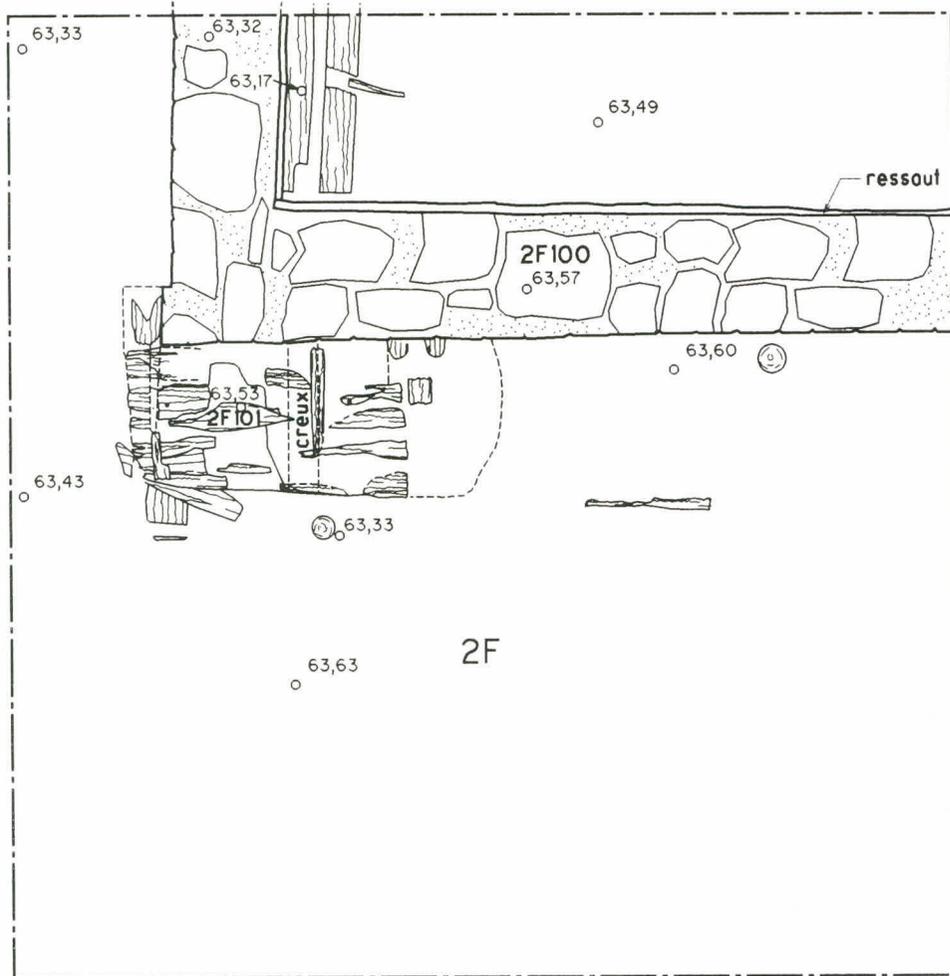
VILLE DE québec Service de l'urbanisme		
CeEt-587-2F PLAN DES VESTIGES CeEt-587-1994-D10		
DESSINÉ L.G. _____	RELEVÉ L.O., G.T. _____	ÉCHELLE 1 : 40
PRÉPARÉ DOMINIQUE LALANDE _____	DATE 09-06-94	
APPROUVÉ _____		PLAN No 94017a04.che

Figure 75 : CeEt-587-2F100, 2F101, Plan des vestiges de la sous-opération 2F.

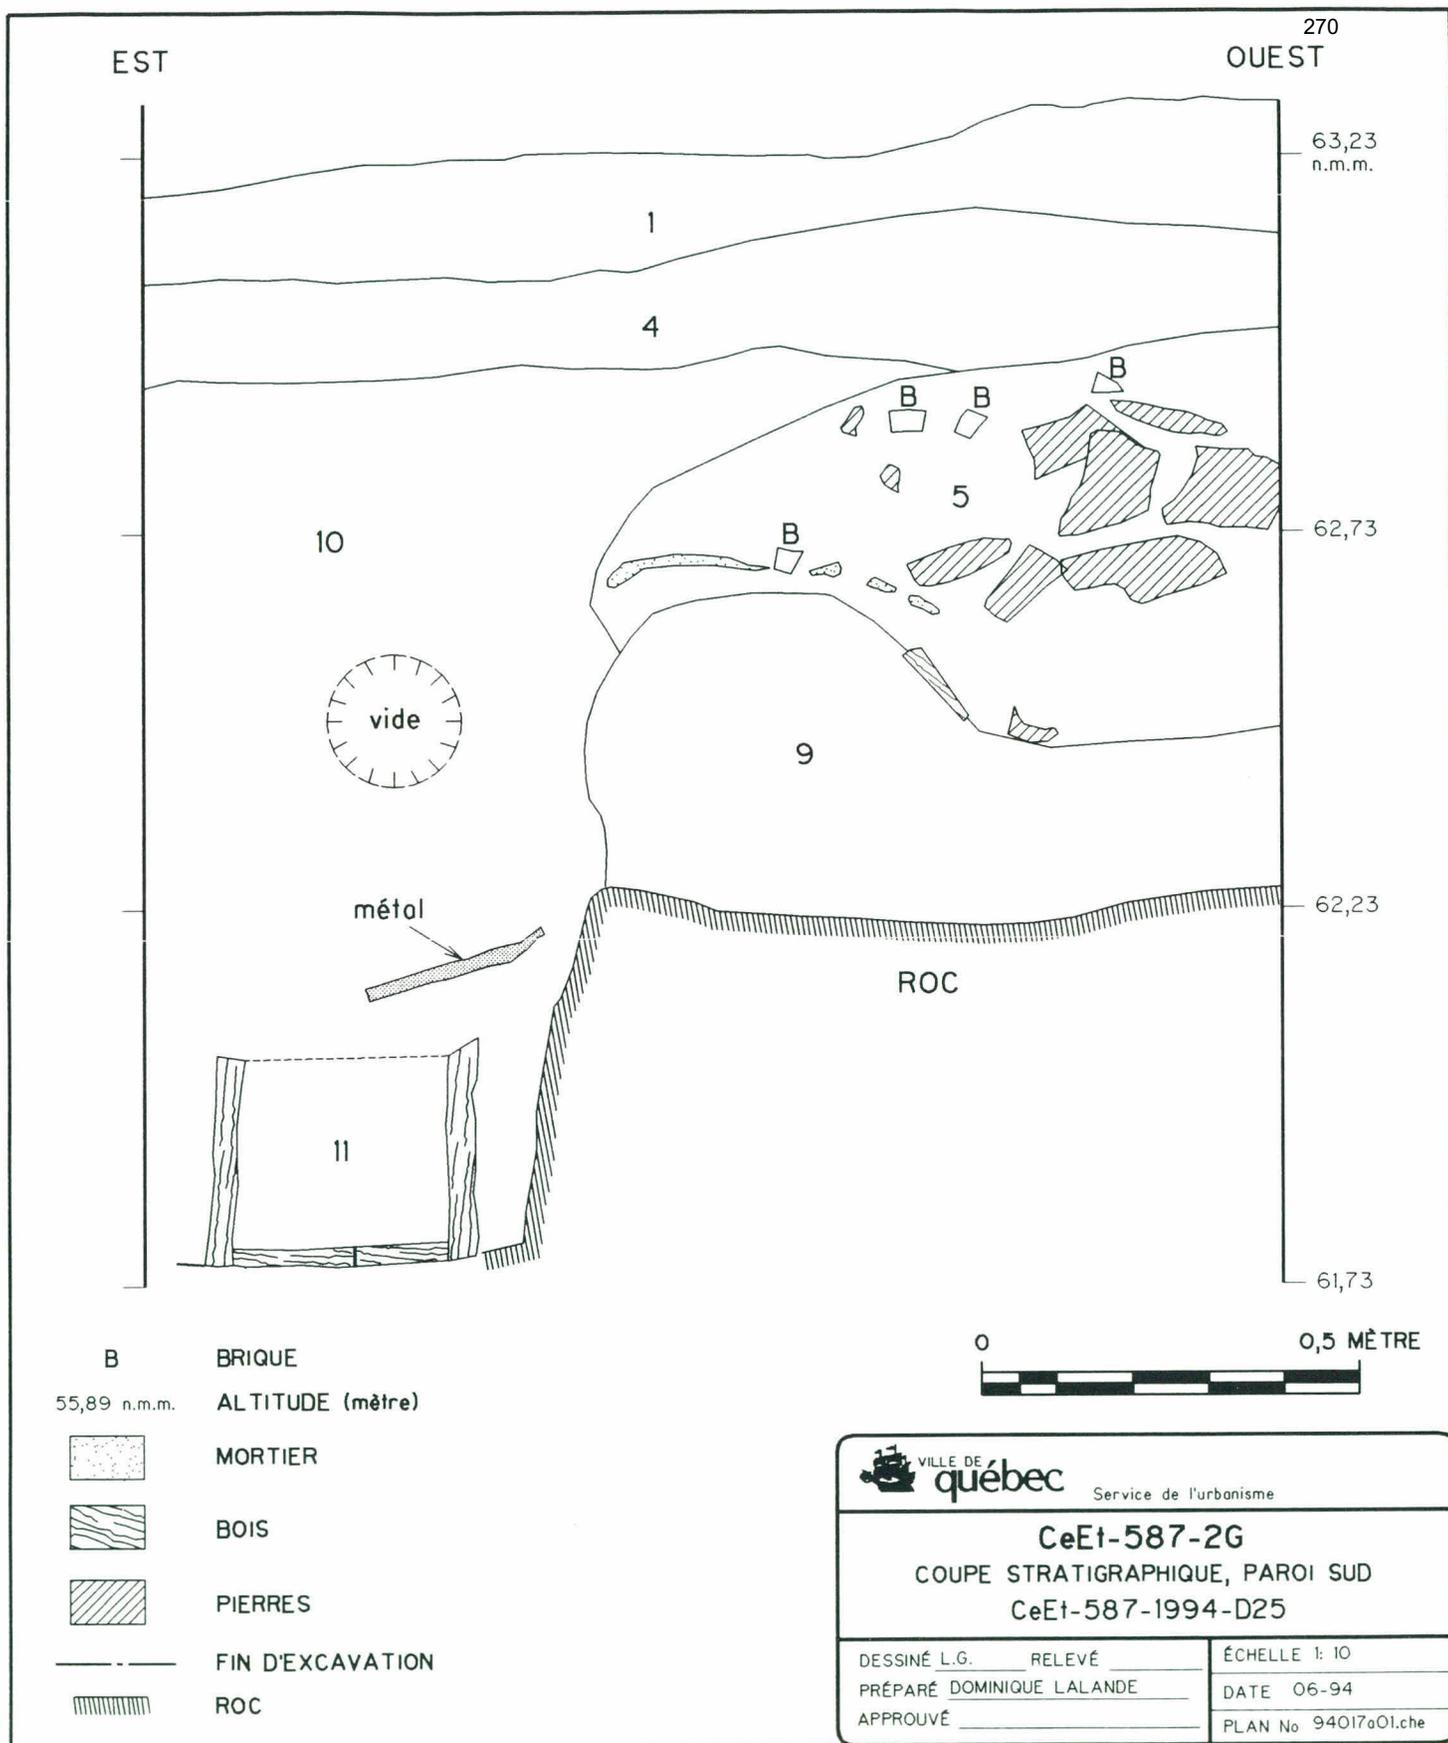
Figure 80 : CeEt-587-2G, Coupe stratigraphique de la paroi sud.

Nous nous sommes aperçus que le sondage 2G a eu des perturbations majeures à cause de travaux de canalisation. La partie est du sondage est constituée de remblai. En effet sous 2G6 dans la partie sud du sondage, on a observé une épaisse couche de remblai (2G10, 2G16, couche 10) qui recouvrait un drain en bois (2G13) suivi d'un bassin de décantation. Le drain a été dégagé sur 1,55 m de longueur. Le bassin de décantation possède à son extrémité une grille afin de retenir les matières solides. On pourrait croire qu'il s'agit de la structure d'un égout fluvial puisqu'il se trouve à la limite de la rue et des façades des maisons. Le drain est composé de planches et fermé sur le dessus. Le sol à l'intérieur de celui-ci ne contenait pas de résidus particulier (2G17, couche 11). Ce drain se poursuit par une autre canalisation en trois sections, fabriquée en grès (2G14). Le remblai qui le recouvre a été désigné par 2G12 (couche 10). Ce tuyau en grès se prolonge au nord à l'extérieur du sondage (fig. 77).

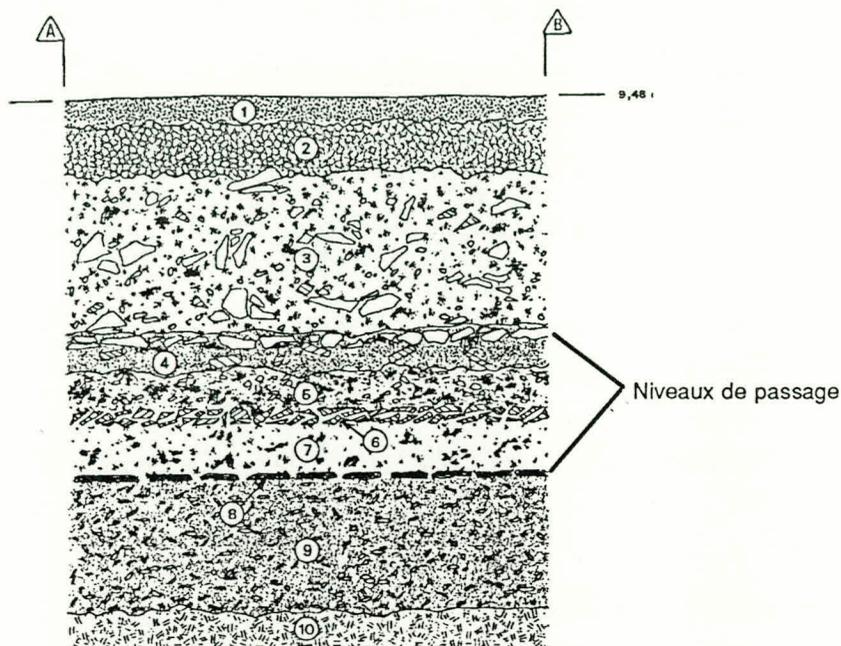
Figure 5 Coupe stratigraphique de la paroi est. CeEt-586-4A

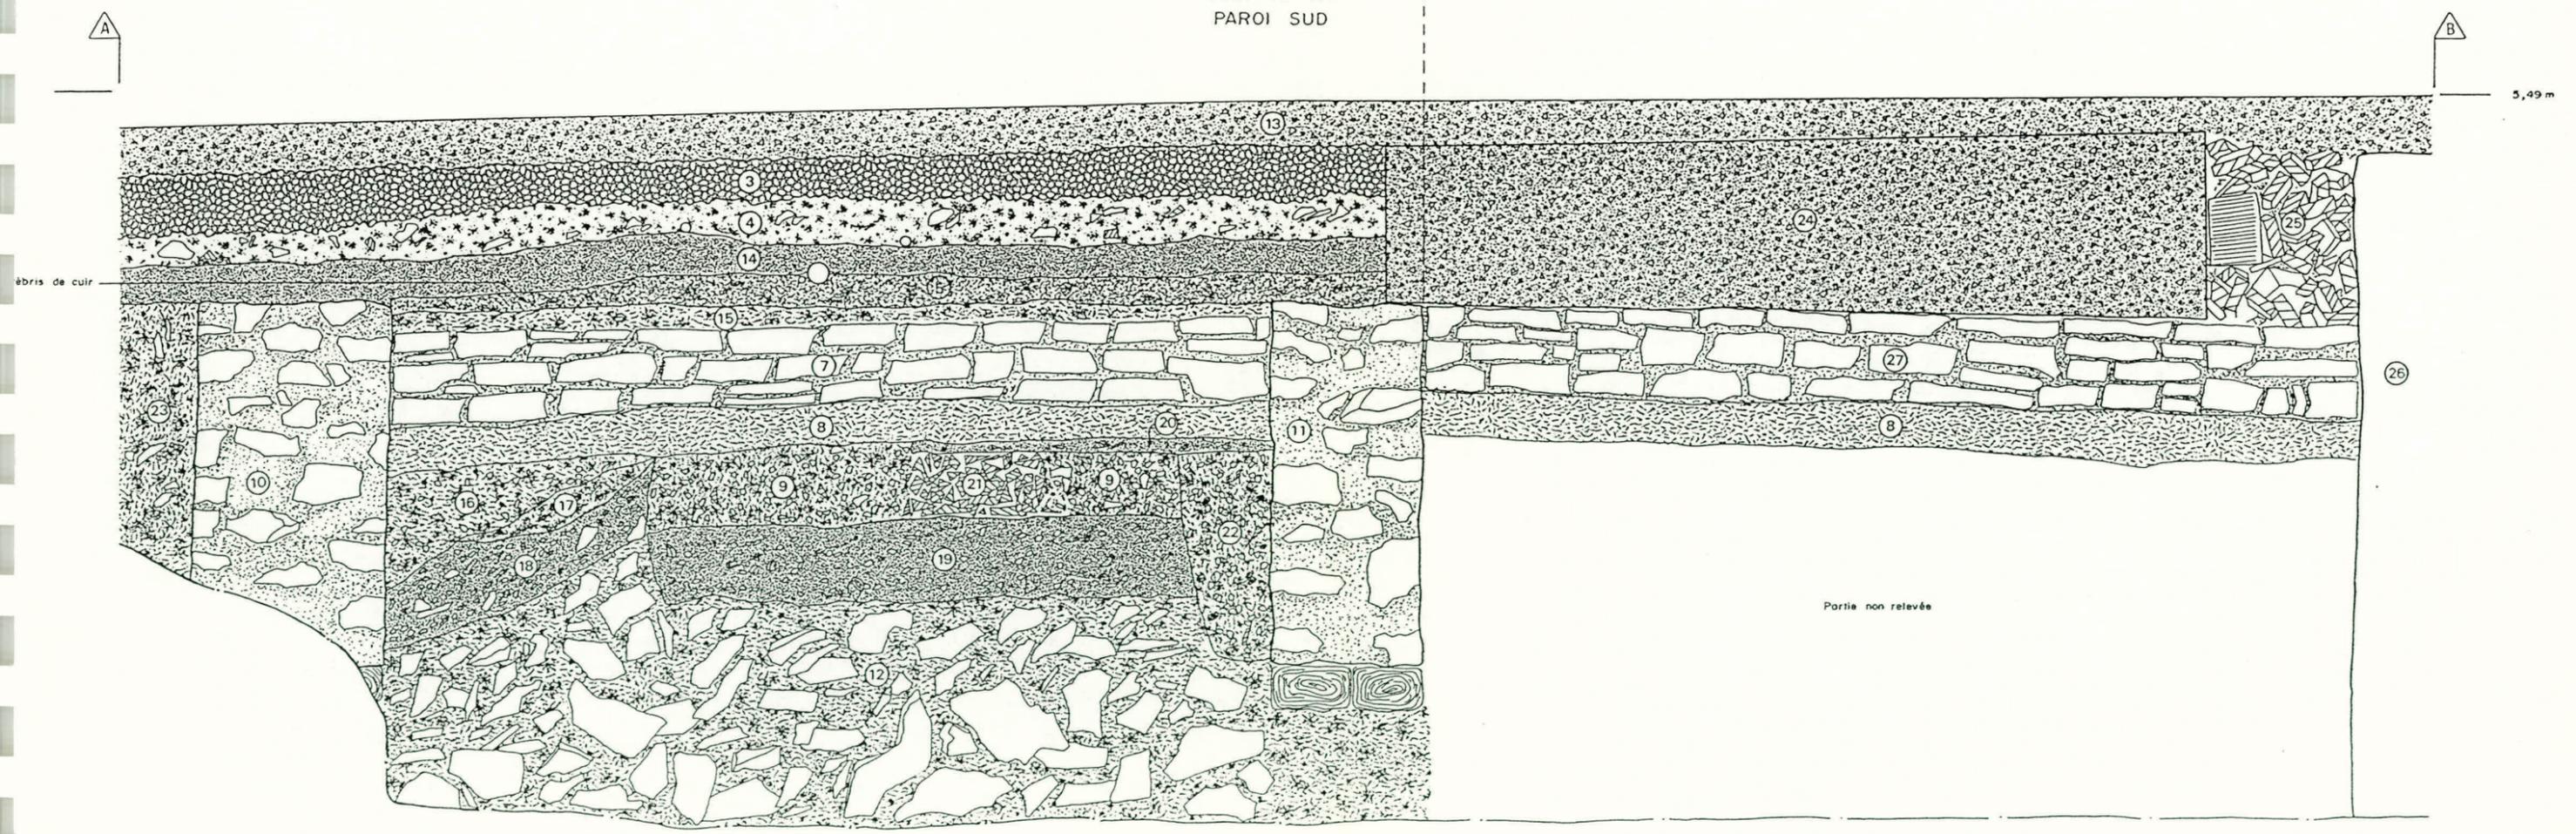
Figure 9

Coupe stratigraphique de la paroi sud de CeEt-48-3A et
dallage en maçonnerie CeEt-48-3A7

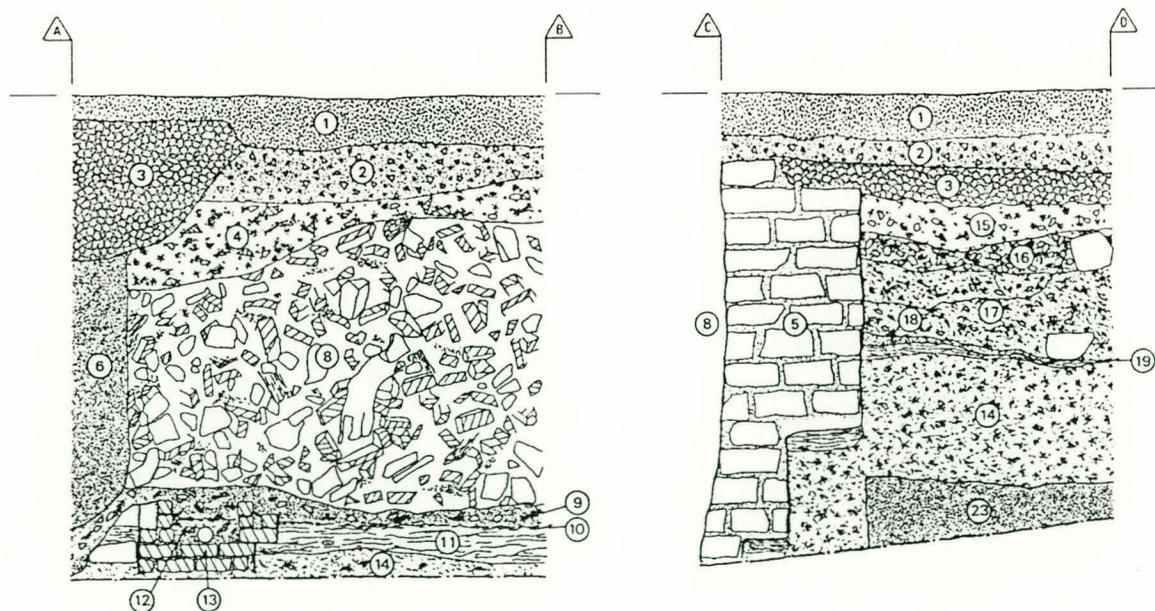
Figure 10 Coupes stratigraphiques des parois sud et ouest de CeEt-520-2A (HQ-90-D13 A-B, C-D).

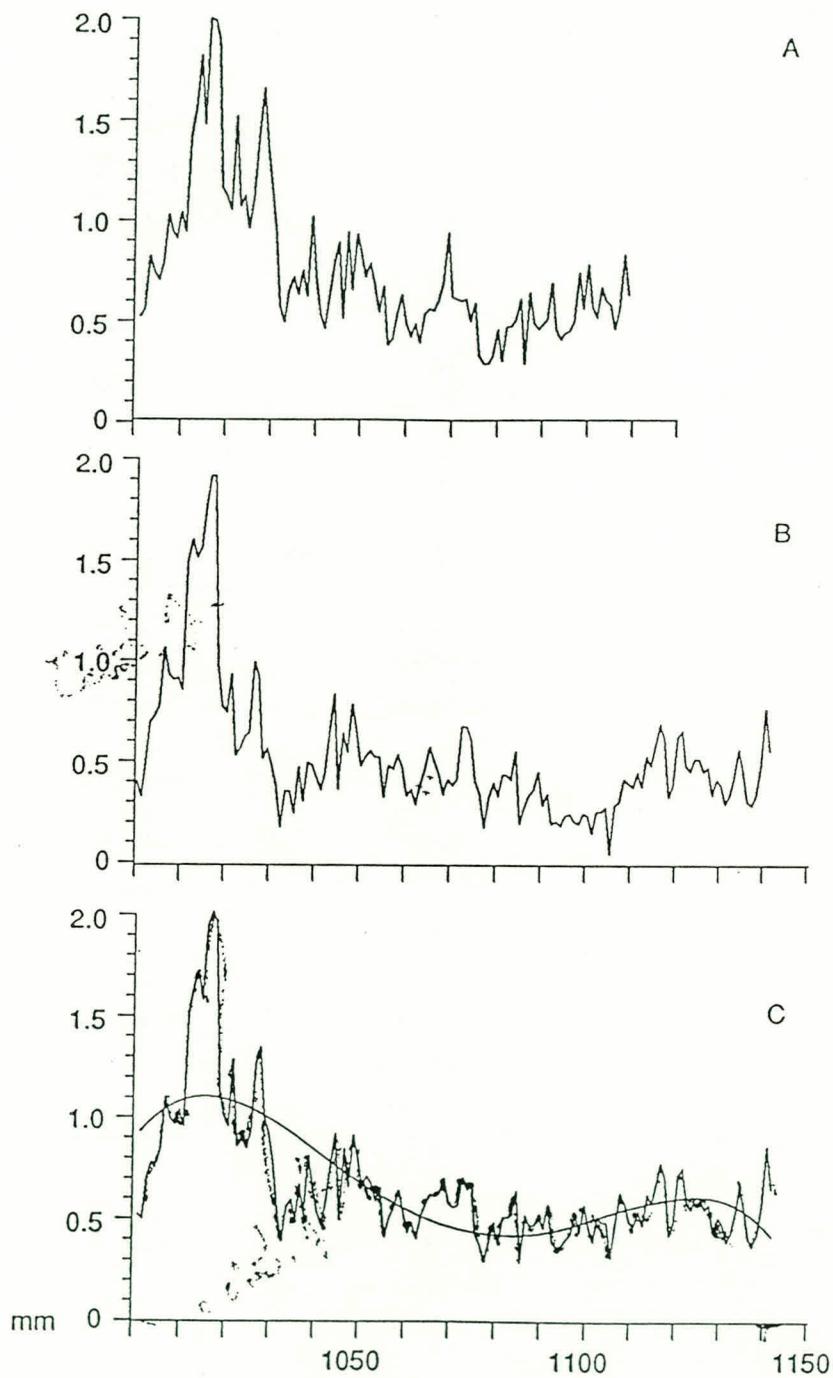
Figure 1: Courbes des valeurs mesurées des rayons 1 (A) et 2 (B), courbe moyenne et ajustement polynômial (C) de l'échantillon 901.

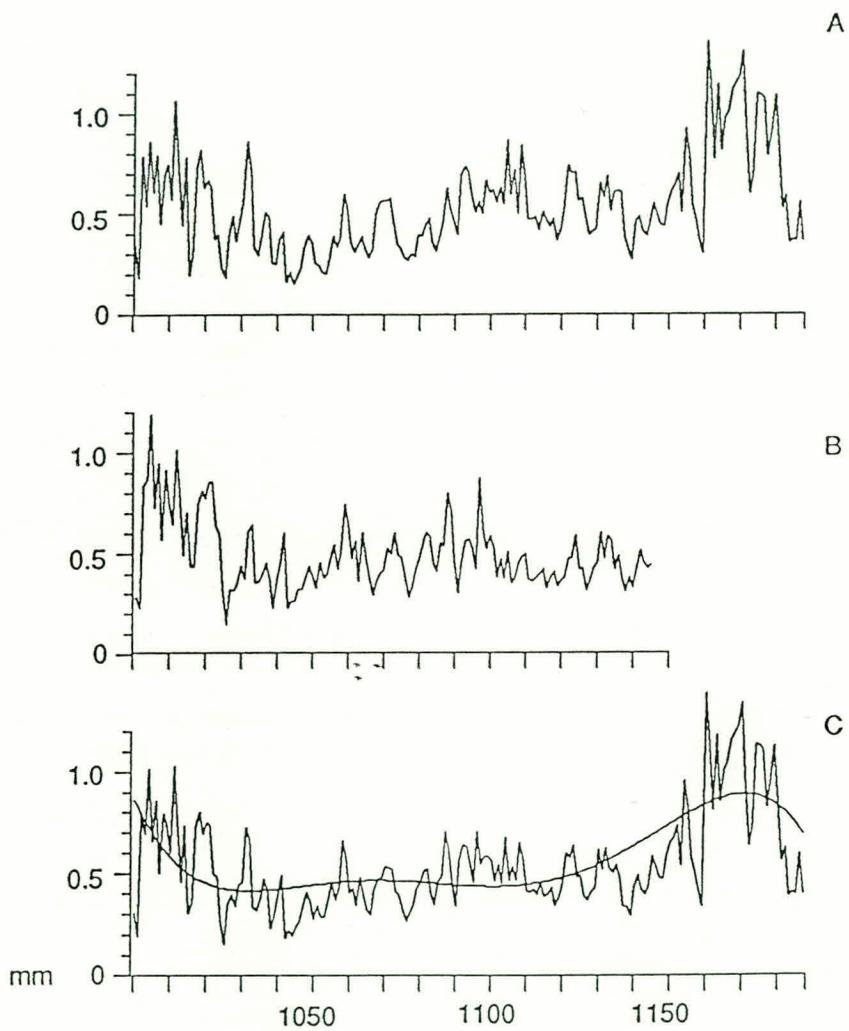
Figure 2 : Courbes des valeurs mesurées des rayons 1 (A) et 2 (B), courbe moyenne et ajustement polynômial (C) de l'échantillon 902.

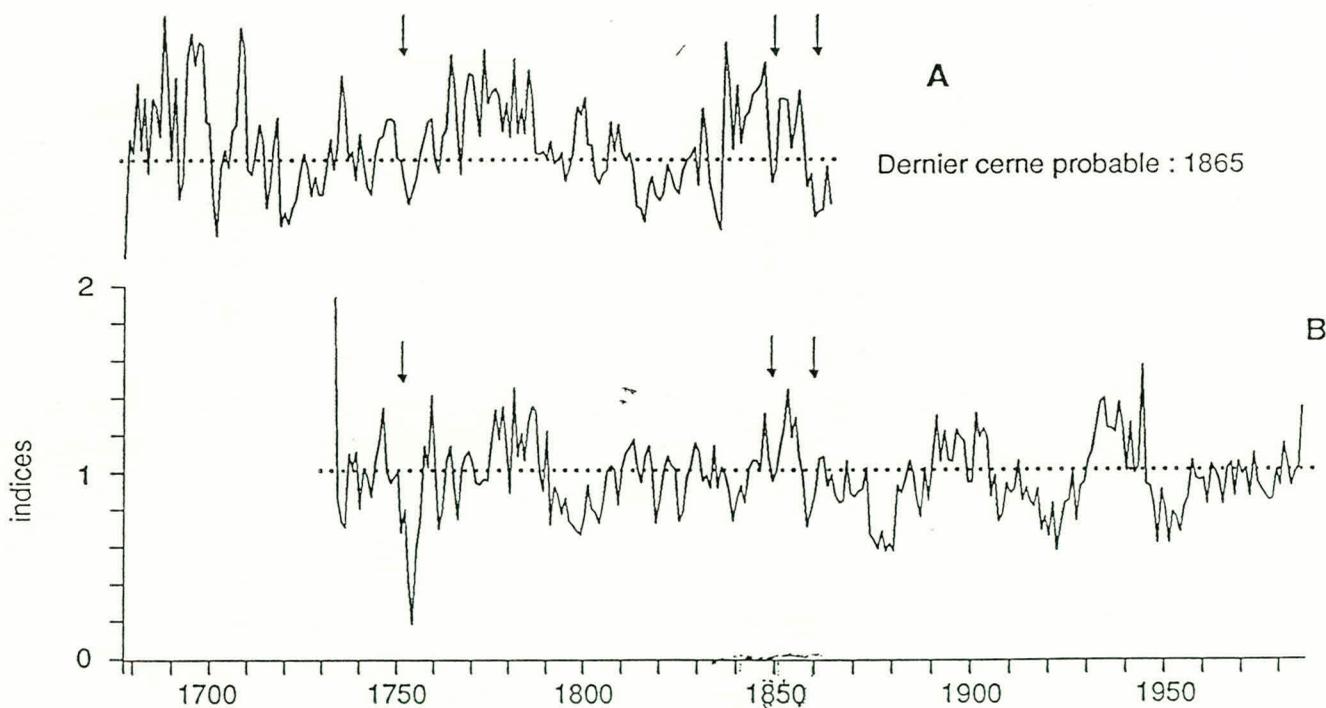
Figure 4 : Superposition de la courbe indicée (A) de l'échantillon 902 et (B) de la série de référence pour le pin blanc (période 1734-1987).

différent) ou 2- que les deux arbres n'ont pas vécu à la même époque (possibilité qu'une des deux pièces de bois ait été réutilisée). Le faible nombre d'échantillons disponibles ne nous permet malheureusement pas de prendre position. Les deux courbes indicées ont donc été considérées individuellement et ont été comparées à la courbe de référence du pin blanc. La meilleure corrélation a été obtenue avec la courbe indicée de l'échantillon 2 (figure 4), bien que le coefficient de corrélation très faible (0,264- significatif à $P < 0.05$) ne nous permette pas de conclure de façon certaine à cette datation. En se fiant à cette interdatation, le dernier cerne mesuré serait celui de 1865. Toutefois, cette date s'avèrerait minimale, puisqu'aucune trace d'écorce n'était présente sur l'échantillon, ce qui laisse supposer que des cernes pourraient manquer à la marge de l'échantillon. Cette date ne peut toutefois être retenue de façon définitive, puisqu'elle ne repose que sur un seul échantillon et que la corrélation avec la série de référence est très faible.

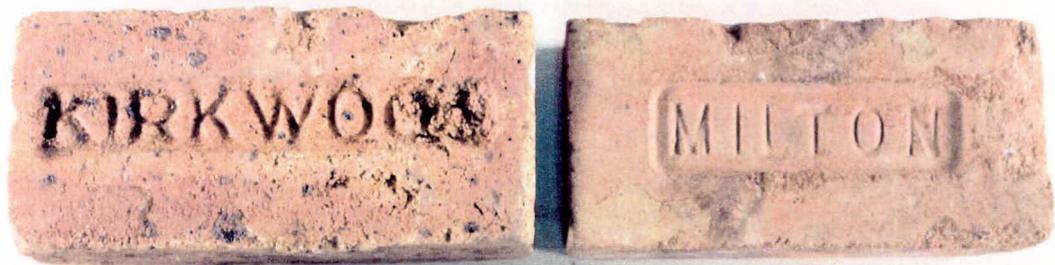
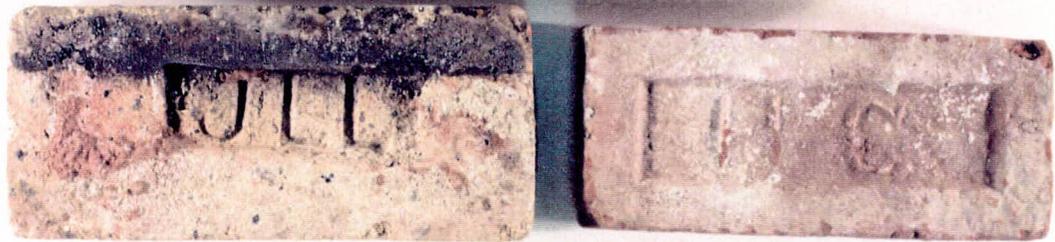
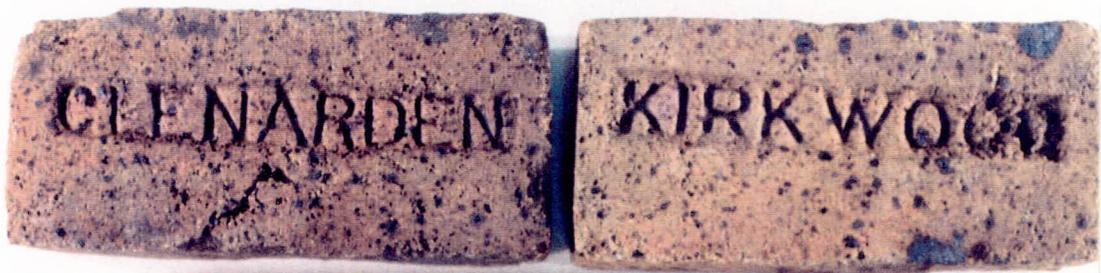
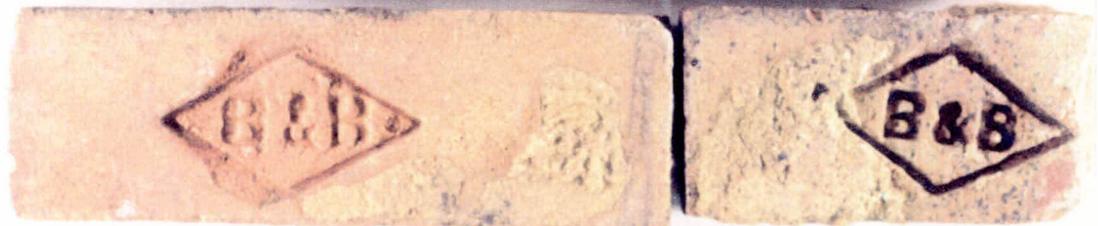
Description des photographies-Hydro-Québec 1990

- 52 CER 90-YT 07, #2
Québec; Saint-Cyrille/Claire-Fontaine; CeEt-588-1A3. Quatre briques portant un poinçon: KIRKWOOD, MILTON, JLL, H C.
- 53 CER 90-YT 07,#3
Québec. Quatre briques marquées d'un poinçon: De la Reine; CeEt-582-1A18: CLENARDEN, KIRKWOOD. Saint-Joachim; CeEt-587-1A8: B&B.

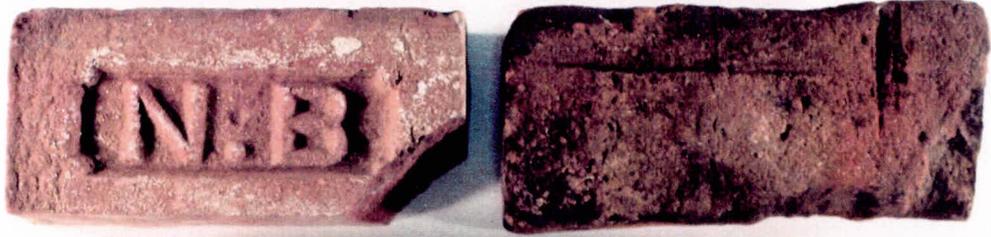
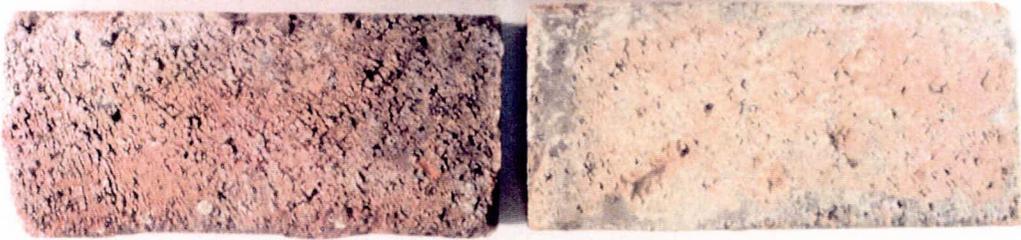
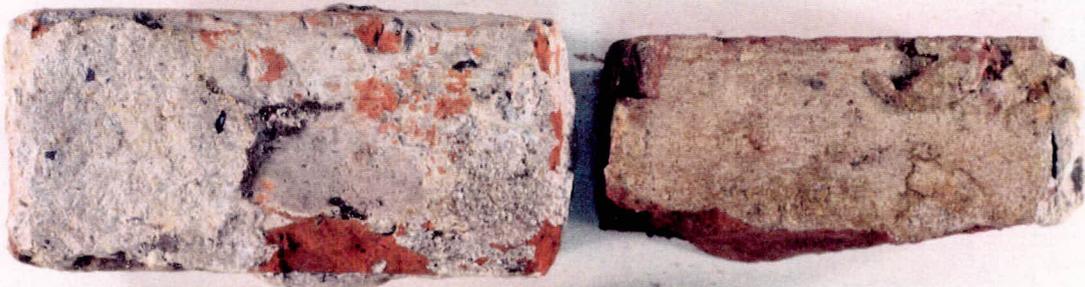
Description des photographies-Hydro-Québec 1990

- 54 CER 90-YT 07, #4
Québec. Quatre briques dont une seule avec poinçon: Côte de la Montagne; CeEt-524-99A1; N.B. Saint-Paul/Carré Parent; CeEt-048-3A12; traces de moule (en haut à droite). Boul.Charest/Mgr. Gauvreau; CeEt-520-2A8 (en bas à gauche). De la Reine/Saint-Dominique; CeEt-581-1C6 (en bas à droite).
- 55 CER 90-YT 07, #5
Québec; Trois briques sans poinçon: De la Reine/Saint-Dominique; CeEt-581-1C6 (en haut à gauche). De la Reine/Saint-Dominique; CeEt-581-1B5 (en haut à droite). Cook; CeEt-308-4B3 (en bas).

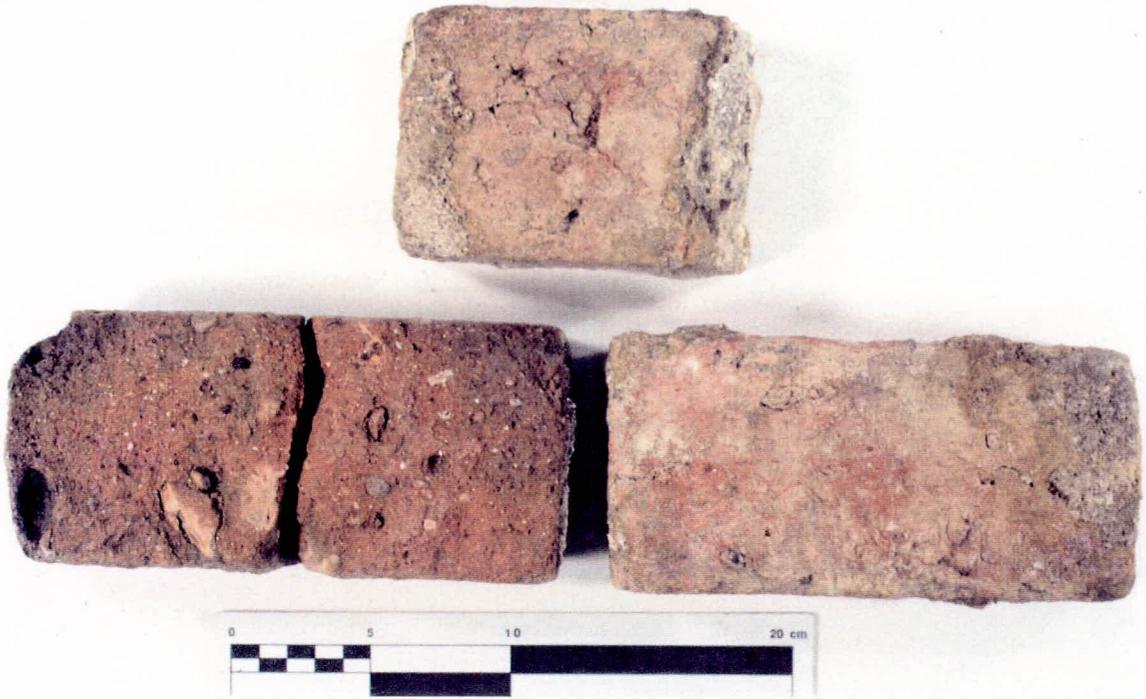
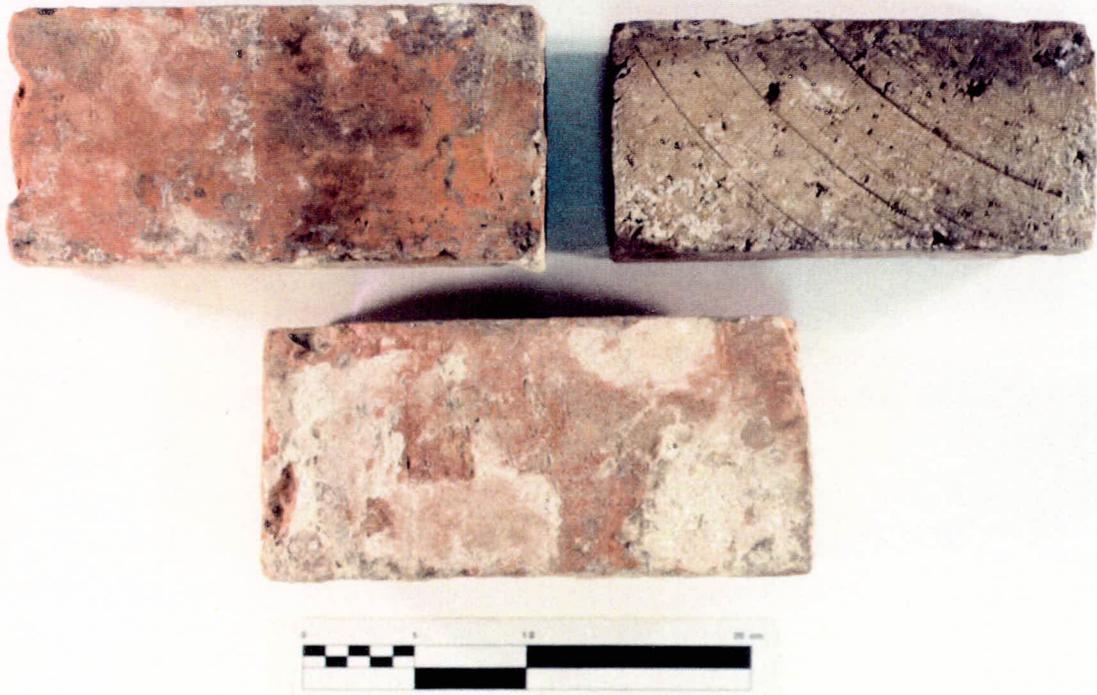
Description des photographies-Hydro-Québec 1990

- 56 CER 90-YT 07, #9
Québec; trois briques sans poinçon: Cook; CeEt-308-4B3.
- 57 CER 90-YT 07, #6
Québec; Saint-Paul/Carré Parent; CeEt-048-3A6. Trois briques sans poinçon; noter les traces de scie circulaire sur la deuxième brique.

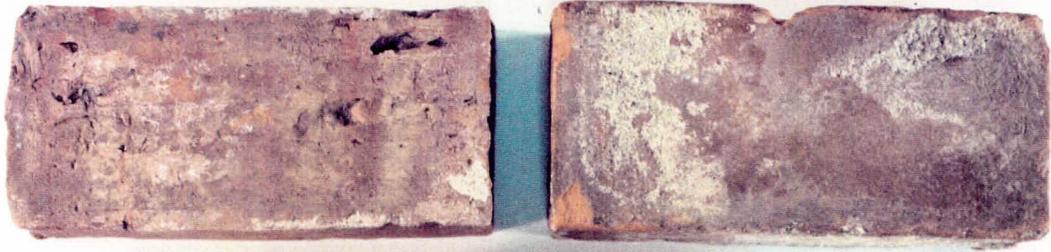
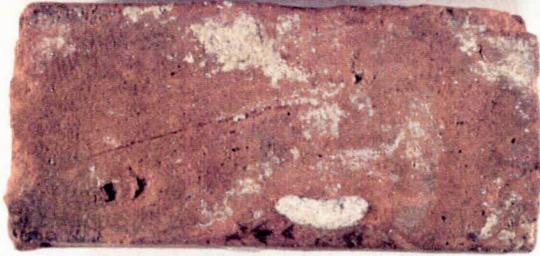
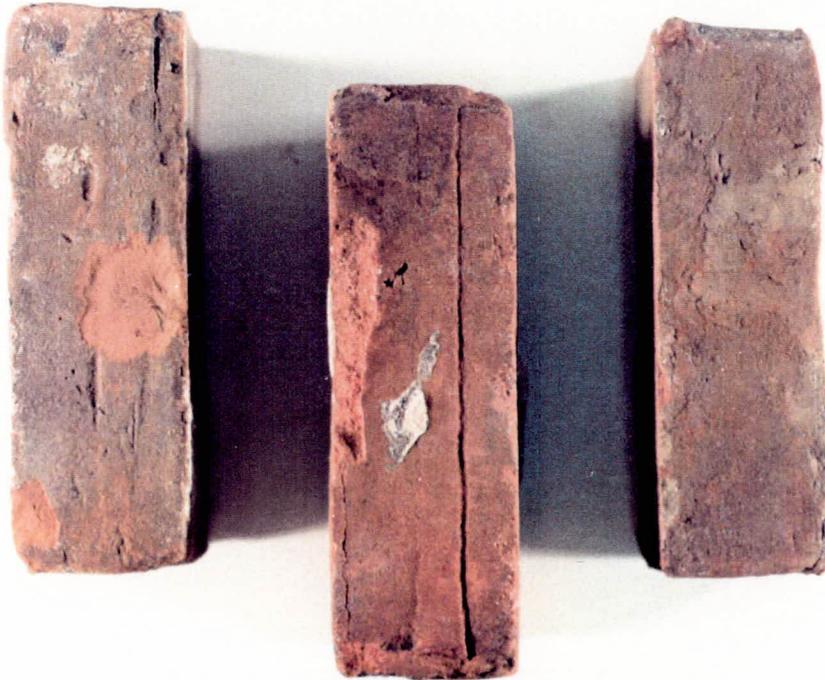
Description des photographies-Hydro-Québec 1990

- 58 CER 90-YT 07, #7
Québec; trois briques sans poinçon; Saint-Roch; CeEt-586-3A7; rangée du haut (2 briques). Saint-Vallier; CeEt-042-2A8.
- 59 CER 90-YT 07, #8
Québec; les trois briques sans poinçon de la photo précédente vues d'un angle différent; Saint-Roch; CeEt-586-3A7 (extrême droite et gauche). Saint-Vallier; CeEt-042-2A8 (au centre).
