Îlot Gonzague-Nazareth (CeEt-292)

Inventaire archéologique, 2017

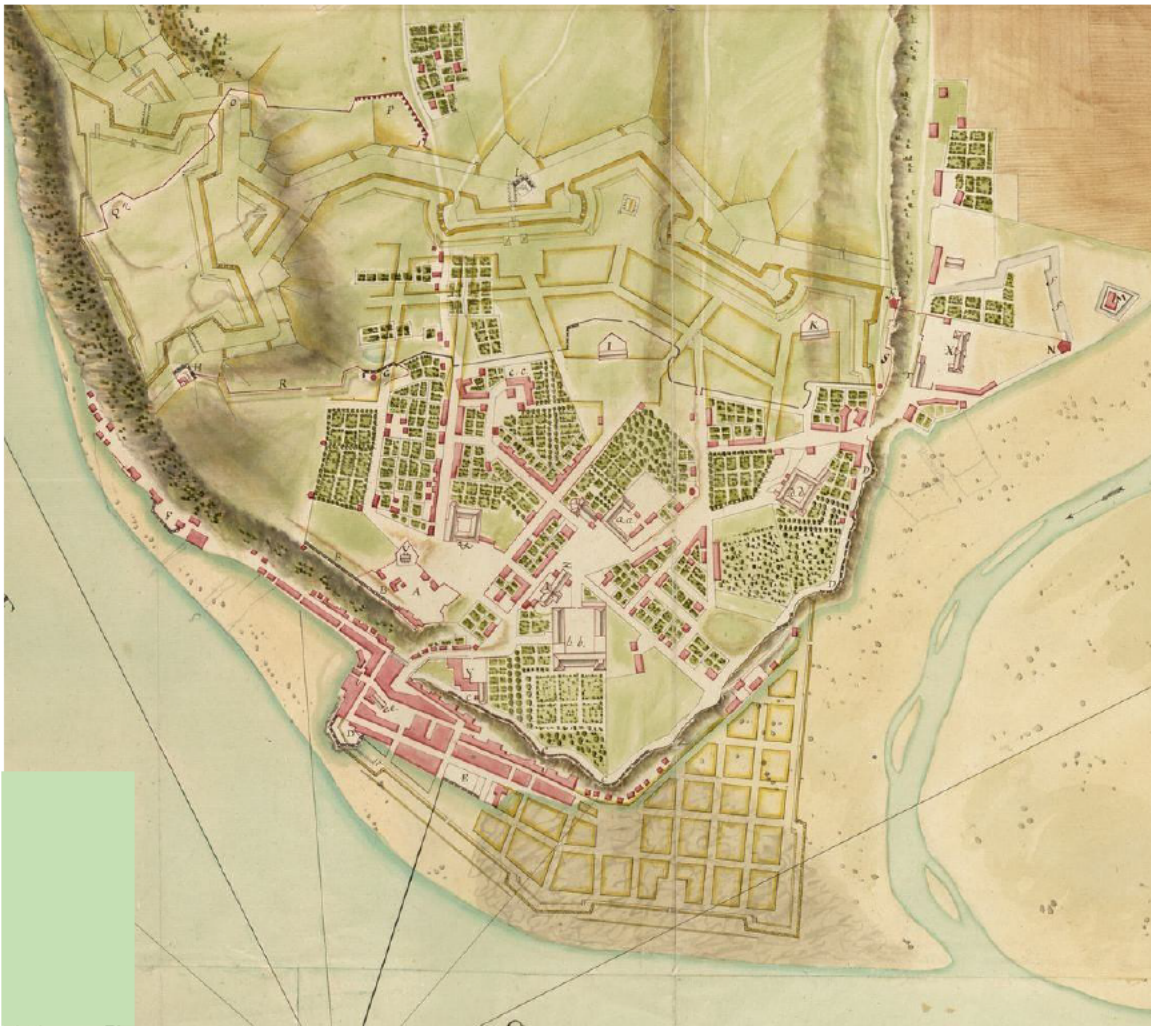
Figure 8. Extrait du « *Plan de la ville de Québec, capitale de Canada* » par G. Chaussegros de Léry, 1716 (Archives Nationales d'outre-mer, France, ANOM FR CAOM 3DFC32).

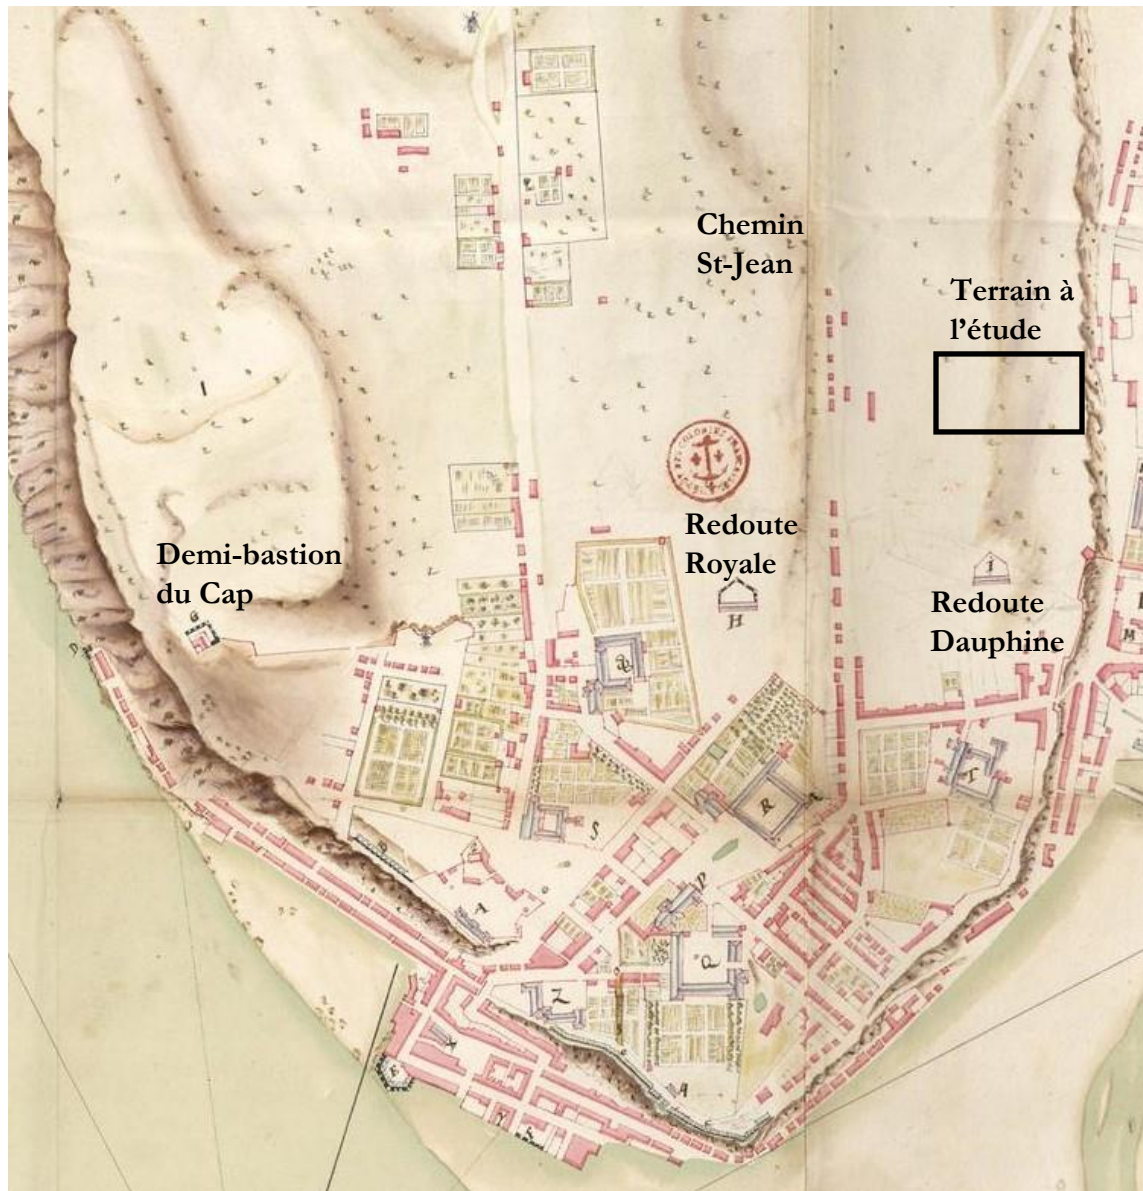
Figure 9. Extrait du « *Plan de la ville de Québec, capitale de la Nouvelle-France* » par G. Chaussegros de Léry, 1742 (Archives Nationales d'outre-mer, France, ANOM FR CAOM 3DFC 418A).

Parallèlement, les Augustines vont céder une bonne partie de leurs terres, comprises entre les actuelles rues Saint-Jean et Saint-Louis, en 1722, ce qui amène la création d'un petit quartier ouvrier dans ce secteur (figure 9). Le terrain au nord de la rue Saint-Jean, où se situe l'actuel Îlot Gonzague-Nazareth, demeure la propriété des Augustines – et servira de pâturage – durant toute la première moitié du XVIII^e siècle (Côté et Savard 1987 : 19-20).

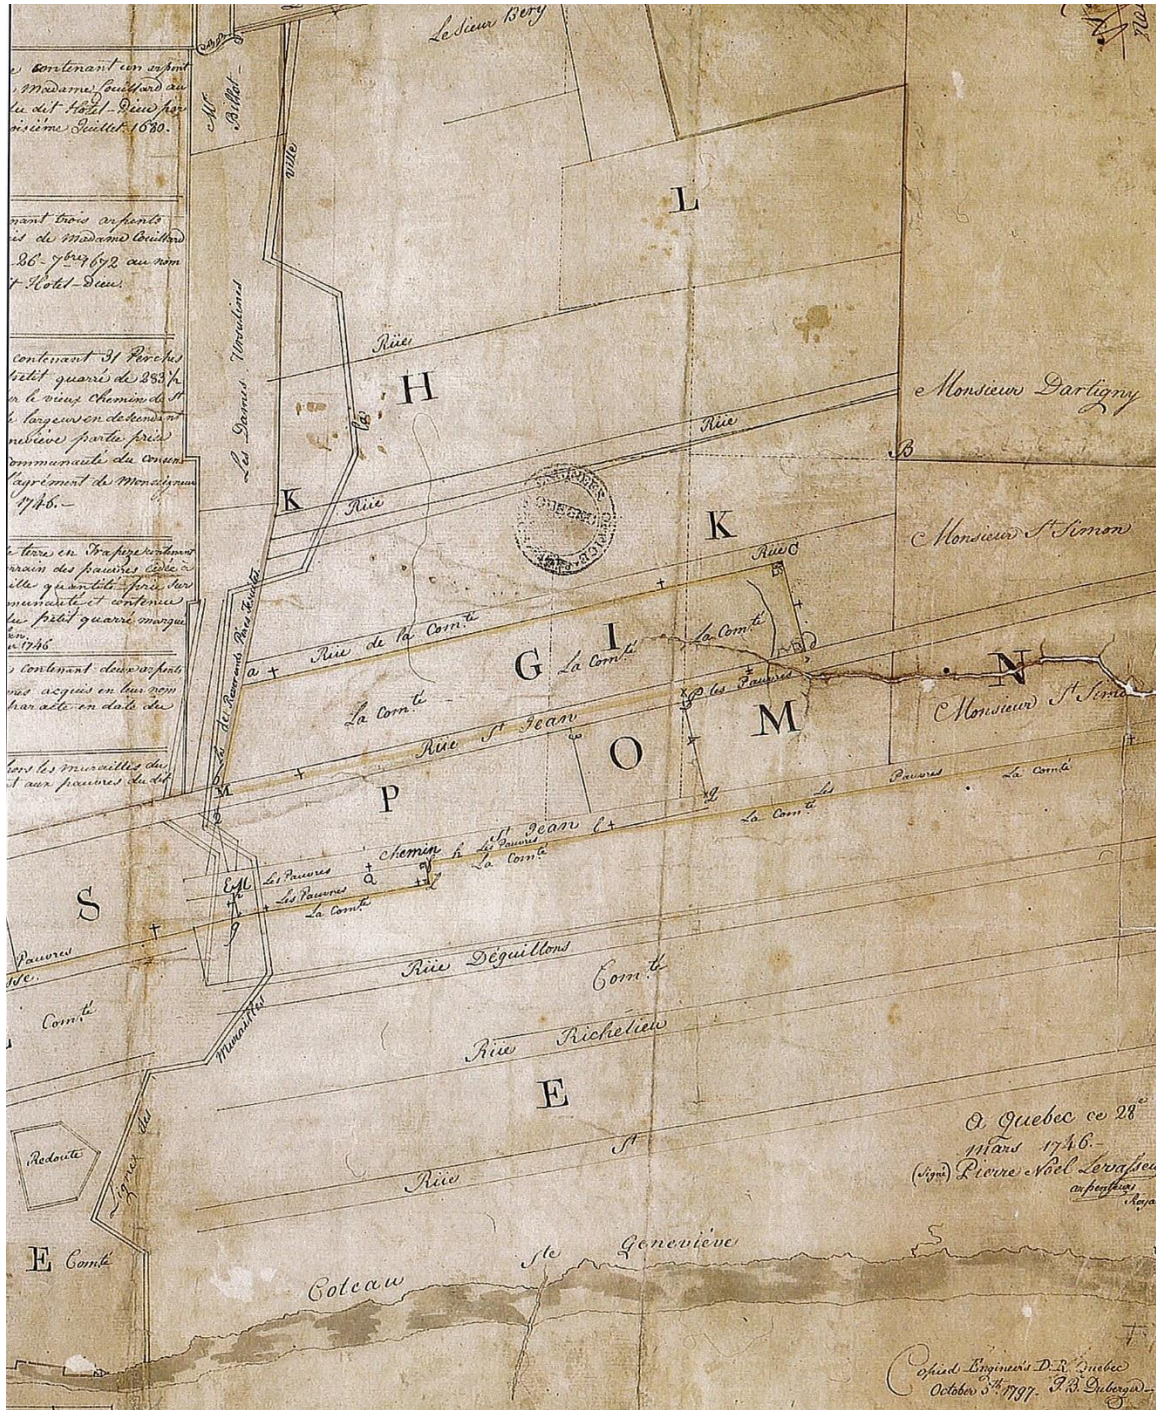
Figure 10. Extrait du « Plan de lotissement des terres des Augustines en 1746 », par Levasseur, 1746, recopiée en 1797 (Bibliothèque et Archives du Canada, H3/340/Québec/1746/(1797).

Il semble bien qu'elles aient souhaité lotir ce vaste terrain, tel que l'illustre un plan produit en 1746 par l'arpenteur Pierre Noël Levasseur, mais ce projet sera retardé, en raison des guerres imminentes (figure 10).

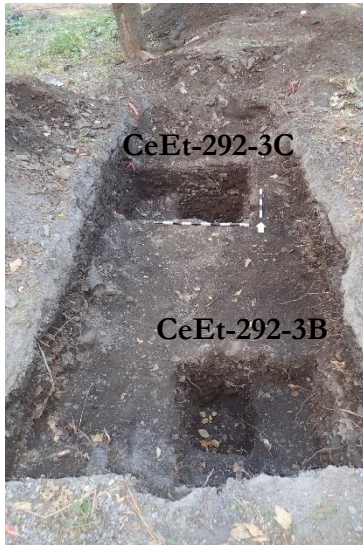
Figure 33. Fin de fouille de la tranchée CeEt-292-3A, vue vers le nord (Artefactuel, photo 411).

La première tranchée – **CeEt-292-3A** – a été implantée directement à l'ouest d'un ancien caisson de bois, visible sur plusieurs photos d'époques, ainsi que sur les plans produits pour les Sœurs de la Charité (figures 19, 20, 22, 23, 26, 27, 33). Cette tranchée, orientée dans un axe nord/sud, mesure 2,25 m sur 5,24 m. La tranchée a d'abord été excavée mécaniquement sur une profondeur maximale de 0,43 m au nord et de 0,85 m au sud.

Par la suite, deux sondages manuels ont été implantés à l'intérieur de la grande tranchée, soit un en son coin sud-est – **CeEt-292-3B** – et l'autre – **CeEt-292-3C** – près de son coin nord-ouest (figure 33). Une réduction de ces deux sondages a été nécessaire pour tenter de creuser le plus possible, tout en respectant les profondeurs autorisées par la CNESST, sans que le roc n'ait été atteint. La profondeur maximale atteinte est de 2,15 m, enregistrée à une altitude de 32,89 m NMM (niveau moyen des mers).

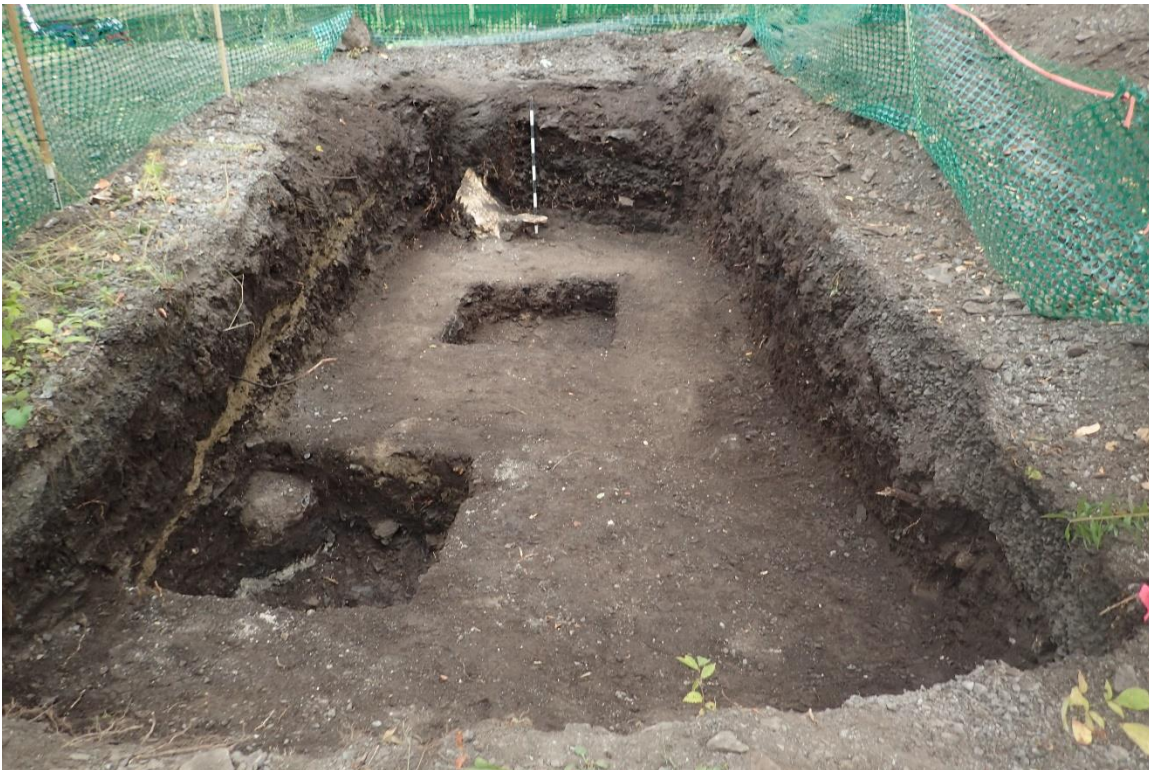
Figure 38. Fin de fouille de la tranchée CeEt-292-4A, vue vers le nord (Artefactuel, photo 299).

Deux sondages manuels ont été implantés à l'intérieur de la grande tranchée, soit un au centre de la portion sud de la tranchée – **CeEt-292-4B** – en le tenant éloigné de la paroi sud, et l'autre – **CeEt-292-4C** – près de son coin nord-est (figure 38). La profondeur maximale atteinte est de 2,43 m (32,56 m NMM) pour le sondage **CeEt-292-4C** et de 1,96 m (33,03 m NMM) pour le sondage **CeEt-292-4B**. La fouille manuelle de ces sondages s'est terminée, sans avoir atteint le roc.

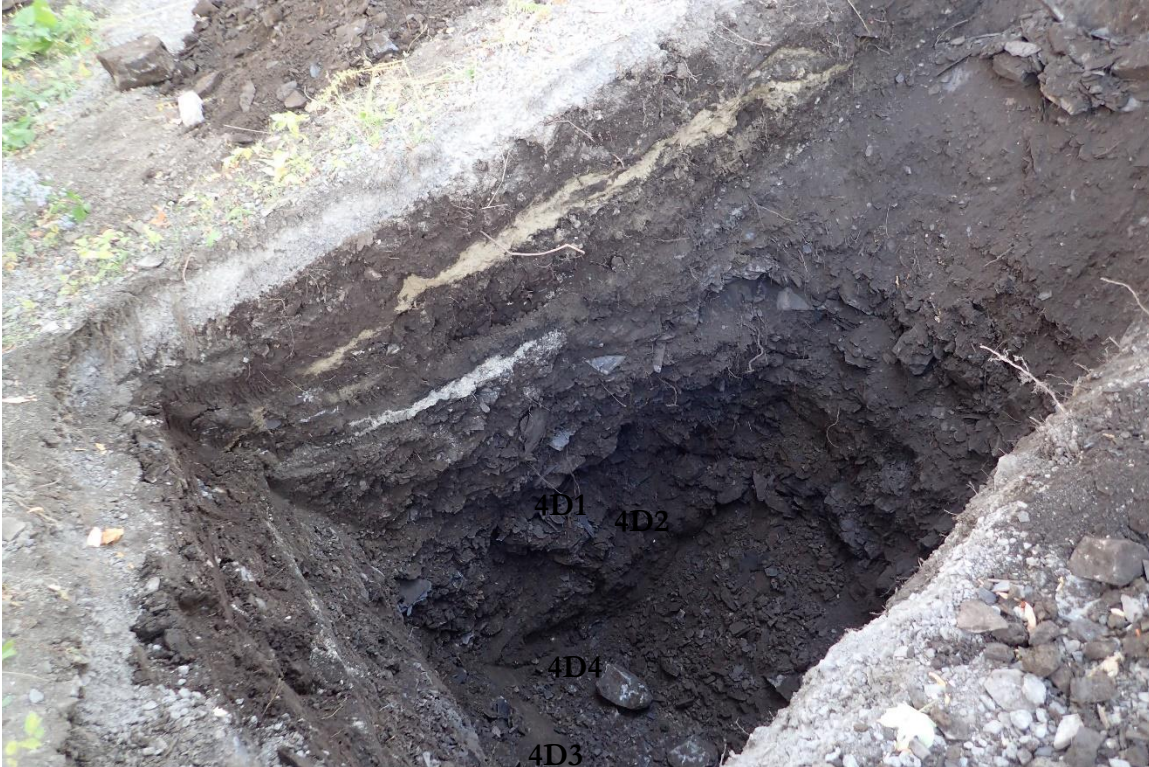
Figure 39. Stratigraphie de la paroi est de la surexcavation CeEt-292-4D, vue vers le sud-est (Artefactuel, photo 447).

Une excavation mécanique supplémentaire – **CeEt-292-4D** – a été nécessaire pour atteindre le roc – **CeEt-292-4D5**, lequel a été identifié à une profondeur de 31,17 m NMM. Cette excavation a permis d'identifier trois couches de sol supplémentaires – **CeEt-292-4D2/4D3/4D4** (figure 39).

Ainsi, le lot **CeEt-292-4D4** a été identifié à une profondeur de 3,20 m sous la surface, soit à une altitude de 31,37 m NMM. Reposant directement sur le roc, cette couche, d'une épaisseur de 0,20 m représente la pourriture du roc. Une couche limoneuse, extrêmement organique, de couleur brun foncé – **CeEt-292-4D3** – repose directement sur la couche de roc pourri. L'inspection des déblais de la pelle mécanique a permis d'identifier quelques objets dont un tessou de gros contenant en TCG produite localement, un tessou d'objet en TCF de type *Creamware*, un tessou de contenant en TCF de type *Pearlware*, ainsi que 22 ossements de mammifère, représentant principalement des fragments de crâne de bovidés, ainsi qu'une phalange d'oiseau.

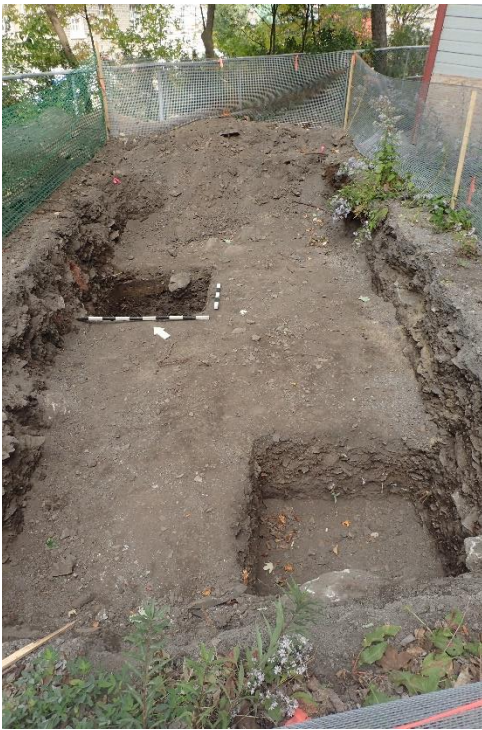
Figure 43. Fin de fouille de la tranchée CeEt-292-5A, vue vers le nord-est (Artefactuel, photo 266).

Deux sondages manuels ont été implantés à l'intérieur de la grande tranchée, soit un au coin sud-est de la tranchée – **CeEt-292-5B** –, et l'autre – **CeEt-292-5C** – près de son coin nord-ouest (figure 43). La profondeur maximale atteinte est de 34,14 m NMM pour le sondage **CeEt-292-5B** et 33,80 m NMM pour le sondage **CeEt-292-5C**. La fouille manuelle de ces sondages s'est terminée, sans avoir atteint le roc.

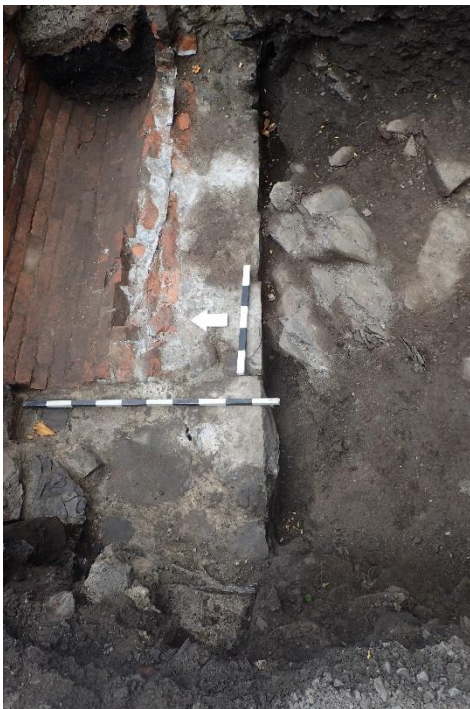
Figure 52. Vestiges CeE-292-6A100 (bas) et CeEt-292-6A300 (centre) et leur tranchée, vue vers l’est (Artefactuel, photo 264).

La tranchée de construction – **CeEt-292-6A22** – semble entourer le coin du vestige **CeEt-292-6A100**, indice que celui-ci aurait été érigé lors d’une première étape de construction (figure 52).

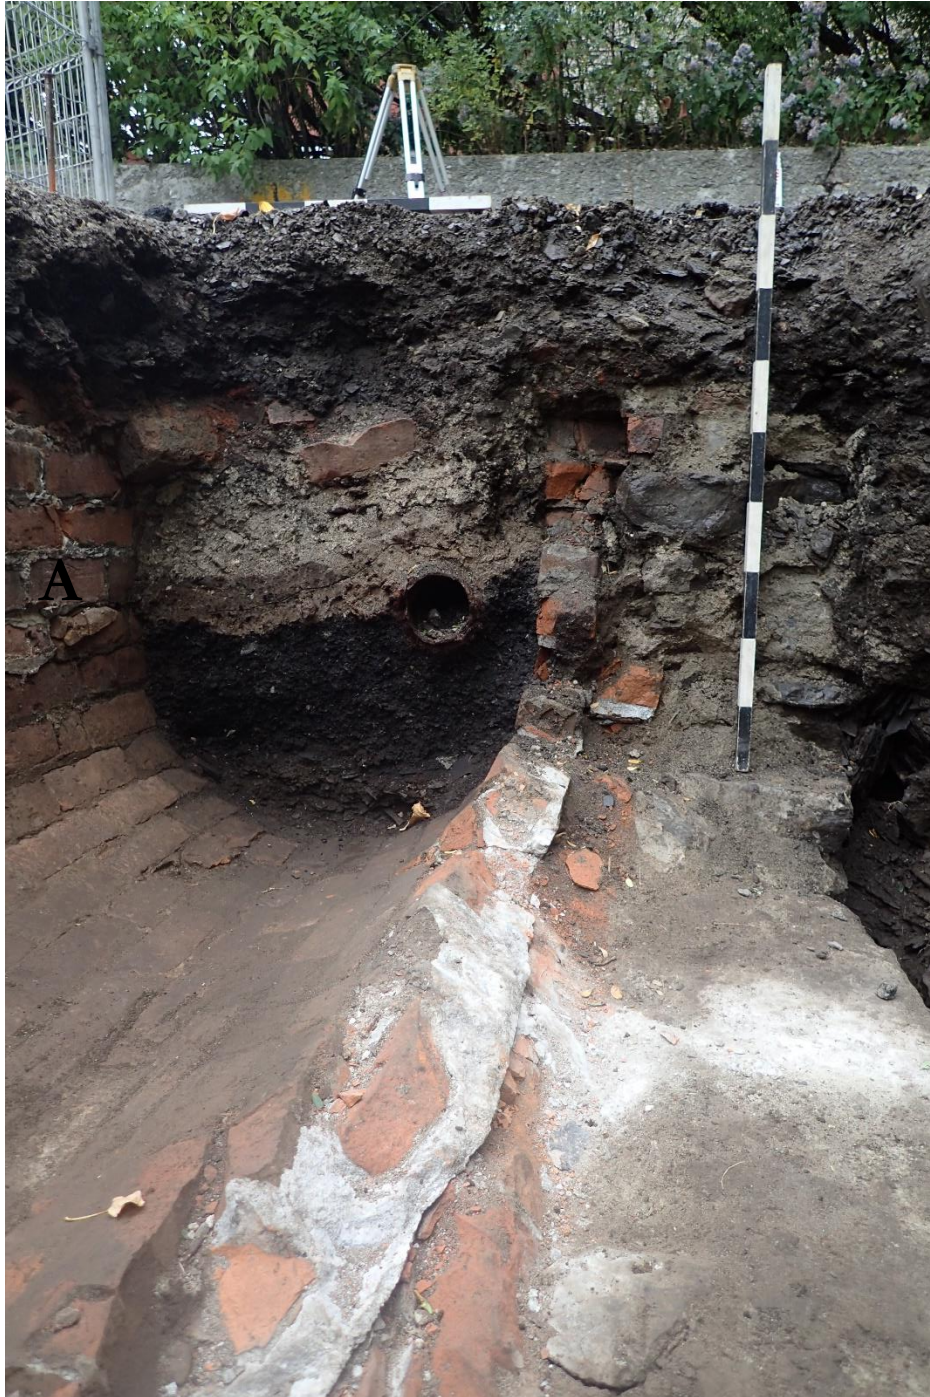
Figure 54. Détail de la portion nord de la paroi est, vue vers l'est (Artefactuel, photo 216).

Par la suite, il apparaît qu'un nouveau vestige vient prendre place, le long du mur sud de cette annexe, en suivant un tracé très légèrement orienté du sud-ouest vers le nord-est (figures 48, 49 et 54). Il est visible sur une longueur de 1,68 m, alors qu'il se poursuit au-delà de la tranchée à l'est. Ce vestige en briques – **CeEt-292-6A200** – a même nécessité un démantèlement partiel du parement sud du vestige **CeEt-292-6A300**, soit le mur sud de l'annexe, prouvant par le fait même qu'il a été construit à une époque ultérieure. Un très petit lambeau de sol s'est d'ailleurs

Il s'agit donc d'un vestige composé de briques communes rouges contemporaines, dont plusieurs ont été moulées de façon grossière (8 pouces sur 4 pouces 2 3/8 pouces). Ces dernières portaient des traces d'un ancien crépi, indice suggérant qu'elles ont probablement été réutilisées. Le vestige prend donc la forme de 24 rangs de briques – posées debout en panneresse, quoique certaines sont en boutisse – disposés en « U ». Les briques composant la partie inférieure du vestige sont liées par un vieux mortier cimenté jaune dont les joints sont soignés. Les cinq rangs de briques de la partie supérieure du côté nord, ainsi que les neuf de la partie supérieure au sud, ne présentent pas la même facture que le reste du vestige et les briques sont liées par un ciment gris pâle dont les joints sont très baveux (figure 54a).

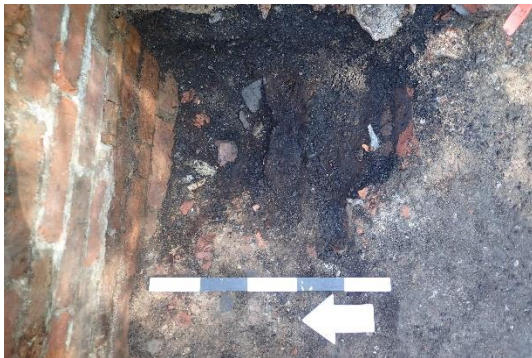
Figure 55. Vue en plan des planches de bois CeEt-290-6A350, vue vers l'est (Artefactuel, photo 65).

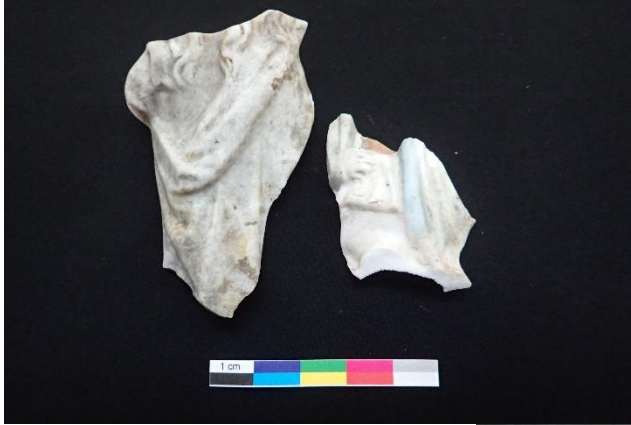
Figure 56. Fragments de figurines saintes en porcelaine trouvés dans la tranchée CeEt-292-6A.

En terminant, l'examen des déblais provenant de l'excavation mécanique aura permis de mettre au jour de petites figurines saintes (figure 56), mais également un fragment de tête de poupée en porcelaine (figure 57), petit témoignage rappelant la présence des jeunes garçons qui ont été pris en charge par les Sœurs de la Charité à l'Orphelinat Nazareth (figure 58).

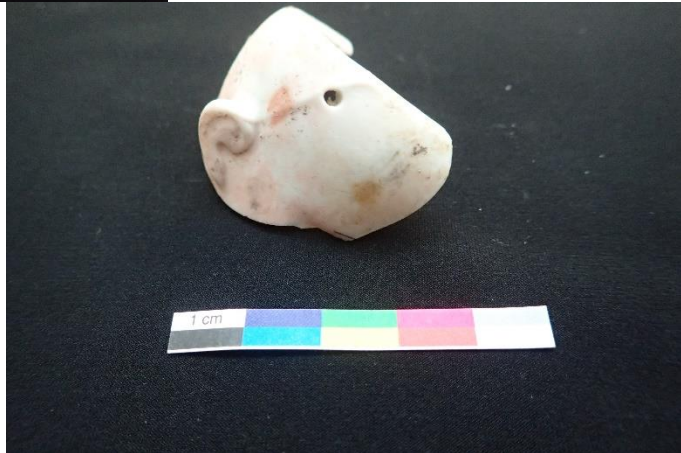
Figure 57. Fragment d'une tête de poupée en porcelaine trouvé dans la tranchée CeEt-292-6A.

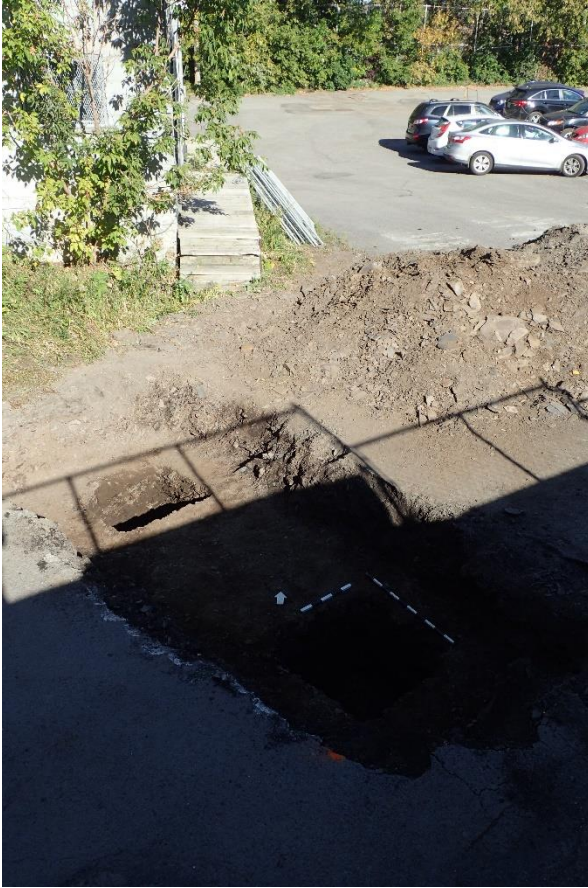
Figure 60. Fin de fouille des sous-opérations CeEt-292-7B et CeEt-292-7C, vue vers le nord (Artefactuel, photo 491).

Par la suite, deux sondages manuels ont été implantés à l'intérieur de la grande tranchée, soit un au centre-sud – **CeEt-292-7B** – et l'autre – **CeEt-292-7C** – dans sa portion centre-nord (figure 59). Les deux sondages ont été creusés sur une profondeur de 1,20 m, sans que le roc n'ait été atteint. La profondeur maximale atteinte est de 27,33 m NMM pour le sondage – **CeEt-292-7B** – et de 27,26 m NMM – **CeEt-292-7C**.

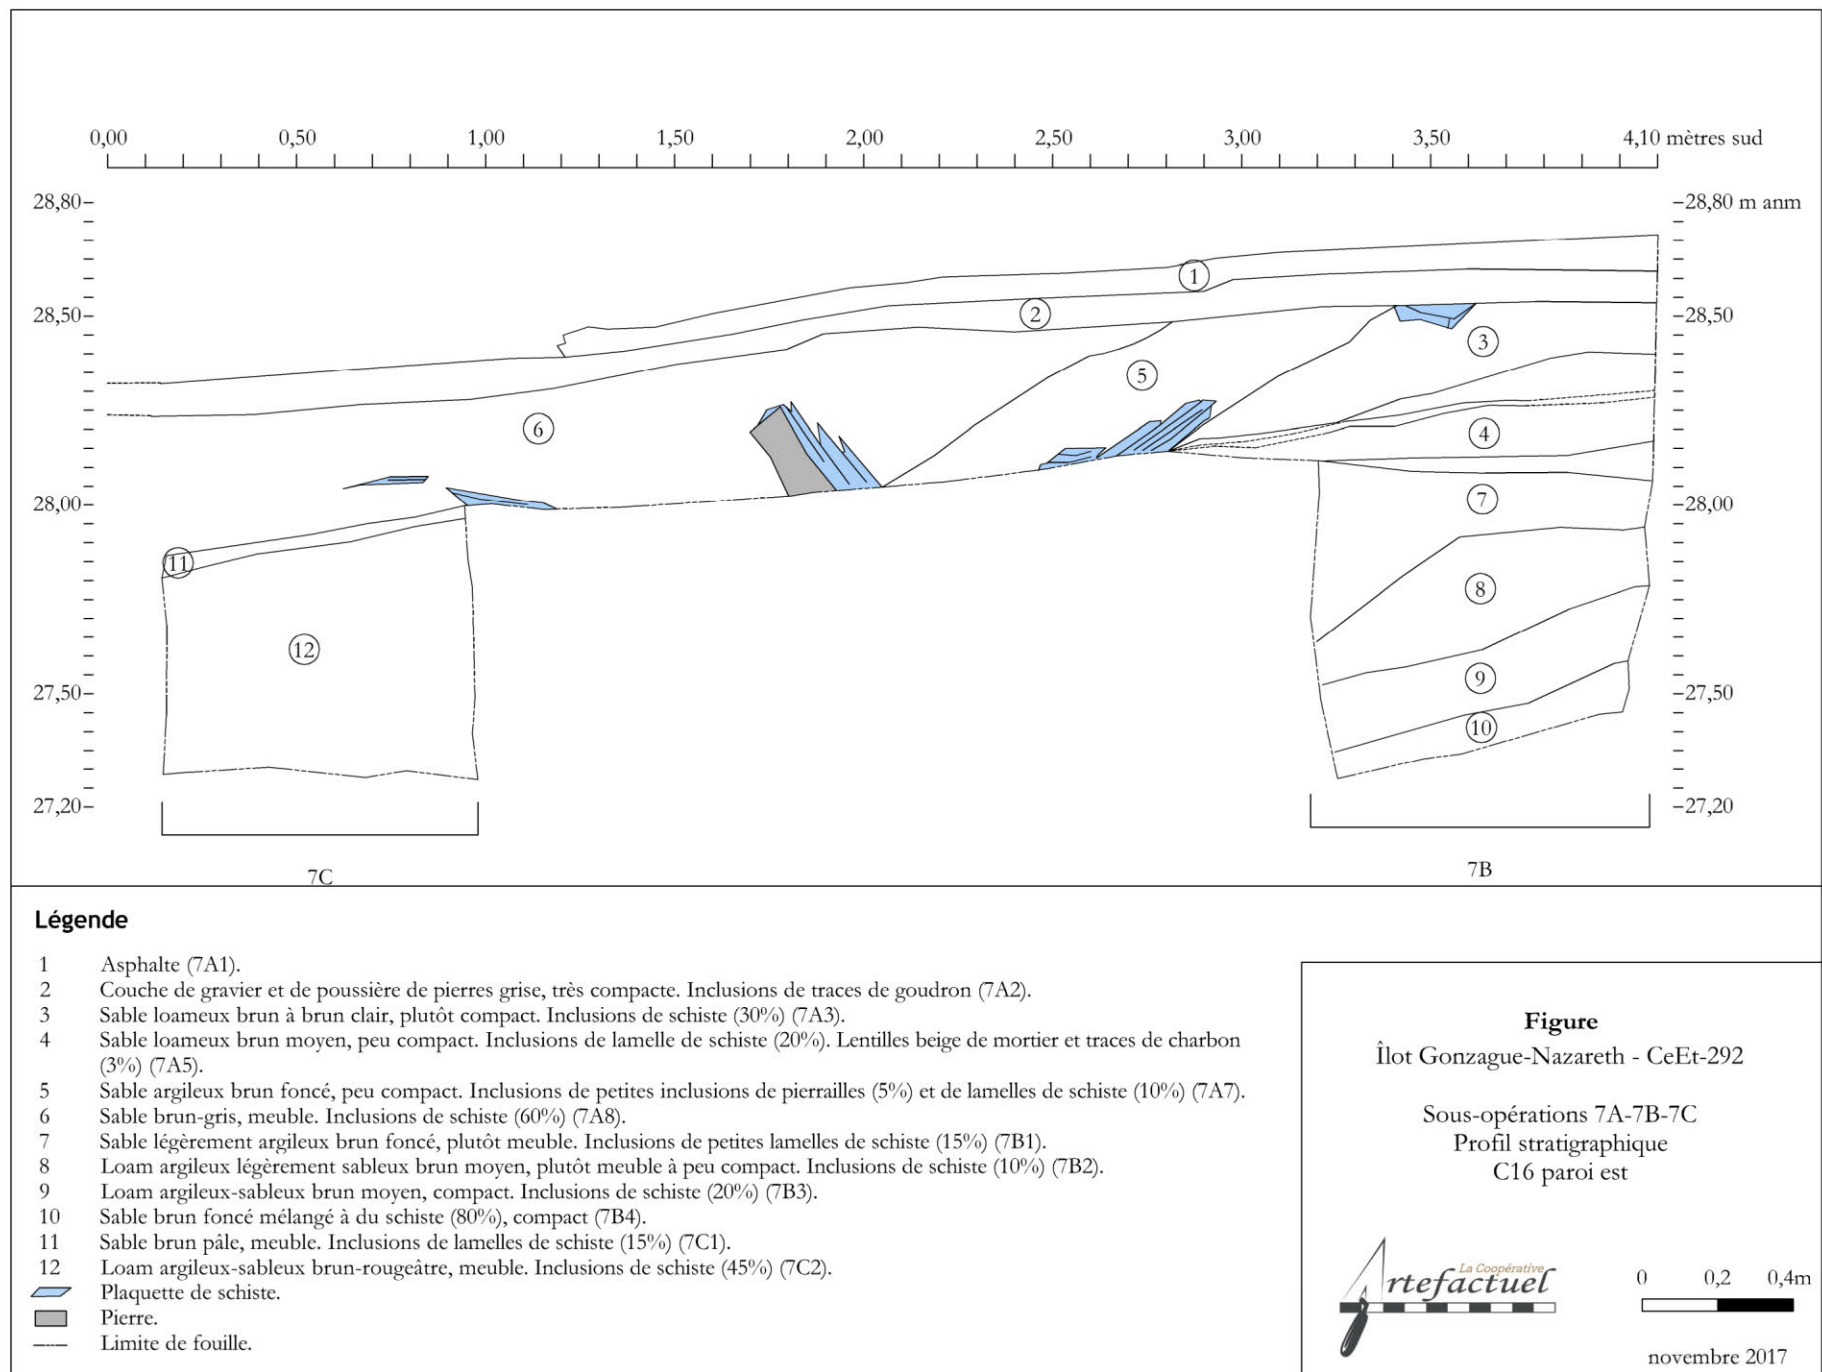
Figure 61. Profil stratigraphique de la paroi est des sous-opérations CeEt-292-7A/7B/7C.

Selon la superposition des éléments liés aux ouvrages du dehors liés à l'enceinte de Chaussegros de Léry de 1745, il semblerait que la tranchée **CeEt-292-7A** se situe au-delà de la limite du bas de la pente du glacis original (figure 32). Toutefois, les lots inférieurs du sondage **CeEt-292-7B** présentaient tous une pente descendant vers le nord et l'est (figures 61 et 62, couches 8, 9, 10).

La déposition la plus profonde - **CeEt-292-7B4** – est composée d'un sable brun foncé avec un très fort pourcentage (80%) de fragments de schiste (figures 61 et 62, couche 10)). Cette déposition ressemble énormément à l'aménagement de l'allonge du glacis – **CeEt-292-4D3** et **CeEt-292-5D3** - trouvées dans les tranchées de la première zone, à l'est de l'école Saint-Louis-de-Gonzague. Le sommet de la couche **CeEt-292-7B4** a été enregistrée à une altitude variant de 27,54 m NMM à 27,45 m NMM, comparativement à 33,51 m NMM pour le lot **CeEt-292-5D3** et 32,63 à 31,79 m NMM pour le lot **CeEt-292-4D3**. Il s'agirait donc davantage de l'aménagement de l'allonge du glacis de 1799 plutôt que le glacis original de 1745.

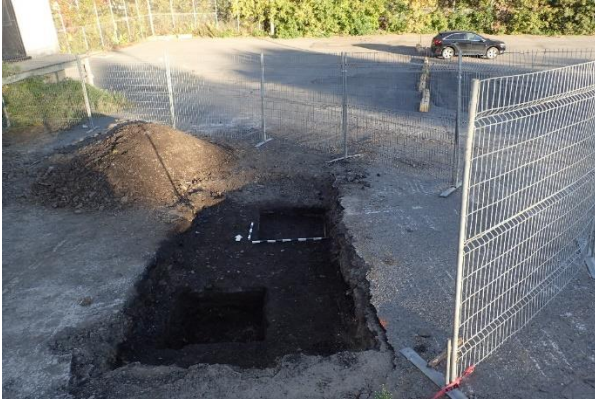
Figure 63. Fin de fouille des sous-opérations CeEt-292-8A/8B/8C, vue vers le nord (Artefactuel, photo 398).

Par la suite, deux sondages manuels ont été implantés à l'intérieur de la grande tranchée, soit un au coin sud-ouest – **CeEt-292-8B** – et l'autre – **CeEt-292-8C** – près du coin nord-est (figure 59). Les deux sondages ont été creusés sur une profondeur avoisinant le 0,60 m, sans que le roc n'ait été atteint. La profondeur maximale atteinte est de 27,95 m NMM pour le sondage – **CeEt-292-7B** – et de 28,03 m NMM pour – **CeEt-292-7C**.

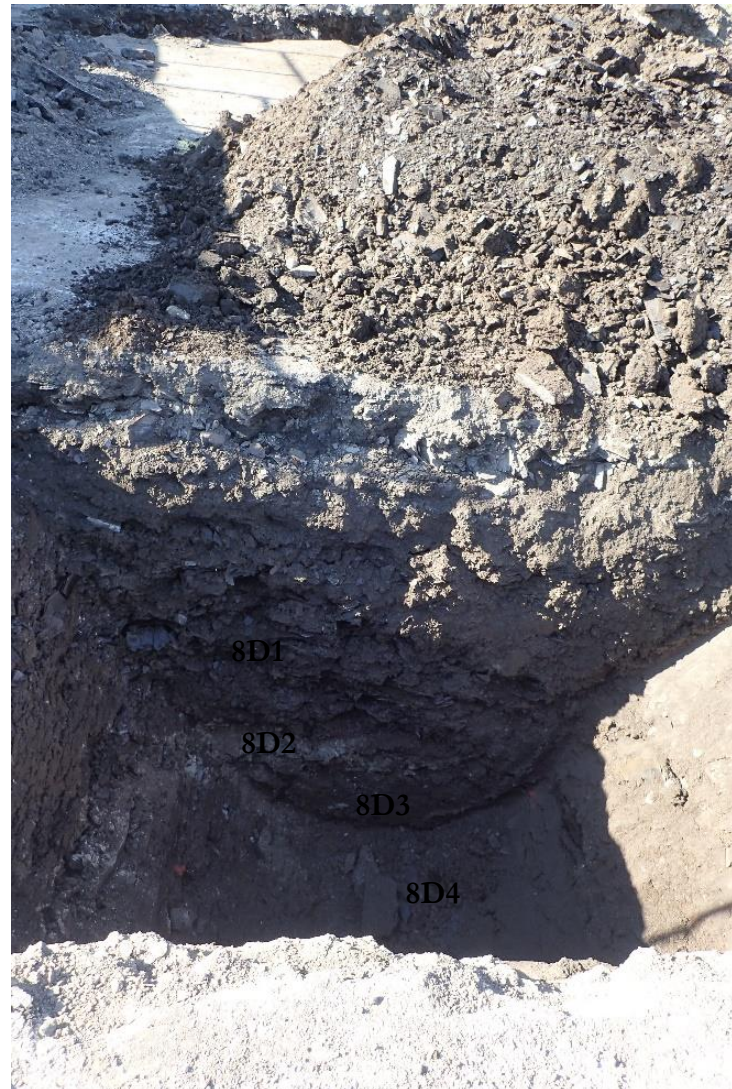
Figure 64. Stratigraphie de la paroi ouest, CeEt-292-8D, vue vers l'ouest (Artefactuel, photo 501).

Tout comme pour les tranchées **CeEt-292-4A/CeEt-292-5A**, une surexcavation a été réalisée avant le remblaiement final, afin de vérifier et de documenter la présence du glacis (figure 64).

Les couches de sol identifiées lors de cette excavation sont comparables à celles identifiées lors de la réexcavation des tranchées **CeEt-292-4D** et **CeEt-292-5D**. Ainsi, le dernier lot – **CeEt-292-8D4** – consiste en la couche de roc pourri qui repose sur le roc sain. À cet endroit, le roc présentait une légère pente vers le nord-est et il a été enregistré à une altitude variant de 26,14 à 26,32 m NMM. Le roc pourri est surmonté d'un niveau de limon brun – **CeEt-292-8D3** – très organique, d'une épaisseur d'environ 0,90 m, comprenant des fragments de schiste. Un seul artefact a été découvert, soit un tesson de contenant en faïence blanche (figure 65), ainsi que des ossements de bovidés. Tout comme le lot **CeEt-292-4D3**, il semble que ce niveau représente un espace de rejet, ou de dépotoir, dans la zone de terre devant le glacis aménagé durant le Régime français.

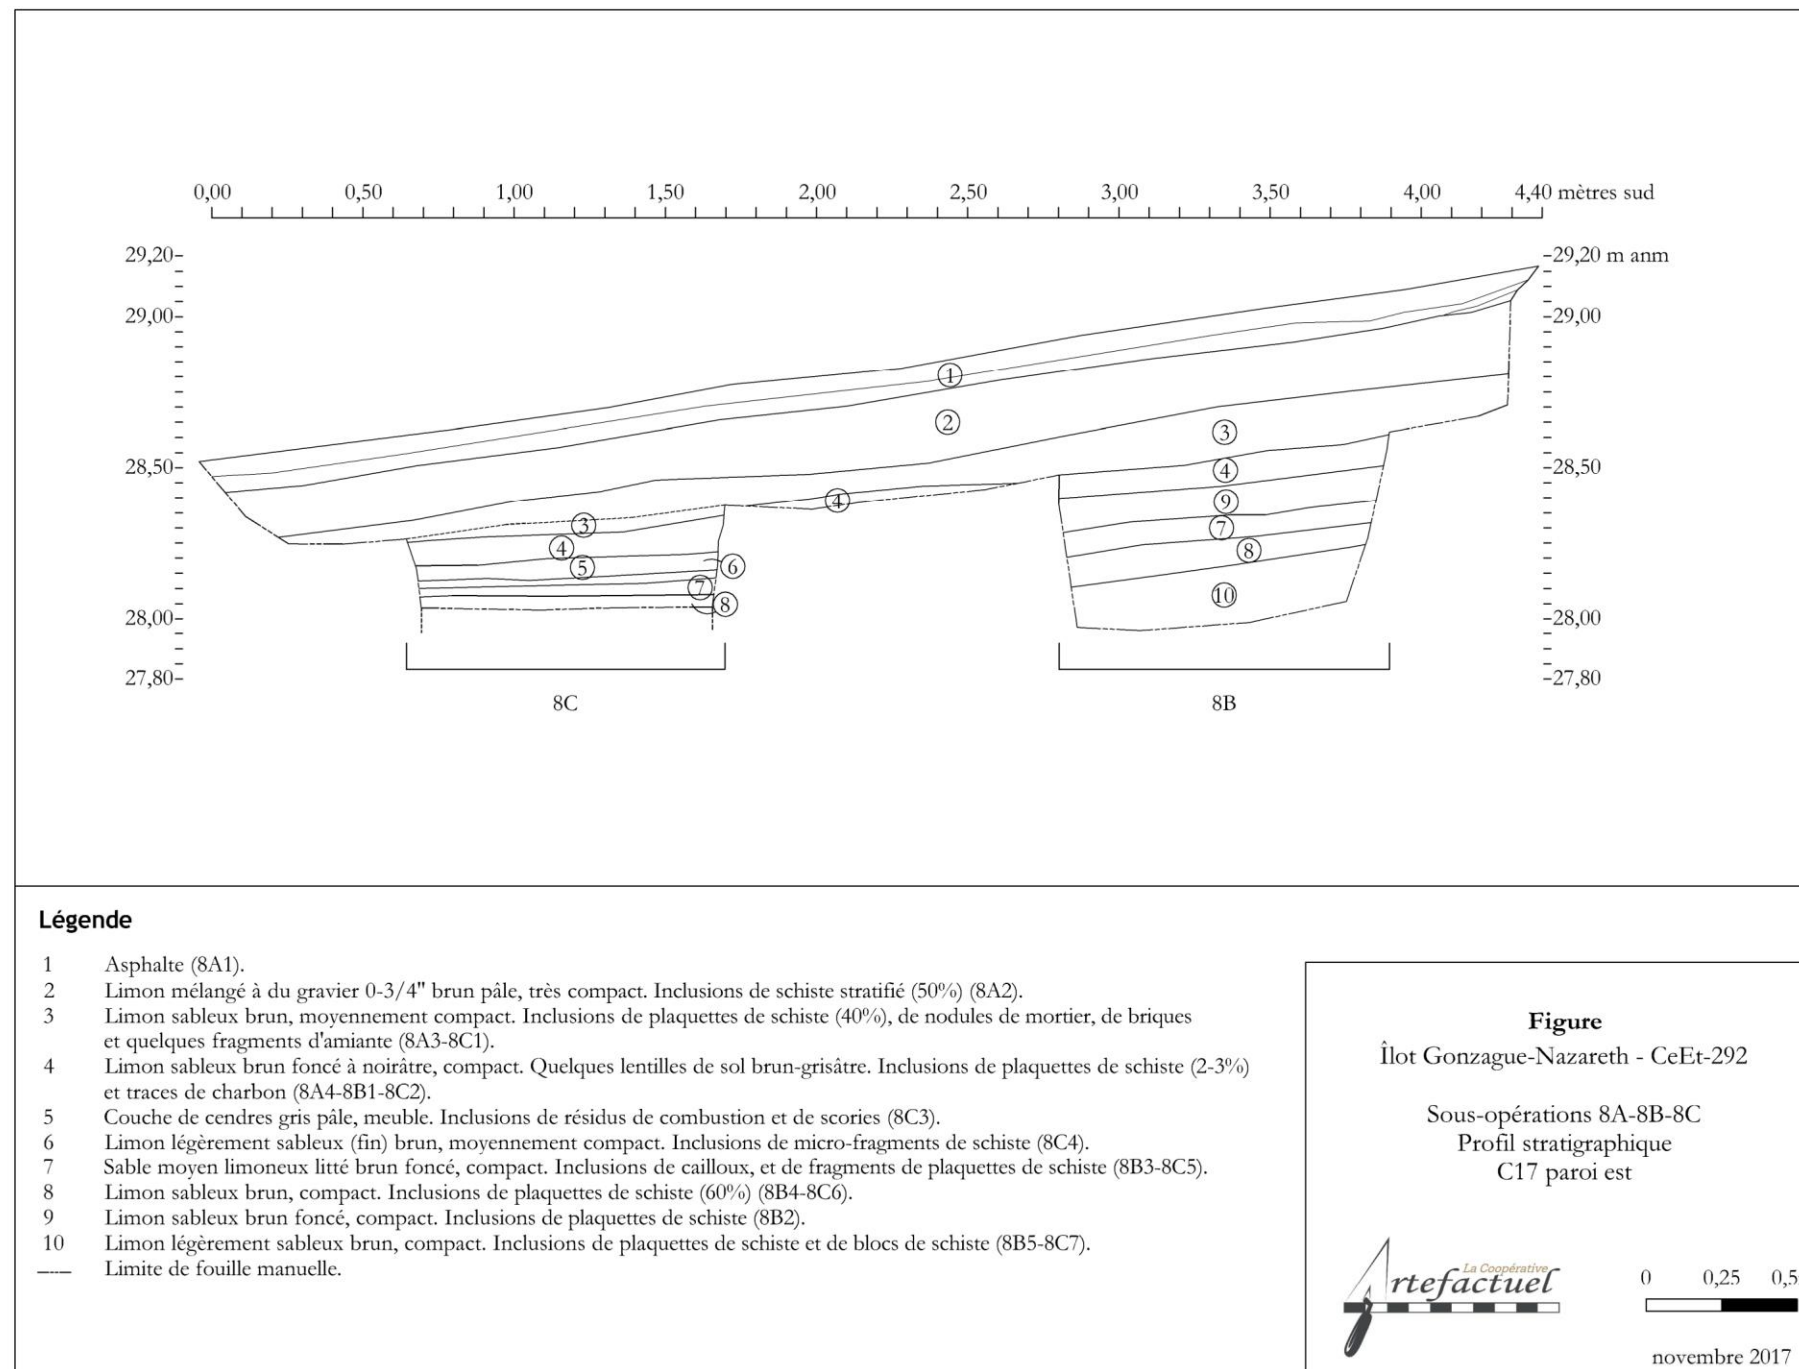
Figure 66. Profil stratigraphique de la paroi est des sous-opérations CeEt-292-8A/8B/8C.

Par la suite, l'ensemble des minces couches représentent différentes aires de circulation qui se sont formées au fil du temps, probablement à partir de la construction des casernes pour les soldats mariés, et ce, jusqu'à la pose de l'asphalte actuel. L'excavation de l'aire de circulation la plus ancienne – **CeEt-292-8B4/8C6** – a permis d'identifier un tesson de bouteille en grès façon Derbyshire (XIX^e siècle) (figure 66, couche 8 et figure 67, couche 7).

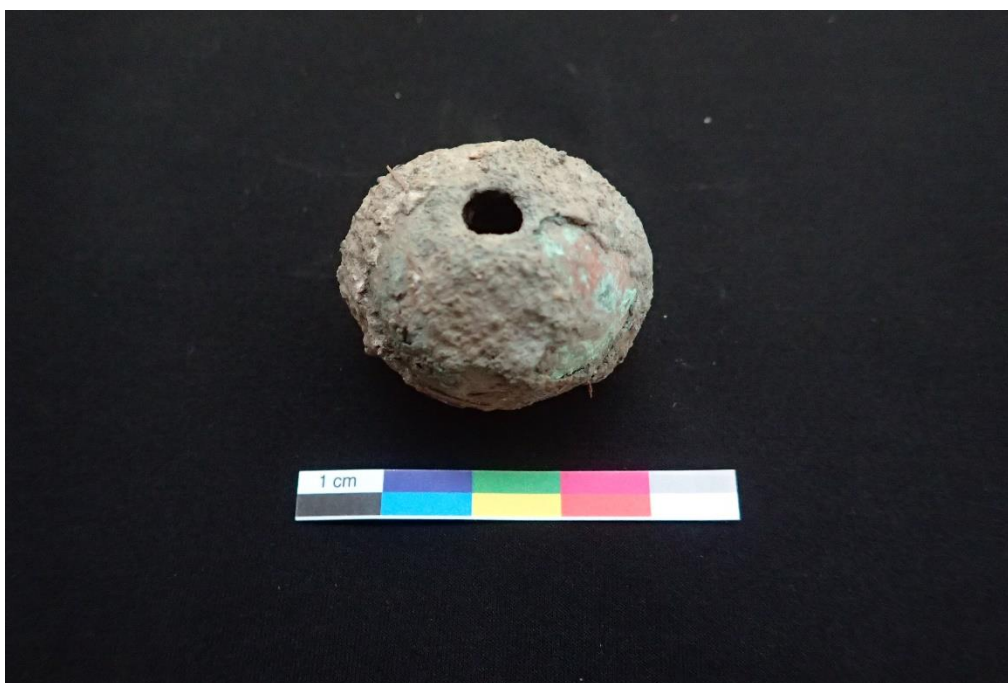
Figure 68. Grelot en métal cuivreux provenant du lot CeEt-292-8C4.

La troisième aire de circulation – **CeEt-292-8B2/8C4** – a également livré quelques tessons assez disparates prouvant l'utilisation de remblais pour aménager la surface. Un grelot en métal cuivreux, provenant peut-être d'un attelage à chevaux a d'ailleurs été récupéré (figure 68).
