## INVENTAIRE DES SITES ARCHÉOLOGIQUES DU QUÉBEC

### DESCRIPTION DU SITE

**CODE BORDEN :** BiFj-96  
**NOM :** Moulin des Sulpiciens  
**Date :** 2014-12-11                      **Latitude :** 45-29-57.540                      **Longitude:** 73-33-26.320  
**UTM nord :** 5039433                      **UTM est :** 6162714                      **NAD :**  
**Carte :** 31 H/5-010-4036                      **Zone :** 18                      **RDE :** 1320990  
**Photo aérienne :**                      **M.R.C. :** Montréal  
**R.A. :** Montréal  
**C.É.P. :**                      **Canton :** aucun  
**Lot :** 1179810,1284480,1179876,1179809  
**Ancien lot :**                      **Rang :**  
**Municipalité :** Montréal  
**Propriétaire :** Ville, municipalité  
**Localisation informelle :**  
 Quadrilatère des rues Saint-Paul, Richard, William et Saint-Henri

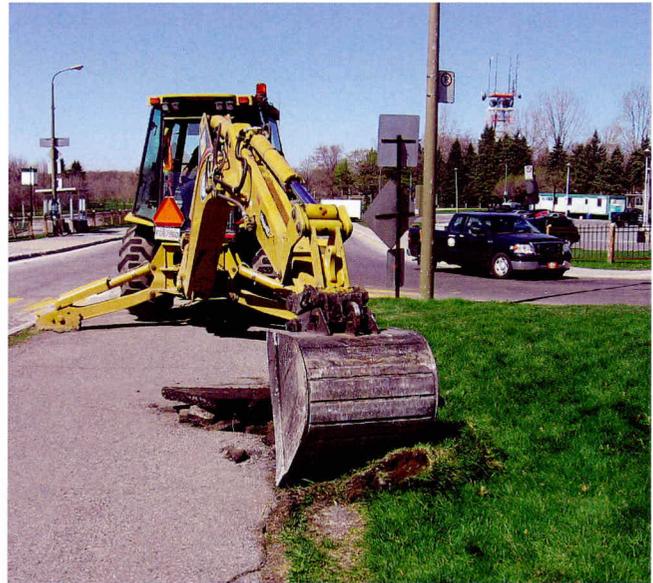
**Photo 1** - Chemin Remembrance (MTL10-25-5) – Excavation mécanique, sous-opération 1C – Vue vers le sud (MTL10-25-5-N1-9)

La première correspond à l'excavation mécanique de tranchées (photo 1). Celles-ci ont été réalisées sous l'entière responsabilité de l'équipe archéologique. Le travail a consisté à contrôler l'enlèvement des différents dépôts archéologiques par tranches horizontales successives jusqu'au sol naturel stérile.

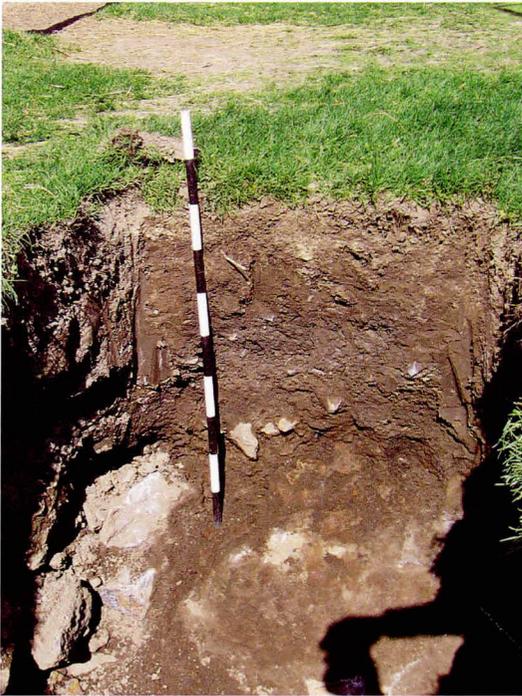
Photo 5 - Chemin Remembrance (MTL10-25-5)  
– Sous-opération 1J, paroi est – Vue vers l'est  
(MTL10-25-5-N1-38)

Les relevés stratigraphiques démontrent que le sol naturel affleure entre 0,40 et 0,90 m (183,84 à 182,07 m) sous la surface actuelle des lieux qui épouse une pente faible d'inclinaison vers le sud, passant de 183,84 à 182,67 m d'altitude (figure 14, tableau 4, photo 5). Il s'agit d'un sable hétérométrique pierrailleux brun rouille, compact et homogène, dans lequel on note une désorganisation des matériaux (couche 6). Ce dernier pourrait correspondre à la forme glaciaire ou finiglaciaire identifiée par le géomorphologue Richot (1967) à cet endroit, soit à ce qu'il nomme un *verrou-barre*. Théoriquement, un *verrou* est une saillie rocheuse moutonnée par l'érosion glaciaire correspondant à un seuil derrière lequel on retrouve un ombilic (une forme de surcreusement occupée par un lac, une plaine, une tourbière, un milieu humide, etc.). C'est une forme reliée à l'action d'un glacier en mouvement. Il s'agit pour certains d'affleurements de roches dures ou tendres ayant résisté à l'érosion glaciaire alors que, pour d'autres, il s'agit d'un aménagement glaciaire de ruptures de pente (Derruau, 1967). Il ne faut pas oublier que le verrou, si considéré comme un affleurement de roches en place, peut avoir été recouvert par du till laissé par le glacier

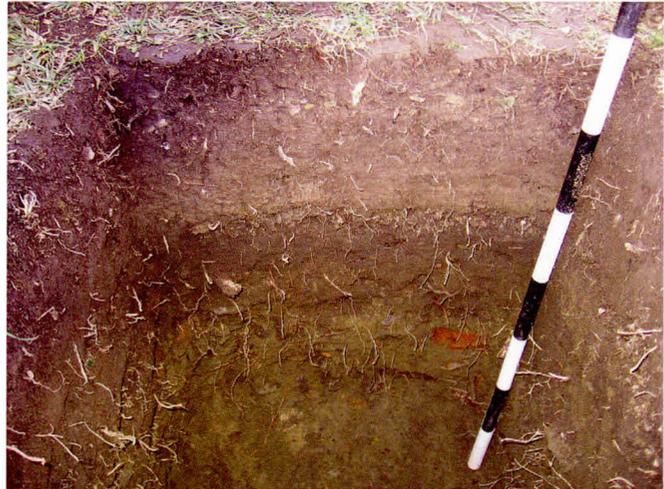
Photo 6 - Chemin Remembrance (MTL10-25-5) – Sous-opération 2A, paroi ouest – Vue vers l'ouest (MTL10-25-5-N1-43)

Les données récoltées démontrent que la surface d'origine du terrain se situe entre 0,23 et 0,40 m de la surface actuelle, soit entre 164,96 (extrémité nord) et 164,33 m d'altitude (extrémité sud ; figure 16, tableau 5, photo 6). Il s'agit, tout comme dans le secteur nord du rond-point de la maison Smith (sous-opération 1A), d'un till de fond. Celui-ci est cependant constitué d'un sable très fin limoneux (quasi silt) et légèrement pierrailleux passant de brun foncé à beige jaunâtre en profondeur. Ce dépôt, homogène et compact, ne recelait aucune inclusion, ni culture matérielle. Aucune fosse, négatif de piquet, foyer ou autres structures préhistoriques n'ont également été décelés.

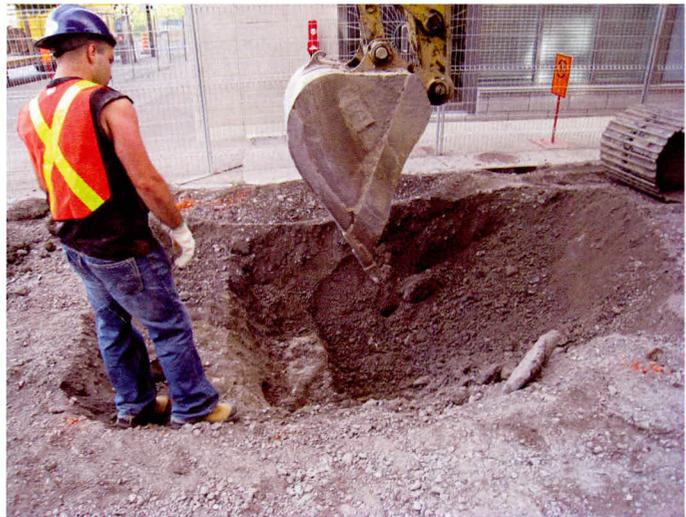
**Photo 1** - Rue Saint-Louis (MTL09-25-11) – Excavation du sondage 1A à l’intérieur de la tranchée d’aqueduc – Vue vers le nord (MTL09-25-11-N1-2)

L’excavation mécanique du sondage 1A a été effectuée le 27 mai 2010. Les résultats de cette opération se sont avérés négatifs puisque les sols creusés correspondaient à des remblais de comblement de la tranchée d’aqueduc (photo 1). La conduite devait, selon les plans d’infrastructures, être localisée plus au sud vers le centre de la rue alors qu’elle se trouve en réalité en bordure immédiate du trottoir. Une tranchée subsidiaire (sous-opération 1C) a été creusée mécaniquement à l’est de la

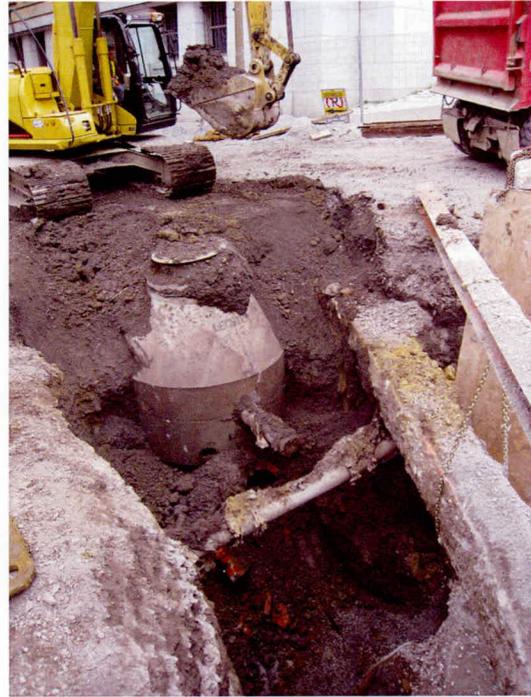
**Photo 3** - Rue Saint-Louis (MTL09-25-11) – Excavation du sondage 1B et les nombreux services enfouis – Vue vers le nord-est (MTL09-25-11-N1-9)

La réalisation du sondage mécanique 1B a eu lieu les 14 et 15 juin 2010 lors de l’excavation requise pour le puits d’accès à l’intersection des rues Saint-Louis et Gosford. L’excavation a démontré la présence des tranchées associées aux nombreux services enfouis (photo 3), dont une canalisation ancienne de brique orangée à une profondeur de 2,80 m sous la surface du concassé (photo 4). Elle a également permis d’atteindre en certains endroits le sol naturel à une profondeur de 0,80 m sous un remblai de concassé (photo 5). La couche atteinte est un sable brun oxydé qui semble correspondre au till dont la partie supérieure aurait été arasée. La portion résiduelle de ce till montre une épaisseur d’environ 50 cm et laisse place à l’argile brun clair et grise.

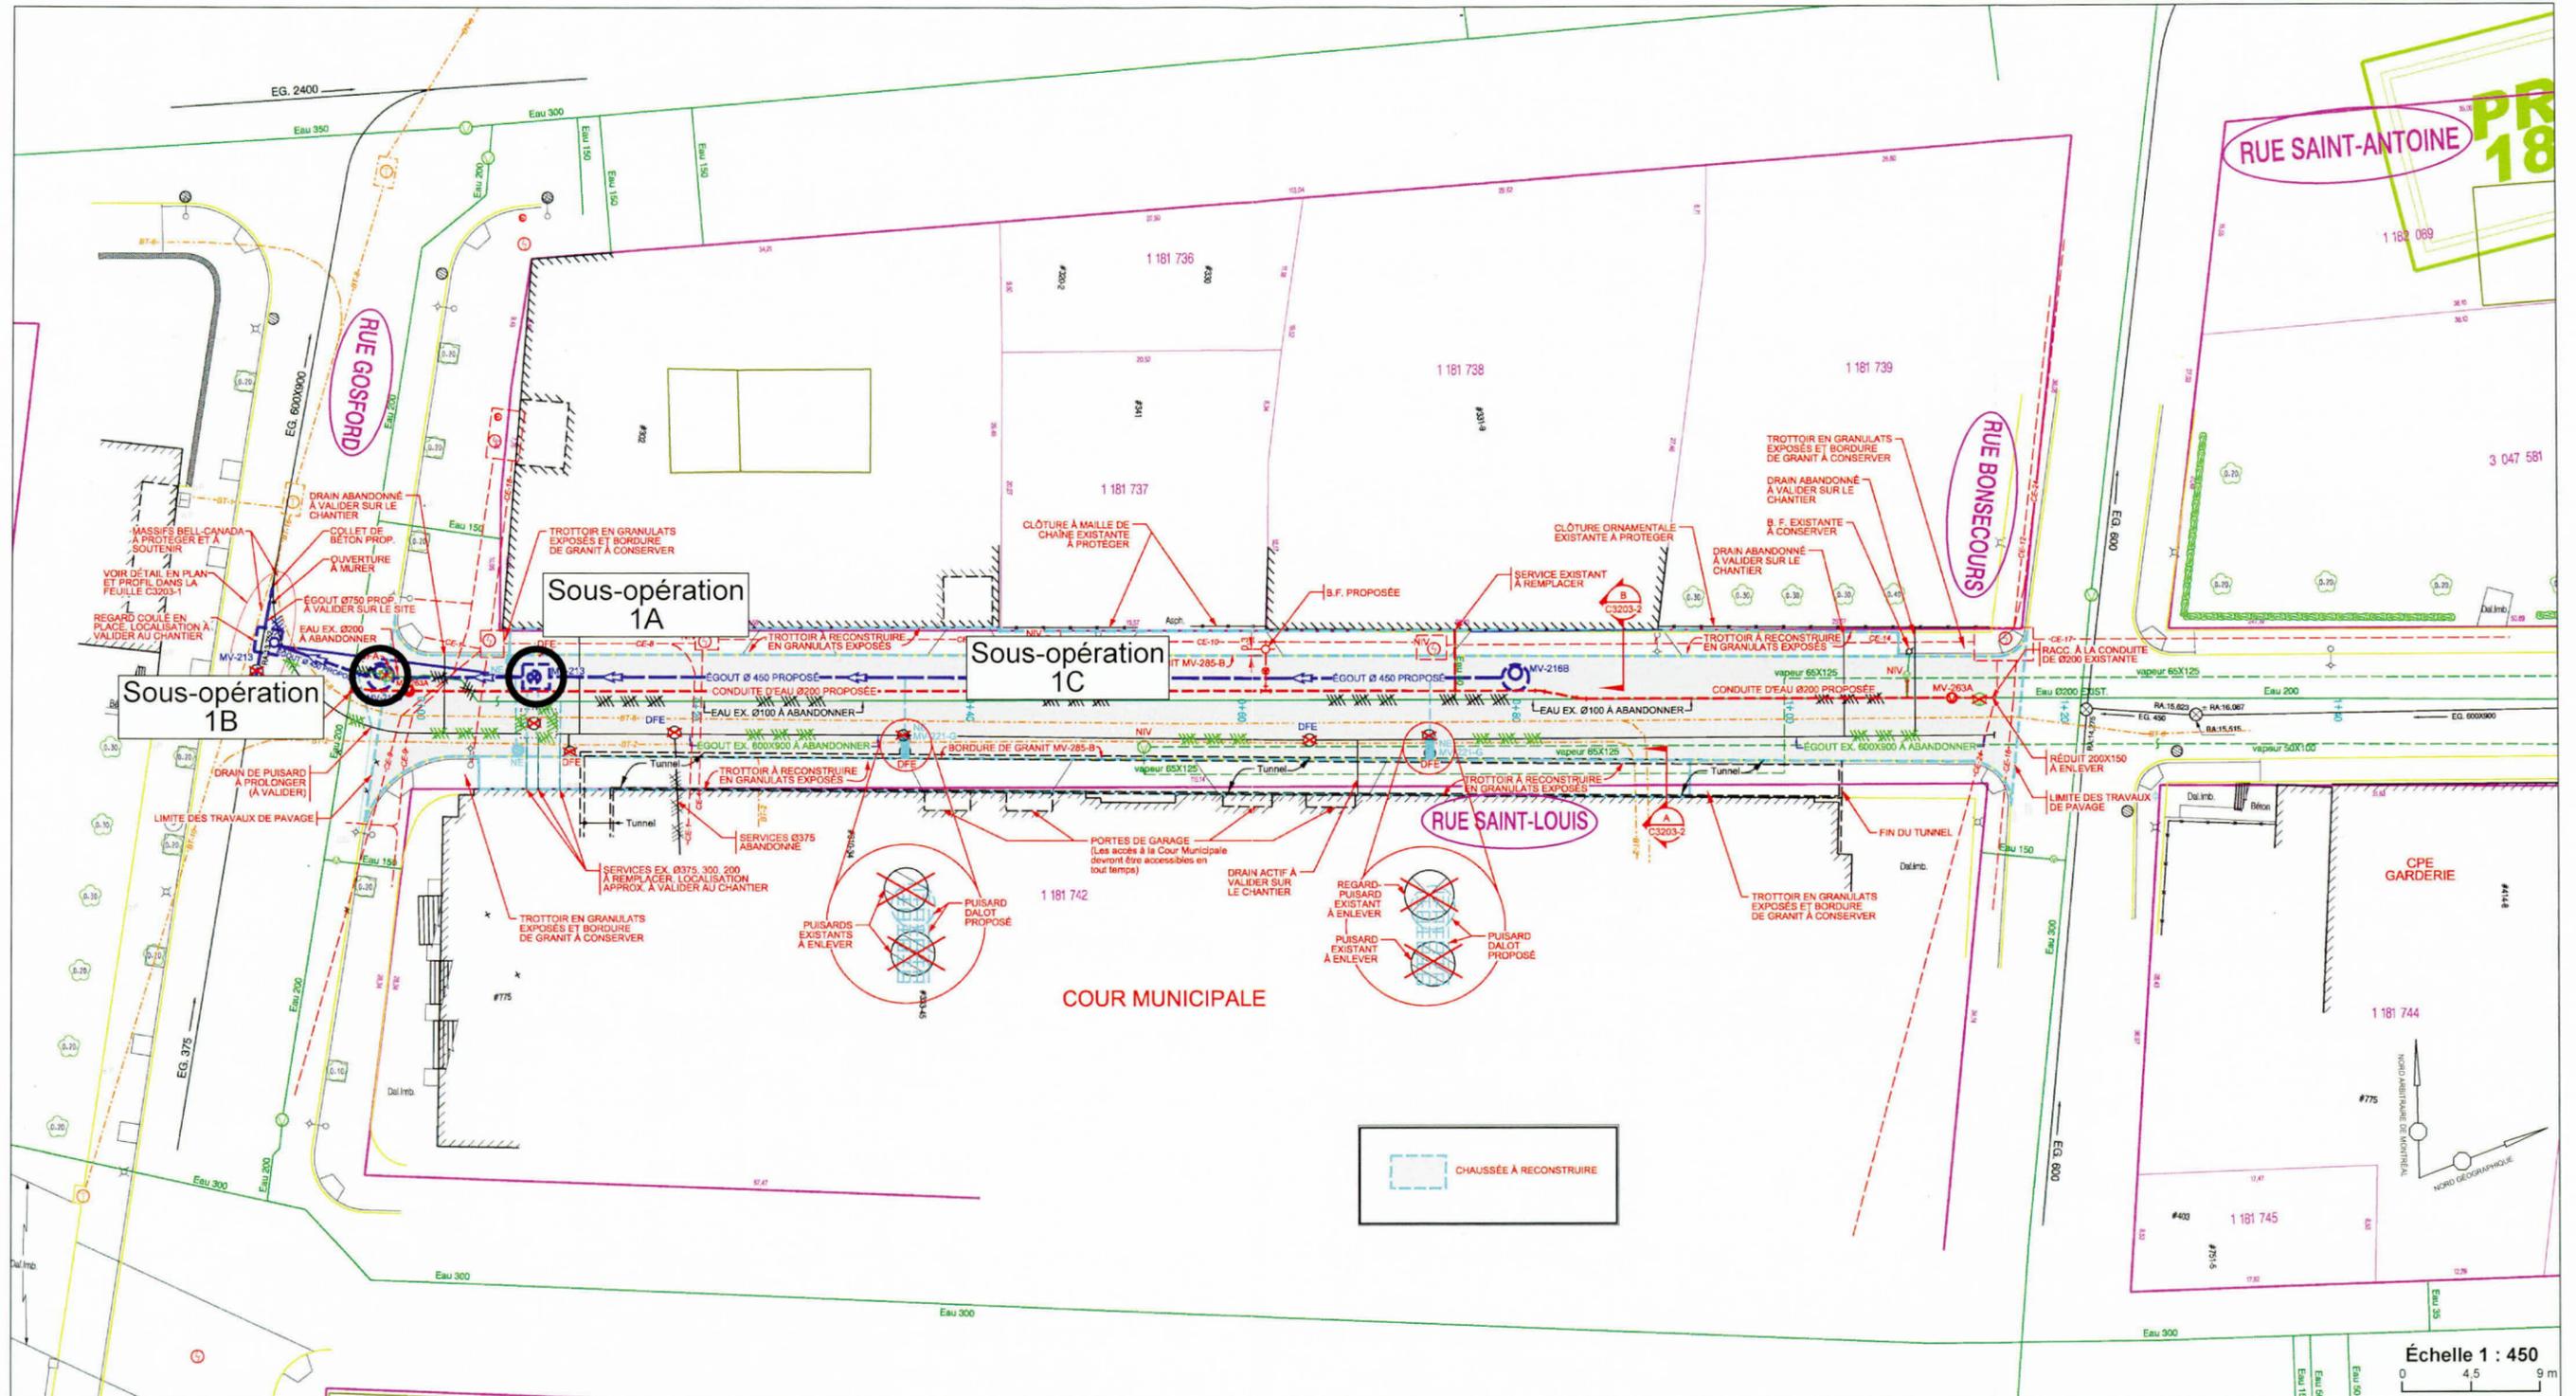
Figure 8 - Rue Saint-Louis (MTL09-25-11) – Sous-opérations 1A, 1B et 1C – Plan de construction illustrant la localisation des travaux prévus et des interventions archéologiques

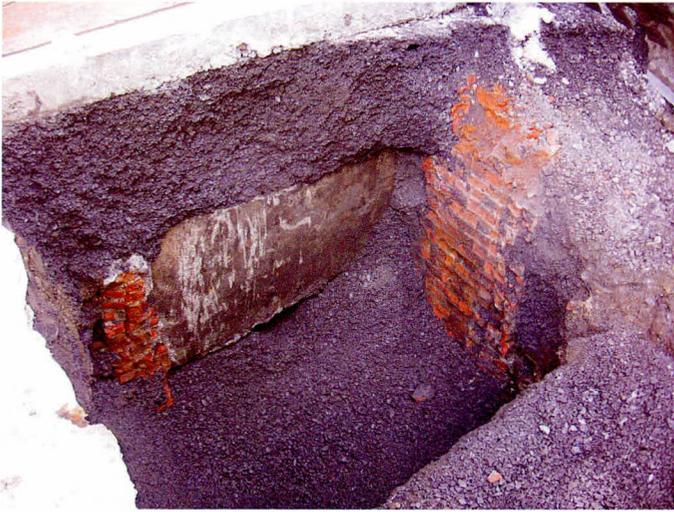
**Photo 3** - Rue Notre-Dame (MTL09-25-4) – Sous-opération 2E  
– Vue des murs de briques formant une chute de marchandise  
sous le trottoir – Vue vers le nord-est (MTL09-25-4-N4-15)

CSEM localisé en retrait du trottoir, occupe sensiblement le même emplacement que la façade de l'ancien front bâti et a entraîné le dérasement important des fondations présentes. L'aménagement de chutes de marchandise (nbre : 1, sous-opérations 2E ; photo 3) ainsi que de caves ou d'espaces d'entreposage souterrains en bordure des façades actuelles (nbre : 4, sous-opérations 2J, 2K, 2R et 2T ; photo 4 et 5) a également entraîné le morcellement du tissu archéologique ancien. Les maçonneries de ces aménagements qui constituent le prolongement des caves du cadre bâti érigé suite à l'élargissement de 1864 composent d'ailleurs le reste de l'assemblage des vestiges architecturaux mis au jour (nbre : 7). Elles sont pour la plupart constituées de pierres calcaires tout comme les vestiges de l'ancien front bâti (nbre : 4). Les autres sont constituées de brique commune rouge (nbre : 2) ainsi que de carreaux en terre cuite d'un modèle produit à compter de 1903 (nbre : 1). L'un des vestiges en pierre était par ailleurs recouvert de panneaux isolants en polystyrène extrudé couramment utilisé à partir des années 1950. Une partie du volume intérieur des bâtiments démolis a ainsi été réutilisée, et ce, jusqu'à tout récemment. La largeur des caves ou des espaces d'entreposage aménagés dans l'emprise du trottoir variait entre 2,00 et 3,42 m. L'unique chute de marchandise documentée possédait pour sa part une superficie intérieure de 2,25 m par 1,80 m.

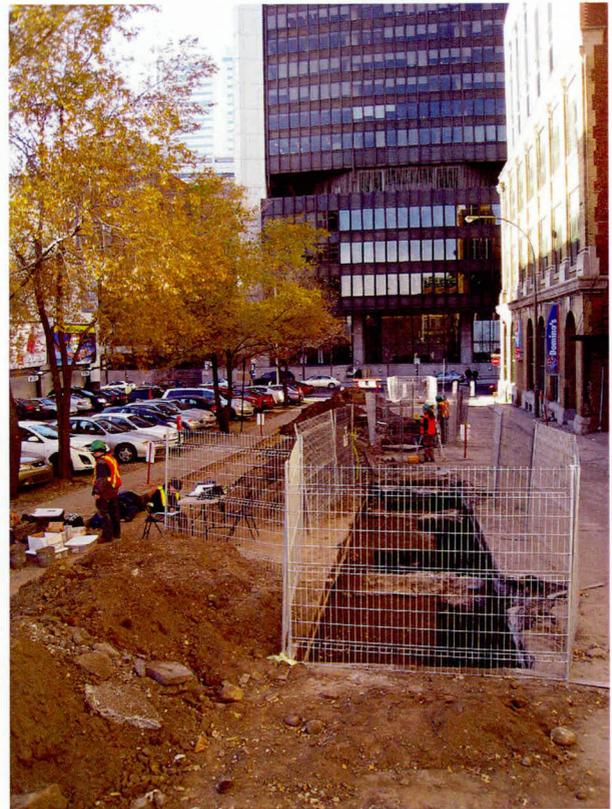
**Photo 1** - Rue Gauvin (MTL09-25-16) – Vue partielle de l'aire d'intervention. La tranchée 1B est à l'avant-plan – Vue vers le nord (MTL09-25-16-N1-153)

Cette première intervention a entraîné l'excavation mécanique de quatre tranchées implantées sur la portion ouest de la rue Gauvin, tout au long de l'emprise du futur aqueduc (photo 1). Leur position a été déterminée de façon à recouper l'emplacement de l'un ou l'autre des bâtiments de première génération figurant sur les plans anciens du XIX<sup>e</sup> siècle. Trois des tranchées (sous-opérations 1A à 1C) mesurent 10 m de longueur tandis que la dernière (sous-opération 1D) s'étire sur une longueur de seulement 6 m. Chaque tranchée a fait l'objet sur la moitié de son emprise d'une excavation en profondeur jusqu'au niveau du sol naturel de façon à permettre une première lecture complète des contextes stratigraphiques en place. Par ailleurs, l'aménagement de paliers sur un des flancs des tranchées devait permettre au besoin, outre un accès sécuritaire aux lieux, l'échantillonnage par la fouille manuelle de sondages des secteurs ou dépôts jugés les plus pertinents. Au total, cinq sondages (sous-opérations 2A à 2E), mesurant chacun une superficie de 1,0 m<sup>2</sup>, ont fait d'une fouille lors de cette première intervention.

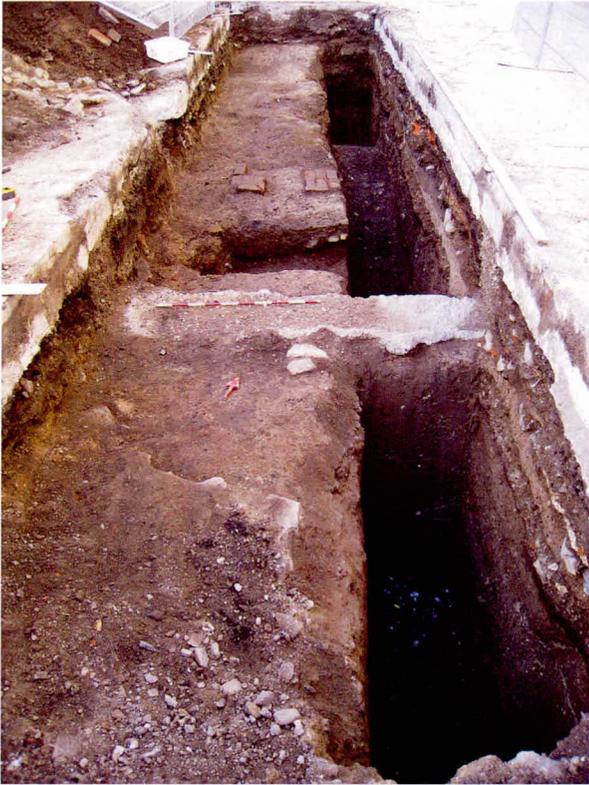
Photo 5 - Rue Gauvin (MTL09-25-16) – Vue d'ensemble de la tranchée 1C – Vue vers le nord (MTL09-25-16-N1-74)

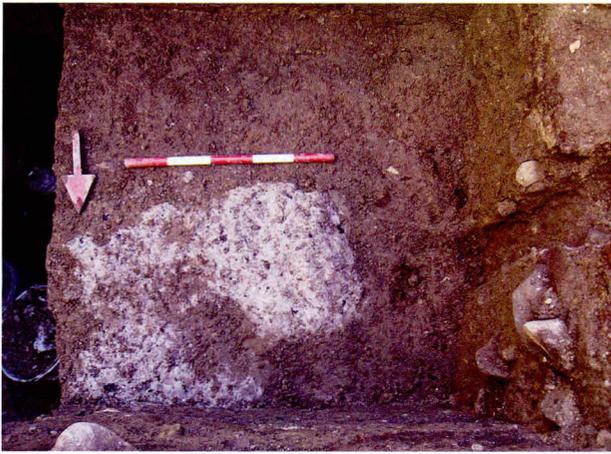
Photo 6 - Rue Gauvin (MTL09-25-16) – Surface du lot – Lentille de cendre (MTL09-25-16-N1-96)

Par ailleurs, le sondage 2C indique que les premiers travaux de rehaussement du terrain, ceci tout au moins en ce secteur, ont été effectués dès le Régime français. Deux dépôts, soit les couches C7-12 et 13, correspondent aux remblais mis en place à cette occasion. Le rehaussement opéré est d'environ 45 cm. Les deux dépôts semblent correspondre à des épisodes distincts de remblaiement et ont constitué apparemment des surfaces successives d'occupation, ceci en raison de la texture organique de leur matrice et de leur contenu en vestiges mobiliers et inclusions anthropiques. Une lentille étendue de cendre (photo 6) et de nombreux débris de combustion jonchaient ainsi la couche inférieure

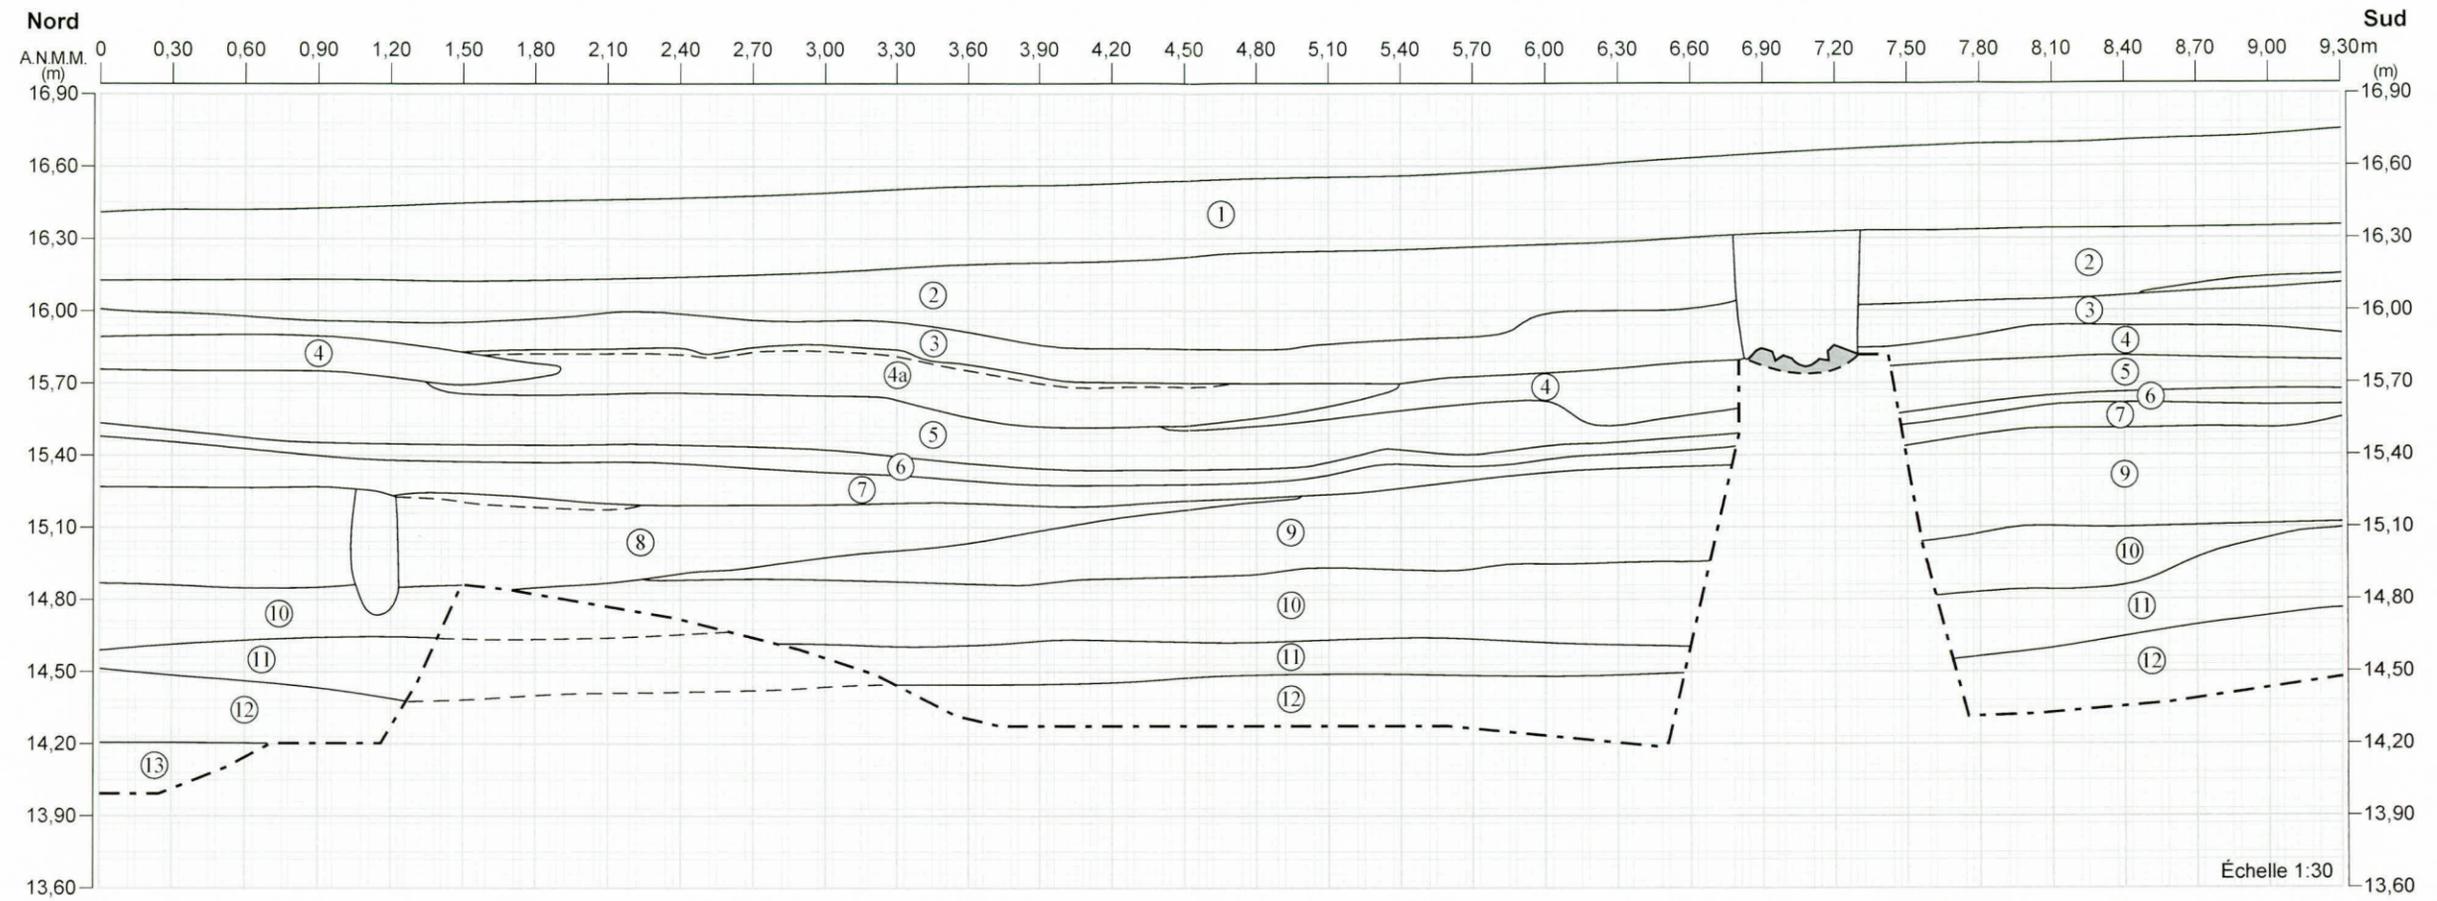
Figure 10 - Rue Gauvin (MTL09-25-16) - Sous-opération 1C, profil stratigraphique 09-C4, paroi est

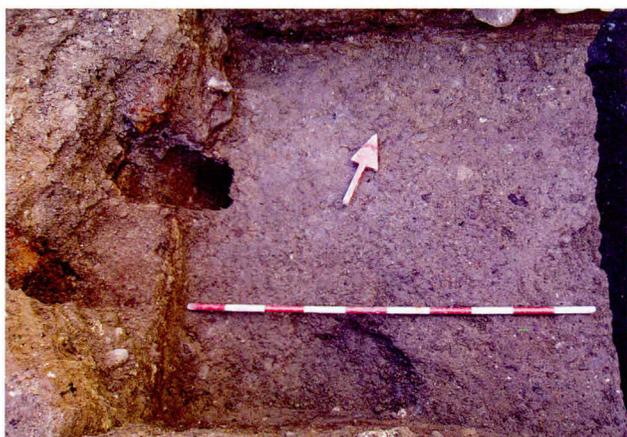
**Photo 7** - Rue Gauvin (MTL09-25-16) – Sous-opération 2C5  
– Trace de poteau en paroi ouest (MTL09-25-16-N1-80)

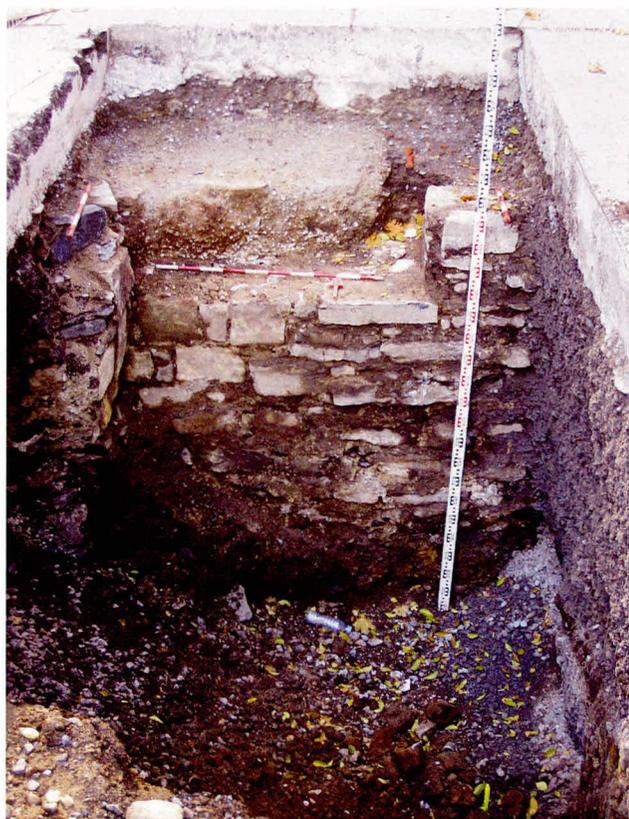
**Photo 8** - Rue Gauvin (MTL09-25-16) – Sous-opération 1D  
– Murs ST-5 et ST-6 (MTL09-25-16-N1-161)

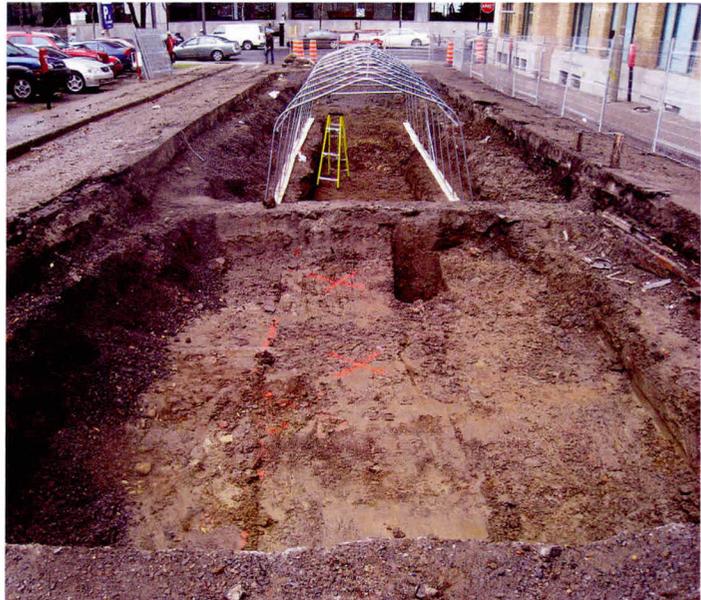
**Photo 9** - Rue Gauvin (MTL09-25-16) – Sous-opération 3A en cours d'excavation. L'emplacement des sondages 4A et 4B est visible à l'avant-plan – Vue vers le nord (MTL09-25-16-N2-13)

Cette seconde intervention, effectuée du 1<sup>er</sup> au 11 décembre 2009, a consisté en l'excavation mécanique d'une aire d'une superficie de 187 m<sup>2</sup> (sous-opération 3A, 25,0 sur 7,5 m) dont l'emplacement, localisé sur la portion centre-nord de la rue Gauvin englobe et est centré autour de celui de la tranchée 1C dont il devait permettre de poursuivre et d'étendre l'investigation (photo 9).

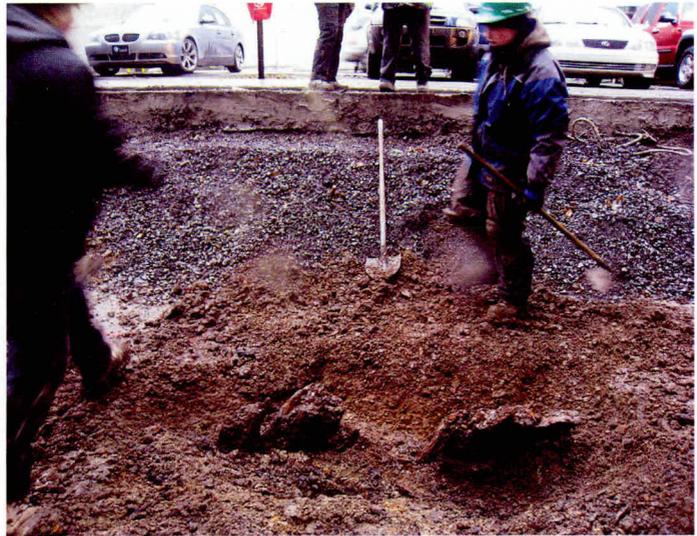
**Photo 10** - Rue Gauvin (MTL09-25-16) – Sous-opération 3A – Bases de poteaux dégagées lors de l'excavation (MTL09-25-16-N2-4)

Plusieurs poteaux dérasés (photo 10) ont également été découverts lors de l'intervention, la plupart lors des travaux d'excavation mécanique, les autres en contexte de fouille des sondages. Seule une fraction d'entre eux a pu faire l'objet de relevés de localisation et les données dont nous disposons demeurent très fragmentaires. Tous affleurent apparemment au même niveau, soit au sommet du second palier dont l'altitude oscille autour de 15,10 m. Un lien de synchronie apparaît ainsi probant avec la couche d'épandage de débris de combustion C7-6, d'élévation similaire, et que les

sondages 2C et 2E avaient permis de dater du début du XIX<sup>e</sup> siècle. Deux alignements nord-sud sont discernables parmi la distribution spatiale des poteaux. L'écart entre les deux alignements est de 2,40 m (8 pieds), soit une dimension plutôt standard pour une construction. Comme la structure est située également, par la même distance de 2,40 m, en retrait du front de l'ancienne ruelle Gauvin, il faut envisager qu'elle correspond aux fondations de la section arrière d'un bâtiment plutôt grossier en bois, un hangar ou une quelconque dépendance, qui s'étirait jusqu'en bordure de la ruelle. Les plans d'Adams de 1825 et de Cane de 1846, soulignent l'existence d'un bâtiment dans ce secteur. Il s'agit de bâtiments qui diffèrent par leurs dimensions, notamment leur largeur, et qui sont possiblement distincts. Il faut présumer que les alignements de poteaux mis au jour faisaient partie de l'une ou l'autre de ces constructions, sinon des deux. Aucun vestige de plancher n'a été retrouvé en association avec les poteaux, ce qui indique vraisemblablement un sol de terre battue.

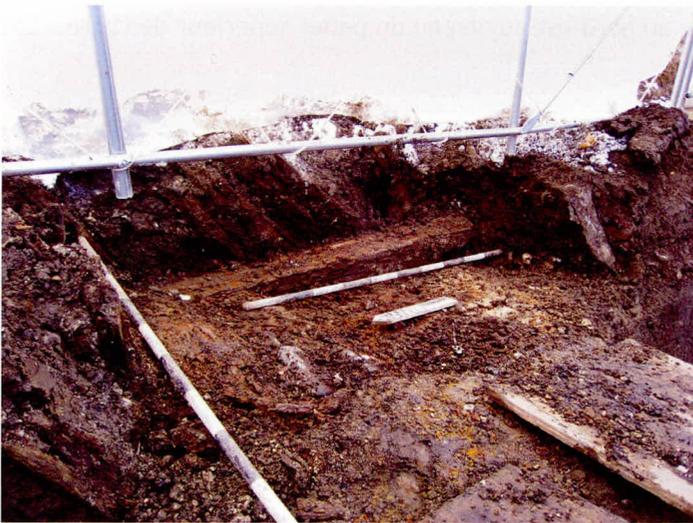
**Photo 11** - Rue Gauvin (MTL09-25-16) – Sondage 4J – Latrines ST-7. Détail du mur est de la fosse (MTL09-25-16-N2-131)

Les travaux d'excavation mécanique ont également permis la découverte d'une fosse de latrines (structure ST-7) localisée sur la portion nord-est de la tranchée 3A (photo 11). La structure a été fortement endommagée lors de l'excavation. Plusieurs des composantes de sa charpente ont été arrachées ou encore déplacées. Ses flancs sud et ouest ont été entièrement détruits et il ne subsistait sur les autres côtés qu'une courte section de sa base. Le caisson de bois formant la

fosse était constitué d'une série de poteaux verticaux disposés sur un rang unique serré et reliés à leur base par une solive posée à plat le long du flanc intérieur de la fosse. Les poteaux mesuraient de 12 à 30 cm de diamètre tandis que les solives consistaient en des pièces plutôt massives de bois équarri mesurant 12 cm de côté. Des petites cales disposées aux extrémités supportaient la base du caisson. Le sommet dérasé des poteaux atteignait une altitude maximale de 14,90 m NMM, mais il est probable que la structure s'élevait à l'origine jusqu'au niveau de la base des dépôts d'aménagement de la rue Gauvin de 1954, soit à une élévation d'environ 15,80 m NNM. Le fond de la fosse constitué des sols en place s'enfonçait jusqu'à une élévation de 14,50 m NMM.

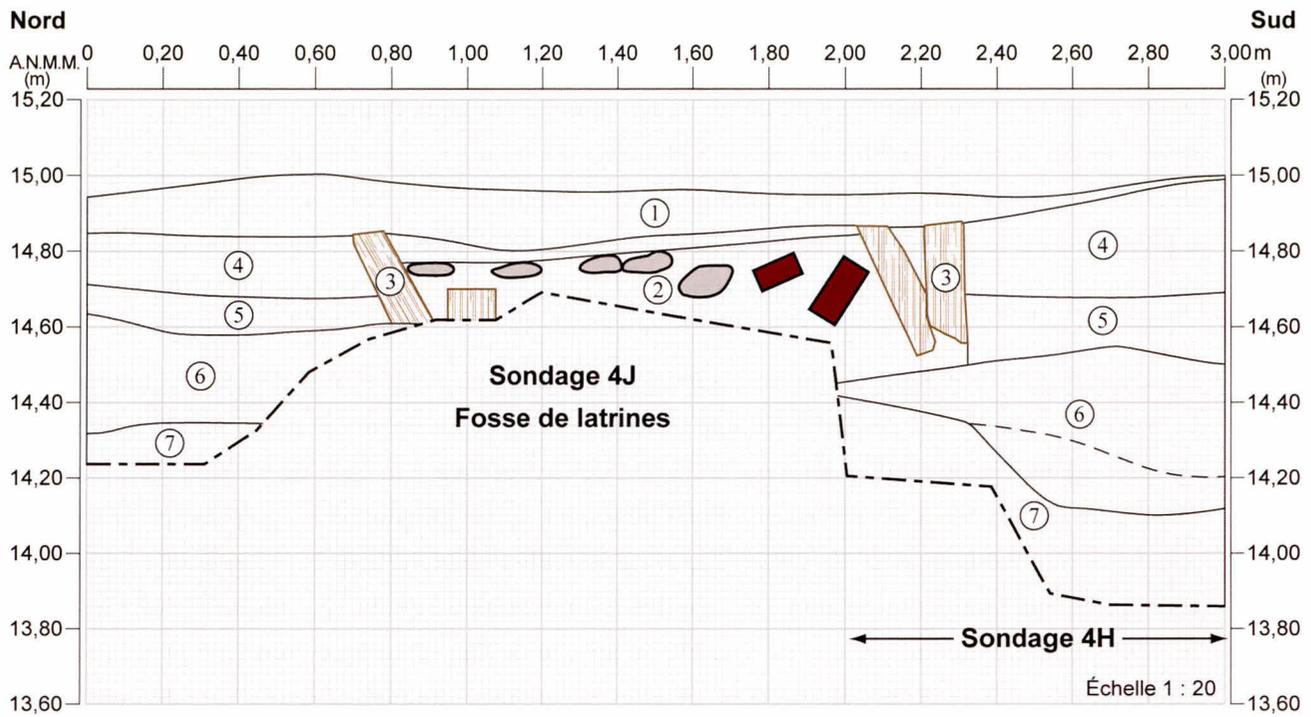
Figure 14 - Rue Gauvin (MTL09-25-16) – Sous-opérations 4J et 4H, profil stratigraphique

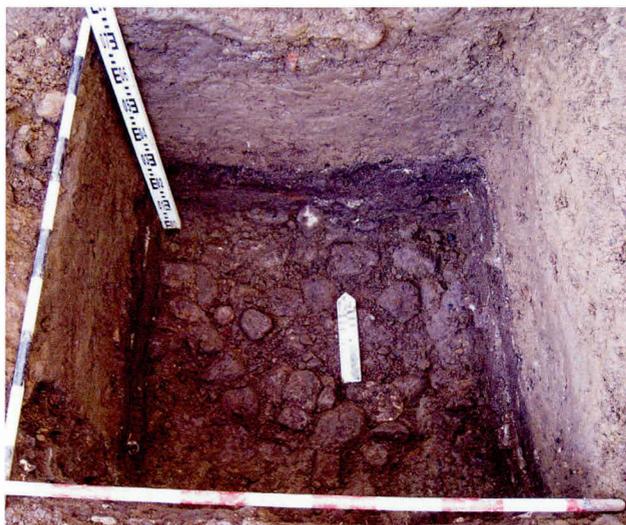
**Photo 12** - Rue Gauvin (MTL09-25-16) – Sondage 4C – Lit de pierres formant la transition avec le sol naturel stérile (MTL09-25-16-N2-143)

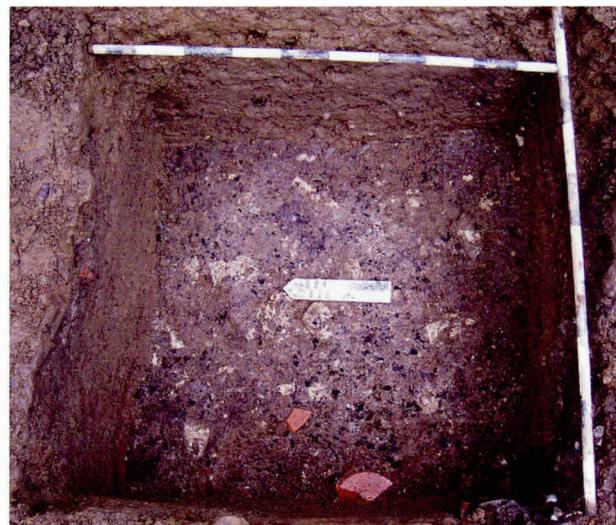
**Photo 13** - Rue Gauvin (MTL09-25-16) – Sous-opération 4D3 – Sommet de la couche de débris de canalisation (MTL09-25-16-N2-100)

mais elle atteignait une trentaine de centimètres dans le sondage 4D (couche 09-C10-9, lots 4D3 à 4D5, photo 13). Cette première séquence de dépôts anthropiques, présente uniquement à la base de la dépression, a livré des assemblages plutôt nombreux d'objets-témoins typiques de la première moitié du XVIII<sup>e</sup> siècle. Le matériel recueilli regroupe un large éventail de céramiques, principalement de la vaisselle en terre cuite commune et en faïence, pour la plupart d'origine française ou locale, de bouteilles et contenants en verre de divers types et de restes alimentaires, surtout des ossements animaux et quelques coquillages. Soulignons la découverte de deux perles de traite en verre opaque blanc et bleu (lot 4E5) et d'un fragment de couteau (lot 4D5). Les débris de matériaux de construction se limitaient à quelques tessons de verre à vitre, clous forgés et fragments de brique commune. L'absence d'objets calcinés indique que le dépôt de cendre n'origine pas d'un incendie et qu'il est constitué plutôt de débris de combustion reliés à des activités de chauffage et de cuisine. Tout indique ainsi que la dépression aurait servi à l'origine comme dépotoir pour une maisonnée située à proximité.

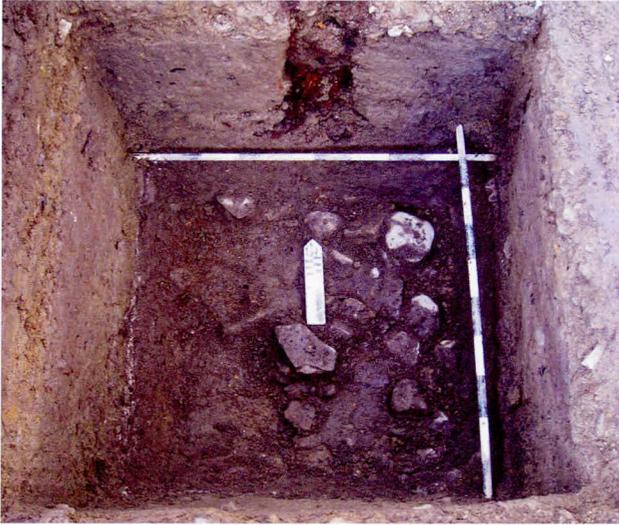
**Photo 14** - Rue Gauvin (MTL09-25-16) — Sous-opération 4E7 — Lit de pierres et traces d'arbre en paroi (MTL09-25-16-N2-133)

surface de la dépression à une altitude moyenne de 14,30-14,50 m NMM. Son emplacement demeure utilisé comme aire de dépotoir, comme en témoigne la présence à l'intérieur des sondages 4C à 4F d'une couche d'occupation au contenu riche en matière organique et en débris divers (couche 09-C8-12, C9-3, C10-7, C11-6). La présence d'une souche (photo 14) à l'intérieur du sondage 4E indique que ce secteur du site est demeuré libre de toute construction.

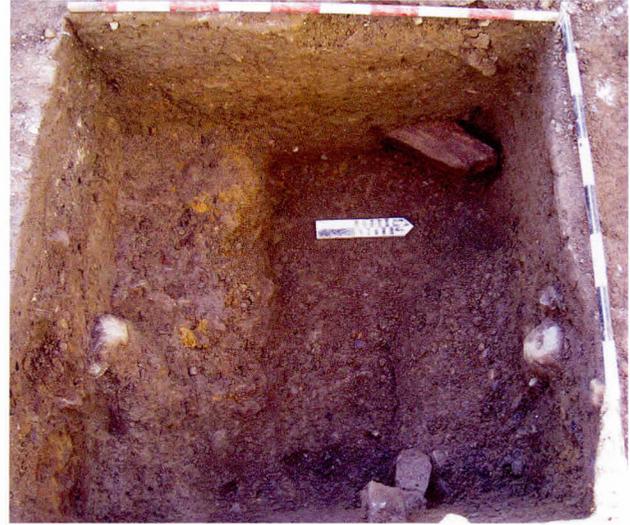
**Photo 15** - Rue Gauvin (MTL09-25-16) — Sous-opération 4A en fin de fouille. La pièce de bois est visible en paroi ouest (MTL09-25-16-N2-126)

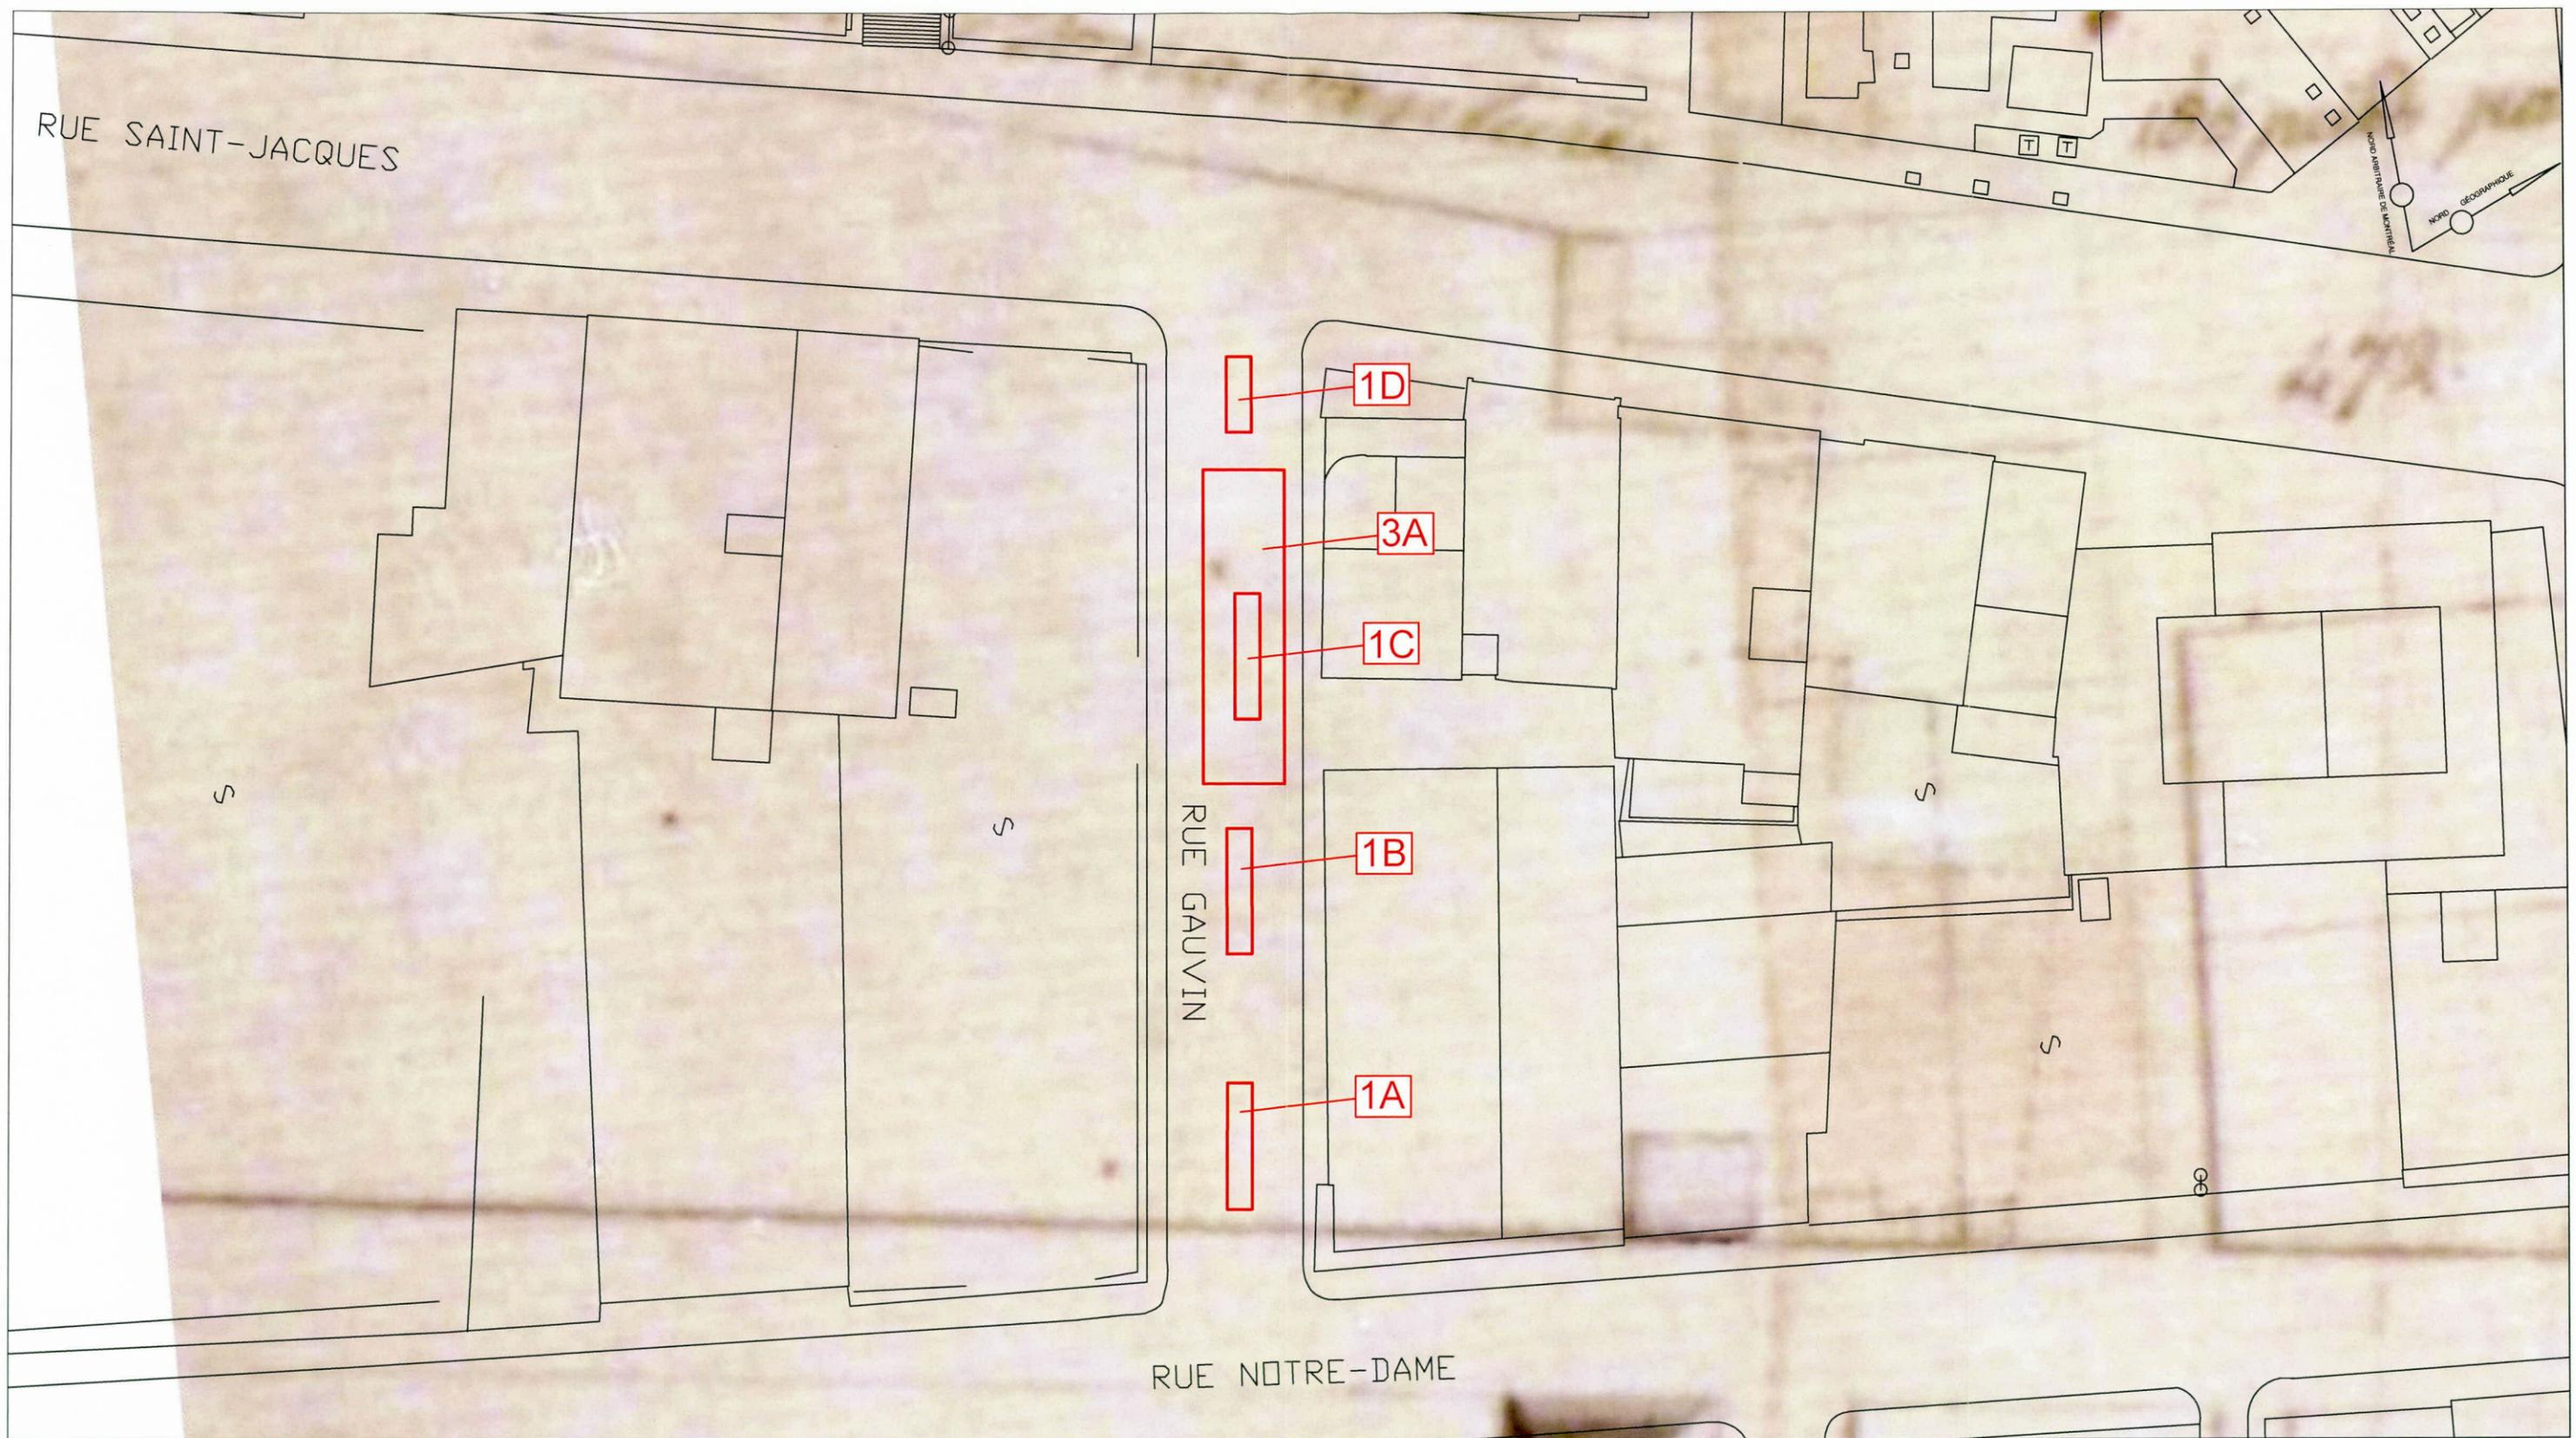
Figure 24 - Rue Gauvin (MTL09-25-16) – Localisation des travaux sur le plan de Charland (1804)
