## INVENTAIRE DES SITES ARCHÉOLOGIQUES DU QUÉBEC

### DESCRIPTION DU SITE

**CODE BORDEN :** BiFj-96  
**NOM :** Moulin des Sulpiciens  
**Date :** 2014-12-11                      **Latitude :** 45-29-57.540                      **Longitude:** 73-33-26.320  
**UTM nord :** 5039433                      **UTM est :** 6162714                      **NAD :**  
**Carte :** 31 H/5-010-4036                      **Zone :** 18                      **RDE :** 1320990  
**Photo aérienne :**                      **M.R.C. :** Montréal  
**R.A. :** Montréal  
**C.É.P. :**                      **Canton :** aucun  
**Lot :** 1179810,1284480,1179876,1179809  
**Ancien lot :**                      **Rang :**  
**Municipalité :** Montréal  
**Propriétaire :** Ville, municipalité  
**Localisation informelle :**  
 Quadrilatère des rues Saint-Paul, Richard, William et Saint-Henri

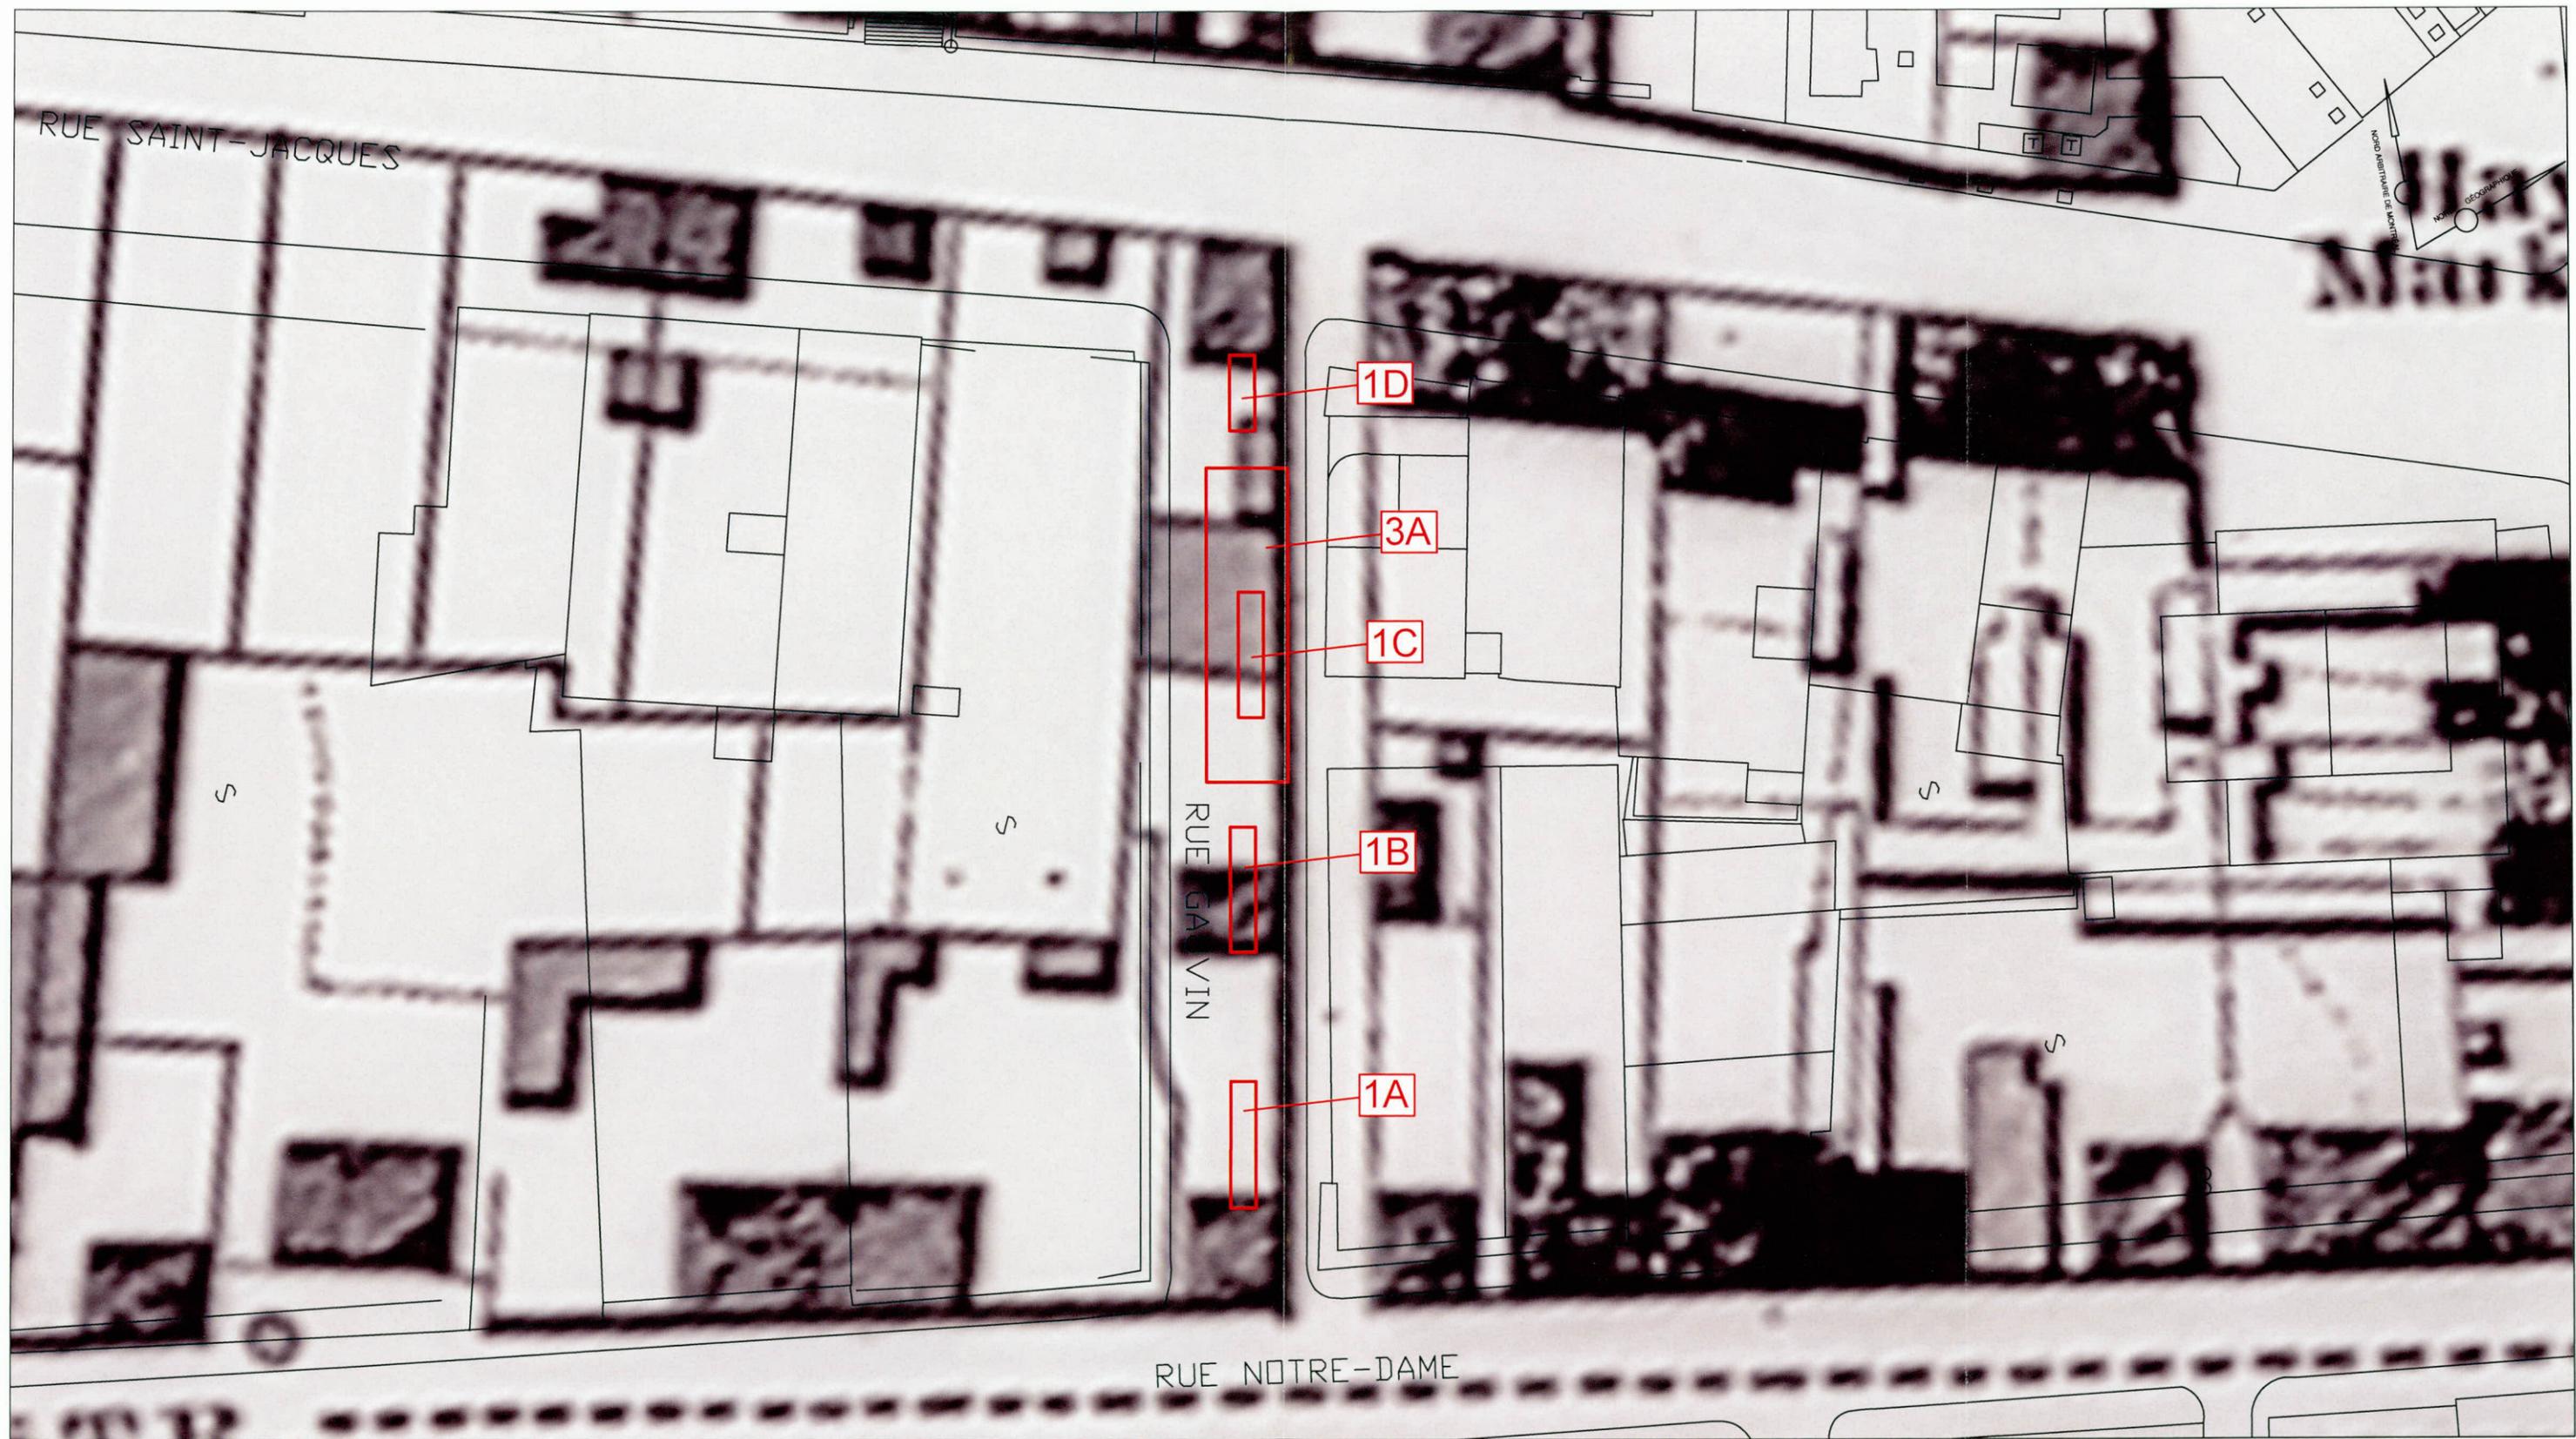
Figure 26 - Rue Gauvin (MTL09-25-16) – Localisation des travaux sur le plan d'Adams (1825)

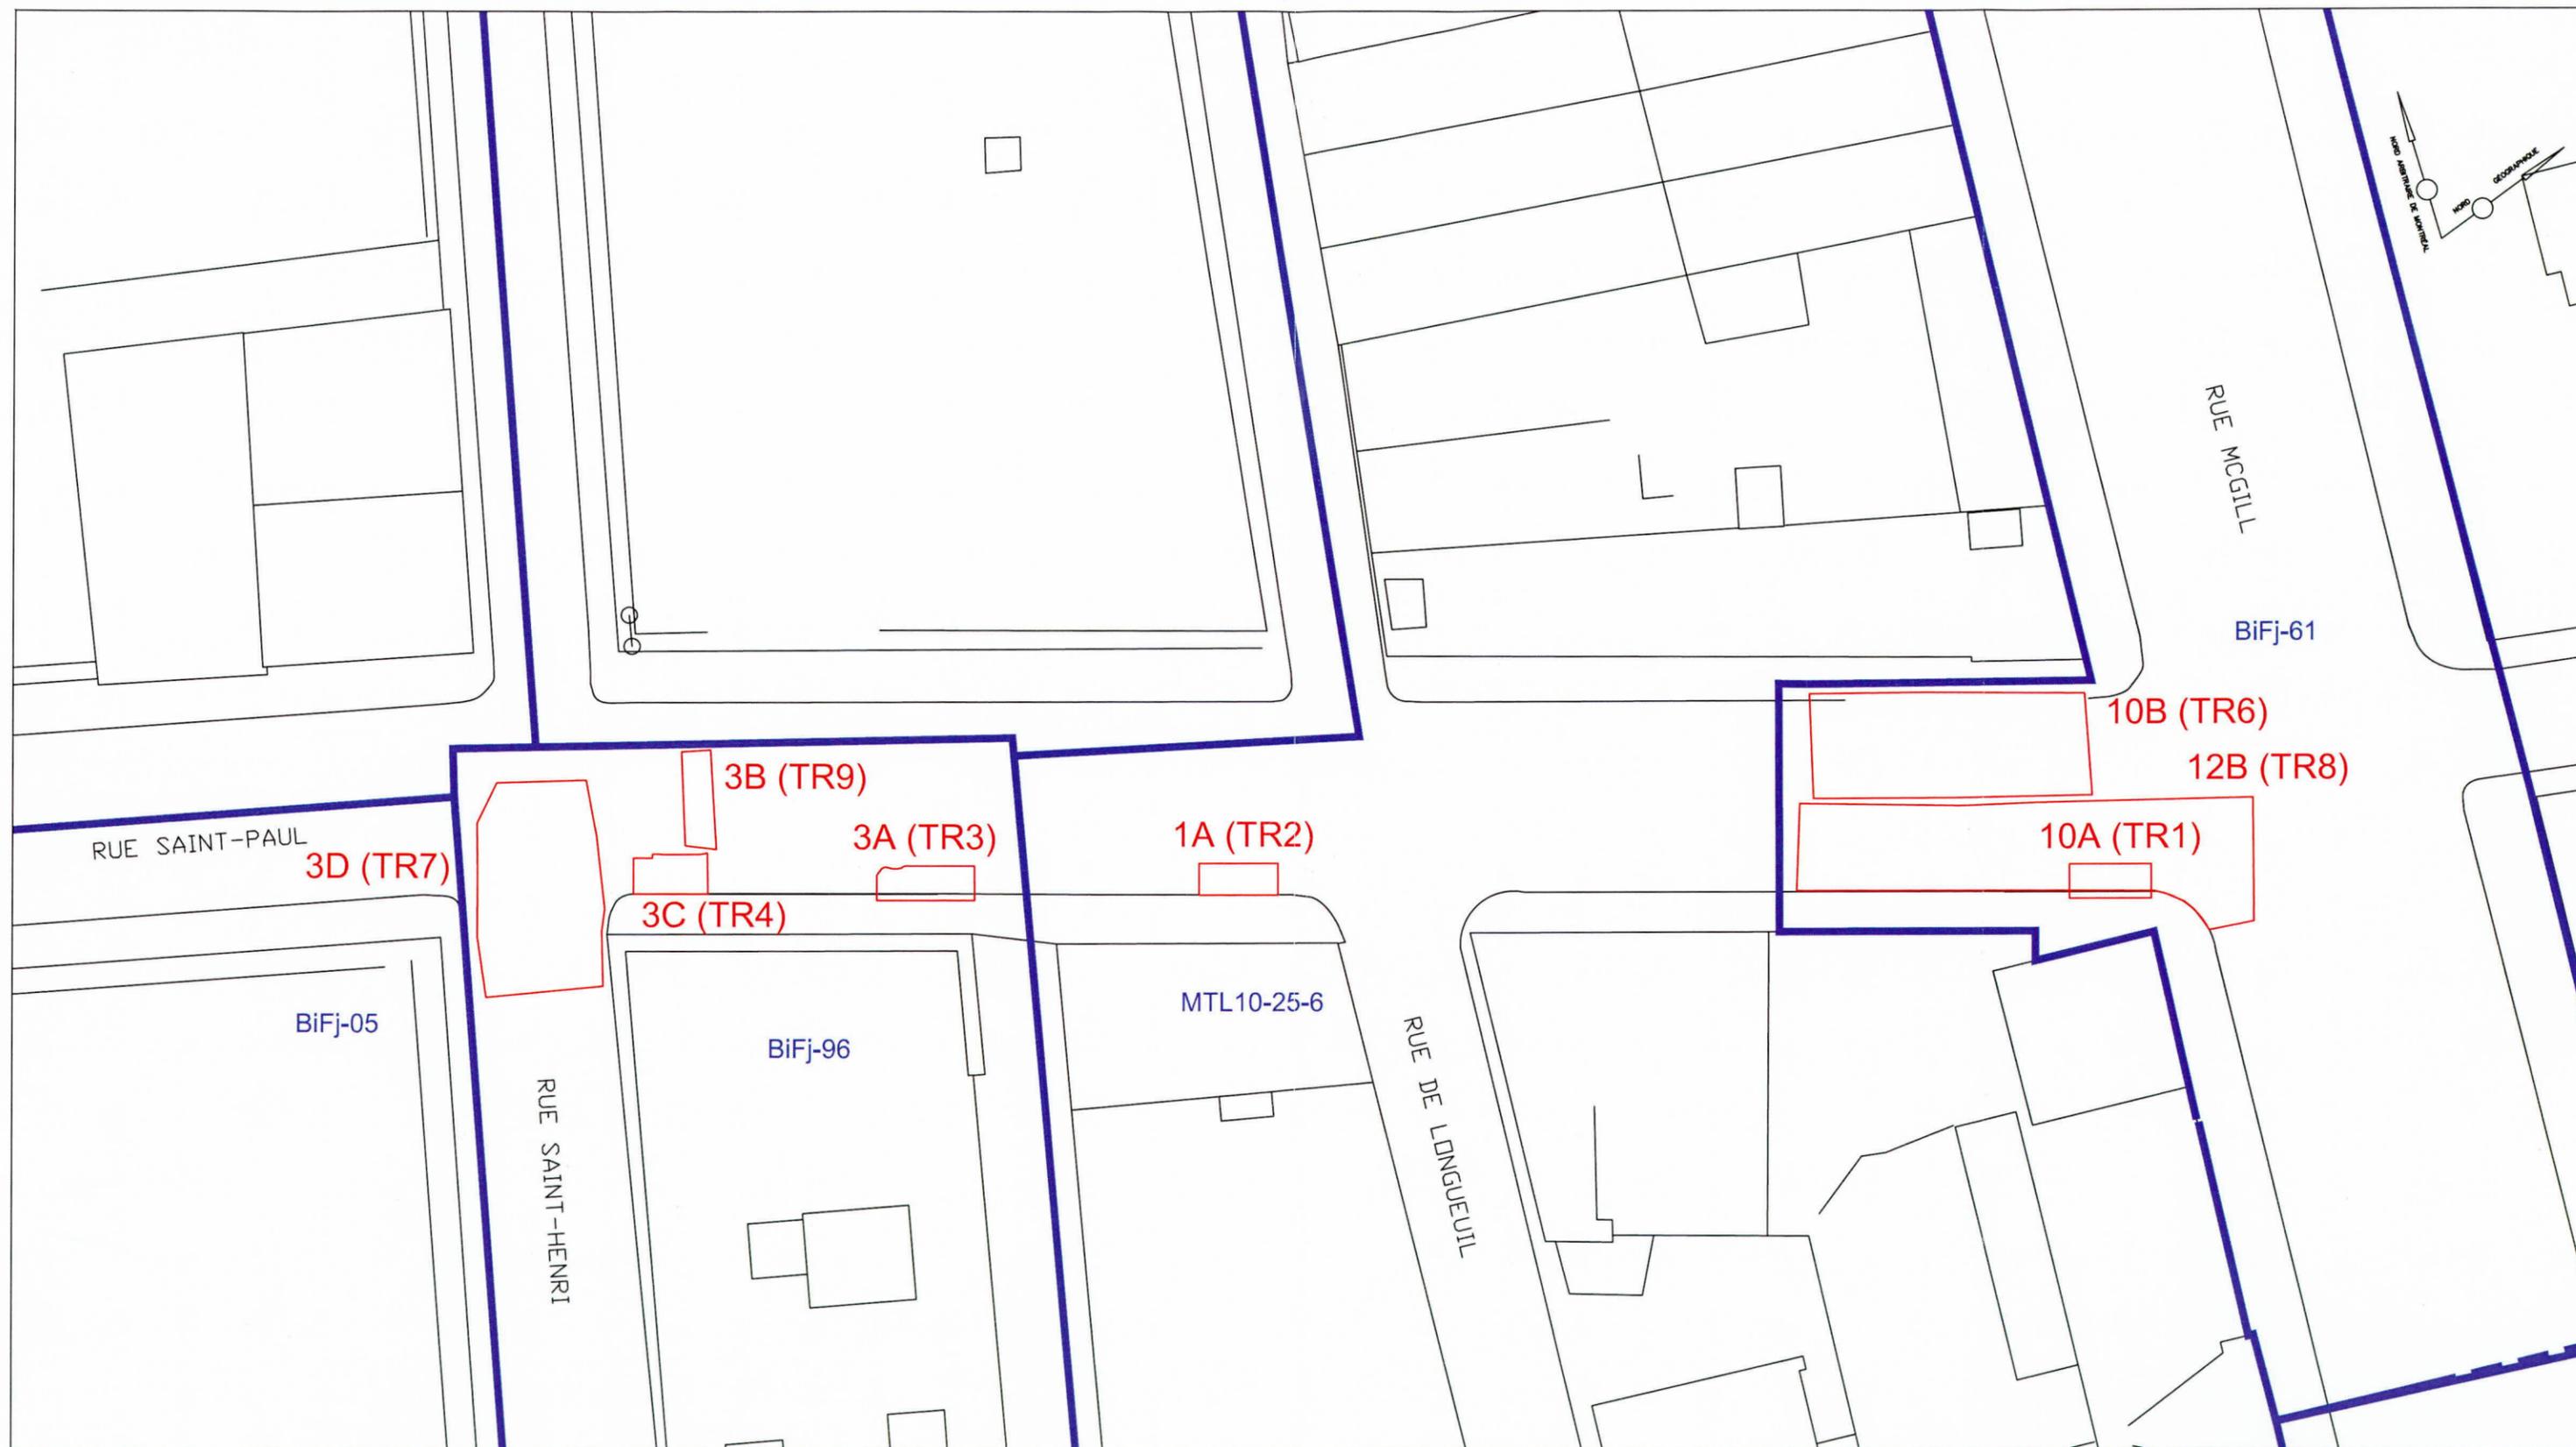
Figure 1 - Rue Saint-Paul (BiFj-05, BiFj-61, BiFj-96 et MTL10-25-6) – Localisation des travaux archéologiques (tranchées 1 à 4 et 6 à 9)

Le site BiFj-05 englobe la majeure partie du terrain occupé par le collège de Montréal (1804 - années 1870), à l'exception de son extrémité est qui a été intégrée au site du moulin des Sulpiciens (BiFj-96 ; figure 1). La tranchée préalable 3A se localise dans la portion nord-ouest de ce site, à l'emplacement des bâtiments en bois apparaissant dès 1815 sur les plans anciens à la limite partageant le terrain du collège et du marché à foin. Elle chevauche dans sa portion sud la tranchée supervisée par Ethnoscop en 2009 dans le cadre de l'implantation d'un massif bétonné (BiFj-05, sous-opération 2B ; figure 3 et photo 1).

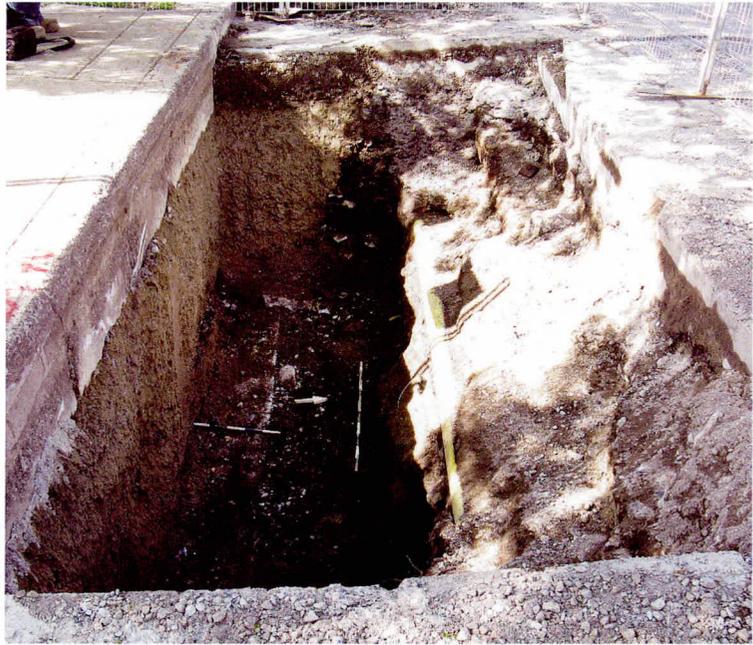
**Photo 1** - Rue Saint-Paul (BiFj-05) — Sous-opération 3A — Vue générale de la tranchée mécanique — Vue vers l'ouest (BiFj-05-10-N1-4)

Elle a été ouverte sur une longueur de 5 m et une largeur de 2,50 m. L'ensemble des dépôts présents a été retiré mécaniquement jusqu'à l'atteinte des niveaux nécessaires à l'implantation du nouveau puisard, soit sur une profondeur d'environ 1,75 m (14,24 à 12,51 m NMM). La mise en place des divers services présents (conduite de gaz et massif électrique) ainsi que la présence d'un important remblai traduisant possiblement le creusement d'une ancienne tranchée, ont entraîné à l'enlèvement de l'ensemble des dépôts archéologiques d'intérêts et, possiblement, des vestiges architecturaux associés aux bâtiments identifiés sur les plans anciens. Aucun sondage manuel n'a donc été fouillé. Seul un relevé stratigraphique de la paroi ouest de la tranchée mécanique a été effectué (figure 4).

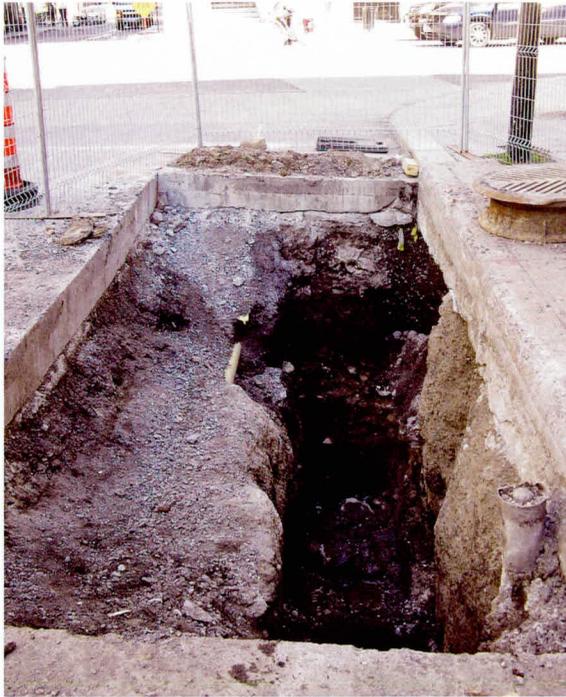
**Photo 2** - Rue Saint-Paul (BiFj-61) — Sous-opérations 10A et 11A — Vue générale de la tranchée mécanique — Vue vers l'ouest (BiFj-61-10-N1-49)

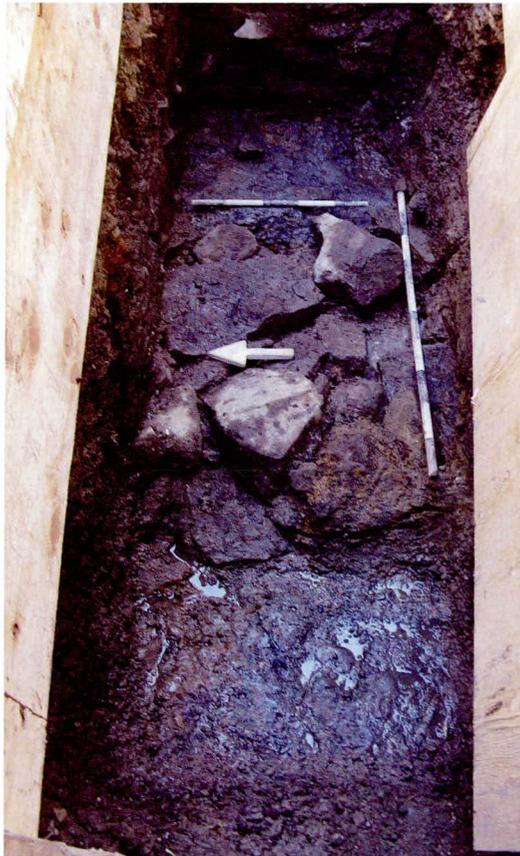
**Photo 4** - Rue Saint-Paul (BiFj-61) – Sous-opérations 10A et 11A – Vue en plan des possibles vestiges du mur de soutien du talus du chemin de ronde des fortifications ST-1 – Vue vers l’est (BiFj-61-10-N1-30)

L'ouvrage, que l'on associe au mur de soutien du chemin de ronde (ST-1, photo 4), est parallèle aux segments de l'escarpe (ST-4/ST-10) et de la contrescarpe (ST2/ST-12) mis au jour dans les sous-opérations 10B et 12A et se situe à 4,65 m en retrait est de ces derniers. Seule la portion enfouie de cet ouvrage subsistait à la base du sondage 11A. Celle-ci est constituée d'une maçonnerie sèche de moellons et de pierres calcaires ébauchées liés par une argile brune. Elle possède une largeur de 1 m et une hauteur résiduelle de 0,73 m (entre 11,41 et 10,70 m NMM). Un bouchon de liège présentant un fil de métal, un objet typique associé aux bouteilles de boissons gazeuses produites du début du XIX<sup>e</sup> siècle jusqu'en 1884, fut récolté à son sommet (tableau 5). On peut donc présumer que cette maçonnerie fut dérasée au cours du XIX<sup>e</sup> siècle, voir au cours des années 1830-1840 selon la datation du dépôt recouvrant son sommet (événement 3a).

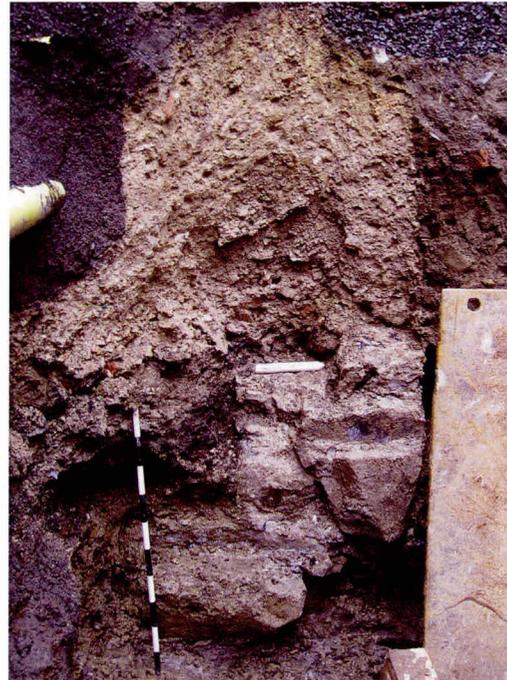
**Photo 5** - Rue Saint-Paul (BiFj-61) – Sous-opération 12A – Vue en coupe du mur de façade ST-5 – Vue vers l’ouest (BiFj-61-10-N3-27)

En ce qui concerne le mur nord de l’ancien bâtiment présent des 1846 jusqu’à l’élargissement de 1891 (ST-5, photo 5), il est légèrement désaxé par rapport au tracé actuel de la rue la rue Saint-Paul et se localise entre 5,10 (est) et 5,80 m (ouest) de son front (figure 5). C’est un ouvrage de 0,70 m de large qui est constitué d’une maçonnerie mixte de moellons et de pierres équarries liées par du mortier beige jaunâtre. Il possède une longueur de plus de 18 m et une hauteur résiduelle de 1,09 m (12,09 à 10,87 m NMM).

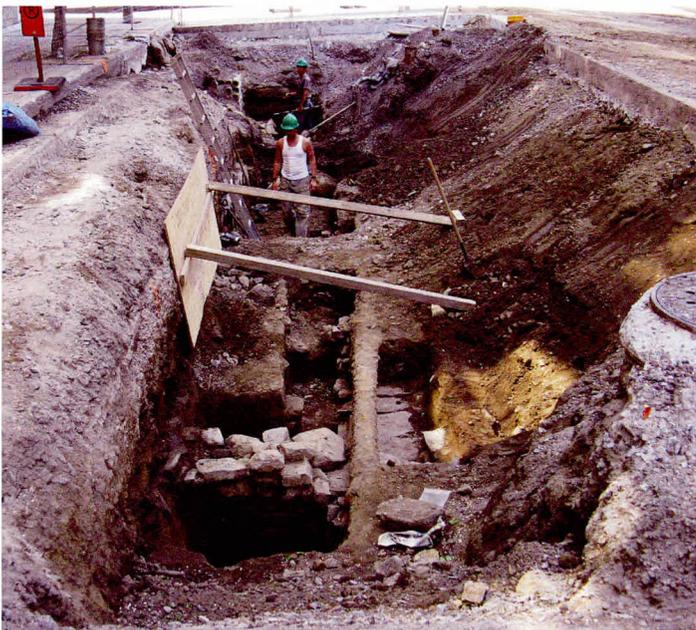
**Photo 6 -** Rue Saint-Paul (BiFj-61) – Sous-opérations 10B et 11A à 11D – Vue générale de la tranchée mécanique en cours de fouille – Vue vers l'est (BiFj-61-10-N2-39)

La tranchée exploratoire 10B est localisée à l'angle nord-ouest des rues McGill et Saint-Paul, en bordure du trottoir nord de la rue Saint-Paul, et chevauche en partie la tranchée 7C réalisée par la firme Archéotec en 2005 (figure 5 et photo 6). Orientée

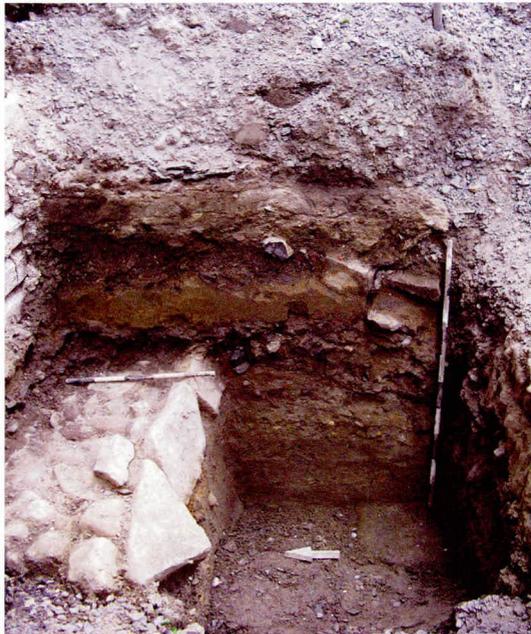
**Photo 7** - Rue Saint-Paul (BiFj-61) – Sous-opérations 10B et 11B, profil stratigraphique C3, paroi est – Vue vers l’est (BiFj-61-10-N2-38)

parallèlement à la rue, elle a été ouverte sur une longueur de 17,60 m et une largeur de 6,45 m. En profondeur, les éléments de la chaussée et les dépôts sous-jacents ont été retirés sur 0,68 à 2,76 m (entre 13,92 et 11,16 m NMM). Il s’agit des remblais liés à l’aménagement des diverses chaussées depuis 1891 ainsi que des remblais liés à l’implantation de divers services et à l’intervention archéologique menée par la firme Archéotec (événements 8 b, 8c et 9 ; figures 8 à 10 ; photos 7 à 9 ; tableau 6).

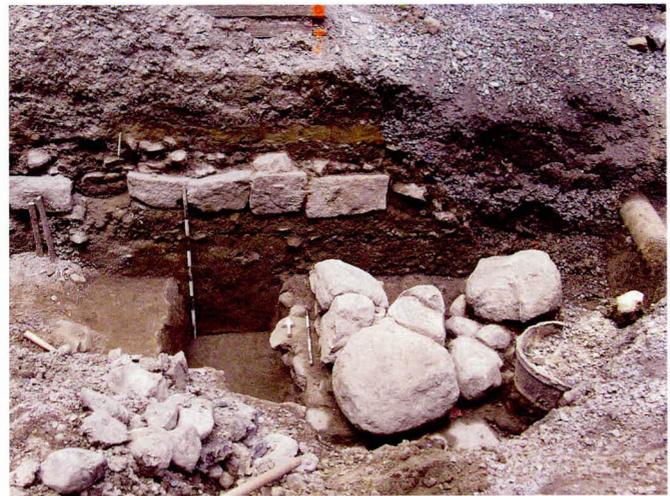
**Photo 8** - Rue Saint-Paul (BiFj-61) – Sous-opérations 10B et 11C, profil stratigraphique C4, paroi nord, à la hauteur de ST-4 – Vue vers le nord (BiFj-61-10-N2-64)

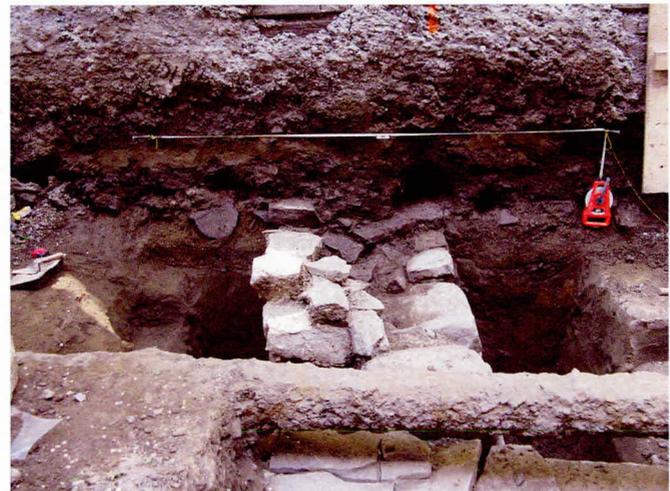
**Photo 9** - Rue Saint-Paul (BiFj-61) – Sous-opération 10B, profil stratigraphique C5, paroi nord à la hauteur de ST-2 – Vue vers le nord (BiFj-61-10-N2-42)

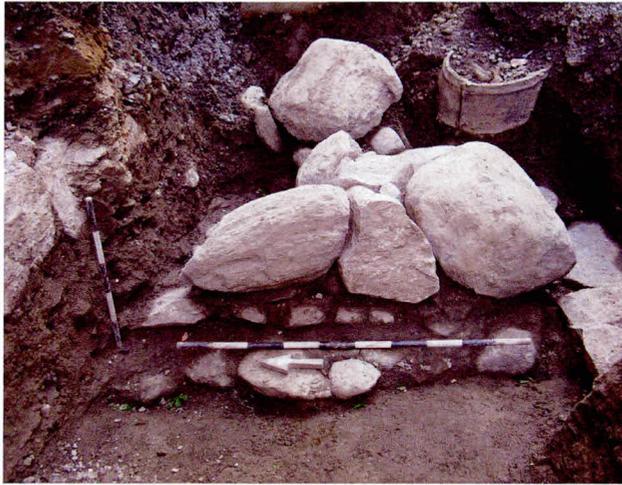
**Photo 11** - Rue Saint-Paul (BiFj-61) – Sous-opérations 10B et 11C – Escarpe ST-4 – Vue vers l’est (BiFj-61-10-N2-53)

Les deux segments de l'escarpe mis au jour (ST-4/ST-10 ; photos 11 et 12) ont été dégagés en entier sur une longueur de 1,40 à 2,40 m. Ils possédaient une hauteur résiduelle de 0,60 (de 11,83 à 11,23 m NMM pour ST-4) à 0,97 m (de 11,45 à 10,48 m NMM pour ST-10). Ils constituent un ouvrage massif (1,10 à 1,20 m de largeur) de pierres calcaires équarries et ébauchées et de moellons bruts de moyennes et grandes dimensions disposés en assises irrégulières et liés par du mortier aujourd'hui décomposé. Le parement ouest de cette maçonnerie à parement double avec blocage présentait un empattement d'une largeur et d'une hauteur de 0,15 m. Soulignons que le segment ST-4 était faiblement ancré (11,23 m NMM) dans le sol par rapport au niveau du fossé des fortifications (11,42 m NMM). Le niveau du fossé se situe toutefois à la même hauteur que le

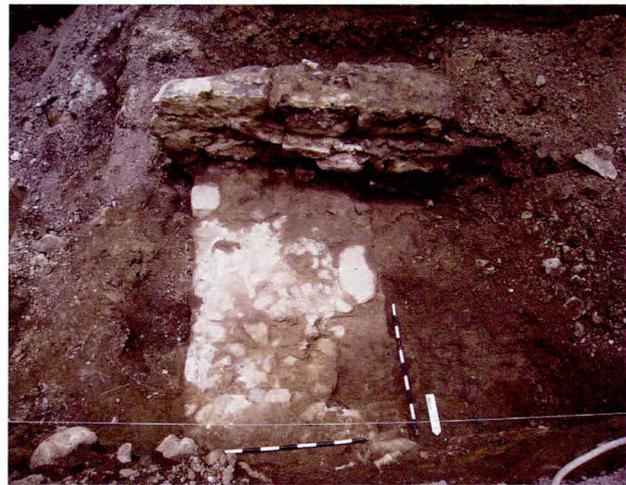
**Photo 12** - Rue Saint-Paul (BiFj-61) – Sous-opération 12A – Escarpe ST-10 (au nord) et portion est du mur de façade ST-5 (au sud) – Vue vers le sud (BiFj-61-10-N3-64)

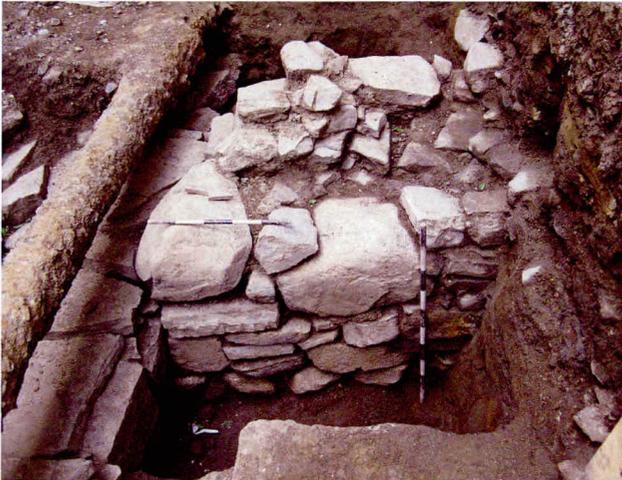
**Photo 13** - Rue Saint-Paul (BiFj-61) – Sous-opération 10B – Contrescarpe ST-2 – Vue vers l’ouest (BiFj-61-10-N2-61)

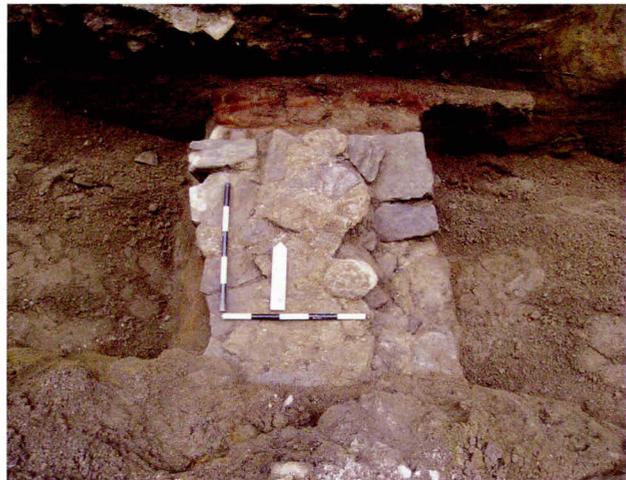
**Photo 14** - Rue Saint-Paul (BiFj-61) – Sous-opération 12A – Contrescarpe ST-12 et de la portion ouest de la canalisation en bois ST-13 – Vue vers le nord (BiFj-61-10-N3-75)

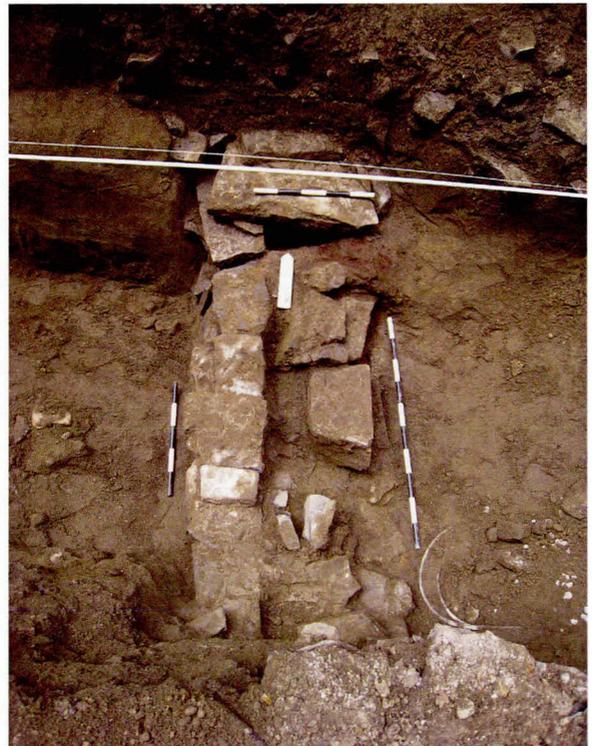
**Photo 16** - Rue Saint-Paul (BiFj-61) – Sous-opération 12A – Canalisation en pierre ST-11 et portion résiduelle est de la canalisation en bois ST-13 – Vue vers le nord (BiFj-61-10-N3-88)

Elles prennent la forme de conduites quadrangulaires de moyenne capacité (0,12 m<sup>2</sup>) constituées de dalles de pierres calcaires équarries (ST-3 et ST-11) ou taillées<sup>5</sup> (ST-6 et ST-9) disposées à plat, pour former la base et le couvercle, et sur le chant pour former les côtés. La dimension extérieure de ces conduites fait environ 0,70 m de largeur et 0,45 m de hauteur, à l'exception la conduite ST-6 qui possède une largeur de 1,15 m et une hauteur de 0,80 m. La capacité de cette conduite est d'ailleurs plus grande (0,38 m<sup>2</sup>). La profondeur d'enfouissement diffère également l'une de l'autre. Le sommet des canalisations ST-3 et ST-11 se trouve entre 11,22 et 11,48 m NMM alors que celui des canalisations ST-6 et ST-11 se trouve entre 12,08 et 12,77 m NMM. À l'exception de la conduite ST-3 qui s'écoule vers l'est selon les relevés altimétriques effectués, le sens d'écoulement de ces conduites est inconnu. La nature des matériaux utilisés, la profondeur d'enfouissement, tout comme les contextes archéologiques, traduisent deux moments distincts d'implantation de ces conduites. Comme nous le verrons, les conduites en pierres calcaires équarries (ST-3 et ST-11) s'avèrent plus anciennes (fin du premier quart du XIX<sup>e</sup> siècle) que celles construites en pierres calcaires taillées (ST-6 et ST-9, troisième quart du XIX<sup>e</sup> siècle). L'ensemble de ces canalisations en pierre correspondrait à des conduites d'égout.

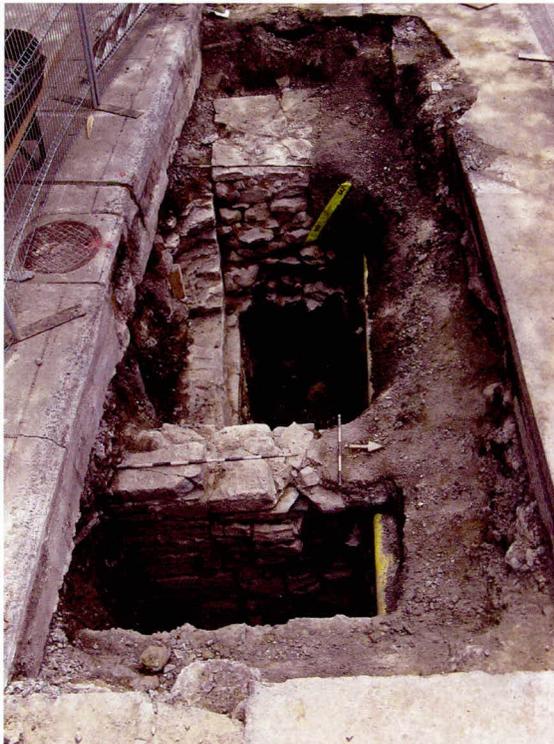
**Photo 17** - Rue Saint-Paul (BiFj-96) – Sous-opérations 3A, 4A et 4B – Vue générale de la tranchée – Vue vers l'ouest (BiFj-96-10-N1-71)

La tranchée exploratoire 3A se localise à l'angle sud-ouest de l'intersection des rues Saint-Paul et Richard, à l'emplacement du coin nord-est de la propriété du collège (1804- années 1870, figure 11 et photo 17). Elle a été ouverte sur une longueur de 6,06 m et une largeur de 2,20 m en bordure du trottoir sud de la rue Saint-Paul. En profondeur, les éléments de la chaussée et les dépôts sous-jacents ont été retirés sur 0,77 à 1,71 m (13,59 à 11,98 m NMM). Il s'agit de l'asphalte, de la dalle de béton armé et de la pierre concassée formant la chaussée ainsi que des divers remblais liés à la présence d'un puisard abandonné et d'une conduite de gaz (événements 4a et 4b ; figures 12 à 14 ; photo 18 ; tableau 8). L'excavation a permis de mettre au jour les vestiges du mur est de l'enceinte de la propriété du collège (ST-19), du mur nord de son annexe (ST-18) et du mur d'une présumée rallonge qui aurait été érigé au nord de cette annexe (ST-17 ; tableau 7). Elle a par ailleurs entraîné la déstructuration partielle du parement est de l'une de ces maçonneries (ST-17).

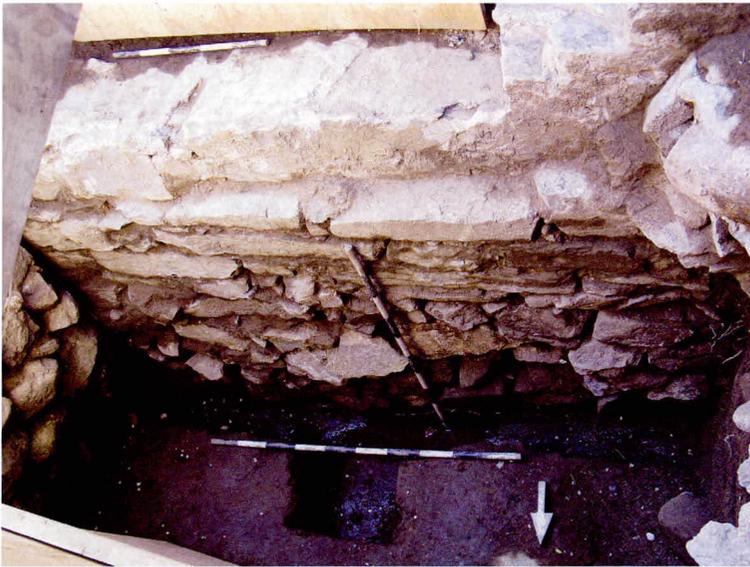
**Photo 19** - Rue Saint-Paul (BiFj-96) – Sous-opérations 3A et 4B – Mur nord d'un bâtiment de service du collège ST-18 – Vue vers sud (BiFj-96-10-N1-55)

La première structure à avoir été érigée sur les lieux correspond au mur nord de l'annexe du collège (ST-18, photo 19), les murs ST-17 et ST-19 venant s'adosser sur ce dernier. Le parement nord de cette structure a été dégagé sur toute sa hauteur et sur une longueur de 3,10 m. Son extrémité est, qui effectue un retour vers le sud, a également été dégagée sur toute sa hauteur. La portion résiduelle du mur atteint ainsi 2 m (entre 13,28 et 11,26 m NMM). Son parement nord présente un ressaut d'environ 0,10 cm de largeur et d'une hauteur de 0,96 m (de 12,22 à 11,26 m NMM), alors que son parement est présentait en profondeur (11,40 m NMM) un empattement de 0,32 m de large. Deux appareils distincts constituent l'ouvrage qui est lié par un mortier gris clair. Sa portion supérieure comporte des assises régulières de différentes épaisseurs constituées de pierres calcaires taillées de grandes et de moyennes dimensions, alors que sa portion inférieure est constituée d'assises plus ou moins régulières constituées de pierres calcaires ébauchées et de moellons anguleux. La présence d'un enduit à base de mortier gris-beige a été remarquée sur les trois assises résiduelles supérieures. La facture de cet ouvrage semble, pour ce que nous en savons, identique au mur ouest de l'annexe (ST-9) qui a été mis au jour par la firme Ethnoscop<sup>6</sup>. Une description plus complète de ce vestige

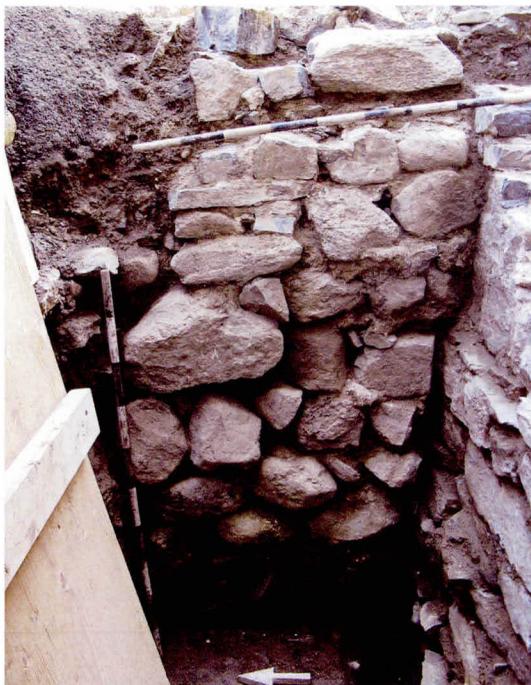
**Photo 20** - Rue Saint-Paul (BiFj-96) — Sous-opérations 3A — Mur d'enceinte est du collège ST-19 — Vue vers l'est (BiFj-96-10-N1-60)

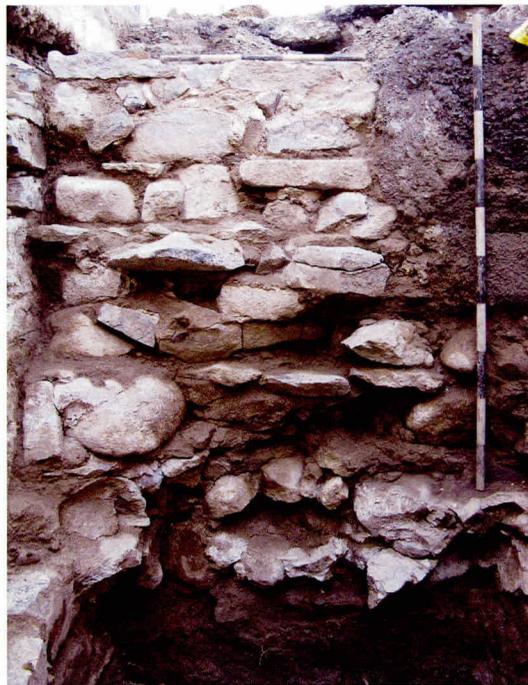
**Photo 21** - Rue Saint-Paul (BiFj-96) — Sous-opérations 3A — Maçonnerie ST-17 — Vue vers l'ouest (BiFj-96-10-N1-35)

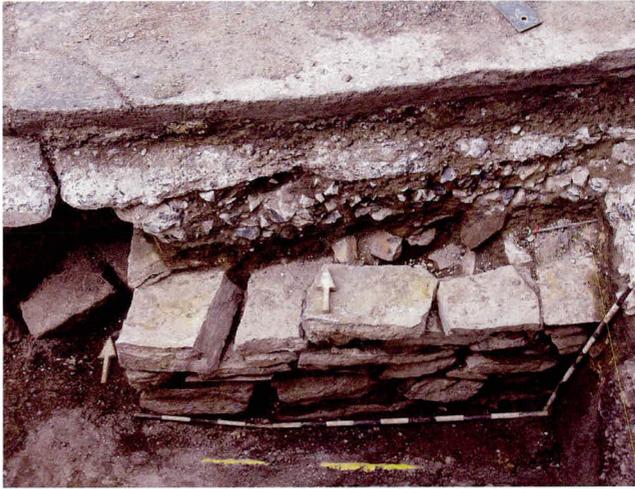
**Photo 23** - Rue Saint-Paul (BiFj-96) – Sous-opérations 3C – Maçonnerie ST-20 – Vue vers le nord (BiFj-96-10-N2-21)

La structure ST-20 (photo 23), qui est orientée est-ouest, a été mise au jour à l'extrémité nord de la sous-opération 3C ainsi qu'à l'extrémité sud de la sous-opération 5A. La portion supérieure de ce vestige qui fait 0,52 m de largeur a été dégagée sur une longueur d'environ 1,50 m et sur une hauteur de 0,65 m (13,49 à 12,89 m NMM). Son extrémité ouest a été tronquée lors de la mise

en place d'un puisard maintenant abandonné. Il s'agit d'une maçonnerie de pierres calcaires équarries disposées en assises plus ou moins régulières et liées par du mortier beige-jaune complètement désagrégé en parement ouest. Cet ouvrage est imbriqué au vestige ST-23 localisé plus au nord (voir section de la sous-opération 5A). Il se localise également dans le prolongement ouest du mur ST-10 mis au jour par la firme Ethnoscop en 2009 (2010) et qui formait avec les murs ST-11 et le mur d'enceinte nord du collège (ST-6/ST-7) le carré d'une fosse d'aisance. Bien que les données exposées dans le rapport d'Ethnoscop (2010) soient insuffisantes pour comparer la facture des murs ST-10 et ST-20, nous croyons qu'ils constituent un ouvrage unique correspondant au mur sud de latrines ayant été adossées au mur d'enceinte nord

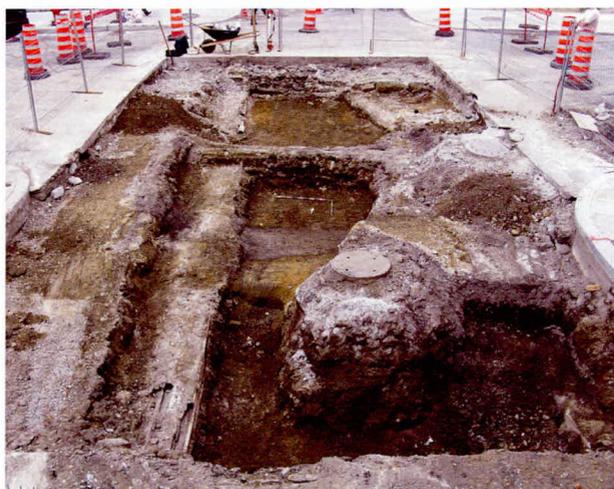
**Photo 24** - Rues Saint-Paul et Saint-Henri (BiFj-96) – Sous-opérations 3D, 4D et 4E – Vue générale de la tranchée – Vue vers le nord (BiFj-96-10-N3-001)

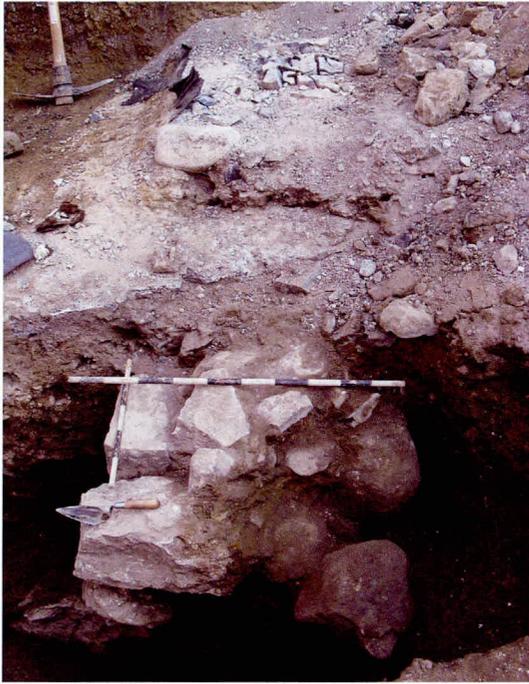
**Photo 26** - Rues Saint-Paul et Saint-Henri (BiFj-96) – Sous-opérations 3D et 4E – Mur nord du moulin ST-21 (ouest) et de la portion supérieur du mur nord de l’enceinte (ST-6) – Vue vers l’est (BiFj-96-10-N3-52)

Le segment associé au mur nord du moulin (ST-21, photo 26) est orienté est-ouest et se situe dans le prolongement ouest du mur d’enceinte du collège (ST-6/ST-7/ST-17). La portion supérieure de ce vestige, qui fait environ 0,80 m de largeur et une longueur d’environ 0,80 m, a été dégagée sur une hauteur de 0,90 m (entre 12,90 et 12,00 m NMM). Ses extrémités est et ouest de même que son parement sud ont

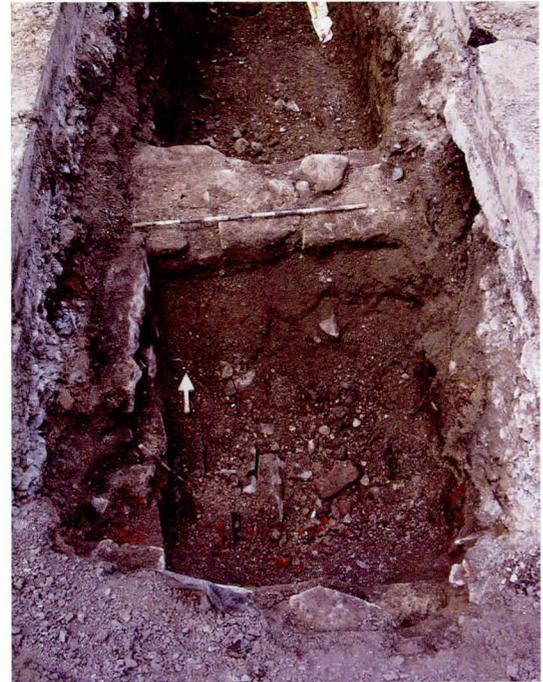
**Photo 27** - Rues Saint-Paul et Saint-Henri (BiFj-96) — Sous-opération 5A et vestiges ST-20, ST-22 et ST-23 — Vue vers le nord l'est (BiFj-96-10-N3-84)

La supervision de l'excavation par l'entrepreneur de la tranchée 5A s'est réalisée sur une longueur de 6,30 m, une largeur d'environ 1,95 m et une profondeur variant entre 1,29 et 1,38 m (entre 14,05 et 12,61 m NMM) immédiatement au nord de la tranchée exploratoire 3 C (figure 11, photo 27). Seul un relevé des trois vestiges alors mis au jour a été réalisé. Il s'agit du mur sud des latrines déjà mis au jour en partie dans la sous-opération 3C (ST-20, voir la section de cette sous-opération), d'un autre segment du mur d'enceinte nord du collège (ST-22) et de l'un des murs latéraux séparant chacune des sections des latrines (ST-23).

Le mur latéral de division des latrines (ST-23) a été dégagé en son parement est sur toute sa longueur qui accuse environ 1,30 m et sur une hauteur de 0,65 m (entre 13,41 et 12,76 m NMM). Il s'imbrique au mur sud des latrines (ST-20) et possède une facture quasi identique à cet ouvrage. Il est en effet constitué de pierres calcaires équarries disposées en assises plus ou moins régulières et liées avec du mortier blanc jaunâtre. Il est par ailleurs adossé au mur d'enceinte nord du collège, lequel constituait vraisemblablement le mur nord des latrines.

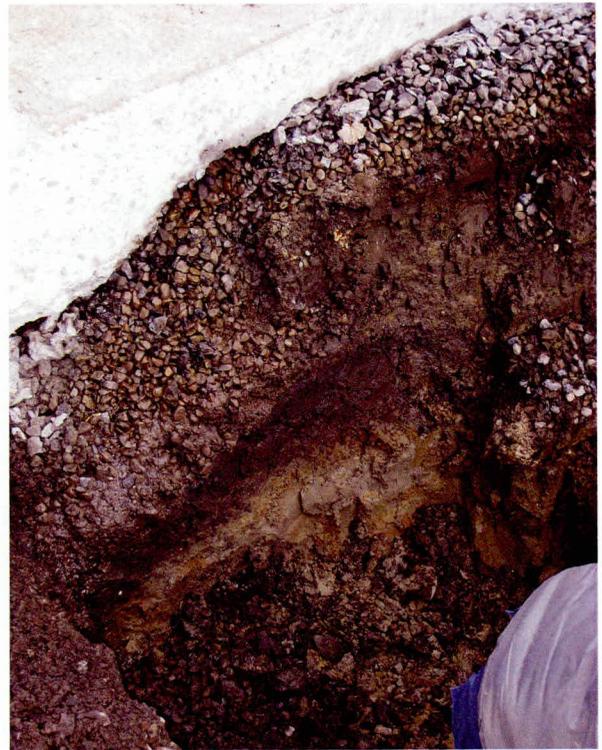
La séquence relevée est peu complexe et révèle un décapage extensif des sols d'occupation ancienne lors de l'aménagement du trottoir à une profondeur de 0,70 à 0,80 m sous la surface du trottoir. De fait, sous le lit de pose du trottoir, il ne subsiste que la portion inférieure de l'horizon supérieur du sol naturel (environ 0,15 m d'épaisseur) qui transite graduellement vers les sols stériles, argileux puis sableux (photo 2). Il s'agit d'un limon grisâtre qui contenait des charbons de bois disséminés dans la masse ainsi qu'une coquille d'huître témoignant de son occupation. Cet horizon se poursuit sous la rue et est interrompu à l'ouest par la tranchée d'implantation de la canalisation d'eau de faible largeur (0,50 m observé) et profondeur (1 m sous la surface du trottoir). Il apparaît donc vraisemblable que cette couche d'occupation se poursuive à l'ouest de cette tranchée.

**Photo 2** - Boulevard Saint-Jean-Baptiste (MTL09-19-1)  
– Vue de la paroi sud de la sous-opération 1E  
(MTL09-19-1-N2-05)

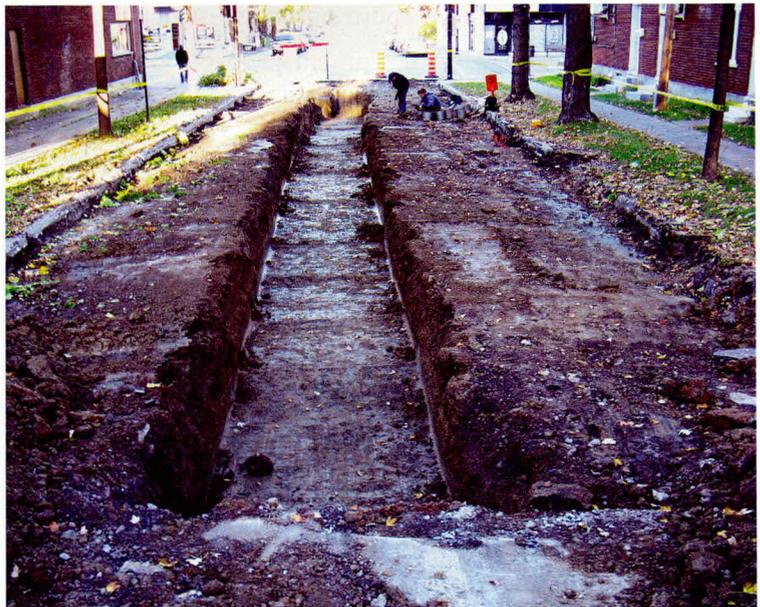
**Photo 1** - 8<sup>e</sup> Avenue (MTL10-19-2) – Tranchée profonde creusée au centre de la rue – Vue vers le nord (MTL10-19-2-N1-1)

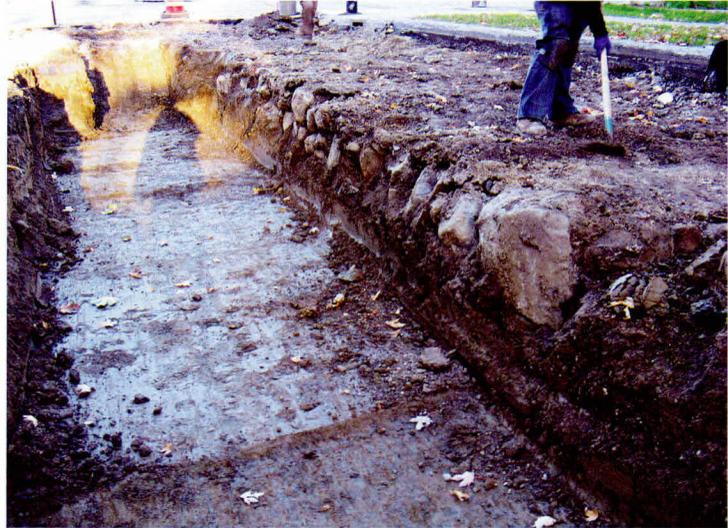
Les activités archéologiques ont consisté en l'ouverture à l'aide d'une pelle mécanique d'une longue tranchée de 40 m de longueur occupant la rue sur toute sa largeur. La position de cette tranchée devait recouper à la fois les vestiges de la maison en front de la rue de Notre-Dame et une partie de la cour arrière incluant l'appentis de bois. Seuls les dépôts constituant la chaussée ont alors été décapés. Par la suite, une tranchée profonde (près d'un mètre sous le décapage de la chaussée) a été excavée mécaniquement au centre de la rue, exposant les vestiges de fondation de la maison démolie (photo 2). Plusieurs sondages manuels (nbre = 22) ont par la suite été fouillés (figure 5).

Photo 2 - 8<sup>e</sup> Avenue (MTL10-19-2) – Vestige exposé lors du creusement de la tranchée profonde – Vue vers le nord-est (MTL10-19-2-N1-4)

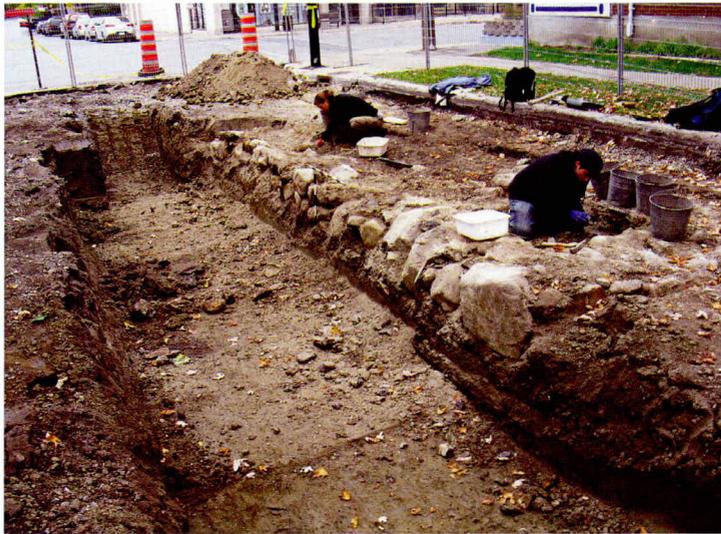
Les vestiges de maçonnerie de moellons mis au jour dans la tranchée profonde, correspondent à la fondation du mur ouest du bâtiment qui occupait l'emplacement avant le percement de la rue au début du XX<sup>e</sup> siècle (photo 3). La surface d'arasement est apparue à une élévation comprise entre 12,69 et 12,89 m NMM alors que sa base repose entre 12,34 et 12,42 m NMM. Soulignons qu'aucun retour de maçonnerie n'a été observé le long du mur arrière (segment est-ouest de la fondation arrière de la maison) pouvant marquer l'emplacement de l'annexe de la maison représentée sur le plan de 1890. Les fondations de cette annexe pourraient, par contre, se trouver sous la pelouse ou le trottoir à l'est du vestige mis au jour puisque ce bâtiment est décalé vers l'est sur le plan de Goad de 1890.

Photo 3 - 8<sup>e</sup> Avenue (MTL10-19-2) – Vestiges de fondation d’une maison (ST-1) – Vue vers le nord-est (MTL10-19-2-N1-14)

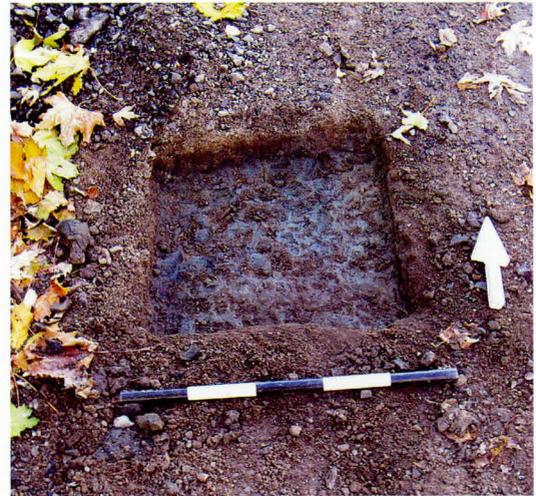
Photo 4 - 8<sup>e</sup> Avenue (MTL10-19-2) – Sol stérile formé d’argile bleue, présent à quelques centimètres sous la surface actuelle – Vue vers le nord (MTL10-19-2-N1-35)
