## INVENTAIRE DES SITES ARCHÉOLOGIQUES DU QUÉBEC

### DESCRIPTION DU SITE

**CODE BORDEN :** BiFj-96  
**NOM :** Moulin des Sulpiciens  
**Date :** 2014-12-11                      **Latitude :** 45-29-57.540                      **Longitude:** 73-33-26.320  
**UTM nord :** 5039433                      **UTM est :** 6162714                      **NAD :**  
**Carte :** 31 H/5-010-4036                      **Zone :** 18                      **RDE :** 1320990  
**Photo aérienne :**                      **M.R.C. :** Montréal  
**R.A. :** Montréal  
**C.É.P. :**                      **Canton :** aucun  
**Lot :** 1179810,1284480,1179876,1179809  
**Ancien lot :**                      **Rang :**  
**Municipalité :** Montréal  
**Propriétaire :** Ville, municipalité  
**Localisation informelle :**  
 Quadrilatère des rues Saint-Paul, Richard, William et Saint-Henri

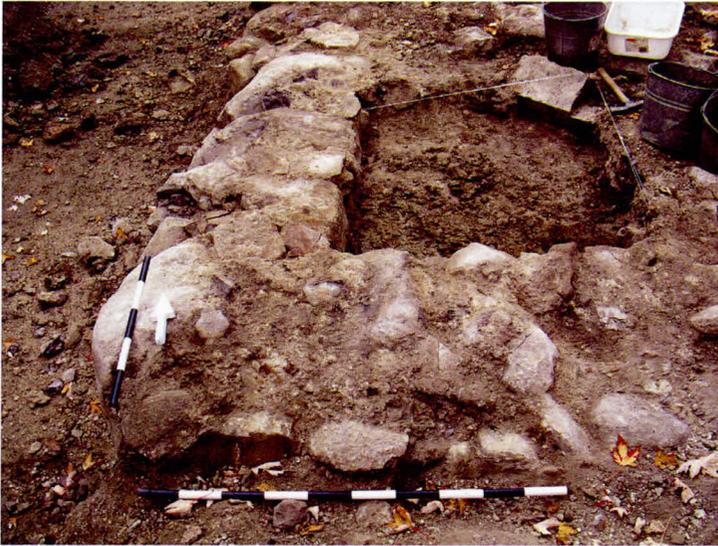
Le décapage mécanique de la chaussée combiné à l’excavation manuelle, de part et d’autre de la tranchée profonde, de sondages archéologiques de 50 cm de côté a permis de constater que lors de l’aménagement de la rue, les sols, constituant la surface d’occupation associée au bâtiment mis au jour, avaient été décapés. Ainsi, le sol stérile, formé d’argile bleue ou verte d’origine marine selon les endroits, se trouvait directement sous les dépôts de la chaussée, parfois recouvert d’une mince couche de limon argileux brun (photo 4) qui pourrait correspondre à la base de la couche d’occupation associée au bâtiment. L’ouverture de la 8<sup>e</sup> Avenue a donc partiellement détruit les ressources archéologiques en lien avec le bâtiment. Des objets-témoins ont tout de même été retrouvés dans quelques-uns des sondages (voir catalogue des objets-témoins au volume 2 : annexe 9). Ces sondages positifs (3B, 3C, 3E, 3L, 3S et 3T) sont regroupés immédiatement au sud du bâtiment, soit à l’arrière alors que la façade faisait front sur la rue Notre-Dame. Ces objets étaient répandus sur un peu plus de 12 m de distance en bordure des deux trottoirs alors qu’ils étaient moins étalés au centre de la rue (figure 5). L’inventaire a révélé une prépondérance de pièces de quincaillerie oxydée typique des couches de démolition alors que les rares objets pouvant servir de marqueurs temporels (fragment de terre cuite fine (TCF) blanche vitrifiée et fragment de terre cuite fine (TCF) blanche *Shell edged*) ciblent une période somme toute relativement courte comprise entre le dernier quart du XIX<sup>e</sup> siècle et le premier quart du XX<sup>e</sup> siècle. Cet intervalle est en accord avec la

**Photo 5** - 8<sup>e</sup> Avenue (MTL10-19-2) – Sol stérile immédiatement sous les décombres de la démolition de ST-1, dans le sondage 2B – Vue vers le nord (MTL10-19-2-N1-16)

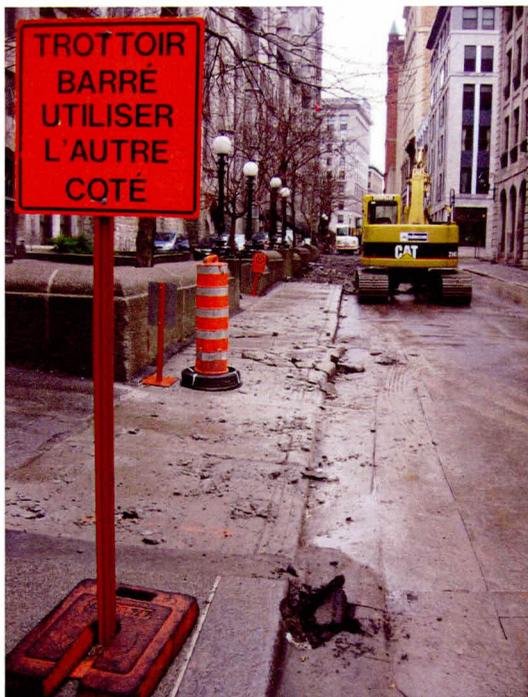
L'intervention réalisée dans les limites du site de la maison Perras (sous-opération 4A) visait à constater la présence de ressources archéologiques d'intérêt associées à l'ancien cadre bâti datant d'avant 1823 et, le cas échéant, à colliger des informations sommaires concernant la nature des sols et des vestiges architecturaux en place. Elle a consisté en la supervision de l'excavation d'une tranchée faisant 70 m de long par 1,60 m de large dans l'emprise du trottoir ouest de la rue Saint-Sulpice (photo 1).

**Photo 1** - Rue Saint-Sulpice (site BjFj-13) – Sous-opération 4A – Trottoir ouest de la rue Saint-Sulpice, de la rue Le Royer vers la rue Notre-Dame – Vue vers le nord (BjFj-13-09-N1-3)

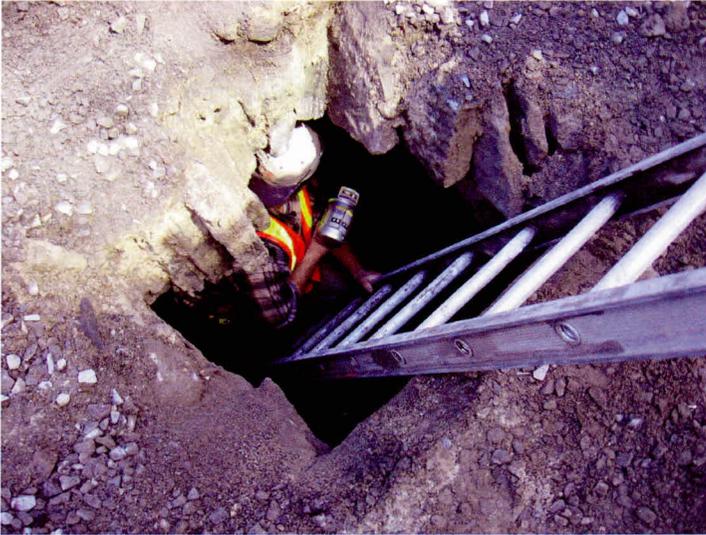
**Photo 3** - Rue Saint-Sulpice (site BfJf-13) – Sous-opération 4A – Brèche dans l’ouverture de la voûte provoquée par l’effondrement d’une première réparation en 1982 – Vue vers le nord-est – Vue vers le (BfJf-13-09-N1-7)

Face à l’escalier latéral de l’église, situé à environ 37,00 m du mur de façade nord de la basilique, l’extrados de la cave voûtée découverte en 1982 a également été remis au jour (photos 3 et 4 ; figure 5). Les éléments dégagés sont les mêmes qu’en 1982 et correspondent à la brèche pratiquée dans la maçonnerie de l’extrados à cette époque ainsi qu’à l’intérieur de la cave. Celle-ci avait été simplement fermée par un contre-plaqué étayé par une poutre qui retenait le concassé. Le tout s’est naturellement écroulé lors du redégagement de l’extrados de la voûte et les restes de bois de l’étais mis en place à l’époque ont pu être observés sur le plancher de la cave (photo 5).

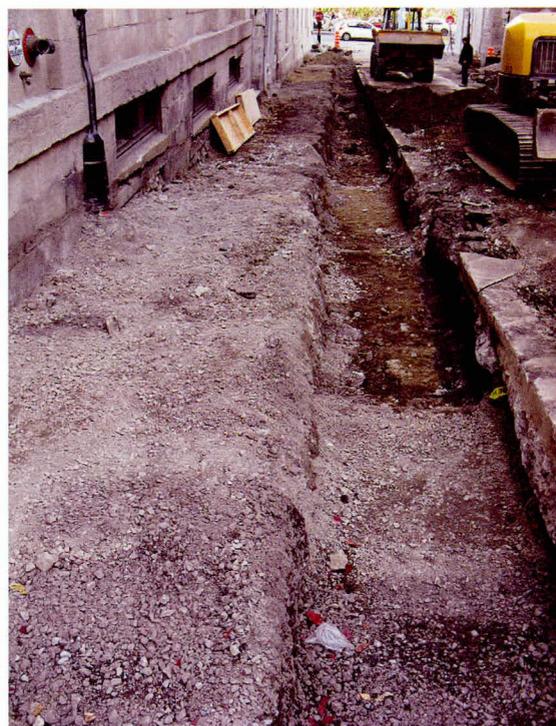
Les travaux d'excavation ont amené la démolition des trottoirs est et ouest et leur élargissement vers le centre de la rue (photo 7). La profondeur maximale atteinte ne dépassait pas 0,60 m. Les sols à la base de l'excavation mécanique étaient constitués soit de concassé récent, soit de sable beige mêlé de concassé et fragments de pierre calcaire.

**Photo 7** - Rue Saint-Sulpice (MTL09-25-3) – Sous-opération 1A – Base de l'excavation sous le trottoir est – Vue vers le sud (MTL09-25-3-N1-2)

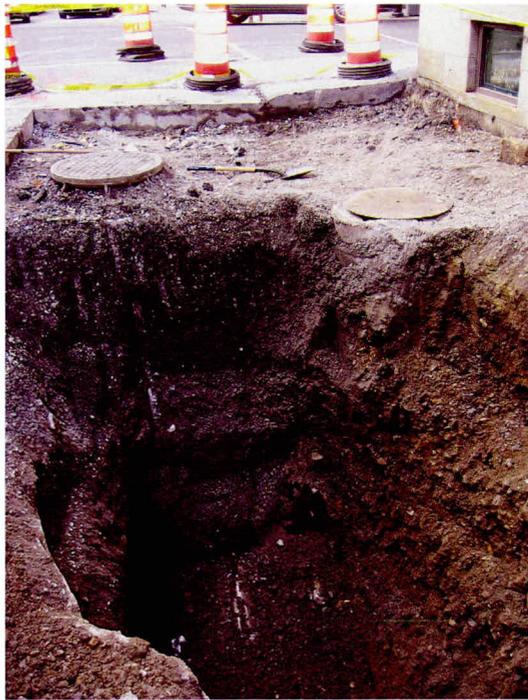
À l'automne 2008, l'intervention a consisté à superviser l'excavation de l'égout en bordure du trottoir est de la rue Saint-Sulpice, à proximité de l'intersection de la rue Notre-Dame. Le niveau atteint a été environ de 3,00 m de profondeur. En paroi est de l'excavation, sous la fondation du trottoir est, la stratification observée était composée uniquement de till morainique (photo 8). Aucun vestige n'a été dégagé lors de l'opération.

**Photo 8** - Rue Saint-Sulpice (MTL09-25-3) – Sous-opération 1C – Tranchées et sols en paroi. On aperçoit le till morainique sous le trottoir – Vue vers le nord (MTL09-25-3-N3-4)

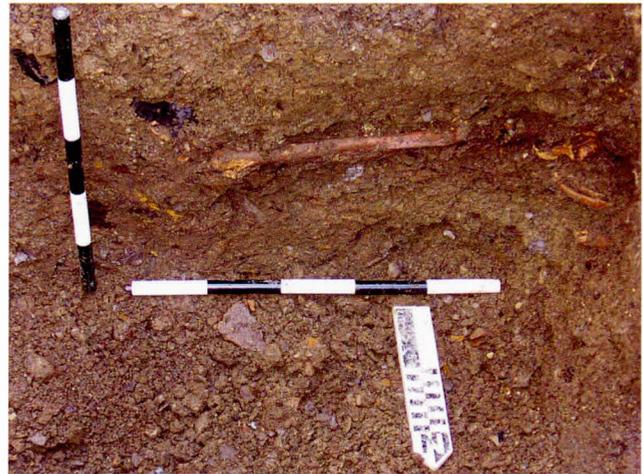
Photo 12 - Rue Saint-Sulpice (site BjFj-112) – Sous-opération 14A – Localisation des os dans la paroi de la tranchée – Vue vers le sud (BjFj-112-09-N1-12)

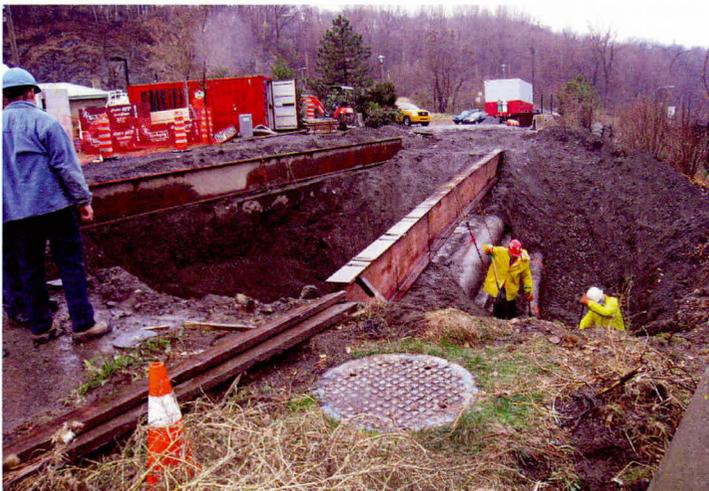
**Photo 1 -** Station de pompage Côte-des-Neiges (MTL09-04-2) – Emplacement des travaux – Vue vers l'ouest (MTL09-04-2-N1-29)

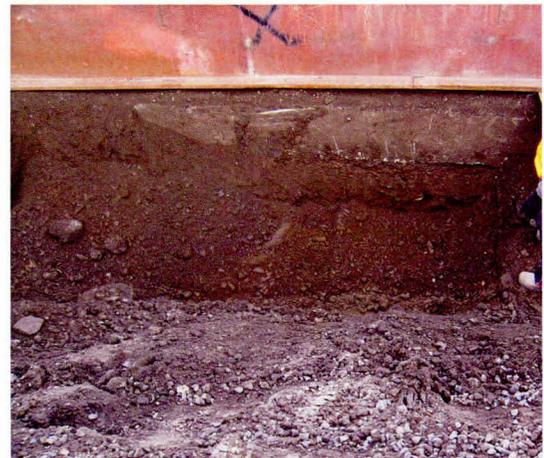
**Photo 2 -** Station de pompage Côte-des-Neiges (MTL09-04-2) – Sol naturel en place sous un massif de béton – Vue vers l'est (MTL09-04-2-N1-25)

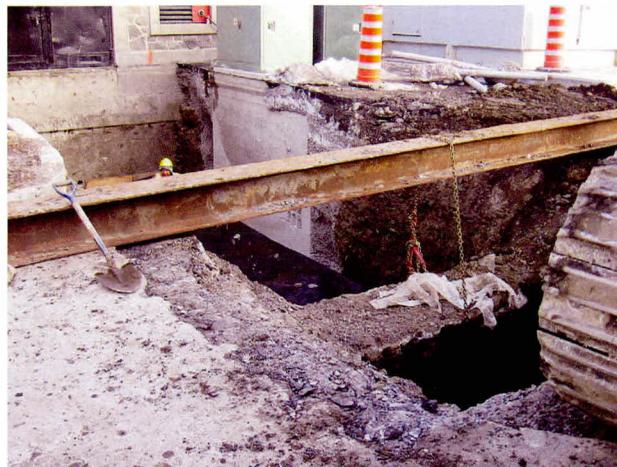
**Photo 4** - Station de pompage Côte-des-Neiges (MTL09-04-2) – Tranchée de raccordement avec la station de pompage – Vue vers l’est (MTL09-04-N2-26)

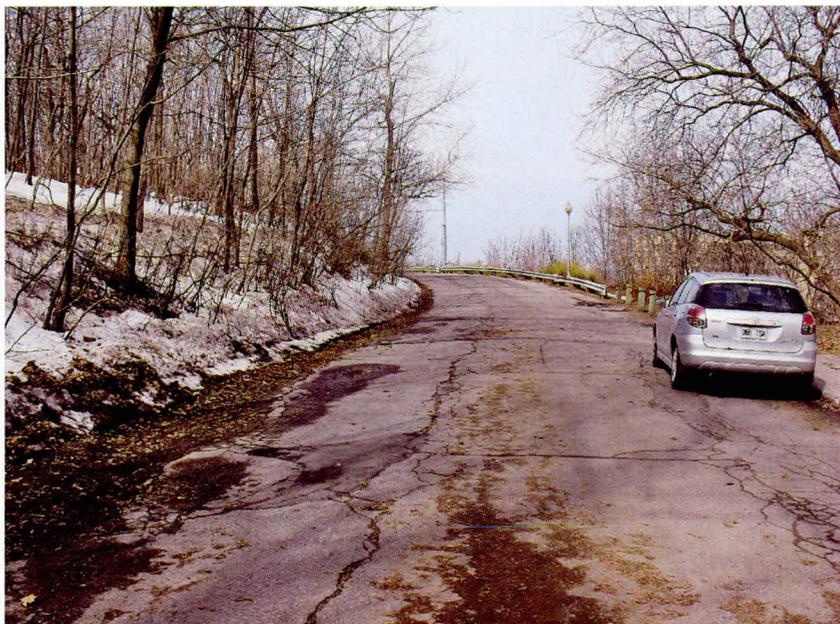
La topographie générale actuelle de l'emplacement du chemin Summit Circle suggère un aménagement anthropique visant à créer le faux plat de l'emprise de la rue (photo 1). Les travaux ont débuté par le creusement, dans ce faux plat, de l'espace devant accueillir la station de pompage et la chambre de vanne (figure 4 et photo 2).

**Photo 1 -** Chemin Summit Circle (MTL09-27-1) – Configuration du chemin avant les travaux – Vue vers l’ouest (MTL09-27-1-N1-4)

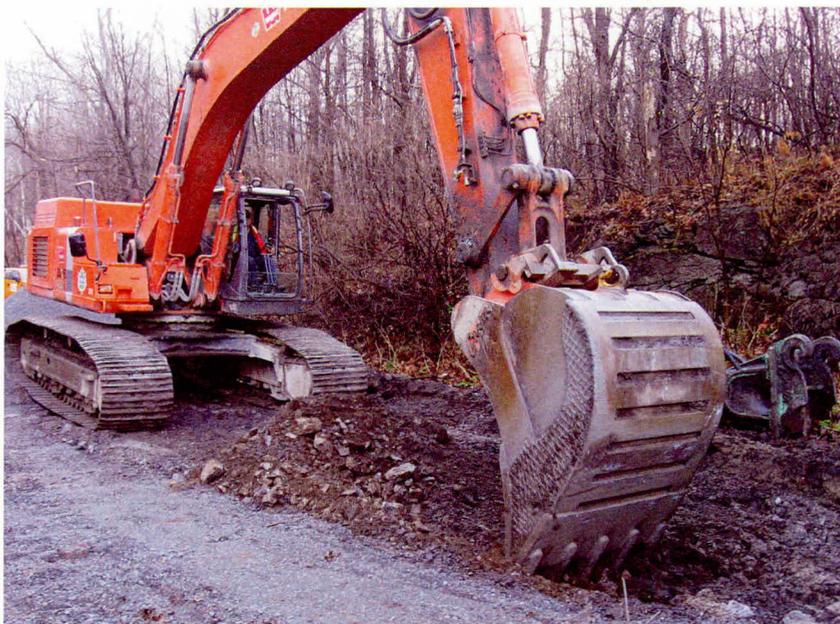
**Photo 2 -** Chemin Summit Circle (MTL09-27-1) – Début des excavations à l’emplacement des chambres – Vue vers le sud-est (MTL09-27-1-N2-7)

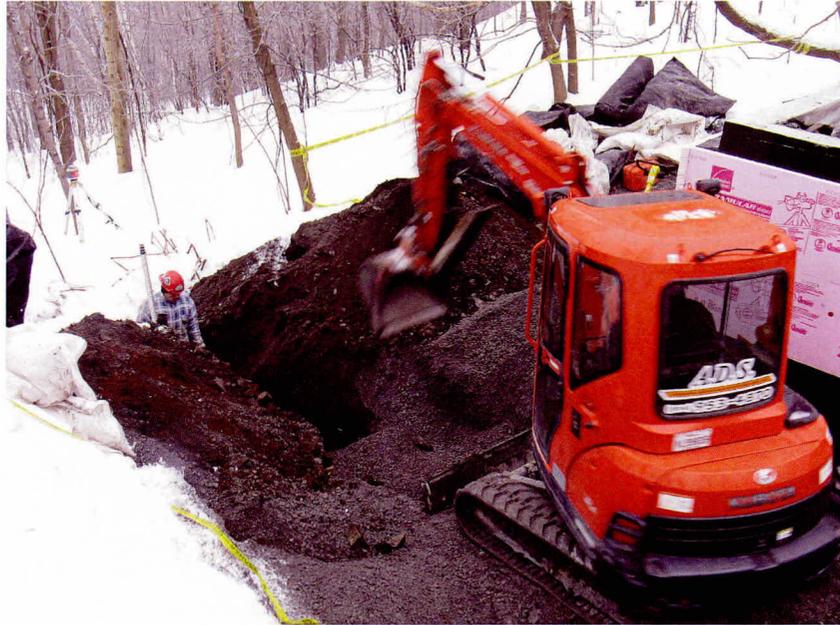
Les objectifs de la seconde intervention étaient de : 1) creuser une tranchée linéaire afin d'atteindre un drain et le prolonger dans la pente du talus (photo 3). Cette tranchée débute au nord-ouest (le nord magnétique et non le nord géographique de Montréal est employé pour ce texte) de la chambre de surpression pour se diriger vers le nord dans la pente descendante ;

**Photo 3** - Chemin Summit Circle (MTL09-27-1) – Excavation d’une tranchée de raccordement – Vue vers le nord (MTL09-27-1-N3-7)

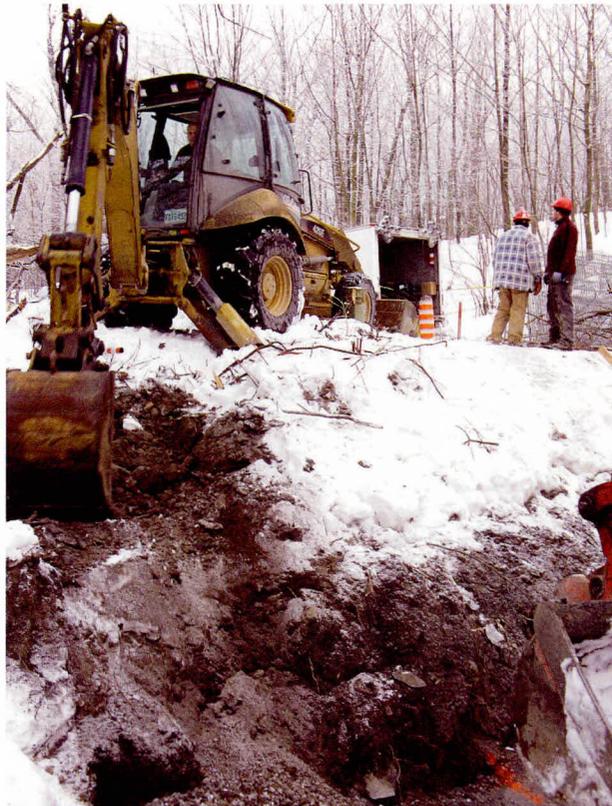
**Photo 4** - Chemin Summit Circle (MTL09-27-1) – Nivellement par ablation de la bordure nord du chemin – Vue vers le sud-ouest (MTL09-27-1-N3-17)

2) nivellement par ablation d’un remblai en bordure nord de l’emprise de la rue (photo 4). Cette activité est localisée à l’est de la chambre de surpression.

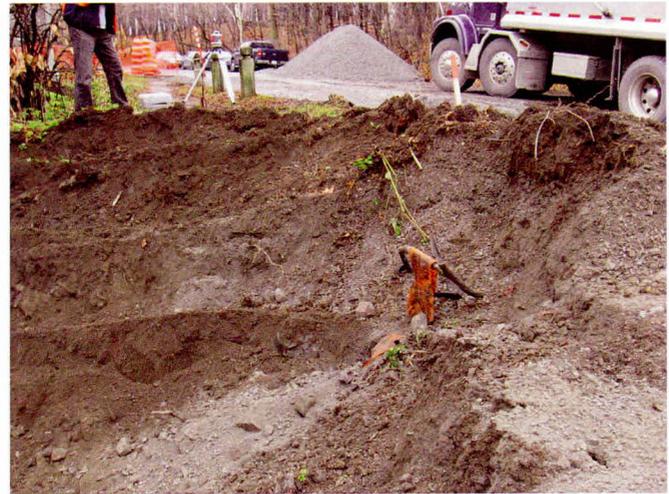
**Photo 6** - Chemin Summit Circle (MTL09-27-1) – Tranchée d’enfouissement d’un fil électrique en bordure nord du chemin – Vue vers l’est-sud-est (MTL09-27-1-N2-20)

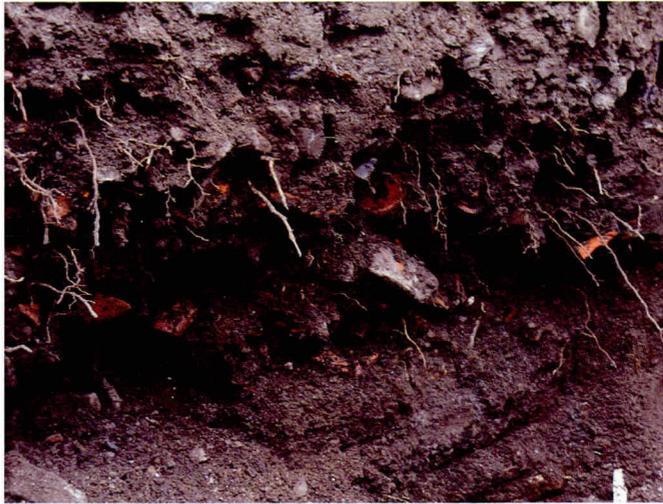
**Photo 8** - Chemin Summit Circle (MTL09-27-1) – Couche de terreau parsemée de fragments de terre cuite grossière orangée – Vue vers le nord-ouest (MTL09-27-1-N3-13)

terreau organique noirâtre a été observé et se caractérise par la forte présence de fragments de terre cuite grossière orangée (4) (photo 8), qui pourrait être associée à la période 1893-1940 caractérisée par la présence du jardin botanique, propriété de l'Université McGill. Les fragments de terre cuite grossière orangée pourraient être des pots à fleurs. Finalement, la dernière couche (5) mise au jour est un sable fin limoneux brun orangé avec peu de fragments rocheux qui correspond à la portion supérieure du sol naturel stérile.

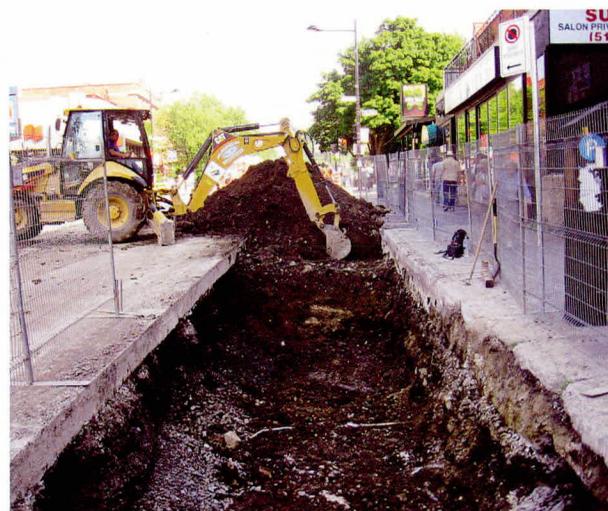
**Photo 1** - Chemin de la Côte-des-Neiges (MTL10-04-1) – Sous-opération 1E – Excavation mécanique de la tranchée – Vue vers le sud (MTL10-04-1-N4-20)

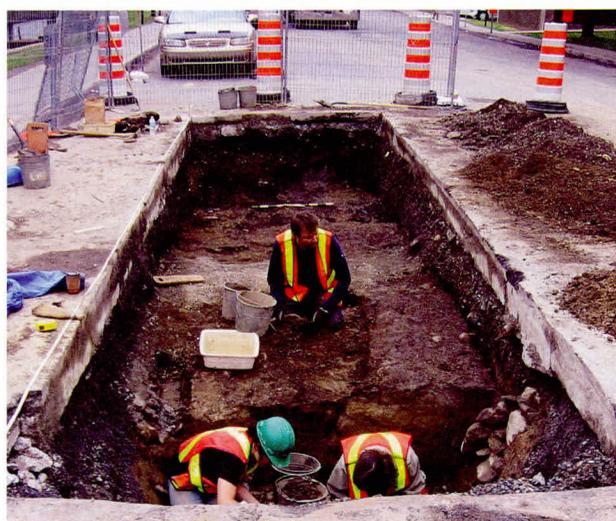
**Photo 2** - Chemin de la Côte-des-Neiges (MTL10-04-1) – Sous-opération 1D – Fouille manuelle de sondages – Vue vers l'ouest (MTL10-04-1-N3-25)

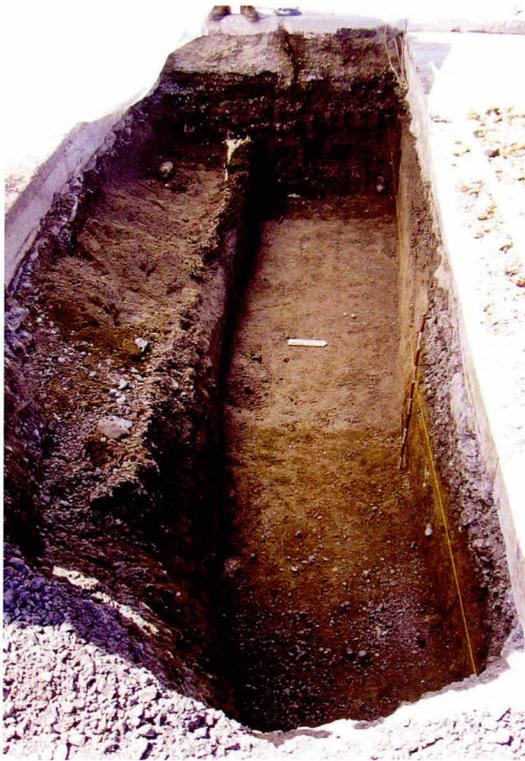
**Photo 3 -** Chemin de la Côte-des-Neiges (MTL10-04-1) – Sous-opération 1A – Vue générale de la tranchée mécanique – Vue vers l'ouest (MTL10-04-1-N1-6)

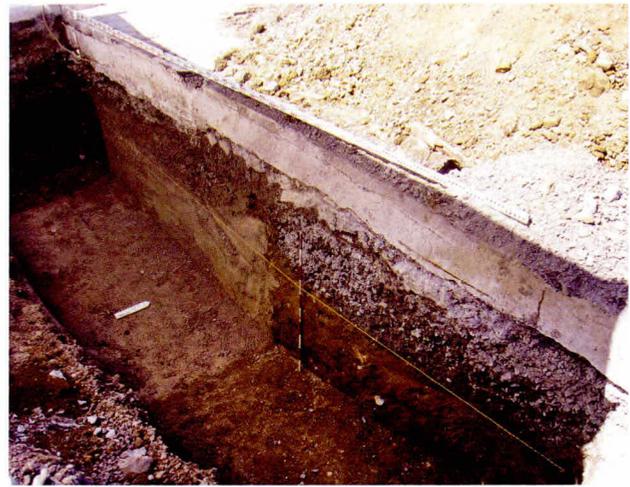
**Photo 4 -** Chemin de la Côte-des-Neiges (MTL10-04-1) – Sous-opération 1A, profil stratigraphique C1, paroi nord – Vue vers le nord (MTL10-04-1-N1-5)

quasi complète des dépôts archéologiques d'intérêts et, possiblement, des vestiges architecturaux de l'ancien cadre bâti. Seules d'étroites bandes de la trame archéologique préexistaient de part et d'autre de la tranchée d'implantation de l'égout. Aucun sondage n'a donc été fouillé. Seul un relevé stratigraphique de la paroi nord de la tranchée a été effectué (photo 4, figure 8, tableau 2).

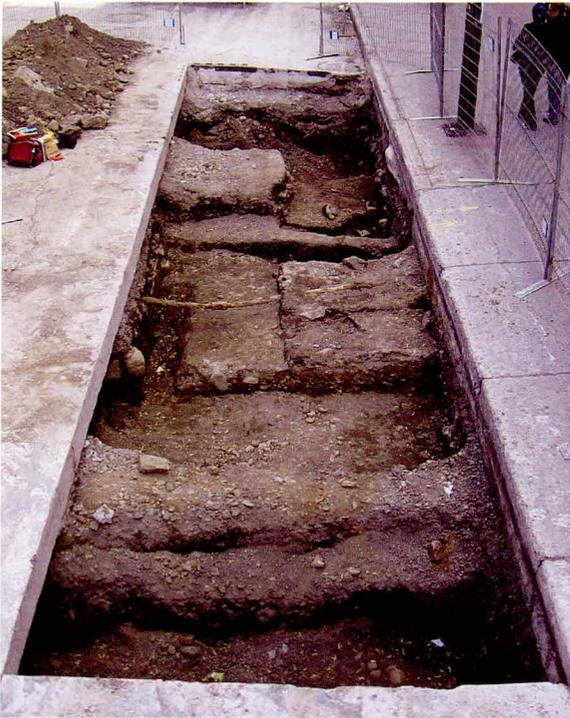
**Photo 5** - Chemin de la Côte-des-Neiges (MTL10-04-1) – Sous-opération 1B – Vue générale de la tranchée mécanique – Vue vers le sud (MTL10-04-1-N2-41)

entrepôt. Orientée parallèlement au chemin, elle a été ouverte sur une longueur de 12,37 m et une largeur de 3 m (photo 5, figure 9). Les éléments de la chaussée et les dépôts sous-jacents ont été retirés sur 0,30 à 0,60 m (photo 6 ; figures 10 et 11 ; tableau 3). Il s'agit de l'asphalte, de la dalle de béton armé et de la pierre concassée (couches 2 à 4), ainsi que de divers remblais liés à des aménagements modernes, soit à la pose d'une conduite de gaz et au nivellement du chemin après sont élargissement en 1915 (couches 4 à 7). Lors de cette activité, trois sondages exploratoires atteignant entre 1,23 et 1,64 m de profondeur ont également été réalisés dans diverses portions de la tranchée afin de déterminer la profondeur du sol naturel stérile. À cette occasion, il a été constaté que la trame archéologique de l'aire investiguée avait été dérasée en quasi-totalité à ses extrémités sud et nord.

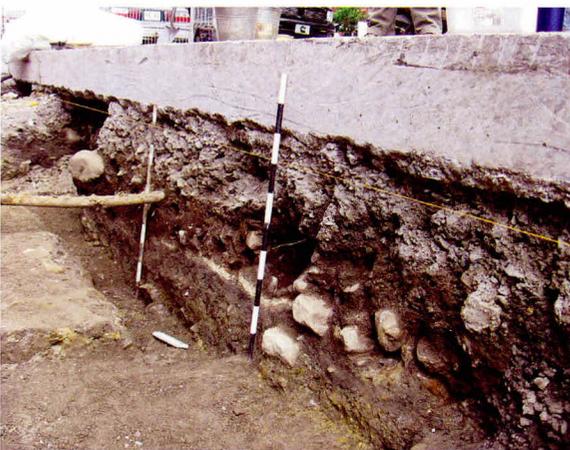
**Photo 6** - Chemin de la Côte-des-Neiges (MTL10-04-1) – Sous-opérations 1B, 2A à 2C, profil stratigraphique C5, paroi est de la portion centrale de la tranchée – Vue vers le nord-est (MTL10-04-1-N2-24)

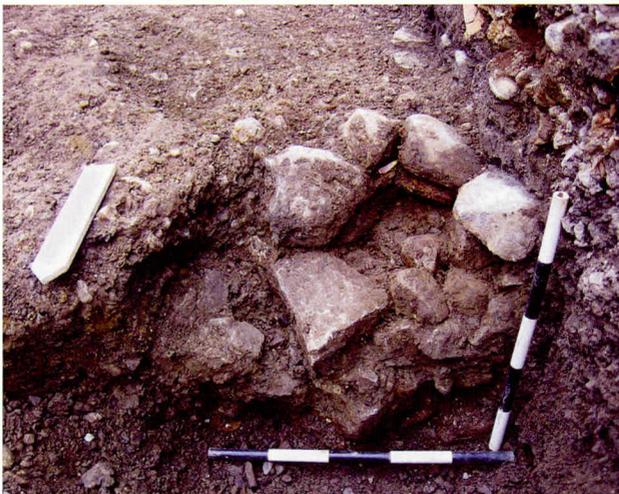
**Photo 7** - Chemin de la Côte-des-Neiges (MTL10-04-1) – Sous-opération 2D – Base de pilier en pierre ST-3 – Vue en plongée vers le sud (MTL10-04-1-N2-34)

0,40 m. Son flanc nord avait été en partie détruit lors de la mise en place d'une conduite de gaz et une tête de hache en acier était insérée entre deux moellons dans la portion supérieure de l'ouvrage (tableau 4). La nature fruste de l'ouvrage mis au jour et l'absence d'artéfact lié à l'utilisation du bâtiment dont il rend compte tendent à démontrer qu'il pourrait s'agir d'un bâtiment secondaire, probablement d'un bâtiment de ferme (étable, grange), dont les murs porteurs auraient été assis sur des piliers. L'assemblage d'objet récolté dans le dépôt marquant l'abandon de cette structure tend à situer l'événement autour des années 1780. Le bâtiment associé à cette structure daterait donc du XVIII<sup>e</sup> siècle, époque à laquelle la côte des Neiges était essentiellement agricole.

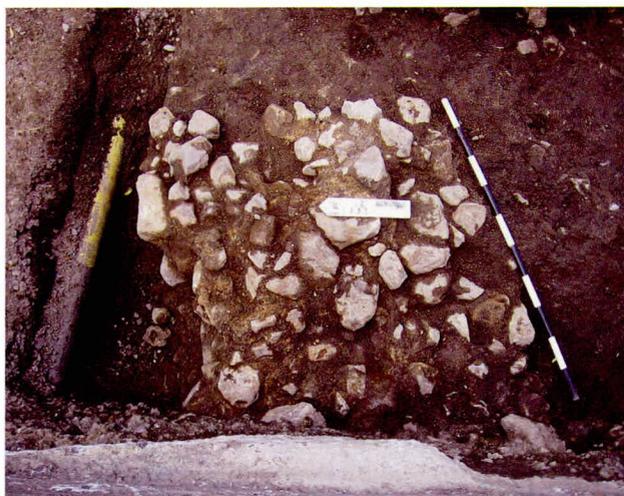
**Photo 8** - Chemin de la Côte-des-Neiges (MTL10-04-1) – Sous-opération 2D – Amas de moellons rejetés sur le sol – Vue vers l'est (MTL10-04-1-N2-6)

La fin de l'occupation de cette nouvelle surface sera marquée par l'apposition de rejets sur le sol dans la portion centrale de l'aire investiguée. Il s'agit d'un amas de petits moellons infiltré par une argile légèrement limoneuse brune et recouvert d'une couche de mortier de chaux blanc beigeâtre que l'on a enregistré en fouille comme un vestige architectural (ST-2, photo 8) et d'une mince couche, prenant la forme d'une croûte plus ou moins épaisse et continue, de mortier de chaux beige jaunâtre (couche 11). L'amas de moellons ainsi que le dépôt de mortier recelaient une quantité appréciable d'objets-témoins (nbre : 14 et nbre : 10 ; tableau 4). Outre l'existence d'éléments déjà énumérés pour le dépôt précédent, on note la présence d'une céramique en terre cuite fine (TCF) blanche vitrifiée et d'un clou découpé. La présence d'une céramique en TCF blanche vitrifiée correspond vraisemblablement

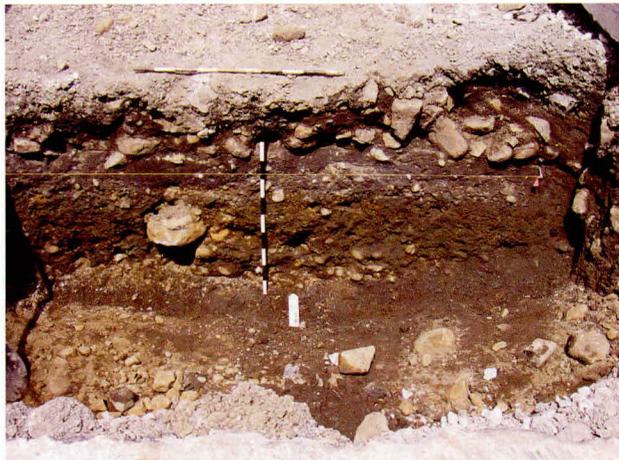
Une grande tranchée de nature indéterminée a également été creusée à partir de cette nouvelle surface d'occupation dans la portion centrale de l'aire investiguée, en paroi est (photo 10). Cette tranchée a été dégagée sur une longueur de 2,10 m, une largeur de 0,40 m et une hauteur de 0,50 m. Elle était comblée par deux dépôts distincts. Celui apposé à la base est formé d'un limon organique

**Photo 10** - Chemin de la Côte-des-Neiges (MTL10-04-1) – Sous-opération 2B, profil stratigraphique C4 – Tranchée de nature indéterminée creusée en bordure de la portion centrale de la tranchée 1B – Vue en coupe vers l’est (MTL10-04-1-N1-40)

très légèrement caillouteux brun foncé comportant quelques gros moellons (couche 9). Il recelait une bonne quantité de particules de chaux, de fibres, de charbons de bois et de coquillages *Saxicava* ainsi qu’un important assemblage d’objets-témoins (nbre : 183, tableau 4). Le second remblai était constitué de limon légèrement sablonneux, argileux et caillouteux marron clair moucheté de rouille (couche 8). Il recelait, outre de rares concrétions de chaux, une très petite quantité de fibres de bois, d’anthracite, de coquillages *Saxicava* et d’objets-témoins (nbre : 18, tableau 4). L’absence d’objets produits exclusivement au cours de la seconde moitié du XIX<sup>e</sup> siècle, tels des céramiques en TCF blanche vitrifiée et du verre incolore sans plomb, tend à confirmer que l’occupation de la nouvelle surface formée par la couche 10 et le remblaiement de cette tranchée date d’avant 1850. L’occupation de la surface formée par la couche 10 recoupe ainsi vraisemblablement les années 1820 à 1850.

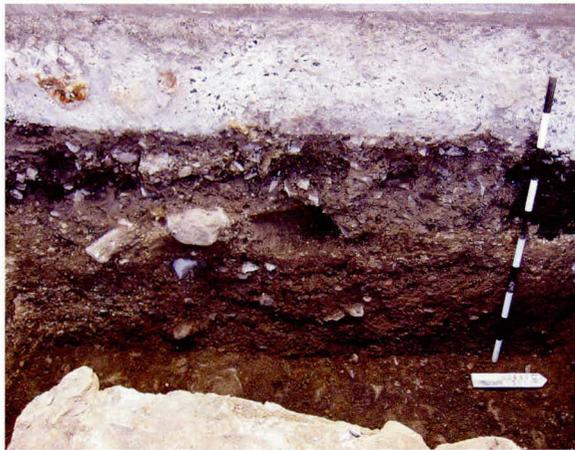
**Photo 12** - Chemin de la Côte-des-Neiges (MTL10-04-1) – Sous-opérations 1C et 2F, profil stratigraphique C8, paroi ouest à la hauteur du sondage 2F – Vue vers l’ouest (MTL10-04-1-N2-98)

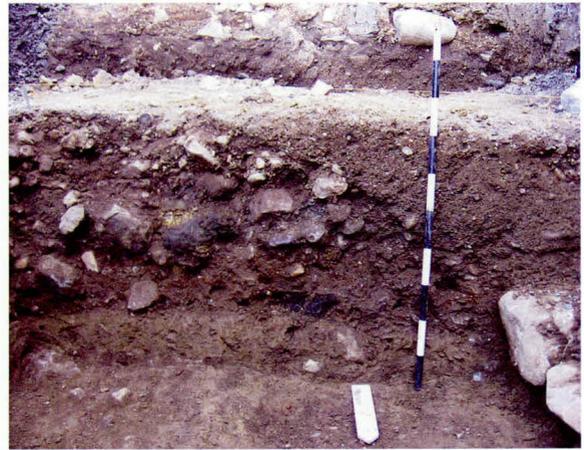
**Photo 13** - Chemin de la Côte-des-Neiges (MTL10-04-1) – Sous-opération 2E, profil stratigraphique C10, paroi nord du sondage 2E – Vue vers le sud (MTL10-04-1-N2-107)

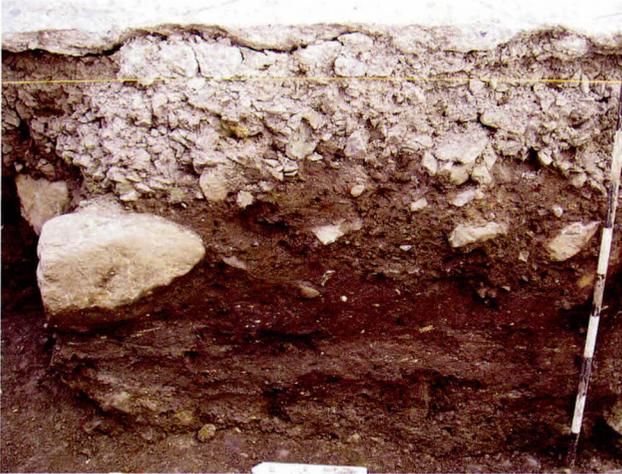
**Photo 14** - Chemin de la Côte-des-Neiges (MTL10-04-1) – Sous-opération 1E – Vue générale de la tranchée mécanique – Vue vers le nord (MTL10-04-1-N2-22)

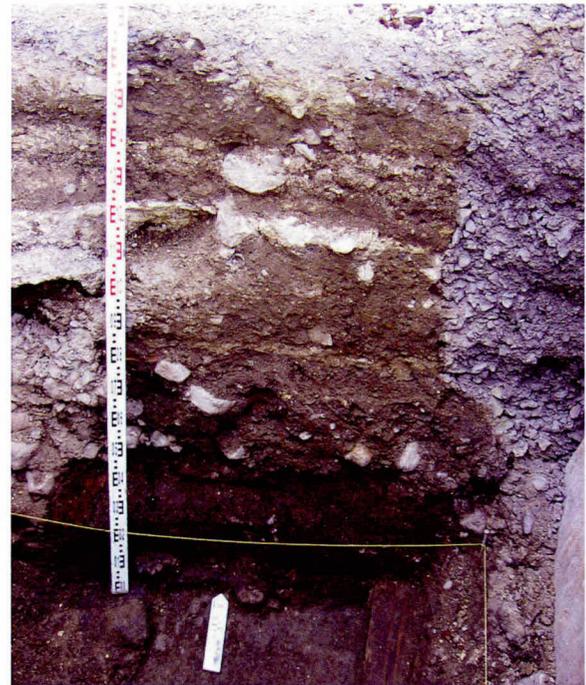
**Photo 16** - Chemin de la Côte-des-Neiges (MTL10-04-1) – Sous-opérations 1C et 2G, profil stratigraphique C11, paroi nord à la hauteur du sondage 2G – Vue vers le sud (MTL10-04-1-N2-112)

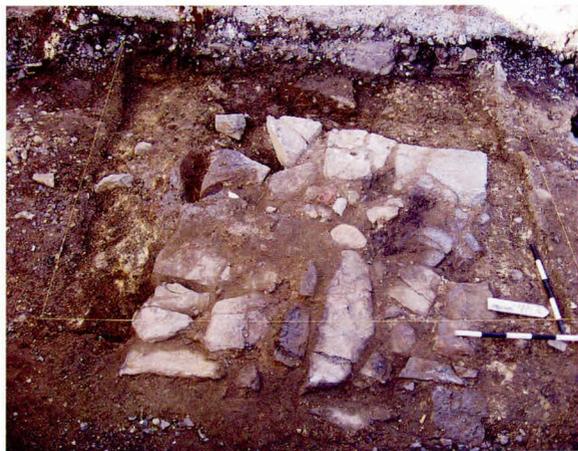
**Photo 17** - Chemin de la Côte-des-Neiges (MTL10-04-1) – Sous-opération 2F – Base de pilier maçonné sud ST-4a – Vue vers l'ouest (MTL10-04-1-N2-62)

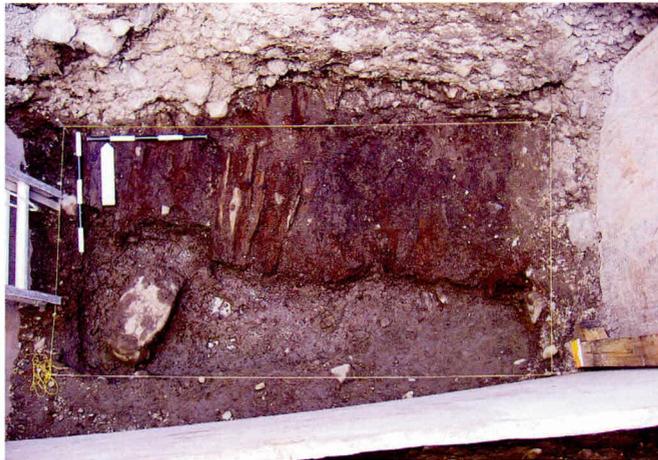
Photo 18 - Chemin de la Côte-des-Neiges (MTL10-04-1) – Sous-opération 2G – Portion sud de la structure en bois ST-5 – Vue vers le nord (MTL10-04-1-N2-95)

L'investigation de la portion nord de la tranchée exploratoire 1C et celle de la tranchée exploratoire 1E ont permis de constater la présence d'une séquence stratigraphique très complexe (voir photos 15 et 16, figures 16 et 17, tableau 6). Les principaux éléments d'intérêt qu'elle documente sont en lien avec l'utilisation d'une ancienne structure semi-souterraine en bois identifiée grâce à la mise au jour de sa tranchée de construction et aux portions déstructurées de ces composantes en bois (ST-5 et ST-6, photos 18 et 19).

Une tranchée d'un peu plus de 8 m de longueur et de plus de 2 m de largeur creusée sur une profondeur d'environ 1,15 m dans le sol naturel a été observée de part et d'autre des tranchées exploratoires. Au fond de celle-ci reposaient pêle-mêle de gros madriers (ST-6) qui étaient recouverts à l'ouest d'un large panneau (plus de 2 m) fait à partir de demi-rondins (ST-5) ainsi que de pâte, de fibres et de petits morceaux de bois (couche 21). Ces pièces, qui correspondent vraisemblablement à la section d'un toit (panneau) et de la charpente le supportant (madriers), reposaient au sommet d'une série de deux remblais constituant vraisemblablement la surface d'occupation du bâtiment identifié. Formés des déblais de creusement du sol naturel, il s'agit d'un sable hétérométrique graveleux, caillouteux et pierreux beige à brun rouille foncé (couche 23) et d'un limon sablonneux très légèrement caillouteux gris bleuté foncé comportant des lentilles de sable hétérométrique rouille ainsi qu'une grande quantité de coquillages *Saxicava*, de morceaux et de fibres de bois de même qu'une petite quantité de branches et de nodules de mortier (couche 22). La fouille de ces dépôts a permis de récolter un petit assemblage d'objets (nbre : 8, tableau 8) formé de céramiques en terre cuite fine jaune à glaçure claire, de clous forgés (nbre : 2) et d'os de boucherie (nbre : 3). Cette construction aurait donc été érigée au cours du XVIII<sup>e</sup> siècle et aurait perduré jusque dans les années 1830 au moins. Lors de son démantèlement, certaines de ses composantes furent rejetées dans la tranchée constituant la portion base de ces murs. Une série de remblais, essentiellement constitués des déblais de creusement du sol naturel, fut par la suite apposée pour combler entièrement cette tranchée jusqu'au niveau de la surface d'origine du terrain (couches 13 à 20). Le petit assemblage d'objet (nbre : 7) récolté dans ces remblais ne permet cependant pas de mieux dater l'abandon de cette structure (tableau 8).

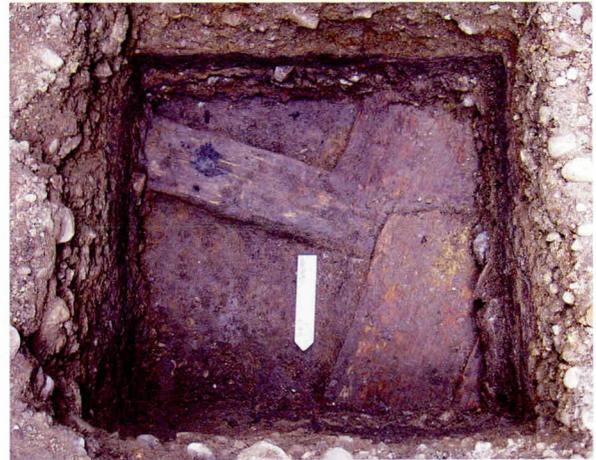
Photo 19 - Chemin de la Côte-des-Neiges (MTL10-04-1) – Sous-opération 2G – Portion centrale des résidus de démolition (ST-6) – Vue vers le sud (MTL10-04-1-N4-34)

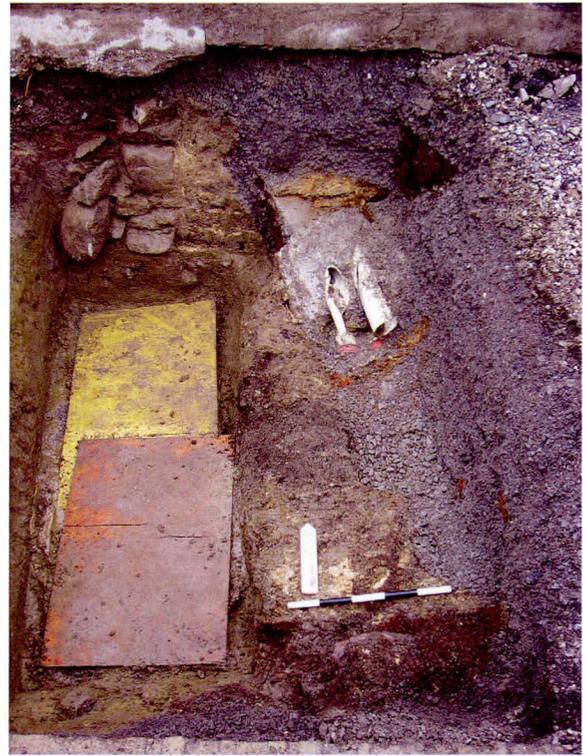
**Photo 21** - Chemin de la Côte-des-Neiges (MTL10-04-1) – Sous-opérations 1D et 2H – Extrémité est de la tranchée mécanique et de mur arrière (ST-10) du carré de fondations de la résidence identifiée, des conduites d'eau (ST-7 et ST-8) et du négatif de poteau (ST-9b) – Vue vers le nord (MTL10-04-1-N3-3)

malencontreusement mené à la destruction d'un segment du mur ouest (arrière) du carré de fondation d'une maison en bois située en façade du lot 134 (ST-10). La portion résiduelle de cette maçonnerie était toutefois toujours visible en paroi nord de l'aire investiguée (photo 21). Il s'agit d'un petit ouvrage (0,50 m de largeur) à double parement constitué de moellons de dimensions variables qui ont été appareillés sans liant dans sa tranchée de construction. Cet ouvrage a été dérasé à son sommet lors de l'aménagement de la rue et sa hauteur résiduelle fait un peu moins que 0,70 m (entre 106,77 et 107,49 m NMM). Sa portion ouest a par ailleurs été tronquée sur toute sa hauteur lors du creusement d'une tranchée de nature indéterminée (discuté plus loin dans le texte) et lors de la mise en place d'une conduite d'égout en céramique (ST-8).

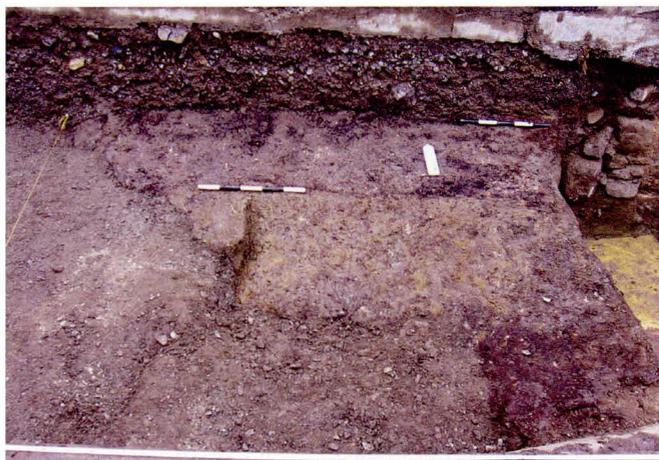
**Photo 22** - Chemin de la Côte-des-Neiges (MTL10-04-1) – Sous-opération 2J – Dépôt d’occupation de l’arrière-cour de la résidence identifiée (couche 20) tronqué par le creusement de la grande tranchée de nature indéterminée – Vue vers le nord (MTL10-04-1-N3-14)

Un dépôt marquant vraisemblablement l’occupation de l’arrière-cour de la résidence identifiée repose toutefois à son sommet. Constitué essentiellement de rejets de matières ligneuses plus ou moins décomposées et parsemées de quelques nodules de mortier (couche 20, photo 22), ce dépôt présente un petit assemblage de culture matérielle (nbre : 7) comprenant des os de boucheries, du verre à vitre et une céramique en terre cuite grossière locale (tableau 10). En plusieurs endroits, l’interface inférieure de ce dépôt est graduelle (couche 21), ce qui traduit un léger remaniement (piétinement) des sols en place lors de l’occupation de la résidence. Un remblai de démolition de faible épaisseur recouvrait le dépôt d’occupation de l’arrière en marge du sommet dérasé des fondations ST-10. Il était formé d’un limon caillouteux légèrement sablonneux marron clair comportant une bonne quantité de poudre de mortier et de fibres de bois (couche 18). Ce remblai qui n’a pas fait l’objet d’une fouille marque vraisemblablement la démolition de la résidence identifiée.

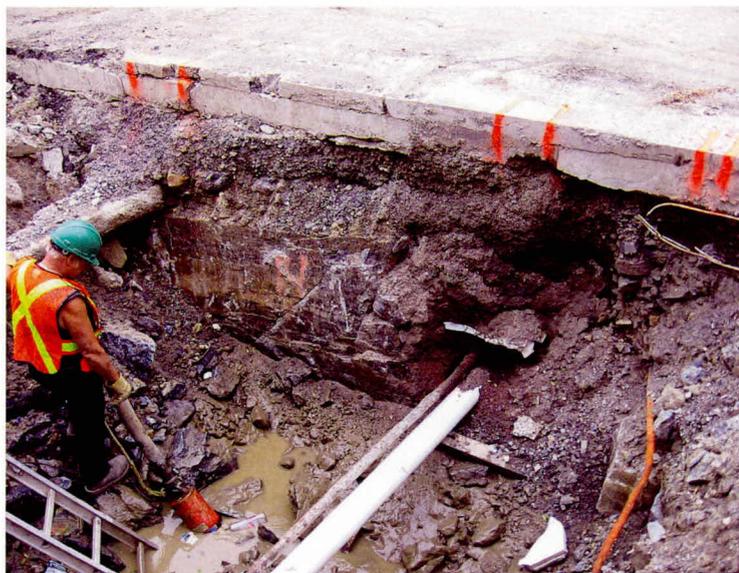
**Photo 23** - Chemin de la Côte-des-Neiges (MTL10-04-1) – Sous-opération 3A, profil stratigraphique C17, paroi est de l'extrémité sud de la tranchée mécanique – Vue vers le nord (MTL10-04-1-N4-2)

Immédiatement au nord de la tranchée 1B, les dépôts meubles constituant les sols naturels accusent une remontée et la roche mère apparaît rapidement sous les composantes de la chaussée actuelle (asphalte, dalle de béton et pierre concassée ; figure 20, tableau 11 et photo 23). À cet endroit, sa surface semble avoir été décapée.

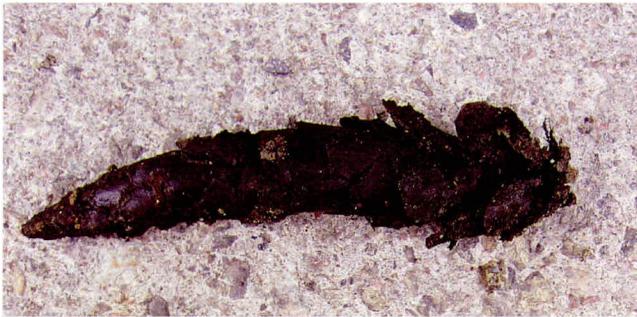
**Photo 25** - Chemin de la Côte-des-Neiges (MTL10-04-1) – Sous-opération 3A, profil stratigraphique C15 – Cône de pin blanc extirpé de la paroi (MTL10-04-1-N4-10)

dont les composantes s'apparentent à celle d'une litière, serait vraisemblablement d'origine naturelle et aurait été déposé sur l'affleurement rocheux avant le rehaussement des lieux, ce qui aurait préservé l'intégrité des éléments les plus ligneux, tel le cône de pin blanc que nous avons réussi à extirper de la paroi (photo 25). Étant donné que cette portion du roc affleurant était recouverte d'une litière, il semble qu'elle n'ait pas servi de lit au ruisseau de la Côte-des-Neiges. Le plan de 1866 illustre d'ailleurs que le cours de ce ruisseau passait légèrement plus à l'ouest de la tranchée 3A.

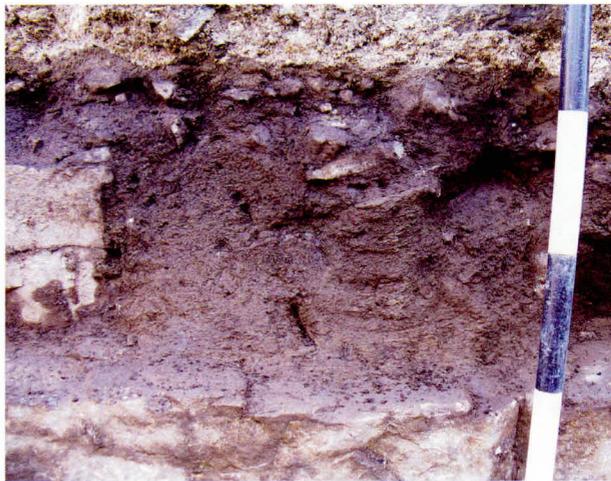
**Photo 3** - Rue Sainte-Anne (MTL11-11-1) – Tranchée exploratoire 1A – Vue détaillée des dépôts meubles constituant le sol naturel, du socle rocheux sous-jacent et du dépôt sablonneux sus-jacent – Vue vers le nord (MTL11-11-1-N1-26)

La surface d'origine est constituée par une mince couche (0,20 et 0,40 m d'épaisseur) de dépôts meubles qui reposent sur le socle rocheux en grès de Postdam (couches C1-5, C2-5, C3-7, C4-5, C5-6 et C6-7 ; photos 3 et 4). Ces dépôts correspondent à des argiles recouvertes par des limons et des sables ; leur transition étant la plupart du temps graduelle. De façon générale, la texture et la couleur de ces dépôts varient à petite échelle. En ce qui a trait au dépôt de limon et de sable, il passe d'un sable fin et moyen limoneux à un limon argileux et/ou sablonneux et du brun clair au gris foncé brunâtre. En ce qui concerne le dépôt d'argile, il possède une texture limoneuse et/

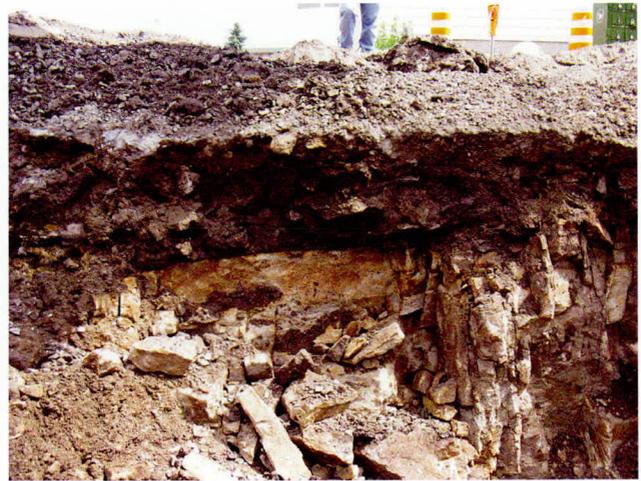
**Photo 4** - Rue Sainte-Anne (MTL11-11-1) – Tranchée supervisée 3C, paroi nord – Vue générale des dépôts meubles constituant le sol naturel, de la roche mère sous-jacente et du dépôt sablonneux sus-jacent – Vue vers le nord (MTL11-11-1-N4-18)

ou sablonneuse et prend une teinte beige, brun pâle, brun foncé ou gris pâle. On note également dans ces dépôts la présence de pierres anguleuses de dimension variable s'étant, pour la plupart, détachées du socle rocheux sous-jacent par gélifraction.

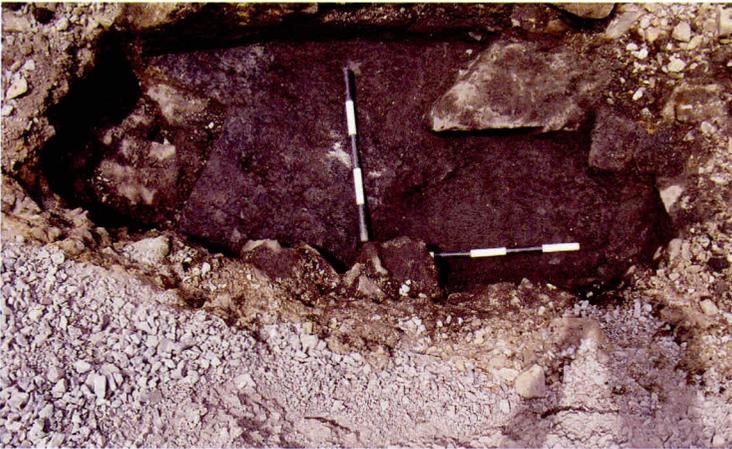
**Photo 5 -** Rue Sainte-Anne (MTL11-11-1) – Sondage manuel 2S – Surface du sol naturel du sondage manuel 2S – Vue vers l’ouest (MTL11-11-1-N4-31)

L'objet lithique a été récolté à quelques centimètres de la surface du sol naturel (23,65 m NMM ; couche C5-6 ; figure 8 et photo 5). L'enfouissement relatif de cet objet préhistorique dans le sol naturel peut vraisemblablement s'expliquer par la longue occupation eurocanadienne de la surface d'origine du terrain dans ce secteur (piétinement et pratiques horticoles), son sommet ayant été tardivement (au milieu du XIX<sup>e</sup> siècle) scellé sous un épais remblai.
