## INVENTAIRE DES SITES ARCHÉOLOGIQUES DU QUÉBEC

### DESCRIPTION DU SITE

**CODE BORDEN :** BiFj-96  
**NOM :** Moulin des Sulpiciens  
**Date :** 2014-12-11                      **Latitude :** 45-29-57.540                      **Longitude:** 73-33-26.320  
**UTM nord :** 5039433                      **UTM est :** 6162714                      **NAD :**  
**Carte :** 31 H/5-010-4036                      **Zone :** 18                      **RDE :** 1320990  
**Photo aérienne :**                      **M.R.C. :** Montréal  
**R.A. :** Montréal  
**C.É.P. :**                      **Canton :** aucun  
**Lot :** 1179810,1284480,1179876,1179809  
**Ancien lot :**                      **Rang :**  
**Municipalité :** Montréal  
**Propriétaire :** Ville, municipalité  
**Localisation informelle :**  
 Quadrilatère des rues Saint-Paul, Richard, William et Saint-Henri

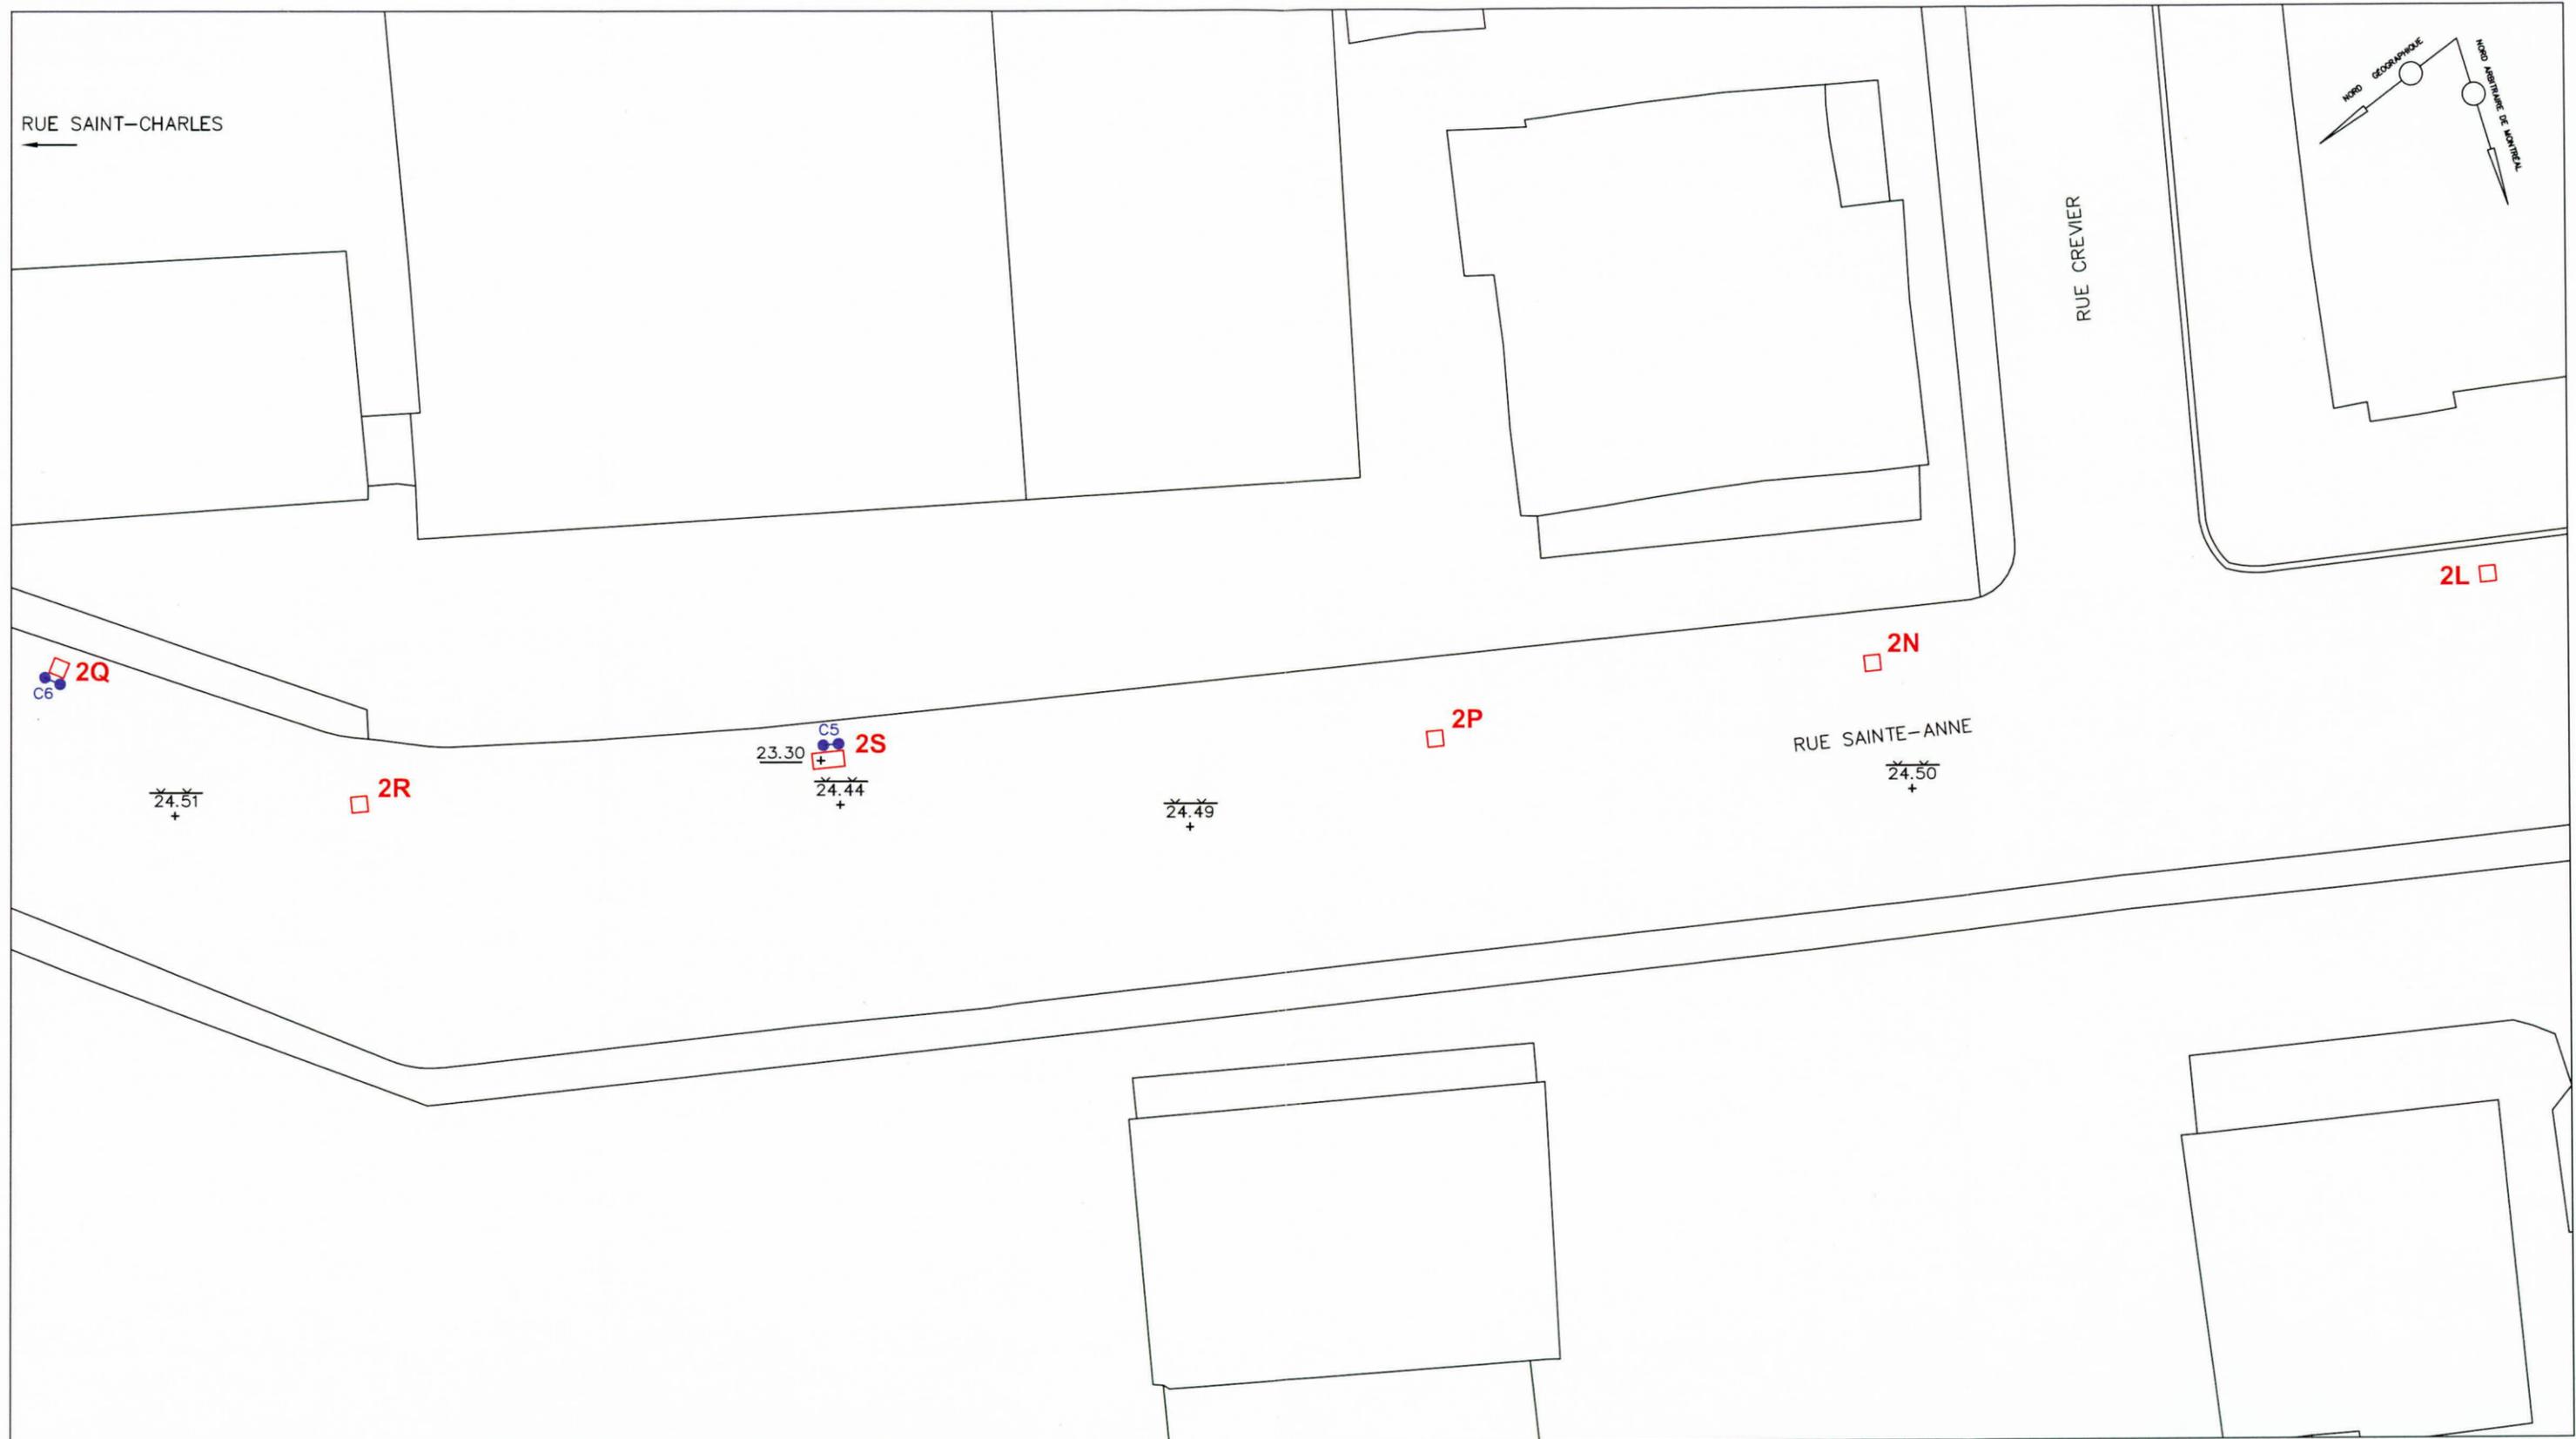
Figure 3 (feuillet 1) - Rue Sainte-Anne (MTL11-11-1) – Opérations 1 à 3 – Localisation des activités archéologiques d’inventaire (opérations 1 et 2) et de supervision (opération 3)

L'une des tranchées répertoriées n'a cependant pu être associée à la présence d'un service d'utilités publiques. Celle-ci fut observée à l'angle nord-ouest de l'intersection de la rue de l'Église (tranchée exploratoire 1B et tranchée supervisée 3A ; figure 3, feuillet 3). Selon les observations réalisées, cette tranchée est orientée selon un axe nord-ouest/sud-est et a été excavée et remblayée à partir

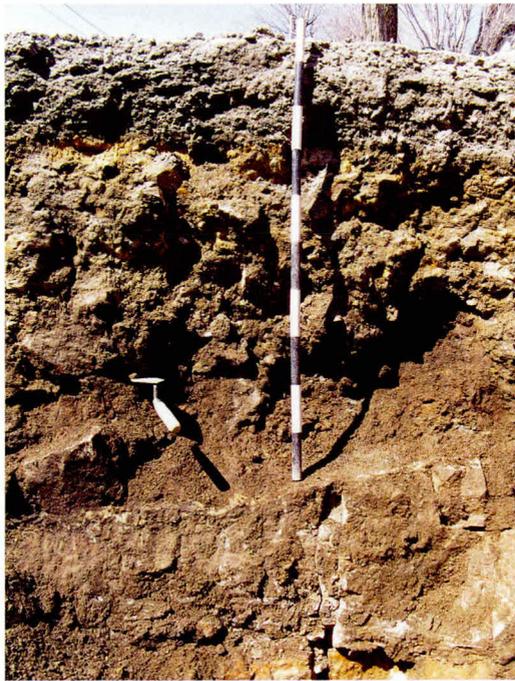
**Photo 8** - Rue Sainte-Anne (MTL11-11-1) – Tranchée exploratoire 1B, paroi ouest – Segment de la paroi ouest de la tranchée exploratoire 1B (remblai de rehaussement de 1880-1882 situé au-dessus de la truëlle) – Vue vers l’ouest (MTL11-11-1-N1-42)

Les dépôts présentés ci-dessus sont recouverts par un imposant remblai qui a été appliqué sur l’ensemble du segment à l’étude de la rue Sainte-Anne. Il s’agit d’un amas d’éclats en grès et de sable hétérométrique brun rouille à beige rouille (couches C1-3, C2-3, C3-5, C5-3 et C6-4 ; photo 8)<sup>13</sup> qui correspond au remblai identifié lors des interventions antérieures sur le site du lieu historique national du Canal-de-Sainte-Anne-de-Bellevue (site 115G) et associé à la construction de la deuxième écluse entre 1880 et 1882. Son apposition a mené au rehaussement important de la rue (de 0,30 à 0,60 m) et a permis d’en régulariser la surface (entre 24,20 et 24,69 m NMM). Il semble que son sommet ait servi un certain temps de chaussée, jusqu’à ce que la rue soit asphaltée au début du XX<sup>e</sup> siècle. Les remblais lui étant sus-jacents correspondent en effet aux divers lits de pose en concassé de calcaire (couches C1-1, C2-2, C3-2, C4-2 et 3, C5-2 et C6-3) des surfaces asphaltées successives de la rue (couches C2-1, C3-1, C4-1, C5-1, C6-1 et 2) ainsi qu’aux remblais de nivellement ayant servi à préparer ces lits (couches C1-2, C3-3 et 4). Soulignons que l’aménagement de ces nouvelles surfaces a entraîné le dérasement partiel du sommet de ce dépôt en quelques secteurs de la rue.

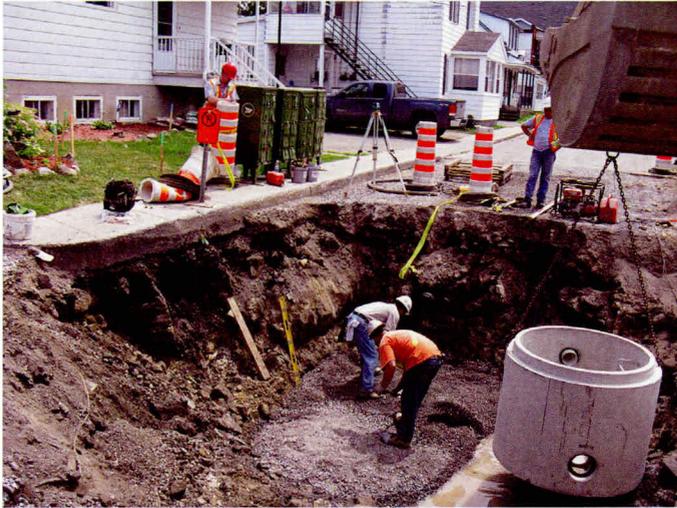
**Photo 9** - Rue Sainte-Anne (MTL11-11-1) — Tranchée supervisée 3C, paroi est — Tranchée d'implantation des services d'utilités publiques et des sols en place dans l'emprise de la rue Saint-Joachim — Vue vers l'est (MTL11-11-1-N4-27)

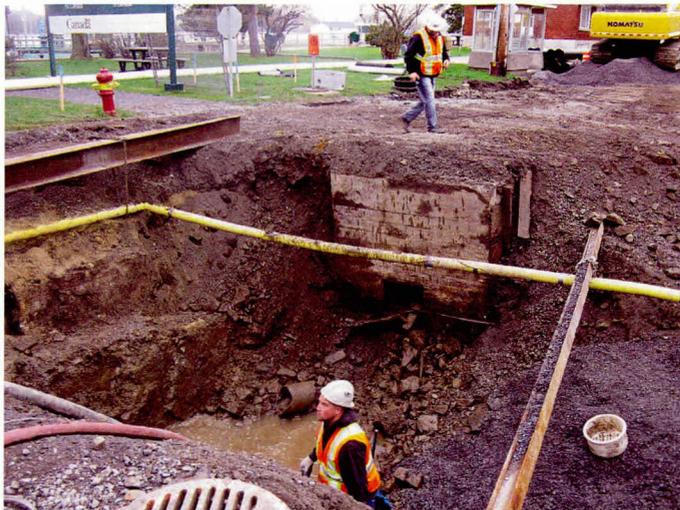
**Photo 10** - Rue Sainte-Anne (MTL11-11-1) — Tranchée supervisée 3A, parois sud et ouest — Vue des nombreux services présents à l'intersection de la rue de l'Église — Vue vers le sud-ouest (MTL11-11-1-N3-017)

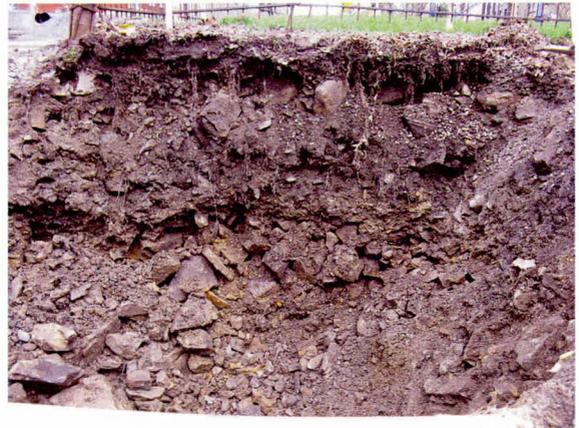
**Photo 11** - Rue Sainte-Anne (MTL11-11-1) — Tranchée supervisée 3A, paroi ouest — Emplacement de la tranchée pouvant être associée au canal du régime français — Vue vers l'ouest (MTL11-11-1-N3-01)

du sommet du sol naturel (24,38 m NMM), soit avant la seconde moitié du XIX<sup>e</sup> siècle. Elle est comblée par un dépôt hétérogène et aéré correspondant aux déblais de creusement des dépôts meubles et du socle rocheux. Sa portion visible fait une longueur d'environ 5 m, une largeur d'environ 3 m et une profondeur d'au moins 2,20 m (moins de 22,18 m NMM). Elle se prolonge vers le nord-ouest, sur le terrain de la fabrique (photo 11). La présence de sols en place et du socle rocheux en dehors de l'emprise des tranchées de service ayant tronqué son tracé au sud-est permet d'établir qu'elle ne se prolongeait pas dans cette direction. Son tracé pourrait toutefois avoir bifurqué vers le sud-sud-est à la hauteur de la

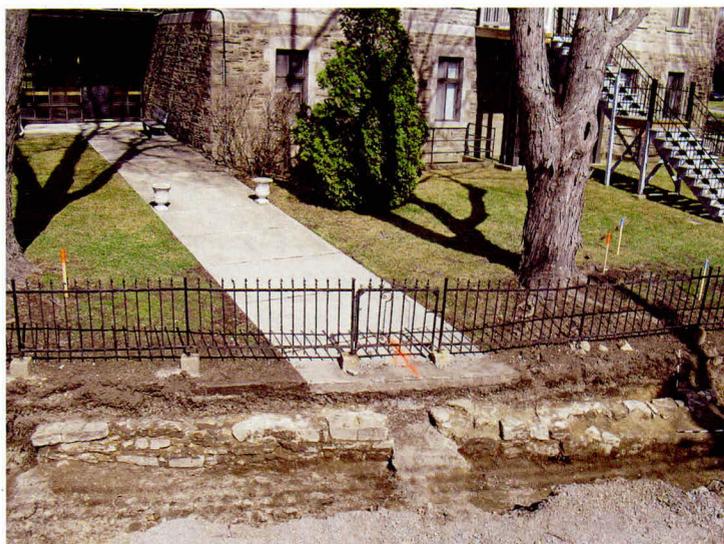
**Photo 12** - Rue Sainte-Anne (BiFl-8) – Tranchée exploratoire 1B et Mur ST-1 – Fondations du mur de façade de la première église de Sainte-Anne (ST-1) – Vue vers le nord-est (BiFl-8-N1-52)

surface du sol naturel de l'endroit ( $\approx 23,70$  m NMM), à une profondeur variant entre 0,36 et 0,44 m (23,26 et 23,43 m NMM). Il est constitué de blocs de grès bruts et ébauchés de dimensions variables disposés en assises plus ou moins régulières et liés avec du mortier à forte teneur en sable de couleur beige-jaunâtre (portion inférieure) et blanc jaunâtre (portion supérieure). Il se présente sous la forme d'un double parement avec blocage interne (cales en grès) qui a conservé 4 à 5 de ses assises sur sa hauteur résiduelle (0,84 à 1,00 m). Lors de sa construction, les trois premières assises étaient ancrées dans le sol alors que les autres formaient les murs hors-sol<sup>14</sup>. Ces dernières n'étaient toutefois pas enduites de crépi. La présence de ces enduits dans les dépôts documentés en périphérie de cet ouvrage démontre toutefois qu'elles le furent dans leur histoire (voir chapitres 6.3.2.2 et 6.3.2.3). Par ailleurs, la présence de remblai de démolition à l'intérieur de l'enceinte de l'église démontre la présence d'un vide sanitaire entre le plancher du rez-de-chaussée et le sol de son soubassement.

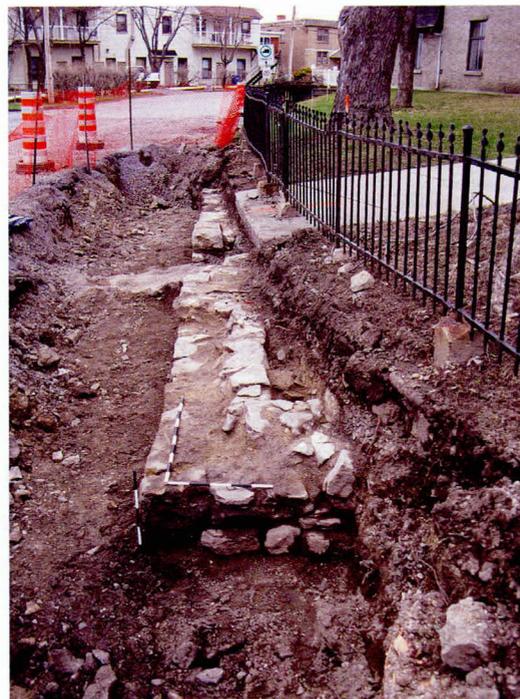
**Photo 13** - Rue Sainte-Anne (BiFl-8) – Tranchée exploratoire 1B et mur ST-1 – Fondations du mur de façade de la première église de Sainte-Anne (ST-1) – Vue vers le nord-ouest (BiFl-8-N1-65)

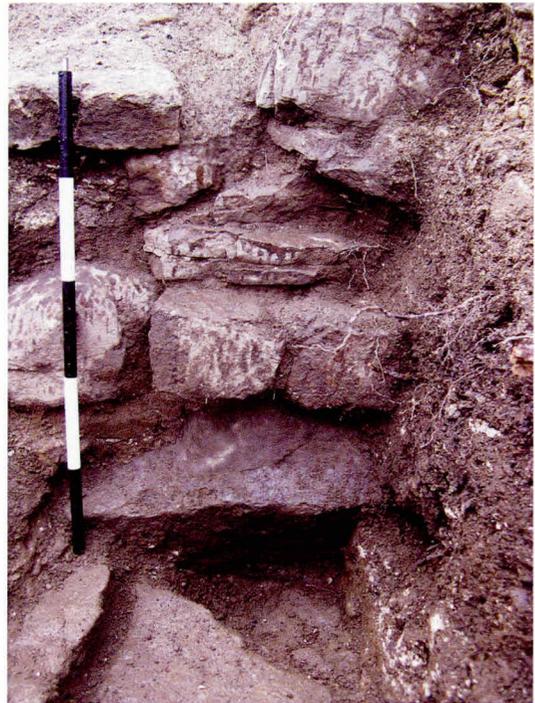
**Photo 14** - Rue Sainte-Anne (BiFl-8) – Tranchée exploratoire 1B et mur ST-1 – Vue détaillée de l'angle d'une pierre constituant la première assise de l'extrémité sud-est du mur ST-1 – Vue vers le nord-ouest (BiFl-8-N1-78)

Par ailleurs, un certain désordre structurel a été observé à la base de la maçonnerie de l'ouvrage. Plusieurs blocs constituant sa première assise reposent légèrement de biais alors que d'autres forment des ressauts ou des retraits plus ou moins prononcés par rapport à son parement extérieur, notamment à l'emplacement des sondages manuels 2A et 2B. La surface irrégulière du socle rocheux semble expliquer qu'avec le temps le poids du bâtiment ait entraîné le léger déplacement (sur le côté) de certains des blocs constituant la première assise de l'ouvrage (photo 14). La présence de ressauts et de retraits plus ou moins marqués à la base du mur peut s'expliquer de deux façons. D'une part, les légers ressauts et retraits observés au niveau du sondage 2B semblent témoigner du faible soin apporté par les bâtisseurs à l'appareillement des premières assises de l'ouvrage en créant des parements plus ou moins bien dressés à sa base (portion enfouie, photo 15). D'autre part, seuls le démantèlement puis la reconstruction d'une partie de l'ouvrage, lors du percement

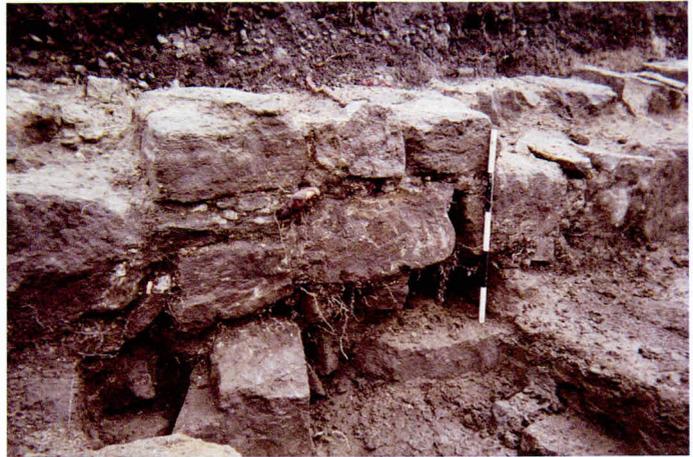
**Photo 15** - Rue Sainte-Anne (BiFl-8) – Sondage manuel 2B et mur ST-1 – Vue du léger retrait des pierres constituant les premières assises du mur ST-1 à la hauteur du sondage manuel 2B – Vue vers le nord-est (BiFl-8-N2-03)

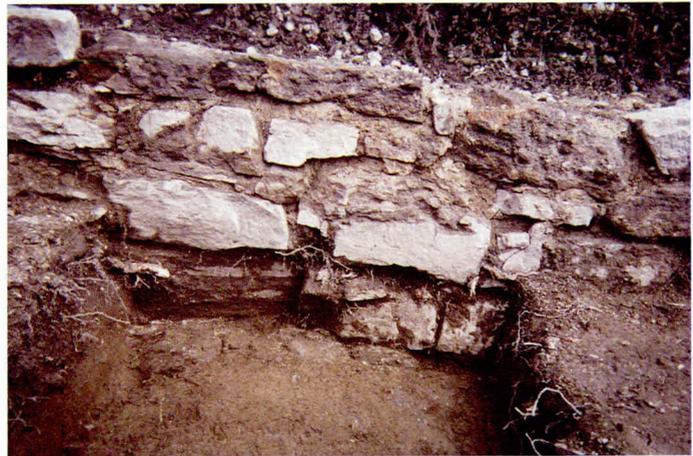
**Photo 16** - Rue Sainte-Anne (BiFl-8) – Sondage manuel 2A et mur ST-1 – Importants ressauts et retraits des pierres constituant les premières assises du mur ST-1 à la hauteur du sondage manuel 2A – Vue vers le nord-est (BiFl-8-N2-08)

de ce dernier par exemple, peuvent expliquer les importants ressauts et retraits entrevus au niveau du sondage 2A (photo 16). La présence d'un creusement en bordure de l'ouvrage a d'ailleurs été enregistrée en association avec cet important désordre structurel et témoigne vraisemblablement du percement de l'ouvrage à cet endroit.

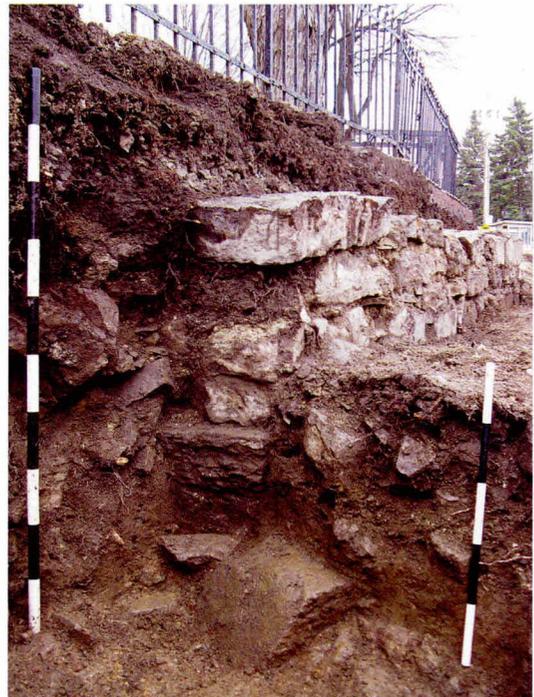
**Photo 17** - Rue Sainte-Anne (BiFl-8) – Tranchée exploratoire 1B et mur ST-1 – Vue en parois nord et est des contextes archéologiques en association avec l'extrémité nord-ouest du mur ST-1, coupes C7 et C8 – Vue vers l'est (BiFl-8-N1-84)

La tranchée exploratoire 1B a été implantée dans l'emprise du trottoir nord de la rue Sainte-Anne, à l'emplacement des fondations du mur de façade de la première église (ST-1) et de l'ancien trottoir dont la présence est attestée depuis au moins 1857. Elle a été excavée sur une longueur de 20 m, sur une largeur de près de 2 m et sur une profondeur variant de 0,29 et 1,34 m (de 24,63 à 23,22 m NMM).

À cette occasion, 1) la dalle de béton formant le trottoir ; 2) son lit de pose en concassé (couches C6-4 et C7-4) ; 3) le remblai témoignant de la démolition partielle du mur ST-1 lors de la pose du trottoir ; 4) les remblais de rehaussement et de nivellement apposés suite à la démolition de l'ancien lieu de culte en 1899 (couches C6-5 C6-6 et C7-5) ; 5) ainsi que le remblai témoignant de sa démolition (couches C6-7 et C7-6) ont été retirés (figures 11 à 14, tableaux 10 à 13). Le remblai de comblement d'une importante tranchée creusée au cours du XX<sup>e</sup> siècle en bordure immédiate de l'extrémité nord-ouest des fondations du mur de façade de la première église a également été retiré (couche C7-3, photo 17). Soulignons que le creusement de cette tranchée a entraîné le retrait quasi complet des dépôts archéologiques au nord-ouest de la première église jusqu'au sol naturel stérile. Ce creusement semble selon toute vraisemblance lié à la démolition du bâtiment qui a été érigé à cet emplacement suite à la démolition de la première église, tel que l'illustrent les plans de Goad de 1907 et 1908 et de l'Underwriters' Survey Bureau de 1959 (figures 22, 24 à 26 au volume 2 : annexe 16). Par ailleurs, seuls une portion du remblai de nivellement post-démolition de 1899 (couches C6-6, C9-1 et C10-1) ainsi que le remblai de démolition de 1899 présent à l'intérieur de l'enceinte de l'église (couche C6-7) ont été conservés.

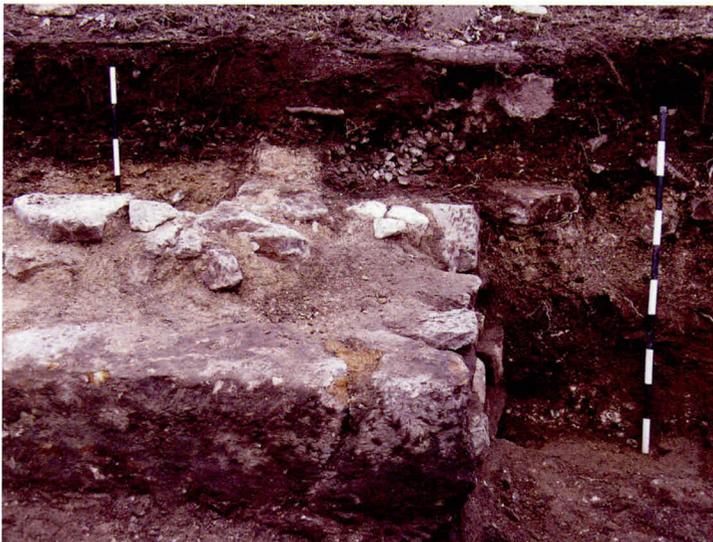
**Photo 18** - Rue Sainte-Anne (BiFl-8) – Tranchée exploratoire 1B et mur ST-1 – Vue en paroi nord des contextes archéologiques en association avec l'extrémité sud-est du mur ST-1, coupe C6 – Vue vers le nord-est (BiFl-8-N1-71)

Le relevé stratigraphique réalisé à l'extrémité sud-est du mur ST-1, témoigne de la présence d'une séquence de dépôts plus complète du côté est de la première église qu'en façade (figure 11, photo 18). Le remblai de nivellement post-démolition de 1899 (couche C6-6) y recouvre deux dépôts. Le premier témoigne d'un petit creusement de nature indéterminée (relique de l'ancien parvis ?)

en bordure du mur ST-1 (couche C6-8). Celui-ci est comblé d'un sable limoneux légèrement caillouteux gris. Le deuxième, tronqué par le premier, vient s'adosser sur le mur ST-1 (couche C6-9). Son sommet est plutôt meuble et accuse une remontée importante près du mur ST-1. Il semble donc avoir été dérasé en partie lors de la pose du remblai de 1899. Il s'agit d'un dépôt de sable limoneux brun comportant quelques cailloux et pierres et une quantité plus ou moins grande d'inclusions, notamment des fibres et des morceaux de bois ainsi que des concrétions et des joints de mortier de même que quelques plaquettes de crépi et des fragments de brique rouge orangé en surface. La présence d'inclusions uniques

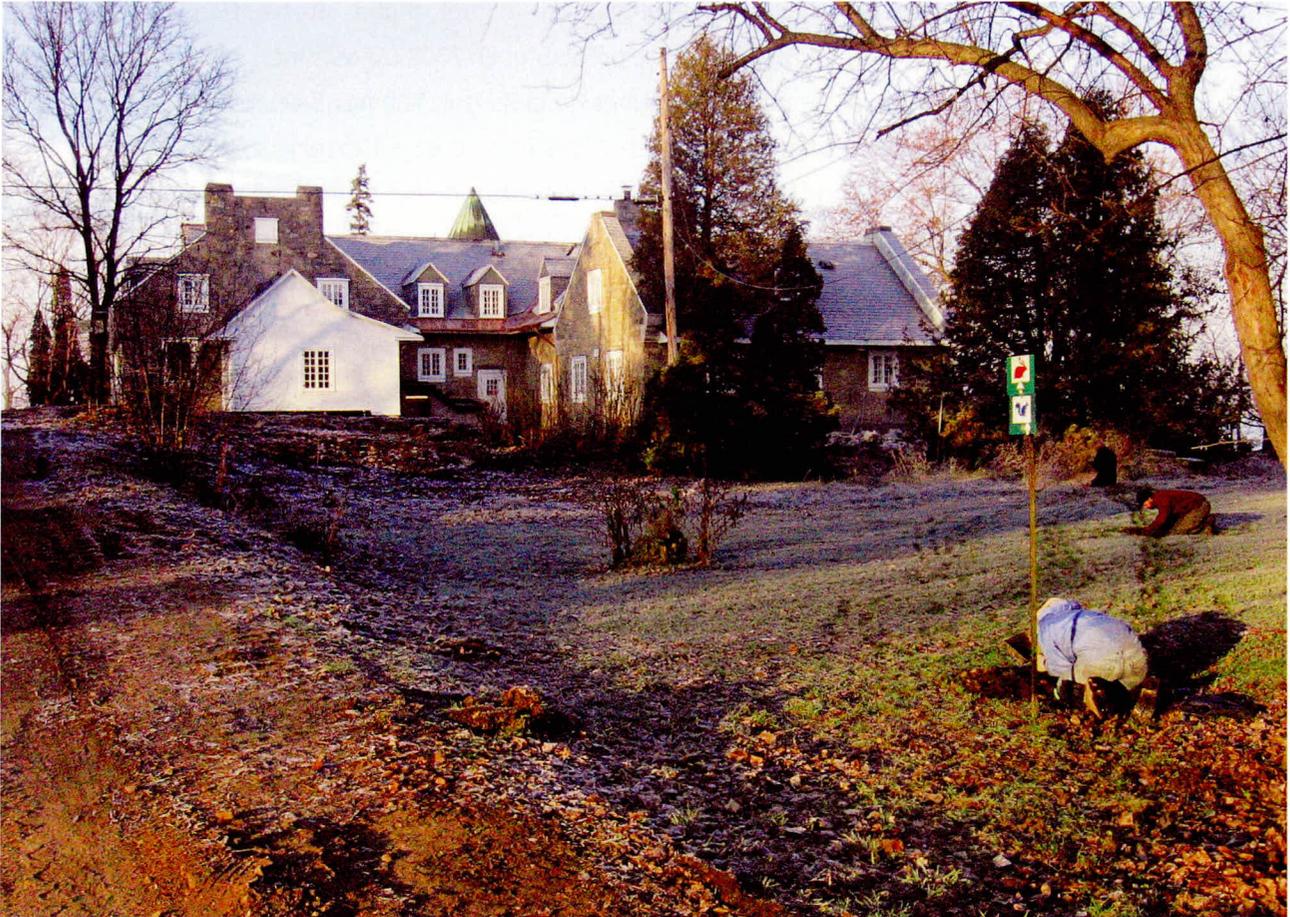
**Photo 1** - Cap-Saint-Jacques (MTL09-16-1) – Fouille des sondages en périphérie de l’emprise des chemins et, en second plan, de la maison Thomas-Brunet – Vue vers le nord-ouest (MTL09-16-1-N1-48)

L'intervention menée au terrain a consisté en une fouille de 69 sondages de 0,50 m de côté espacés aux 10 m et alignés sur une à deux lignes selon l'emprise des travaux (figure 2). Elle couvre un peu plus de la moitié nord du secteur de la Ferme écologique devant être inventorié, soit

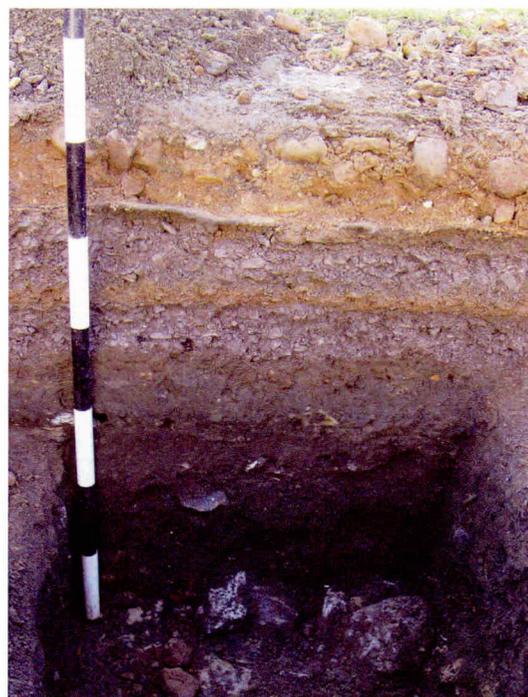
Photo 3 - Cap-Saint-Jacques (MTL09-16-1) – Sondage S1 (2+280), paroi ouest – Vue vers l’ouest (MTL09-16-1-N1-35)

De façon générale, le sol naturel du secteur à l’étude est toujours en place et se trouve enfoui sous divers remblais de nature récente à une profondeur se situant entre 0,20 et 0,40 m (figures 3 à 6, tableaux 3 à 6, photos 3, 4, 6 et 7). Exceptionnellement, sa surface gît à une cinquantaine de centimètres de profondeur, notamment dans l’emprise de l’ancien chemin d’accès à la maison Thomas-Brunet. En périphérie de ce chemin, qui se caractérise par un léger bombement par rapport aux surfaces environnantes, le sol naturel est toujours en surface ou non loin (à moins de 0,18 m). Soulignons qu’un examen visuel des surfaces du secteur de la Ferme écologique permet de déterminer la surface d’origine du terrain, les rehaussements anthropiques étant pour la plupart perceptibles. Les relevés altimétriques révèlent que les surfaces actuelles de la Ferme écologique se calquent, de façon générale, sur le faciès d’origine du terrain (figure 2). Avant l’apport de remblais, l’endroit était en effet relativement plat et seul un bombement occupait sa portion nord-ouest, là où l’on a choisi d’ériger la maison Thomas-Brunet (figure 2). À l’origine, la terrasse s’élevait entre 24,56 à 25,44 m d’altitude alors que le léger bombement ne dépassait guère les 26,80 m d’altitude. Aujourd’hui, la terrasse s’élève entre 24,76 et 25,49 m d’altitude alors que le sommet du bombement ne dépasse guère les 27 m d’altitude.

Par ailleurs, en de rares endroits la surface d'origine du terrain a été arasée lors de l'excavation de tranchées d'implantation de services, comme à la jonction du chemin d'accès à la maison Thomas-Brunet et de son entrée véhiculaire où un réseau de fils électriques fut mis en place après l'intervention archéologique menée en périphérie de la maison Thomas-Brunet en 2008 (Arkéos inc., 2011), au point métrique A 0+0040 ou au point métrique 2+280 du chaînage de référence des travaux (figures 2 et 3, tableau 3, photo 3).

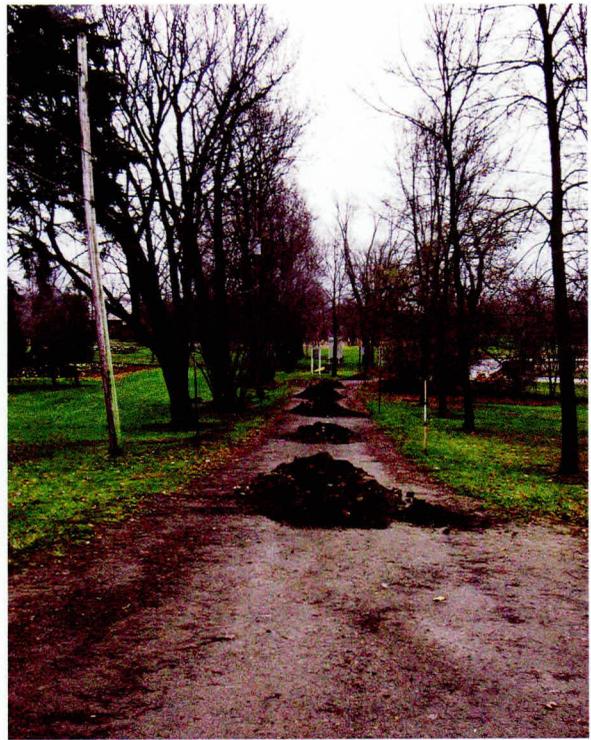
**Photo 4** - Cap-Saint-Jacques (MTL09-16-1) – Chemin d'accès à la maison Thomas-Brunet aménagée en 1849 – Vue vers le sud (MTL09-16-1-N1-87)

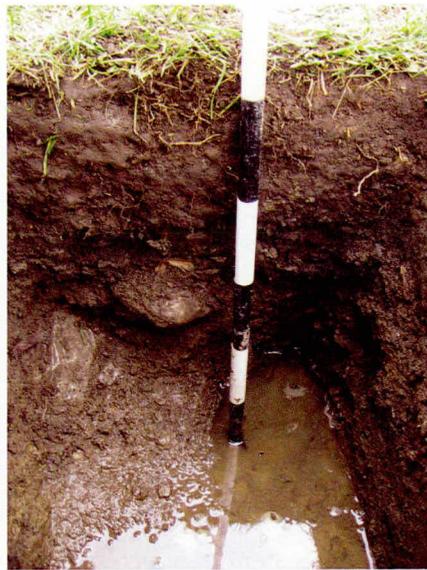
6b

**Photos 6a et 6b** - Cap-Saint-Jacques (MTL09-16-1) — Sondages S1 (2+342) (6a) et S2 (335) (6b), parois nord et sud — Vue vers le nord et le sud (MTL09-16-1-N1-24 et MTL09-16-1-N1-84)
