# Programme d'inventaire des terrains vacants de l'arrondissement historique du Vieux-Montréal Étude de potentiel et inventaire archéologiques : Entrepôt Robert-Gillespie (I)

Étude de potentiel et inventaire archéologiques : Entrepôt Robert Gillepsie (I)

Arkéos inc. Février 2011

## FICHE DE POTENTIEL ET INVENTAIRE ARCHÉOLOGIQUES

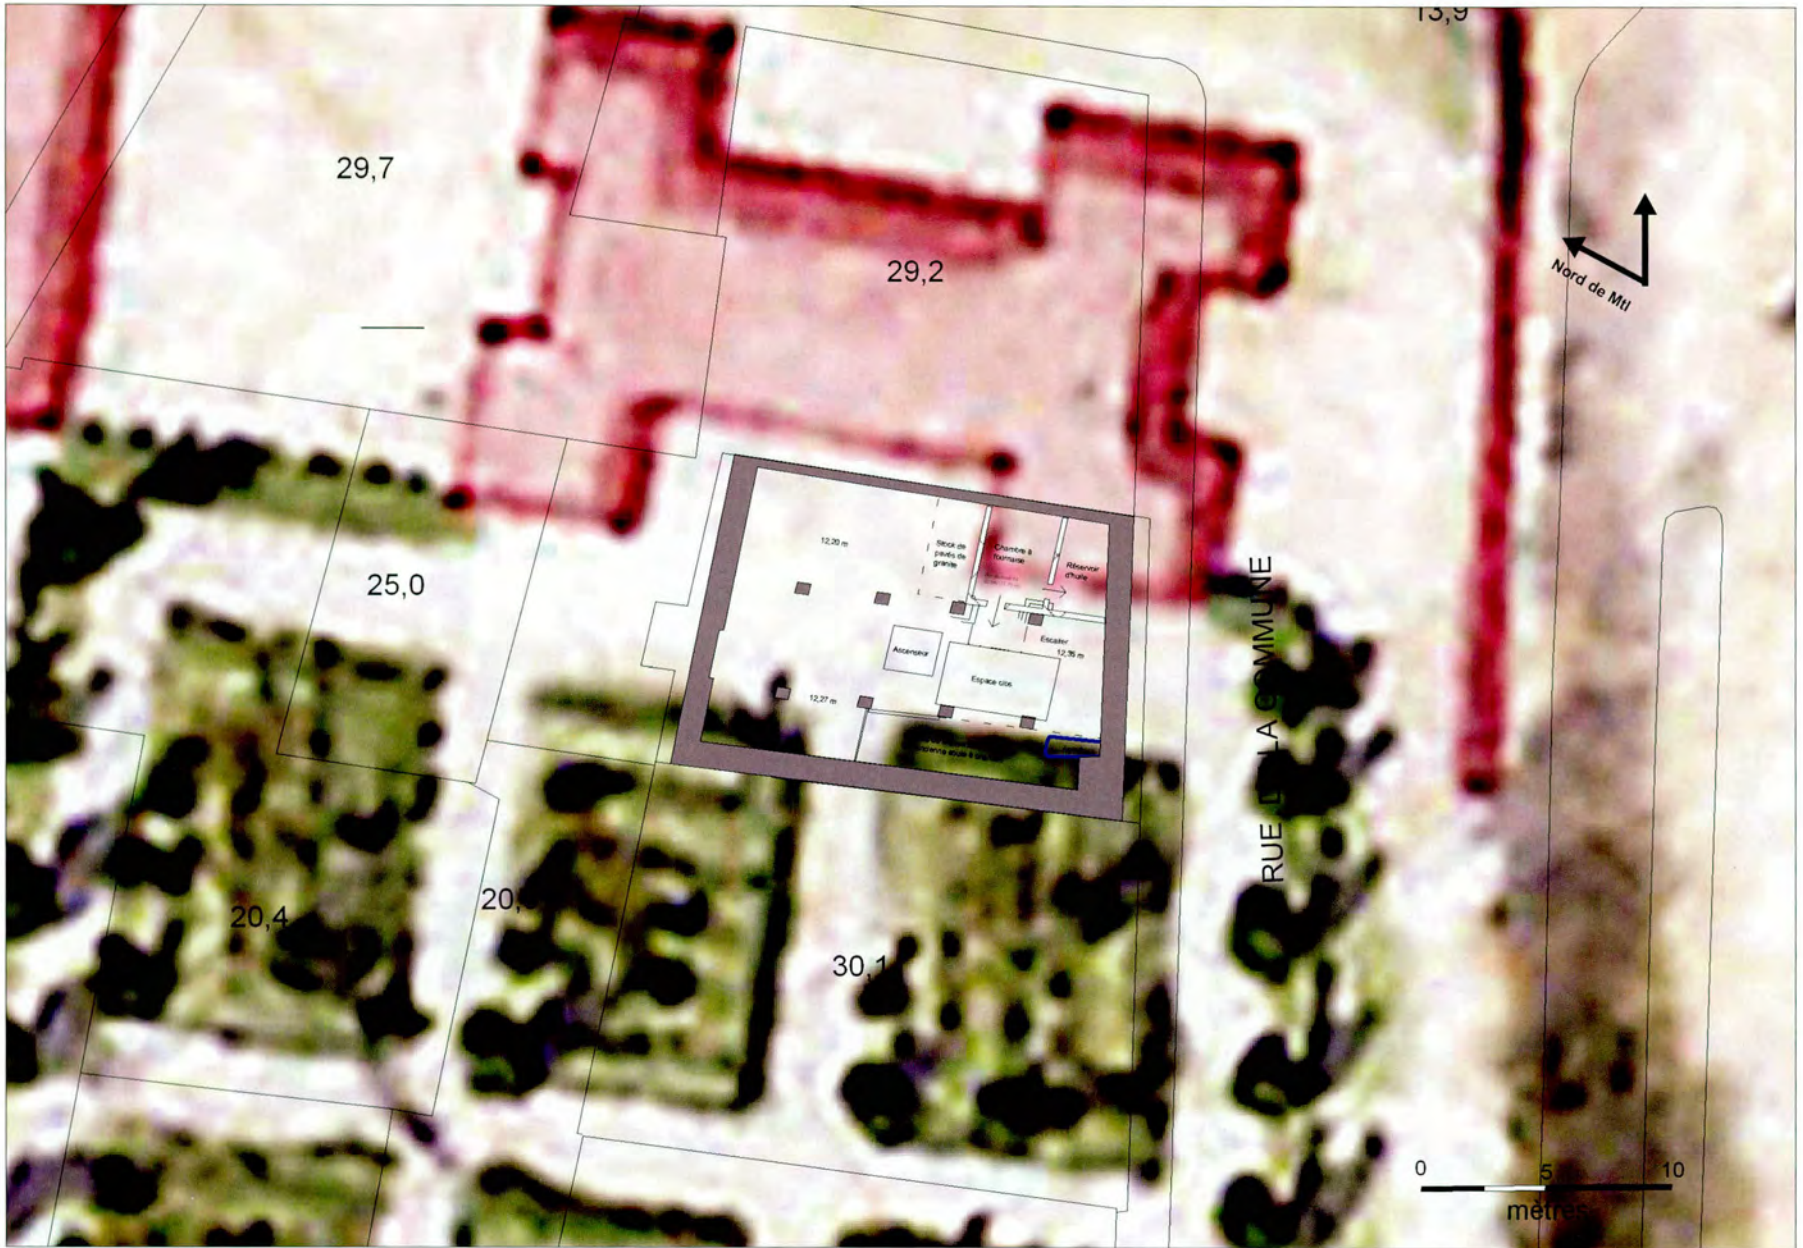
Figure 1 : Entrepôt Robert-Gillespie (I) 211, rue de la Commune ouest - Localisation sur le plan de Léry (1717)

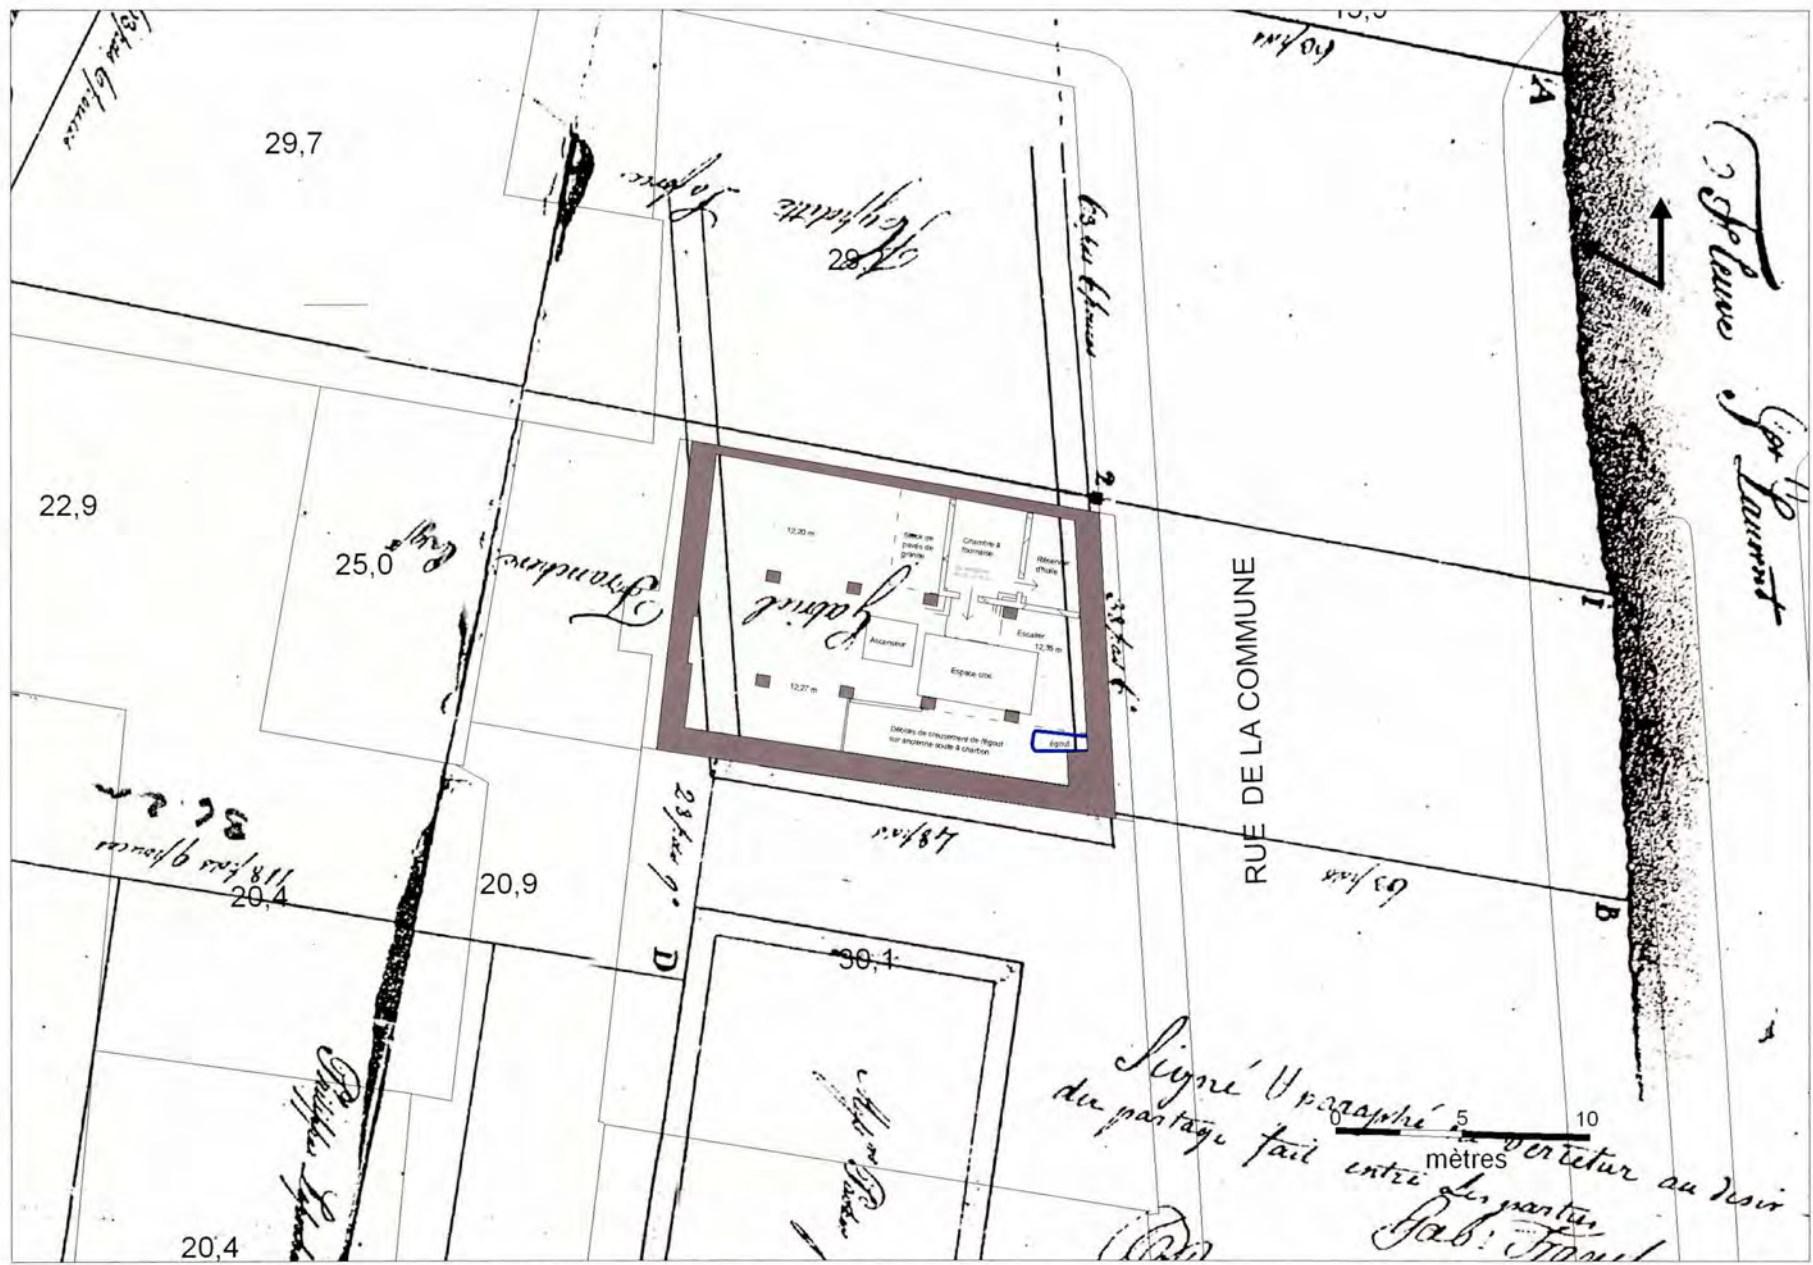
Figure 2 : Entrepôt Robert-Gillespie (l) 211, rue de la Commune ouest - Localisation sur le plan de Louis Guy (1800)

C'est à la suite de la superposition de ces vestiges sur le plan de Louis Guy de 1800 que nous avons pu constater qu'il pouvait s'agir du radier de charpente du mur ouest d'un bâtiment construit par Joseph Roy entre 1792 et 1799. Rappelons que ce plan indique la démarcation du partage entre Hypolite Laforce et Gabriel Franchère de l'ancienne propriété de Joseph Roy. En effet, l'emplacement et l'axe des longrines mis au jour dans les sous-opérations 6A, 6C et 6E concorde avec l'emplacement et l'axe du mur ouest du bâtiment arpenté par Louis Guy en 1800 (figure 13). Selon le partage établi entre Laforce et Franchère, Hypollite Laforce peut utiliser pendant 3 ans la partie du bâtiment situé sur le terrain de Franchère (à l'emplacement du 211, rue de la Commune). Par la suite, Laforce devra démolir le bâtiment. Quelques pierres de l'assise inférieure de la maçonnerie du mur ouest sont apparentes dans le sondage 6C dans la paroi ouest. La poursuite de la fouille du sondage 6C sous le niveau de la dernière assise du mur ouest du bâtiment de Joseph Roy a provoqué un léger affaissement des sols de la paroi ouest du sondage. Cet affaissement nous a permis de constater la présence d'un vide vers l'ouest sur une distance d'environ

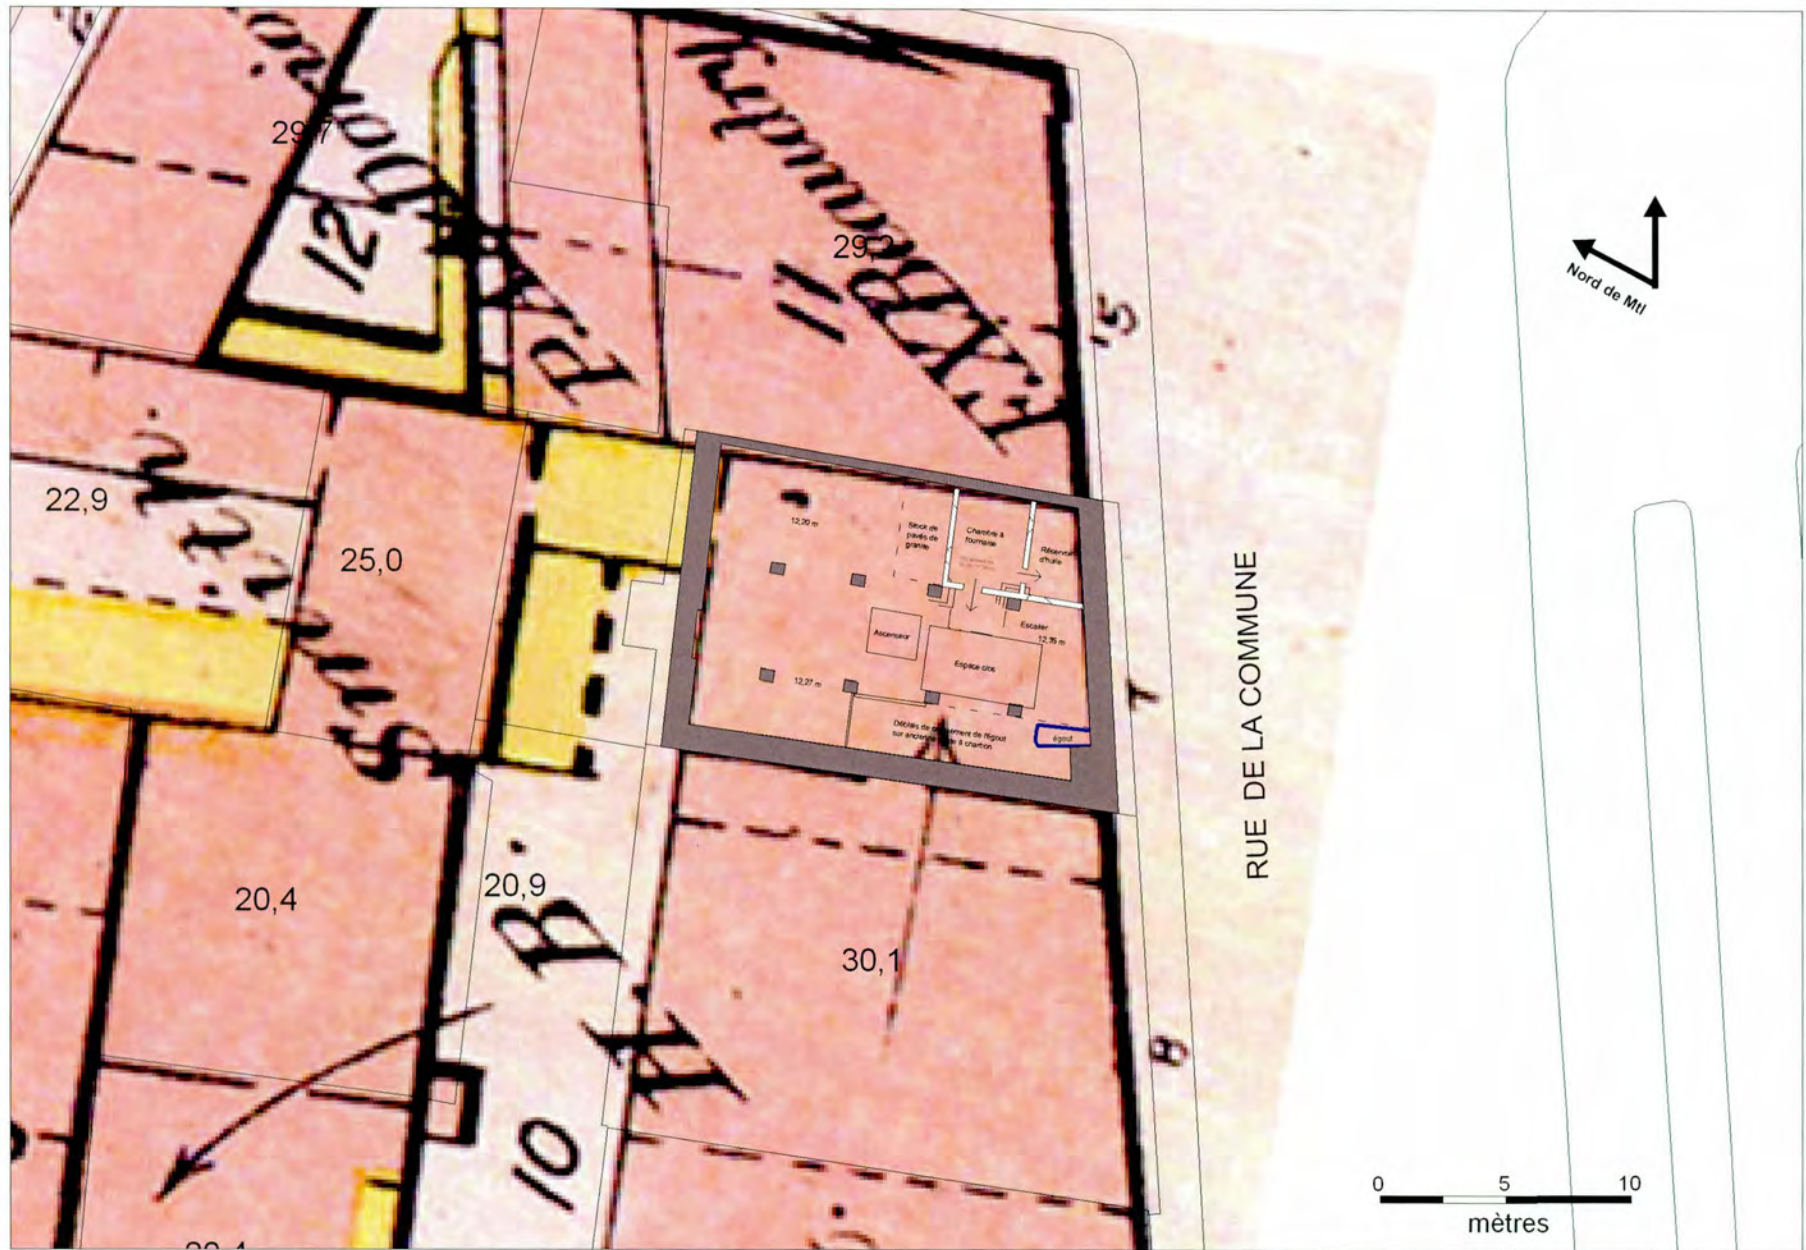
Figure 6 : Entrepôt Robert-Gillespie (I) 211, rue de la Commune ouest - Localisation sur le plan de Goad (1890)

**Plans de 1872, 1890 ; photographie de vers 1950 et 2004 (Plunkett et Brady, figure 5 ; Goad, figure 6 ; Tranquair, figure 7 ; Rajotte, figure 8) :** En 1841, Robert Gillespie, le frère et associé de Gerrard Yeoward Gillespie fait construire un nouvel entrepôt de quatre étages à l'emplacement de l'ancien édifice construit par James Dunlop. Il s'agit du bâtiment actuel sis au 211, rue de la Commune Ouest. Robert Gillespie vend la propriété en 1872, à un groupe de marchands : Nelson Davis, William Francis et à (feu) Hosea B. Smith. La succession de Smith, qui deviendra l'unique propriétaire de l'édifice, transfère la propriété à *Townsend Company Limited* en 1923. Les Townsend en sont propriétaires jusqu'en 2003.

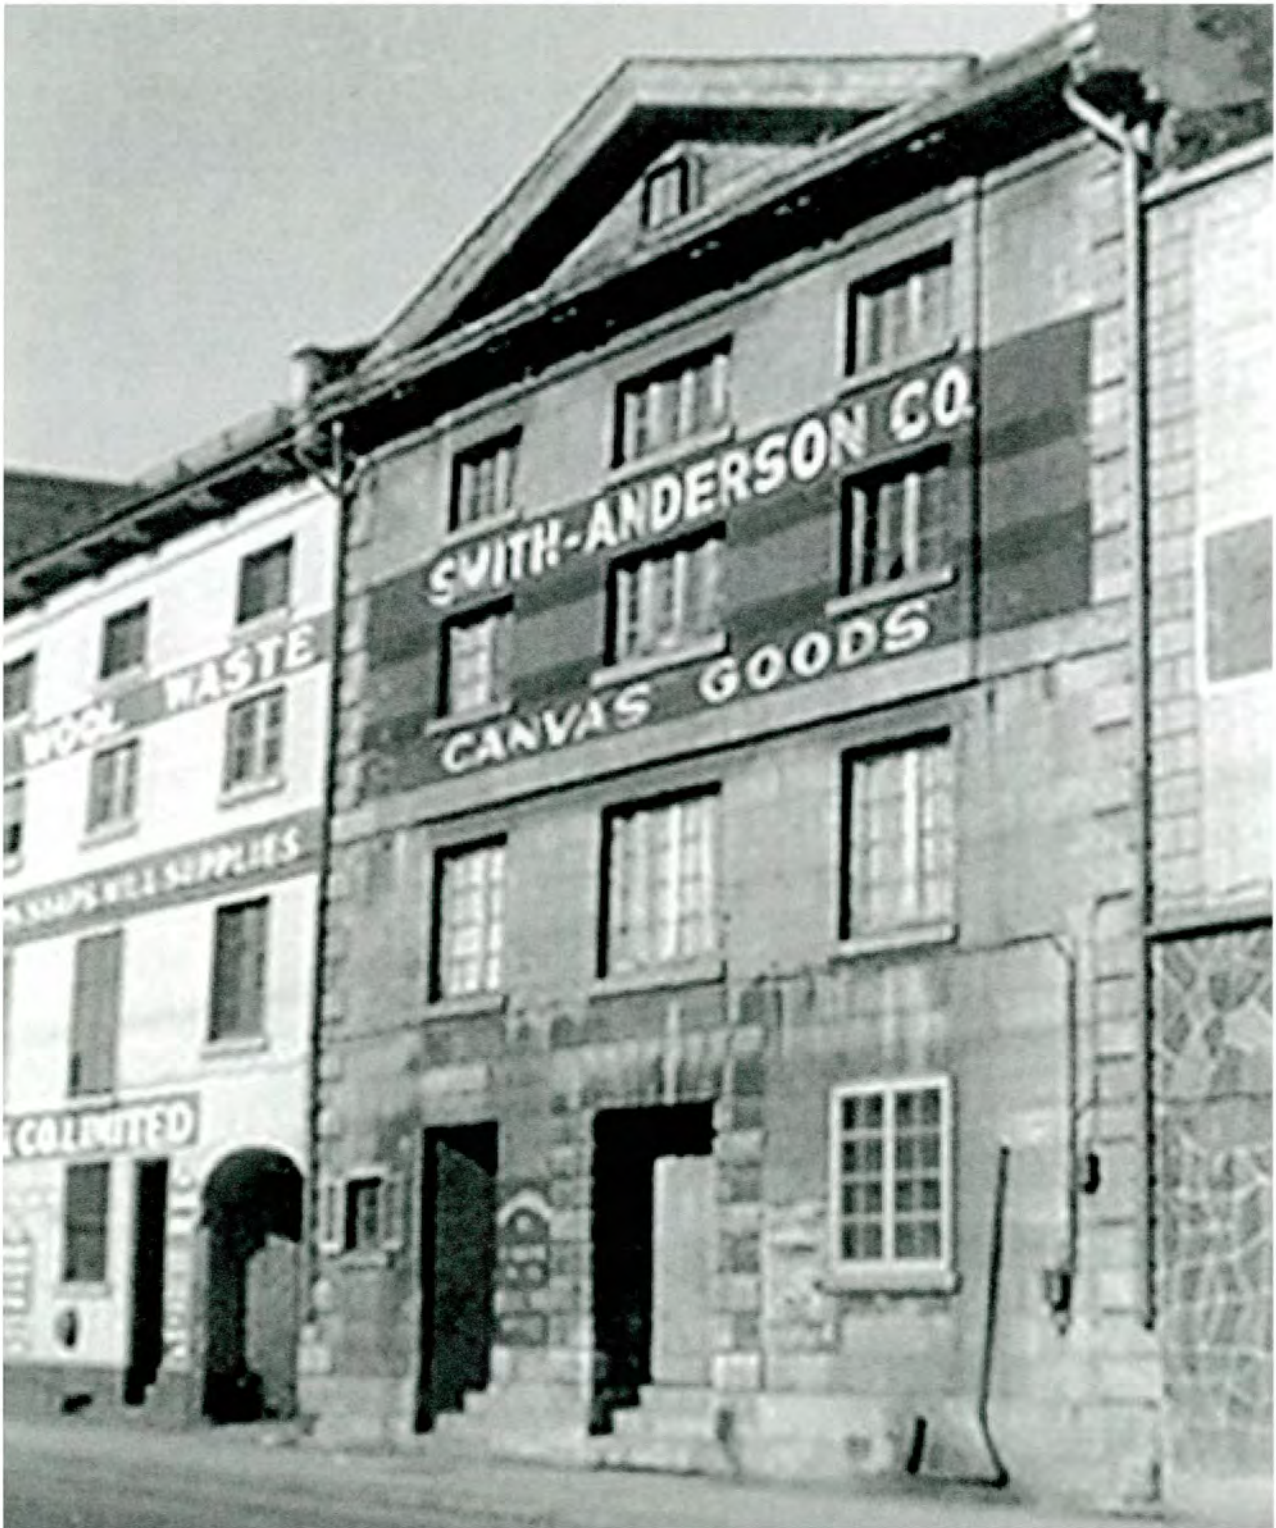
Figure 7 : Entrepôt Robert-Gillespie (I) 211, rue de la Commune ouest - Façade du bâtiment vers 1950.  
Université McGill, Collection d'architecture canadienne, fonds Ramsay Tranquaire, 101118.

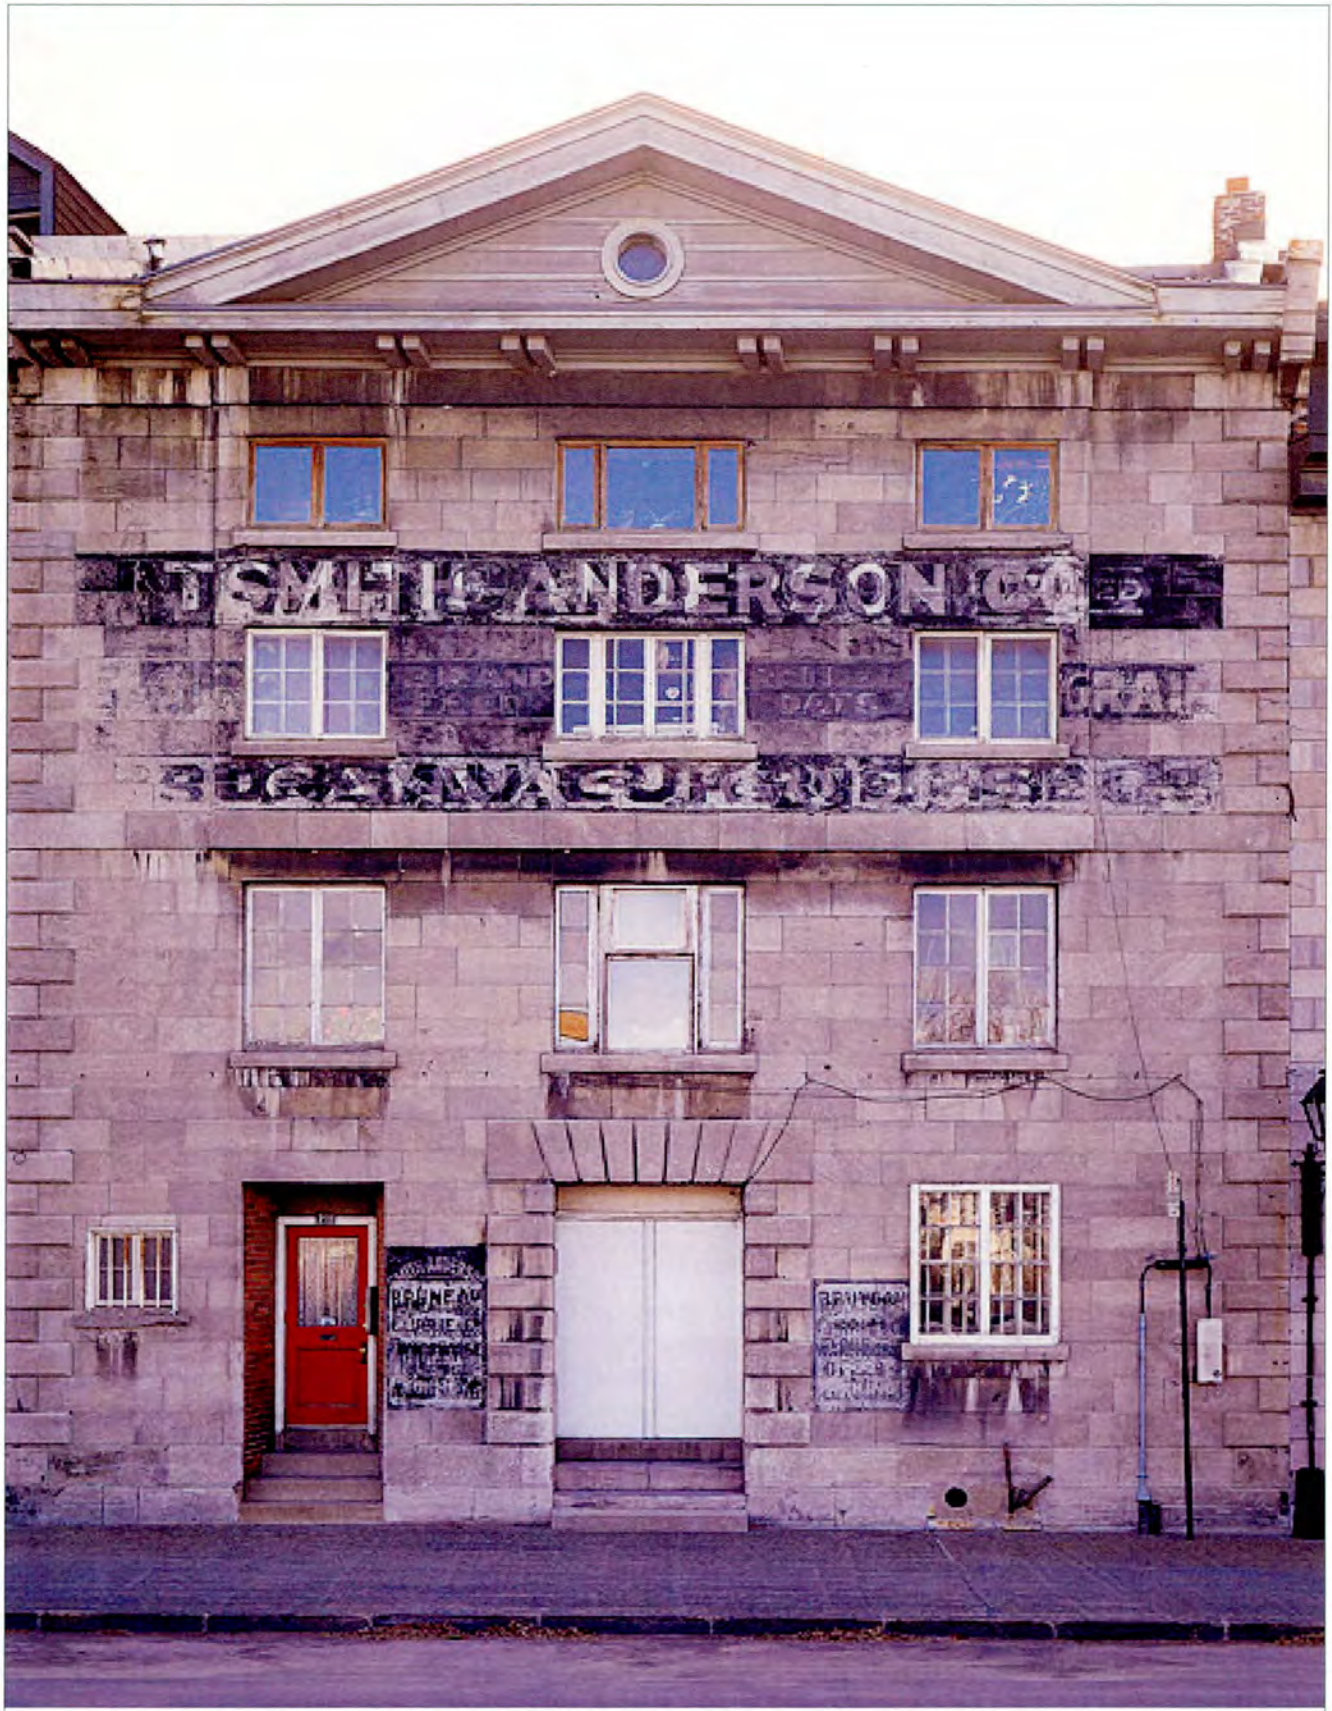
Figure 8 : Bâtiment Robert-Gillespie (I) 211, rue de la Commune ouest - Façade du bâtiment en 2004.  
Photographie de Normand Rajotte, réalisée pour l'ouvrage L'histoire du Vieux-Montréal à travers son patrimoine, 2004.

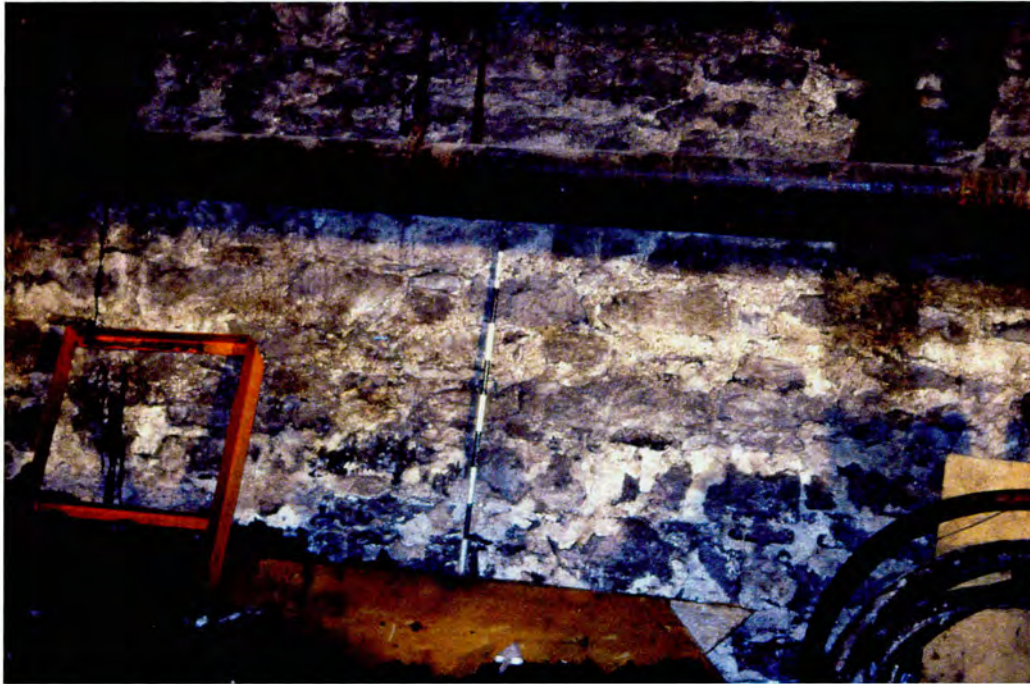
Photo 1 : Bâtiment Robert-Gillespie (I) – Portion centrale du mur nord des fondations (BjFj-101-04-D3-15)

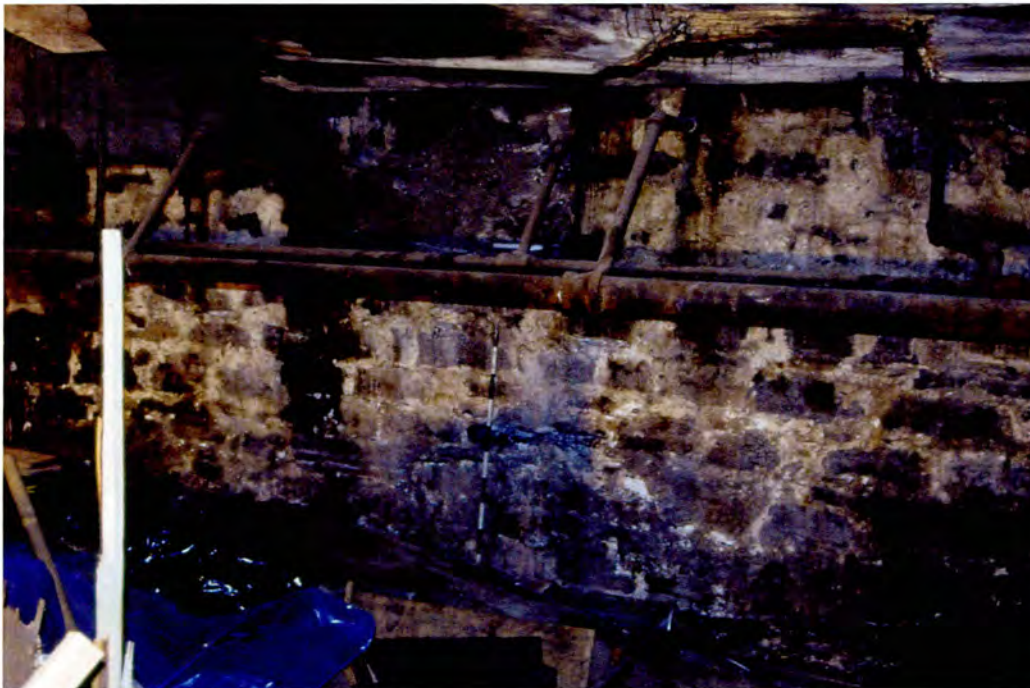
Photo 2 : Bâtiment Robert-Gillespie (I) – Portion nord du mur ouest des fondations. Présence d'un soubirail comblé de débris dans la partie supérieure de la maçonnerie (BjFj-101-04-D3-18)

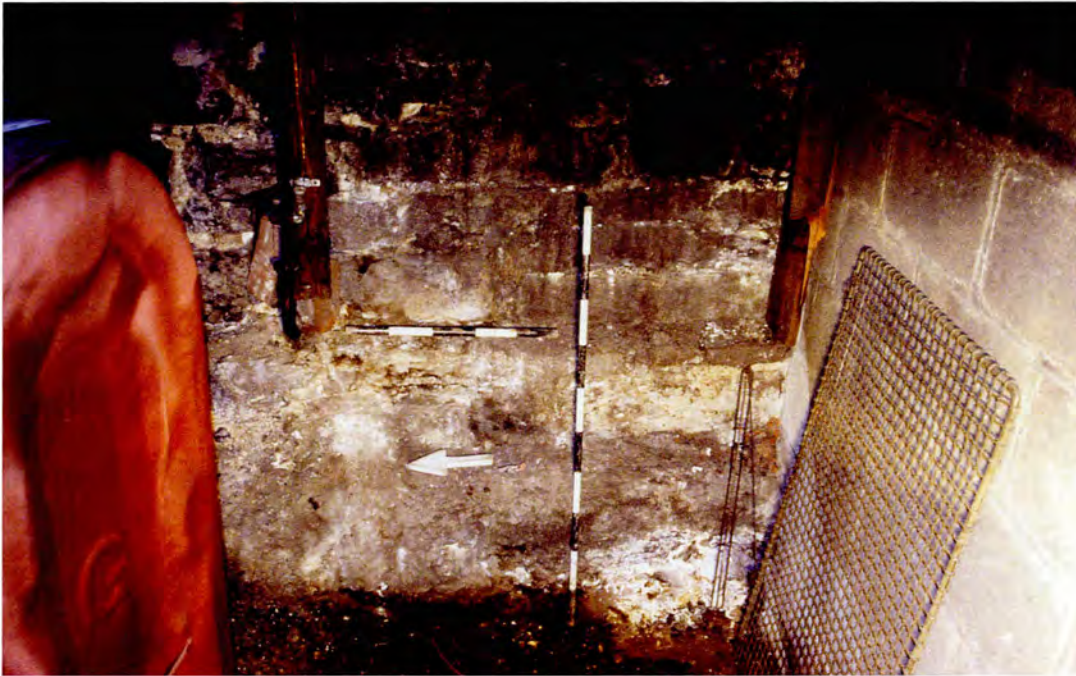
Photo 3 : Bâtiment Robert-Gillespie (I) – Portion nord du mur est des fondations. Détail des empattements mis au jour dans la chambre du réservoir d'huile (BjFj-101-04-D3-05)

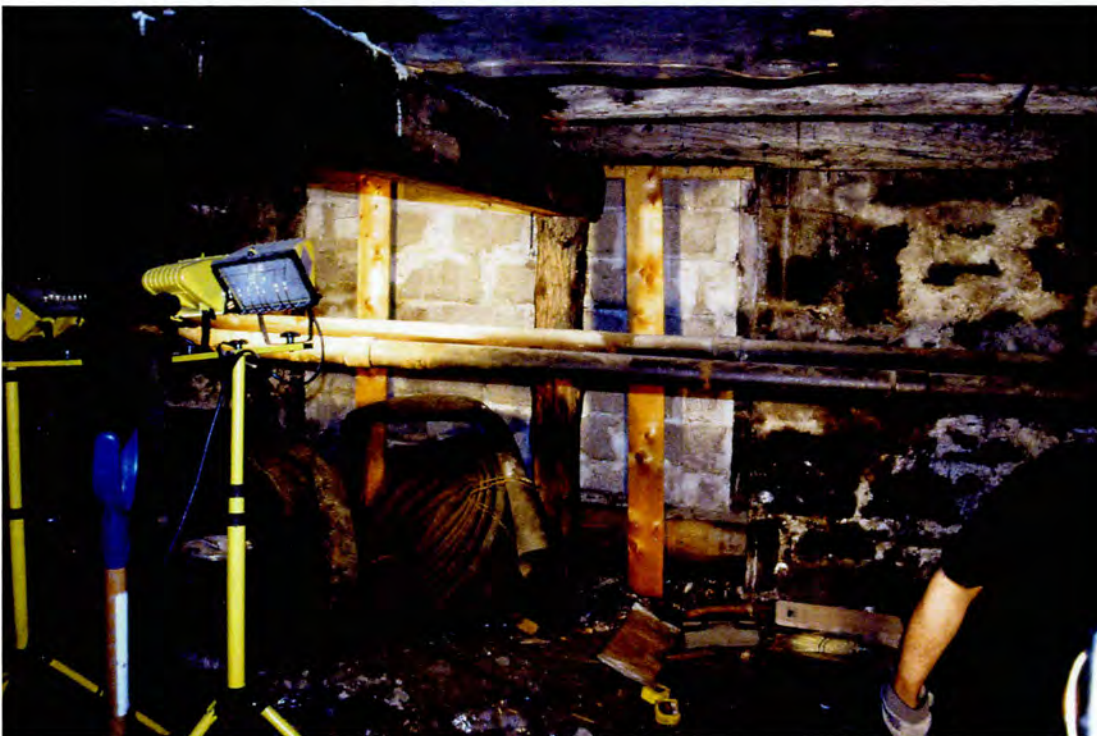
Photo 4 : Bâtiment Robert-Gillespie (I) – Portion centrale du mur ouest des fondations. Détail de la porte murée de blocs de ciment. Présence d'un soupirail comblé de débris dans la partie supérieure de la maçonnerie (BjFj-101-04-D3-21)

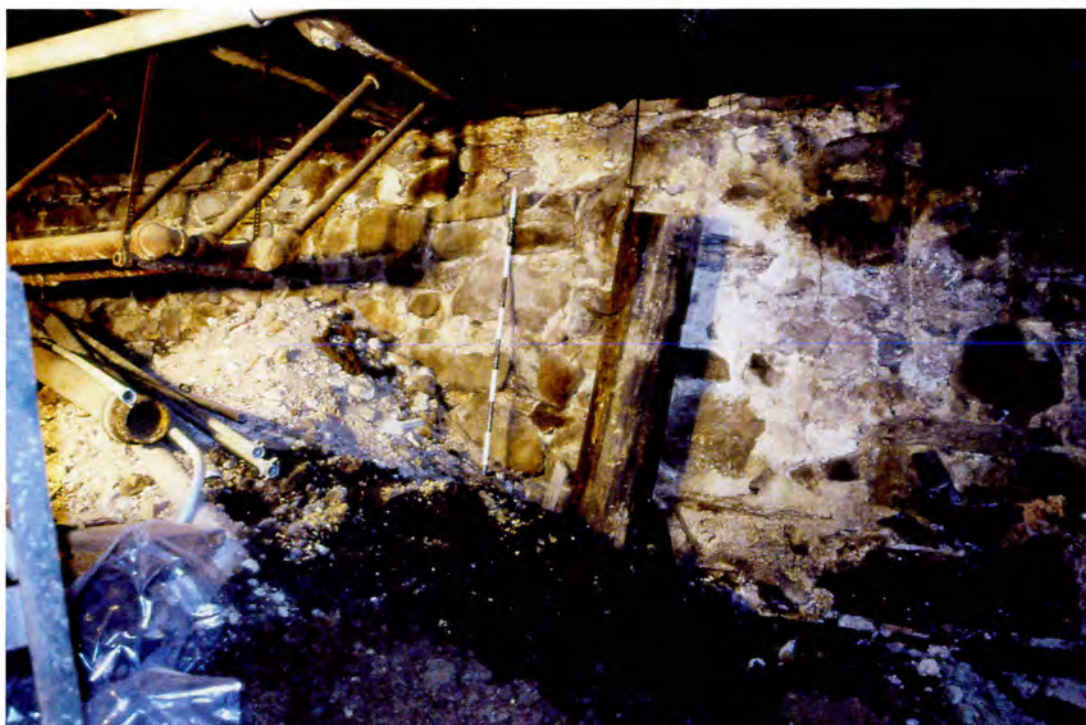
Photo 5 : Bâtiment Robert-Gillespie (I) – Portion est du mur sud des fondations. Assises irrégulières assemblées de pierres des champs (BjFj-101-04-D3-34)

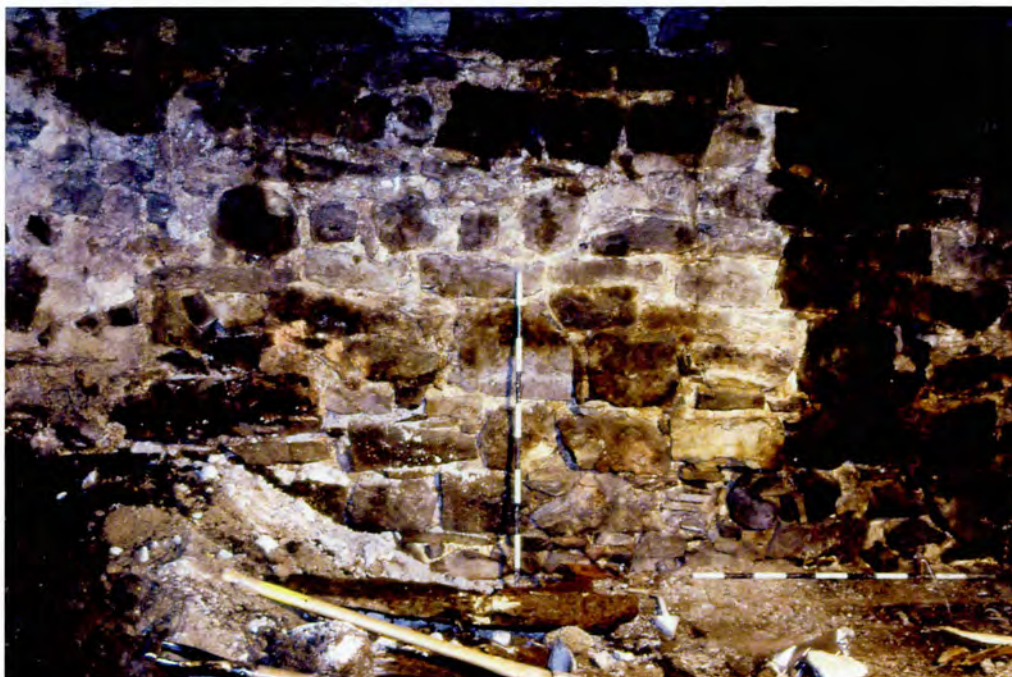
Photo 6 : Bâtiment Robert-Gillespie (I) – Portion centrale du mur sud des fondations. Assises irrégulières assemblées de pierres des champs (BjFj-101-04-D3-31)

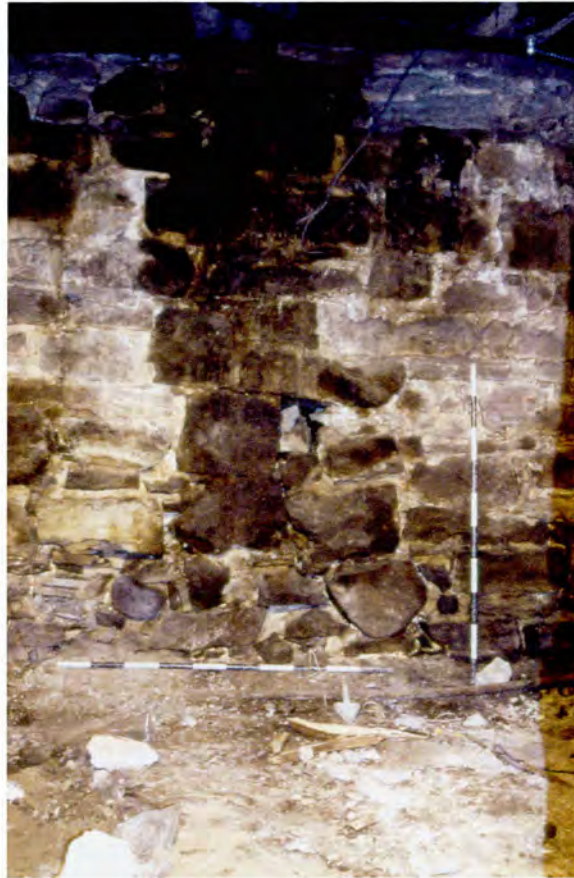
Photo 7 : Bâtiment Robert-Gillespie (I) – Portion ouest du mur sud des fondations. Détail de la césure des appareils des portions centrales et ouest des fondations (BjFj-101-04-D3-30)

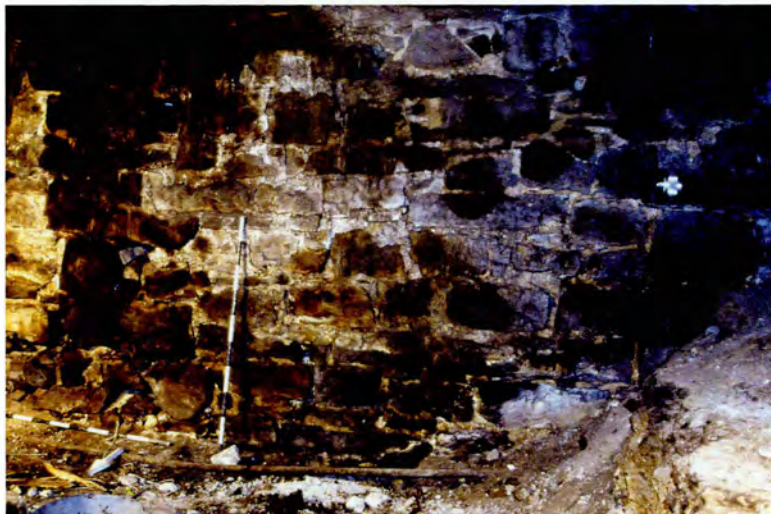
Photo 8 : Bâtiment Robert-Gillespie (I) – Portion ouest du mur sud des fondations. Assises irrégulières assemblées de pierres calcaires (BjFj-101-04-D3-27)

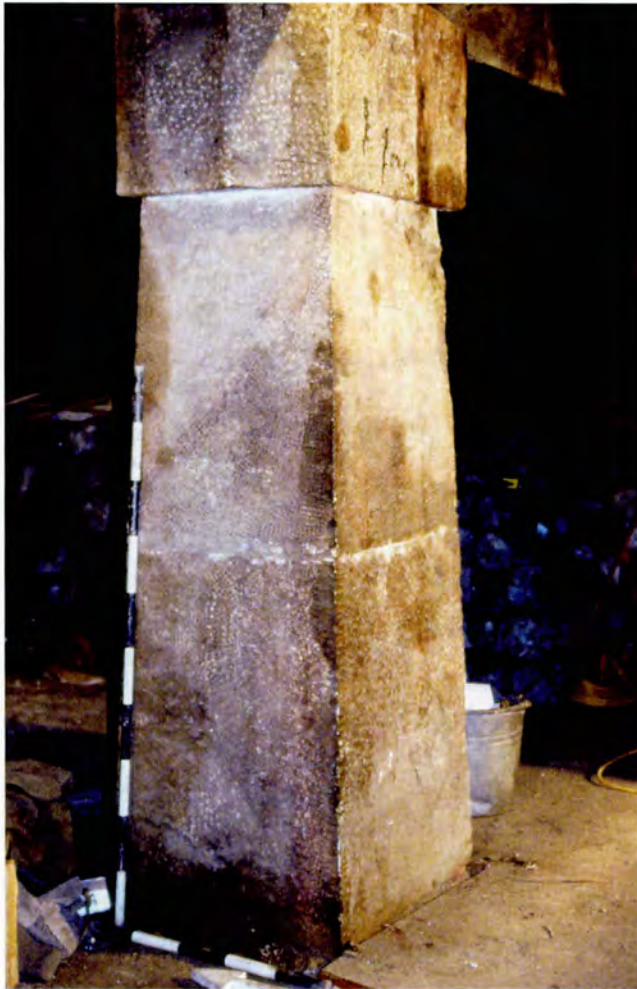
Photo 9 : Bâtiment Robert-Gillespie (I) - Pilier no 2 — Vue vers le nord-est (BjFj-101-04-D5-21)

Huit piliers de pierres de taille supportent les deux poutres maîtresses du plancher du rez-de-chaussée. Ces piliers sont composés de trois blocs trapézoïdaux de pierres de taille, piqués et bouchardés. D'une hauteur d'environ 1,50 m, les huit piliers ont 50 cm de côté (photo 9). L'abaissement du plancher de ciment pour l'aménagement de la chambre à fournaise et du réservoir d'huile nous a permis d'observer que les piliers reposent sur des socles de 1 m<sup>2</sup> et de 60 cm de profondeur. Ces socles sont formés de trois assises de pierres ébauchées de calcaire disposées en gradins (photo 10).

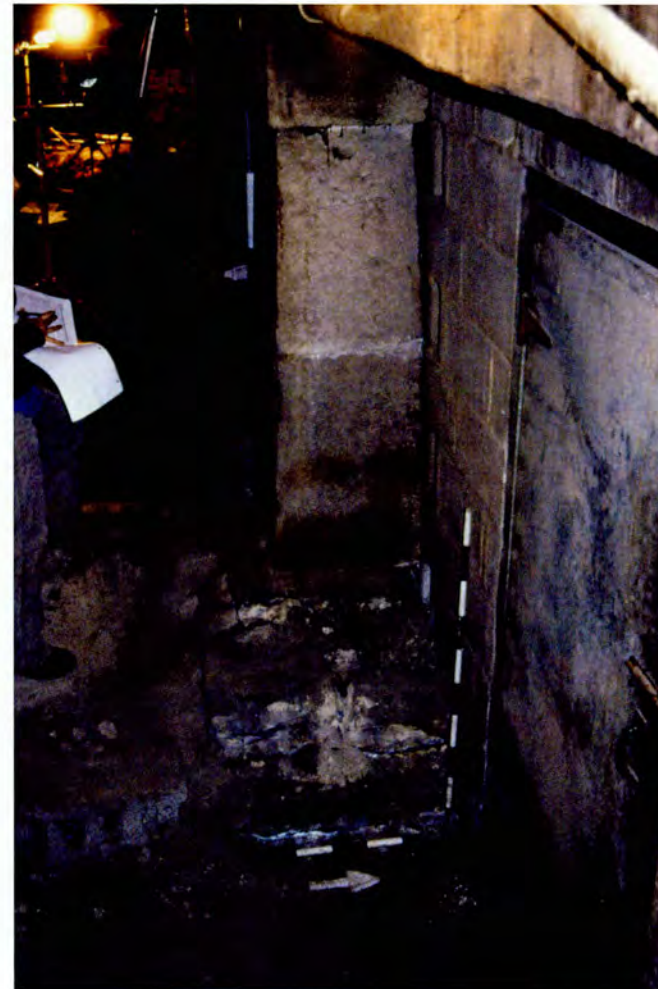
Photo 10 : Bâtiment Robert-Gillespie (I) Socle partiellement dégagé du pilier no 3 — Vue vers le nord (BjFj-101-04-D5-22)

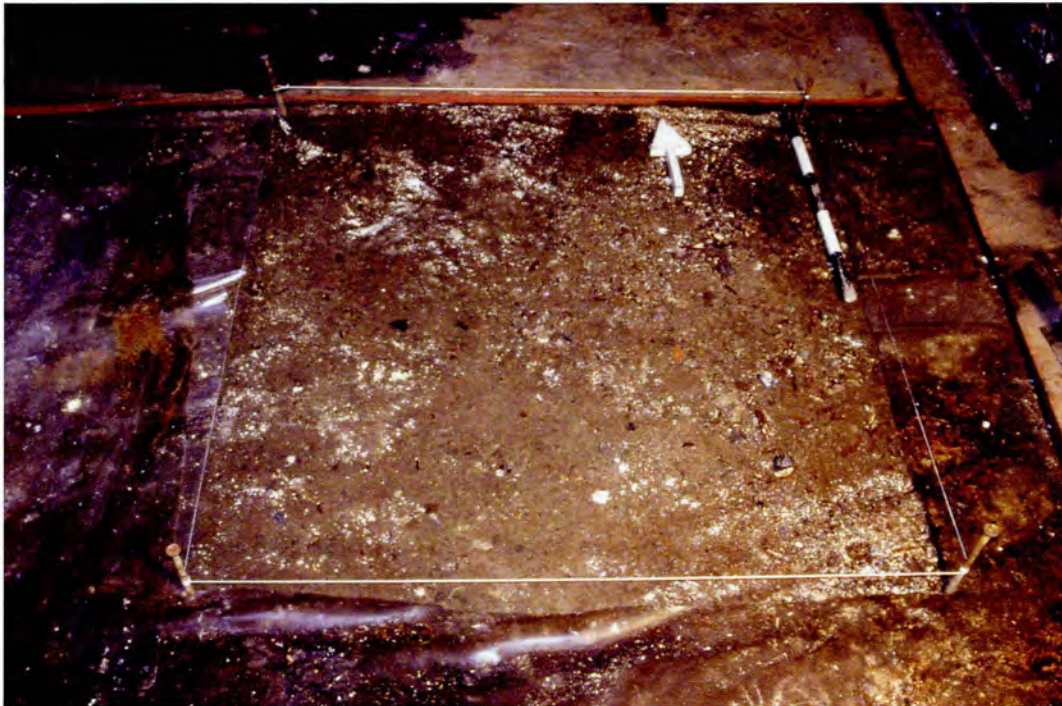
Photo 11 : Bâtiment Robert-Gillespie (I) – Sondage 6D, surface du plancher de béton sous les panneaux d'agglomérés de bois et les feuilles de polyéthylène — Vue vers le nord (BjFj-101-04-D1-08).

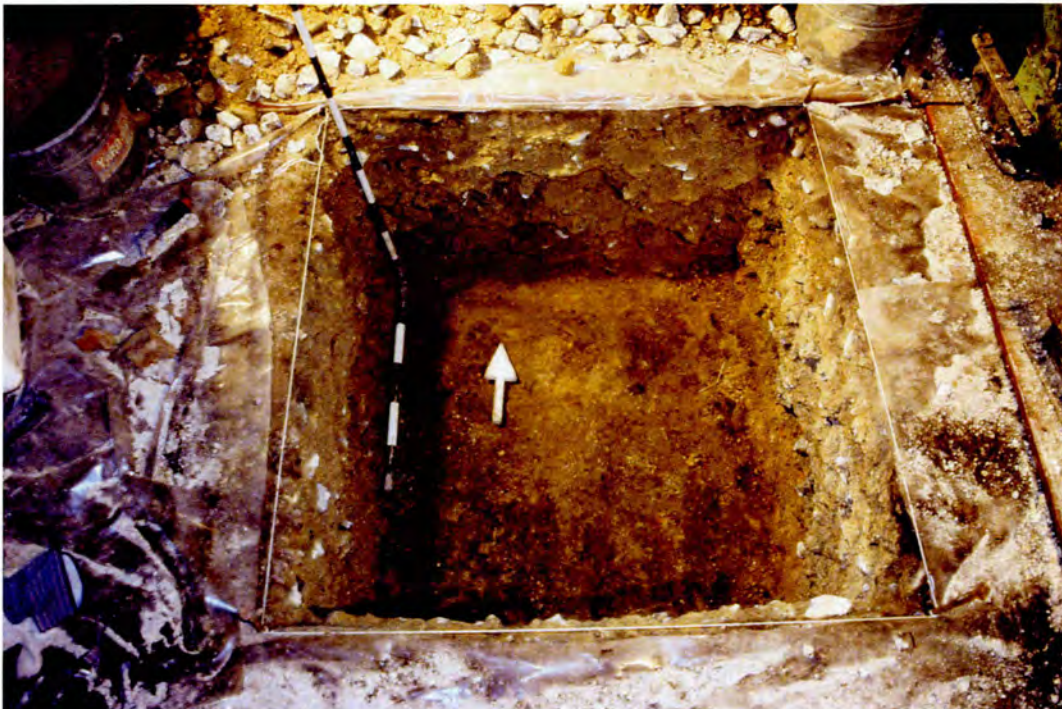
Photo 12 : Bâtiment Robert-Gillespie (I) – Base de l'excavation du plancher de ciment dans le sondage 6D — Vue vers le nord (BjFj-101-04-D1-15)

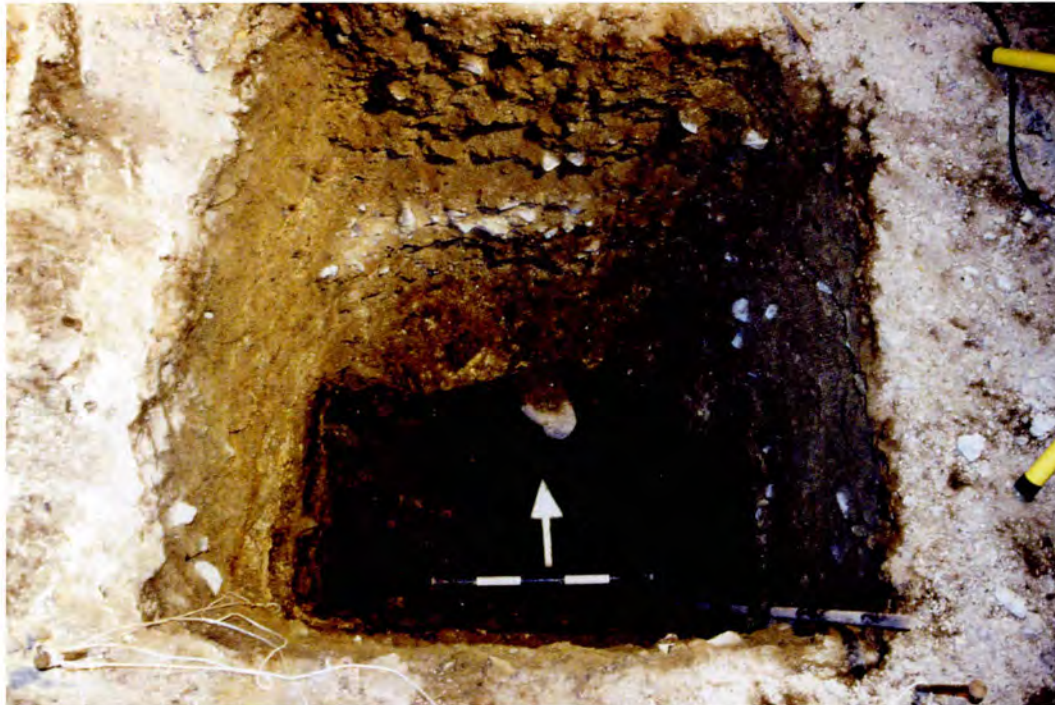
Photo 13 : Bâtiment Robert-Gillespie (I) – Sondage 6A, flanc sud du radier sud de béton qui occupe la portion nord du sondage — Vue vers le nord (BjFj-101-04-D1-33)

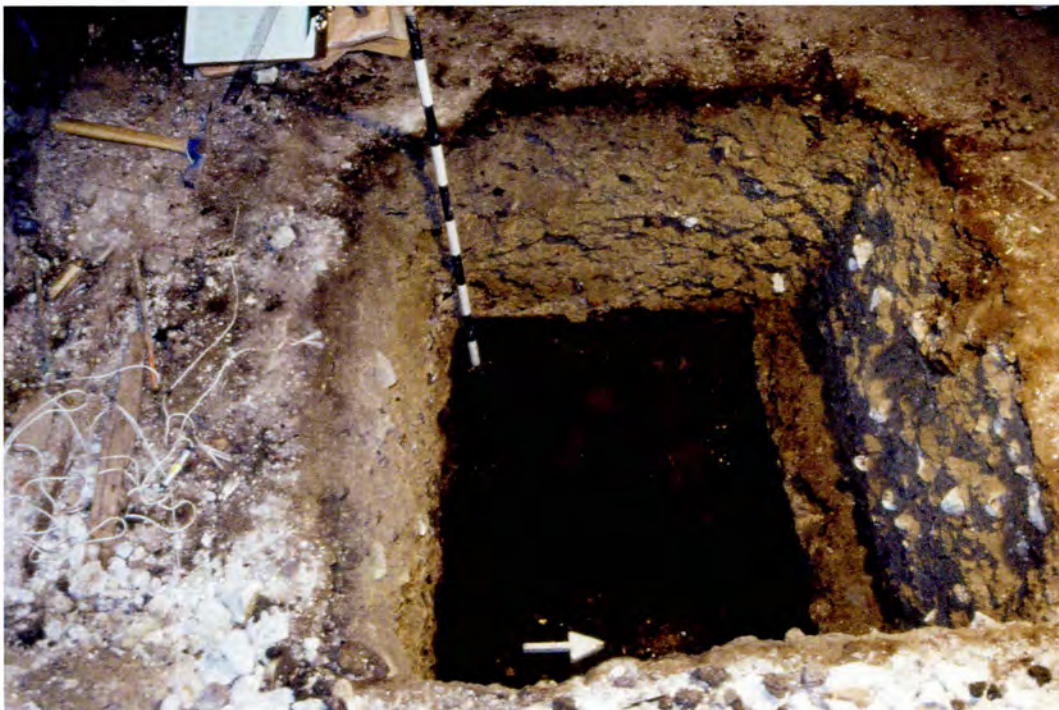
Photo 14 : Bâtiment Robert-Gillespie (I) – Sondage 6B Le flanc sud du radier sud a été dégagé sur bande d'environ 15 cm de largeur — Vue vers l'ouest (BjFj-101-04-D2-29)

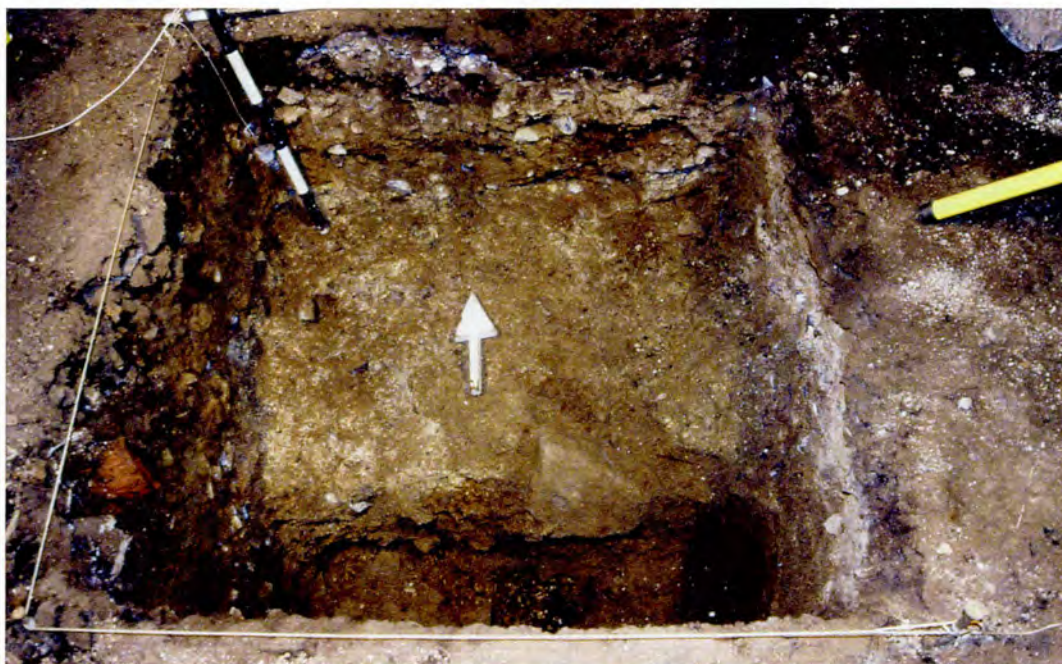
Photo 15 : Bâtiment Robert-Gillespie (I) – Sondage 6E, le flanc sud du radier de béton nord occupe les 2/3 nord du sondage – Vue vers le nord (BjFj-101-04-D4-15)
