# Programme d'inventaire des terrains vacants de l'arrondissement historique du Vieux-Montréal Étude de potentiel et inventaire archéologiques : Entrepôt Robert-Gillespie (I)

Étude de potentiel et inventaire archéologiques : Entrepôt Robert Gillepsie (I)

Arkéos inc. Février 2011

## FICHE DE POTENTIEL ET INVENTAIRE ARCHÉOLOGIQUES

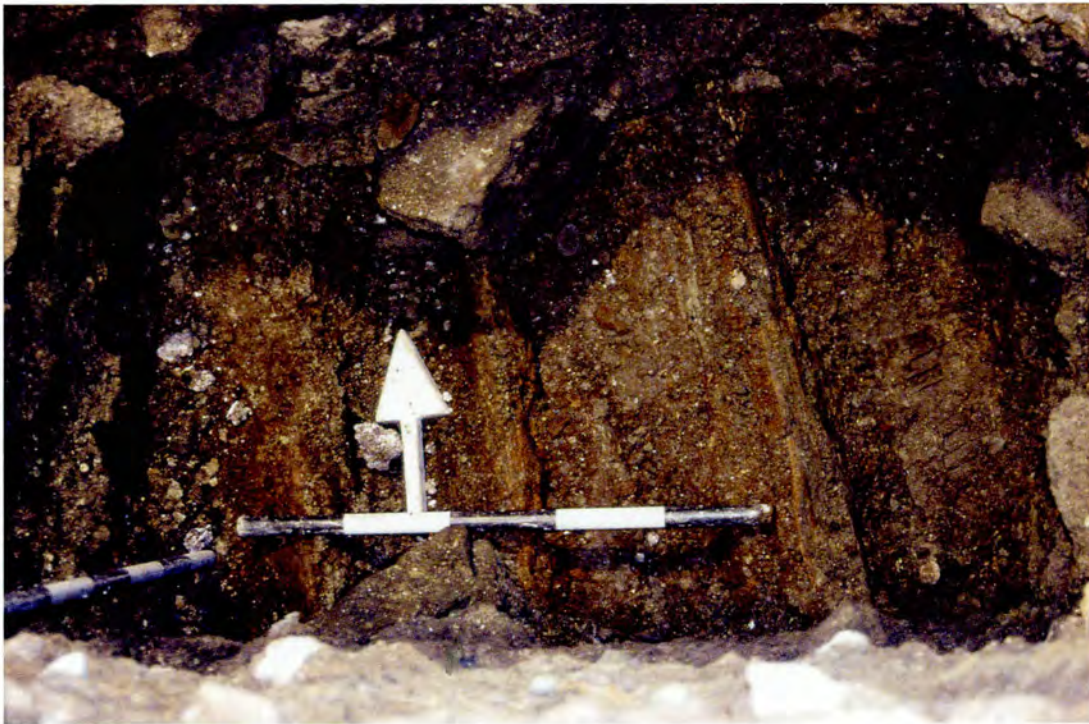
Photo 17 : Bâtiment Robert-Gillespie (I) – Sondage 6A, Surface des longrines du radier de charpente du bâtiment de Joseph Roy – Vue vers le nord (BjFj-101-04-D2-10).

C'est à la suite de la superposition de ces vestiges sur le plan de Louis Guy de 1800 que nous avons pu constater qu'il pouvait s'agir du radier de charpente du mur ouest d'un bâtiment construit par Joseph Roy entre 1792 et 1799. Rappelons que ce plan indique la démarcation du partage entre Hypolite Laforce et Gabriel Franchère de l'ancienne propriété de Joseph Roy. En effet, l'emplacement et l'axe des longrines mis au jour dans les sous-opérations 6A, 6C et 6E concorde avec l'emplacement et l'axe du mur ouest du bâtiment arpenté par Louis Guy en 1800 (figure 13). Selon le partage établi entre Laforce et Franchère, Hypollite Laforce peut utiliser pendant 3 ans la partie du bâtiment situé sur le terrain de Franchère (à l'emplacement du 211, rue de la Commune). Par la suite, Laforce devra démolir le bâtiment. Quelques pierres de l'assise inférieure de la maçonnerie du mur ouest sont apparentes dans le sondage 6C dans la paroi ouest. La poursuite de la fouille du sondage 6C sous le niveau de la dernière assise du mur ouest du bâtiment de Joseph Roy a provoqué un léger affaissement des sols de la paroi ouest du sondage. Cet affaissement nous a permis de constater la présence d'un vide vers l'ouest sur une distance d'environ

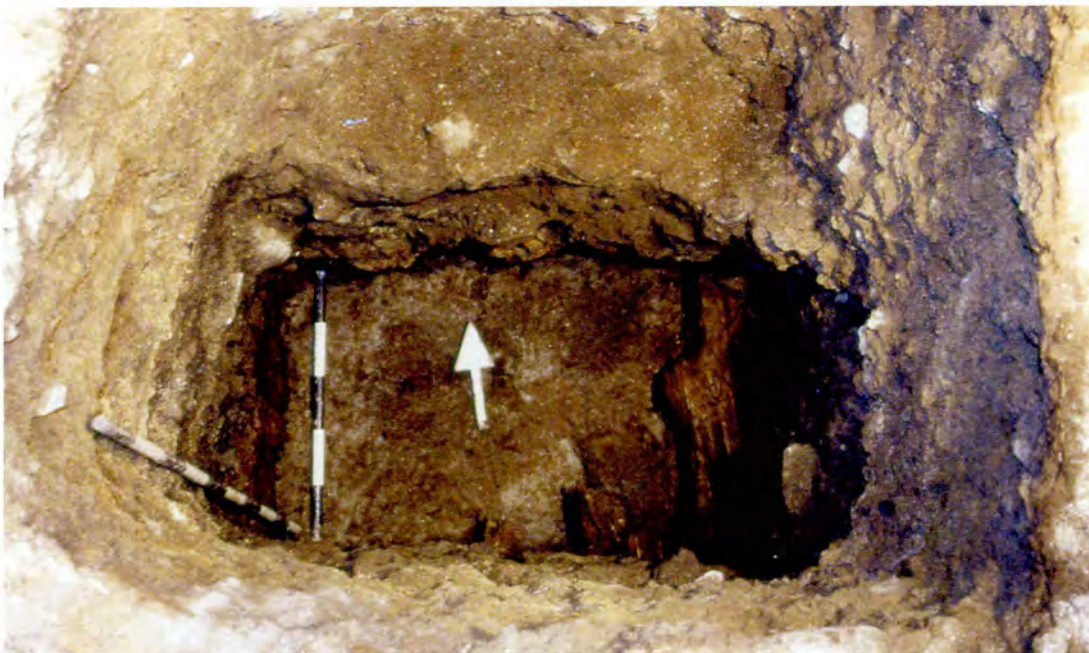
Photo 18 : Bâtiment Robert-Gillespie (I) – Sondage 6A, Base des longrines (sol à gley) du radier de charpente du bâtiment de Joseph Roy – Vue vers le nord (BjFj-101-04-D4-07).

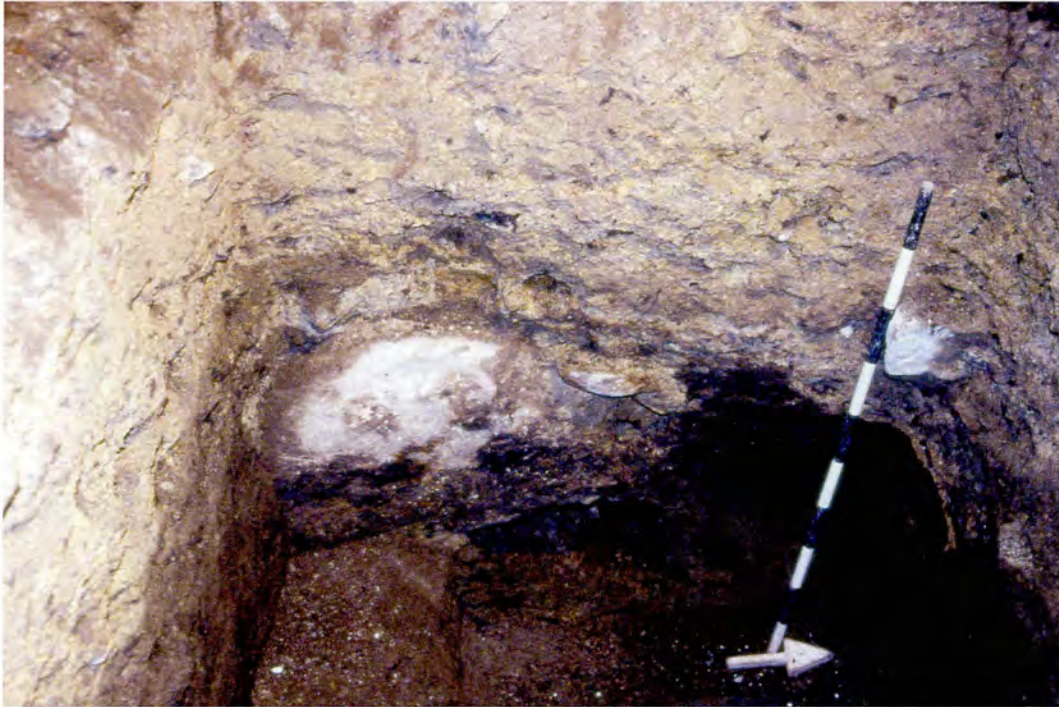
Photo 21 : Bâtiment Robert-Gillespie (I) – Sondage 6C, Assise inférieure du mur ouest du bâtiment de Joseph Roy – Vue vers l'ouest (BjFj-101-04-D2-33).

1,20 m (ce qui équivaut à la largeur de l'ancienne fondation), à la base duquel nous pouvions voir une série de longrines accolées les unes aux autres. L'étroitesse des lieux ne nous a pas permis de procéder à un relevé photographique approprié (photos 21-22).

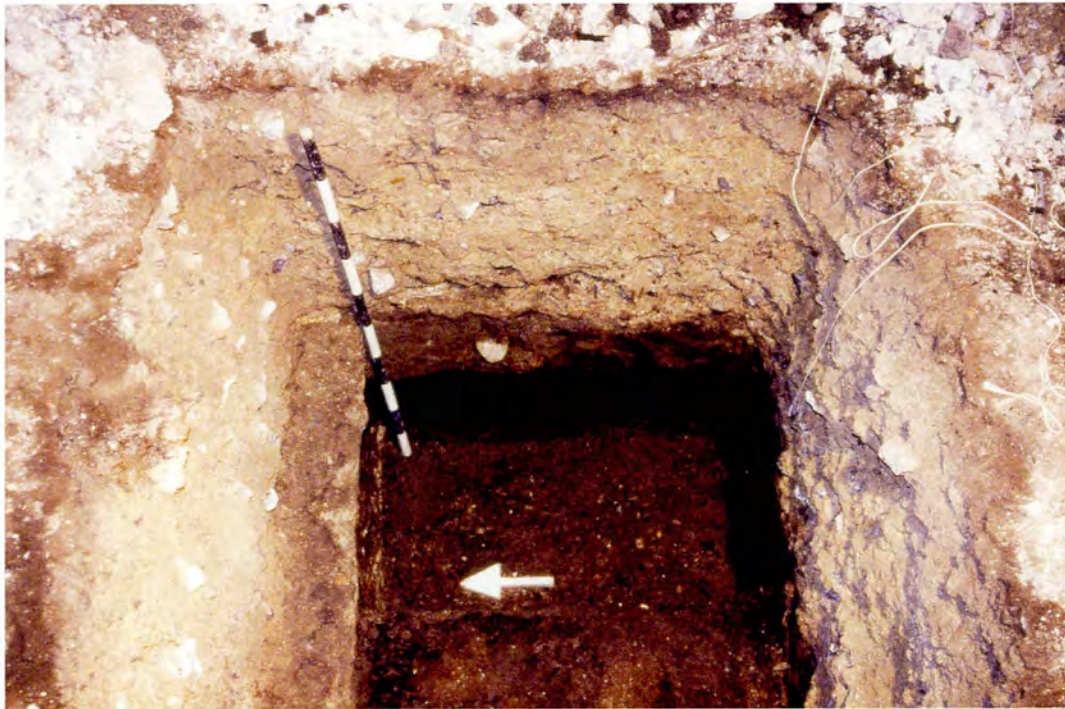
Photo 23 : Bâtiment Robert-Gillespie (I) – Sondage 6B, vue de la paroi est. Le sol naturel constitue la bande sombre à la base de la paroi (BjFj-101-04-D2-27)

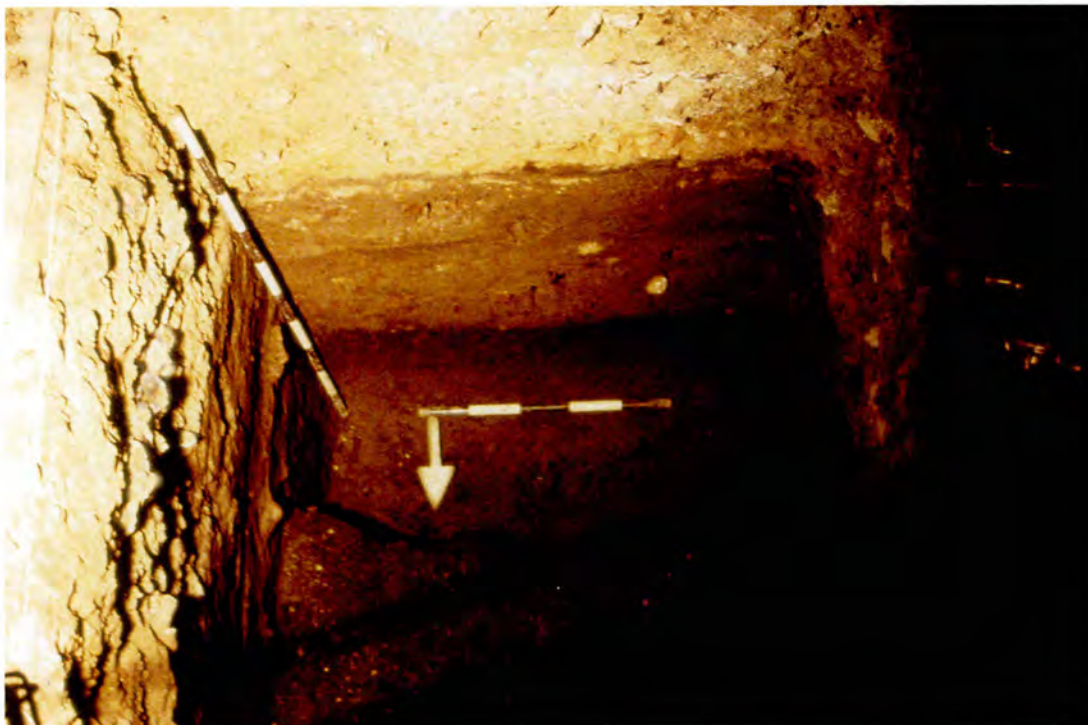
Photo 24 : Bâtiment Robert-Gillespie (I) – Sondage 6D, vue de la paroi sud. Le sol naturel constitue la bande sombre à la base de la paroi (BjFj-101-04-D2-14)

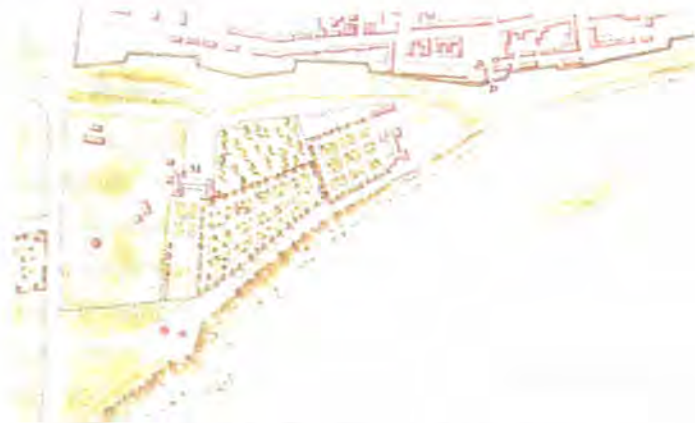
Figure 3 - Extrait du plan de Léry de 1731.

Un vaste emplacement sur la portion est de la pointe est concédé en 1688 à Callière, lequel y fait construire un imposant **hôtel (bâtiment 3)** qu'il occupera de 1695 à 1698. Ce bâtiment en pierre, avec son corps principal orienté nord-sud<sup>2</sup>, ses quatre pavillons angulaires excentrés et une **dépendance (bâtiment 4)** en bordure de la Petite rivière, est représenté sur tous les plans de Montréal dressés entre 1713 et 1761. Selon un inventaire de 1715, le corps principal aurait mesuré 84 sur 23 pieds français, hormis les pavillons de 11 pieds sur 13 chacun.<sup>3</sup> Les pavillons, percés de meurtrières, sont destinés à la défense de cette redoute qui surplombe le fleuve ainsi que la porte donnant accès à la place du marché. Une cour emmurée lie la maison et sa dépendance (une écurie?). De plus, Gédéon de Catalogne en 1713 représente une seconde dépendance du côté ouest de la cour alors que l'inventaire de 1715 nomme plusieurs dépendances : une remise en pièce sur pièce tombant en ruine, un poulailler, une étable et une grange. Certains ouvrages terrassiers sont aussi illustrés. Les plans de l'époque représentent une dénivellation à l'est de l'hôtel, la limite d'un remblai appuyant l'ensemble architectural. En 1716, la berge fluviale devant la maison est stabilisée par un mur de soutènement.

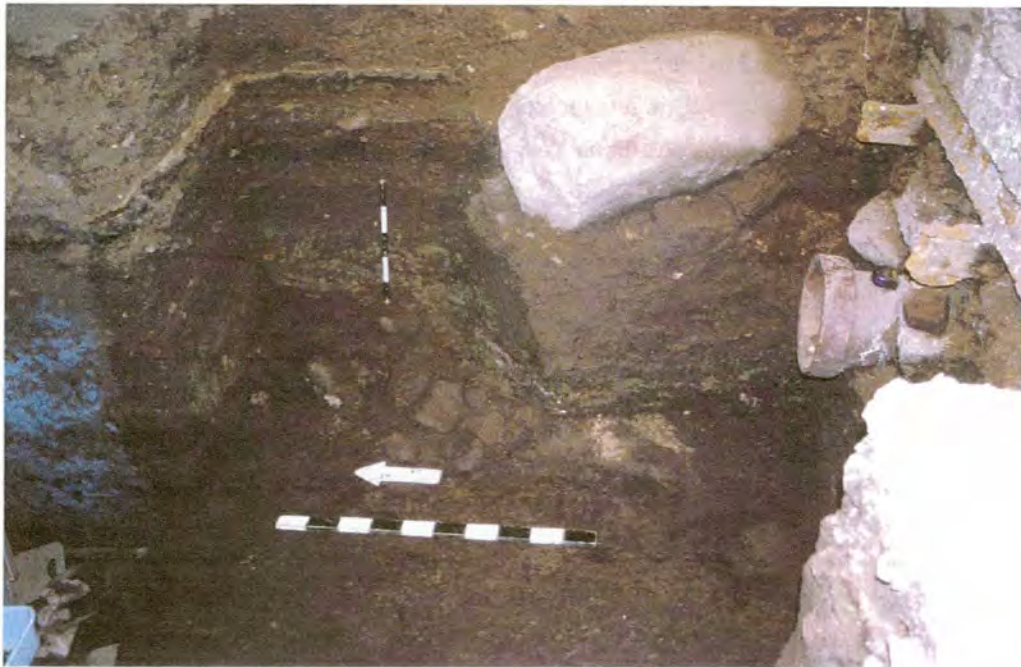
Photo 5 : Lot 9A24 en cour de fouille, vue après le dégagement du lit de pierres (08-D5-36).

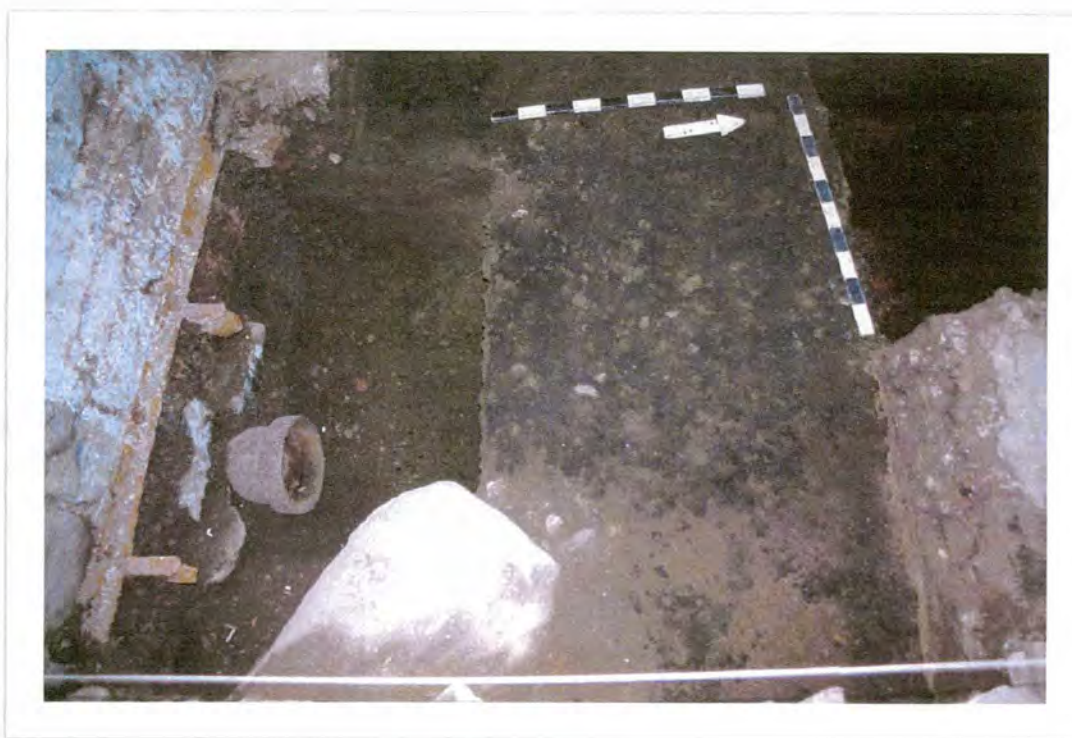
Photo 6 : Surface du lot 9A 14 et base du lot 9A13 (08-D3-17).

La première couche du remblai (C1-16), couvrant le sud de l'aire fouillée sur une épaisseur moyenne de 4 cm, est un limon sableux gris foncé, très hétérogène et tacheté de particules blanchâtres s'apparentant à de la cendre. Le dépôt contient du charbon de bois et des pastilles de sable clair. Par endroits, la surface présente une couche discontinue de sable gris oxydé et de mortier. Lors de la fouille en plan, ce dépôt a été intégré aux mêmes lots (9A15 et 9B12) que la couche sus-jacente, elle aussi d'environ 4 cm d'épaisseur et caractérisée comme un remblai de rehaussement (C1-15), constitué d'une concentration de petits cailloux anguleux de calcaire noyés dans une matrice de limon argileux gris homogène. Quelques lentilles de sables de moins de 1 mètre de diamètre se situent à la base du dépôt.

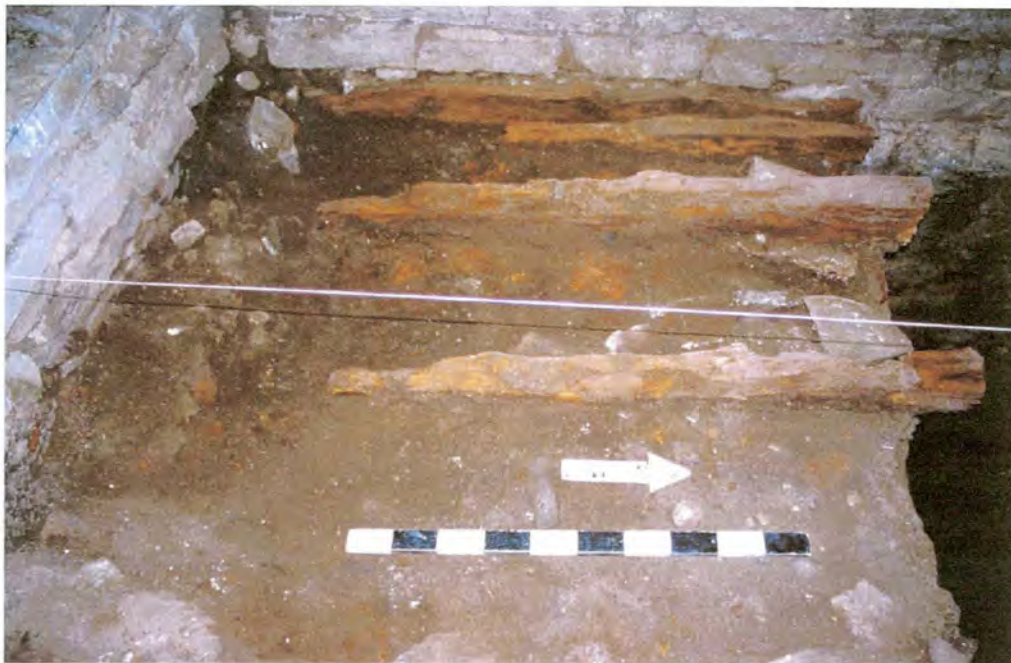
Photo 7 : Rehaussement du plancher de l'entrepôt Smith, surface du lot 9B2, base du lot 9B1 (08-D1-25).

Le remblai de rehaussement (C1-2, C1-4), de près de 40 cm d'épaisseur, comble les interstices entre les solives du plancher abandonné et, dans l'opération 10 à l'est, soutient les planches d'une voie de circulation dans l'axe nord-sud. À la base du dépôt, dans 9A, un amas de poussière et nodules de mortier, entremêlé de blocs de calcaire et quelques fragments de bois et de brique, provient vraisemblablement de la démolition d'un édifice (C1-4). L'amas est noyé à la base du dépôt principal (C1-2), un limon sableux brunâtre très hétérogène, avec des inclusions nombreuses de cailloux anguleux et fragments de blocs de calcaire, nodules et poussière de mortier, fragments de bois pourri et quelques particules de brique rouge commune. La similarité compositionnelle des deux masses faisant une même couche peut expliquer pourquoi leur distinction n'a pas été possible pendant la fouille en plan.

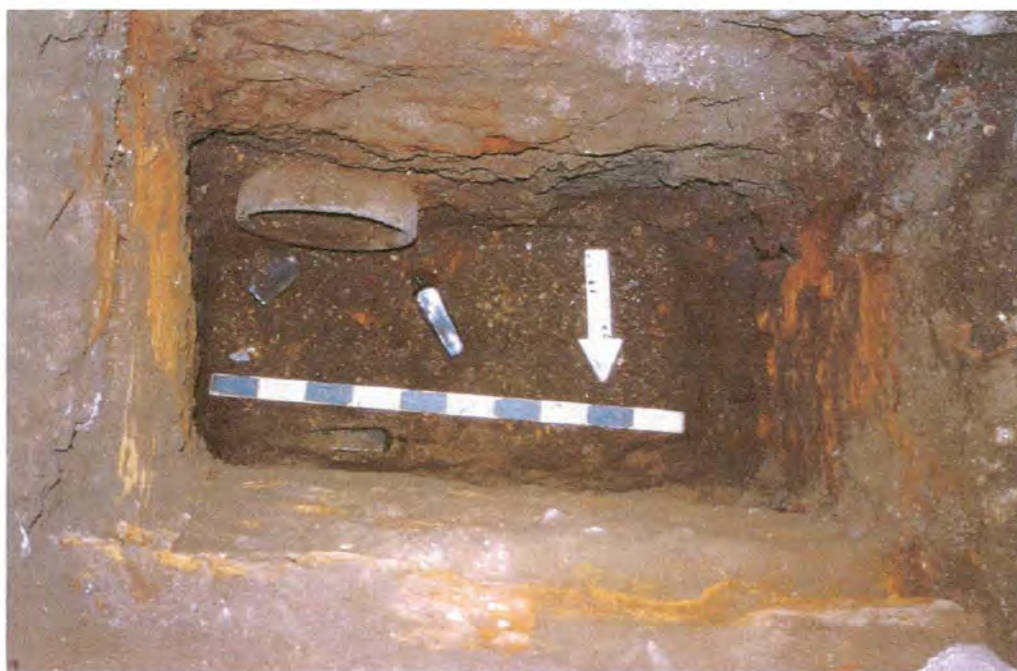
Photo 8 : Fosse du puisard, surface du lot 9A3 et base du lot 9A2 (08-D1-31).

Les dimensions de la fosse du puisard, de 1,28 mètre est-ouest sur 1,00 mètre nord-sud, permettaient l'installation d'un caisson en bois aux dimensions inférieures : 1,10 mètre est-ouest sur 0,61 mètre nord-sud (ST-68). Ce caisson, d'une hauteur de 1,37 mètre (4 pieds, 6 pouces), avait une charpente simple de quatre poteaux équarris d'environ 4 cm, et un revêtement de planches horizontales. Au fond, deux planches non clouées prenaient appui sur le sol.

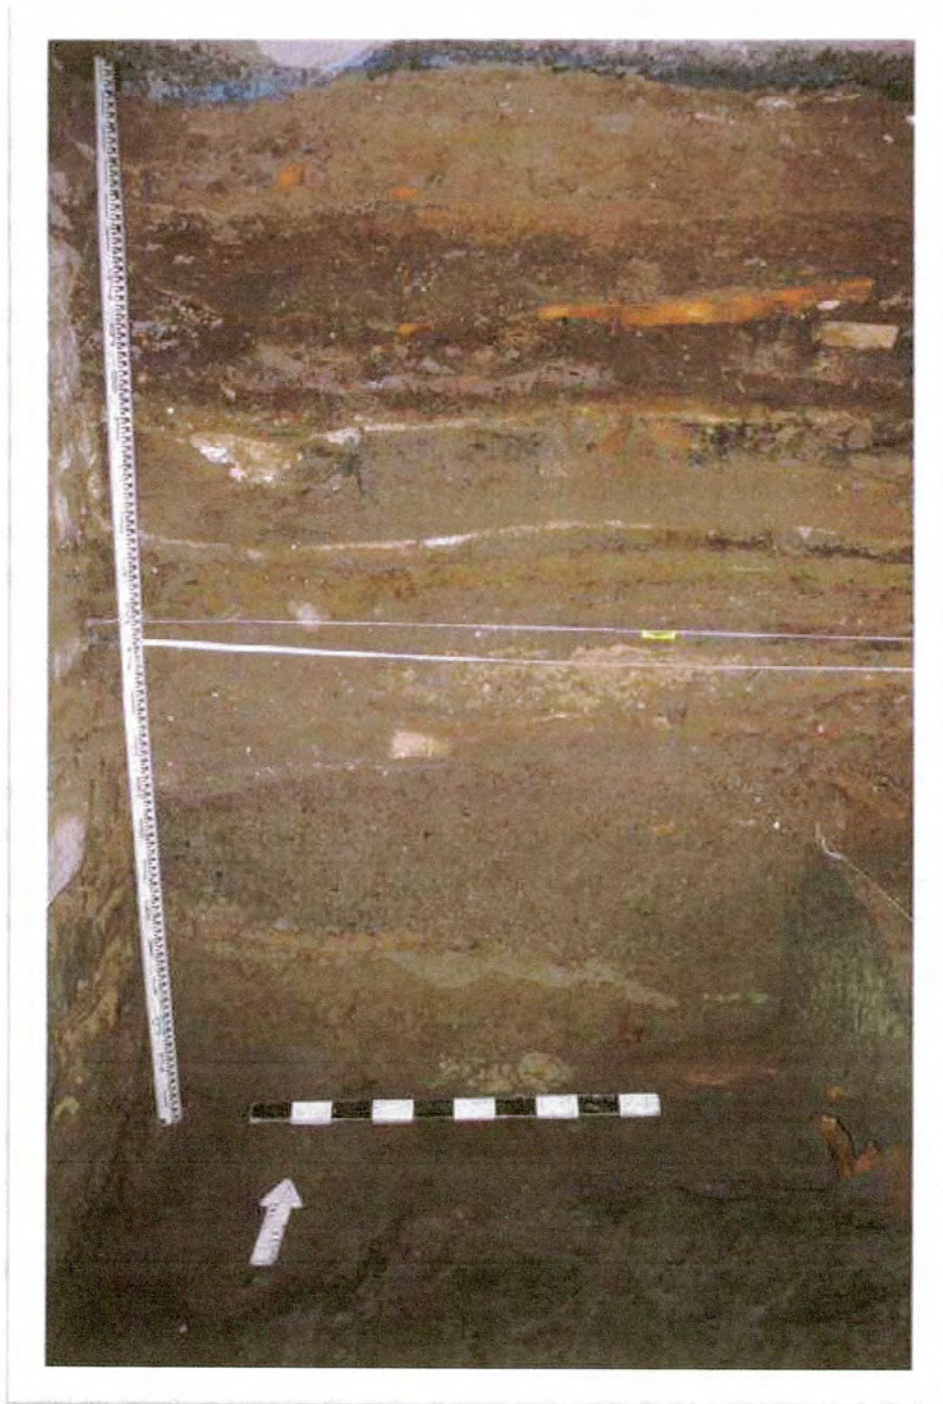
Photo 9 : Profil stratigraphique 08-C2, paroi nord de la sous-opération 9F (08-D7-3).

Le relevé du profil stratigraphique de la paroi nord et de la paroi est de l'aire à l'étude fut effectué (08-C2 illustre les principaux dépôts fouillés jusqu'à ce jour). La corrélation entre ces couches et les lots fouillés est représentée dans le Tableau 17. Par ailleurs, ce tableau associe les différents dépôts des sous-opérations 9E et 9F aux dépôts documentés ailleurs dans le site, particulièrement dans les sous-opérations 9C et 9D. Enfin, les fouilles seront poursuivies dans ce secteur en 2009 de façon à compléter la séquence des dépôts.

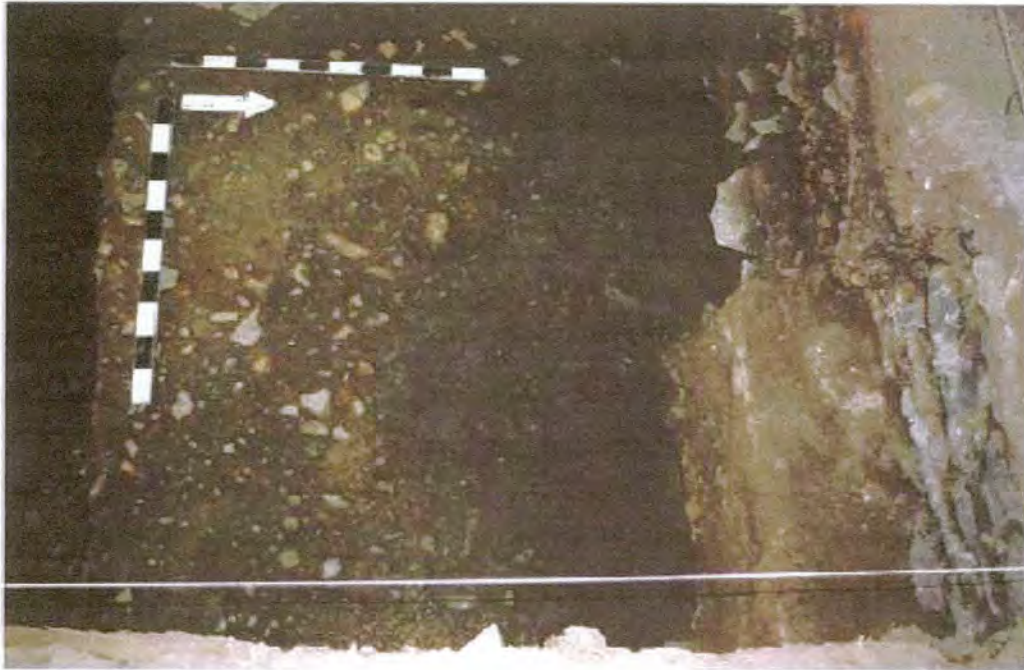
Photo 11 : Remblai rocailleux (9E8) à la base de la chaussée (9E7) (08-D3-3).

Au-dessus de ce remblai se trouvait un dépôt très mince (un à deux centimètres) (08-C2-16) de limon sableux brun-gris foncé à gris-noirâtre, hétérogène et de compacité moyenne contenant des inclusions de fibres de bois, des cailloux anguleux et des galets (moins de cinq cm), ainsi que des particules de charbon minéral. Ce dépôt, très organique, peut être interprété comme étant le témoin de la dégradation des planches de bois qui devaient reposer directement sur le remblai rocailleux. En effet, une pellicule

fine de poudre de bois recouvrait la presque totalité de l'aire de fouilles (08-C2-15). Celle-ci semble avoir servi à l'aménagement des divers éléments de la chaussée de mortier. La dégradation des planches de bois, le piétinement et l'abandon de cet aménagement sont sûrement responsables de la création de ce mince dépôt entre le remblai rocailleux et le bois. Nous retrouvons ce même dépôt dans les autres sous-opérations de l'opération 9 (lots 9A12-9B9, 9C10-9C11 et 9D10-9D11).

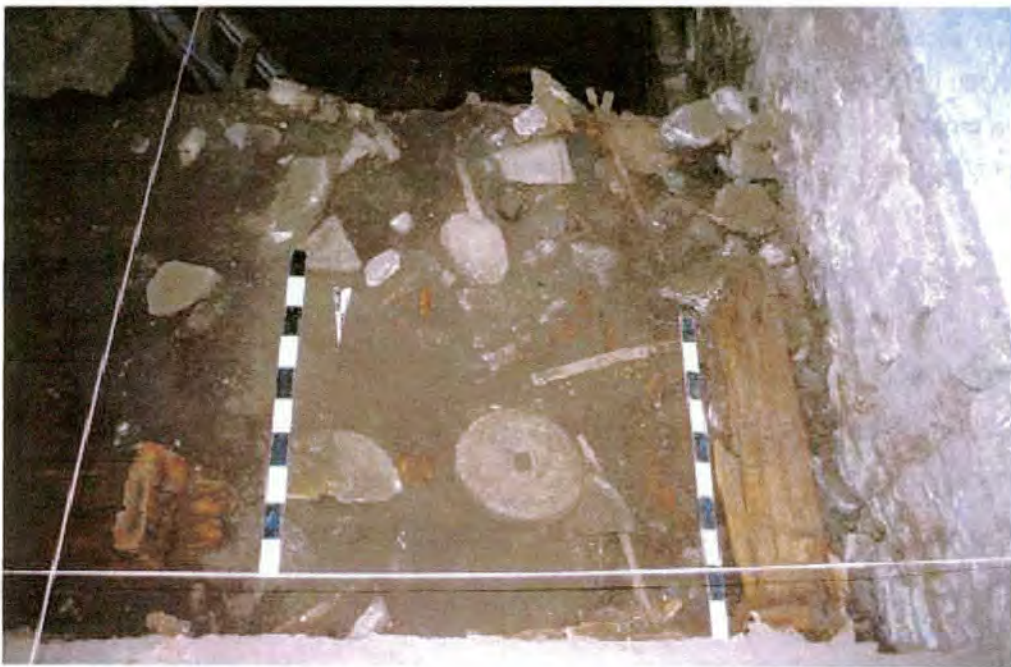
Photo 12 : Nombreuses pierres de meules se retrouvant dans le lot 9F3 (08-D2-2).

Tout comme les inclusions, les artefacts associés à cette couche correspondent principalement à des débris de démolition (Tableau 17). Notons la présence d'un grand nombre de pierres de meule, de lanières de métal ferreux recourbées à une extrémité, des fragments de tôles, des clous découpés, des fragments de vitre et de verre. Nous avons également observé la présence de quelques tessons de TCF blanche, de TCF jaune glaçure claire, de faïence et d'ossements. Ce remblai de rehaussement est observé en d'autres endroits sur le site, notamment dans les lots 9A6-9B4 fouillés en 2008 et dans les lots 9C3 et 9D3. Dans les sous-opérations 9E-9F, son élévation de surface varie entre 13,30 et 13,55 m NMM, tandis que son élévation de base se trouve entre 13,27 et 13,43 m NMM.

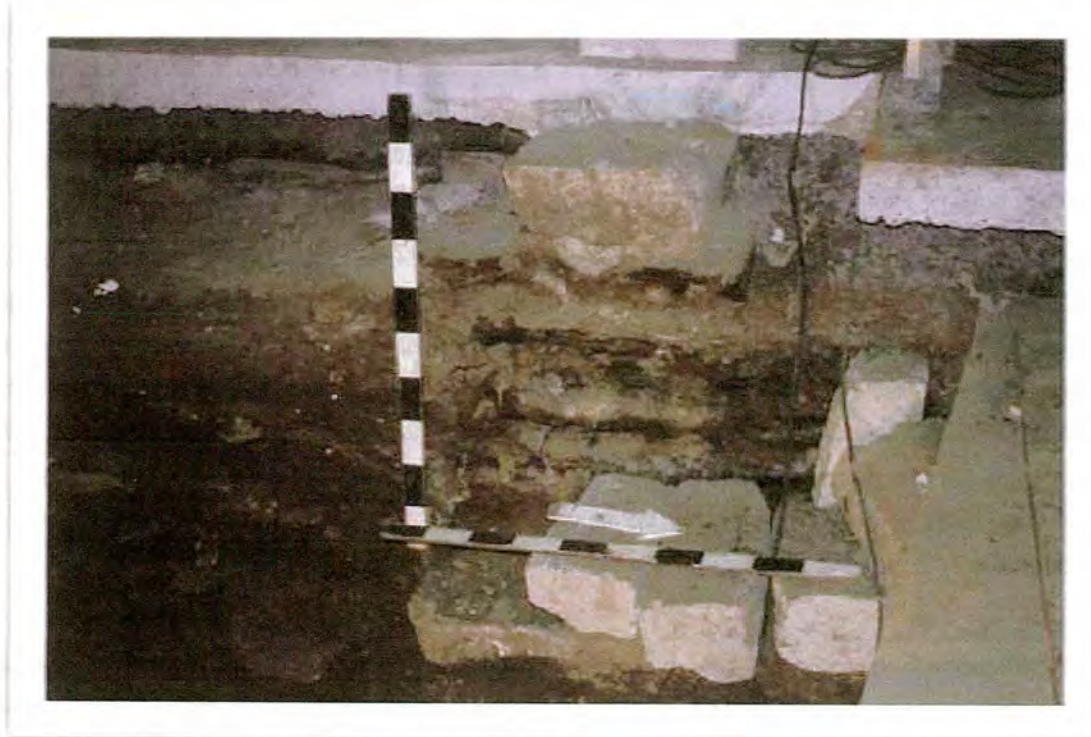
Les fouilles dans les sous-opérations discutées ici nous ont également permis de mettre au jour une autre composante du bâtiment #12 construit en 1879 par les héritiers Smith. Il s'agit du socle d'appui d'une ancienne colonne de bois. La structure en question (ST-66) est composée de trois éléments. D'abord une semelle de béton grossier de 15 à 20 centimètres qui fut coulée à même sa tranchée et affleure à une élévation de 13,40 à 13,42 m NMM. Celle-ci forme un ressaut très large de 40 centimètres vers le sud et de 10 centimètres vers l'ouest. Le mur au-dessus correspond à l'extrémité ouest de la structure ST-21 dégagée dans l'opération 4. Ce dernier est très grossier et composé d'un appareil irrégulier lié de mortier baveux. Son sommet est situé à une élévation de 14,00 m NMM. Au-dessus de ce mur, à une vingtaine de centimètres de son extrémité ouest, nous retrouvons un socle de pierre qui supportait anciennement une colonne, aujourd'hui déplacée quelques centimètres plus au nord et appuyée sur le ciment coulé dans les années 1960.

Photo 13 : Vue d'ensemble rapprochée du socle d'appui d'une colonne (structure ST-66), sous-opération 9E (08-D7-12).

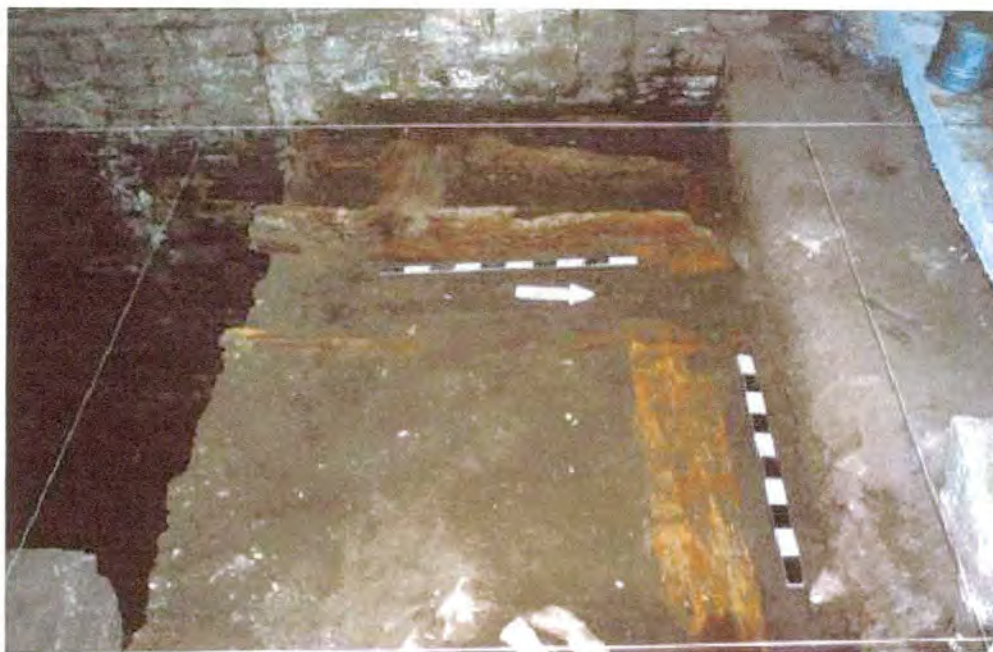
Les deux dernières couches (08-C2-1, 2) correspondent au remblai de démolition suite à l'enlèvement du plancher de bois dont les débris couvrent abondamment le sol, en vue du réaménagement du bâtiment #12. L'épaisseur de ce dépôt varie entre 24 cm et 40 cm et il est composé d'un limon sableux brun-gris pâle à roux, très hétérogène et très meuble. Ce dépôt est constitué d'une multitude d'inclusions : fibres et éclisses de bois, plusieurs pierres concassées (moins de deux cm) et galets, quelques pierres anguleuses de plus grande dimension, nodules et poches de mortier, quelques nodules de charbon minéral, mâchefer et laitier, lentille de cendre et une faible présence de charbon de bois. Ce dépôt fut également retrouvé dans les lots 9A1 et 9B1 et dans les lots 9C1 et 9D1 de 2007. Dans la partie inférieure du dépôt, nous retrouvons une concentration de fibres de bois témoignant probablement de la détérioration des planches du plancher ST-60 (08-C2-2).

Photo 14 : Vue d'ensemble des lots 9E2 et 9EF et de la structure ST-60 (08-D1-23).

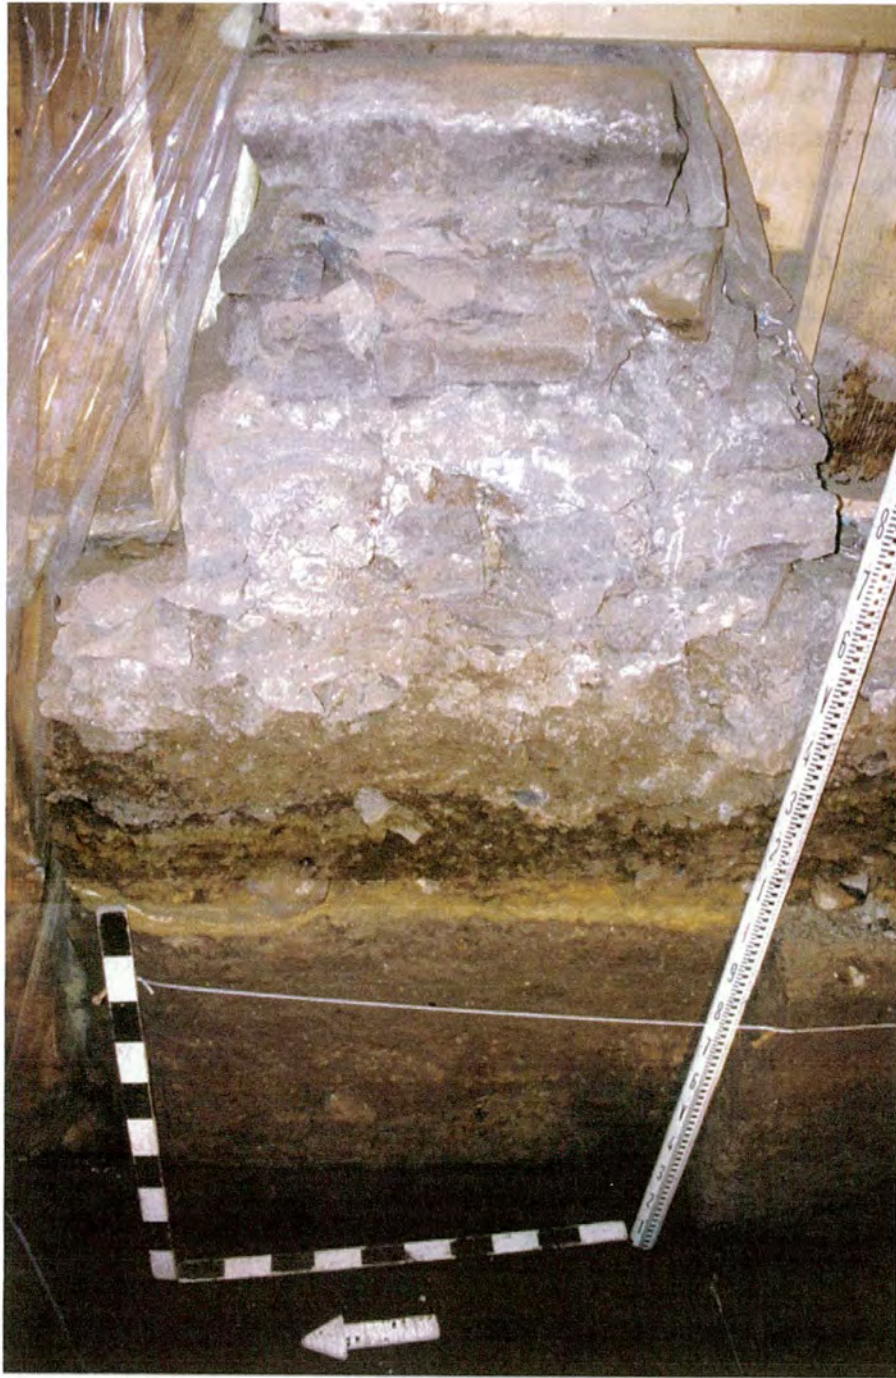
Photo 15 : Profil stratigraphique 08-C3, paroi 10C est (08-D6-20).

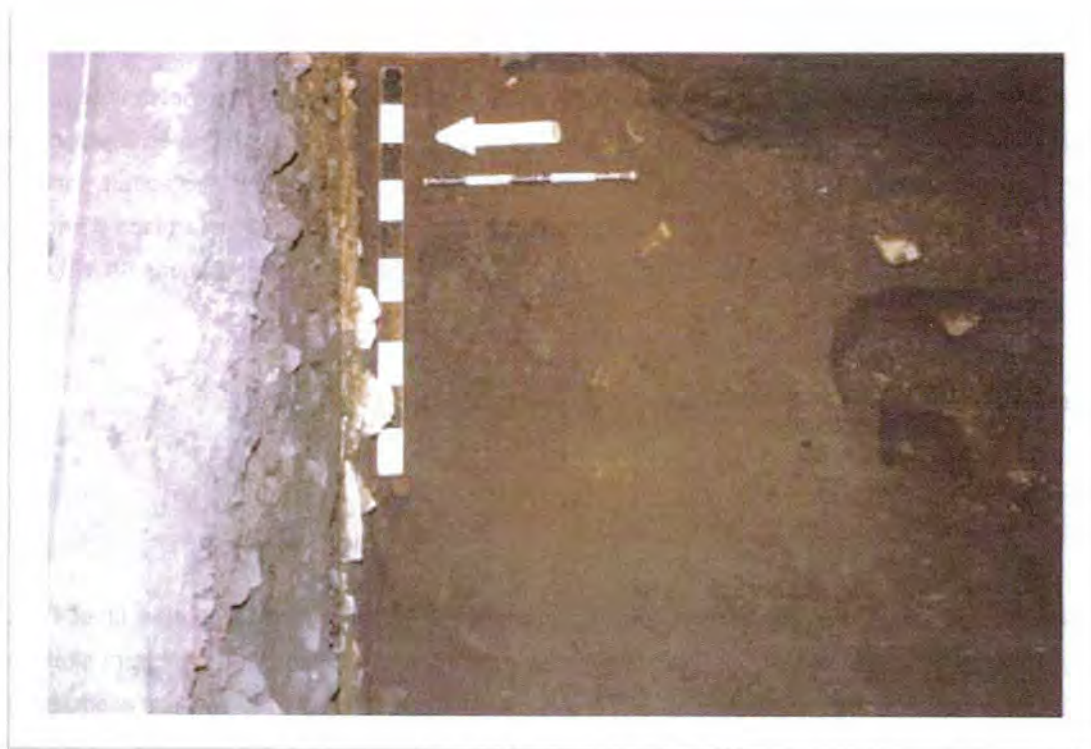
**Photo 18 : Base d'une cuvette se trouvant dans le lot 10C23, lot 10C22 en cours de fouilles (08-D4-15).**

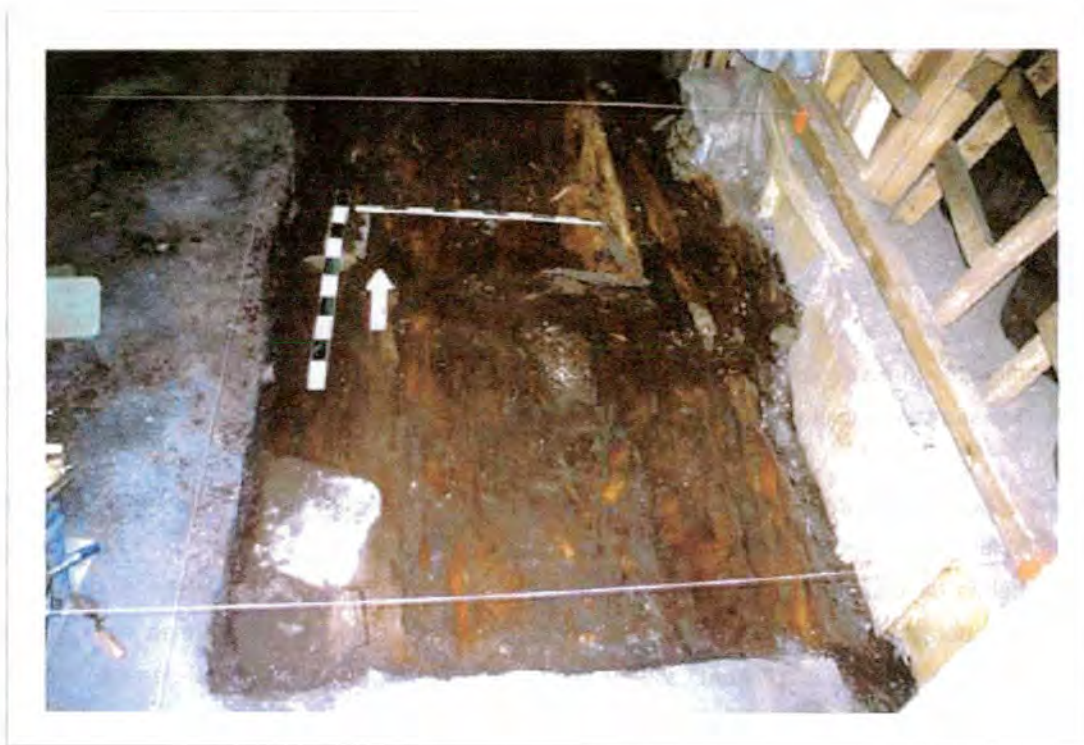
Photo 19 : Vestiges d'une plateforme de bois (ST-64), surface du lot 10A3 (08-D1-26).

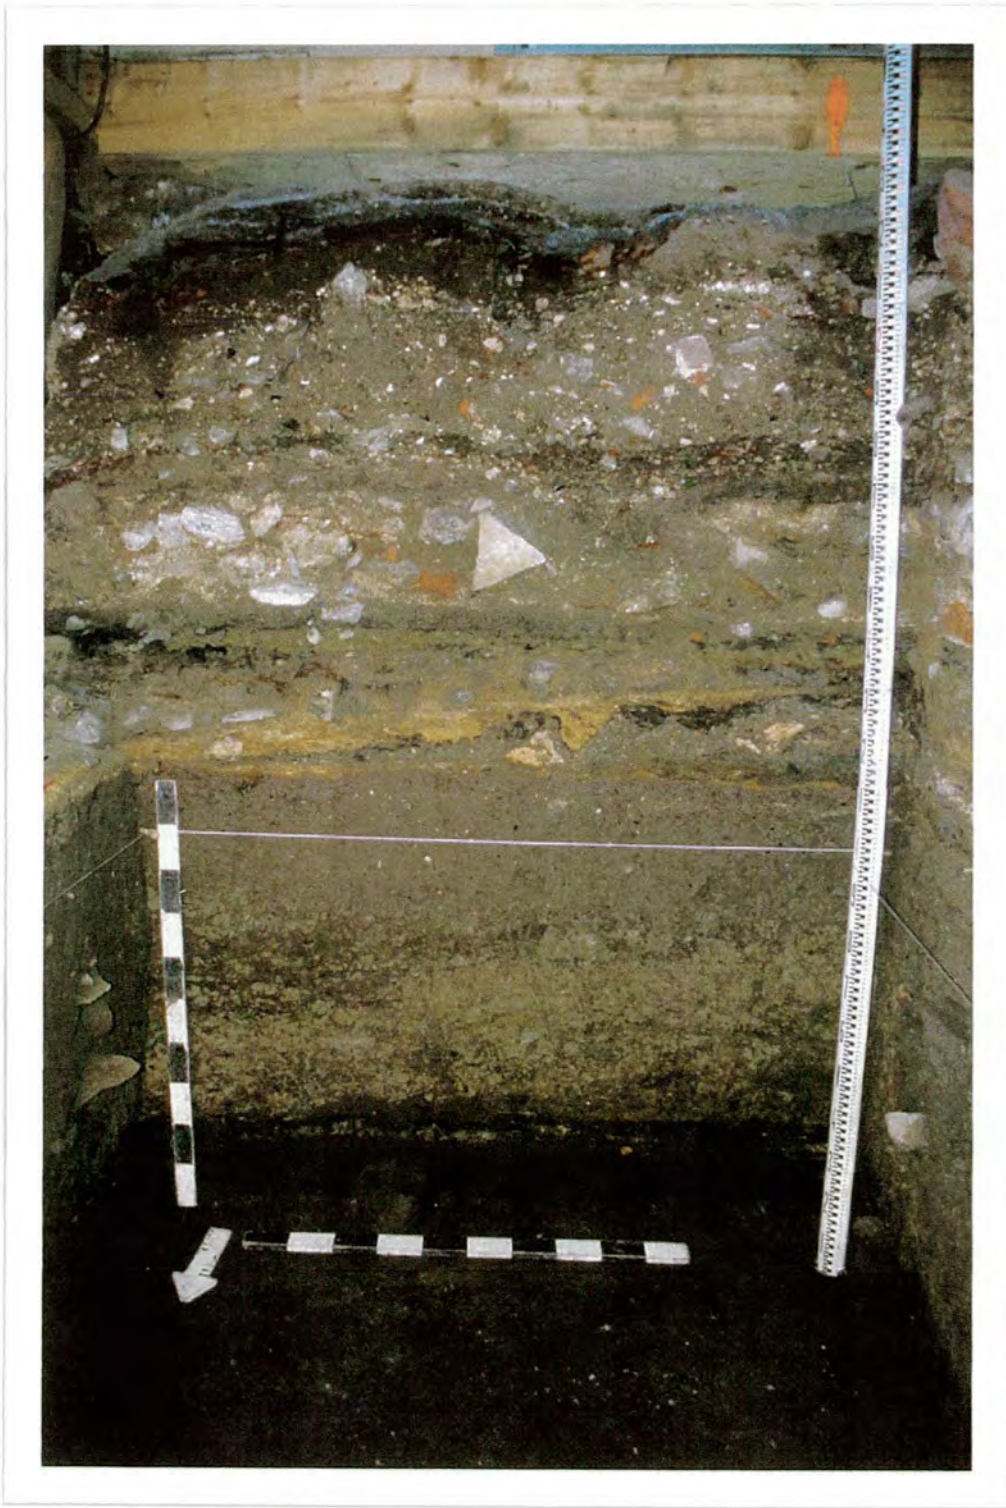
Photo 21 : Profil stratigraphique 08-C3, paroi 10A sud (08-D6-18).

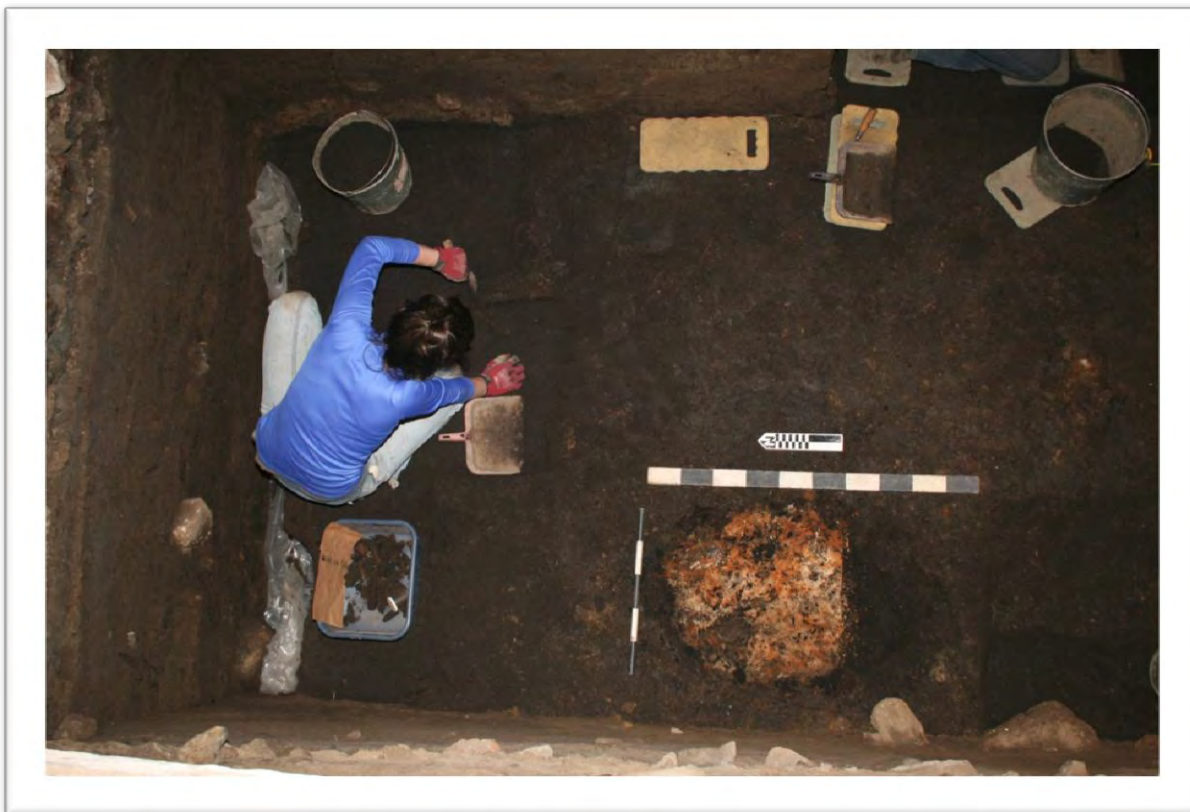
Photo 3 : Lot 11A23 en cours de fouilles, résidus d'un feu ouvert (photo 313)

L'affleurement du foyer à la surface du sol naturel et sa faible épaisseur laissent croire qu'il s'agisse d'un foyer utilisé à une seule occasion. La collection mobilière associée à ce foyer propose qu'on y ait mangé de la viande et qu'on y ait bu. Les déchets culinaires récoltés à la surface du sol naturel dans les sous-opérations 11A, 11E et 11F y sont assurément associés. La présence d'ossements en si grand nombre et la bonne conservation du foyer laissent à penser

qu'il s'agit d'un événement plutôt tardif au cours de la période II (1642-1688). Il peut s'agir d'un foyer allumé peu temps avant le remblaiement du terrain par le gouverneur de Callière.

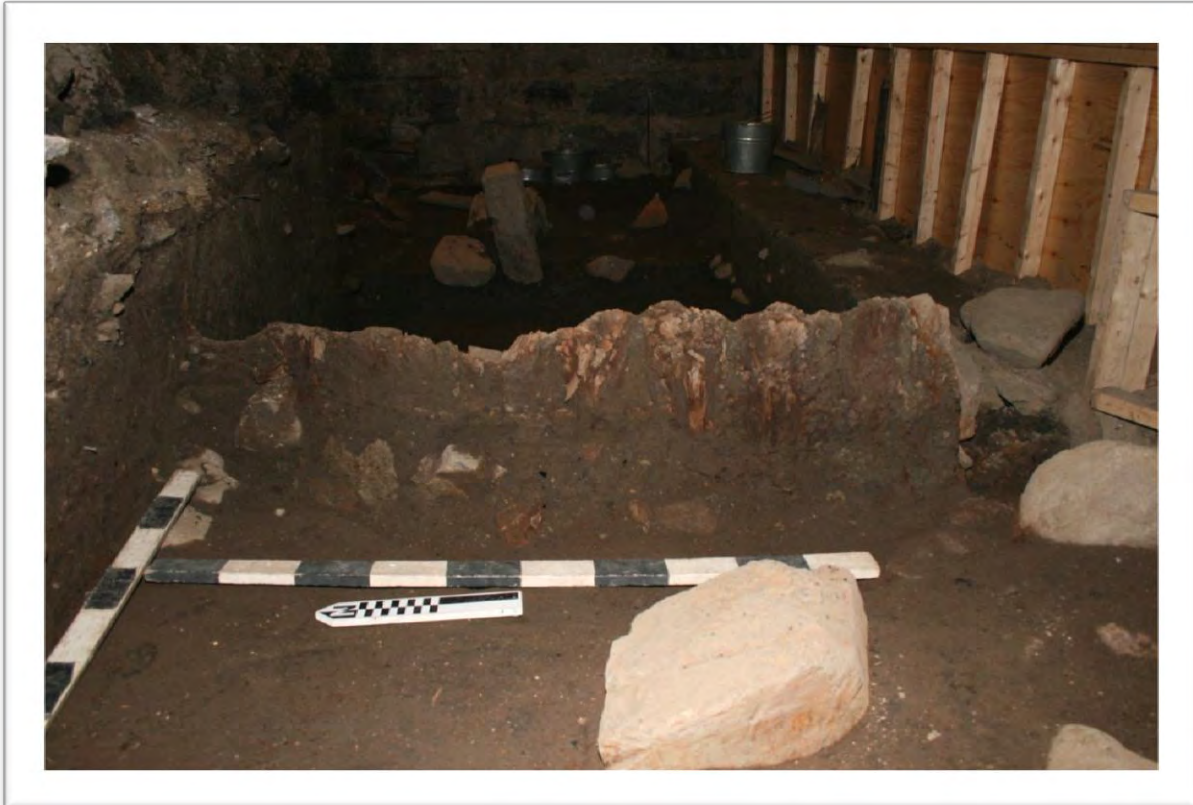
**Photo 4 : ST-30 et ST-72, base du lot 11F25 (photo 219)**

La structure ST-72 a été observée dans la sous-opération 11F, à un niveau stratigraphique qui est contemporain avec la chaussée de bois. Observée sur une longueur de 1,40 mètre dans 11F, elle se compose d'une rangée nord-sud de onze pieux de bois assez décomposés. Les pieux apparaissent comme des demi-rondins, sans liaison visible entre eux, la face arrondie vers l'ouest. Chacun d'entre eux présente des dimensions d'environ 4,5 cm sur 11 cm, pour une hauteur d'environ 35 cm. La rangée est tronquée au sud par une fosse de poteau datant de 1842 (11F6) et elle se poursuit au nord de 11F dans une aire non fouillée.

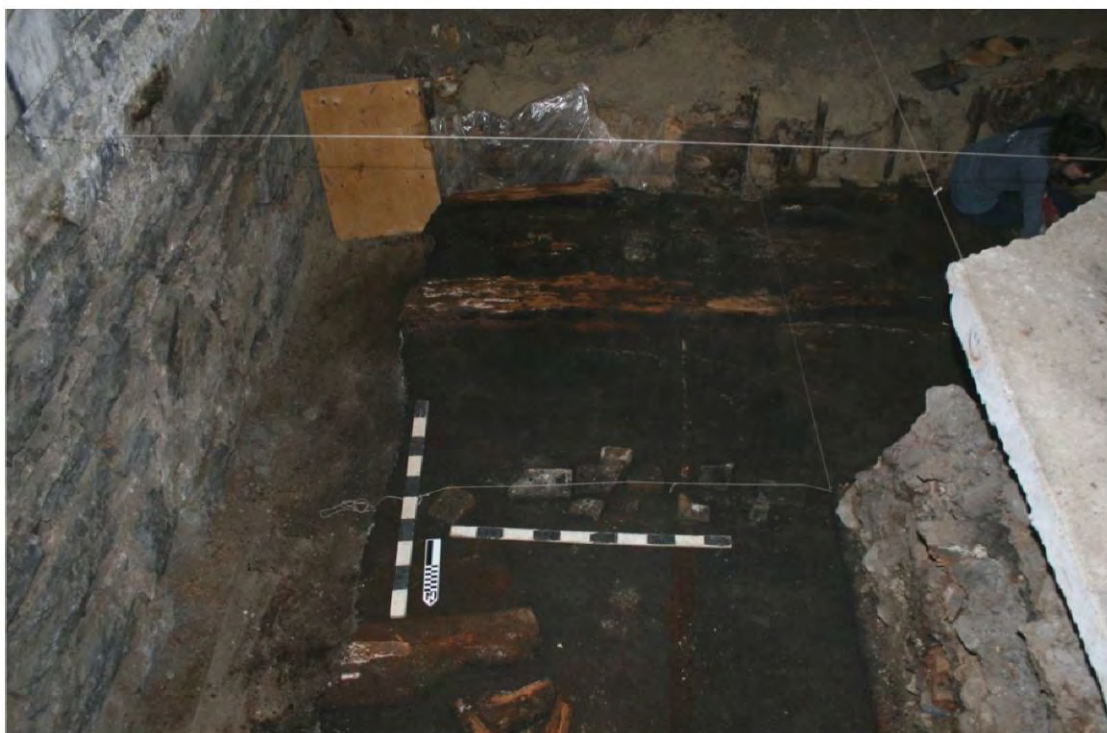
**Photo 5 : ST-27 en cours de fouilles, détail du niveau inférieur (photo 085)**

Si les vestiges de la remise Dunlop se limitent à la portion est de l'aire fouillée en 2010, la portion ouest contient un aménagement du terrain qui leur est contemporain. Il s'agit d'une chaussée de bois (10-C1-35) et sa base d'aménagement (10-C1-36). Présent dans l'ensemble des sous-opérations 11A, 11E et 11F, cette surface de circulation très altérée fut retrouvée aussi en d'autres secteurs du site et relia les trois bâtiments donnant sur la même cour : l'entrepôt Franchère ou Dunlop (ST-59, B-7), l'entrepôt Dunlop et son annexe (ST-2, B-8) et la longue remise ou tonnellerie Dunlop (ST-27, B-9).<sup>2</sup>
