# Programme d'inventaire des terrains vacants de l'arrondissement historique du Vieux-Montréal Étude de potentiel et inventaire archéologiques : Entrepôt Robert-Gillespie (I)

Étude de potentiel et inventaire archéologiques : Entrepôt Robert Gillepsie (I)

Arkéos inc. Février 2011

## FICHE DE POTENTIEL ET INVENTAIRE ARCHÉOLOGIQUES

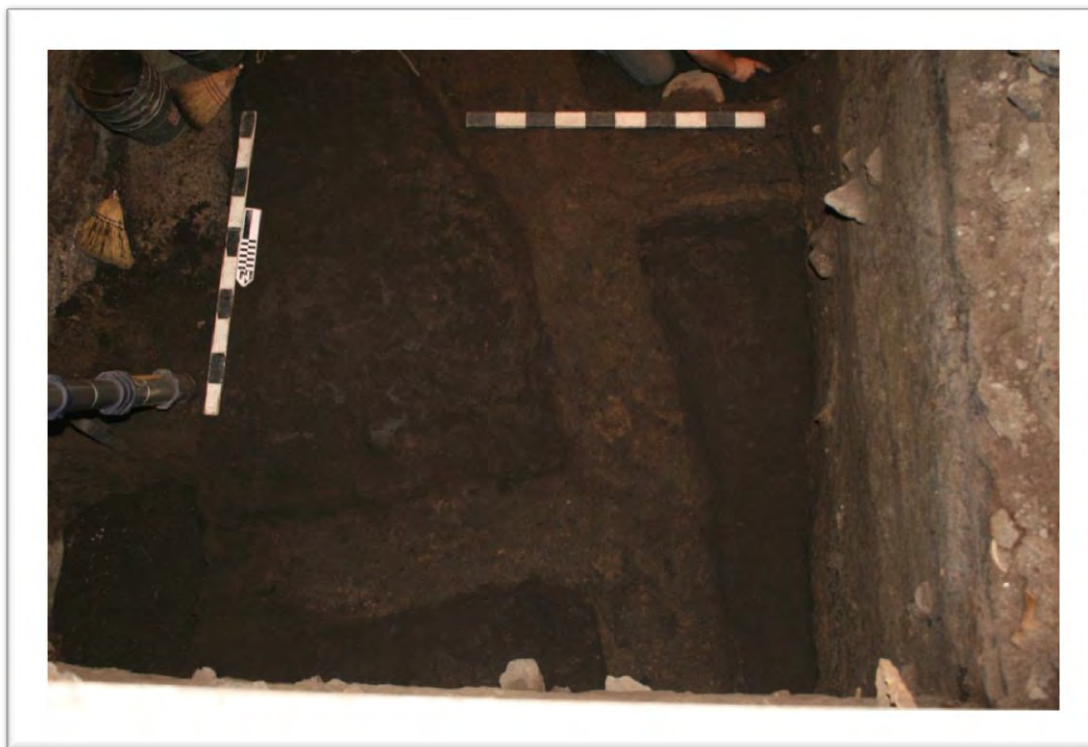
**Photo 10 : Fosse ST-40 et tranchée de palissade, surface des lots 11D21 et 11D22 (photo 316)**

La fosse ST-40 recoupe la majeure partie des sous-opérations 11G (1,70 cm sur 1,50 cm), 11H (1,80 cm sur 1,70 cm), ainsi qu'une petite portion au sud-ouest de 11D (1,20 cm sur 50 cm). Elle se prolonge au sud dans les sous-opérations voisines 4C, 4B, 4F, 4E, 3E, 4H, 3D et 4J, où il a pu être procédé entre 2002 et 2007 à l'investigation complète d'une large portion de son emplacement et à la délimitation de ses flancs est et sud. Les données recueillies indiquent qu'elle correspond probablement à l'emprise d'un bâtiment avec un sous-sol qui faisait partie des

installations du fort de Ville-Marie. Elle consiste en un creusement de grande superficie, d'une largeur de 3,60 mètres et d'une longueur observée de 8,80 mètres. La fosse, qui atteint de 1 à 1,20 mètres de profondeur, se prolonge au nord de l'opération 11 et son extension dans cette direction demeure inconnue en cette direction. Notons toutefois l'amorce du coin nord-ouest de la fosse semble apparaître en 11G, auquel cas la longueur totale correspondra approximativement à celle observée lors des fouilles. La portion de la fosse explorée auparavant au sud-est, en 4C, 4B, 4E et 4F, recelait à sa base les vestiges très altérés d'une structure en bois (ST-40). Ainsi, la structure en 4C et 4F était constituée d'une série de pièces massives de bois, disposée côte à côte sur une assise unique, certaines étant percées de clous forgés pouvant atteindre 15 cm et plus de longueur. La forte détérioration des pièces a empêché d'en distinguer le nombre et les dimensions mais certaines atteignaient 10 cm et plus d'épaisseur. Malgré les grandes dimensions de certains assemblages, le bois n'est pas en place et ne correspond pas aux vestiges d'un plancher. L'hypothèse retenue est que la structure consiste plutôt en une section effondrée d'un pan de mur en pièce-sur-pièce qui, à l'origine, s'élevait le long du flanc est de la fosse. D'autres pièces de bois isolées ont été trouvées à des élévations diverses en différents points de la fosse. La plupart étaient très fragmentaires et gisaient éparpillées à même le remblai de comblement de la fosse. En 2007, un long segment de madrier ou de planche a été localisé au fond de la fosse en 4E et 4F. Durant cette même campagne de fouilles, la découverte de quelques moellons bruts de pierre laisse maintenant penser qu'une structure de bois avec des fondations en maçonnerie de pierre a existé. Si les pierres sont rares, c'est qu'elles ont probablement été récupérées, comme en témoigne un texte de 1683 qui parle de la démolition du fort de Ville-Marie et de la réutilisation des pierres de maçonnerie<sup>5</sup>.

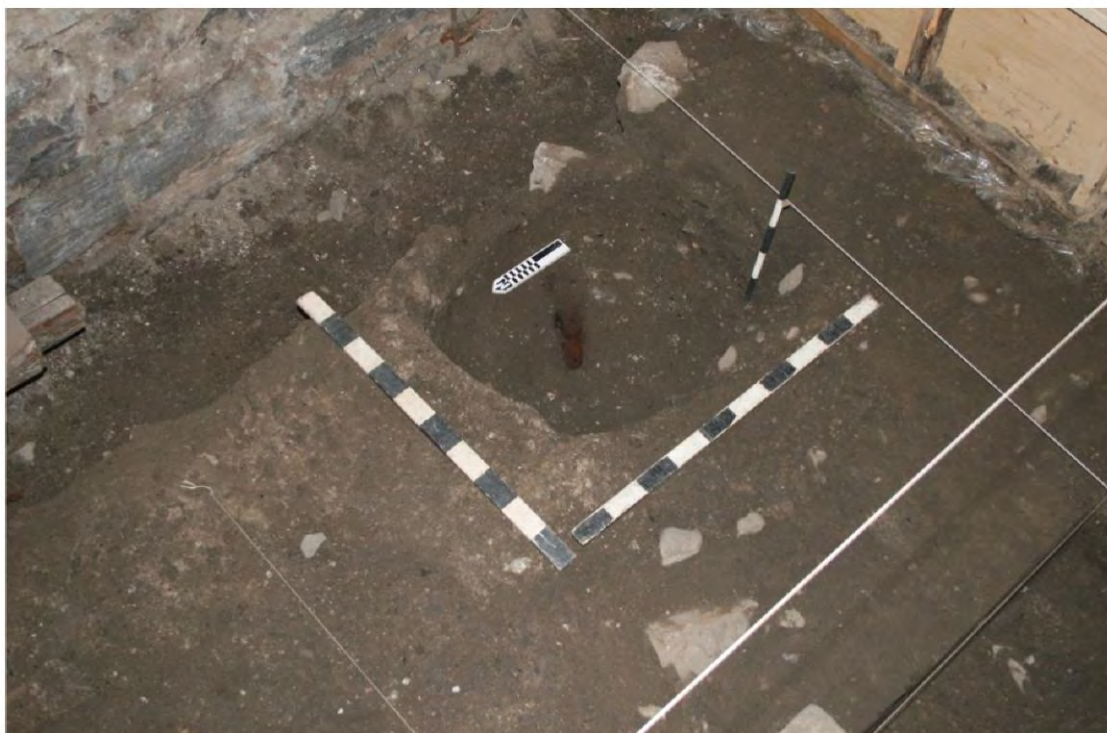
**Photo 12 : Fosse en surface du lot 11H13 (photo 193)**

La période V débute dans l'aire est fouillée en 2010 par un creusement en 11H, comblé après peu de temps sans laisser trace de sa fonction. Tronquant le remblai de Callière, cette fosse était d'abord aperçue comme une bande nord-sud de sols distincts au centre de la sous-opération (lot 11H6) Son emprise a été dégagée par la suite sur une zone de 80 cm sur 70 cm au sud-est de 11H (lots 11H12 et 11H13). La matrice du comblement est composée d'un limon sableux brunâtre meuble, hétérogène, tacheté de nombreuses particules de mortier. Les inclusions se composent de plusieurs cailloux de taille variable de 20 cm et moins, de petits fragments de bois et de poussière de bois décomposé. Dans la portion supérieure du remblai, quelques blocs de calcaire ( $\leq 15$  cm), des nodules de charbon minéral et des fragments de brique sont présents (11H6). La matrice devient plus sableuse vers la base de la fosse (11H13). Cette dernière est de plan ovale, de 70 cm à 80 cm de diamètre, pour une profondeur de 50 cm à 60 cm. Il n'y a pas de vestige d'aménagement en place, hormis quelques courts segments de bois épars plaqués contre la paroi ouest. Le lot 11H6 correspond en partie à des sols supérieurs affaissés dans la fosse. Le niveau d'affleurement de la fosse reste imprécis car le sommet a pu être atteint en fouillant le dépôt sus-jacent (lot 11H5).

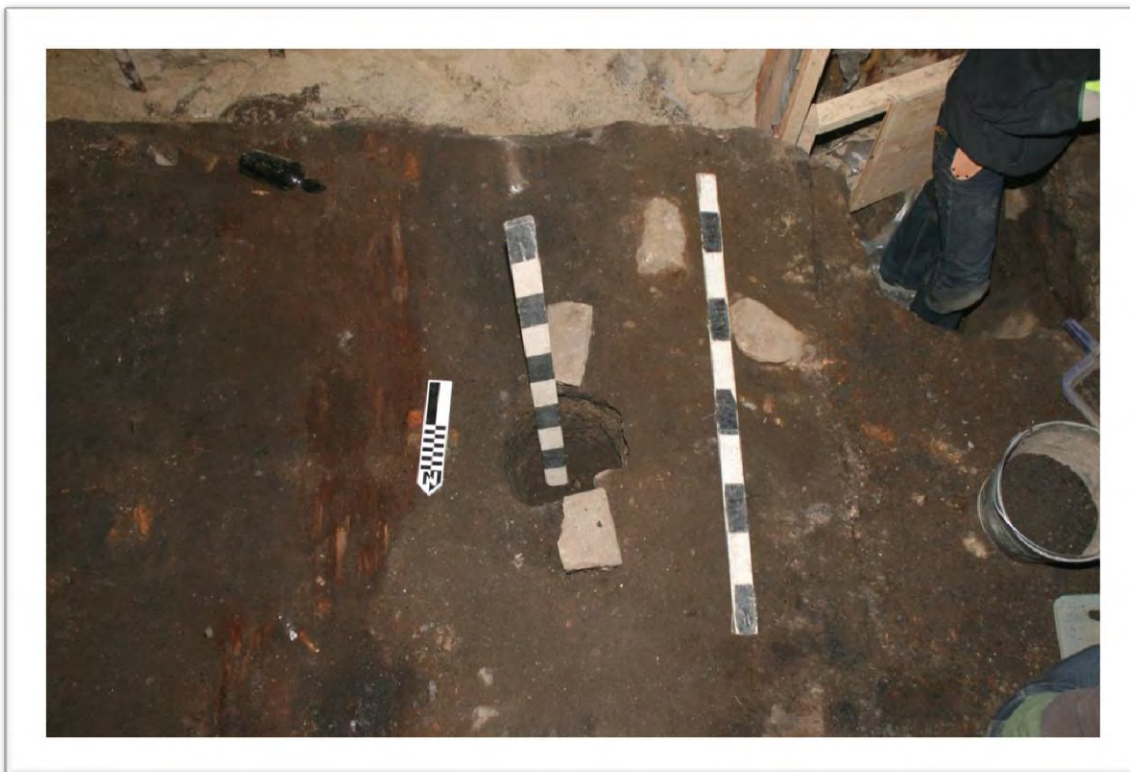
**Photo 13 : Trou de poteau, surface du lot 11G2 (photo 076)**

Ce trou de poteau a aussi été trouvé dans la portion ouest de la sous-opération 11G et assez proche du premier. Son remblai se compose d'un dépôt hétérogène de limon sableux brun et de limon argileux gris brun mêlé de limon argileux gris verdâtre jaunâtre. Il recèle de nombreuses inclusions de charbon minéral, d'oxydes de fer, de bois et de mortier. Au cours de la fouille, le dépôt est devenu de plus en plus homogène en profondeur avec de moins en moins d'artefacts. Il n'y aucune trace de bois et sa base a été atteinte à une élévation de 12,72 m NMM, au cours de la fouille des sols environnants (lot 11G12 ou 11G14). Le poteau même mesure environ 30 cm de diamètre, tandis que le trou pour la mise en place du poteau mesure environ 50 cm de diamètre.

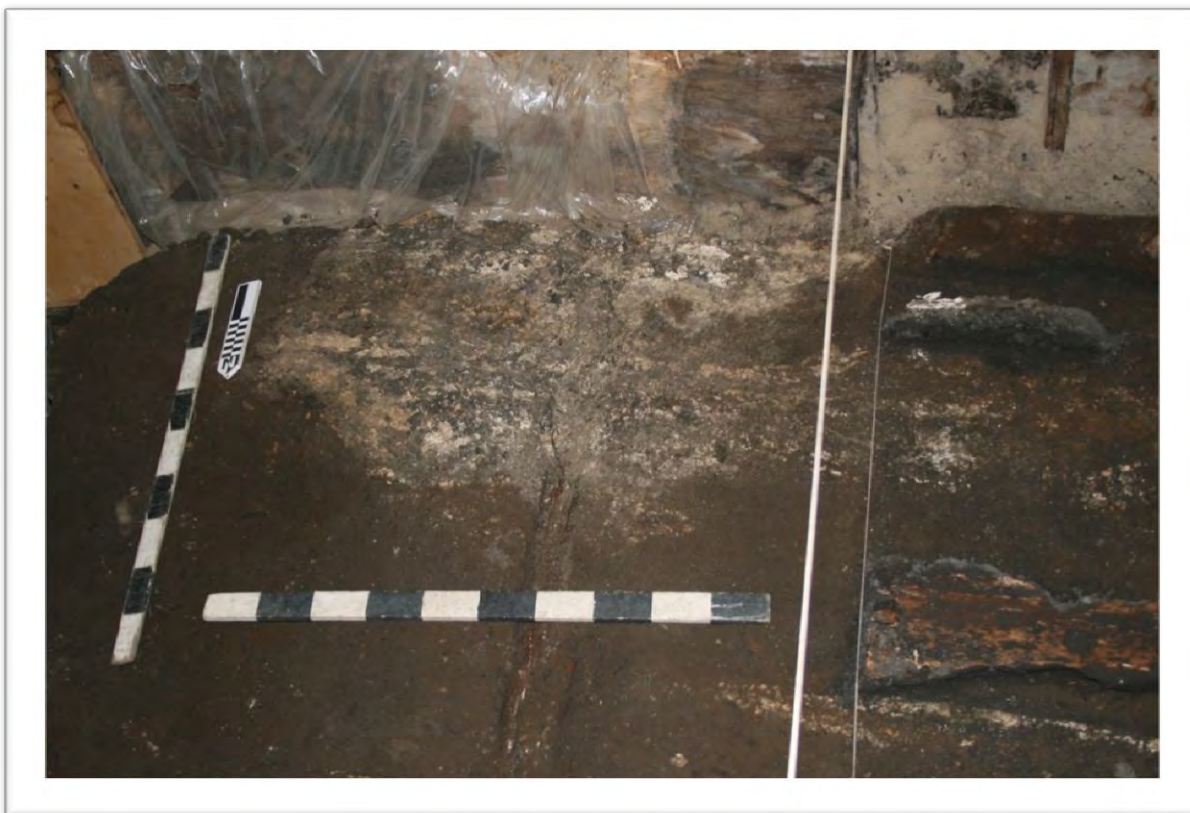
Photo 16 : Surface de la couche de mortier, lot 11H5, en cours de fouilles (photo 099)

De par son aspect très distinctif, un horizon de mortier blond a été reconnu à cette élévation depuis 2002 sur de larges secteurs du site, parfois en lien avec des fragments de brique et des pierres calcaires. Il s'agit d'une nouvelle surface de circulation, aménagée dans la cour centrale de l'ensemble Dunlop au moment de la réfection du hangar Dunlop ou Franchère à l'ouest de la cour en 1838 (B-7, ST-59). Elle est contemporaine au second plancher de la longue remise Dunlop (ST-27), allant même jusqu'à le recouvrir et constituant l'ultime sol d'occupation de cette ancienne remise.

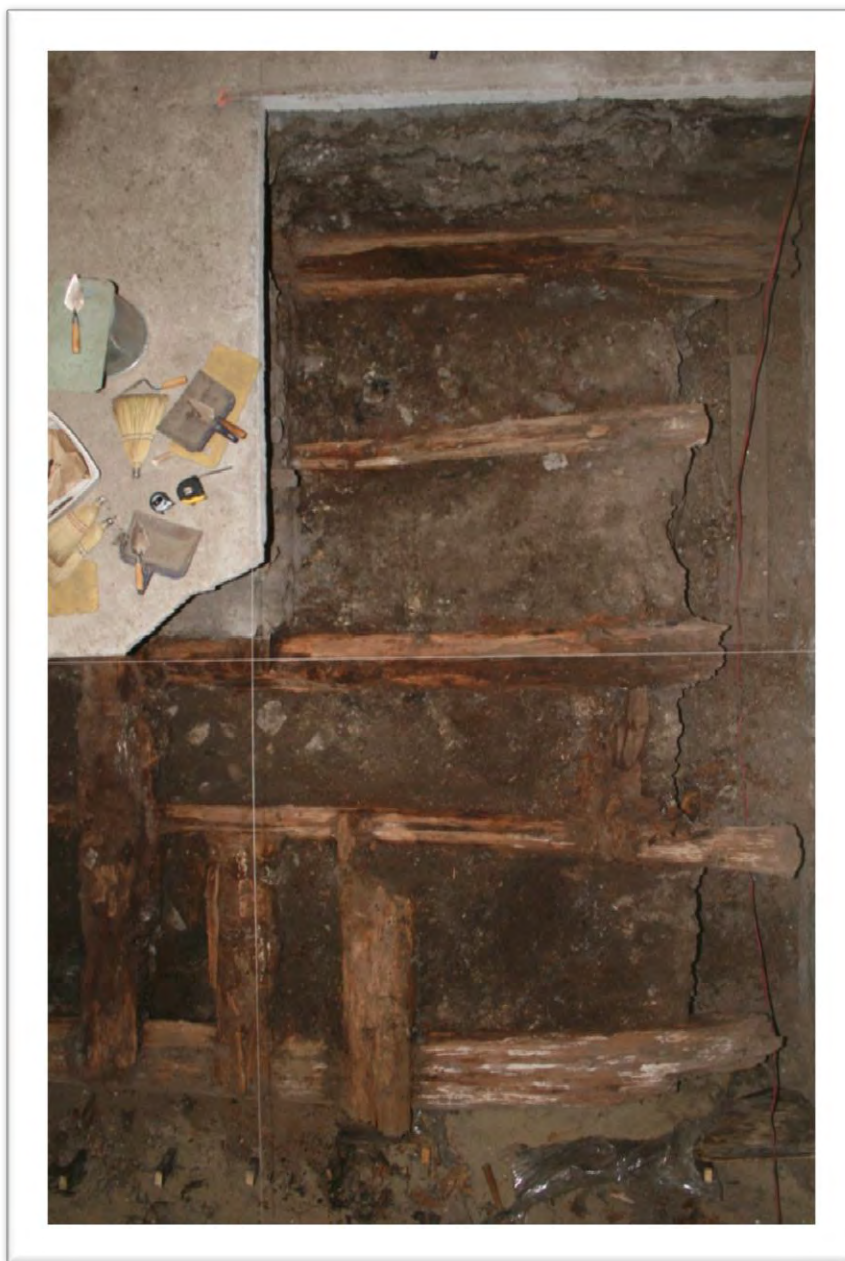
**Photo 17 : ST-22, vue générale – surface 11D3, 11H3 (photo 056)**

Sous le vestige fugace du plancher, la structure ST-22 est constituée dans l'aire à l'étude de cinq solives (façonnées à partir de billes équarrées sur trois faces) orientées est-ouest, sur lesquelles reposent huit madriers (des assises transversales plus épaisses, équarris et disposés à plat) orientées nord-sud. La conservation des pièces de bois formant la structure est variable et leur élévation de surface d'environ 13,40 m NMM correspond à un rehaussement de 40 cm par rapport au sommet de ST-27, le plancher de la remise Dunlop. La largeur maximale de la remise Gillespie semble être de 4,50 mètres environ. À l'ouest, la base du mur était constituée de deux assises superposées, à plat sur le sol. L'assise supérieure était très décomposée. Le mur suivait l'alignement des colonnes de bois toujours en place sur le site au moment des fouilles en 2010.

remise Gillespie. À ce moment, on retira les planches prenant appui sur les solives et les madriers de ST-22, ne laissant qu'une pellicule de bois pourri à la surface du remblai qui remplissait les interstices de la charpente du plancher. Puis on étendit le nouveau remblai à l'intérieur de la remise et on y aménagea un nouveau plancher à niveau avec celui de l'entrepôt Smith.

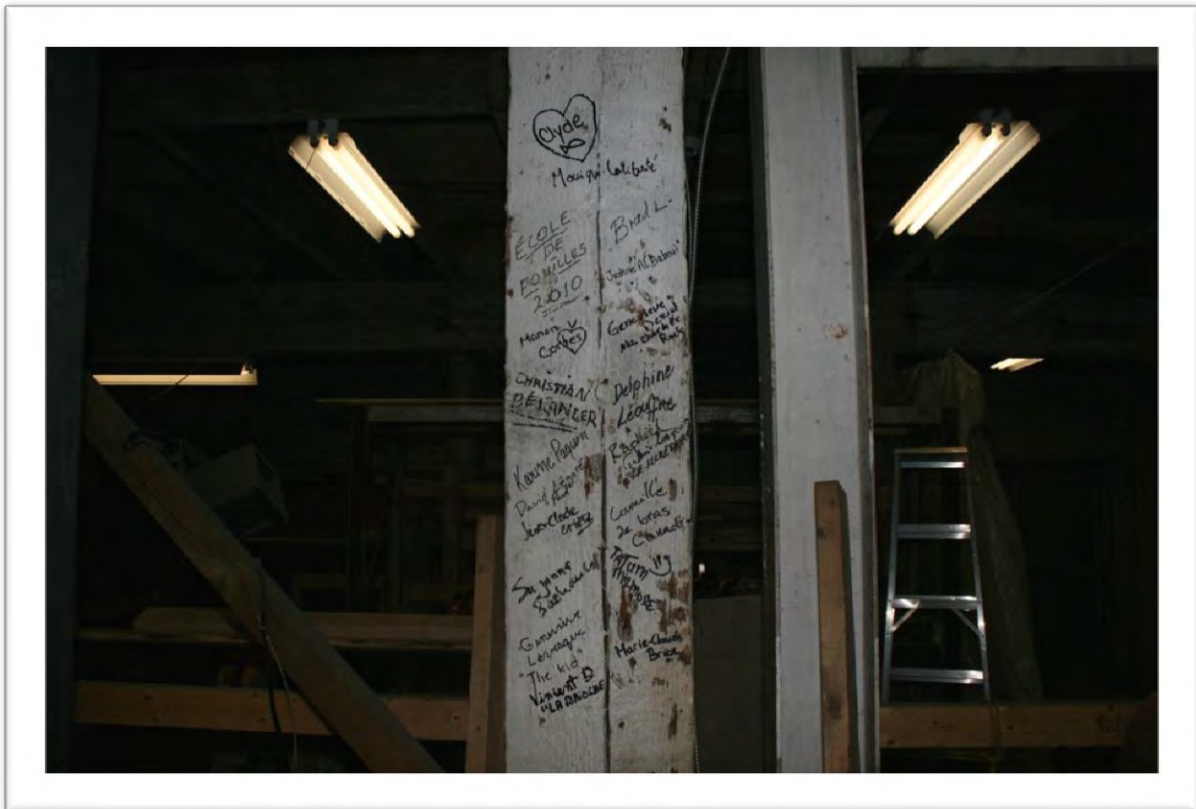
Photo 19 : La colonne de signatures des participants à l'école de fouilles 2010 (photo 310)

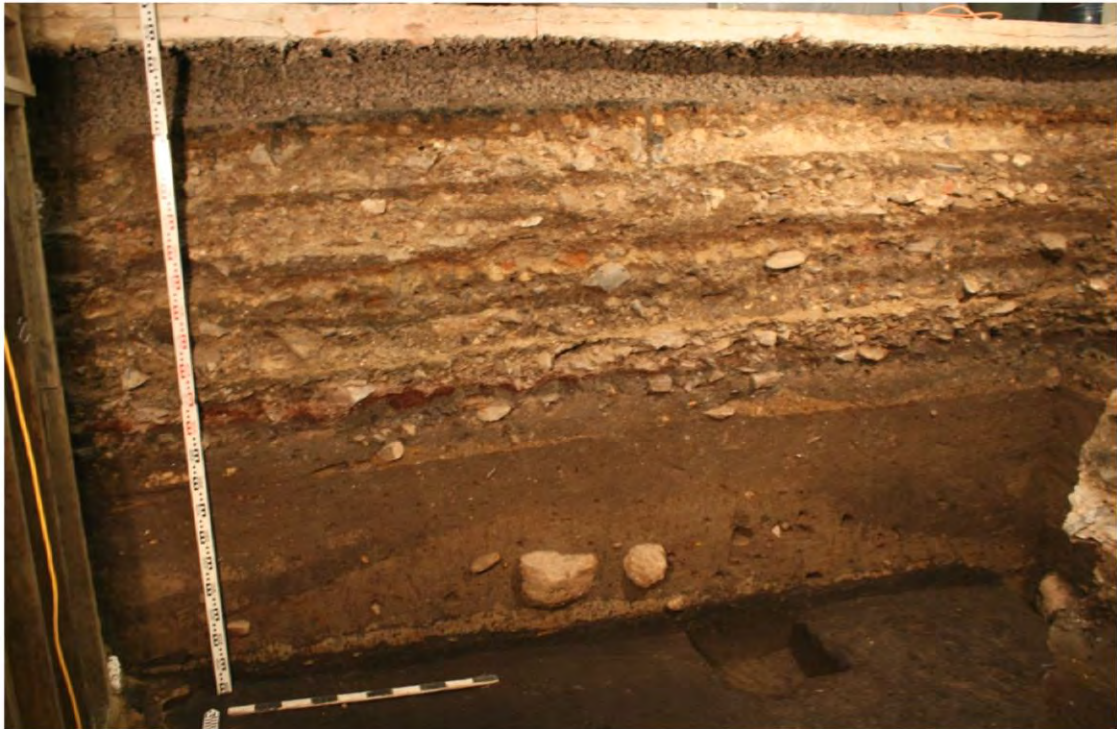
**Profil stratigraphique 10-C1, sous-opérations 11A et 11E, paroi ouest**

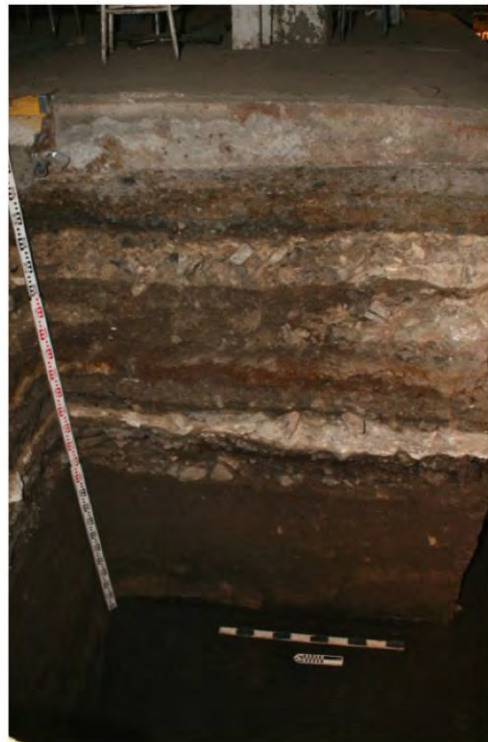
**Profil stratigraphique 10C-1, sous-opération 11A, paroi est**

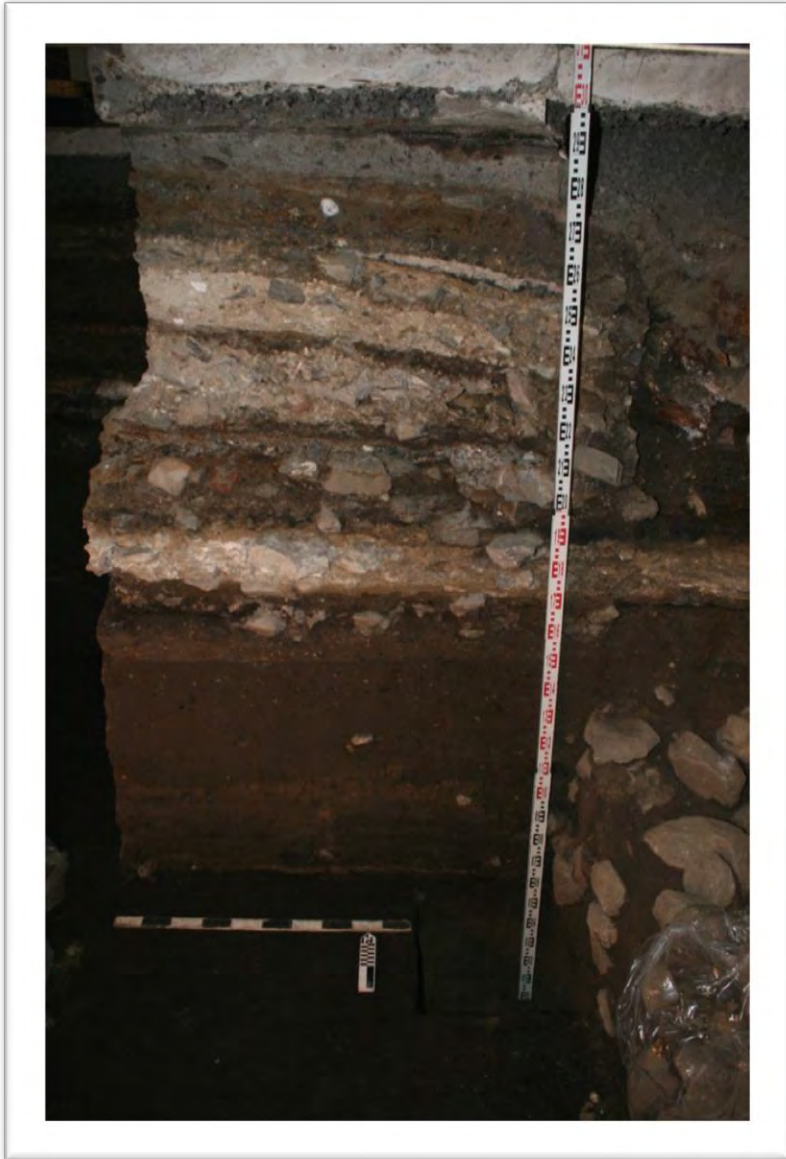
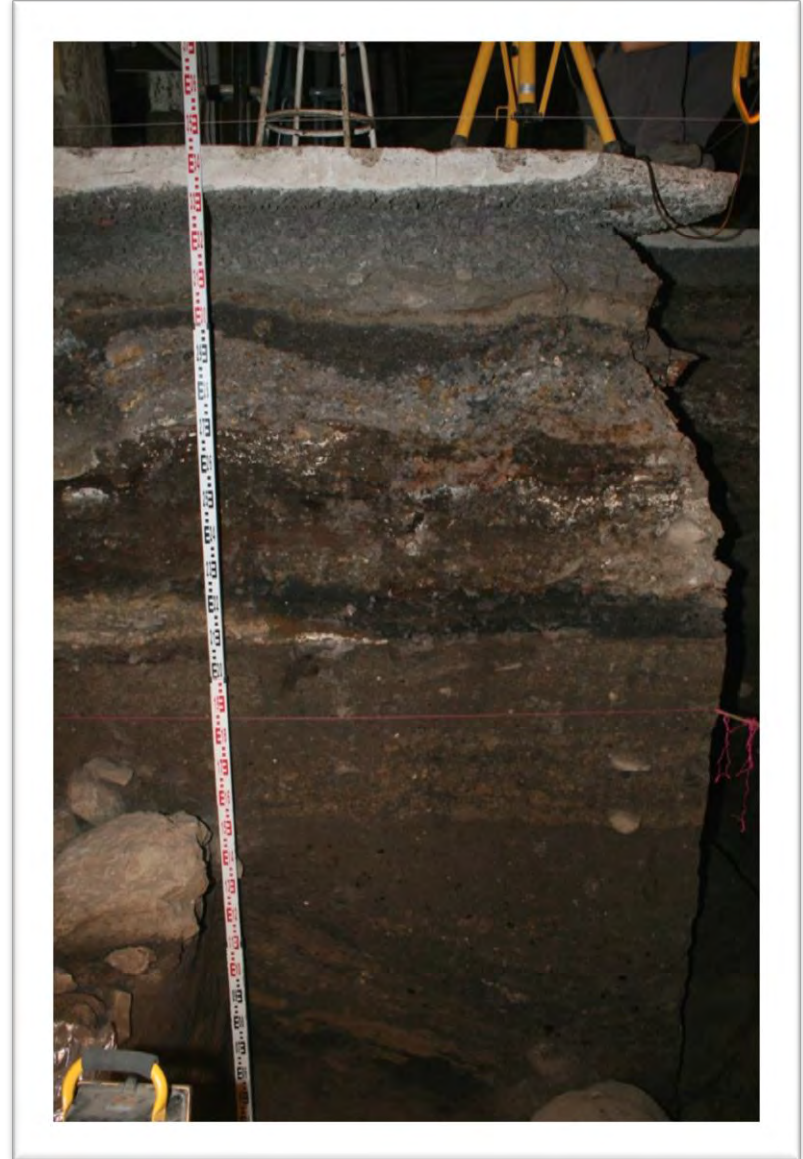
Profil stratigraphique 10-C1, sous-opérations 11F et 11G, paroi nord

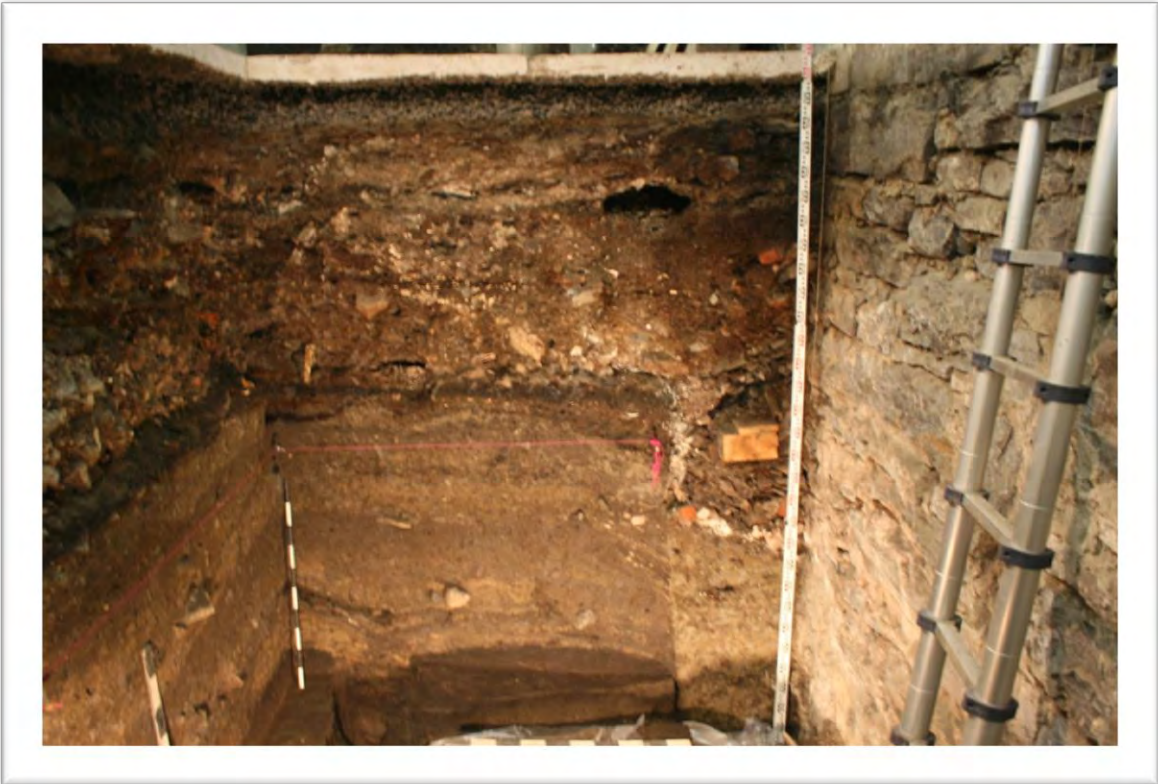
**Profil stratigraphique 10-C1, sous-opération 11D, paroi nord**

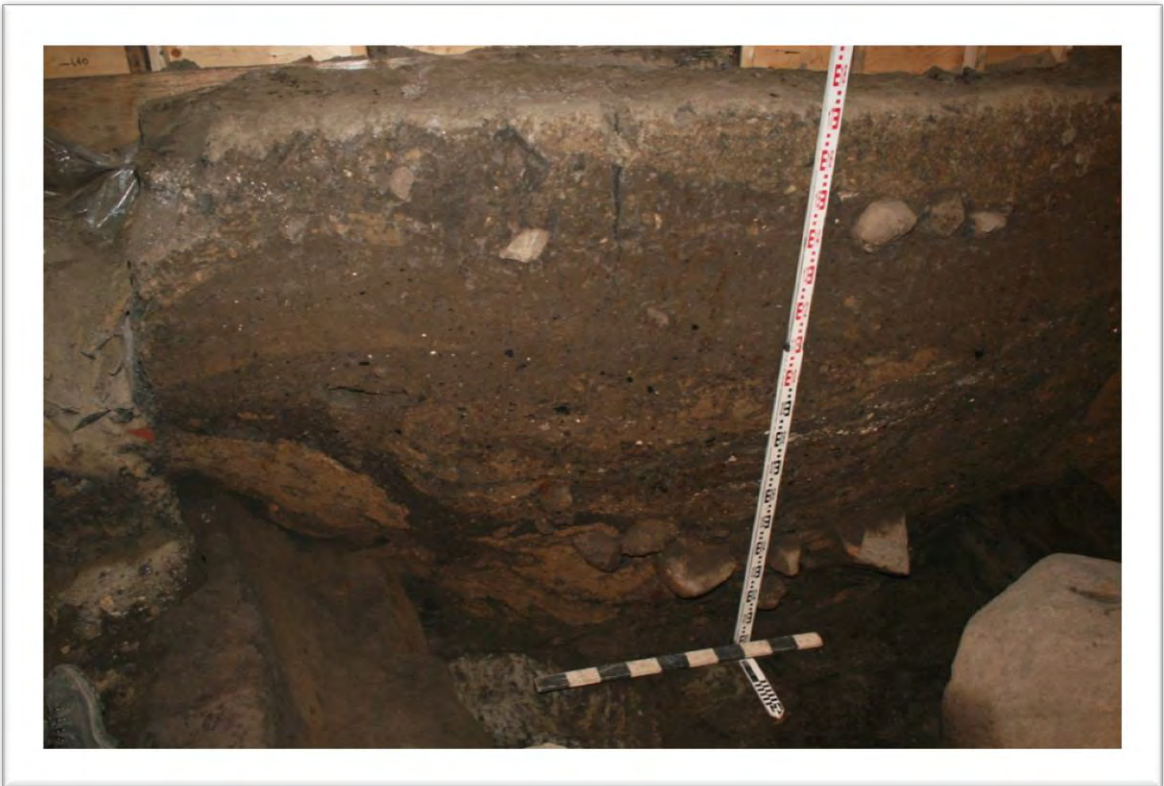
**Profil stratigraphique 10-C2, sous-opération 11G et 11H, paroi sud**

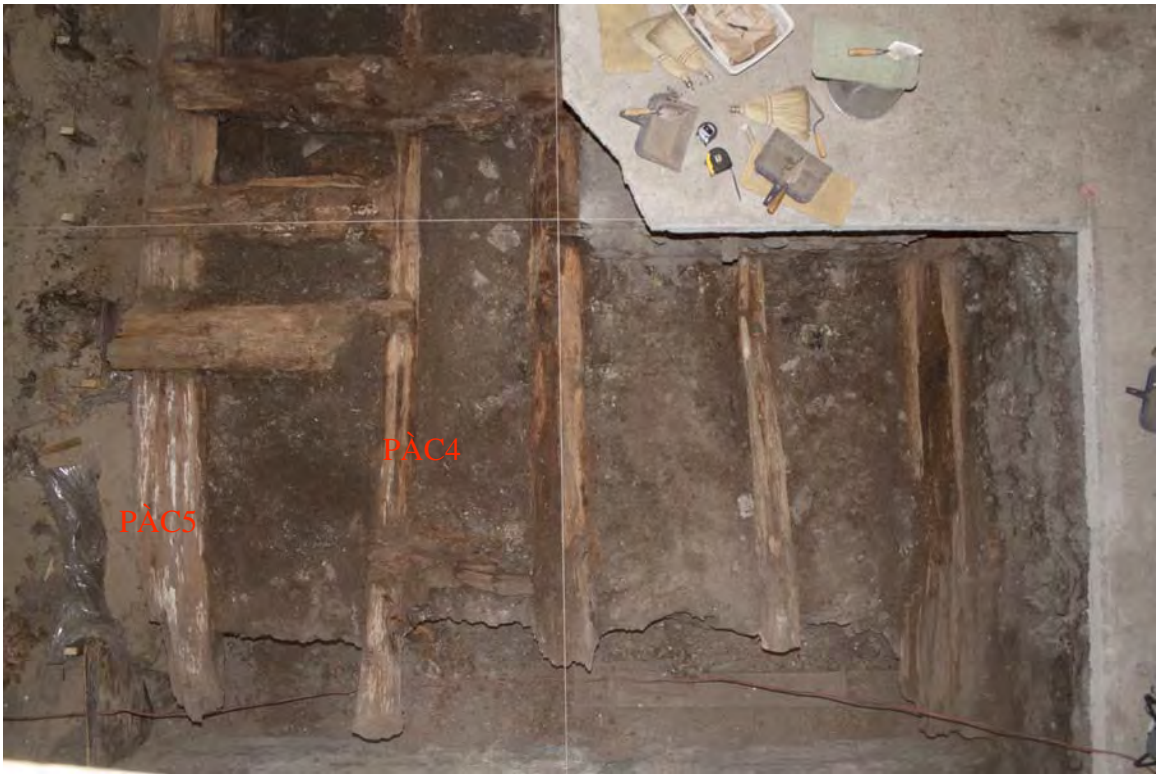
Figure 2 : Structure ST-22

À gauche: Vue sur la tranchée et le madrier.

À droite: Vue sur le madrier et sur un des rondins sous-jacents.

Grâce à ces résultats, il a été possible de positionner l'échantillon PÀC4 par rapport à PÀC5 et ainsi réaliser la chronologie moyenne PÀCthocM2 pour la structure ST-22. Les résultats statistiques sont somme toute plutôt faibles pour un intervalle commun de 71 cernes (tableau 6, fig. 12). Cette faible corrélation peut s'expliquer de différentes façons : croissance particulière de la pièce PÀC4 (maladie ou conditions difficiles), provenance géographique différente des trois autres pièces, petit intervalle commun entre PÀC4 et les autres pièces, etc.

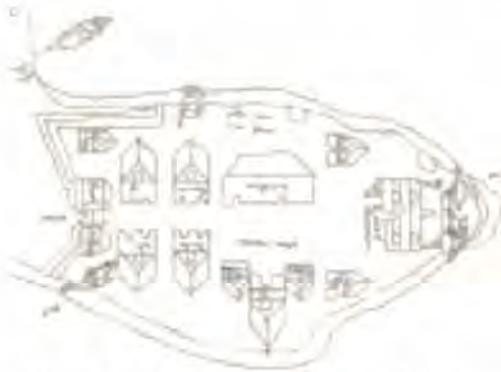
Figure 1 - Plan de Bourdon vers 1647

L'aménagement initial du **fort de Ville-Marie (figures 1 et 2)** n'est pas connu avec précision, ni pour ce qui est de sa localisation, ni pour son organisation interne. Aucun plan ne permet de le

visualiser, à l'exception possible d'un plan attribué à Jean Bourdon et daté de vers 1647 mais dont l'authenticité est incertaine (Trudel 1976 : xxvii ; Robert 1994 : 30-31). Pour sa part, Sœur Marie Morin, annaliste de l'Hôtel Dieu et rare chroniqueur contemporain de l'existence du fort, indique que le fort était localisé sur le secteur de la pointe qui fut concédé en 1688 au gouverneur de Montréal, Louis Hector de Callière. Elle note ainsi dans ses mémoires que :

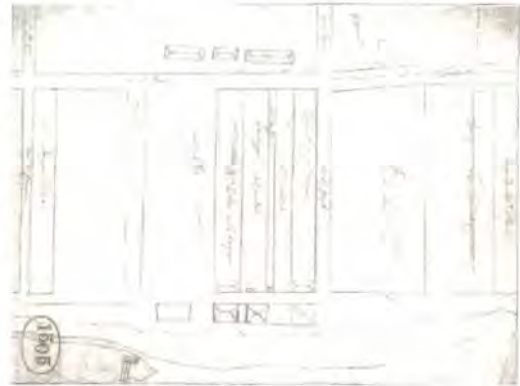
Figure 2. Ville-Marie vers 1675. Seule l'ancienne maison du fort subsiste sur la Pointe.

Aux premières cabanes succèdent des logements plus «européens» dominés par la **maison seigneuriale (bâtiment 2)** en charpente (Dollier de Casson 1992 : 94, 107). Ce «château de Maisonneuve», scène du transfert cérémoniel de l'île de Montréal aux Sulpiciens le 18 août 1663 (ANQM, notaire B. Basset), figure sur un plan de 1675 et aurait subsisté jusqu'à 1683, date à laquelle les Sulpiciens, seigneurs de l'île, ordonnent sa démolition finale afin de permettre le prélèvement de matériaux sur les «débris de l'ancienne maison seigneuriale» au château du fort (ANQM, notaire Maugue 1683/02/27 cité par L. Johnson 1998 : 6). Pour sa part, le fort, encore évoqué en 1667, n'apparaît plus en 1672. Il faut ainsi présumer l'existence d'une période de transition de plusieurs années au cours de laquelle certaines des installations du fort avaient été démolies ou encore gisaient à l'abandon. Pour sa part, l'emplacement de la pointe, bien que non encore concédé, a pu demeurer un lieu fréquenté, notamment par les amérindiens dans le cadre des foires annuelles de fourrure.

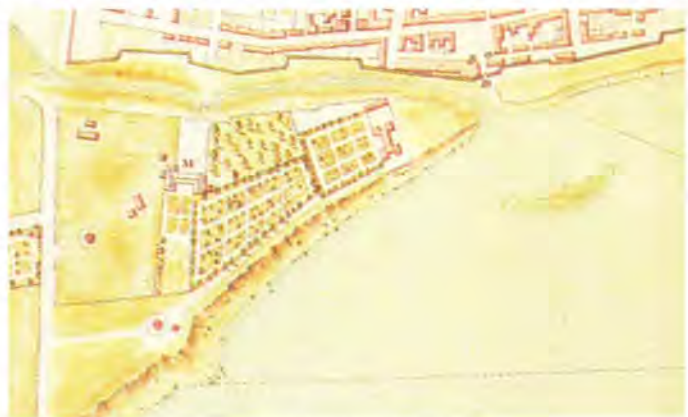
Figure 3. Extrait du plan de Léry de 1731.

Un vaste emplacement sur la portion est de la pointe est concédé en 1688 à Callière, lequel y fait construire un imposant **hôtel (bâtiment 3)** qu'il occupera de 1695 à 1698. Ce bâtiment en pierre, avec son corps principal orienté nord-sud<sup>2</sup>, ses quatre pavillons angulaires excentrés et une **dépendance (bâtiment 4)** en bordure de la Petite rivière, est représenté sur tous les plans de Montréal dressés entre 1713 et 1761. Selon un inventaire de 1715, le corps principal aurait mesuré 84 sur 23

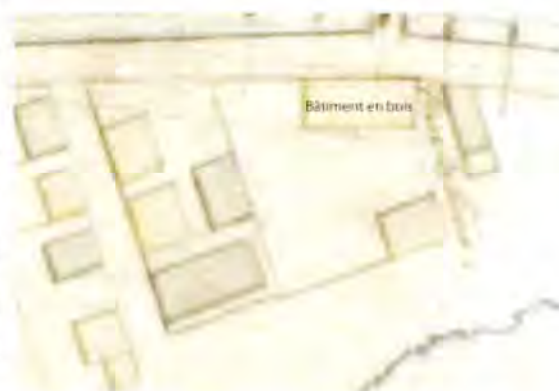
Figure 5 - Extrait du plan de Charland de 1804

L'ancien hangar à canots de la famille Labrosse est disparu à cette époque. À proximité de son emplacement, on retrouve plutôt une maison en bois érigée sous la gouverne de Joseph Roy et qui devient en 1800 la propriété d'Hyppolite Laforce. Ce bâtiment figure sur les plans de Charland de 1801 et de 1804 et serait disparu peu après. Par ailleurs, un autre **bâtiment (6)** que nous désignons comme une cidrerie est présent en 1800 sur la portion centrale de l'îlot. Comme le bâtiment chevauche la ligne de partage des deux propriétés, Laforce et Franchère s'entendent pour le faire démolir dans l'année qui suit.

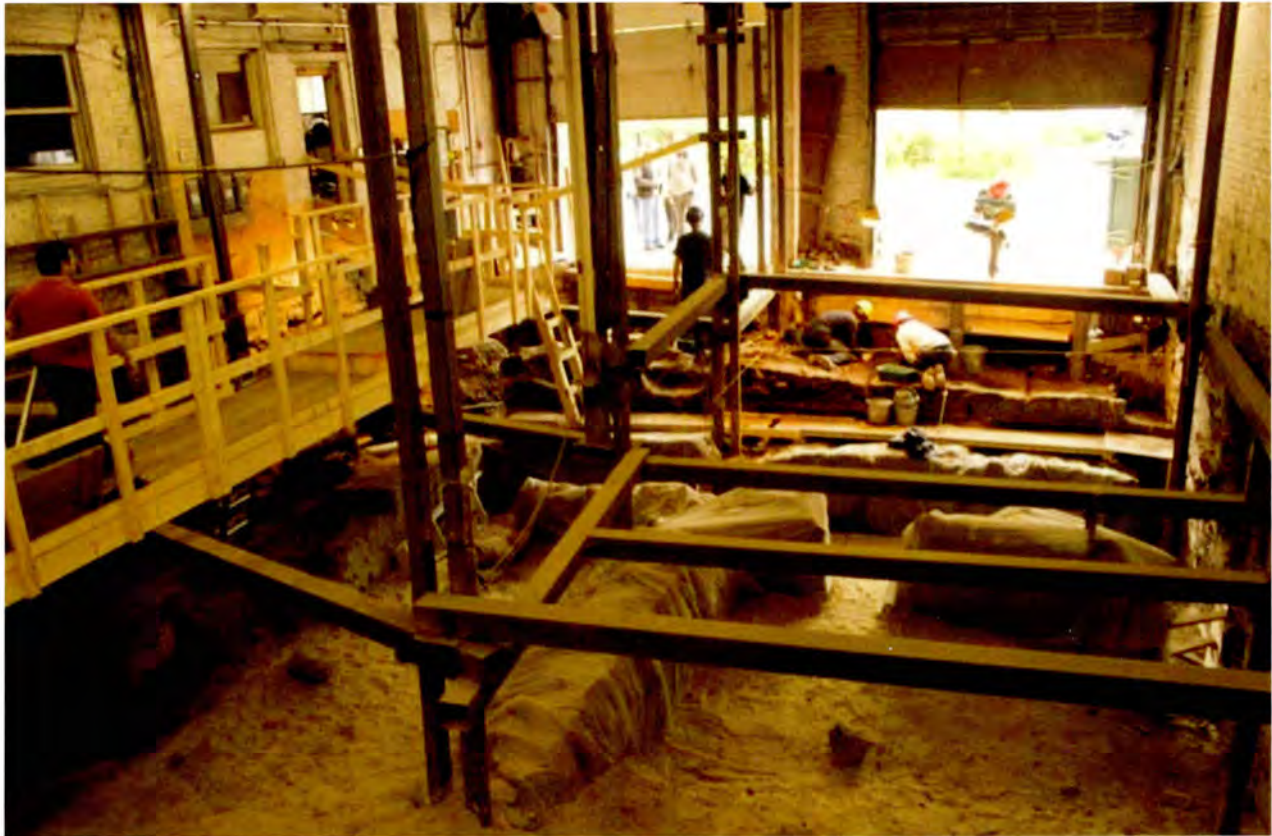
Photo 2. Vue partielle du site et de l'aire de fouille en cours d'intervention (cliché 13-89).

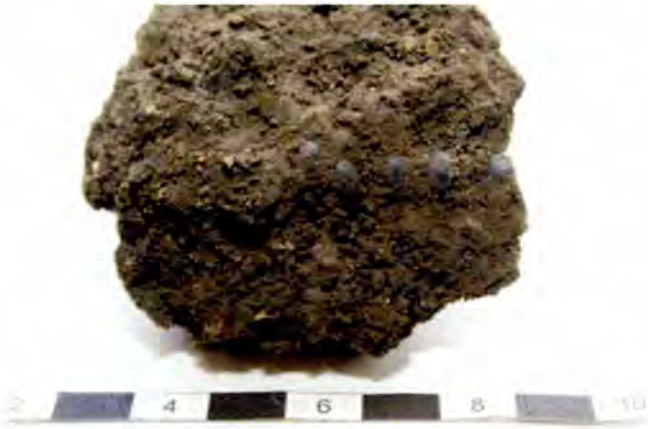
Photo 3. Ensemble de perles en verre coloré opaque bleu, position in situ. Lot 13G27, catalogue #1084 (Cliché 13-330).

(n=4, 1763-1820), un fragment de grès rhénan gris (17<sup>e</sup> et 18<sup>e</sup> siècles), cinq fragments de terre cuite grossière chamois à glaçure verte (1550-1760), quatre de Saintonge (1630-1760) et un d'Italie du Nord (ca. 1750-1800). Souilgnons également la présence de très nombreuses perles de verre coloré opaque bleu (n=12) et blanc (n=6), dont la présence est plus rare après la fin du

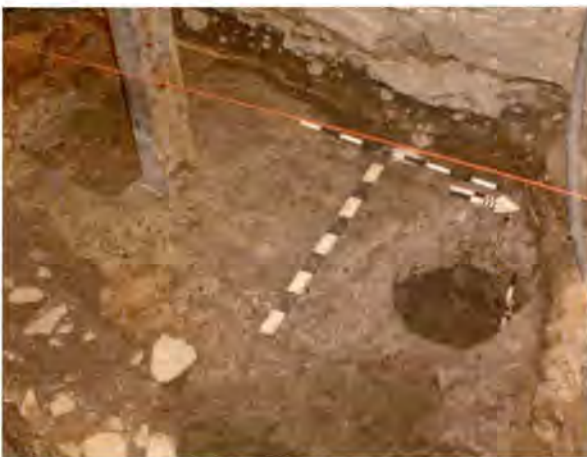
Photo 4. Portion supérieure du dépôt de cendre en 14C et 14D. Les fosses 14D7 et 14D20 sont visibles (cliché 13-310).

Un amas de cendre a été retrouvé sur la portion ouest de l'aire d'intervention, au niveau des sous-opérations 13E, 14B, 14C et 14D. Le dépôt est principalement concentré dans les sous-opérations 14C et 14B dont il recouvre tout l'emplacement et où il atteint une épaisseur maximale de 40 centimètres. Il s'étirole par la suite rapidement vers le sud et l'est où il prend la forme de lentilles de faible étendue localisées à l'extrémité nord de la sous-opération 14B ainsi

Tous ces dépôts consistent en des concentrations plutôt homogènes de cendre gris clair avec entremêlée de nodules de bois carbonisé et de particules rougeâtres (oxydation?). On note aussi, à la base de **13-C4-14**, la présence de lamelles de bois non carbonisé, de charbon minéral et d'autres débris de combustion, dont une scorie. Si la matrice est homogène et presque stérile en inclusions, elle regorge d'artéfacts dans les sous-opérations 14C et 14D. Les matériaux significatifs sont reportés dans le tableau ci-

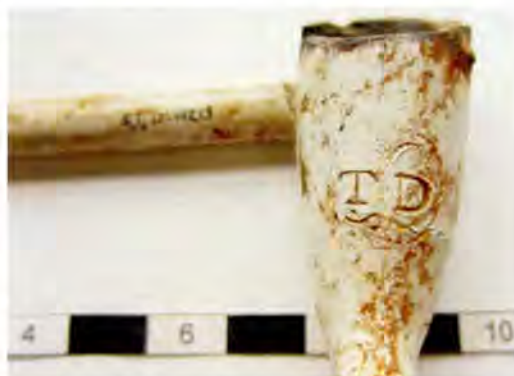
Photo 5. Pipe avec inscription "TD", lot 14C13. (# cat. 1104, cliché JBT-310)

dessous, où nous retrouvons une majorité de tessons peints de *creamware* parmi les céramiques, des clous, apparemment tous forgés ainsi qu'une grande quantité de fragments de pipes. Plusieurs d'entre elles affichent une inscription ou un décor et pour la majorité d'entre elles les lettres « TD ». Cette marque populaire aux XVIII<sup>e</sup> et XIX<sup>e</sup> siècles fut utilisée par plusieurs fabricants. Une pipe du lot 14C13 (cat.1104, photo 5), similaire à un exemplaire retrouvé sur le site de Place-

Royale à Québec (Savard et Drouin, 1990 : 202) correspondrait à une production des ateliers de Thomas Dormer à Londres datant de vers ou après 1763 (*idem* : 171). Une autre pipe de notre assemblage porte les inscriptions « WG » qui est associée à plusieurs fabricants de la fin du XVIII<sup>e</sup> et du tournant du XIX<sup>e</sup> siècle en Angleterre.

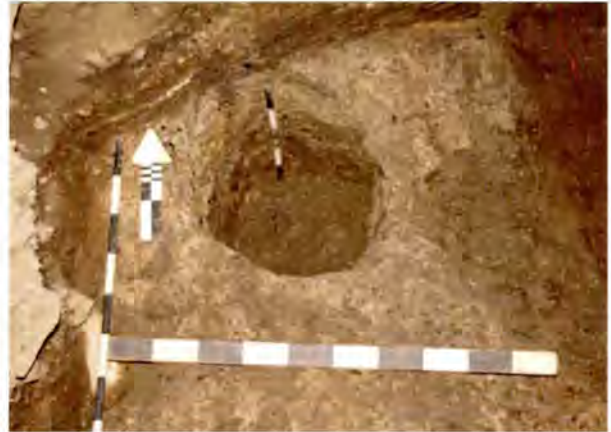
Photo 10. Fosse de poteau, lot 14D20 (cliché 13-326)

La couche **13-C4-7** est associée au comblement d'une fosse localisée au centre nord de la sous-opération 14D. La fosse mesure 55 cm de diamètre et s'enfonce sur une profondeur de 75 cm. Elle a été tronquée en partie par le creusement récent de la fosse 14D1/13E1 mais son

niveau d'insertion stratigraphique est visible en paroi nord de la sous-opération 14D où elle apparaît creusée à même la couche 13-C4-10. Un plan de Perry et Thompson, qui date d'environ 1837, démontre la présence d'une annexe au nord-ouest de la deuxième remise Dunlop. À environ un mètre près, le coin ouest du mur sud de cette annexe se serait trouvée à l'emplacement de ce poteau, suggérant un possible lien entre les deux. Notons aussi l'absence de reste de poteau ainsi que la présence de plusieurs gros blocs de pierres bloquant l'emprise de la fosse, ce qui suggère que le remblai correspond à un second creusement lié au retrait du poteau que la fosse recélait à l'origine.

Le dépôt 13-C4-7 est plutôt homogène et peu compact, et sa matrice est composée principalement de cendre entremêlée par endroits de sédiments gris foncé et de particules de bois carbonisé, avec quelques nodules de mortier et d'antracite. Le lot a révélé peu d'artéfacts, principalement des tessons de *CW*, de *PW* et de faïence blanche ainsi qu'un clou forgé.

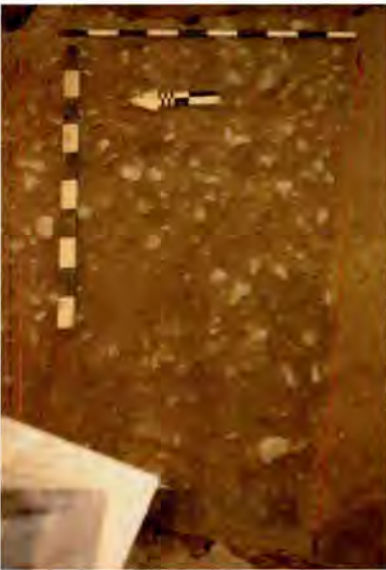
**Photo 11. Cailloutis, lot 14A10**  
(cliché 13-156)

Cet ensemble de couches constitue la base d'appui de la chaussée de mortier sus-jacente dont la présence est documentée depuis plusieurs années sur le site (entre autres par les couches 10-C1-34, 11-C1-17, 12-C1-16). Il s'agit d'un cailloutis ou par endroits d'un sol chargé de cailloux calcaires et schisteux. En 2013, cette couche a été perçue dans presque toutes les sous-opérations fouillées, mis à part en 13H, car elle s'arrête à la solive de bois nord-sud délimitant la seconde remise Dunlop en 13G. Le cailloutis est d'ailleurs présent de façon sporadique en 13G et fut fouillé à même le dépôt de mortier sus-jacent.

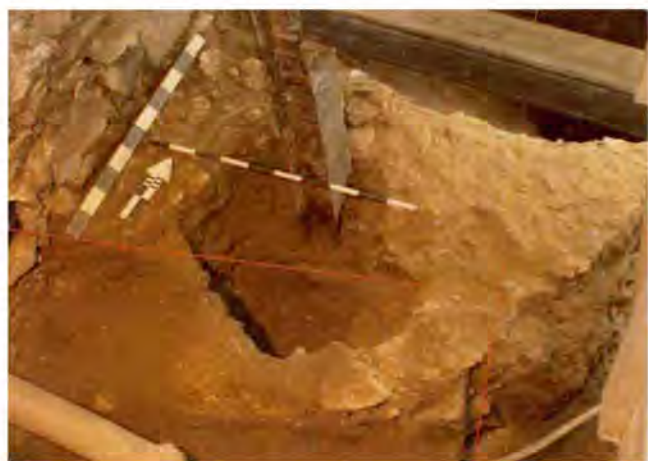
**Photo 12. Sol de mortier et cailloutis, lot 14D10 (cliché 13-158)**

Cet ensemble de dépôts forme une chaussée de mortier ainsi que son remblai d'aménagement sous-jacent, présent dans l'allée extérieure durant l'occupation de la seconde remise Dunlop, entre 1825 et 1834. Elle est présente à l'ouest en 13G, où sa limite d'extension à l'est apparaît délimiter, dans un axe nord-sud, l'emprise de la deuxième remise Dunlop. En effet, il fut noté en cours de fouille que le dépôt s'adosse à la solive ouest liée au plancher ST-27 et ainsi lui est subséquent ou à tout le moins contemporain. Le remblai d'aménagement est plus imposant en

14C et 14D, absent en 14A et 14B. La chaussée de mortier est bien conservée en 14A, 14B, 13E et 13F, tandis qu'on en retrouve des vestiges seulement en 14C et 14D. En 13G, le mortier se retrouve à être mélangé à l'intérieur de la matrice limoneuse. Le lot est tronqué au nord par 13-C2-9 et 10, et n'est donc pas visible en stratigraphie. Cette chaussée de mortier peut être associée à plusieurs dépôts des années précédentes, notamment aux couches 12-C1-14, 11-C1-16a, 11-C1-16b et 10-C1-32.

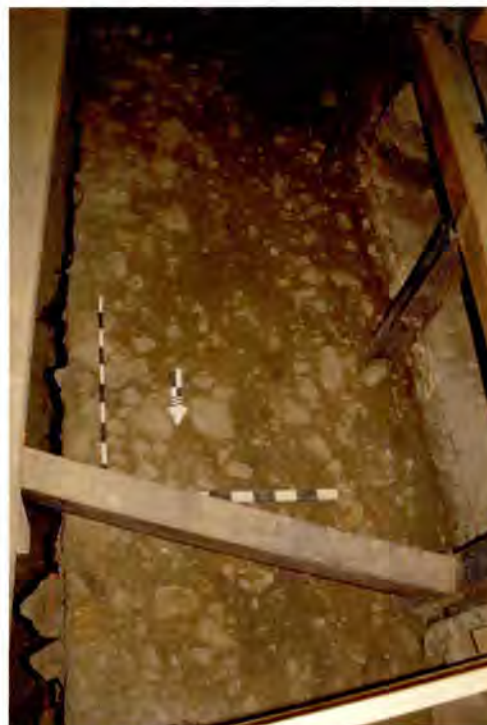
Photo 13. Chaussée de cailloutis, lot 14B7 (cliché 13-95).

Ce dépôt consiste en un sol d'occupation composé d'un cailloutis sur un remblai de construction ou de démolition, présent à l'ouest de l'aire fouillée en 2013. On associe ce niveau d'occupation à plusieurs couches fouillées lors des interventions précédentes, entre autre aux couches 11-C1-13, 10-C1-30 ainsi que possiblement à la couche 12-C1-13, chargée de pierres calcaires et alors mise en lien avec 10-C1-30. Au nord (couche **13-C4-2**), le dépôt est apparu en fouille comme étant constitué de plusieurs apports différents, parmi lesquels à sa base des débris de matériaux de construction. La nature de cailloutis donnée au dépôt trouve le plus son sens en 14A et 14B, où nous retrouvons un lit compact de pierres en très grande quantité, reposant sur un limon sablo-argileux beige grisâtre hétérogène. Cette matrice

contient de nombreuses particules et nodules de chaux et de mortier, plusieurs pastilles d'argile grise ainsi que quelques particules de brique et de charbon de bois. Au nord, en 14C et 14D, les pierres sont mélangées à un sable grossier gris oxydé et à des gravillons, avec peu d'inclusion. Les pierres y sont plus petites et fragmentées (2 à 5 cm) qu'au sud, où nous retrouvons des pierres de 5 à 20 cm. L'assemblage contient une grande proportion de fragments de TFC blanche et de clous découpés, ce qui nous fait placer cette couche après 1820 sans nous en dire davantage.

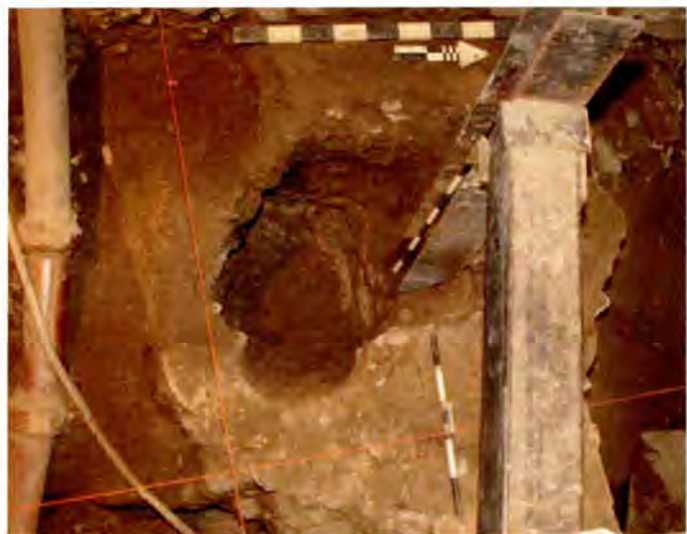
Cette concentration de cendre et de bois Photo 15. Fosse de poteau 14D7 (cliché 13-136).

Enfin, complètement à l'ouest des fouilles de 2013, dans la portion sud de la sous-opération en 14D7, se trouvait une troisième fosse mesurant environ 50 x 70 centimètres liée à l'aile ouest de la remise Gillespie. Elle était comblée d'un limon brunâtre à brun-gris foncé très hétérogène, de compacité faible à moyenne aux inclusions nombreuses de nodules de mortier, de pierraille de toutes sortes, de cendre, bois carbonisé et fragments de charbon minéral.

carbonisé provient des sols sous-jacents fouillés en 14D22. À l'instar de la première fosse, celle-ci contient à la fois de la faïence (n=1), du *creamware* (n=5), de la terre cuite fine blanche (n=8) et de la terre cuite grossière locale à glaçure incolore (n=1), indiquant à nouveau un comblement issu des sols prélevés sur place. La base du dépôt se trouvait toutefois à une élévation de 12,27 mètres NMM, soit près de 25 centimètres plus en profondeur que la fosse mise à jour en 13F/13G. Il semble ainsi que les poteaux ayant soutenu les murs de l'aile ouest de la remise furent ancrés plus en profondeur que ceux supportant le corps principal de la remise, peut-être dû à la présence d'un dépôt de cendre meuble (14D22) près de la base de la fosse.

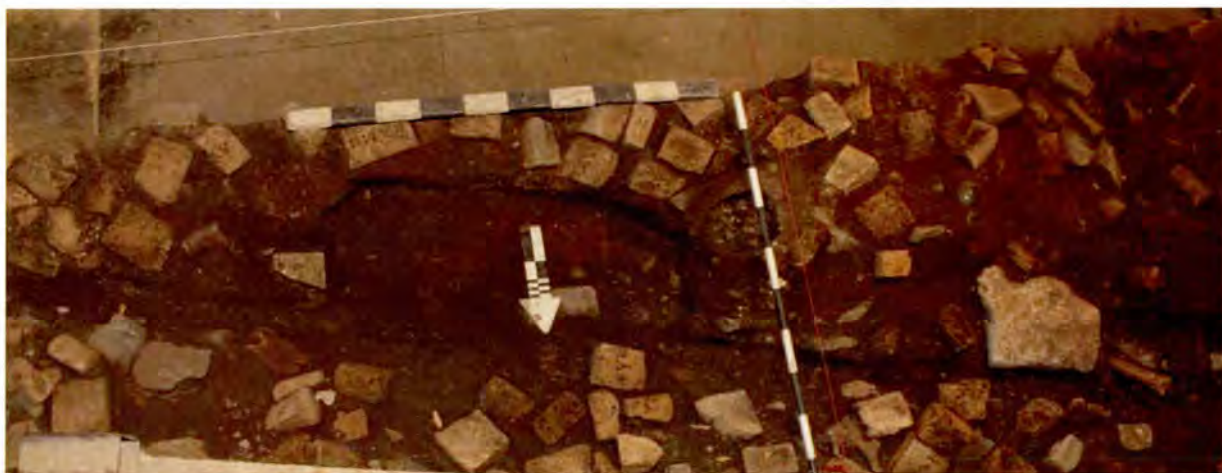
Photo 16. Lit de briques réfractaires « Ramsay » - lots 13G4-13H5 (cliché 13-51).

Le **remblai d'aménagement du corps principal de la remise** (13G4 et 13H5) est composé d'un limon sableux brun-gris moyen à foncé, homogène et peu compact comprenant plusieurs inclusions de mortier décomposé et en fragments, de nombreuses briques réfractaires « Ramsay » entières ou fragmentées, des petits cailloux, des fragments d'antracite ainsi que quelques pierres anguleuses (< 5cm). Sa surface se trouve à une élévation moyenne de 13,07 mètres NMM alors que sa base se trouve à une hauteur moyenne de 12,98 mètres NMM, pour

une épaisseur moyenne de 9 centimètres. Au centre du dépôt, en 13G et 13H, se trouve un creusement rempli de poudre de bois décomposé dans un axe nord-ouest, sud-est semblable à l'alignement actuel de la rue, fouillé à même le dépôt suivant (13G3/13H4). En 13G4 se trouve une concentration impressionnante d'ossements (n=2342), principalement de bovidés, qui à l'instar des briques réfractaires dans la portion est de la sous-opération 13G et en 13H ainsi que des pièces de bois au centre de 13G et 13H ont servi de support aux solives de plancher du corps principal de la remise Gillespie. Des matériaux semblables furent également utilisés dans le soutènement du plancher de l'aile ouest de la remise, qui sera discutée plus loin. Cette concentration importante d'ossements apparaît à une époque où la place d'Youville est occupée plus à l'ouest par le premier marché Sainte-Anne (1834-1844) et pourrait témoigner des activités de boucherie ayant eu cours dans les environs, notamment aux halles de marché en bois construites dans la portion nord-est de la place d'Youville entre 1842 et 1844<sup>7</sup>. Des dépôts identiques furent retrouvés lors des fouilles de 2012, en 12E13, 13C2 et 13D3 (Rapport 2012 : 129). Le matériel retrouvé dans ces deux lots consiste essentiellement en des ossements (n=2404), des fragments de verre coloré transparent vert foncé (n=51), de verre teinté régulier vert (n=34) et de terre cuite fine blanche (n=9).

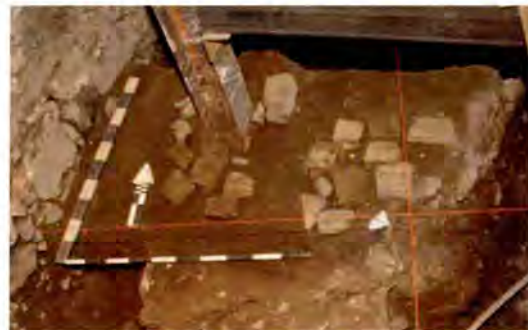
Photo 18. Lit de briques de marque Cowen en 14D (cliché 13-107).

Plus à l'ouest, les lots 13E8\*, 13F8\* et 14D6 correspondent au remblai d'aménagement de l'aile ouest de la remise, construite subséquemment au corps principal. Une petite portion de ce dépôt se retrouvant en 13E fut incluse pour des raisons pratiques dans la fouille des sols en 14D6. Ce dépôt est constitué d'un limon à limon sableux brunâtre uniforme, de faible compacité et généralement homogène à texture parfois organique, dû à la présence sporadique de fibres et poudre de bois décomposé. À la surface des sols fouillés se trouve un lit de briques réfractaires
