# Programme d'inventaire des terrains vacants de l'arrondissement historique du Vieux-Montréal Étude de potentiel et inventaire archéologiques : Entrepôt Robert-Gillespie (I)

Étude de potentiel et inventaire archéologiques : Entrepôt Robert Gillepsie (I)

Arkéos inc. Février 2011

## FICHE DE POTENTIEL ET INVENTAIRE ARCHÉOLOGIQUES

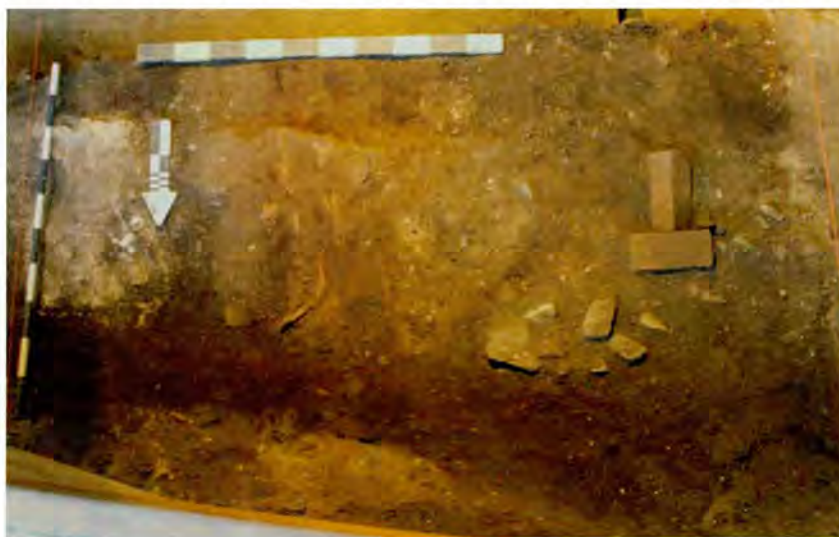
Photo 19. Solives et vestiges du plancher ST-22, lot 13G2 (cliché 13-35).

Les portions résiduelles du **plancher du corps principal de la remise Gillespie** (portion supérieure de la couche 13-C2-5\*, lots 13G3 et 13H3) consistent en un alignement de deux solives de 20 à 25 cm de largeur traversant de part et d'autre des sous-opérations 13G et 13H jusqu'à l'extrémité est de 13F dans un léger axe nord-ouest / sud-est. Le dépôt consiste en une concentration de fibre et poudre de bois décomposé, homogène et meuble. Ces solives étaient soutenues et enserrées par un lit hétérogène de briques réfractaires, d'ossements et de bois sur toute leur longueur. À la jonction des sous-opérations 13G et 13H se trouvait une importante lentille de chaux ayant également pu servir de soutien à cet aménagement de bois. À noter que de telles lentilles de chaux furent retrouvées à ce niveau, dans les années passées, sur l'ensemble de la superficie de la remise (Rapport 2012 : 129). Le matériel retrouvé consiste principalement en des fragments de vitre (n=240), des ossements (n=202), des clous découpés (n=49), forgés (n=13) et indéterminés (n=62) ainsi que des fragments de verre coloré transparent vert foncé (n=32).

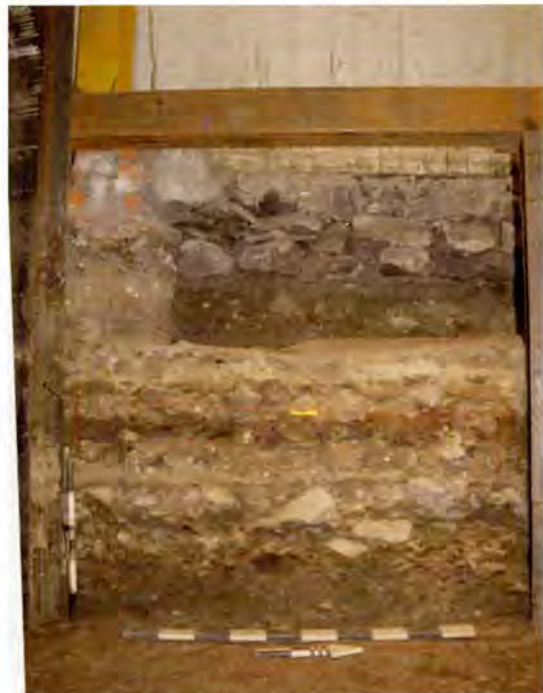
Photo 20. Profil stratigraphique 13-C3, paroi ouest de la sous-opération 14A (cliché 13-395).

Une fosse a été mise au jour à l'extrémité sud-ouest de la sous-opération 14A. Elle affleure en surface du palier (élévation de 13,38 m NMM) laissé en place en ce secteur de l'aire, ce qui explique qu'elle n'a pu faire l'objet que d'une fouille complète et que ses dimensions demeurent indéterminées. La fosse n'était pas comblée sur sa portion supérieure et correspond à l'empreinte négative d'une pièce de bois qui s'est décomposée sur place. Des sédiments affaissés et un amas meuble de fibres végétales ont été observés à sa base (**couches 13-C3-16 et 16a**). Peut-être s'agit-il d'un aménagement relié à l'existence de la première génération du bâtiment 14 car il semble se situer à son extrémité sud selon les plans illustrant ce bâtiment. En effet, si la couche 13-C3-16a correspond bel et bien au vide créé par l'effondrement de l'aménagement dont la couche 13-C3-16 constituait la matrice enveloppante, cet aménagement affleurait encore hors terre lors de la mise en place de la couche 13-C3-15, qui est selon nous la couche reliée à la construction des bâtiments B-12 et B-14.

La matrice de cette couche est constituée d'un limon sableux brun-gris foncé chargé de gravillons, elle est peu compacte et plutôt homogène et comprend plusieurs cailloux de 3 à 12 cm de grosseur, de la poussière et des particules de mortier et de brique. On note aussi la présence abondante de bois en poussière et en éclisses ainsi que de morceaux de ce qui pourraient être un tuyau en métal (deux fragments).

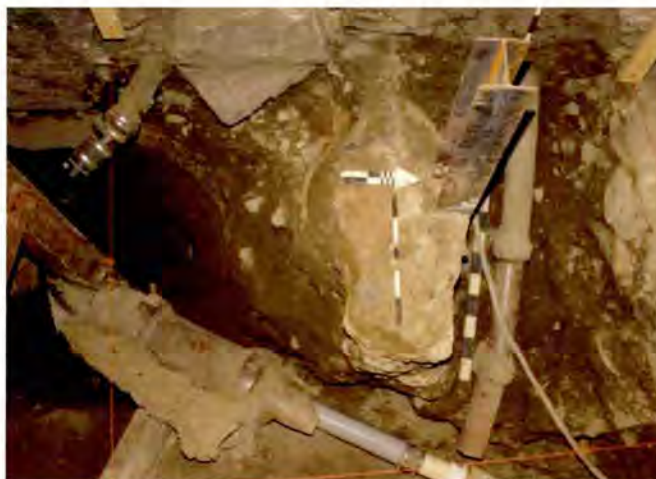
Photo 22. Segments des conduites d'égout et d'aqueduc, sous-opérations 14C et 14D (cliché 13-60).

Les lots reliés à l'aménagement des nombreuses canalisations sur le terrain en 1912 ont été rassemblés sous un seul ensemble événementiel. On retrouve des traces de ces travaux dans trois des quatre aires fouillées en 2013, omettant l'aire au sud qui regroupe 14A et 14B.

Cet ensemble de couches se constitue d'un limon argileux ou sableux selon les endroits, brun gris moyen à foncé et généralement compact et hétérogène. On y retrouve de nombreuses pierres calcaires (<15cm), de la brique rouge commune, des particules et nodules de mortier ainsi que de charbon minéral, et des fibres et éclisses de bois. De façon plus localisée, on note la présence éparse de gravillons oxydés en 13-C1, quelques nodules de chaux et de galets de silex en 13-C2 et des scories en 13-C4.

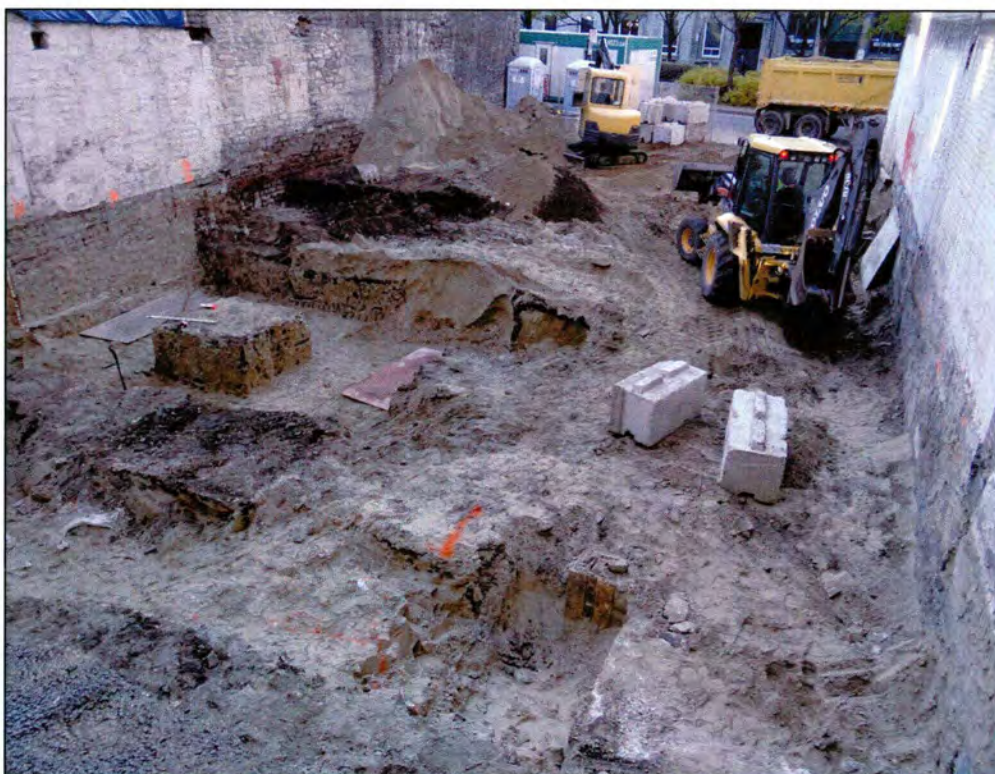
**Photo 2** Activités de désensablement et d'installation durant la phase de préparation, vue vers le nord-ouest (BjFj-101-14-NUM1-20)

bâtiment située dans la zone de la « réserve archéologique » a été remblayée de sable par la même occasion. L'ensemble des déblais a été trié et entreposé sur la place D'Youville, dans l'aire du marché Sainte-Anne, entre les rues McGill et Saint-Pierre. Ces travaux, effectués du 27 octobre au 14 novembre 2014, ont été réalisés par le chargé de projet qui dirigeait un opérateur de pelle mécanique de petit gabarit (Ceveco). Le montage de l'abri à la toute fin de la phase de préparation s'est étendu sur six jours, pour se terminer durant les premières journées de fouille.

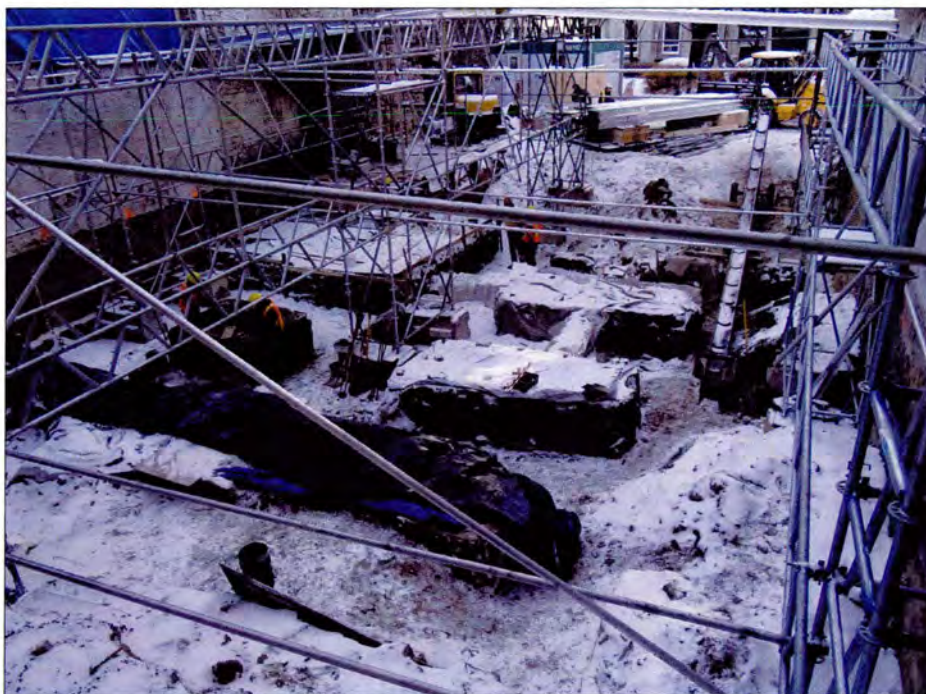
**Photo 3** Vue générale du site après le désensablement et lors de l'installation de l'abri, vue vers le nord-ouest (BjFj-101-14-N1-47)

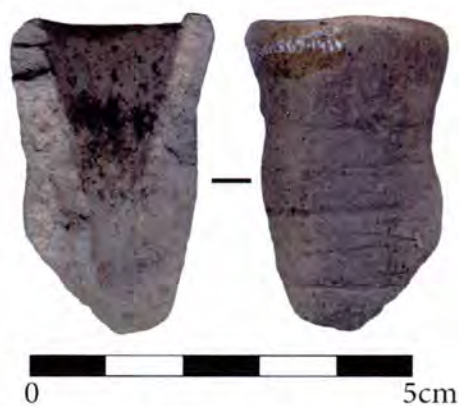
**Photo 4** Fragment de fourneau de pipe du type vasiforme n° 1433 (infographie Roland Tremblay)

Un fragment latéral supérieur de fourneau de pipe coudée a été trouvé dans le lot 15G7 (n° 1433). Il est du type vasiforme, à plan circulaire, avec une lèvre plate avec angle externe arrondi (épaisseur de 4,0 mm). Il porte une décoration d'incisions grossières horizontales. Son diamètre extérieur à l'ouverture fait 27 mm (photo 4). Dans le lot 15C6, un fragment latéral de coude de pipe (n° 1383) présentant une paroi externe polie et non décorée a été mis au jour. L'angle du trou interne fait  $\pm 100^\circ$  et il est légèrement décentré vers le haut, avec une courbure qui suit celle de la tige (photo 5).

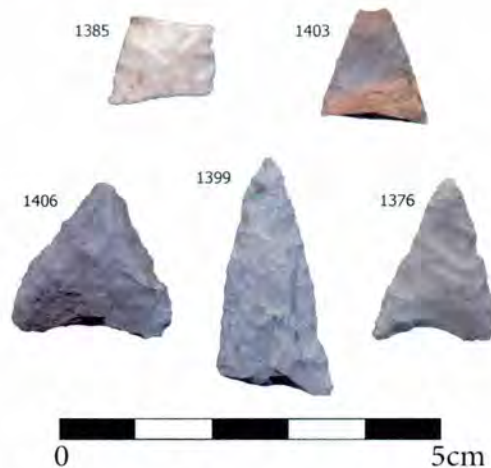
**Photo 6** Pointes de projectile (infographie Roland Tremblay)

La collection lithique de cette intervention est constituée de cinq petites pointes de projectile triangulaires (photo 6), complétant un ensemble déjà intéressant de ce type de pointes retrouvées sur le site. La pointe de projectile complète n° 1376 est triangulaire isocèle à base concave et provient du lot 15B8. Ses ailerons sont légèrement asymétriques. La pointe est en chert gris-beige. Elle fait 22,2 mm de longueur sur 16,2 mm de largeur. La pointe de projectile fragmentée n° 1399 (à base manquante) vient du lot 15A5. Elle est de forme triangulaire allongée, avec une longueur dépassant 32,5 mm et est en chert gris légèrement rubané, fort probablement du chert Onondaga. La pointe n° 1385 (15C5) est un fragment mésial de petite pointe vraisemblablement triangulaire en

chert blanc crème. Le fragment mésial de petite pointe de projectile n° 1403 (15A4) mesure plus de 15,5 mm de longueur. Cette pointe est en chert beige rosâtre qui pourrait être une variété d'Onondaga. Enfin, la pointe n° 1406 (15D8) est complète et de forme triangulaire équilatérale à base concave avec des ailerons arrondis. Mesurant 20,6 mm de longueur sur 21,0 mm de largeur, elle est en chert Onondaga gris rubané.

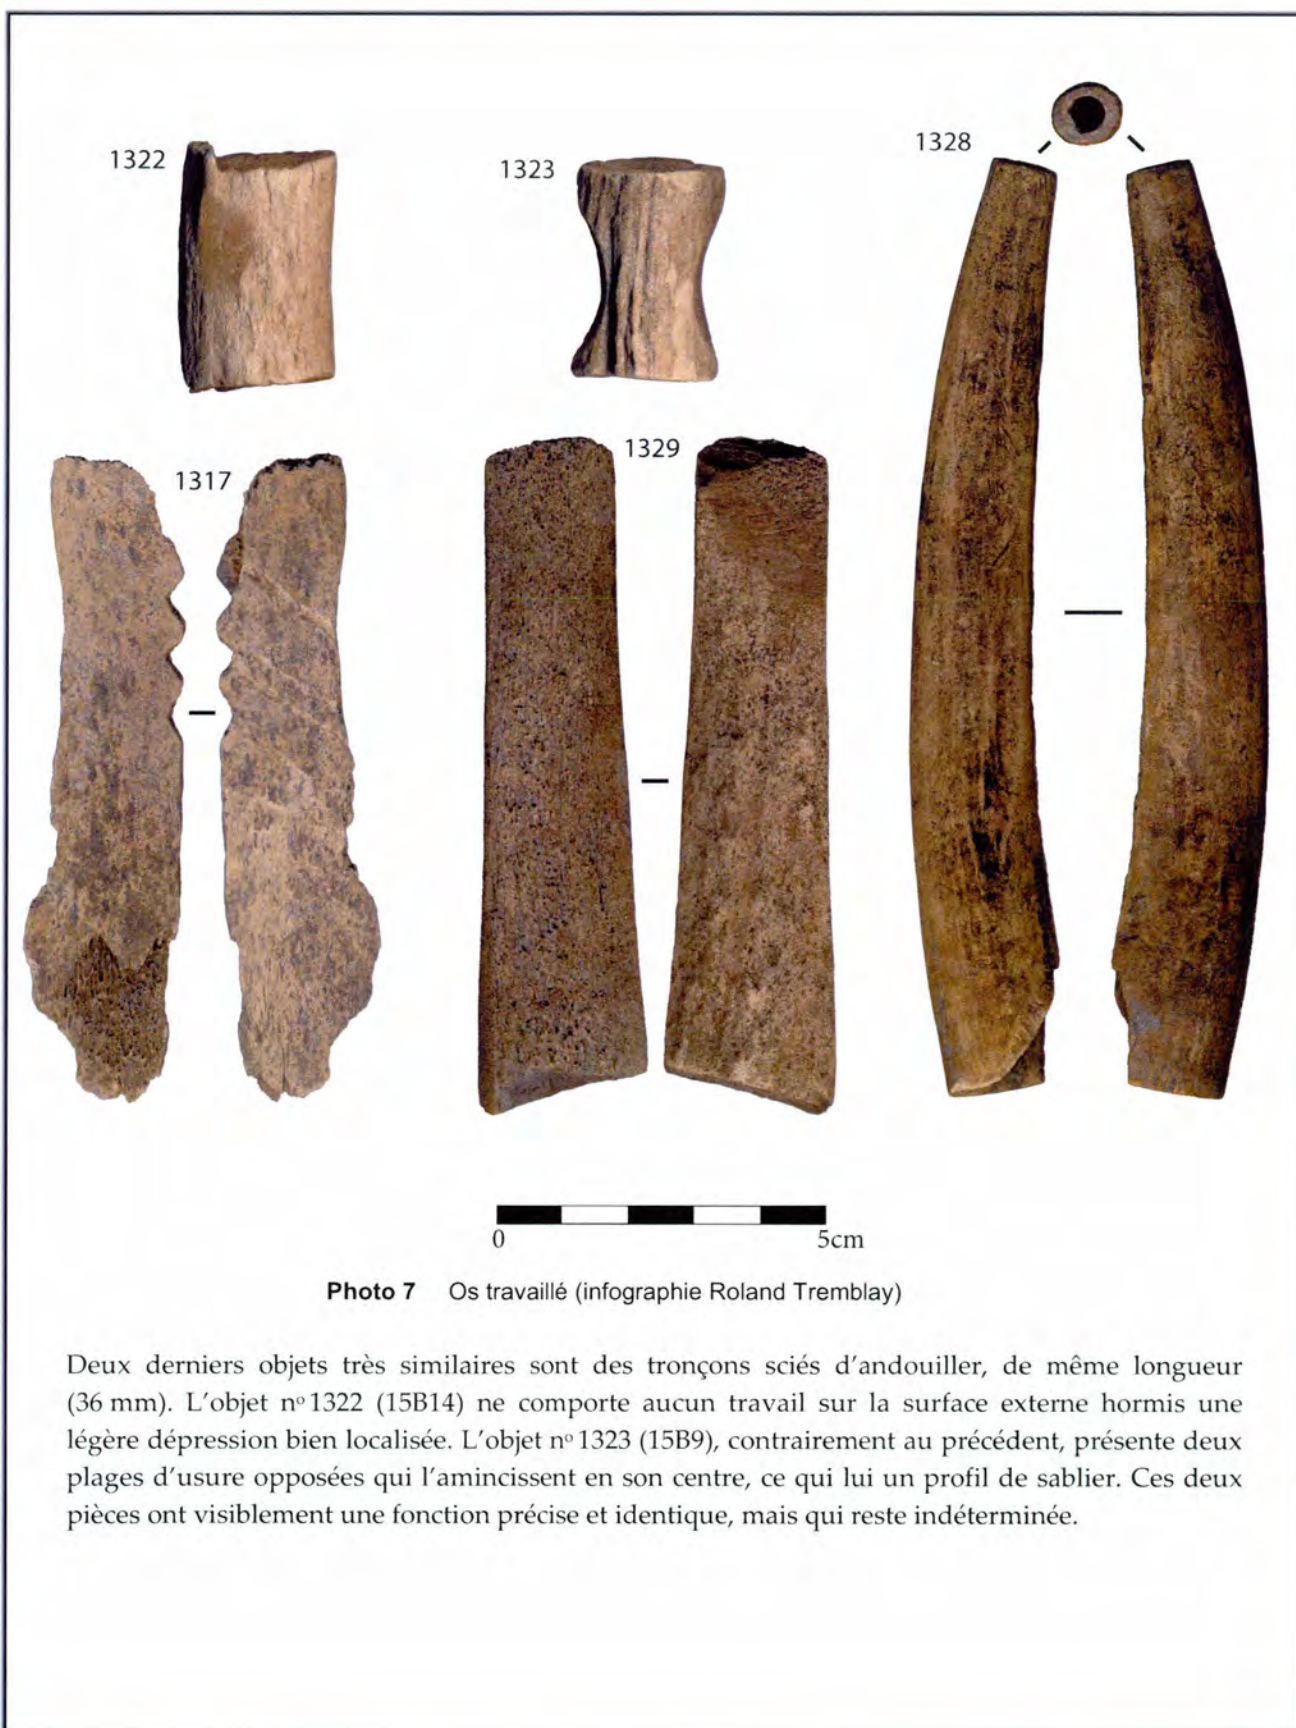
**Photo 7** Os travaillé (infographie Roland Tremblay)

Quelques objets en os travaillé ont également été découverts (photo 7). Ils sont présentés ici, mais rien n'indique de quelle période ils datent ni s'ils sont d'origine amérindienne. Un premier fragment costal de gros mammifère (n° 1317, lot 15A8) porte des encoches triangulaires en dents de scie sur une portion de l'une des arêtes. Les encoches sont au nombre de trois et l'on perçoit l'amorce d'une quatrième. La nature de l'utilisation de cet objet reste indéterminée. Une pièce en andouiller (possiblement de cerf de Virginie) a peut-être servi de manche (n° 1328, 15C6). L'apex a été tronçonné et une petite logette circulaire a sans doute servi à insérer un élément distal indéterminé. La partie proximale de l'objet a également été tronçonnée et pourrait avoir été garnie d'un autre élément par insertion, or l'embout est partiellement brisé. La surface de l'objet semble avoir été polie et quelques marques de grignotage par de petits rongeurs sont également apparentes, vraisemblablement produites après le rejet de l'objet. L'objet mesure près de 144 mm de longueur et le diamètre du trou distal est de 5,0 mm. Une autre pièce en andouiller de cervid est plutôt de forme rectangulaire allongée (n° 1329, 15C6). L'une des faces montre nettement la texture rugueuse typique de la surface de l'andouiller alors que toutes les autres faces ont été découpées. Les côtés longitudinaux sont taillés dans le cortex et présentent une surface lisse tandis que la face opposée à la surface de l'andouiller présente la partie spongieuse médullaire. L'extrémité la plus large est tronçonnée à angle droit à l'opposé de l'autre extrémité, qui est irrégulièrement biseautée sur la surface d'origine. L'objet semble complet, mais il reste difficile d'en déterminer la fonction précise. Il fait penser à un coin ou à une cale. Cette pièce mesure 101,5 mm de longueur sur 20,0 à 25,3 mm de largeur. Son épaisseur varie de 9,5 à 14,5 mm.

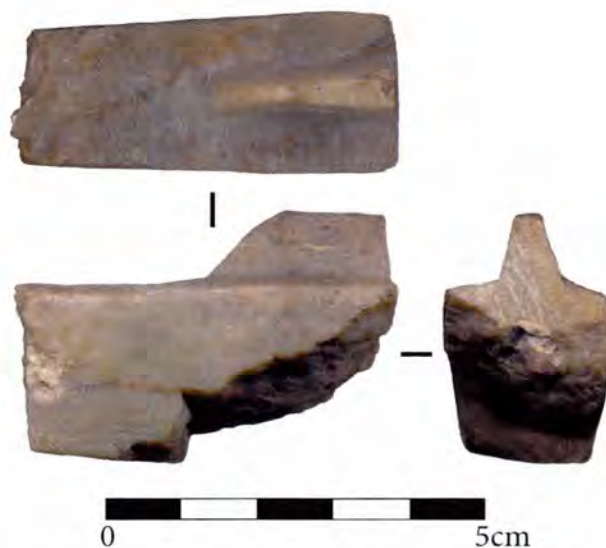
**Photo 10** Fragment de calumet des Plaines n° 1334  
(infographie Roland Tremblay)

Le fragment n° 1334 (15H2) provient d'un type de pipe différent. Il s'agit d'un embout horizontal de calumet des Plaines, brisé en cours de fabrication lors du perçage du trou de tige (photo 10). Sa section est quadrangulaire et porte une crête non perforée sur la partie supérieure de l'embout (comme il en existe des modèles généralement en catlinite). La hauteur de la section est de 23,0 mm et sa largeur à l'embout est de 22,5 mm. La longueur de la crête fait 25,0 mm, sa largeur 7,3 mm à la base et 3,6 mm au sommet et sa hauteur 9,5 mm. La surface externe montre des facettes de sculptage au couteau et des traces de limage sur la façade d'embout. L'objet est en stéatite verdâtre avec de légères marbrures brun orangé. Il présente deux brisures : l'une sur la façade de l'embout, avec une marque possible de la tentative ratée de forage du trou, et l'autre, transversale, sur le tronçon. Le calumet des Plaines est très rare dans les contextes archéologiques du Québec. Il se retrouve plus communément dans les contextes des pays d'en haut. Le seul autre exemple connu est un autre fragment d'embout à crête de calumet des Plaines (en catlinite cette fois) retrouvé à Pointe-aux-Trembles (BjFi-16, 3EE6, n° 16) (Ethnoscop 2015; Arkéos 2012).

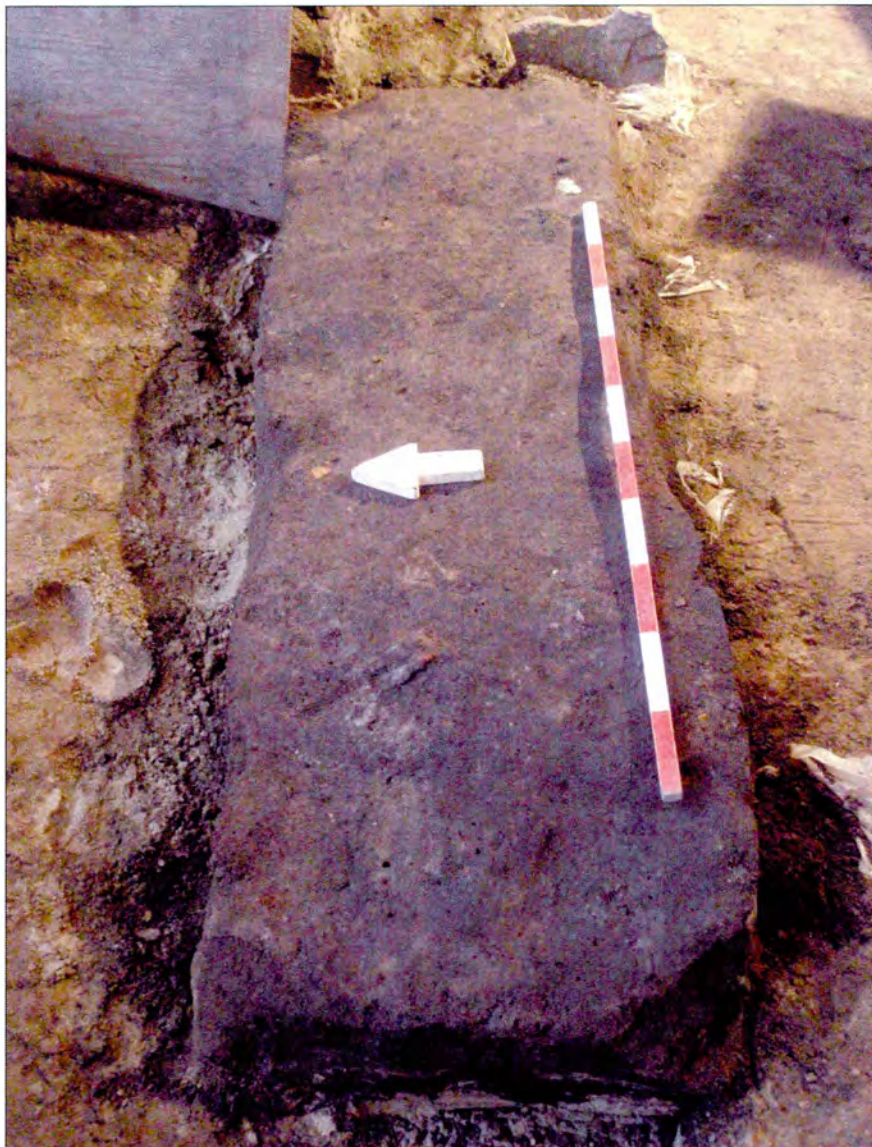
**Photo 13** Sous-opération BjFj-101-15H, portion ouest, avant le début de la fouille, vue vers l'est (BjFj-101-14-N2-78)

La sous-opération 15H était constituée d'une berme résiduelle de 0,60 m de largeur sur 6 m de longueur se trouvant à la limite nord de l'intervention (photo 13). Cette berme avait été conservée par mesure de sécurité entre les opérations 11 et 4 lors des interventions antérieures. La coupe stratigraphique 10-C2 a été utilisée comme référence par rapport aux couches fouillées antérieurement. La portion supérieure du tissu archéologique au niveau de cette berme avait été fouillée jusqu'au sommet du remblai de Callière non remanié.

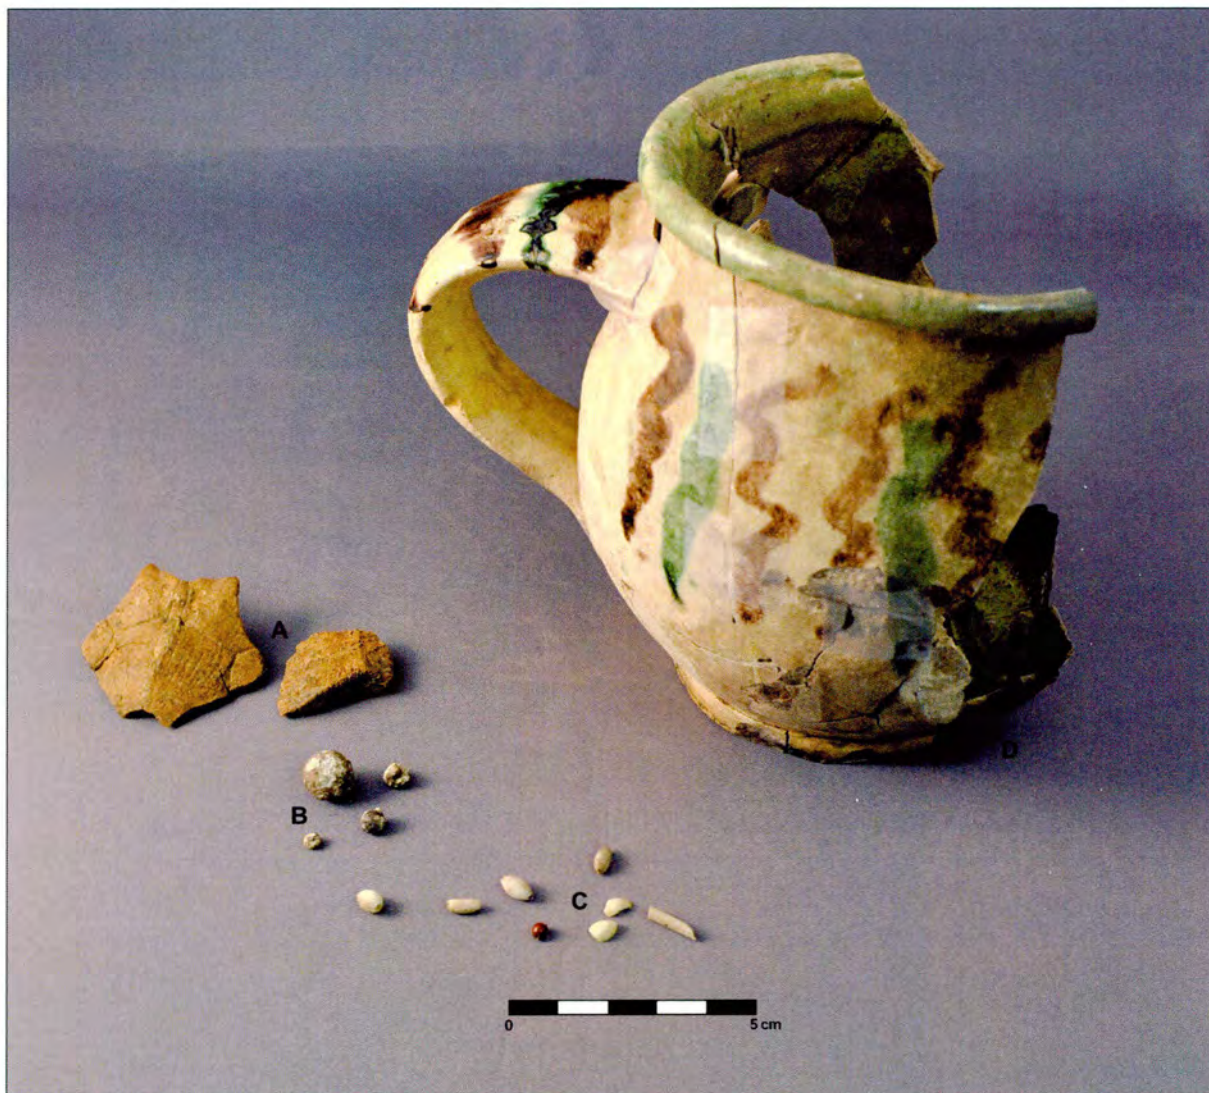
**Photo 14** Assemblage d'artefacts provenant du niveau d'occupation du fort Ville-Marie dans le secteur nord de l'intervention (photographie Isabelle Hade)

Les artefacts et les écofacts qui y ont été retrouvés dans la couche proviennent essentiellement de la portion se trouvant au nord du fossé St-63, dans les sous-opérations 15A et 15H. Les 224 restes osseux qui y ont été prélevés appartiennent majoritairement à des mammifères ainsi qu'à des poissons, et exceptionnellement à la tortue. Quelques perles de verre, des tessons de verre à vitre, de rares fragments de terre cuite grossière chamois à glaçure verte, quelques clous forgés et la présence de chevrotines, de cendrées et de balles de plomb terminent l'assemblage (photo 14). Ces objets témoins dont la grande majorité est associée à des restes d'alimentation caractérisent une zone de rejet se trouvant vraisemblablement à l'extérieur du fort, durant sa phase initiale. La présence de munitions déjà utilisées vient étayer l'hypothèse d'une zone localisée, à l'origine, à l'extérieur du fort. En 15G, la couche est comprise entre la limite sud du fossé et la tranchée de la palissade St-42. Les interventions antérieures ont confirmé, à l'instar des résultats de nos fouilles, la quasi-absence de culture matérielle dans cette zone. Cette observation appuie l'hypothèse d'une zone tampon établie entre la palissade (St-42) et le fossé (St-63) qui devait théoriquement être exempte de rejets et de végétation arbustive.

- A Fragments d'os de tortue (cat. 1476)
- B Cendrées et chevrotines (cat. 1368, 1369, 1475)
- C Perles de verre (cat. 1357, 1364, 1367, 1472, 1474)
- D Pot à cuisson en terre cuite grossière de Saintonge polychrome (cat. 1325)

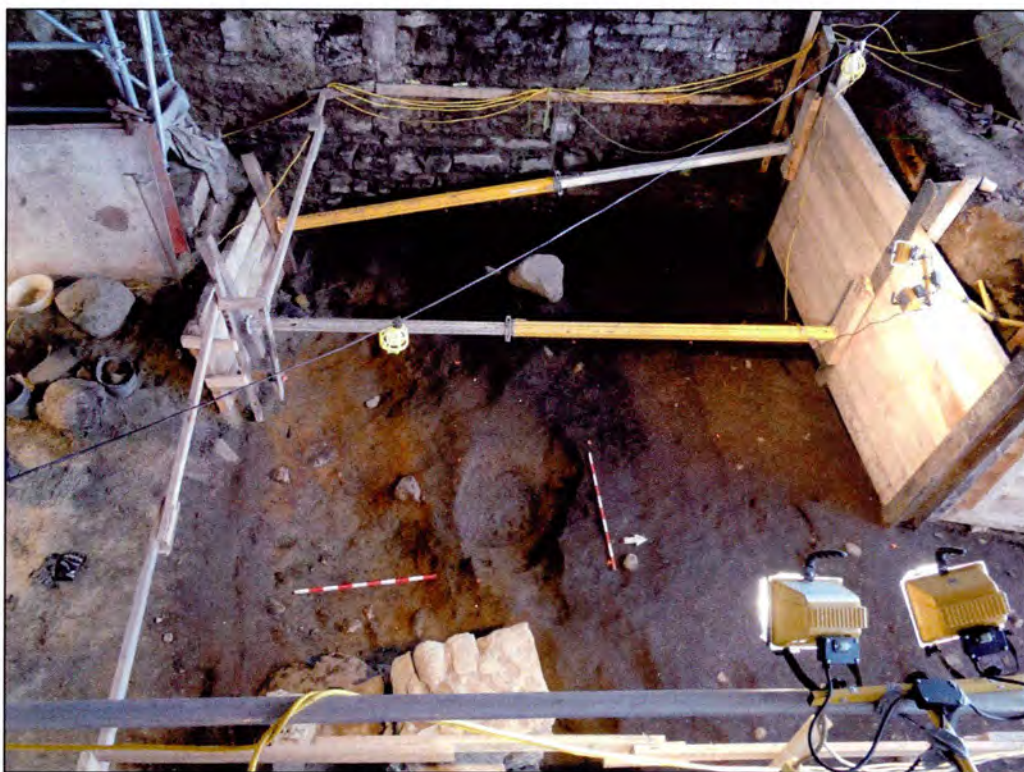
**Photo 15** Fossé St-63 mis au jour dans la sous-opération 15A, vue vers l'ouest (BjFj-101-14-N1-184)

La fouille des couches du fort Ville-Marie a confirmé la présence d'un fossé (St-63) mesurant de 2,0 à 2,30 m de largeur orienté selon un axe est-ouest à la limite sud de la sous-opération 15A. Sa profondeur était de 0,68 m en moyenne (photo 15). La limite sud du fossé à cet endroit avait déjà été découverte lors des interventions antérieures (9E, 9F, 10F, 10E). Le sol naturel d'habitat qui constitue le premier niveau d'occupation du secteur a été tronqué lors de l'excavation de cet

ouvrage. Le segment mis au jour en 15A vient rejoindre un autre fossé (ou segment du même fossé [St-62]) découvert antérieurement (9B, 9D), au-delà de la limite sud-ouest de la sous-opération. Une portion résiduelle du fossé St-63 a également été dégagée sur 2,78 m de longueur, immédiatement à l'est en 15G. À cet endroit, une portion de sa moitié sud restait à fouiller. Vers l'est, l'ouvrage s'arrête à la tranchée du bâtiment St-40. Les relevés en élévation montrent que la pente de la paroi sud de ce fossé est en général plus abrupte que celle du côté nord. La forme en L créée par la jonction du creusement St-63 et de celui relevé en St-62 suit parallèlement et d'une manière systématique les segments de la palissade St-42 située à environ 2,50 m plus au sud. Cet agencement appuie l'idée que ces structures sont contemporaines. La position stratigraphique de ce fossé situe son creusement tout au début de l'occupation du fort Ville-Marie.

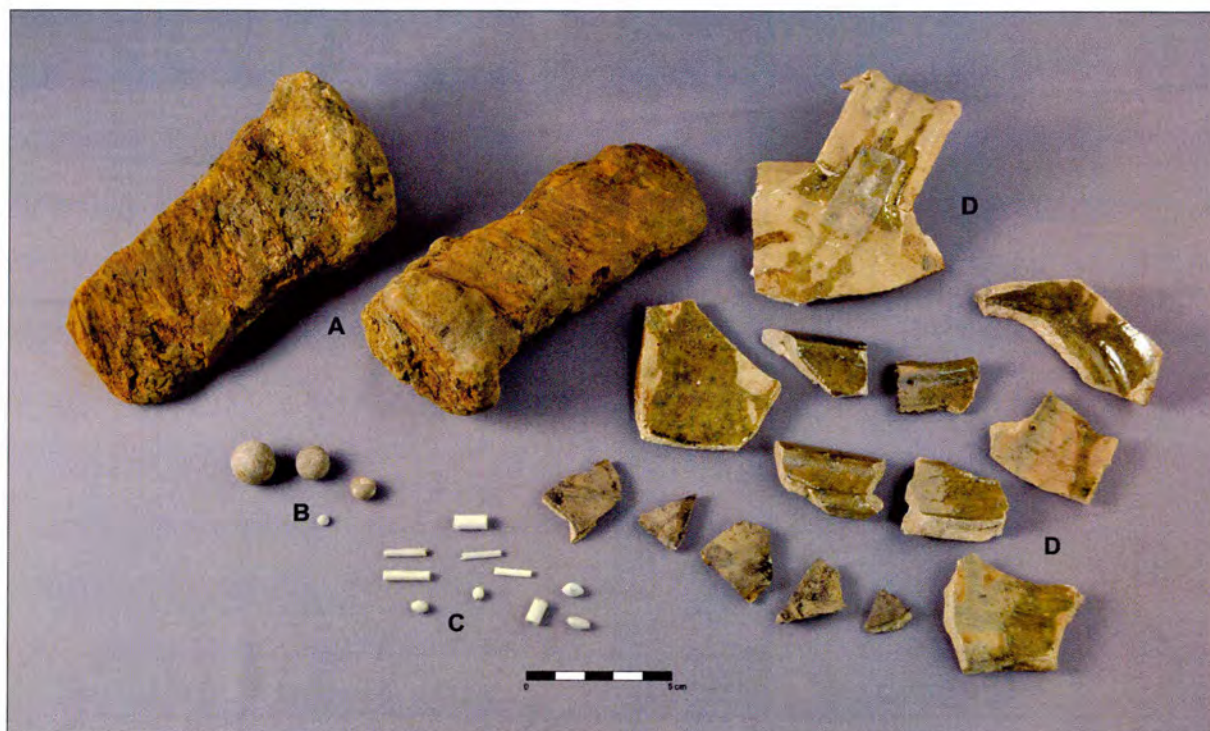
**Photo 16** Assemblage d'artefacts provenant du remblai de comblement du fossé St-63 (photographie Isabelle Hade)

Les vestiges mobiliers provenant du remblai de comblement du fossé St-63 sont caractéristiques de la période d'occupation du fort Ville-Marie. Entre autres, deux gros coins métalliques utilisés pour fendre le bois y ont été découverts côte à côte. Des traces de filaments de bois plaqués obliquement par rapport à l'axe de percussion de ces outils laissent supposer qu'ils se sont coincés dans une bûche en cours de travail et qu'ils n'ont pu être récupérés. La présence de trois pots dont un presque complet en terre cuite chamois à glaçure verte, de perles de forme tubulaire ou oblongue, d'ossements divers, de clous et de quelques traces de munitions témoigne d'une occupation plus intense dans ces sols de comblement que celle qui a été relevée de part et d'autre du fossé durant l'occupation initiale du fort (photo 16). Les artefacts retrouvés dans ce remblai témoigneraient donc de l'occupation initiale ou antérieure premier fort Ville-Marie.

- A** Coins de fer (cat. 1470, 1471)
- B** Balle, chevrotines et cendrée (cat. 1363, 1460, 1461)
- C** Perles de verre (cat. 1321, 1370, 1462, 1465, 1469)
- D** Pot à cuisson en terre cuite grossière chamois à glaçure verte (cat. 1451)

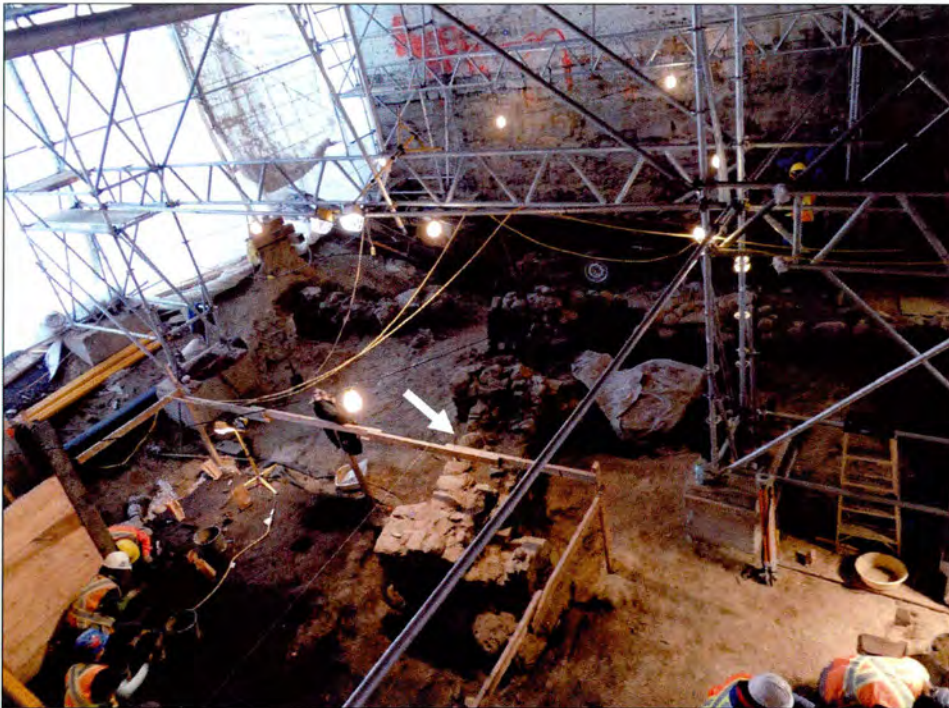
**Photo 17** Mur en forme de I St-44, vue vers le nord-est (BjFj-101-14-N1-193)

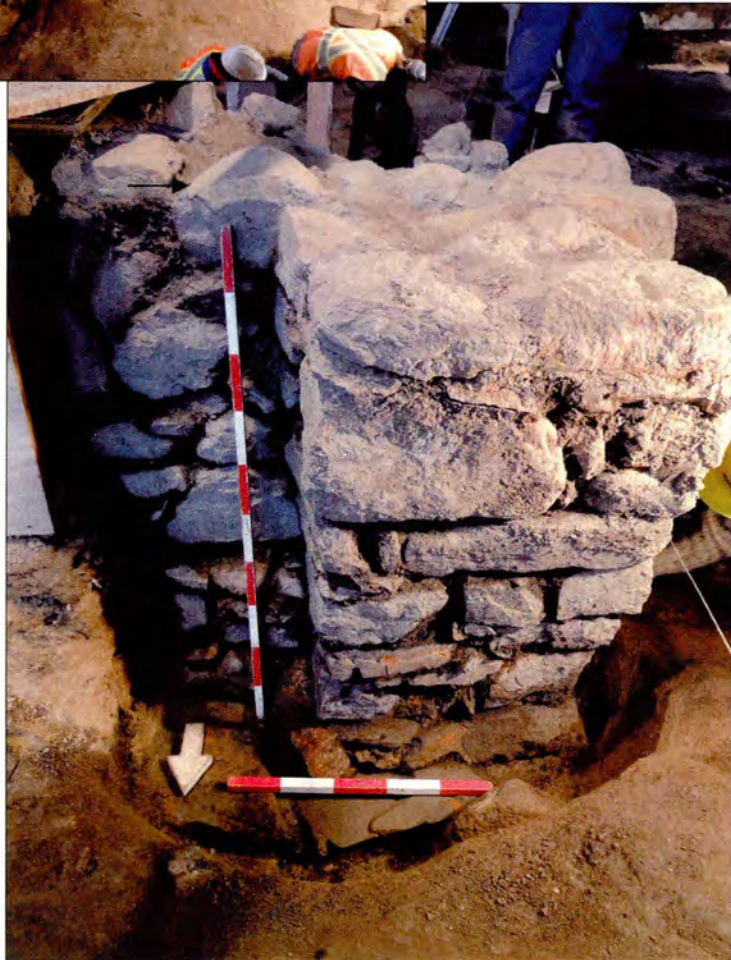
**Photo 18** Parement nord de l'extrémité ouest du mur en forme de I St-44, vue vers le sud. On remarque la tranchée de construction l'assise à la base de l'ouvrage. (BjFj-101-14-N2-189)

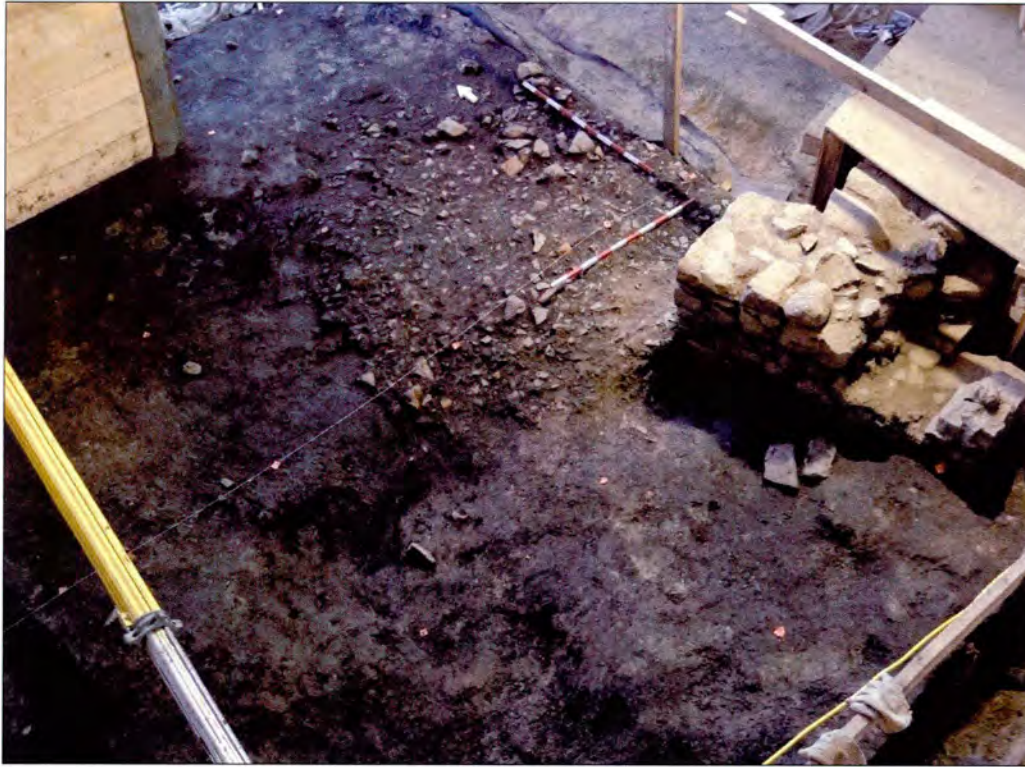
**Photo 19** Aire de travail mise au jour à proximité du muret en forme de I St-44, vue vers le nord-est (BjFj-101-14-N1-140)

Ce dépôt avait donc été interprété à l'époque comme un sol d'occupation associé au mur St-44 et dont les éclats de pierre proviendraient d'excavations réalisées à proximité dans le sol naturel. Toutefois, la présence de fibres de bois et de bois décomposé (des copeaux qui ont pu avoir 5 cm à l'origine) mélangés avec ces éclats de pierre donne plutôt à penser que ceux-ci sont d'origine anthropique. De plus, la proximité avec le mur St-44 vient appuyer l'hypothèse d'une aire de travail du bois et de la pierre (photo 19). La collection de culture matérielle issue de ce dépôt ne comprend que quelques ossements provenant de la couche d'éclats de pierre (15A11). Le niveau d'argile (15A9) sus-jacent contenant les résidus de bois a livré, outre des ossements, un assemblage de tessons de céramique, de perles de verre et quelques clous forgés qui sont associés à la période d'occupation du fort Ville-Marie, au milieu du XVII<sup>e</sup> siècle.

Ces activités de taille de la pierre et de travail du bois sont possiblement liées à la construction d'un bâtiment ouvert reliant les murs en forme de I St-44 et St-56 et les poteaux centraux 15F12, 15F13 et 10A26. Ces travaux se seraient déroulés durant une période d'agrandissement du fort, à la suite de l'abandon des ouvrages défensifs initiaux.

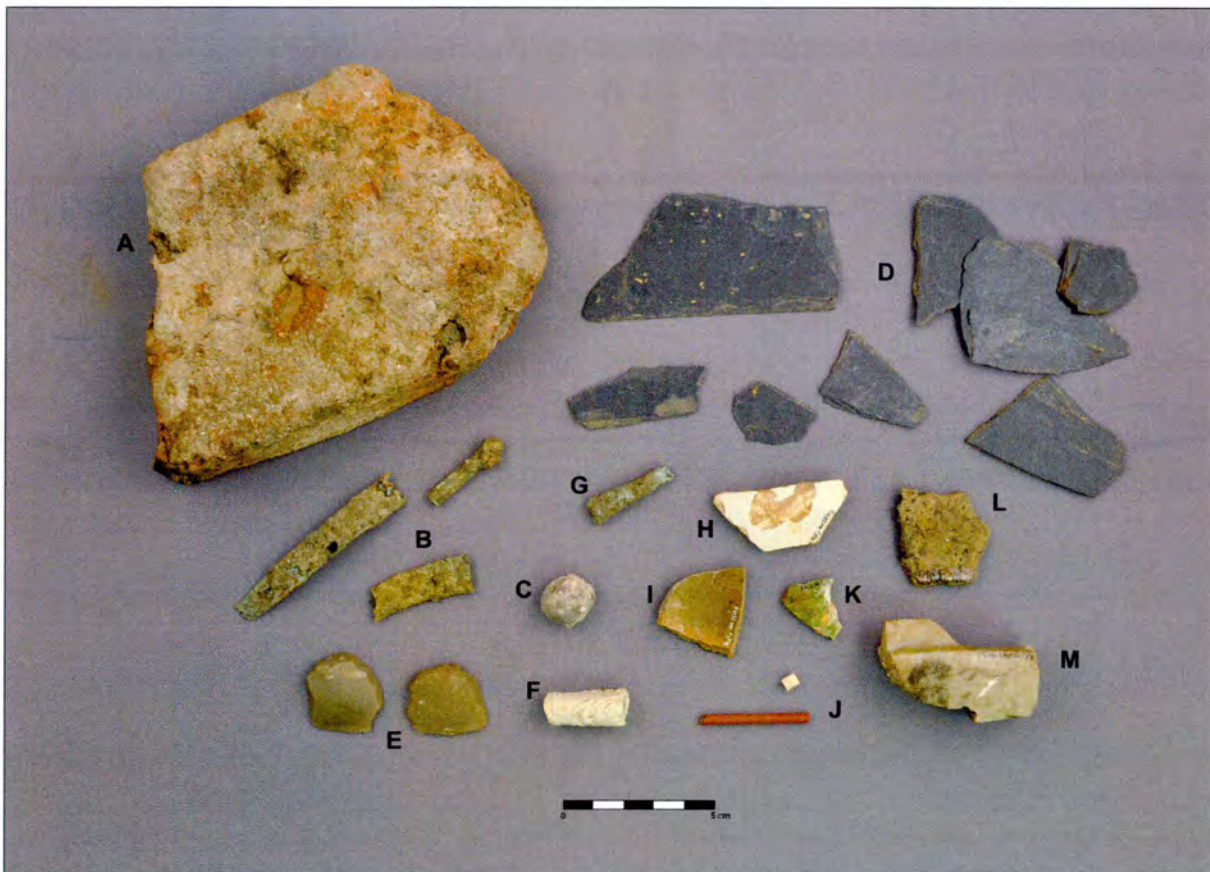
**Photo 20** Assemblage d'artefacts provenant du remblai de comblement de la fosse d'habitation St-40 (photographie Isabelle Hade)

de mammifères, d'oiseaux et de poissons, mentionnons la présence d'un tesson de céramique amérindienne, d'un cône clinquant, de perles de verre et de coquillage, d'un fragment de stéatite associé possiblement à une ébauche de calumet des Plaines, de pierre à fusil, de munition et de tessons de terre cuite grossière française et locale. Notons également que des matériaux et des artefacts associés à la construction (25 clous ou tiges, 11 fragments d'ardoise ou de schiste, divers fragments de métaux et alliages cuivreux) y ont été mis au jour (photo 20). Selon la séquence stratigraphique relevée en 2010 (C10-6 à 9), ces couches correspondraient à la seconde phase de comblement de la fosse St-40 durant la période d'abandon du fort Ville-Marie, entre 1675 et 1688.

- A Brique (cat. 1335)
- B Fragments de métal cuivreux
- C Balle de plomb (cat. 1447)
- D Fragments d'ardoise
- E Pierre à fusil (cat. 1445 et 1448)
- F Pipe en terre cuite fine argileuse blanche (cat. 1444)
- G Cône clinquant (cat. 1449)
- H Faïence
- I Terre cuite grossière locale
- J Perles de verre et de coquillage (cat. 1446)
- K Terre cuite grossière chamois à glaçure verte
- L Céramique amérindienne (cat. 1342)
- M Ébauche de pipe en stéatite (cat. 1334)

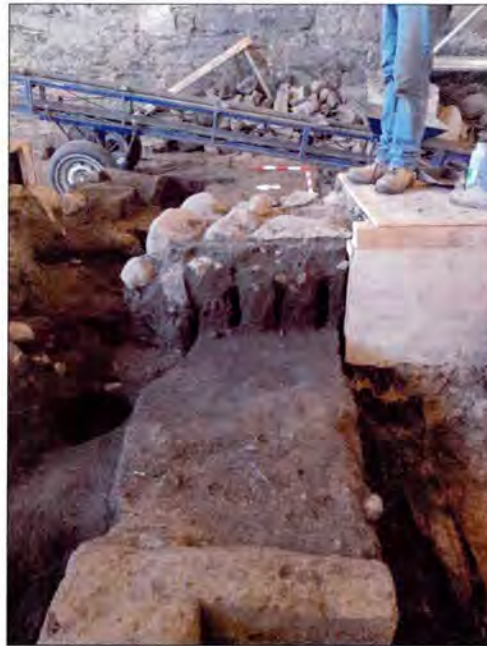
**Photo 21** Négatifs des pieux de la clôture des jardins de Callière St-43, dans la sous-opération 15G, vue vers l'est (BJFj-101-14-N2-136)

tranchée de 0,40 m de largeur a été relevée le long du parement ouest du mur des jardins de Callière (St-30), sur à 1,76 m de longueur. Elle avait été creusée à même le remblai de Callière non remanié. Le remblai de comblement de cette tranchée était composé d'un limon sableux brun grisâtre, hétérogène et ferme, légèrement plus organique du côté nord. Son sommet variait entre 12,23 m au nord et 12,62 m (NMM) au sud. La culture matérielle recueillie dans le comblement de cette tranchée se résume à un clou forgé, à un tesson de verre à bouteille cylindrique bleu-vert régulier, à quelques fragments d'os de mammifères et de poissons ainsi qu'à deux graines entières. Un enlignement de quatre négatifs de piquets de bois mesurant 0,05 m de diamètre en moyenne et orienté selon un axe nord-sud a été mis au jour du côté sud de la tranchée (photo 21). L'arasement des sols et l'absence de vestige de piquet du côté nord ont été associés aux creusements et aux travaux d'implantation des infrastructures de l'entrepôt Smith (1879) qui y avaient été observés au début de la fouille. Une berme a été

laissée à la limite est de la tranchée, dans l'axe du segment du mur des jardins (St-30), pour sécuriser le vestige en vue d'une mise en valeur. La limite est de la tranchée de la clôture à cet endroit n'a donc pas été atteinte. Toutefois, le dégagement partiel de la base du mur St-30 a permis d'observer que le remblai de comblement de cette tranchée passait sous le mur. Cela confirme que cette clôture de pieux servait d'enclos pour les jardins du château, probablement tout au début de leur aménagement, avant la construction d'un mur maçonné.

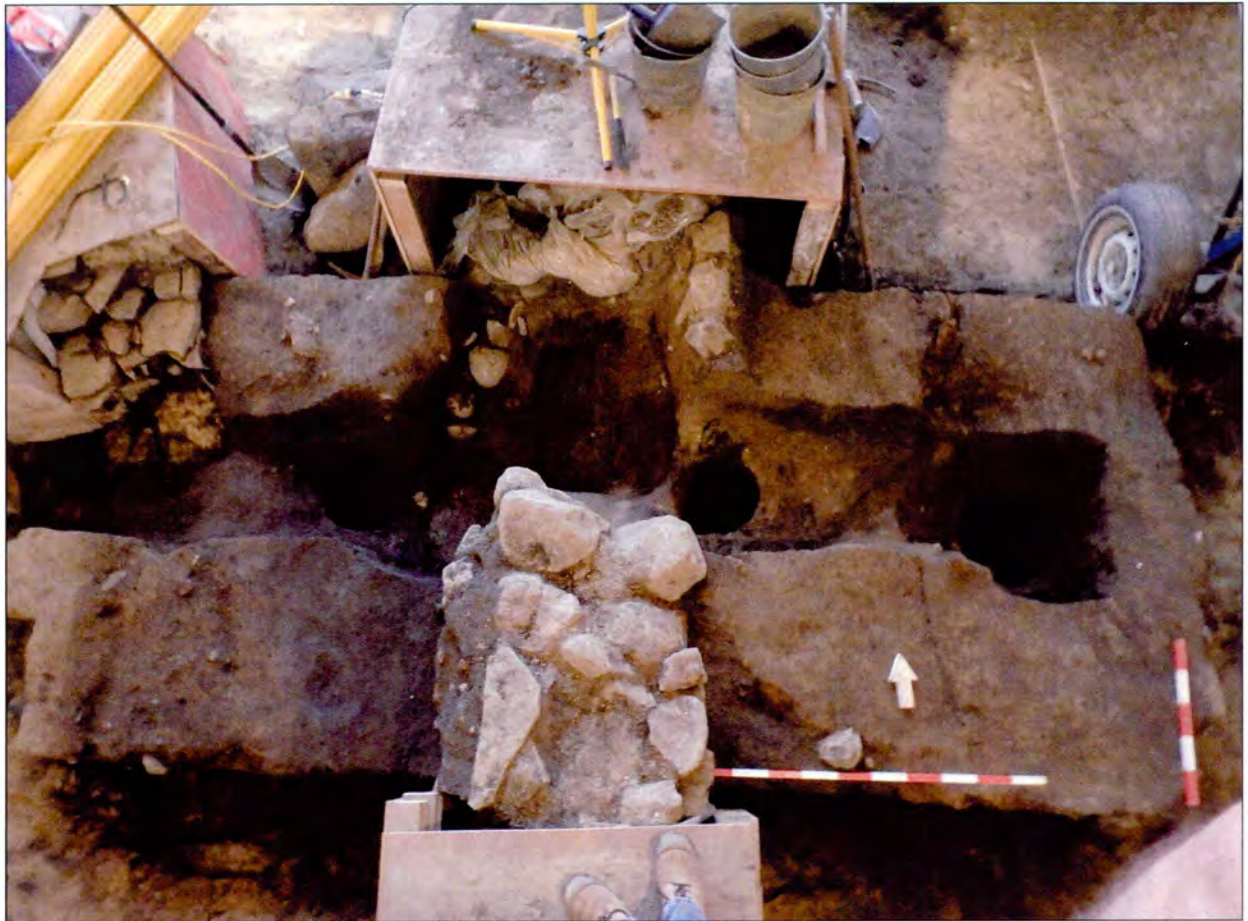
**Photo 22** Segment du mur des jardins du château de Callière St-30 tronqué par les infrastructures de l'entrepôt Smith dans la sous-opération 15G (BjFj-101-14-N3-195)

Le segment d'un mur maçonné orienté selon un axe nord-sud au centre de la sous-opération 15G a été mis au jour. Il s'agit d'un mur constitué d'assises irrégulières de moellons bruts de granit et de calcaire, ainsi que de quelques blocs de pierre calcaire ébauchés, le tout jointoyé avec un mortier à la chaux. Son sommet arasé était recouvert du remblai de Callière remanié tandis que sa base reposait sur la portion non remaniée de ce dépôt. Ce vestige avait déjà été dégagé sur plus de 10,60 m de longueur vers le nord et se poursuivait également vers le sud sur plus de 3,40 m de longueur. Le creusement d'une tranchée profonde (15G2) lors de l'implantation des infrastructures de l'entrepôt Smith en 1879 avait tronqué le mur au-delà de sa base et sur plus de 1 m de longueur, du côté nord de la sous-opération (photo 22). Sa hauteur maximale conservée en 15G est de 0,33 m et son élévation maximale se situe à 12,68 m (NMM). La date exacte de la construction de ce mur qui balisait la limite est des jardins du château de Callière demeure inconnue, mais l'on sait qu'elle est postérieure à la clôture (St-43) dont la fonction était similaire et dont l'implantation remonterait à l'aménagement initial des jardins, vers 1695.

Les tranchées d'implantation et les trous de quatre poteaux (voir la photo 22) en bois mesurant 0,27m de diamètre en moyenne ont été mis au jour lors du nettoyage de surface des sous-opérations 15A et 15G (15A2, 15G2) (plan 7). Le remblai de comblement de ces tranchées était constitué d'un limon sableux brun-gris foncé homogène et compact, avec des inclusions de nodules de mortier à chaux, des cailloux anguleux et arrondis, de fragments de brique commune, de fragments et particules de bois décomposé, de pierres granitiques, de blocs de pierre calcaire et de brique réfractaire (Ramsay). Ces aménagements sont associés à la construction en 1879 du mur de division de l'entrepôt Smith. L'analyse d'un échantillon d'un des poteaux retrouvés en 15G2 a révélé que l'essence du bois utilisé était le cèdre blanc de l'est ou tuya occidental (Échantillon PAC 16M, Groupe de recherche en dendrochronologie historique, mars 2015). La datation par dendrochronologie de cet échantillon situerait l'abattage de cet arbre entre 1839 et 1849. Cette datation semblerait plus appropriée pour les entrepôts Gillespie. Nous pouvons toutefois penser que ces pièces de bois aient pu être récupérées de la démolition des entrepôts Gillespie et réutilisées par Smith en 1879. Les dépôts sus-jacents regroupés dans les lots 15A1 et 15G1 correspondent au nettoyage de surface suite au décapage mécanique avant les fouilles. Leur surface se situait à 13,04m NMM en moyenne. Ils étaient composés d'un remblai de rehaussement de limon sableux beige surmonté d'une couche d'antracite et d'un cailloutis mêlé à du gravier fin. Ces sols étaient partiellement gelés lors de la fouille. Il s'agirait vraisemblablement de la surface de circulation à l'intérieur de l'entrepôt entre 1879 et 1894.

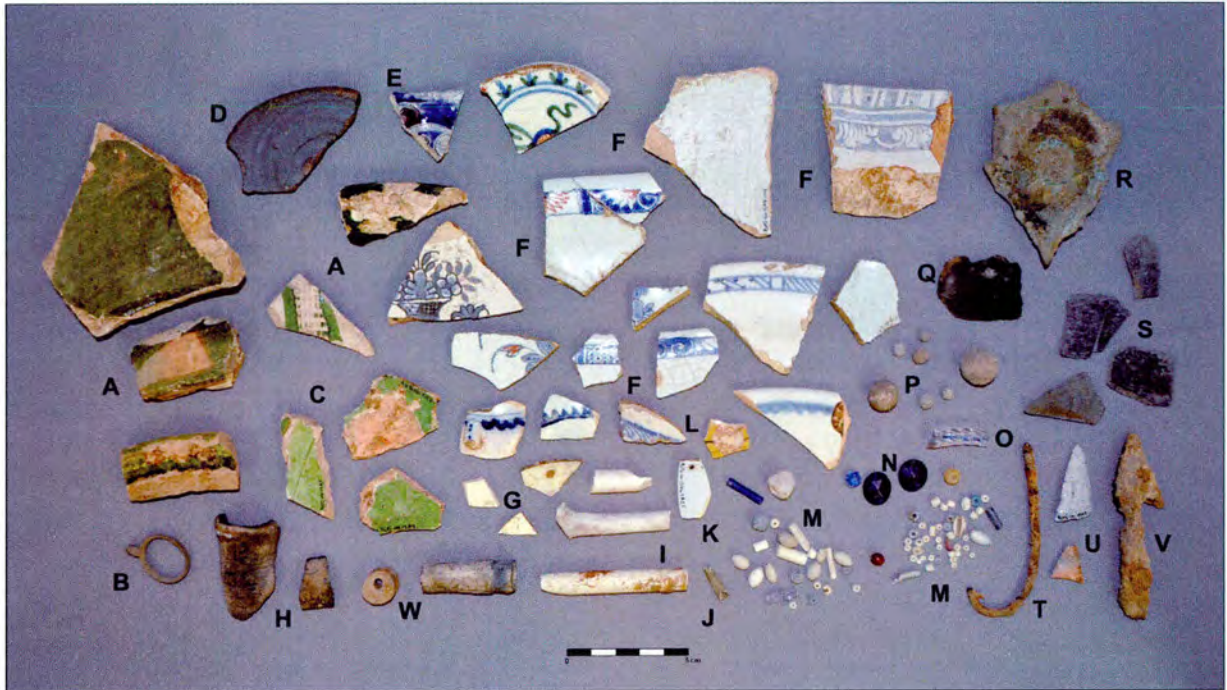
**Photo 23** Assemblage d'artefacts provenant de la portion supérieure remaniée du remblai de Callière dans le secteur nord de l'intervention (photographie Isabelle Hade)

- A Terre cuite grossière chamois à glaçure verte
- B Mouchette (cat. 1442)
- C Terre cuite grossière de Saintonge
- D Grès grossier du Domfrontais (cat. 1455)
- E Grès grossier rhénan gris
- F Faïence (cat. 1313, 1316, 1318, 1400, 1435)
- G *Creamware*
- H Pipe en pierre (cat. 1433, 1395)
- I Terre cuite fine argileuse blanche
- J Cône clinquant (cat. 1437)
- K Bijou en faïence (cat. 1435)
- L Terre cuite grossière *Staff slip* engobe blanc
- M Perles de verre (cat. 1391, 1402, 1432)
- N Bijoux de verre (cat. 1394)
- O Tige de verre torsadé (cat. 1434)
- P Munitions en plomb (cat. 1360, 1401, 1439)
- Q Pierre à fusil (cat. 1396)
- R Cuivre (cat. 1319)
- S Fragments d'ardoise
- T Hameçon (cat. 1393)
- U Pointes de flèche en chert (cat. 1399, 1403)
- V Pointe en métal (cat. 1390)
- W Terre cuite fine argileuse blanche (cat. 1392, 1398)
