# Programme d'inventaire des terrains vacants de l'arrondissement historique du Vieux-Montréal Étude de potentiel et inventaire archéologiques : Entrepôt Robert-Gillespie (I)

Étude de potentiel et inventaire archéologiques : Entrepôt Robert Gillepsie (I)

Arkéos inc. Février 2011

## FICHE DE POTENTIEL ET INVENTAIRE ARCHÉOLOGIQUES

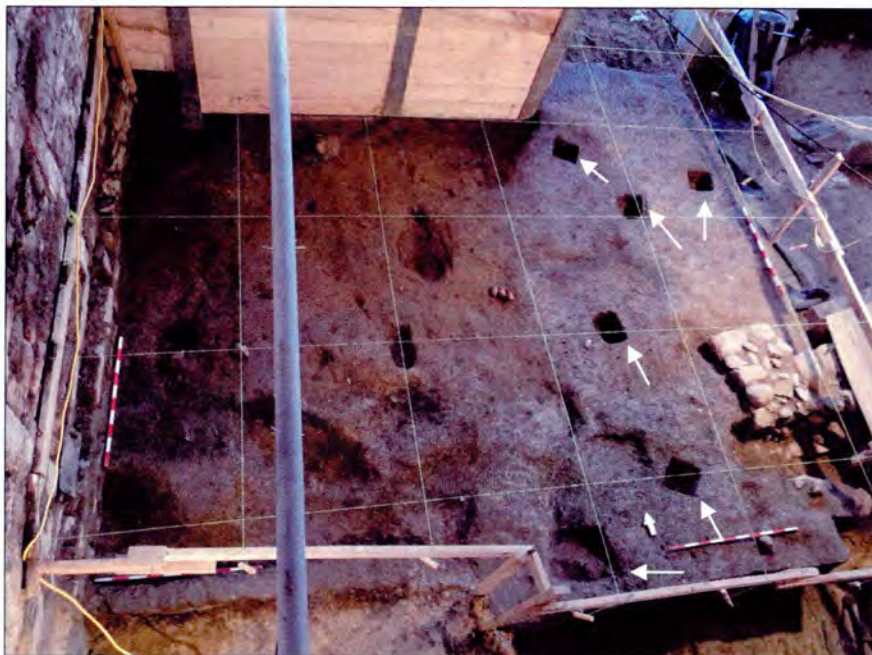
**Photo 24** Négatifs de pieux de forme carrée mis au jour dans la portion remaniée du remblai de Callière, dans la sous-opération 15A, vue vers le nord (BjFj-101-14-N1-103)

La fouille de la portion supérieure du remblai de Callière remanié a été faite selon un niveau arbitraire de 10 cm, afin d'isoler la surface et l'occupation initiale de ce dépôt entre 1688 et 1765. Elle a révélé l'emplacement de sept négatifs de poteaux disséminés dans la partie est de la sous-opération 15A (plan 6, couche 11, 15A8). Tous ces négatifs étaient de forme carrée et mesuraient en moyenne 0,23 m de côté, ce qui laisse supposer l'utilisation de madriers. Deux de ces négatifs ont été discernés entre 12,48 et 12,53 m (NMM), dès l'atteinte de la base du lot 15A3 associée à l'occupation tardive du domaine de Callière. Les cinq autres sont apparus entre 12,24 et 12,39 m (NMM) à la base du remblai de Callière remanié (15A5). L'ensemble de ces vestiges s'enfonçait jusque dans la portion non remaniée du remblai (photo 24). L'absence de tranchée d'implantation et le profil plat à la base de ces négatifs éliminent la possibilité que ces madriers aient été enfoncés ou plantés à partir de la surface où ils ont été découverts. Ils seraient donc contemporains du rehaussement du secteur entre 1688 et 1695. Ils auraient été retirés du sol au cours des activités de labourage, puisque la nature du remblai de comblement fouillé dans ces trous de poteaux s'apparente à celle du remblai de Callière remanié, sauf pour deux d'entre eux qui étaient remplis presque exclusivement de mortier. Ceux-ci auraient été retirés plus tardivement, lors de l'installation d'une chaussée de mortier (15A3) durant le dernier quart du XVIII<sup>e</sup> siècle. La collection de vestiges mobiliers recueillis dans ces négatifs comprend 18 fragments d'os de mammifères, un clou forgé, un fragment de tuyau de pipe en terre cuite argileuse blanche sans décor et deux morceaux d'écorce. Soulignons la présence d'un morceau d'os plat de forme rectangulaire mesurant 10 cm de longueur résiduelle sur 2,4 cm de largeur, et dont un côté semble avoir été travaillé pour former des dents de scie (photo 25).

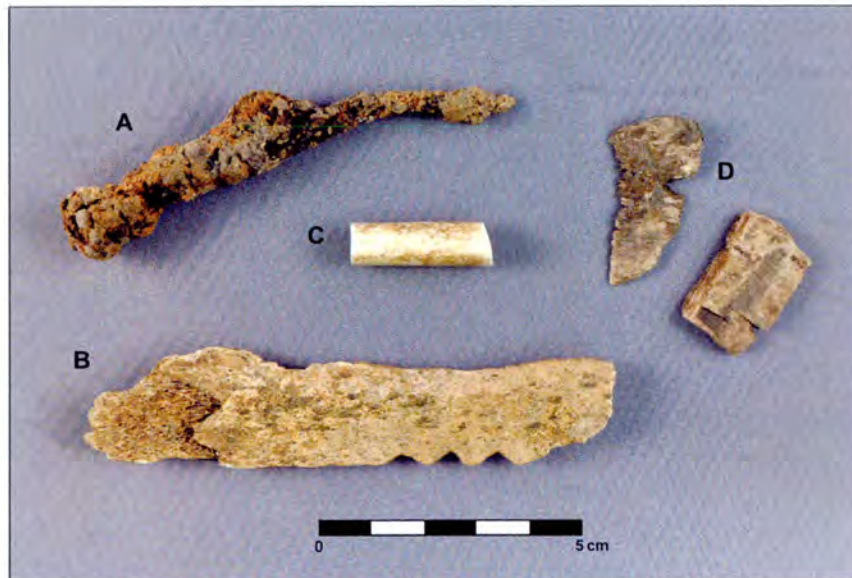
- A Clou forgé
- B Scie en os (cat. 1317)
- C Pipe en terre cuite fine argileuse blanche
- D Fragments d'écorce

**Photo 25** Assemblage d'artefacts provenant du remblai de comblement des négatifs de poteaux mis au jour dans le remblai de Callière (photographie Isabelle Hade)

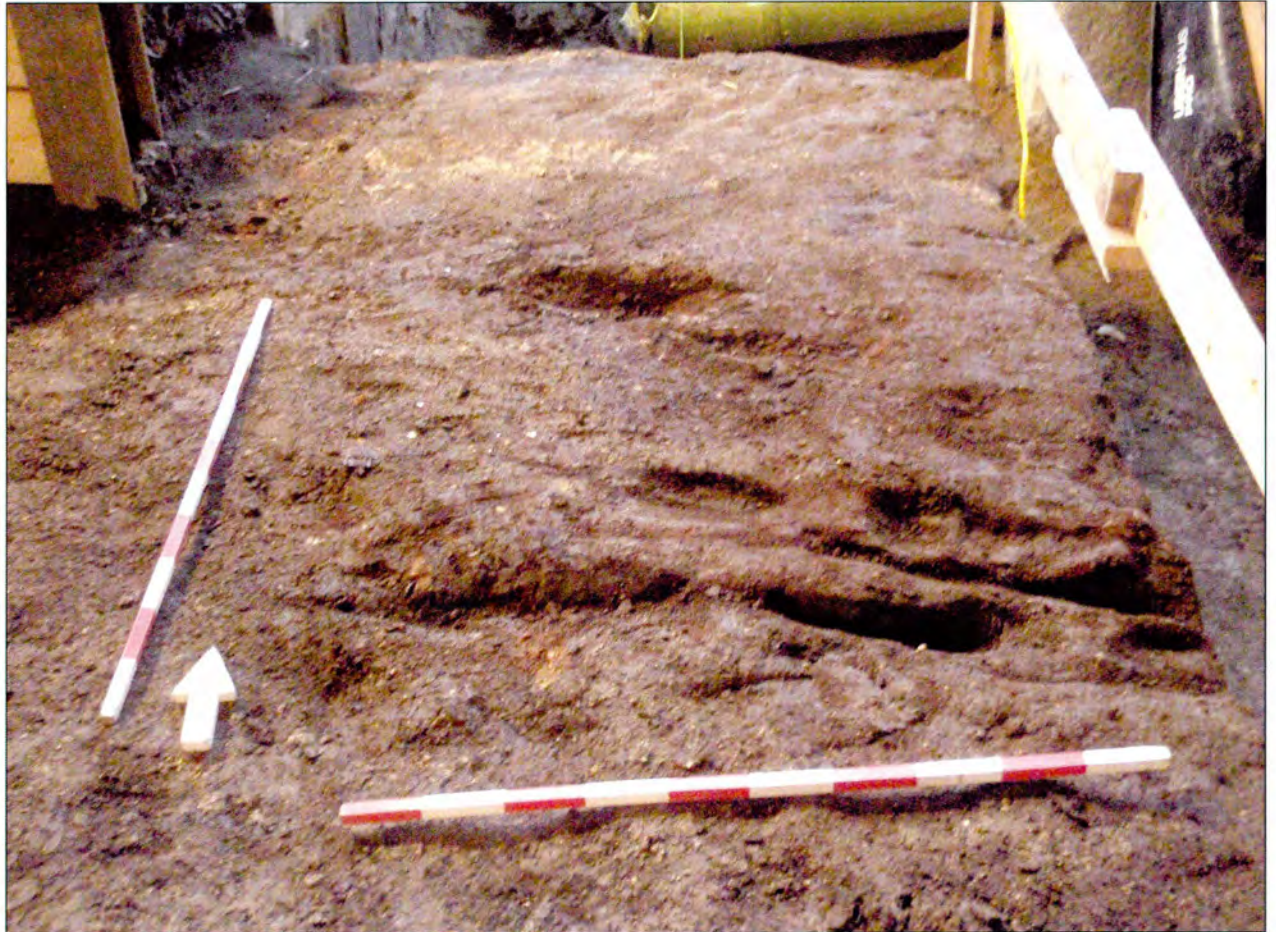
**Photo 26** Empreintes associées possiblement à des ornières laissées par la circulation des charrettes, sous-opération 15A, vue vers le nord (BjFj-101-14-N2-24)

La fouille des sous-opérations 15A et 15G a permis de mettre au jour un niveau d'occupation juxté à une chaussée de circulation. La matrice d'aménagement de cette surface était généralement constituée d'un limon gris, homogène et compact. Une couche de mortier homogène se retrouvait partout, mais entremêlée dans la matrice à certains endroits. Du côté nord en 15A, la présence d'inclusions de fragments et de particules poudreuses de bois décomposé s'étendait en surface en une pellicule plus ou moins continue, mélangée avec des nodules et des particules de chaux et de mortier. Au sud, on retrouvait plutôt une concentration de mortier à la chaux en nodules et en particules mêlée avec des cailloux anguleux et une concentration d'écorce de bouleau (plus de 140 fragments). En 15G, le mortier à la chaux désagrégé se présentait en lentilles et en poches entremêlées au limon, avec des inclusions de petits fragments de charbon de bois et de fibre de bois. La pente du sommet de cette couche, qui varie de 12,83 m à l'est (15G) jusqu'à 12,36 m (NMM) à la limite ouest du site (15A), suit le sommet du remblai de Callière sur lequel elle repose. Des traces d'empreintes étaient présentes dans sa portion nord en 15A. Ces empreintes, orientées vers l'ouest, en direction de la trappe murée encore visible dans l'entrepôt Dunlop (bâtiment 7), seraient possiblement associées à des ornières laissées par la circulation des charrettes qui venaient à partir de 1805 y livrer de la marchandise ou en chercher (plan 6, photo 26). La nature argileuse du remblai de Callière sous-jacent justifie à elle seule le besoin d'assainir par un moyen ou un autre cet axe de circulation et ce niveau d'occupation. Cette couche stratigraphique a d'ailleurs été documentée au cours des interventions antérieures (couches 13-C3-30, 31, 13-C1-43, 14A18, 14B22). Bien qu'il soit mentionné que la couche possède parfois une très faible épaisseur, sa composition et sa position stratigraphique associées à la présence d'écorce de bouleau semblent confirmer sa parenté avec celle qui a été fouillée durant notre intervention. Son contenu important en vestiges mobiliers indique que cette couche est en partie constituée d'un remblai de rehaussement provenant d'une zone de rejet. C'est sur la surface de ce remblai que le niveau de circulation avait été aménagé et graduellement intégré à la couche de manière ponctuelle. Une grande quantité d'ossements (541) et plusieurs types de céramique française, mais également des tessons de *creamware* (35), de *pearlware* (6), de porcelaine dure orientale (4), de grès fin blanc à glaçure saline (3) et même de terre cuite fine blanche (3) montrent que la période d'occupation pourrait s'étendre de 1765 à 1825. Soulignons toutefois que les trois tessons de terre cuite fine blanche découverts en 15A3 pourraient également être apparentés à du *pearlware*, ce qui situerait le terminus post-quem de la couche vers 1800-1805, soit au moment de la construction du premier entrepôt de l'ensemble Dunlop. Cette datation nous semble plus réaliste compte tenu de la position stratigraphique de ce dépôt et de la fonction de cette zone associée à l'entreposage de canots et, possiblement, la construction ou la réparation de ceux-ci durant la réoccupation du domaine de Callière.

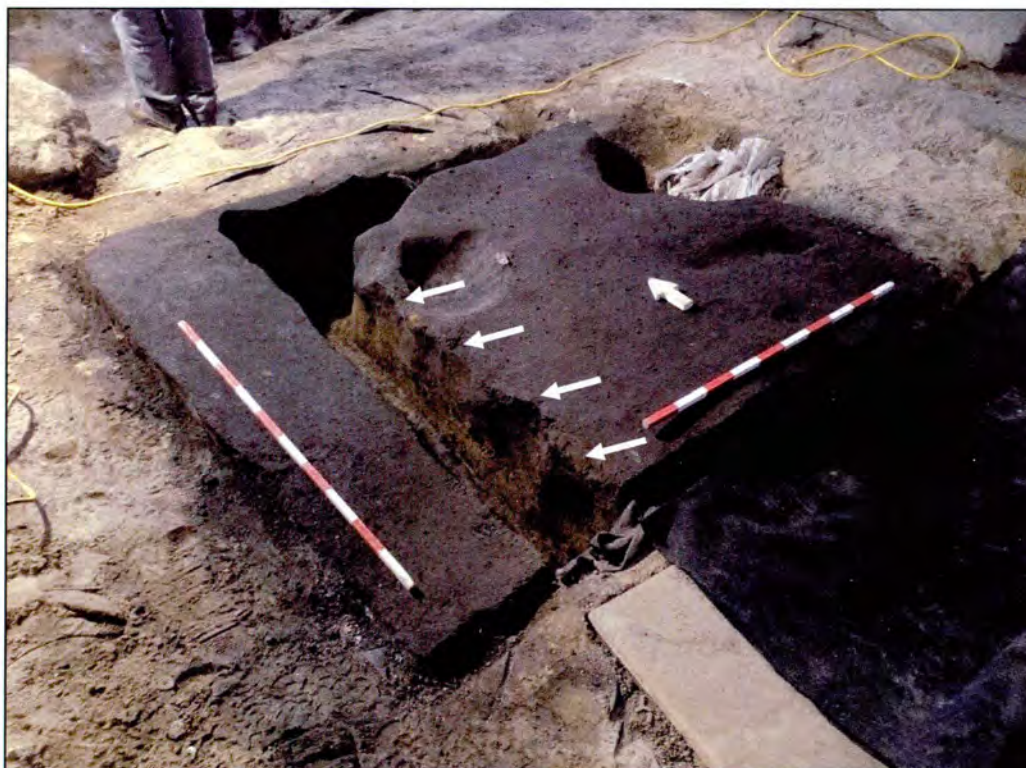
**Photo 27** Empreintes des pieux visibles en paroi de la tranchée de palissade du fort Ville-Marie (St-42), vue vers le nord-est (BjFj-101-14-N1-202)

Deux segments convergents d'une tranchée (St-42) formant un angle légèrement obtus ont été découverts dans la sous-opération 15B (plans 2 et 4). Cette tranchée creusée à partir du sol naturel d'habitat mesurait en moyenne de 0,30 à 0,40 m de largeur à son sommet et 0,21 m à sa base. Elle s'enfonçait dans le sol naturel stérile à une profondeur moyenne de 0,53 m et sa base était située à 11,54 m (NMM). Les sols constituant le remblai de comblement de cette tranchée recouvraient sur 0,07 m d'épaisseur en moyenne le niveau d'occupation (15B16) du fort Ville-Marie sur la quasi-totalité de l'aire de fouille 15B. Ils étaient constitués d'un limon brun foncé marbré d'argile gris-vert et brun clair, hétérogène et compacte. Des inclusions de cailloux arrondis et anguleux, quelques pierres (< 20 cm), des boulettes et des pastilles d'argile gris-vert ainsi que quelques traces de fragments de bois y ont été observées. La nature de ce remblai dans la tranchée était très hétérogène; on y trouvait des poches d'argile compacte et des poches de sol plus meuble. La fouille à cet endroit a révélé des parois irrégulières pouvant évoquer des négatifs de rondins implantés verticalement les uns à côté des autres, mais aucune trace de pieu n'a toutefois été aperçue à sa base (photo 27). Les vestiges mobiliers de cette couche provenaient aussi bien de la tranchée que des aires adjacentes. Il s'agit d'ossements (9), de tessons de verre à

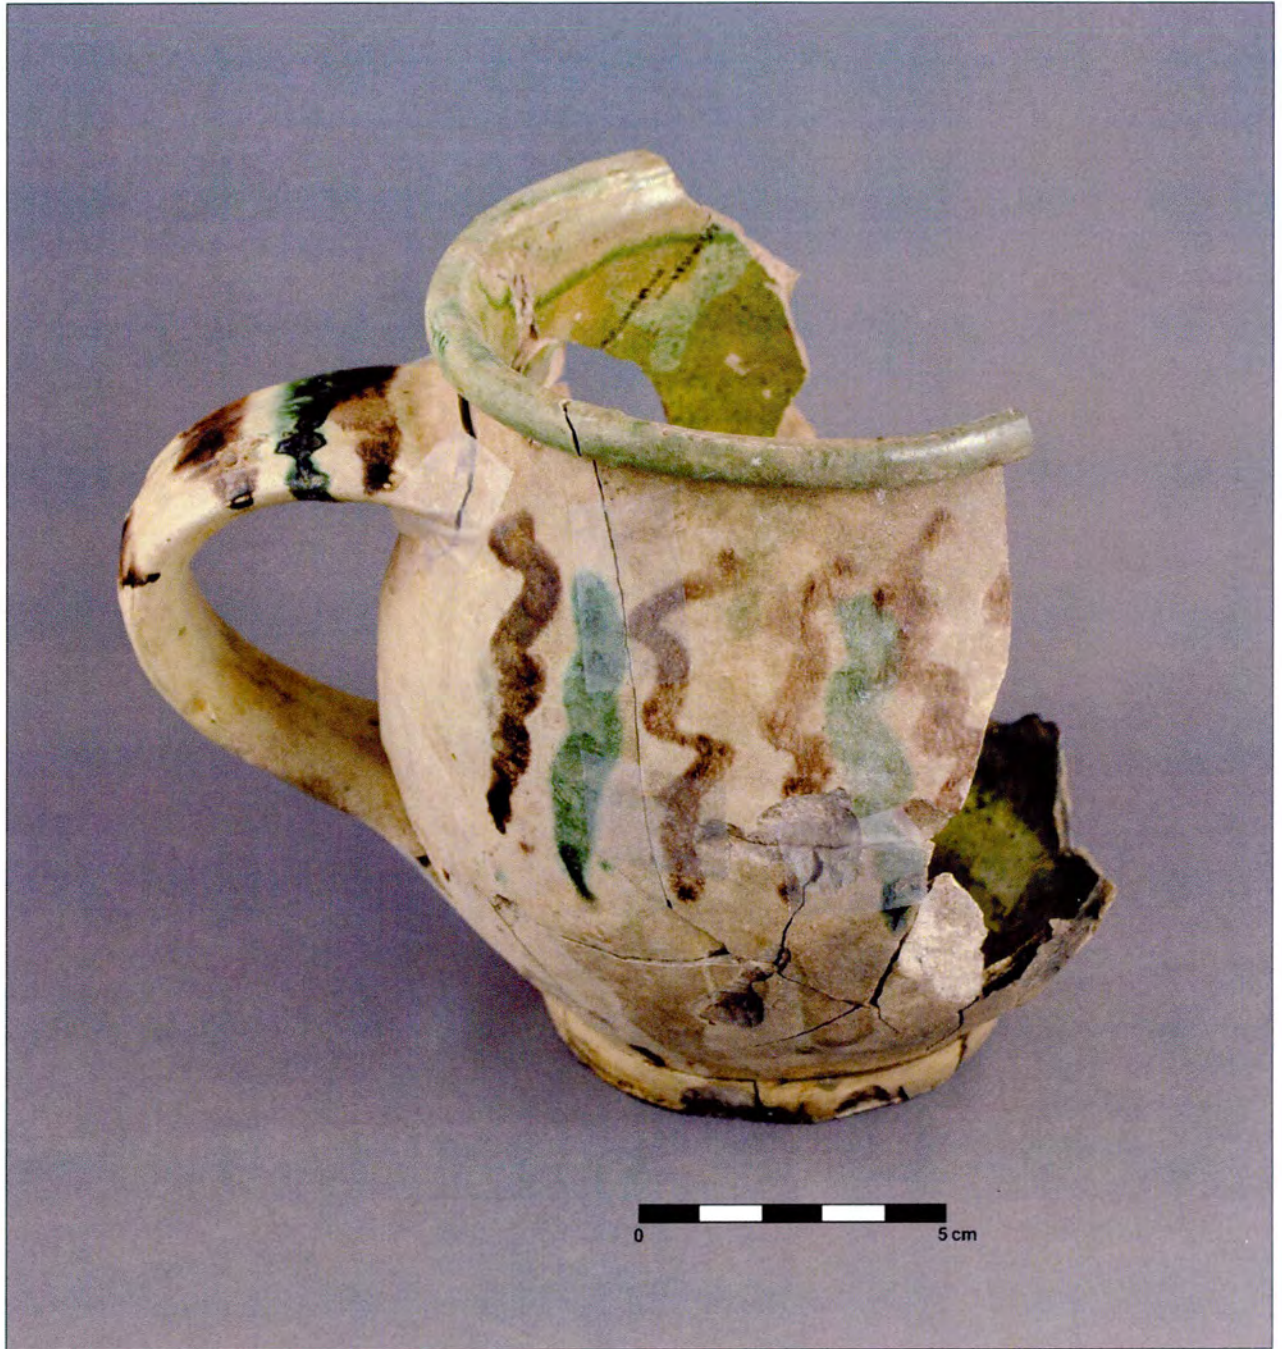
**Photo 28** Assemblage d'artefacts provenant du remblai de comblement de la palissade de petits pieux St-42 dans la sous-opération 15B (photographie Isabelle Hade)

vitre teinté vert (9), d'un fragment de pipe en pierre, d'un fragment de brique et de tessons de terre cuite grossière de Saintonge polychrome (10). Mentionnons que ces tessons de terre cuite grossière de Saintonge proviennent d'un pot globulaire dont d'autres tessons ont été retrouvés dans la couche sus-jacente associée au remblai de Callière non remanié (couche 16, 15B9) (photo 28). Ce croisement pourrait s'expliquer par la nature similaire de la matrice des deux couches.

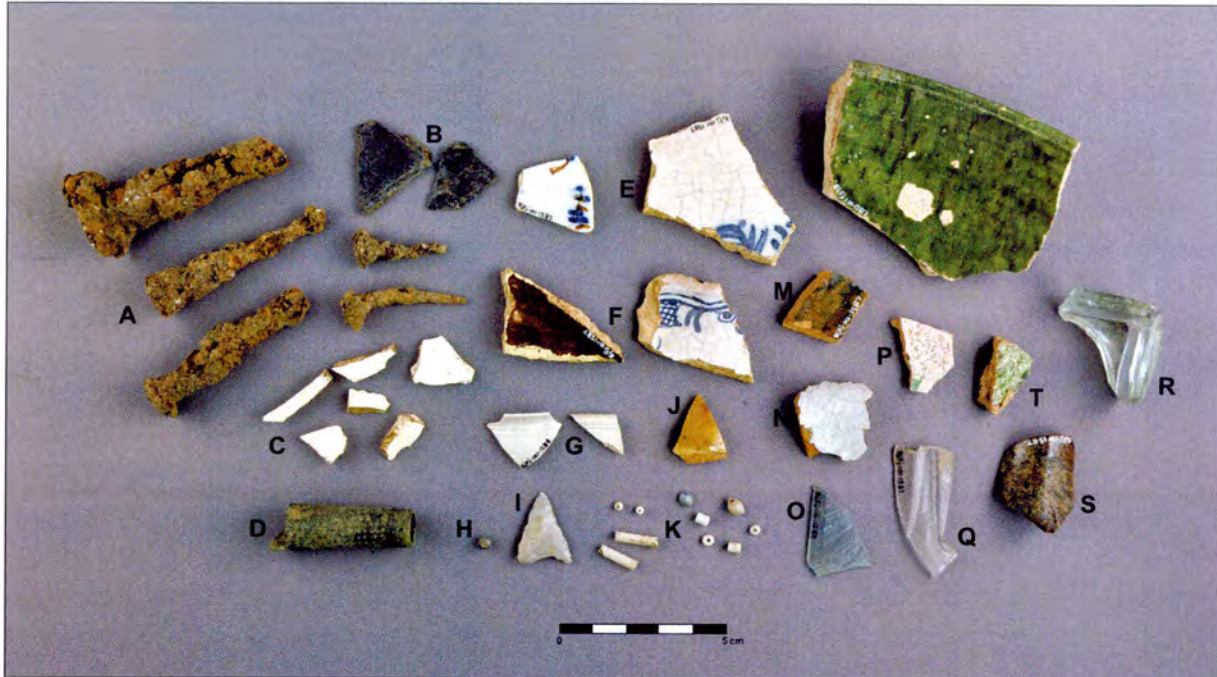
**Photo 29** Assemblage d'artefacts provenant de la portion supérieure remaniée du remblai de Callière dans la sous-opération 15B (photographie Isabelle Hade)

- A Clous forgés
- B Fragments d'ardoise
- C *Creamware*
- D Cannelle (cat. 1324)
- E Faience
- F Faience brune
- G Grès fin blanc homogène à glaçure saline
- H Cendrée (cat. 1371)
- I Pointe de projectile en chert (cat. 1376)
- J Terre cuite grossière locale
- K Perles de verre (cat. 1372, 1378)
- L Terre cuite grossière chamois à glaçure verte
- M Terre cuite grossière locale
- N Faience brune
- O Verre bleu-vert français
- P Terre cuite grossière de Saintonge
- Q Verre incolore
- R Verre teinté régulier turquoise
- S Verre coloré transparent vert foncé
- T Terre cuite grossière locale à glaçure tachetée verte

qui a été mise au jour dans les autres sous-opérations. On y trouve un mélange d'artefacts et d'écofactes qui témoignent de la période d'occupation relativement longue commençant avant 1642 et s'étendant jusque vers 1765. Outre les tessons de terre cuite grossière française et locale (18), de faïence blanche et brune (21), de verre à vitre et de verre à bouteille (31), mentionnons la présence de pierres à fusil en silex (5), de perles de verre (10), d'une pointe de projectile amérindienne en pierre grise (chert?), de munitions diverses (chevrotines, cendrée) en plomb, d'un fragment de cannelle en laiton, de clous forgés (39), de quelques fragments de tuile d'ardoise (3) et de 228 ossements d'animaux (photo 29).

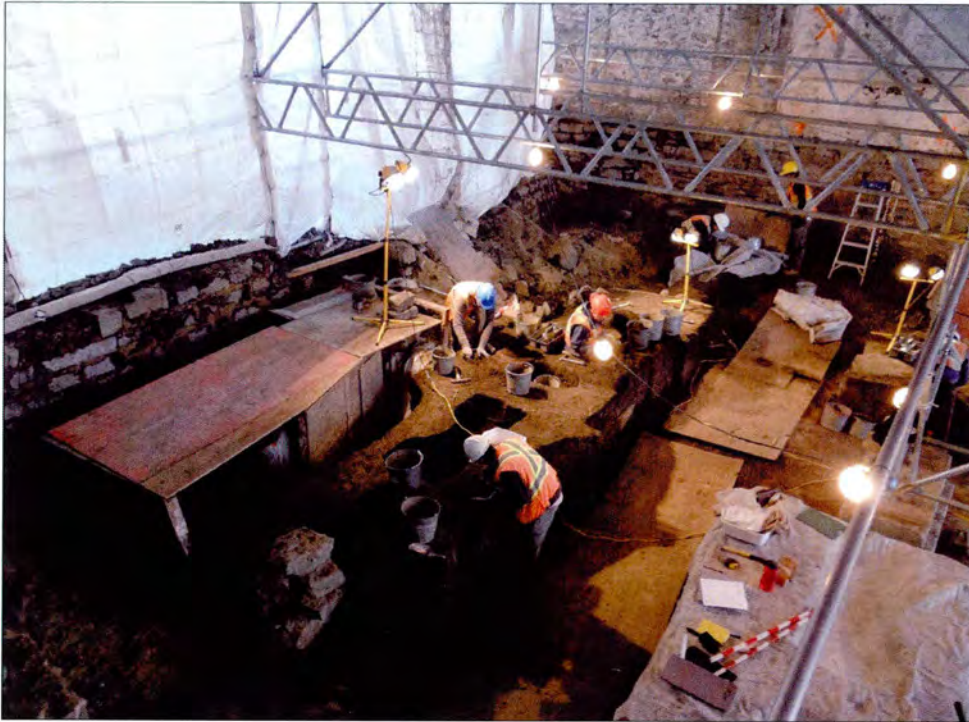
**Photo 30** Bande de sol constituant les sous-opérations 15C, 15D et 15E dans le secteur sud de l'intervention, vue vers le sud-ouest. On remarque les tranchées des infrastructures de support de l'entrepôt Smith (1879) qui ont tronqué le tissu archéologique. (BjFj-101-14-N1-78)

Les fouilles archéologiques entreprises dans le secteur sud de l'intervention ont été réalisées à l'emplacement d'une bande irrégulière de sols résiduels formant un îlot dont la dimension était de 17,50 m de longueur sur 1,50 m de largeur en moyenne. Cette aire regroupe de manière contiguë les sous-opérations 15C, 15D et 15E (photo 30). La sous-opération 15F a également été incorporée au secteur sud aux fins de l'analyse et de la présentation des données. Cet îlot isolé possédait une séquence stratigraphique complémentaire à la zone fouillée plus au sud (photo 31). Une division des sous-opérations par quadrants a été utilisée pour aborder les contextes du fort Ville-Marie et de l'horizon supérieur du sol naturel stérile ainsi que pour mieux localiser la provenance des artefacts et des écofacts. Ces contextes ont également été fouillés par niveaux arbitraires de 5 cm.

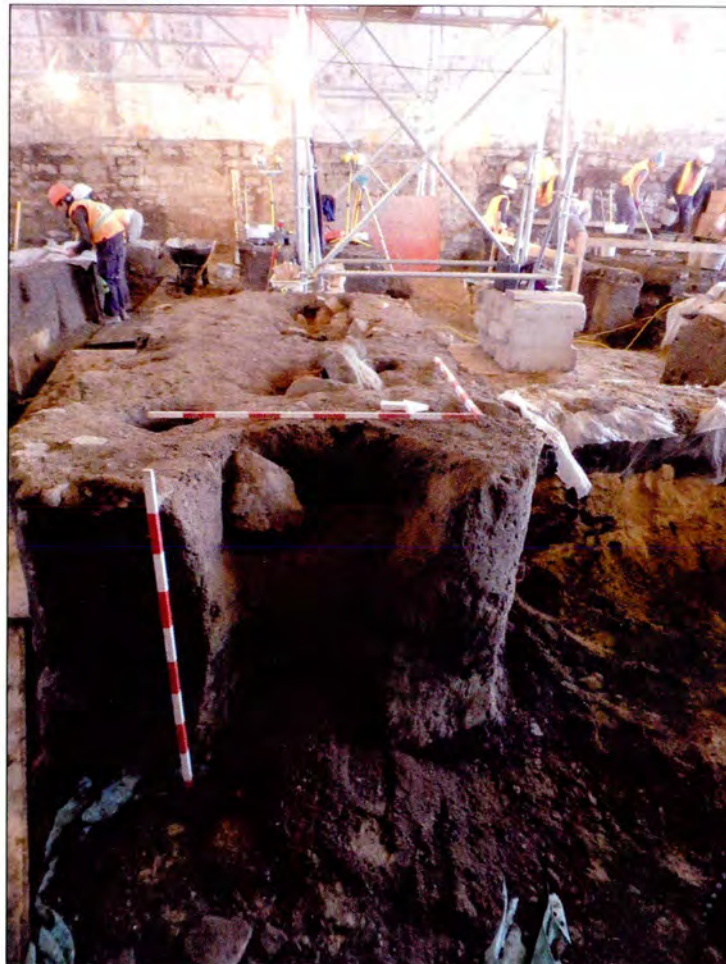
**Photo 31** Sous-opération 15F après le nettoyage de surface, vue vers l'ouest. On remarque au premier plan les perturbations de la surface associées aux tranchées et poteaux des infrastructures de l'entrepôt Smith construit en 1879. (BjFj-101-14-N3-41)

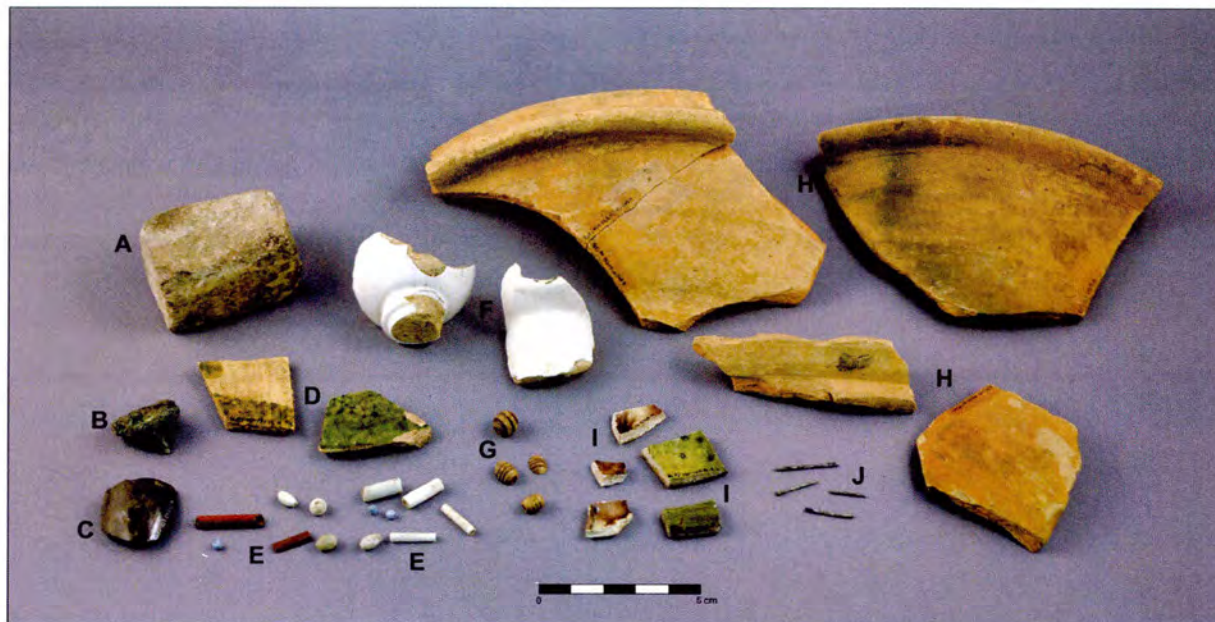
**Photo 32** Assemblage d'artefacts provenant du niveau d'occupation du fort Ville-Marie dans le secteur sud de l'intervention (photographie Isabelle Hade)

- A Ébauche de pipe en calcaire (cat. 1481)
- B Clou de rembourage (cat. 1356)
- C Pipe en calcaire (cat. 1478)
- D Terre cuite grossière chamois à glaçure verte
- E Perles de verre (cat. 1417, 1418, 1419, 1479, 1482, 1483, 1485)
- F Faïence (cat. 1339, 1340)
- G Grains de chapelet (cat. 1480, 1484)
- H Terre cuite grossière sans glaçure (cat. 1450)
- I Terre cuite grossière de Saintonge polychrome
- J Épingles

Les vestiges mobiliers qui y ont été découverts sont passablement nombreux par comparaison avec les secteurs fouillés au centre ou au nord de l'intervention. Parmi ceux-ci, mentionnons des clous forgés (81), deux fragments de pipe en pierre du type micmac, des perles de verre diverses (12), des épingles (19), des tessons (28) de céramiques diverses (terre cuite grossière de Saintonge polychrome, terre cuite grossière chamois à glaçure verte, grès grossier à glaçure saline, faïence blanche), dont certains sont associés possiblement à un brûle-encens de faïence blanche, et une grande quantité d'ossements (1 464) provenant de mammifères, d'oiseaux ou de poissons (photo 32). Cet assemblage illustre la prédominance d'activités liées à la consommation et à l'alimentation. L'abondance de clous et surtout l'absence de munition viennent étayer l'hypothèse d'un secteur situé à l'intérieur de l'enceinte fortifiée. Il serait d'ailleurs intéressant de vérifier la quantité de ces artefacts dans les contextes similaires des interventions antérieures. Notons enfin l'absence de verre à vitre ou à bouteille.

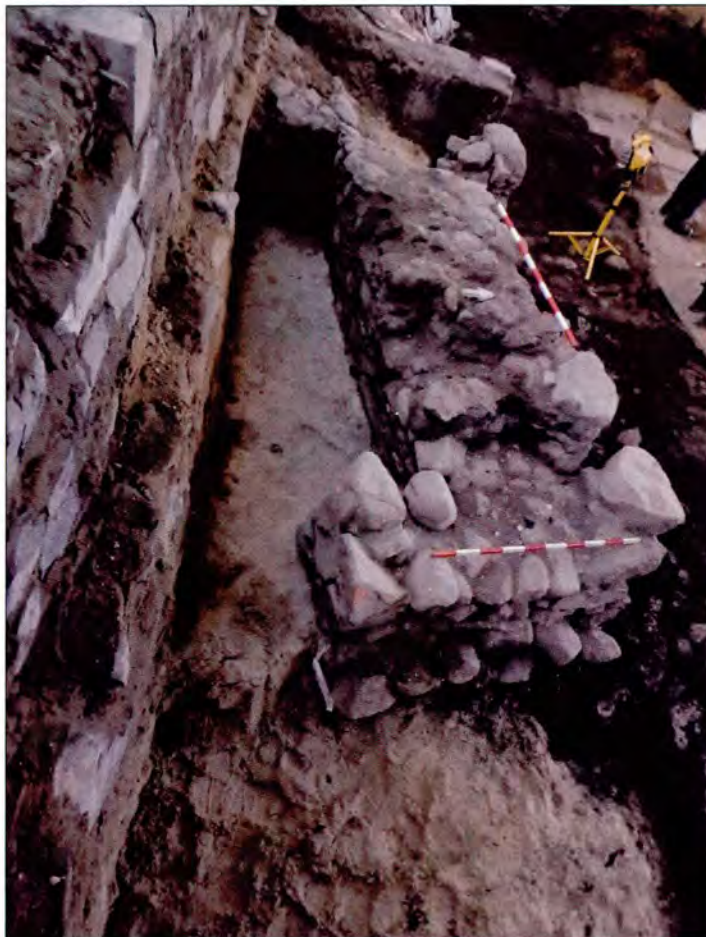
**Photo 33** Mur en forme de I St-56, vue vers l'ouest  
(BjFj-101-14-N3-337)

L'intervention de l'automne 2014 a permis de fouiller des couches résiduelles adjacentes angles nord-est et nord-ouest d'un mur en forme de I (St-56) dans les sous-opérations 15D et 15E (couche 36, 15D13, 15E10). Cet ouvrage de maçonnerie massive a été découvert initialement durant les interventions de 2006 et de 2008. Il est constitué d'un corps principal de 2,10 m de longueur orienté selon un axe nord-est-sud-ouest (nord géographique) et de deux pattes perpendiculaires de 1,50 à 1,60 m de longueur construites aux extrémités. Son sommet se situe à 12,77 m (NMM) en moyenne et il a été conservé sur une hauteur variant entre 0,80 m pour le corps principal et 0,50 à 0,60 m au niveau des pattes (photo 33). Des empattements de 0,30 à 0,32 m de largeur étaient visibles à la base des parements est et ouest de ces pattes. La base de ce mur repose dans l'horizon supérieur du sol naturel stérile à une altitude moyenne de 11,67 m (NMM). L'ensemble de son appareil est composé d'une dizaine d'assises plus ou moins régulières de moellons bruts, ébauchés ou grossièrement équarris, formant deux parements et un blocage central. La pierre calcaire a été principalement utilisée, mais on rencontre également quelques moellons de grès et de granit. Le tout est lié avec une argile beige verdâtre formant des joints affleurés et en creux qui sont en général passablement désagrégés.

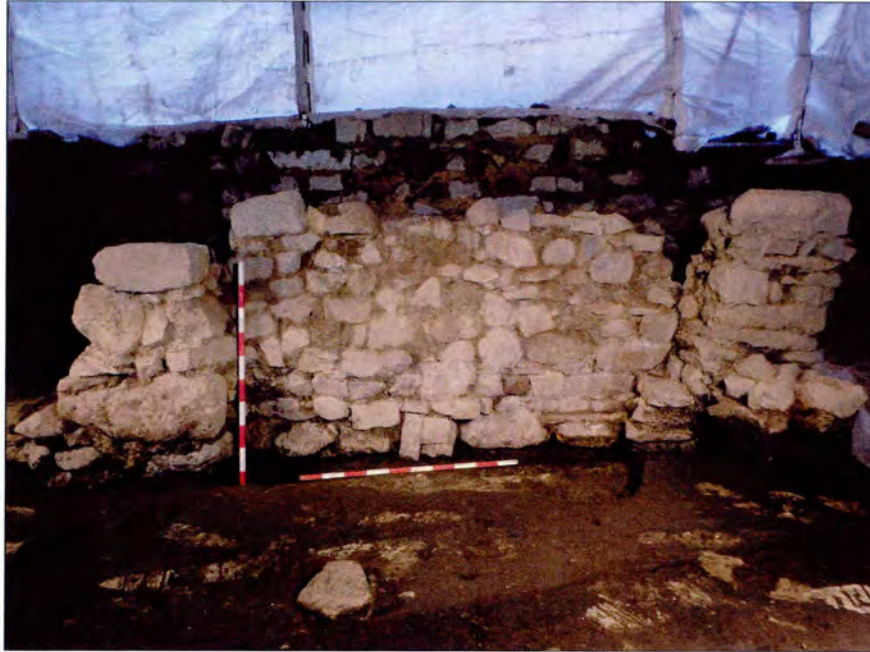
**Photo 34** Parement nord du mur en forme de I St-56, vue vers le sud. On remarque la différence d'appareil entre les trois assises inférieures et la portion supérieure de l'ouvrage. (BjFj-101-14-N3-332)

Le relevé du mur a montré des différences notoires sur la partie inférieure du corps principal de l'ouvrage, qui présente trois assises beaucoup plus régulières et soignées (photo 34). Nous avons également noté que la patte située à l'est, constituée d'un appareil de moellons bruts beaucoup plus grossier et irrégulier, est complètement imbriquée au corps principal (photo 35), tandis que celle à l'extrémité ouest ne l'est pas. À cet endroit, seul un petit empattement présent à l'angle nord-ouest s'insère dans le parement nord (photo 36). L'appareil de maçonnerie de la patte ouest est construit en pierres grossièrement équarrées qui forment des parements plus réguliers et dressés parfois en surplomb ou avec un fruit, ce qui le distingue du reste du mur.

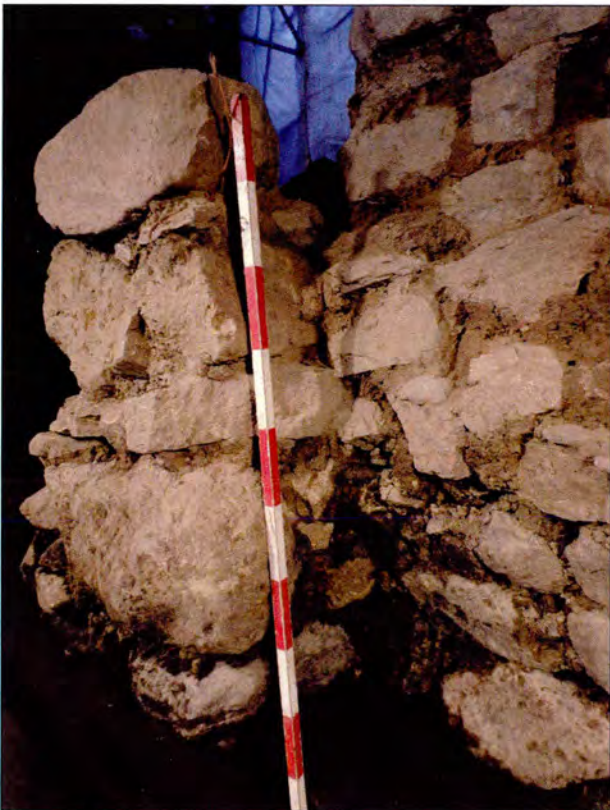
**Photo 35** Liaison entre la patte est et le corps principal du mur en forme de I St-56, vue vers le sud-est. On observe que ces deux éléments de l'ouvrage sont imbriqués. (BjFj-101-14-N3-333)

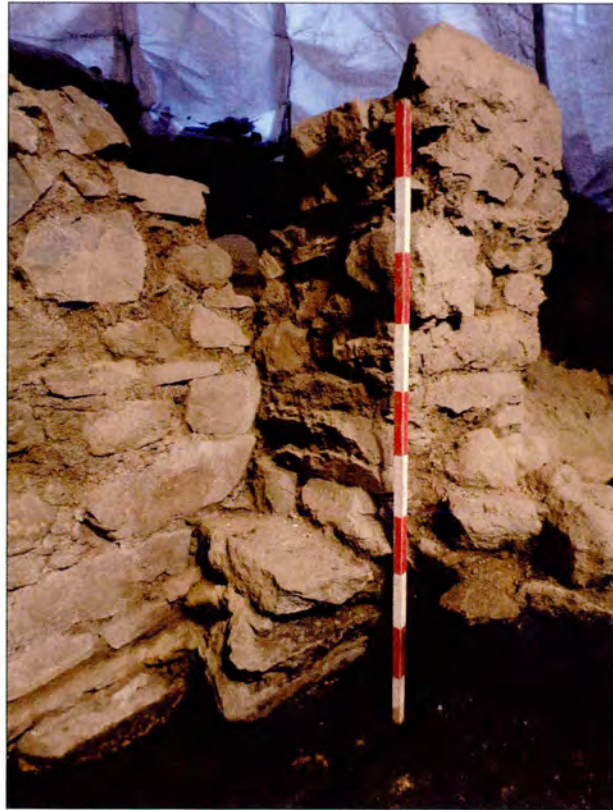
**Photo 36** Liaison entre la patte ouest et le corps principal du mur en forme de I St-56, vue vers le sud-ouest. On observe que ces deux éléments de l'ouvrage sont adjacents, sauf au niveau du petit empattement visible à l'avant-plan. (BjFj-101-14-N3-328)

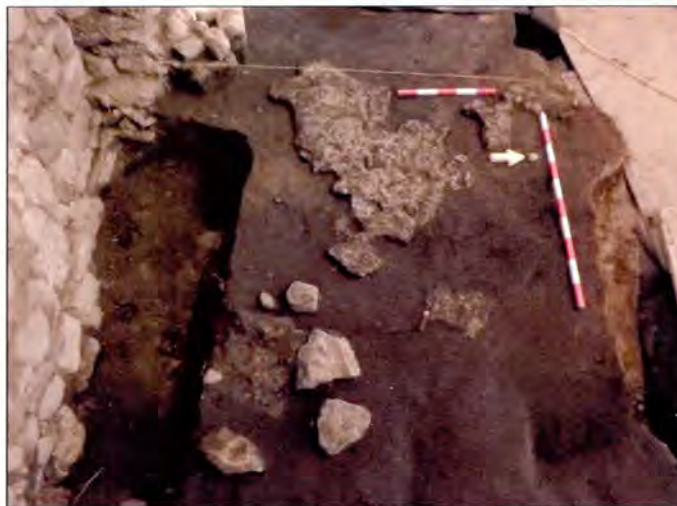
**Photo 37** Dépôt d'argile 15E16 découvert au nord du mur en forme de I St-56, vue vers l'ouest. On remarque la dépression rectiligne dans le sol naturel le long du parement nord du mur. Il s'agit de la limite de la sous-opération 5A fouillée en 2006. (BjFJ-101-14-N3-314)

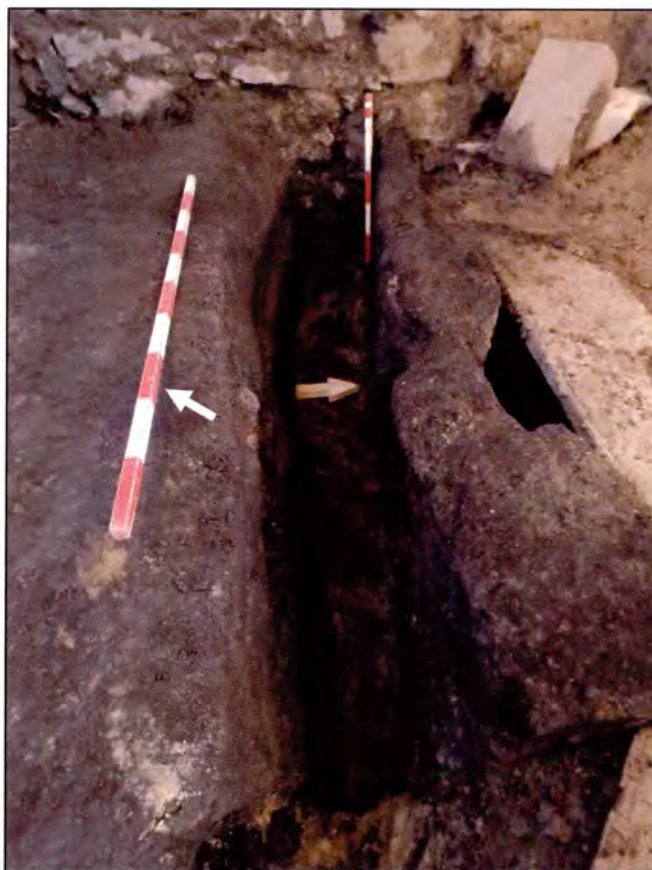
**Photo 38** Segment de la tranchée de la palissade de petits pieux St-42 mis au jour dans la sous-opération 15C, vue vers l'ouest (BjFj-101-14-N3-291)

Ce petit segment de la tranchée St-42 qui forme un retour vers l'ouest représenterait, avec les tronçons découverts plus à l'est, une partie du tracé de la première palissade de petits pieux du fort initial de Ville-Marie construit par les Montréalais dès 1642. La portion découverte dans la sous-opération 15C correspondrait à un tronçon de la courtine nord de l'ouvrage qui formerait un angle de plus ou moins 90 degrés avec le flanc du bastion vers lequel il convergerait (voir la discussion dans Bilan et recommandations).

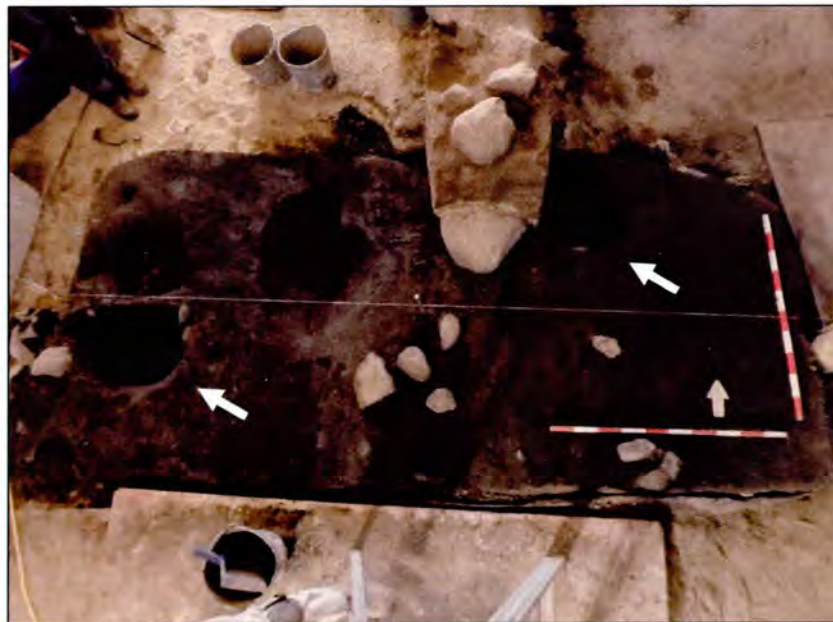
**Photo 39** Négatifs de poteaux 15F12 (à droite) et 15F13 (à gauche) mis au jour dans le niveau d'occupation du fort Ville-Marie dans la sous-opération 15F. On remarque l'extrémité sud du mur maçonné des jardins du domaine de Callière St-30, vue vers le nord. (BjFj-101-14-N3-304)

Un segment de 1,55 m de longueur d'une tranchée orientée selon un axe est-ouest a été fouillé dans la sous-opération 15C. Cette tranchée mesurait 0,25 m de largeur et sa profondeur augmentait d'ouest en est de 0,37 à 0,48 m (photo 39). Son remblai de comblement était composé d'une argile beige-brun pâle, homogène et variant de ferme à compacte. Cette argile s'entremêlait par endroits à des poches et à des lentilles de limon noirâtre pouvant former jusqu'à 50 % de la matrice générale du remblai de comblement. Des inclusions ponctuelles d'une ou deux poches de cendre blanchâtre et de rares cailloux y ont également été observées. Ce remblai de comblement, qui témoigne vraisemblablement de la construction et du démantèlement d'une ancienne palissade de pieux, débordait de part et d'autre des limites de la tranchée en une mince bande formant un bourrelet. L'analyse des macrorestes végétaux d'un échantillon de ce remblai de comblement a permis d'y identifier plusieurs fragments de charbon de bois (GAIA 2015 : 8). L'extrémité ouest de cette tranchée avait été tronquée par la construction du mur St-59 associé à l'entrepôt Franchère. Peu de vestiges immobiliers y ont été recueillis. Mentionnons un tesson de terre cuite grossière à glaçure, un tesson de verre à bouteille transparent coloré vert foncé, un clou forgé et quatre fragments d'os, dont deux étaient blanchis.

La fouille du niveau d'occupation du fort Ville-Marie dans la sous-opération 15F a permis de mettre au jour deux négatifs de poteaux mesurant 0,50 m de diamètre au sommet et 0,19 m de diamètre en moyenne à la base (photo 39). Ils étaient comblés avec un limon organique entremêlé d'argile beige meuble et plutôt homogène, contenant des inclusions de cailloux anguleux et de pastilles d'argile beige. Celui qui a été découvert du côté nord-est (15F12) s'insérait dans le sol naturel stérile à plus de 0,26 m de profondeur, tandis que le second, au sud-ouest (15F13), avait été creusé sur plus de 0,74 m de profondeur. La base de ces négatifs contenait des pierres posées de chant qui servaient vraisemblablement de cales. En 15F13, deux niveaux de ces pierres de cale ont été observés. Le premier comprenait cinq pierres de 24 cm en moyenne plaquées contre les parois du trou, laissant au centre une circonférence de 10 cm de diamètre comblée d'une concentration d'argile beige. Le second niveau de cale était constitué de trois pierres plus anguleuses laissant au centre une surface de 6 cm de diamètre aménagée avec plusieurs cailloux arrondis et subanguleux sur laquelle devait reposer l'extrémité du poteau. Le remblai de comblement de ces négatifs ne contenait que des ossements de mammifère et de poissons (18) en 15F13. Les vestiges mobiliers provenant du trou de poteau 15F12 n'ont pas été séparés du reste de la couche qui recouvrait toute la surface de la sous-opération.

Ces deux négatifs de poteaux étaient situés à 2,30 m l'un de l'autre et orientés selon un axe nord-est-sud-ouest (nord géographique) représentant une ligne centrale entre les murs St-44 et St-56. Ces vestiges, associés à un troisième négatif de poteau mis au jour exactement à 2,30 m plus à l'ouest en 2008 (08-C3-21, 10A26), ont pu constituer l'infrastructure de support médiane d'un ancien bâtiment ouvert (voir la discussion sur le mur St-56).

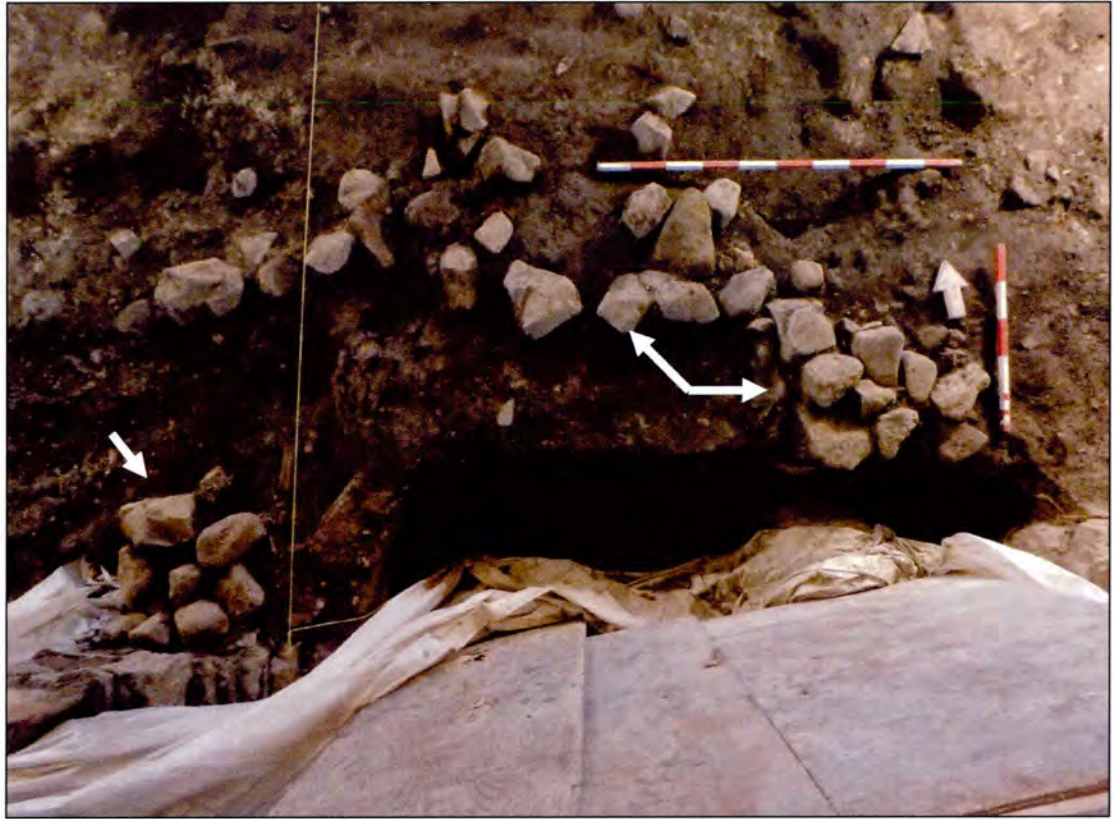
**Photo 40** Vestige St-88 constitué d'une assise de moellons bruts et ébauchés liés avec de l'argile, vue vers le nord. La portion centrale du vestige (flèches de droite [15D14]), plus désordonnée, a été fouillée. La portion adjacente au parement nord de la patte ouest de St-56 (flèche de gauche [15E11]) a été conservée à des fins de mise en valeur (BjFj-101-14-N3-232)

L'enlèvement du remblai de Callière non remanié a révélé dans les sous-opérations 15D et 15E une concentration de pierres éparses posées sur le niveau d'abandon du fort Ville-Marie, en marge du mur St-56. Cette concentration plus ou moins organisée de pierres reposant sur un lit d'argile devenait jointive et adjacente aux vestiges maçonnés St-56. Elle était constituée d'une assise simple de moellons bruts et de moellons ébauchés formant le profil de deux vestiges distincts de forme plus ou moins rectangulaire (photo 40). Les dimensions de ceux-ci variaient de 0,40 à 0,60 m de longueur sur 0,35 à 0,40 m de largeur et leur sommet se situait à 12,12 m (NMM) en moyenne. La plupart des pierres étaient posées à plat, mais certaines d'entre elles étaient disposées obliquement, ce qui donne à penser qu'une portion de l'ensemble était désordonnée. Elles reposaient par endroits sur le niveau d'occupation du fort Ville-Marie

(15D16) ou sur le niveau d'occupation post-abandon du fort (15E12). Il subsistait un liant d'argile sous ou contre ces pierres, qui étaient parfois plus ou moins enlignées. Le relevé des vestiges montre deux zones plus organisées qui se démarquent. La première (15E11) était adjacente au parement nord de la patte ouest du mur St-56 (photo 41). La seconde (15D14) était adjacente à la limite nord de la sous-opération 5A fouillée antérieurement en 2006. Bien que l'aire de fouille en 5A ait été particulièrement confinée dans la zone située au nord du mur St-56, la couche 06-C3-22 identifiée par la lecture stratigraphique lors de l'intervention de 2006 pourrait correspondre partiellement à la structure St-88. Le désordre structurel des vestiges dans cette dernière zone donnait plutôt à penser qu'il s'agissait des restes d'une ancienne structure démolie. Cette portion des vestiges, dont la fouille n'a révélé aucune trace de culture matérielle, n'a donc pas été conservée. La position stratigraphique de cette assise de pierres liées à l'argile en partie adjacente au mur St-56 situerait la construction de cet aménagement durant l'occupation du fort Ville-Marie et son démantèlement partiel lors de la période post-abandon du fort, entre 1675 et 1688. En ce sens, elle pourrait être associée aux vestiges d'un bâtiment présumé unissant les murs en forme de I St-56 et St-44.

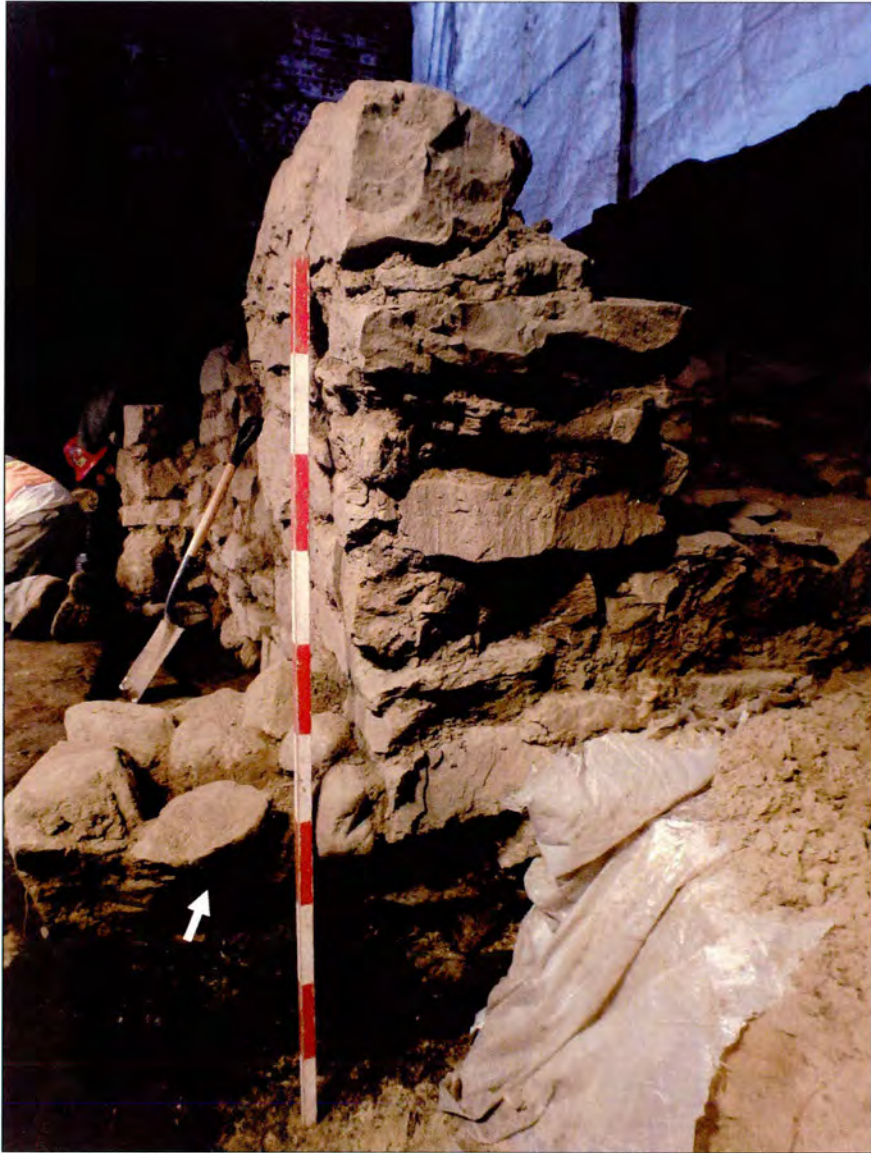
**Photo 41** Coupe de la portion du vestige St-88 adjacente au parement nord de la patte ouest de St-56 (15E11), vue vers l'est (BjFj-101-14-N3-325)

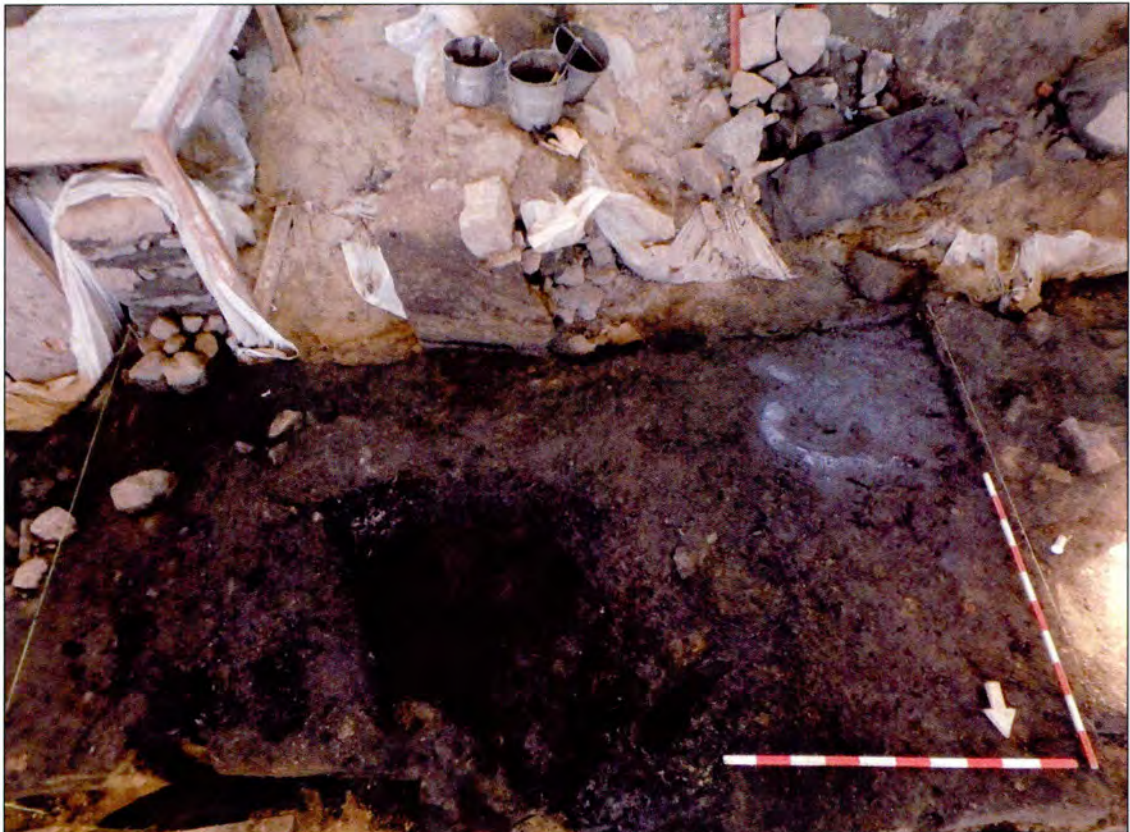
**Photo 43** Fosses mises au jour dans la sous-opération 15D, vue vers le sud. Le pourtour et l'intérieur de ces creusements comblés en partie par de la cendre et du charbon de bois étaient jonchés d'artefacts et d'ossements. (BjFj-101-14-N3-253)

Deux négatifs de forme allongée mesurant de 1,10 à 1,60 m de longueur sur environ 0,20 m de largeur traversaient la couche dans les sous-opérations 15C et 15D. Le dépôt de cendre à ces emplacements s'interrompait jusqu'au niveau sous-jacent, comme si des pièces de bois y avaient été déposées, puis éventuellement retirées. Dans la sous-opération 15D (15D15), deux fosses mesurant respectivement 0,65 m et 1,0 m de diamètre avaient été comblées par le même dépôt (photo 43, plan 2). Le pourtour de ces creusements de plus de 0,17 m de profondeur était jonché d'une concentration d'artefacts. Une grande étendue de charbons de bois en poussière et en fragments posés sur une lentille de cendre se trouvait également en périphérie des fosses. La nature de ces dépressions et leur comblement laissent supposer leur utilisation comme foyer.

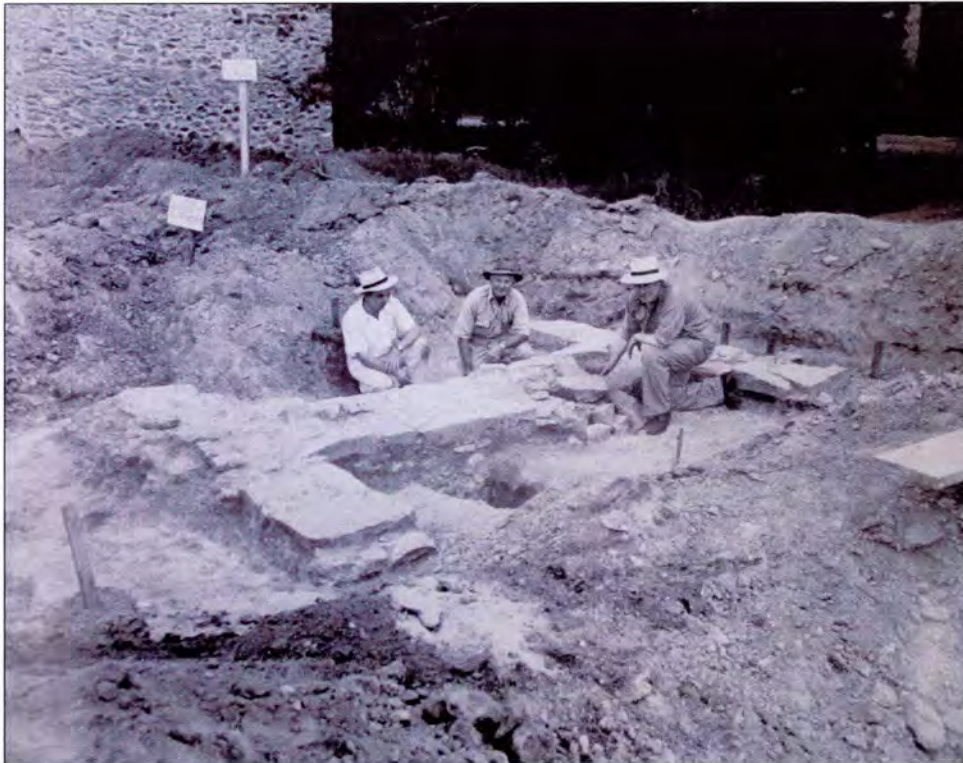
**Photo 46** Mur en forme de I découvert en 1940 sur le site de Sainte-Marie des Hurons en Ontario. Ce vestige daté des années 1640 a été associé à un foyer. (Sainte-Marie among the Hurons, ERA Architects.mht)

chapelle, un hôpital. Une telle structure à l'intérieur d'un bastion pourrait difficilement faire partie d'une habitation ayant une dimension appréciable. Elle aurait toutefois pu y être utilisée comme foyer ou base de fourneau. La fouille des couches adjacentes à cette structure durant les interventions antérieures avait d'ailleurs révélé la présence d'une quantité de nodules de laitier, de résidus provenant de la fonte du métal, de charbon de bois et même d'antracite. Une fondation semblable avait été découverte en 1940 sur le site de Sainte-Marie des Hurons, en Ontario. Les résultats des recherches avaient permis d'associer ce vestige à un foyer datant des années 1640 (photo 38).
