# Programme d'inventaire des terrains vacants de l'arrondissement historique du Vieux-Montréal Étude de potentiel et inventaire archéologiques : Entrepôt Robert-Gillespie (I)

Étude de potentiel et inventaire archéologiques : Entrepôt Robert Gillepsie (I)

Arkéos inc. Février 2011

## FICHE DE POTENTIEL ET INVENTAIRE ARCHÉOLOGIQUES

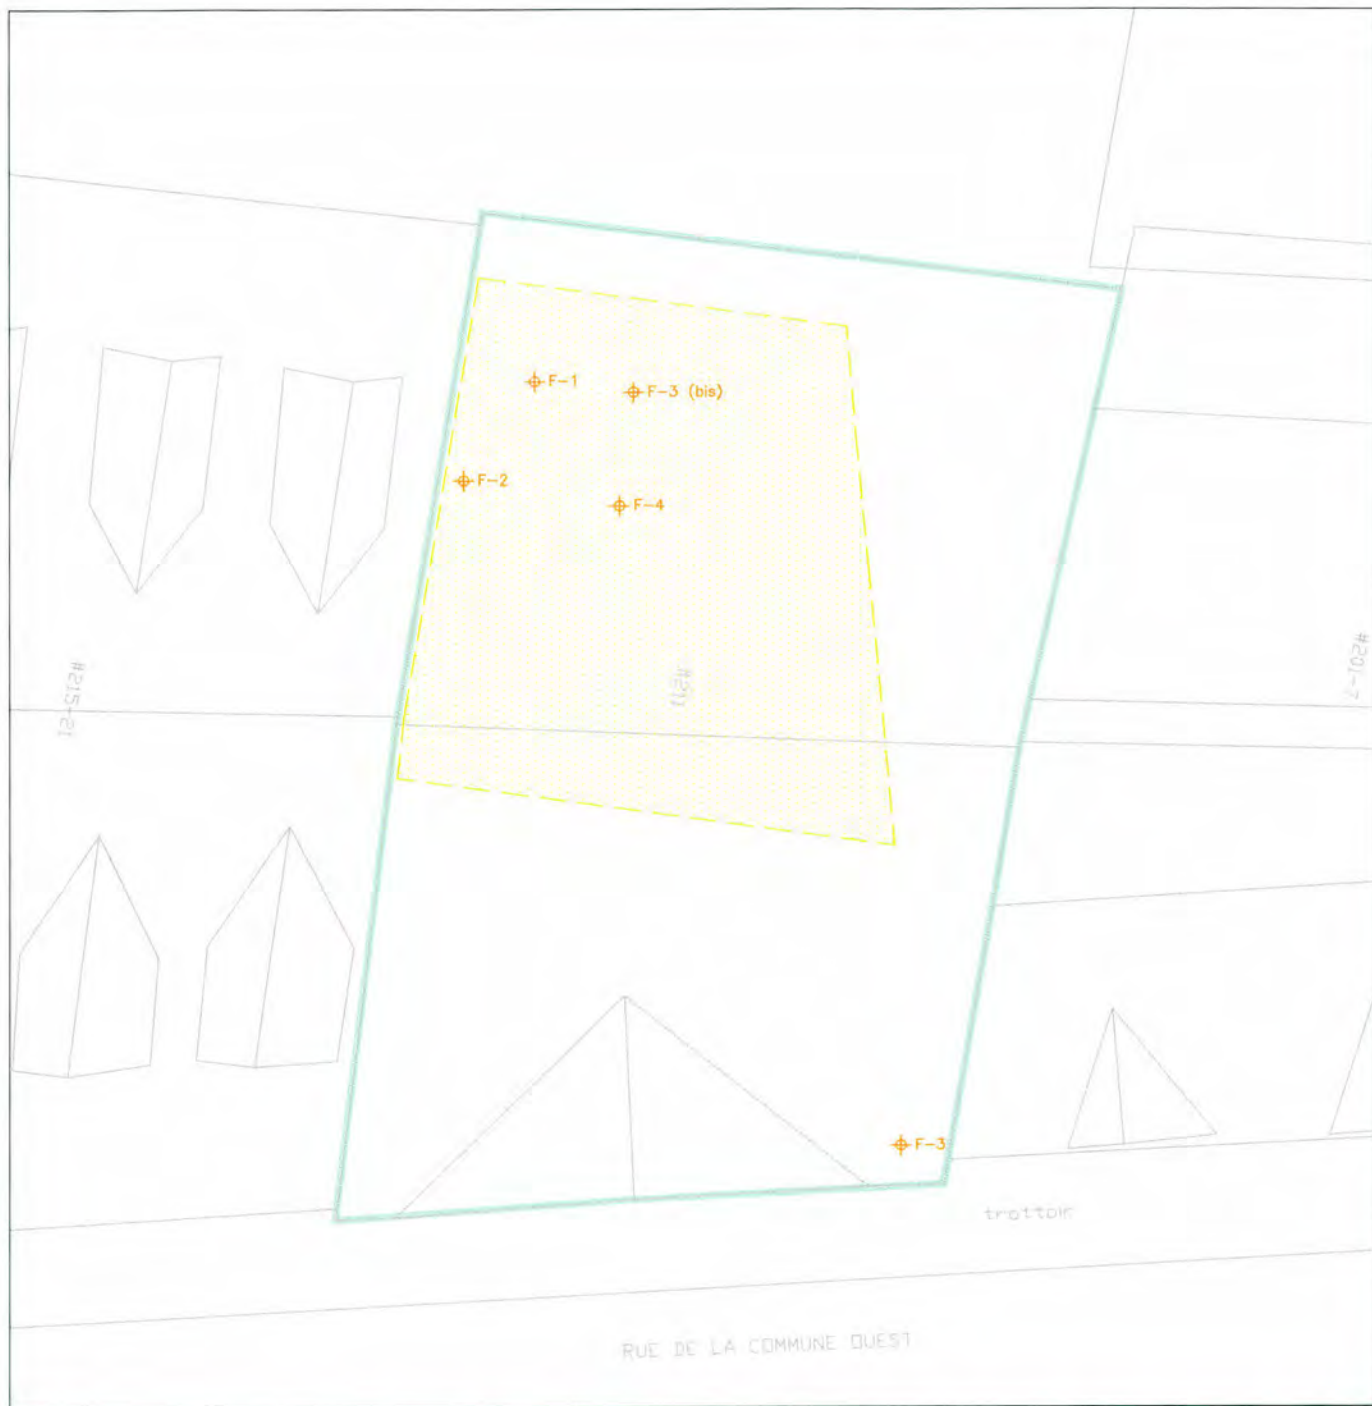
211, RUE DE LA COMMUNE OUEST, Bfj-101  
 SUPERVISION ARCHÉOLOGIQUE  
 PORTION DU SOUS-SOL CONTAMINÉE ET EMPLACEMENT DES FORAGES ENVIRONNEMENTAUX  
 PLAN 2

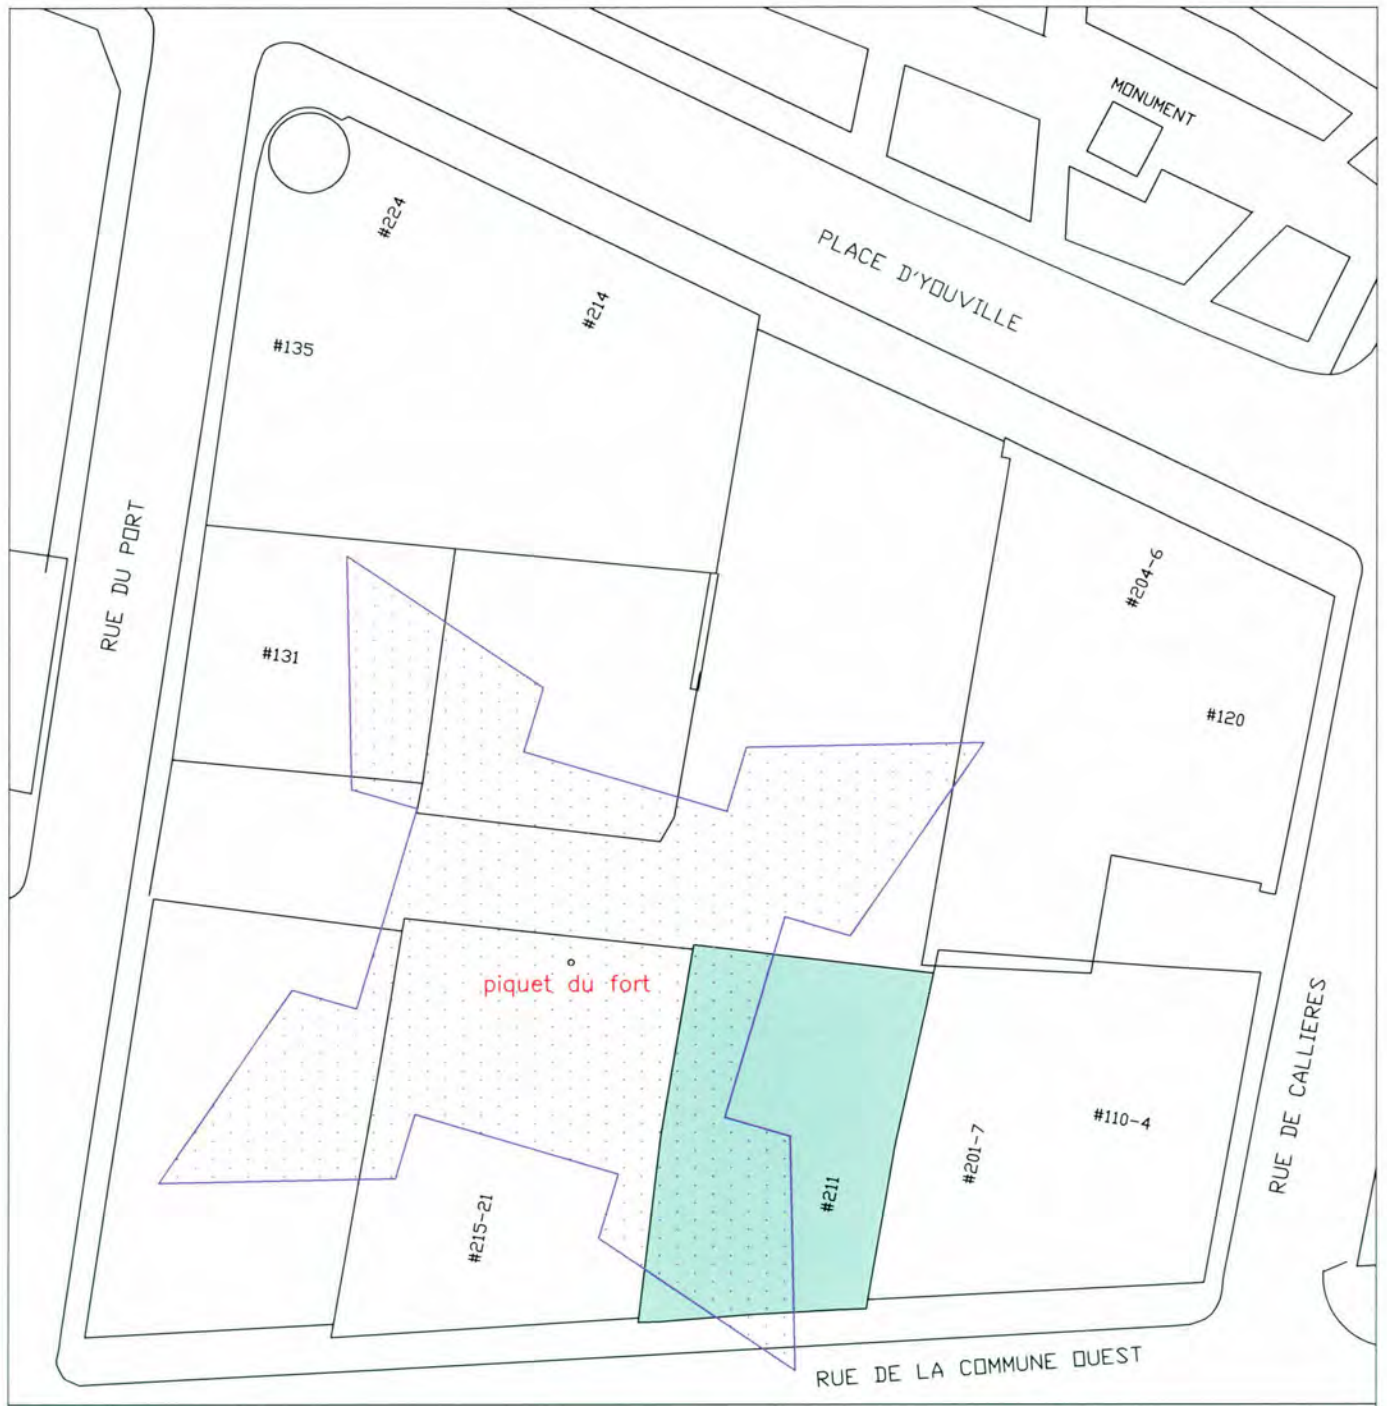
211, RUE DE LA COMMUNE OUEST, Bjfj-101  
 SUPERVISION ARCHÉOLOGIQUE  
 INTERVENTION ARCHÉOLOGIQUE DE 2005  
 PLAN 3

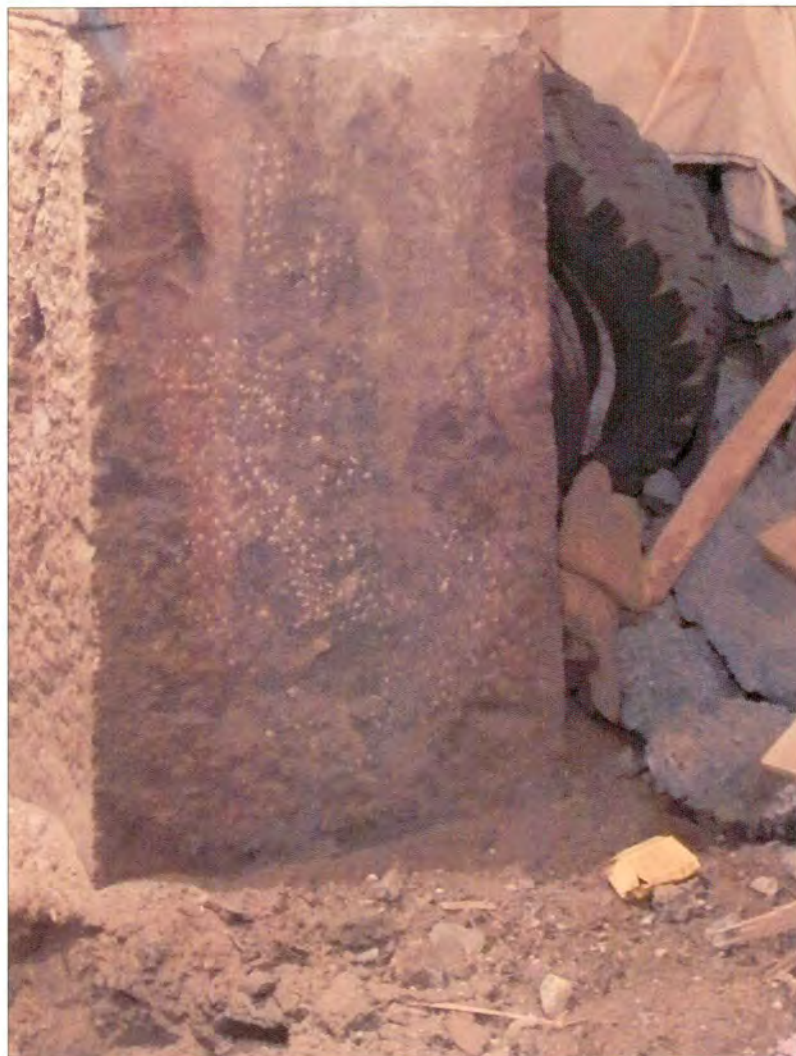
**Photo 3** Base de pilier partiellement dégagée au coin nord-est de la sous-opération 15A, vers le nord (BjFj-101-14-NUM2-12)

Il est à noter qu'aux coins nord-est et nord-ouest des excavations, les pieds de deux des piliers de soutènement de l'édifice ont partiellement été dégagés (photo 3). Deux pierres composaient les assises de ces piliers, dont la base n'a pas été atteinte. Celles-ci étaient grossièrement ébauchées et avaient une épaisseur d'environ 0,25 m.

La portion hors sol de ces colonnes, tout comme pour les autres piliers, est faite de deux pierres calcaires trapézoïdales, bouchardées et piquées, faisant 0,48 m de largeur est-ouest sur 0,55 m de longueur nord-sud. Ces deux pierres sont couronnées, au sommet, par des pierres rectangulaires, bouchardées elles aussi, supportant le plancher du rez-de-chaussée. Les huit piliers du sous-sol ainsi que la base de l'un d'entre eux, située dans une chambre à fournaise où se trouve un réservoir d'huile et où le plancher a été abaissé, avaient déjà été décrits lors de l'intervention de 2005 (Arkéos, 2011 : 19). Les données de la présente intervention, moins complètes puisque les bases ont été moins bien dégagées, concordent toutefois avec celles de 2005.
