**Relevé du patrimoine bâti beauceron affecté par l'inondation de 2019**  
**En date du 24 août 2020**

## **Objectifs**

## **Mise en contexte**

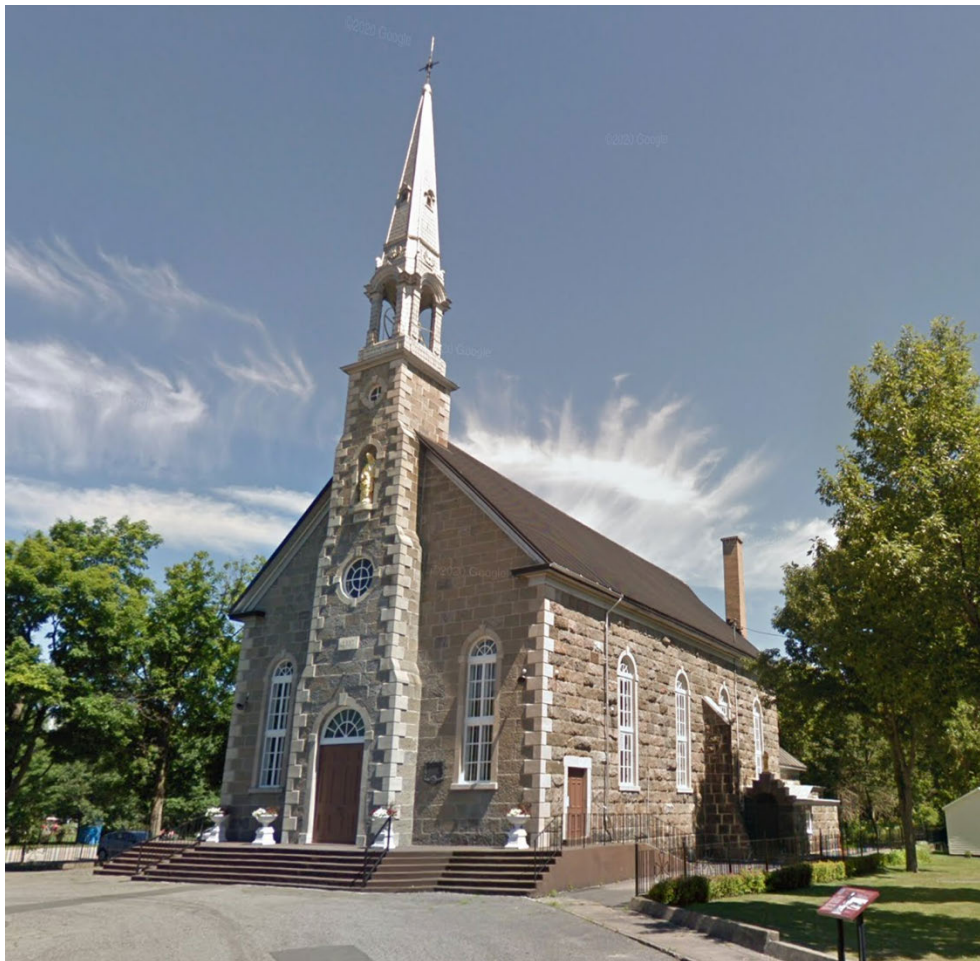
**Adresse : 750, Rue Notre-Dame Nord, Sainte-Marie**

Année de construction : 1891-1892

Style architectural / Descriptif : Lieu de culte dédié à Sainte-Anne

Intérêt architectural : Supérieur

Authenticité : Excellente

État physique : Bon

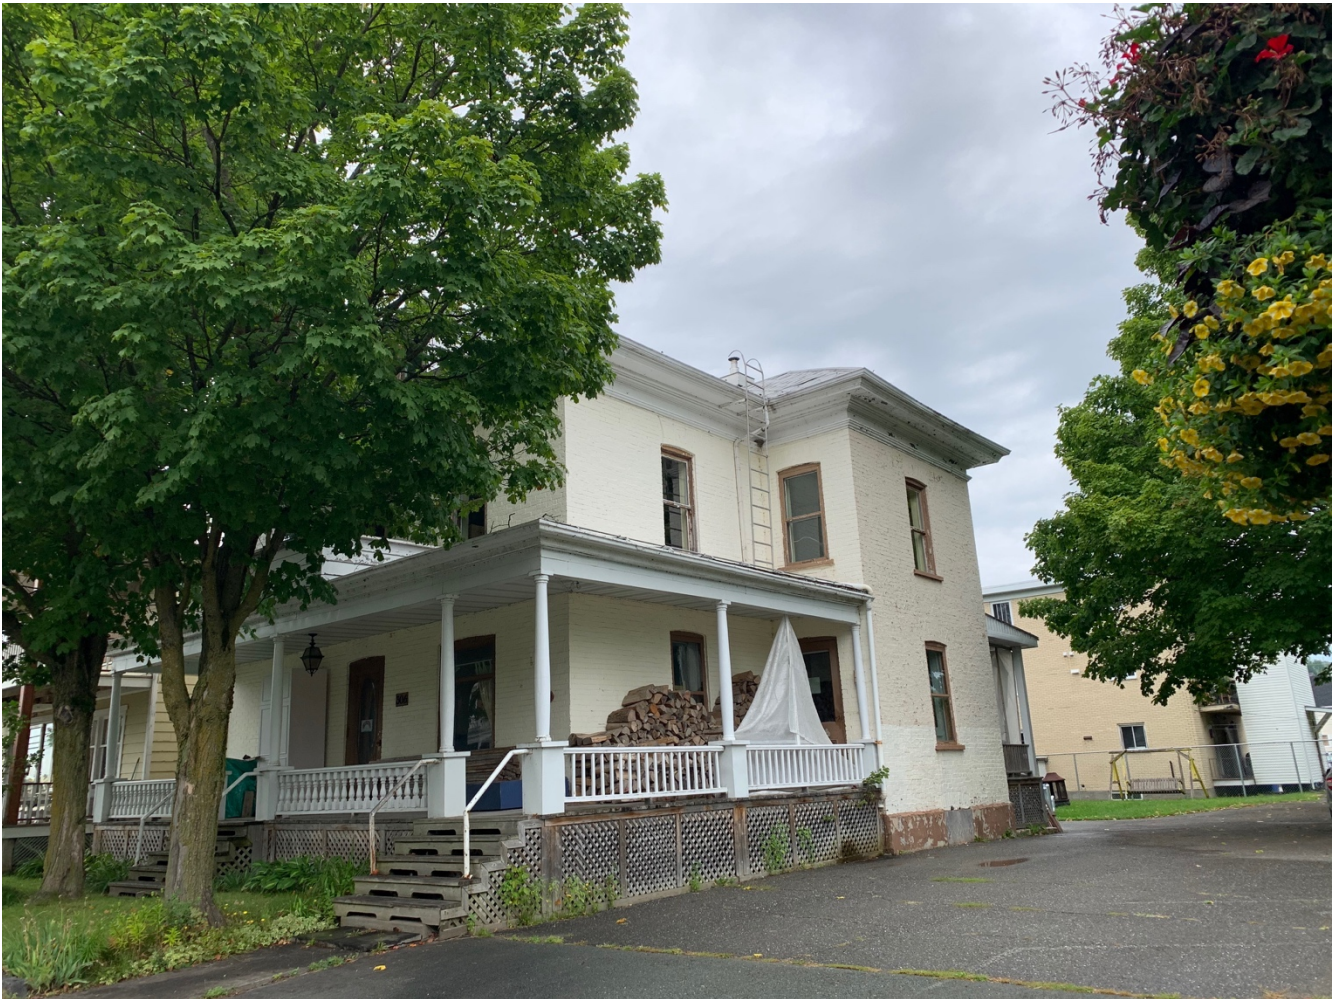
**Adresse : 306, Rue Notre-Dame Nord, Sainte-Marie**

Année de construction : 1921

Style architectural : Cubique

Intérêt architectural : Supérieur

Authenticité : Excellente

État physique : Bon

Autres informations : Parement de brique peint, fenêtres (à guillotine) et portes en bois, toiture en tôle à la canadienne.

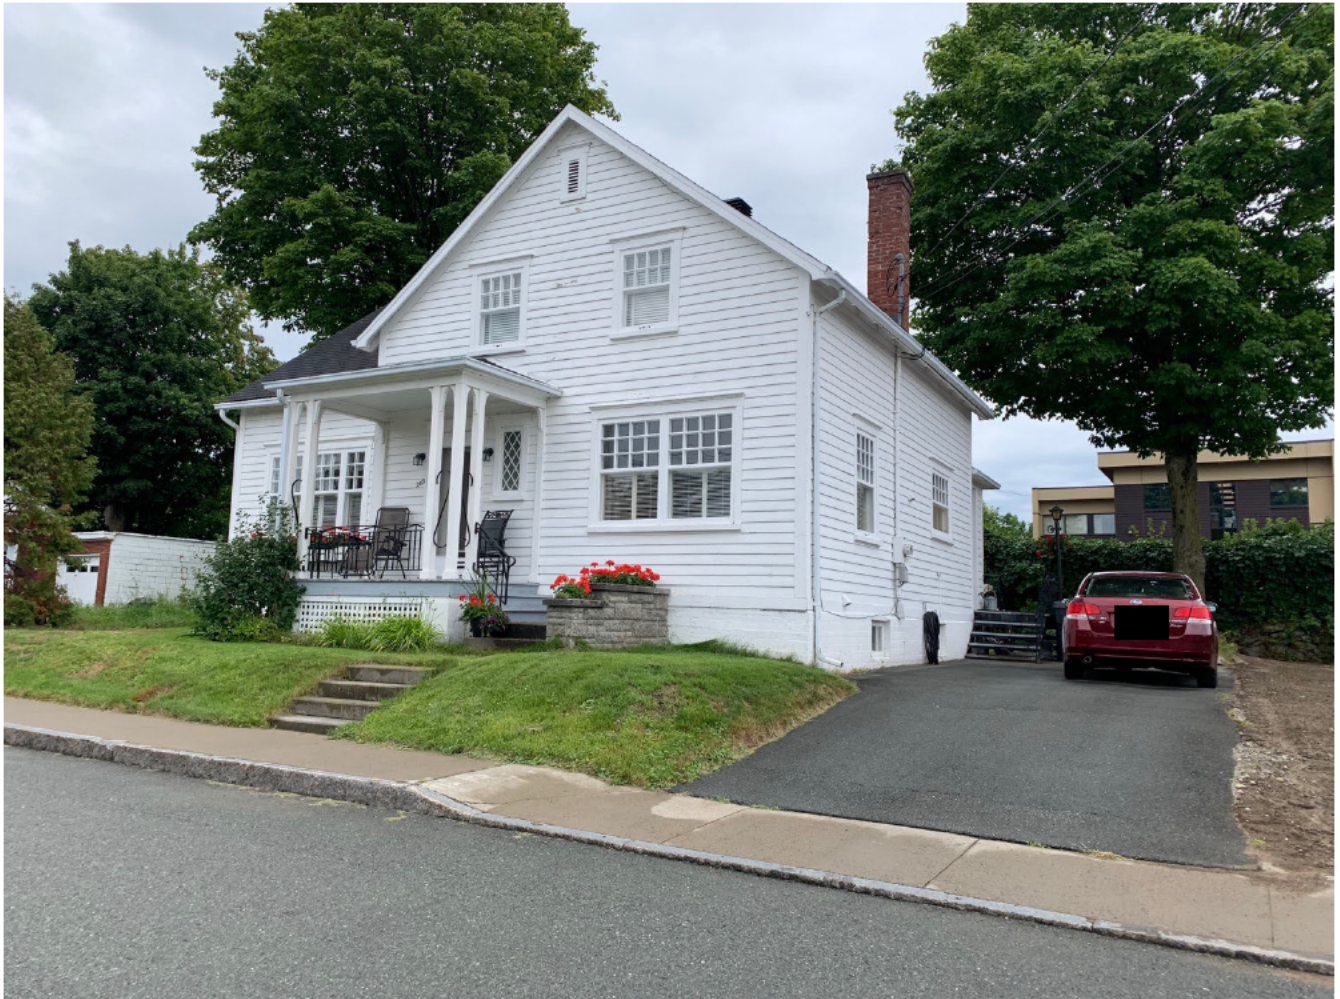
**Adresse : 283, Avenue Saint-Louis, Sainte-Marie**

**Année de construction : 1956**

**Style architectural : Vernaculaire industriel**

**Intérêt architectural : Supérieur**

**Authenticité : Excellente**

**État physique : Excellent**

**Autres informations : Parement en bois, fenêtres en bois à guillotine, toiture en bardeau d'asphalte.**

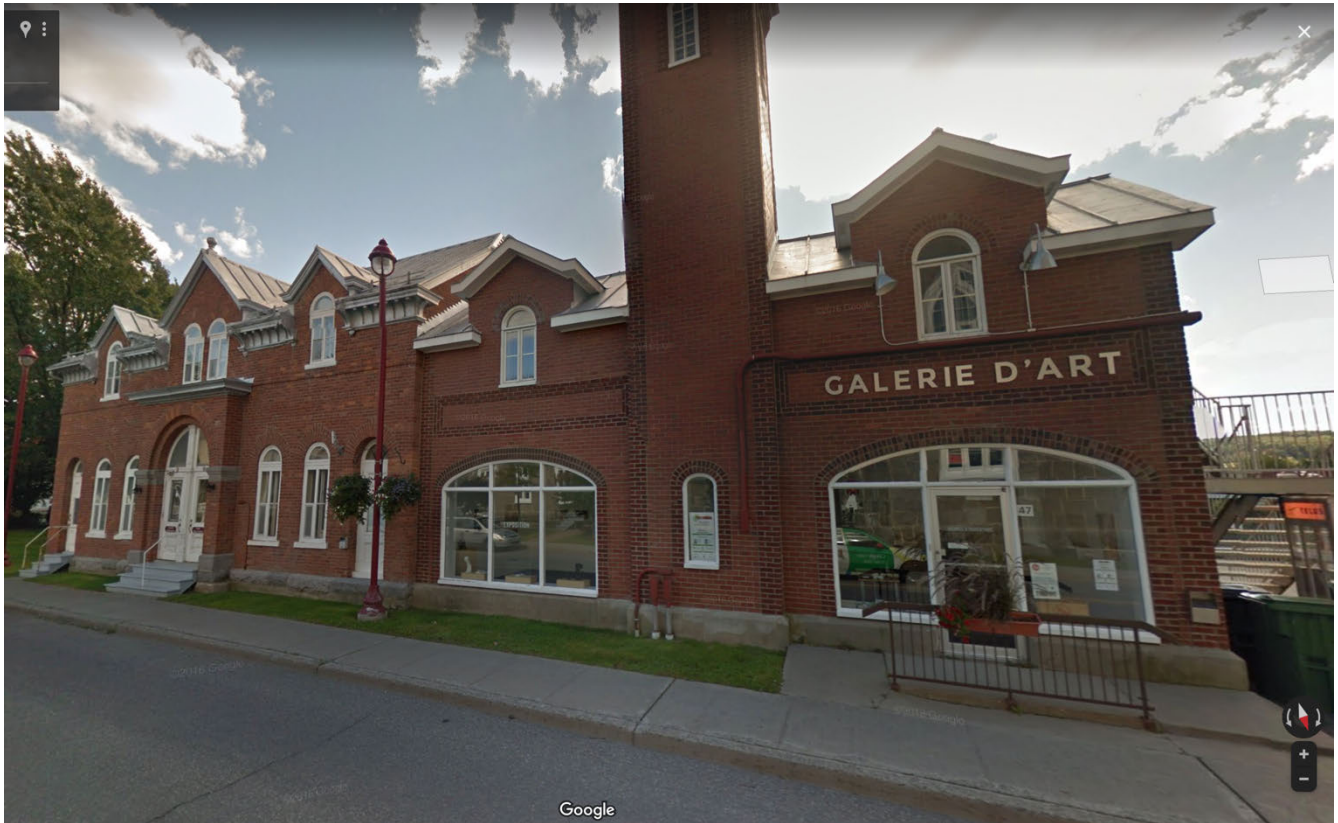
**Adresse : 47, Rue Notre-Dame Sud, Sainte-Marie**

Année de construction : 1926

Style architectural / Descriptif : Institutionnel

Intérêt architectural : Supérieur

Authenticité : Bonne

État physique : Excellent

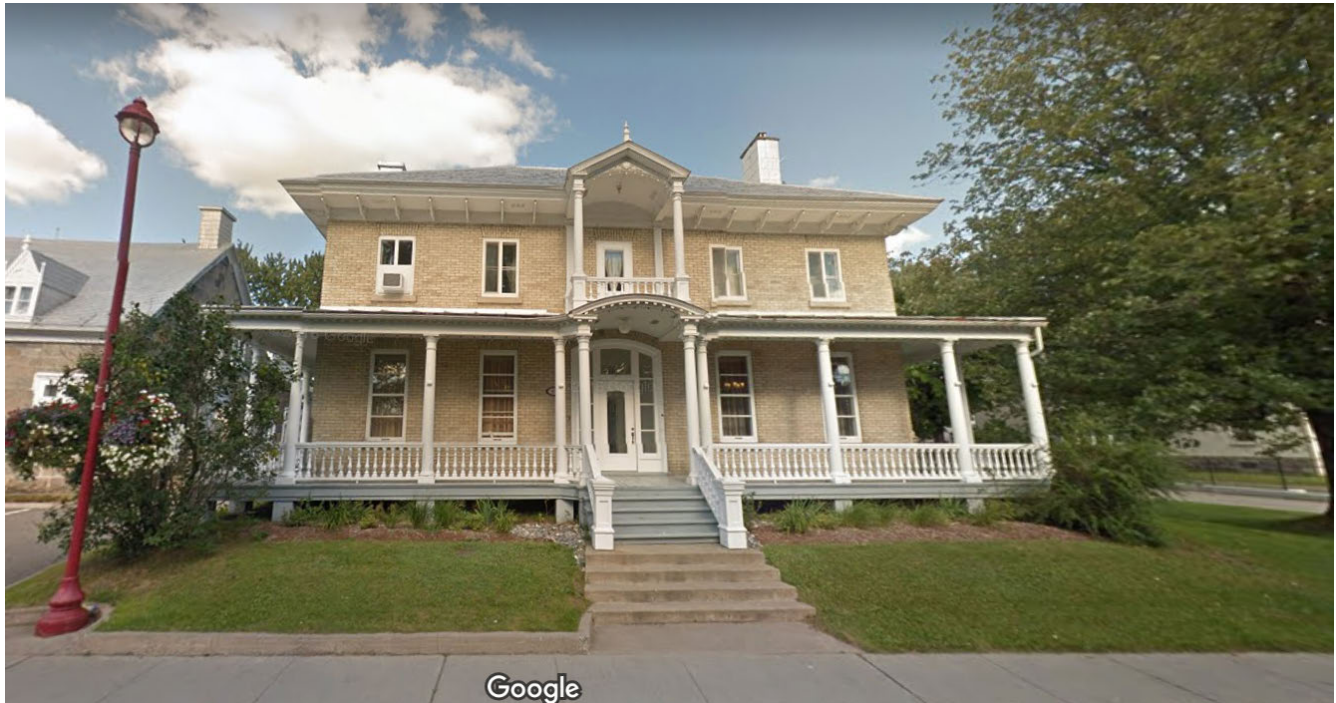
**Adresse : 62, Rue Notre-Dame Sud, Sainte-Marie**

Année de construction : Inconnue

Style architectural / Descriptif : Bâtiment de style cubique

Intérêt architectural : Supérieur

Authenticité : Excellente

État physique : Excellent

Autres informations : Parement de brique, portes et fenêtres traditionnelles en bois, toiture principale en tôle à la canadienne, toiture de la galerie en tôle à baguettes, galerie avec barrotins traditionnels.

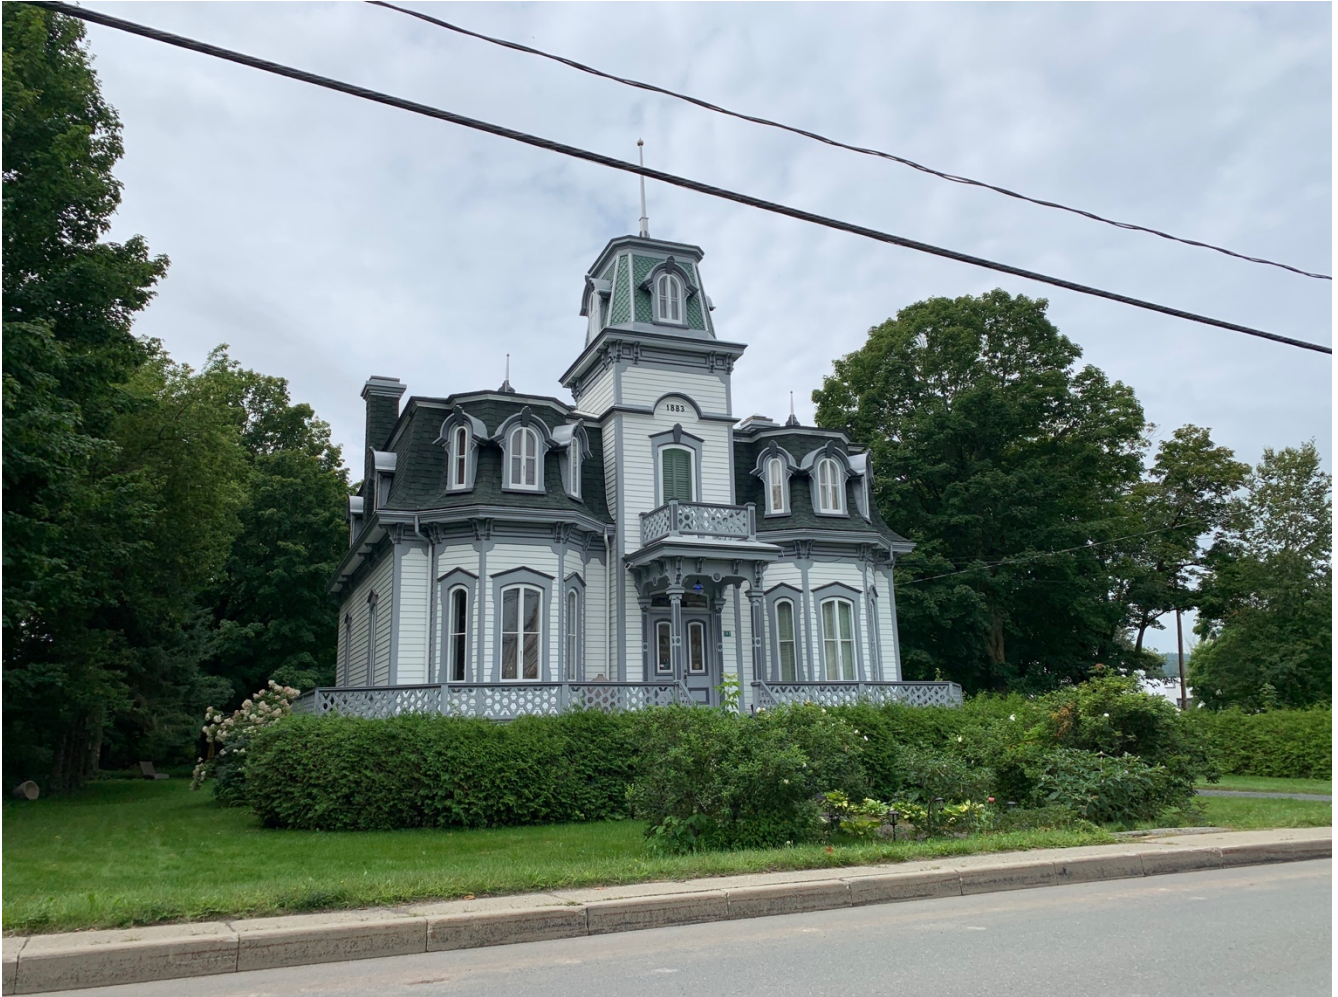
**Adresse : 597, Rue Notre-Dame Sud, Sainte-Marie**

Année de construction : 1890

Style architectural : Second Empire

Intérêt architectural : Supérieur

Authenticité : Excellente

État physique : Excellent

Autres informations : Fenêtres à battant en bois, portes en bois, volets, toiture en bardeau d'asphalte.

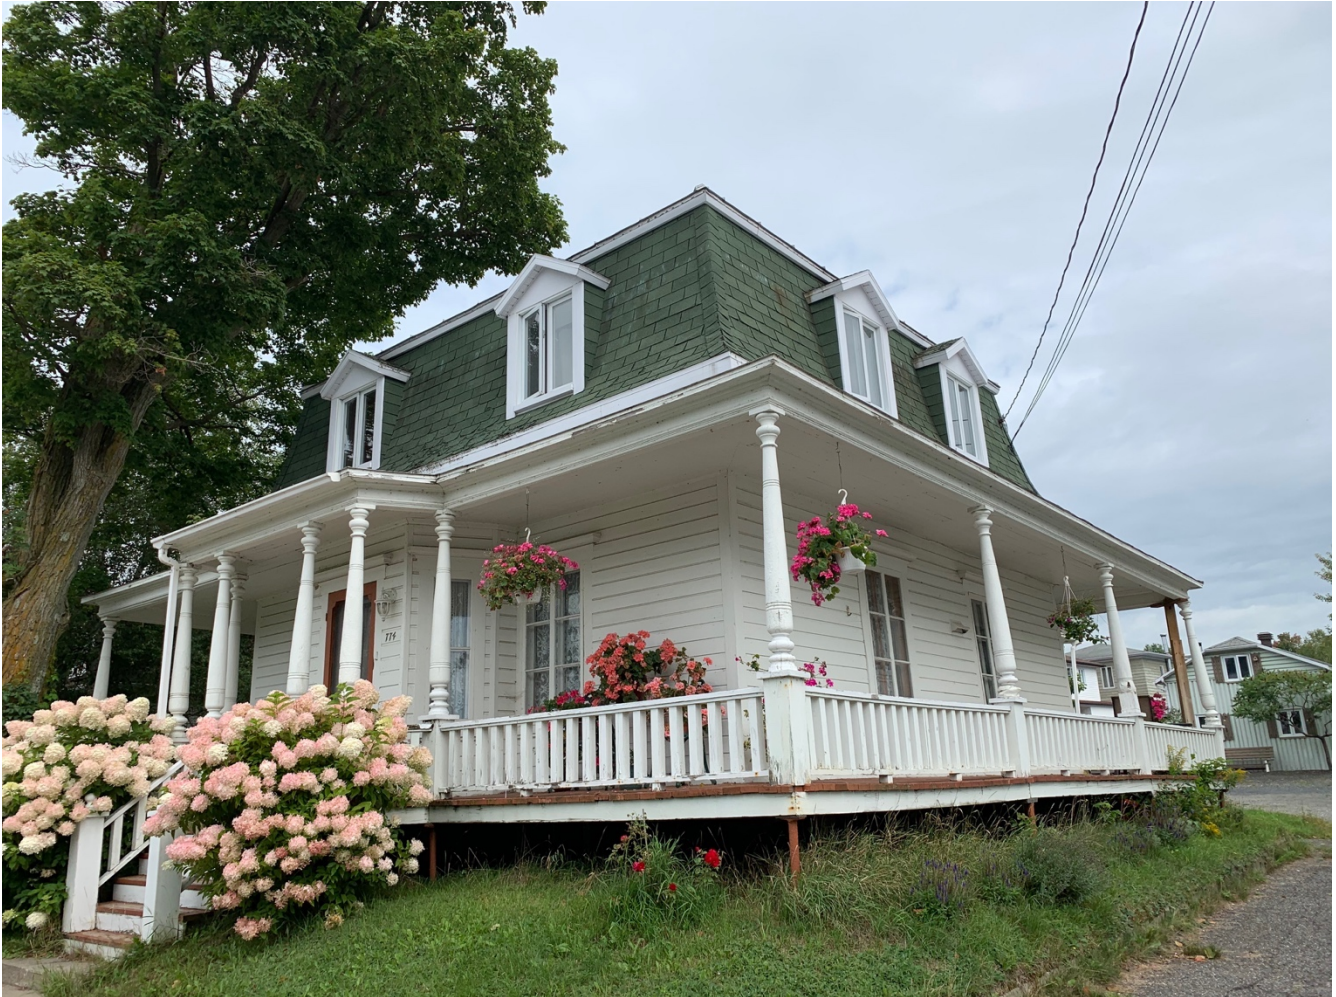
**Adresse : 774, Rue Notre-Dame Sud, Sainte-Marie**

Année de construction : 1895

Style architectural : À Mansarde

Intérêt architectural : Supérieur

Authenticité : Bonne

État physique : Bon

Autres informations : Toiture mansardée à quatre versants en bardeau d'asphalte, fenêtres en bois au rez-de-chaussée et en PVC à l'étage, annexe à l'arrière, parement de bois.

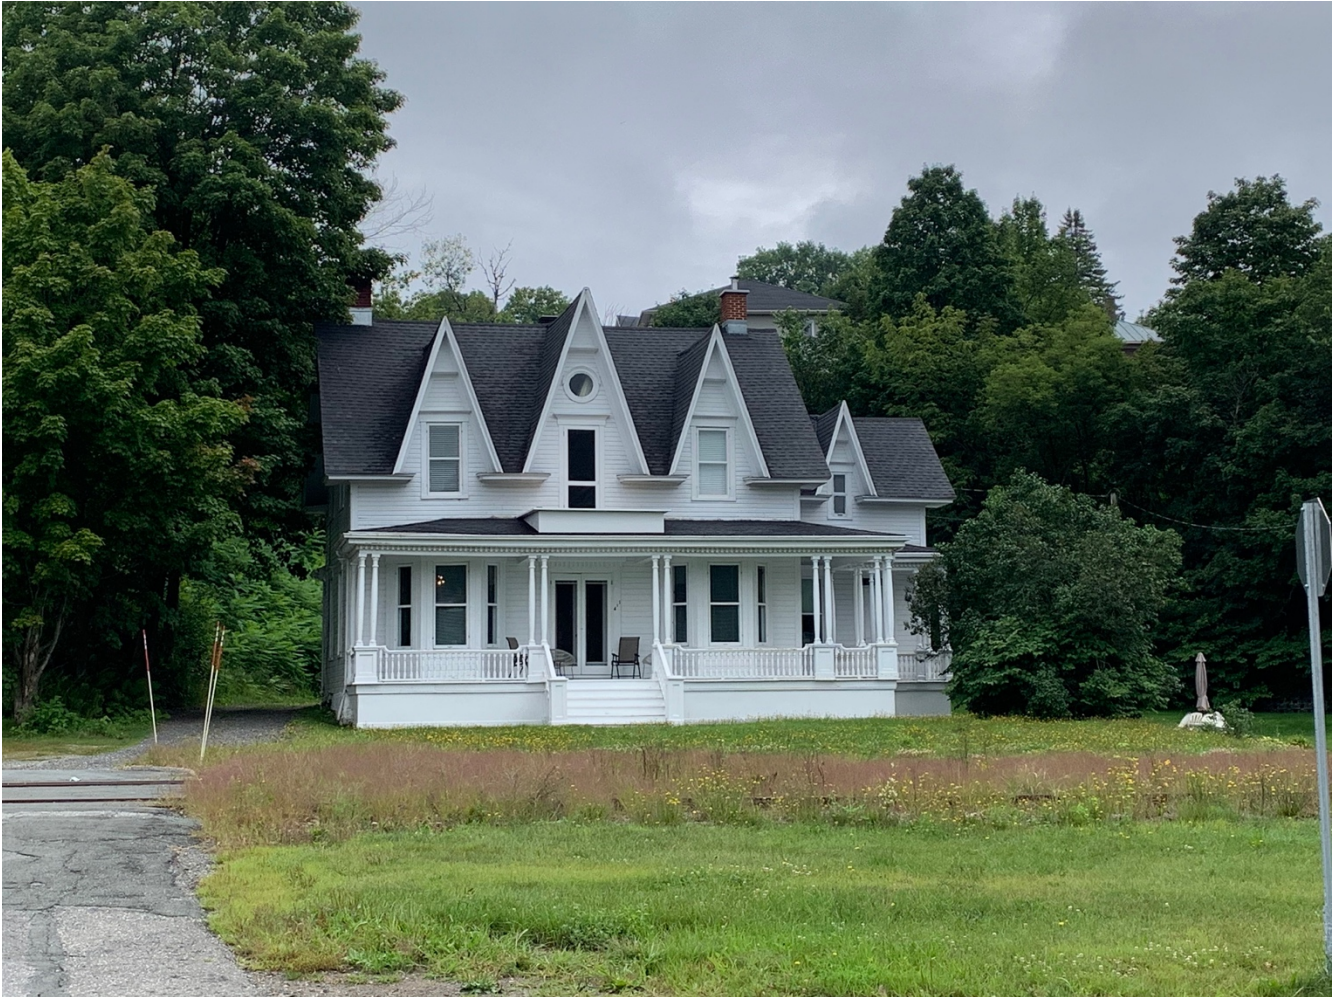
**Adresse : 411, Rue Jean-Marie Rousseau, Vallée-Jonction**

Année de construction : 1910

Style architectural : Éclectisme

Intérêt architectural : Supérieur

Authenticité : Bonne

État physique : Excellent

Autres informations : Parement en bois, fenêtres à guillotine en bois, toiture en bardeau d'asphalte.

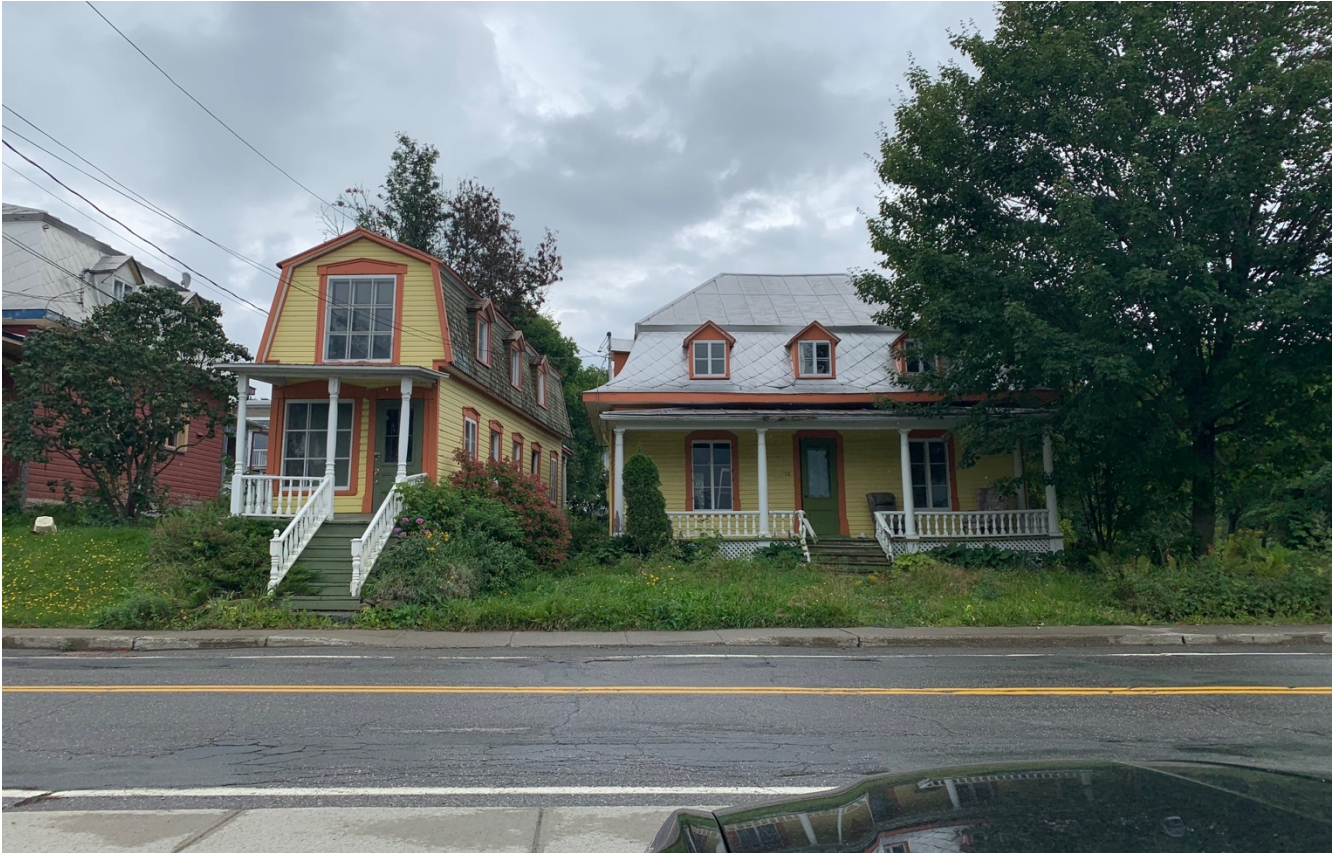
**Toponyme :****Adresse : 76-80, Rue Martel, Saint-Joseph-de-Beauce****Note : Catégorie 1 – Valeur supérieure ou exceptionnelle**

Année de construction : 1865 (bâtiment d'origine)

Style architectural : À Mansarde

Intérêt architectural : Supérieur

Authenticité : Supérieure

État physique : Moyen

Bâtiment allongé : Parement de bois à gorge, toiture mansardée à deux versants, brisis en bardeau de cèdre et terrasson en tôle profilée, fenêtres en bois, lucarnes à pignon

Bâtiment d'origine : Parement en clin de bois, toiture mansardée à quatre versants, brisis en tôle à la canadienne et terrasson en tôle pincée, fenêtres en bois, lucarnes à pignon, annexe à l'arrière

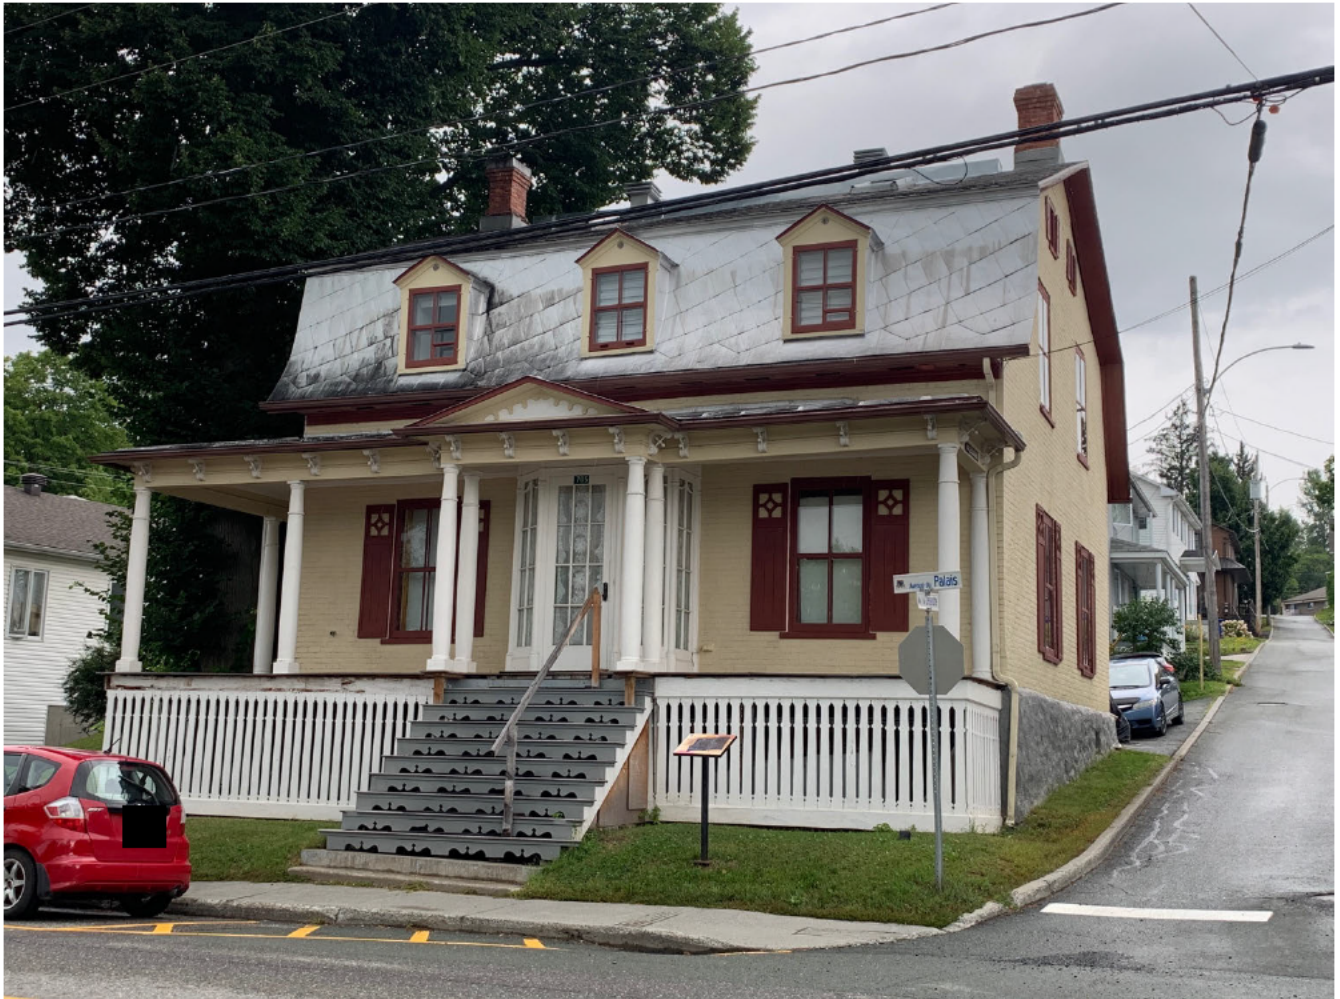
**Toponyme :****Adresse : 705, Avenue du Palais (173), Saint-Joseph-de-Beauce****Note : Catégorie 1 – Valeur supérieure ou exceptionnelle**

Année de construction : 1888

Style architectural : À Mansarde

Intérêt architectural : Supérieur

Authenticité : Supérieure

État physique : Bon

Autres informations : Parement de brique peint, toiture mansardée à deux versants, brisis en tôle à la canadienne et terrasson en bardeau d'asphalte, deux cheminées, fenêtres en bois, colonnes néoclassiques.

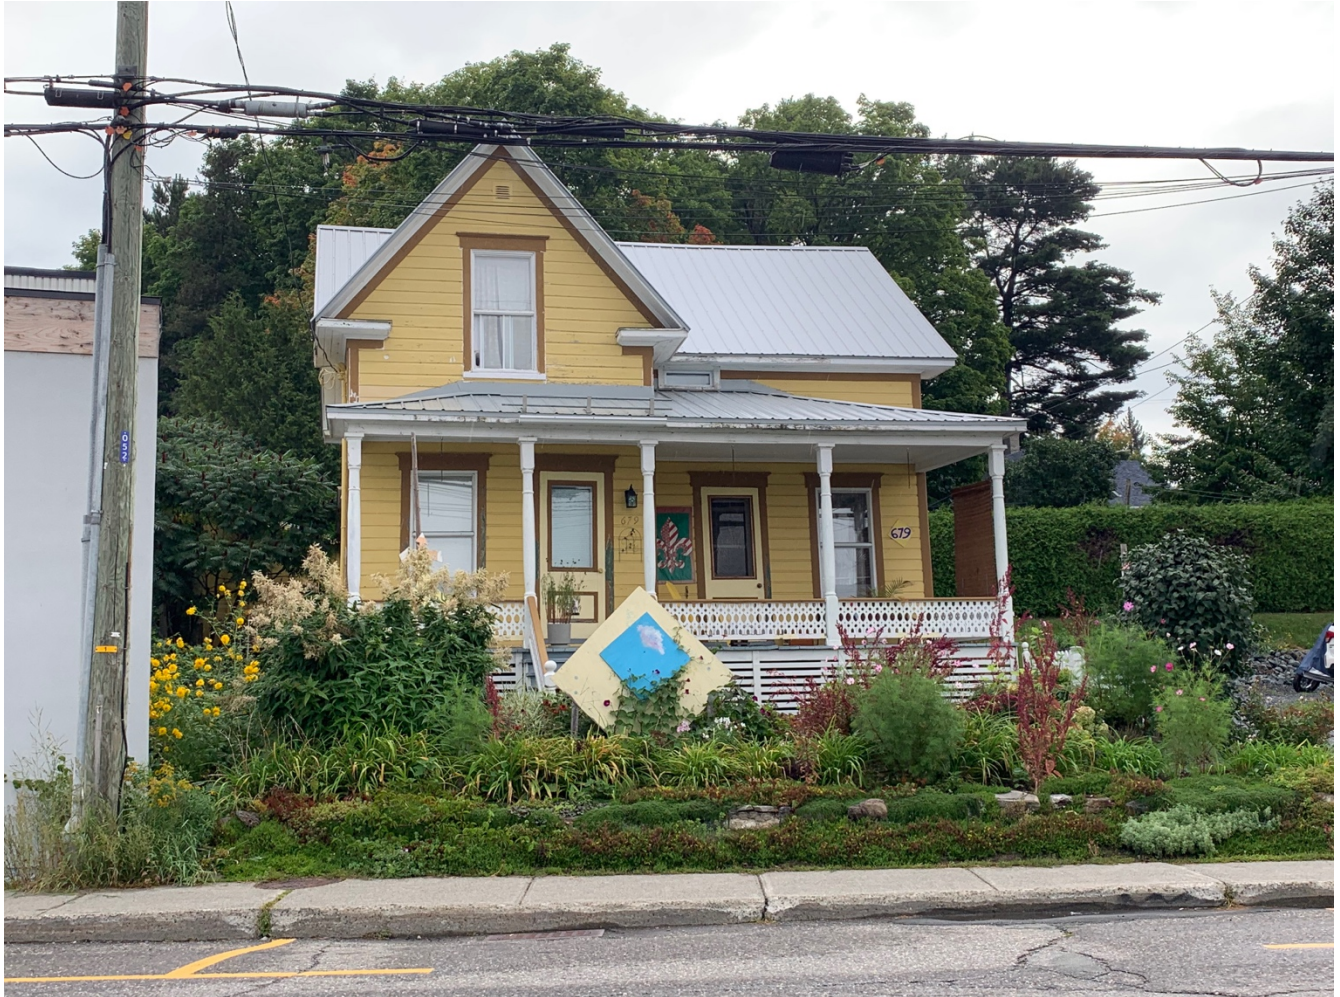
**Adresse : 679, Avenue du Palais (173), Saint-Joseph-de-Beauce**

Année de construction : 1915

Style architectural : Vernaculaire industriel

Intérêt architectural : Supérieur

Authenticité : Supérieure

État physique : Excellent

Autres informations : Toiture en tôle profilée, fenêtres (à guillotine) et portes en bois, parement en bois, garde-corps traditionnel sur la galerie avant.

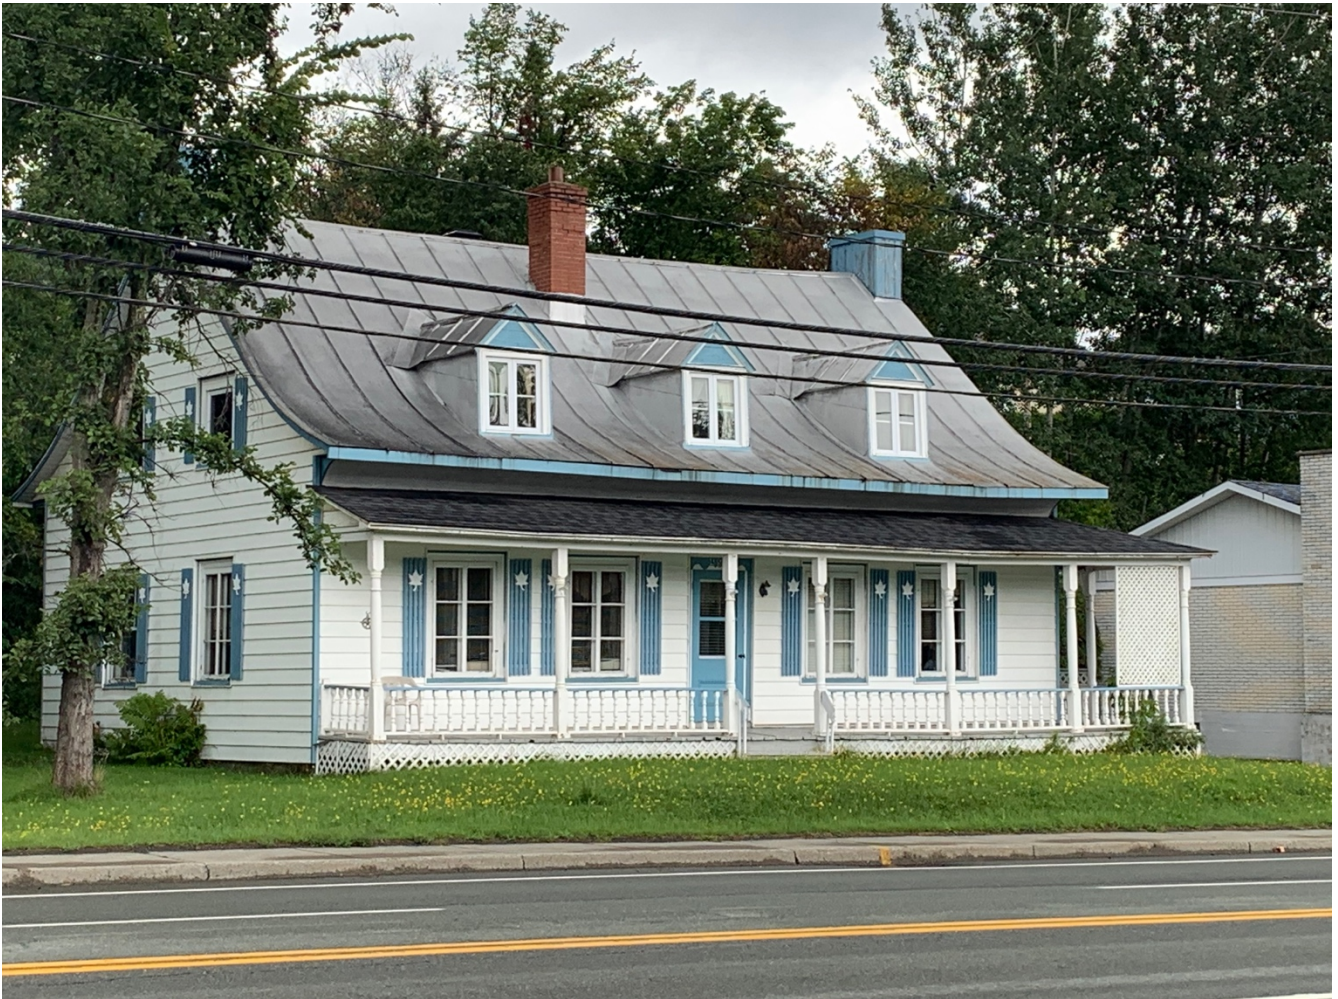
**Adresse : 456, Boulevard Renault, Beauceville**

Année de construction : 1859

Style architectural : Québécoise d'inspiration néoclassique

Intérêt architectural : Supérieur

Authenticité : Bonne

État physique : Moyen

Autres informations : Toiture principale aux larmiers retroussés en tôle pincée, lucarnes à fronton, fenêtres en PVC à l'étage et fenêtres traditionnelles en bois au rez-de-chaussée, toiture de la galerie en bardeau d'asphalte, parement de Masonite.

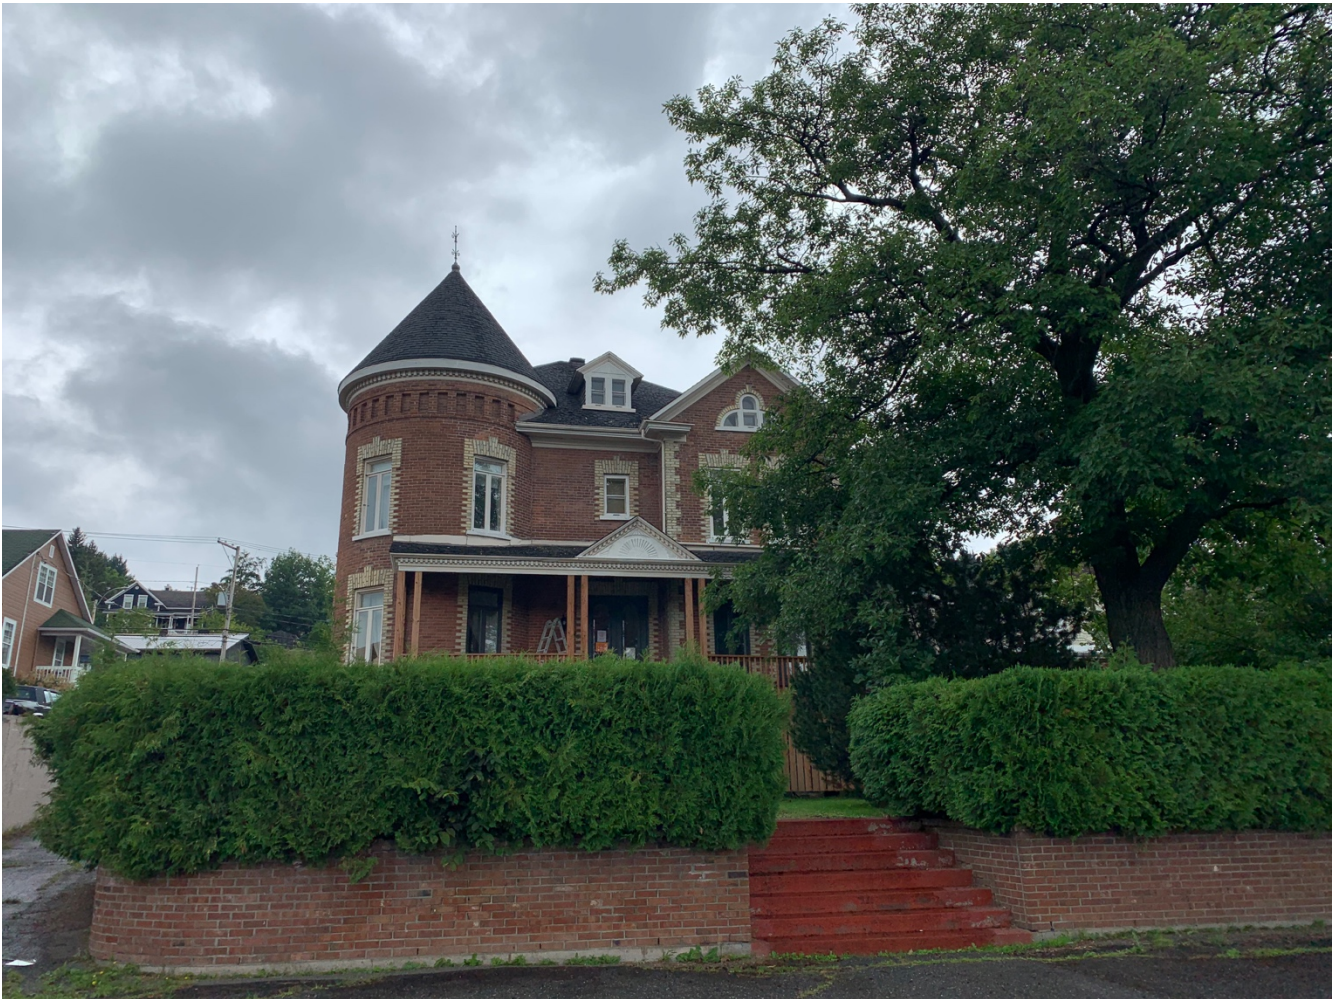
**Adresse : 598, boulevard Renault, Beauceville**

Année de construction : 1866

Style architectural : Éclectisme

Intérêt architectural : Supérieur

Authenticité : Bonne

État physique : Excellent

Autres informations : Parement de brique, toiture en bardeau d'asphalte, tour, fenêtres et portes en bois.

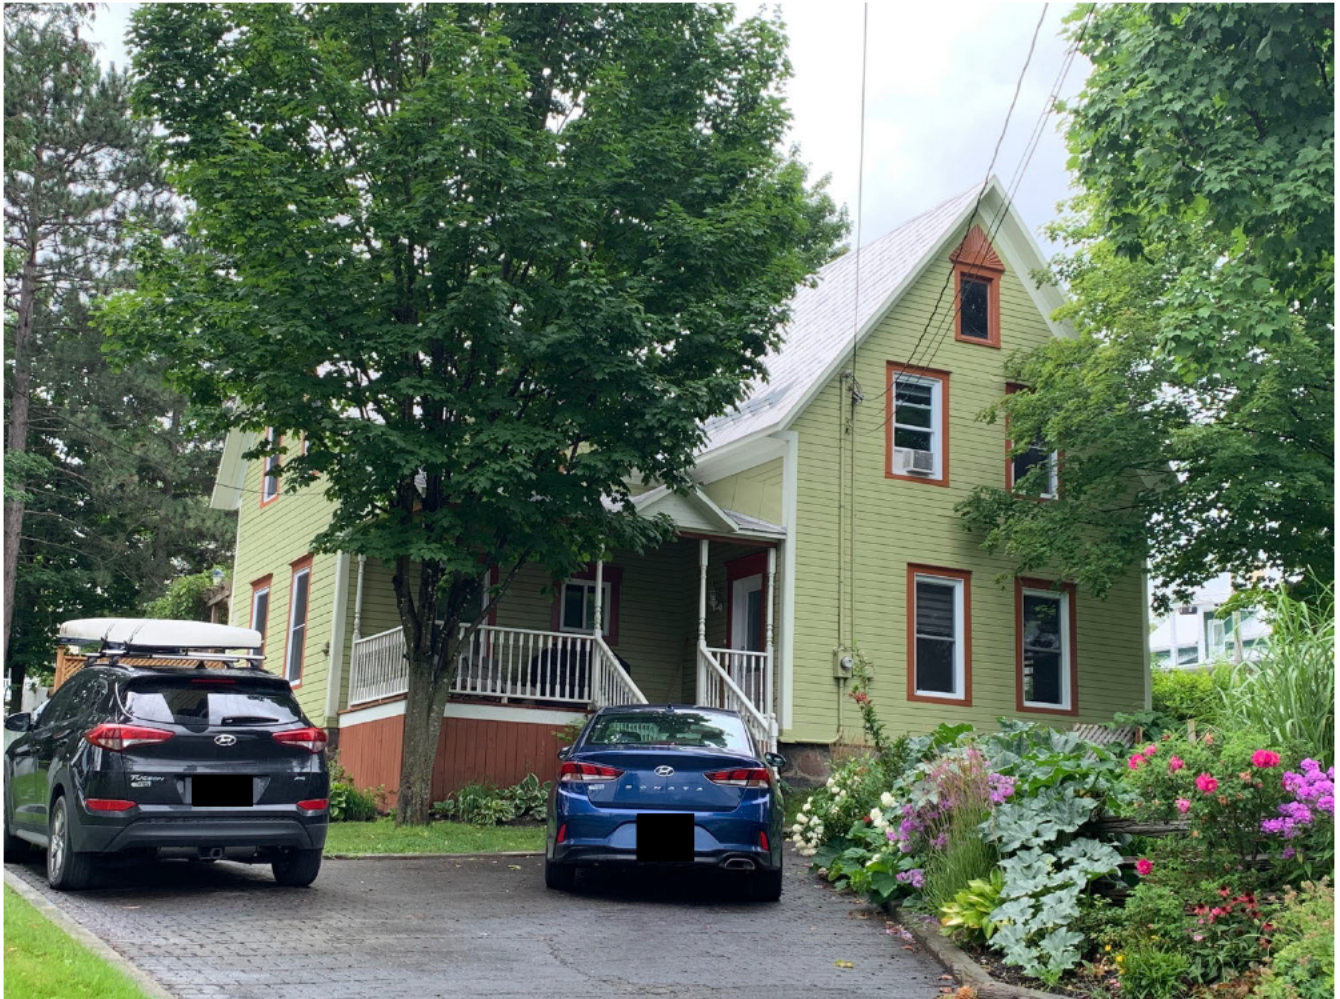
**Adresse :** 208, 6<sup>e</sup> Avenue, Beauceville

**Année de construction :** 1884

**Style architectural :** Vernaculaire industrielle

**Intérêt architectural :** Supérieur

**Authenticité :** Excellente

**État physique :** Excellent

**Autres informations :** Parement en bois, fenêtres en PVC, toiture en tôle à la canadienne.

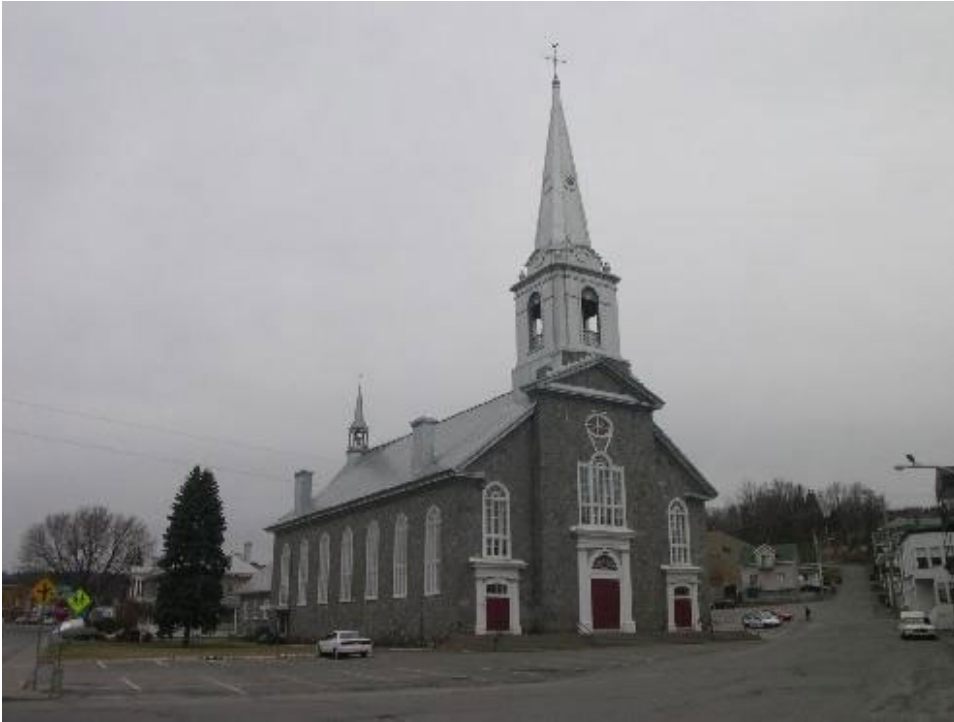
**Adresse : avenue Lambert, Beauceville**

Année de construction : 1857-1860

Style architectural / Descriptif : Lieu de culte de tradition catholique

Intérêt architectural : Supérieur

Authenticité : Excellente

État physique : Bon

Autres informations : Toiture en tôle traditionnelle, fenestration traditionnelle, parement en maçonnerie.

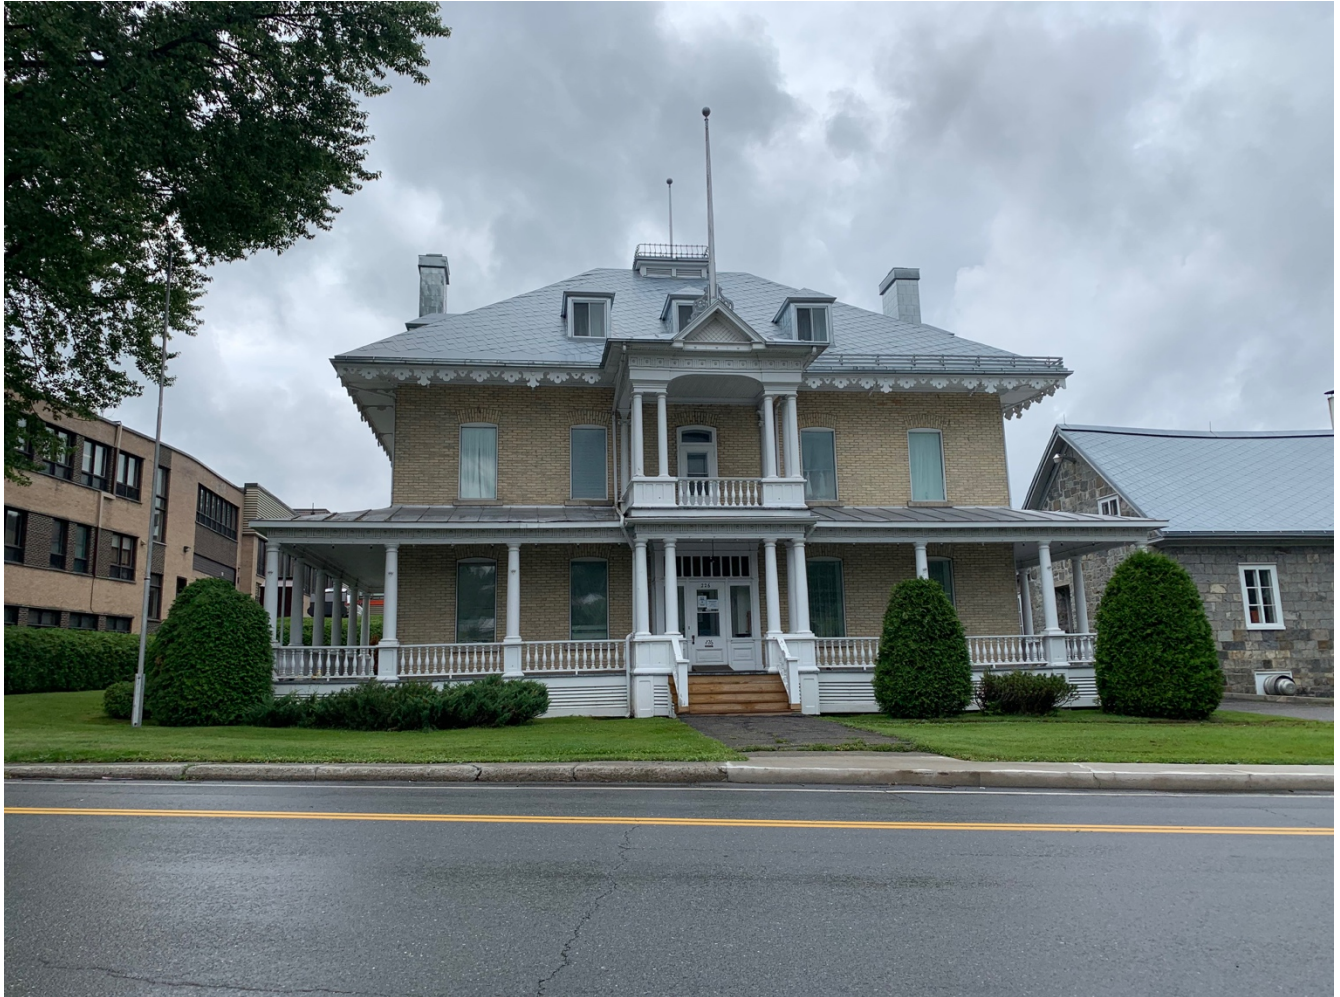
**Adresse : 226 avenue Lambert, Beauceville**

Année de construction : 1875

Style architectural : Cubique

Intérêt architectural : Supérieure

Authenticité : Excellente

État physique : Excellent

Autres informations : Parement en brique, toiture de la galerie en tôle pincée, toiture principale en tôle à la canadienne, frise au niveau du larmier du 2<sup>e</sup> étage, fenêtres en bois de mauvaise qualité, colonnes, belle balustrade en galerie avant, lucarnes à croupes.

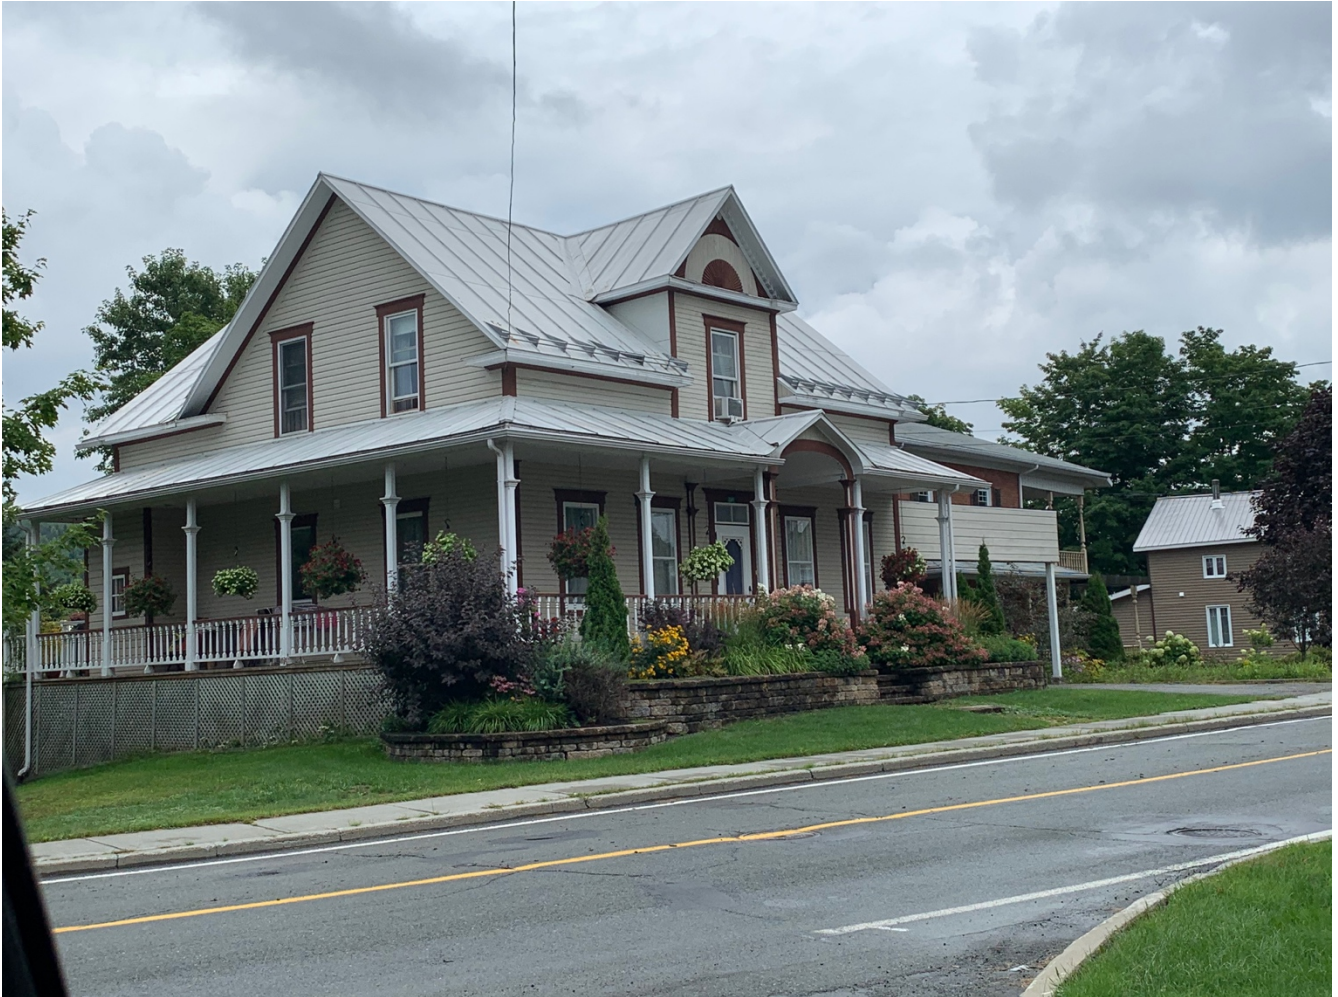
**Adresse : 269, Avenue Lambert, Beauceville**

Année de construction : 1890

Style architectural : Vernaculaire industrielle

Intérêt architectural : Supérieur

Authenticité : Excellente

État physique : Excellent

Autres informations : Fenêtres à guillotine en bois, parement en clin de bois, toiture en tôle pincée.
