**Relevé du patrimoine bâti beauceron affecté par l'inondation de 2019**  
**En date du 24 août 2020**

## **Objectifs**

## **Mise en contexte**

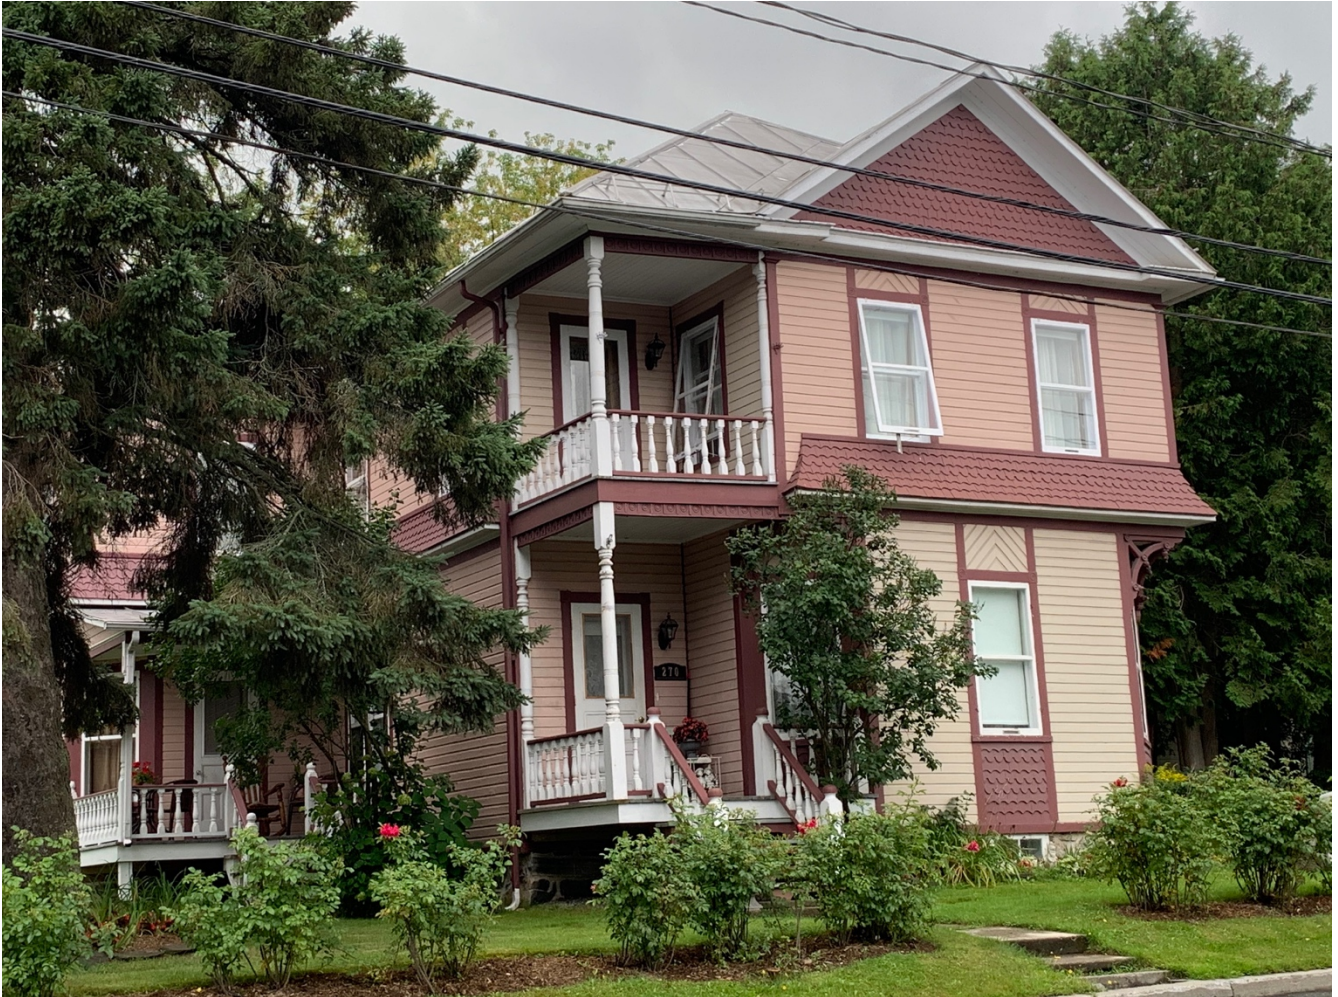
**Adresse : 270, Avenue Lambert, Beauceville**

Année de construction : 1900

Style architectural : Vernaculaire industriel

Intérêt architectural : Supérieur

Authenticité : Excellente

État physique : Excellent

Autres informations : Parement en clin de bois, toiture en tôle pincée, fenêtres à guillotine en bois, portes en bois.

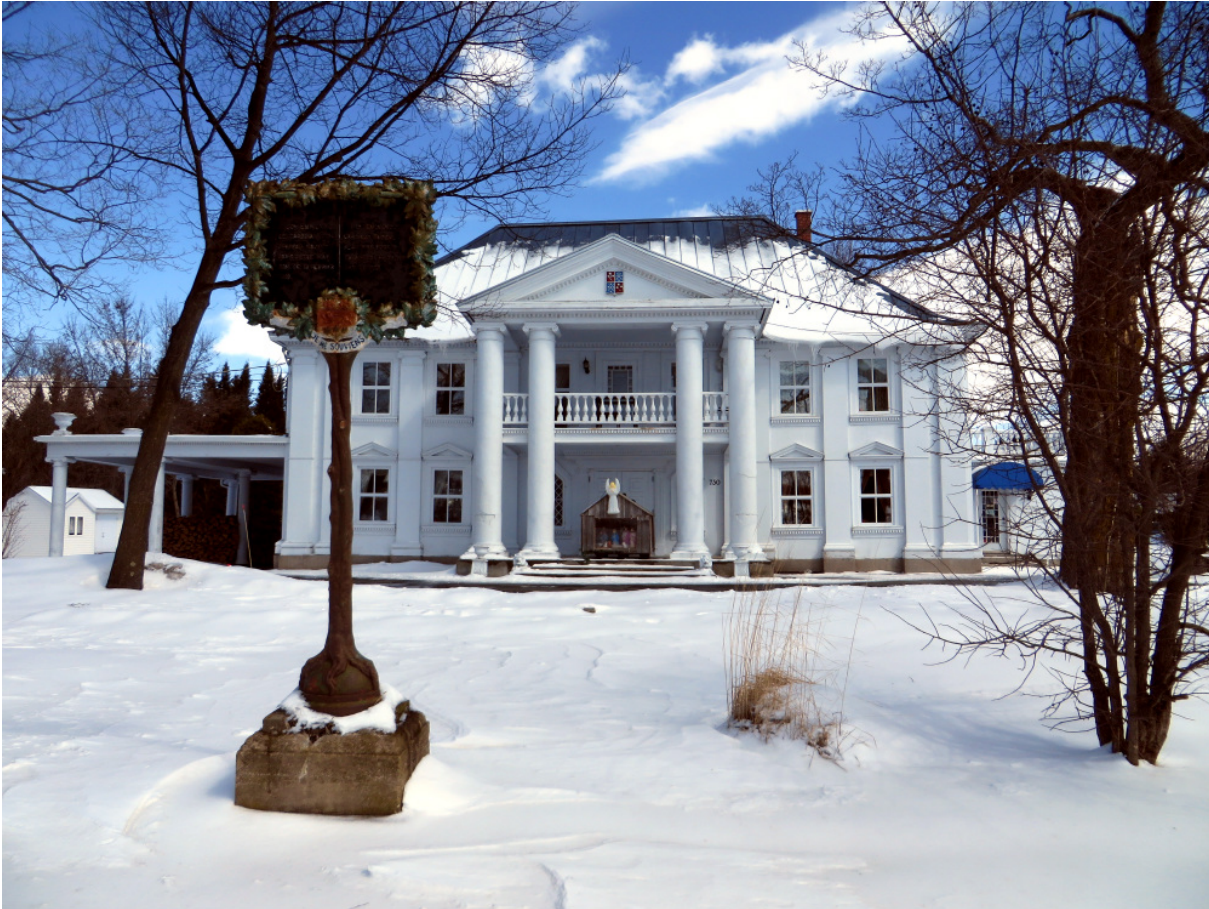
**Adresse : 730, rue Notre-Dame Nord, Sainte-Marie**

Année de construction : 1809-1811

Style architectural: Résidence monumentale, style palladien

État physique : Moyen, le bâtiment a été endommagé par l'inondation, les fondations sont à restaurer

Autres informations : L'intérieur a été endommagé au rez-de-chaussée.

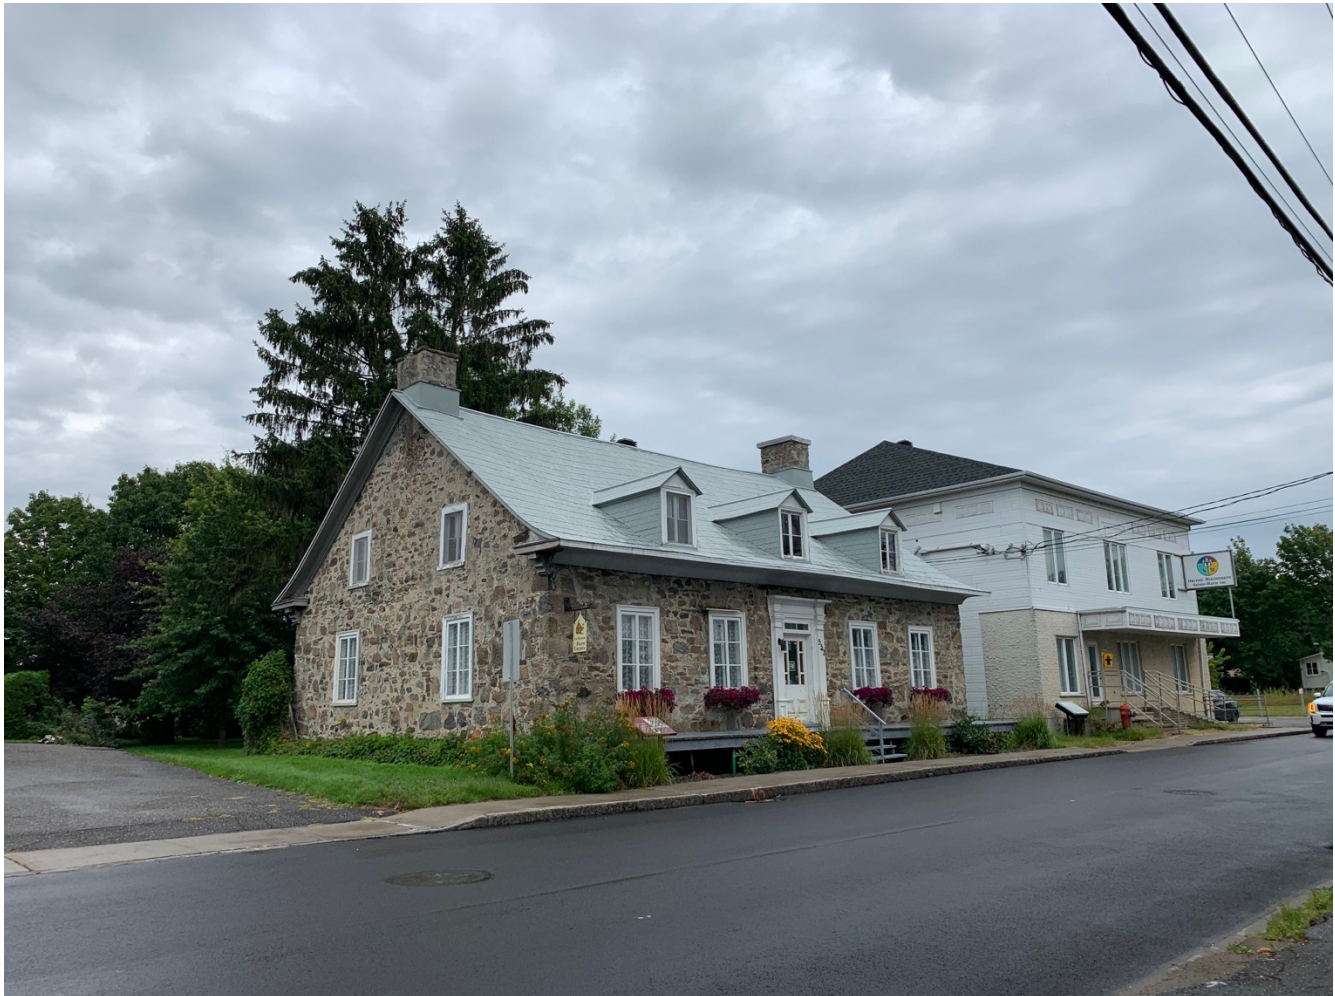
**Adresse : 552, Rue Notre-Dame Nord, Sainte-Marie**

Année de construction : 1820-1830

Style architectural : Maison québécoise d'inspiration néoclassique

État physique : Mauvais. La maison a été inondée jusqu'au rez-de-chaussée et n'a fait l'objet que d'un nettoyage minimal. Le bâtiment est inutilisé depuis et une vérification de la présence de moisissure et de la qualité de l'air s'avérerait nécessaire. La structure de la toiture du bâtiment est en mauvais état depuis plusieurs décennies et doit être partiellement reconstruite. Du bardeau d'asphalte a été installé sur le versant arrière de la toiture il y a quelques années (sans autorisation) pour assurer l'étanchéité de la toiture.

Autres informations : La maison Pierre-Lacroix est classée immeuble patrimonial en vertu de la LPC. La maison est la propriété d'un OBNL dont les activités semblent arrêtées depuis l'inondation.

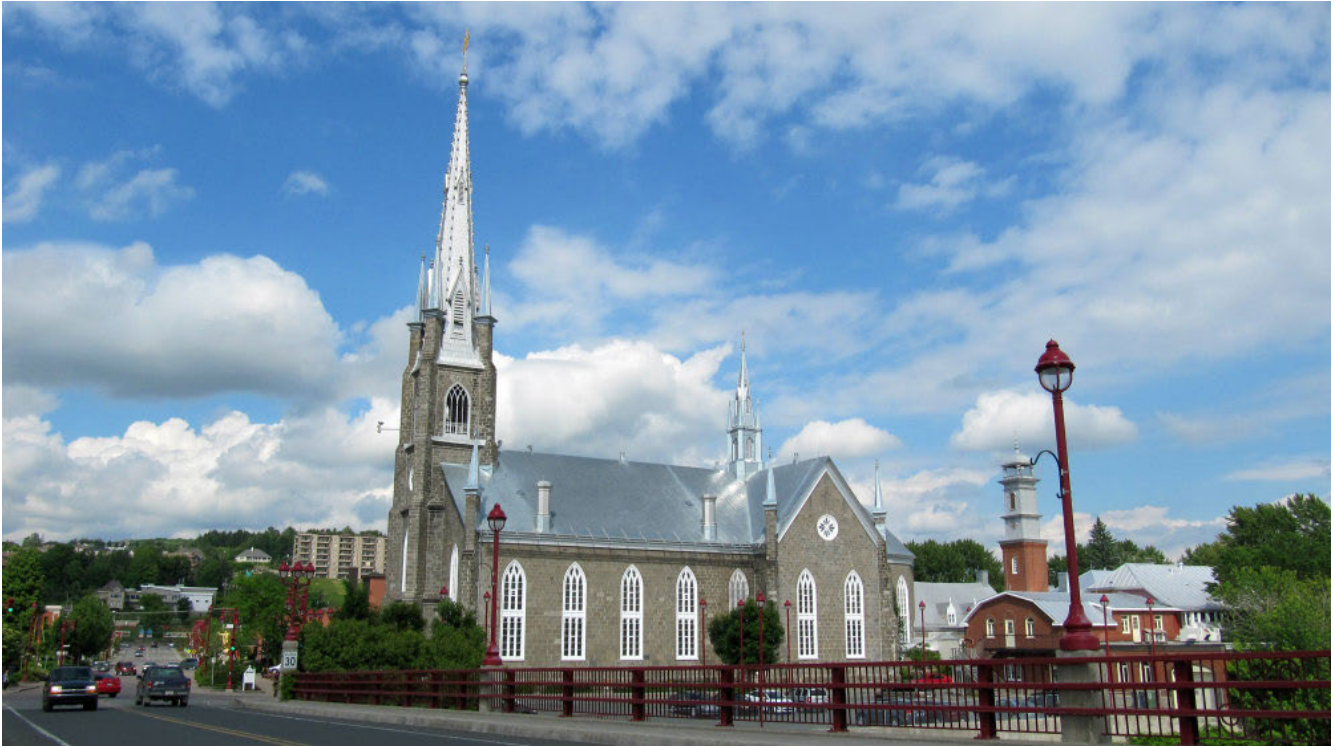
**Adresse : Rue Notre-Dame Sud, Sainte-Marie**

Année de construction : 1857-1859

Style architectural / Descriptif : Lieu de culte de tradition catholique d'inspiration néogothique

État physique : Excellent

- Toiture en tôle traditionnelle, maçonnerie d'origine, fenestration traditionnelle, intérieur préservé.
- L'église de Sainte-Marie est classée immeuble patrimonial en vertu de la LPC. Le bâtiment a été légèrement inondé en 2019 par quelques centimètres d'eau, tout au plus, dans une petite partie du sous-sol. L'eau s'est retirée ne causant aucun dommage.

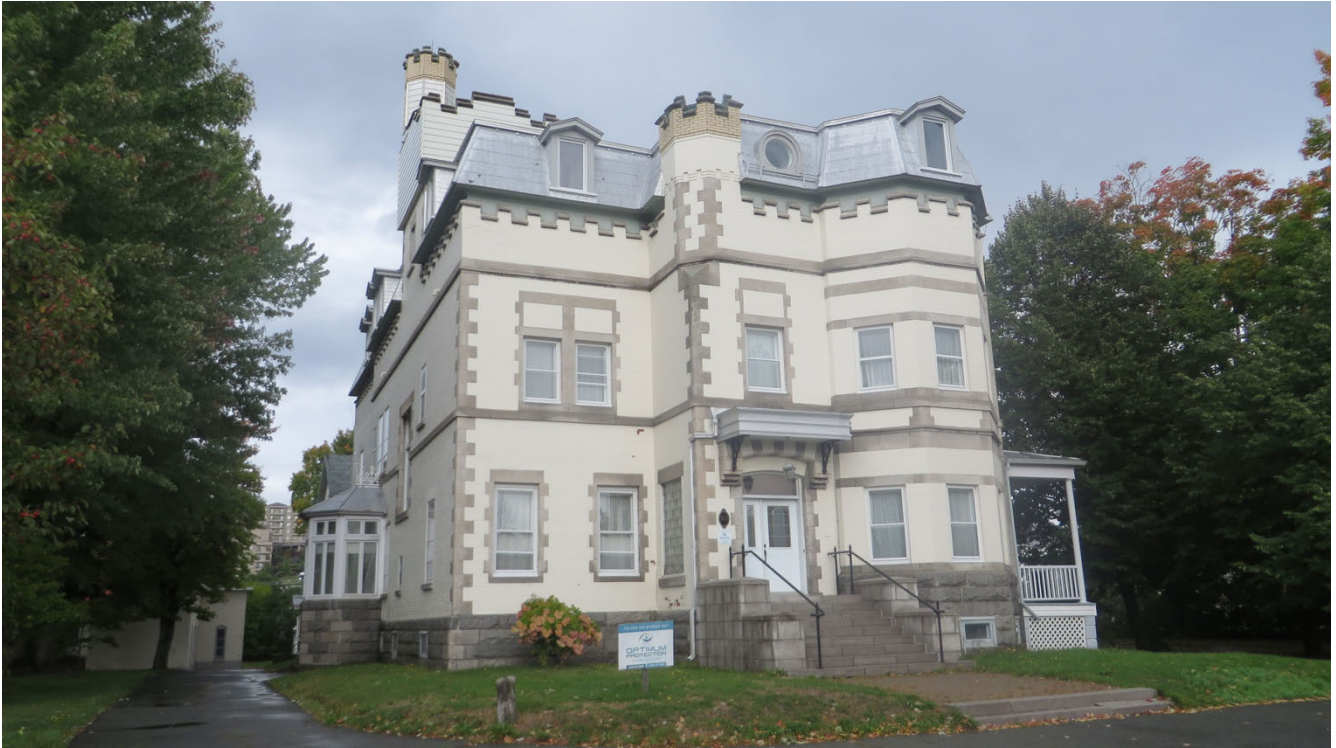
**Adresse : 102, Rue Notre-Dame Sud, Sainte-Marie**

Année de construction : 1903-1904

Style architectural : Éclectique

État physique : Bon

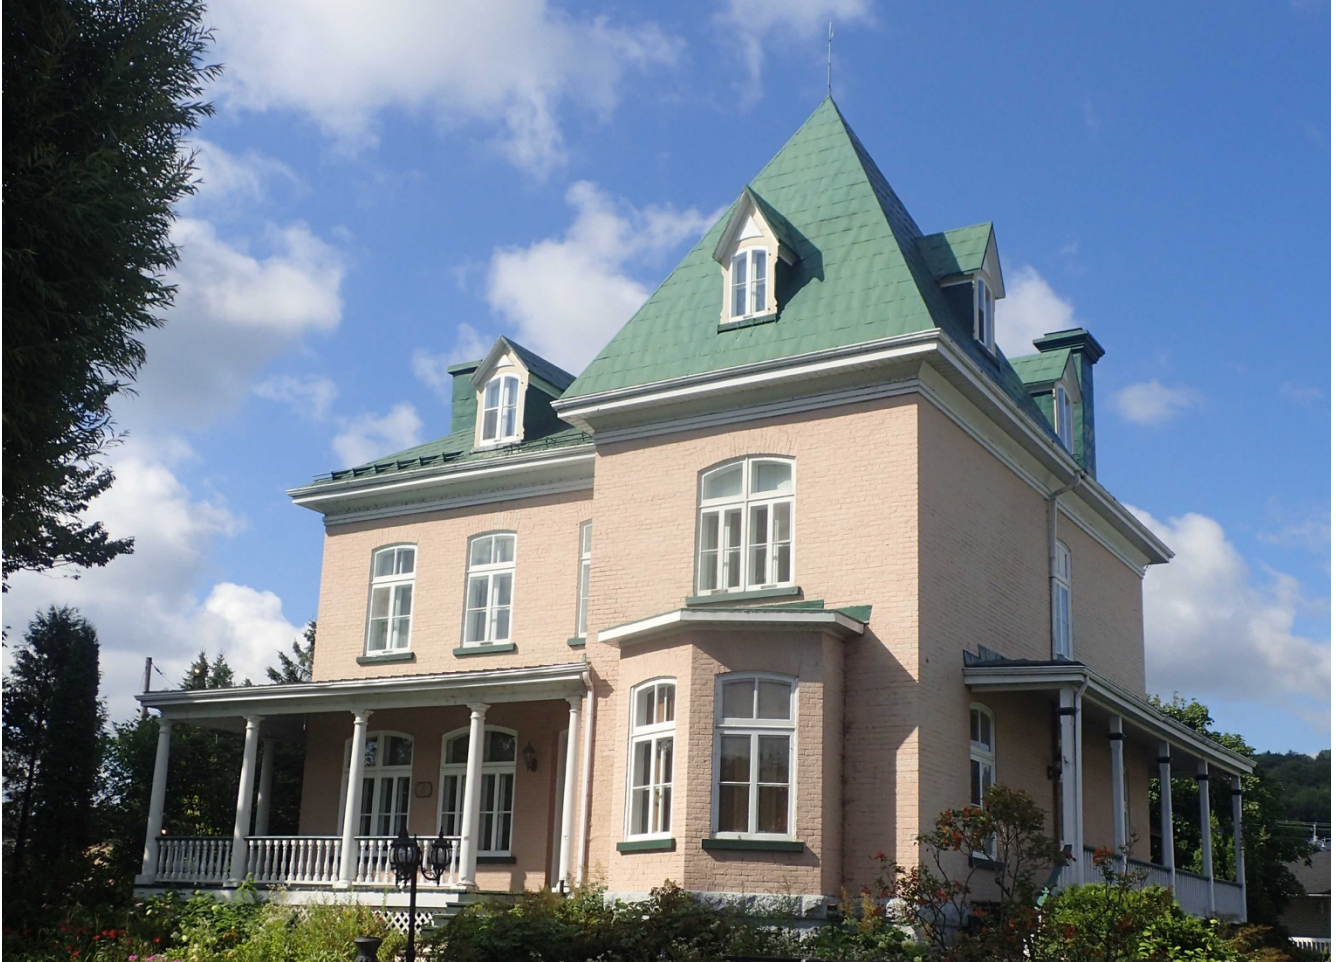
**Adresse : 218, avenue Lambert, Beauceville**

Année de construction : 1900-1904

Style architectural : Éclectique

Intérêt architectural : Supérieur

Authenticité : Excellente

État physique : Excellent

Autres informations : Parement de brique, fenêtres traditionnelles en bois, galerie avec barrotins traditionnels, colonnes, toiture principale en tôle à la canadienne, toiture de la tourelle en tôle en plaque.

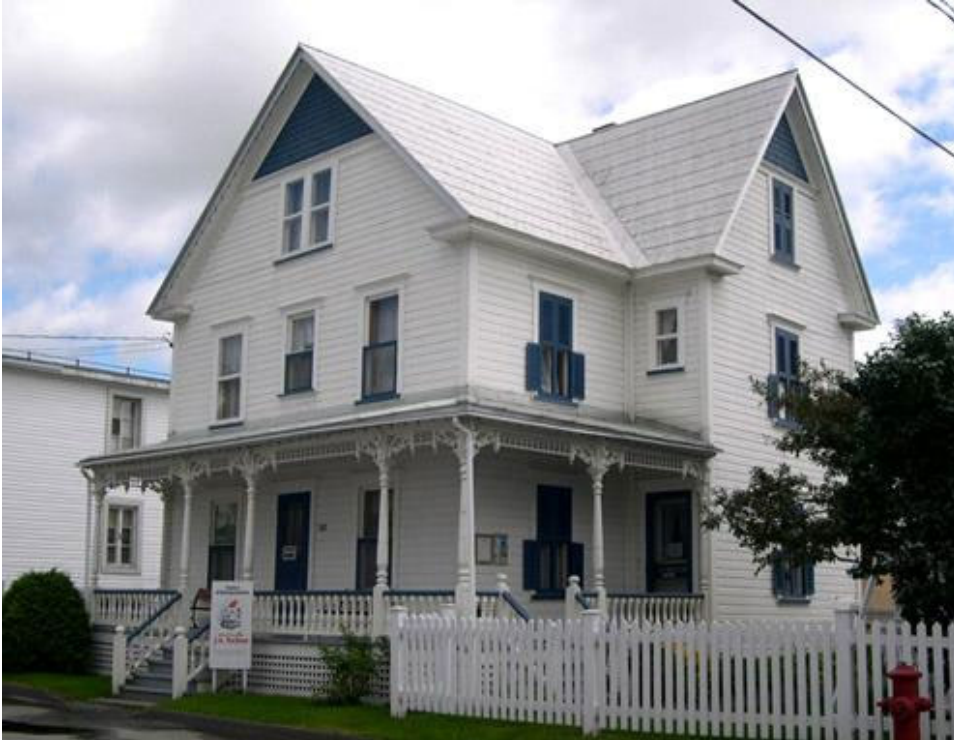
**Adresse : 383, Avenue Rose-Anna-Giroux, Sainte-Marie**

Année de construction : 1902

Style architectural : Vernaculaire américain

Intérêt architectural : Supérieur

Authenticité : Excellente

État physique : Excellent

- Parement en bois, fenêtres en bois à guillotine, toiture en tôle embossée.
- La maison J.-Arcade-Vachon est citée immeuble patrimonial en vertu de la LPC. Il s'agit d'une institution muséale non agréée par le Ministère.

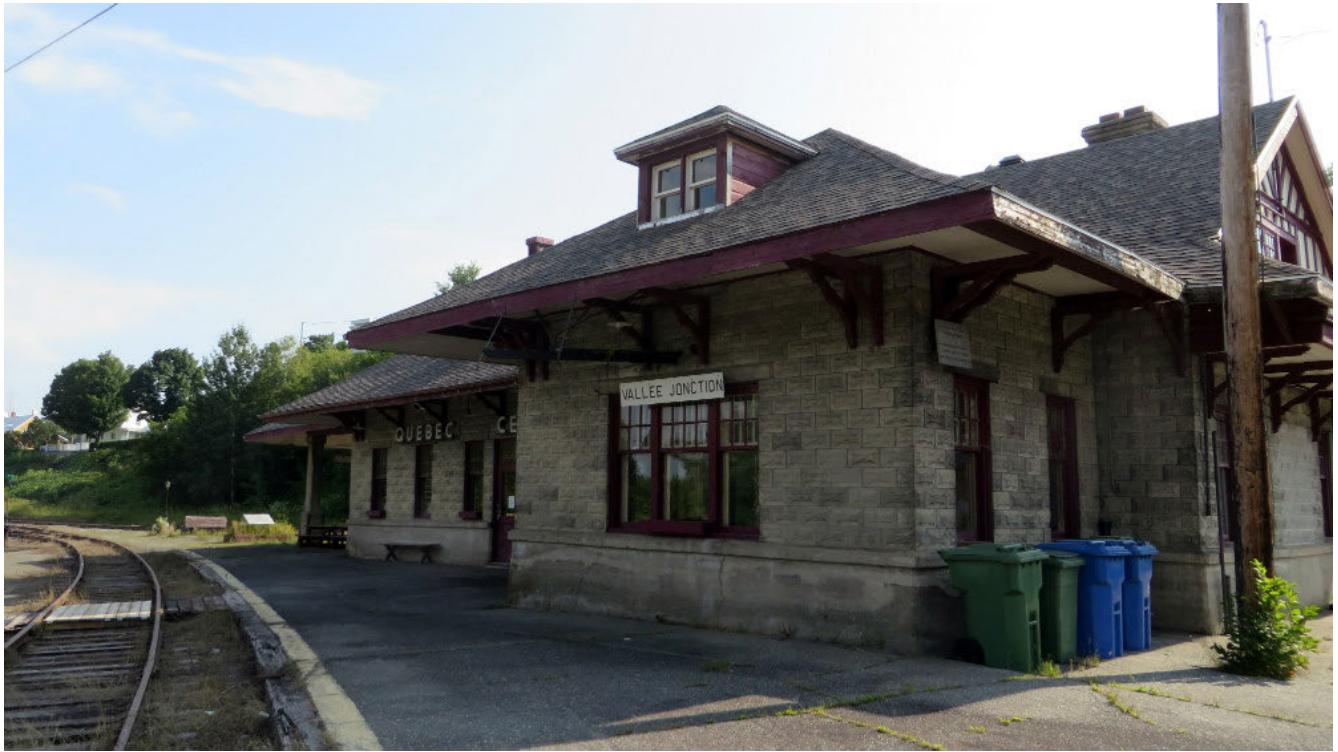
**Adresse : 399, Rue Jean-Marie Rousseau, Vallée-Jonction**

Année de construction : 1917

Style architectural / Descriptif : Gare ferroviaire (non opérationnelle)

Intérêt architectural : Supérieur

Authenticité : Excellente

État physique : Bon

Autres informations : Un OBNL y opère un musée non agréé par le Ministère.
