## RAPPORT D'EXPERTISE

| <b>Oeuvre :</b> | Vieux Séminaire de Saint-Sulpice, Montréal<br>- Fronton sculpté et peint (armoiries des Sulpiciens)<br>- Support de gouttière en métal | <b>Matériaux :</b> | Fronton : bois peint<br>Support : fer forgé peint |

#### Description du fronton

#### Constat d'état

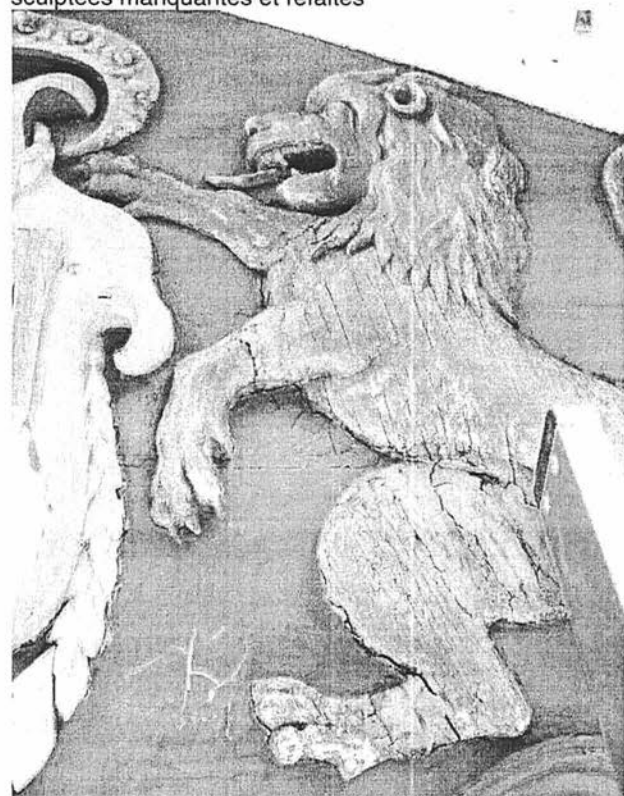
Le fronton avant est dans un mauvais état de conservation. La peinture est usée et soulevée à plusieurs endroits, des craquelures de séchage indiquent une incompatibilité de la couche rouge avec la sous couche blanche ou avec le mastic de type silicone visible un peu partout. Les reliefs sculptés sont constitués de plusieurs pièces de bois clouées et vissées sur les planches du fond; des vis de type pré-industriel (15 mm de diamètre) sont visibles sur le cartouche (photo no 2). De plus, des clous carrés (soit découpés ou forgés), des clous ronds et des vis modernes à tête carrée sont présentes. Du mastic de type silicone a été appliqué sur les joints des planches et sur les reliefs, cette application crée des empâtements. Le bois est fortement fissuré, les joints des assemblages sont ouverts et des parties sont refaites : queue et patte arrière droite du lion argent ainsi que le bas de la guirlande de laurier (photo no 1). De plus, la cuisse droite du lion argent est manquante.

Photo no 3 : usures et fissures de la peinture et du bois

Actuellement, le mauvais état de la peinture n'assure plus la protection du bois, l'usure et les soulèvements de la peinture vont s'accroître avec le temps et le bois va être de plus en plus exposé aux intempéries. Étant donné l'ancienneté des armoiries et l'importance historique de ce bien classé, nous recommandons une restauration qui permettrait de mieux étudier la polychromie et de stabiliser les altérations du bois. Un démontage des armoiries et des planches du fond, fait par des restaurateurs, serait souhaitable car il permettrait d'examiner les assemblages et de prélever la quincaillerie, ce qui apporterait des informations supplémentaires sur l'ancienneté.

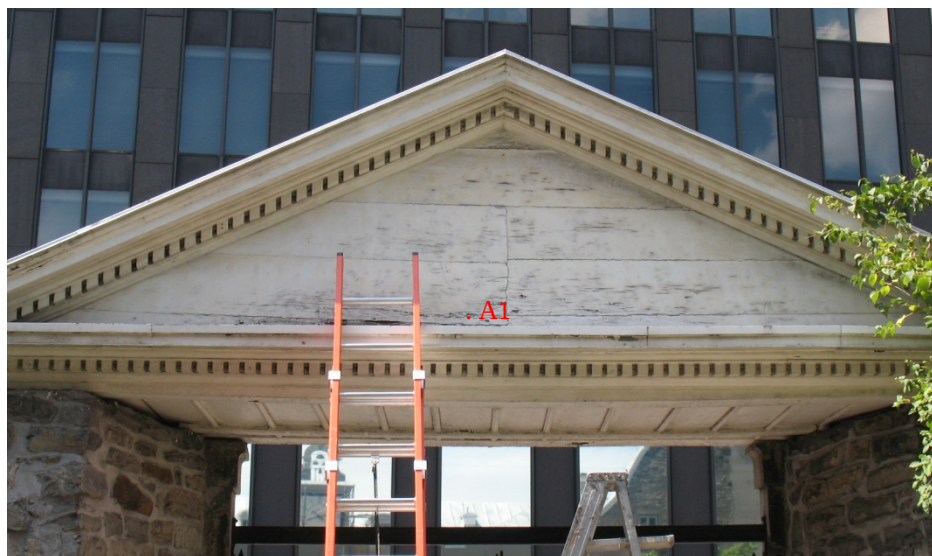
**No A1 : fronton arrière, planche du bas au centre**  
(environ 20 couches)

## Fronton sculpté et peint - coupes stratigraphiques

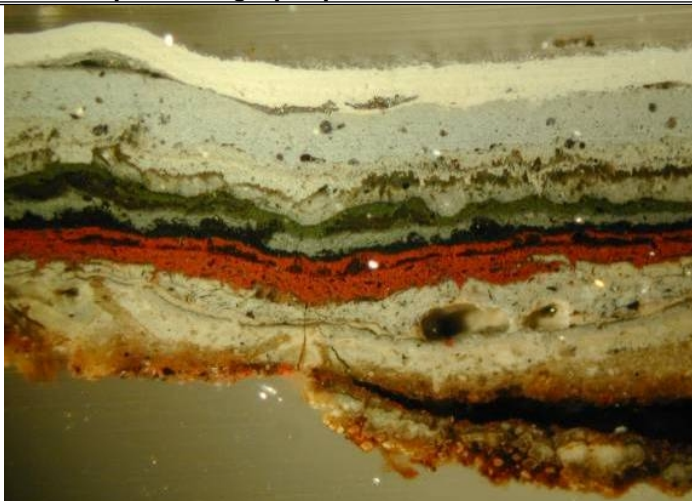
- blanc
- argent (peinture aluminium; débordement de la corniche ?)
- 4 couches gris moyen
- gris foncé
- gris clair
- vert olive
- gris foncé
- gris clair
- vert foncé + payettes dorées (reste de bronzine ?)
- rouge orangé (minium ?)
- rouge orangé avec pigments grossiers (minium ?)
- 3 couches gris beige
- beige foncé avec pigments rouges grossiers
- mince couche rouge orangé
- beige avec pigments grossiers

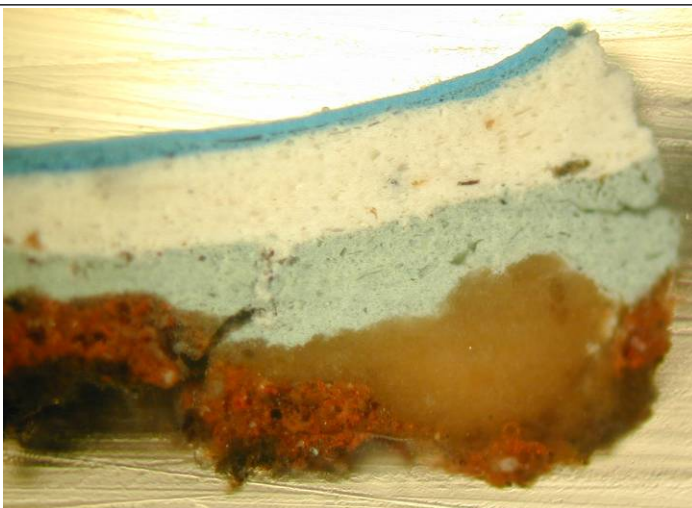
**No A3 : cartouche**

- bleu
- bleu
- blanc (couche de préparation)
- bleu pâle
- beige foncé (préparation ?)
- rouge orangé (minium ?; débordement du fond rouge)

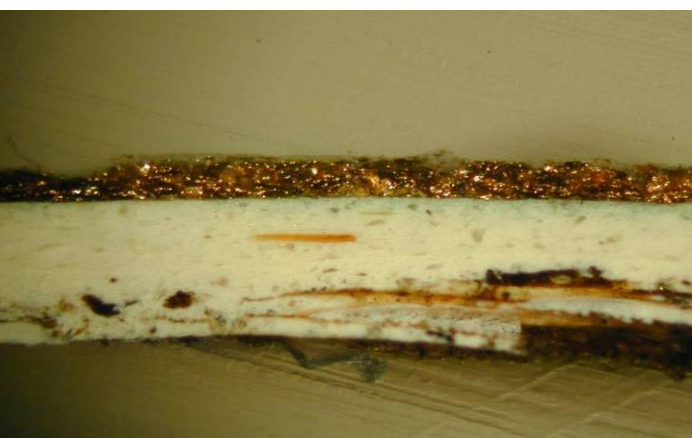
**No A4 : lion bronze**

- bronzine
- blanc (couche de préparation)

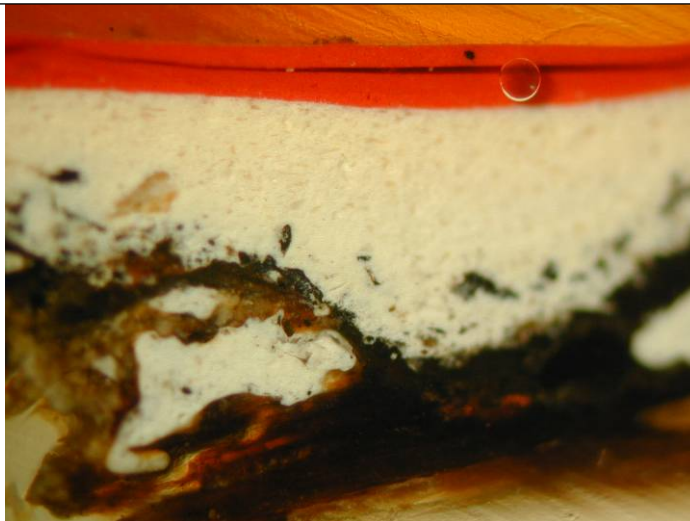
**No A5 : fond rouge**

- rouge
- rouge
- blanc (couche de préparation)
- fibres de bois

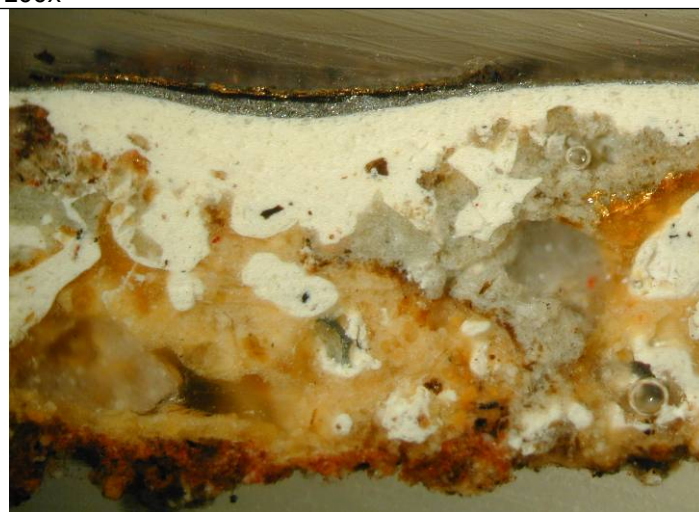
**No A6 : fleur**

- bronzine
- argent (peinture aluminium)
- blanc (couche de préparation)
- gris
- feuille d'or
- jaune (mixiton)
- beige (couche de préparation)
- couche orangé (minium ?; débordement du fond rouge)

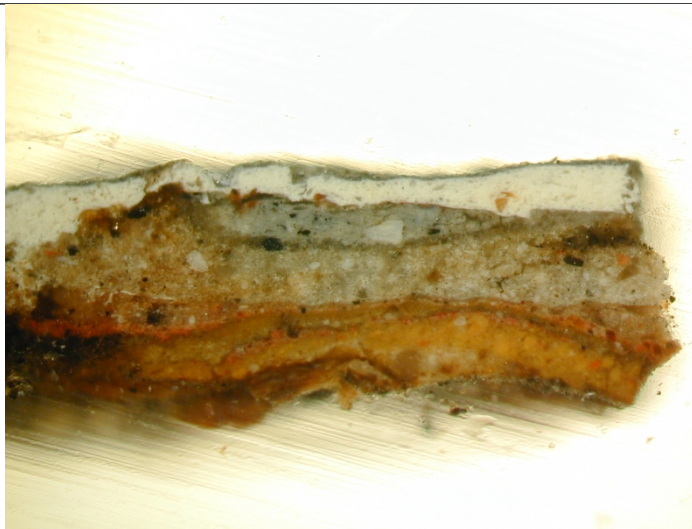
**No A8 : lion argent**

Au niveau des couleurs des éléments, il est difficile de savoir si elles ont été modifiées étant donné que nous n'avons pas toutes les couches. En ce qui concerne le lion argent (A8), il est possible de voir qu'il a déjà été gris et peut-être même argenté (feuilles d'argent). Une couche ocre jaune, similaire à la mixtion de la feuille d'or de l'échantillon des fleurs (A6) est présente, ce qui laisse soupçonner une feuille métallique.

- argent (peinture aluminium)
- blanc
- gris
- gris beige
- fine couche orangé
- ocre jaune (reste de mixtion ?)
- fine couche orangé
- ocre jaune
- beige foncé

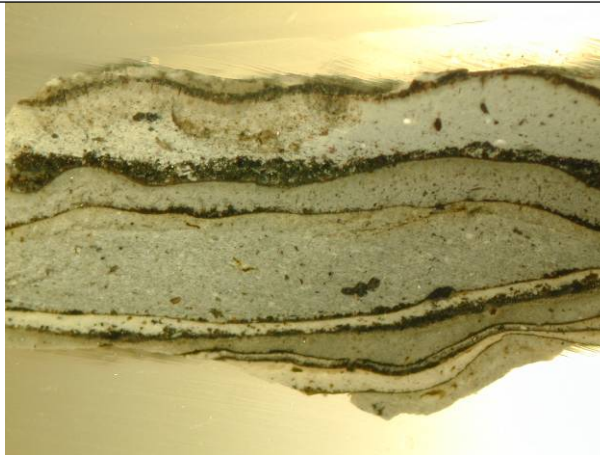
**No B1 : support de gouttière en fer forgé**

- Environ 12 couches grises  
(les couches noires sont l'oxydation en surface  
du blanc de plomb présent dans la peinture)
