# Construction du nouveau pont de l'Île aux Tourtes

## Évaluation de l'état des murs de la chapelle de la Mission de l'île aux Tourtes

Rapport présenté à Construction Nouveau Pont Ile Aux Tourtes

10 octobre 2023

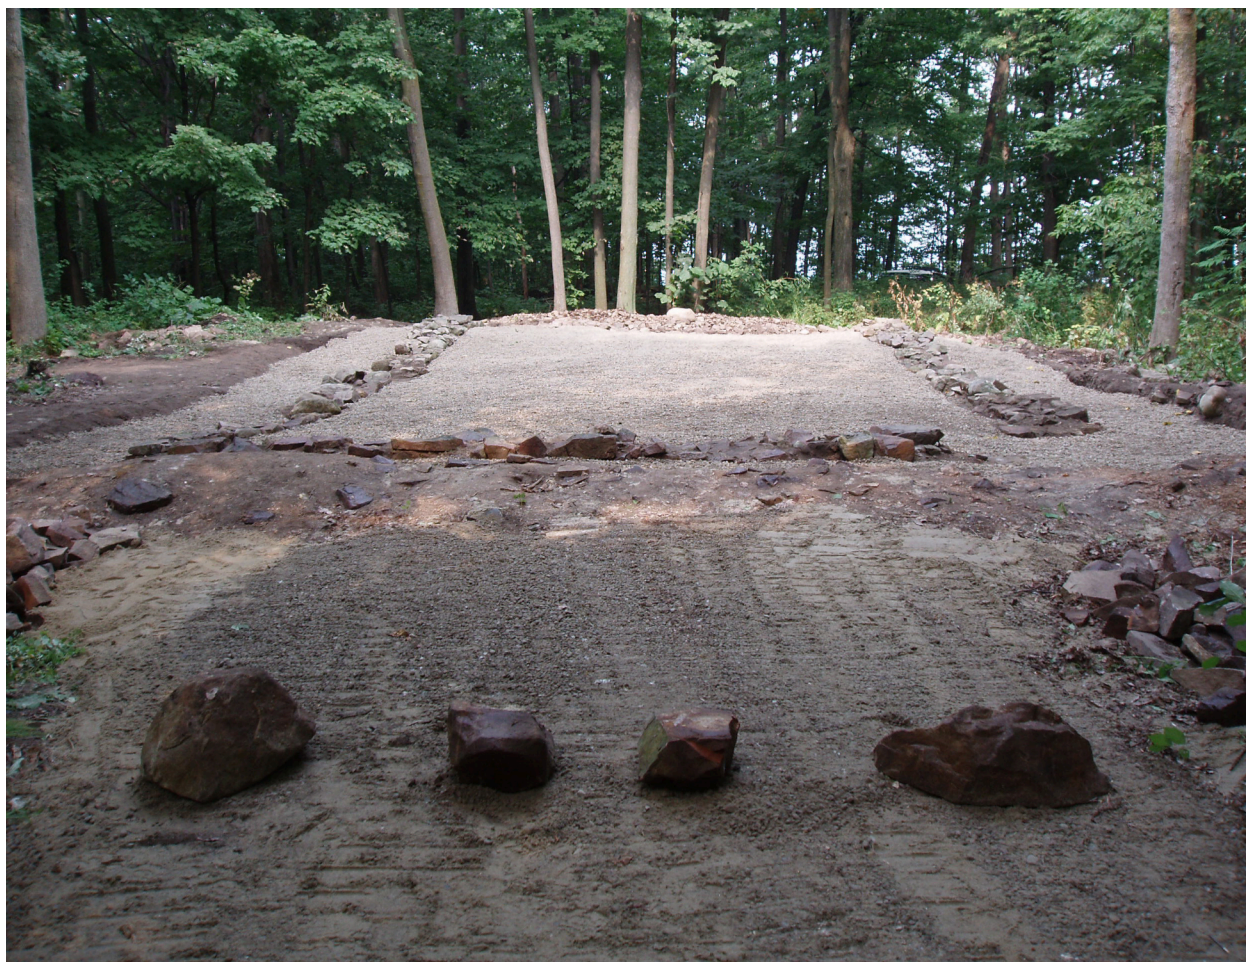
Figure 3. La chapelle de la Mission de l'île aux Tourtes en 2007 au moment de la mise en valeur.

La vue est vers le nord à partir du corridor du gazoduc. La fouille archéologique avait dégagé tout l'intérieur de la chapelle ainsi que tout le pourtour sur une largeur de un mètre. Les pierres des murs émergent sur quelques centimètres au-dessus du gravier qui compose la dernière couche de protection.

Les arbres qui poussent autour de la chapelle font partie d'un peuplement qui couvre la moitié nord de l'île

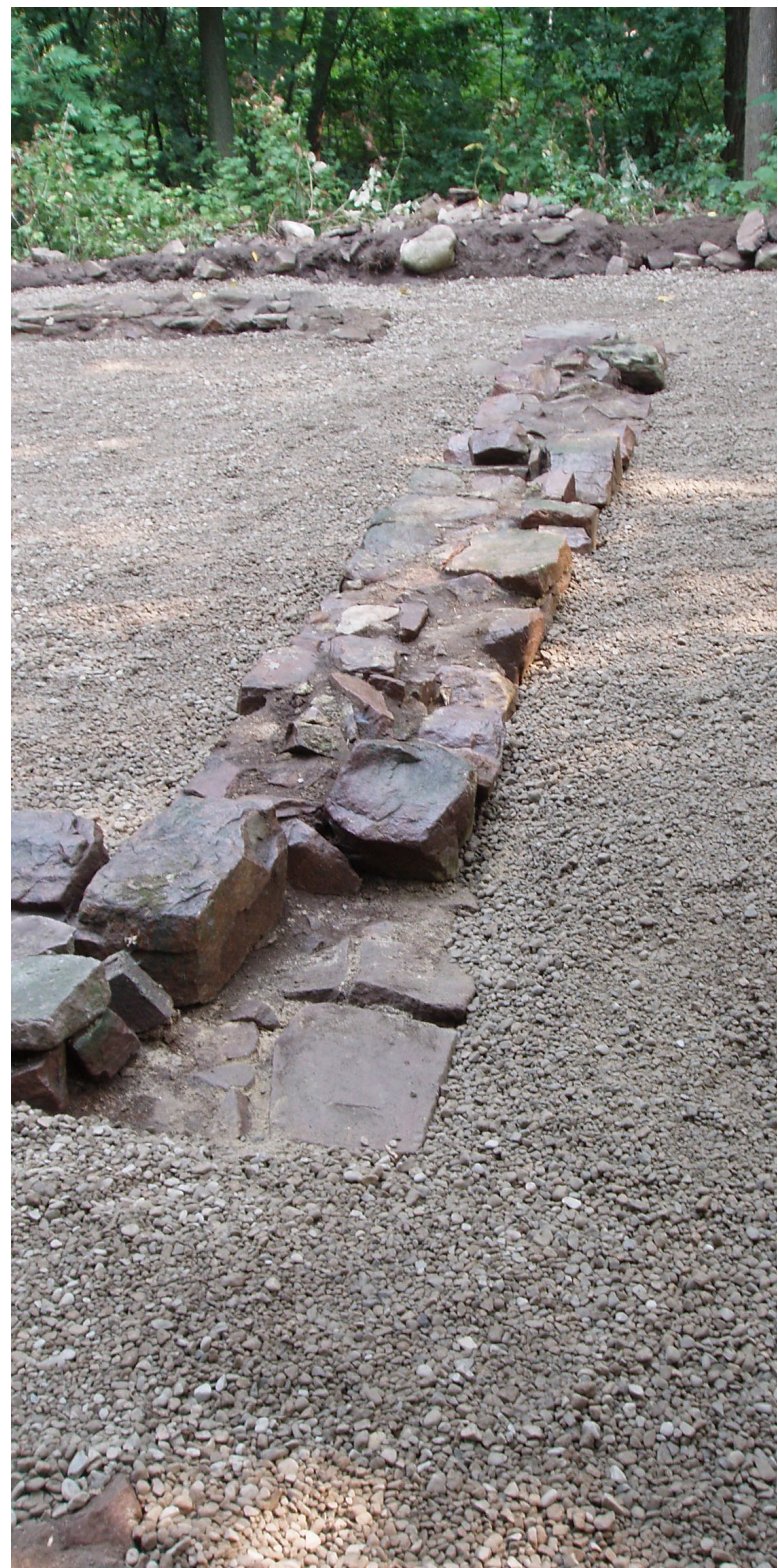
Le mur sud en 2007 (vue vers l'est)

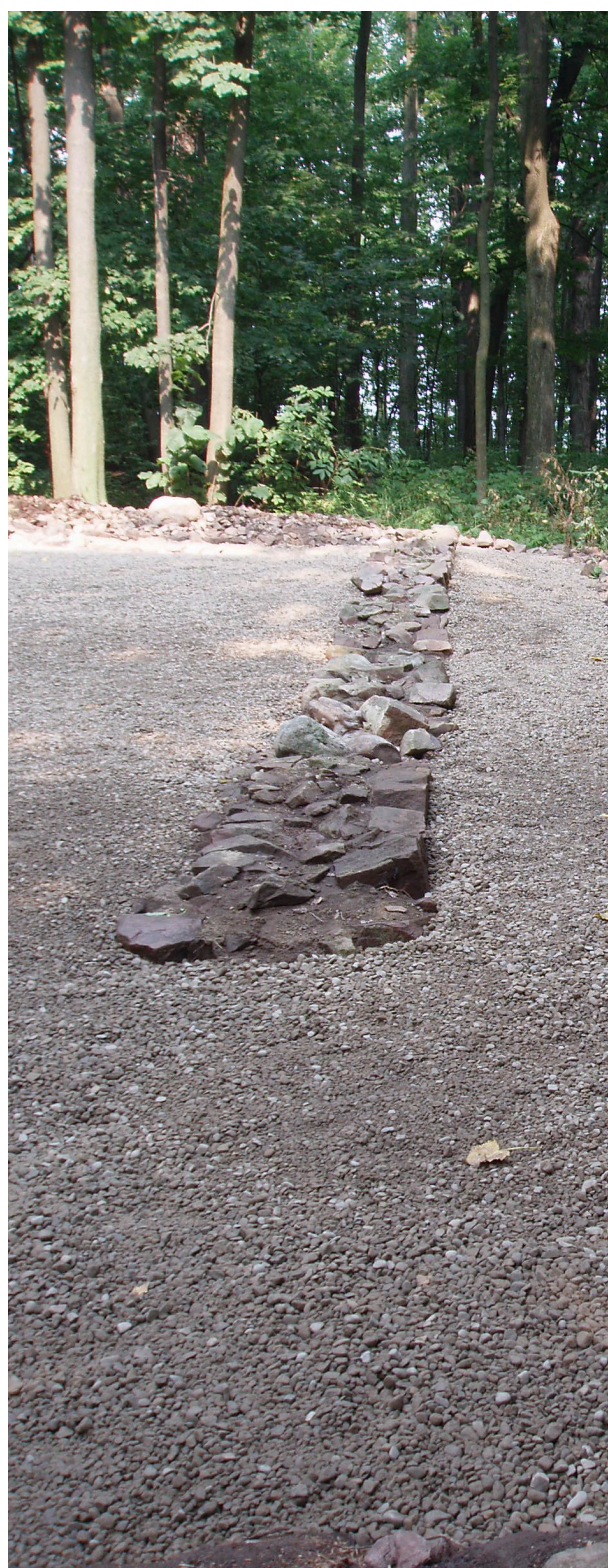
Le mur est en 2007 (vue vers le nord)

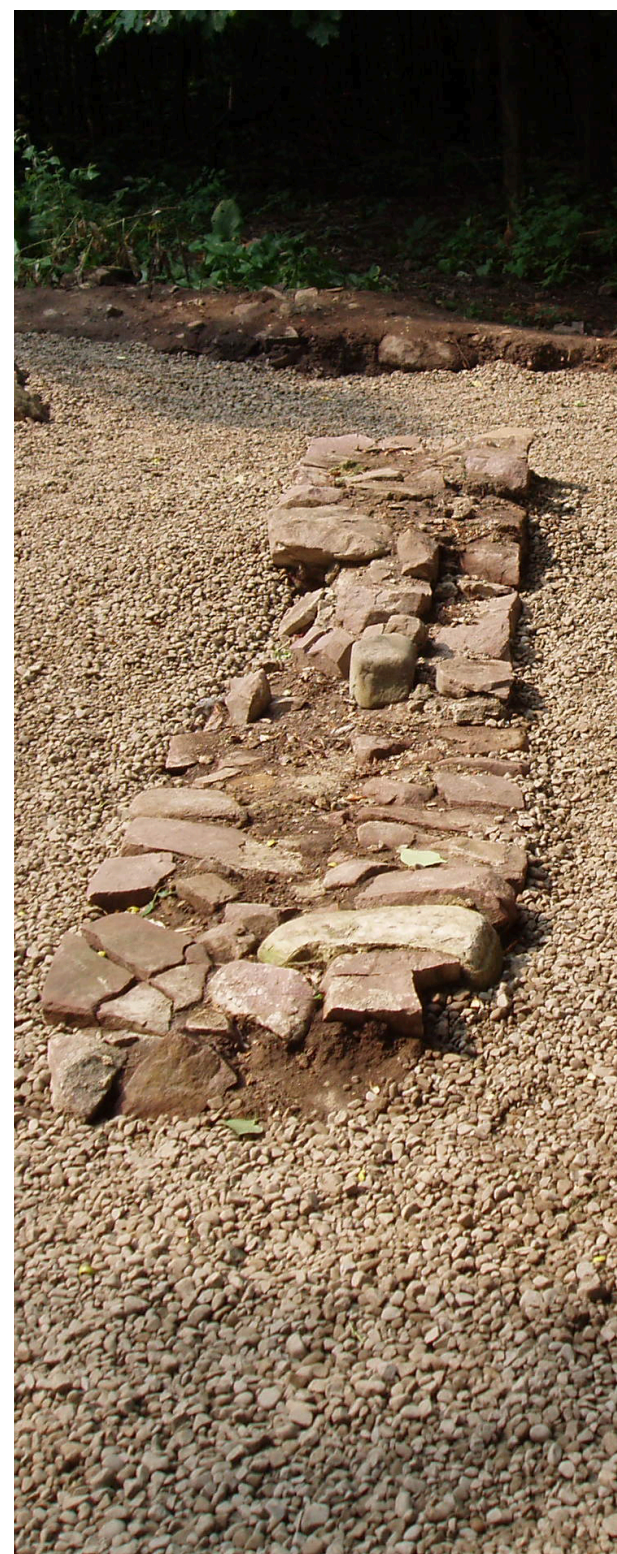
Le mur nord en 2007 (vue vers l'ouest)

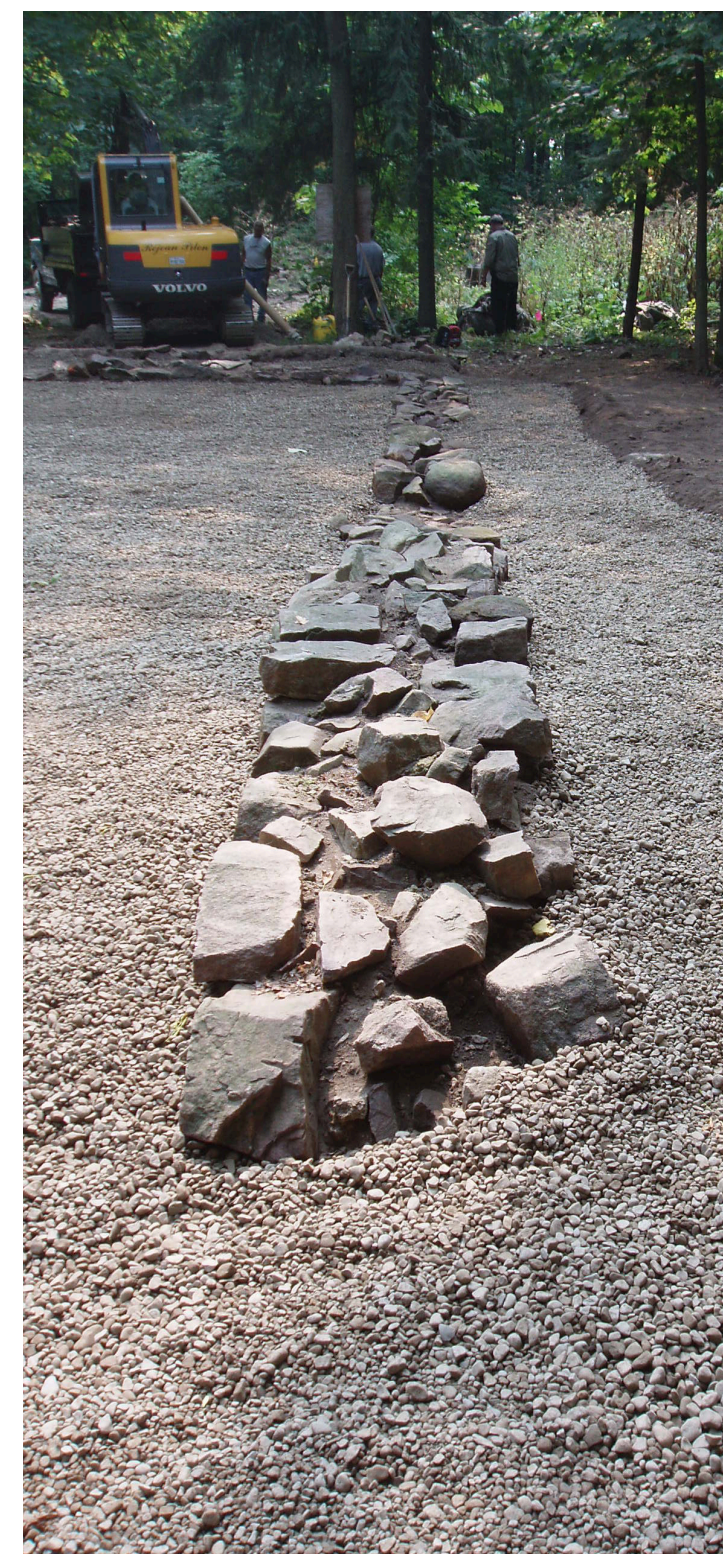
Le mur ouest en 2007 (vue vers le sud)

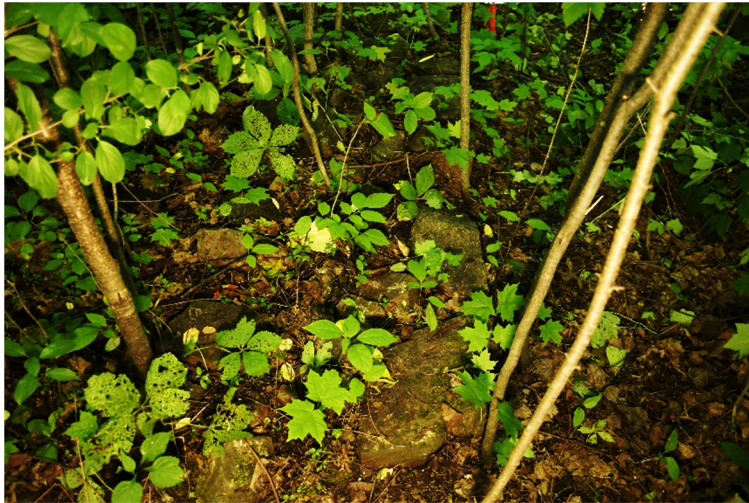
Photo ABL\_7894  
 Vue vers le nord-ouest  
 Mur est, segment sud  
 La végétation camoufle le mur

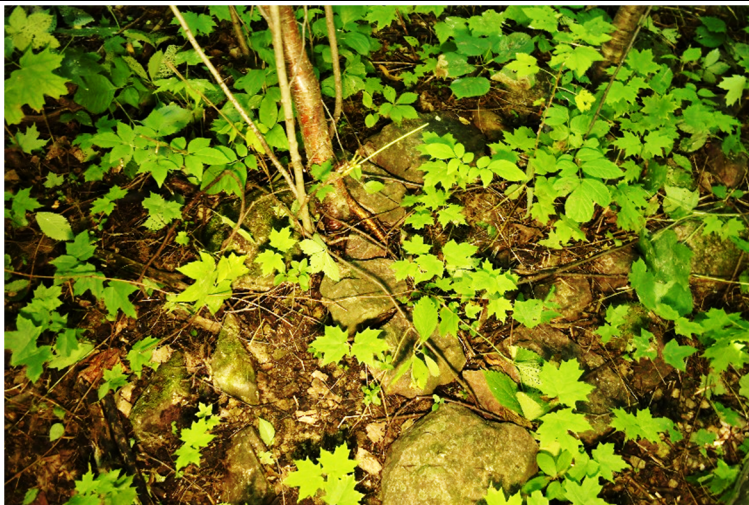
Photo ABL\_7941  
 Vue vers le nord-ouest  
 Mur est, segment sud  
 La végétation camoufle le mur. Un  
 arbuste pousse près de l'angle de  
 dérasement.

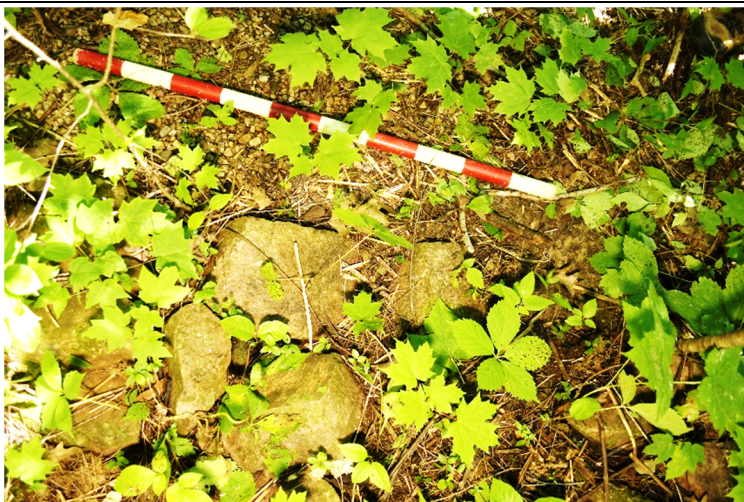
Photo ABL\_7324  
 Vue vers l'est  
 Mur est, segment sud  
 La végétation camoufle le mur.  
 Le jalon est divisé en bandes de 10  
 cm.

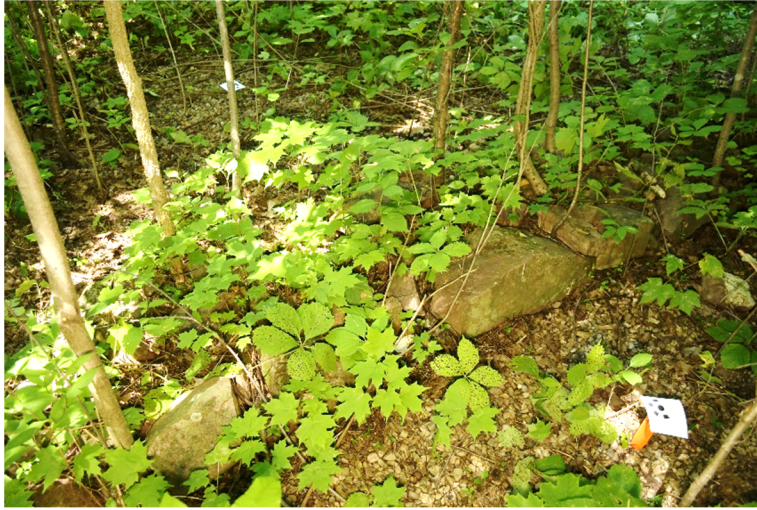
Photo ABL\_7312  
 Vue vers l'ouest  
 Mur est, segment centre  
 La végétation camoufle le mur.  
 Des arbustes poussent dans le mur.

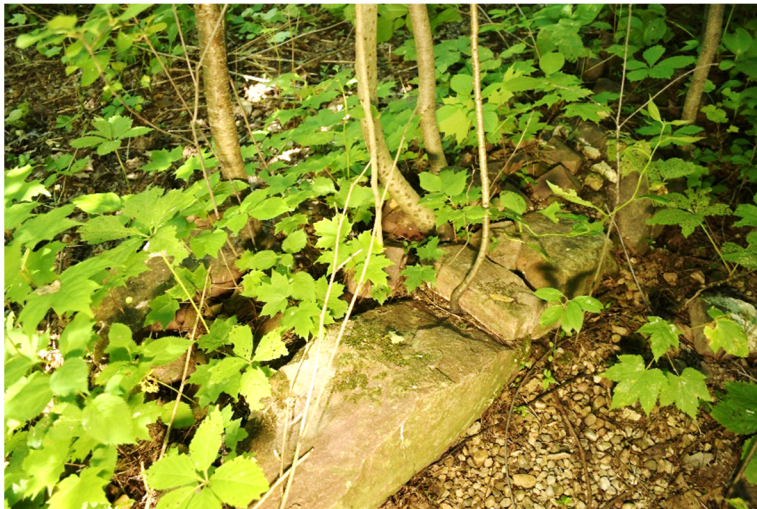
Photo ABL\_7331  
 Vue vers le nord-ouest  
 Mur est, segment centre  
 La végétation camoufle le mur.  
 Des arbustes poussent dans le mur.

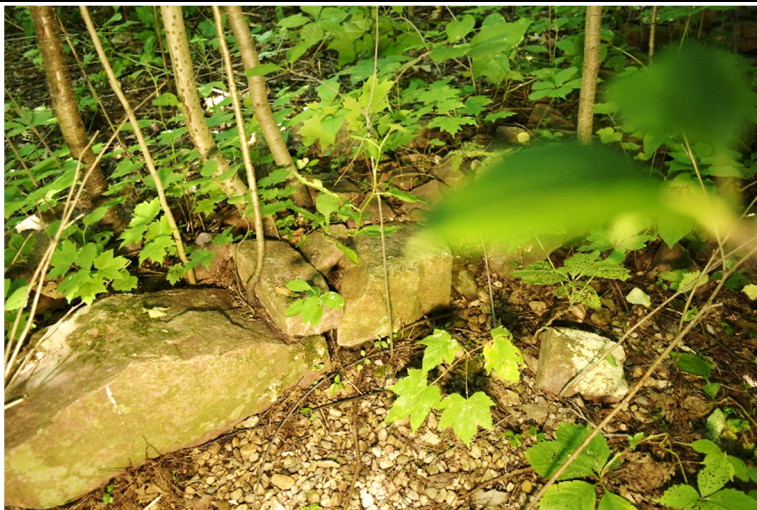
Photo ABL\_7335  
 Vue vers l'ouest  
 Mur est, segment nord  
 La végétation camoufle le mur. Des  
 arbustes poussent dans le mur.

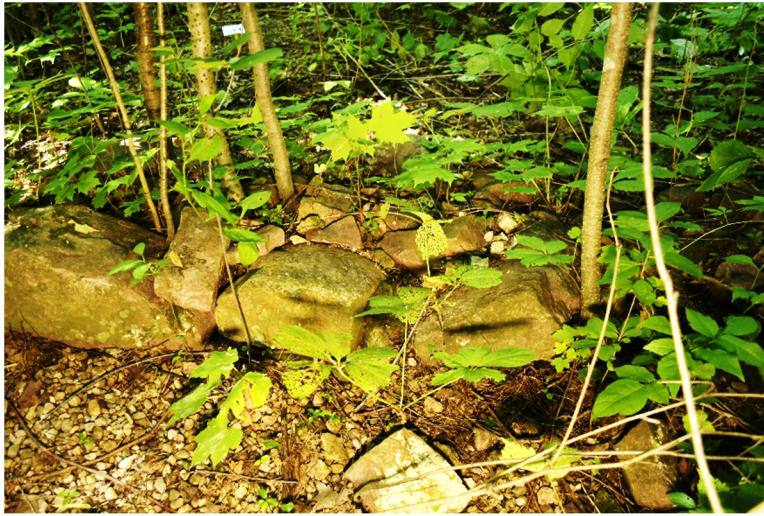
Photo ABL\_7349  
 Vue vers l'ouest  
 Mur est, segment nord  
 La végétation camoufle le mur.  
 Des arbustes poussent dans le mur.

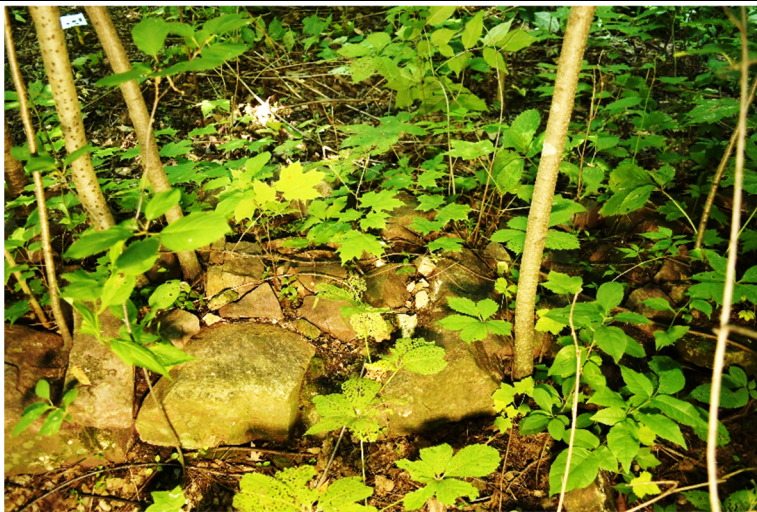
Photo ABL\_7352  
 Vue vers le nord-ouest  
 Mur est, segment nord  
 La végétation camoufle le mur.  
 Des arbustes poussent dans le mur.

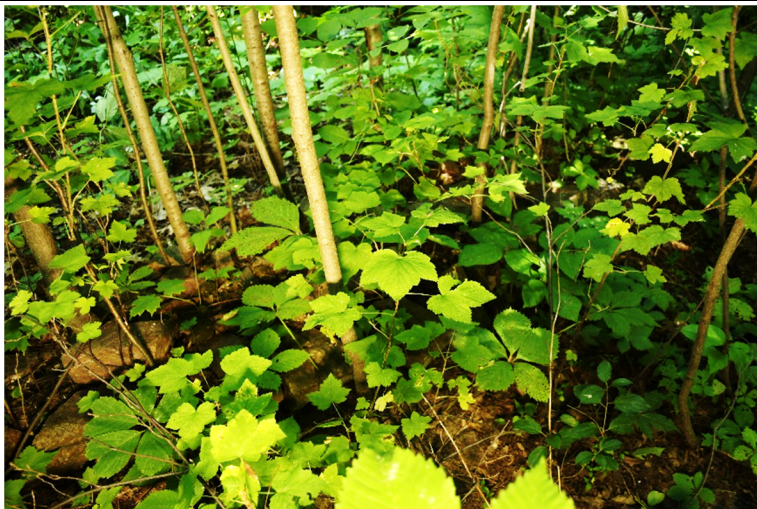
Photo ABL\_7357  
 Vue vers le sud-ouest  
 Mur est, segment nord  
 La végétation camoufle le mur.  
 Des arbustes poussent dans le mur.

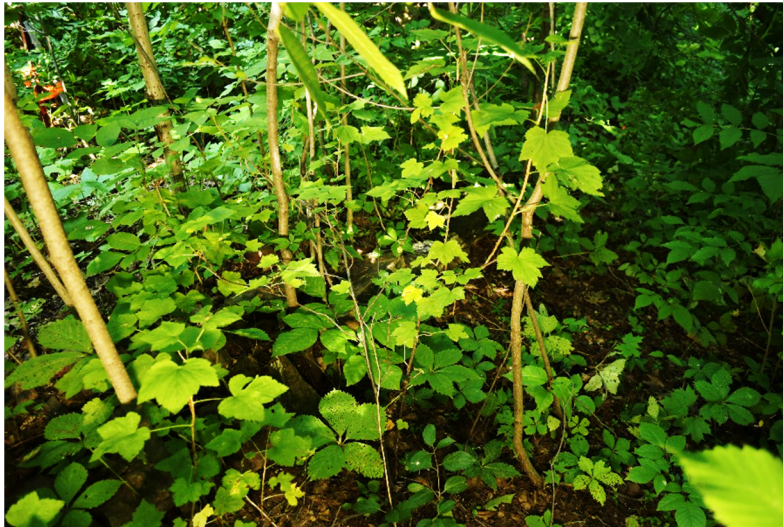
Photo ABL\_7358  
 Vue vers le sud-ouest  
 Mur nord, segment est  
 La végétation camoufle le mur.  
 Des arbustes poussent dans le mur.

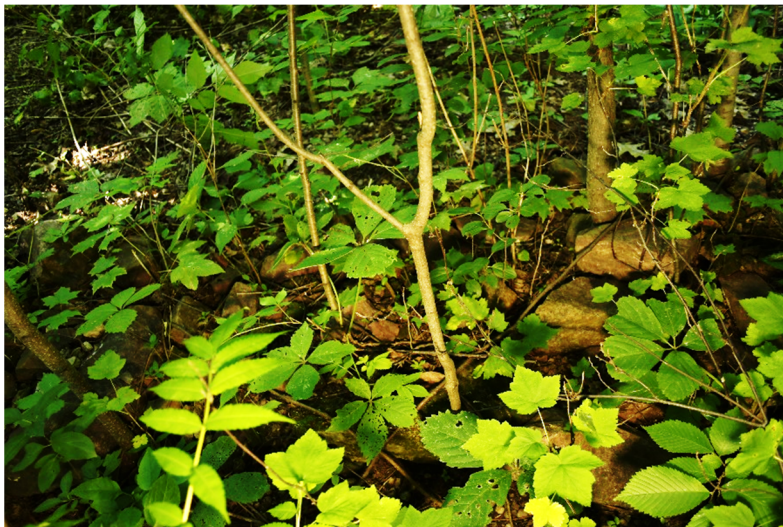
Photo ABL\_7355  
 Vue vers le sud  
 Mur nord, segment centre  
 La végétation camoufle le mur.  
 Des arbustes poussent dans le mur.

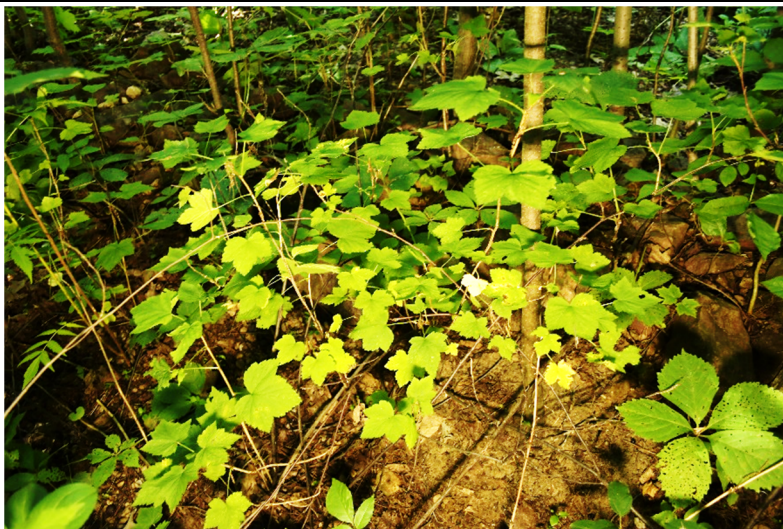
Photo ABL\_7362  
 Vue vers le sud-ouest  
 Mur nord, segment centre  
 La végétation camoufle le mur.  
 Des arbustes poussent dans le mur.

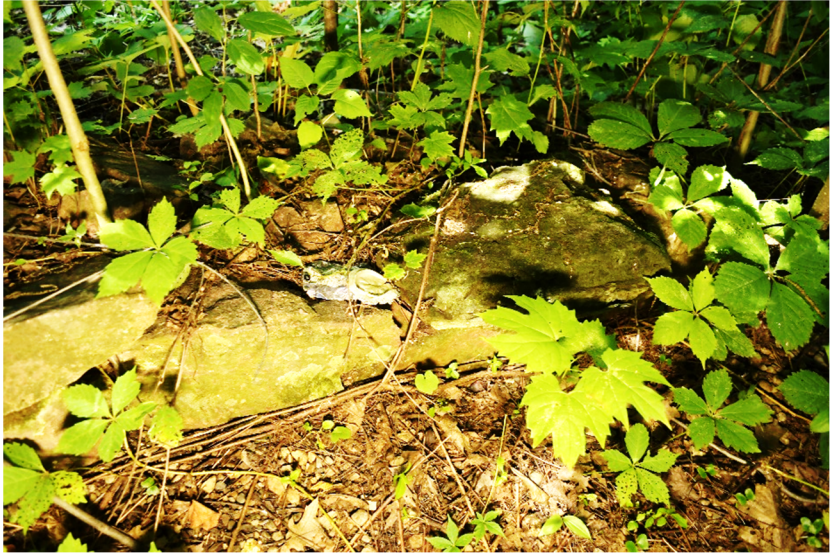
| | <p>Photo ABL_7384<br/> Vue vers le sud-ouest<br/> Mur nord, segment est<br/> La végétation camoufle le mur</p> |

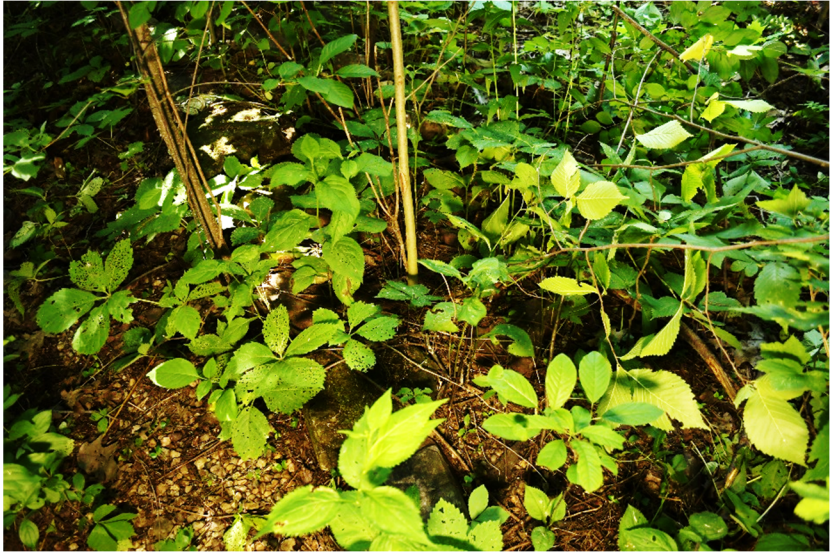
| | <p>Photo ABL_7415<br/> Vue vers le sud-est<br/> Mur nord, segment centre<br/> La végétation camoufle le mur.</p> |

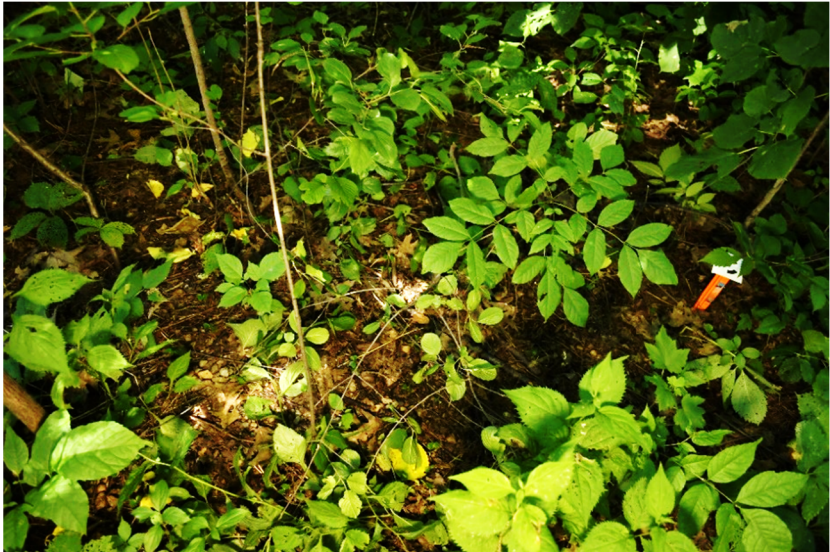
| | <p>Photo ABL_7420<br/> Vue vers le sud-est<br/> Mur nord, segment ouest; angle nord-ouest de l'enceinte<br/> La végétation camoufle le mur.</p> |

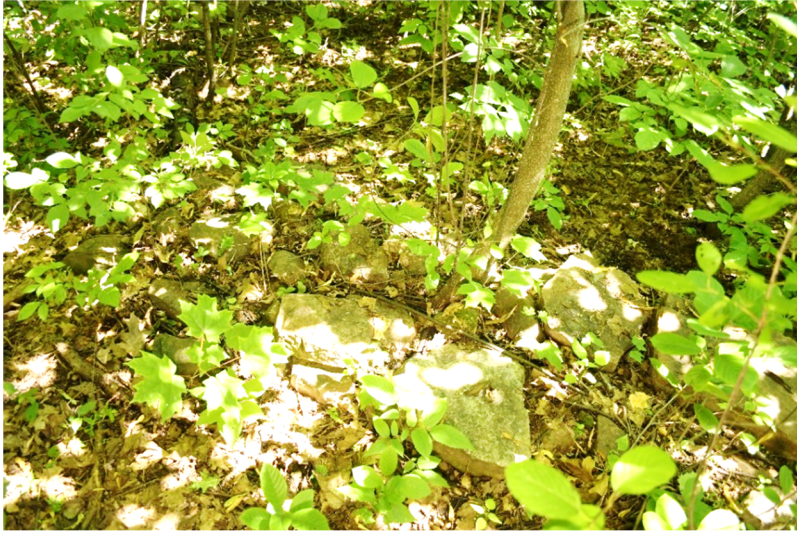
| | <p>Photo ABL_8094<br/> Vue vers l'est<br/> Mur ouest, segment nord<br/> La végétation camoufle le mur</p> |

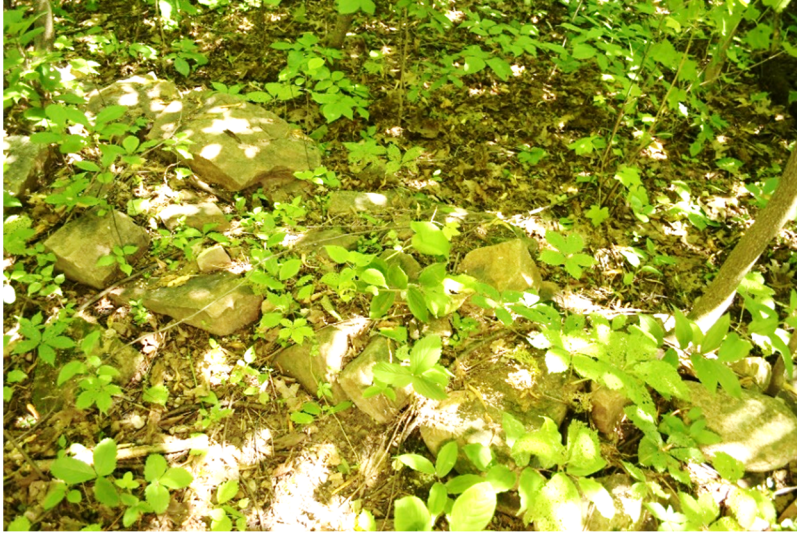
| | <p>Photo ABL_8087<br/> Vue vers l'est<br/> Mur ouest, segment nord<br/> La végétation camoufle le mur.</p> |

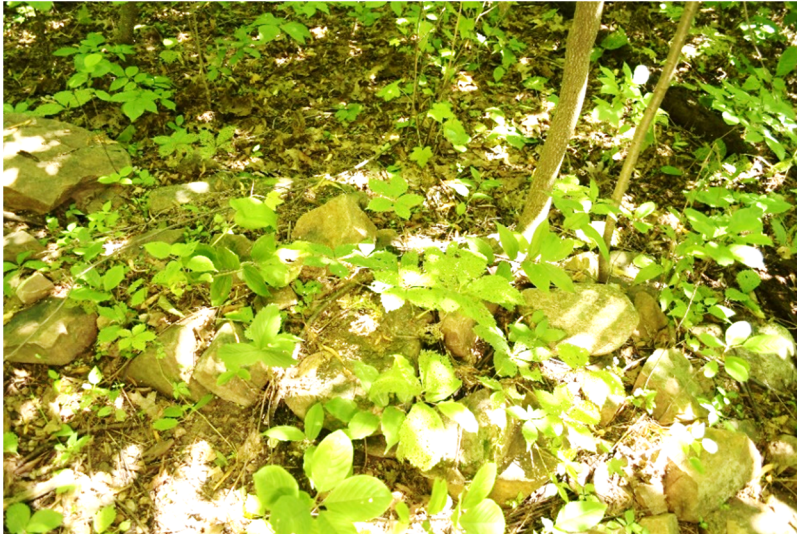
| | <p>Photo ABL_8088<br/> Vue vers l'est<br/> Mur ouest, segment centre<br/> La végétation camoufle le mur.</p> |

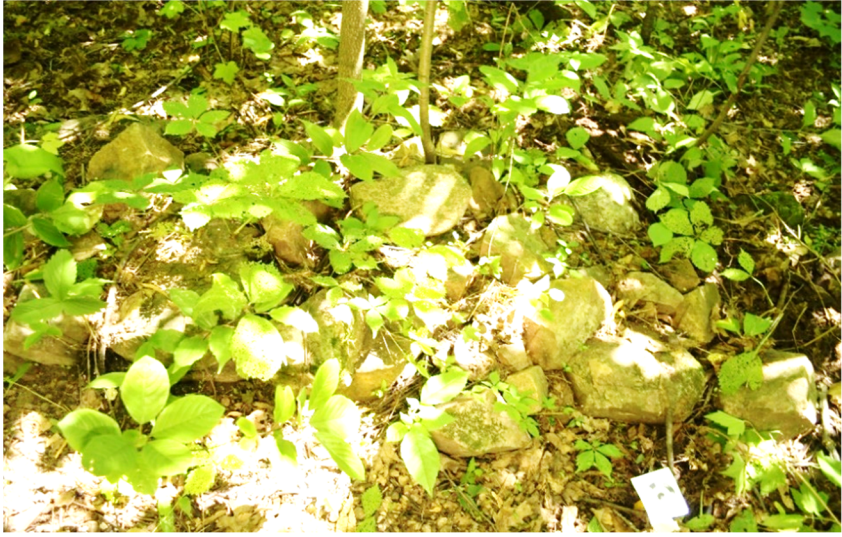
| | <p>Photo ABL_8089<br/> Vue vers l'est<br/> Mur ouest, segment centre<br/> La végétation camoufle le mur</p> |

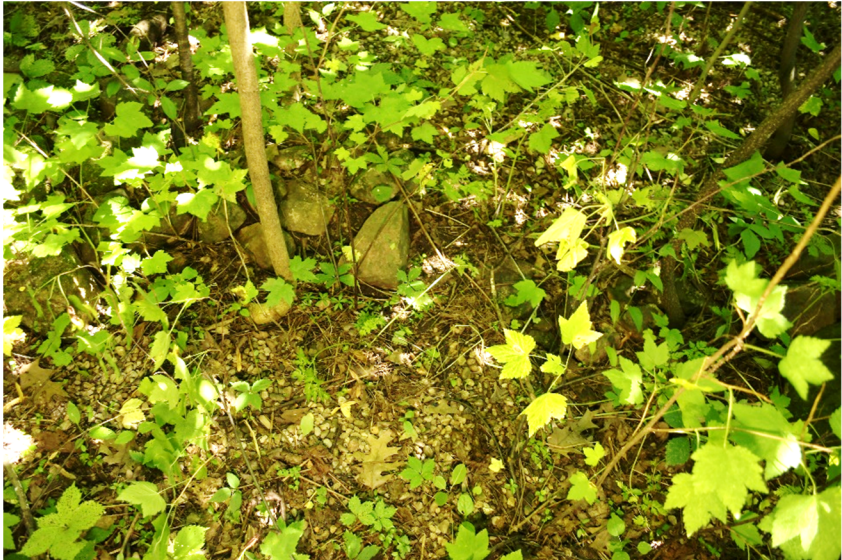
| | <p>Photo ABL_7710<br/> Vue vers l'est<br/> Mur ouest segment centre<br/> La végétation camoufle le mur. Un arbuste pousse dans le mur.</p> |

Ce sont les infiltrations d'eau qui causeraient le plus de dommages à long terme à cause de la dilatation due au gel et au dégel. La fissure peut être créée par des racines. Le gel écarte les parois de la fissure et entraîne la dégradation du mortier. Une fois le mortier dissous, les pierres deviennent libres et peuvent glisser facilement en fonction de leurs poids. L'élargissement des fissures facilite l'enracinement des plantes, ce qui accélère le déchaussement des pierres.

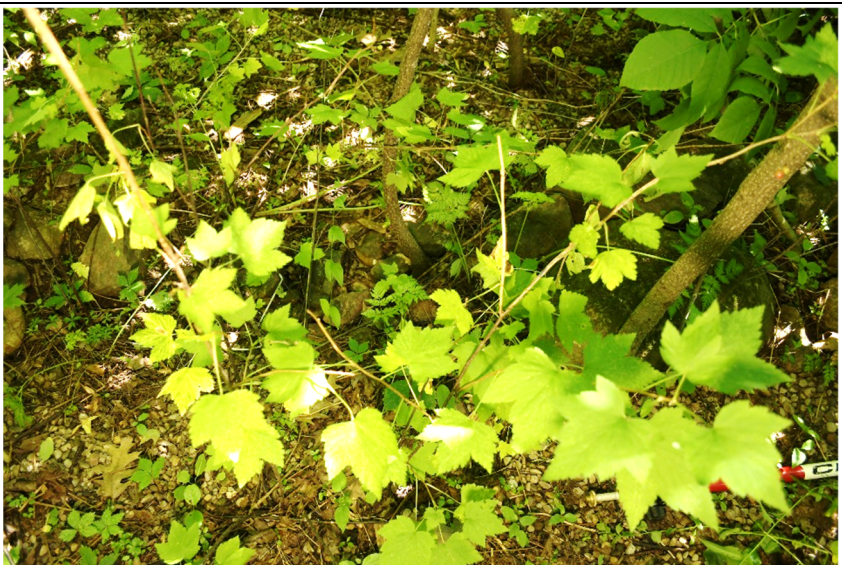
| | <p>Photo ABL_7711<br/> Vue vers l'est.<br/> Mur ouest segment centre<br/> La végétation camoufle le mur. Des arbustes poussent dans le mur.</p> |

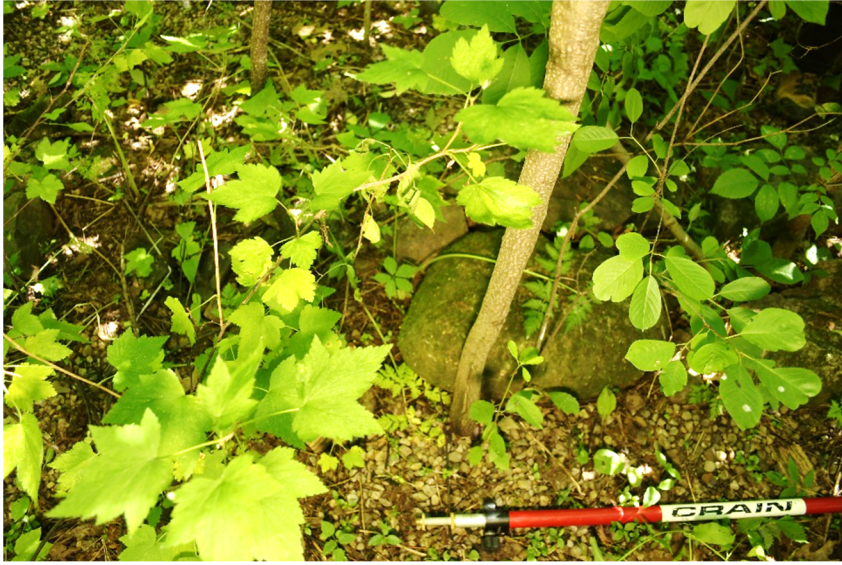
| | <p>Photo ABL_7712<br/> Vue vers l'est<br/> Mur ouest, segment centre<br/> La végétation camoufle le mur. Des arbustes poussent dans le mur. Le jalon montre des divisions au 30 cm. Vue opposée à ABL_8071</p> |

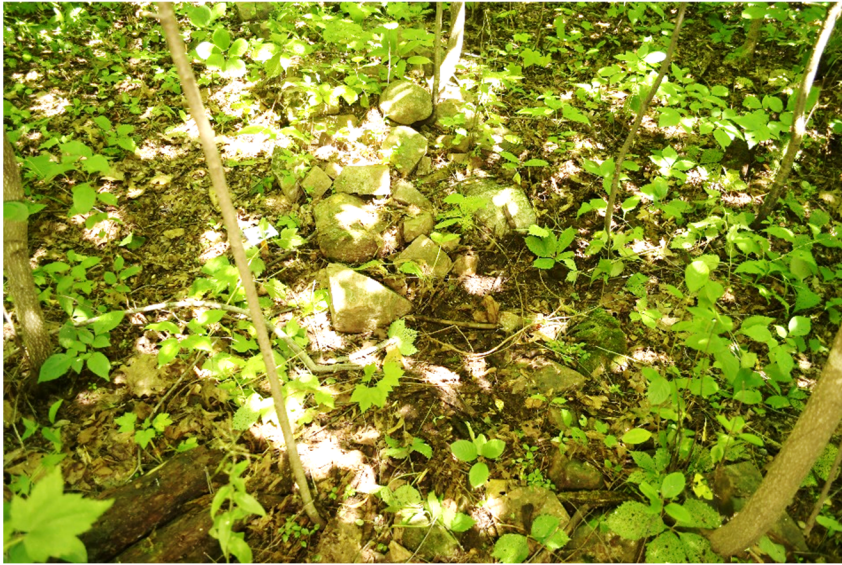
| | <p>Photo ABL_8079<br/> Vue vers le nord-ouest<br/> Mur ouest, segment centre<br/> La végétation camoufle le mur.</p> |

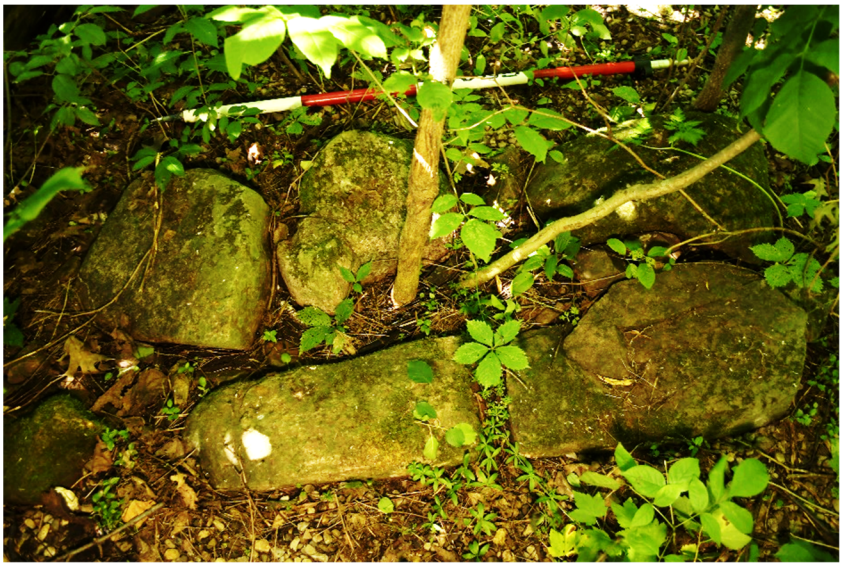
| | <p>Photo ABL_8071<br/> Vue vers l'ouest<br/> Mur ouest, segment centre<br/> La végétation camoufle le mur. Des arbustes poussent dans le mur. Le jalon montre des divisions au 30 cm. Vue opposée à ABL_7712</p> |

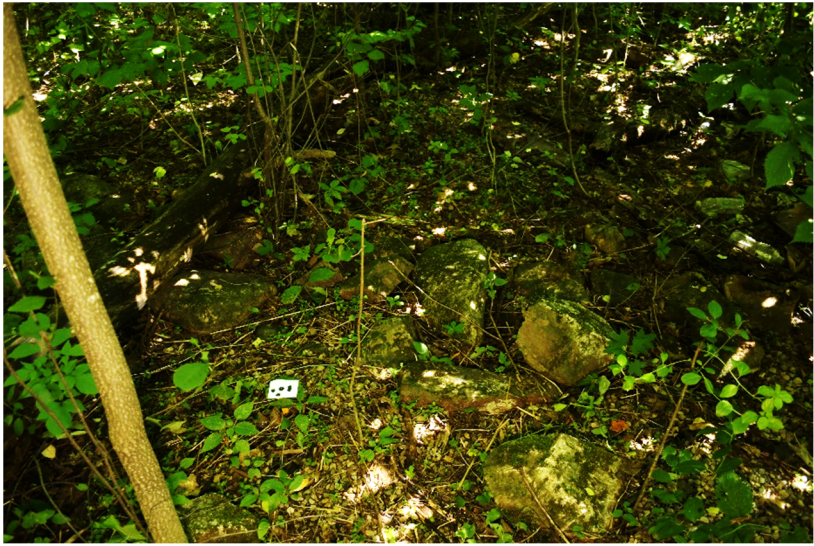
| | <p>Photo ABL 8055<br/> Vue vers l'est<br/> Mur ouest, segment sud<br/> La végétation camoufle le mur</p> |

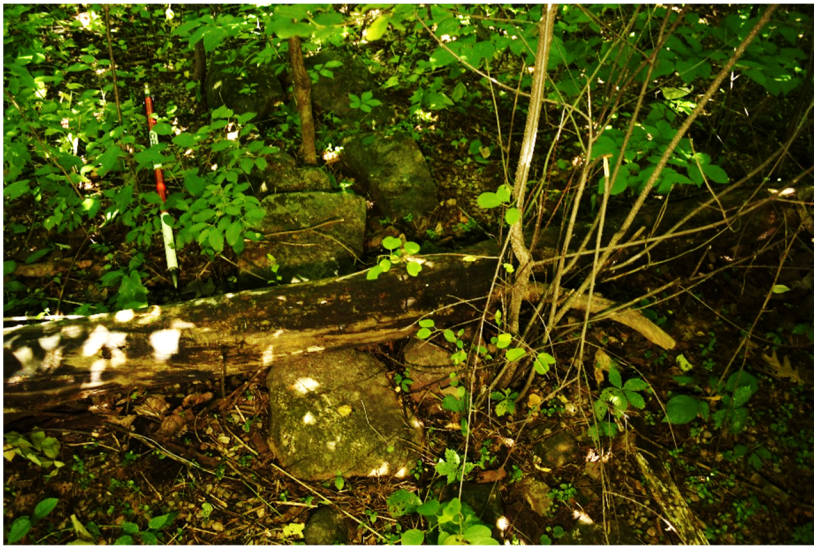
| | <p>Photo ABL_7745<br/> Vue vers le nord<br/> Mur ouest, segment sud<br/> La végétation camoufle le mur.</p> |

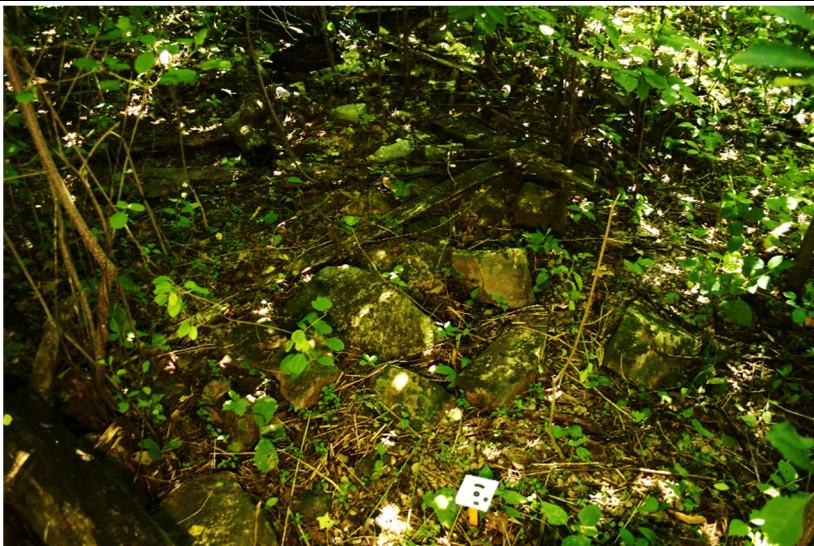
| | <p>Photo ABL_7726<br/> Vue vers est<br/> Mur ouest, segment sud<br/> La végétation camoufle le mur.</p> |

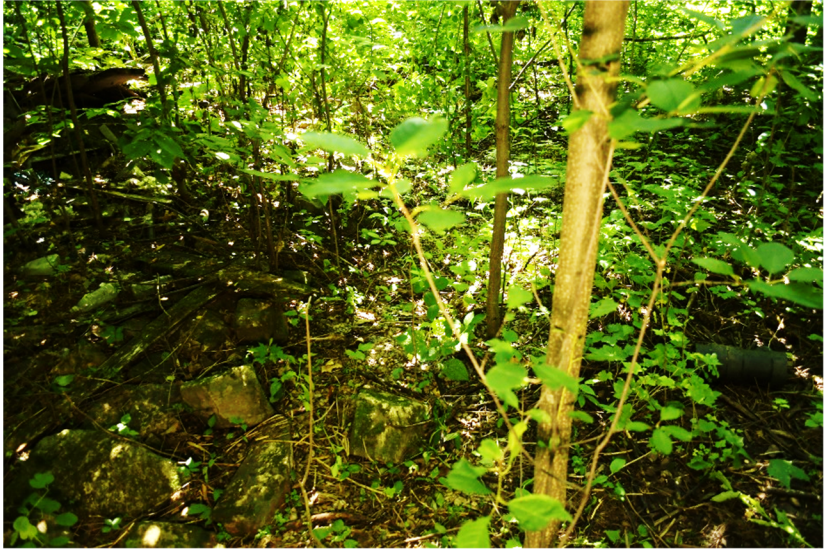
| | <p>Photo ABL 7725<br/> Vue vers le sud-est<br/> Mur ouest, segment sud<br/> La végétation camoufle le mur. Une décharge sauvage camoufle le mur.</p> |

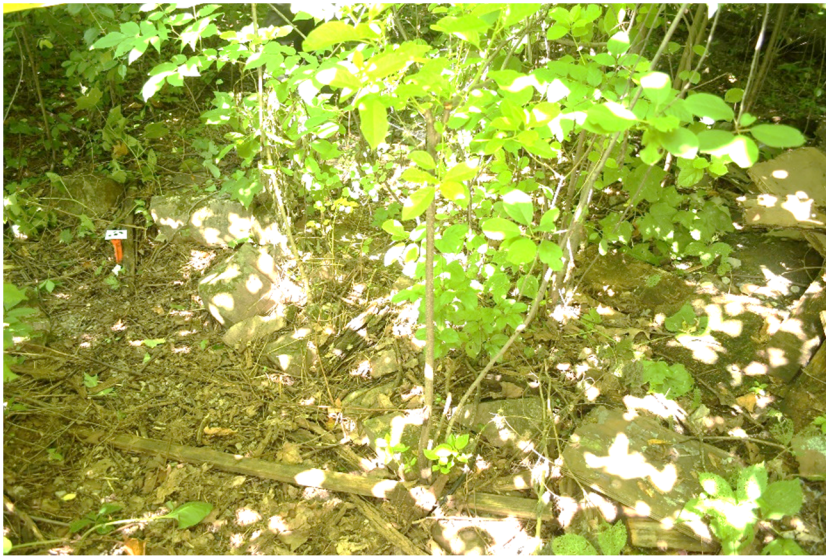
| | <p>Photo ABL_7832<br/> Vue vers l'ouest<br/> Mur sud, segment ouest<br/> La végétation camoufle le mur.</p> |

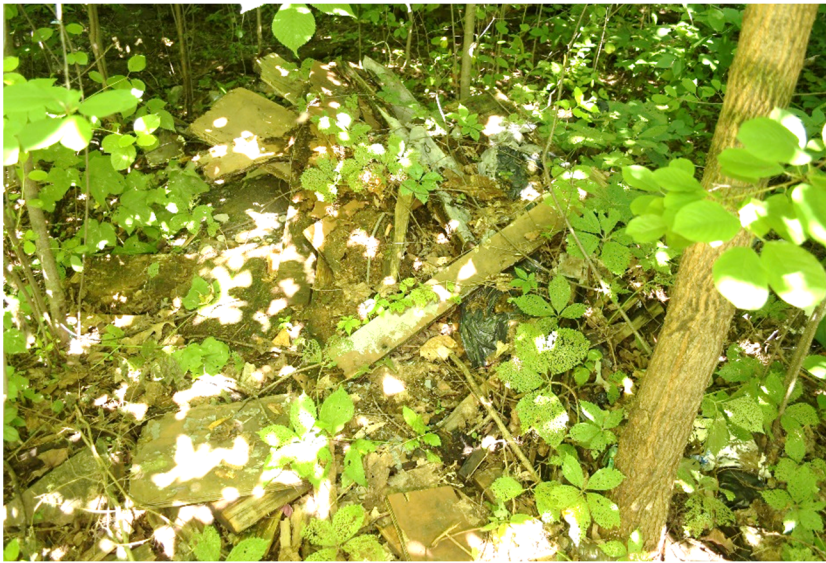
| | <p>Photo ABL_7830<br/> Vue vers le nord<br/> Mur sud, segment centre<br/> La végétation camoufle le mur. Une décharge sauvage camoufle le mur.</p> |

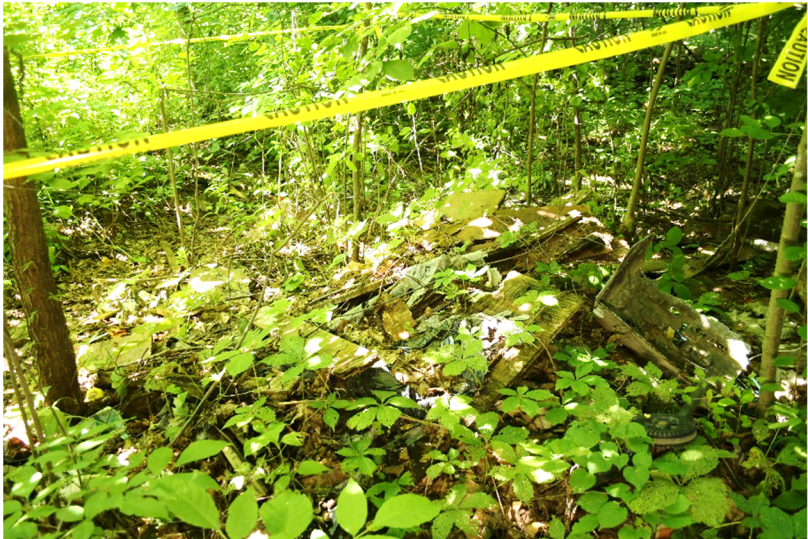
| | <p>Photo ABL 8012<br/> Vue vers le sud-ouest<br/> Mur sud, segment centre<br/> La végétation camoufle le mur. Une décharge sauvage camoufle le mur.</p> |

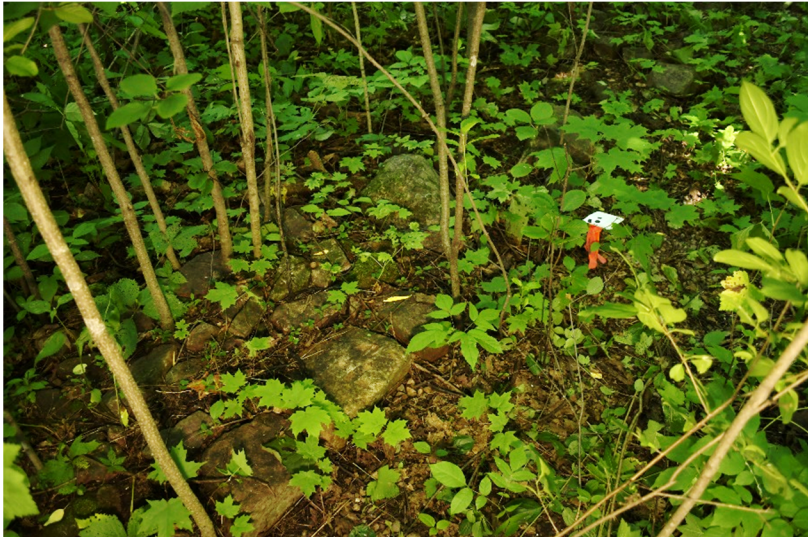
| | <p>Photo ABL_7900<br/> Vue vers le nord-est<br/> Mur sud, segment est<br/> La végétation camoufle le mur. Des arbustes poussent dans le mur.</p> |

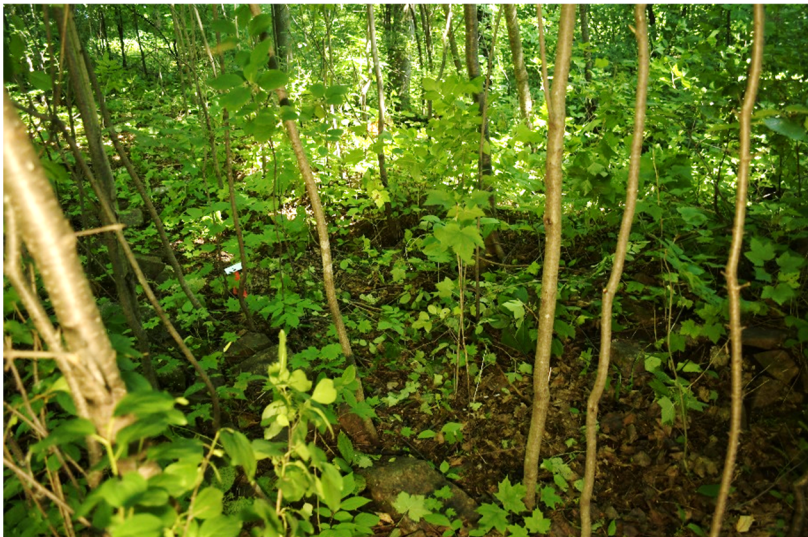
| | <p>Photo ABL_7869<br/> Vue vers le nord<br/> Mur sud, segment est<br/> La végétation camoufle le mur. Des arbustes poussent dans le mur</p> |

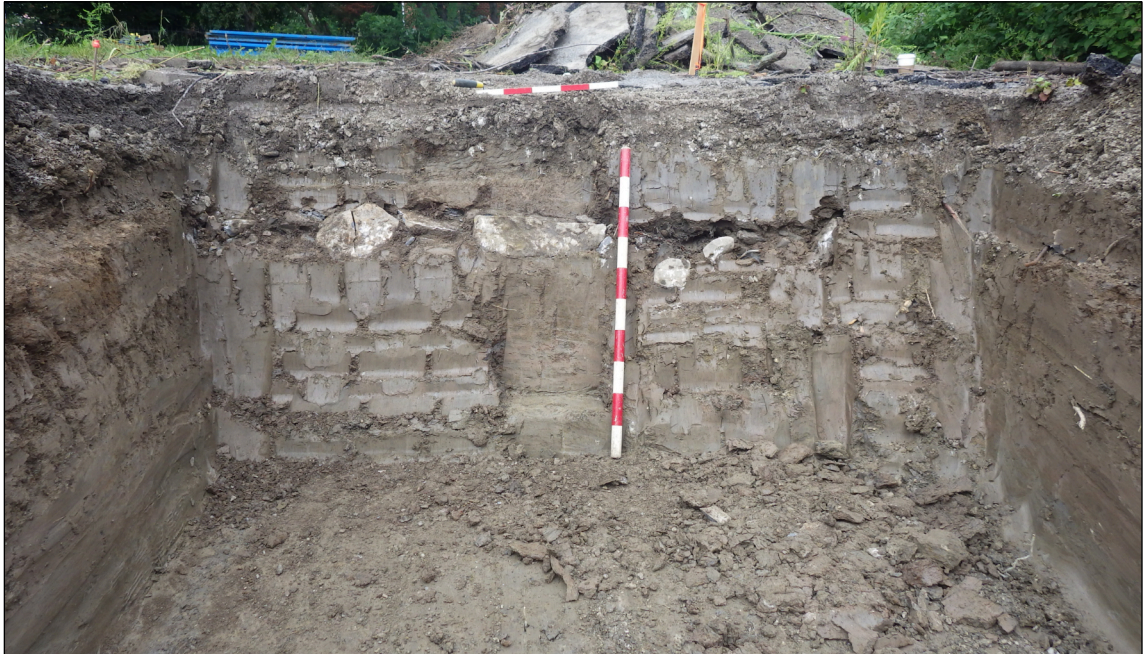
Dans la paroi nord, une seule assise de pierres plates sans liant a été observée à la surface du sol naturel (1A4-st – photo 4.3). Cet aménagement, observé sur 2,28 m, est probablement associé à une ancienne bordure de l'aire de stationnement ou d'une plate-bande de la maison construite en 1950. Elle aurait été recouverte de remblais lors d'un réaménagement de l'espace. Ces pierres sont le seul vestige anthropique observé lors de l'inventaire archéologique des deux sous-opérations excavées. Aucun ancien niveau de surface n'a été observé, comme si l'espace avait été dérasé avant l'étalement du remblai et l'aménagement actuel de la surface.

**Photo 4.3** Sous-opération 1A, profil stratigraphique de la paroi nord – relevé C et structure 1A4-st  
Archéotec 2023, PCS23\_PV1\_025

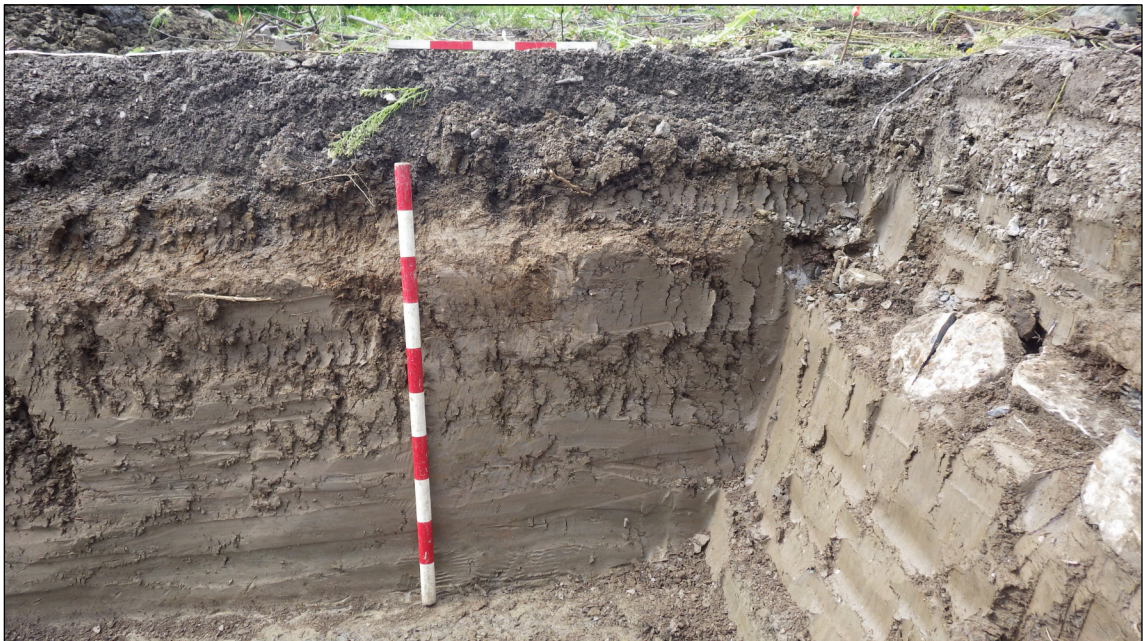
Le profil stratigraphique observé se présente comme suit : sous l'infrastructure de surface composée d'un niveau d'asphalte et de criblure de pierre, un remblai de rehaussement, parfois deux, composé d'argile limoneuse assez homogène repose sur le sol naturel composé d'argile grise mouchetée beige parfois rosée (tableaux 4.1 et 4.2; figures 4.1 et 4.2 ; photos 4.3 et 4.4). Les remblais semblent correspondre à des déblais d'excavation pris sur place, comme lors de l'excavation du sous-sol de la maison de 1950, et qui auraient été étalés en périphérie afin d'aménagement le terrain par la suite.

**Photo 4.4** Sous-opération 1A, profil stratigraphique paroi ouest, extrémité nord – relevé D  
Archéotec 2023, PCS23\_PV1\_026
