# Construction du nouveau pont de l'Île aux Tourtes

## Évaluation de l'état des murs de la chapelle de la Mission de l'île aux Tourtes

Rapport présenté à Construction Nouveau Pont Ile Aux Tourtes

10 octobre 2023

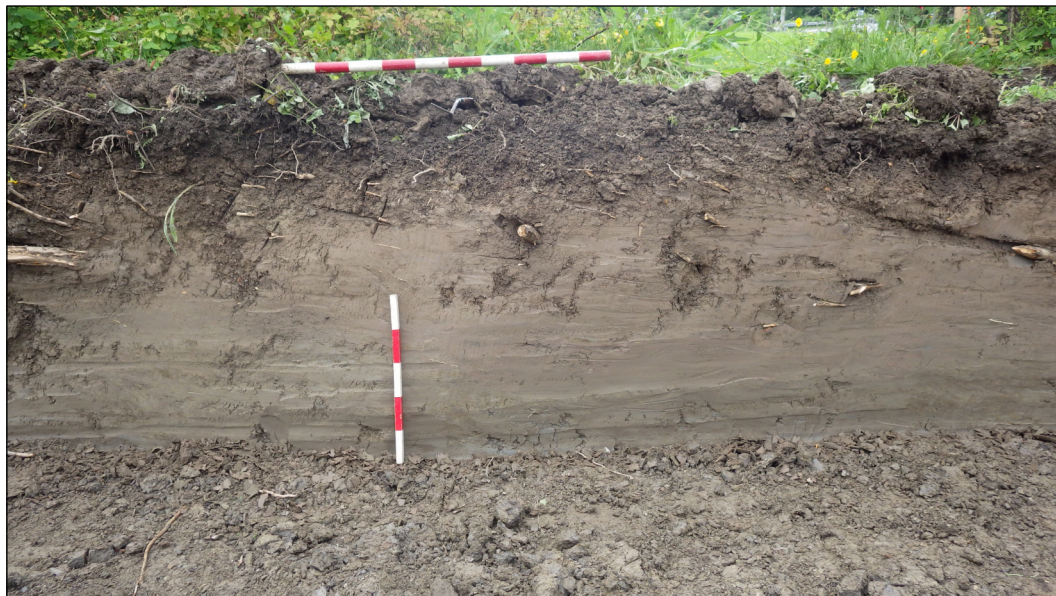
Le profil stratigraphique de la sous-opération 1B est simple, sous l'aménagement de surface composé argile limoneuse avec matière organique en décomposition, le sol naturel argileux est présent. Dans la portion sud, un remblai de rehaussement et de nivellement a été ajouté sur le sol naturel argileux pour agrandir le terrain a vers le sud (tableaux 4.3 et 4.4; figures 4.3 et 4.4; photos 4.8 et 4.9). Aucun vestige archéologique ni ancienne surface d'occupation n'y a été observé.

**Photo 4.8** Sous-opération 1B, profil stratigraphique de la paroi ouest, portion nord – Relevé A, vue vers l'ouest  
Archéotec 2023, PCS23\_PV1\_021

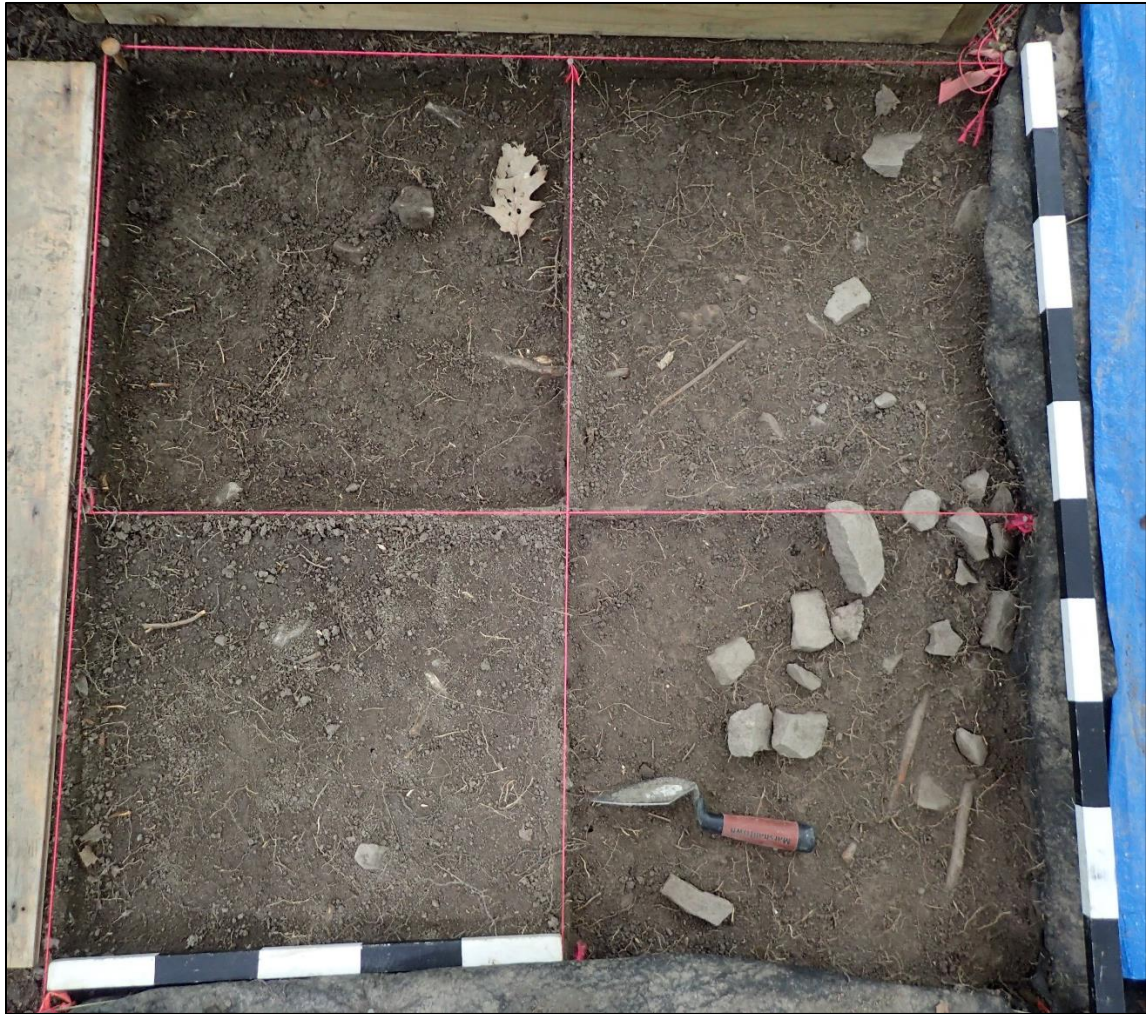
Une seconde structure a été mise au jour en 2022, à l'intérieur du puits 300N 114E. Il s'agit ici aussi d'un ancien foyer, comme le démontre la grande concentration de pierres altérées par le feu (fracturées et/ou rougie et/ou arénisées), lesquelles correspondent à du grès de Potsdam<sup>5</sup>. À noter que seules les pierres de 4 cm et plus ont été dessinées sur le plan (**Figure 9** à **Figure 12**). Plus on s'enfonçait vers la base du foyer, plus les pierres se concentraient vers le quadrant NW de 300N 114E, ce qui tendait alors à considérer ce dernier comme l'épicentre de cette structure. Les pierres débordaient tout de même dans les quadrants NE et SW et, dans une moindre mesure, dans le quadrant SE. Elles se concentraient dans le niveau humique qui s'enfonçait un peu plus profondément au centre du quadrant NW, au cœur de l'amas de pierres. Mentionnons toutefois que la surface du puits 300N 114E affectait une légère pente naturelle vers le nord, ce qui aurait pu influencer la distribution verticale des pierres. Certaines pierres s'enfonçaient également un peu dans le niveau d'argile sous-jacent, mais elles demeuraient recouvertes par l'horizon humique. Il est difficile de déterminer si une cuvette avait été excavée, mais si cela était le cas, elle l'aurait été essentiellement dans le niveau 2-Ah. Outre l'amas de pierres, le foyer se reconnaissait aussi par la présence de nombreux charbons de bois, par une densité plus élevée d'ossements blanchis, ainsi que par la présence de plusieurs artefacts lithiques affichant des marques de chauffe (changement de couleur et de texture, craquelures, fractures thermiques ou cupules thermiques).

Figure 9 : Vue de la portion résiduelle de la structure 2 mise au jour dans le quadrant SW du puits 301N 114E (niveau 2-Ah (5-10); vue vers l'est; photo 5253).

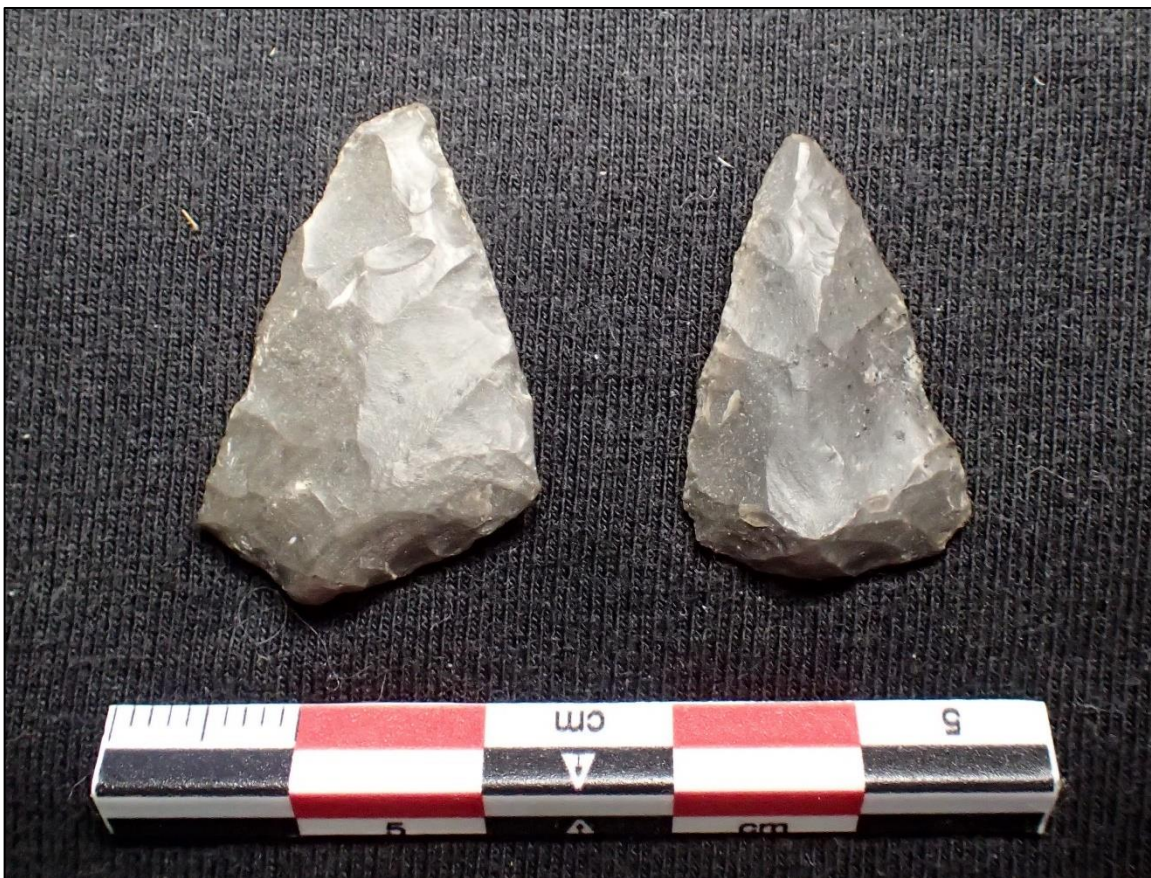
Les deux grattoirs bifaciaux triangulaires sont typiques de ceux associés à la tradition Meadowood du Sylvicole inférieur (**Figure 15**). Ils sont faits dans des cherts gris foncé dont au moins un des deux pourrait être de la variété Onondaga. Il est difficile de préciser le type de chert de l'autre spécimen sans un examen plus approfondi, mais nous n'écarterons pas l'idée d'une variété de chert Onondaga plus foncée. Un chert provenant d'une autre source du sud de l'Ontario est également possible selon nous. Dans les deux cas, il s'agit de fragments distaux de bifaces dont la cassure a été aménagée en front de grattoir.

Figure 15 : Photo des deux grattoirs bifaciaux triangulaires (à gauche : BhFl-1r.451L; à droite : BhFl-1r.449L).

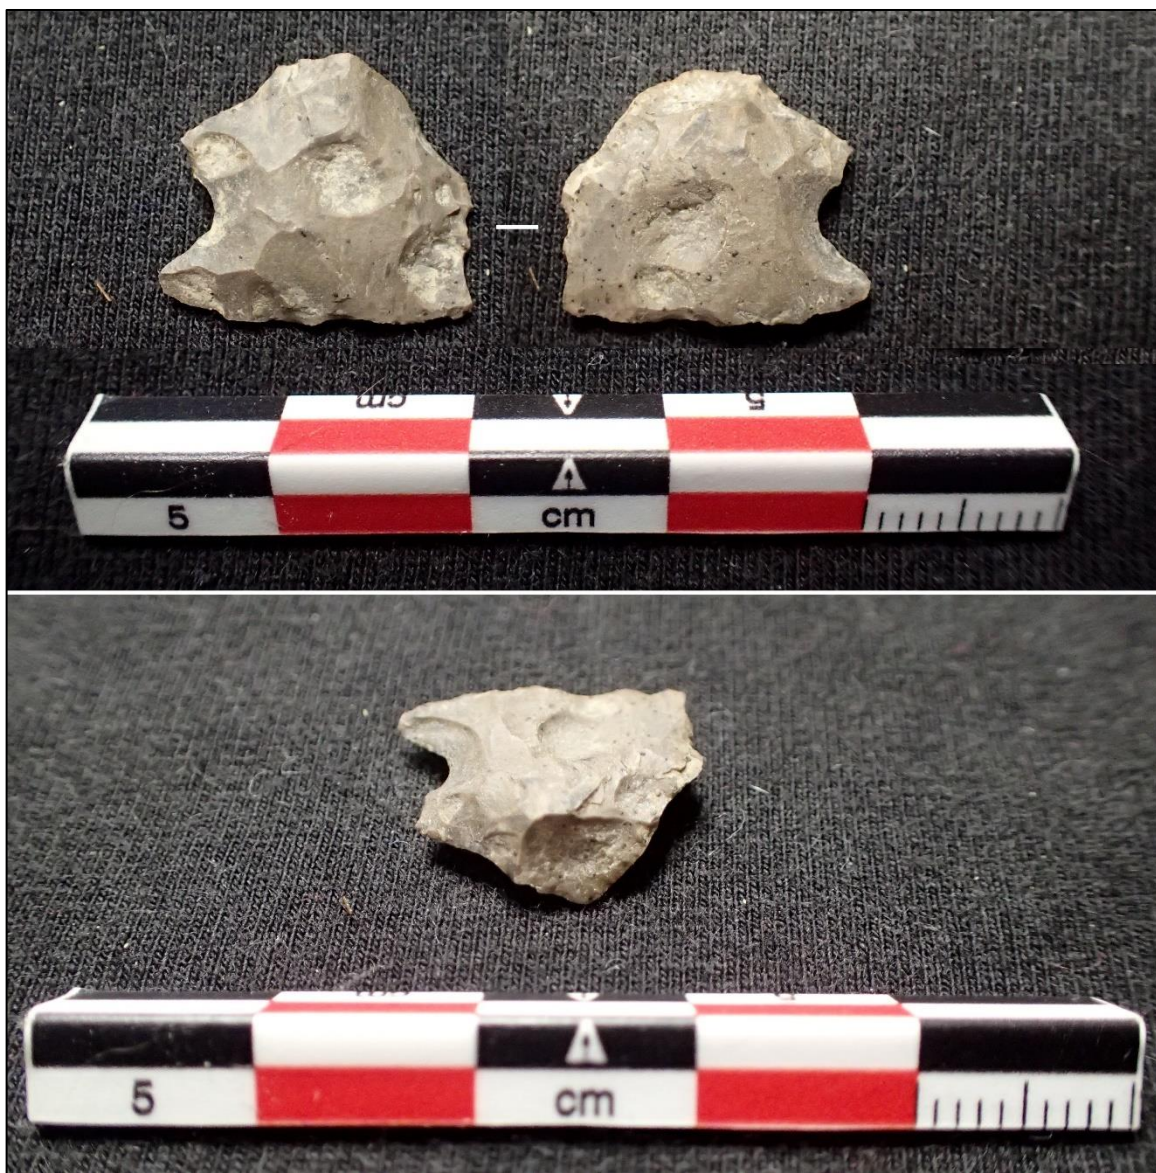
Le foret à encoches latérales est brûlé et incomplet, sa mèche est manquante, une des encoches est endommagée et on compte plusieurs cupules thermiques sur l'artéfact (**Figure 16**). Sur la station 4, des forets ayant une forme apparentée ont été attribués à la tradition

Figure 16 : Trois vue du foret BfL-1r.441L. Celle du bas montre en détail la cassure de la mèche.

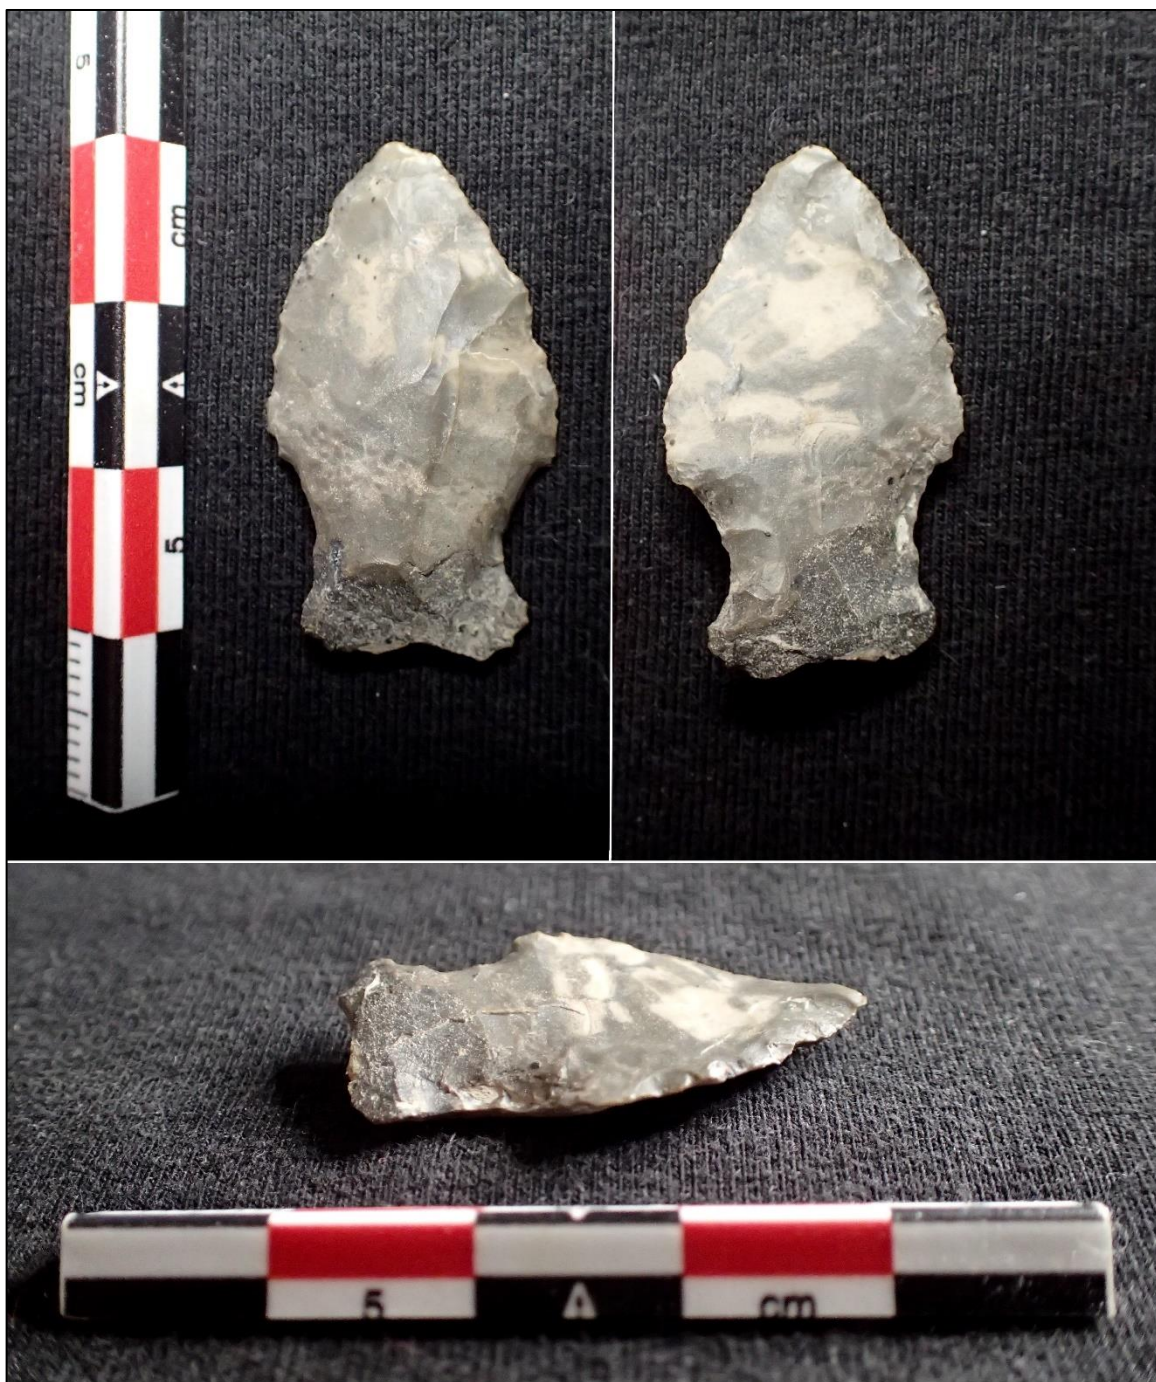
Quant à la seule pointe de projectile mise au jour en 2023, elle présente des encoches latérales, mais son style est très atypique (**Figure 17**). En effet, elle est aménagée sommairement sur un éclat et les enlèvements sont peu envahissants, ce qui laisse voir une bonne partie de l'éclat-support. De profil, l'artéfact a d'ailleurs conservé la courbure naturelle de l'éclat. Il s'agit donc d'un outil aménagé apparemment de manière expéditive, avec relativement peu de soin et sans soucis de lui donner une forme typée. Il a peut-être été conçu à un moment où l'on devait remplacer une pointe et qu'on n'avait que des éclats peu volumineux (module C) pour réaliser cette tâche. Elle a peut-être ensuite été abandonnée sur la station 6 une fois que des pointes plus formalisées ont pu être produites sur place. N'excluons pas non plus qu'il puisse s'agir de l'œuvre d'un tailleur débutant.

Figure 17 : Pointe de projectile BhFl-1r.447L aménagée sommairement sur un éclat.

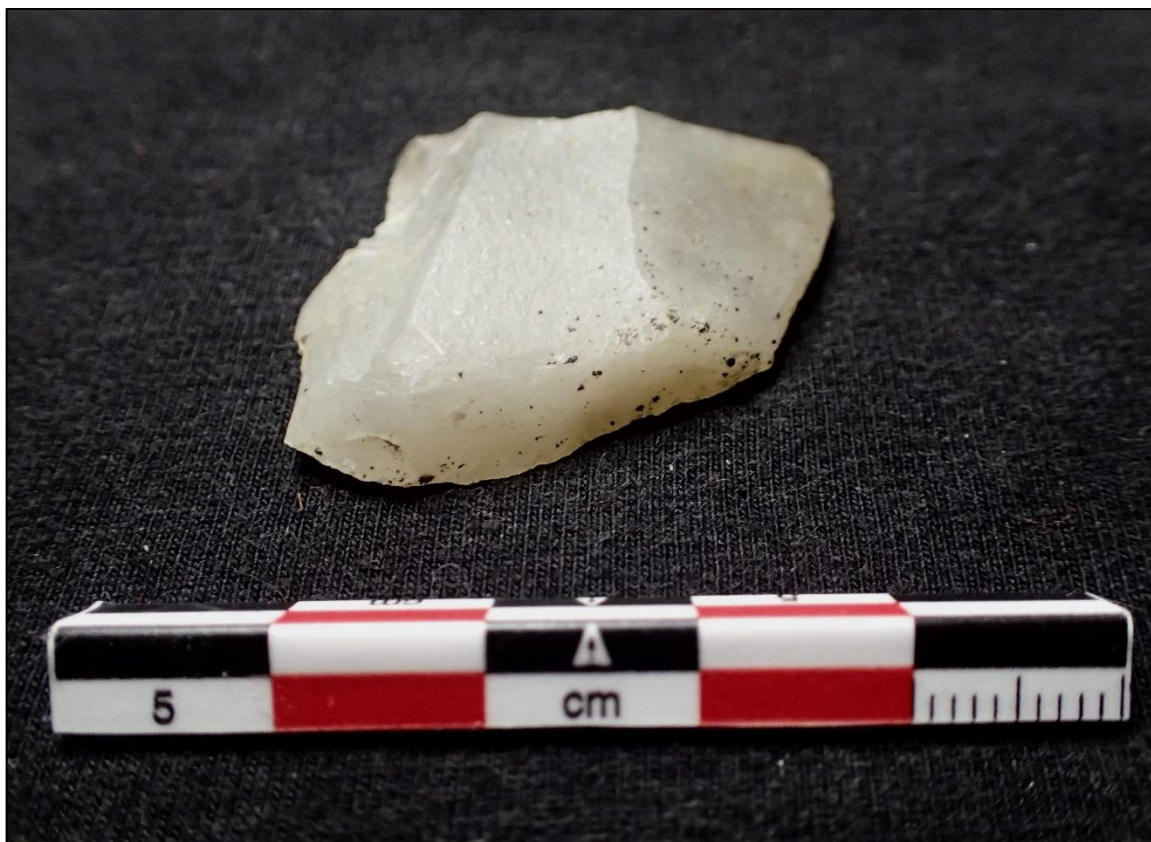
Parmi les matériaux importés, ce sont les cherts qui constituent la part la plus importante de l'outillage sur éclats. On en compte huit de teintes grisâtres et dont l'origine reste à déterminer, un associé au chert Onondaga de manière plus formelle et un autre de manière plus hypothétique. Enfin, le seul grattoir a été fait avec un quartzite ressemblant à la variété de Ramah (**Figure 18**).

Figure 18 : Grattoir incomplet BhFl-1r.452L réalisé sur un quartzite ressemblant à la variété de Ramah.
