**Surveillance archéologique  
à Vallée-Jonction**

## Planche 5. Opération CcEr-1-3, localisation des sous-opérations

## ÉTUDE DE POTENTIEL ARCHÉOLOGIQUE, PROJET 154-07- 7188 ET 154-20-7096

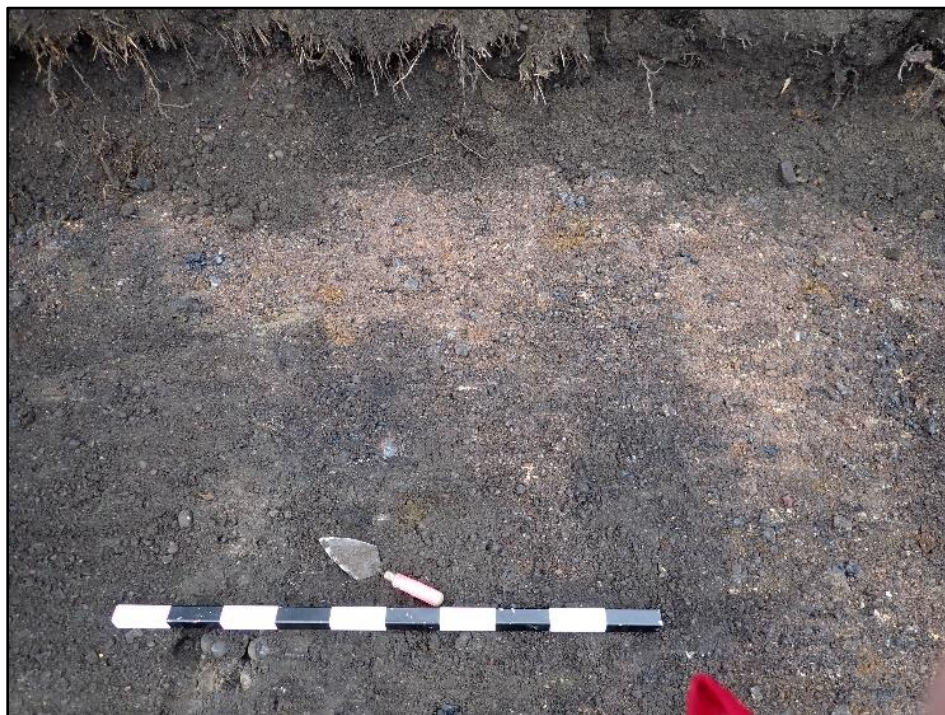
Figure 13. Lentille rouge dans le lot CcEr-1-2E2, vue vers le nord-est (Photographie VJS1\_BP1\_086)

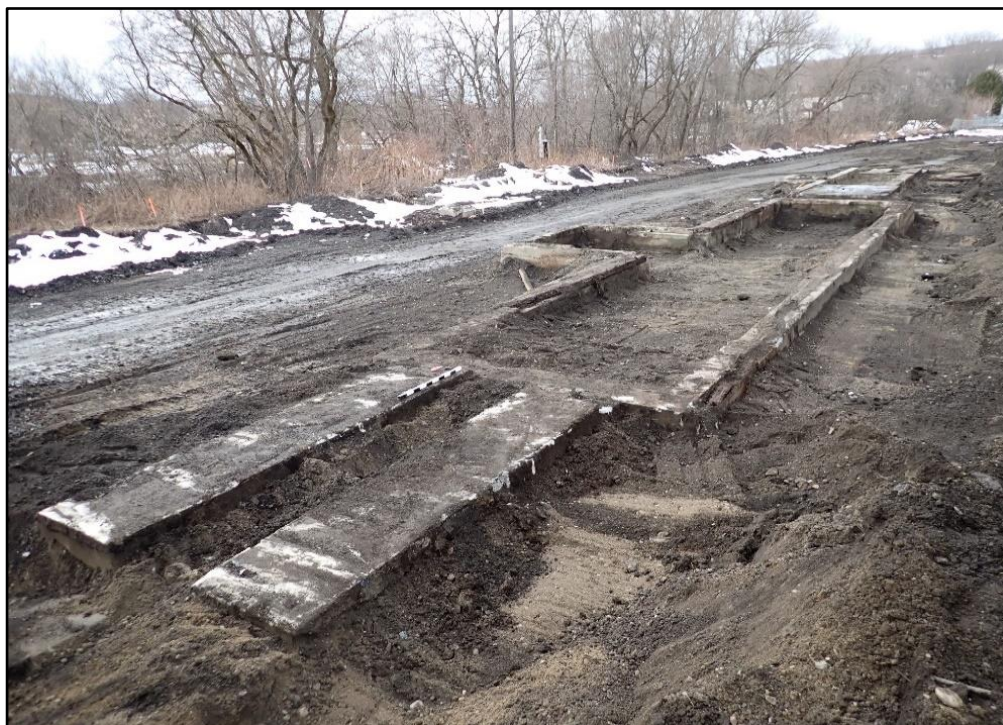
Figure 14. Vestige CcEr-1-2E100 dégagé, vue générale vers le nord-ouest (Photographie VJS1\_BP1\_178)

Les vestiges CcEr-1-2E100 et CcEr-1-2E101 doivent être analysés conjointement. En effet, non seulement ces vestiges sont de forme similaire, mais il a également été observé qu'ils étaient accolés l'un à l'autre. Il s'agit probablement d'une seule structure, mais leurs appellations individuelles ont été conservées par souci de clarté lors de leur description. Les éléments observés, en particulier la présence de rampes parallèles aux extrémités nord et sud de l'ensemble ainsi que la présence de madriers à distance régulière l'un de l'autre, permettent d'émettre l'hypothèse qu'il s'agit d'un atelier, ou d'une partie d'un atelier, équipé d'un appareillage destiné à y faire monter des wagons ou des locomotives. Ce bâtiment est absent du plan de 1929 et de celui de Gagnon (2022). Cependant, par sa fonction ferroviaire, il est possible de dater sa construction entre 1885 et 1917. Les artefacts qui y ont été observés sont très récents et laissent présumer une démolition récente.

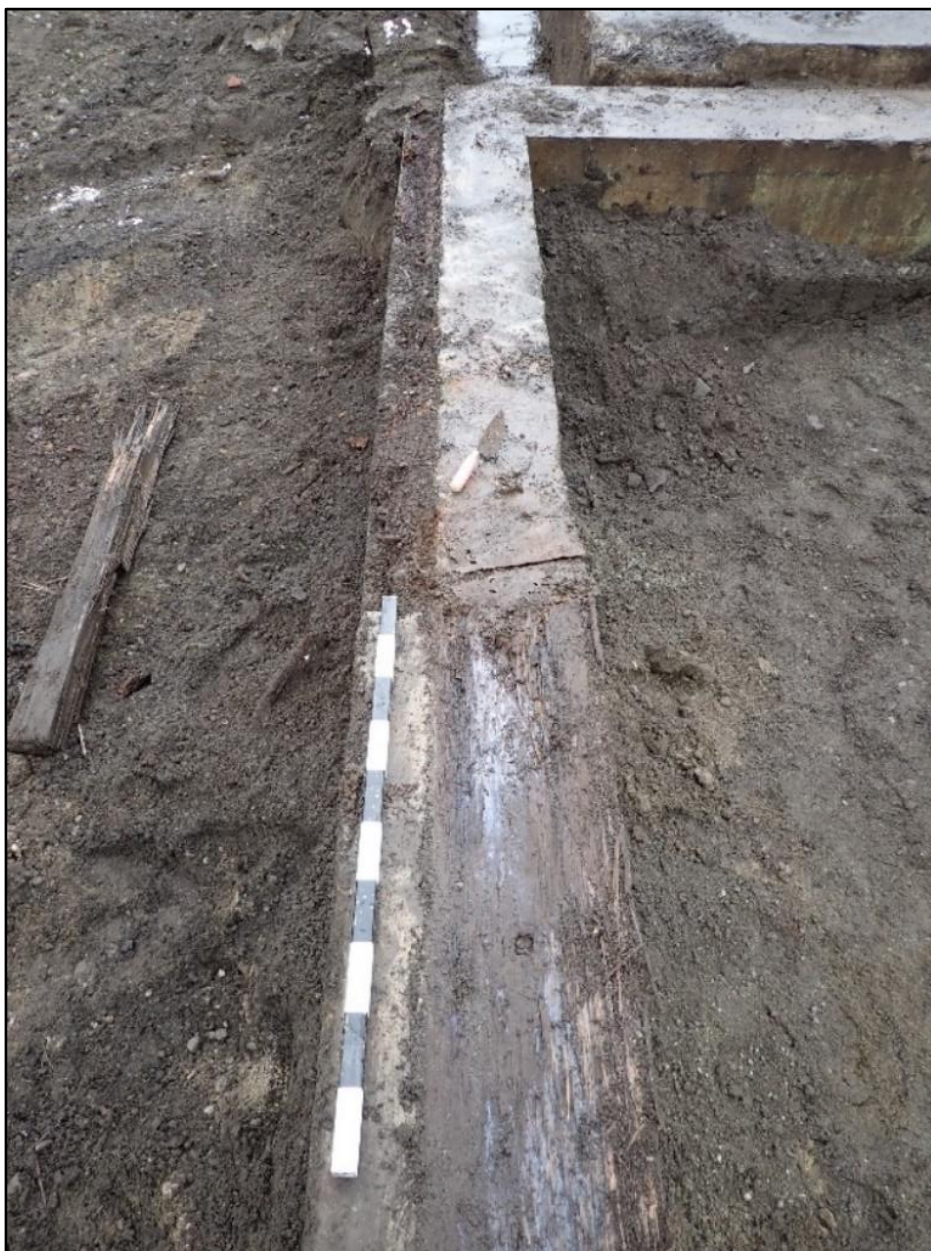
*Figure 15. Vestige CcEr-1-2E100, détail du sommet des murs avec madriers encastrés, vue vers le nord (Photographie VJS1\_BP1\_142)*

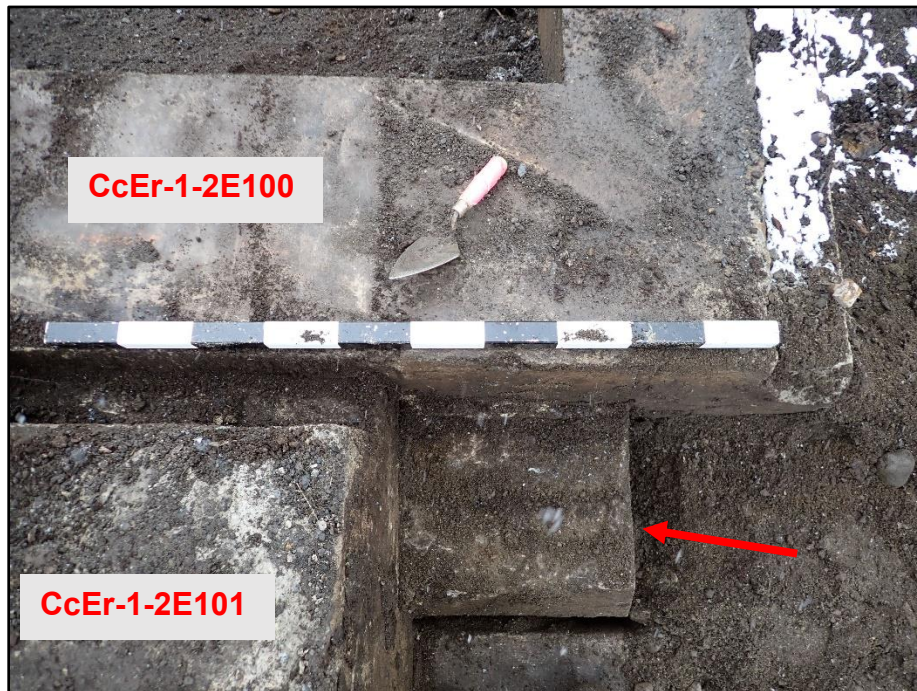
Finalement, au coin nord-ouest de la structure, un petit bloc de béton de 0,38 m sur 0,30 m a été observé (figure 16). Lié au vestige CcEr-1-2E100, ce dernier est accolé au vestige CcEr-1-2E101. Dans l'ensemble, le vestige est comblé d'un sable limoneux gris-brun foncé fortement contaminé, qui dégage une forte odeur d'hydrocarbures. Le panneau d'une radio, un goulot de bouteille en verre et un clou de chemin de fer ont été relevés lors de l'excavation mécanique du vestige (figure 17).

Figure 16. Vestige CcEr-1-2E100, bloc de béton au coin nord-ouest, vue vers le sud-est (Photographie VJS1\_BP1\_128)

La partie centrale du vestige CcEr-1-2E101 est comblée par un sable moyen beige moyennement compact avec des inclusions de gravillons, de graviers et de cailloux arrondis. Un ressaut longe la plateforme carrée surélevée en béton à l'extrémité sud, ce dernier venant s'accoler à l'extrémité nord du vestige CcEr-1-2E100 (figure 16).

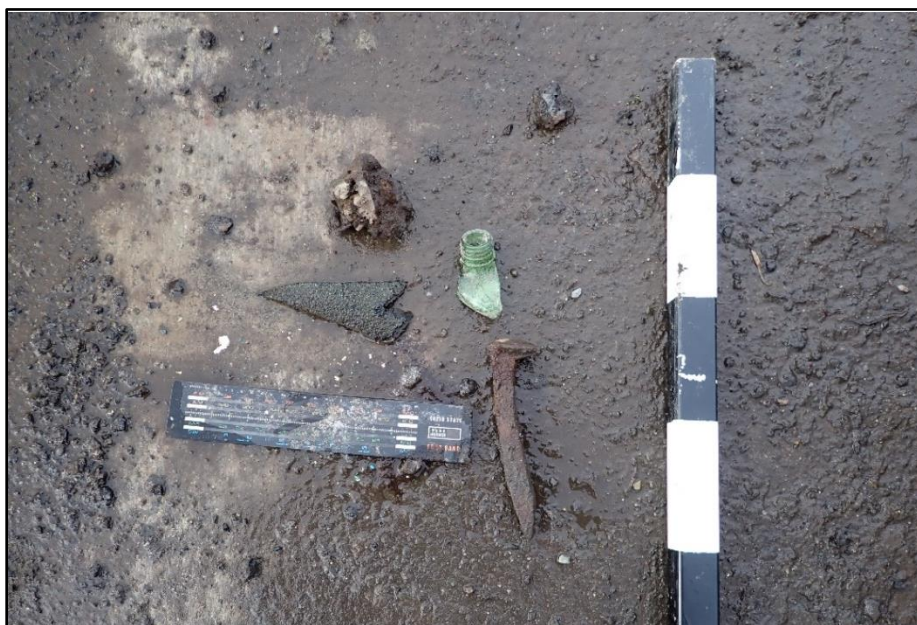
Figure 17. Artéfacts observés lors de l'excavation du comblement du vestige CcEr-1-2E100 présent dans le lot CcEr-1-2E2 (Photographie VJS1\_BP1\_182)

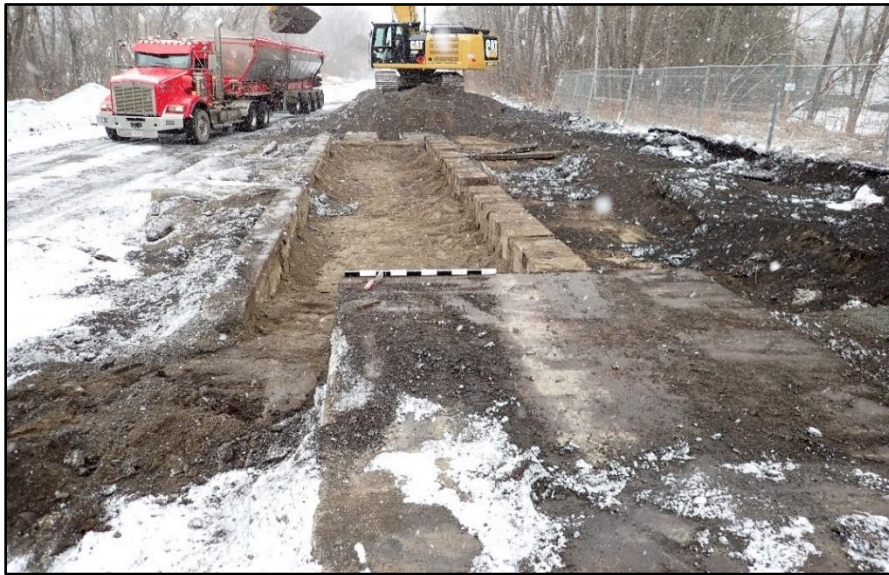
Pour sa part, le vestige CcEr-1-2E101 consiste en une plateforme carrée surélevée en béton à l'extrémité sud, mesurant 3,25 sur 2,44 m, d'une plateforme en forme de "u" à l'extrémité nord de 2,47 sur 3,05 m, le tout relié par deux murs en béton de 12,28 m de longueur (figure 18). Le mur ouest présente une petite extension rectangulaire de 1,63 sur 3,05 m, alors que le mur est présente des encoches de 0,40 m de largeur à intervalles réguliers, où des madriers de bois de 0,10 sur 0,20 m (4 x 8 po) sont disposés, à l'exception du centre, où une ouverture de 0,82 m a été observée (figure 19). Cette dernière semblait aussi contenir une large pièce de bois. Ces madriers ont été coupés, probablement lors de l'abandon et de la démolition de la structure. Le tout forme une structure rectangulaire orientée nord-sud d'une longueur maximale de 17,77 m.

Figure 18. Vestige CcEr-1-2E101 dégagé, vue générale vers le nord-ouest (Photographie VJS1\_BP1\_093)

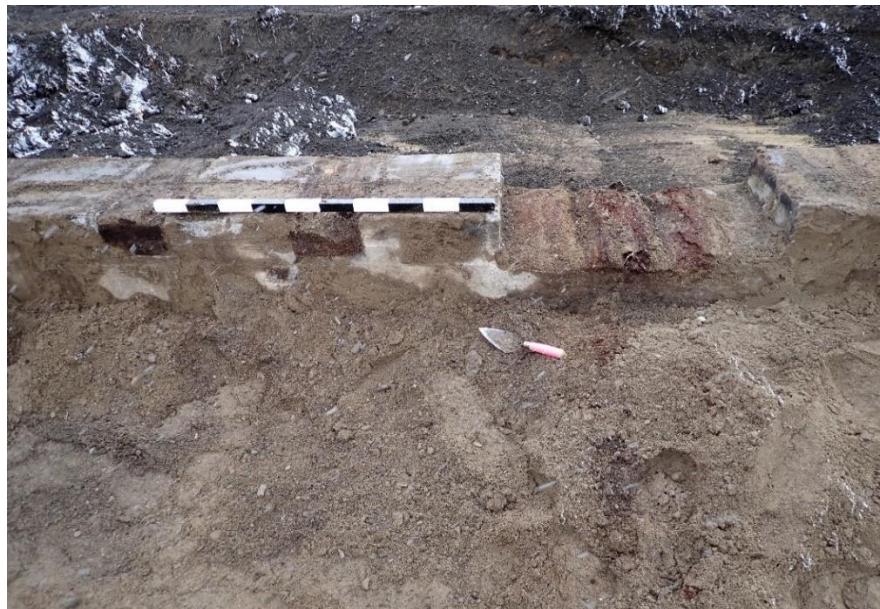
Figure 19. Vestige CcEr-1-2E101, détail de la section centrale du mur est (Photographie VJS1\_BP1\_099)

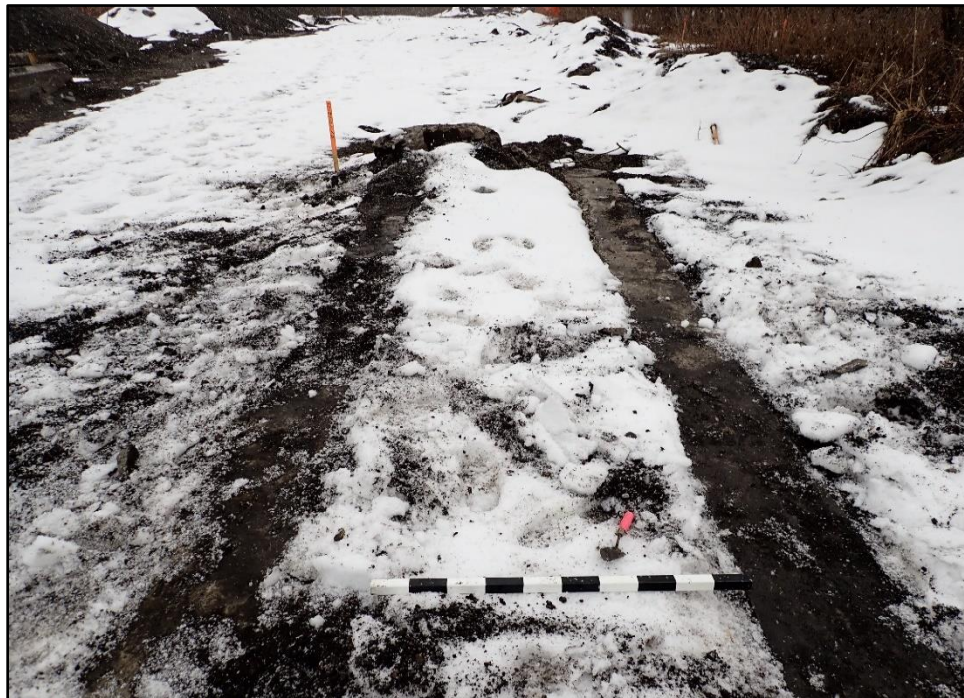
La sous-opération CcEr-1-2F est située à l'ouest de la zone d'intervention, entre la rivière Morency et la sous-opération CcEr-1-2H (planche 3). Elle mesure environ 3 m de largeur sur 100 m de longueur et correspond à l'excavation de la partie nord du fossé d'évacuation ouest. L'excavation atteint une profondeur maximale d'environ 0,70 m et la séquence stratigraphique y est généralement simple (profil 6). Le lot CcEr-1-2F1 représente un sable moyen brun pâle d'environ 0,20 à 0,50 m d'épaisseur, assez homogène, peu compact, avec des inclusions de pierres (50 %, composé de gravillons (40 %), de graviers (40 %) et de cailloux (20 %) subarrondis à arrondis). Le lot CcEr-1-2F2 est constitué d'un sable légèrement limoneux noir de 0,10 à 0,20 m d'épaisseur, hétérogène, peu compact, avec des inclusions de pierres (20 %, composé de gravillons (70 %), de graviers (25 %) et de cailloux (5 %) subangulaires), de scories (10 %) et d'anthracite (< 1 %). Le dernier lot observé est un limon beige compact, homogène, avec quelques inclusions de gravillons et de graviers (CcEr-1-2F3). Un vestige en béton nommé CcEr-1-2F100 a été noté dans cette sous-opération. Il a été mis au jour de manière fortuite lors des travaux de décapage de 2023 et relevé partiellement lors d'une intervention du MTMD cette même année (MTMD, à venir). Il s'agit d'une structure orientée nord-sud et composée de deux fondations en béton parallèles de 0,40 m de largeur, dont seul le sommet a été dégagé (figure 20).

*Figure 20. Vestige CcEr-1-2F100, détail de la section centrale du mur est, vue vers le sud (Photographie VJS1\_BP1\_083)*

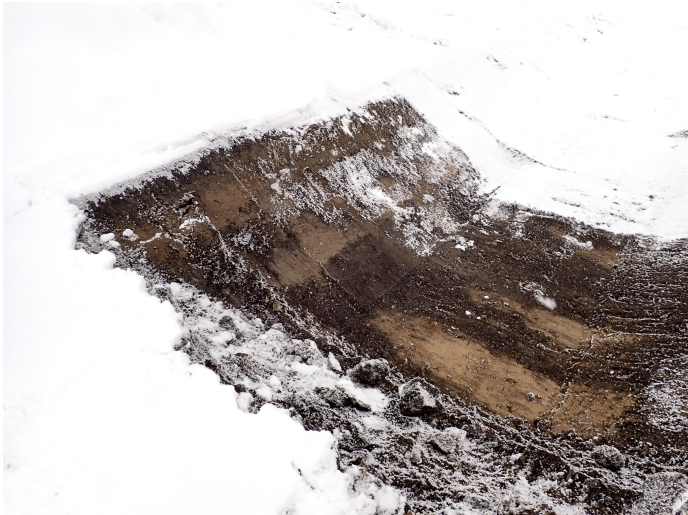
Photographie VJS1\_BP1\_183

- 1 Sable moyen brun pâle assez homogène, peu compact, avec inclusions de pierres (50%, composé de gravillons (40%), de graviers (40%) et de cailloux (20%) subarrondies et arrondis).
- 2 Sable légèrement limoneux noir hétérogène, peu compact, avec inclusions de pierres (20%, composé de gravillons (70%), graviers (25%) et cailloux (5%) subangulaires), de scories (10%) et d'anthracite (<1%).
- 3 Limon beige compact, homogène, avec quelques inclusions de gravillons et graviers.

**Profil 6. Sous-opération CcEr-1-2F – paroi ouest**

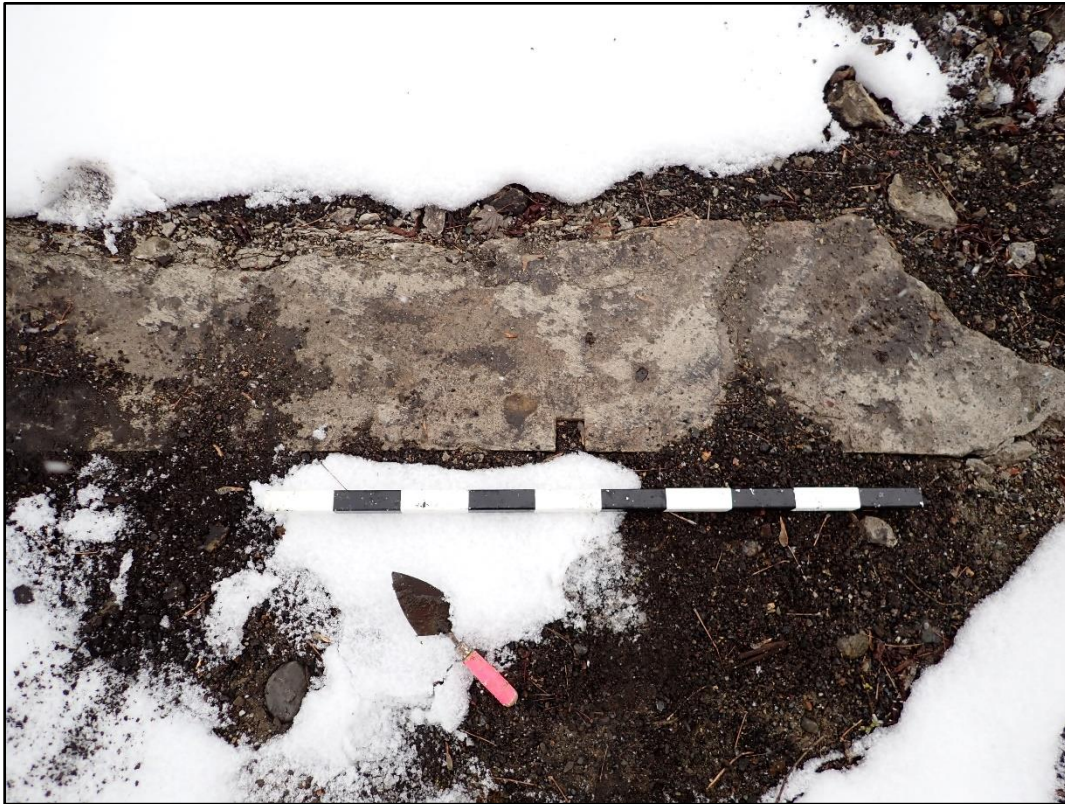
Ce vestige présente une longueur résiduelle de 9,10 m. Comme l'extrémité nord de ce dernier a été détruite, sa longueur réelle est inconnue. Le coin sud-ouest est également démoli, alors que le coin sud-est est présent, mais cassé et décalé. Des encoches carrées de 0,05 m sont observées sur son parement extérieur, au sommet du vestige (figure 21). Aucune excavation supplémentaire n'a été effectuée autour de ce vestige avant sa démolition pour le creusement du fossé d'évacuation ouest.

Figure 21. Vestige CcEr-1-2F100, encoche carrée sur le parement extérieur du vestige (Photographie VJS1\_BP1\_079)

Le vestige CcEr-1-2F100 est quant à lui présent sur le plan d'assurance-incendie de 1929 (figure 27). Ce dernier indique qu'il s'agit d'une « section house », c'est-à-dire un bâtiment servant à ranger les outils et équipements nécessaires au maintien d'une section de chemin de fer. Il est daté entre 1885 et 1917, puis aurait été détruit après 1950 (Gagnon 2022 : 24).

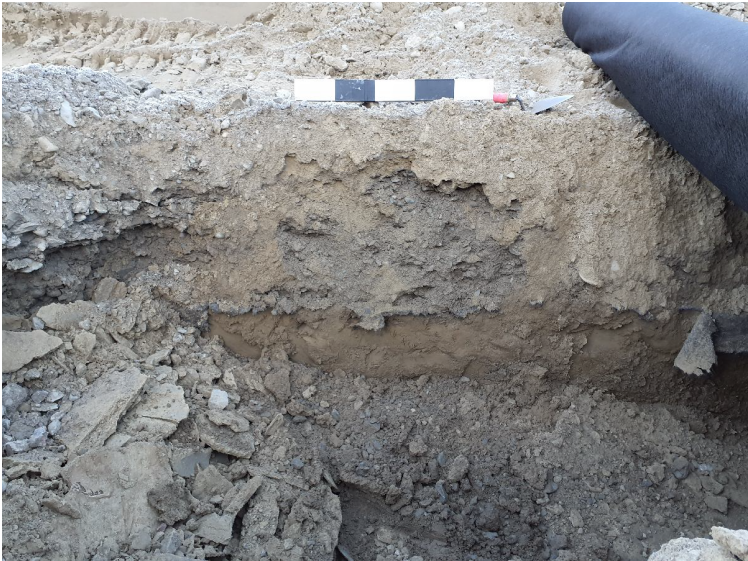
Photographie VJS1\_BP2\_026

- 1 Sable beige homogène, plutôt meuble, avec inclusions de graviers et cailloux (plus de 75%).
- 2 Limon beige plutôt compact, sans inclusion.
- - - Fin de fouille

**Profil 7. Sous-opération CcEr-1-2G – paroi ouest**

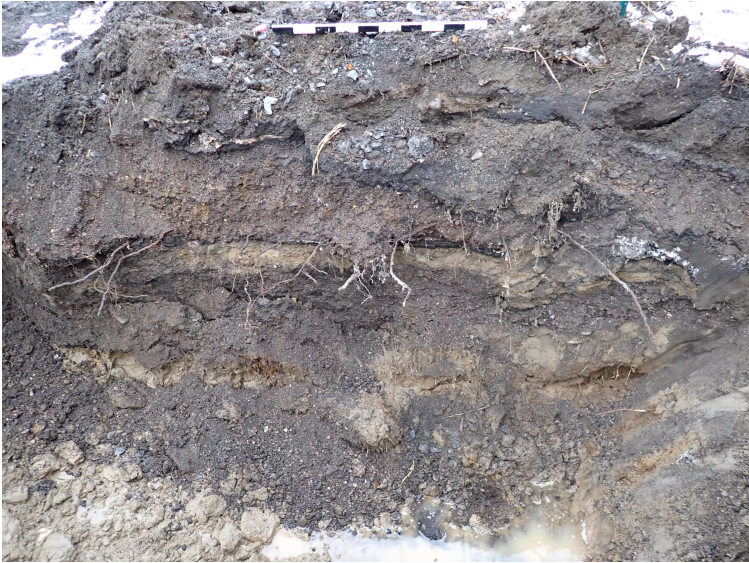
Photographie VJS1\_BP1\_209

- 1 Limon sableux brun organique homogène, plutôt meuble, avec inclusions de racines, radicelles et de quelques gravillons et graviers.
- 2 Limon noir hétérogène, compact, avec inclusions de matière blanche à rose pâle en bandes et similaire à de la chaux, ainsi que des gravillons (<5%).
- 3 Limon sableux brun rougeâtre assez meuble, hétérogène, avec quelques inclusions de pierres (graviers et gravillons, moins de 10 %) et beaucoup de scories friables (75-80%).
- 4 Limon noir hétérogène, compact, avec inclusions de matière blanche à rose pâle en bandes et similaire à de la chaux, ainsi que des gravillons (<5%).
- 5 Sable beige à orangé compact, hétérogène, sans inclusion.
- 6 Limon sableux brun plutôt meuble avec inclusions de pierres (graviers et gravillons, <10%) et de scories (60 %).
- 7 Limon à sable fin beige à orangé, compact, avec peu d'inclusions de gravillons et de graviers.

Profil 8. Sous-opération CcEr-1-2H – paroi sud

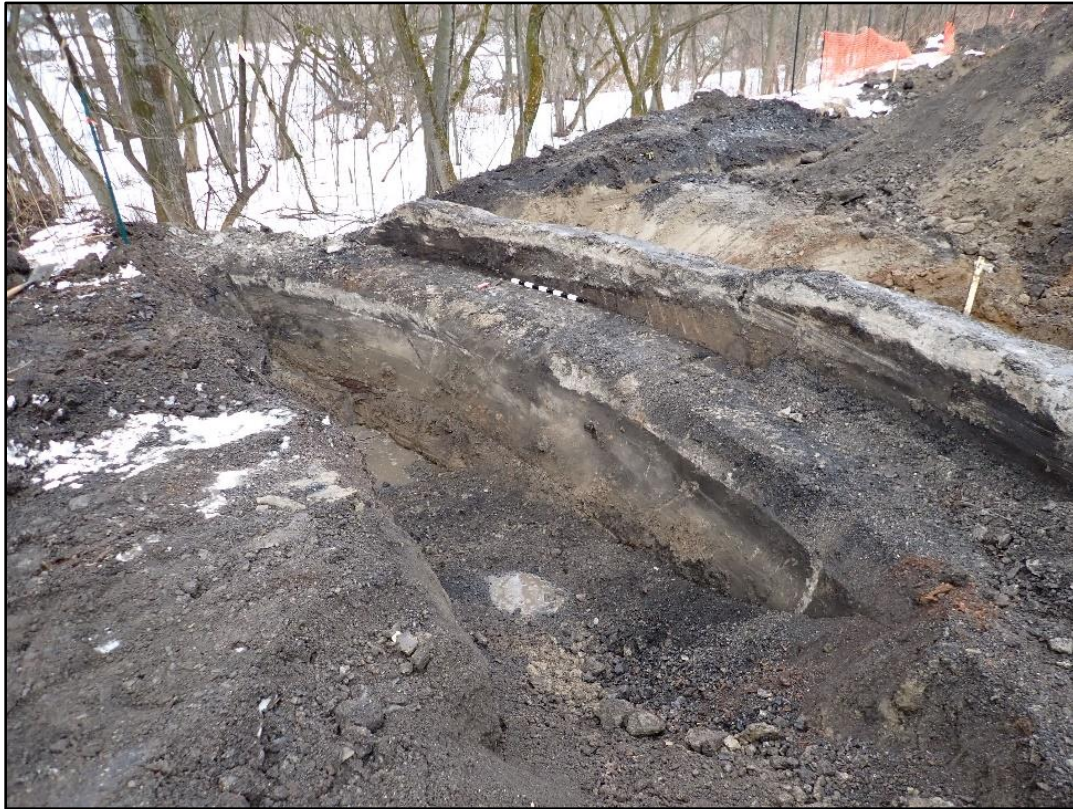
Le vestige mis au jour de manière fortuite en 2023 a été relevé avant sa démolition partielle, nommé CcEr-1-2H100. Le vestige est situé dans la pente vers la rivière Montmorency, et ainsi, seule sa moitié est était incluse dans l'emprise des travaux (planche 4). Sa moitié ouest a ainsi été laissée intacte. Il s'agit d'une structure circulaire en béton de 22,50 m de diamètre, constituée d'un premier anneau de 0,38 m d'épaisseur sur 0,56 m de hauteur, posé sur un second anneau plus épais, d'une épaisseur de 1,30 m (figure 23). Ce second anneau atteint une hauteur de 1,53 m, pour une hauteur totale du vestige de 2,09 m. Aucun artefact n'a été observé lors des excavations entourant ce vestige.

Figure 23. Vestige CcEr-1-2H100, vue de la section nord-ouest (Photographie VJS1\_BP1\_212)

Pour sa part, bien que le vestige CcEr-1-2H100 ne soit pas visible sur le plan de 1929, il est néanmoins possible de bien comprendre sa fonction. En effet, une structure circulaire identique, mais cette fois intacte, a été observée à environ 450 m au sud-ouest de la zone des travaux (figure 28). Cette dernière est également présente sur le plan d'assurance-incendie de 1929 (figure 29). Il s'agit d'une plaque tournante qui servait à faire pivoter un wagon ou une locomotive à l'aide d'un mécanisme sur rails (figure 30). La structure en béton du vestige CcEr-1-2H100 est identique à celle de la plaque tournante intacte. Ce vestige avait été identifié comme tel par Gagnon (2022) et il daterait d'entre 1885 et 1917 (voir figure 7), puis en partie détruit après 1967. Aucune trace de son mécanisme n'a cependant été observée.

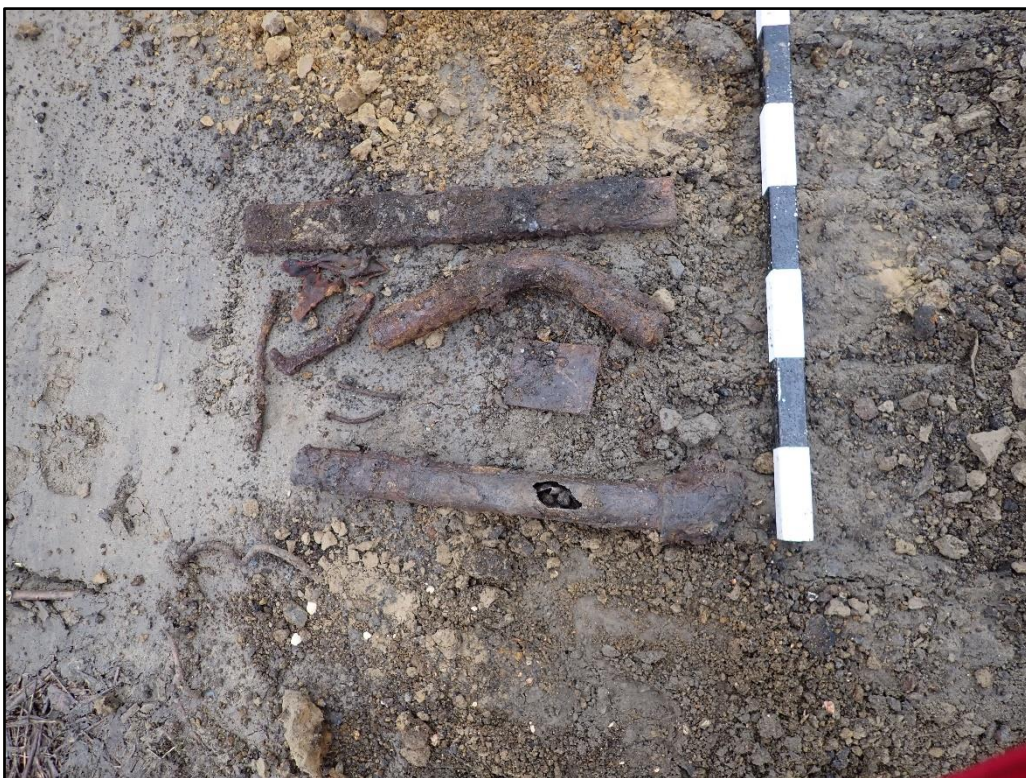
Figure 25. Artéfacts métalliques mis au jour dans le lot CcEr-1-2K1  
(Photographie VJS1\_BP1\_256)

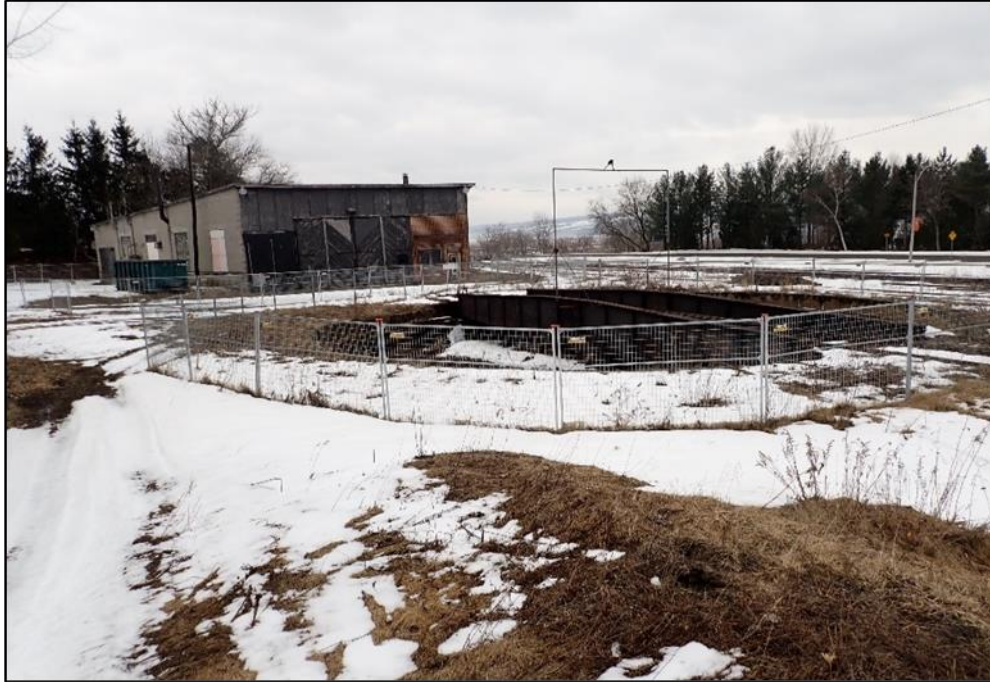
Figure 28. Plaque tournante (« turntable ») au sud-est de la zone d'étude, semblable au vestige CcEr-1-2H100 (Photographie VJS1\_BP1\_226)

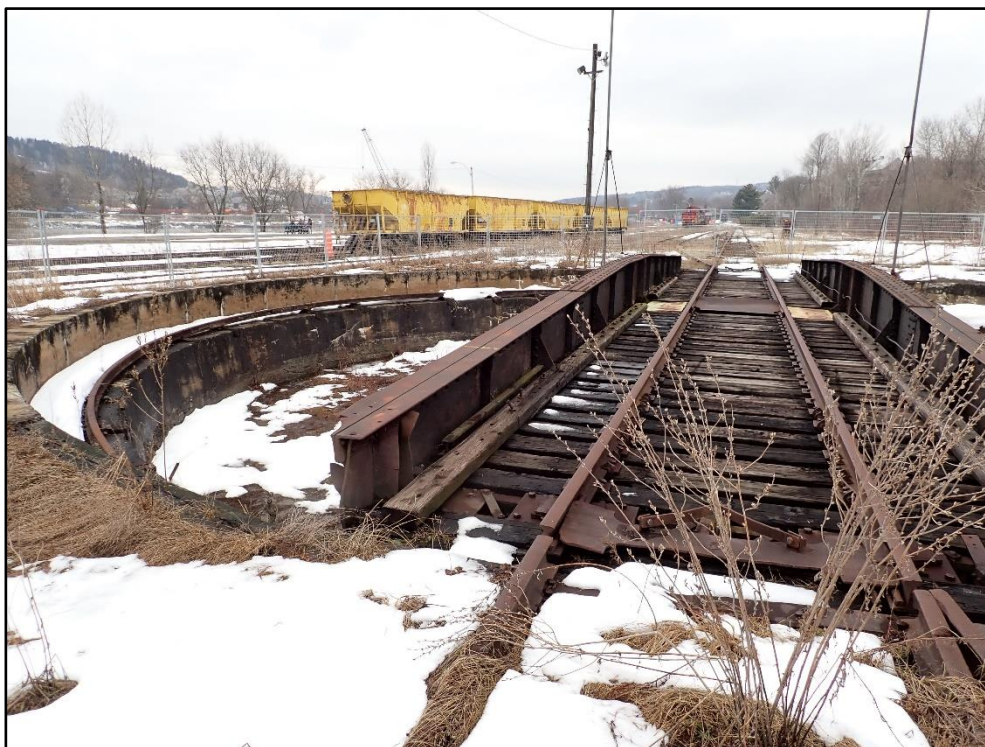
Figure 30. Détail du système sur rails de la plaque tournante (« turntable ») au sud-est de la zone d'étude (Photographie VJS1\_BP1\_231)

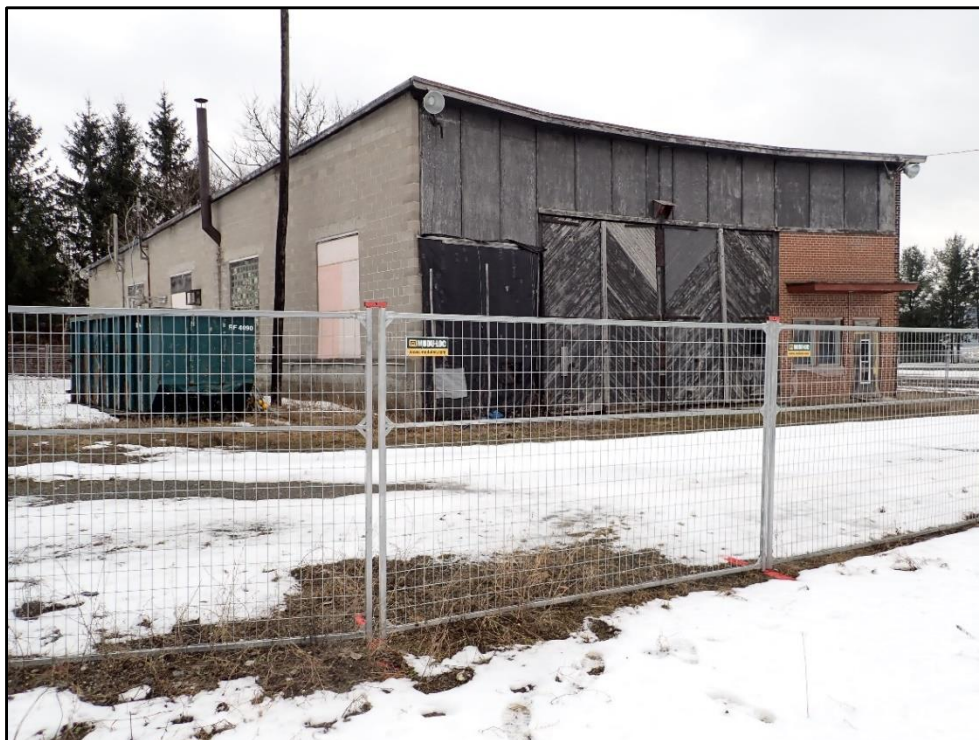
Finalement, le vestige CcEr-1-2K100 correspond à un tuyau qui devait certainement être connecté à une structure. Bien qu'aucun vestige ou bâtiment n'a pu être observé dans ce secteur lors de l'intervention, le vestige CcEr-1-2K100 pourrait être associé à l'atelier ferroviaire présent à cet endroit sur le plan de Gagnon (2022), datant d'entre 1885 et 1917 et ayant été détruit avant 1950 (voir figure 7) (Gagnon 2022 : 24). La plaque tournante toujours intacte au sud-ouest de la zone est reliée par ses rails à un hangar semi-circulaire similaire (figure 31). Il s'agit, selon le plan d'assurance-incendie de 1929, d'une « round house », c'est-à-dire un atelier servant à réparer et remiser des wagons ou des locomotives (voir figure 29). Le vestige CcEr-1-2K100 pourrait ainsi être associé à une structure semblable. Cependant, comme la profondeur d'excavation atteinte dans la sous-opération CcEr-1-2K est très minime, il n'a pas été possible d'observer de traces directes de ce bâtiment.

Figure 31. « Round house » au sud-est de la zone d'étude (Photographie VJS1\_BP1\_230)
