# **Inventaire archéologique à la berge et au Parc Couvrette (LVL23-22) dans le secteur Sainte-Dorothée à Laval, mai 2023**

## **Volume 1 : Rapport**

**Permis archéologique : 23-PATR-02**

**Mandat : DAC-ARC2-22**

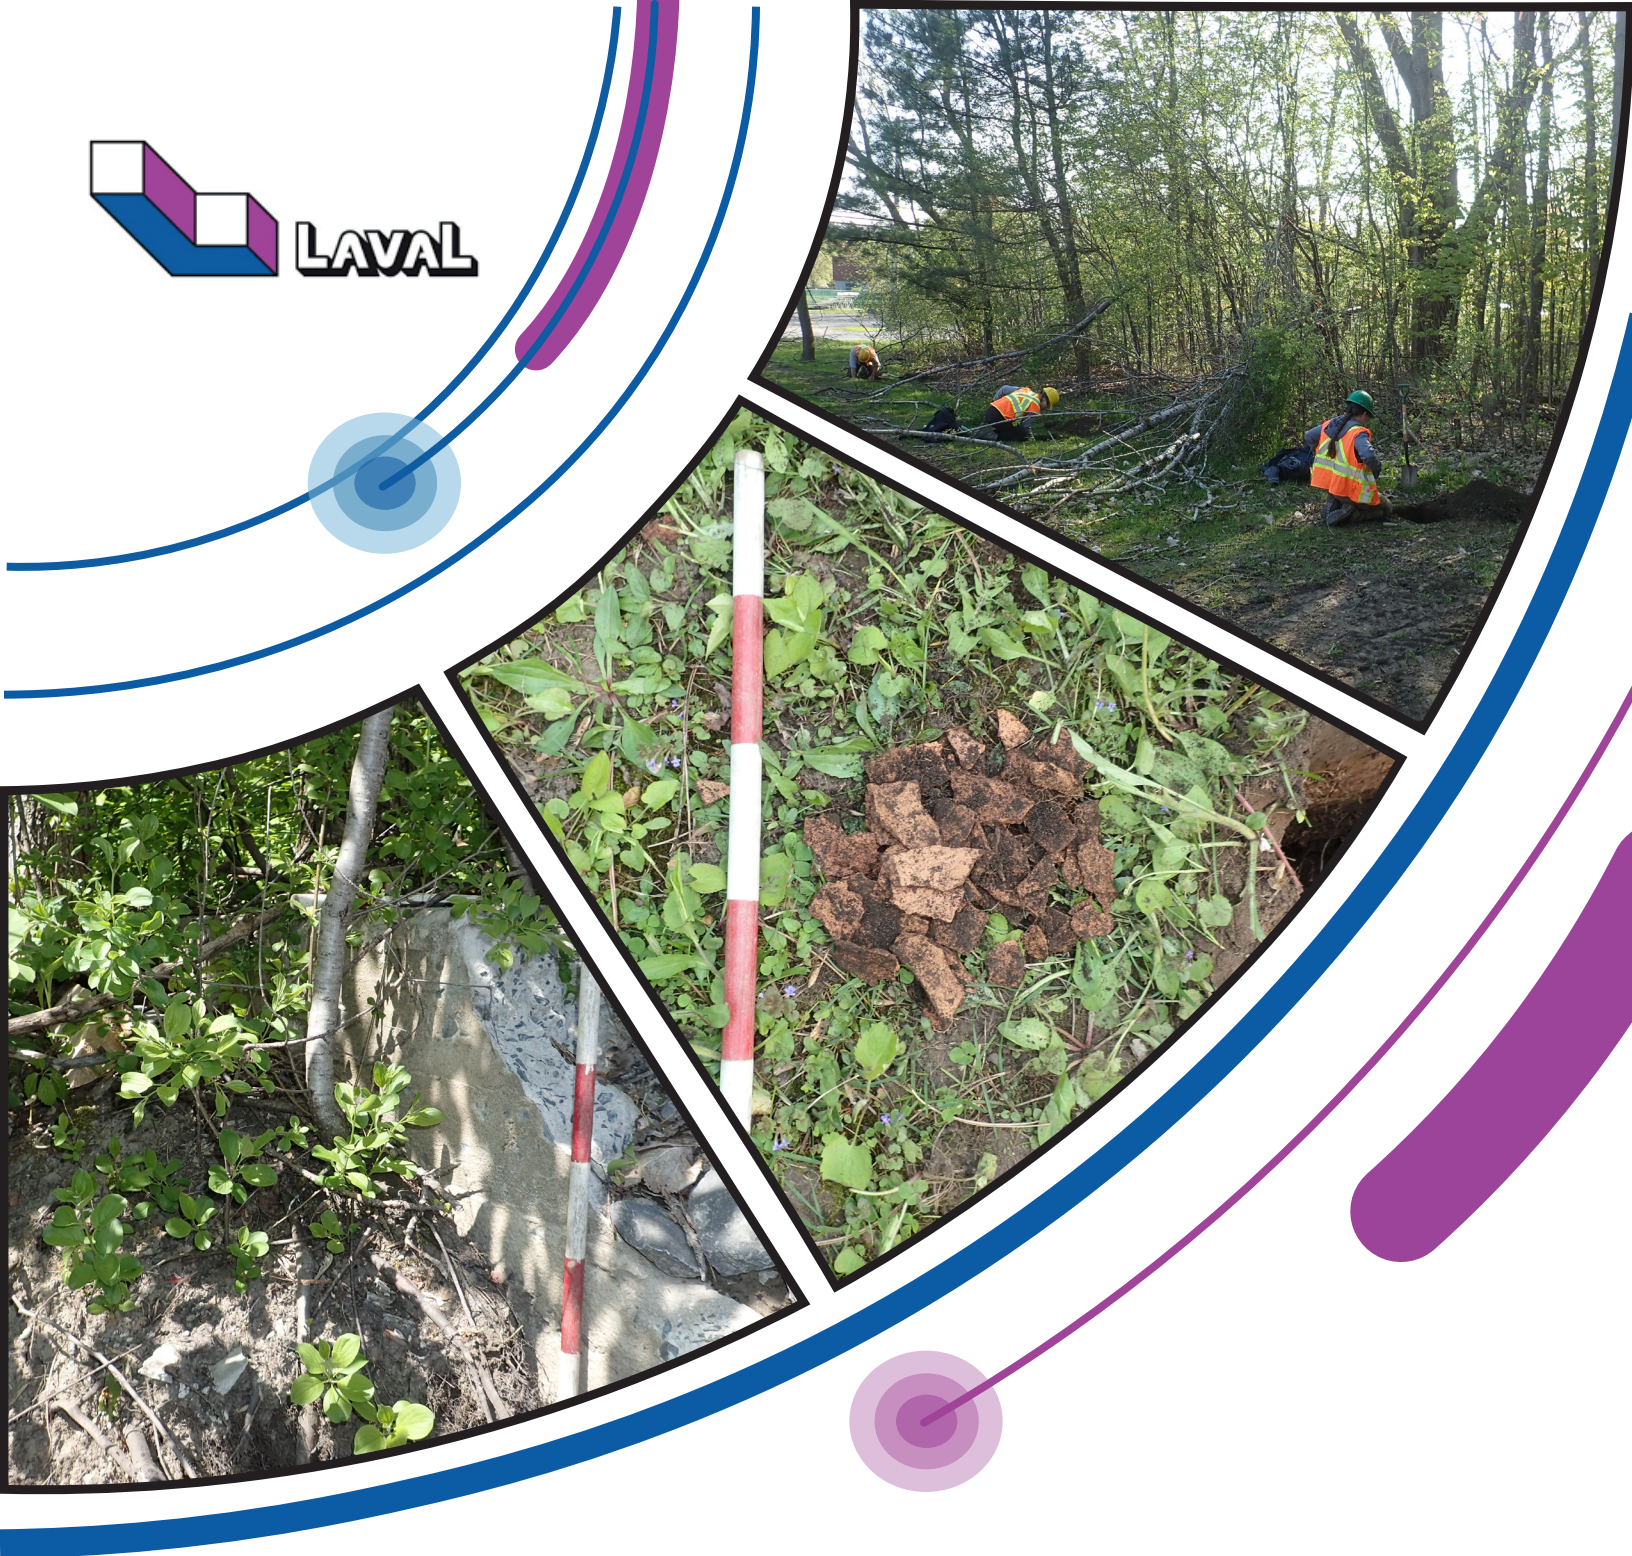
**Bas à gauche : Mur de béton près du ruisseau, opération 2, vers le sud (PATR23N04-0138)**

**Centre: TCC de tuyau de grès retrouvé dans le niveau, sous-op. 4B, (PATR23N04-0167)**

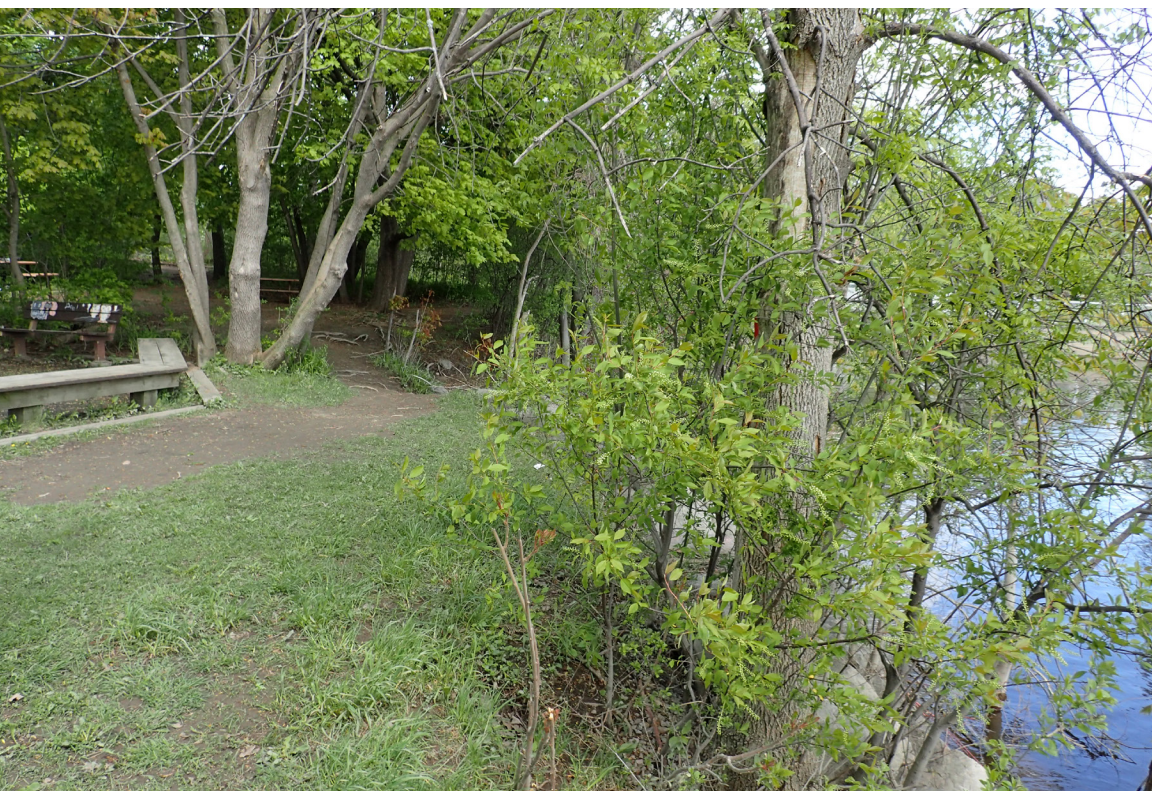
**Photo 3.1**      Aperçu  
de la berge Couvrette au  
cours des interventions  
(photo PATR23N04\_0103).

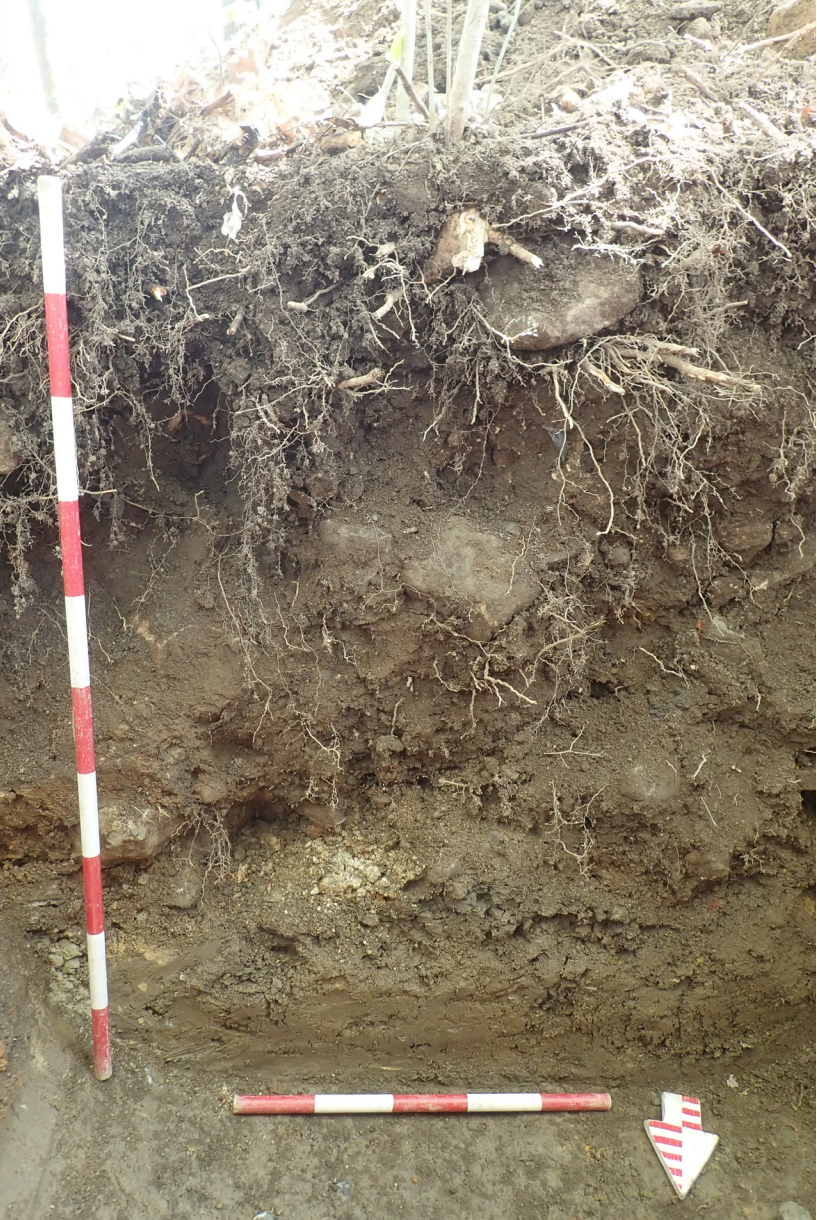
**Photo 4.1** Berge Couvrette (LVL23-22), paroi sud de la tranchée 1C (photo PATR23N03\_0038).

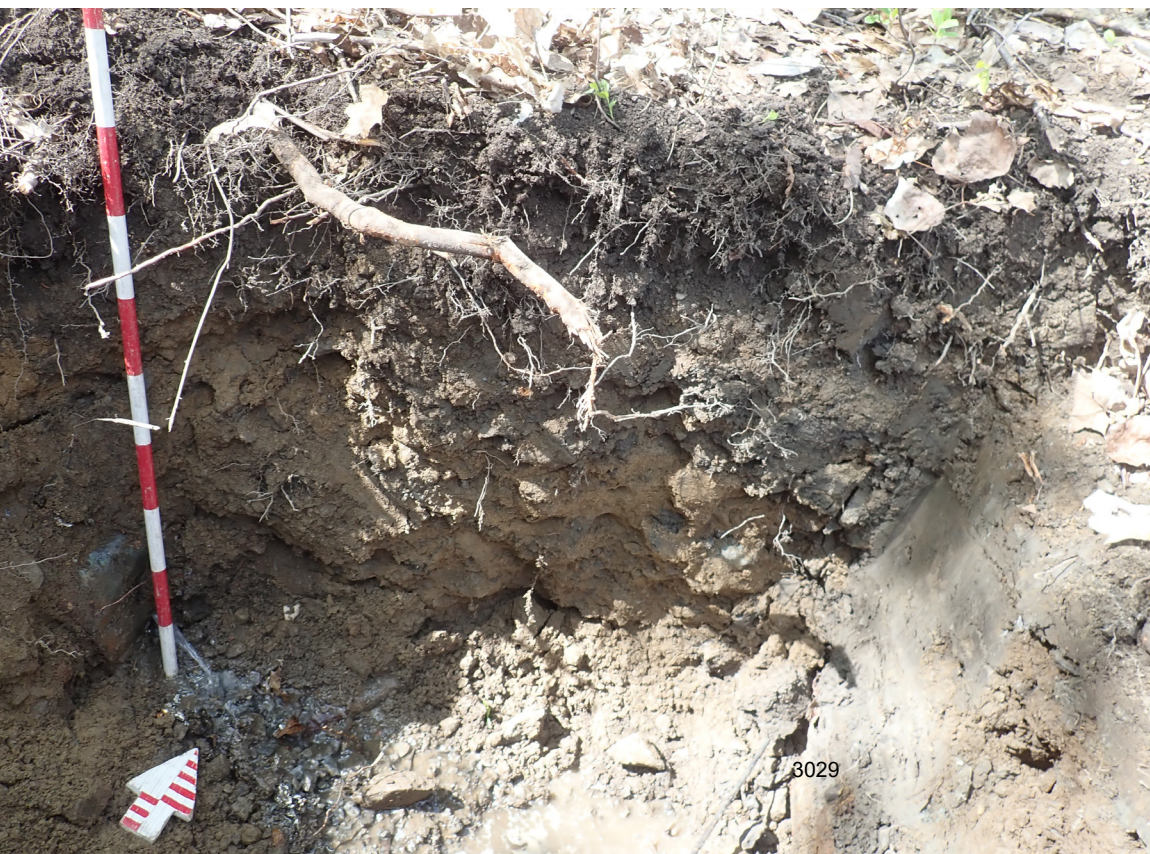
**Photo 4.2** Berge Couvrette (LVL23-22), paroi nord de la tranchée 1A (photo PATR23N03\_0006).

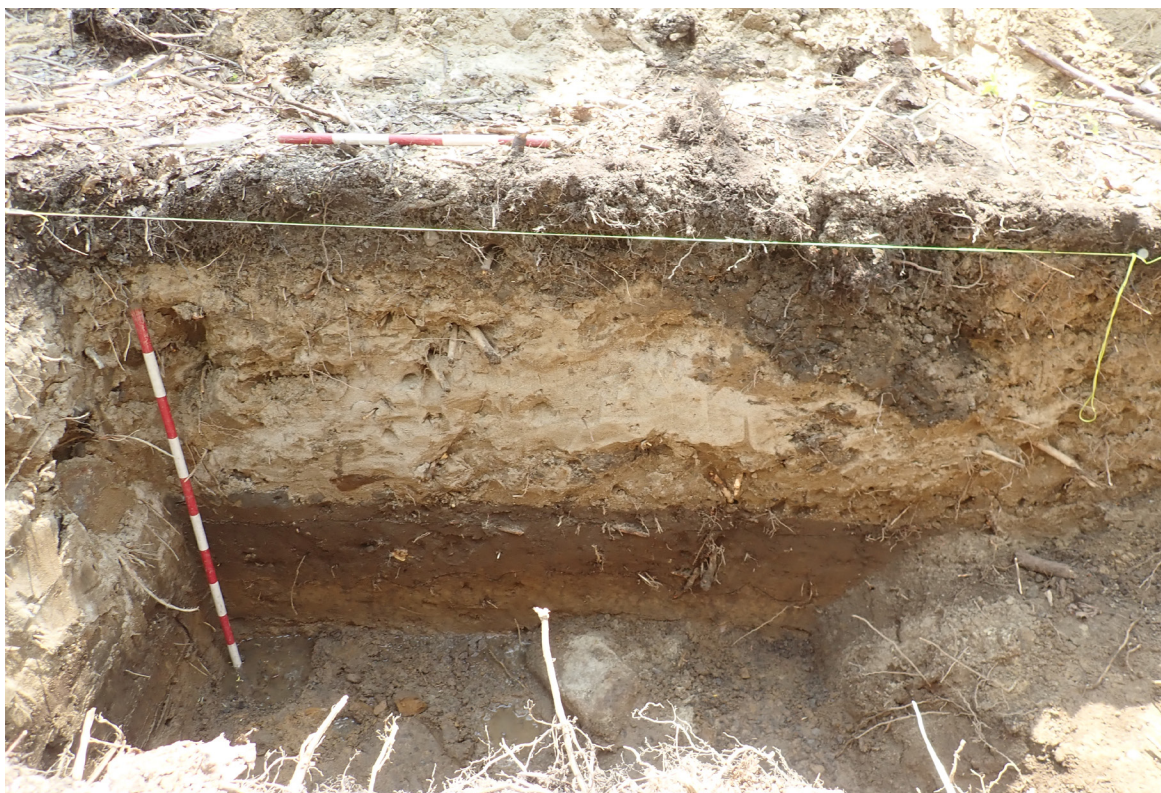
**Photo 4.4**      B e r g e  
Couvrette (LVL23-22), paroi  
sud de la tranchée 1D (photo  
PATR23N03\_0044).

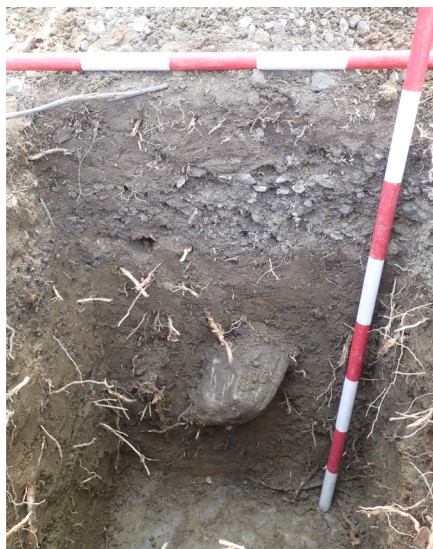
PATR23N03\_0071

1. Limon sableux brun foncé organique plutôt meuble. Sans inclusion.
2. Sable limoneux gris compact. Inclusions: gravier calcaire anguleux.
3. Limon gris foncé avec sable graveleux plutôt compact homogène. Sans inclusion.
4. Argile limoneuse brun tacheté orangé plutôt compact. Inclusions: pierres subanguleuses obliques, gravier.
5. Argile légèrement limoneuse plutôt compact brun marbrée bleuté. Inclusions: pierres subarrondis, arrainisé.

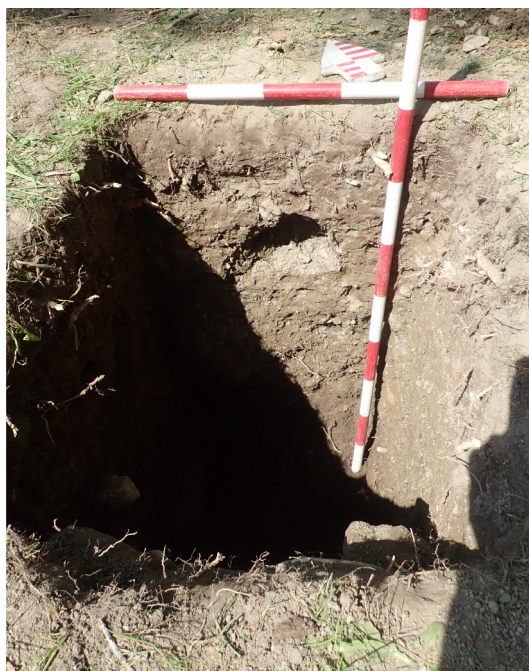
PATR23N03\_0080

1. Limon sableux. Inclusion: plastique rouge et verre à vitre.
2. Limon sableux gris tâché orangé plutôt compact. Inclusions: abondance de pierres subarrondies, pierres arraisées. Lentille de charbon gris gravelleuse.
3. Limon sableux brun foncé plutôt compact. Inclusion: gravier et pierres.

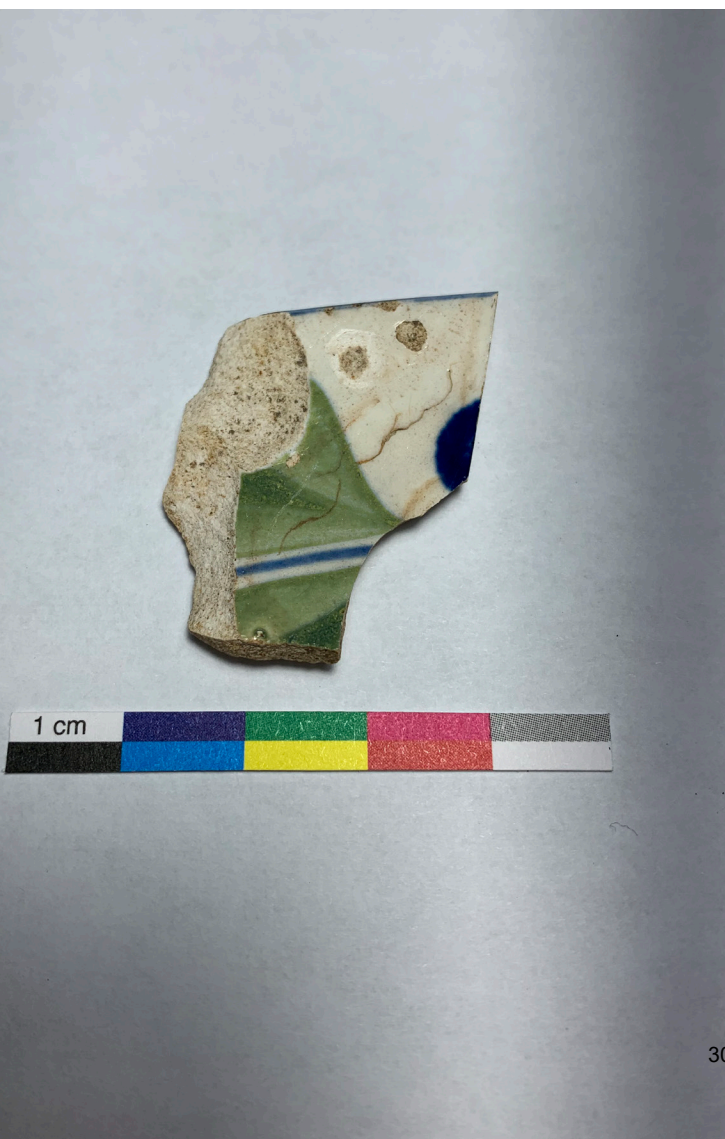
**Photo 4.7** Tesson de terre cuite fine blanche retrouvé dans le sondage 1G, dans l'une des trois couches observée en paroi (photo B\_Couvrette\_1G\_b).

Des fragments de plastique (1F, 1G, 4A, 4B, 4C et 4D) ont été récupérés en plusieurs endroits de ce dépôt de surface. Les sondages 1E (1E3) 1F et 1G ont notamment livrés des fragments de polystyrène expansé (styromousse), des morceaux de plastique rouge ou jaune, de la peinture bleue écaillée, ainsi que des fragments de terre cuite fine blanche, dont un fragment orné d'un décor peint au chrome à motif végétal vert sur la surface intérieure et de ligne bleue sur le bord (photo 4.7). Ce décor était populaire entre les environs de 1830 et de 1860 (Samford et Miller 2002).

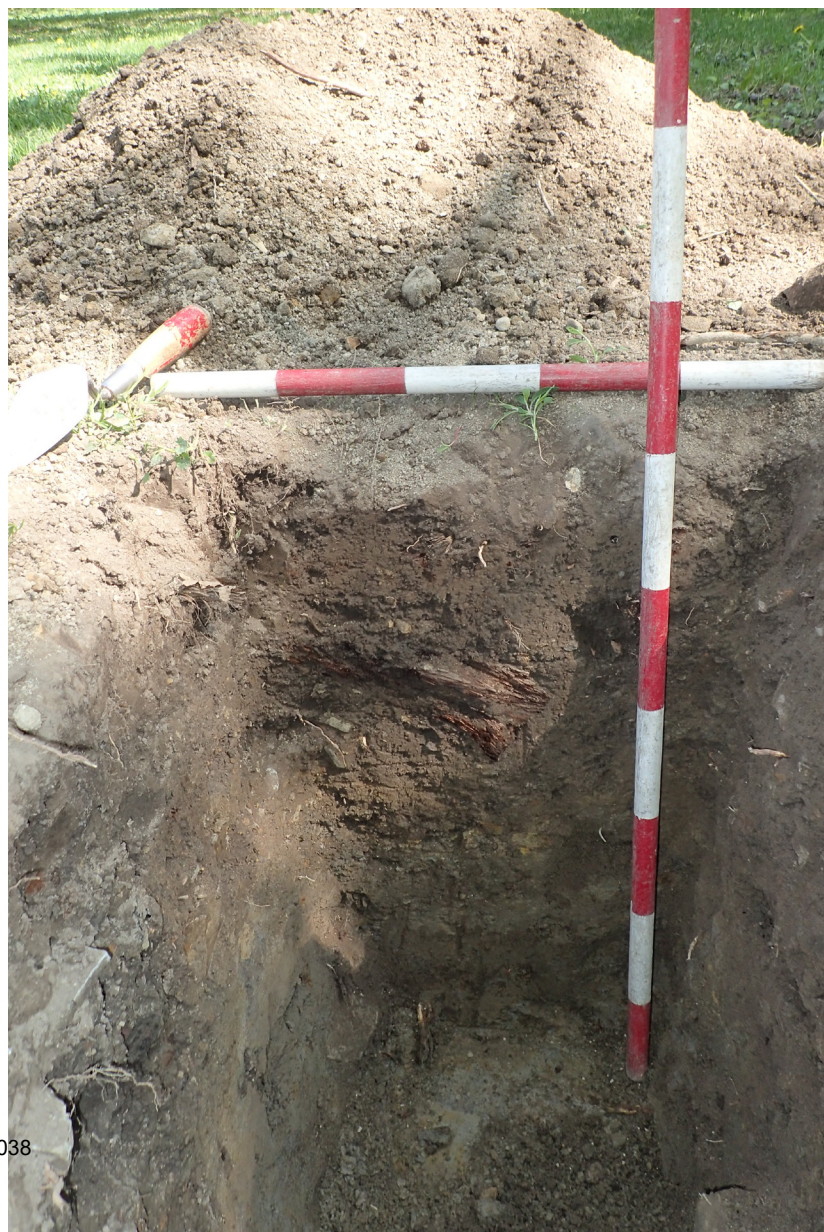
**Photo 4.8** Berge Couvrette (LVL23-22), paroi sud du sondage 1Y (photo PATR23N04\_0161).

La portion nord-ouest de la berge recoupe l'emplacement d'anciens chalets construits entre 1930 et 1948 et démolis entre 1976 et 1978 (Patrimoine Experts 2021, tableau 6.1). Les sondages 1Y et 4C ont mis au jour des vestiges et artefacts associés à l'un de ces chalets. L'examen des parois du sondage 1Y (figure 4.7 Couvrette\_1Y-paroi\_Est) a révélé une pièce de bois placée en position horizontale du côté de la paroi sud (photo 4.8). Afin de documenter l'étendue de la pièce de bois, le sondage 1Y a été agrandi vers le sud par le biais du sondage 4C, qui mesure 1 m de côté. Ce dernier sondage a permis de dégager une petite section d'un vestige en pierre (4C101) orienté dans l'axe est-ouest qui devait former l'ancienne fondation sud du chalet localisé à cet endroit, tel que le révèlent les superpositions de photographies aériennes (voir la superposition des vestiges au développement polyphasé dans le chapitre 5, voir plan 5.6). Les pierres qui mesurent entre 0,20 et 0,50 m recouvrent des tiges d'acier de 1,5 cm de diamètre, qui pouvaient faire partie d'une ancienne armature de béton. Des fragments de verre à vitre, des clous tréfilés (1890-) dont certains fichés dans la pièce de bois ainsi que des fragments épars de béton et de mortier gris ont également été récupérés dans le niveau de démolition. Les pierres n'étaient pas liées entre elles par du mortier (photo 4.9). La fondation semble avoir été passablement perturbée lors de la démolition du chalet. D'autres artefacts plutôt récents ont été récupérés dans le niveau de démolition du chalet (1Y2 et 4C2), dont un fragment de la base d'un contenant en verre incolore fabriqué à la machine par la Consumers Glass company, entre 1962 et 1970, ce qui coïncide plutôt bien avec la fin de la période de villégiature au cours des années 1970 et la démolition des chalets entre 1976 et 1978. La couche observée au fond (1Y3 et 4C3) correspond au sol naturel non remanié.

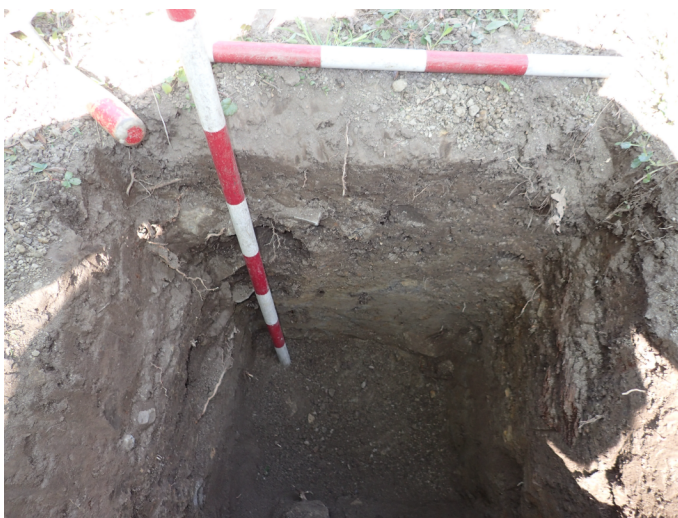
PATR23N04\_0160

1. Sable fin beige moyen compact. Sans inclusion.
2. Loam limoneux beige brunâtre compact. Inclusions: nombreux graviers plats de pierres schisteuse, pièce de bois à l'horizontale en paroi sud.
3. Limon gris légèrement verdâtre plutôt compact et homogène. Inclusions: quelques pierres subanguleuses.

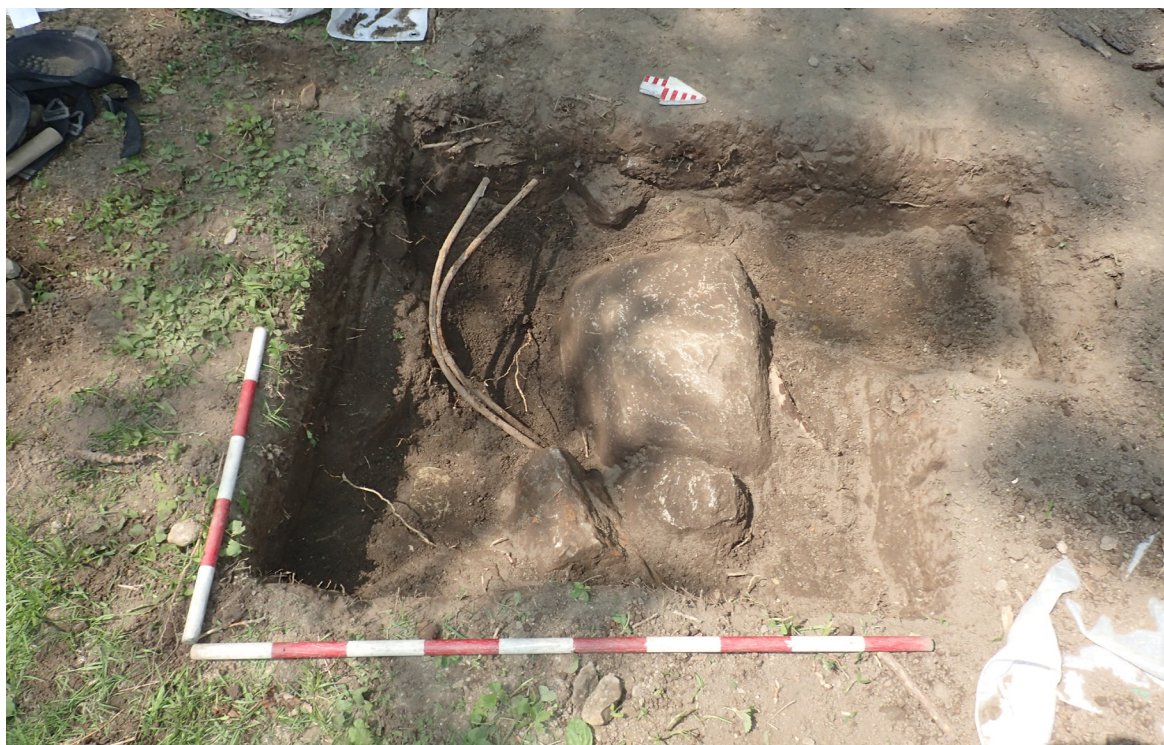
**Photo 4.9** B e r g e Couvrette (LVL23-22), vue vers l'ouest d'une possible fondation de pierre d'un ancien chalet démolí au cours des années 1970 dans le sondage 4C (photo PATR23N04\_0181).

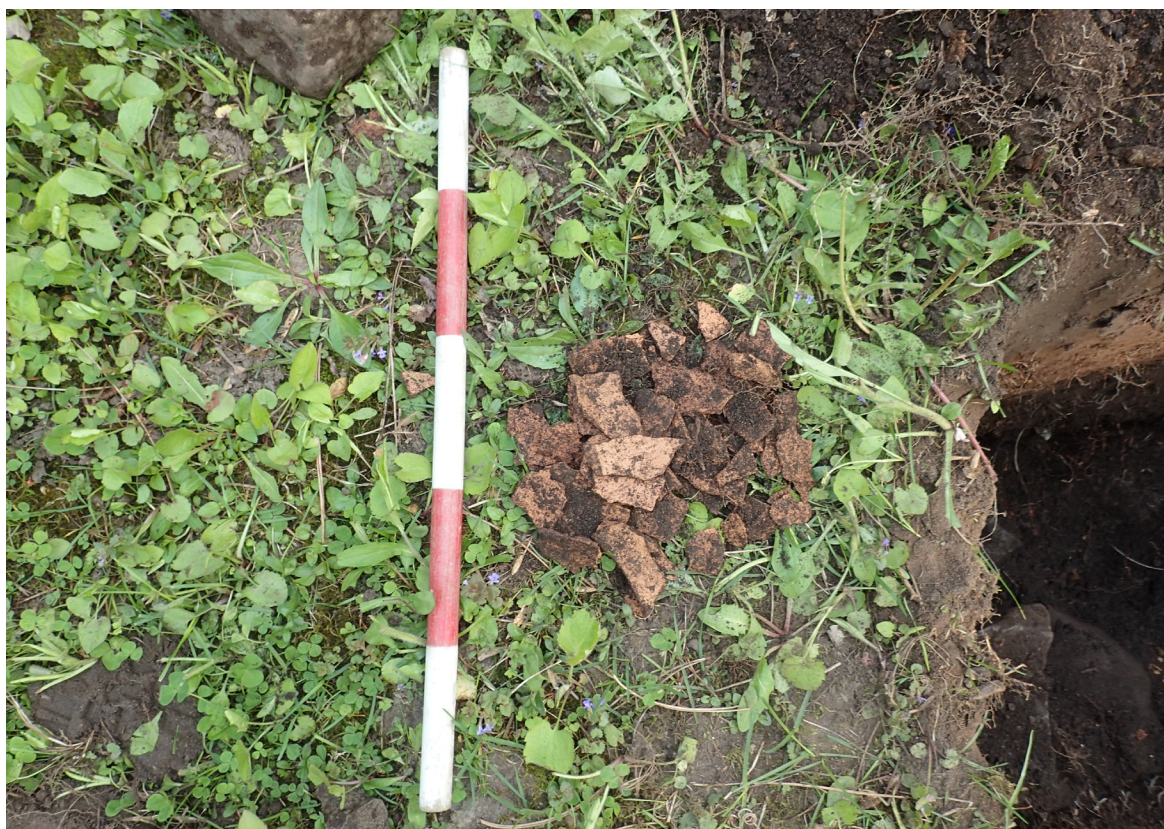
**Photo 4.13** B e r g e  
Couvrette (LVL23-22),  
fragments d'une conduite  
en terre cuite commune  
récupéré au fond du  
sondage 4B sous la couche  
de plastique 4B3 (photo  
PATR23N04\_0167).

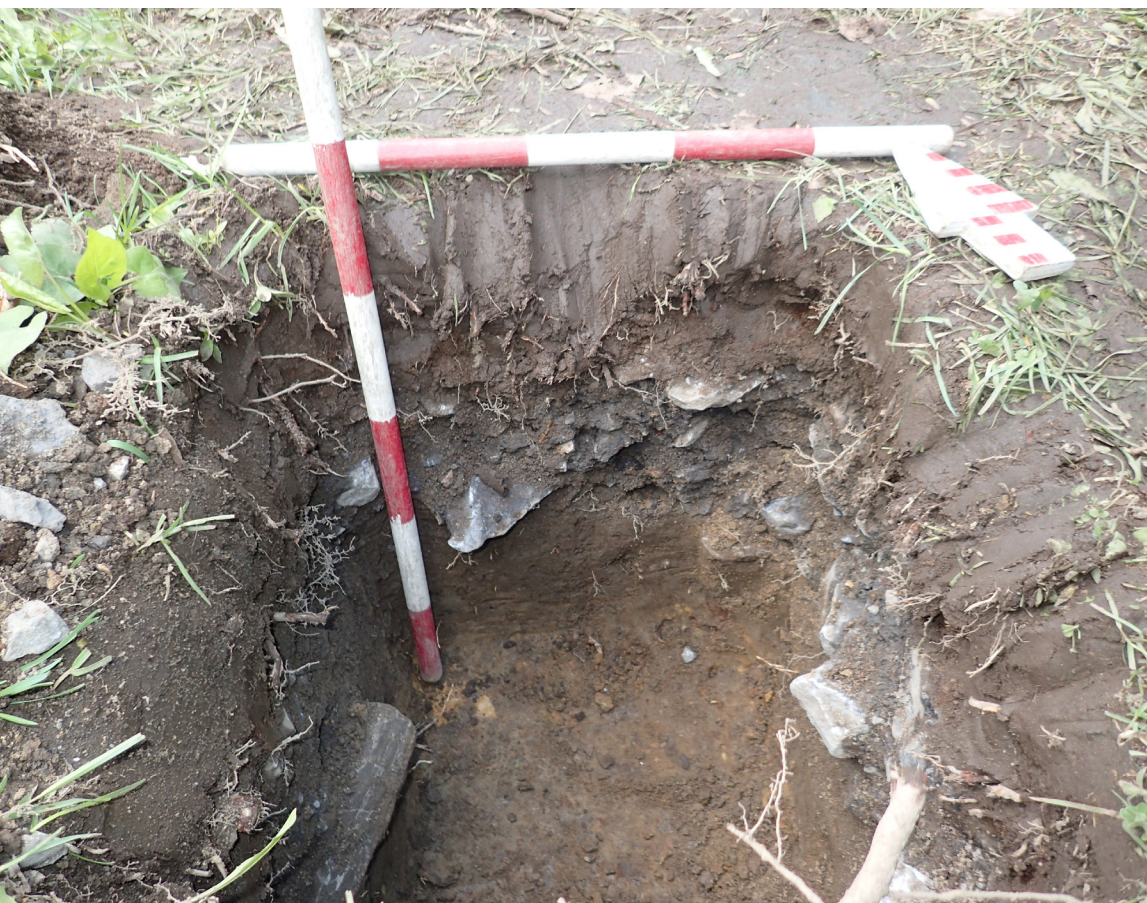
**Photo 4.14** B e r g e  
Couvrette (LVL23-22), paroi  
nord du sondage 1K (photo  
PATR23N04\_0113).

Plus au sud, la zone boisée située en bordure du rivage était présumée moins remaniée et à plus fort potentiel étant donné qu'elle aurait pu servir de lieu d'accostage ou d'activités par les populations autochtones. Cette zone a fait l'objet de plusieurs sondages, dont certains, rapprochés au 10 m (1H, 1J, 1K, 1L, 1M, 1N, 1P, 1Q, 1R, 1S, 1T, 1U, 1V). Cet espace localisé au bas de la terrasse observée plus au nord de la berge se situe à une altitude comprise entre 21,60 et 20,40 m. Plusieurs sondages ont révélé des dépôts ou déchets mis en place dans la seconde moitié du 20<sup>e</sup> siècle, incluant des couches de pierres anguleuses (voir photo 4.14), de gravier ou de criblure de pierre enfouie, des morceaux de bois incluant des petits

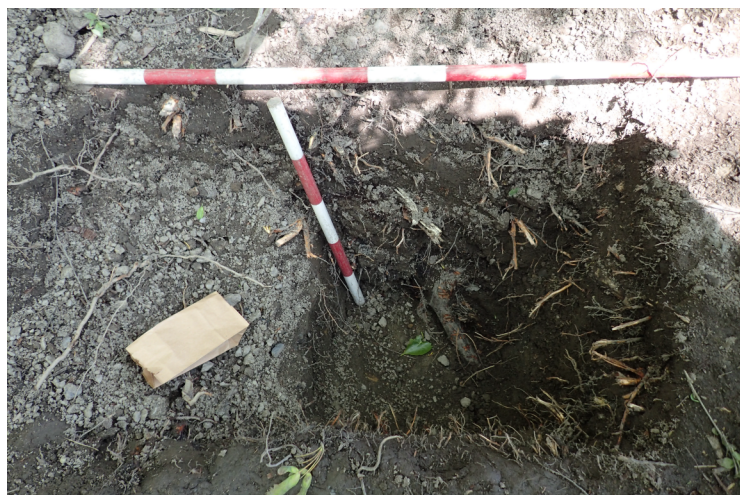
Berge Couvrette  
LVL23-22

1. Limon beige brunâtre, compact.
2. Limon beige brunâtre, compact. Inclusions: contreplaqué peinture, déchets de rivage.
3. Limon argileux gris légèrement bleuté, compact et graveleux/pierreux.

Stratigraphie  
de la sous-opération 1N,  
paroi sud

À proximité du rivage, le sol naturel qui a été documenté à partir de 0,30 à 0,50 m de profondeur se compose d'un limon argileux de couleur beige légèrement jaunâtre à bleuté, de bonne compacité et comporte plusieurs graviers grossiers entremêlés avec des petites pierres subarrondies (1N3 et 1P3). Cet horizon de sol limono-argileux et pierreux correspond vraisemblablement à l'ancien rivage de la berge avant que le terrain ne soit légèrement rehaussé au cours de la seconde moitié du 20<sup>e</sup> siècle. Plus au nord (notamment dans les sondages 1K, 1H, 1V), le sol naturel est moins pierreux et sa matrice limoneuse ou limono-argileuse beige-orangé correspond plus à ce qui a été observé dans la portion nord de la berge au haut de la terrasse.

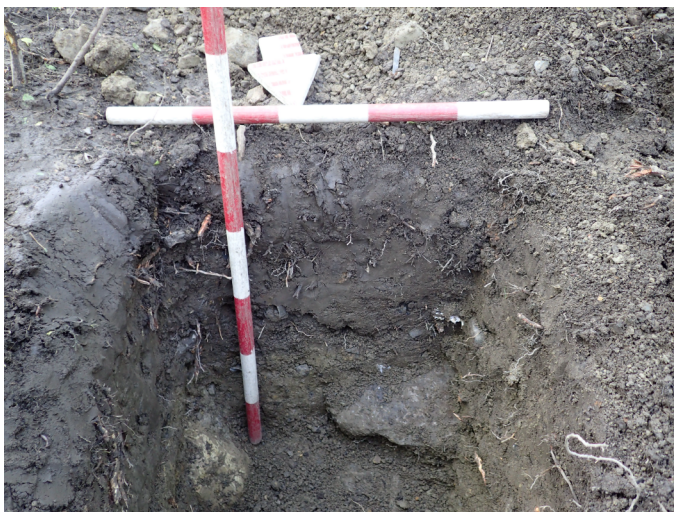
PATR23N04\_0122

1. Limon organique légèrement sableux brun moyennement compact. Inclusions: radicelles, racines et styromousse à la base.
2. Sable moyen, légèrement limoneux, beige grisâtre, plutôt compact. Inclusions: un peu de gravier calcaire, fragment de brique verdâtre.
3. Limon beige légèrement jaunâtre, compact. Inclusions: plusieurs gravier grossiers et petites pierres subarrondies dont calcaire schisteux/granites?

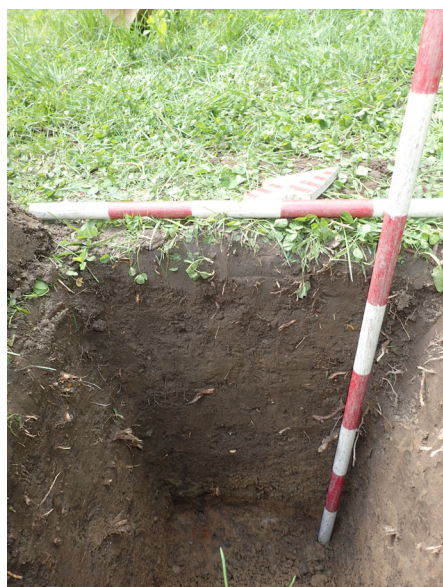
PATR23N04\_0110

1. Limon organique brun, plutôt compact. Inclusions: fragment de plastique.
2. Limon beige brunâtre, compact, interface inférieur et supérieur diffuses. Sans inclusion.
3. Sable fin à moyen, limoneux beige orangé moyennement compact, Sans inclusion.

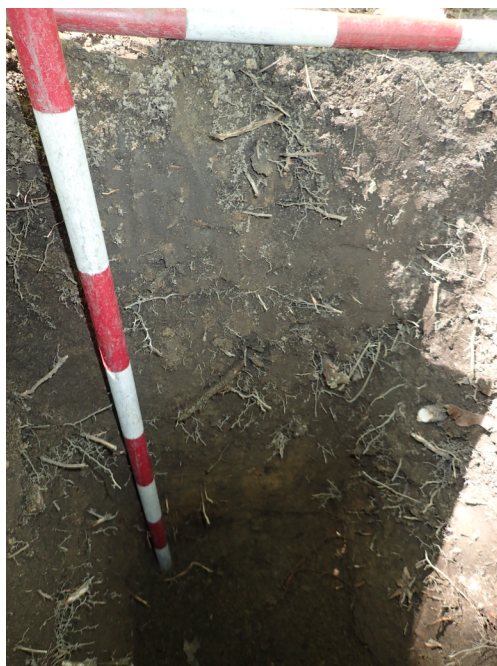
PATR23N04\_0154

1. Sable organique brun, plutôt meuble. Inclusions: nombreuses radicules.
2. Sable fin à moyen meuble beige jaunâtre orangé.

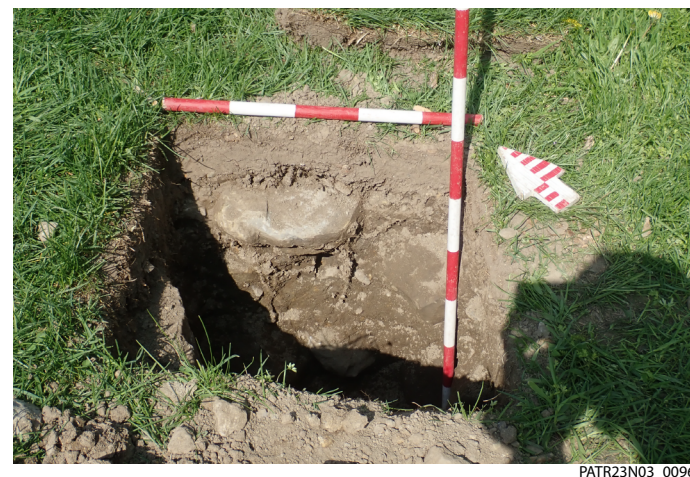
PATR23N03 0096

1. Sable limoneux brun foncé homogène organique.
2. Sable limoneux gris foncé plutôt compact. Inclusion: pierre anguleuse, fragment brique.
3. Limon argileux brun foncé plutôt compact. Inclusion: pierres anguleuses.

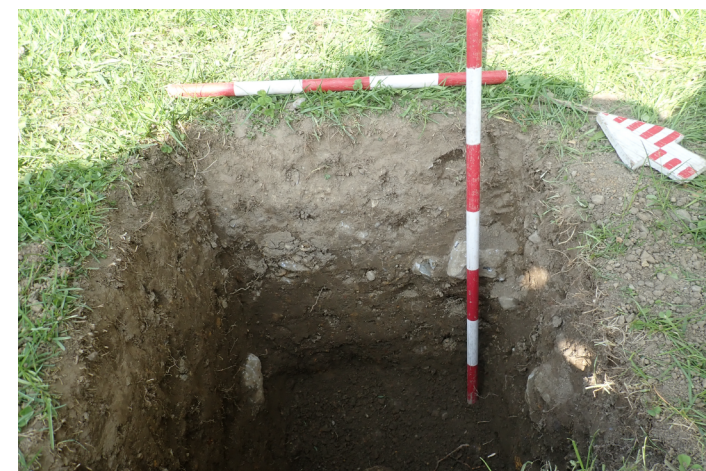
PATR23N03 0103

| 2. | Sable limoneux brun foncé compact. Inclusion: charbon de bois, clou décomposé, gravier anguleux. |
| 3. | Limon argileux brun orangé texturé orange compact. Inclusion: pierres subanguleuses. |

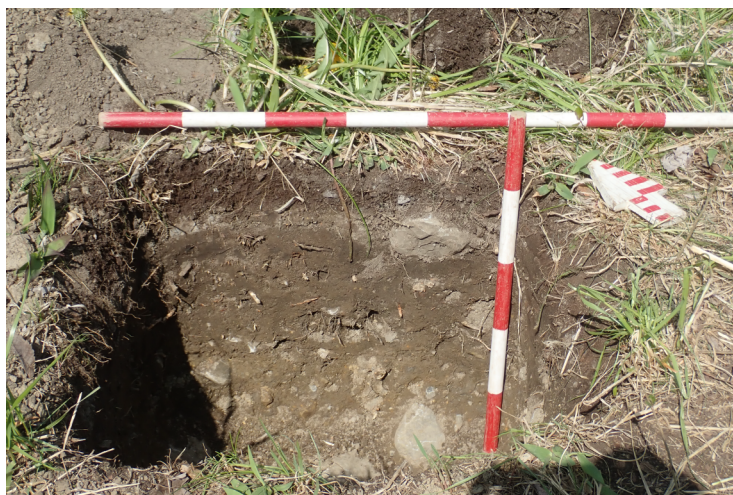
PATR23N03\_0085

1. Limon sableux organique moyennement compact.
2. Sable limoneux gris plutôt compact.
3. Limon sableux brun organique compact homogène.
4. Limon argileux compact. Inclusion: pierres subarrondis.

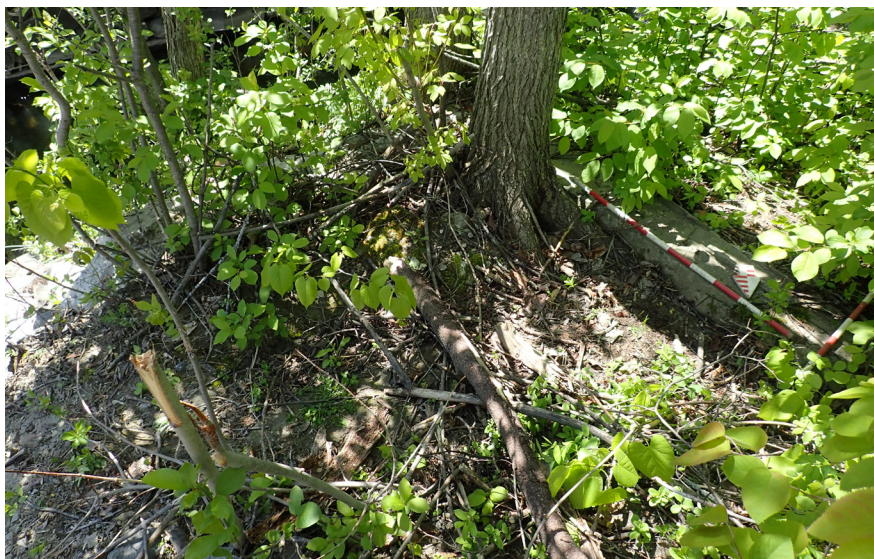
**Photo 4.16** Parc Couvrette (LVL23-22), vue vers le sud d'un vestige de béton (photo PATR23N04\_0142).

En bordure du ruisseau Papineau-Lavoie, derrière la station de pompage Sainte-Dorothée et non loin du ponceau de la rue des Jardins-Sainte-Dorothée, une fondation de béton formant le coin sud d'un bâtiment a été arpenté après avoir été repéré lors d'une reconnaissance visuelle (photos 4.16, 4.17 et 4.18). Le vestige n'a pas été plus amplement documenté, étant donné qu'il se situe en dehors de l'emprise des travaux. Les superpositions des photographies aériennes indiquent que le bâtiment, probablement une dépendance agricole, a été construit entre 1930 et 1948, puis il fut abandonné et démoli avant 1960, lors de l'aménagement de la première station de pompage de Sainte-Dorothée.

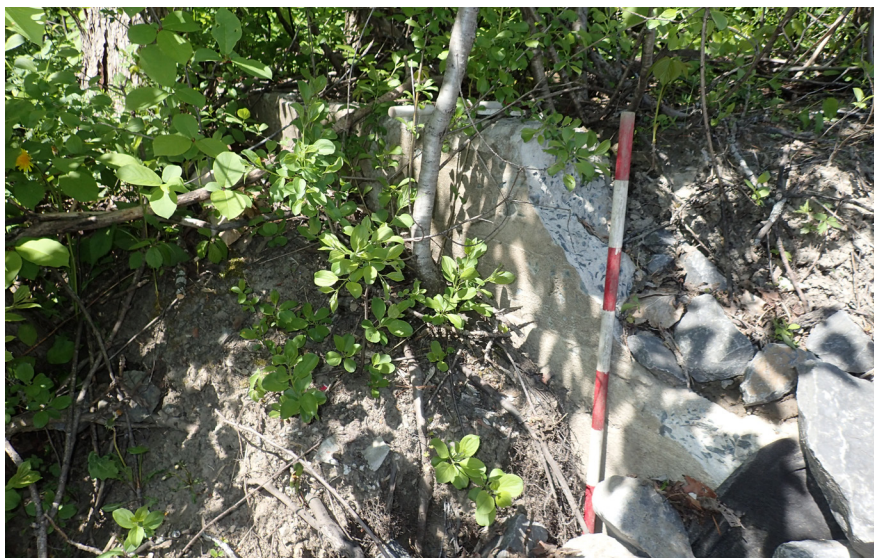
**Photo 4.17** Parc Couvrette (LVL23-22), parement extérieur sud-est de la fondation de béton (photo PATR23N04\_0137).

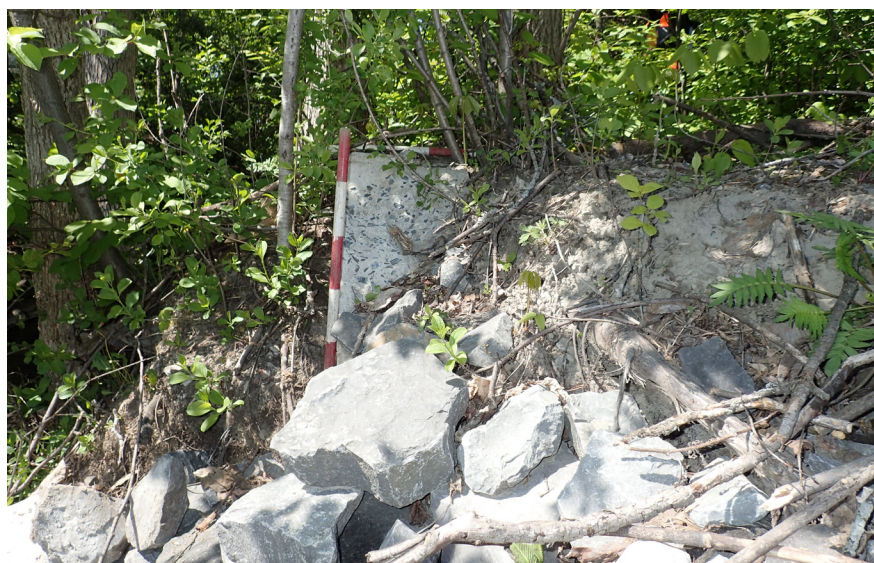
**Photo 4.18** Parc Couvrette (LVL23-22), profil de la fondation de béton qui devait soutenir le mur sud-est (photo PATR23N04\_0139).

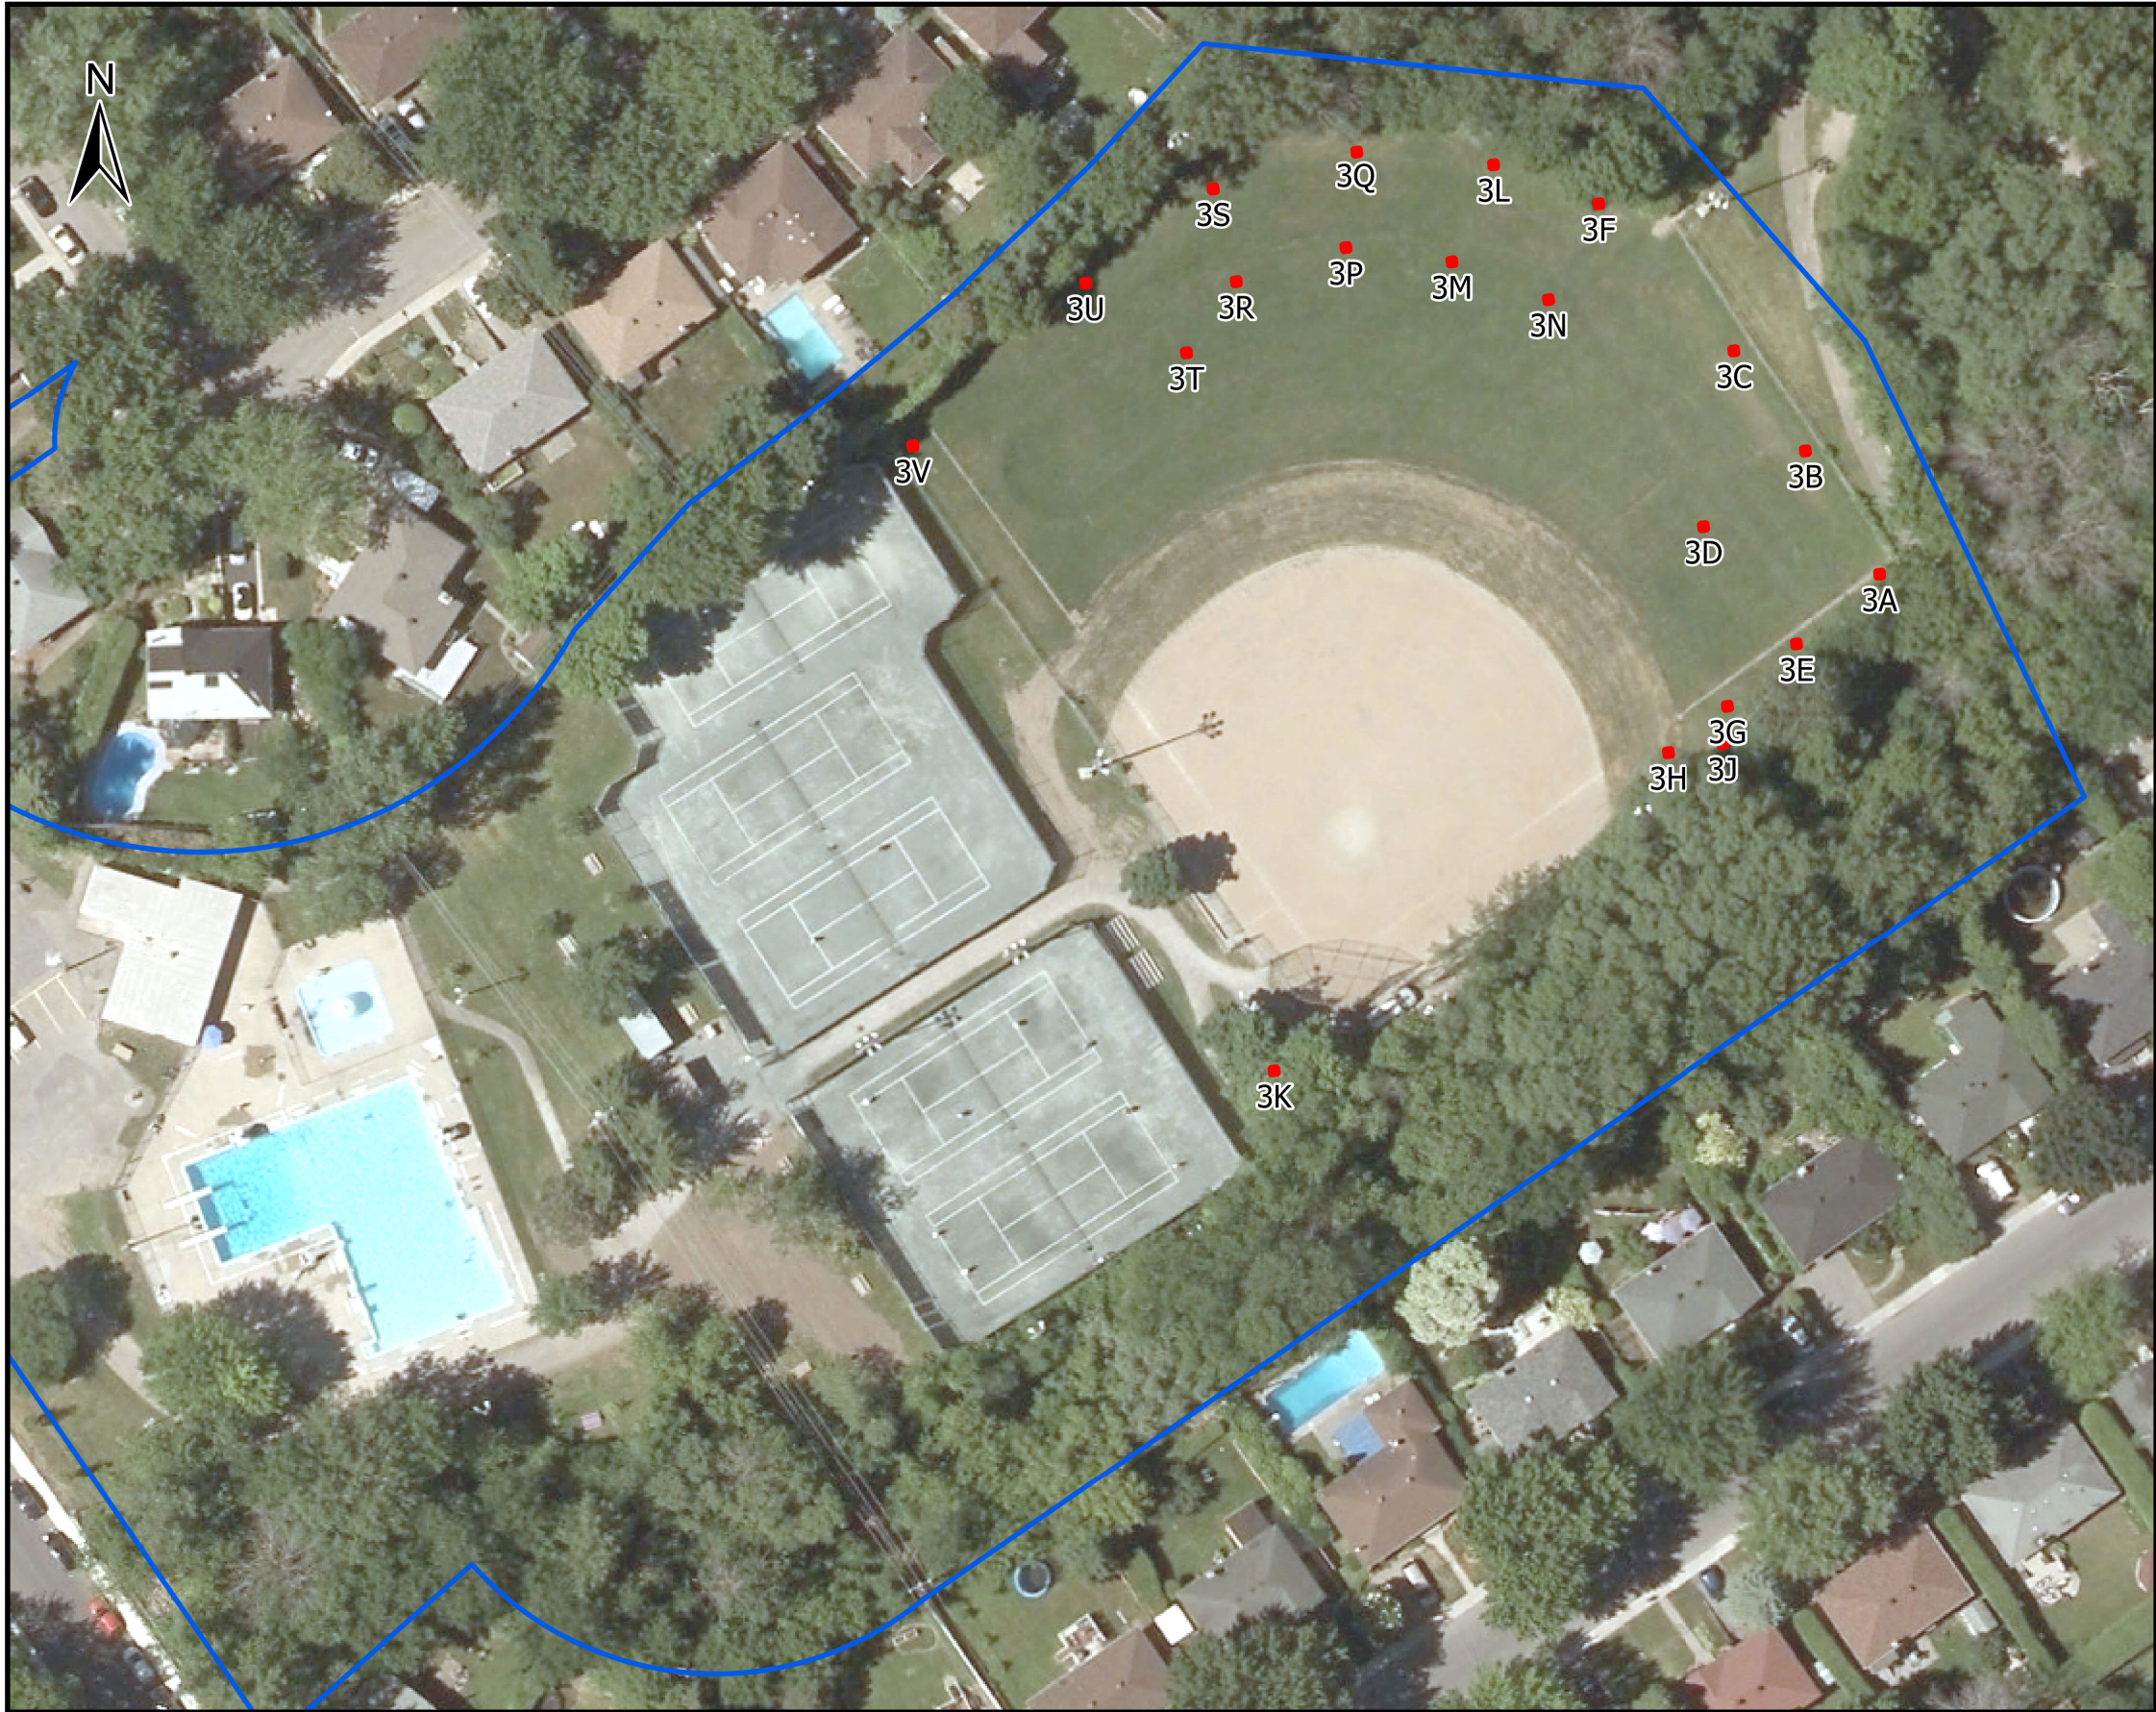
Plan 4.3

Les sondages montrent que les portions centrales et sud du terrain de baseball ont été rehaussés de façon plus importante que les périphéries ouest et est (plan 4.3). De manière générale, le terrain de baseball montre un bombement qui se profile au centre dans un axe nord-ouest/sud-est (figures 4.15 et 4.16). L'altitude passe de 24,70 m en partant du fond du champ extérieur et atteint 25 m autour du marbre. La partie ensablée autour des quatre bases qui forme le champ intérieur se maintient entre des altitudes de 24,90 à 25 m. Les sondages 3B, 3C et 3D effectués à cet endroit n'ont pas permis d'atteindre les sols naturels en place. Sous le terreau organique de la surface gazonnée, ils ont révélé à partir de 0,15 m de profondeur, un remblai composé de limon gris beige contenant de nombreuses pierres et du gravier jusqu'à une profondeur maximale de 0,60 m (dans le cas du sondage 3B). Ce remblai a vraisemblablement été mis en place vers 1970 lors de l'aménagement du terrain de baseball. Tout indique qu'à cette époque cette partie du terrain a fait l'objet d'un rehaussement plus important qu'ailleurs, probablement afin de niveler la pente naturelle qui dirige vers le ruisseau.
