# **Inventaire archéologique à la berge et au Parc Couvrette (LVL23-22) dans le secteur Sainte-Dorothée à Laval, mai 2023**

## **Volume 1 : Rapport**

**Permis archéologique : 23-PATR-02**

**Mandat : DAC-ARC2-22**

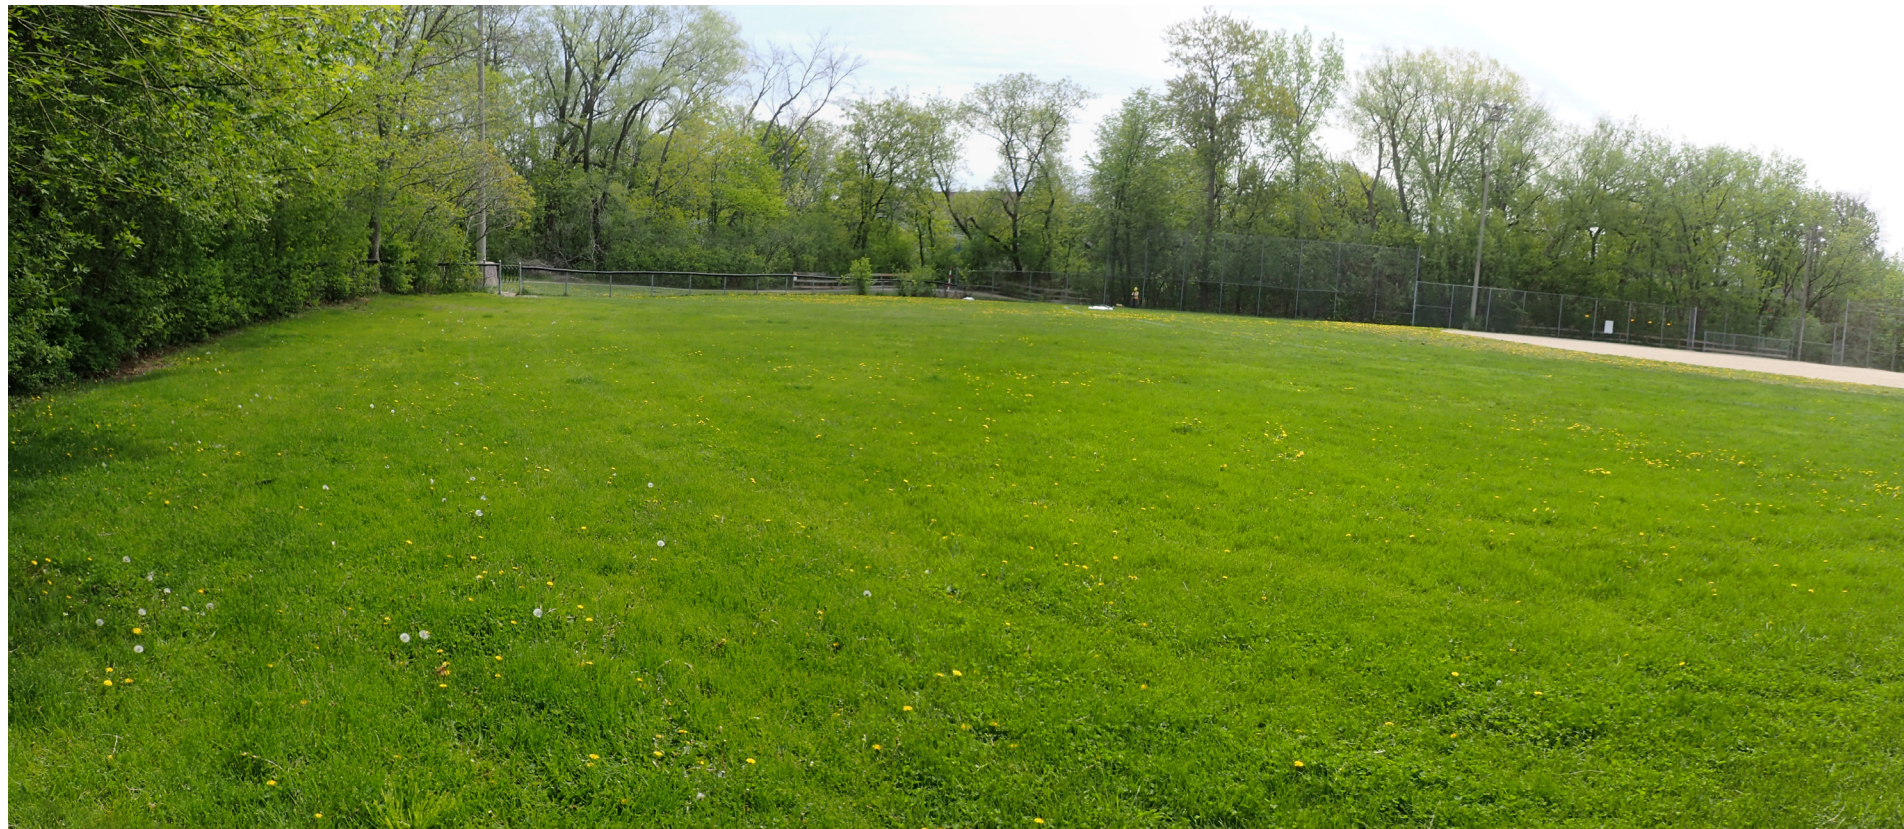
**Figure 4.15** Vue générale du terrain de baseball du parc Couvrette vers le nord-est (photomontage de PATR23N04\_0010 et 0011).

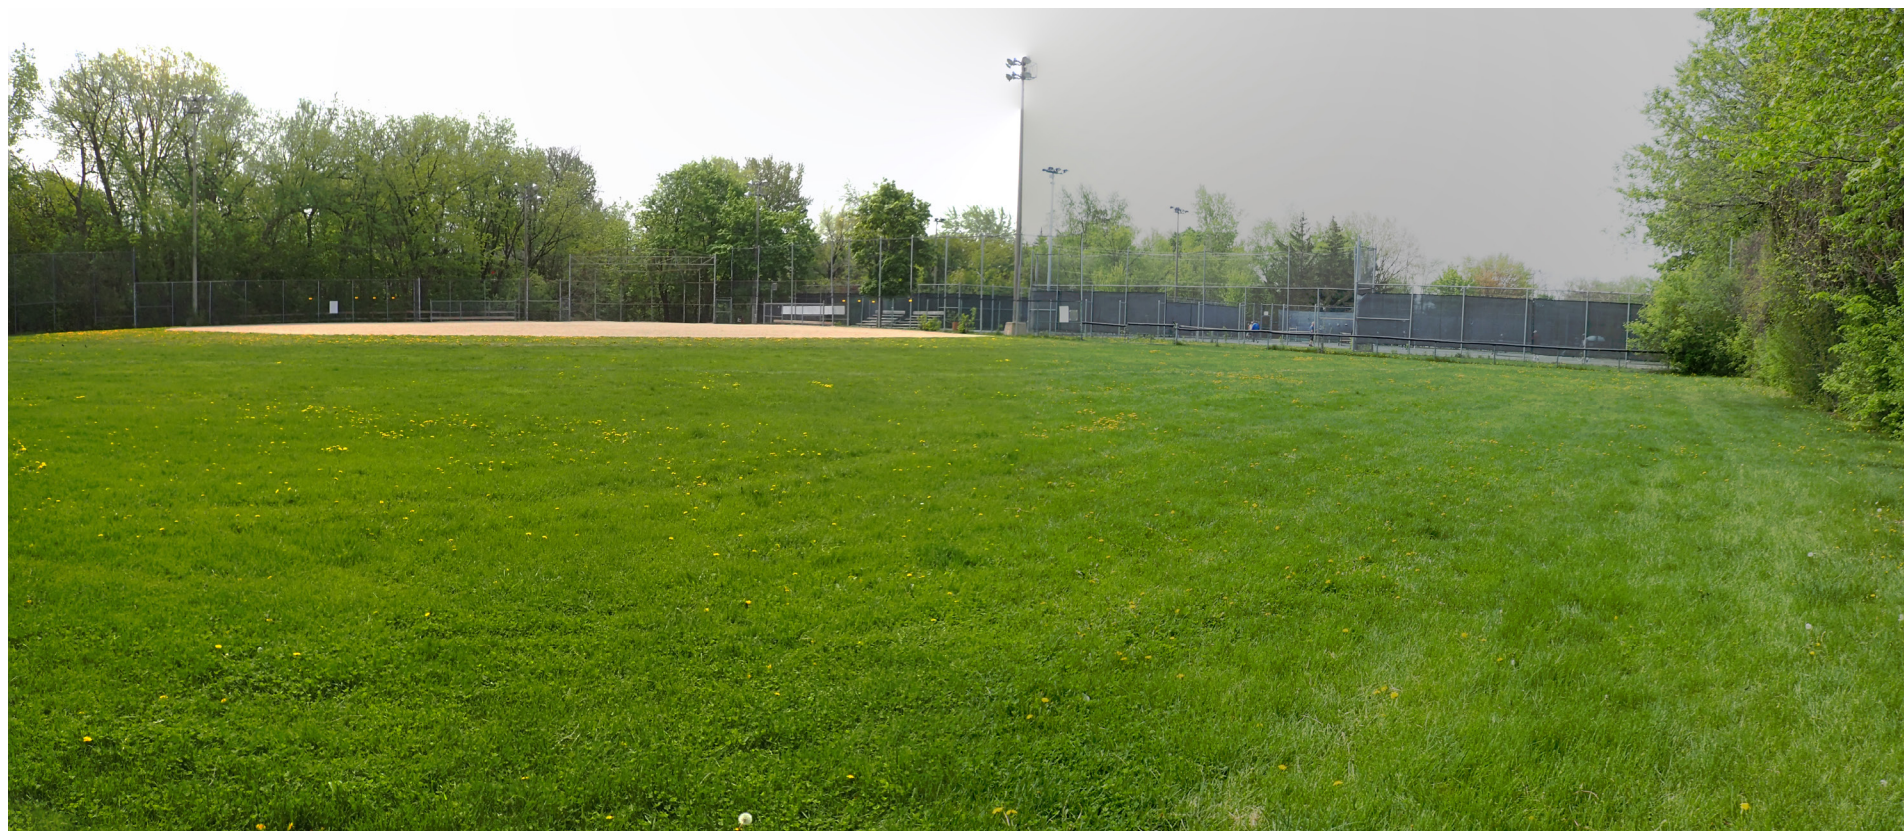
**Figure 4.16** Vue générale du terrain de baseball du parc Couvrette vers le sud (photomontage de PATR23N04\_0012 et 0013).

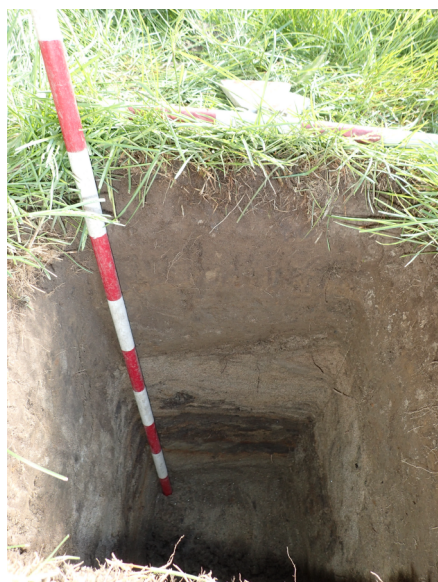
PATR23N04\_0085

1. Remblai de sable gris brunâtre compact. Sans inclusion.
2. Sable fin à moyen beige clair, plutôt meuble, possible litage? Transition progressive avec la couche sous-jacente. Sans inclusion.
3. Sable moyen beige brunâtre moyen compact. Inclusions: matière organique.
4. Limon argileux gris bleuté, plutôt compact. Sans inclusion.
5. Sable moyen beige clair, moyen compact. Sans inclusion.

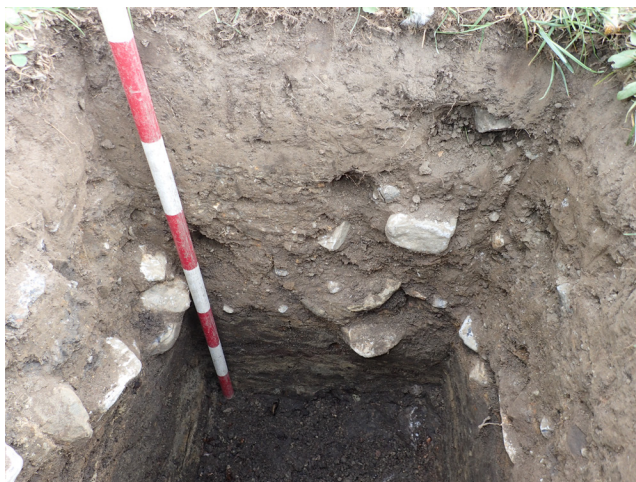
PATR23N04\_0096

1. Remblai de sable gris, compact, plutôt homogène. Sans inclusion.
2. Loam limoneux et graveleux fin. Inclusions: nombreuses pierres généralement arrondies, du béton.
3. Mélange hétérogène de sable fin à moyen beige brunâtre et de limon gris bleuté compact. Sans inclusion.
4. Sable et limon organique brun foncé, compact. Inclusions: beaucoup de fragment de bois.

Le sondage 3T (figure 4.18) a révélé des sols profondément remaniés, composé de deux niveaux de remblais de rehaussement observés jusqu'à 0,45 m de profondeur (3T1 et 3T2), surmontant une couche de sol hétérogène composé d'un mélange de sable fin à moyen et de limon compact (3T3). Un fragment de verre de couleur verte de type « 7up » a été récupéré dans cette couche. Ce dépôt remanié a probablement été prélevé dans les dépôts de sols naturels des environs. La couche sous-jacente composée d'un mélange de sable et de limon organique comporte plusieurs fragments de bois et pourrait résulter du déboisement du secteur au cours des années 1960 ou 1970, lors de l'aménagement du terrain de baseball avant le rehaussement du terrain. Cette couche a permis de récupérer un fragment d'une bande d'œilletons à chaussure en cuir blanc en forme de « U » dont le côté extérieur est découpé en chevrons. La bande est percée par 10 trous d'œilletons qui sont renforcés par des anneaux de fer-blanc.

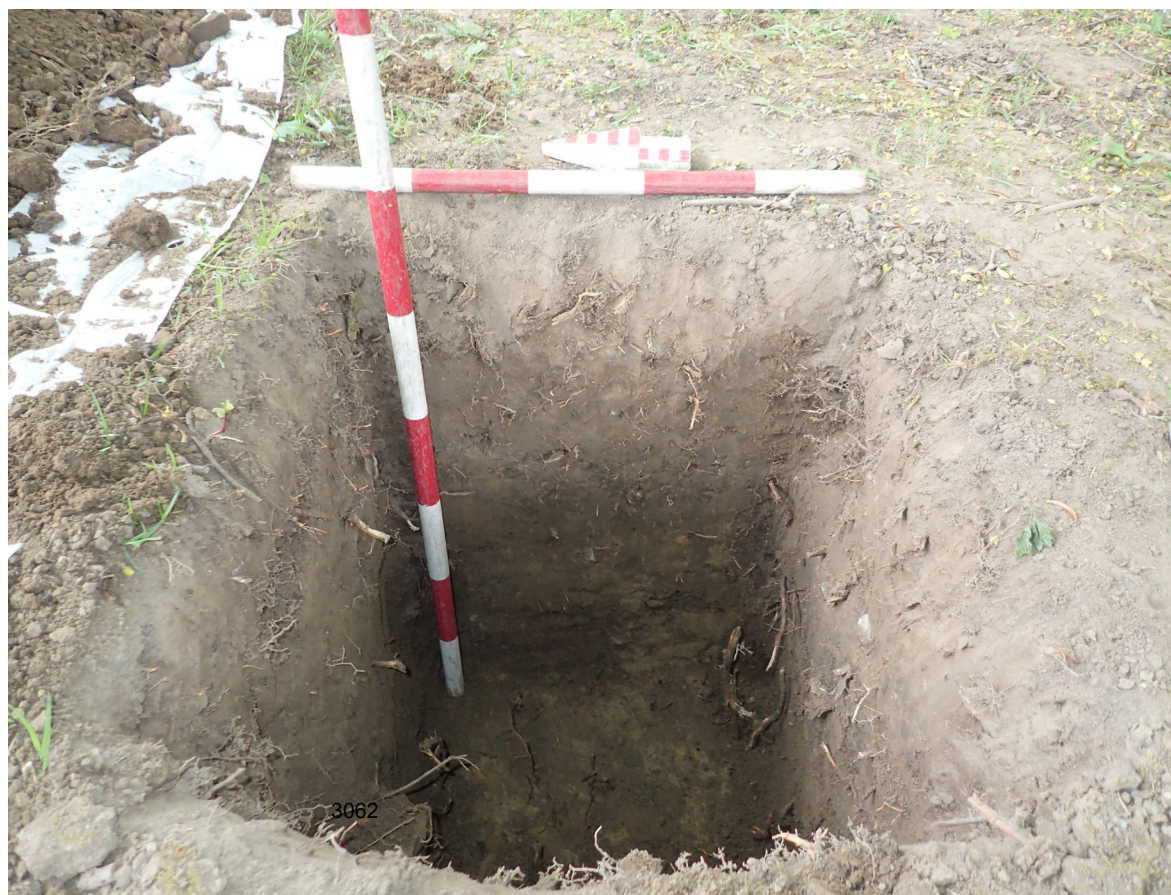
**Photo 4.22** Parc Couvrette (LVL23-22), Paroi est du sondage 3K, montrant la présence de remblais sur 60 cm de profondeur (photo PATR23N04\_0054).

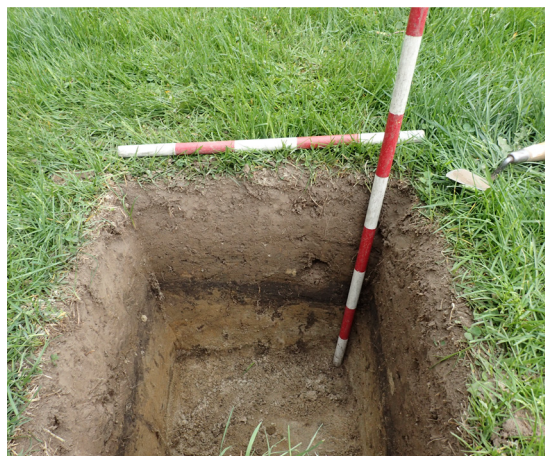
### Sous-opération 3M, paroi est

1. Limon sableux gris, compact, avec inclusions de gravier. Remblai de rehaussement, servant de terreau organique de surface (top-soil).
2. Sol organique sableux, brun et meuble.
3. Mélange de sable fin brun-orangé, argile grisâtre marbrée noire, hétérogène. Inclusions: pierres en décomposition, gravillons meuble, avec des lentilles de sable moyen.
4. Argile légèrement limoneuse gris foncé légèrement bleuté, friable et plutôt compact. Inclusions: petites pierres et gravillons.

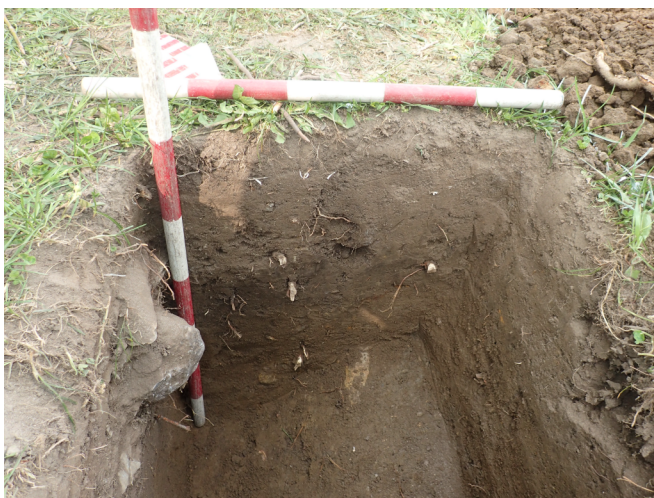
PATR23N04\_0007

1. Limon sableux fin gris brunâtre, très compact. Inclusions: Grosses et moyennes pierres subanguleuses à subarrondies.
2. Sable fin beige brunâtre, compact. Inclusions: avec racines et radicelles et trace de petits charbons de bois.
3. Sable fin beige orangé, plutôt compact. Inclusions: moyen à gros gravier, petites pierres subarrondies en cours de décomposition.

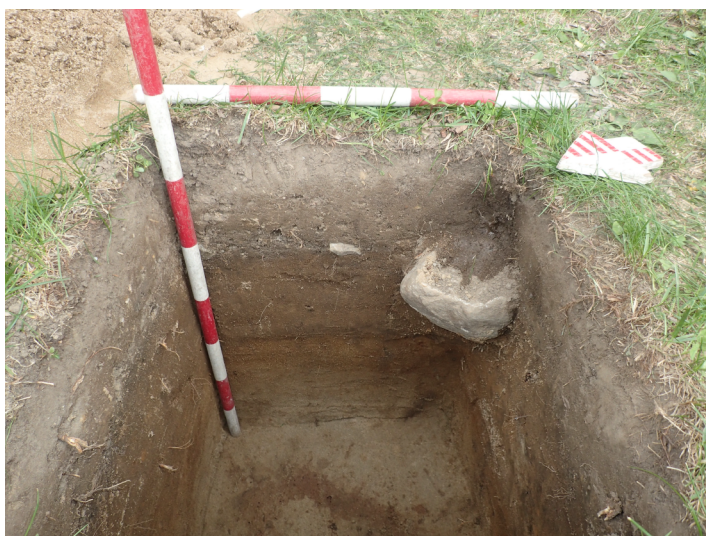
PATR23N04\_0023

1. Sable fin gris légèrement brunâtre. Inclusions: quelques pierres arrondies et graviers variés.
2. Ah: Sable fin beige brunâtre plutôt compact. Inclusions: charbons de bois et racinelles.
3. Bf: Sable fin à moyen beige orangé, plutôt compact. Sans inclusion.
4. B ou C: Sable fin beige pâle, moyen compact. Inclusions: rare racicelle et lentilles plus foncées.

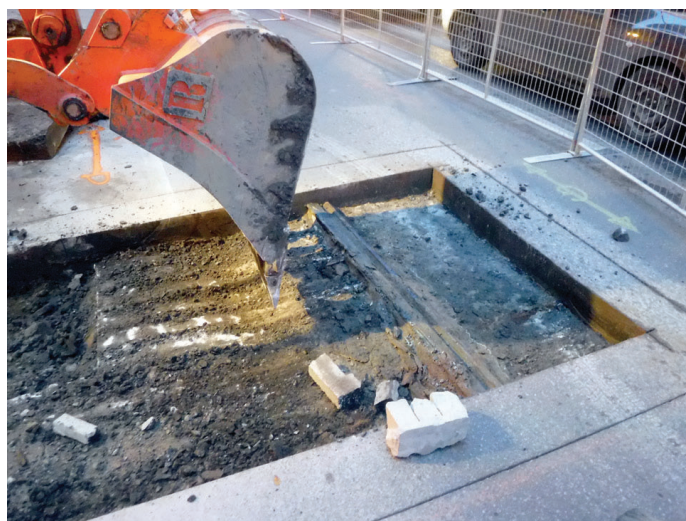
**Photo 1 -** Sous-opération 1A – Vestiges de la voie ferrée du tramway sous la chaussée actuelle (MTL18-25-01-N1-001)

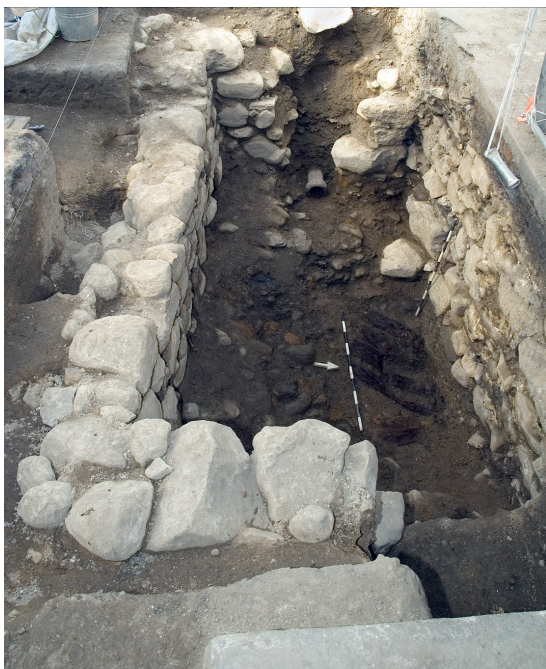
**Photo 2 -** Sous-opérations 2E, 7U et 8A — Murs de fondation de la glacière Gervaise (ST-4) — Vue vers l'ouest (BjFj-119-2007-N7-063)

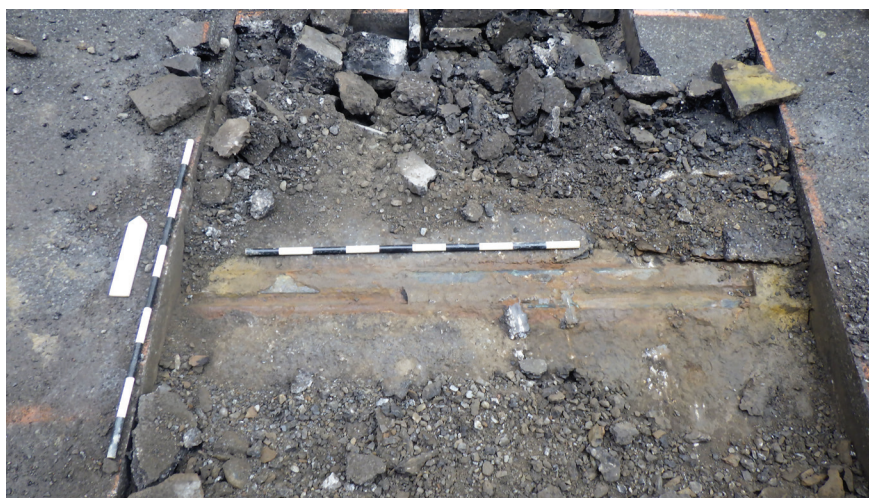
Au centre de la rue Notre-Dame, sous l'infrastructure en béton de la surface asphaltée, la surveillance a permis d'observer l'un des rails (ST-1) de l'ancien tramway (photo 3). Orienté est-ouest, le rail était pris dans une gangue de rouille. On estime ses dimensions à environ 0,14 m de largeur pour un

**Photo 3 -** Sous-opération 1A – Ancien rail du tramway (ST-1) – Vue vers le nord (MTL23-25-03-N1-008)

peu plus de 0,15 m de haut. Le rail était situé à 6,5 m au sud de la façade du 29 rue Notre-Dame Ouest et correspond au rail nord de la voie de tramway, le second rail se trouvant peut-être encore en place au sud des limites de l'excavation.

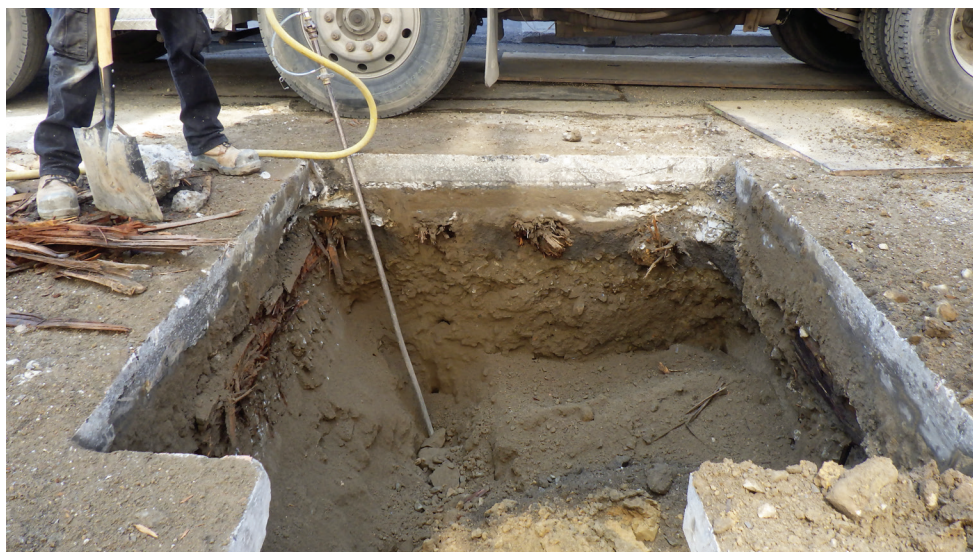
**Photo 4 -** Sous-opération 1A – Traverses de bois et infrastructure de l'ancienne voie de tramway – Vue vers le sud (MTL23-25-03-N1-029)

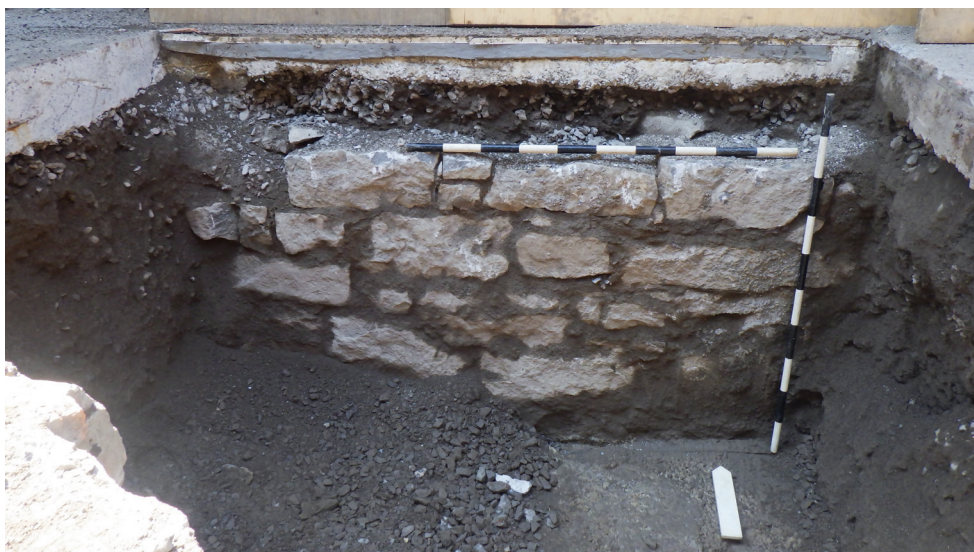
À l'extrémité nord de la sous-opération 1A, à l'aplomb du mur de façade actuelle du 29 rue Notre-Dame Ouest, la portion enterrée d'un mur de fondation (ST-3) a pu être observée sur un peu plus

**Photo 5 -** Sous-opération 1A – Mur de fondation (ST-3) et massif électrique (ST-4) face au 29 rue Notre-Dame Ouest – Vue vers le nord (MTL23-25-03-N1-056)

de 0,80 m de hauteur (photo 5). Le vestige marque un décalé de près de 0,50 m par rapport à l'élévation actuelle du bâtiment. Le trottoir ainsi que son infrastructure de gravier (C1-1) viennent s'appuyer directement sur ce décalé.

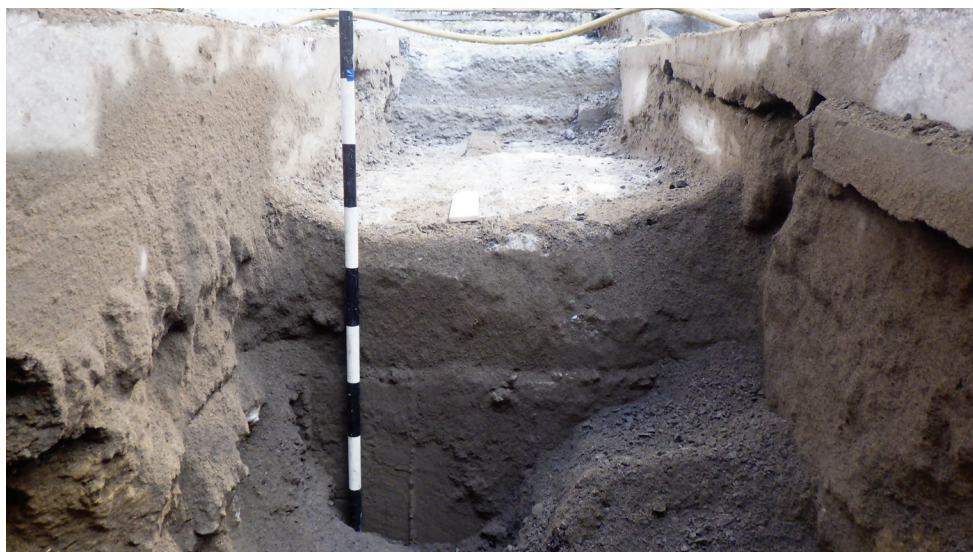
La chambre a dû être entièrement fracturée sur toute sa longueur afin de permettre le passage du nouveau branchement de gaz. L'intérieur de la chambre électrique avait été partiellement comblé de gravier et de pierres de dimensions variées au moment de son abandon. Compte tenu de la faible emprise de la tranchée mécanique à cet endroit, il n'a pas été possible d'observer la longueur ou

**Photo 6 -** Sous-opération 1A – Chambre électrique ST-2 – Vue en direction nord (MTL23-25-03-N1-019)

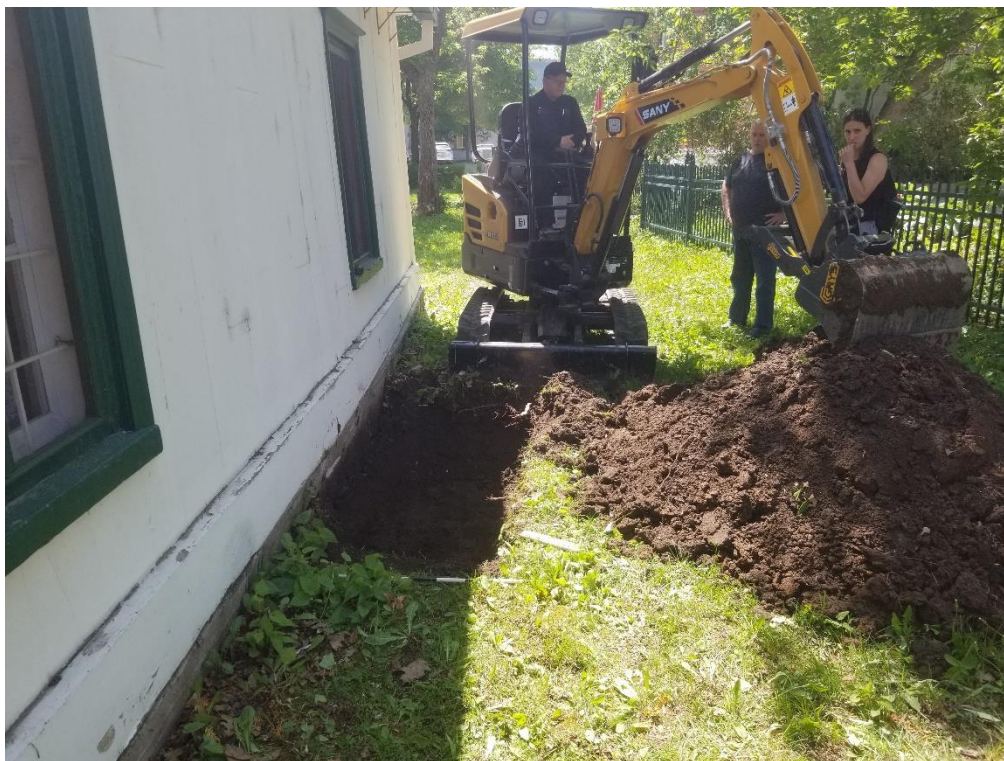
Figure 8 : Vue générale de la sous-opération CfEt-7-16A en fin d'excavation. Vue vers l'ouest.  
CfEt-7-16-014

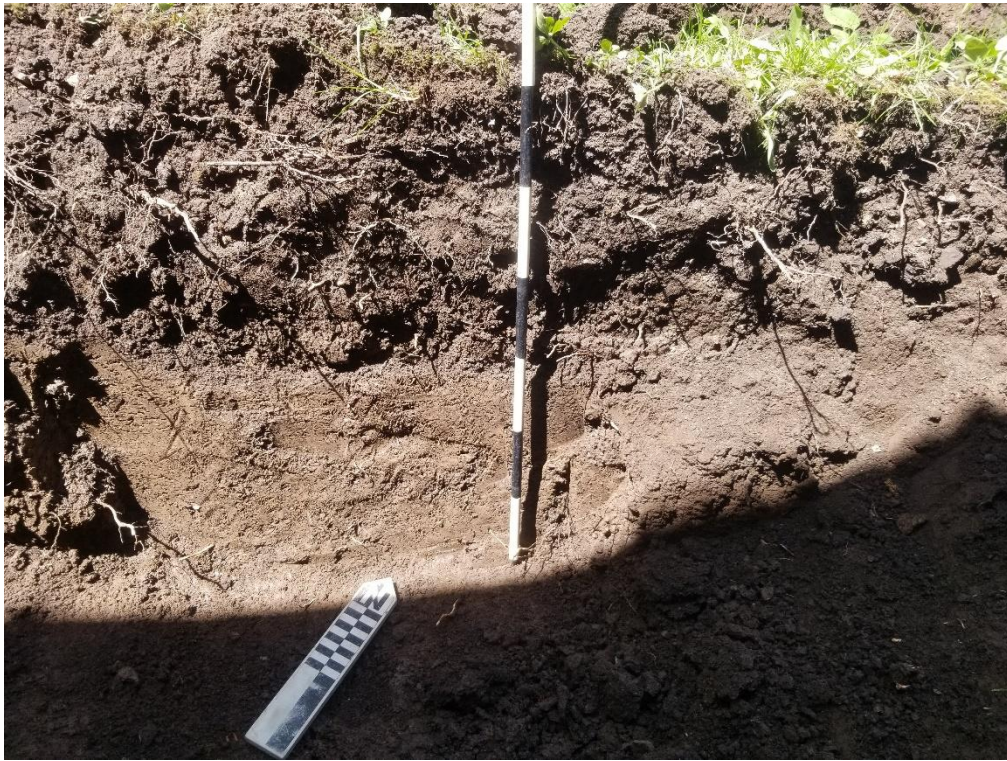
Figure 10 : Paroi nord de la sous-opération 16A.

Si la première couche correspond vraisemblablement à un niveau d'aménagement de surface moderne, il est hasardeux d'émettre une interprétation claire pour la seconde couche compte-tenu que son fond n'a pas été atteint, et que trop peu de données ont été récoltées. La présence de terre cuite fine jaune permet cependant de proposer une date de mise en place de ce possible remblai entre 1850 et 1930.

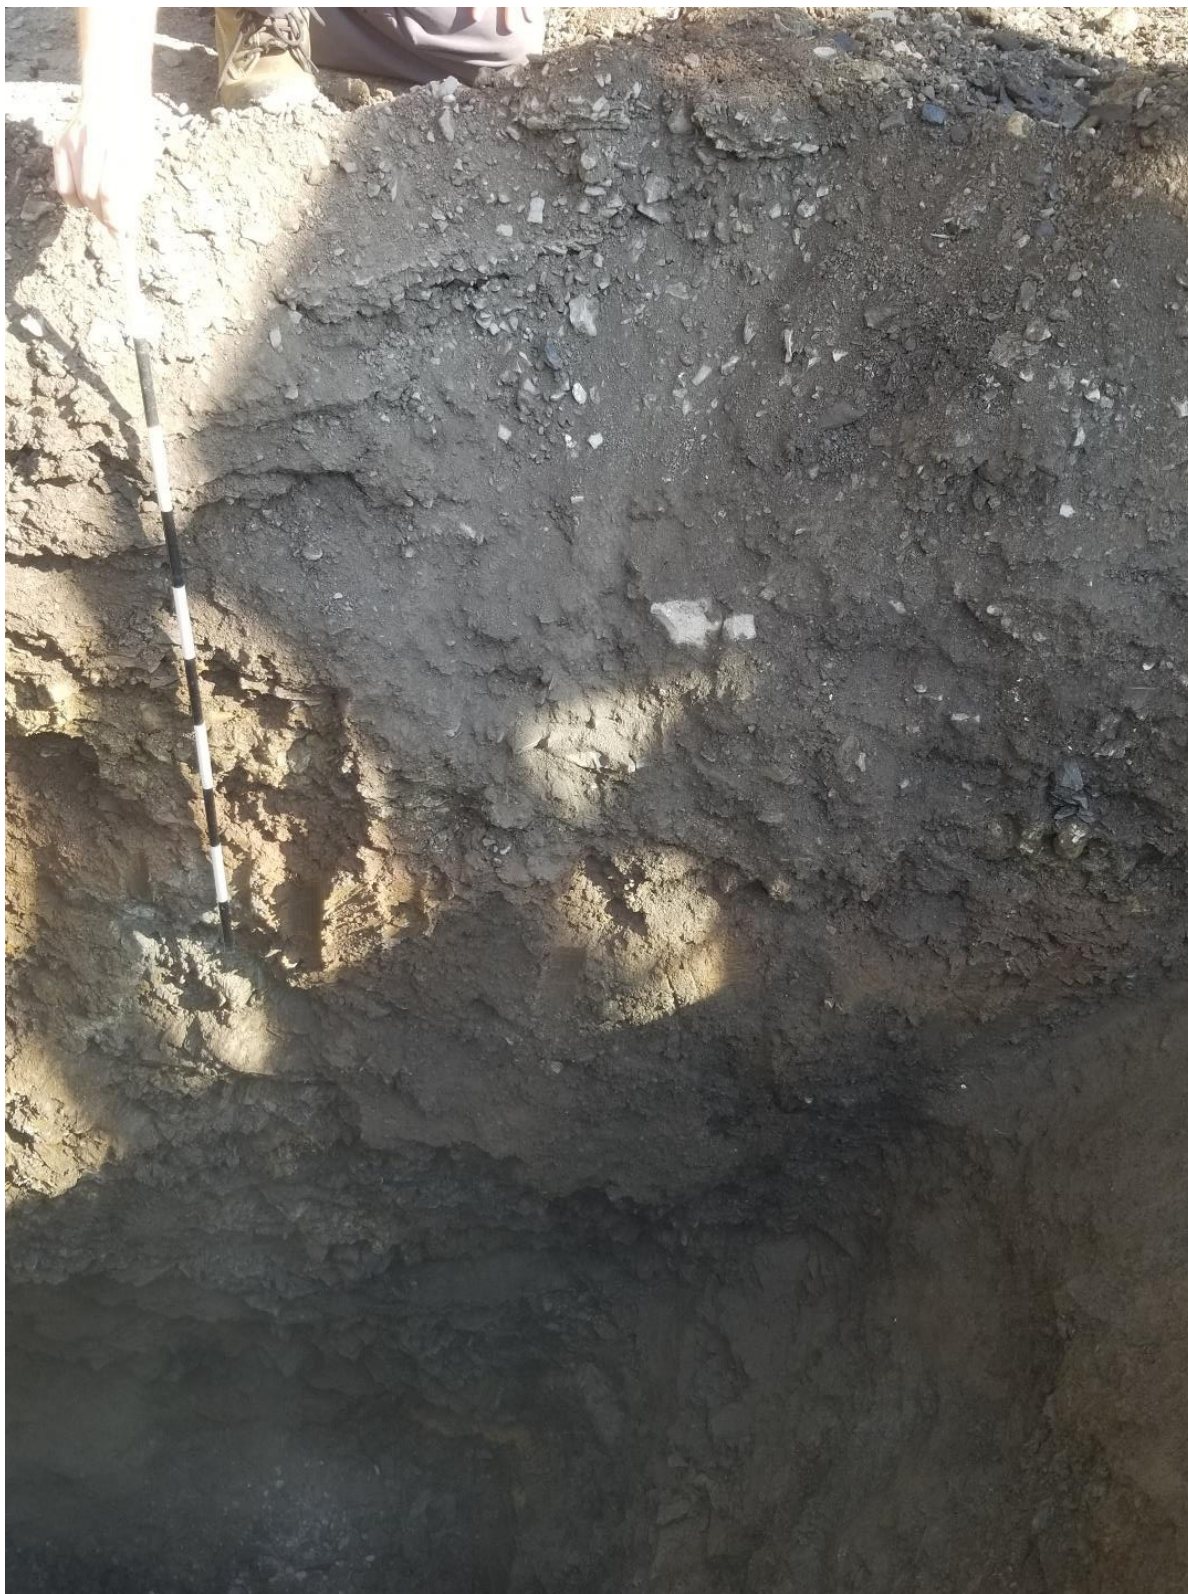
Photo 1 : Paroi nord de la tranchée 25B, dans laquelle la surface du roc sain n'a pas été atteinte à 3,00 m de profondeur.

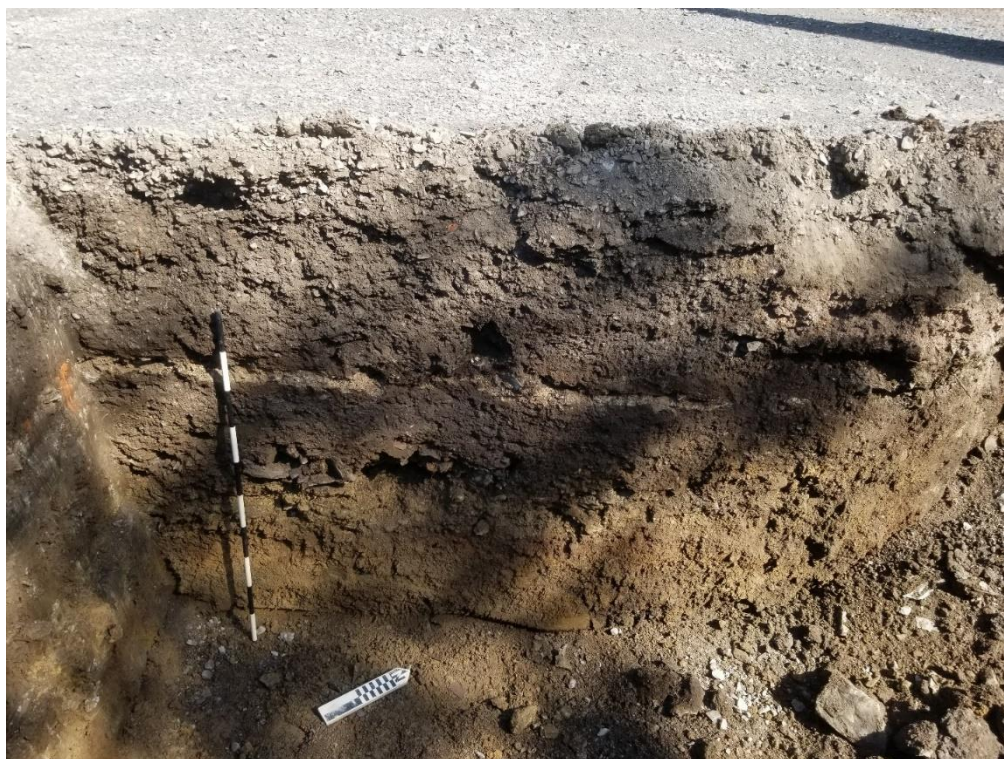
Photo 2 : Paroi nord-ouest de 25C, où l'on voit le sol naturel stérile, orangé à cet endroit, au-dessus du roc.

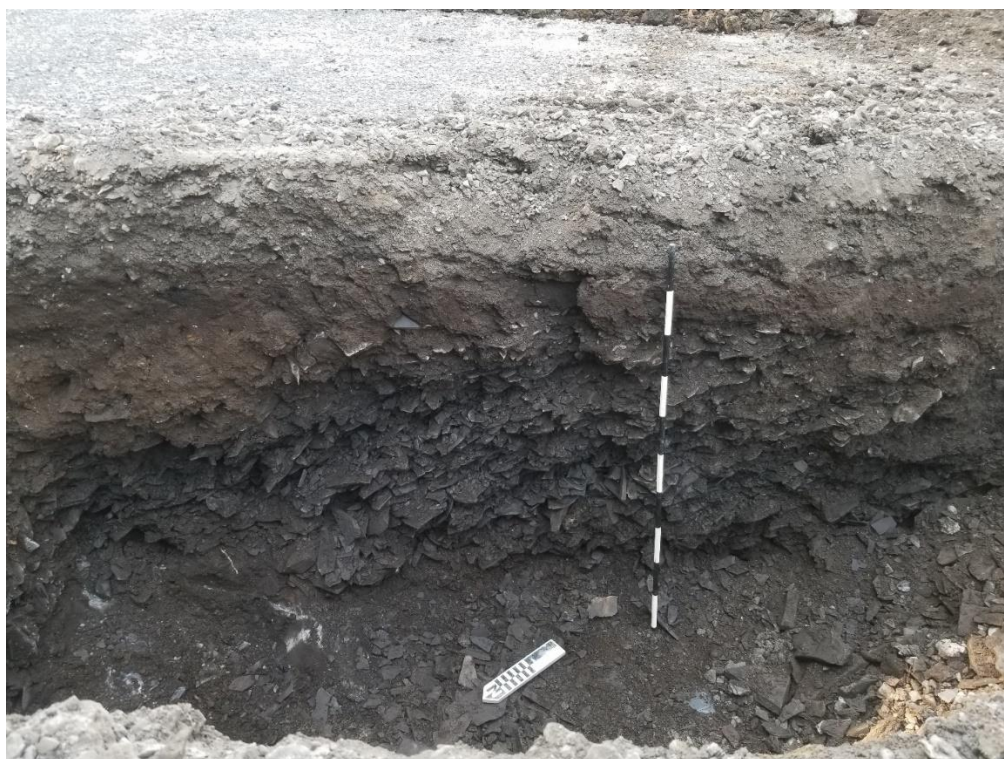
Photo 3 : Paroi sud de 25A, où l'on peut voir l'épaisse couche de schiste concassé près de la surface.

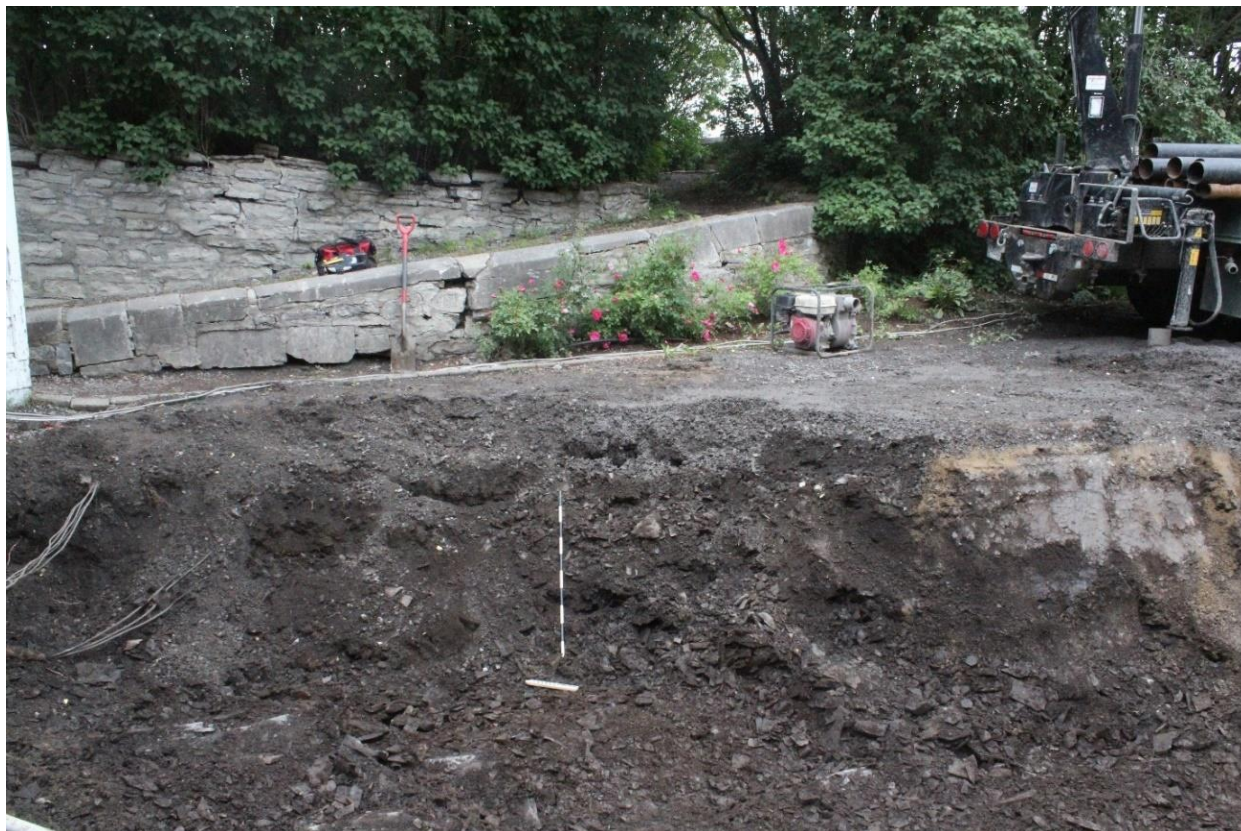
Photo 4 : Paroi est de l'excavation 26A. En arrière-plan se trouve le parc du préau, couvert de végétation. Vue vers l'est.

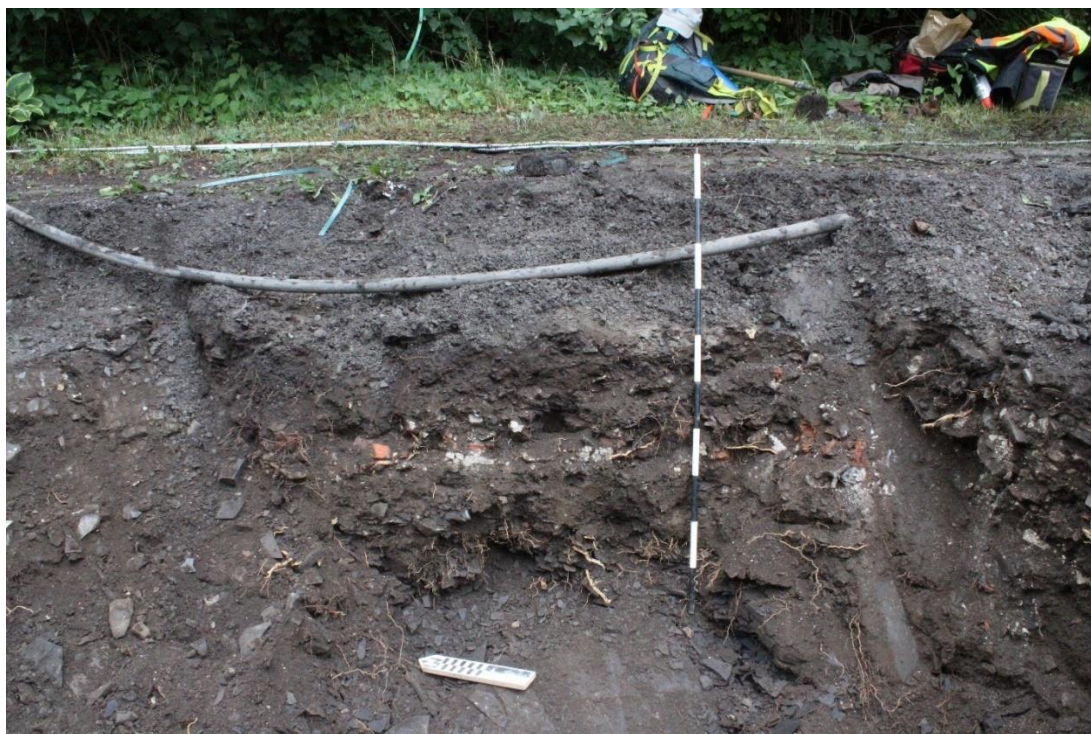
Photo 6 : Paroi est de 26B, à l'extrémité nord. Les artefacts proviennent surtout de la couche sous le niveau riche en brique rouge.

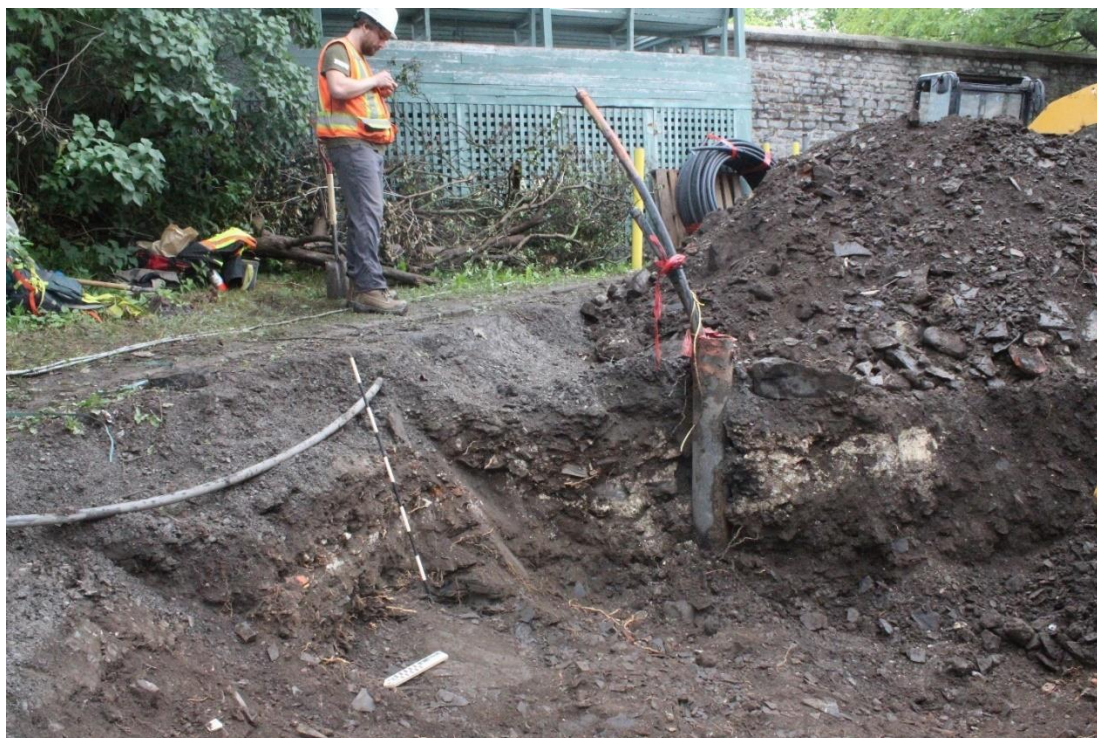
Photo 7 : Emplacement général de la concentration d'artefacts trouvée dans le secteur nord-est de 26B. On peut voir le préau dans la photo. La butte est à gauche tout juste hors de la photo.

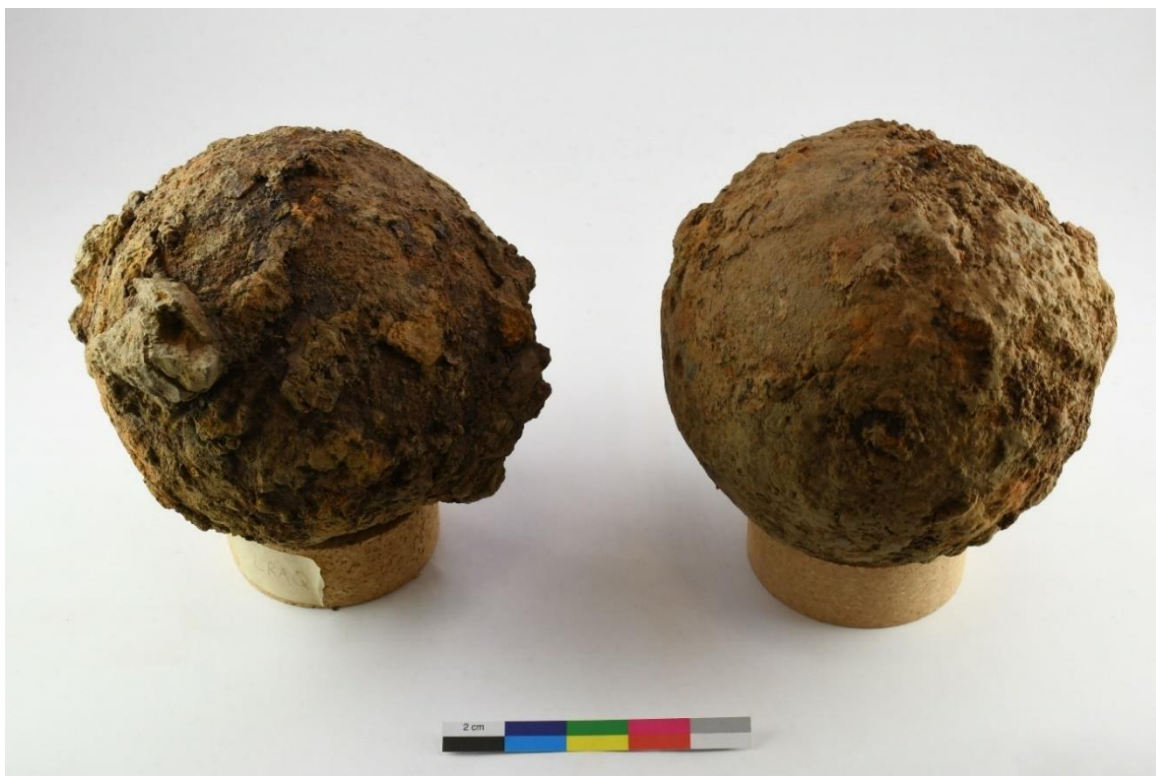
Photo 12 : Boulets de 24 lb, trouvés dans 26B99 et 26C99.

L'événement ponctuel de la guerre de Conquête de 1754-1760 a laissé quelques traces archéologiques dans l'aire couverte par l'intervention. Elles prennent la forme de projectiles, soit deux boulets (Photo 12) et un fragment de bombe (Photo 13). Les boulets pèsent 10,2 kg et 11 kg, avec un diamètre d'environ 5,5 pouces. Ils correspondent à des boulets de 24 lb, un type de munition commun autant dans l'arsenal français que britannique. Le fragment de bombe, quant à lui, pèse 25,1 kg, ou 55,34 lb et avait probablement un diamètre de 13 pouces. Aucun des trois projectiles n'a été associé à une couche archéologique et ils ne peuvent donc servir de marqueur chronologique pour cette intervention.

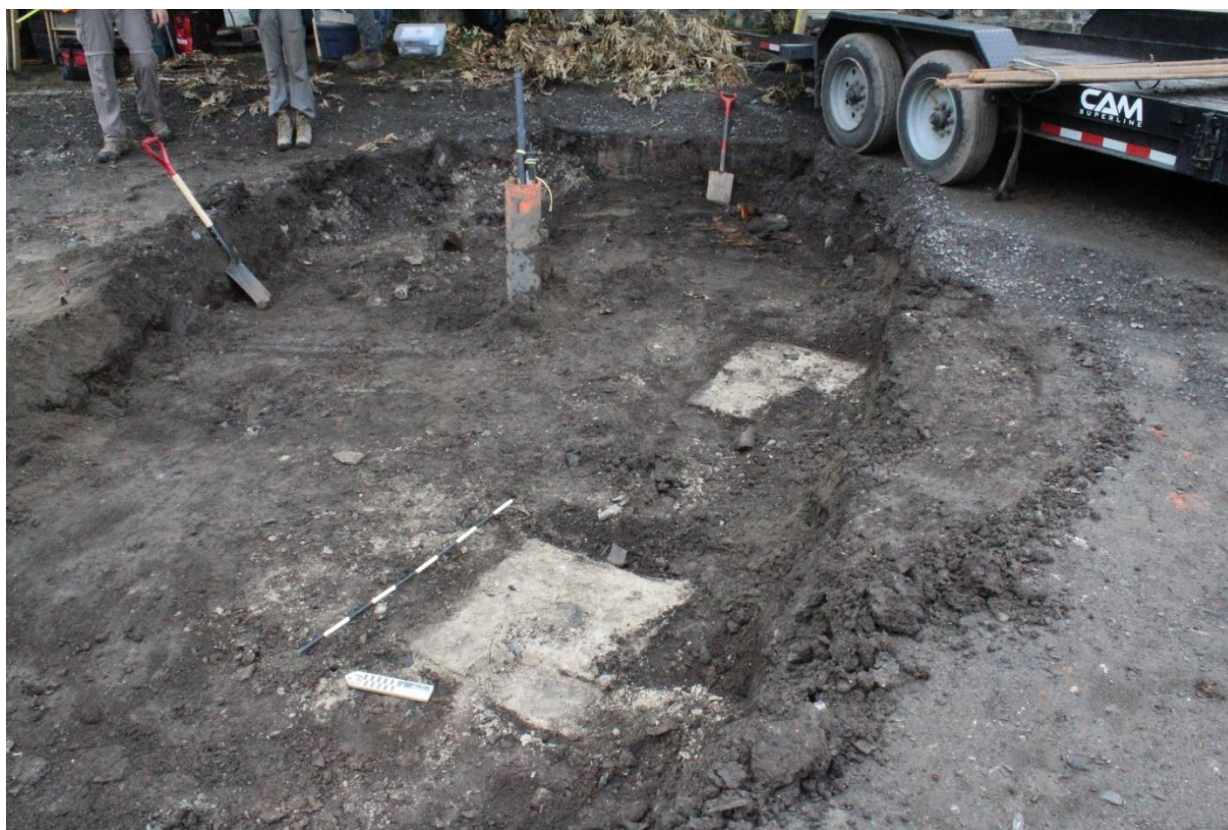
Photo 14 : Surface de piliers de jeu de balle, sous-opération 26B.

Le tissu archéologique du secteur d'intervention est marqué par la construction d'un jeu de balle entre 1870 et 1873 (La horde patrimoine appliqué 2023 : 24). Ce jeu de balle consiste en une plateforme érigée sur pilotis avec des bases de pierres supportant la structure (Figure 18). Ces bases ont été trouvées et documentées lors de l'inventaire de la Horde en 2022 (Figure 19), puis redécouvertes lors de la surveillance en 2023 (Photo 14). Elles consistent en des assemblages de pierres équarries liées d'un mortier blanc. Leur surface aurait été arasée dans les années 1960.

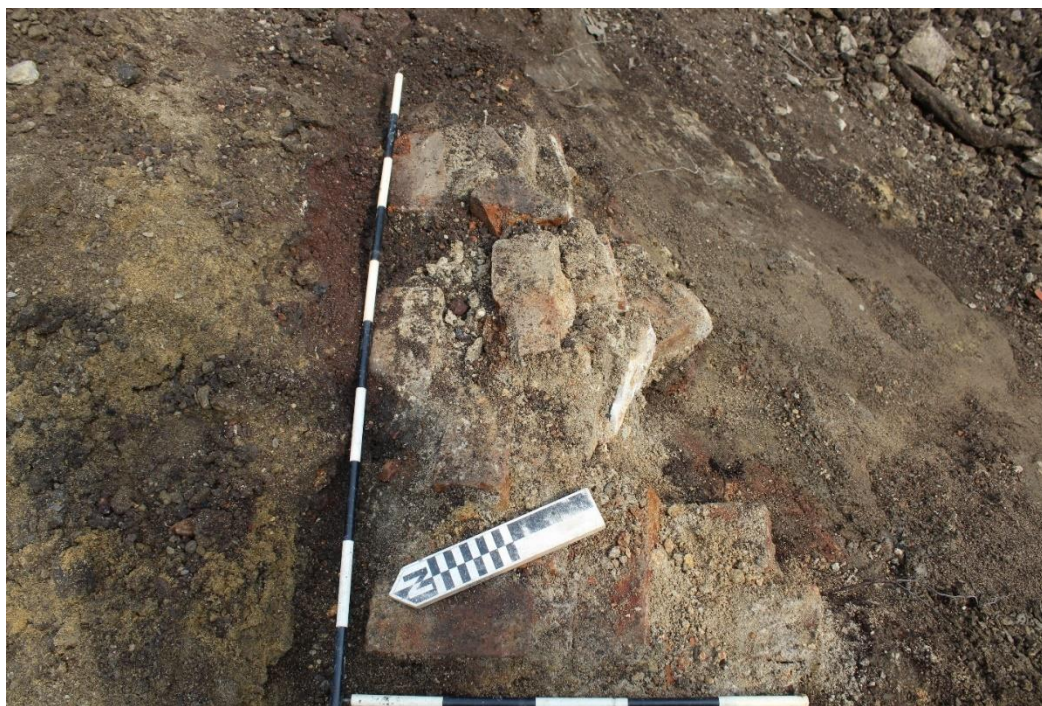
Photo 15 : Surface du vestige 26C100.

Dans la portion sud du secteur à l'étude (Figure 3) se trouve un vestige de briques (26C100, Photo 15 et Photo 16). Il s'agit d'un assemblage de briques et de mortier gris-beige formant le coin nord d'une structure. Il est composé de deux sections, une première orientée dans un axe sud-est vers le nord-ouest et mesurant 0,30 m de largeur et 0,91 m de longueur, et une deuxième orientée du sud-ouest vers le nord-est, mesurant 0,20 m de largeur et 0,55 m de longueur. L'ensemble a une hauteur moyenne de 0,30 m et a visiblement été arasé. Il a été découvert en préparant des pentes pour rendre l'excavation sécuritaire et a probablement été partiellement démoli lors de cette opération (Photo 17). Aucun artefact n'a été découvert en association avec ce vestige. Puisqu'il est couvert d'une couche de scories (26C1) probablement associée au remblaiement du secteur en vue de l'aménagement du stationnement, on peut déduire qu'il était visible lors de cet aménagement ou qu'il a été arasé en même temps que le reste du secteur. Sa fonction reste indéterminée, mais la structure peut avoir servi de base à un des nombreux d'aménagements de surface observables sur les photos anciennes tels que des clôtures, des bancs et des poteaux divers (exemple : Figure 18).

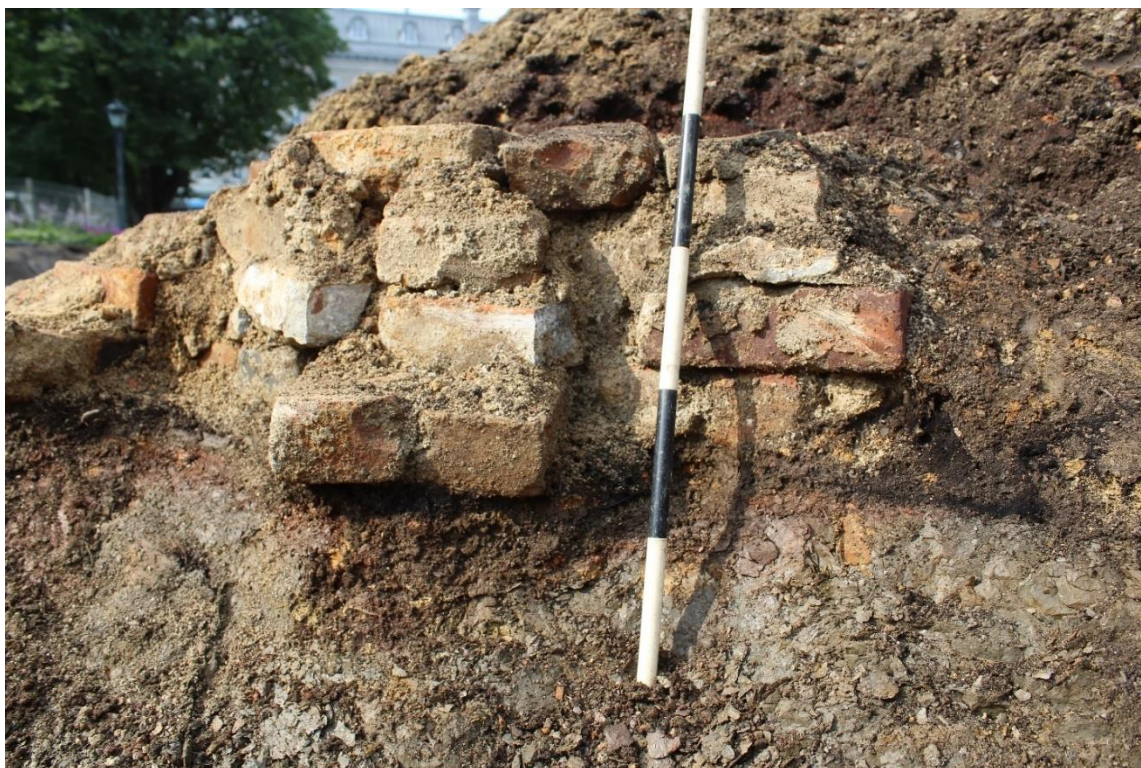
CeEt-32-2023-NUM1-252

Photo 16 : Vestige de brique 26C100, vue en coupe, vers le nord-est.
