# **Inventaire archéologique à la berge et au Parc Couvrette (LVL23-22) dans le secteur Sainte-Dorothée à Laval, mai 2023**

## **Volume 1 : Rapport**

**Permis archéologique : 23-PATR-02**

**Mandat : DAC-ARC2-22**

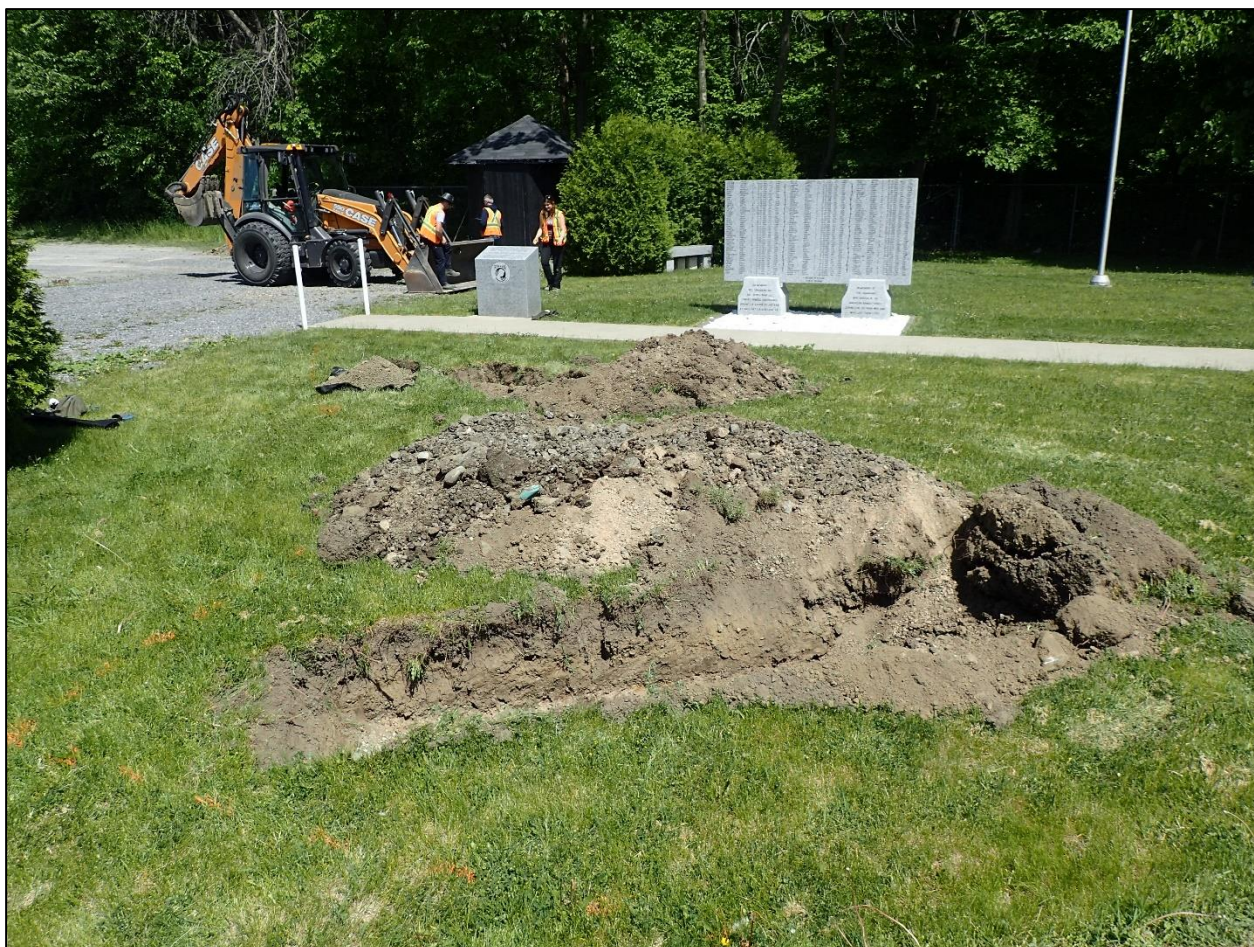
Figure 4 : Vue du parc des Vétérans (secteur 1) et des tranchées 1 et 2 (vue vers le nord; photo 4925).

La tranchée 1 est celle la plus au sud, elle a une forme rectangulaire orientée dans un axe est-ouest et mesure 3,30 X 1,0 m (**Figure 4**). Elle a été excavée à la pelle mécanique et quatre niveaux de sols ont pu être observés. Le premier correspond au sol humique gazonné de surface mesurant 15 cm d'épaisseur. Il se dépose sur un remblai caillouteux d'une épaisseur de 30 cm et contenant des inclusions d'asphalte et un fragment de brique. La couche suivante est constituée de poussière de béton sur une épaisseur de 8 cm. Elle repose enfin sur un remblai identique au premier et que nous avons creusé sur 32 cm. Aucun contexte archéologique n'a été mis au jour dans la tranchée 1. Ces niveaux correspondent vraisemblablement à un seul et même événement de remblaiement pour l'aménagement du parc (**Figure 7**).

Située au nord-est de la tranchée 1, la tranchée 2 a la forme d'un rectangle orienté dans un axe est-ouest et possédant des dimensions de 2,40 X 1,0 m (**Figure 4**). À noter qu'un sondage manuel a précédé l'ouverture de la tranchée 2, mais il fut élargi à la pelle mécanique lorsqu'il est devenu évident que les niveaux rencontrés étaient des remblais. Le premier niveau de sol correspond à un humus gazonné, lequel a une épaisseur de 16 cm. Il repose sur un remblai hétérogène creusé sur une épaisseur de 70 cm. Ce sol est principalement argileux et contient beaucoup de cailloux, ainsi qu'un fragment de

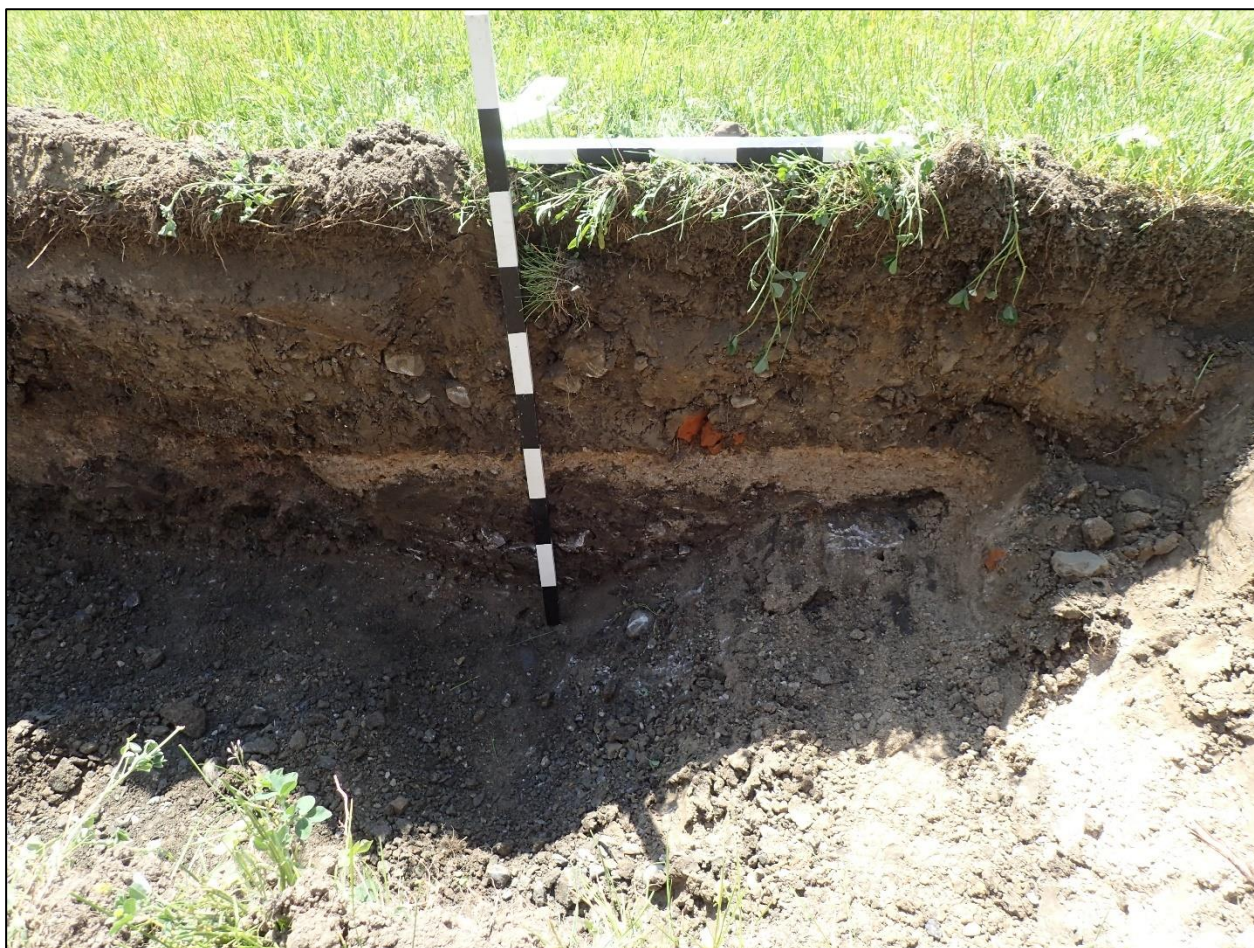
Figure 7 : Paroi sud de la tranchée 1 dans le parc des Vétérans (secteur 1) (vue vers le sud; photo 4903).

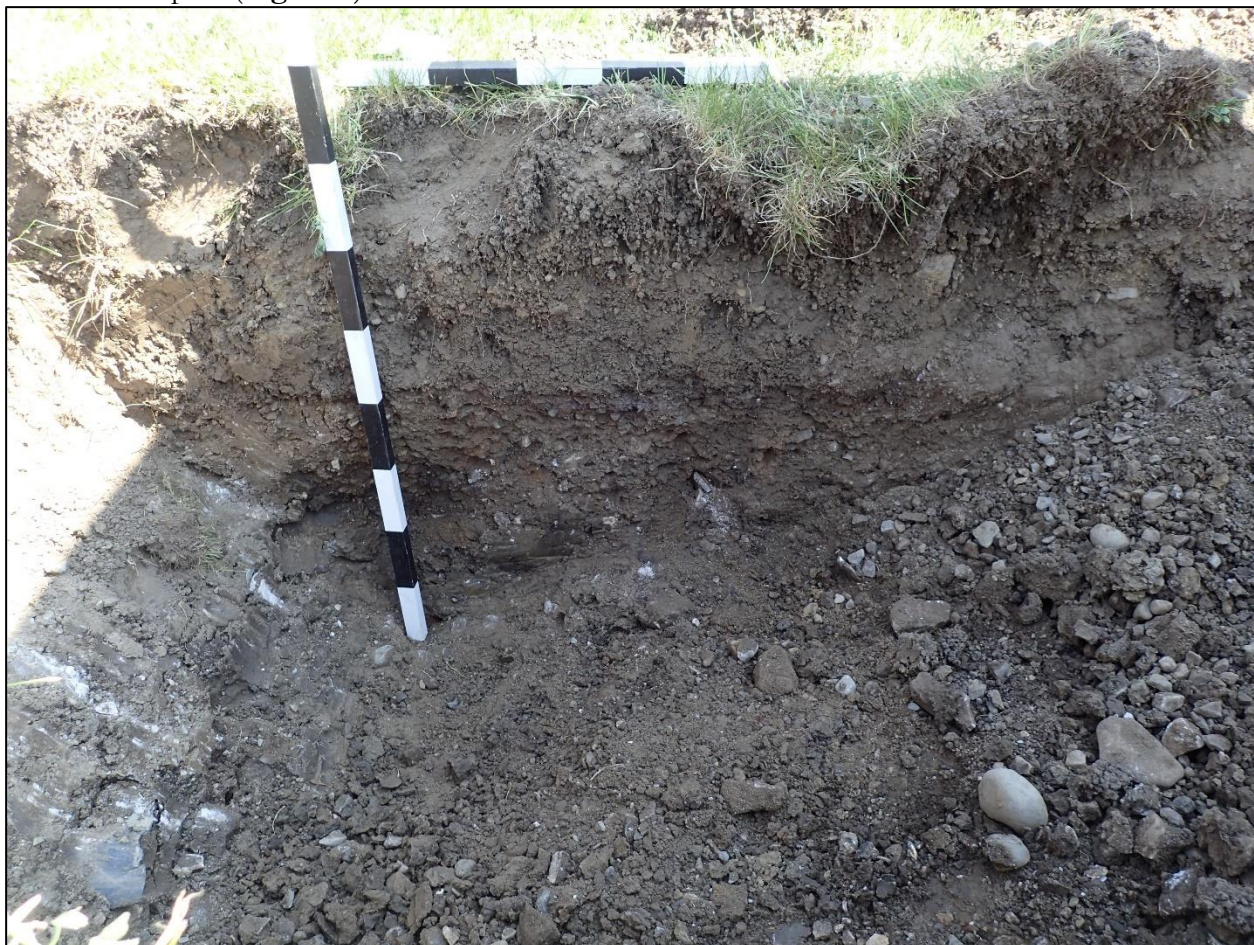
Figure 8 : Paroi nord de la tranchée 2 dans le parc des Vétérans (secteur 1) (vue vers le nord; photo 4890).

tuyau en PVC et des fragments d'asphalte. Ce remblai a fort probablement été posé pour le nivellement du terrain du parc (**Figure 8**).

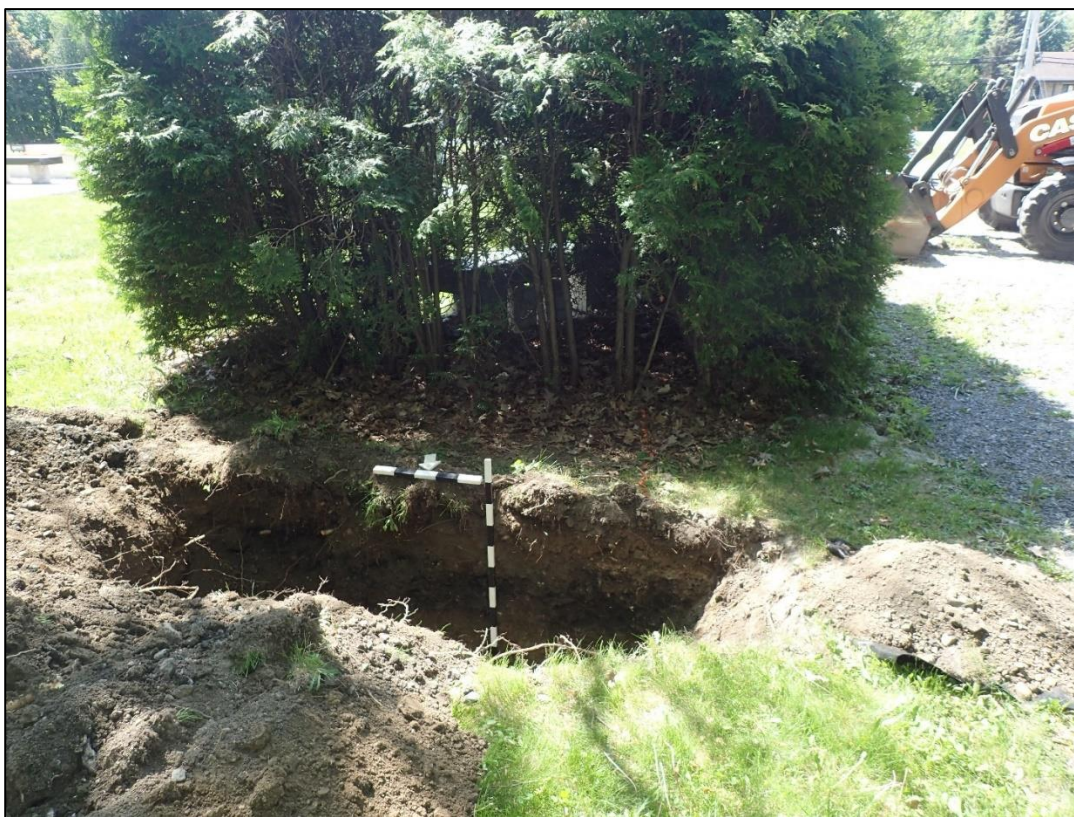
Figure 9 : Vue de la tranchée 3 dans le parc des Vétérans (secteur 1) (vue vers le sud; photo 4908).

La tranchée 3 est située dans l'angle nord-ouest du parc, à 3,8 m au sud de la clôture ceinturant le terrain du musée de Pointe-du-Buisson (**Figure 9**). La tranchée correspond à un rectangle de 3,10 X 1,0 m orienté selon un axe est-ouest. Le premier niveau correspond à l'humus gazonné, lequel a une épaisseur de 13 cm. Il est suivi par un remblai argileux, grisâtre, hétérogène et compact. Ce niveau contient beaucoup d'inclusions de cailloux et il a une épaisseur de 32 cm. Il repose sur un autre remblai hétérogène compact de 27 cm d'épaisseur et composé majoritairement de pierres concassées, mais aussi de galets arrondis et de quelques gros fragments d'asphalte disposés à plat. La présence de ces fragments indique peut-être l'existence d'une ancienne aire de circulation asphaltée à cet endroit, mais il pourrait s'agir simplement aussi de débris épars. On retrouve sous cette couche l'horizon d'argile naturelle homogène, grise et compacte qui caractérise le niveau généralement stérile du site de Pointe-du-Buisson. Considérant la profondeur du sol naturel à cet endroit et l'absence du niveau humique qui lui est normalement associé, on en conclut que la surface originelle a été décapée. En effet, ailleurs sur BhFl-1, l'argile naturelle apparaît directement sous un niveau humique de surface, lequel a une épaisseur variant entre 10 et 25 cm environ. Ce niveau humique est l'horizon de sol qui contient l'essentiel des contextes archéologiques de Pointe-du-Buisson. Aucun artefact n'a été retrouvé dans le niveau d'argile naturel de la tranchée 3 (**Figure 10**).

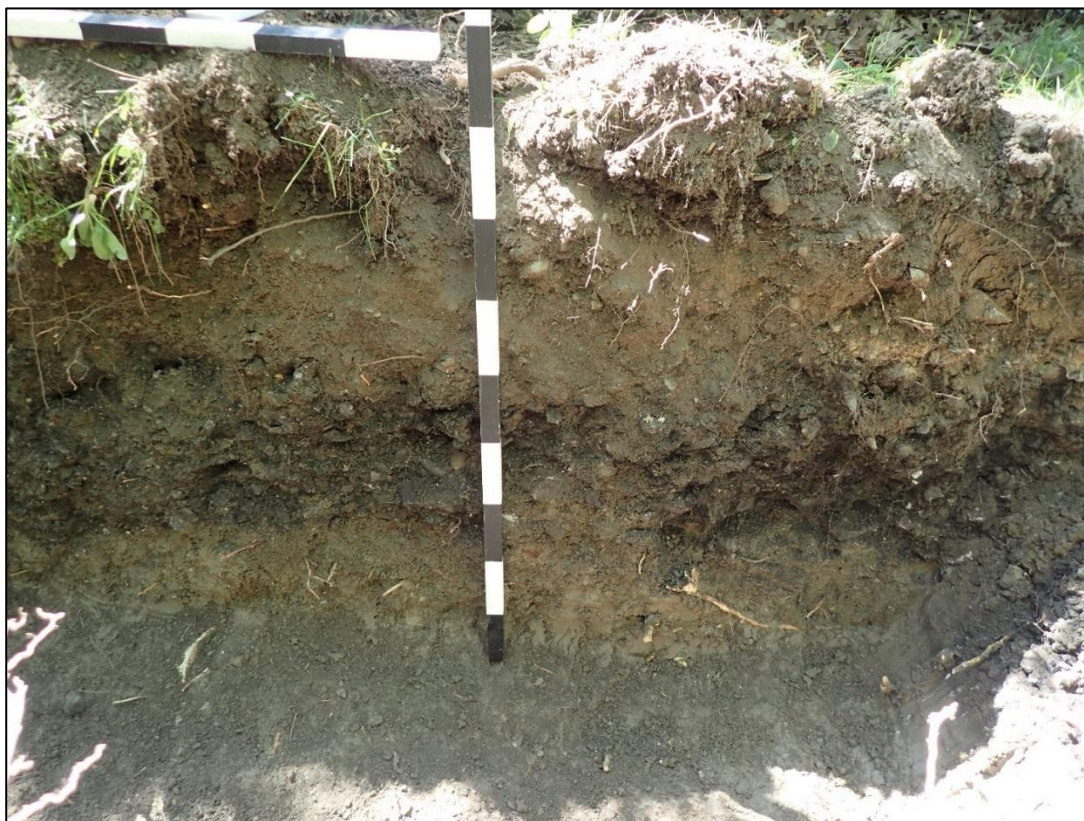
Figure 10 : Paroi sud de la tranchée 3 dans le parc des Vétérans (secteur 1) (vue vers le sud; photo 4913).

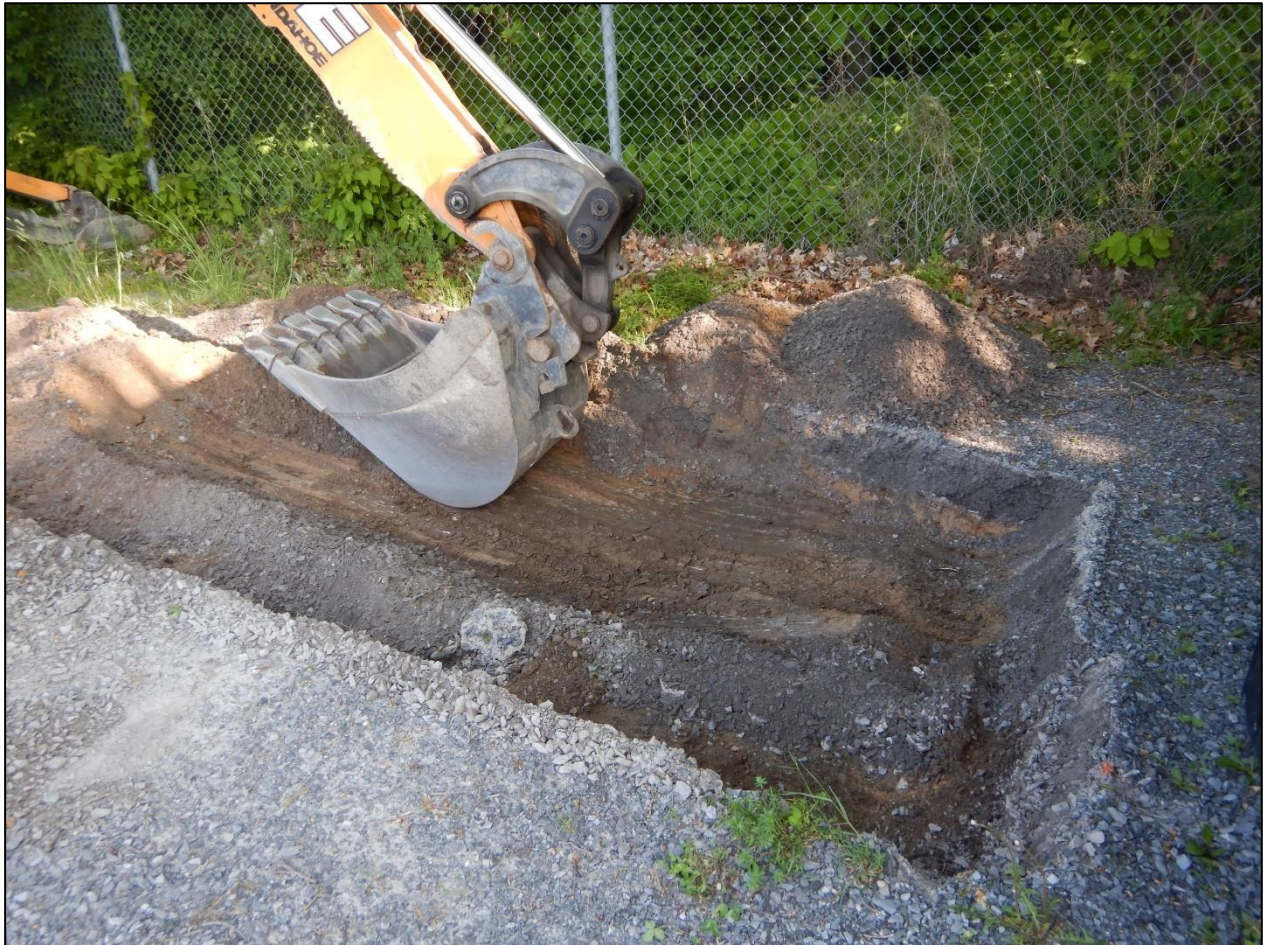
Figure 11 : Vue de la tranchée 4 en cours d'excavation, parc des Vétérans (secteur 1) (vue vers le nord; photo 3721).

La tranchée 4 a été ouverte à l'ouest de la tranchée 3, à 1,60 m au sud de la clôture ceinturant le site du musée de Pointe-du-Buisson (**Figure 11** et **Figure 12**). La surface de ce secteur est occupée par un premier niveau de pierre concassée se déposant sur une couche humique de 18 cm d'épaisseur. Celle-ci repose sur un remblai composé de poussière de béton de 10 cm d'épaisseur. On retrouve sous ce niveau l'horizon d'argile naturelle grise et compacte que nous avons creusée sur une profondeur de 20 cm par des sondages manuels dans la tranchée. Aucun artefact n'a été retrouvé dans cet horizon naturel, dont la surface aurait été vraisemblablement décapée pour l'aménagement de ce secteur du parc. On ne rencontre donc pas ici non plus le niveau humique naturel qui renferme l'essentiel des contextes archéologiques de Pointe-du-Buisson. Aucun artefact n'a été découvert dans la tranchée 4.

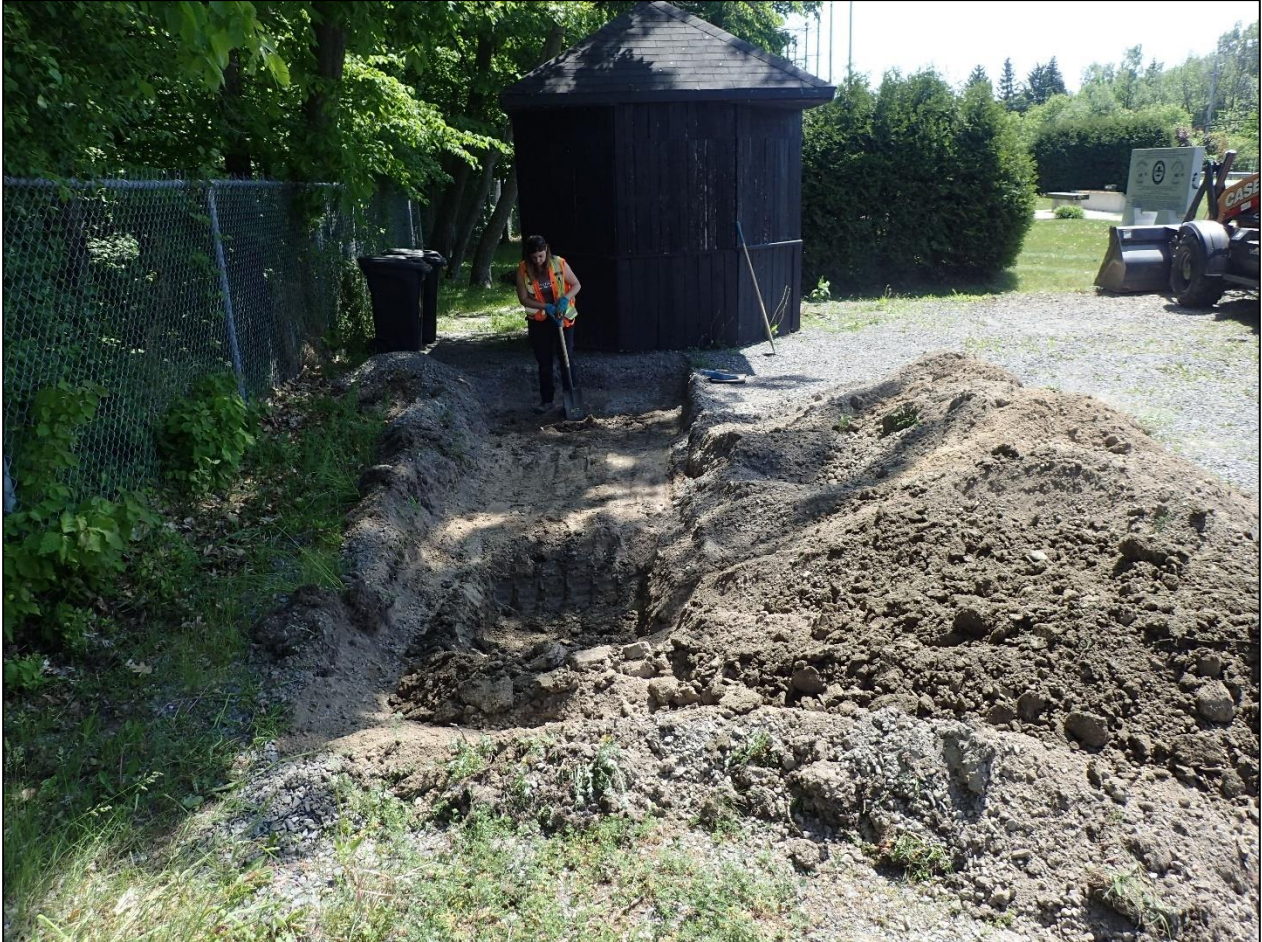
Figure 12 : Vue du parc des Vétérans (secteur 1) et de la tranchée 4 (vue vers l'est; photo 4919).

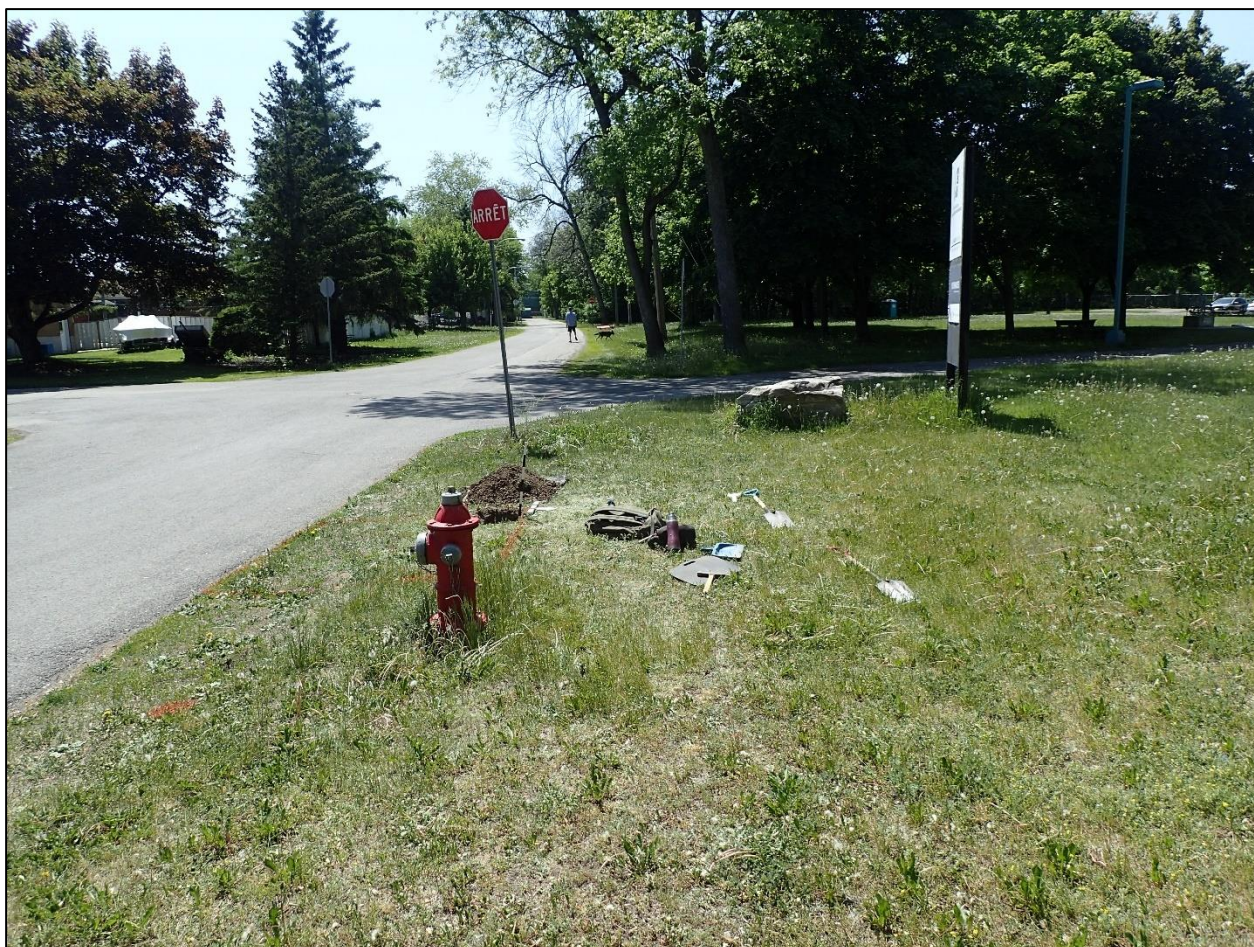
Figure 13 : Vue du sondage manuel 1 réalisé dans l'emprise de la rue Émond (secteur 2) (vue vers l'ouest; photo 4936).

Au final, un seul emplacement s'est avéré pertinent pour y réaliser un sondage (**Figure 5**). Il se situe du côté nord de la rue Émond, sur la bande gazonnée située en face du pavillon principal du musée de Pointe-du-Buisson, juste à l'est de la 8<sup>e</sup> avenue. À cet endroit, l'emprise des travaux débordait légèrement des limites de la rue en raison de la présence d'une borne-fontaine. Le sondage a été réalisé à cet endroit, dans un espace gazonné à 1,40 m au nord de la rue et à 2,30 m à l'ouest de la borne-fontaine (**Figure 13** et **Figure 16**).

Le sondage manuel 1 affiche des dimensions de 55 X 45 cm et il a révélé un premier niveau humique de 6 cm d'épaisseur sous le gazon et qui repose sur un remblai de pierres concassées de 30 cm d'épaisseur. Celui-ci surmonte un niveau d'argile grise marbrée de variations plus pâles et plus foncées et parsemée de petites taches de couleur rouille. Très compacte, cette couche a été creusée sur 9 cm (**Figure 14**). Nous pensons qu'il s'agit d'un autre remblai, car il est probable qu'il y avait à cet endroit un ancien fossé, aujourd'hui remblayé. En effet, un tel fossé est visible le long de la rue Émond juste à l'est et à l'ouest du secteur sondé. Qui plus est, la proximité de la rue et de la borne-fontaine rend aussi probable que cette portion de l'emprise ait été perturbée par ces aménagements. Aucun contexte archéologique n'a été mis au jour dans le sondage manuel 1.

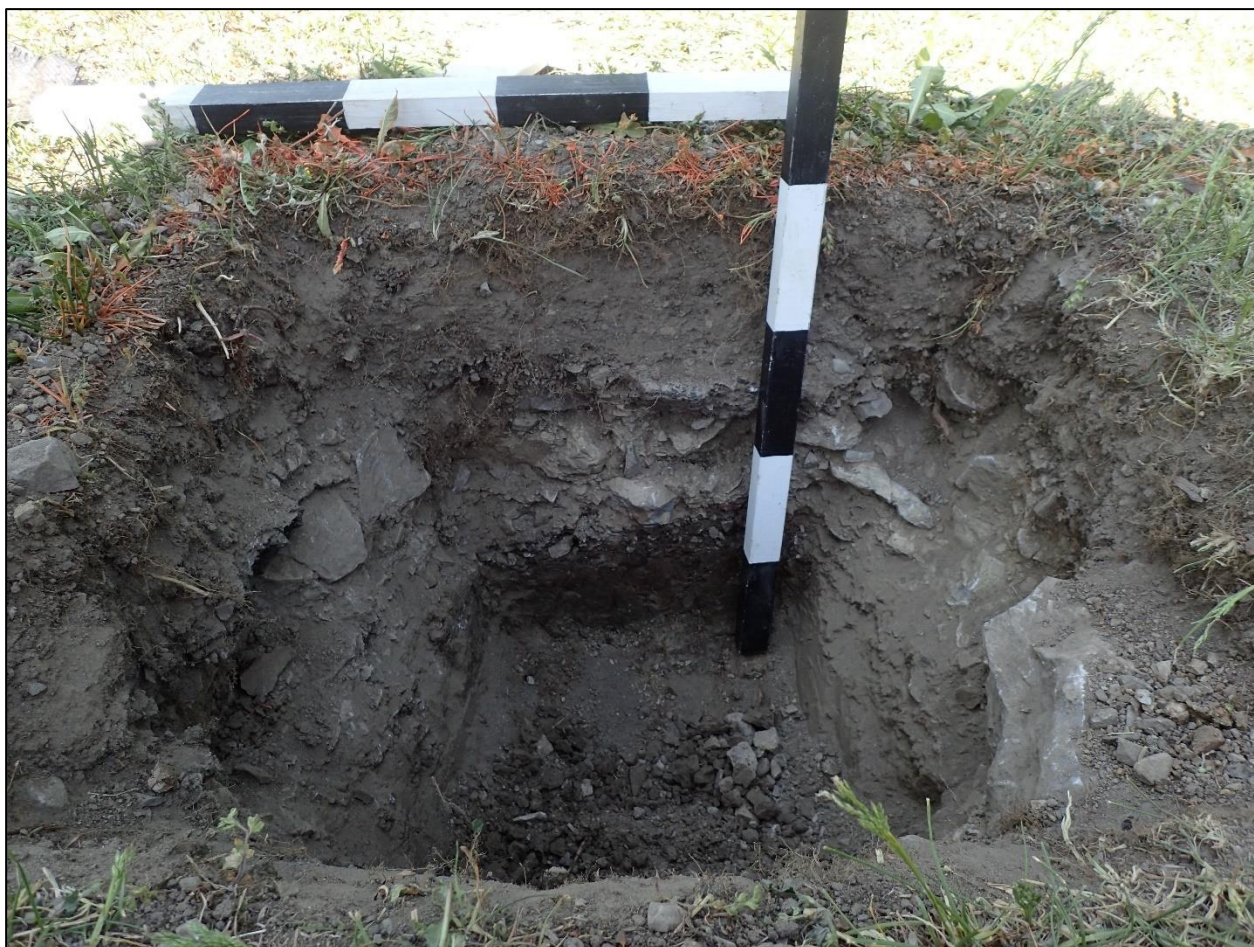
Figure 14 : Paroi nord du sondage manuel 1 réalisé dans l'emprise de la rue Émond (secteur 2) (vue vers le nord; photo 4940).

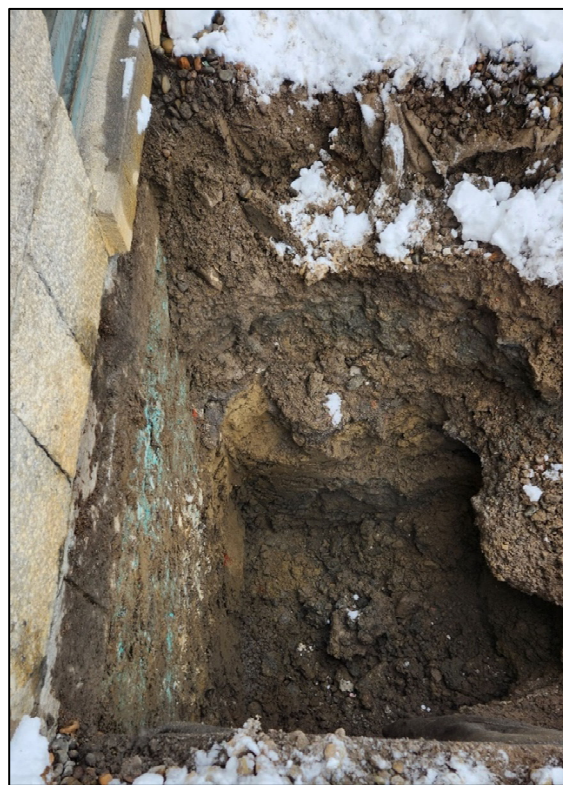
Photo 1 Tranchée 8A, vue vers l'est (BjFj-114-23-NUM1-10)

La tranchée 8A est localisée en bordure du mur sud du bâtiment, à la limite est d'un bâtiment souterrain (plan 3). Ce bâtiment souterrain est identifié comme une chaufferie sur un plan de 1926 (plan 4). Selon les différents plans anciens, cet espace n'a jamais été occupé par un édifice. La tranchée est de 2 m (est-ouest) sur 1,80 m. Sous une couche de pierre de rivière décorative de 0,15 m d'épaisseur se trouve une couche de sable argileux brun foncé atteignant 0,40 m d'épaisseur et correspondant à un rehaussement (photo 1 et figure 11). Il se superpose à une couche constituée d'un mélange de sable et d'argile sableuse brun grisâtre à brun beigeâtre avec de gros fragments de calcaire et de béton. Des sacs et emballages en plastique, dont un emballage de barre de chocolat de marque Coffee Crisp, étaient présents dans ce remblai, confirmant une déposition postérieure à 1938, soit l'année d'apparition de cette barre de chocolat sur le marché. Ce remblai de rehaussement a été excavé jusqu'à une profondeur de 2,50 m. La seule particularité notée lors de cette excavation est la présence d'un mince placage turquoise sur le parement extérieur du mur de fondation. Il s'agit d'un ancien type de membrane imperméabilisante constituée d'une mince pellicule de cuivre collée à une membrane textile qui donnait du corps à l'ensemble. Selon les spécialistes présents au chantier lors des excavations, cette technique d'étanchéisation des fondations mise en œuvre au XX<sup>e</sup> siècle s'est montrée inefficace. Aucun vestige ni artefact n'a été découvert dans cette excavation.

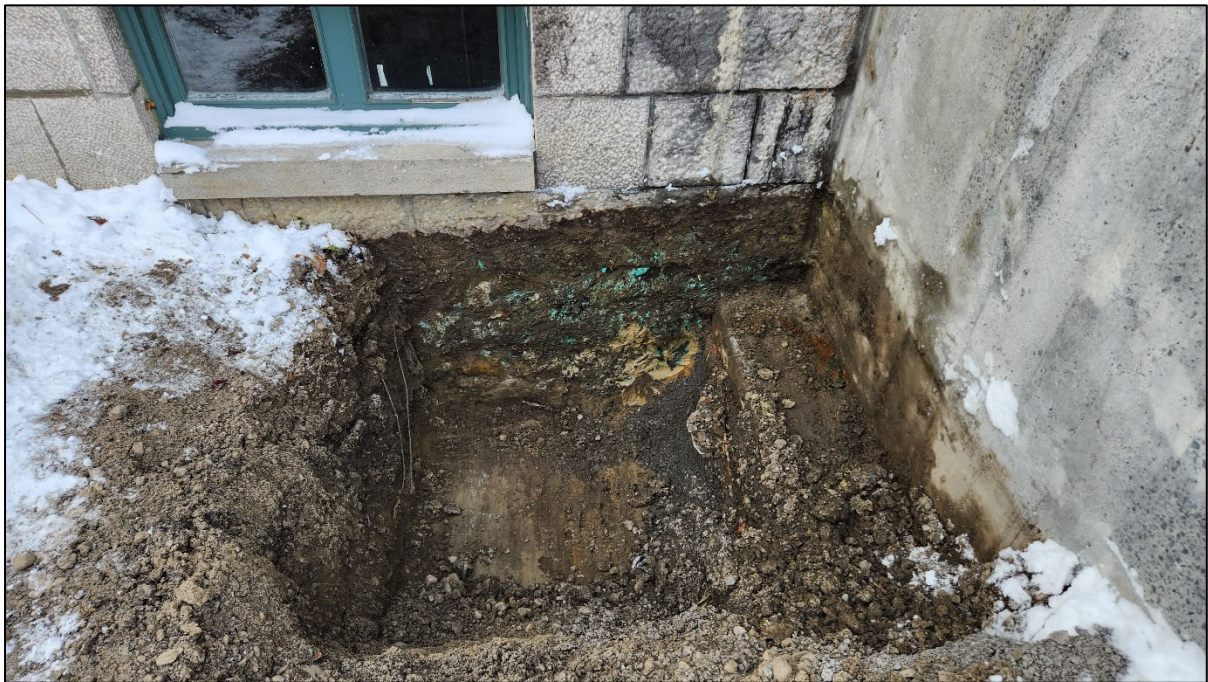
Photo 2 Tranchée 8B, vue vers l'ouest (BjFj-114-23-NUM1-12)

La tranchée 8B est localisée en bordure du mur est du bâtiment, tout juste au sud de l'escalier permettant d'accéder à l'édifice (plan 3). Comme pour la sous-opération précédente, aucun édifice n'a été construit à cet endroit par le passé. L'excavation atteint 1,90 m (nord-sud) sur 1,50 m. Sous une couche de pierre de rivière décorative de 0,20 m d'épaisseur est apparue un rehaussement hétérogène de sable argileux brun grisâtre d'une vingtaine de centimètres d'épaisseur (photo 2 et figure 12). Il repose sur un sable beige homogène, un autre rehaussement. Cette couche recouvre un massif électrique en béton dont le sommet est atteint à une profondeur de 1 m. L'excavation a été interrompue au sommet de cet élément sans aucune découverte archéologique. Tout comme dans la sous-opération 8A, le parement du mur de fondation présente une teinte turquoise associée à la membrane imperméabilisante décomposée.

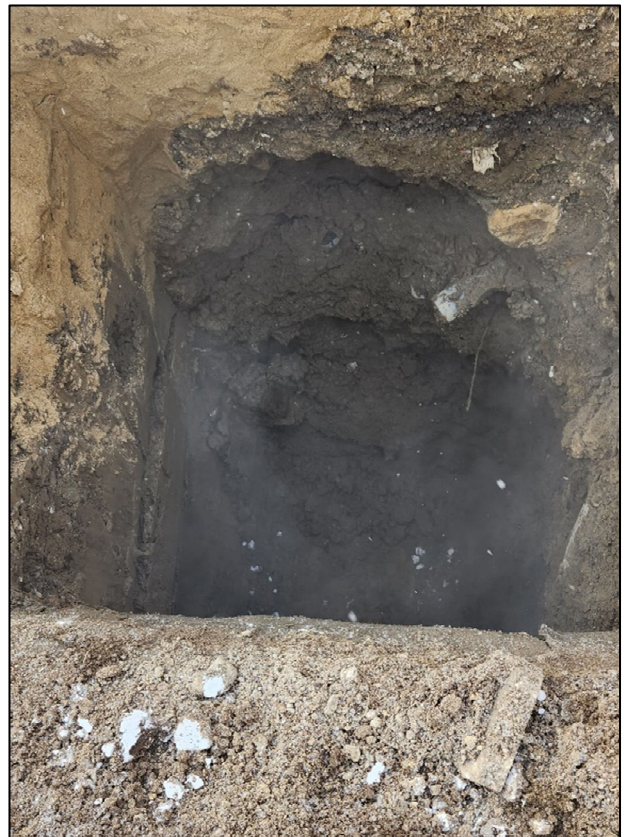
Photo 3 Tranchée 8D, vue vers l'ouest (BjFj-114-23-  
NUM1-17)

La tranchée 8D est située entre le bâtiment principal et la maison du gouverneur, à l'emplacement approximatif du mur ouest de la chaufferie représentée sur le plan de 1926 (plans 3 et 4). L'excavation de cette tranchée de 1,50 m (nord-sud) sur 1,20 m visait à localiser ce mur puis à excaver le long de celui-ci. La séquence stratigraphique en bordure de ce bâtiment souterrain est composée d'une première couche de sable limoneux brun de 0,30 m d'épaisseur correspondant au terreau d'aménagement (photo 3 et figure 14). Sous ce dépôt se trouve une couche de sable brun beigeâtre de 0,30 à 1 m d'épaisseur agissant comme remblai de nivellement, mis en place préalablement à l'aménagement de la surface du terrain. La troisième couche correspond à un mélange d'argile et de sable argileux brun grisâtre avec beaucoup de débris modernes : fragments de styromousse, de plastique, de briques, de béton et de tuyaux de PVC. Cette couche, présente jusqu'à environ 3 m sous la surface, semble combler l'intérieur du bâtiment détruit. À partir de cette profondeur, une couche de sable graveleux brun grisâtre a été excavée jusqu'à une profondeur maximale de 3,60 m. La profondeur à laquelle l'excavation est parvenue n'a pas permis de bien observer cette couche de sol, mais elle pourrait correspondre au sol naturel archéologiquement stérile. Aucun vestige ni artefact n'a été découvert dans cette excavation.

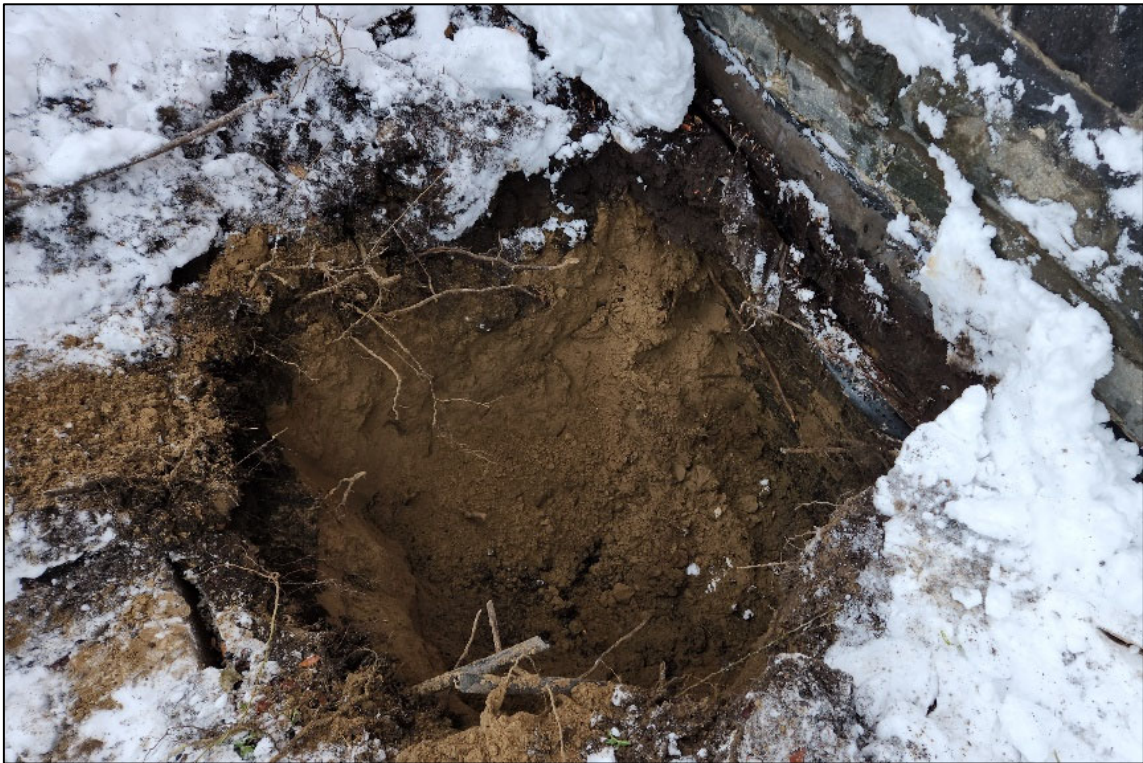
Photo 4 Tranchée 8E, vue vers l'ouest (BjFj-114-23-NUM1-02)

La tranchée 8E, de 1,50 m de côté, est localisée en bordure du mur sud-est de la maison du gouverneur, un espace qui est toujours demeuré exempt de bâtiment (plans 3 et 4). Sous un sable limoneux brun foncé de 0,30 m d'épaisseur correspondant au terreau d'aménagement se trouve un sable beige dont l'épaisseur atteint 0,90 m (photo 4 et figure 15). Ce rehaussement recouvre une couche de pierre concassée nette dont seule la portion supérieure a été retirée, et ce, sur moins d'une dizaine de centimètres d'épaisseur. Cette couche est probablement liée à un drain français moderne. Aucun vestige ni artefact n'a été découvert dans cette excavation.

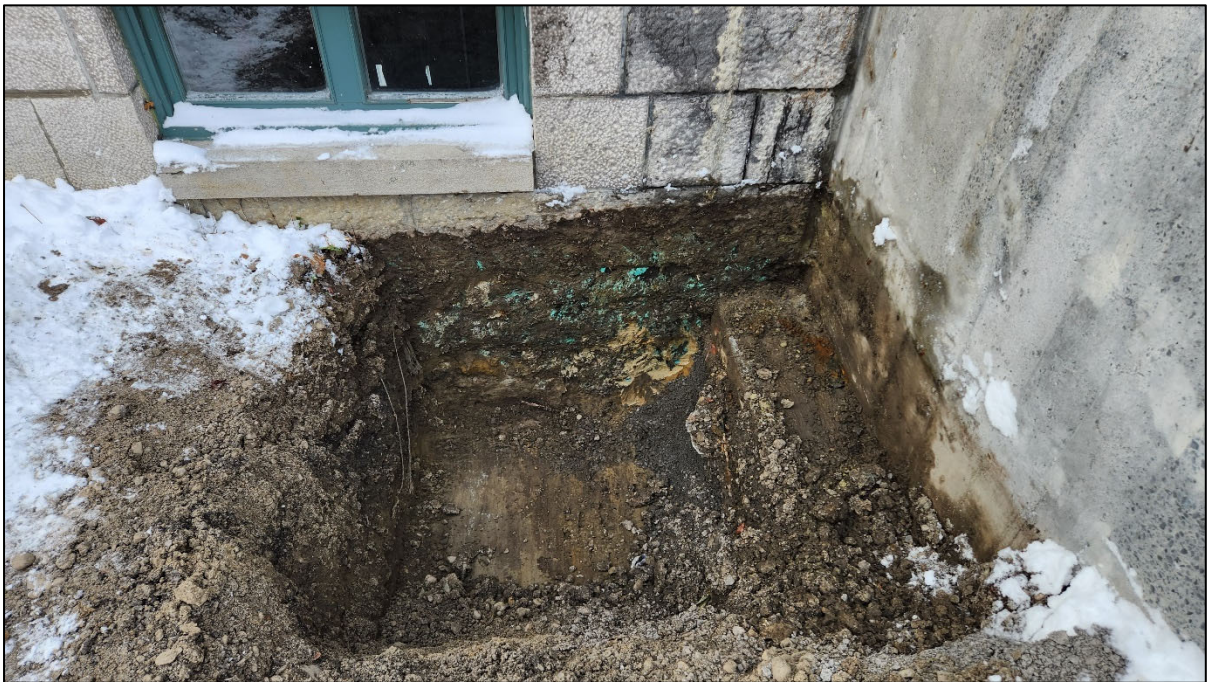
Photo 2 Tranchée 8B, vue vers l'ouest (BjFj-114-23-NUM1-12)

La tranchée 8B est localisée en bordure du mur est du bâtiment, tout juste au sud de l'escalier permettant d'accéder à l'édifice (plan 3). Comme pour la sous-opération précédente, aucun édifice n'a été construit à cet endroit par le passé. L'excavation atteint 1,90 m (nord-sud) sur 1,50 m. Sous une couche de pierre de rivière décorative de 0,20 m d'épaisseur est apparue un rehaussement hétérogène de sable argileux brun grisâtre d'une vingtaine de centimètres d'épaisseur (photo 2 et figure 12). Il repose sur un sable beige homogène, un autre rehaussement. Cette couche recouvre un massif électrique en béton dont le sommet est atteint à une profondeur de 1 m. L'excavation a été interrompue au sommet de cet élément sans aucune découverte archéologique. Tout comme dans la sous-opération 8A, le parement du mur de fondation présente une teinte turquoise associée à la membrane imperméabilisante décomposée.
