Poursuite des travaux
archéologiques sur l'axe
routier Middle-Bay, Vieux-
Fort, route 138

POURSUITE DES TRAVAUX ARCHEOLOGIQUES
SUR L'AXE ROUTIER MIDDLE-BAY - VIEUX-FORT
ROUTE 138

RAPPORT FINAL

DOMINIQUE GROISON
83-GRO-1

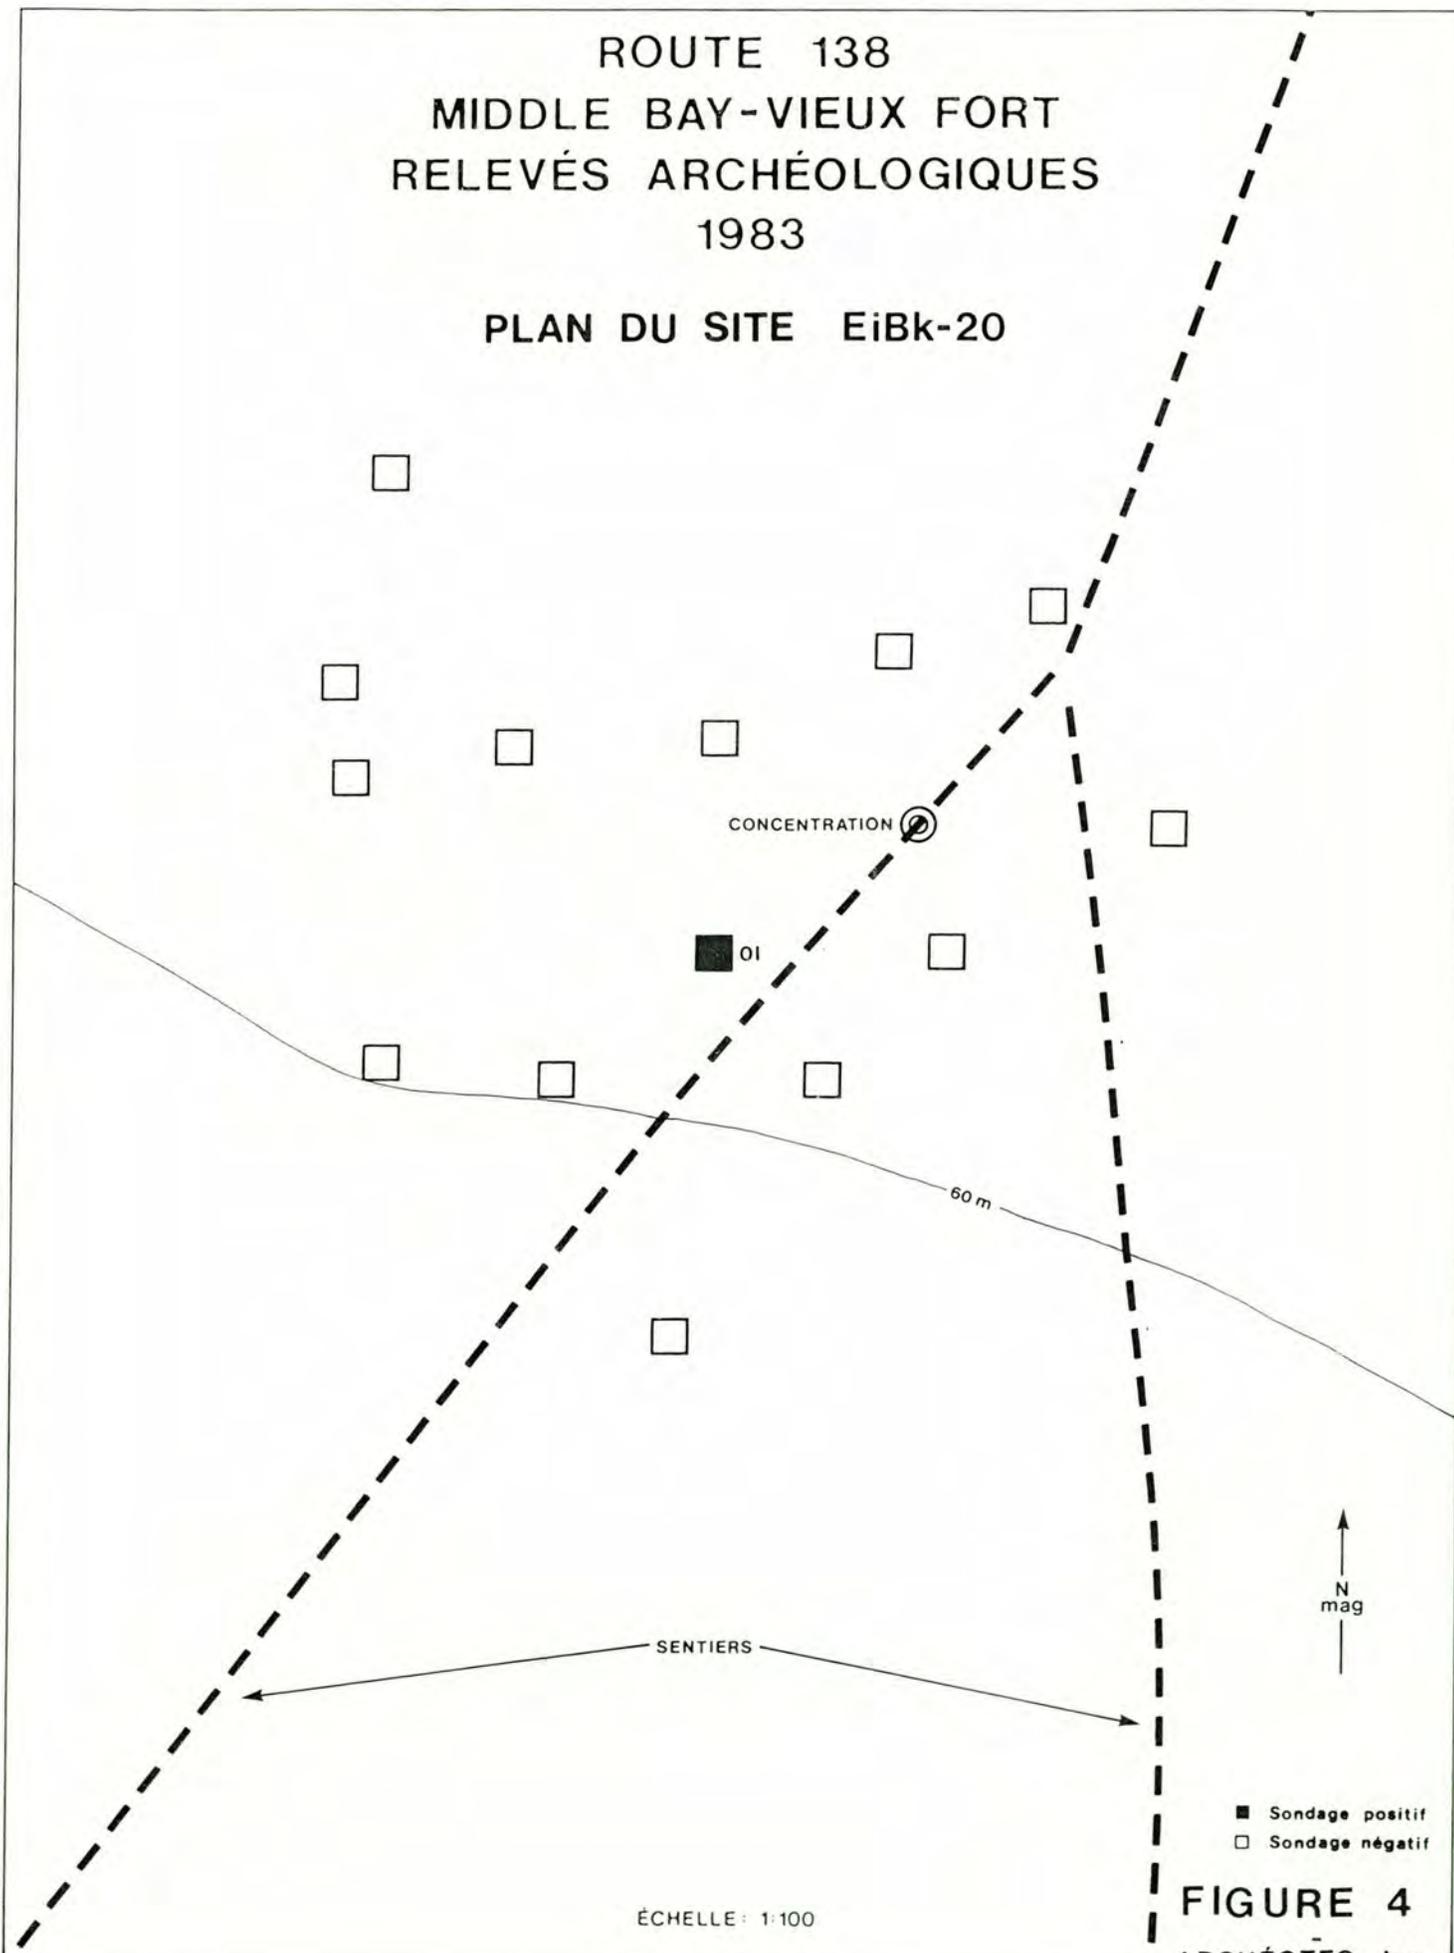
FIGURE 4

PLAN DU SITE EIBk-20

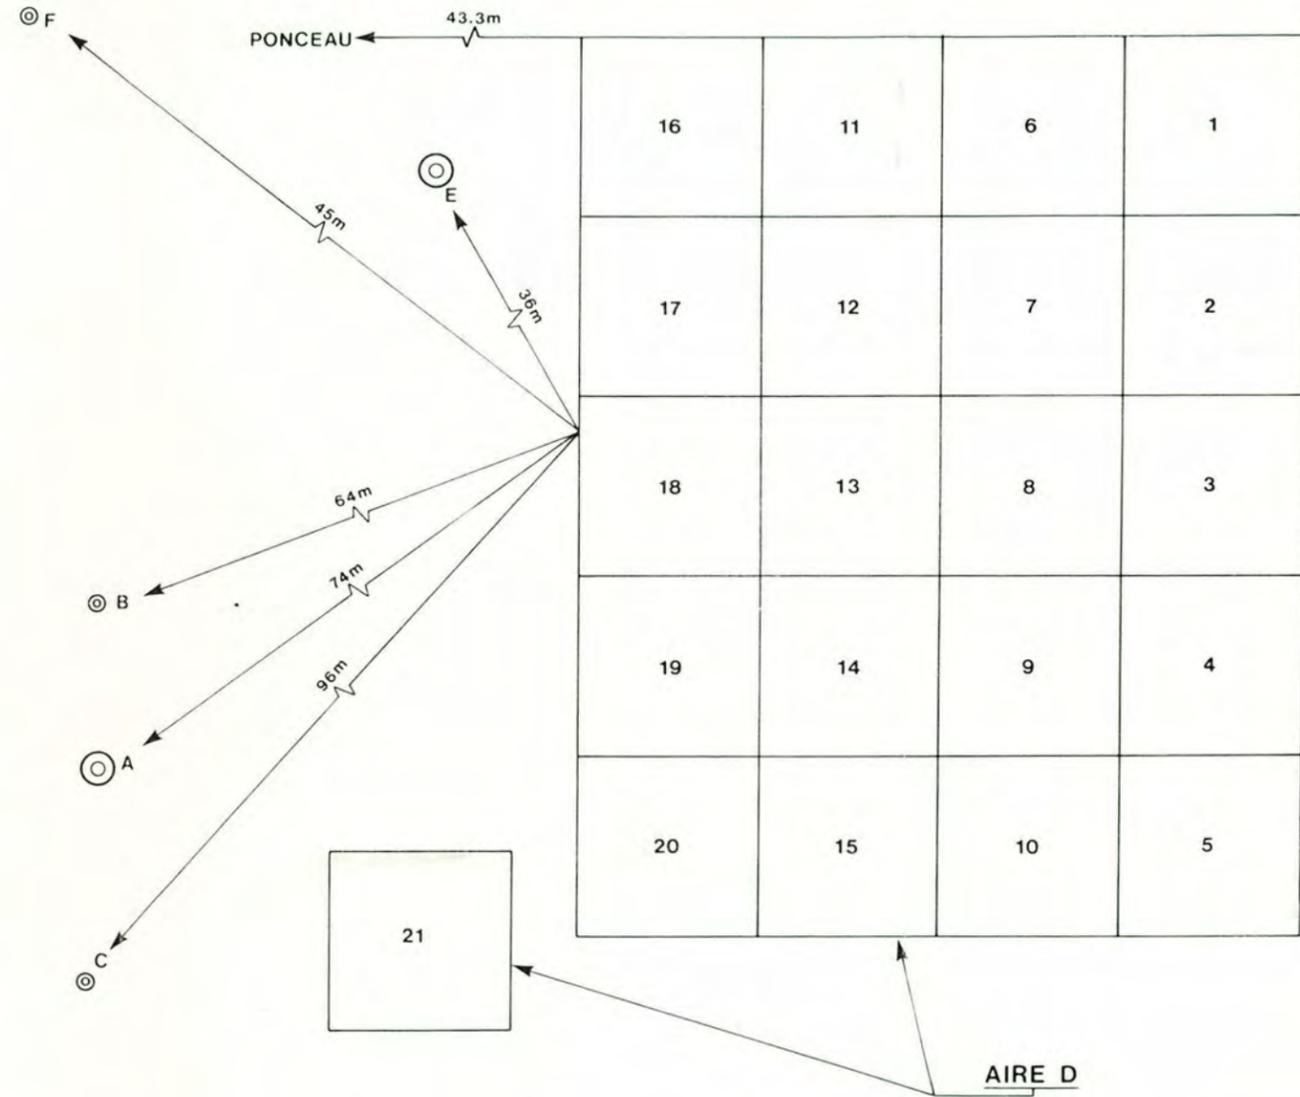
PLAN DU SITE EIBk-28
AIRE D

- ⊙ CONCENTRATION D'ÉCLATS
- UNITÉ DE RÉCOLTE
- A AIRE DE RÉCOLTE

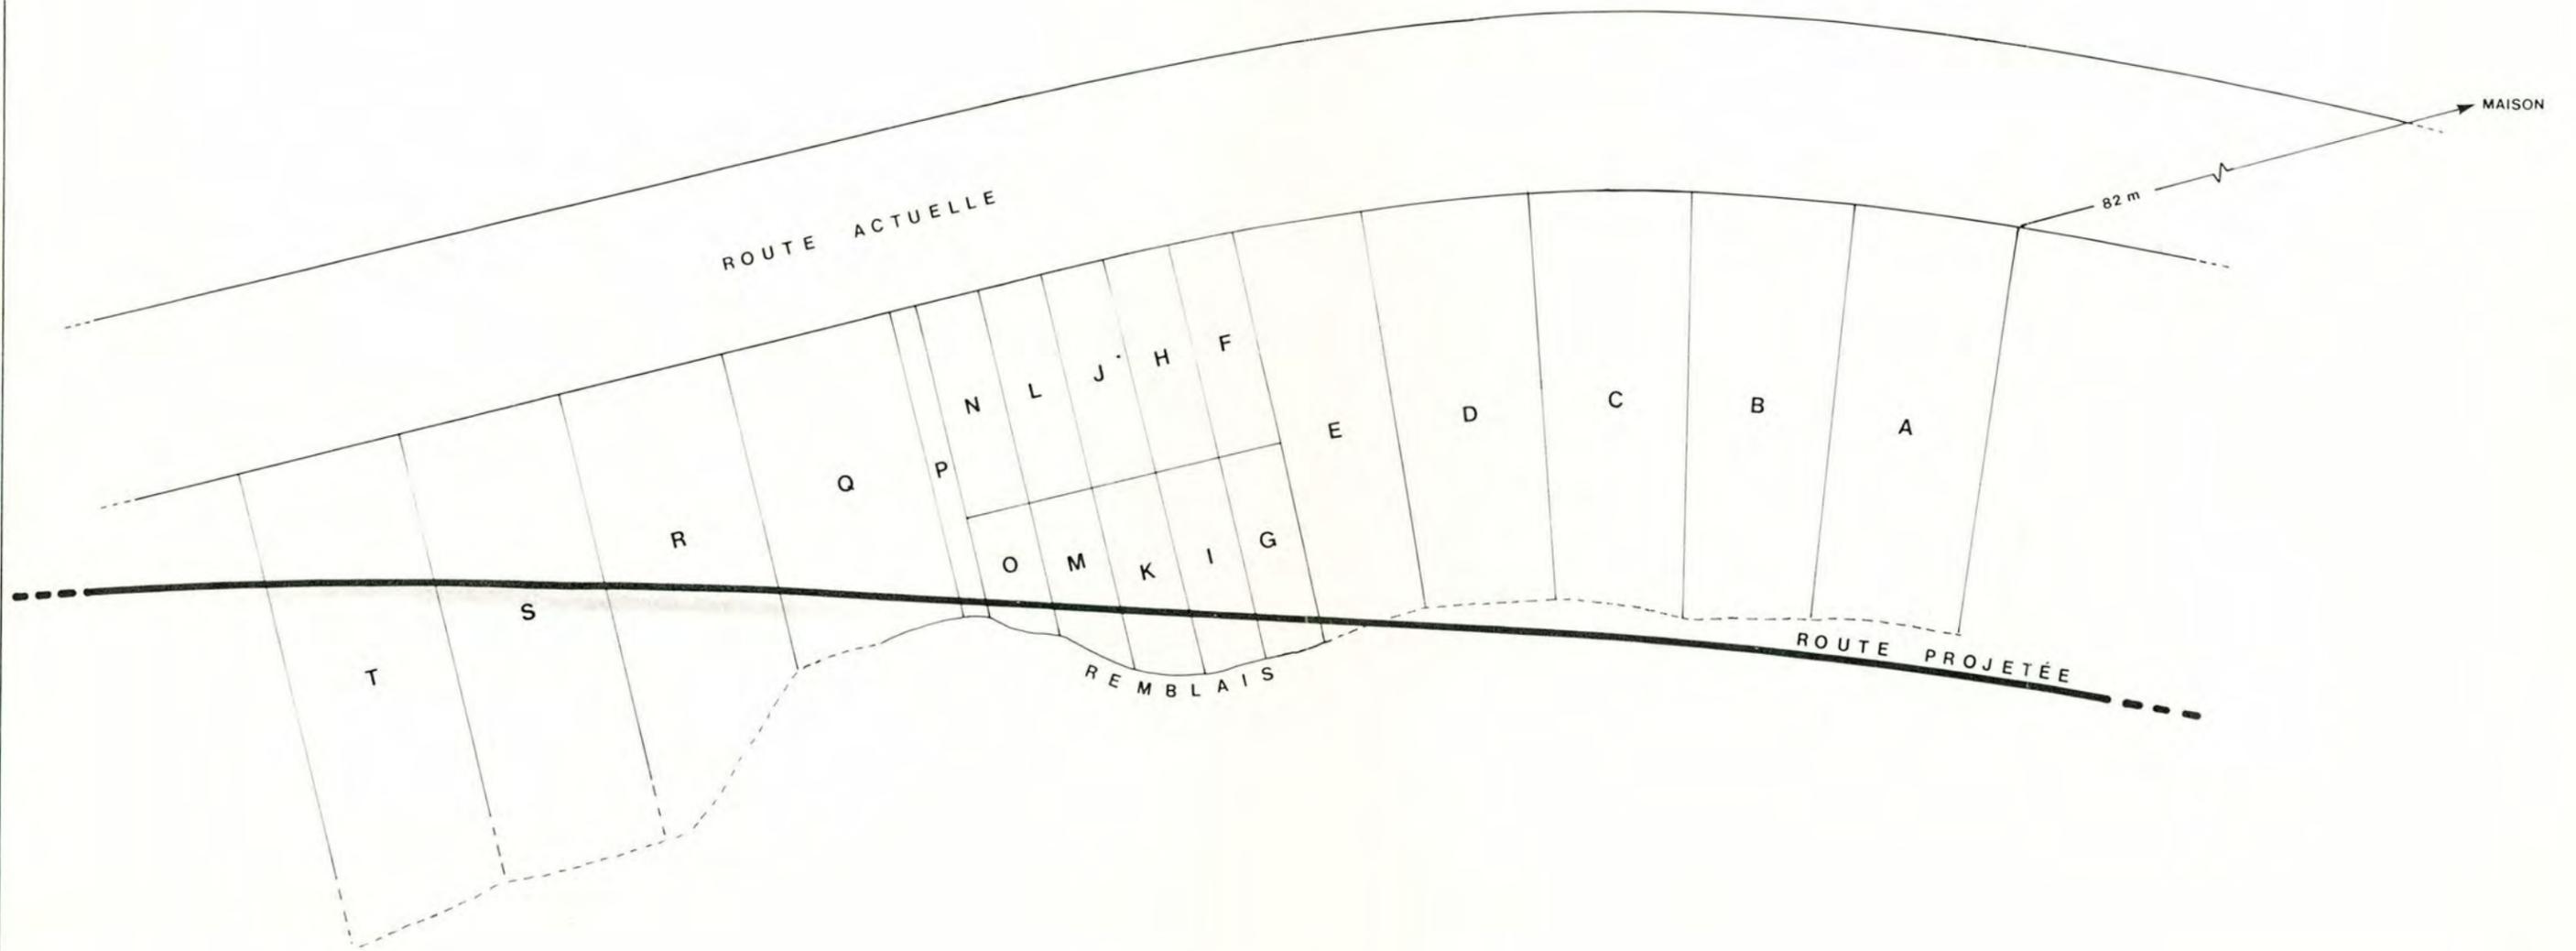
ROUTE 138
MIDDLE BAY-VIEUX FORT
RELEVÉS ARCHÉOLOGIQUES
1983
PLAN DU SITE EIBk-29

A UNITÉ DE RÉCOLTE

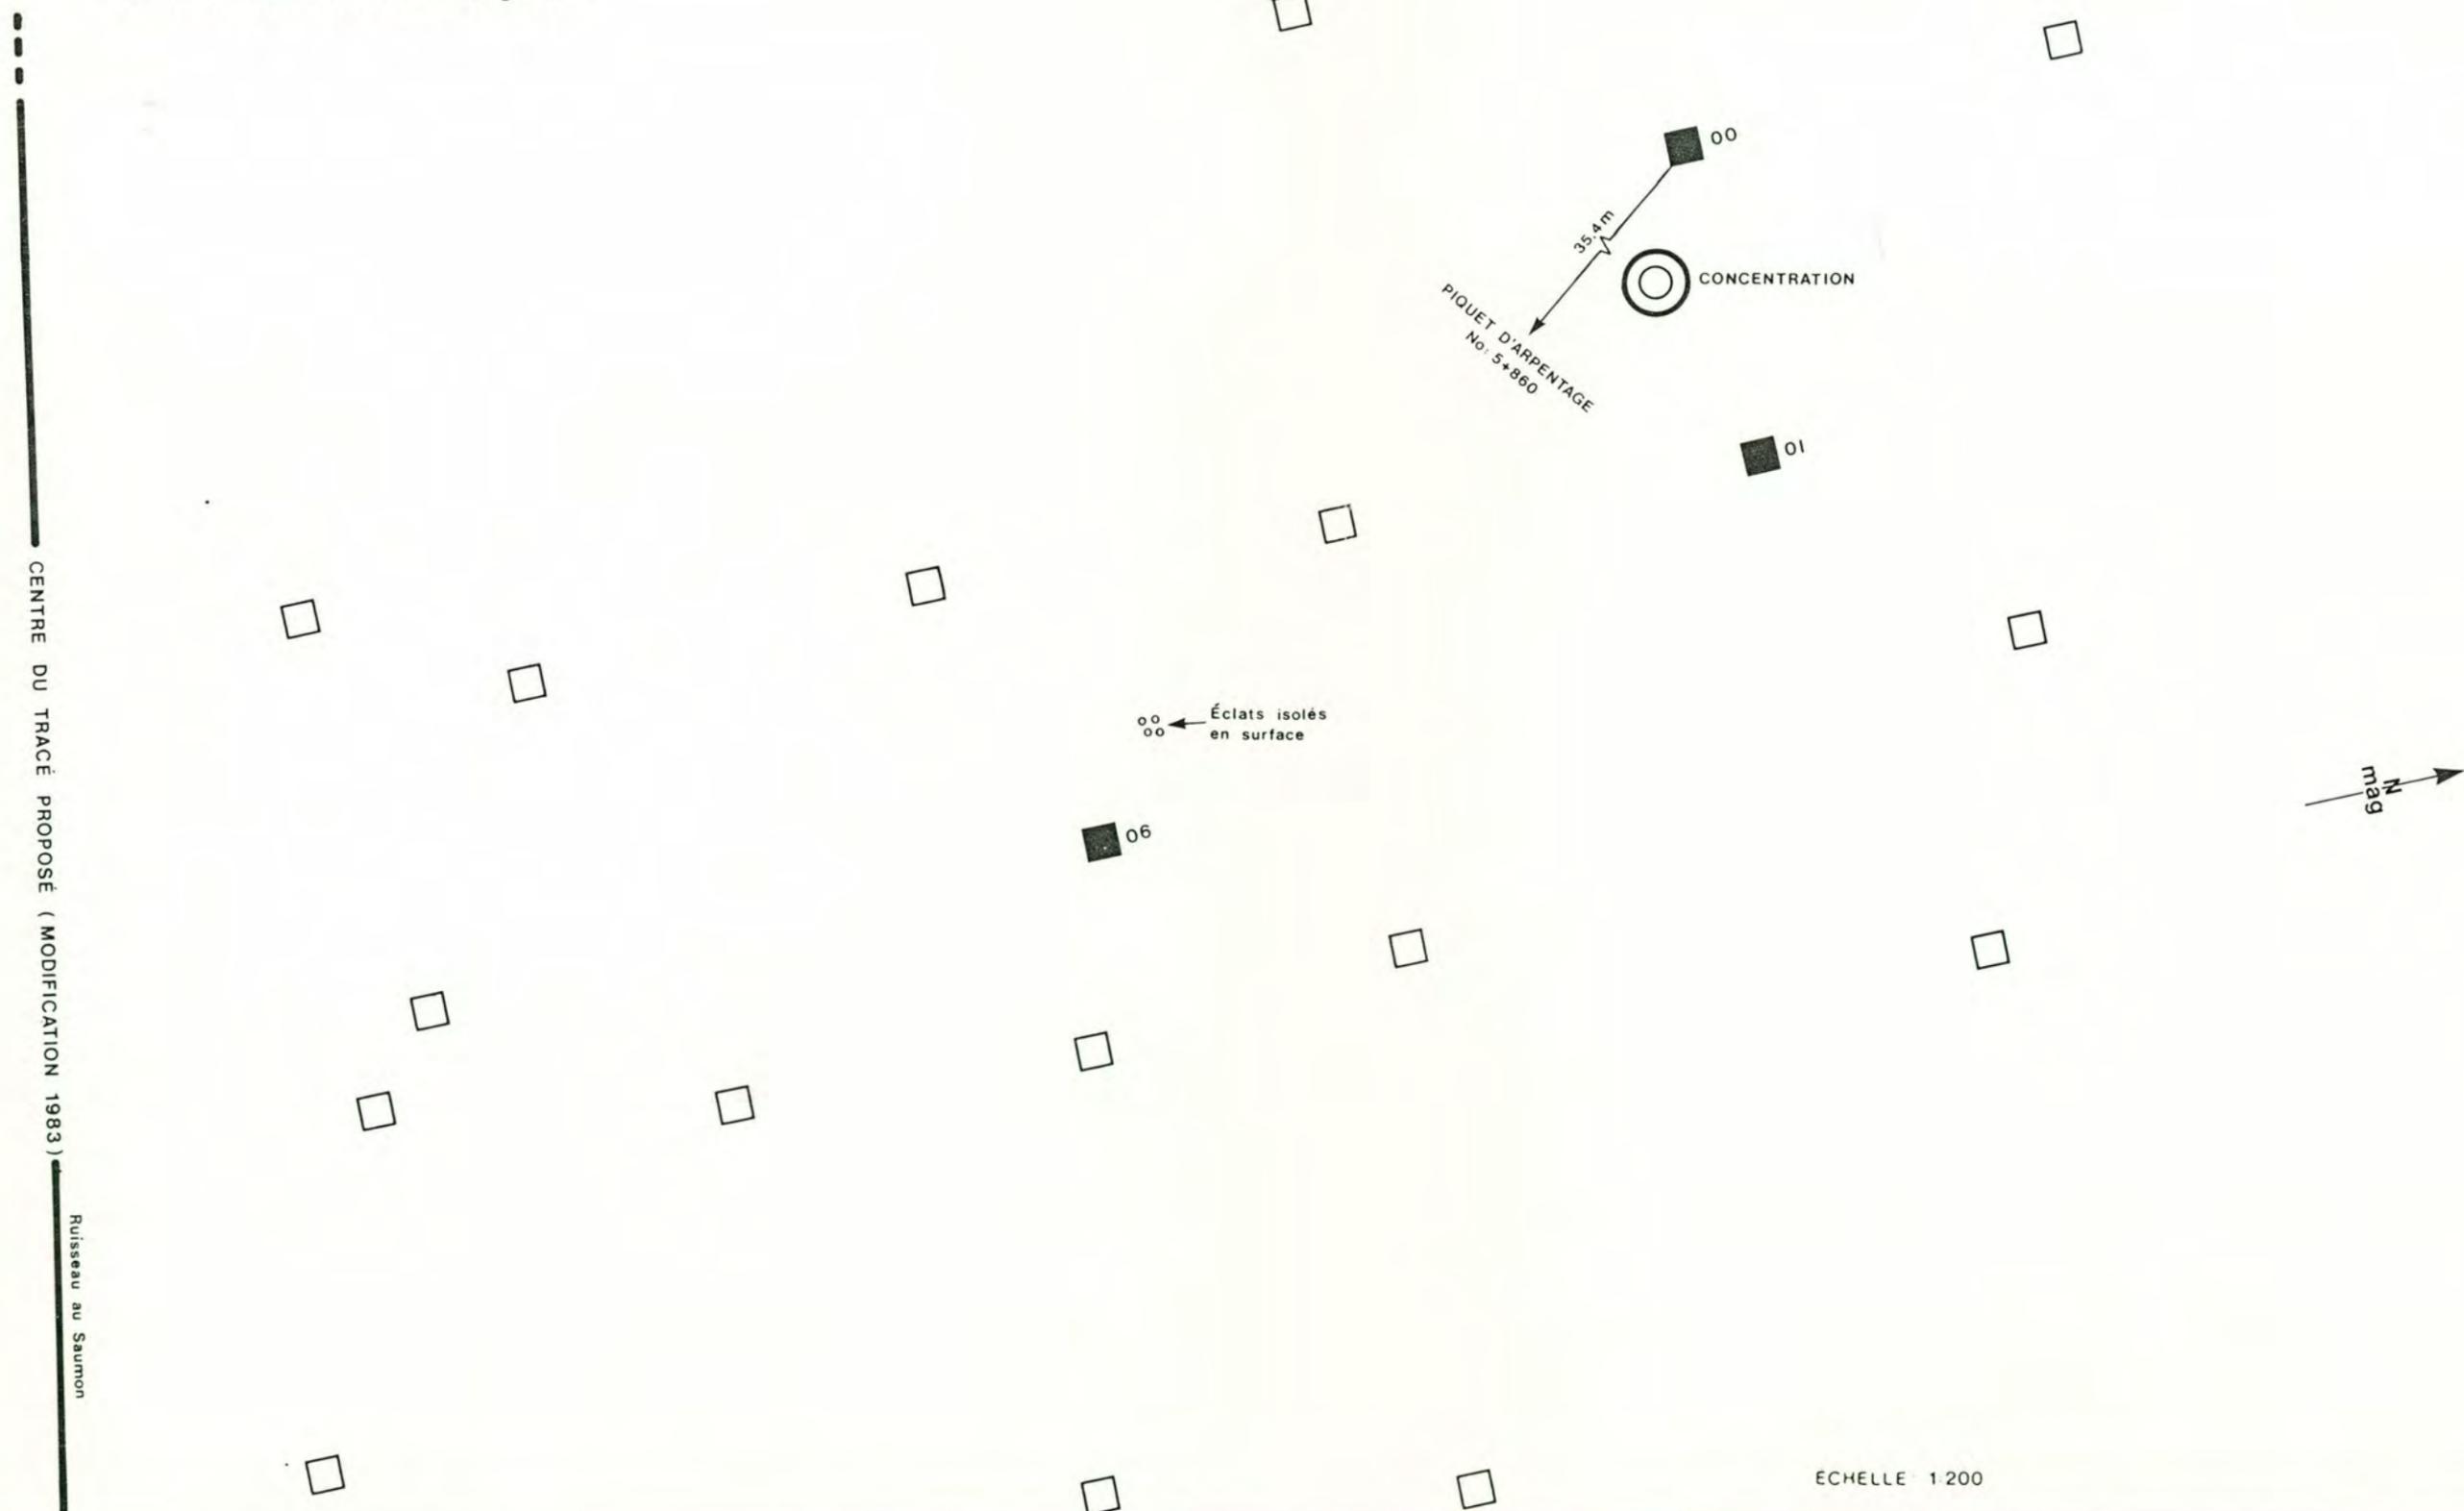
PLAN DU SITE EIBj-22

■ Sondage positif
□ Sondage négatif

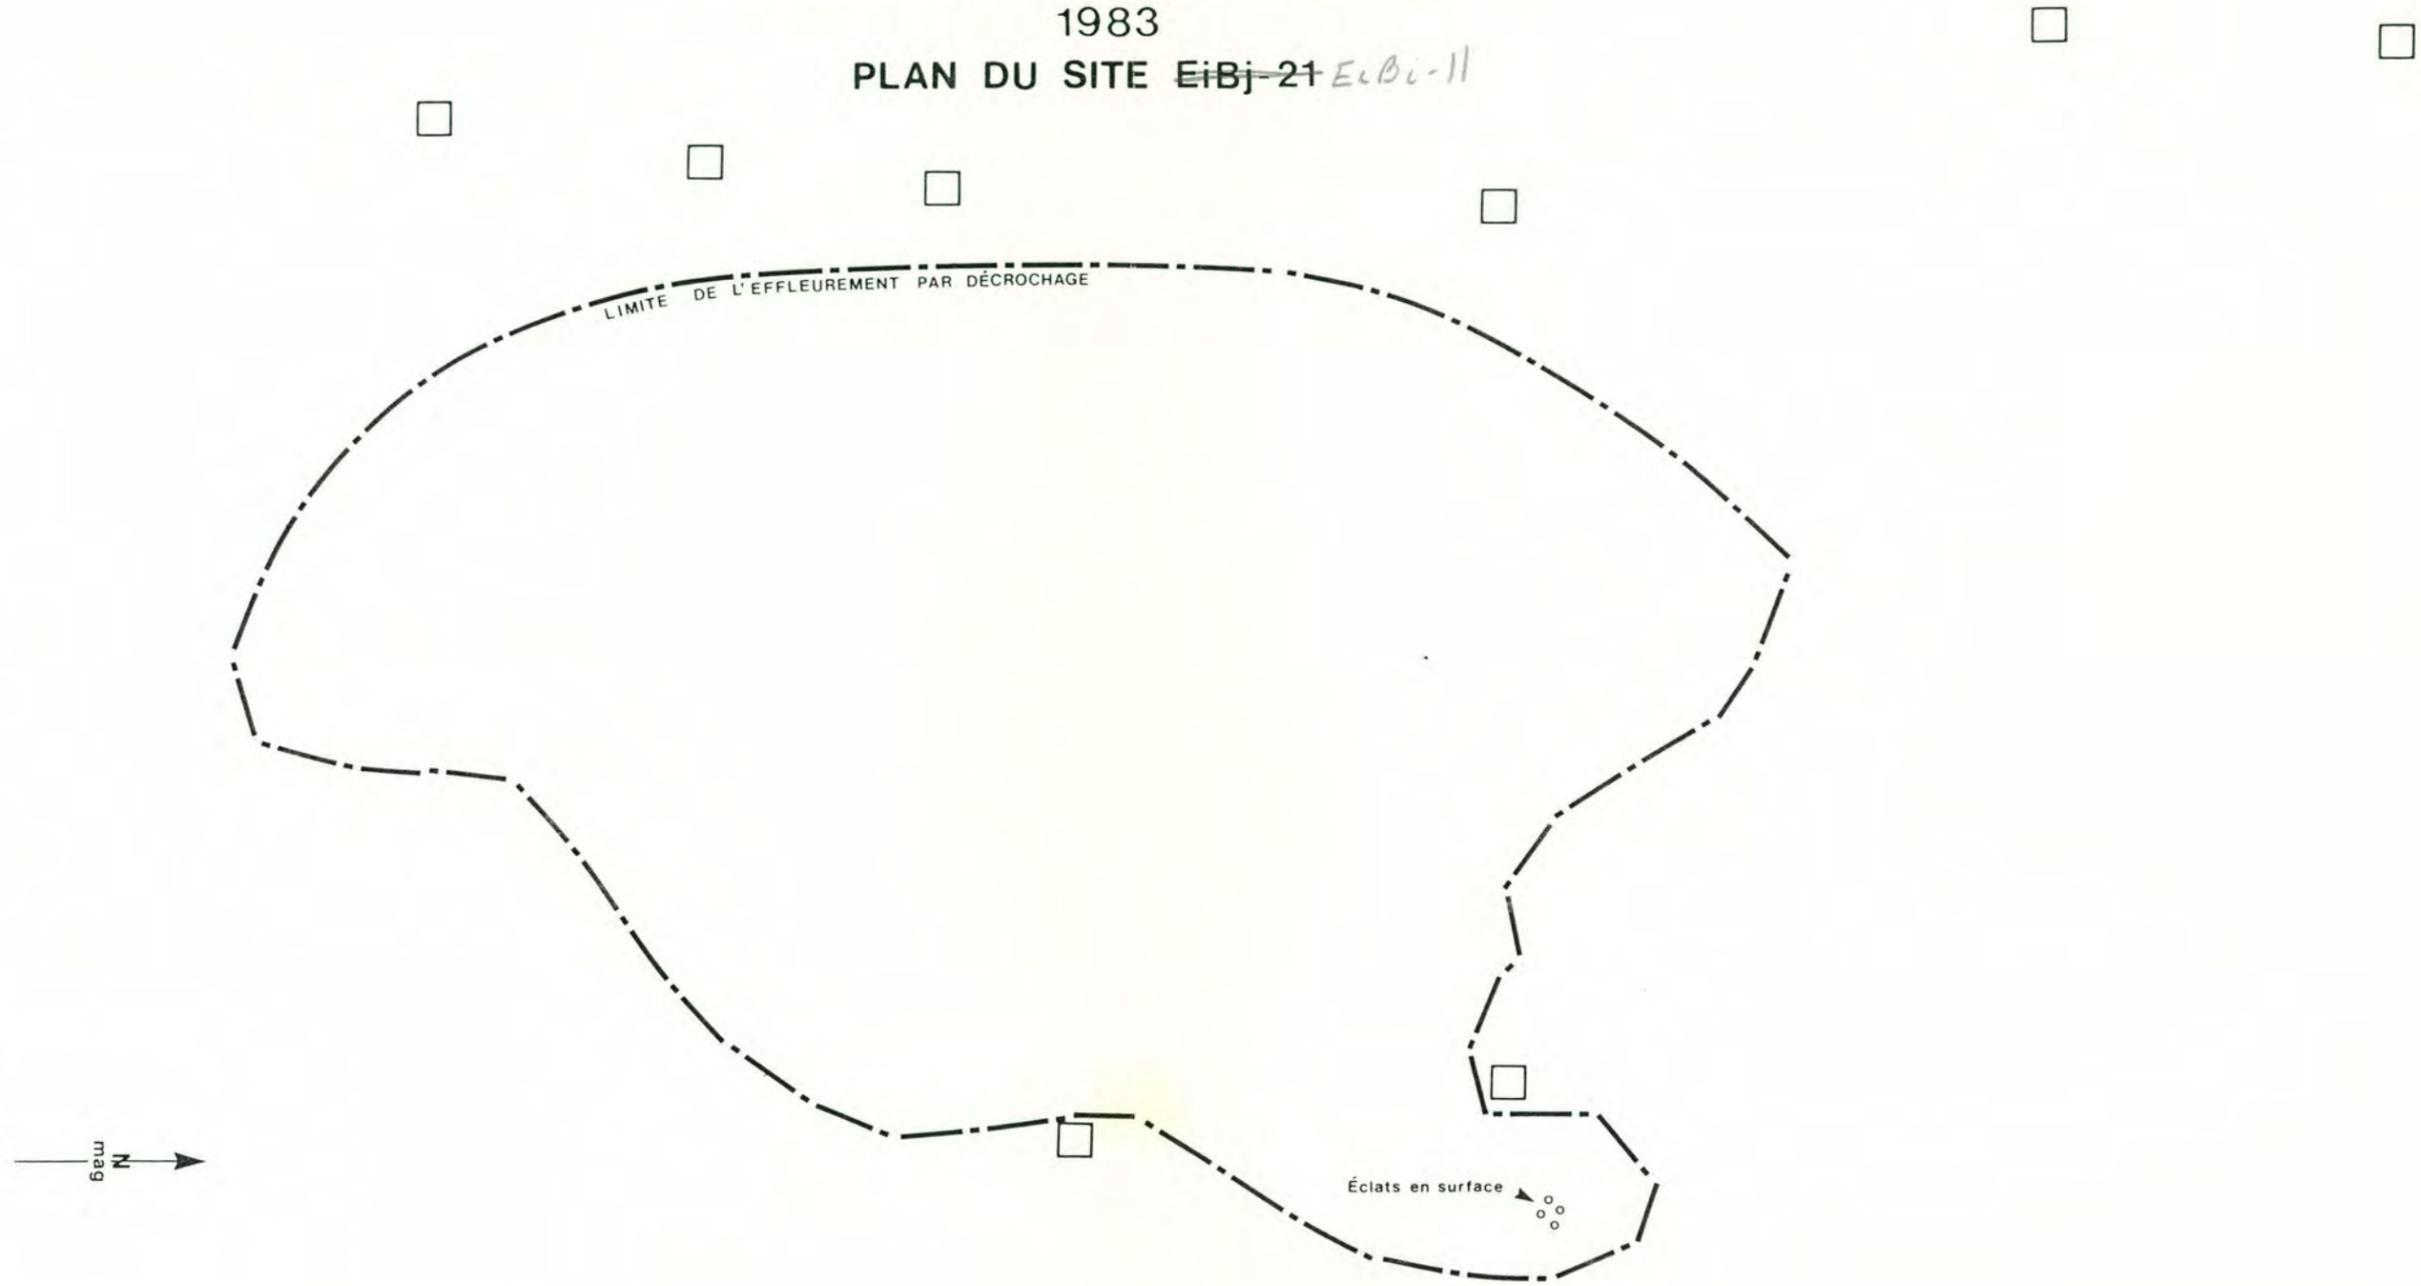
ROUTE 138
MIDDLE BAY-VIEUX FORT
RELEVÉS ARCHÉOLOGIQUES
1983
PLAN DU SITE EIBj-21 *ELBL-11*

□ Sondage négatif

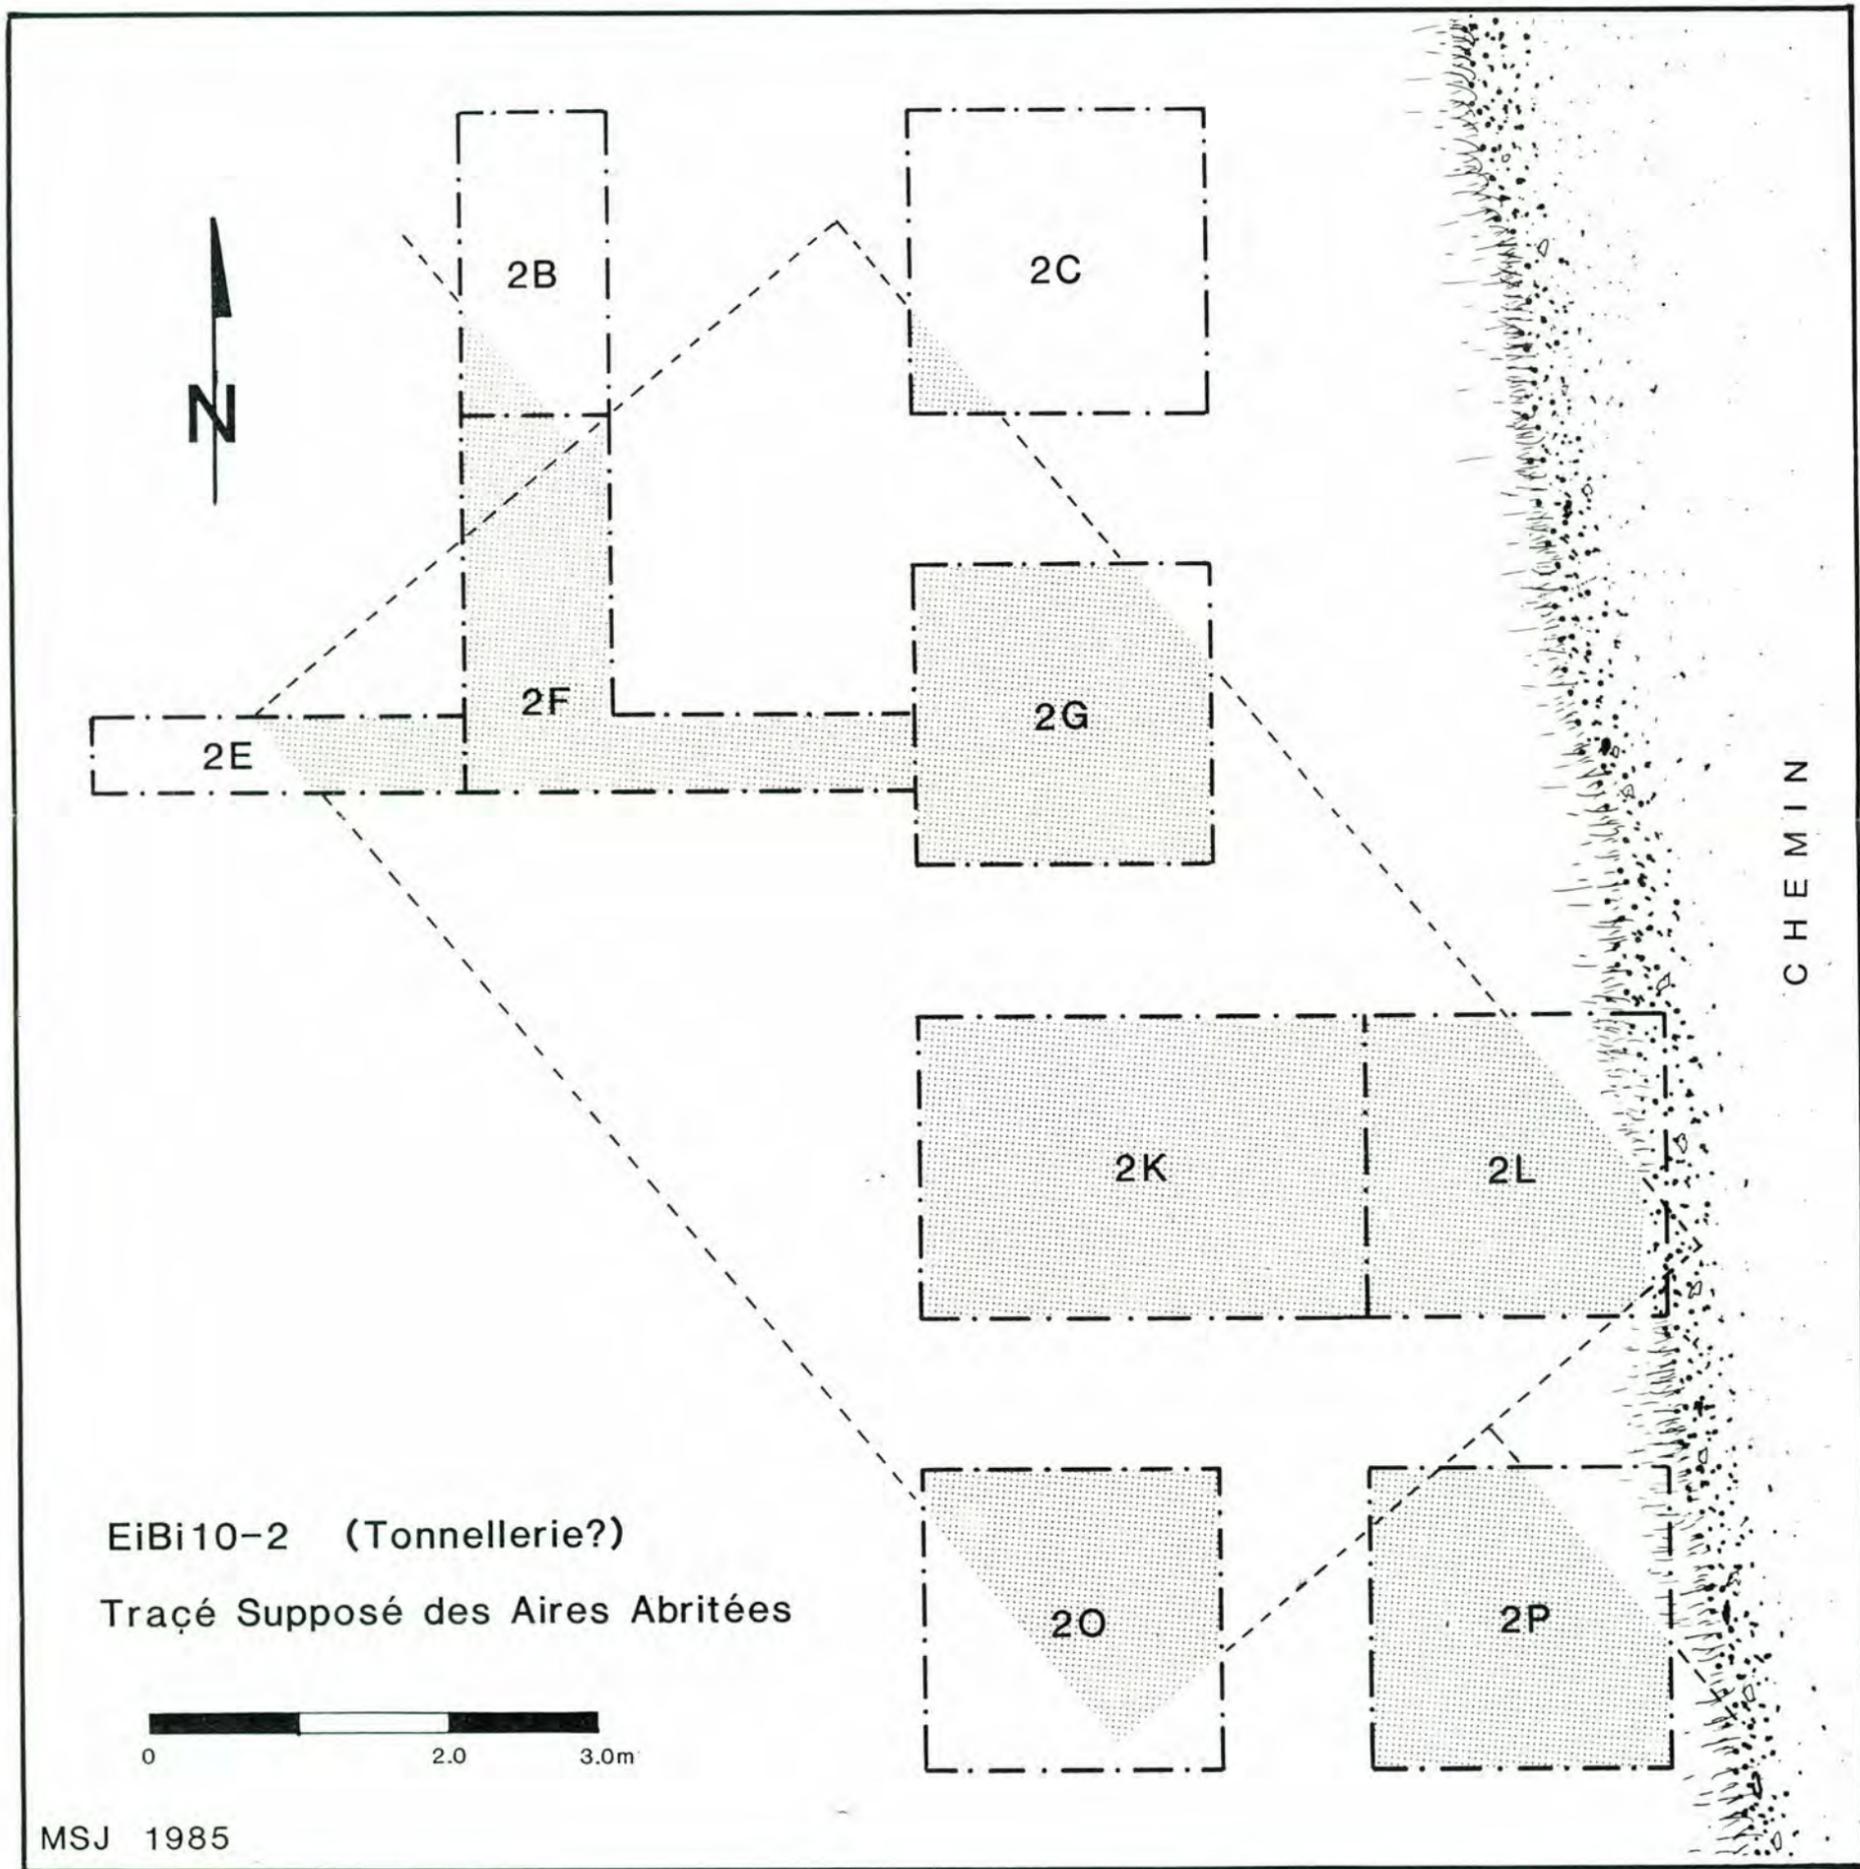
EiBi10-2 (Tonnellerie?)
Traçé Supposé des Aires Abritées

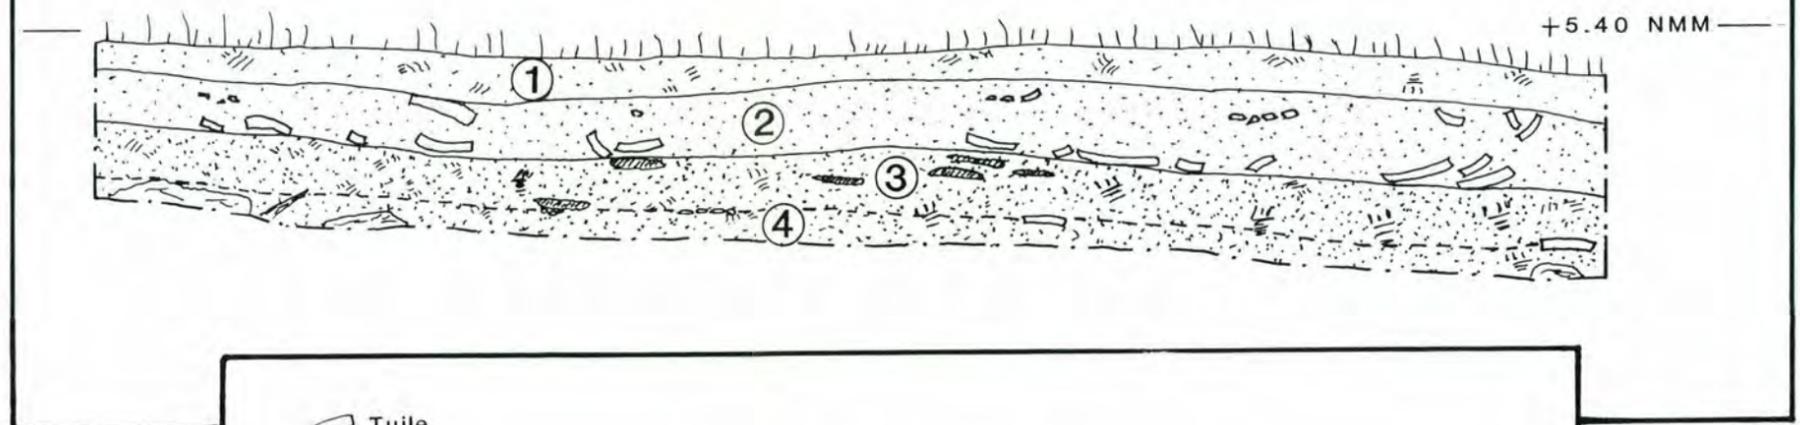
EiBi10-2P PAROI OUEST

- Tuile
- Fanon
- Pierre

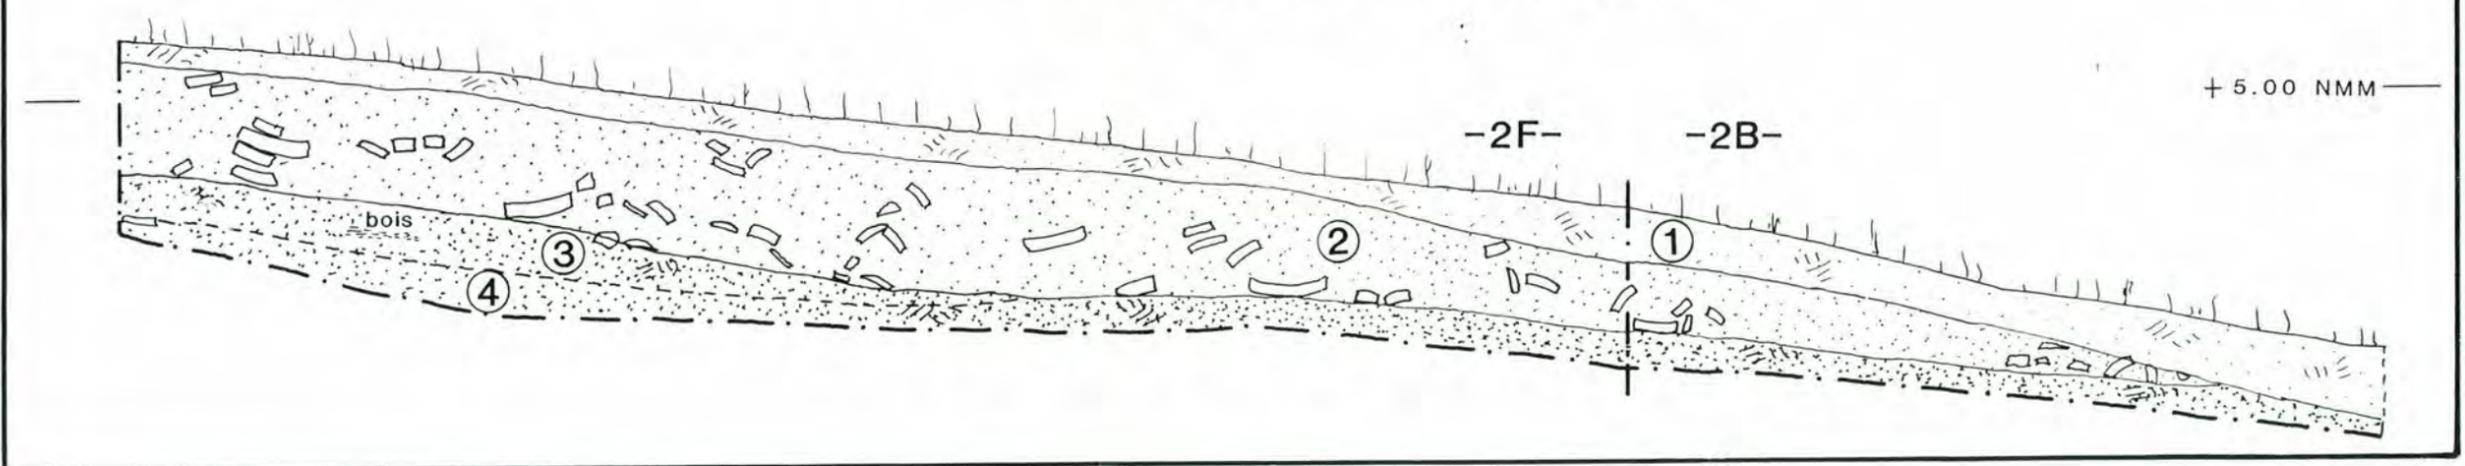
EiBi10-2F -2B PAROI OUEST

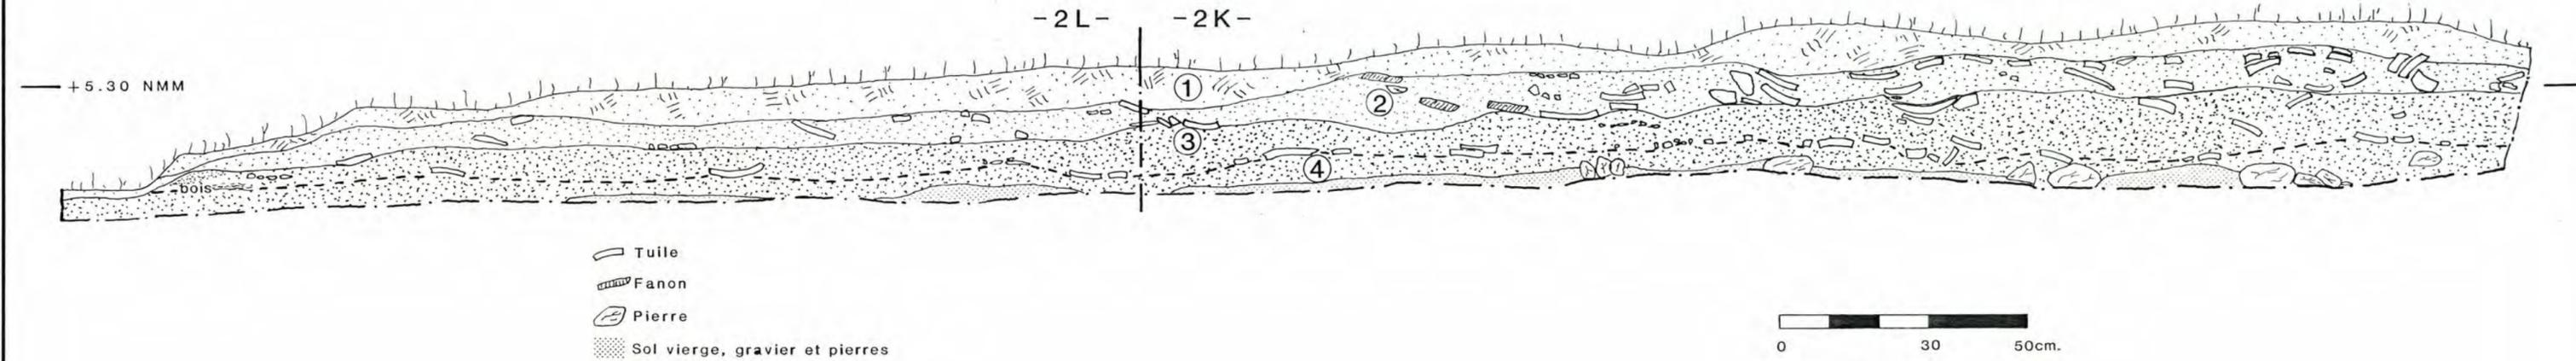
EiBi10-2L -2K PAROI SUD

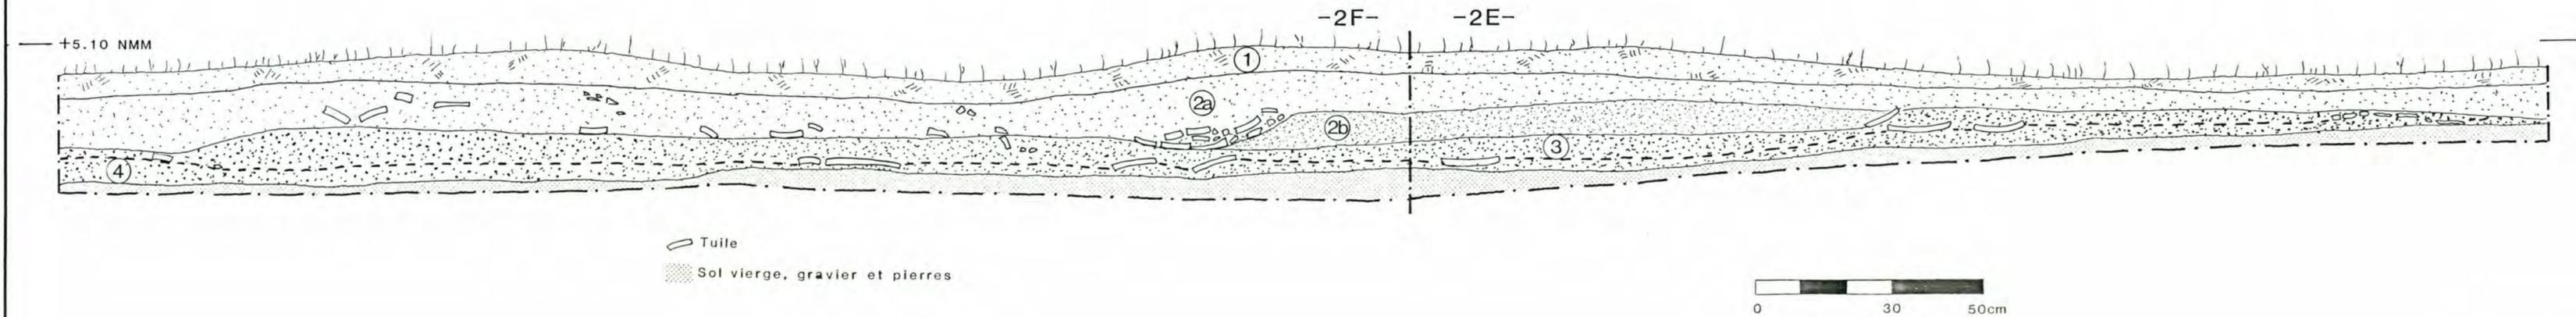
EiBi10-2F -2E PAROI SUD

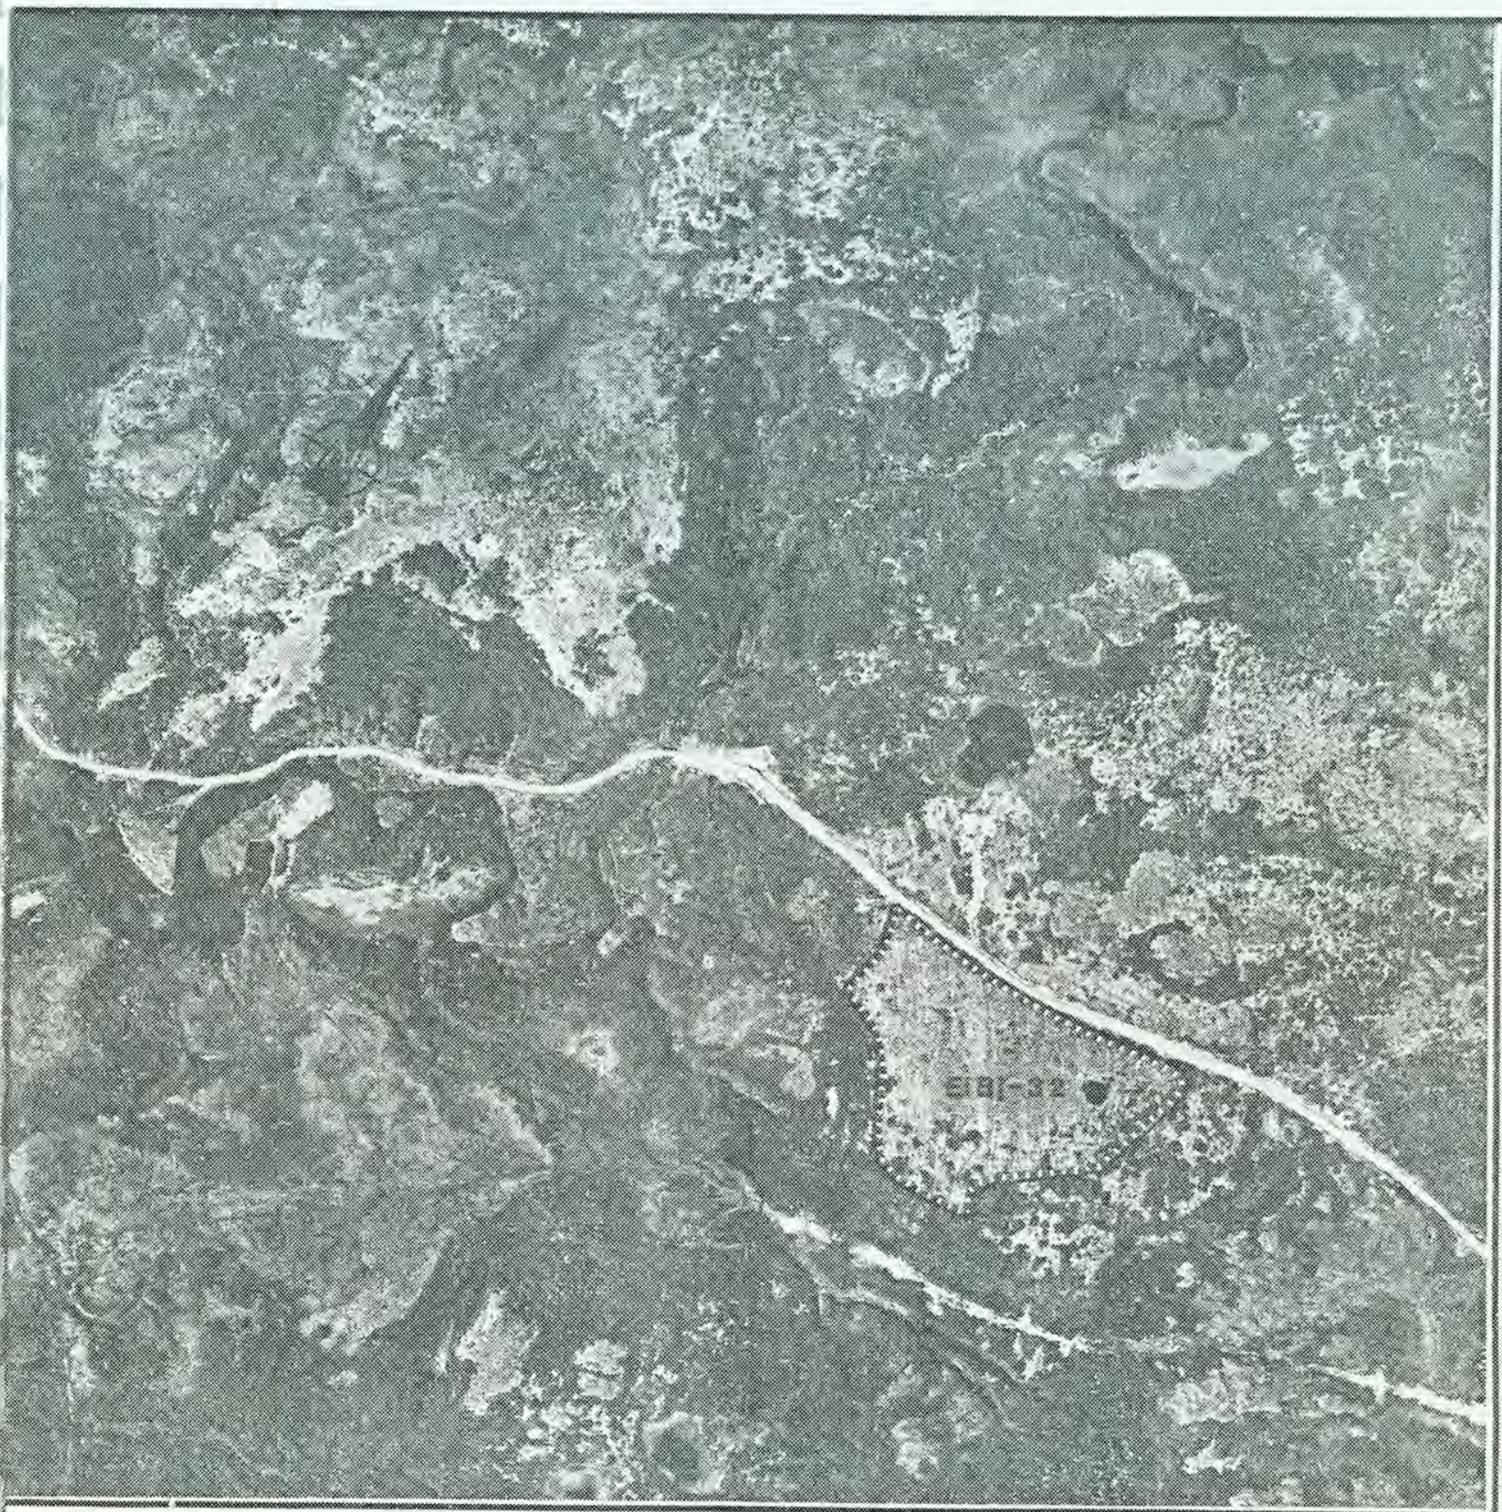
Figure 5 : BANC D'EMPRUNT 097-082

- EIBJ-32
- Aire inventoriee
