Poursuite des travaux
archéologiques sur l'axe
routier Middle-Bay, Vieux-
Fort, route 138

POURSUITE DES TRAVAUX ARCHEOLOGIQUES
SUR L'AXE ROUTIER MIDDLE-BAY - VIEUX-FORT
ROUTE 138

RAPPORT FINAL

DOMINIQUE GROISON
83-GRO-1

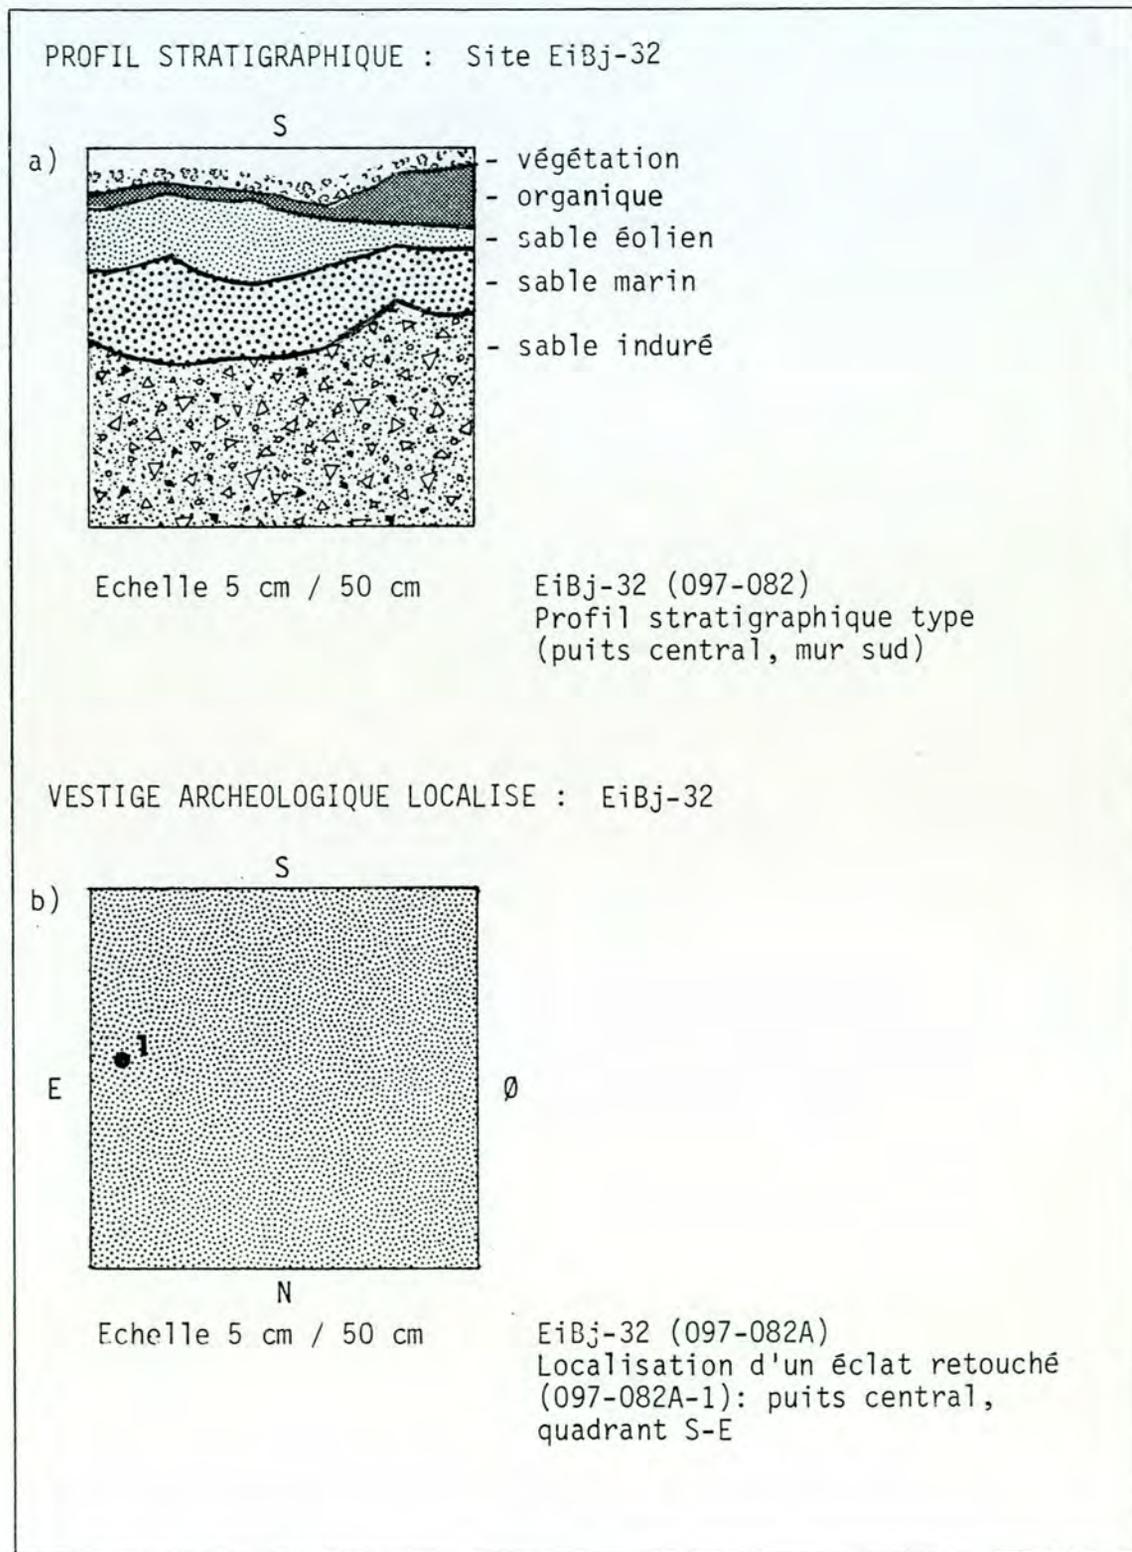
Figure 7 a) Profil stratigraphique

b) Vestiges archéologiques localisés

les vestiges identifiés furent récoltés par quadrant de 25 cm X 25 cm. L'inspection de la surface environnant le site permit de récolter quelques éclats dispersés sur le couvert de mousse, dans un rayon de ± 10 mètres autour de l'axe du puits central. Un total de huit (8) puits furent pratiqués en périphérie du puits central et tous se révélèrent négatifs. Les vestiges identifiés, mis-à-part quelques fragments de bois carbonisé localisés dans un des quadrants du puits central, sont tous lithiques et furent identifiés en surface, sur le couvert végétal et dans le couvert végétal tourbeux reposant sur un sable gris lui-même superposé à un sable brun induré (Figure 7a).
