# INVENTAIRE ARCHÉOLOGIQUE

AGRANDISSEMENT DU CAFÉ-THÉÂTRE GRAFFITI, PORT-CARTIER

## INVENTAIRE ARCHÉOLOGIQUE

### AGRANDISSEMENT DU CAFÉ-THÉÂTRE GRAFFITI, PORT-CARTIER

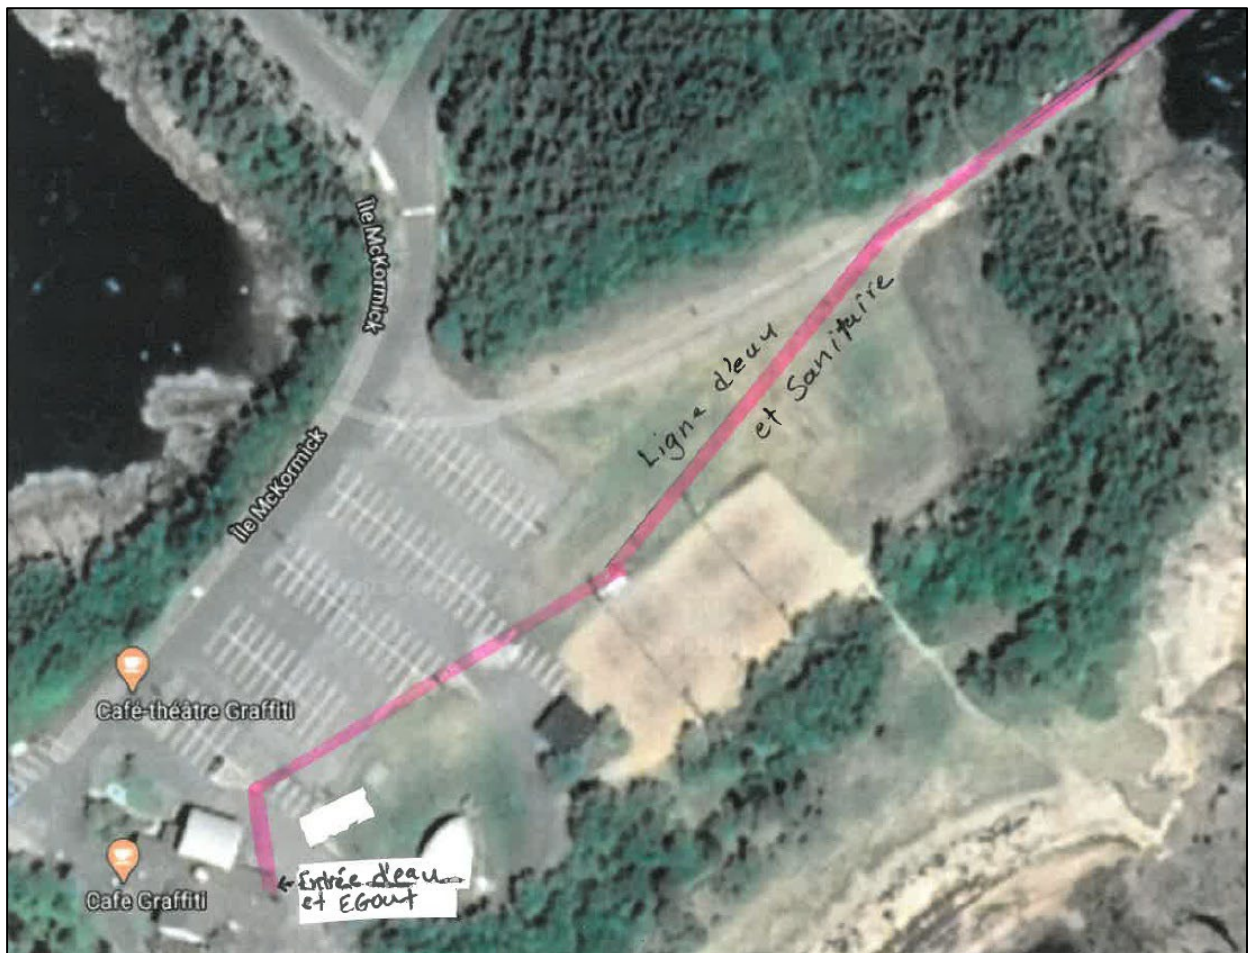
Figure 2 : Croquis reçu de la ville de Port-Cartier indiquant la position de la ligne d'eau et de l'égout

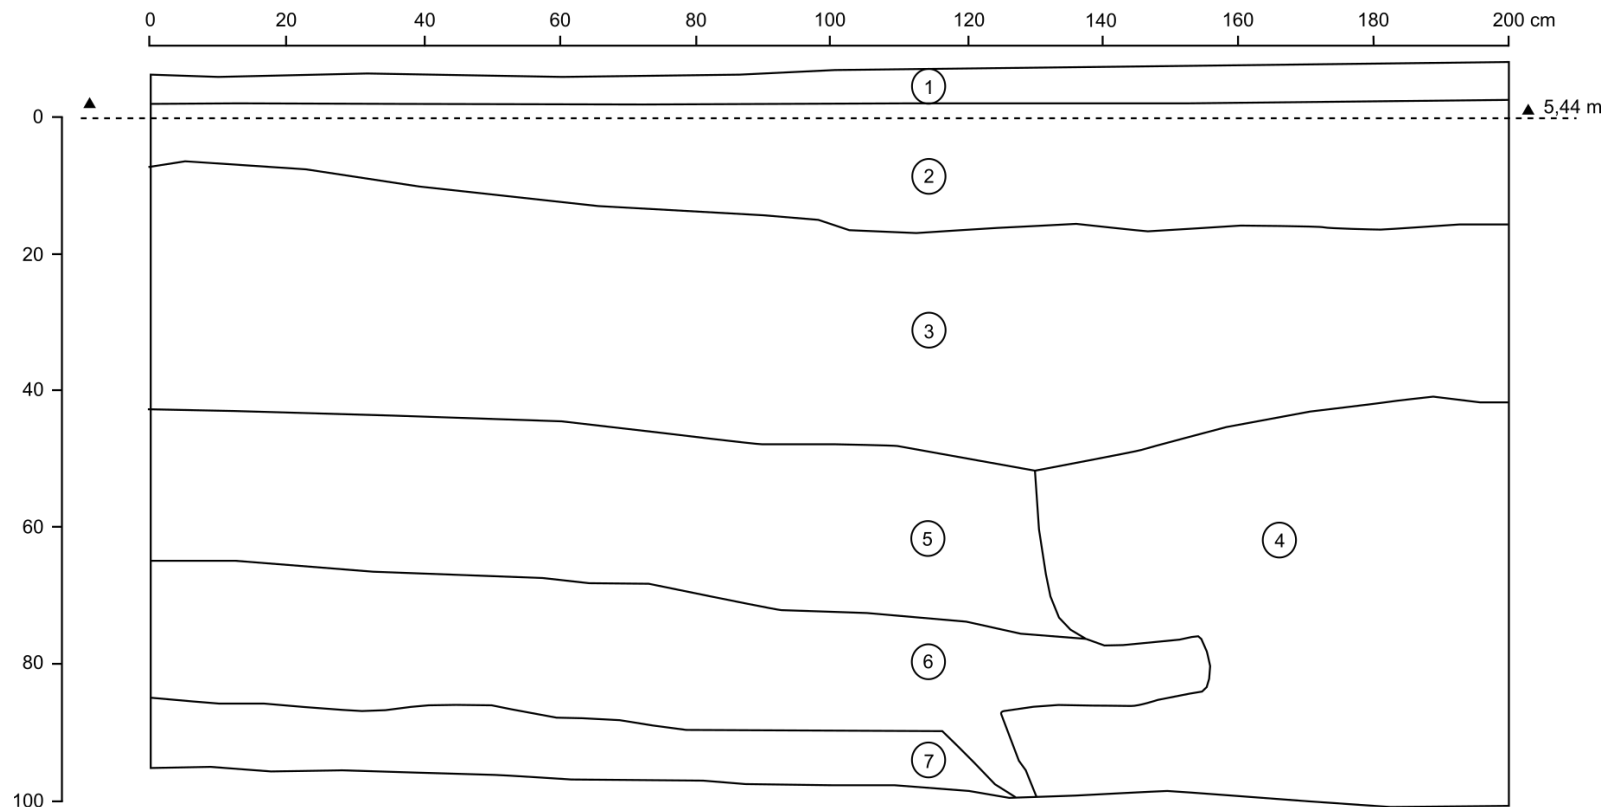
Figure 24 : Opération 1 – relevé stratigraphique, vers l'est

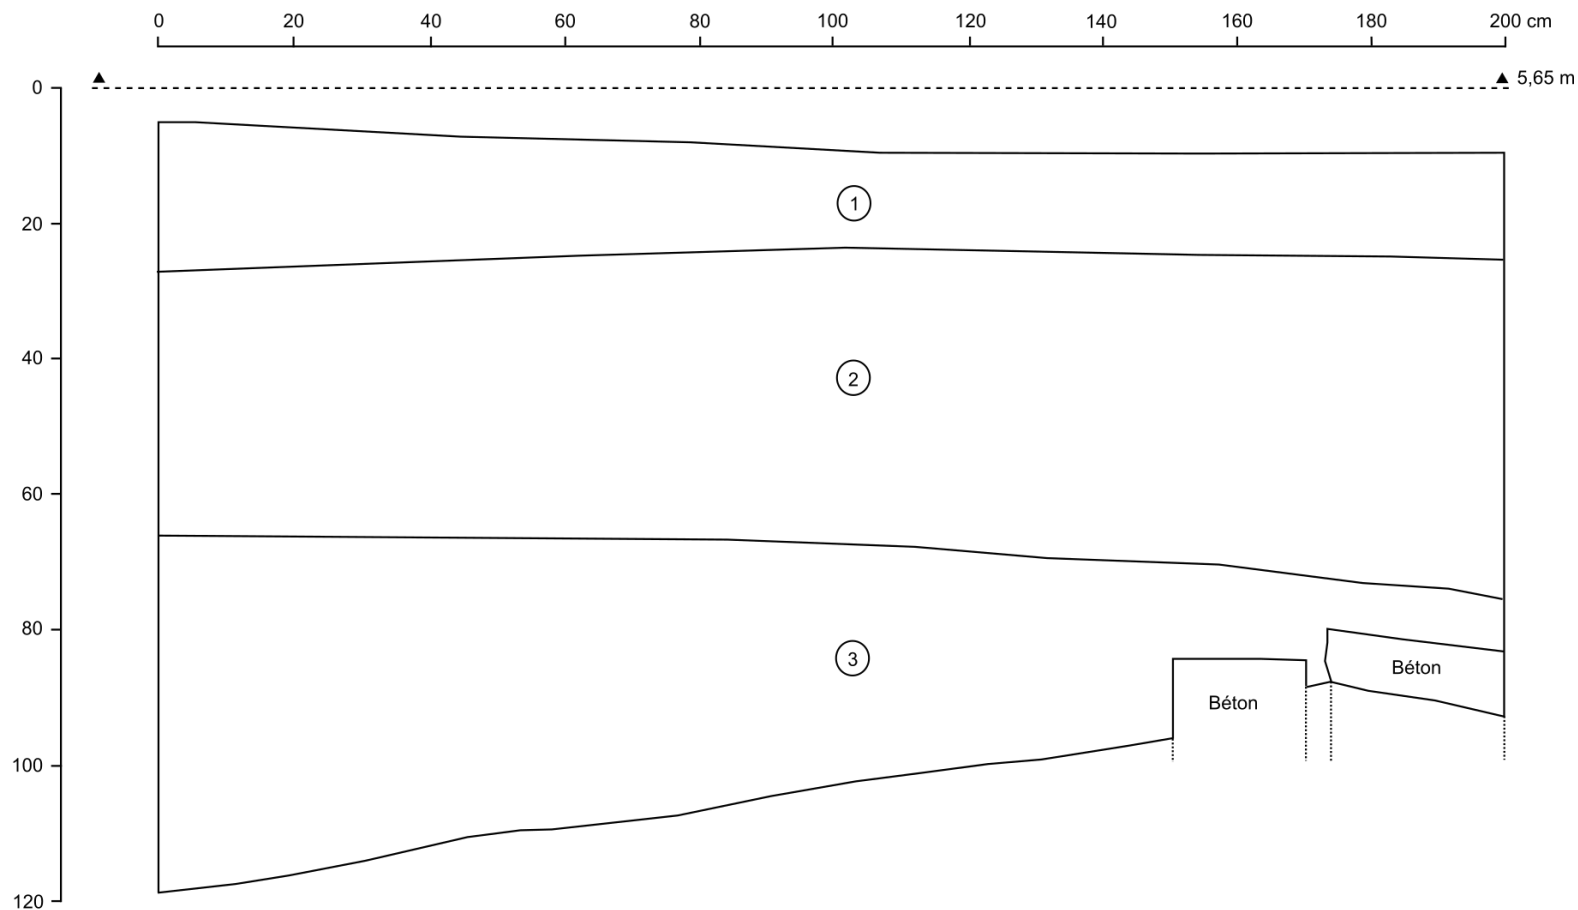
Figure 28 : Opération 5 – relevé stratigraphique, vers l'ouest

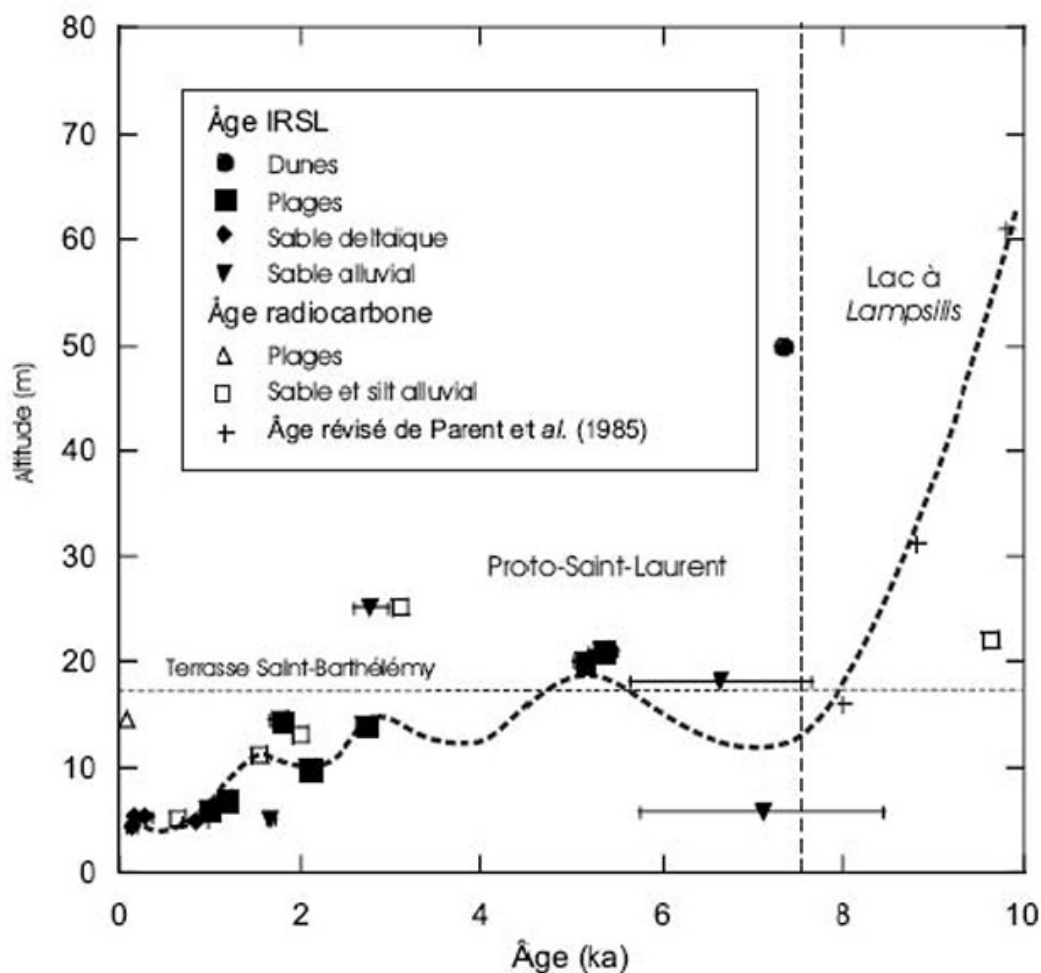
**Figure 3.1**  
Variations des niveaux de base au nord du lac Saint-Pierre (tiré de Lamarche, 2006).

AA), le stade de Montréal de 30 m (9 000 AA) et le stade de Saint-Barthélemy de 20 m (8 000 AA) (figure 3.1). Se situant à une altitude comprise entre une altitude de 24 à 27 m, l'aire d'étude se serait dégagée progressivement des eaux durant le stade de Montréal et a été complètement immergée lors du début du stade de Saint-Barthélemy. La baisse du niveau de l'eau sous la cote de 20 m lors de la formation du Proto-Saint-Laurent (8 000 ans AA) (Lamarche, 2006) aurait permis la formation de la rivière du Chêne. Les rebords de ravinements présents au sein de l'aire d'étude sont possiblement des vestiges de terrasses alluviales associés à la formation du stade de Saint-Barthélemy (figure 3.2).

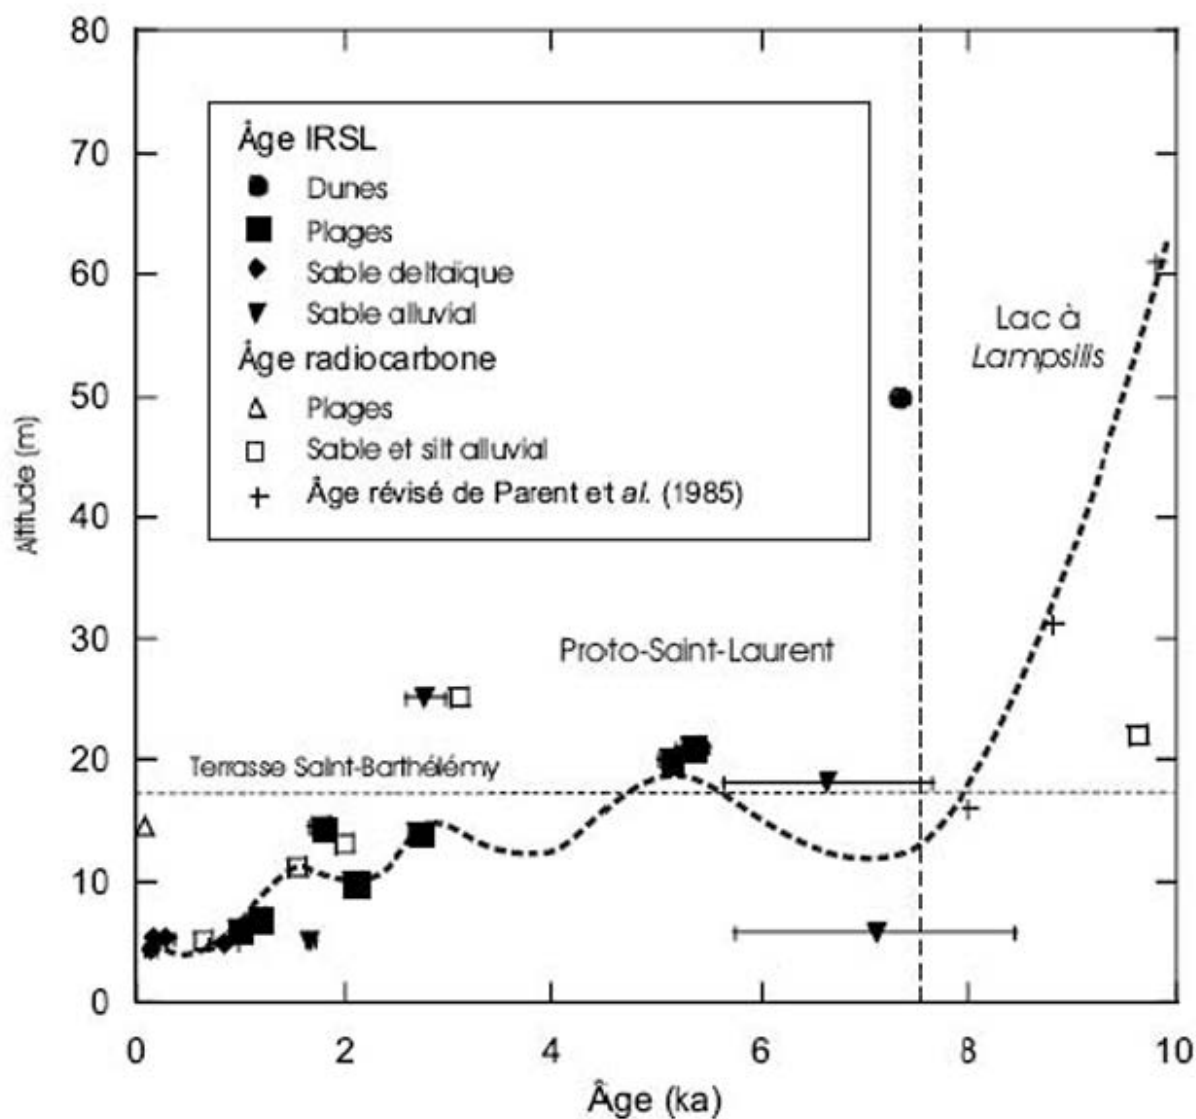
**Figure 3.1** Évolution des niveaux d'eau relatifs du Lac à Lampsilis et du Proto-Saint-Laurent dans le secteur nord du lac Saint-Pierre (tiré de Lamarche, 2005).

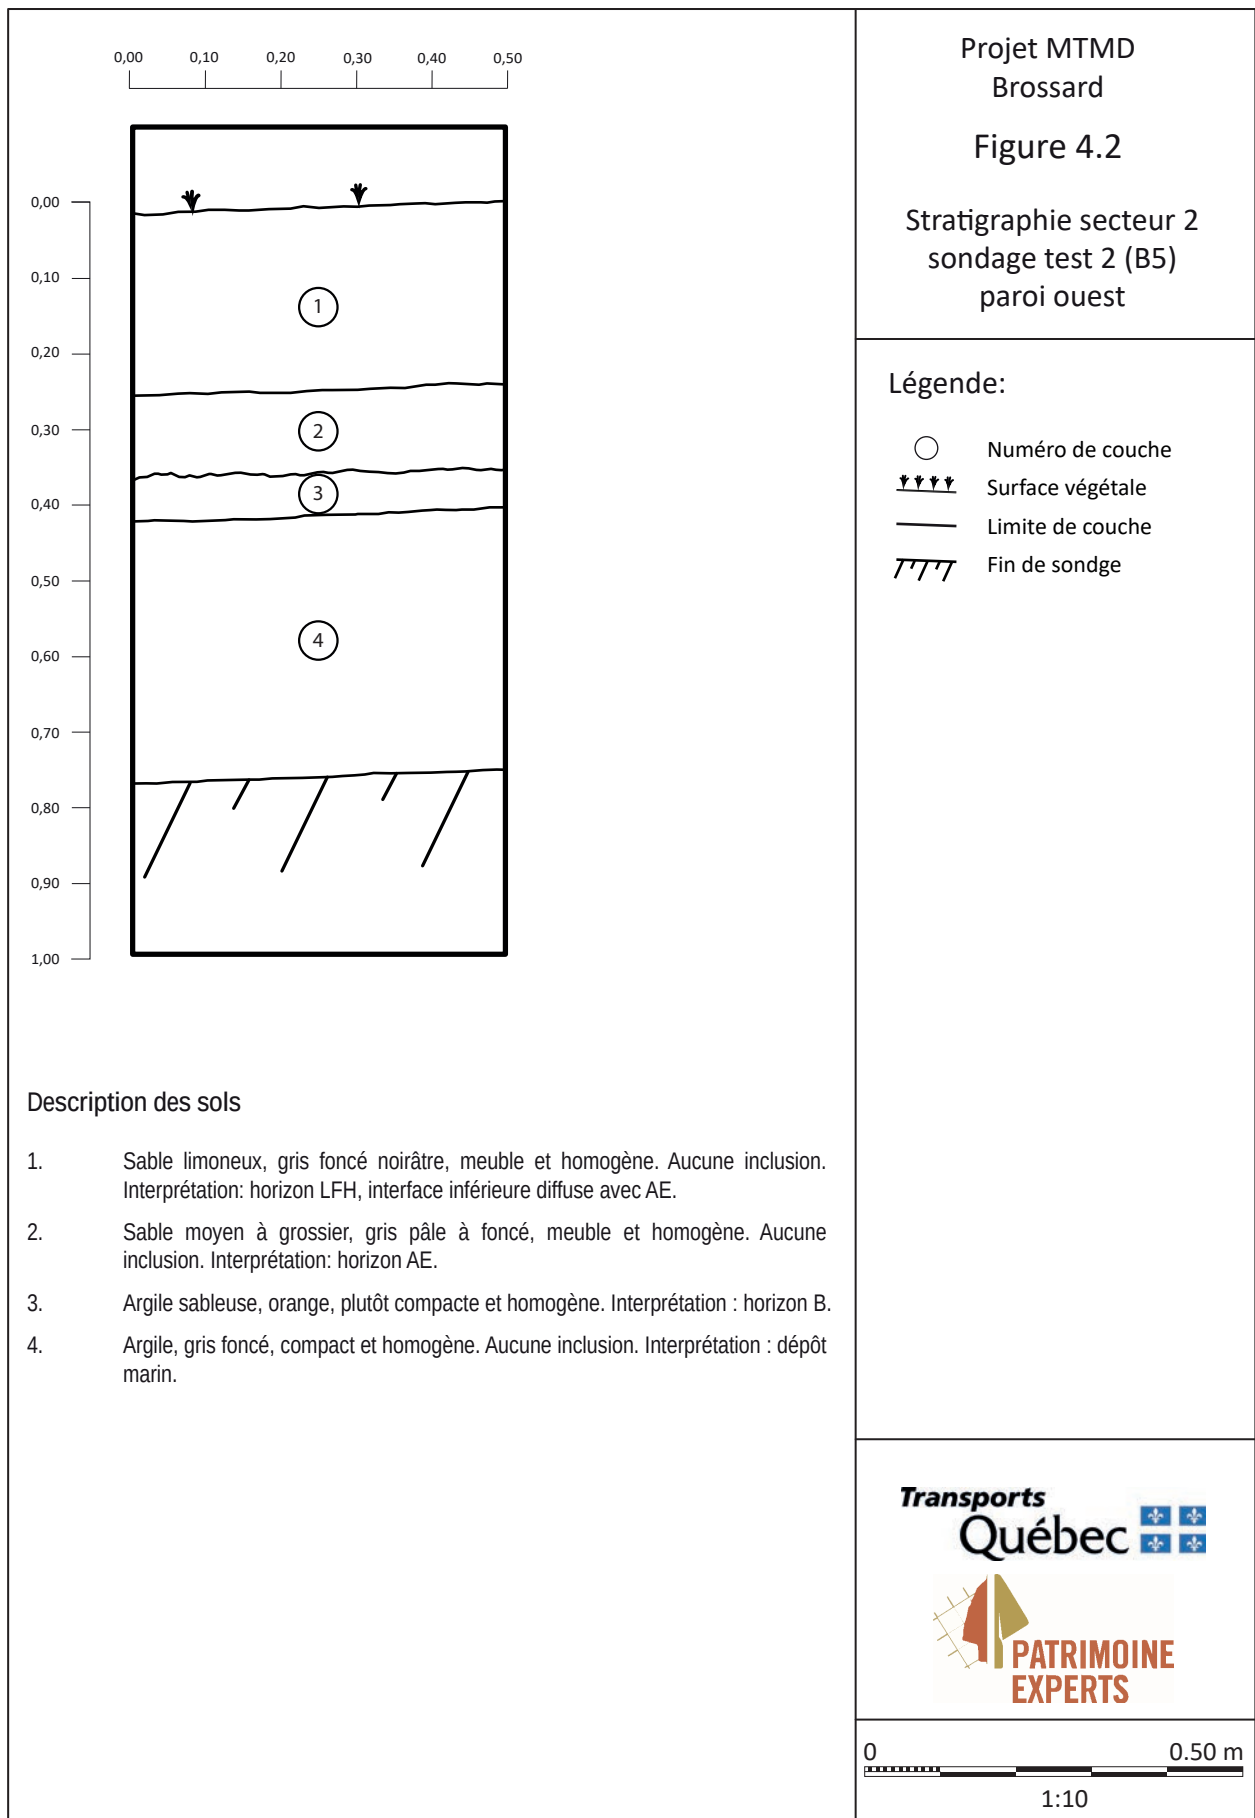
**Figure 4.2** Stratigraphie du sondage test 2 (B5), paroi ouest, secteur 2.

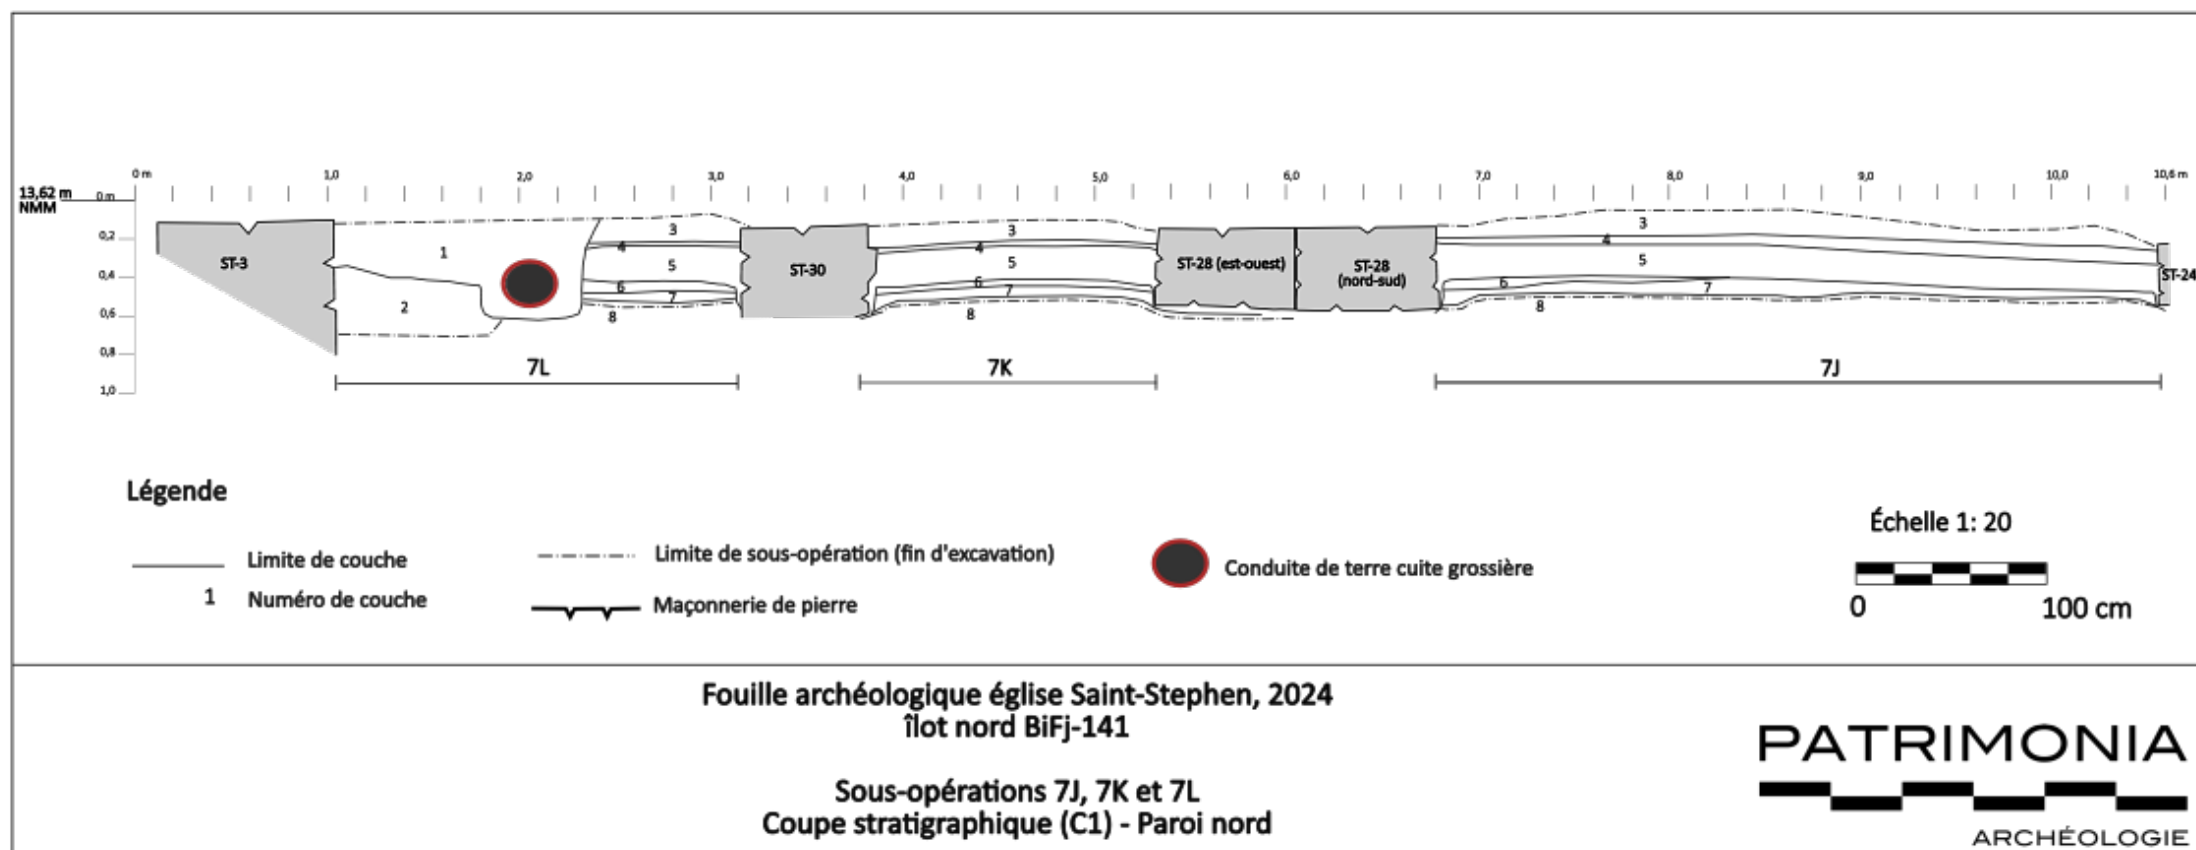
Figure 17. Coupe stratigraphique C1, sous-opérations 7J, 7K et 7L, paroi nord.

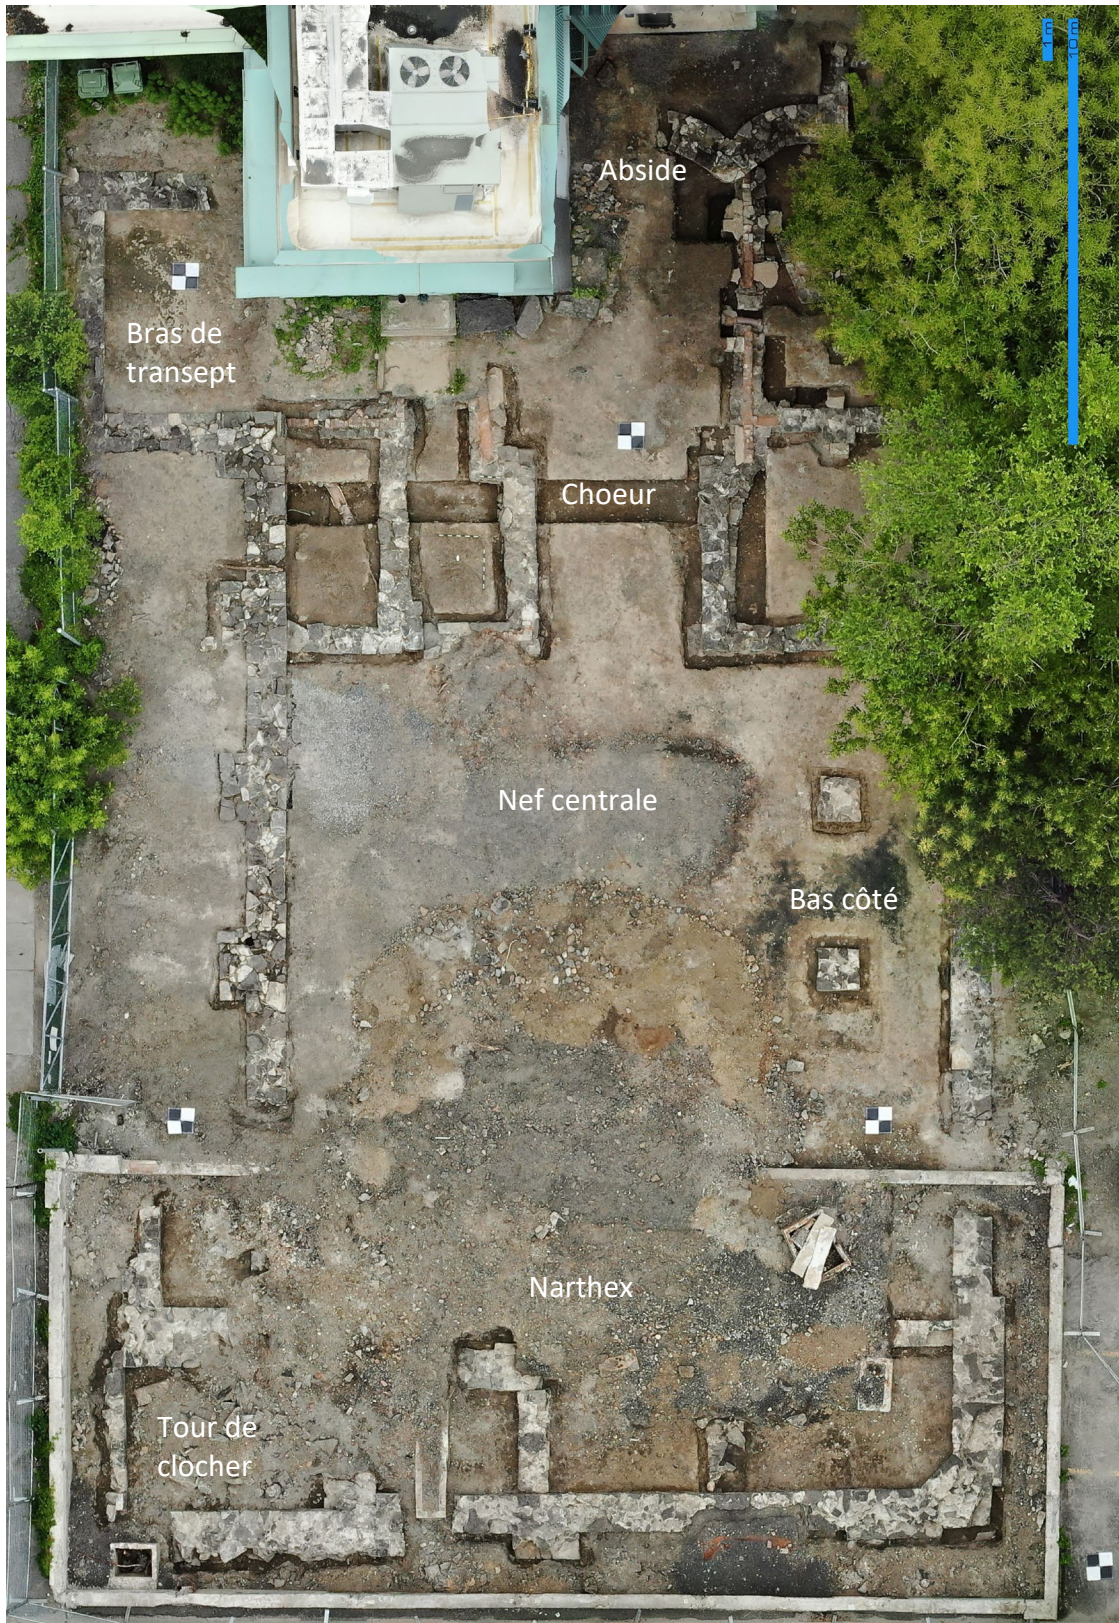
Photo 4. Ensemble des vestiges de l'église, vue en plan. Les différentes sections y sont identifiées (Orthophotographie par drone : Refract Media 2024).

Selon le tracé des fondations de pierre, nous obtenons une dimension totale de 37,5 m (123 pi) de long sur 22,75 m (75 pi) de large au niveau du bras du transept (ce qui correspond sensiblement à ce qui était annoncé dans les sources documentaires). Le carré principal de la fondation de l'église est formé de onze structures (ST-2, ST-3, ST-5, ST-16, ST-20, ST-22, ST-27, ST-37, ST-38, ST-40, ST-44) dont le sommet se situe à une élévation moyenne de 13,30 m NMM. La fondation présente des murs à double parement de 0,9 m de large, composés d'une maçonnerie de pierre calcaire équarrie liée par du mortier de chaux blanchâtre. Les pierres sont disposées à plat et assemblées en assises plus ou moins régulières, formant des parements dressés. Les murs ST-2, ST-5 et ST-27 forment le bras de transept ouest de l'église dont une partie a été détruite par l'aménagement récent des escaliers de l'école (Photo 5). Le mur ST-3 forme la façade ouest de l'église et présente une série de contreforts, typique du style néogothique (Photo 6). En effet, le parement extérieur du mur comprend trois contreforts rectangulaires de 1,5 m de long et 0,6 m de large, espacés à environ 2,40 m les uns des autres.

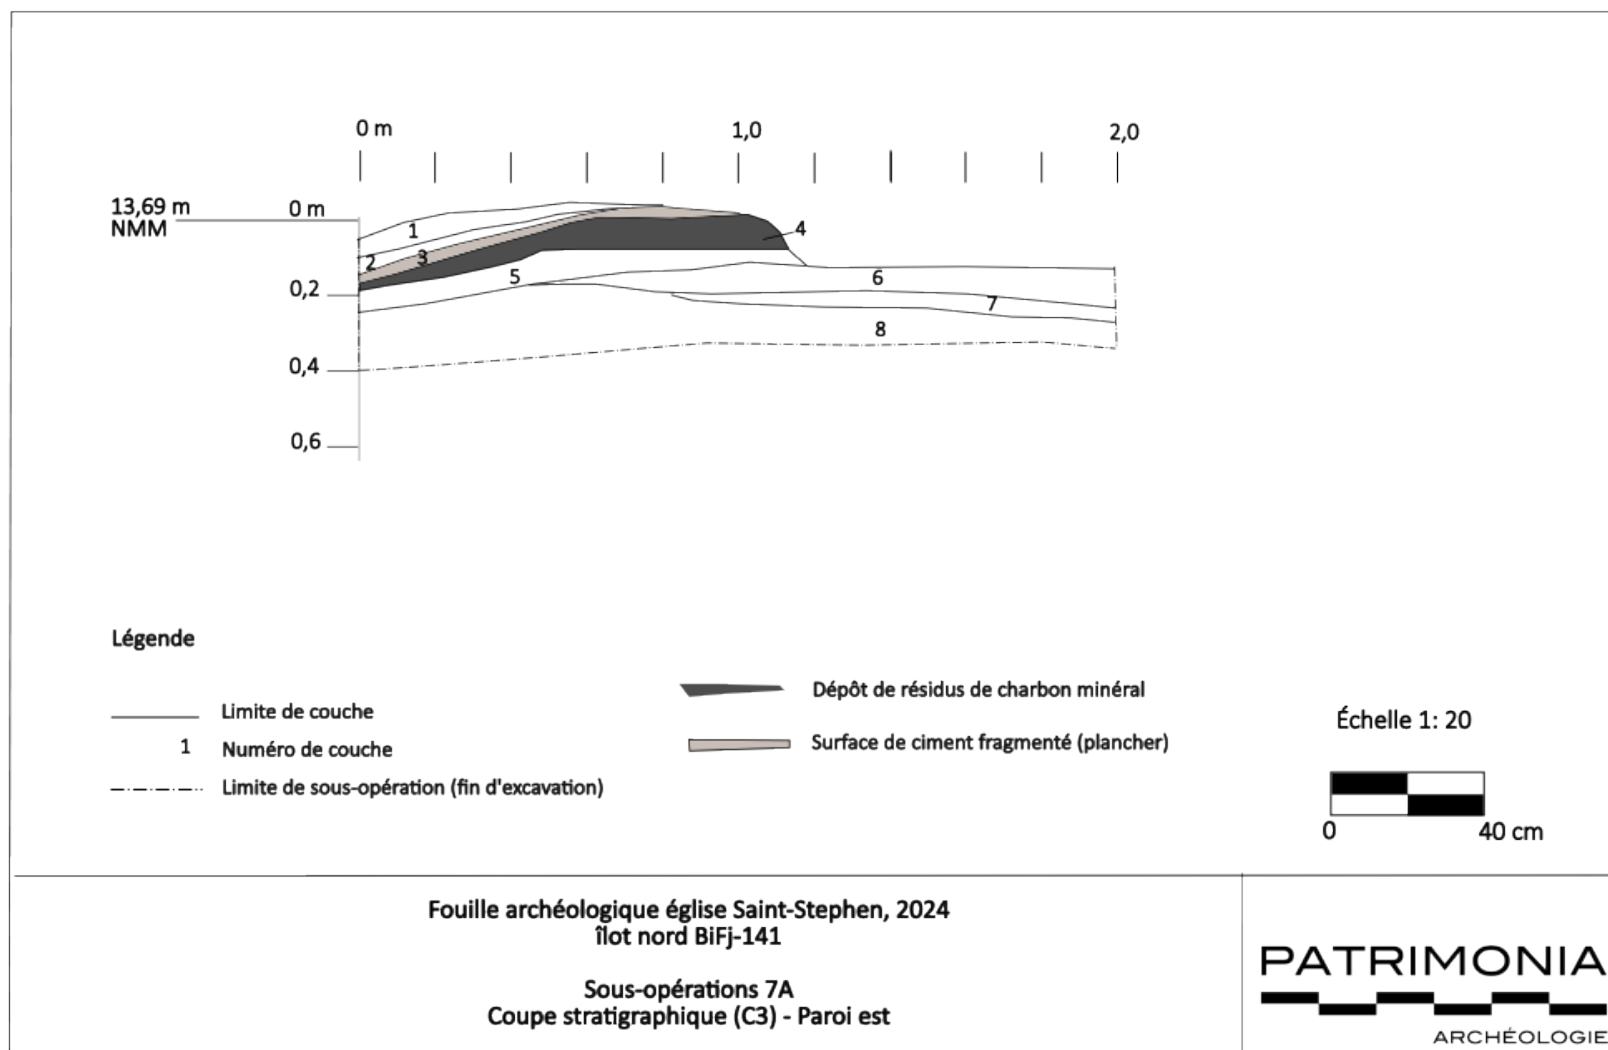
Figure 18. Coupe stratigraphique C3. Sous-opération 7A, paroi est

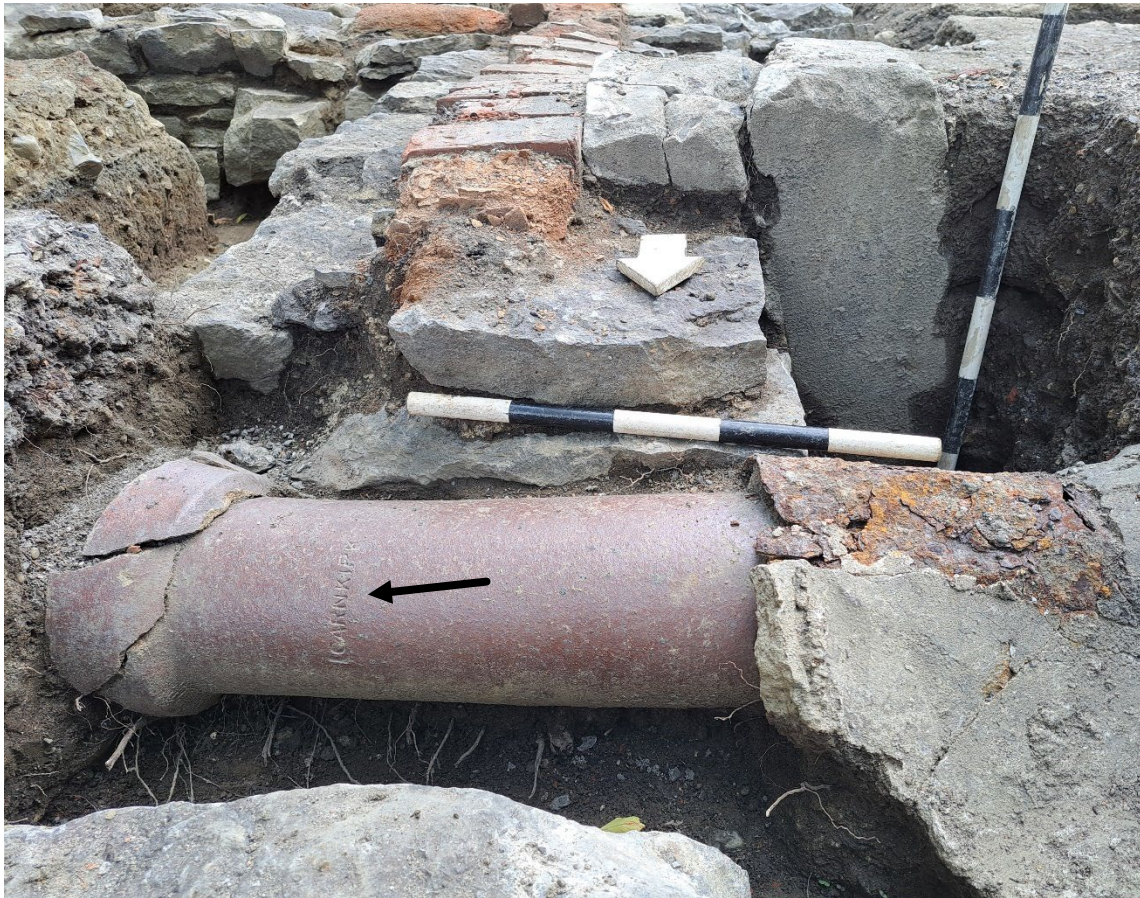
Photo 31. Détail de la conduite de terre cuite de la sous-opération 7E. La flèche indique la marque de la fabrique Garnkirk en Écosse (Photo BiFj-141-24-N1-295).

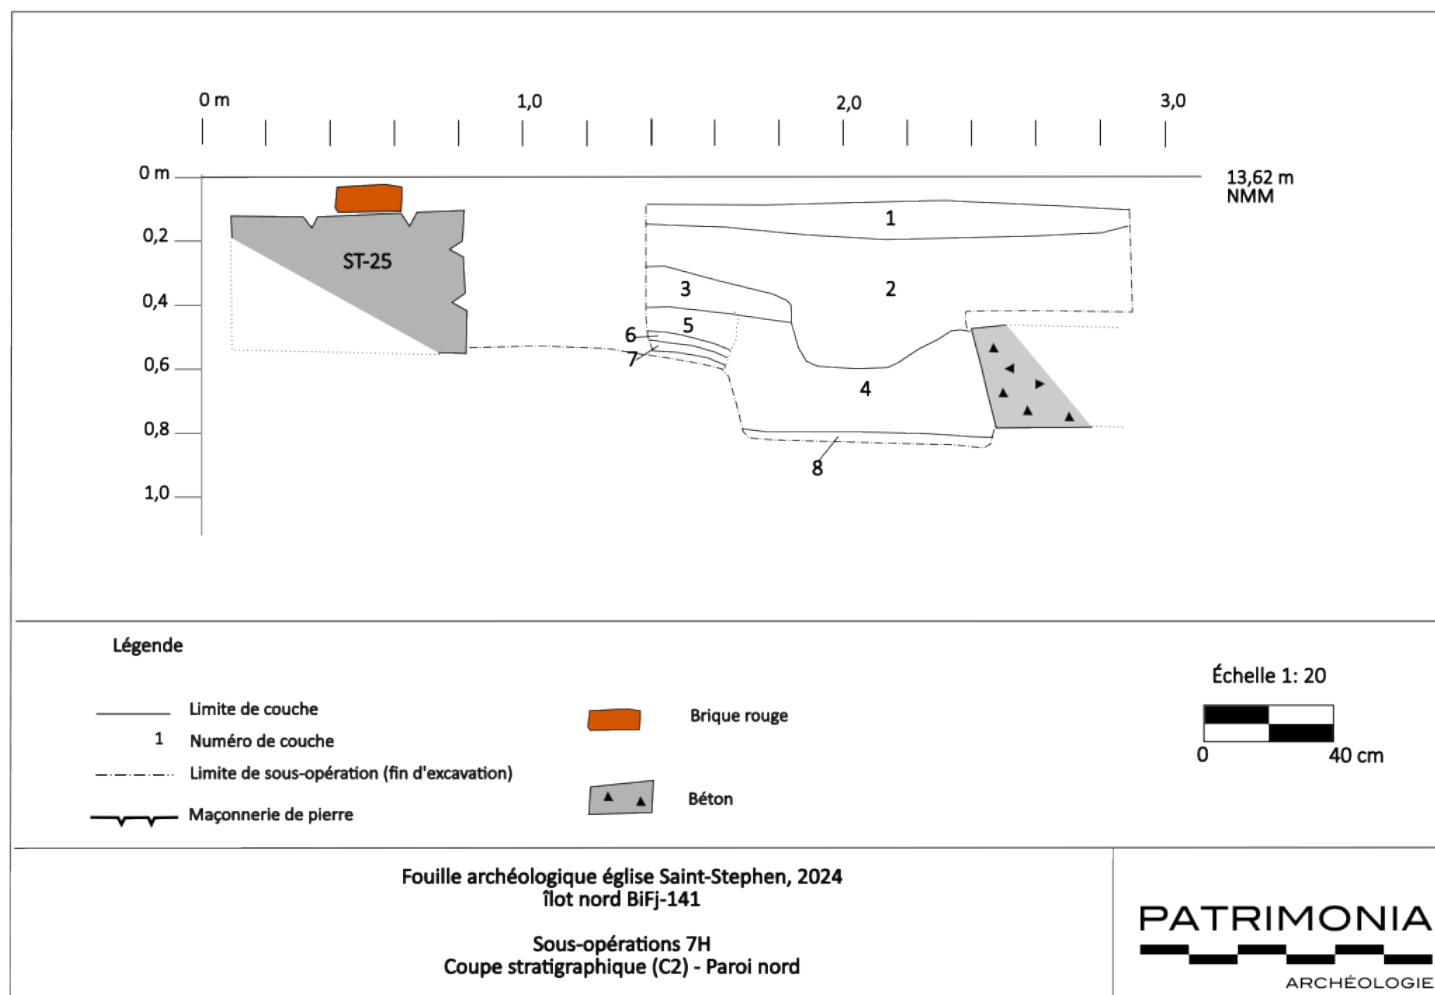
Figure 19. Coupe stratigraphique C2. Sous-opération 7H, paroi nord

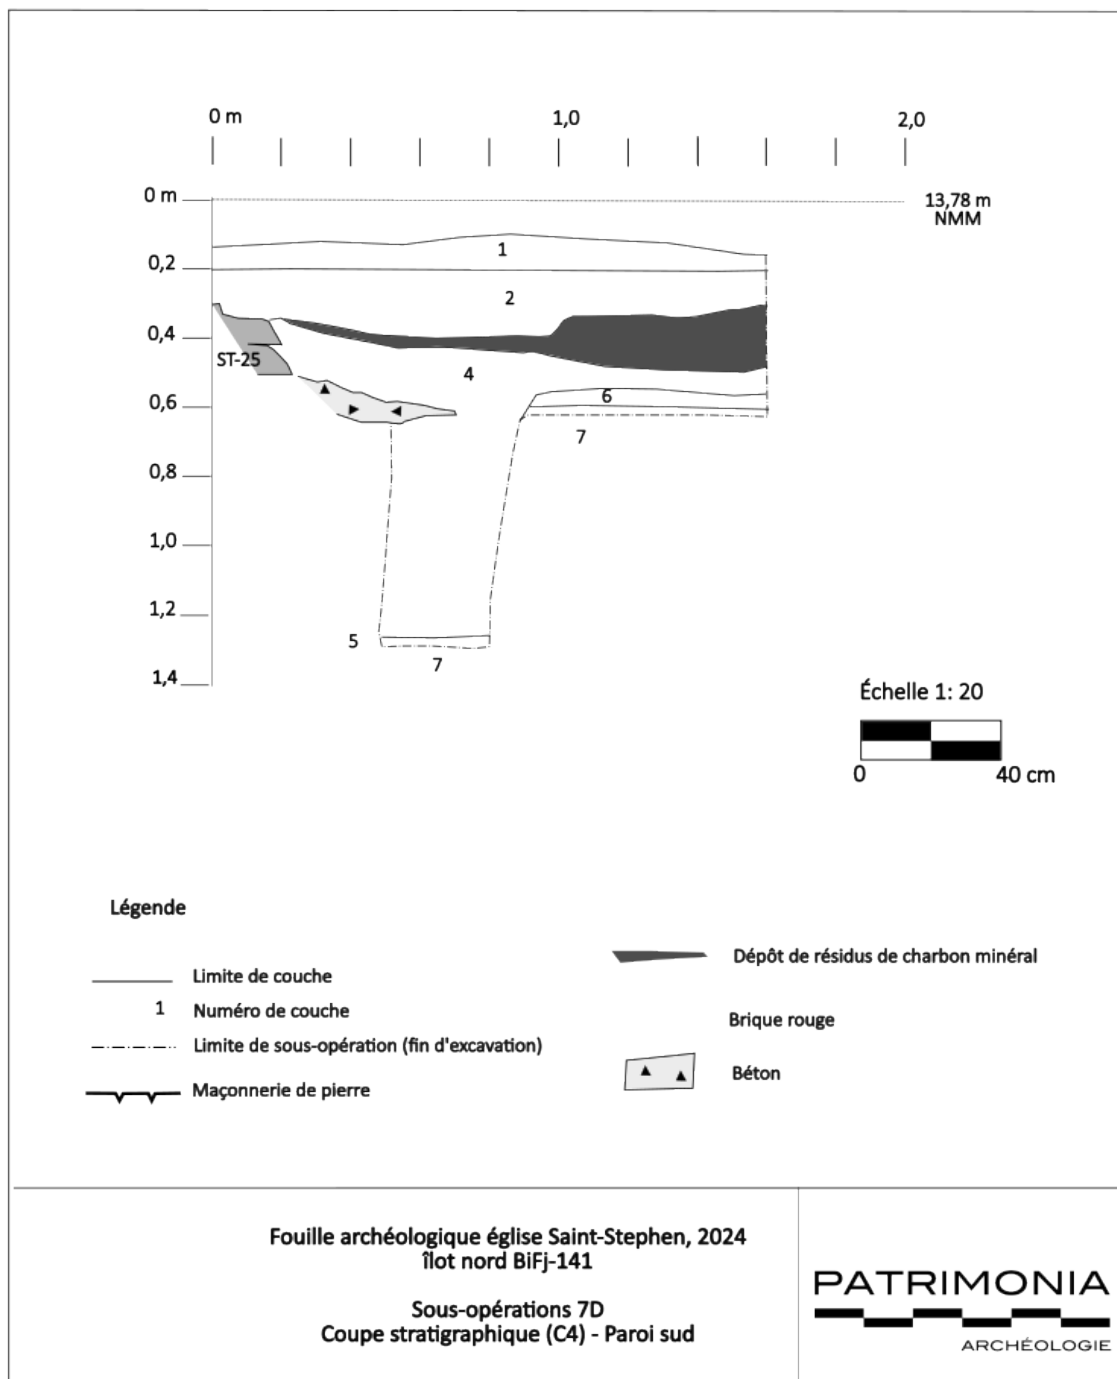
Figure 20. Coupe stratigraphique C4 – Sous-opération 7D, paroi sud
