Interventions archéologiques au stationnement ouest de la  
Maison de Radio-Canada, Montréal. Site BjFj-241.  
Inventaire et supervision archéologiques 2024-2025

RAPPORT FINAL NOVEMBRE 2025

PATRIMONIA

Permis de recherche archéologique **24-PATA-09**

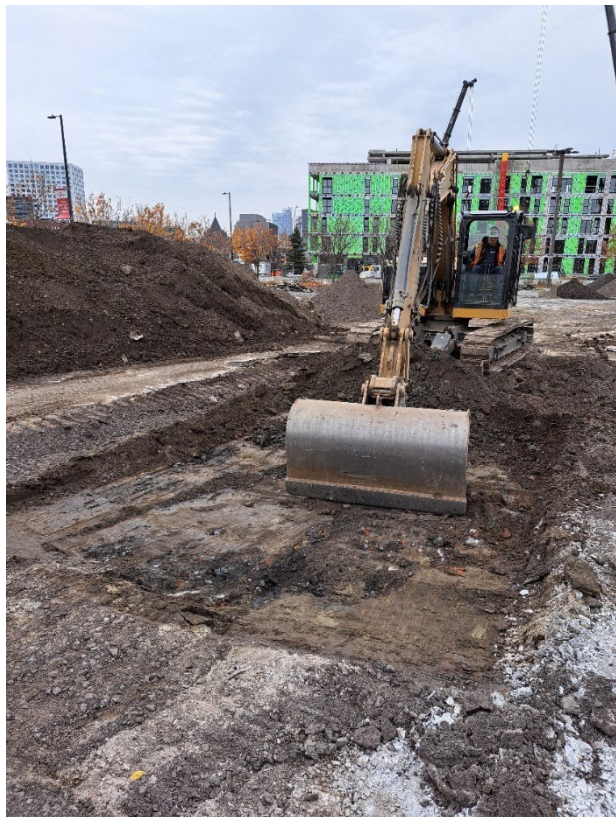
*Photo 1. Excavation mécanique des remblais de surface d'une tranchée archéologique. (Photo BjFj-241-24-N1-016).*

Une fois la surface des vestiges atteints, l'archéologue guidait l'opérateur de pelle mécanique pour le dégagement plus délicat des sols et pour mieux exposer les vestiges.

Une tranchée exploratoire mécanique était parfois réalisée dans une portion de la tranchée afin d'atteindre la base d'un vestige ou le niveau de sol naturel en place.

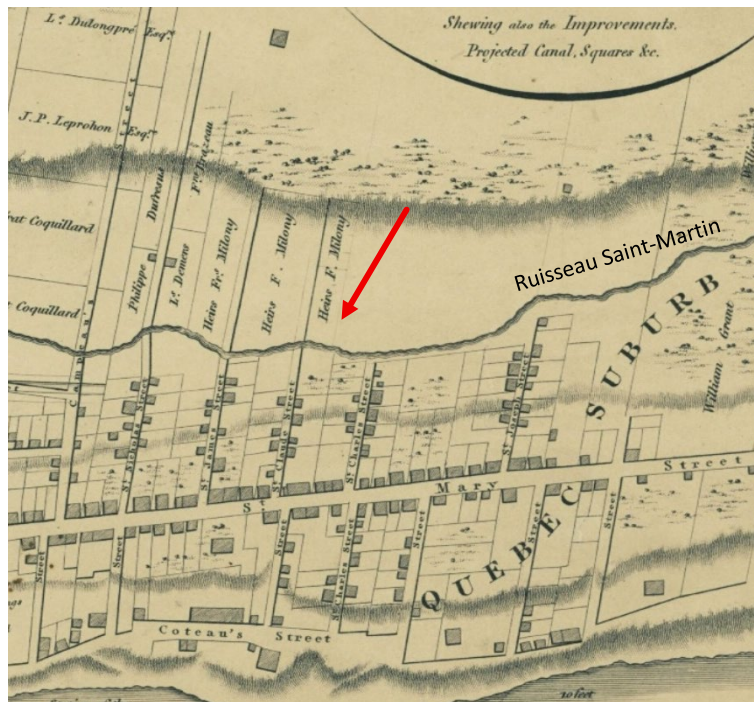
Figure 2. Extrait du plan de Bouchette de 1815 (BANQ 3836124). La flèche rouge indique l'aire d'étude au pied de la terrasse.

Le plan de Joseph Bouchette (1815) illustre la topographie et l'hydrographie ancienne du secteur (Figure 2). On y voit le ruisseau Saint-Martin, juste au sud de l'aire d'étude. On se situe alors sur une basse terrasse fluviale, aux abords parfois mal drainés, ponctuée de petits talus, offrant un terrain en partie accueillant, mais exposé aux inondations. Ce paysage riverain marécageux a joué un rôle structurant dans l'organisation spatiale du secteur, avant que l'urbanisation et la canalisation du ruisseau au XIX<sup>e</sup> siècle ne transforment radicalement cet environnement.

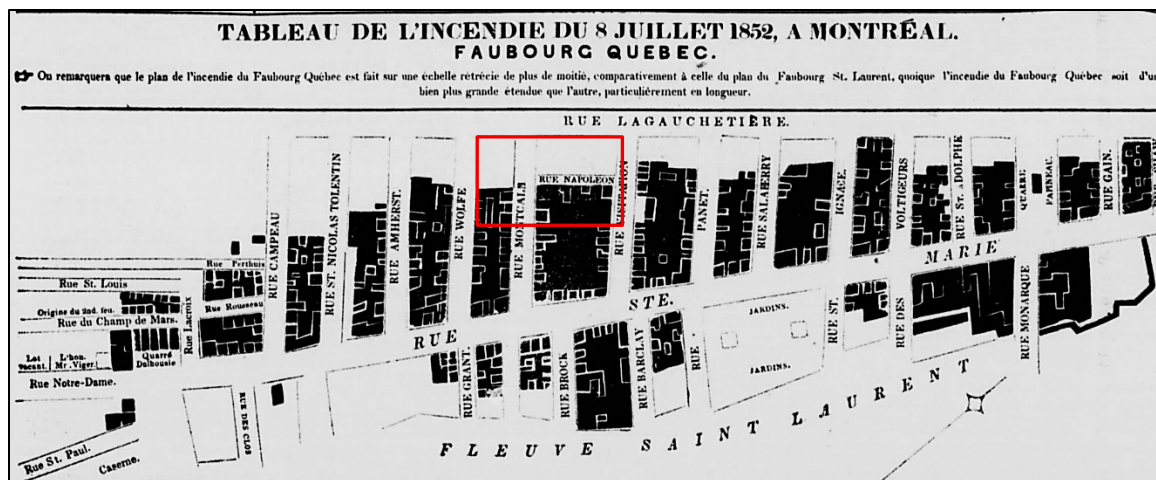
Figure 3. Carte montrant la zone du faubourg Québec affectée par l'incendie de 1852 (La Minerve, 15 juillet 1852). On remarque que seule la portion au sud de la rue Napoléon a été touchée dans l'aire d'étude.

Un incendie majeur en 1852 (Figure 3) détruit une partie du faubourg au sud de la rue de la Gauchetière. La ville interdit alors la reconstruction en bois, ce qui favorise l'essor de maisons de brique en rangée et accentue la densification résidentielle. On voit apparaître des habitations de deux ou trois étages souvent construites sur de petits lots et adossées les unes aux autres.

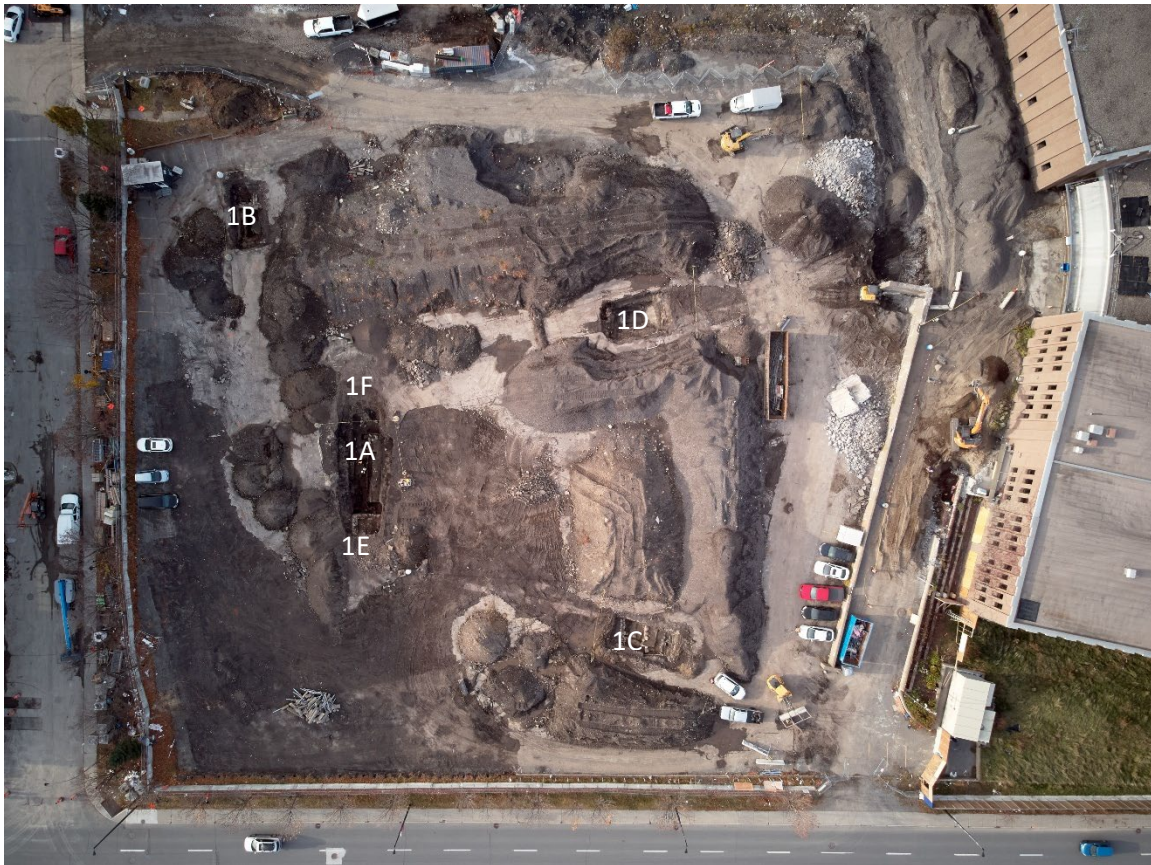
*Photo 3. Vue aérienne par drone des quatre tranchées archéologiques dans l'aire d'étude. On remarque la présence de nombreux tas de terre au travers du terrain. (Photo M. Vaillancourt).*

Les résultats de l'inventaire (sous-opérations mécaniques 1A à 1F et manuels 2A à 2F) sont présentés ici, incluant une description des vestiges enregistrés, de la stratigraphie et de la culture matérielle. Chaque tranchée est présentée séparément étant donné qu'elles représentent toutes un secteur différent du vaste terrain expertisé (Photo 3).

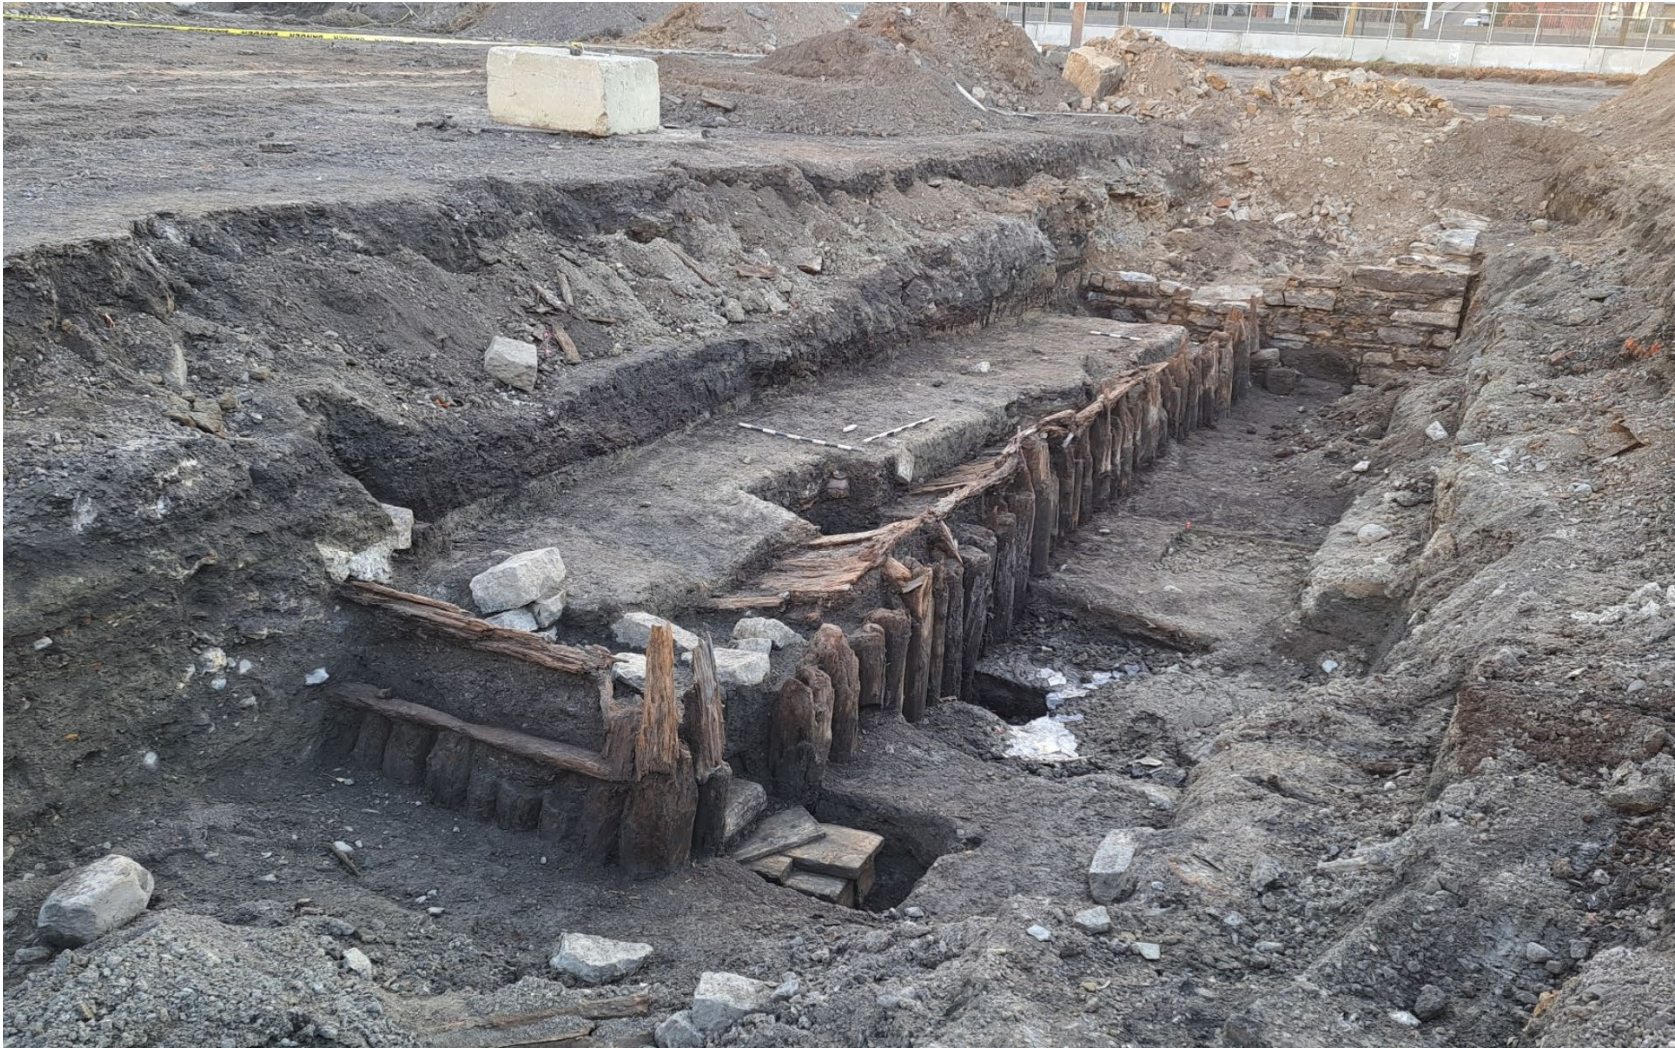
*Photo 4. Vue d'ensemble des vestiges des sous-opérations 1A, 1E et 1F. On peut voir la fondation en bois d'une habitation de type poteaux en terre (Photo BjFj-241-24-N1-203).*

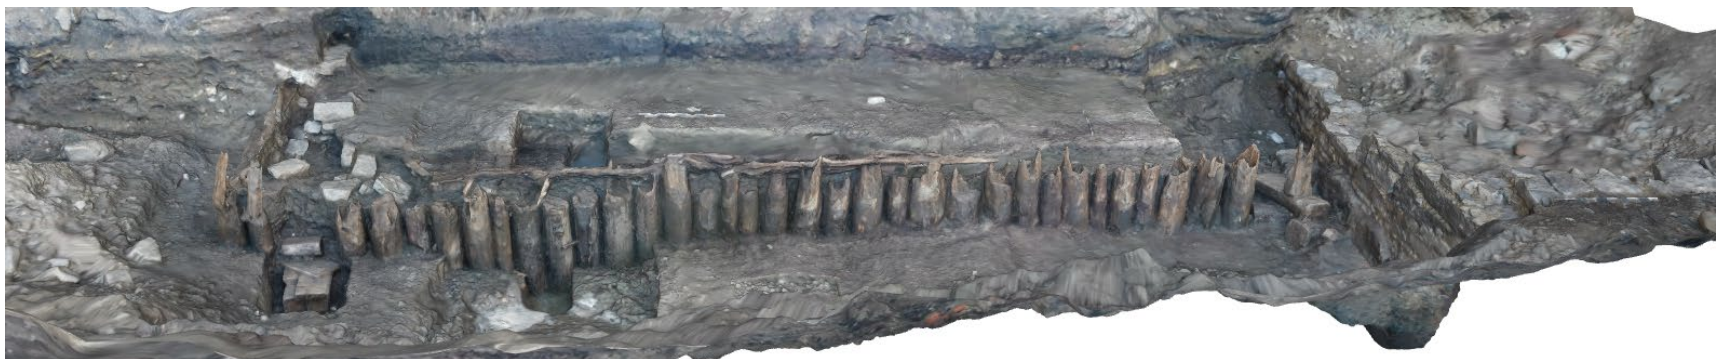
*Figure 20 . Relevé photogrammétrique de la fondation en bois ST-1/ST-12 et de la fondation en pierre ST-10-ST-11 (relevé par M. Vaillancourt).*

La découverte la plus significative de ce site consiste en une fondation d'habitation formée de poteaux de bois plantés en terre<sup>1</sup> à la verticale et associée à un plancher de bois intérieur (Figure 20; Photo 4). Malheureusement, la longueur totale de cette habitation n'a pu être établie, étant

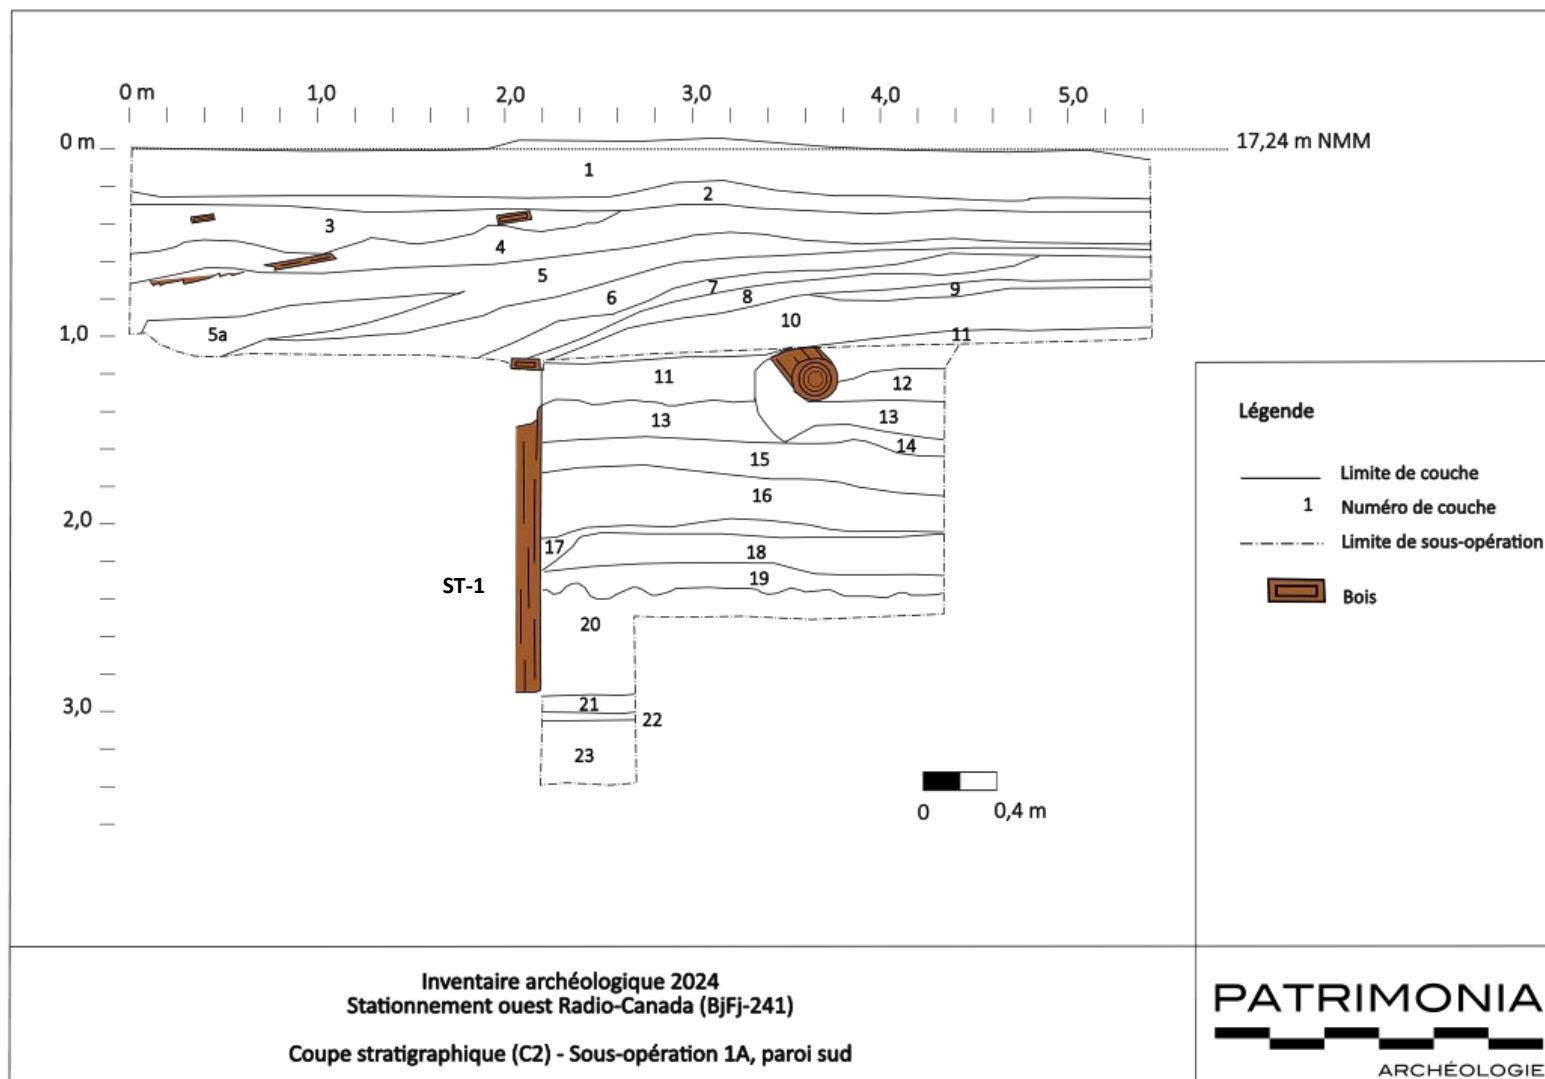
Figure 21. Coupe stratigraphie C2 de la sous-opération 1A.

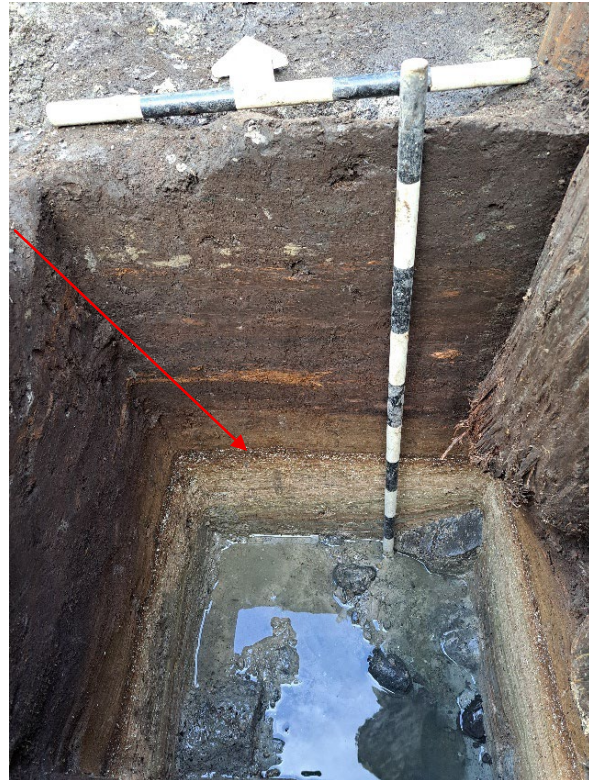
Tout juste au-dessus de ce niveau repose une couche organique brune foncé d'aspect tourbeux d'environ 0,5 m d'épaisseur (lots 2C2, 2F2, couche 20). Cette couche de limon organique brun contient également des petits coquillages, mais aussi des copeaux de bois, du foin, du charbon de bois, des nodules de mortier et de chaux, de petit cailloutis et des éclats de pierre calcaire (Photo 6; Photo 7).

Photo 6. Profil stratigraphique illustrant les couches de marécage en brun et de sol naturel en gris. (Photo Bfj-241-24-N1-067).

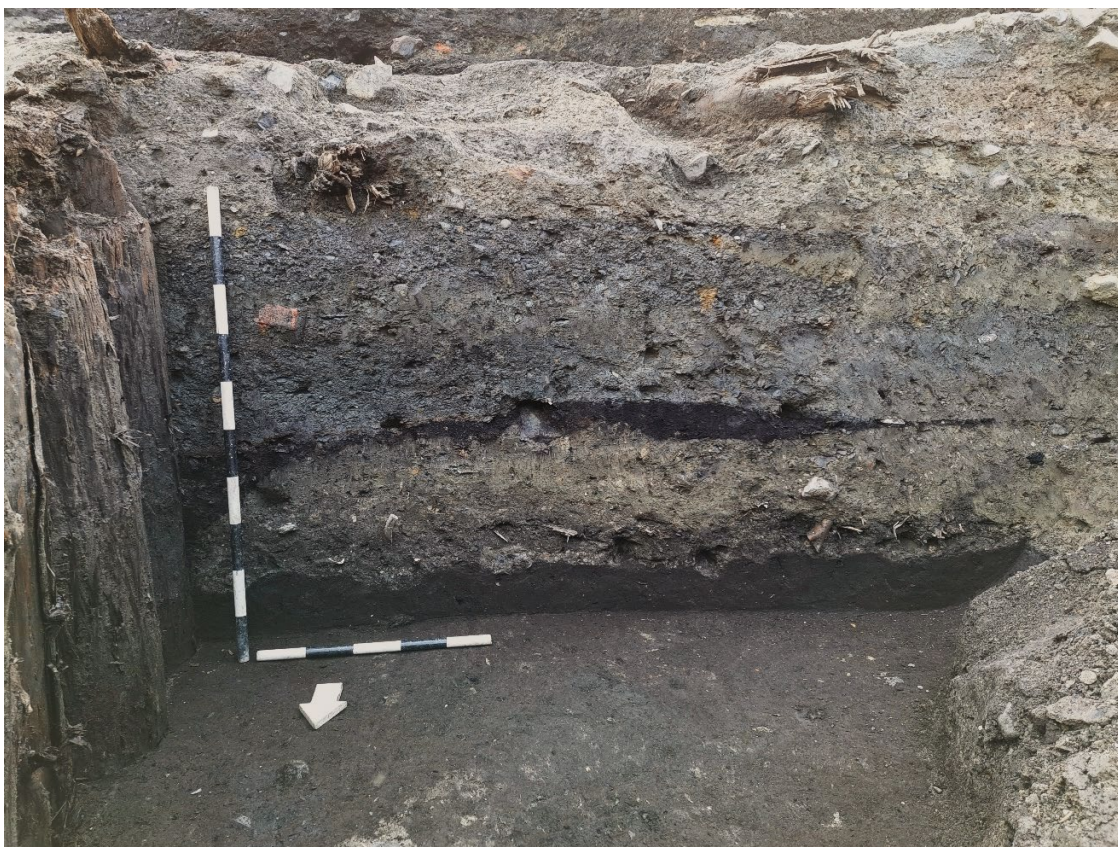
Photo 7. Section du profil stratigraphique C2, montrant la couche organique de marécage en brun foncé. (Photo BjFj-241-24-N1-055).

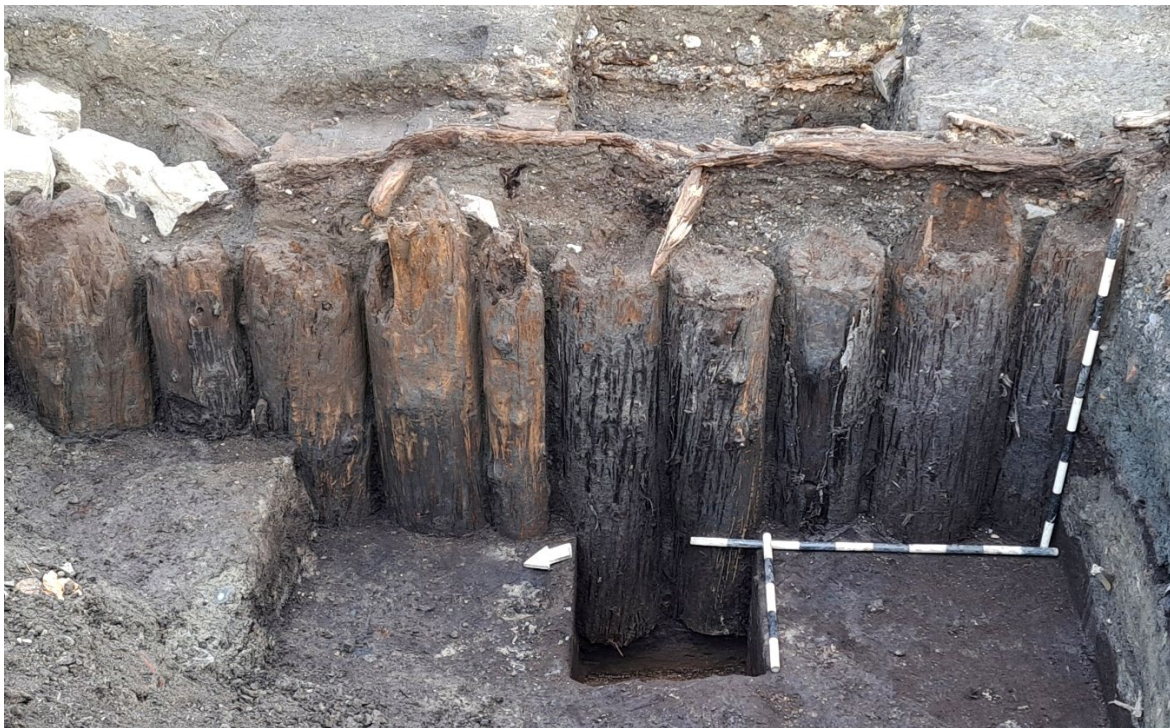
Photo 11. Détail de la fondation en poteaux de bois ST-1 et sa base. (Photo BjFj-241-24-N1-072).

Le mur ouest, qui fait 10,5 m de long, est composé d'un alignement de 34 poteaux (ST-1) tandis que le mur nord (ST-12) présente seulement 7 poteaux de dégagés (Photo 12). Ensemble, ces deux murs forment le coin nord-ouest d'un bâtiment. La fondation a été construite à partir de billot de cèdre non équarris, dont la majorité présente encore de l'écorce. Seulement quelques-uns sont équarris. Leur diamètre varie de 0,18 m à 0,30 m, pour une hauteur moyenne de 1,25 m. Ces poteaux sont disposés les uns contre les autres. L'alignement de ces poteaux de taille variée forme un parement extérieur plutôt irrégulier. Le sondage manuel 2D, réalisé contre le parement du mur ST-1, nous a permis d'atteindre la base de deux des poteaux et de constater que leur base sciée (Photo 11) repose dans le sol naturel stérile à 14,38 m d'altitude.

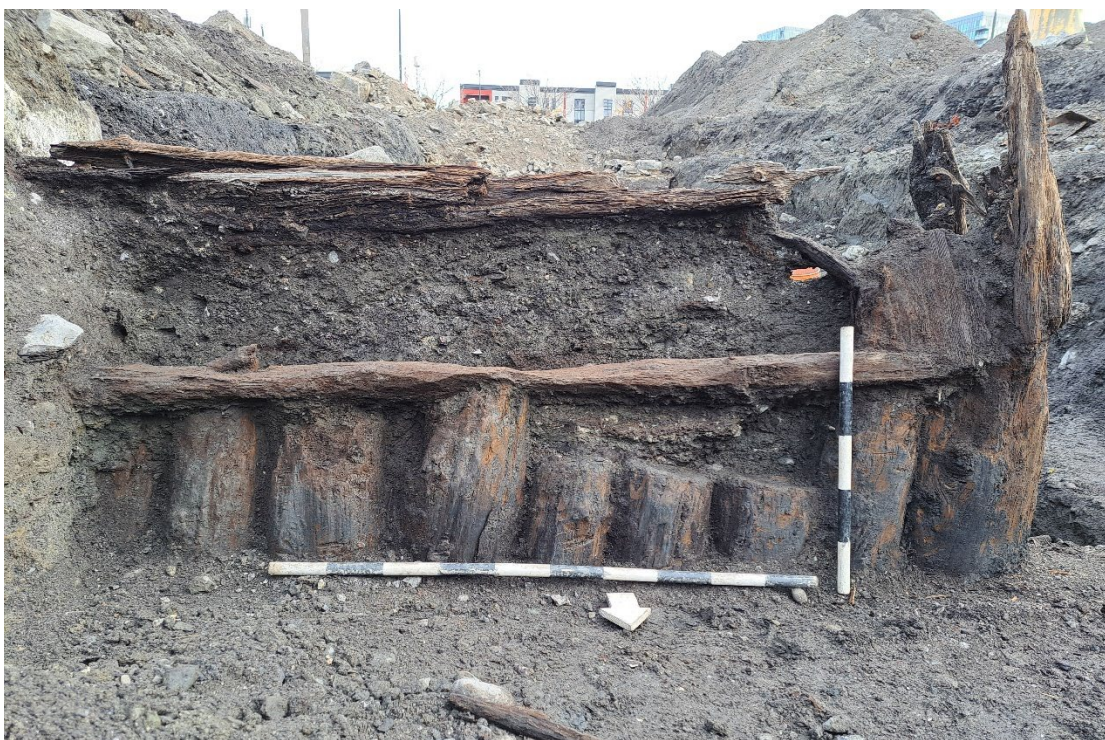
*Photo 12. Vue en coupe de la fondation en poteau de bois ST-12, montrant la solive de bois sous le plancher et une partie sectionnée du mur extérieur. (Photo BfJf-241-24-N1-192).*

Enfin, à l'intersection des murs ouest (ST-1) et nord (ST-12), on retrouve des restes de planches de bois clouées à la verticale sur le parement extérieur de la fondation (Photo 12). Ces mêmes planches brisées représentent probablement les restes du revêtement extérieur de la maison. Ce revêtement semble être fait de madrier de planches posés à la verticale.

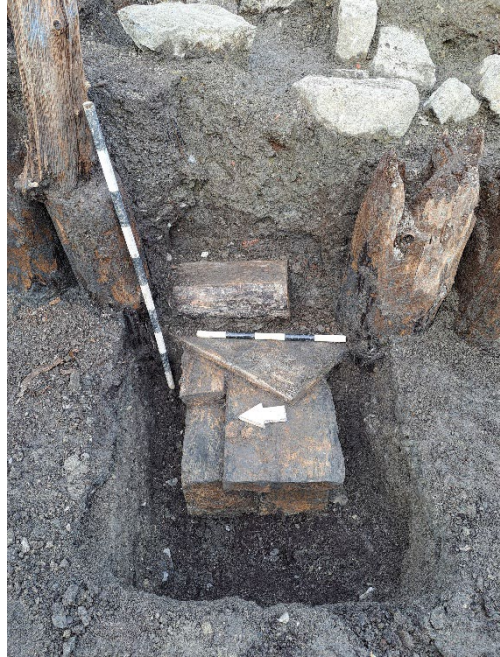
Une petite fenêtre exploratoire réalisée à l'extrémité nord du mur ST-1 (Photo 14) nous a permis de voir que l'un des poteaux de la fondation reposait sur une semelle de bois (à 14,56 m NMM). Celle-ci est formée de quatre planches de bois posées à plat dans l'axe transversal du mur. Il semblerait qu'un tel assemblage soit associé à l'ancien socle de cheminée. En effet, un socle similaire a été observé sous la cheminée de la maison de bois du faubourg Québec (Ethnoscop 1996 : 60).

Photo 14. Semelle de bois associé à la cheminée de pierre. (Photo BjFj-241-24-N1-188).

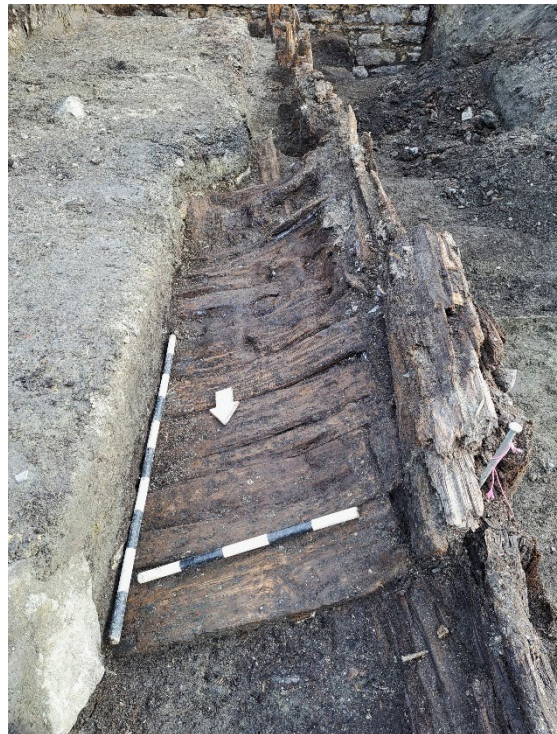
À l'intérieur du bâtiment, nous avons pu exposer une partie d'un plancher de bois (ST-2) (Photo 15). Les solives de rive auraient d'abord été disposées dans l'axe de la fondation, tout juste au-dessus des poteaux. Fixé au-dessus, on retrouve un assemblage de plusieurs planches d'environ 20 cm de large placé dans l'axe est-ouest et fixé avec des petits clous découpés. Enfin, on remarque un renforcement notable du plancher à l'intérieur du bâtiment. En effet, l'altitude de la surface du plancher passe de 16,62 m à 15,36 m (dépression de 26 cm vers l'est). Étant donné qu'une bonne partie du plancher a pu être exposée dans l'extension sud (1E) de la tranchée, nous avons pu collecter un échantillonnage de la culture matérielle associée à celui-ci.

Photo 15. Portion exposée du plancher de bois montrant un important enfoncement. (Photo BjFj-241-24-N1-181).

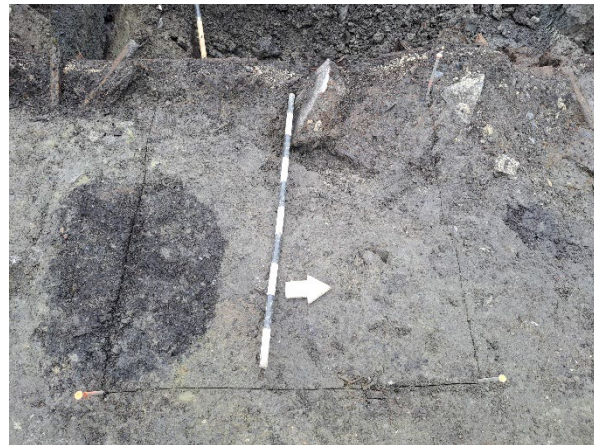
Un sondage manuel (2A) de 1 m sur 1m a été implanté à l'intérieur de la maison (Photo 16). Celui-ci a été positionné contre le mur ouest (ST-1) de la fondation, de manière à examiner les couches de démolition et d'occupation en surface du plancher de bois et ceux sous le plancher. Le lot 2A1, correspondant au comblement d'une petite fosse circulaire indéterminée (sommet à 15,67 m NMM) composé d'un sable graveleux charbonneux noir et friable avec des inclusions de gravillons, charbon minéral, fibre de bois, scories, fragments de brique et des lentilles d'argile et quelques artefacts en terre cuite fine blanche, des clous découpés et tréfilés.

*Photo 16. Surface du sondage 2A coupant une petite fosse circulaire. (Photo BfJ-241-24-N1-032).*

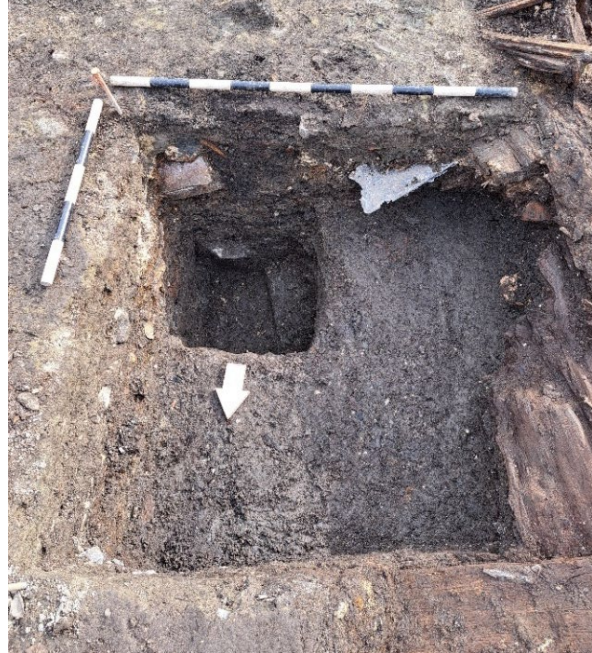
Le lot 2A3 devrait correspondre au sol sous-jacent au plancher (sommet à 15,52 m NMM). Ce sol est composé d'un limon sableux organique brun tacheté de noir et d'oxyde de fer, contenant principalement du bois décomposé, des copeaux de bois, du mortier, du charbon minéral et une grande quantité de quincaillerie de métal (Photo 17). Il contenait quelques artefacts, tel un bouton en ébonite fabriqué par la Novelty Rubber Co. (production 1851-1872), une ceinture de cuir, une bouteille d'eau de Cologne en verre turquoise de marque FLORIDA WATER des fabricants Murray & Lanman (production 1835-1860), des clous découpés, etc. Ce sondage a été arrêté arbitrairement à 14,93 m NMM au travers de cette couche de remblai.

*Photo 17. Fin arbitraire du sondage 2A dans les couches de sol sous la maison de bois avec des plaques de tôles ressortant de la paroi (Photo BjFj-241-24-N1-058).*

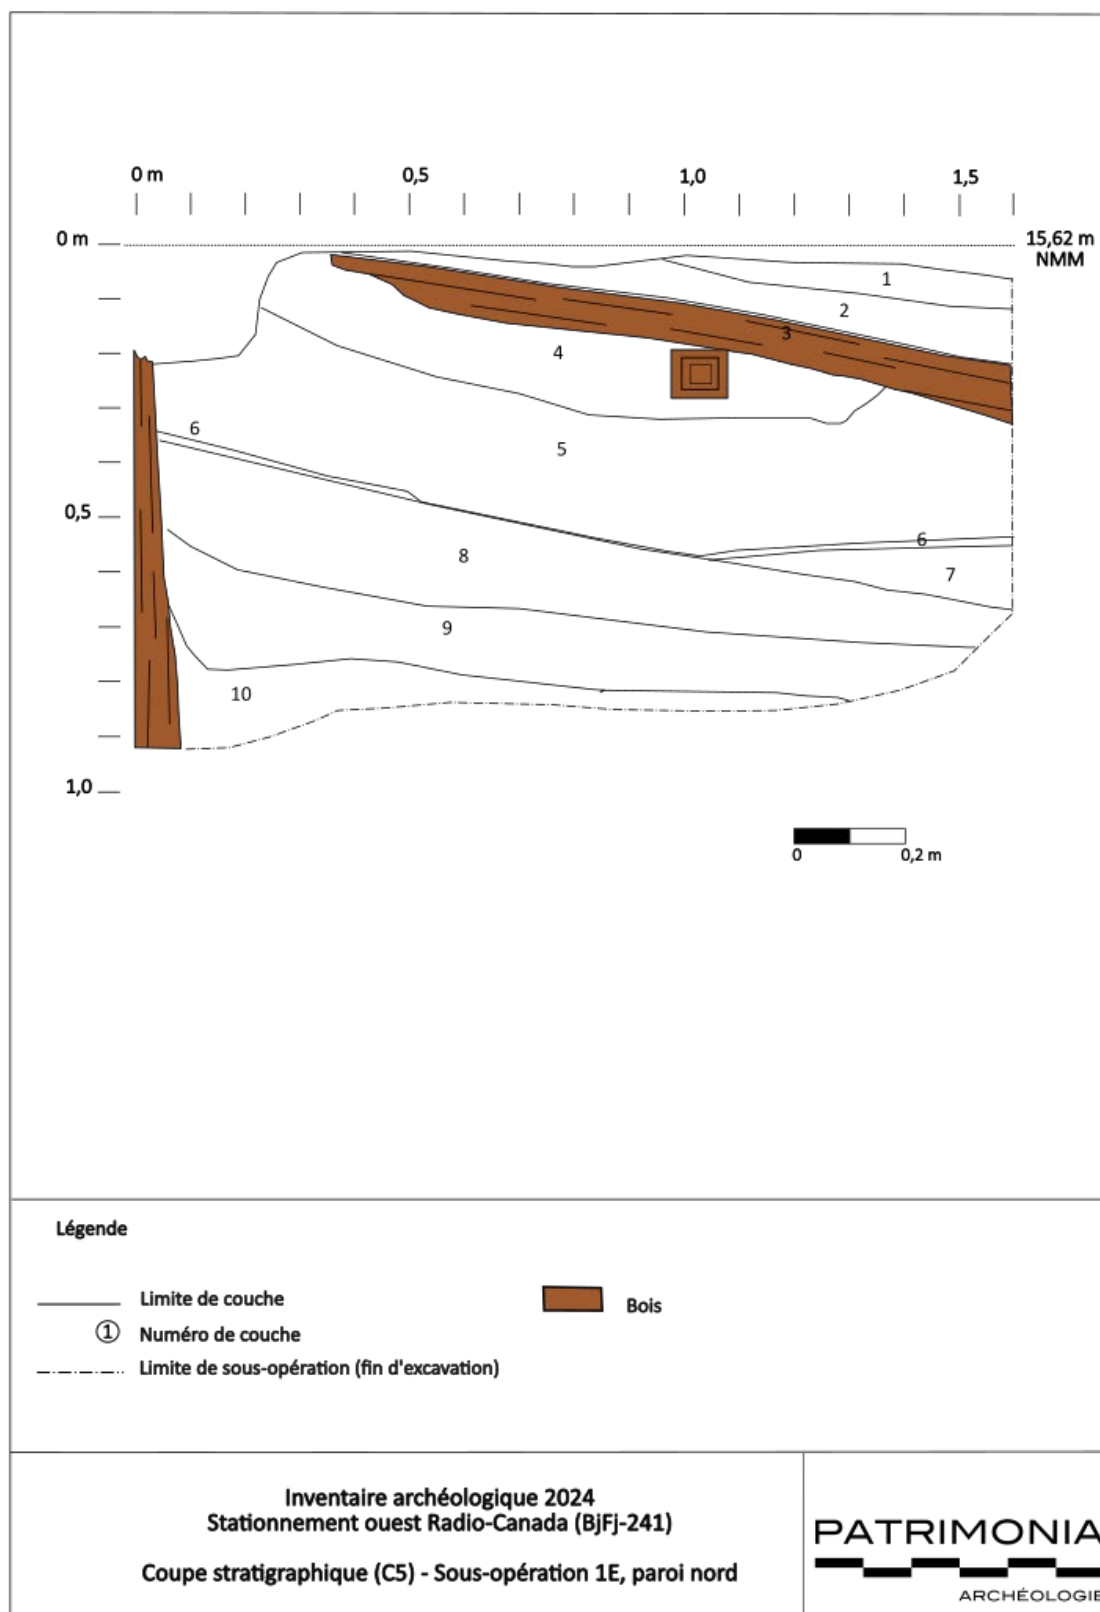
Figure 22. Coupe stratigraphique C5 de la sous-opération 1E (à l'intérieur de la maison de bois).

Une coupe stratigraphique de l'intérieure du bâtiment (C5) (Figure 22) a pu être enregistrée sur une des parois de l'extension 1E au sud, permettant de documenter la séquence de remblais complète sous l'habitation, cela jusqu'au sol naturel.

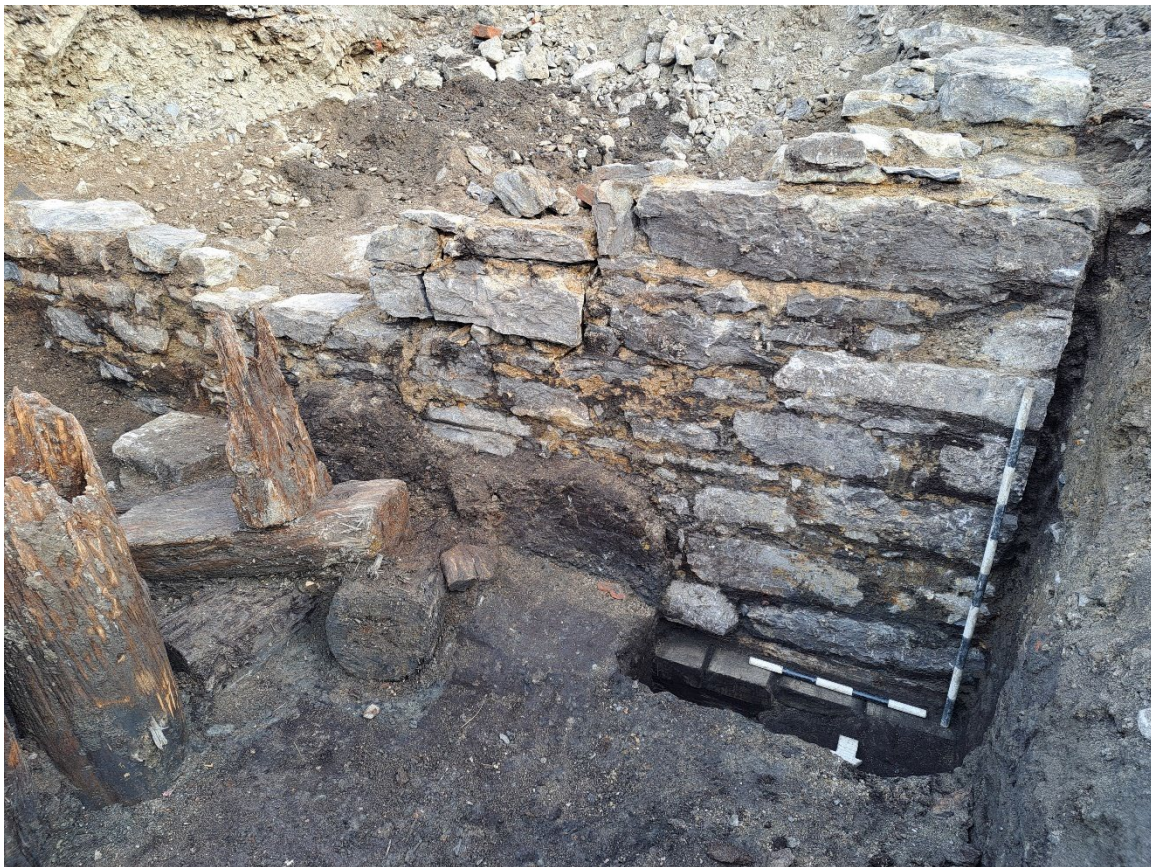
Photo 18. Détail de la fondation en pierre ST-10 reposant sur une semelle en planche de bois. (Photo BjFj-241-24-N1-164).

La base de la fondation a été atteinte à 14,68 m NMM dans un sondage exploratoire, nous permettant une hauteur totale de 1,44 m. Cela nous a permis de voir que la fondation de pierre repose sur une semelle de bois composée d'un assemblage de planches en bois de 0,24 m de large, posées perpendiculairement au mur. L'installation d'une semelle en planche permet d'élargir la surface d'appuis de la fondation et de répartir le poids du bâtiment. Ceci stabilise la construction dans un contexte de sols humides ou plus meubles. Ici, une couche de sol naturel associée à un ancien marécage a d'ailleurs été documentée dans la sous-opération 1A à une altitude de 14,61 m NMM.

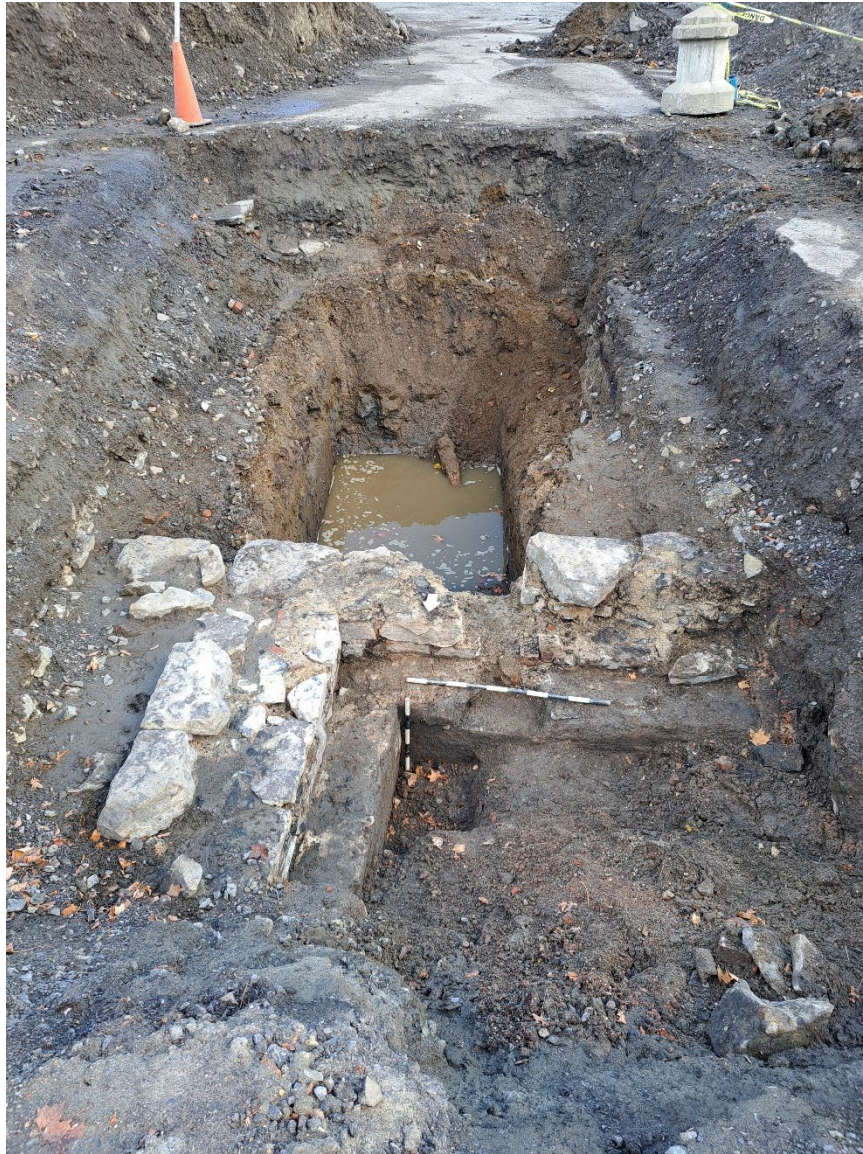
*Photo 20. Vue d'ensemble de la sous-opération 1B. (Photo BfJ-241-24-N1-114).*

La sous-opération 1B, positionnée dans le coin nord-ouest du lot, correspond à une tranchée rectangulaire d'environ 8 m sur 3,5 m (Photo 20; Plan 13). Cette tranchée visait la documentation du bâti de première et deuxième génération, en plus des structures de cour arrière. À l'intérieur de cette tranchée mécanique, le sondage 2B a été implanté et fouillé manuellement. L'altitude de la surface se situe en moyenne à 17,60 m NMM, tandis que les excavations se sont arrêtées à une profondeur de 14,93 m NMM dans un remblai argileux de nature historique. Le sol naturel stérile n'a donc pas été atteint dans cette sous-opération.

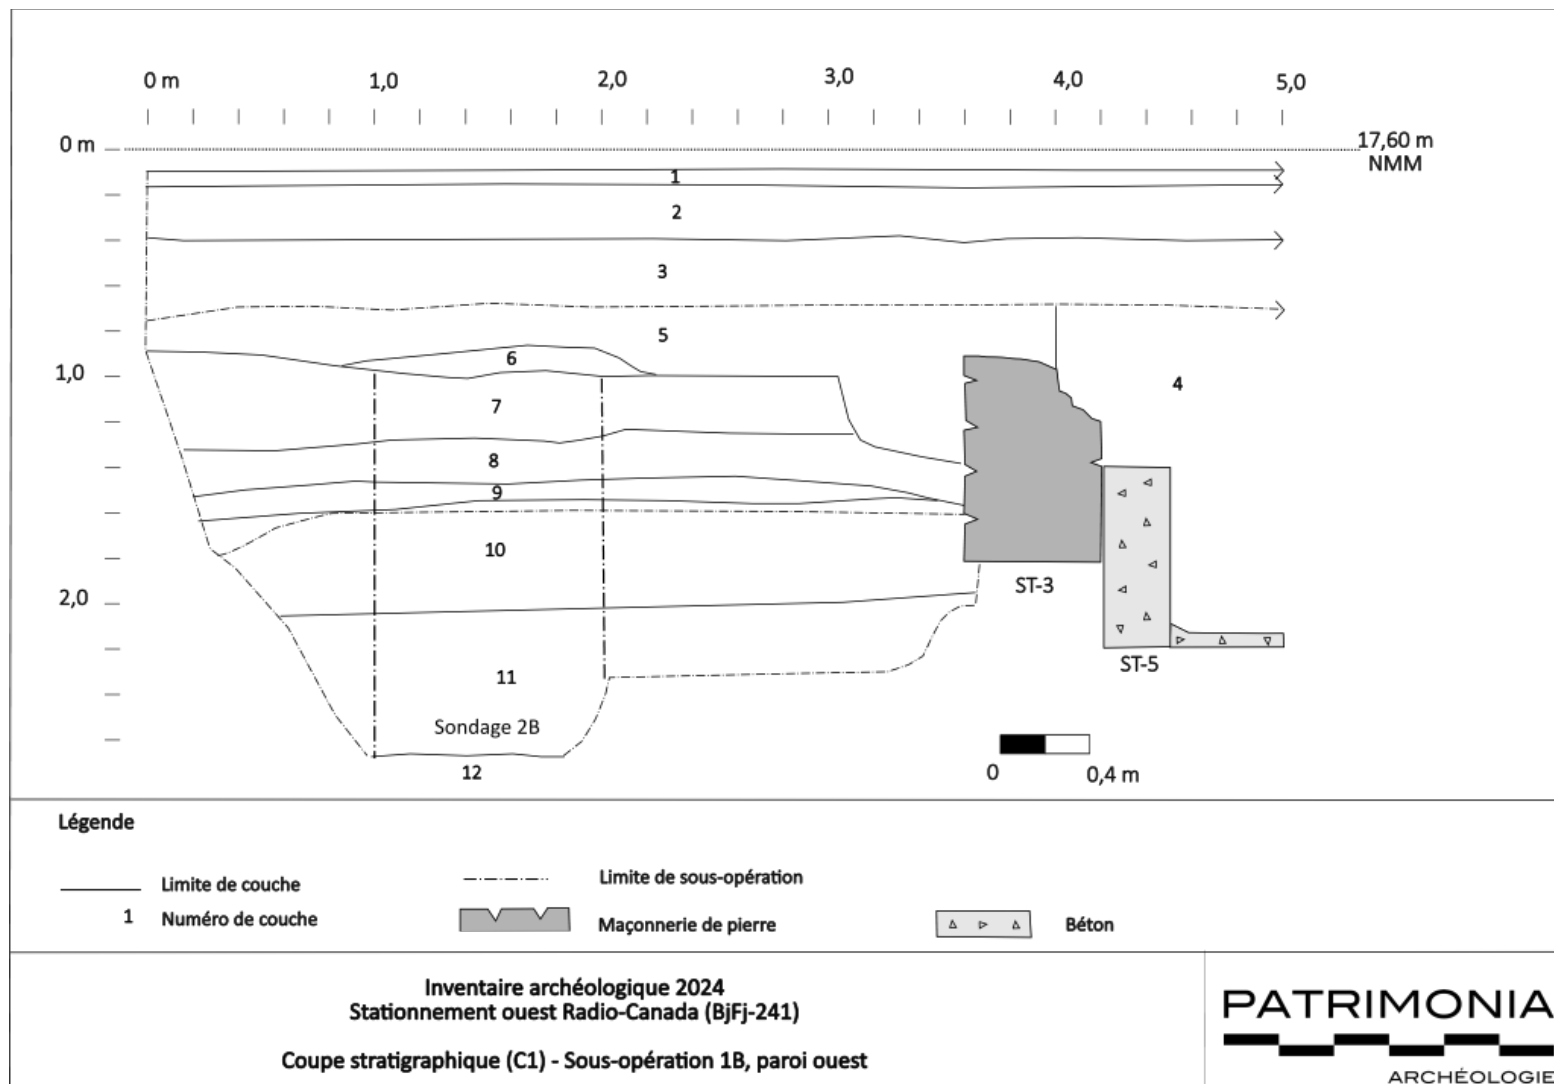
Figure 23. Coupe stratigraphique C1 de la sous-opération 1B.

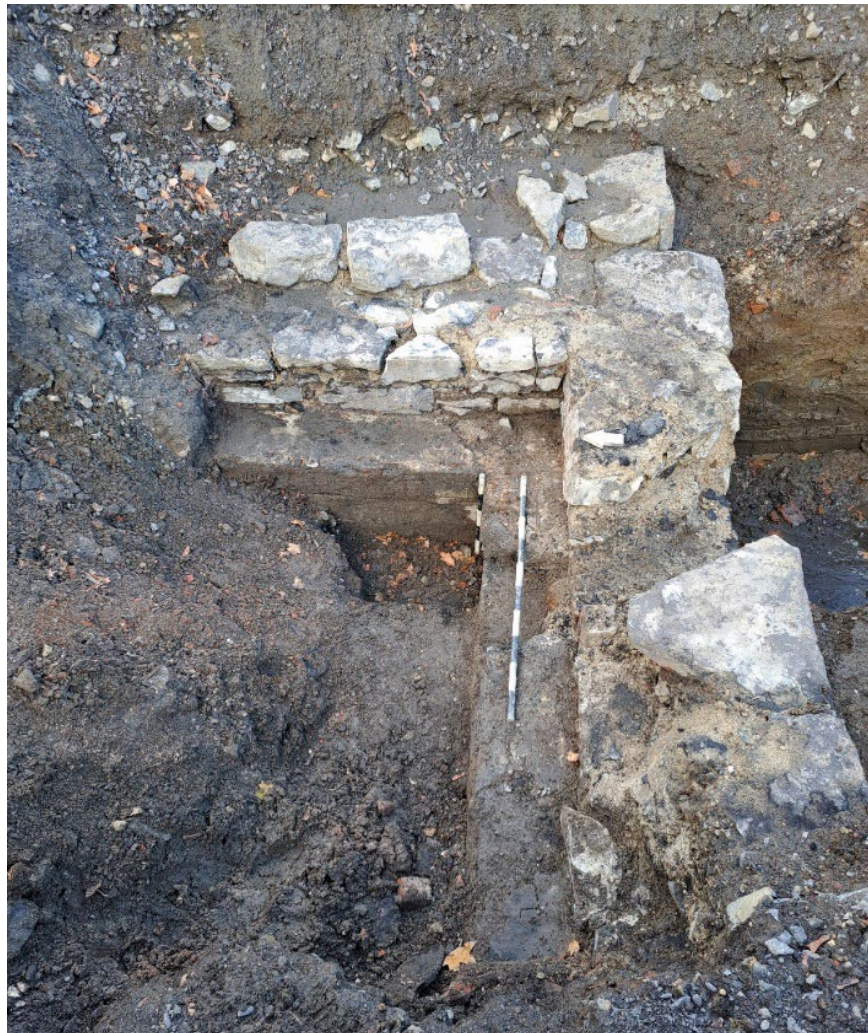
Les structures ST-3 et ST-4 (Photo 23) représentent deux murs de maçonnerie de pierre calcaire équarrie liée par du mortier blanc jaunâtre. Les murs de 0,6 m de large sont à double parement avec blocage et présentent au moins quatre assises résiduelles assemblées de manière plus ou moins régulière.

Photo 23. Fondation en maçonnerie de pierre composée des murs ST-3 et ST-4 (Photo BfFj-241-24-N1-115).

Le mur ST-3 est traversé par une conduite en fonte de 16 cm de diamètre qui se poursuit vers le sud pour se rendre dans le coin nord-ouest du sondage 2B. Il devrait s'agir de la sortie d'eaux usées du bâtiment.

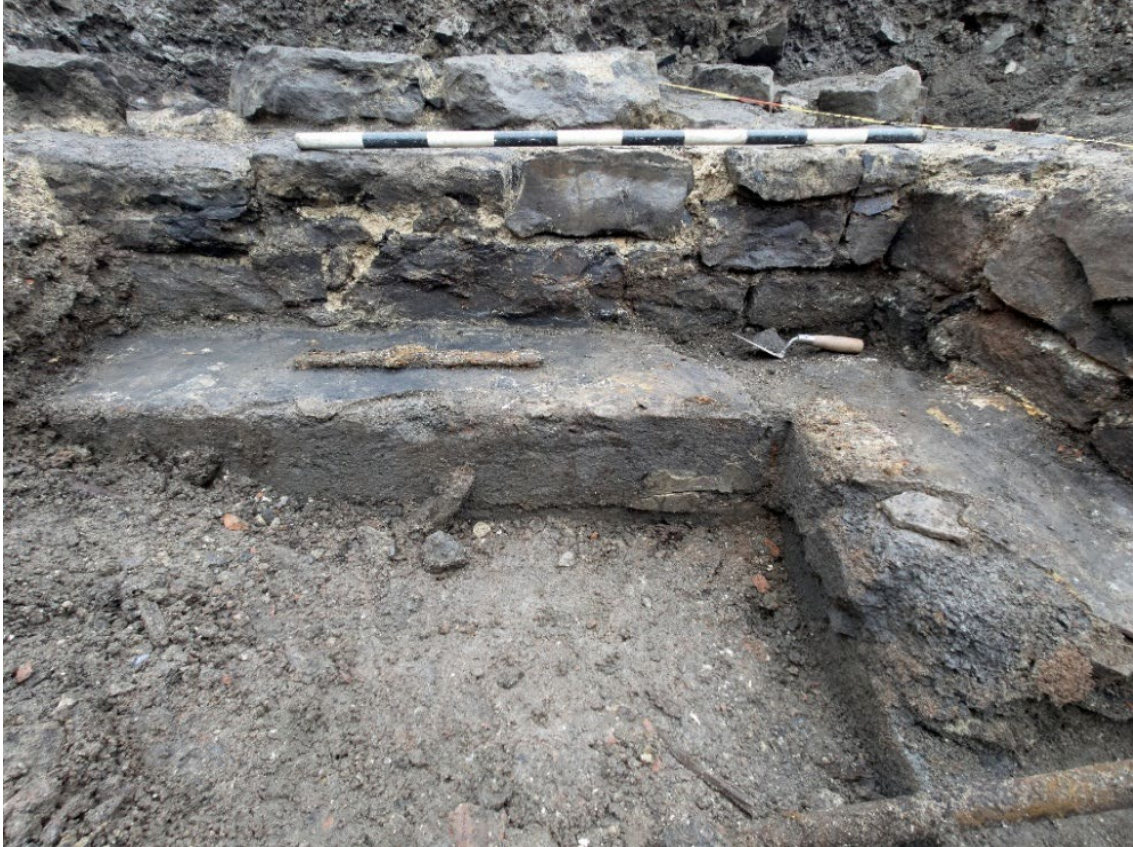
*Photo 24. Détail de l'empattement de béton ST-5 à l'intérieur du bâtiment. (Photo BjFj-241-24-N2-011).*

Enfin, à l'intérieur du bâtiment se trouve un mur de béton (ST-5) de 0,7 m de haut et 0,3 m de large qui vient se poser contre le parement intérieur de la fondation de pierre (Photo 24), ce qui indique son antériorité. On peut toujours voir les traces du coffrage de bois d'imprégnées en surface. Une dalle de béton recouvre la surface intérieure du bâtiment. La structure ST-5 aurait permis d'aménager la cave du bâtiment et d'en augmenter la hauteur. Ceci témoigne d'une phase de réfection récente du bâtiment au courant du XX<sup>e</sup> siècle qui aurait impliqué des travaux d'excavation de la cave d'origine.

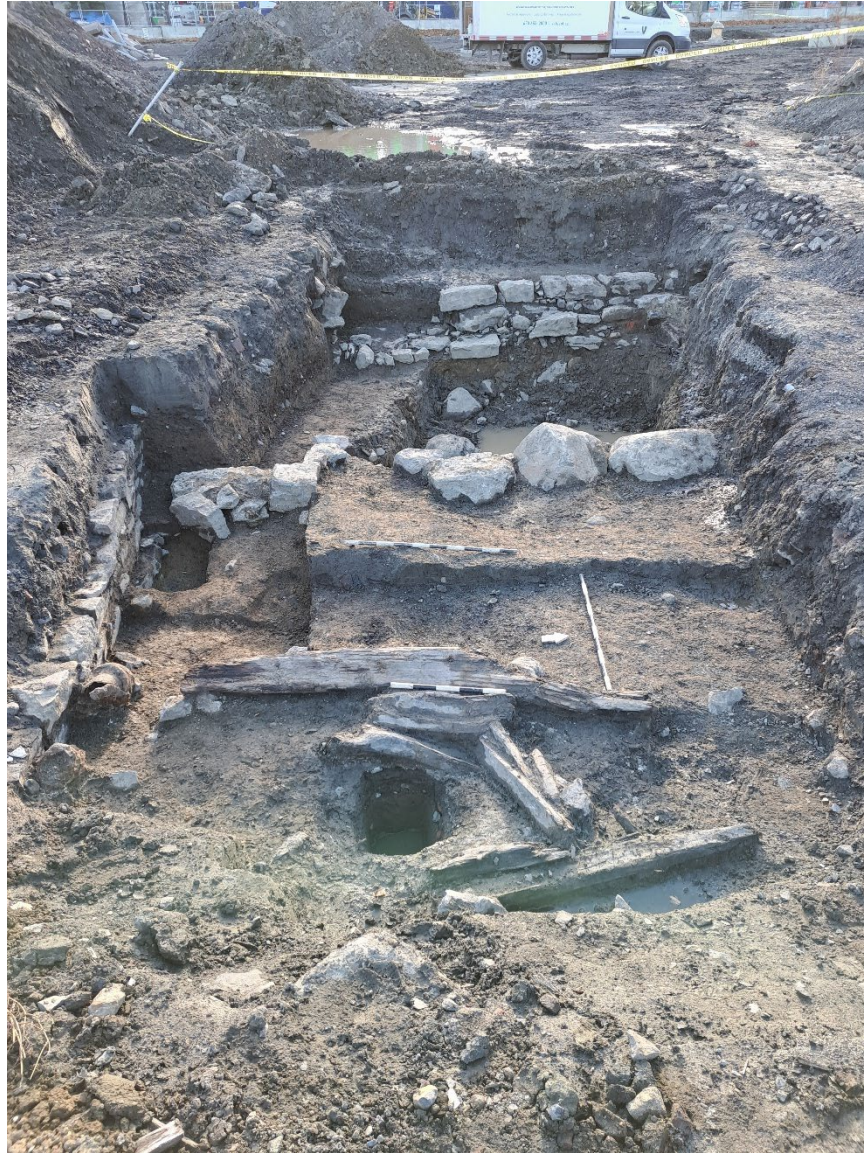
*Photo 26. Vue d'ensemble de la sous-opération 1C (Photo BfJf-241-24-N1-123).*

La sous-opération 1C, positionnée dans le coin sud-est du terrain, correspond à une tranchée rectangulaire d'environ 9 m de long sur 4 m de large (Photo 26; Plan 14). Cette tranchée visait la documentation du bâti de première et deuxième génération en plus des structures de cour arrière pour ce secteur. L'altitude de la surface se situe en moyenne à 17,50 m NMM, tandis que les excavations se sont arrêtées à une profondeur de 15,71 m NMM. Malgré la tranchée exploratoire mécanique le long du mur ST-7, le sol naturel stérile n'a pas été atteint. La fouille s'est donc arrêtée au niveau des anciens remblais d'aménagement du XIX<sup>e</sup> siècle.
