Interventions archéologiques au stationnement ouest de la  
Maison de Radio-Canada, Montréal. Site BjFj-241.  
Inventaire et supervision archéologiques 2024-2025

RAPPORT FINAL NOVEMBRE 2025

PATRIMONIA

Permis de recherche archéologique **24-PATA-09**

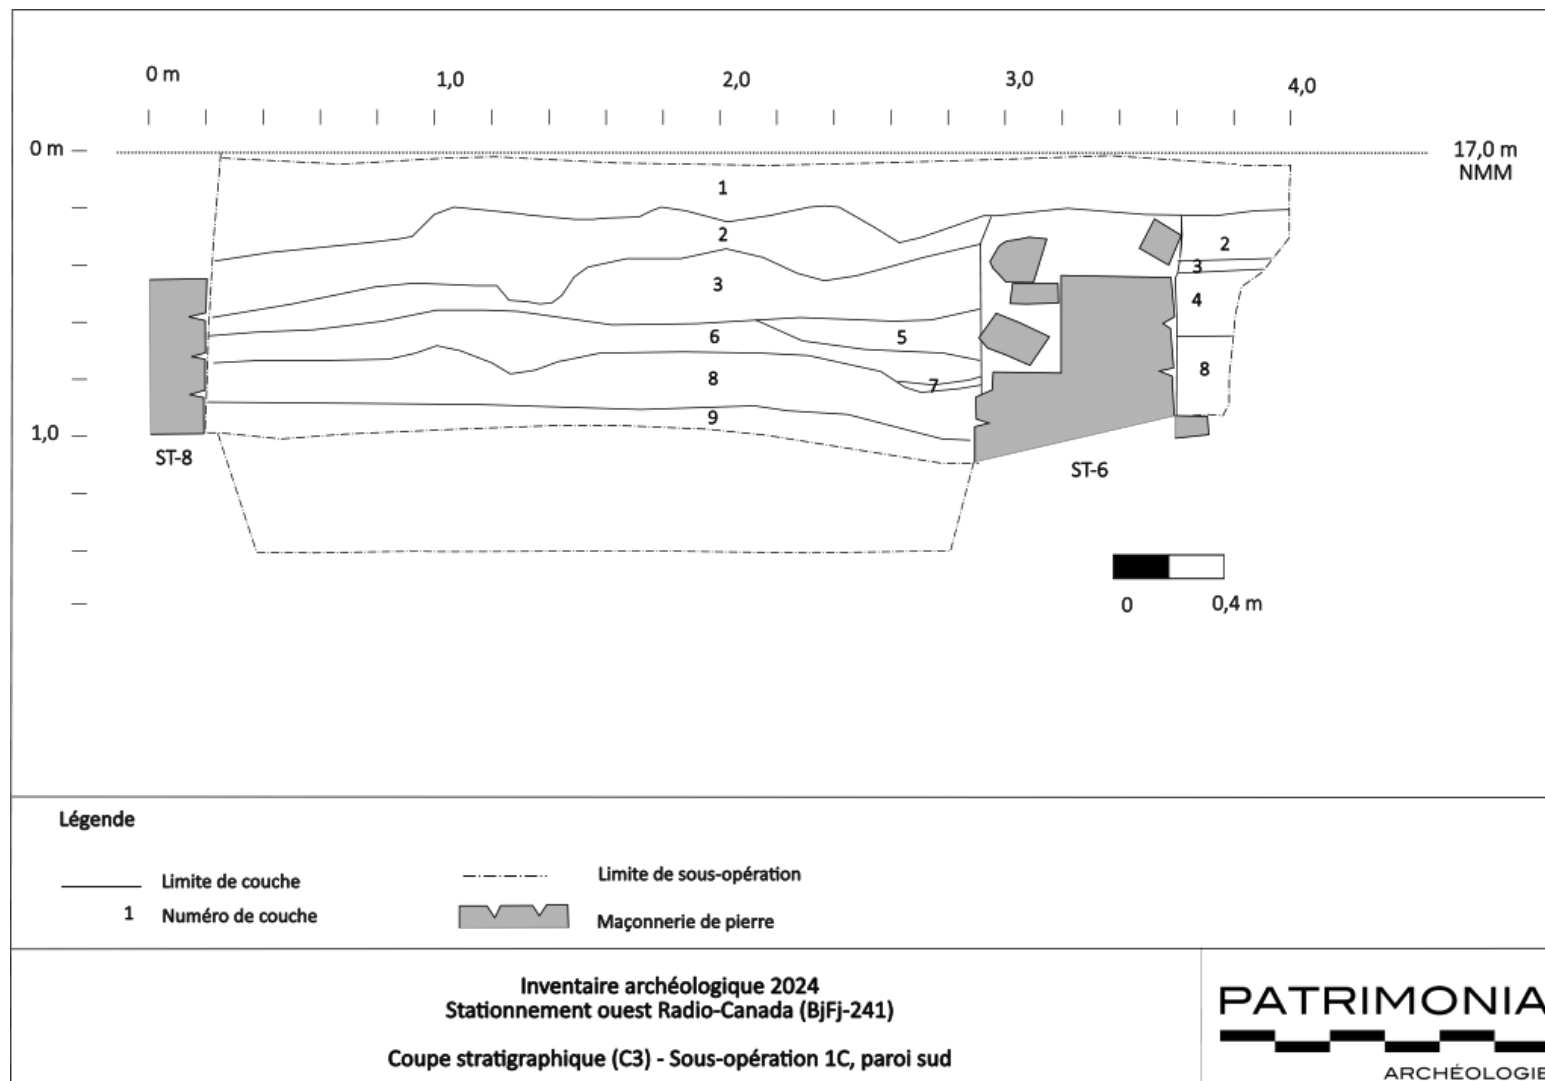
Figure 24. Coupe stratigraphique C3 de la sous-opération 1C

La sous-opération 1C, positionnée dans le coin sud-est du terrain, correspond à une tranchée rectangulaire d'environ 9 m de long sur 4 m de large (Photo 26; Plan 14). Cette tranchée visait la documentation du bâti de première et deuxième génération en plus des structures de cour arrière pour ce secteur. L'altitude de la surface se situe en moyenne à 17,50 m NMM, tandis que les excavations se sont arrêtées à une profondeur de 15,71 m NMM. Malgré la tranchée exploratoire mécanique le long du mur ST-7, le sol naturel stérile n'a pas été atteint. La fouille s'est donc arrêtée au niveau des anciens remblais d'aménagement du XIX<sup>e</sup> siècle.

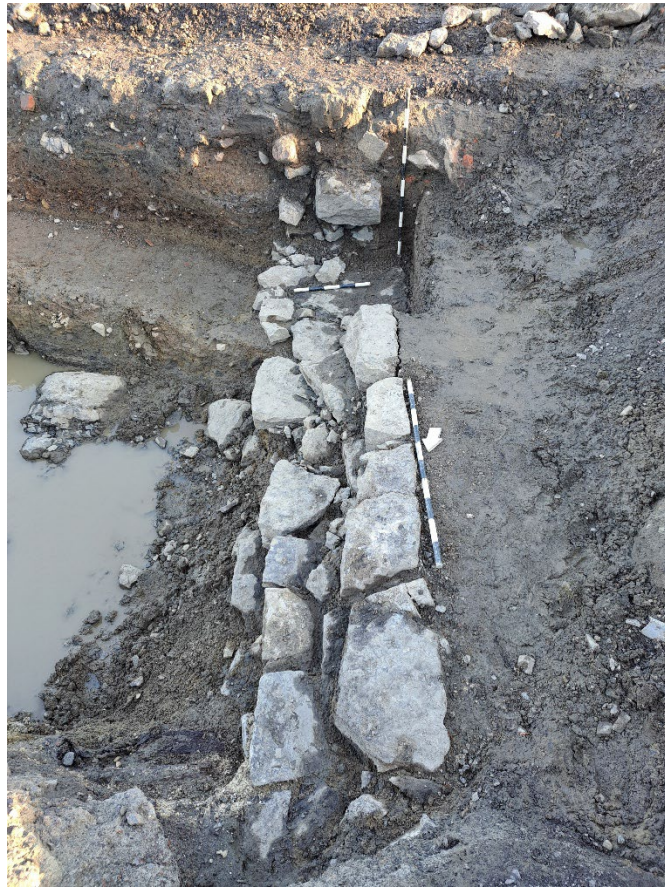
*Photo 28. Détail du mur de maçonnerie de pierre ST-6 (Photo BjFj-241-24-N1-136).*

Les structures ST-6 et ST-8 (Photo 28; Photo 29) représentent des murs en pierre calcaire à double parement et lié par du mortier de chaux blanchâtre friable. Le mur ST-6 est préservé sur seulement trois assises avec un empattement étroit du côté du parement est (intérieur du bâtiment). Le mur ST-8 est seulement visible le long de la paroi sud de la sous-opération. Le parement visible du mur contient quatre assises de pierre qui reposent sur un empattement. Selon l'axe de ces deux murs, nous pouvons présumer que ceux-ci iraient se rejoindre vers le sud-est pour former le coin d'un bâtiment. La tranchée de fondation du mur ST-8 a été fouillée partiellement (lot 1C6), révélant quelques artefacts non-diagnostiques dominés par de la terre cuite fine blanche.

Les murs ST-6 et ST-8 forment le coin sud-ouest d'un bâtiment résidentiel (triplex), localisé en front de rue Bonaparte (Photo 32). Ce bâtiment apparaît pour la première fois sur le plan de Pinsoneault de 1907 (Plan 10) et demeure présent sur les plans subséquents (au 32-36 rue Bonaparte). La première apparition de ces adresses au chiffre pair est dans l'annuaire Lovell de 1895-1896. Donc nous pouvons situer la phase de construction du triplex entre 1894 et 1895. Au fil des années, plusieurs locataires ont résidé dans ce bâtiment, comme un cordonnier, un commis, un contremaître, un fabricant de voiture et des vendeurs.

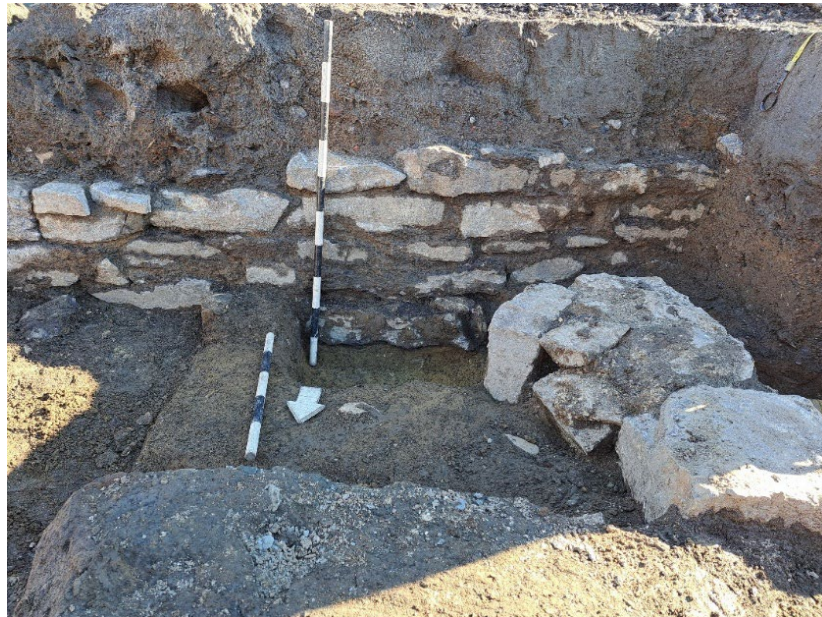
*Photo 29. Vue en coupe du mur de maçonnerie ST-8 le long de la paroi sud. (Photo BjFj-241-24-N1-112).*

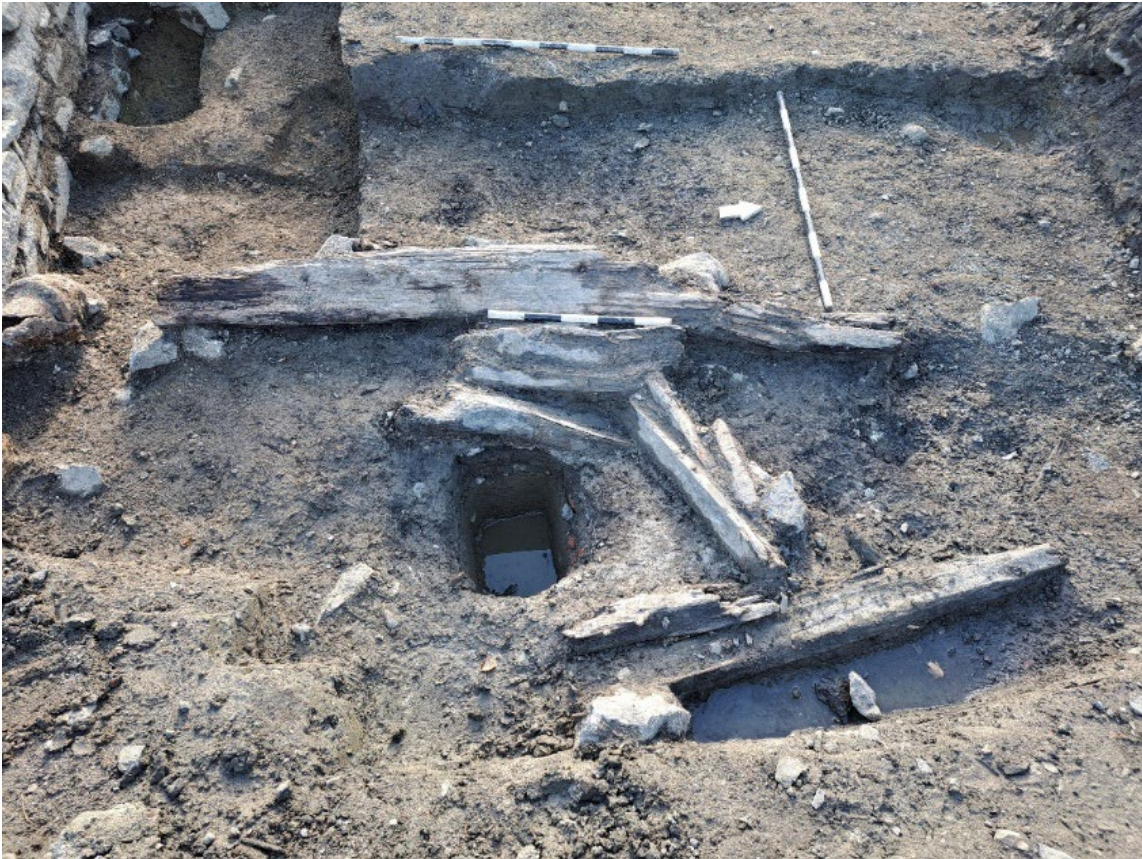
Notons également la présence de plusieurs poutres de bois (Photo 30) dans la portion est de la sous-opération, correspondant probablement à un restant de la charpente ou des murs de ce bâtiment.

*Photo 30. Détail des ploutres de bois déstructuré et du petit sondage exploratoire 2E. (Photo BjFj-241-24-N1-124).*

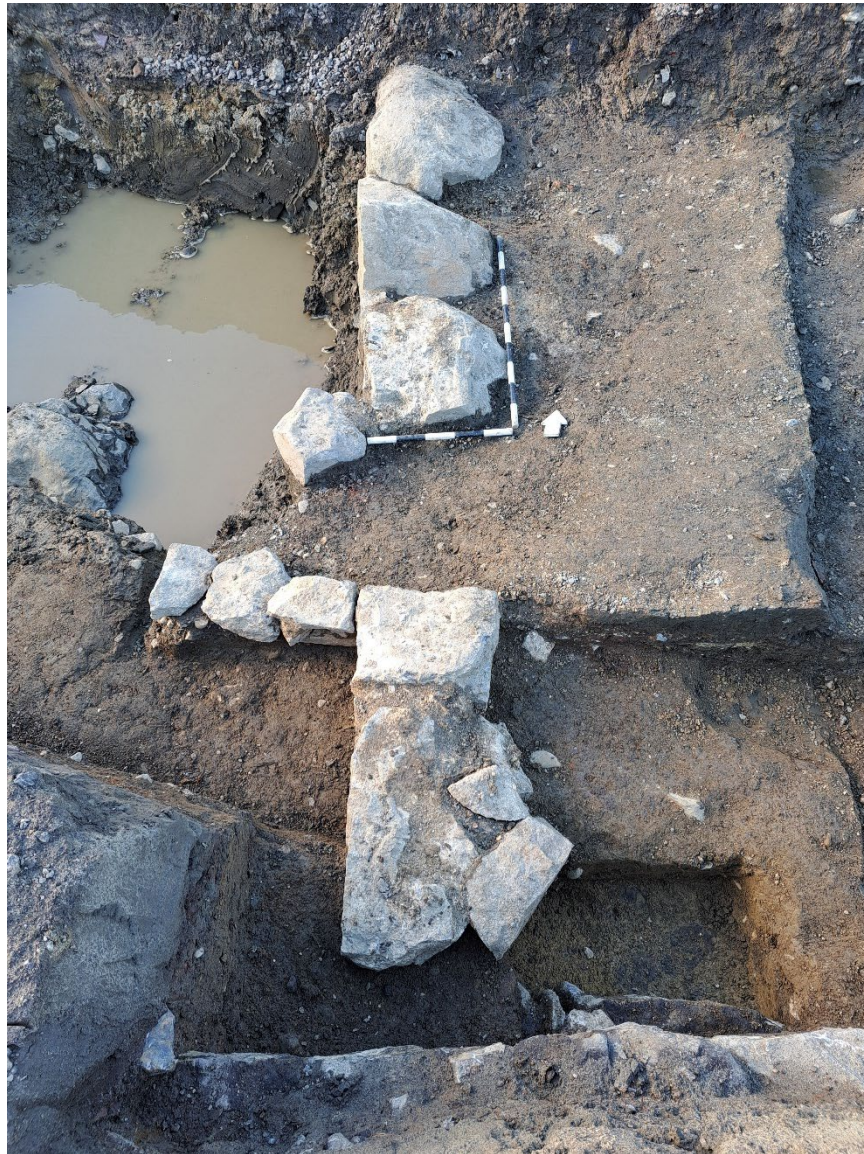
La structure ST-7 représente une seule assise d'un mur à simple parement qui est pauvrement préservé (Photo 33). Dans sa portion nord, le mur est formé d'un alignement de trois larges moellons taillés sur une seule face, tandis que la portion sud est formée de deux pierres calcaires équarries liées par du mortier. On remarque que ce mur aurait vraisemblablement été arasé pour la construction d'un bâtiment (ST-6, ST-8), impliquant son antériorité. De par sa nature très rudimentaire, nous pouvons également avancer que cette fondation aurait probablement supporté un petit bâtiment secondaire de cour arrière, comme une remise, un atelier ou une étable.

*Photo 33. Détail du mur de pierre ST-7. (Photo BjFj-241-24-N1-126).*

Nous avons déjà établi que cette petite fondation d'un bâtiment secondaire précède le triplex de brique de 1895, et étant donné qu'aucun bâtiment n'est présent à cet endroit sur les plans de Plunkett & Brady de 1872, nous pouvons également présumer qu'il précède le troisième quart du XIX<sup>e</sup> siècle. Il pourrait s'agir de la base d'une petite structure secondaire de bois construite sur la limite ouest du lot, mais non représentée sur le plan. Tous ces bâtiments auraient vraisemblablement été détruits par le feu de 1852.

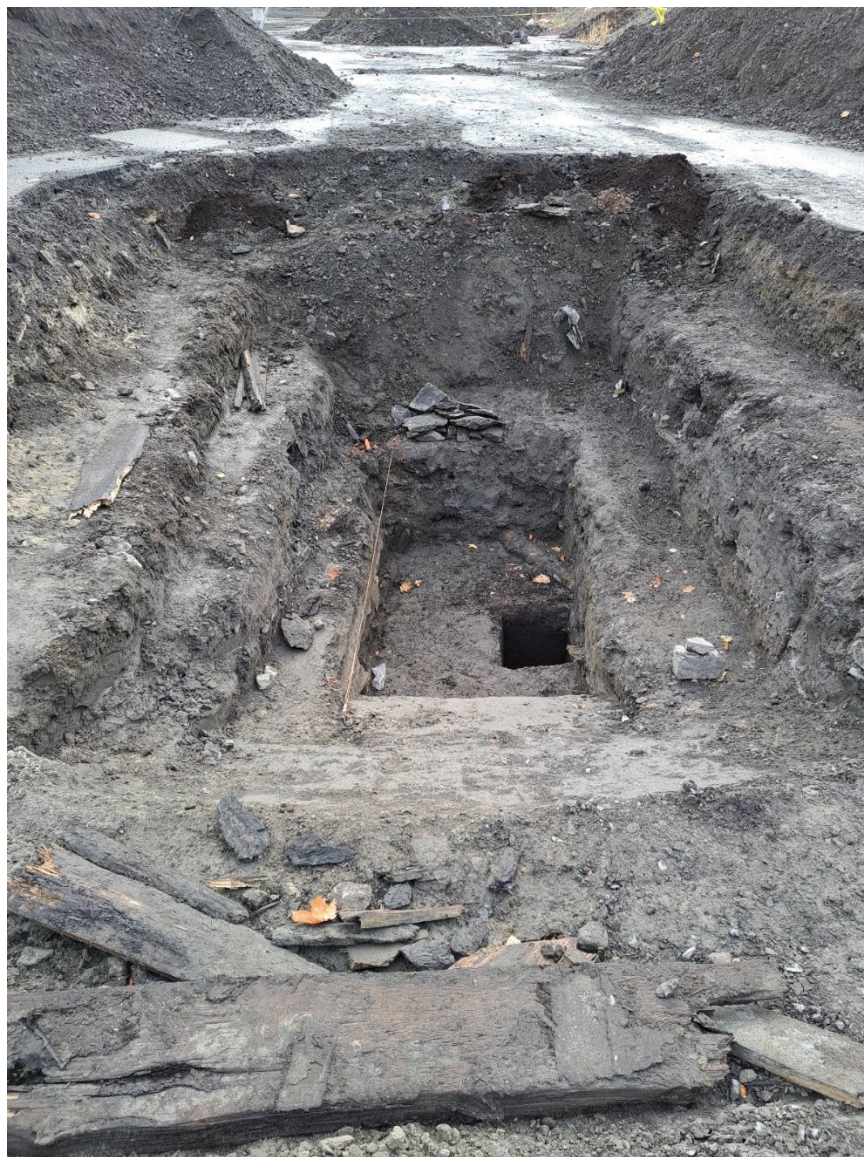
La sous-opération 1D, positionnée dans le coin nord-est du terrain, correspond à une tranchée rectangulaire d'environ 8 m sur 5 m (Photo 36; Plan 15). Cette tranchée visait la documentation des contextes de cour arrière d'habitations domestiques des XIX<sup>e</sup> et XX<sup>e</sup> siècles. Après avoir réalisé plusieurs paliers de sécurité à l'intérieur de la tranchée, l'espace de travail a été réduit à une zone de 2,4 sur 1,8 m en fond de tranchée. Un sondage manuel (2D) a été implanté sous un aménagement de planches de bois (ST-9) pour atteindre les couches de sol naturel. L'altitude de la surface se situe en moyenne à 17,50 m NMM, tandis que la fouille s'est arrêtée à 14,50 m NMM, dans le sol naturel stérile.

*Photo 36. Vue d'ensemble de la sous-opération 1B et du sondage manuel 2D, vue vers l'ouest (Photo Bfj-241-24-N1-105)*

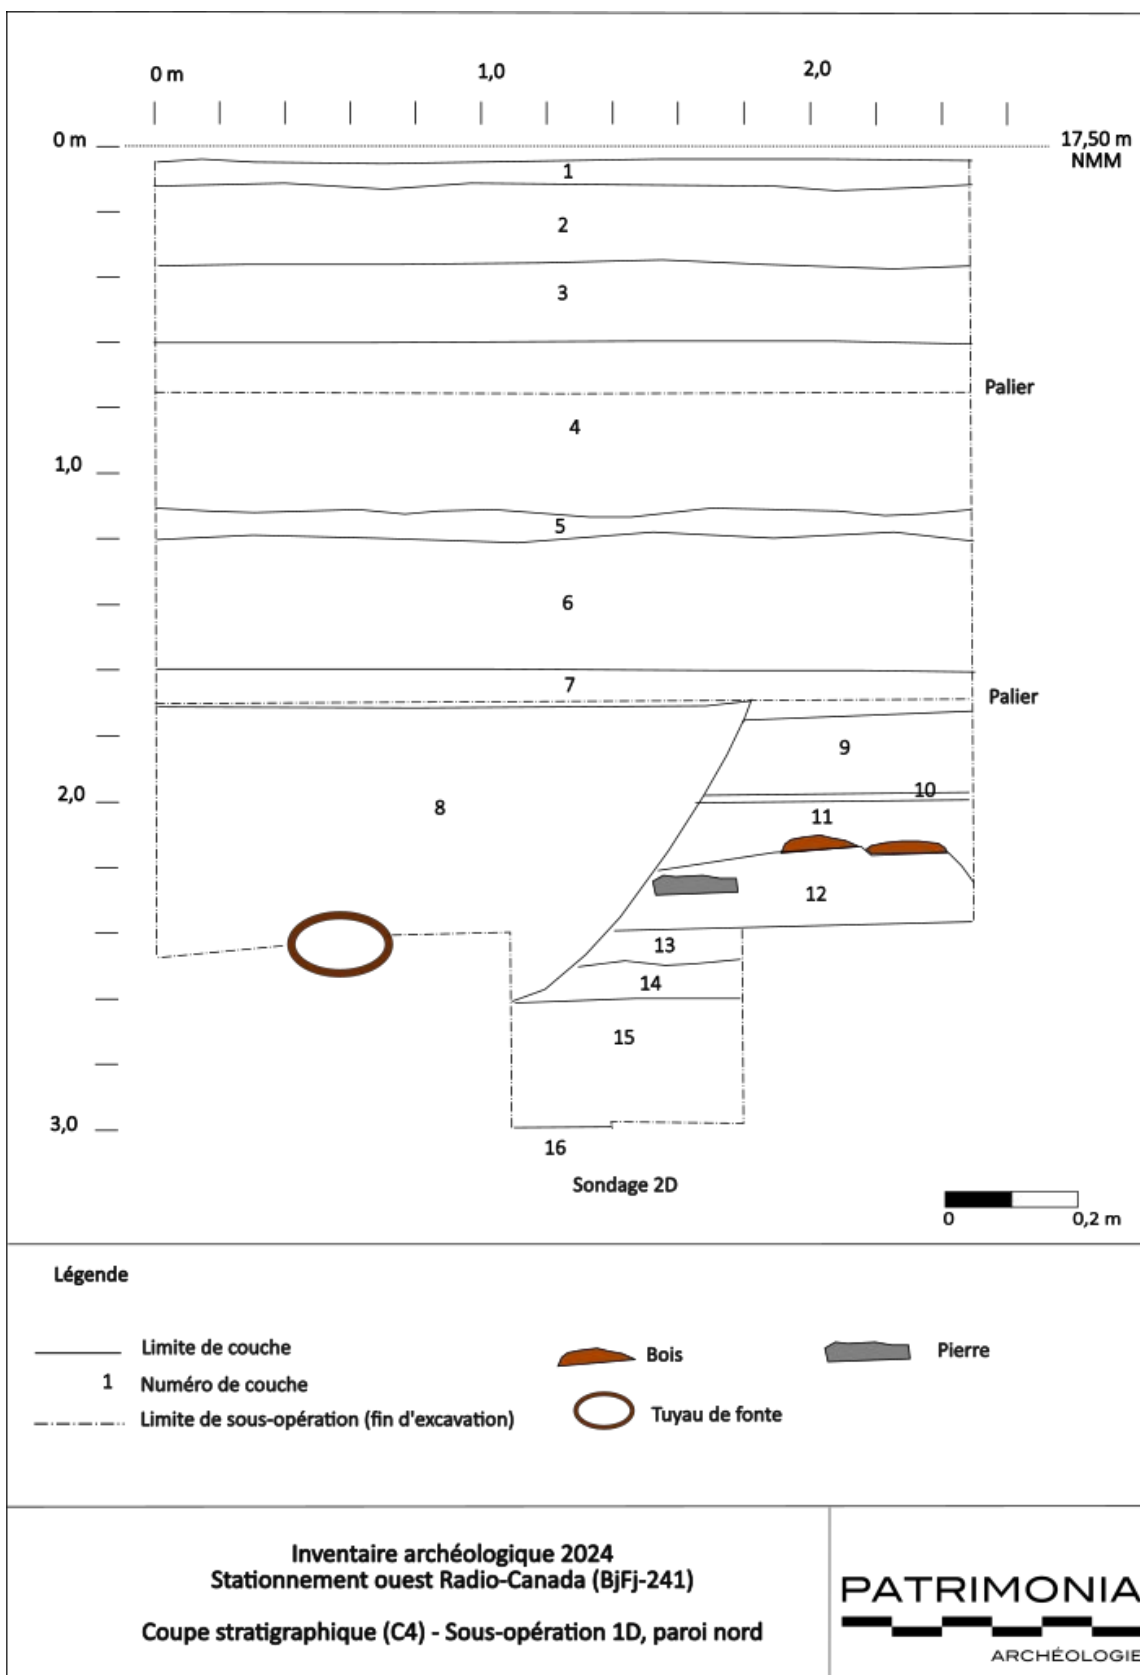
Figure 25. Coupe stratigraphique C4 de la sous-opération 1D

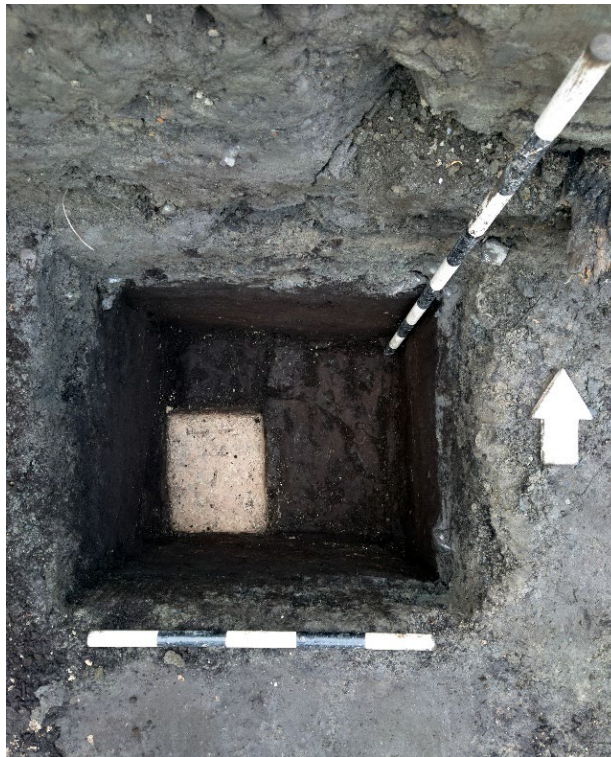
La sous-opération manuelle 2D a permis d'accéder au sol naturel stérile correspondant à un limon sableux gris-blanc (Photo 37) d'aspect lité et comprenant de nombreux petits coquillages d'eau douce (sommet à 14,50 m NMM). À partir de 14,90 m d'altitude, nous retrouvons le même sol organique de marécage (couche 15) observé dans la sous-opération 1A.

*Photo 37. Vue en plan du sondage 2D, arrêté sur la couche de sol naturel stérile (coquillage) sous le niveau de marécage en brun (Photo BjFj-241-24-N2-035).*

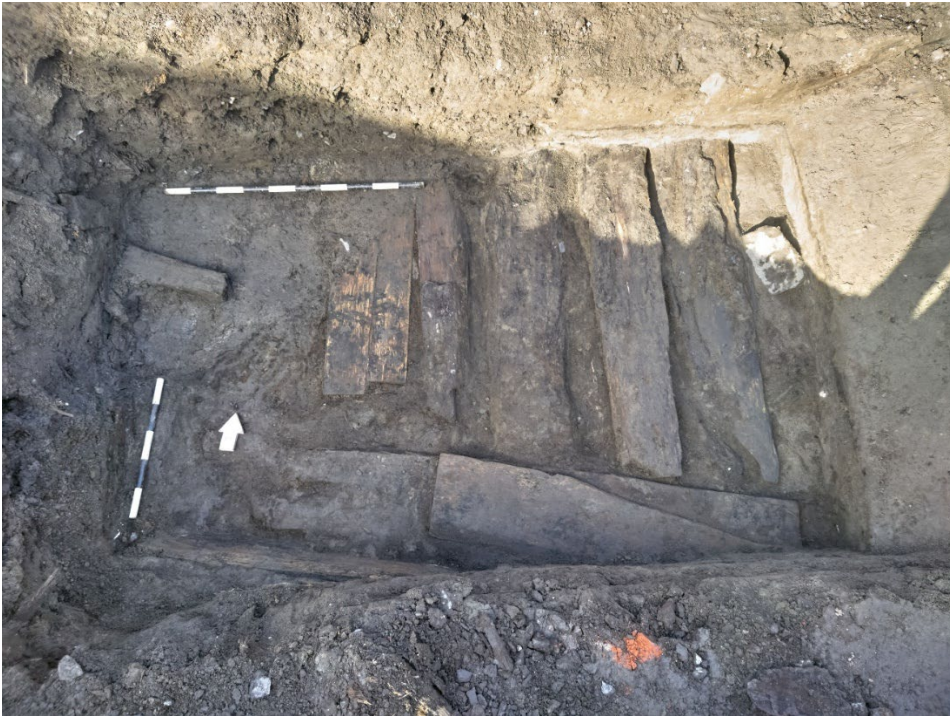
Photo 39. Vue en plan de l'aménagement d'une surface de circulation de bois ST-9. (Photo BjFj-241-24-N2-030).

Directement au-dessus de cette couche riche en artefacts se trouvait la structure ST-9, soit un ensemble de planches de bois posées horizontalement, dont la surface se trouve à 15,42 m NMM (Photo 39). Cette structure a été dégagée sur 2,2 m de long sur 1,6 m de large. On retrouve six planches de grosseur variées (15 à 30 cm de large) placées dans l'axe nord-sud, puis trois autres planches posées dans l'axe est-ouest. Certaines de ces planches présentaient encore de l'écorce sur une de leur face. En dessous des planches du milieu se trouvait un ensemble de pierres posées à plat, probablement mises en place pour éviter que les planches de bois reposent dans le sol humide (Photo 40). Cet aménagement pourrait avoir été mis en place pour faciliter la circulation sur un terrain qui devait être humide et marécageux, vers le milieu du XIX<sup>e</sup> siècle. La couche de remblai reposant sur ces planches (lot 1D1) comptait de nombreux artefacts non-diagnostiques, principalement de la terre cuite fine blanche.

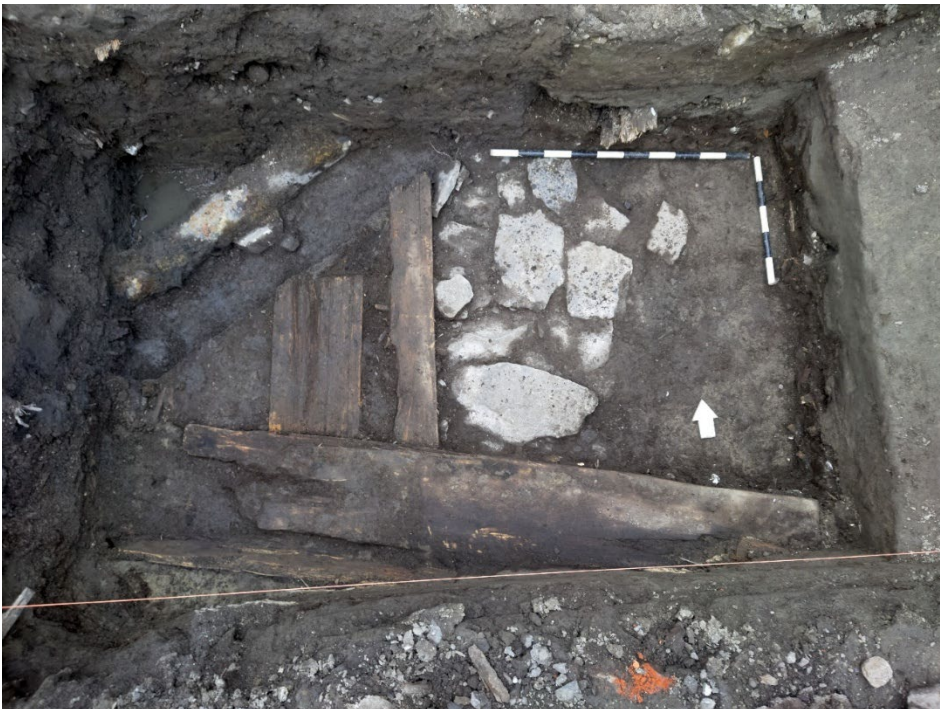
Photo 40. Détail du niveau de pierres sous les planches de bois. (Photo BjFj-241-24-N2-032).

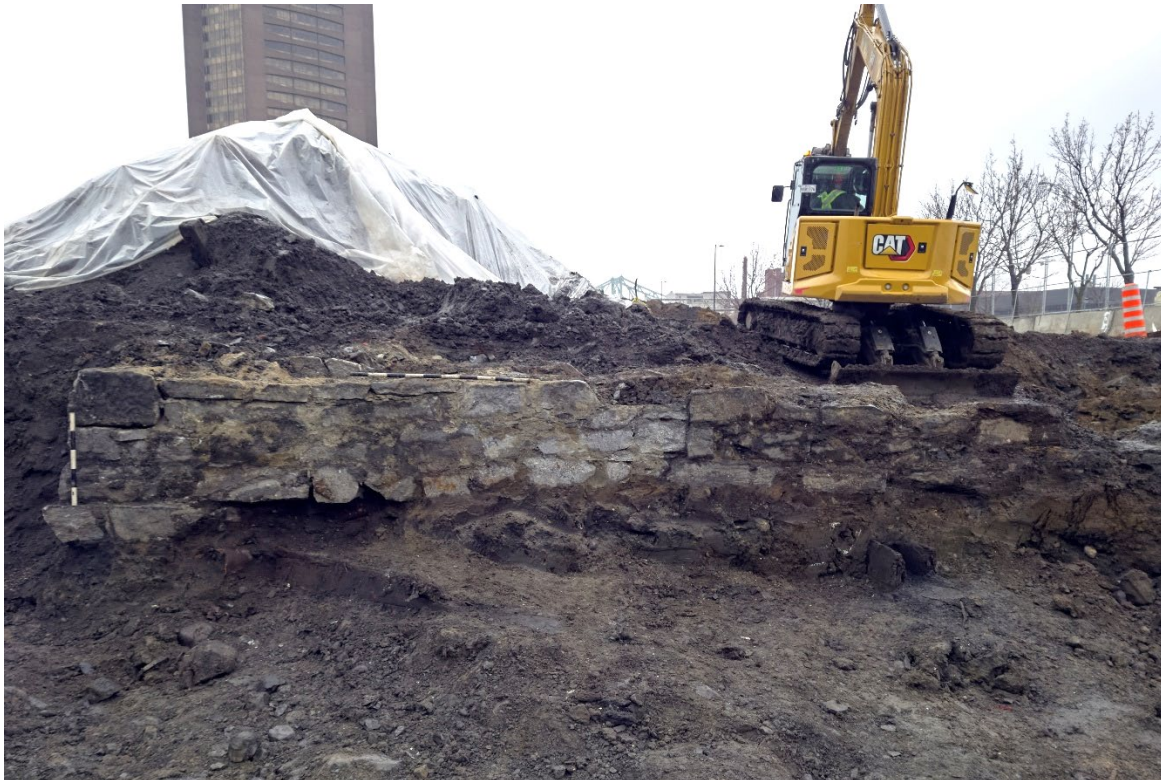
Les structures ST-38, ST-44, ST-50 et ST-51 représentent des murs à double parement en maçonnerie de pierre calcaire équarrie (Photo 41), formant les fondations de trois maisons en rangées en front de rue Montcalm. Les pierres présentent un assemblage plus ou moins régulier et sont liées par du mortier de sable gris-beige. Quant aux structures ST-13, ST-33, ST-34, ST-35, et ST-36, il s'agit de murs de maçonnerie de pierre calcaire équarrie correspondant aux fondations de petites annexes situées à l'arrière de ces maisons (remise ou hangar). D'après les plans polyphasés, ces vestiges concordent avec une série de trois habitations mitoyennes à l'avant de l'ancien lot 311 de Joseph Lorange. Il s'agit plus précisément de résidences de 1 étage et demi, portant les adresses du 82-86 rue Montcalm. Le plan de Sitwell de 1869 est le premier à montrer une série de constructions mitoyennes à cet endroit, et celles-ci semblent demeurer en place jusqu'à la démolition du quartier en 1963. S'agirait-il de la même génération de bâtiments construits dans le troisième quart du XIX<sup>e</sup> siècle? Heureusement, les photographies d'archive de 1963 nous permettent de nous représenter les façades et les cours arrière de ces habitations de pierre (Photo 42; Photo 43).

Photo 41. Vue en coupe du mur de maçonnerie ST-38 (Photo BfJ-241-25-N1-065).

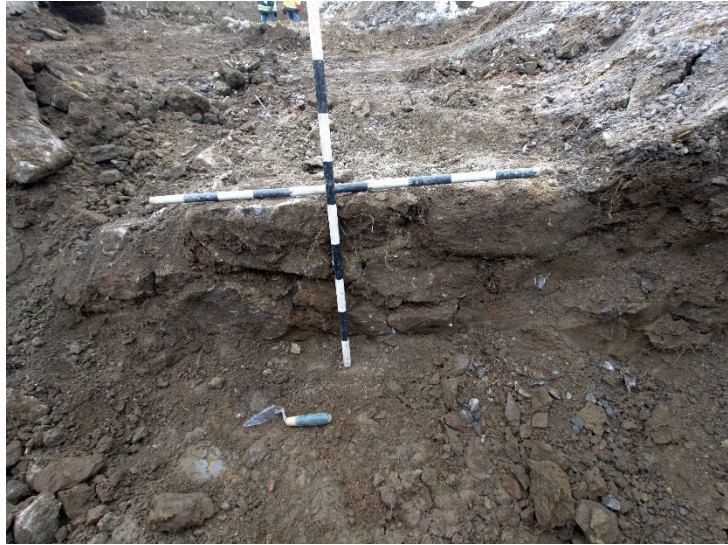
Les structures ST-16 et ST-24 représentent deux sections d'un même mur en maçonnerie de pierre calcaire équarrie orienté nord-sud. Ces murs comptent trois assises de pierre qui reposent sur des planches de bois posées à l'horizontale dans l'axe du mur (semelle). D'après les plans polyphasés réalisés, ce mur se situerait à l'emplacement d'un ancien garage à l'arrière des cours de triplex résidentiels. Il s'agit plus précisément de la limite nord du lot 303 appartenant à J. Donelly. Le premier plan à identifier une telle structure est celui de Plunkett & Brady de 1872 (Plan 11) et il demeure en place jusqu'à sa démolition en 1963 (Photo 45).

*Photo 45. Vue en coupe du mur ST-16. (Photo BjFj-241-25-N1-010).*

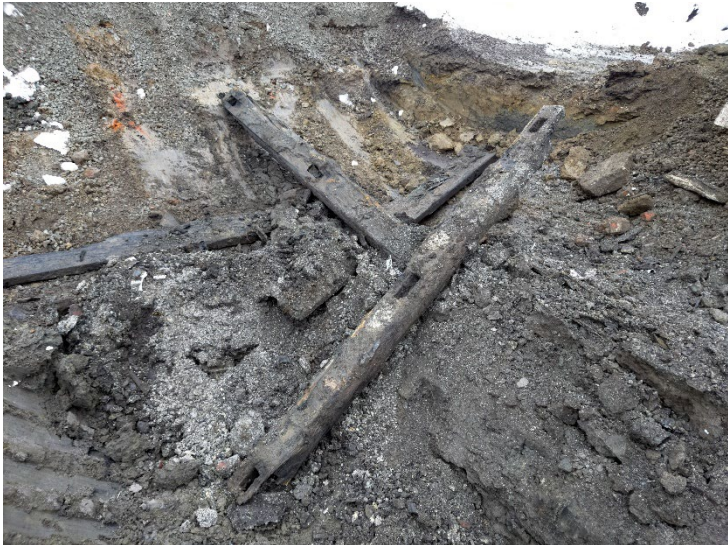
Tout juste à l'ouest du mur de pierre, sur le même lot 303, se trouvaient deux poutres de bois emboîtées (ST-17, ST-20). Il s'agit de deux rondins sectionnés qui présentent des encoches rectangulaires typiques du système de fixation de tenons et mortaises (Photo 46). Ces deux poutres devaient faire partie de la charpente ou de la fondation d'une structure de cour arrière (remise, garage, hangar).

*Photo 46. Pièces de bois ST-17 et ST-20 formant la fondation d'un bâtiment de cour arrière. (Photo BjFj-241-25-N1-023).*

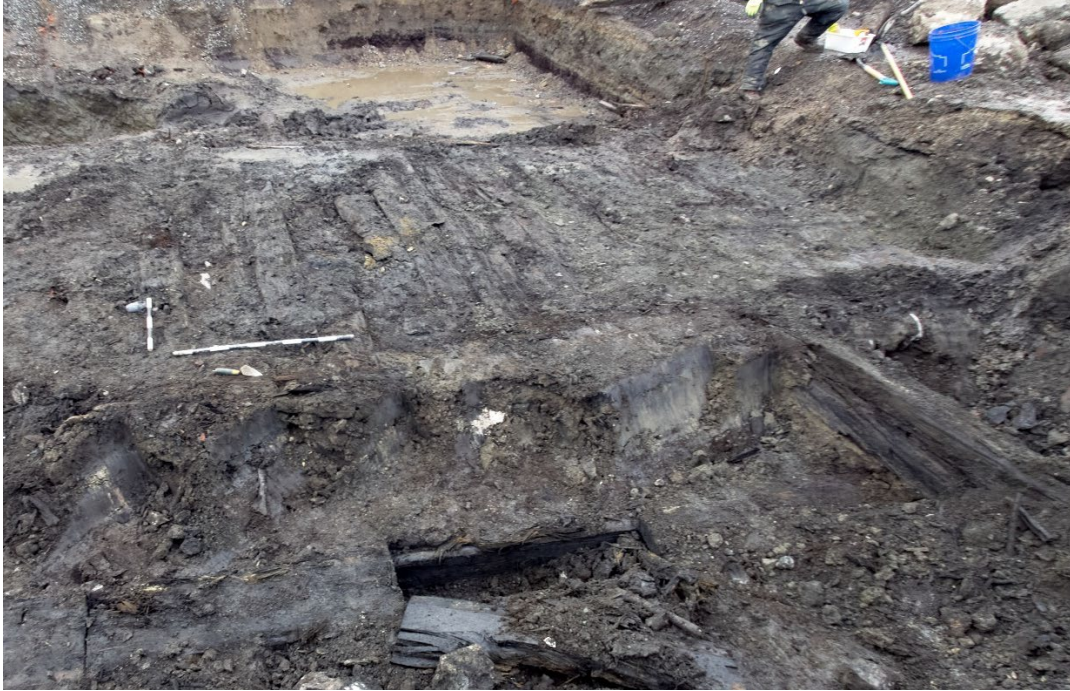
Les structures de bois ST-22 et ST-67, localisées près de la rue Wolfe (Plan 16), témoignent de l'ancien commerce de combustible (charbon, bois) de Joseph-Onésime Labrecque, en activité entre 1888 et 1945. On retrouve ce qui semble être une ancienne surface de plancher de bois (ST-22) et une limite de mur intérieur en bois (ST-67). À l'intérieur se trouvait une épaisse couche de bois décomposé de couleur rougeâtre et odorante (Photo 48; Photo 49).

*Photo 48. Plancher de bois ST-22 associé à l'ancien commerce de combustible de Labrecque (Photo BjFj-241-25-N1-039).*

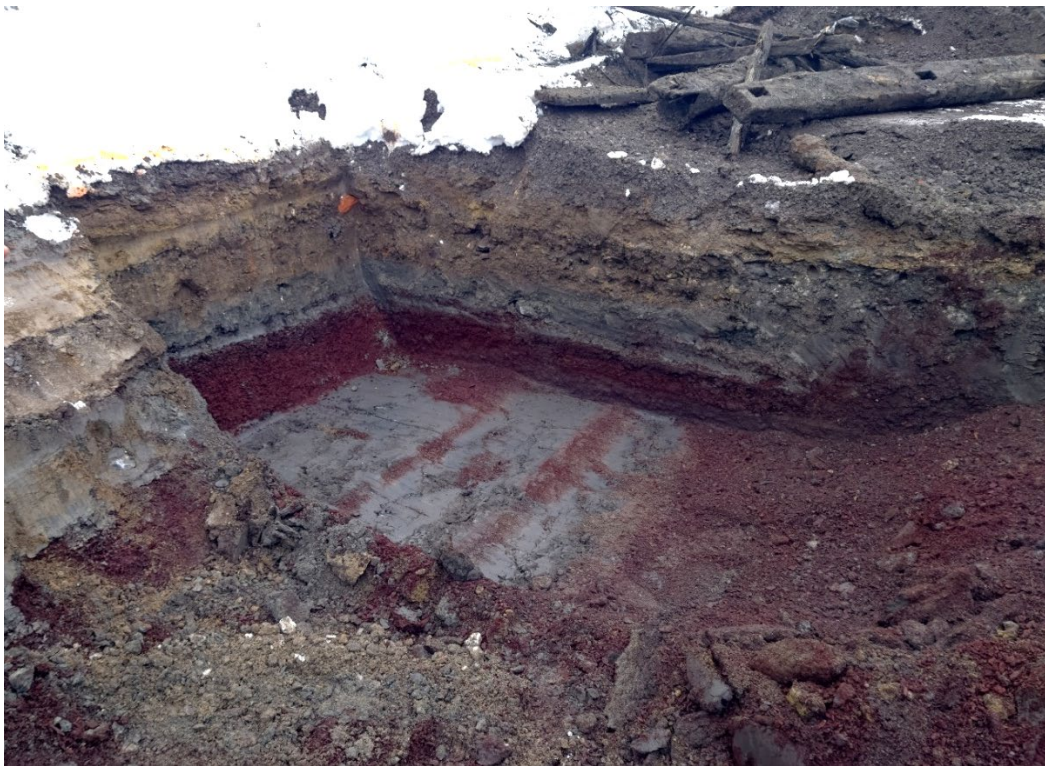
*Photo 49. Couche rougeâtre odorante retrouvée à l'emplacement de l'ancien commerce de combustibles Labrecque (Photo BjFj-241-25-N1-026).*

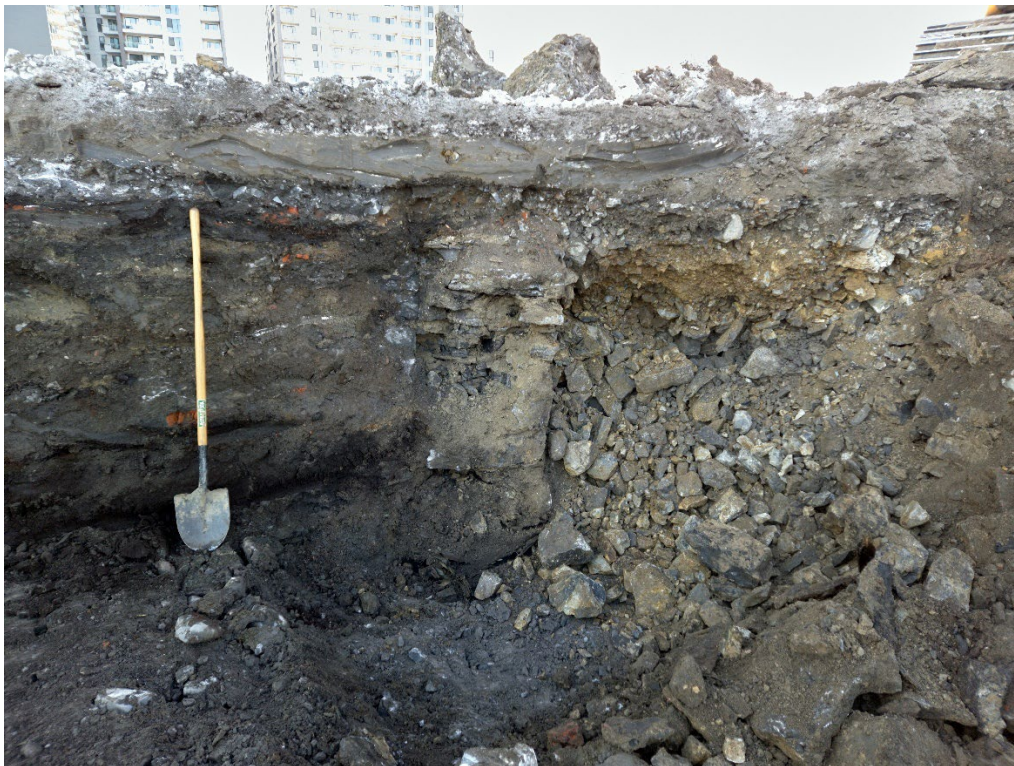
Les structures ST-54, ST-55 et ST-56 représentent des murs de fondation en maçonnerie de pierre calcaire équarrie à double parement dont les pierres sont liées par du mortier de sable gris-beige (Photo 51). Ces murs sont associés à un bâtiment résidentiel à deux étages en brique, faisant front à la rue Montcalm, tout juste au sud de la rue Bonaparte (Photo 52). Le mur ST-54 concorderait avec la fondation ouest du bâtiment, tandis que les murs ST-55 et ST-56 pourraient former une section de la fondation de l'annexe arrière du bâtiment. Il est difficile d'établir la date exacte de construction de ce duplex puisque ce secteur n'est pas représenté sur le plan de 1890. Cependant, si l'on se fie à la date de construction de l'autre bâtiment du même lot, enregistré lors de l'inventaire (sous-opération 1C), il pourrait avoir été érigé vers 1895.

*Photo 51. Partie de la fondation de pierre ST-55 et ST-56, vue vers l'ouest (Photo BjFj-241-25-N1-117).*

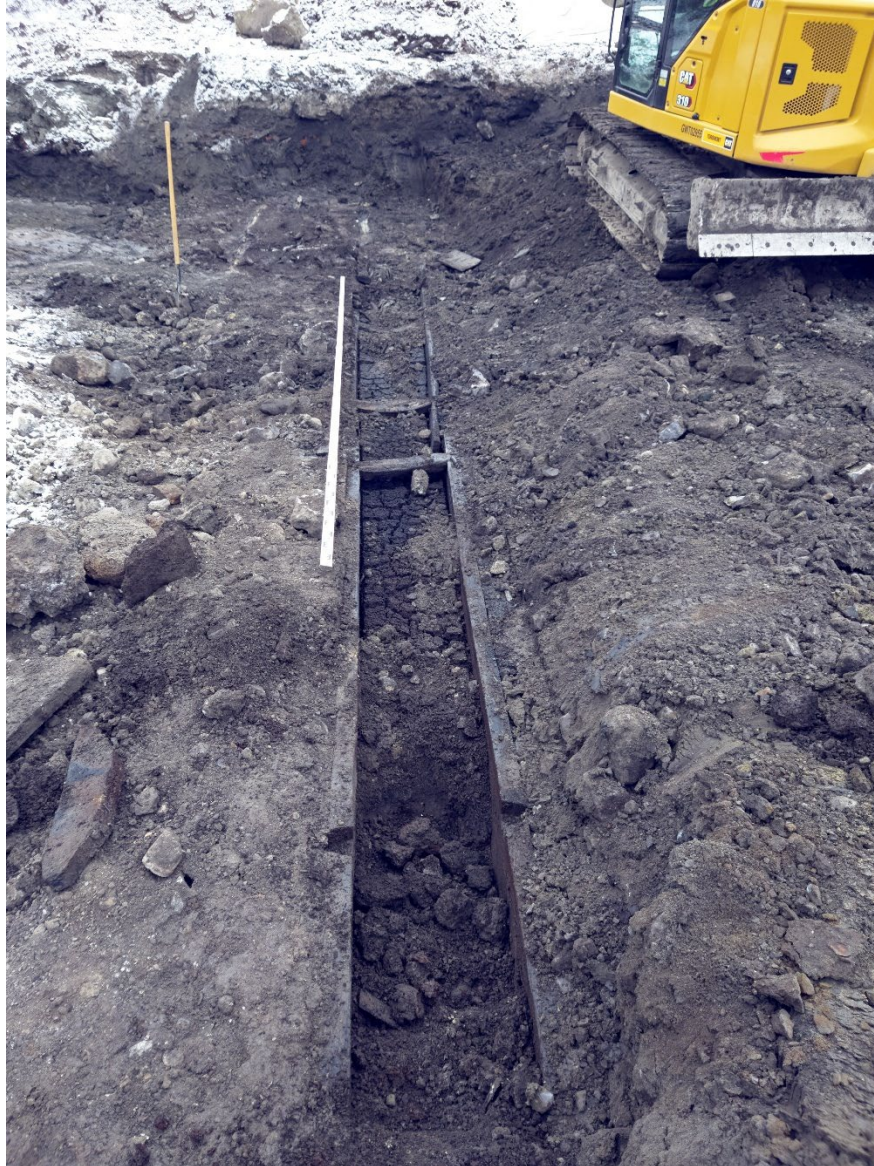
*Photo 53. Drain en bois de section carrée ST-25 orienté nord-sud (Photo BjFj-241-25-N1-047).*

Ces structures peuvent être interprétées comme le système de drainage pour évacuer l'eau du terrain, autrefois situé en zone humide, ou bien pour l'évacuation d'eaux usées. On remarque que ces drains sont également connectés à l'arrière des habitations. De tels drains étaient utilisés tout le XIX<sup>e</sup> siècle jusqu'au début du XX<sup>e</sup> siècle pour évacuer les eaux usées.

En tout, onze sections de drains en bois ont été enregistrées, dont deux longs drains parallèles orientés nord-sud (ST-25, ST-26). Ces drains de section carrée font environ 0,25 m de large et 0,30 m de profond (enregistrés à environ 15,0 m NMM). Ils sont formés d'un assemblage de quatre planches de bois sciées (25 cm sur 5 cm), fixées entre elles par des goujons de bois et créant une sorte de caisson (Photo 53). En enlevant la planche du dessus, on remarque que le drain comprend plusieurs petites pièces transversales taillées en biseau (entretoises), qui devaient servir à renforcer les parois du drain. L'intérieur du drain ST-26 était comblé par du limon sableux brun-gris et de la pâte de bois. Un échantillon d'artéfact a été noté provenant du drain ST-14 : bouteille à gin en verre de couleur vert foncé, vitre, clous découpés, bille d'argile, fragment de poupée en porcelaine, terre cuite fine blanche et silex (pierre de ballast), etc.

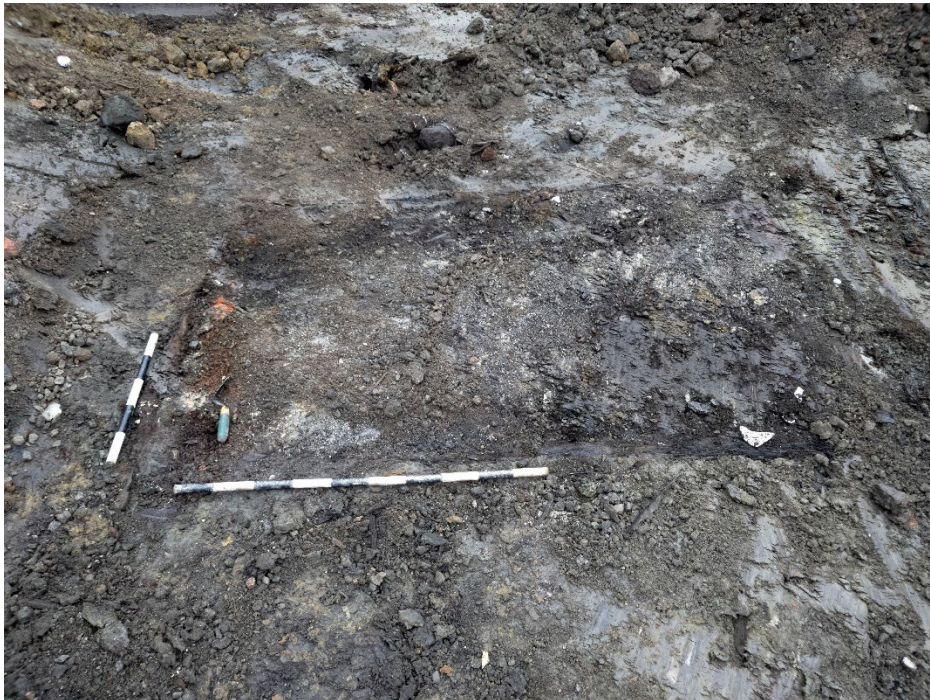
Les structures ST-19, ST-28 et ST-66 correspondent fort possiblement à des latrines. La latrine ST-19 se présente sous la forme d'une trace rectangulaire dans le sol d'environ 2,0 m de long sur 1,30 m de large et est formée d'une rangée de planches de bois surmontée de deux rondins percés avec des madriers verticaux (Photo 54). L'intérieur est comblé d'un sol hétérogène organique foncé avec de la chaux, de la fibre de bois et des artéfacts (ex. terre cuite fine blanche de type *Blue Willow* et *Flow Blue*, fragment de bouteille de marque *Henry Montreal*). Celle-ci se situe dans la cour arrière des bâtiments résidentiels du lot 303 (en front de rue Wolfe).

Photo 54. Vue de la trace de forme rectangulaire ST-19 interprétée comme des latrines. (Photo BfJ-241-25-N1-019).

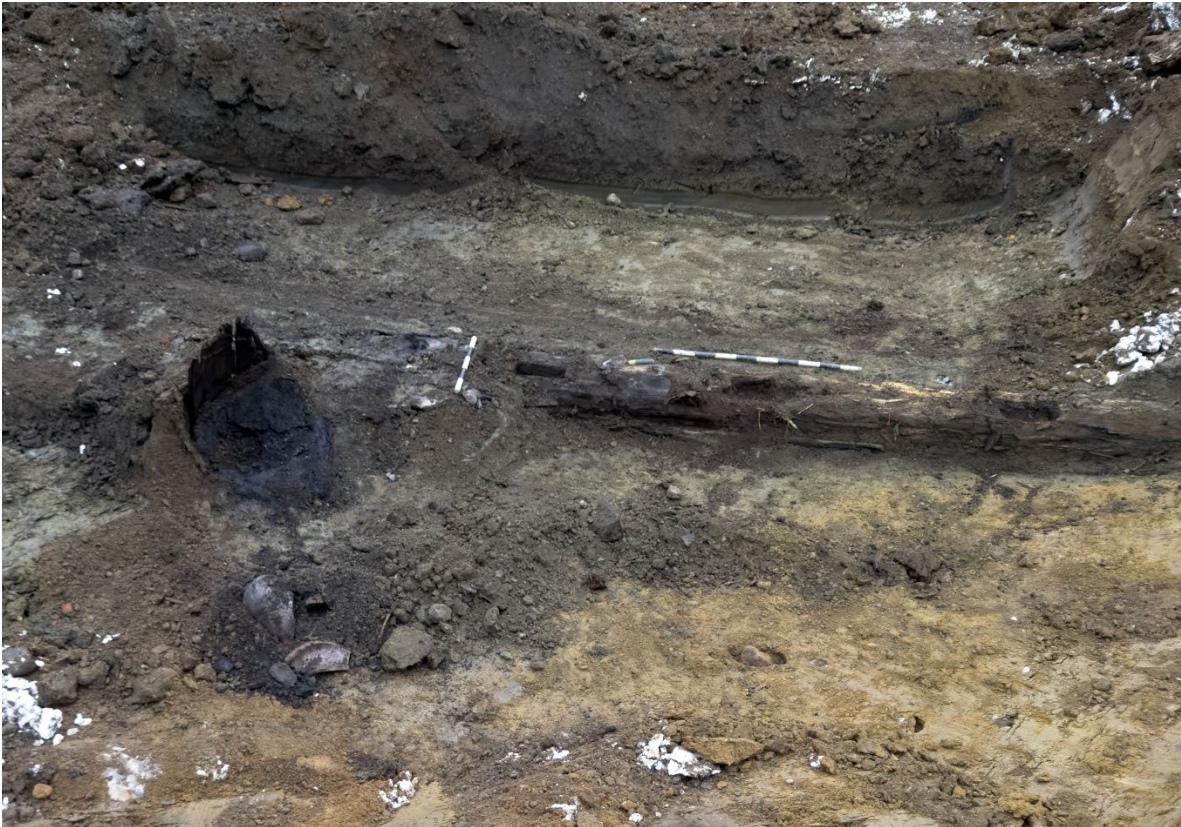
Enfin, les structures ST-15 et ST-18 correspondent à des bases de tonneau en bois. Le tonneau ST-15 fait environ 0,6 m de diamètre et 0,5 m de haut (planches verticales restantes). Celui-ci comprenait un cerclage de métal et était comblé de sable et d'hydrocarbures. Selon les plans anciens, ce tonneau se situait dans la cour arrière de l'ancien lot 303. Le tonneau ST-18, de 0,6 m de diamètre, était fait de bois avec cerclage de métal (Photo 55). Il était comblé d'un limon organique légèrement sableux gris-noir bleuté, avec quelques artefacts : clou tréfilé, tige de métal blanc et cuivre, bille en verre clair et bleu.

*Photo 55. Reste de tonneau de bois ST-18 et madrier de bois ST-19 associé à un bâtiment d'arrière-cour. (Photo BjFj-241-25-N1-016).*

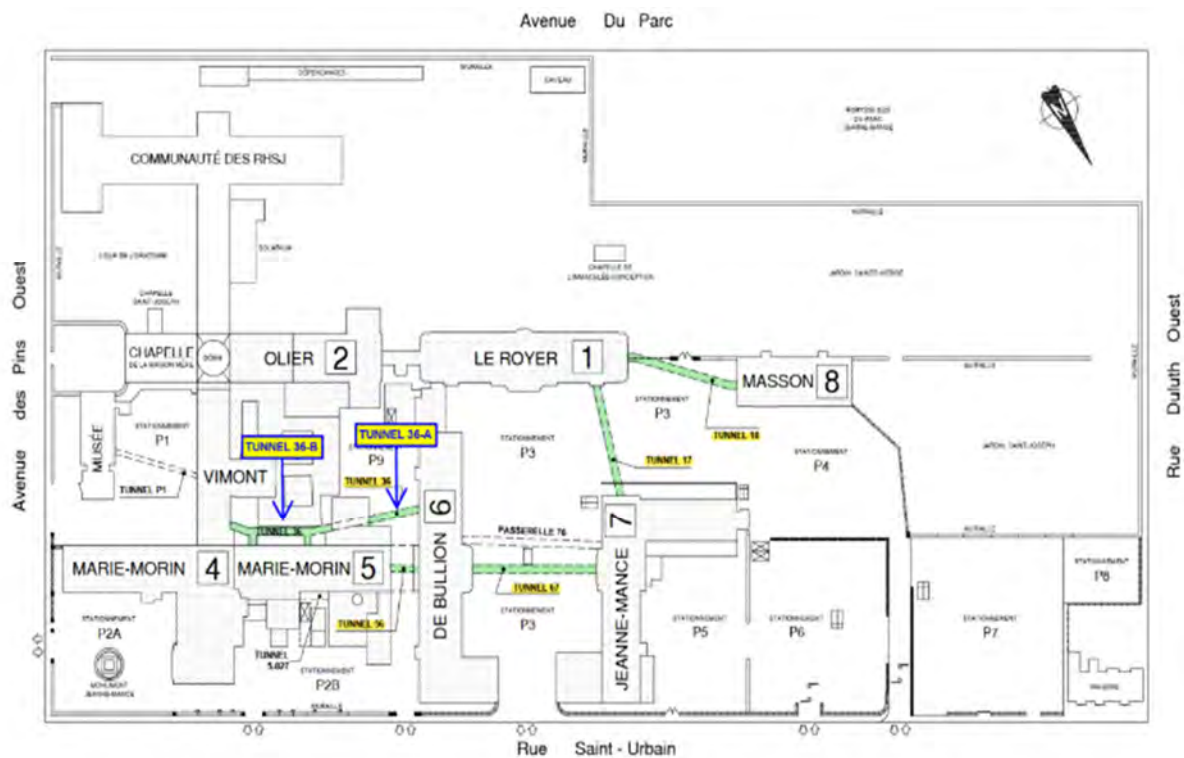
Dès 1953, l'institution de l'Hôtel-Dieu entreprend la construction de plusieurs tunnels de services souterrains afin de relier certains bâtiments entre eux. Ces tunnels de services ont été construits en béton à partir des pavillons les plus anciens, bâtis entre 1859 et 1862, vers les pavillons les plus récents, ceux bâtis au 20<sup>e</sup> siècle, pour alimenter en eau froide, en eau chaude, en vapeur, en chauffage, en oxygène et en gaz les bâtiments récents. Au total, sept tunnels souterrains ont été aménagés entre 1953 et 1970. Tel que visible sur la figure 6, le tunnel 18 se trouve dans le stationnement P3 entre les pavillons Le Royer et Masson.

**Figure 6: Plan des tunnels de services souterrains, le tunnel 18 se trouve dans le stationnement P3 entre les pavillons Le Royer et Masson**

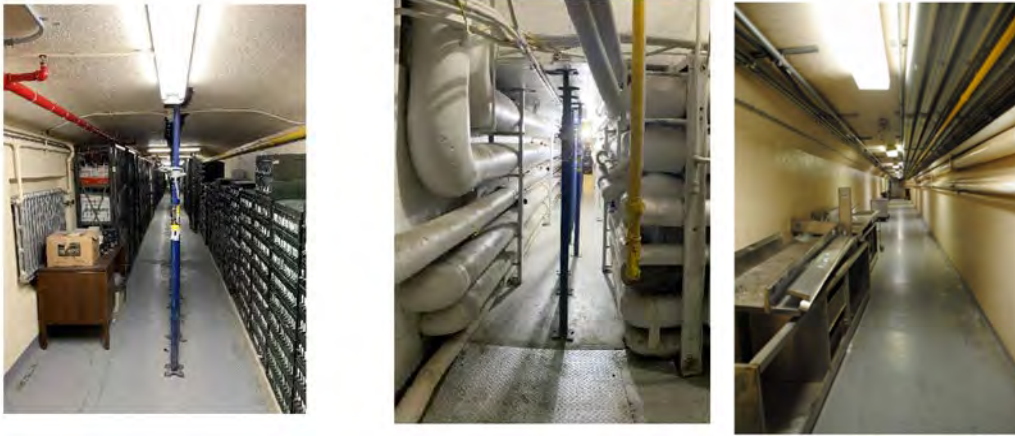
**Figure 7: Photos de l'intérieur de tunnels de services souterrains dont deux munit de supports verticaux pour charges véhiculaires. Gauche : Tunnel 17, Centre : Tunnel 56, Droite : Tunnel 18**

En ce qui a trait au tunnel 18, qui comporte sept canalisations internes (figure 7), celui-ci ne nécessite aucune réhabilitation structurale ni de démolition, car la capacité structurante de ce tunnel est adéquate pour soutenir de lourdes charges. Toutefois, la structure du tunnel 18 présente des fissures verticales et des zones de délamination qui pourraient possiblement causer de l'infiltration d'eau. Le CIUSSS a décidé de réaliser une réparation du béton et d'installer une nouvelle membrane d'étanchéité sur la surface extérieure de la structure. La méthode proposée par l'entrepreneur est de retirer les sols au-dessus du tunnel et d'ouvrir une tranchée de chaque côté de la structure pour réaliser la réfection et poser la membrane. Considérant le potentiel archéologique du stationnement P3, le CIUSSS a opté pour la réalisation d'une supervision archéologique pendant les travaux de réfection du tunnel 18 durant l'automne 2024.

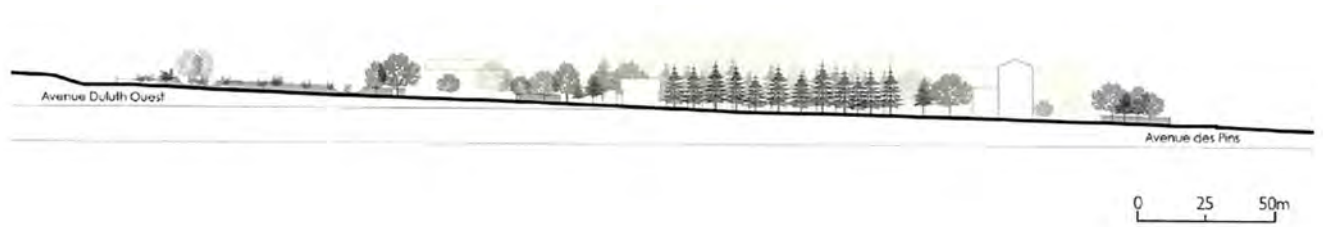
**Figure 22: Coupe du dénivellement en altitude du lot de l'HDM entre les avenues Duluth et des Pins, tirée de Cha 2014**

La Terre de la Providence a été aménagée sur un lot présentant une déclivité de 20 mètres du nord vers le sud. Comme le montre la figure 29, la dénivellation passe de 70 mètres NMM à la hauteur de l'avenue Duluth jusqu'à une élévation d'environ 50 NMM à l'avenue des Pins Ouest. La variabilité de la profondeur du roc a été révélée par plusieurs rapports géotechniques au cours des dernières décennies.
