Interventions archéologiques au stationnement ouest de la  
Maison de Radio-Canada, Montréal. Site BjFj-241.  
Inventaire et supervision archéologiques 2024-2025

RAPPORT FINAL NOVEMBRE 2025

PATRIMONIA

Permis de recherche archéologique **24-PATA-09**

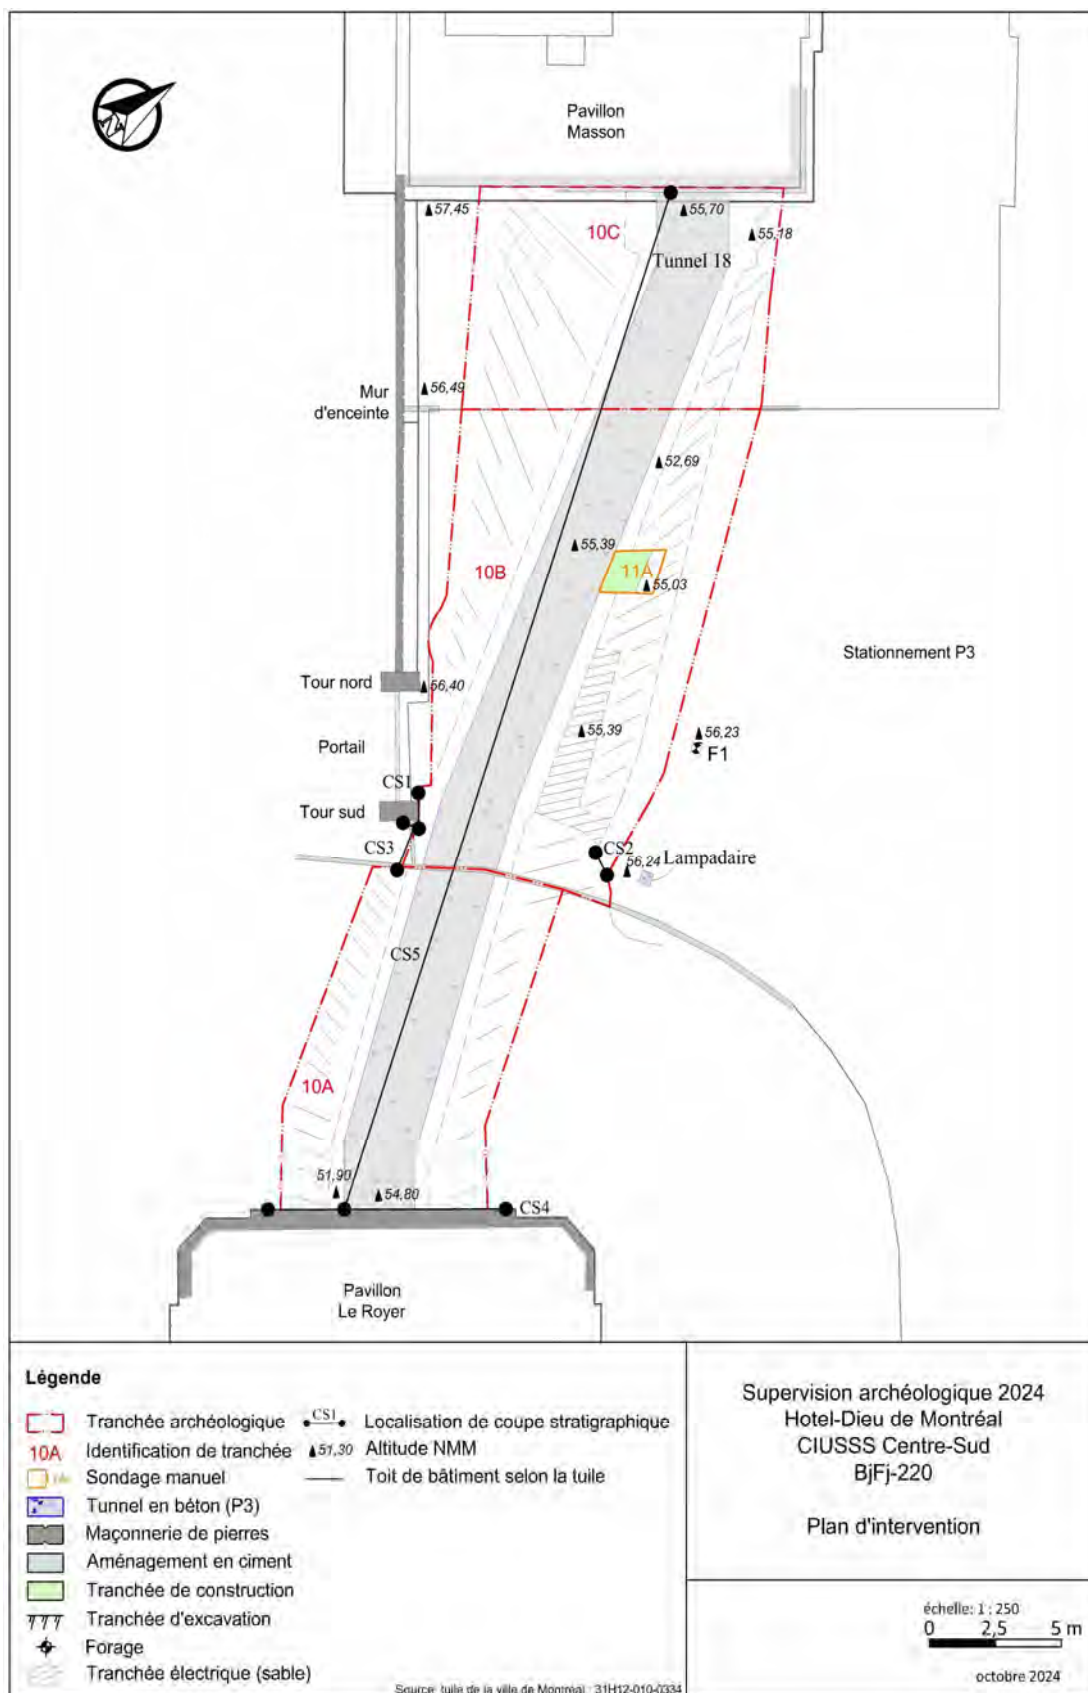
Dans le cadre de la réhabilitation du tunnel 18 (38 mètres de longueur), la technique privilégiée par l'entrepreneur a été de diviser les excavations en trois emprises distinctes : aires A, B et C. L'aire A correspond à l'aire gazonnée située au sud de l'emprise soit à partir du pavillon Le Royer jusqu'à l'aire de stationnement asphalté. L'aire B correspond à la zone asphaltée au-dessus du tunnel 18 dans l'aire de stationnement située devant le portail, tandis que l'aire C correspond à l'aire gazonnée située au nord de l'emprise soit à partir de l'asphalte jusqu'au pavillon Masson. Les figures 23 et 24 positionnent respectivement l'emprise des travaux par rapport au site BjFj-220 et localisent les opérations 10 et 11 dans le stationnement P3. La figure 25 montre la coupe stratigraphique #5, vue ouest, de l'emprise des travaux. Mentionnons la déclivité du roc qui passe de 55.03 NMM au nord à 53.28 NMM au sud, et que la mince couche associée au sol d'occupation des Hospitalières a été trouvée à 55.75 NMM, mais du côté est, en face du portail, voir CS 2 (figure XX).

Figure 24: Plan d'intervention archéologique dans l'aire de stationnement P3

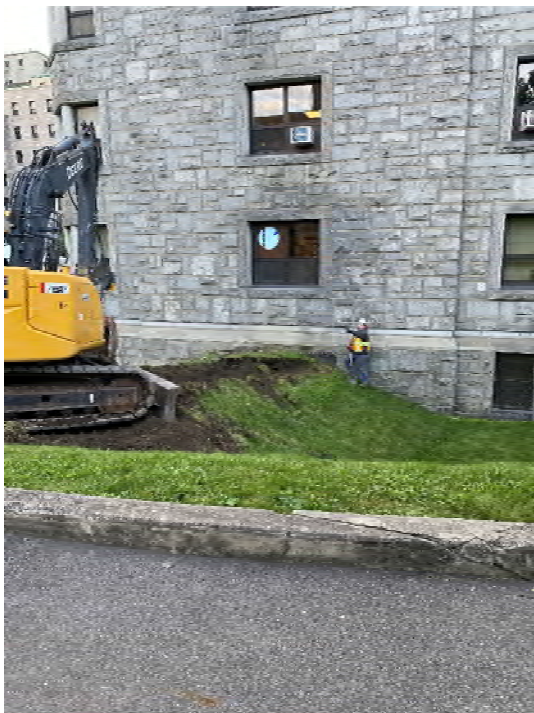
L'excavation de la tranchée 10A, qui mesure environ 12 mètres de longueur, a eu lieu le mardi 1<sup>er</sup> octobre 2024 entre 7am et 11am et le lendemain matin. Il s'agit d'une zone qui a déjà fait l'objet d'une excavation non seulement dans le cadre de l'aménagement du tunnel 18, mais aussi dans le cadre de l'édification du pavillon Le Royer. Ultimement, le roc et le tunnel ont été recouverts de sol et de gazon si bien que l'aire à superviser formait une courbe dont la base se situait à 53.28 NMM et le sommet à 55.80 NMM. L'excavation a été réalisée à l'aide d'une rétrocaveuse Dare modèle 135D muni d'un godet avec dents mesurant 1 mètre de largeur (figure 26).

Figure 26: Tranchée 10A avant l'excavation, vue sud

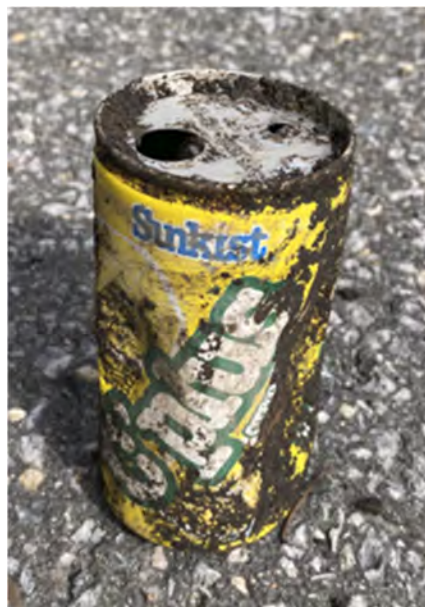
Figure 27: Canette de boisson trouvée sous la base de l'un des poteaux de la clôture délimitant le site BjFj-220

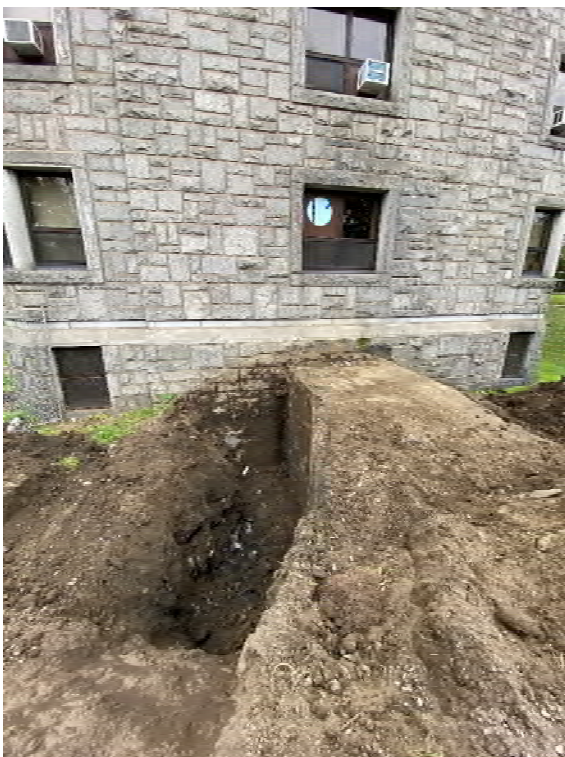
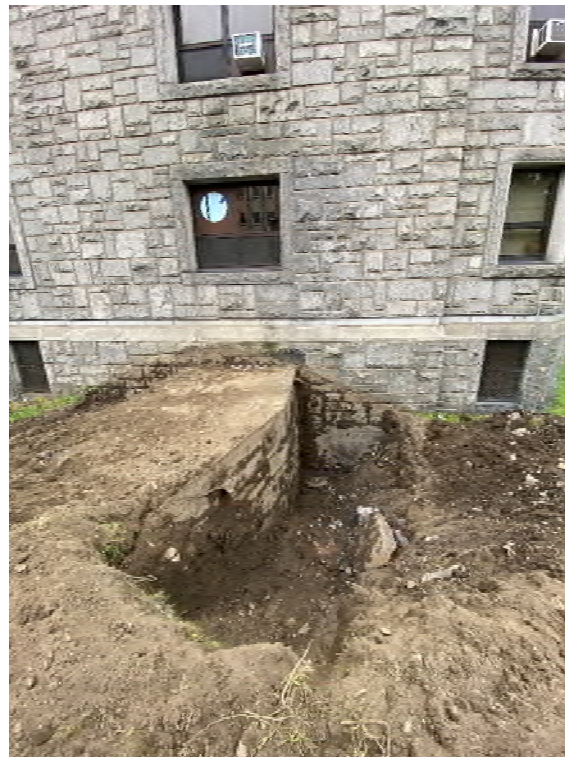
Figure 28: Photos de l'exposition du tunnel 18 durant les excavations, côté est (D) et ouest (G), vue sud

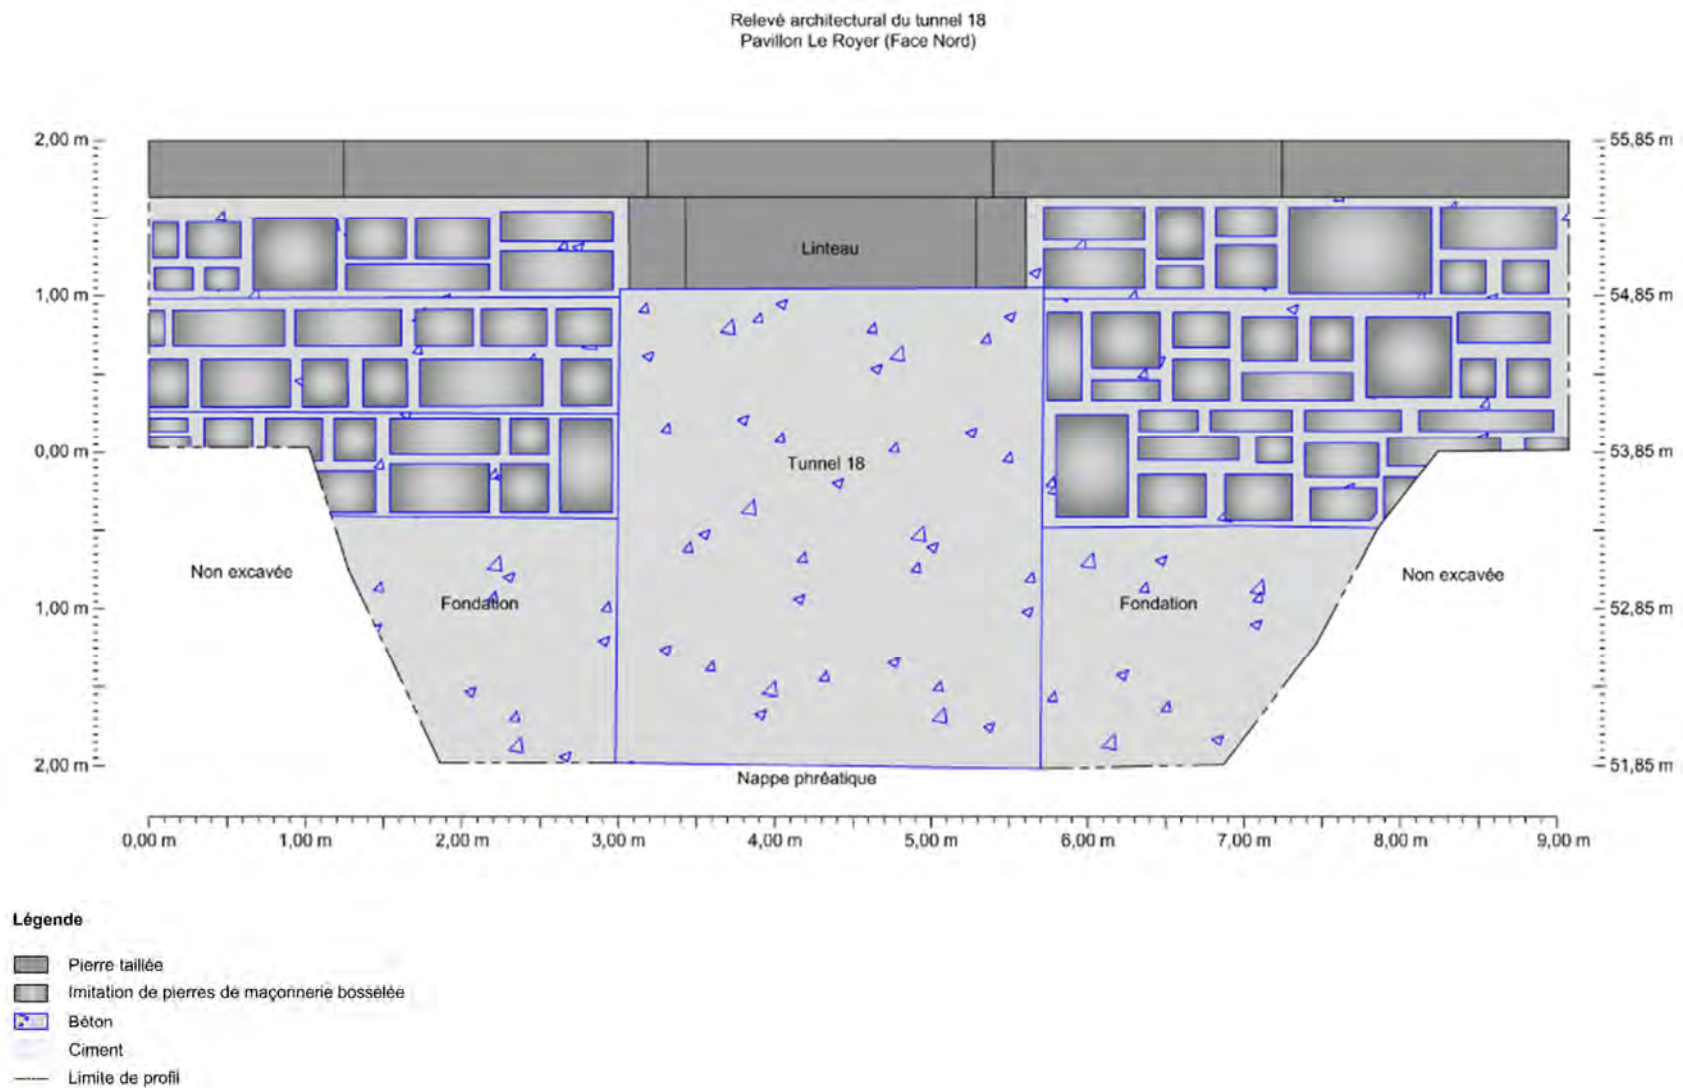
Figure 29: Coupe stratigraphique et relevé architectural montrant l'emplacement du tunnel 18 dans le pavillon Le Royer (CS2)

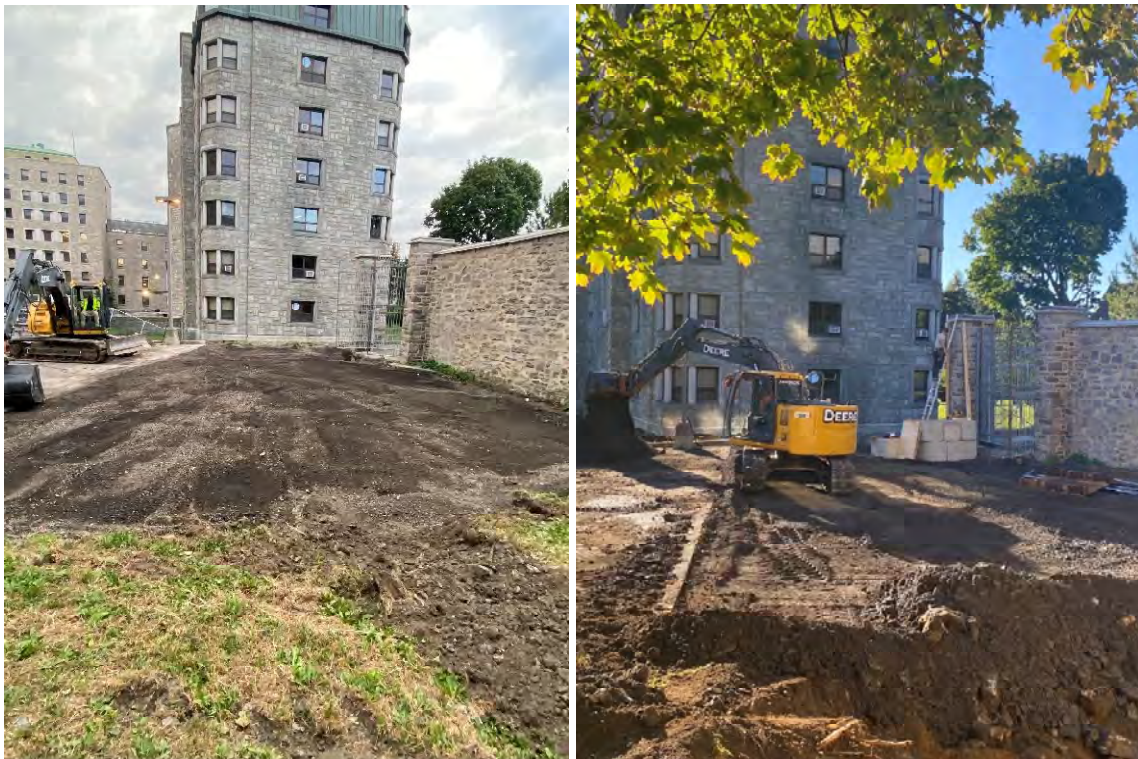
**Figure 30: Retrait mécanique de l’asphalte dans l’aire de la tranchée 10B et sécurisation de la tour sud du portail du mur d’enceinte**

Un ingénieur en structure a été spécialement retenu pour sécuriser la tour sud du portail du mur d’enceinte. La tour sud mesure 1,36 mètre de hauteur par 0,61 mètre de largeur. À 0,38 mètre vers le sud de la tour se trouvait un poteau de clôture en métal coulé dans du ciment. À 1,30 mètre vers le sud de la tour se trouvait une souche à retirer. L’asphalte sur le terrain du CIUSSS a été retiré mécaniquement (10 cm d’épaisseur). Le sol sous l’asphalte est un limon brun-gris foncé plutôt homogène et compact composé à 60% de

Tel que précisé dans le chapitre 8.3, la tour sud du portail possède trois assises sous la surface, aucun empiètement et ne gît pas sur le roc. La tour repose plutôt sur une dalle de ciment ayant fait l’objet d’un coffrage récemment. Cette technique de construction n’est pas celle utilisée en 1859. Elle correspond plutôt à une méthode de construction utilisée dans la deuxième partie du 20<sup>e</sup> siècle. De plus, sept assises de l’ancien mur d’enceinte ont été trouvées au sud de la tour sud. Ces sept assises sont situées dans le même alignement que le portail. Sous la tour sud du portail, il n’y avait pas de roc visible en paroi. Pourtant, ce roc était visible en paroi dans la tranchée 1C. Ceci laisse croire que la tour sud du portail a probablement été abîmée lors de la construction du tunnel 18. Considérant la proximité de la base de la tour sud avec le tunnel (environ un pied de distance), il est fort probable que la tour sud ait été démontée puis reconstruite à l’identique dans la même emprise qu’originellement lors de l’aménagement du tunnel 18. Cette hypothèse est d’autant plus soutenue que la clôture en métal hors sol dans la tranchée 10A a révélé un objet dont la date postquem est les années 1980 (figure 27). Finalement, il a été impossible de prendre un échantillon de la base de béton de la tour sud et de comparer sa composition au béton du tunnel 18. Cette analyse confirmerait hors de tout doute l’hypothèse de la reconstruction à l’identique dans la 2<sup>e</sup> moitié du 20<sup>e</sup> siècle.

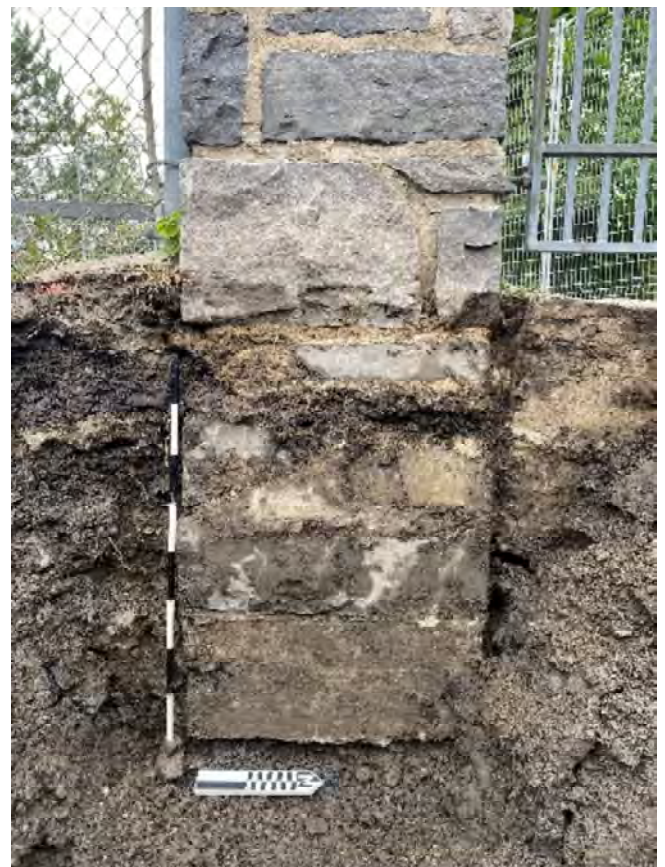
**Figure 31: fondation en béton de la tour sud de l'ancien portail**

La tour sud du portail de l'ancien mur d'enceinte a été dégagée minutieusement par l'entrepreneur avec l'aide d'une machinerie Deere modèle 60G et d'un godet d'une largeur de 50 cm. Les excavations autour de la tour ont atteint 2 mètres de profondeur. À 2,20 mètres sous la surface (côté ouest du tunnel), le sol est un limon argileux granuleux brun-noir légèrement sablonneux hétérogène non compact. Cette description est similaire à la description de sol du test géotechnique TR-1 réalisé par la firme GHD en 2023. La tour possède trois assises sous la surface, aucun empattement et ne gît pas sur le roc (figure 31). La tour repose plutôt sur une dalle de ciment ayant fait l'objet d'un coffrage à une époque récente (figure 32). Le 8 octobre, les sols autour de la tour sud ont été excavés manuellement pour éviter d'endommager cette structure. C'est ainsi qu'on a pu observer la tranchée de construction de la tour qui mesure 0,65 mètre de largeur (figures 33 et 34). Dans celle-ci, des blocs angulaires en calcaire, de la brique, des clous et du bois ont été observés. En paroi, l'ancien mur d'enceinte originale a été exposé sur 7 assises entre la tour sud et la partie nord de la tranchée 10A (figures 33 à 35). Les pierres de maçonnerie de l'ancien mur d'enceinte sont enjointes de mortier beige granuleux hétérogène avec inclusion de cailloux. La 7e assise du mur

d'enceinte au sud de la tour sud correspond à la hauteur du roc dans la tranchée 10A. Un nettoyage manuel de la tour sud par l'archéologue a montré la présence de trois trous d'air. L'ingénieur en structure est revenu au site pour donner des recommandations quant à la stabilité de la tour. L'archéologue a ensuite recommandé à l'entrepreneur de couvrir les 7 assises de l'ancien mur d'enceinte avec un géotextile puis de l'ensevelir avec du sable avant de compacter et remblayer cette section.

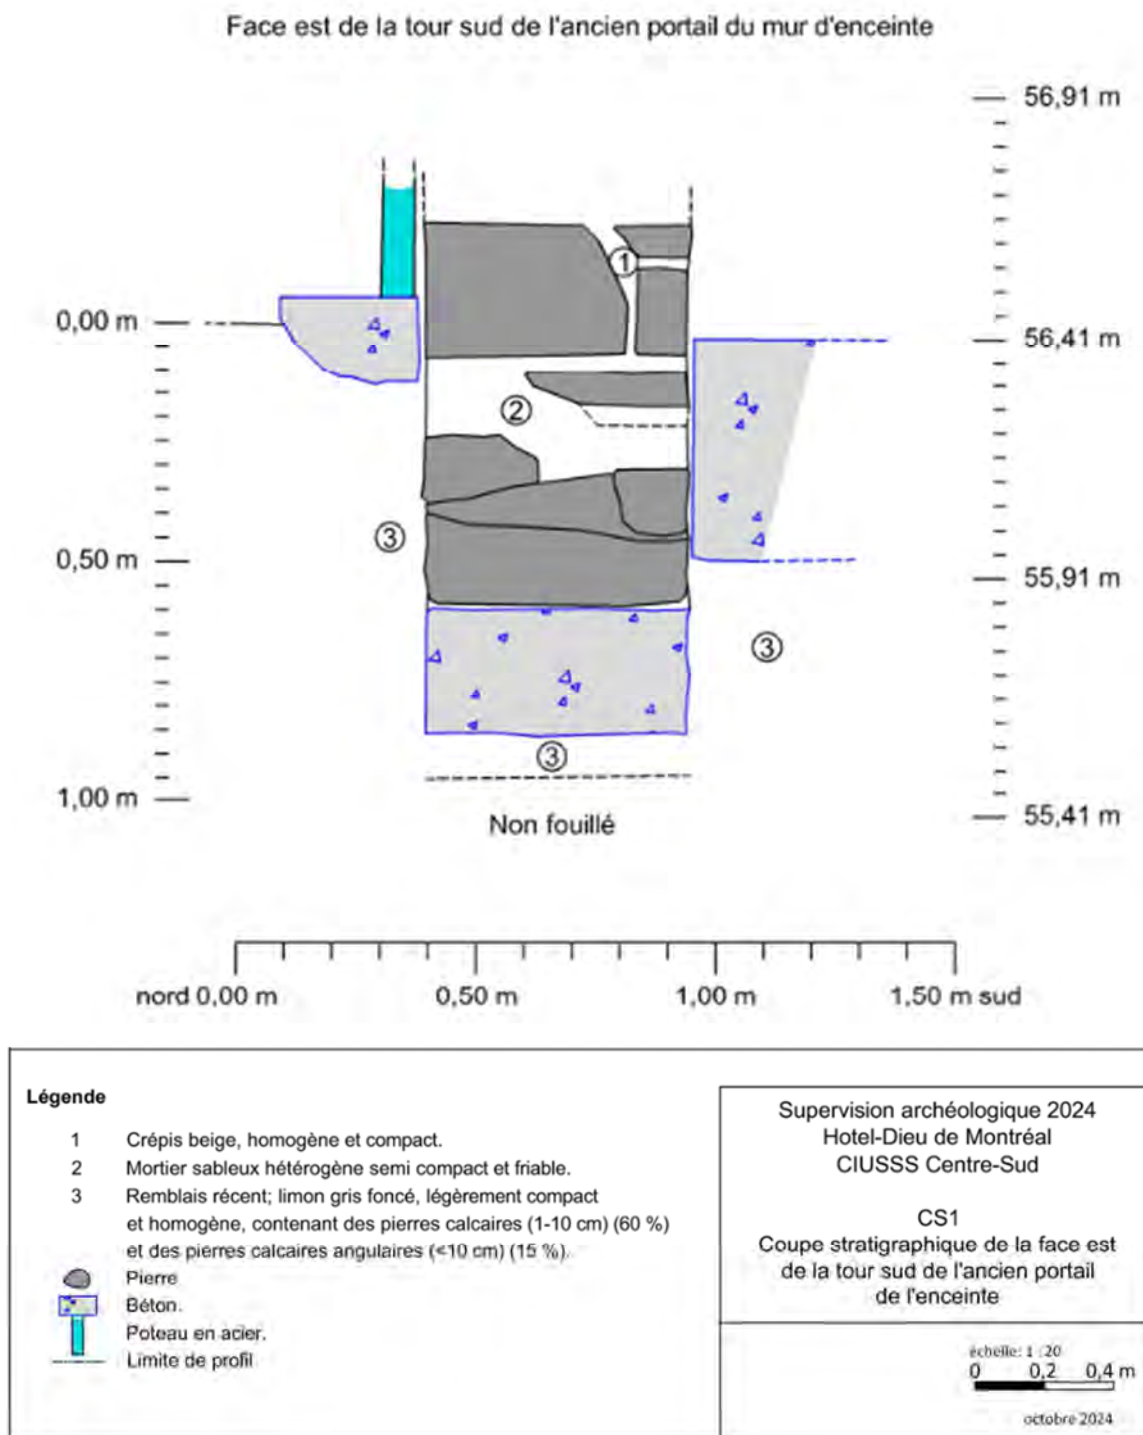
Figure 32: Coupe stratigraphique (CS1) de la tour sud du portail (tranchée 10B)

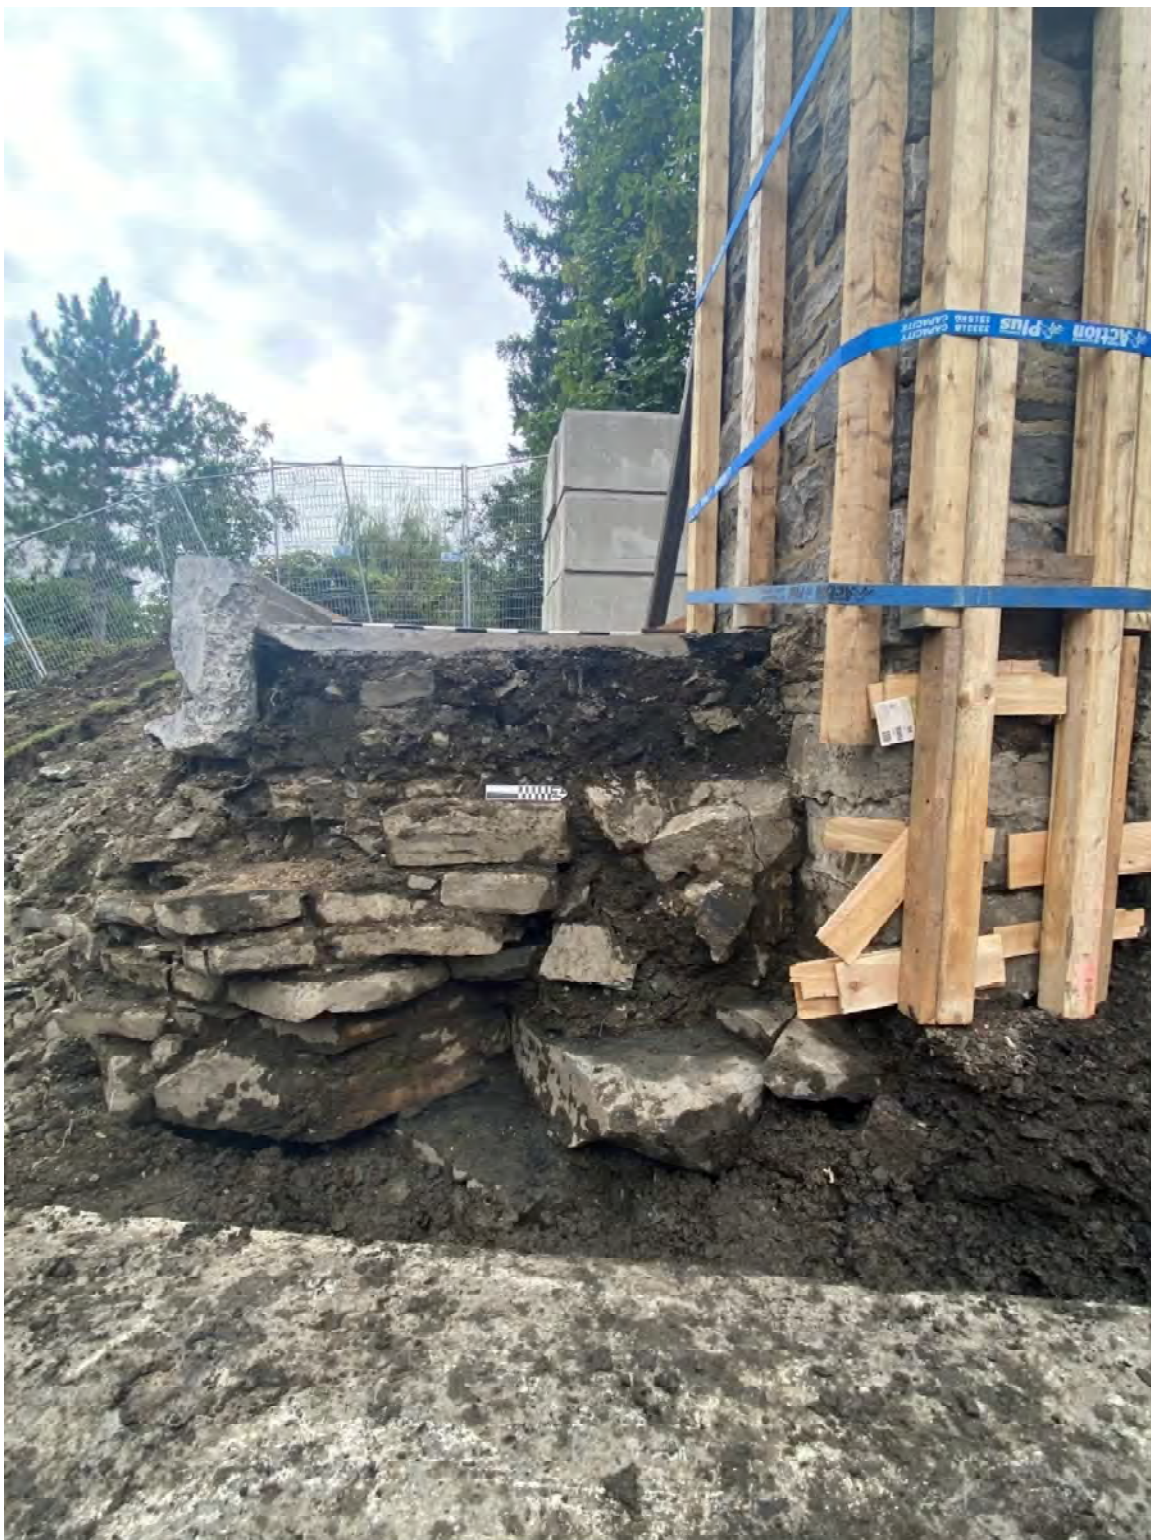
**Figure 33: Vestige de l'ancien mur d'enceinte reposant sur le roc (7 assises) découvert dans la tranchée 10B entre la tour sud du portail et la partie nord de la tranchée 10A**

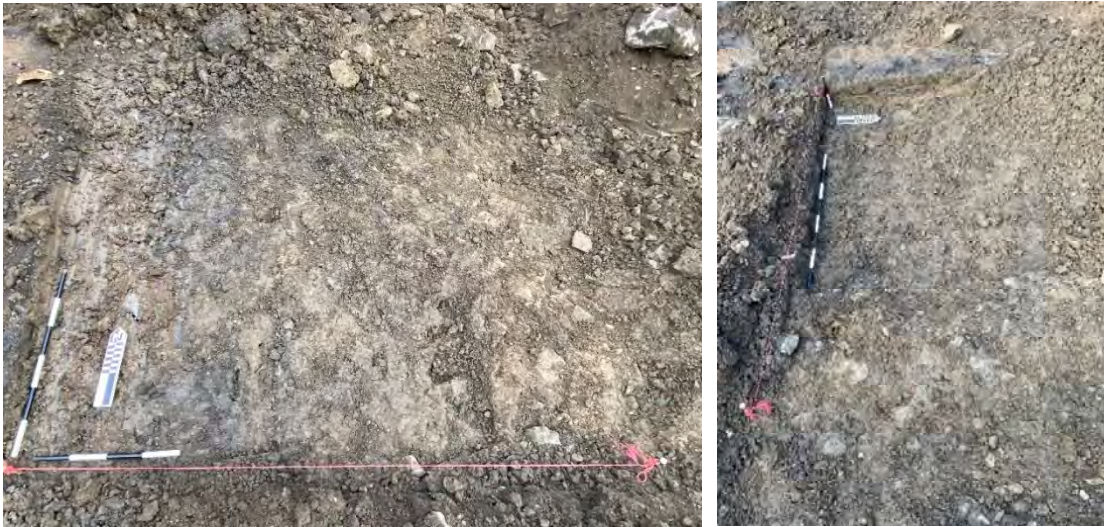
Figure 36: Sondage 11A en cours d'excavation

Les excavations mécaniques dans la tranchée 10B ont repris le 3 et le 4 octobre 2024. Du côté est, nous avons réalisé le sondage 11A pour tenter d'identifier une couche d'occupation associée aux Hospitalières (figure 36). Alors que la surface du tunnel se trouvait à 55.39 NMM, le sondage a été entamé à 55.23 NMM et le roc a été atteint à 55.03 NMM. Le sol excavé manuellement dans ce sondage est une argile légèrement limoneuse brune hétérogène avec des taches noirâtres, des inclusions de sable et de cailloux de moins d'un centimètre.

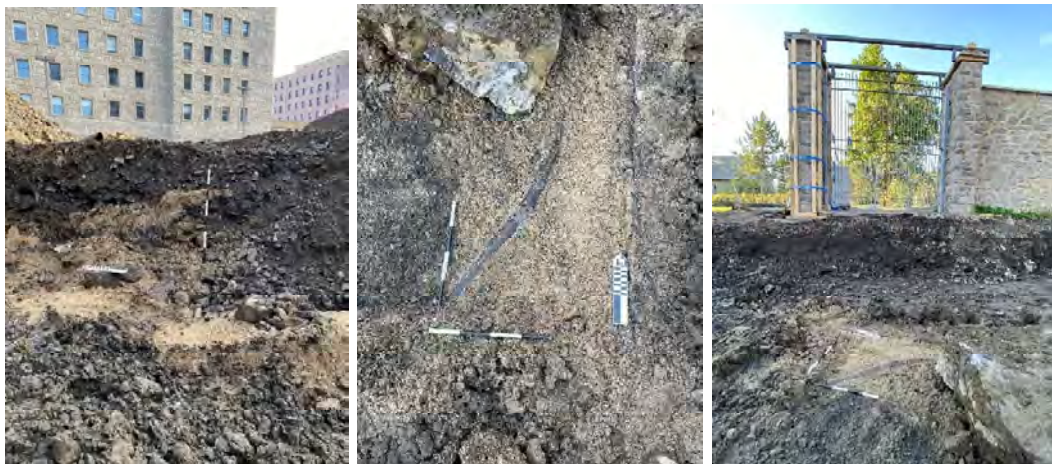
Figure 37: Zone ensablée à proximité d'un lampadaire située du côté est de la tranchée 10B

À 1,20 mètre au sud du sondage 11A, une aire de sable mesurant 70 cm de largeur située à la même hauteur que la surface du tunnel (55.39 NMM) est apparue (figure 37). Dans le sable se trouvait un fil électrique qui alimentait un lampadaire à proximité. Le dégagement autour du lampadaire a permis d'obtenir une coupe stratigraphique complète de la séquence d'occupation des lieux (CS2) (figures 38 et 39). L'aire centrale du stationnement P3 est composée de 6 niveaux de rehaussement (asphalte, nivellement, lit de pose, nivellement, remblais, nivellement) au-dessus d'un sol associé aux Hospitalières (niveau 7). Sous celui-ci gît un sol naturel stérile (limon argileux brun tacheté jaune hétérogène) posé directement sur le roc.

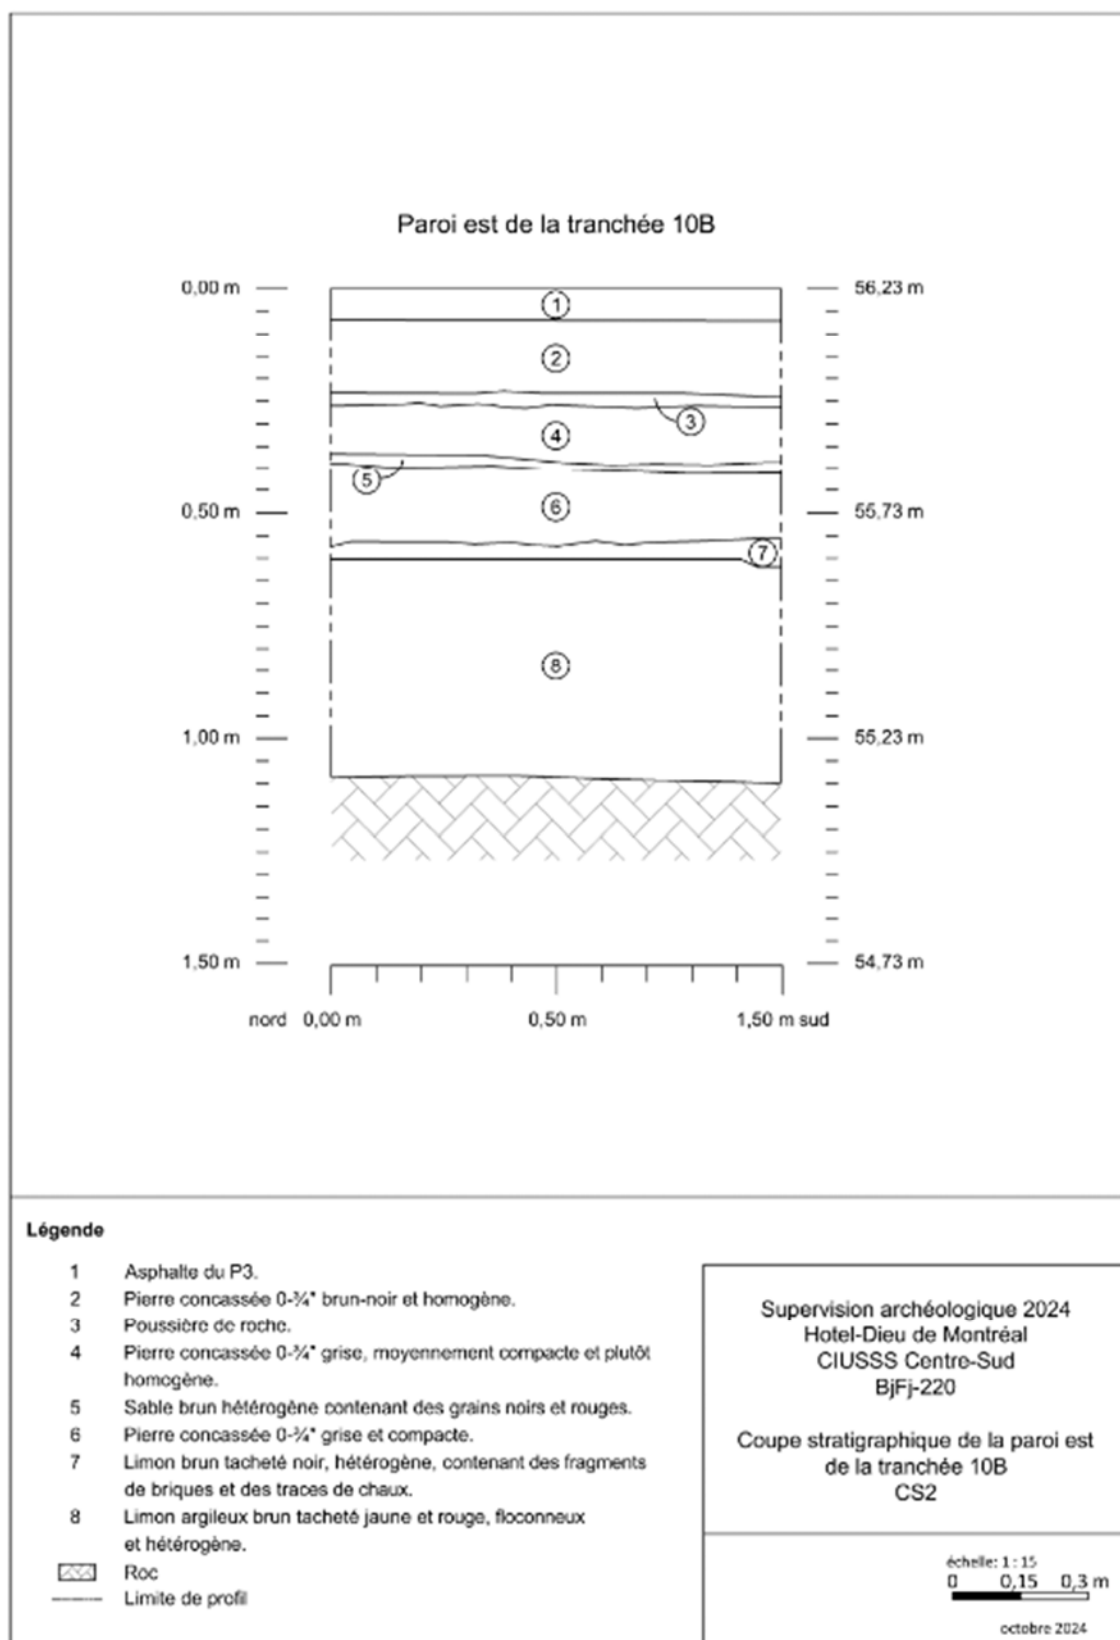
Figure 39: Coupe stratigraphique (CS2) du côté est de la tranchée 10B

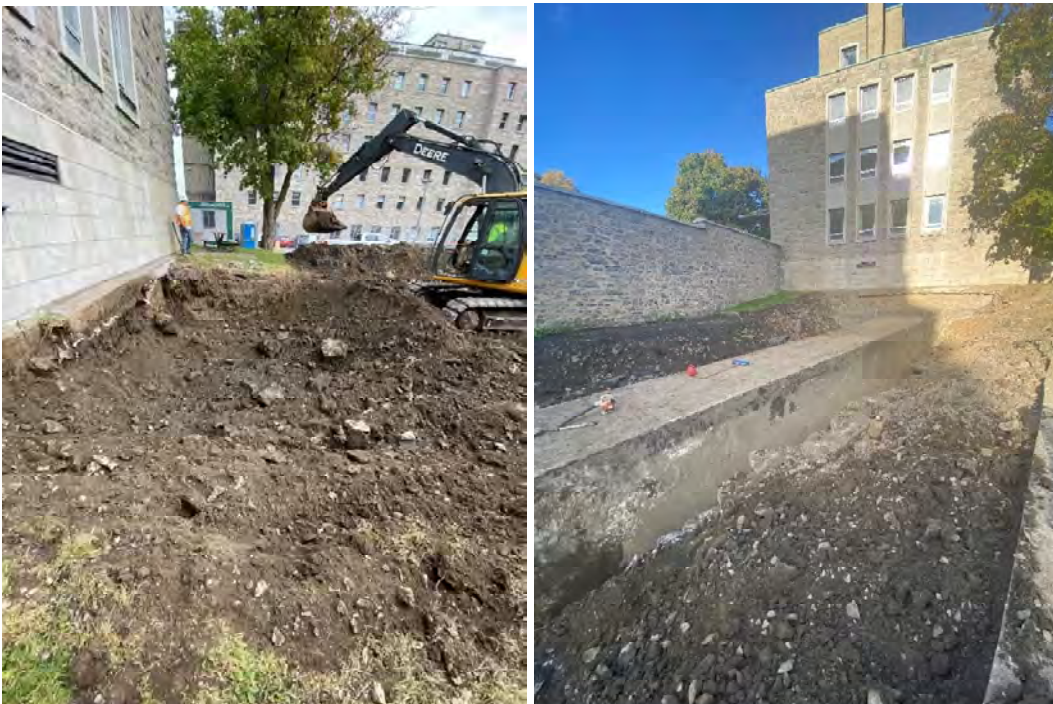
Figure 40: Excavation de la tranchée 10C en cours

L'excavation de la tranchée 10C a été entamée le mercredi 2 octobre 2024 vers 11 am (figure 40). Elle mesure environ 7 mètres de longueur sur une largeur d'environ 9 mètres en façade du pavillon Masson. Il s'agit d'une aire gazonnée présentant une forte pente du nord vers le sud. En surface se trouvaient plusieurs déchets comme des filtres de cigarettes et des opercules de canettes. D'ailleurs une table de pique-nique en bois a été déplacée. Sous la surface gazonnée, trois niveaux ont été observés au-dessus du roc. D'abord, un sol d'aménagement composé d'un limon légèrement sablonneux brun pâle meuble, avec traces de styromousse, se situait au-dessus d'un niveau de nivellement composé d'argile limoneuse brune et non compacte. Celui-ci reposait sur un sol de remblai composé d'un limon argileux brun-gris granuleux avec fragments de plastique qui reposait à son tour sur le roc du Mont-Royal. Dans cette tranchée, des fils électriques ont été identifiés à un mètre sous la surface, de la laine minérale à 1,20 mètre et l'empattement du pavillon Masson a été identifiée à 1,40 mètre sous la surface. La surface du tunnel se trouve à 1,78 mètre sous la surface. L'excavation a atteint 2,70 mètres de profondeur, ce qui a complètement dénudé le tunnel 18. Ce faisant, une veine de cornéenne orientée nord-sud a été mise au jour du côté est du tunnel à une profondeur de 2,40 mètres sous la surface soit vers 54.90 NMM (figure 41). Aucune coupe stratigraphique n'a été relevée dans cette tranchée.

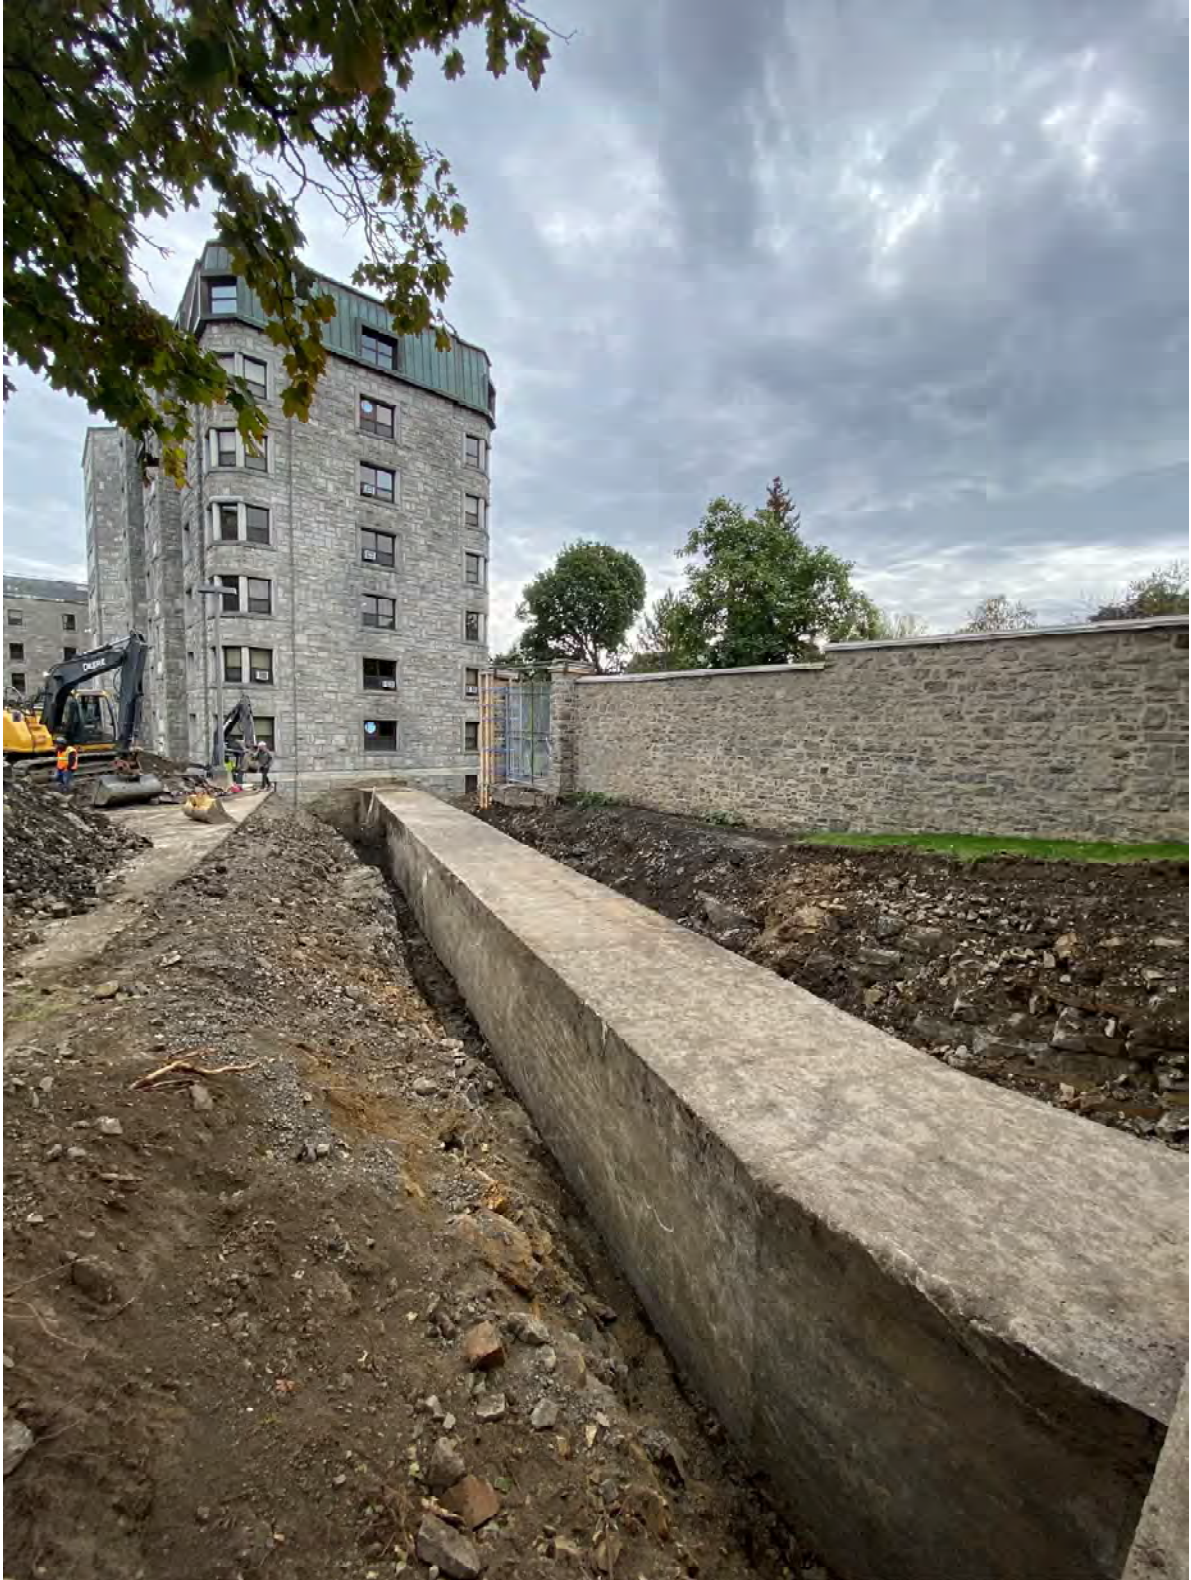
Figure 42: Excavation terminée, tunnel 18 complètement dégarni entre les pavillons Le Royer et Masson

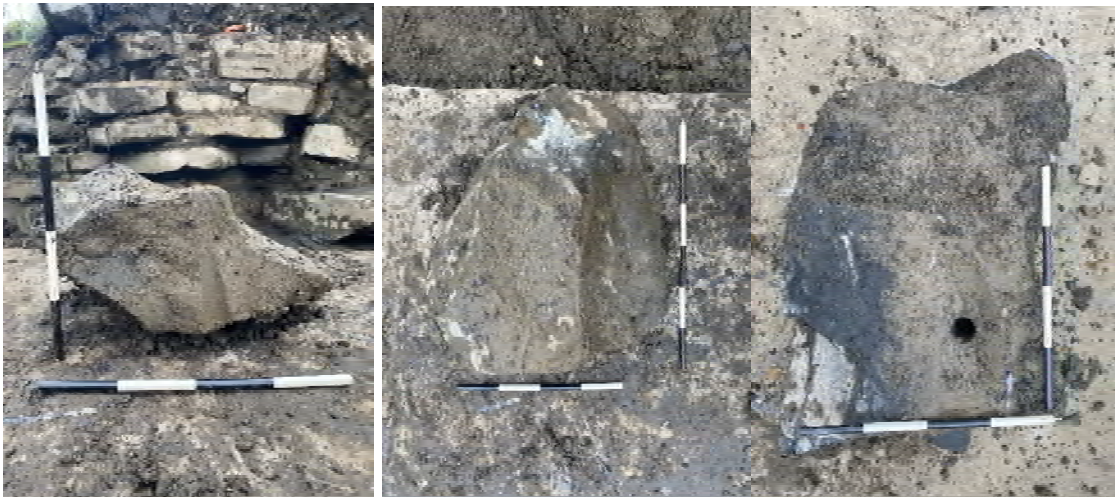
**Figure 46: Pierre équarrie avec stigmates (coin et forage) trouvée du côté ouest de la tranchée 10B**

Dans la tranchée ouest de 10B, quelques artefacts ont été collectés comme une huître, une tige de métal et de la vaisselle dont une soucoupe de TCFB vitrifié avec l'inscription IMPERIAL, un contenant en TCFB imprimé noir avec un motif de lion et une TCFB de style flow blue (figure 45). Lors de l'excavation de ce côté, l'opérateur de la machine a extirpé une pierre d'équarrissage mesurant 0,65 X 0,50 X 0,30 mètre dans laquelle un canal d'insertion pour un coin a été observé (figure 46). Un autre stigmate dans cette pierre équarrie, en l'occurrence un trou de forage mesurant 4 cm de diamètre, a été observé sur la face opposée au coin. Ce forage n'est pas sans rappeler la forme du forage trouvé dans une pierre dans le stationnement P1 en 2024 (figure 47).

Dans le cadre de cette supervision archéologique, il a été impossible de voir les fondations du mur d'enceinte dans la tranchée 10C. Nous avons de plus constaté que le mur d'enceinte avait été complètement démantelé dans la tranchée 10A. Considérant que sept assises en pierres calcaires ont été mises au jour au sud du portail, nous croyons que les fondations d'origine sont toujours intactes du côté nord du portail. De plus, considérant qu'une pierre équarrie a été trouvée dans le remblai entre le portail et le tunnel 18 (figure 46), la présence de cet objet pourrait indiquer que certaines pierres étaient équarries directement sur le site lors de la construction du mur d'enceinte en 1859-1860.

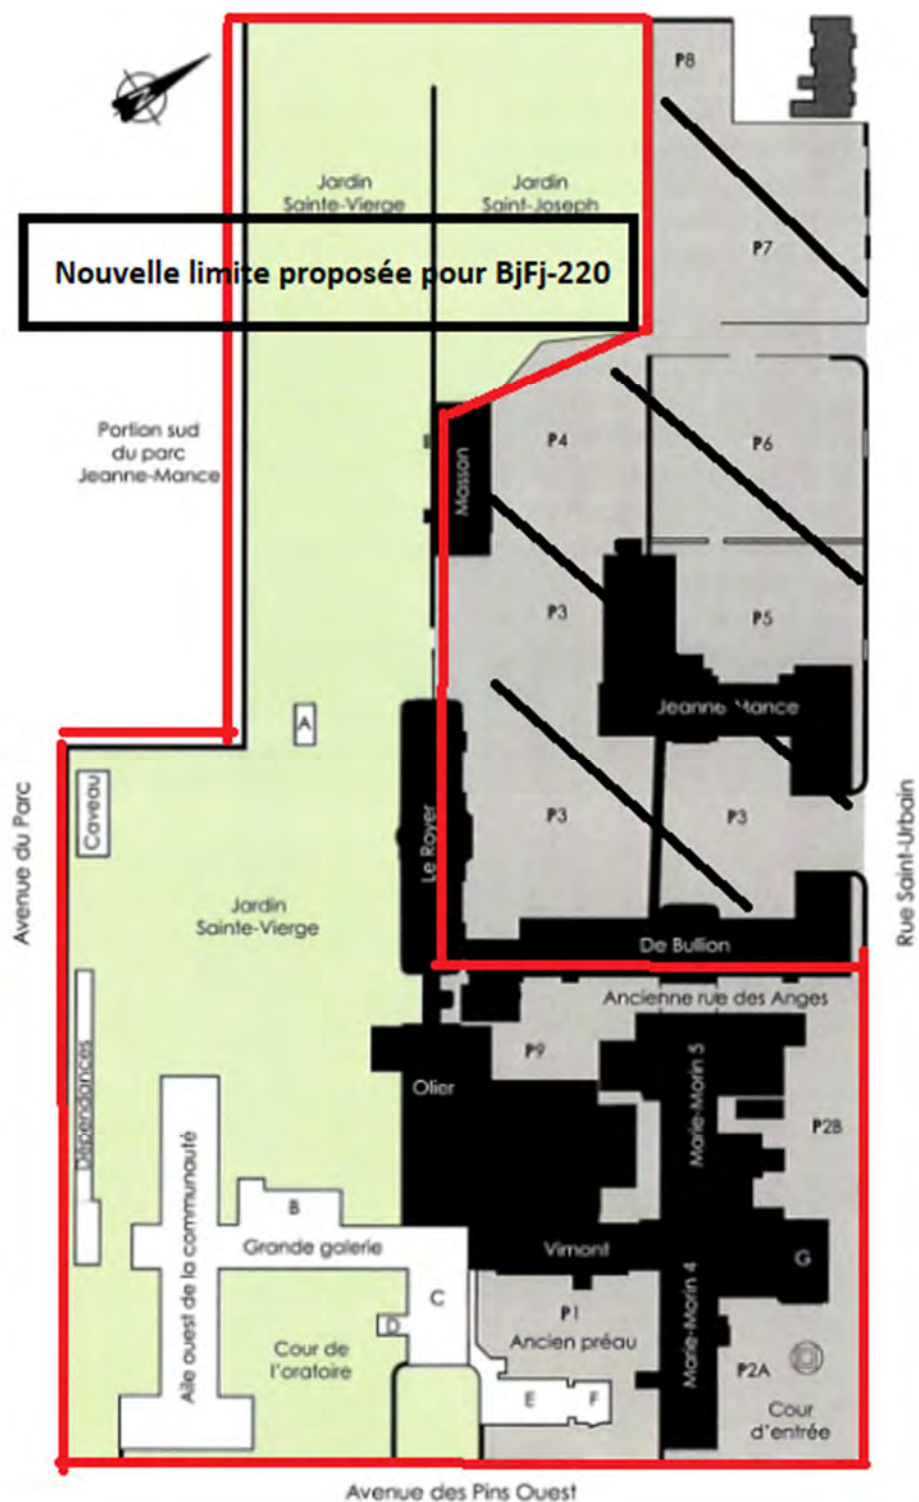
Figure 50: Agrandissement proposé des limites du site BjFj-220 pour inclure les aires de stationnement P1, P2A, P2B, la rue des Anges et P9, secteurs inhérents à l'origine du site de la Cité-des-Hospitalières

L'intervention archéologique réalisée à l'automne 2024 n'a révélé aucune structure dans l'aire de stationnement P3. Nous avons toutefois établi que le sol d'occupation associé aux Hospitalières (figures 38 et 39) était situé directement sur un sol naturel stérile qui est lui-même situé au-dessus du roc. L'intervention a révélé que ce niveau d'occupation mesurait à peine 5 cm d'épaisseur. Il est fort probable que cet horizon ait été arasé pour un nivellement de l'aire de stationnement lors de la construction des bâtiments récents. Rappelons que le sol d'occupation des Hospitalières daté de 1859-1860 se situe à environ 0,57 mètre sous la surface soit à une altitude de 55,66 NMM. Ce niveau est composé d'un limon argileux brun tacheté noirâtre hétérogène et se situe sous six niveaux de rehaussement et de remblais : asphalte, nivellement, lit de pose, nivellement, remblais et nivellement. Considérant qu'aucune structure n'a été trouvée durant cette intervention, nous réitérons les nouvelles limites du site BjFj-220 qui ont été proposées dans le rapport de Chapdelaine 2024 (figure 50).

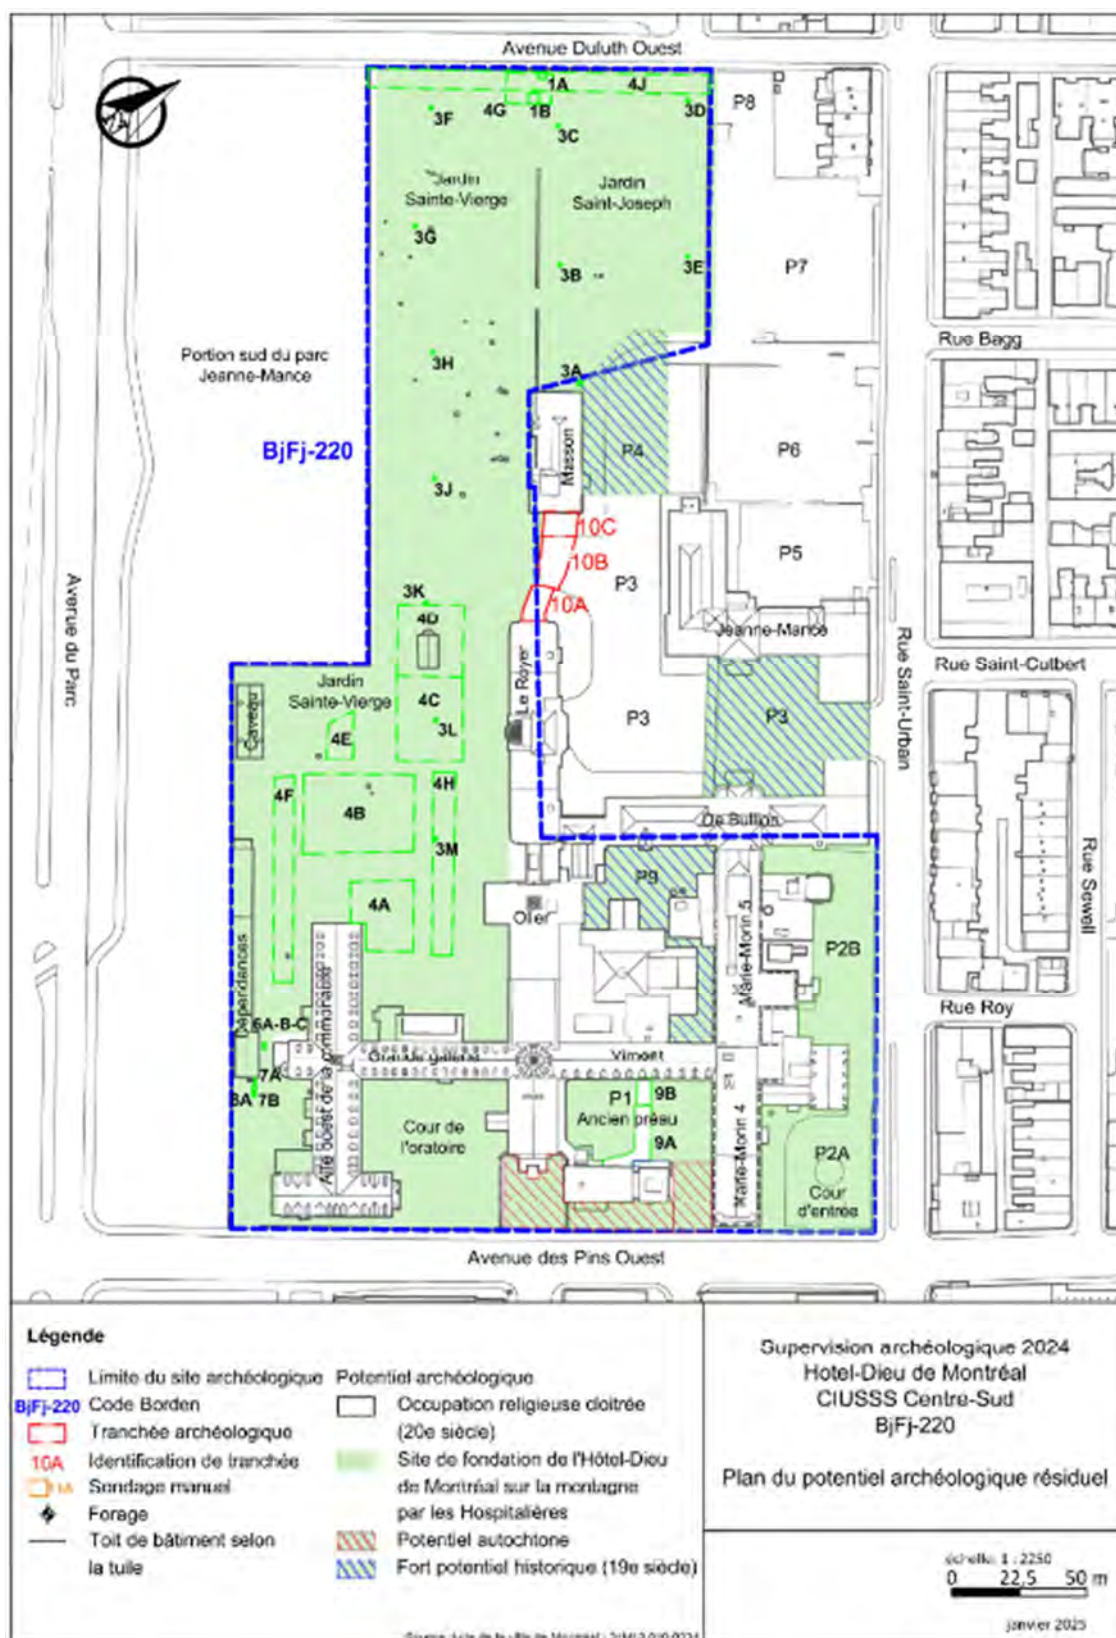
Figure 51: Potentiel archéologique résiduel du site BfJf-220

La figure 51 montre le potentiel archéologique résiduel sur le site de l'Hôtel-Dieu-de-Montréal. Les aires de stationnement P3, P4 et P9 recèlent un fort potentiel historique, alors que le potentiel autochtone se situe uniquement en bordure de l'avenue des Pins Ouest.
