Interventions archéologiques au stationnement ouest de la  
Maison de Radio-Canada, Montréal. Site BjFj-241.  
Inventaire et supervision archéologiques 2024-2025

RAPPORT FINAL NOVEMBRE 2025

PATRIMONIA

Permis de recherche archéologique **24-PATA-09**

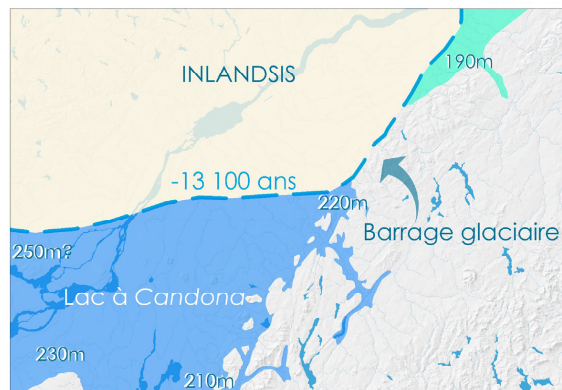
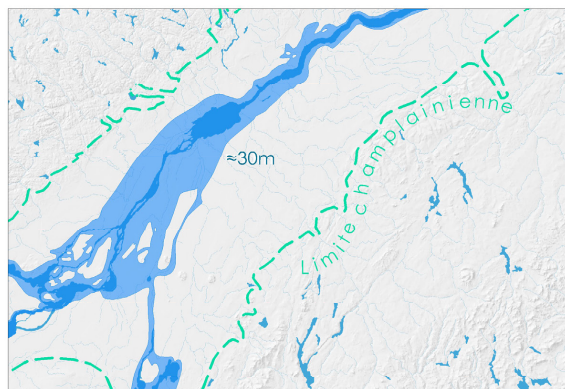
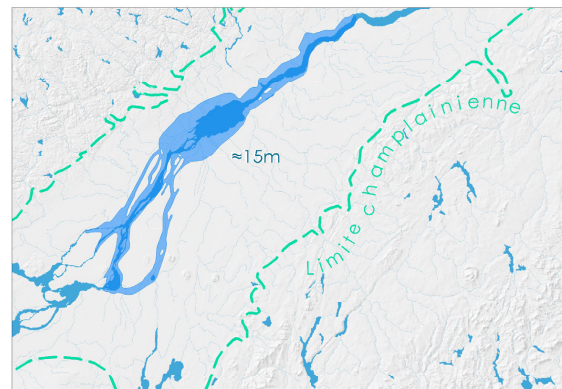
**Figure 3.1** : Illustration de la déglaciation du territoire et de l'exondation des terres. Tiré de Richard et Girard, 2018, modifié par Archéo-CAD.

À la fin de la dernière glaciation, la fonte de l'inlandsis laurentidien qui recouvrait le sud du Québec entraîne la formation du lac proglaciaire à *Candona*, vers 13 000 ans AA<sup>1</sup> (figure 3.1). Alors que la marge de glace se retire au nord, les eaux marines envahissent la vallée du Saint-Laurent isostatiquement déprimée par le poids du glacier (Parent et Occhietti, 1988). La mer de Champlain ennoie les Basses-terres du Saint-Laurent entre 12 000 et 10 600 ans AA, avec des niveaux d'eau d'environ 190-175 mètres supérieurs à l'actuel (Occhietti et Richard, 2003 : 129).

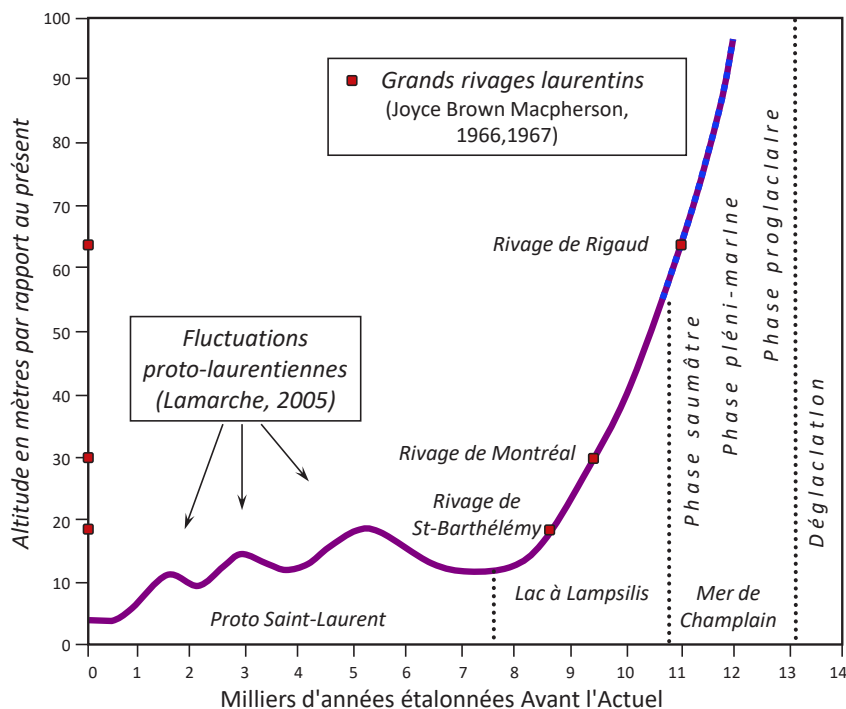
**Figure 3.2 :** Évolution des niveaux d'eau relatifs du lac à Lampsilis et du Proto-Saint-Laurent dans le secteur nord du lac Saint-Pierre (Lamarche, 2005).

La période du Proto-Saint-Laurent est aussi caractérisée par des fluctuations majeures du niveau d'eau (Lamarche, 2011). Des épisodes de bas niveau d'eau surviennent vers 7 000 et 4 000 ans AA, permettant aux terres situées autour de 12 m ANMM d'être exondées (Richard et Girard, 2016). Durant quelques siècles, les espaces riverains situés au-dessus de 12 m ANMM seraient ainsi devenus potentiellement habitables par les groupes autochtones. Cependant, ces épisodes de bas niveau ont été entrecoupés de remontées du niveau de l'eau qui ont à nouveau ennoyé les terres riveraines (figure 3.2).

La portion haute du terrain ciblé sur laquelle est érigée la Maison des Gouverneurs, sise à 14 m ANMM, aurait été exondée au cours des épisodes de bas niveau d'eau. Selon le modèle d'évolution des niveaux relatifs du Lac à *Lampsilis* et du Proto-Saint-Laurent (Lamarche, 2005), les espaces situés à moins de 20 m d'altitude auraient été à nouveau inondés autour de 5 000 et de 3 000 ans AA, rendant ainsi le secteur immédiat de la maison inhabitable. Selon ce modèle, l'émersion définitive du terrain se serait ainsi produite après 3 000 ans AA, lorsque les niveaux du fleuve et de la rivière Richelieu se stabilisent.

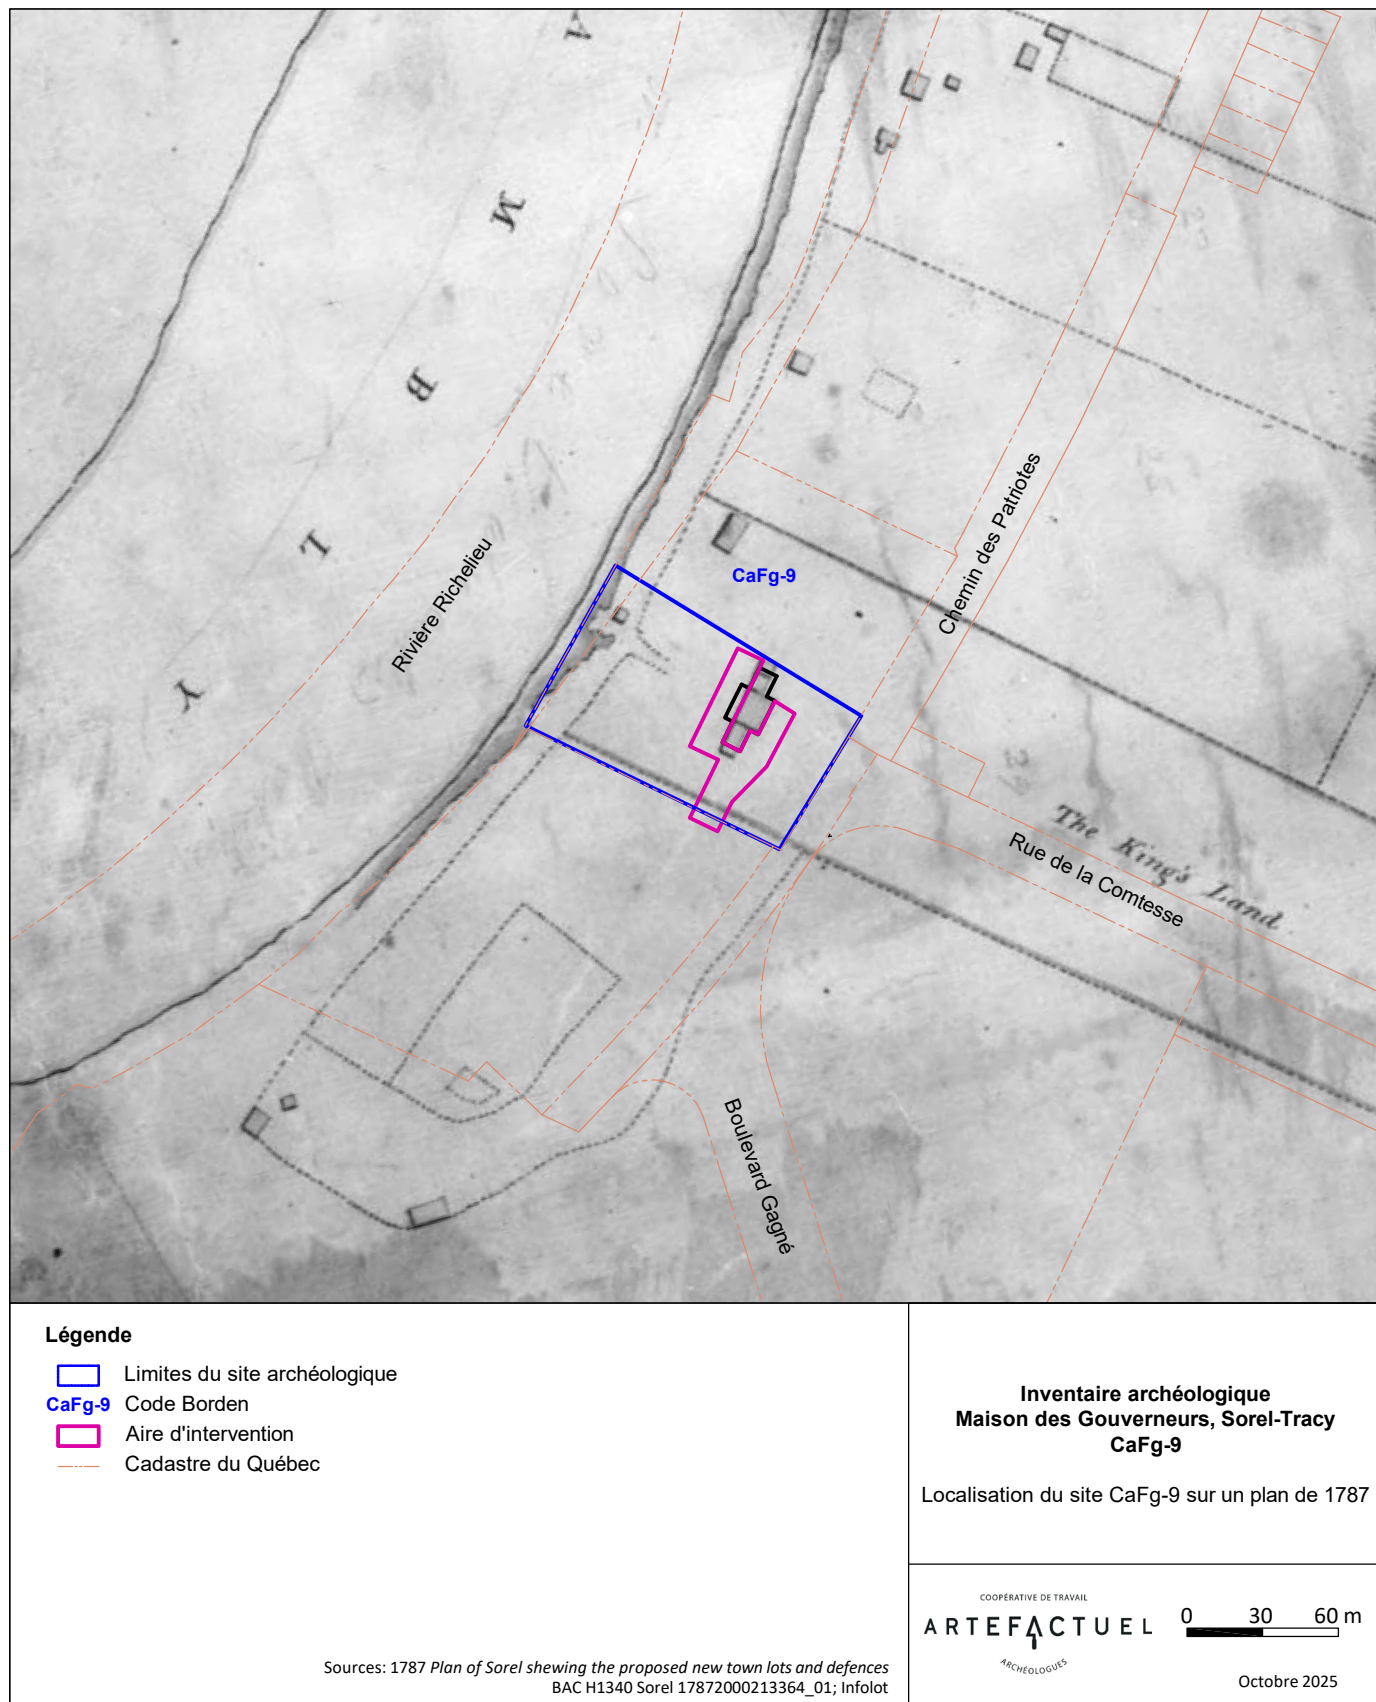
Figure 4.7 : Superposition de la Maison des Gouverneurs au plan de 1787. Infographie : Archéo-CAD.

C'est cette configuration qui est représentée sur les plans de l'époque (1787 et 1795) (figures 4.3 et 4.5). La propriété identifiée *The King's Land* correspond au lot 27 partie A, acquis par le gouverneur Haldimand. La propriété sera agrandie plus tard avec l'acquisition des terres voisines au nord. Sur le plan de 1787, on peut voir un petit bâtiment érigé près de la rivière, peut-être un hangar ou une guérite, puisque le chemin d'accès se trouvait de ce côté. Un autre bâtiment occupe la limite nord du terrain. Il pourrait correspondre à l'une des dépendances agricoles qui occupaient déjà la propriété avant l'arrivée des von Riedesel ou encore à une autre construction plus récente (figure 4.7).

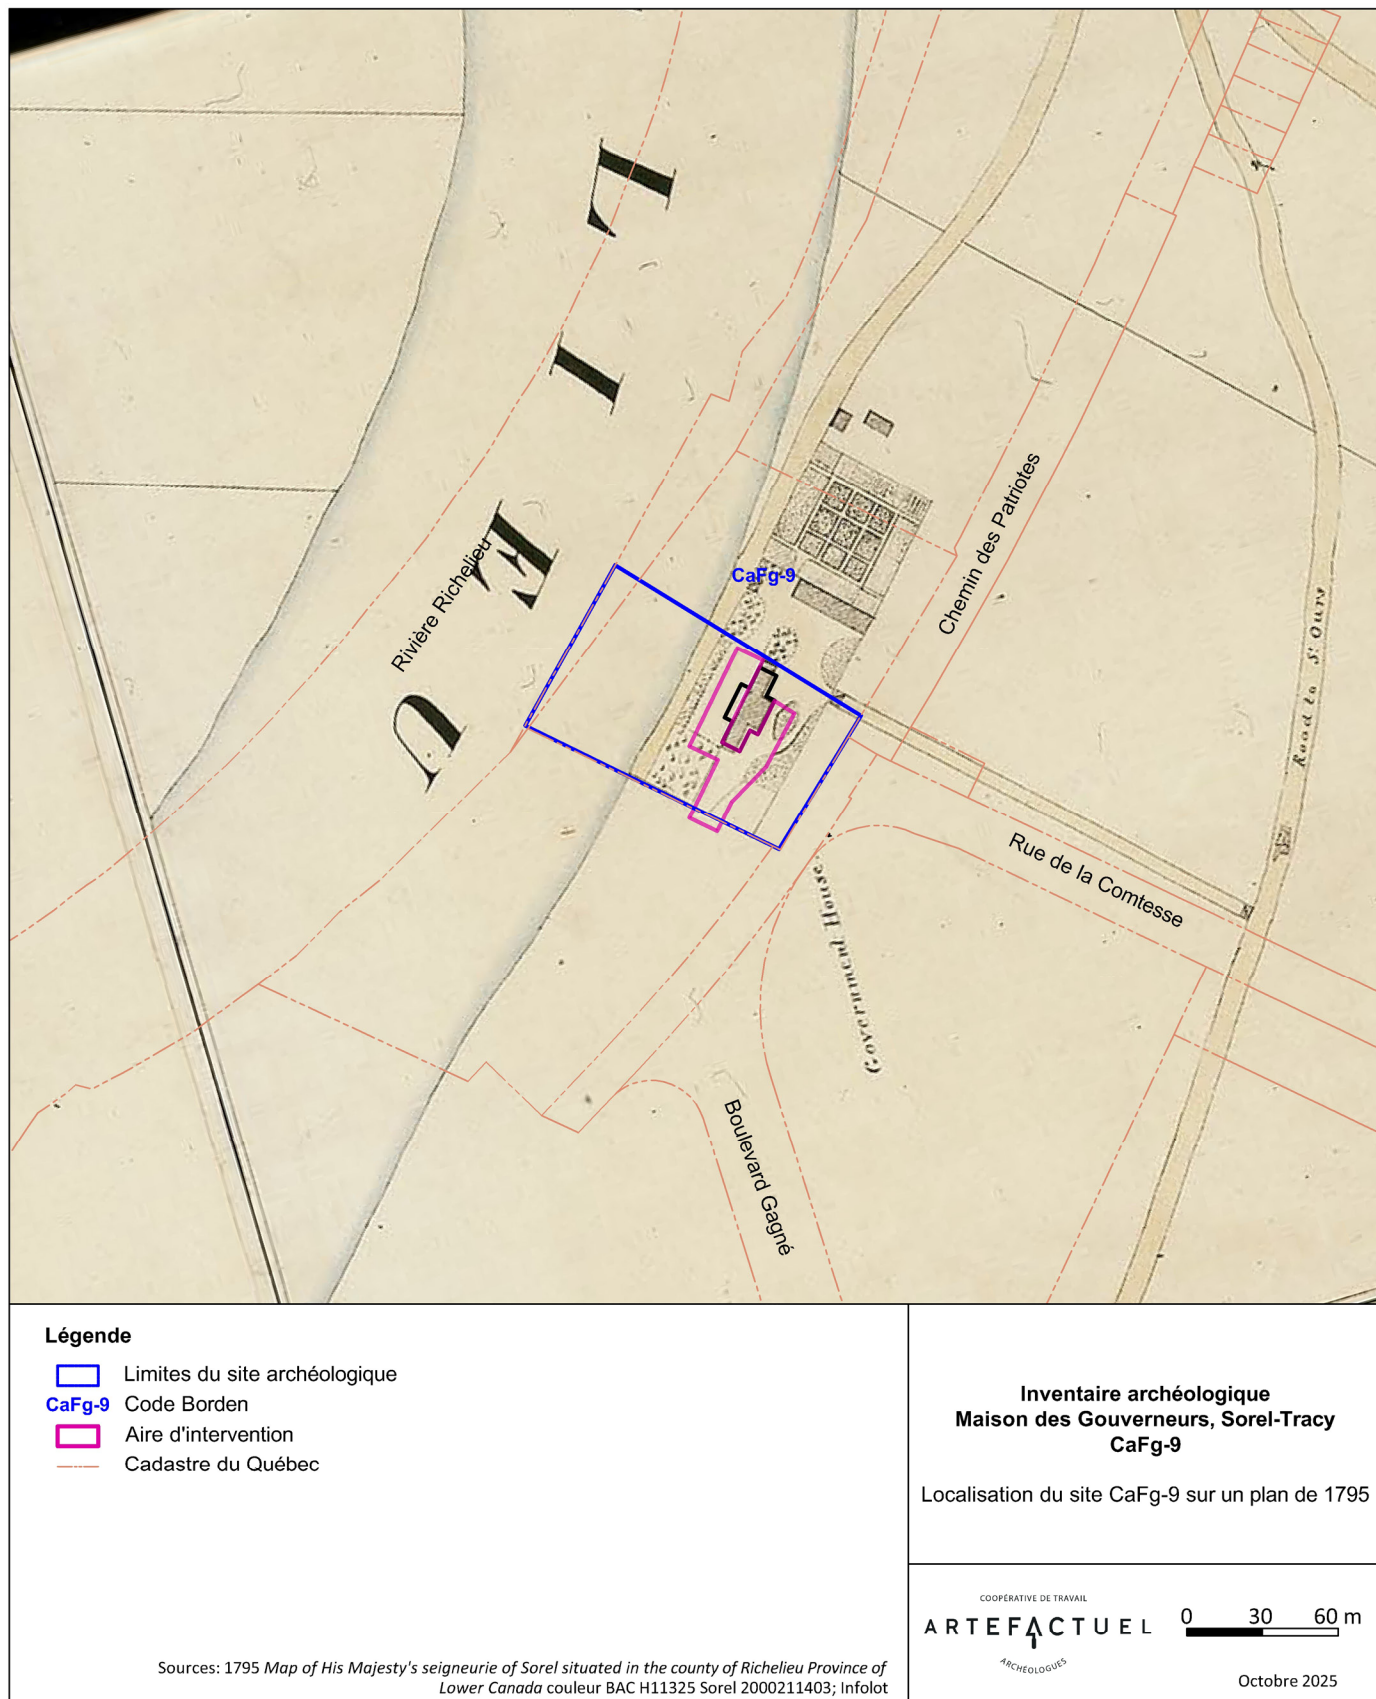
**Figure 4.8** : Superposition de la Maison des Gouverneurs au plan de 1795. Infographie : Archéo-CAD.

Le plan de 1795 offre un autre aperçu de l'aménagement du terrain à la fin du XVIII<sup>e</sup> siècle, lequel semble avoir déjà été agrandi. Une grande dépendance, probablement une écurie et des jardins sont visibles au nord de la résidence (figures 4.5 et 4.8). Le chemin d'accès se trouve toujours du côté ouest, mais un autre, fermé par des guérites à chaque extrémité, relie la propriété à la route qui mène à Saint-Ours. Au nord des jardins, les deux bâtiments pourraient correspondre

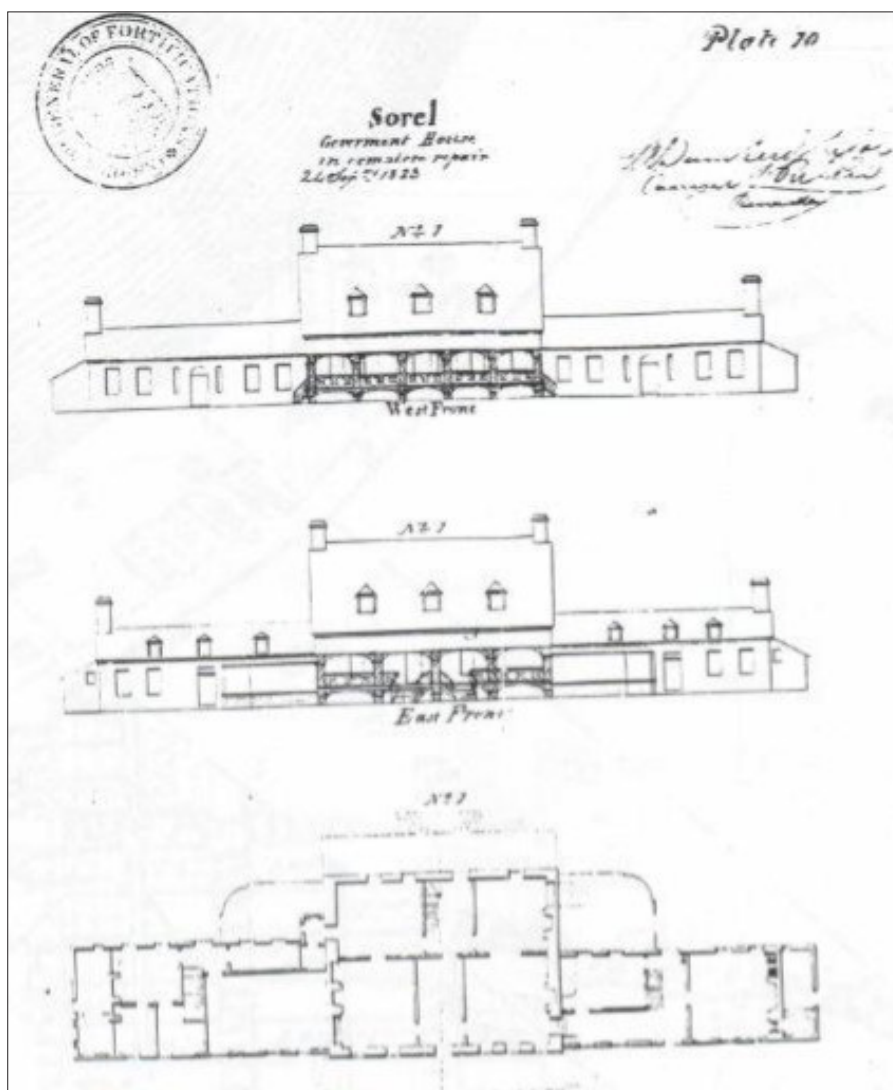
**Figure 4.9 :** Plan de la Maison des Gouverneurs en 1823, par Charles Walker Durnford. Tiré de Pelletier, 1998.

L'architecture originale du bâtiment d'inspiration française correspond à une structure de troncs équarris assemblés selon la technique pièce sur pièce, recouverts de crépi, avec un toit aigu à deux versants droits. En 1782, les deux annexes latérales sont ajoutées au corps de logis principal. Vers 1784, l'apparence extérieure de la résidence est à nouveau modifiée dans l'esprit des villas néoclassiques, avec un parement de brique. Des galeries couvertes sont ajoutées sur les deux façades avant 1823 (figures 4.9 et 4.10).

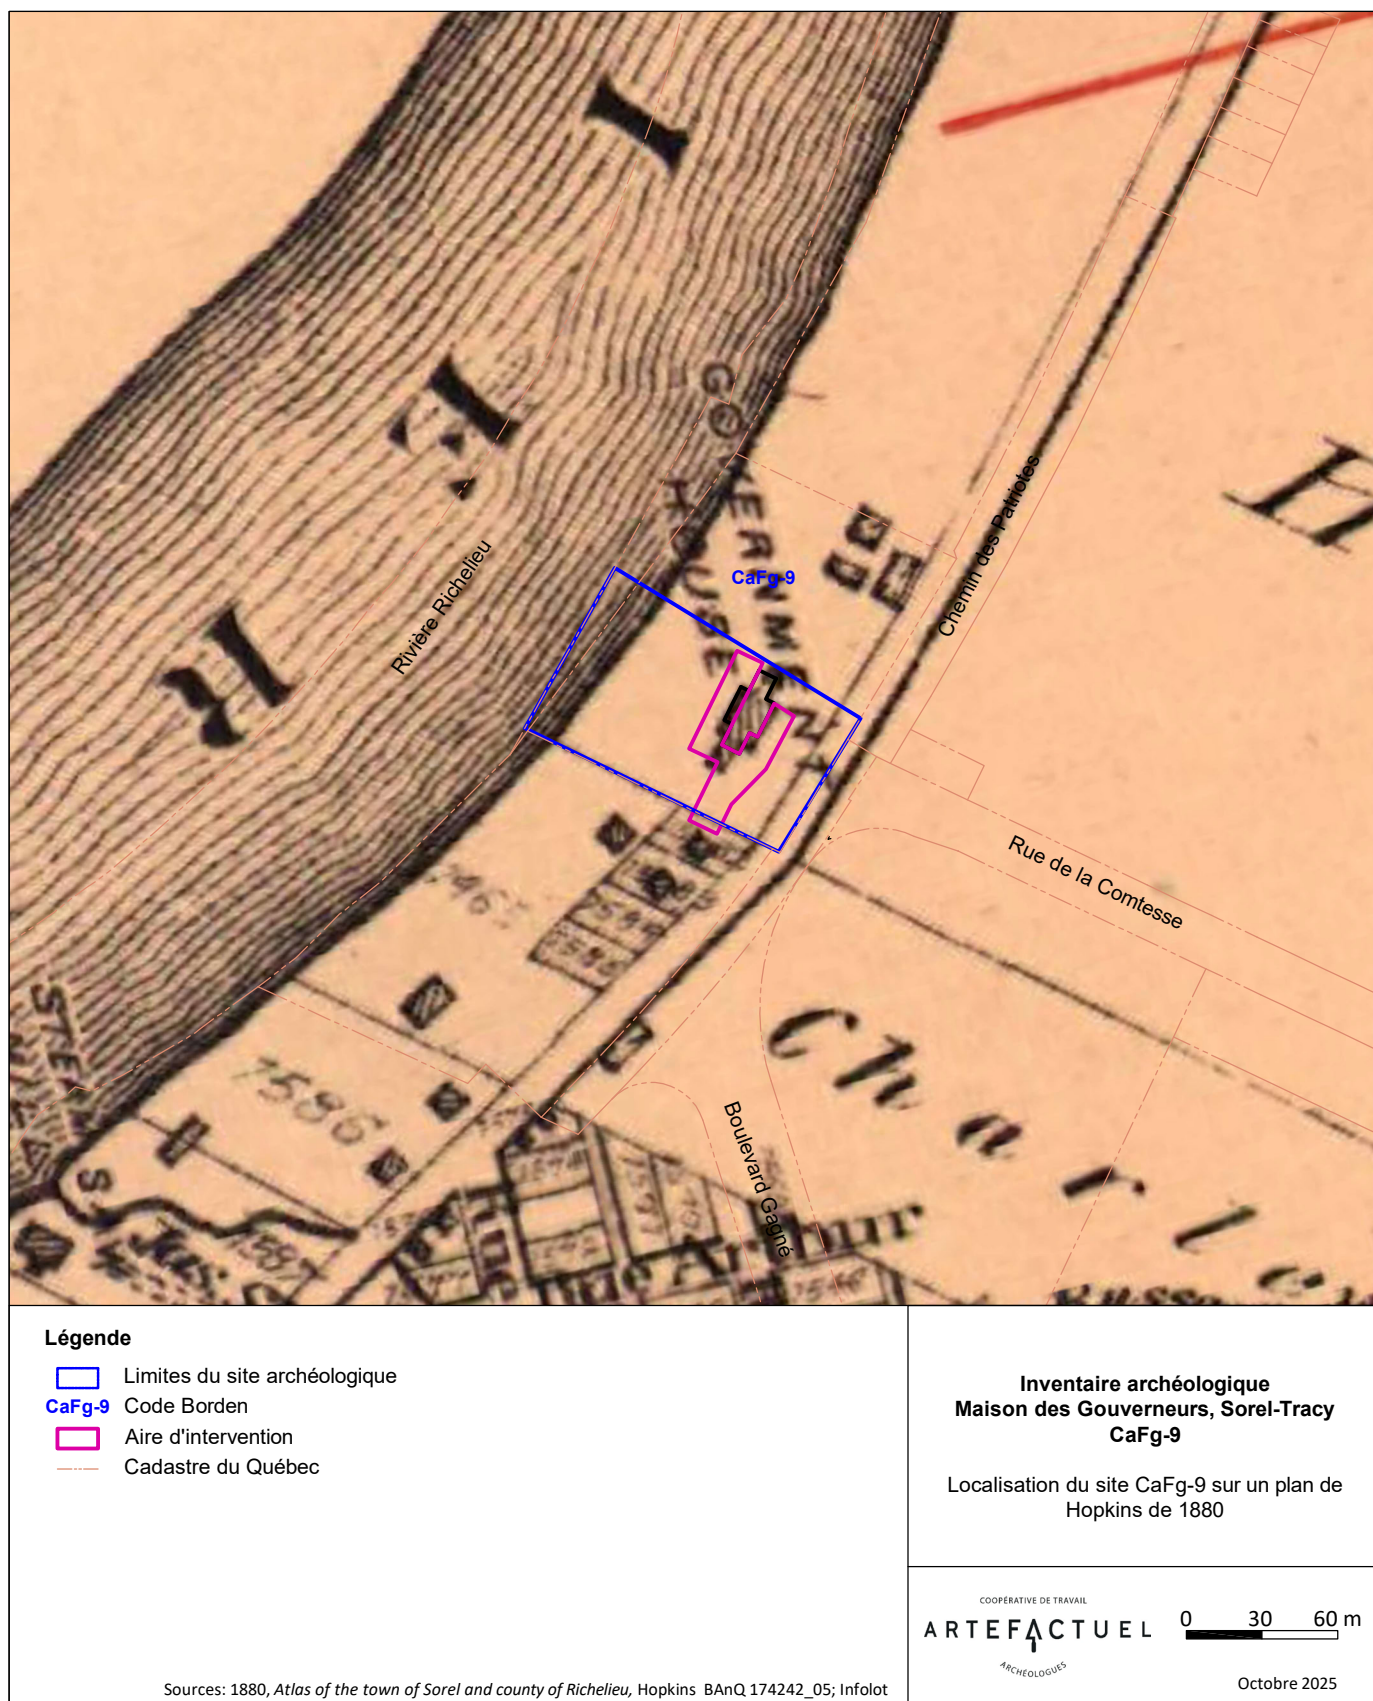
Figure 4.11 : Superposition de la Maison des Gouverneurs au plan de 1880. Infographie : Archéo-CAD.

À partir de 1866, avec plusieurs occupants qui se succèdent, la maison subit quelques transformations : les galeries sont éventuellement retirées et les annexes originales sont démolies avant 1890 (figures 4.11 et 4.12). En 1916, la maison appartient à M. J. L. B. Leclaire, qui la restaure en y ajoutant à nouveau une galerie à colonnades tout autour du corps de logis et construit l'annexe sud (figures 4.13 et 4.14).

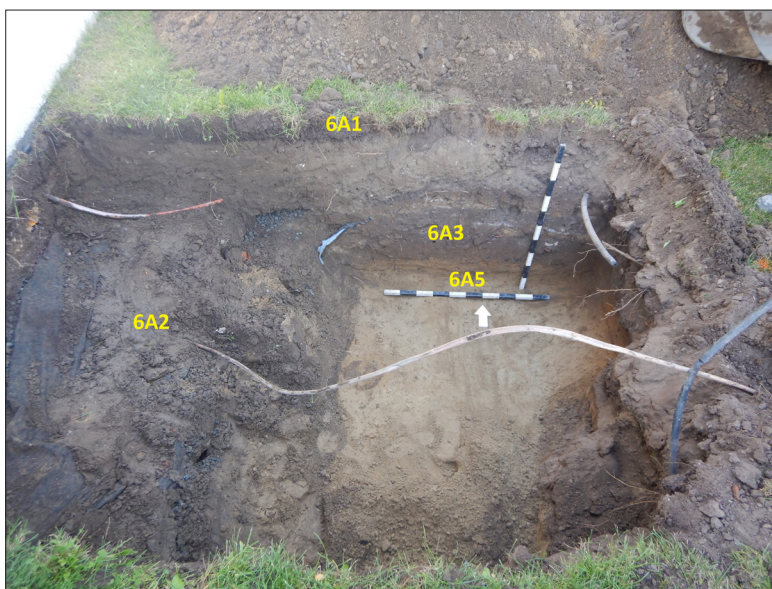
| Tableau 2. Interventions archéologiques antérieures dans le secteur de l'aire d'étude..... | 25 |
| Tableau 3. Description des couches de sol de la coupe stratigraphique C2 ..... | 35 |

La tranchée **6A** a été réalisée au coin sud-est de la Maison des Gouverneurs (annexe sud). Perpendiculaire au mur est de la maison, la tranchée a été excavée sur une longueur de 3,05 m (est-ouest) et une largeur de 2,10 m (nord-sud) (figures 6.1 et 6.2). La profondeur maximale atteinte a été de 13,51 m NMM. La portion ouest de la sous-opération, sur une largeur est-ouest de 1,30 m à partir des fondations de la maison, recoupait le remplissage de l'excavation qui y avait été réalisée pour la pose de la membrane imperméabilisante quelques années auparavant (Chrétien, 2018).

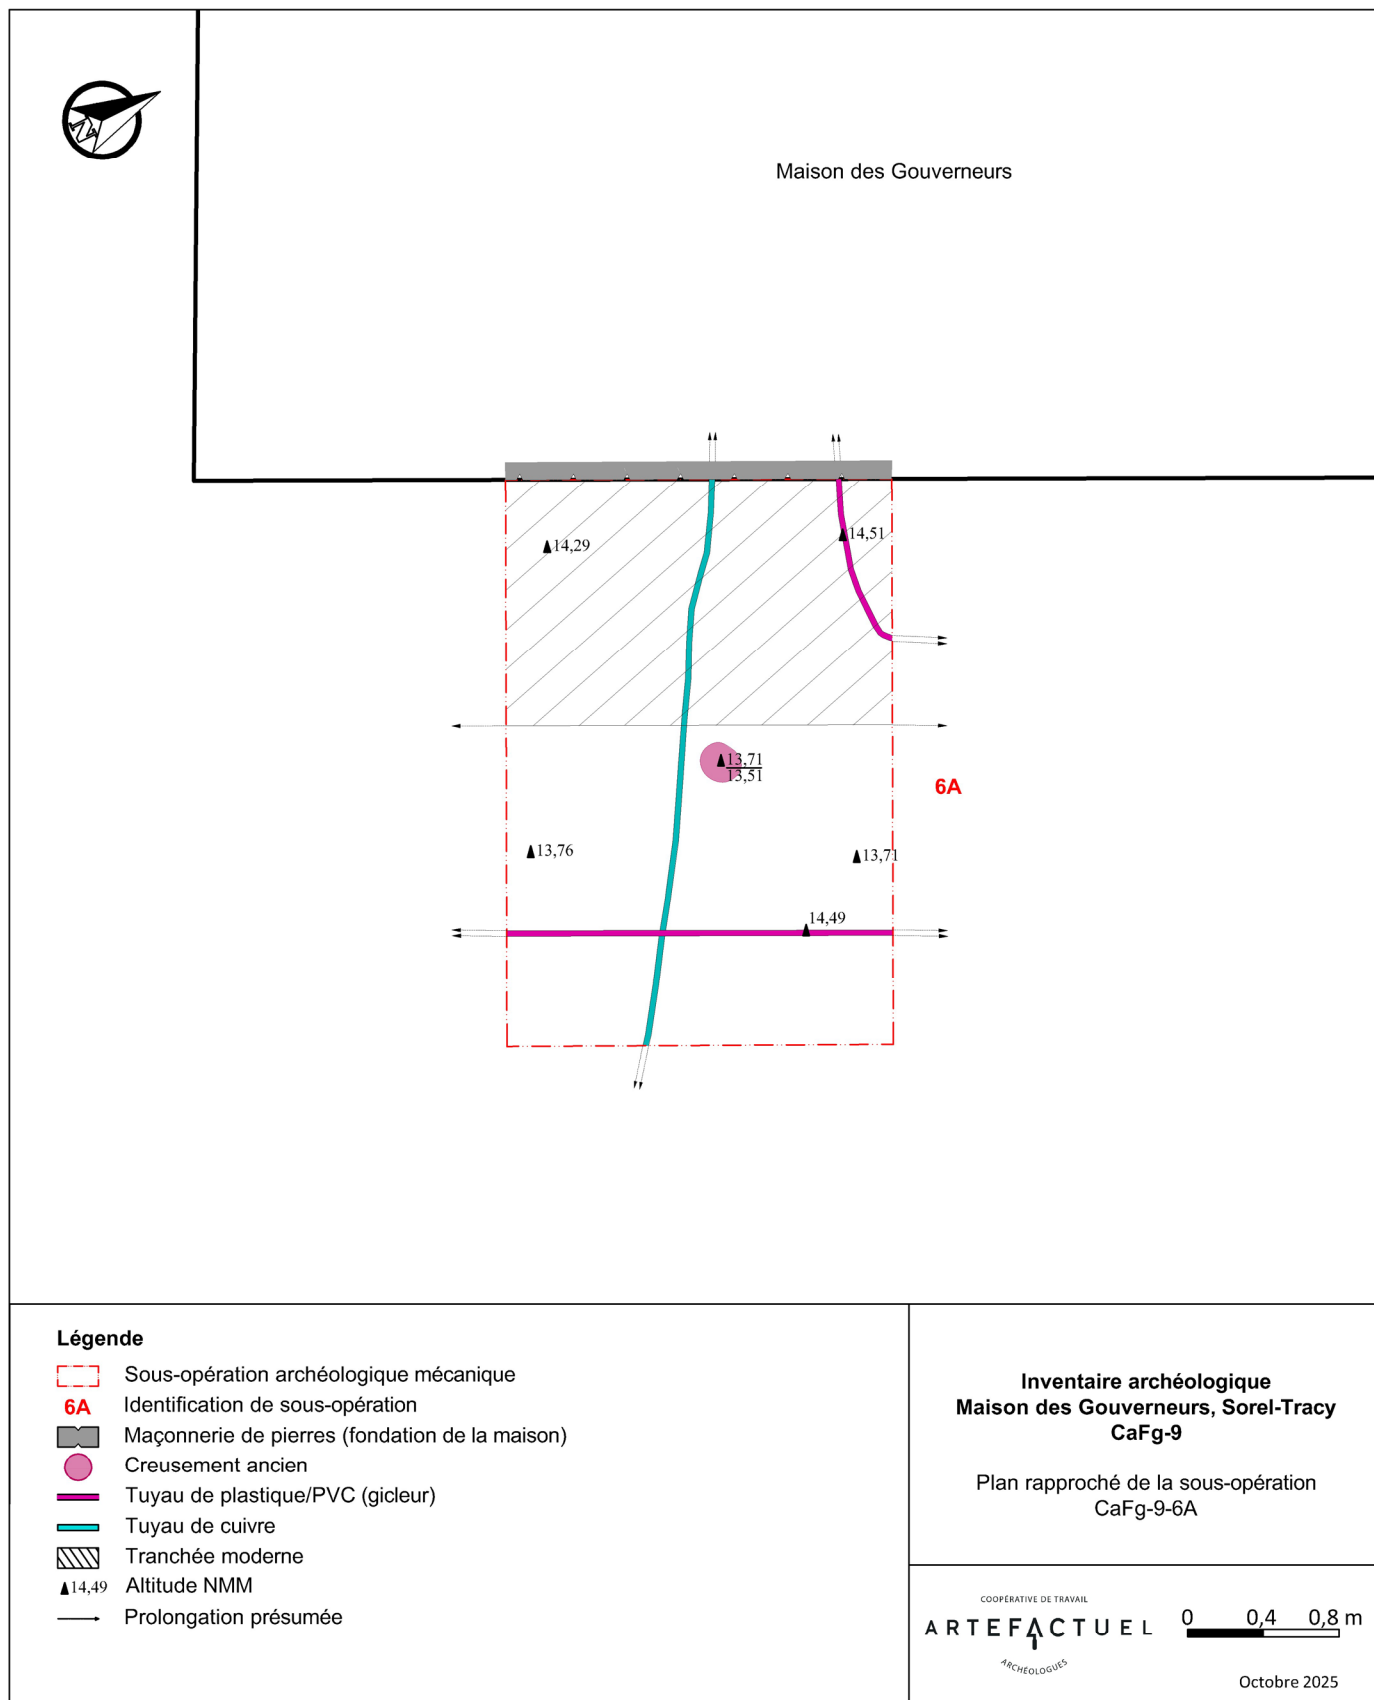
**Figure 6.2 :** Plan général de la sous-opération 6A. P1. Cartographie et infographie : Archéo-CAD.

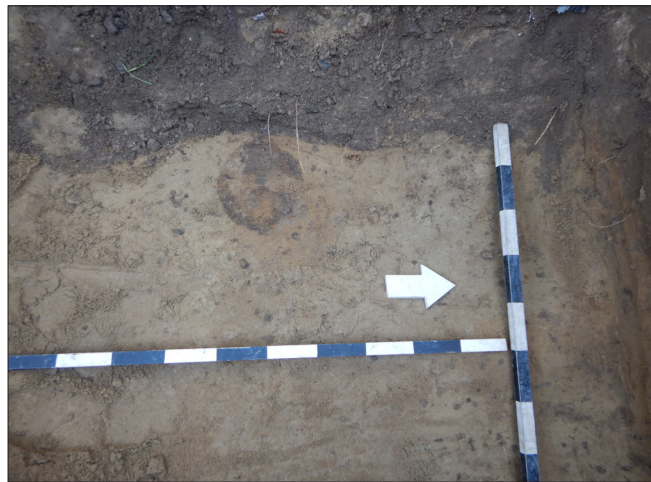
**Figure 6.3** : Sous-opération 6A. Trace du négatif de pieu 6A4 dans le sol naturel jaunâtre 6A5. Vue vers le nord. CaFg-9-24-N1 (9).

Cette couche reposait sur un niveau de sable jaune homogène et meuble (**6A5**), dont le sommet a été dérasé. Il pourrait s'agir ici du sol naturel en place qui aurait été décapé lors de la construction de la maison ou encore lors de l'une de ses réfections. Une trace d'un négatif de pieu en bois de 0,20 m de diamètre et de 0,20 m de hauteur résiduelle a été décelée dans cette couche au centre de la tranchée 6A, à 13,71 m NMM. Le comblement de ce négatif était composé d'un sable organique homogène et meuble dénotant la présence de bois décomposé (**6A4**) (figure 6.3). Un pieu de bois servant de support à une ancienne galerie ou annexe (figures 4.13 et 4.14) a sans doute été implanté dans le sol naturel lors d'un aménagement relativement récent et aurait ensuite été retiré lors d'une réfection ultérieure. Cette hypothèse est appuyée par la découverte d'un clou tréfilé dans le comblement du négatif du pieu. En deçà des 40 premiers centimètres de ce sable brun jaune (6A5), le sol transitait graduellement vers un sable fin gris bleuté tacheté de traces d'oxydation rouille (**6A6**).

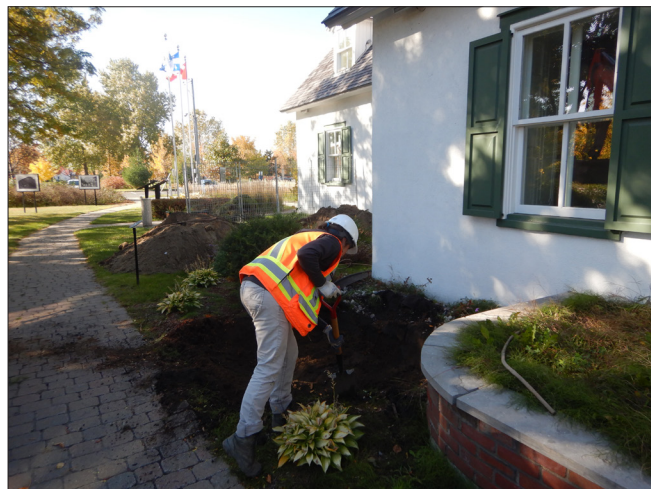
**Figure 6.4** : Sous-opération 6B. Vue vers le sud-ouest. CaFg-9-24-N1 (14).

La tranchée **6B** a aussi été réalisée contre les fondations, perpendiculairement au mur est du corps central de la maison, dans sa portion sud (figures 6.4 et 6.5). La sous-opération mesurait 3 m est-ouest sur 2 m nord-sud, alors que sa profondeur maximale a été atteinte à 13,44 m NMM.

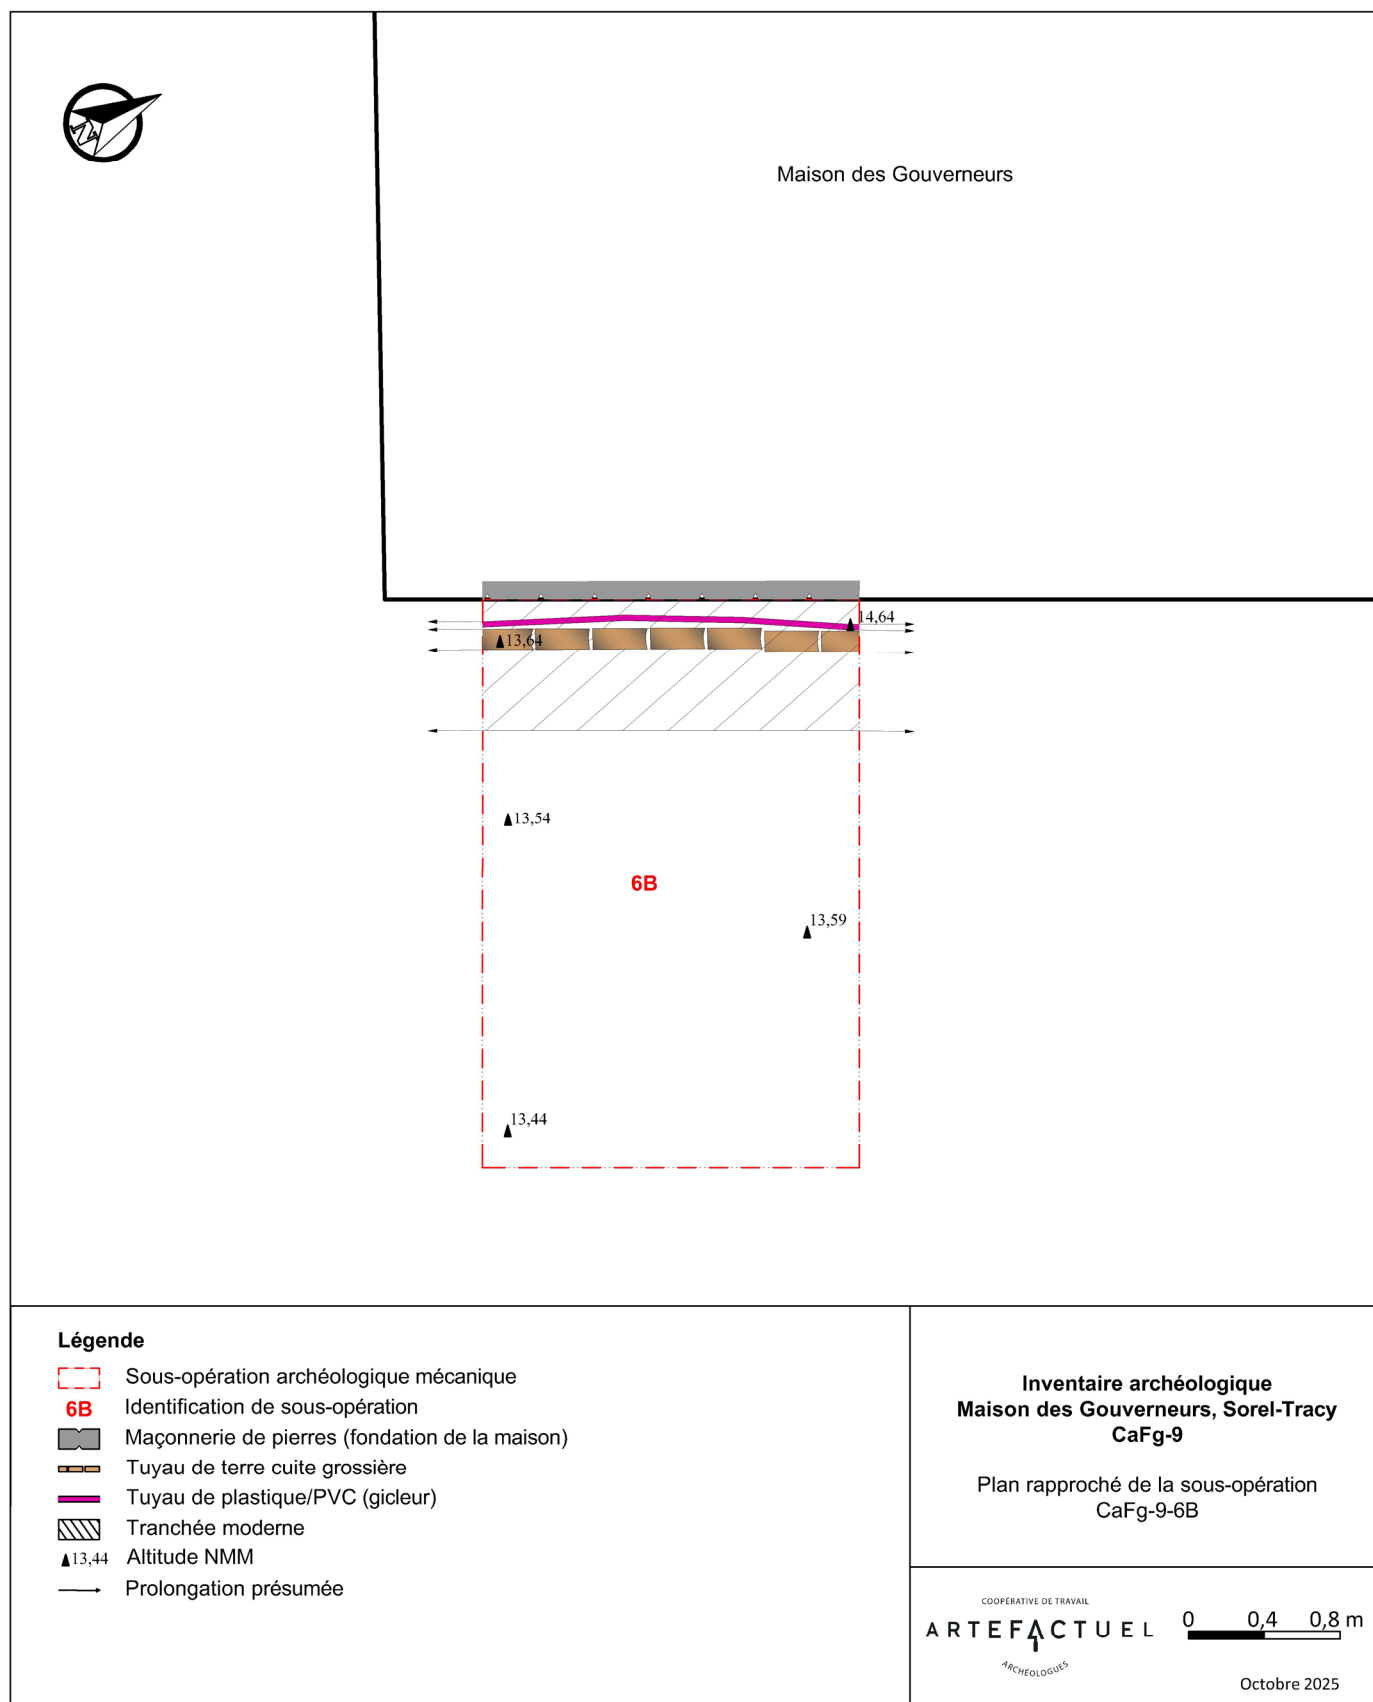
**Figure 6.5 :** Plan général de la sous-opération 6B. P2. Cartographie et infographie : Archéo-CAD.

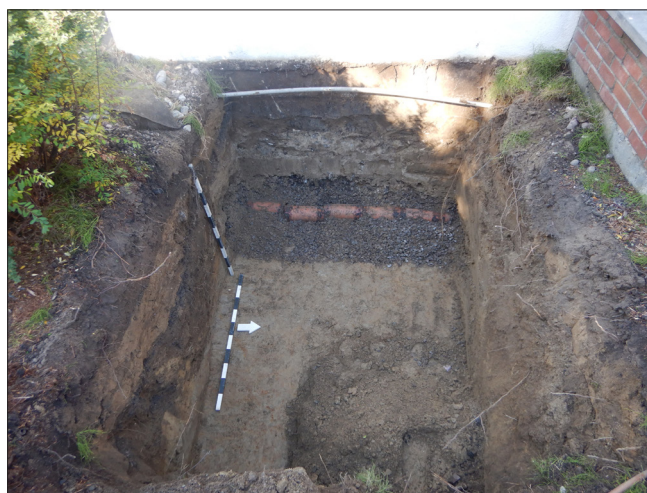
**Figure 6.6** : Drain en terre cuite commune le long de la fondation du corps principal de la maison dans la sous-opération 6B. Vue vers l'ouest. CaFg-9-24-N1 (18).

y retrouvait d'ailleurs un tuyau de terre cuite commune non vernissée longeant la base de la fondation en guise de drain français, posé à 13,64 m NMM (figure 6.6).

Sous la tourbe de surface **6B1** de 0,22 m d'épaisseur, une succession de remblais modernes hétérogènes composés de sols remaniés et de pierres concassées (0-3/4 po.) (**6B2**) a été observée sur 1,20 m d'épaisseur, le tout recouvrant le drain français ci-haut mentionné et comblant sa tranchée d'enfouissement. Le lot 6B2 occupait ainsi l'ensemble de la sous-opération 6B, faisant près de 3 m

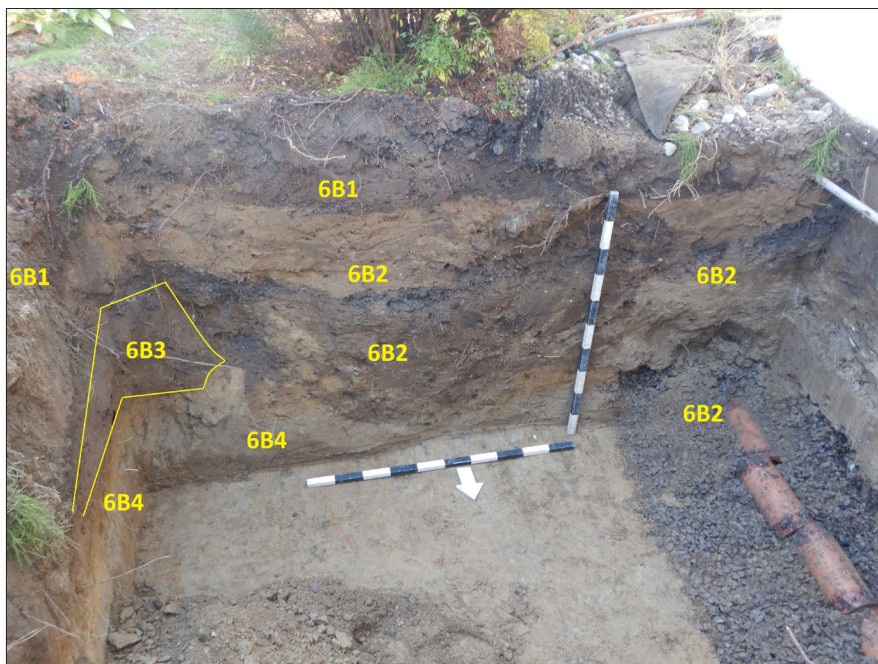
**Figure 6.7** : Parois sud et est de la sous-opération 6B. Vue vers le sud. CaFg-9-24-N1 (16).

de largeur est-ouest (figure 6.7). Un sol d'occupation de cour composé de sable limoneux et organique brun (**6B3**) était pour sa part à peine perceptible en paroi est de la tranchée, sous le pavé formant l'allée de circulation actuelle, son lit de pose et le remblai de nivellent/rehaussement (à 0,55 m sous la surface du pavé actuel, soit à 14,24 m NMM). Le niveau sous-jacent était composé de sable fin beige gris assez meuble, mais dense par endroits, homogène et tacheté de traces d'oxydation rouille correspondant au sol naturel en place (**6B4**).

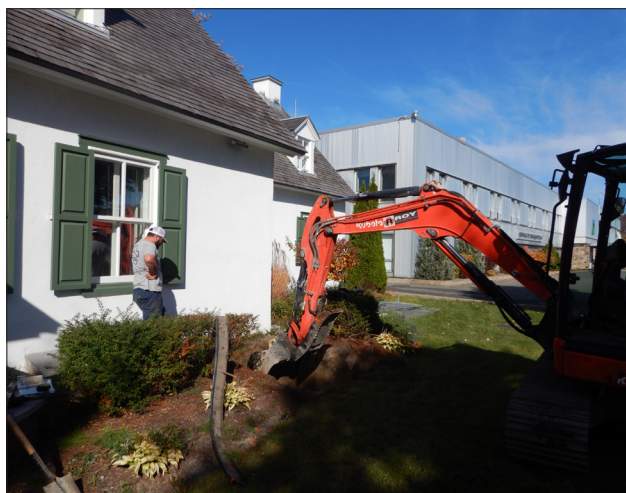
Figure 6.8 : Sous-opération 6C. Vue vers le nord-ouest. CaFg-9-24-N1 (20).

La sous-opération 6C a pris la forme d'une tranchée mécanique également perpendiculaire au mur est du corps principal de la Maison des Gouverneurs, mais cette fois-ci, localisée dans sa portion nord (figures 6.8 et 6.10). Cette tranchée mesurait 2,78 m de longueur est-ouest sur 1,90 m de largeur nord-sud. La profondeur maximale atteinte a été de 13,47 m NMM.

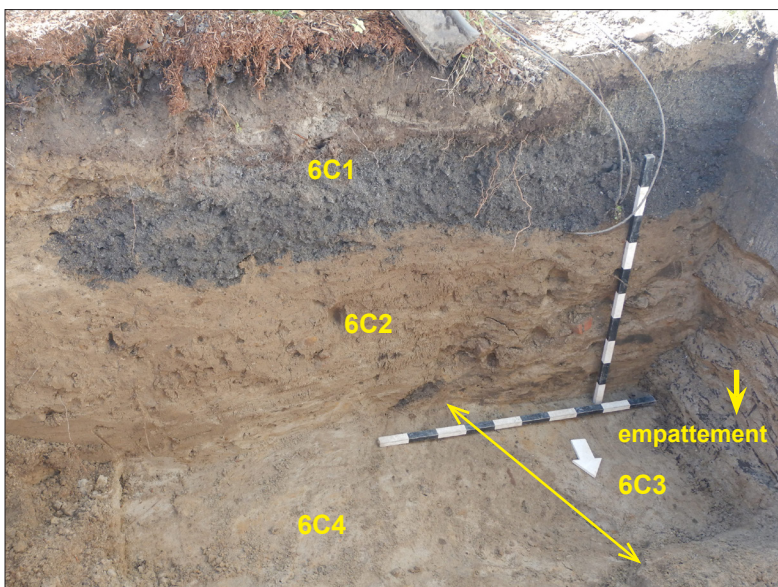
Figure 6.9 : Coupe paroi sud sous-opération 6C et tranchée de construction 6C3 de la Maison des Gouverneurs. Vue vers le sud. CaFg-9-24-N1 (21).

Sous la tourbe de surface **6C1** de 0,10 m d'épaisseur, se trouvaient des remblais de nivellement, dont un composé de sable brun pâle tacheté de sable plus clair sur 0,25 m d'épaisseur, lequel recouvrait un niveau de pierres concassées (0-3/4 po.) de 0,25 m d'épaisseur (**6C1**). Ces couches résultant d'aménagements récents du terrain surmontaient un remblai de comblement/rehaussement sans doute mis en place lors de travaux réalisés sur le terrain et le bâtiment dans la 2<sup>e</sup> moitié du XX<sup>e</sup> siècle. Ce remblai se présentait sur 0,70 à 0,75 m d'épaisseur et était composé de sable jaune contenant des fragments d'asphalte et de ciment, de la broche de métal ferreux, quelques clous corrodés et des fragments de briques (**6C2**). Le sol naturel sous-jacent se présentait toujours sous la forme d'un sable fin beige-gris bleuté homogène (**6C4**). Il a été excavé sur 0,12 m de profondeur afin de s'assurer de l'absence de traces anthropiques. Ce niveau naturel en place avait été creusé dans sa portion ouest pour la construction de la Maison des Gouverneurs en 1781. On y décelait en effet une tranchée de 0,80 m de largeur à partir du parement du mur est de la maison, au niveau de son empattement (entre 13,67 m et 13,62 m NMM). Cette tranchée était comblée par le sol naturel remanié (**6C3**) similaire à 6C4, mais un peu plus pâle et meuble (figure 6.9).

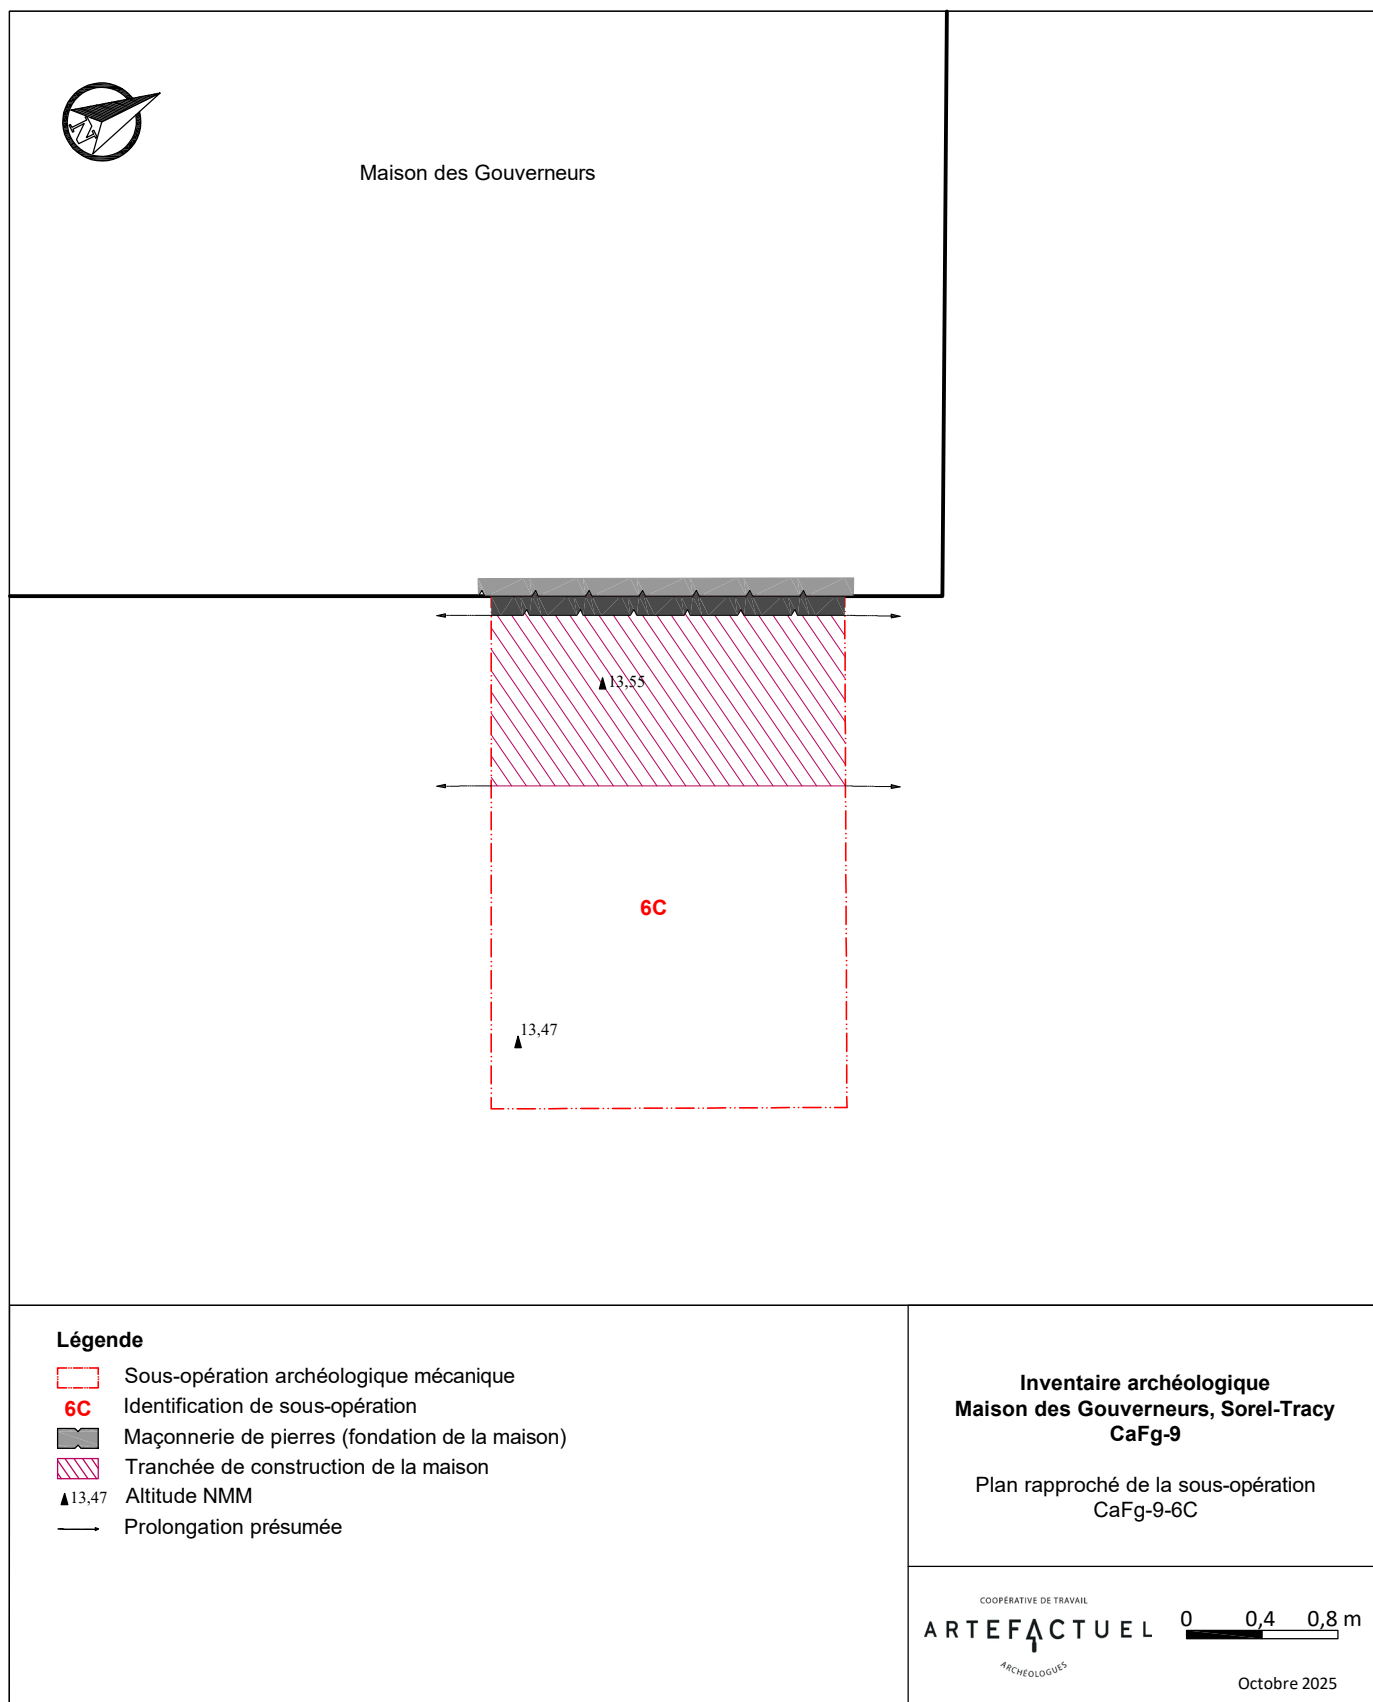
Figure 6.10 : Plan général de la sous-opération 6C. P3. Cartographie et infographie : Archéo-CAD.

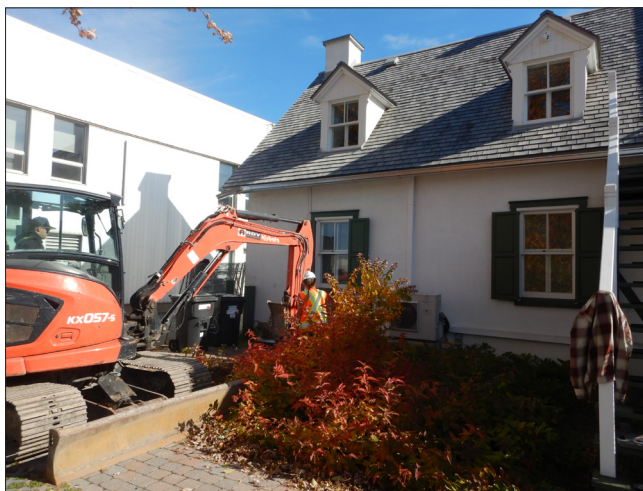
Figure 6.11 : Sous-opération 6D. Vue vers le nord-est. CaFg-9-24-N1 (25).

La sous-opération 6D a pris la forme d'une tranchée est-ouest réalisée perpendiculairement au mur ouest de la Maison des Gouverneurs, soit à son extrémité nord (figures 6.11 et 6.13). Elle a été excavée sur une longueur de 2,80 m et une largeur de 2 m, à 1 m à l'ouest du mur ouest de la maison, en raison de la présence de l'entrée d'une conduite de gaz à cet emplacement. Cette sous-opération est sans aucun doute celle qui aura livré la plus grande quantité d'artefacts. Bien que prélevés dans un sol remanié ayant servi de comblement à la tranchée d'un service existant, ils témoignent tout de même de l'occupation ancienne de la cour à proximité, et ce, dès la construction de la maison en 1781. La présence d'artefacts plus anciens pouvant être associés au Régime français pourrait également témoigner d'une occupation antérieure.

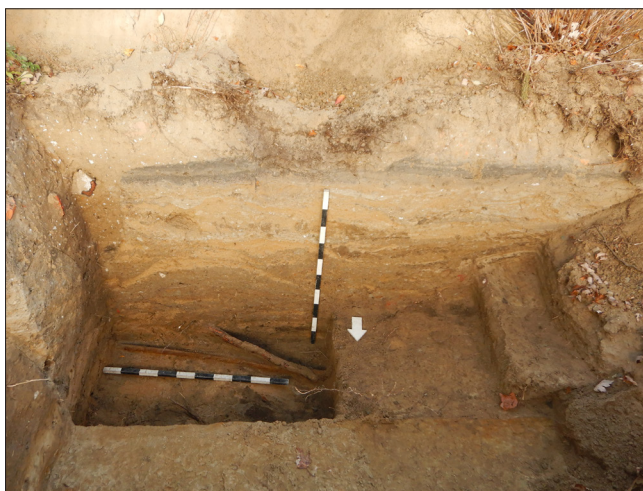
Figure 6.12 : Stratigraphie de la paroi sud de la sous-opération 6D (C3). Vue vers le sud. CaFg-9-24-N1 (117).

La surface actuelle (**6D2**), de 5 à 10 cm d'épaisseur, correspond à l'emplacement de la paroi est par la tourbe et son humus, à l'ouest, au pavé de l'aire de circulation actuelle, alors qu'au nord et au sud, elle correspond à l'aménagement de la plate-bande longeant la façade ouest de la maison, formée de terre organique noire mélangée à du paillis de cèdre (figures 6.12 et 6.14).
