Interventions archéologiques au stationnement ouest de la  
Maison de Radio-Canada, Montréal. Site BjFj-241.  
Inventaire et supervision archéologiques 2024-2025

RAPPORT FINAL NOVEMBRE 2025

PATRIMONIA

Permis de recherche archéologique **24-PATA-09**

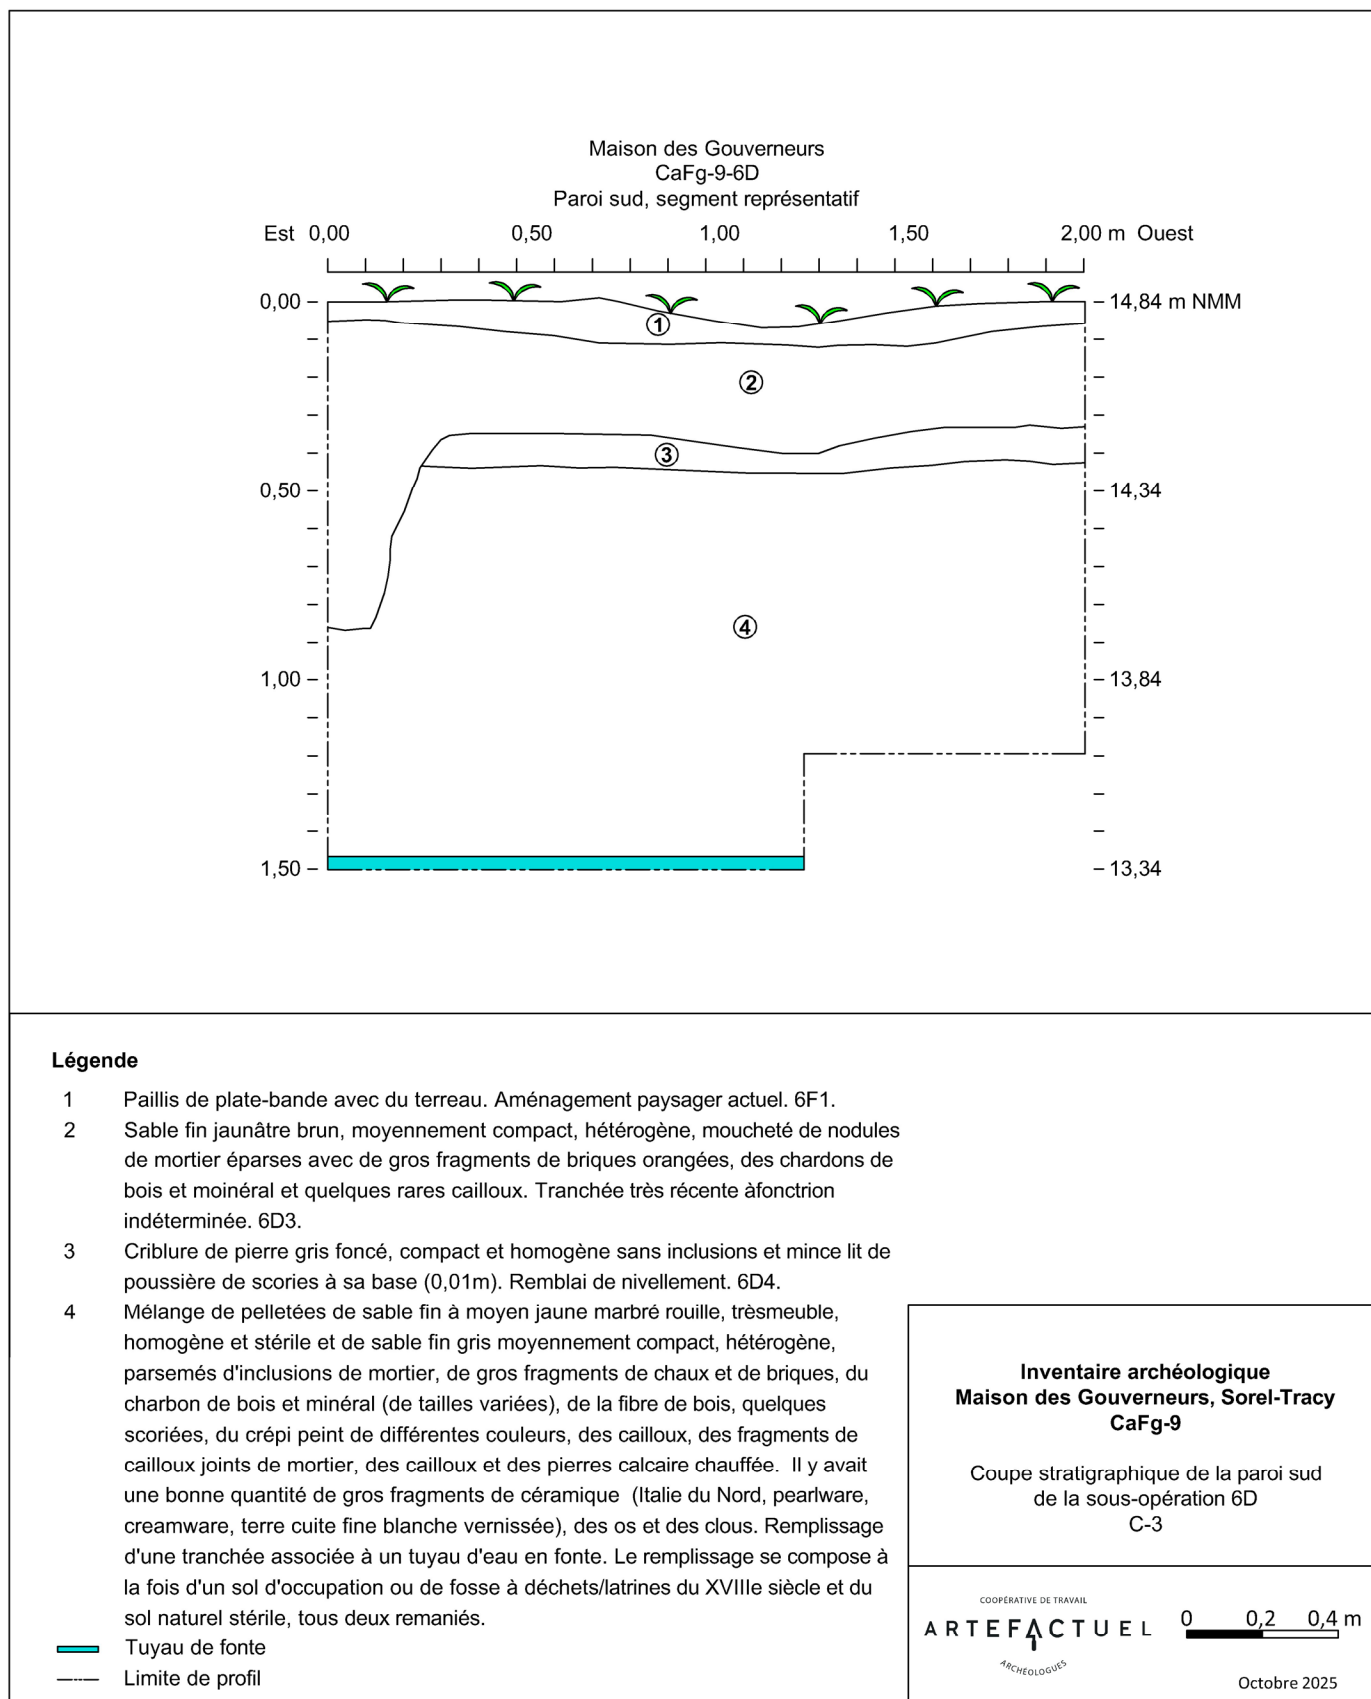
**Figure 6.14 :** Coupe stratigraphique de la paroi sud de la sous-opération 6D. C3. Infographie : Archéo-CAD.

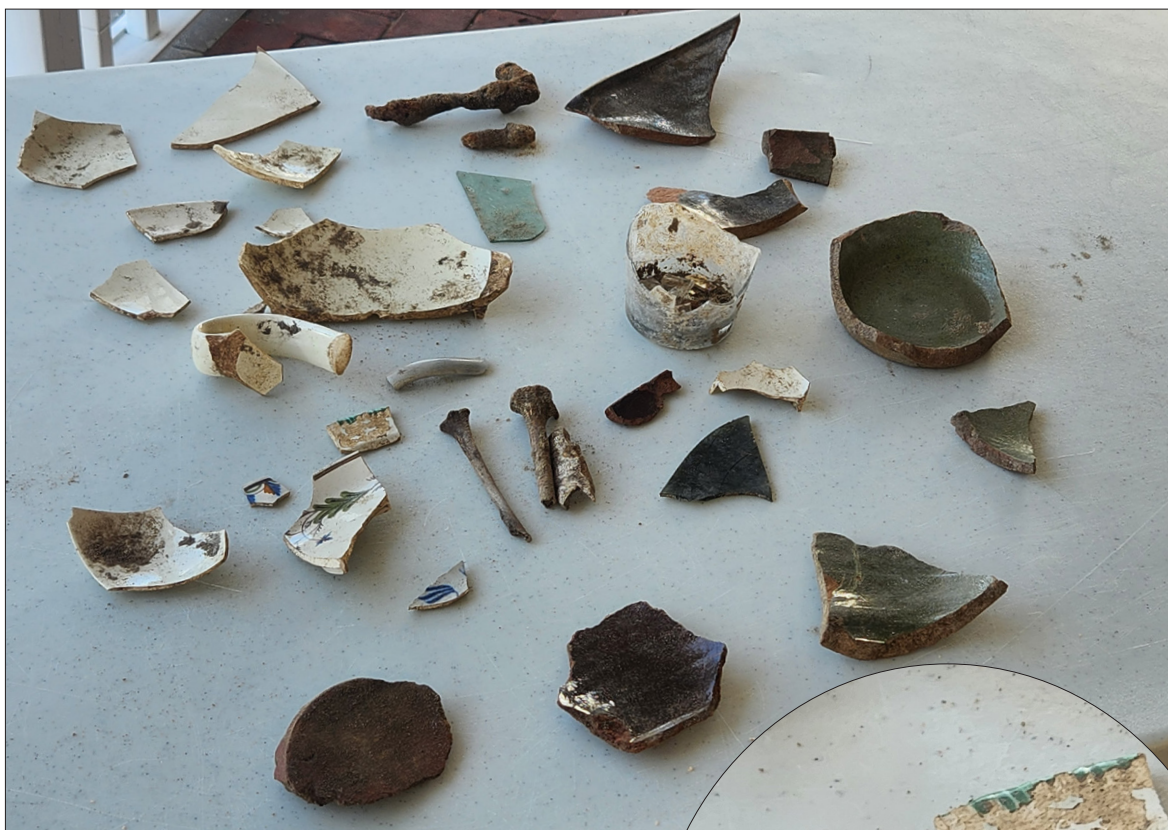
**Figure 6.15** : Assemblage d'artefacts du lot 6D5. .  
Photographie par Gina Vincelli.

De nombreux artefacts y ont été récoltés, lesquels témoignent d'une occupation continue, possiblement depuis le Régime français, et qui pourrait aller jusqu'au début du XIX<sup>e</sup> siècle (figure 6.15). L'assemblage comprend du *creamware*, dont de gros fragments appartenant à un pot de chambre et dont la couleur crème jaunâtre assez foncé renvoie au début de la production et de l'importation de cette terre cuite fine provenant de l'Angleterre (1762-1780). Le *pearlware* (1780-1820), une autre terre cuite fine importée de l'Angleterre voulant imiter la porcelaine chinoise, y est aussi représenté par plusieurs tessons, dont ceux d'un bol au décor végétal et géométrique polychrome peint sur la glaçure (figure 6.16).

À cet assemblage de céramique vient s'ajouter le fond d'un verre à boire en verre incolore, du verre à vitre, quelques clous forgés et un gond en métal ferreux. Quelques ossements de mammifères frais, noircis ou blanchis viennent compléter la culture matérielle de ce lot (figure 6.15). La quantité tout de même considérable et la taille relativement grande des artefacts peuvent nous laisser penser qu'une fosse à déchets ou de latrines aurait été perturbée dans ce secteur lors de la pose du tuyau de fonte vers la fin du XIX<sup>e</sup> ou au début du XX<sup>e</sup> siècle. En effet,

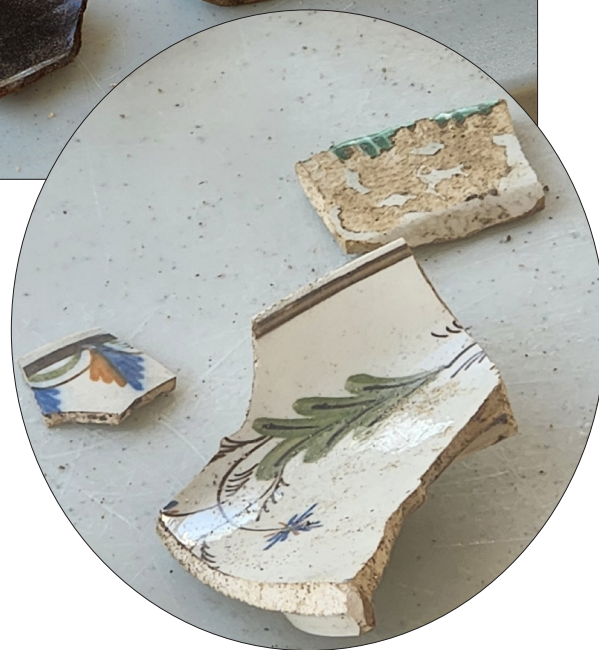
**Figure 6.16** : Photographie des tessons de *pearlware* retrouvés dans le lot 6D5. Photographie par Gina Vincelli.

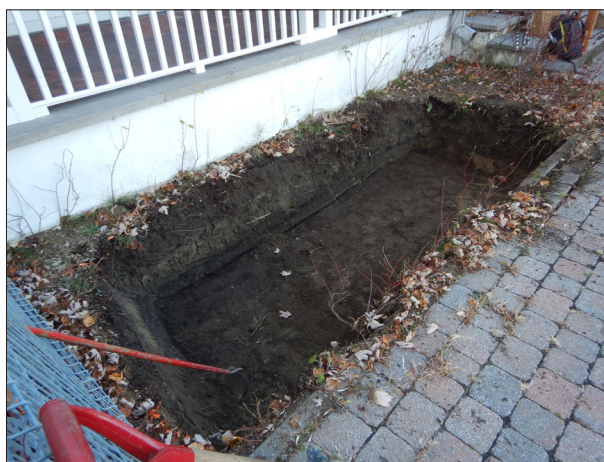
**Figure 6.18** : Sous-opération 6E. Vue vers le sud-est. CaFg-9-24-N1 (37).

La tranchée **6E** a été excavée dans un axe nord-sud, le long du perron arrière, vis-à-vis sa portion nord. Elle mesurait 3,50 m de longueur nord-sud sur une largeur de 1,25 m (figures 6.18 et 6.19). Un sondage manuel de 1 m de longueur nord-sud sur 0,50 m de largeur est-ouest a été fouillé au centre de sa paroi est (**7A**). La profondeur maximale atteinte a été de 13,75 m NMM.

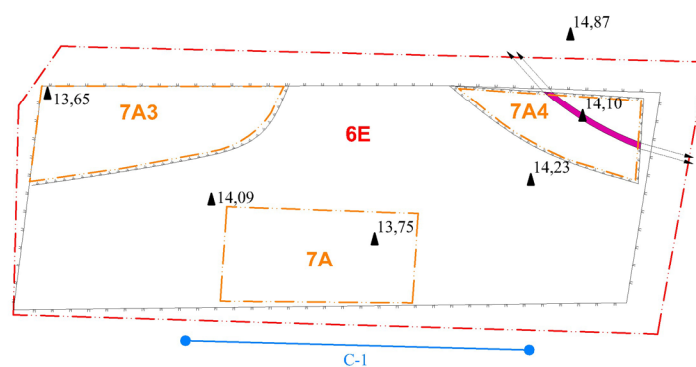
Figure 6.19 : Plan général des sous-opérations 6E et 7A. P5. Cartographie et infographie : Archéo-CAD.

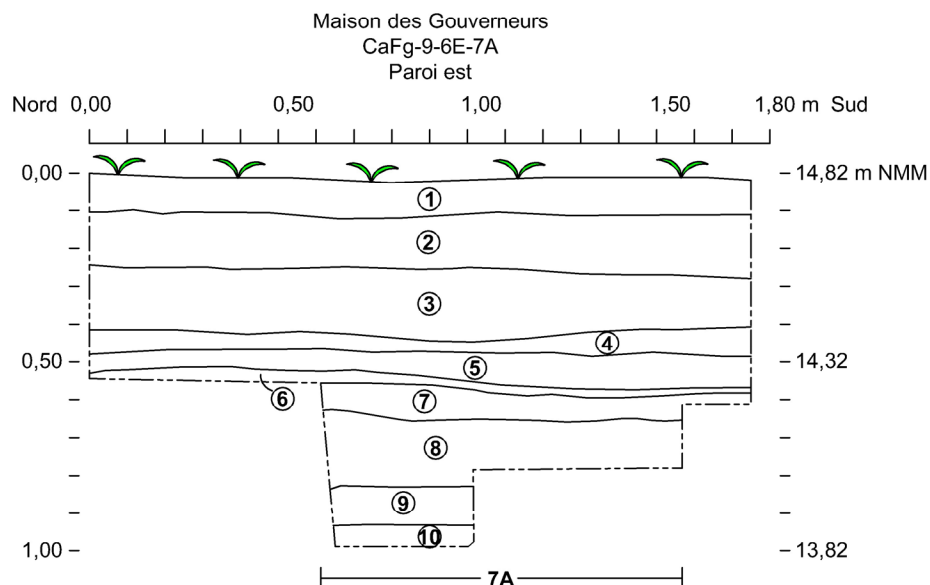
- 1 Humus, paillis, racines arbustes. Aménagement paysager actuel. 6E1.
  - 2 Sable fin brun foncé légèrement organique, homogène, contenant des racines. Remblai de nivellement. 6E2.

**Figure 6.20** : Coupe stratigraphique de la paroi est des sous-opérations 6E et 7A. C1. Infographie : Archéo-CAD.

Sous la tourbe de surface (**6E1**) de 0,10 m d'épaisseur moyenne se trouvait une alternance de remblais de rehaussement et de nivellement/assainissement/circulation, sur un peu plus de 0,40 m d'épaisseur (figure 6.20). Ces derniers étaient composés du sol naturel remanié (sable fin beige-gris à jaunâtre) et de couches de graviers gris foncé contenant des scories et des déchets de combustion (**6E2**). On y a prélevé du plastique, des clous tréfilés (1850 et plus) et un bouton en plastique blanc. On peut attribuer ces épisodes de remblaiement de la cour arrière aux différentes phases de restauration et de réfection du bâtiment ayant eu lieu au fil des XIX<sup>e</sup> et XX<sup>e</sup> siècles.

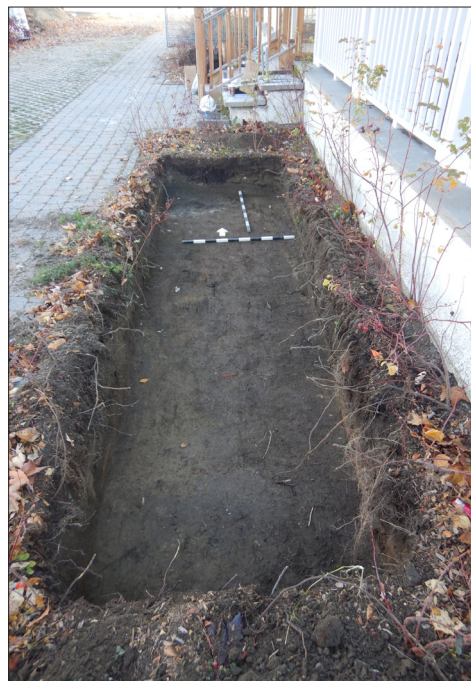
**Figure 6.21** : Sous-opération 6F. Vue vers le nord. CaFg-9-24-N1 (57).

La sous-opération 6F correspond à une tranchée mécanique orientée nord-sud, de 4,50 m de longueur sur 1,35 m de largeur, excavée vis-à-vis la portion sud du perron ornant la façade ouest de la Maison des Gouverneurs (figures 6.21 et 6.22). La profondeur maximale atteinte a été de 13,99 m NMM dans le sondage manuel (7B) réalisé au centre de la tranchée mécanique, sur toute sa largeur (1,35 m est-ouest sur 0,40 m de largeur nord-sud).

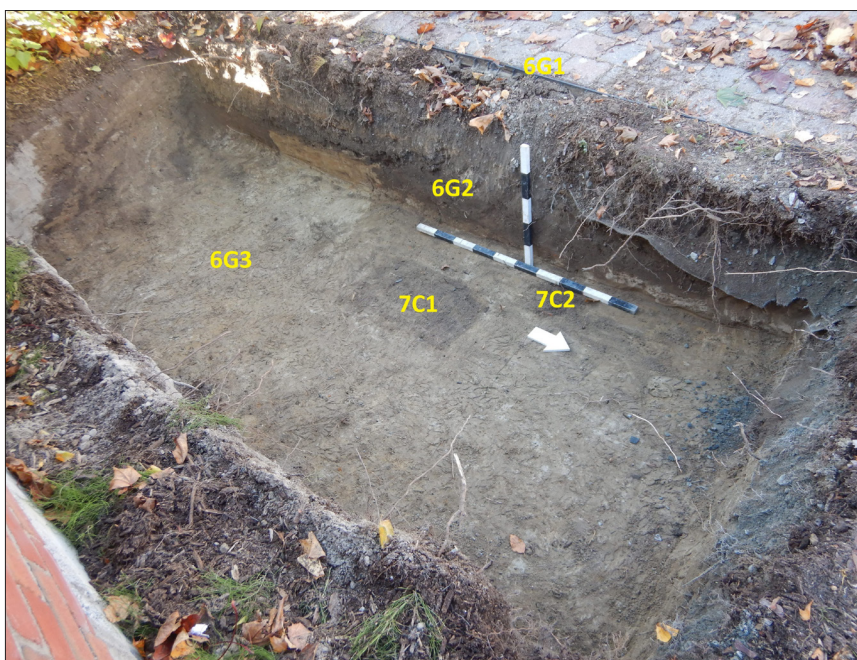
**Figure 6.24** : Paroi ouest de la sous-opération 6G avec les différents lots et fond de la sous-opération avec les négatifs de pilier 7C1 et de pieu 7C2 aménagés dans le sol naturel en place 6G3. Vue vers le sud-ouest. CaFg-9-24-N1 (72).

Une tranchée mécanique a été réalisée vis-à-vis la limite sud du mur ouest de la Maison des Gouverneurs, juste à l'ouest de la rampe d'accès pour personnes à mobilité réduite (figures 6.24 et 6.25). Elle recoupait un sondage manuel réalisé antérieurement (3J, Chrétien, 2018) (voir figure 5.2). Mesurant 3,40 m de longueur nord-sud sur 1,40 m de largeur est-ouest, la sous-opération **6G** n'a livré qu'un niveau de sol archéologique en place, lequel se trouvait sous une épaisseur moindre de remblais de nivellement de la cour (**6G2**) (0,40 m d'épaisseur, dont le pavé actuel **6G1** mesurant 5 cm). Il s'agit du sol naturel en place formé de sable fin jaunâtre tacheté gris dense et homogène dont la surface, enregistrée à 13,99 m NMM, porte quelques traces d'occupation, notamment des tessons de terre cuite commune vernissée pouvant dater de la 2<sup>e</sup> moitié du XVIII<sup>e</sup> siècle (**6G3**).

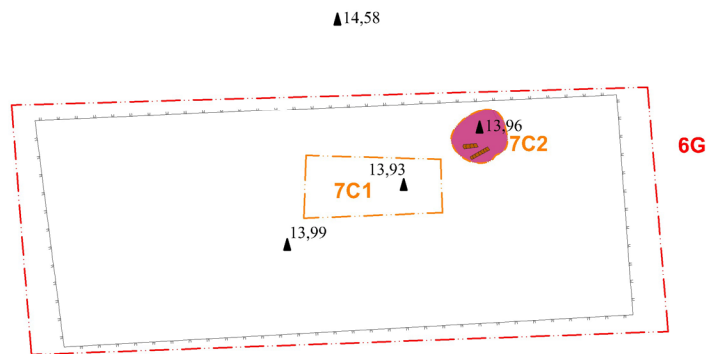
Figure 6.25 : Plan général des sous-opérations 6G et 7C. P7. Cartographie et infographie : Archéo-CAD.

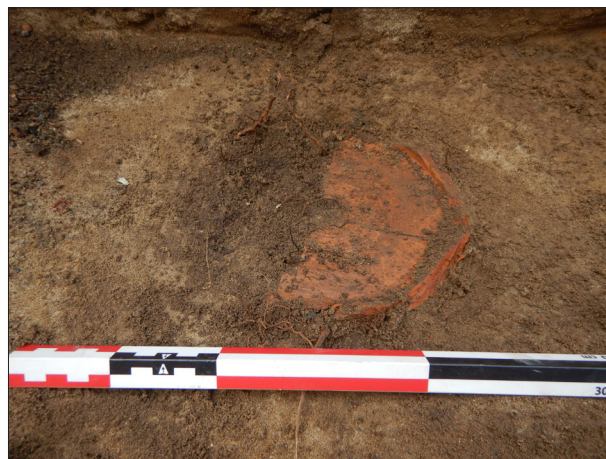
**Figure 6.28** : Fond de pot à fleurs en terre cuite commune non-vernisée in situ dans le remplissage du négatif de pieu 7C2. Vue vers l'ouest. CaFg-9-24-N1 (106).

deviner sur la photo de 1940, à l'époque où la maison sert de musée (figure 6.27). Aussi, juste au nord-ouest de ce creusement, nous retrouvons un négatif de pieu circulaire, de 20 cm de diamètre et 5 cm d'épaisseur, rempli d'une matrice très similaire avec quelques fragments de bois, lui aussi aménagé à même le sol naturel 6G3 et contenant les restes d'un fond de pot à fleurs en terre cuite commune non vernissée (7C2) (figure 6.28). Il pourrait sans doute appartenir à la structure de bois visible sur la même photo de 1940 (figure 6.27) et qui semble servir de système de levage (balancier) pour le seau d'un puits ou d'un petit réservoir au niveau de la galerie. La matrice très similaire remplissant ces deux négatifs semble indiquer que les éléments qu'ils contenaient à l'origine ont été retirés et remblayés au même moment, soit lors de la démolition de l'ancienne galerie et de l'annexe sud de la maison (véranda) que l'on peut voir sur les figures 6.26 et 6.27.

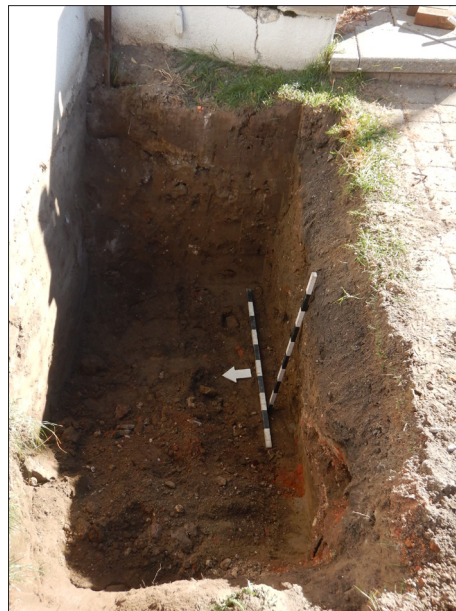
**Figure 6.29** : Sous-opération 6H. Vue vers l'est. CaFg-9-24-N1 (75).

La sous-opération **6H** a pris la forme d'une tranchée est-ouest réalisée juste à l'ouest de l'entrée de cave actuelle occupant la portion ouest du mur sud de la Maison des Gouverneurs. Elle s'étendait sur une longueur est-ouest maximale de 2,58 m et sur une largeur nord-sud de 1,30 m (figures 6.29 et 6.31). La profondeur maximale atteinte mécaniquement y a été de 13,33 m NMM.

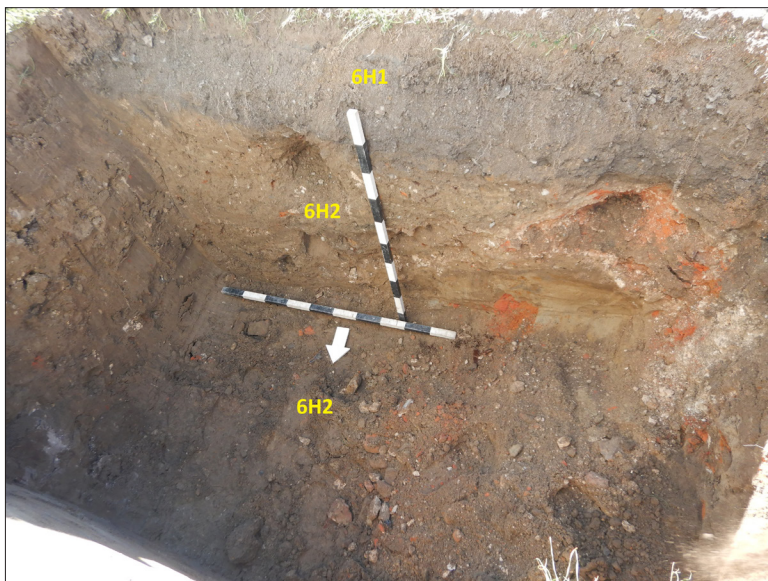
**Figure 6.30** : Paroi sud de la sous-opération 6H. Vue vers le sud-est. CaFg-9-24-N1 (74).

La surface actuelle était composée de la tourbe et son humus de 10 cm d'épaisseur reposant sur un lit de pose de poussière de pierre qui servait à accueillir le pavé de l'allée de circulation (20 à 25 cm d'épaisseur) (**6H1**) (figure 6.30). Au-dessous se trouvait un unique remblai très épais (excavé sur 1,20 m de profondeur) de sable brun pâle hétérogène et meuble contenant des briques complètes, dont certaines encore liées entre elles par un ciment Portland (1875 et plus) et l'une d'elles portant la marque de fabricant LA PRAIRIE/CANADA (1872 et plus) (RPCQ)<sup>2</sup>. On y trouvait aussi des blocs de ciment, des fragments d'aluminium, de grandes pierres anguleuses, des fibres de bois, du charbon minéral et du charbon de bois (**6H2**).

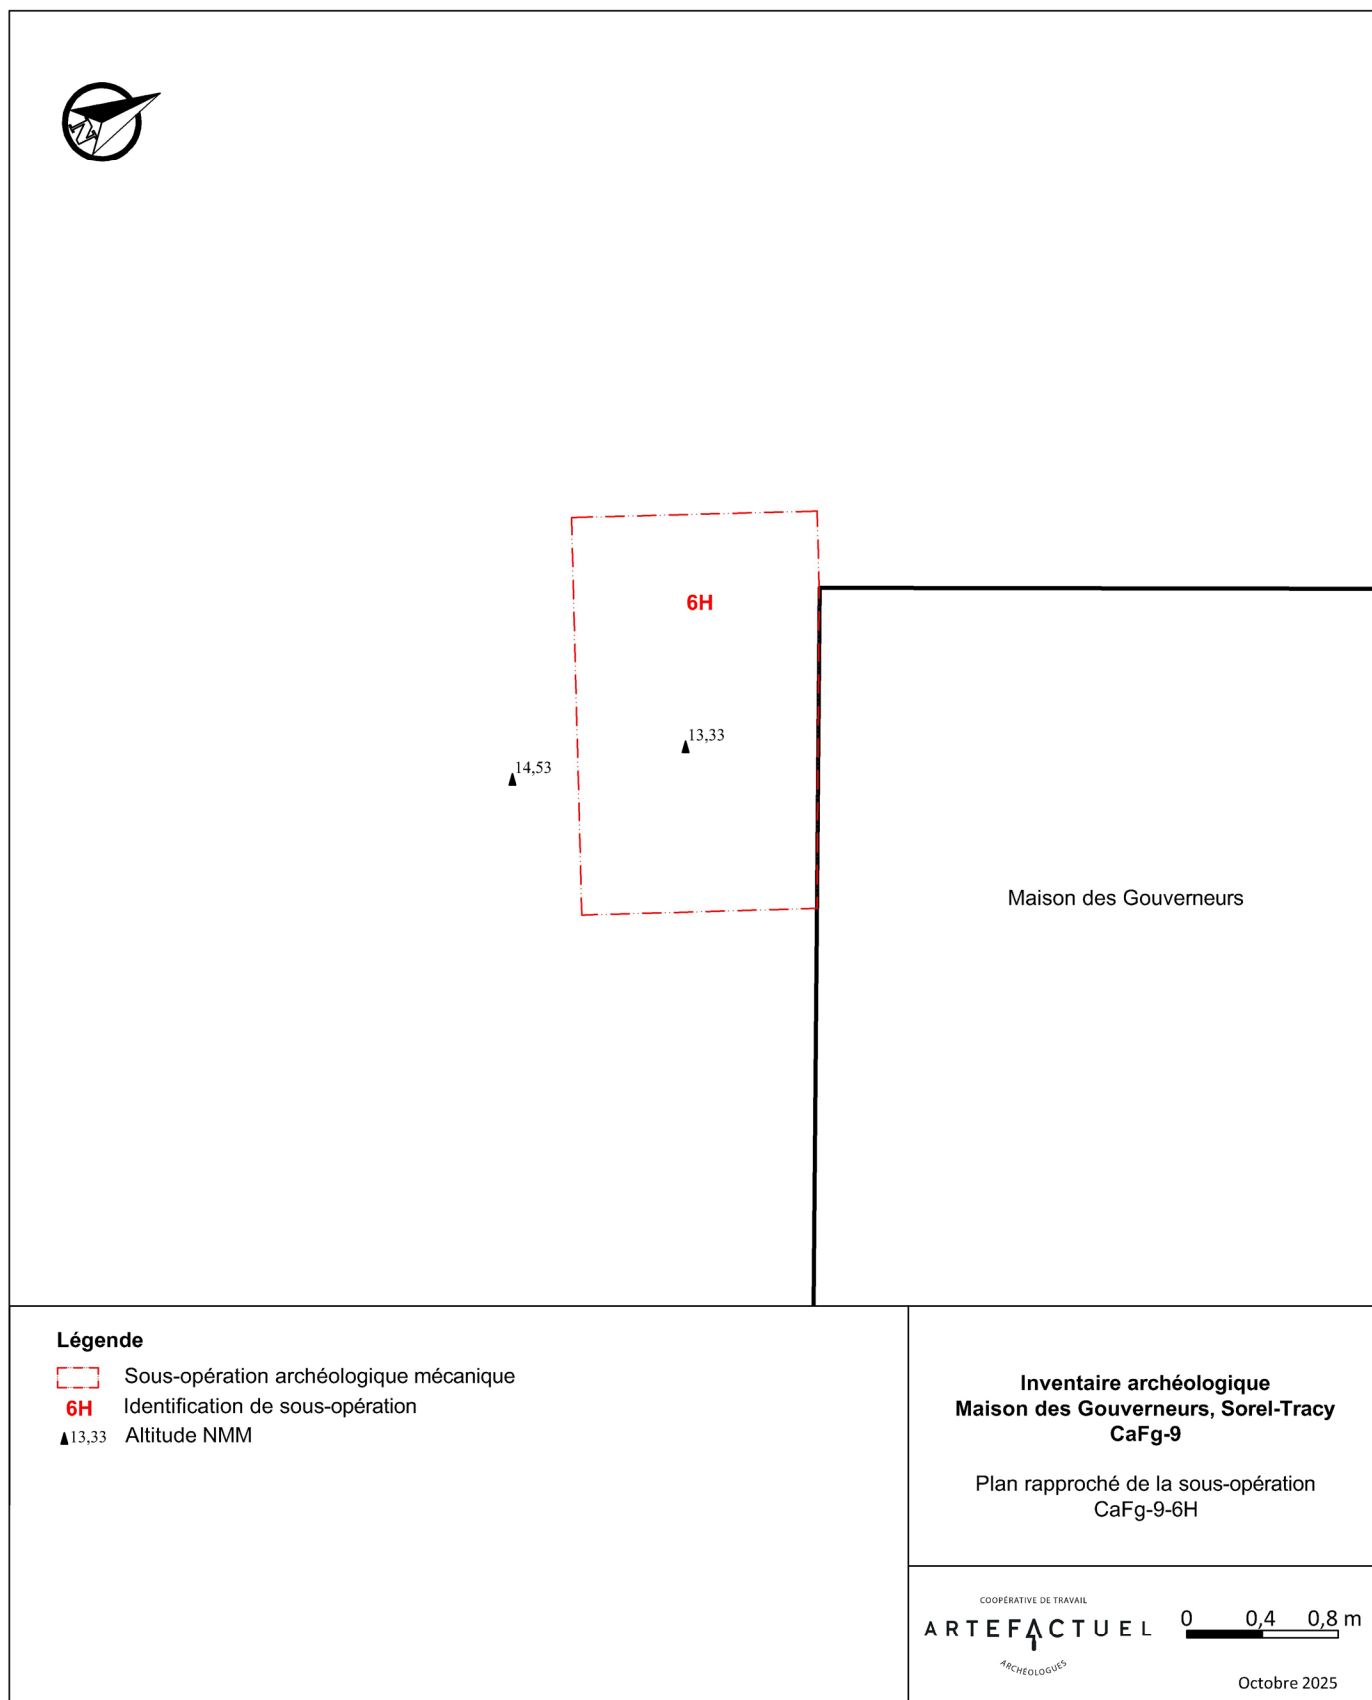
**Figure 6.31 :** Plan général de la sous-opération 6H. P8. Cartographie et infographie : Archéo-CAD.

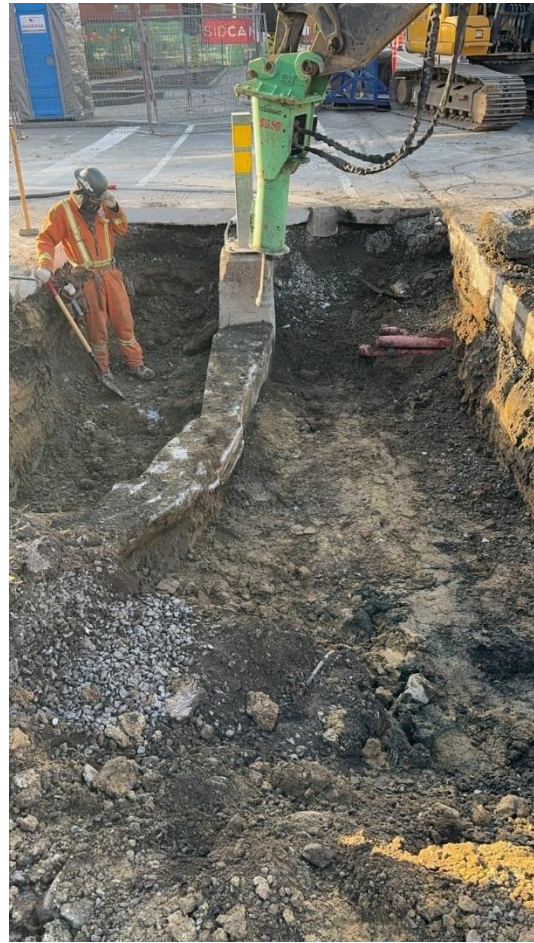
Photo 1. Démolition du massif et de la base du mât de circulation dans la sous-opération 15A/27A, vue vers l'ouest (BjFi-17-25-NUM1-022)

site BjFi-17 (plan 5). Dans les limites de cette excavation se trouvaient des installations modernes enfouies en lien avec le réseau des feux de circulation (massifs de conduits, base du mât de signalisation). Ces éléments ayant autrefois été enfouis près de la surface, leur installation avait alors causé quelques perturbations (photo 1). La couche organique, naturellement retrouvée à la surface, était absente de cet emplacement. Cette couche a probablement été décapée lors de l'aménagement des voies de circulation piétonnière et au moment de la mise en place des conduits enfouis (photo 2). Malgré tout, il a été possible de constater que les couches inférieures, correspondant aux horizons naturels B et C, demeuraient intactes et ne présentaient que de rares perturbations.

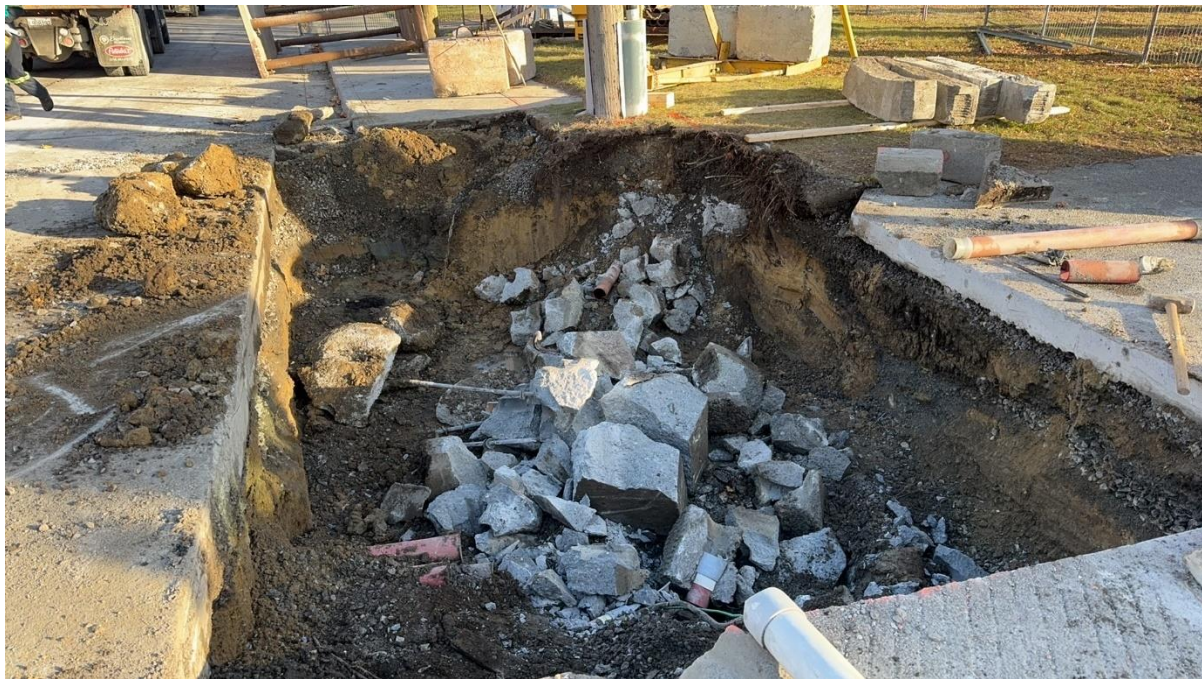
Photo 2. Aperçu des sols en place en paroi après la démolition des infrastructures existantes dans la sous-opération 15A/27A, vue vers l'est (BjFi-17-25-NUM1-025)

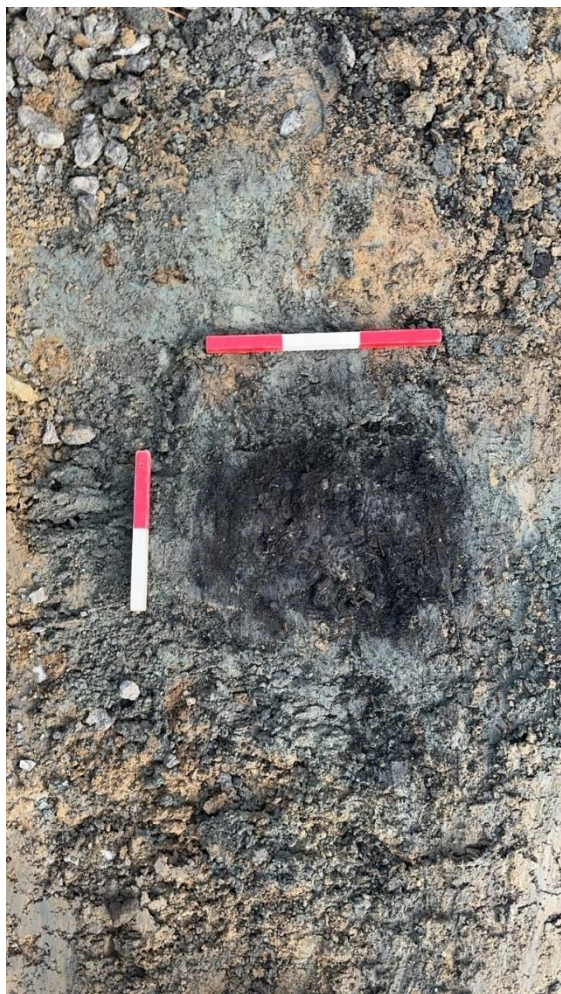
Photo 3. Négatif d'un trou de poteau et son comblement noirâtre (15D2) découvert lors de l'excavation de la sous-opération 15D, vue vers l'est (BjFi-17-25-NUM1-017)

Le second témoin était le négatif d'un trou de poteau (15D2) d'un diamètre de 0,30 m et son comblement, qui consistait en de la matière organique issue de la décomposition d'un mât de bois (photo 3). Un troisième témoin, consistant en un second négatif de trou de poteau (15D1), a été relevé à un peu plus de 2 m à l'est du premier (photo 4). Cette seconde empreinte, isolée conjointement avec la première empreinte dans la sous-opération 15D, partageait des caractéristiques similaires avec le premier mât (même comblement, dimensions similaires, altitudes comparables: le sommet résiduel de 15D1 a été aperçu à 12,84 m NMM et celui de 15D2 à 13,26 m NMM)). De plus, leur positionnement pourrait vraisemblablement correspondre à la bordure de l'ancienne limite sud de la rue Notre-Dame, à l'image des poteaux visibles sur le cliché des années 1920. En effet, cette photographie d'époque montre qu'au début du XX<sup>e</sup> siècle, les mâts servant au soutien des câbles électriques aériens se trouvaient en bordure de la rue Notre-Dame (figure 4). Ces négatifs de trous de poteau révèlent l'emplacement des anciens mâts qui servaient au soutien des installations électriques aériennes, mises en place à la suite de l'élargissement de la rue (après 1912). Malgré une proximité inhabituelle, la dimension des empreintes (0,30 m) concorde davantage à celle de mâts électriques qu'à d'autres installations comme une clôture, qui nécessite généralement des poteaux de plus petites envergures. Parallèlement, il est peu probable que ces empreintes soient associées aux pieux de la palissade du fort de Pointe-aux-Trembles, puisque les traces observées étaient discontinues et que rien n'a été décelé entre ces deux empreintes de poteaux, ce qui aurait eu lieu s'il s'agissait des vestiges de la palissade.

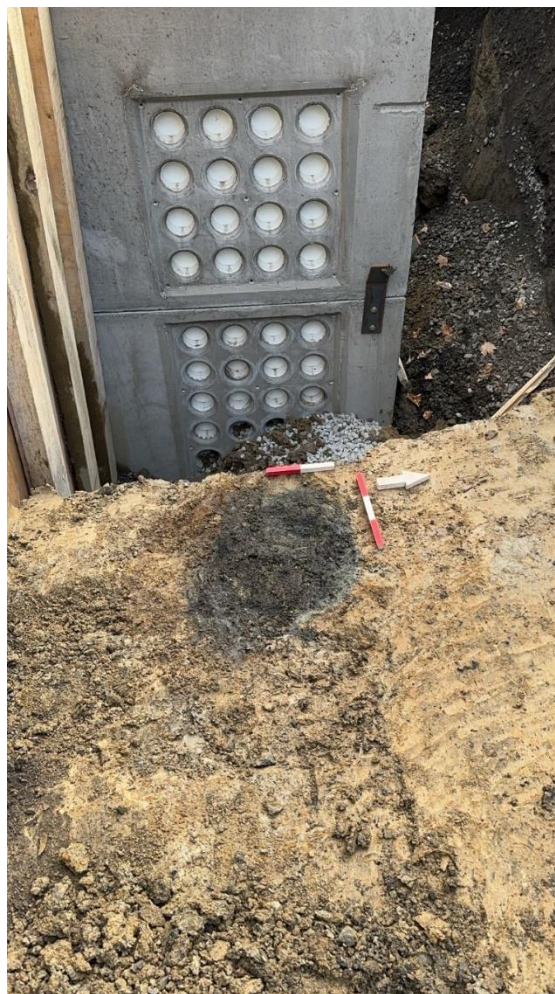
Photo 4. Négatif d'un trou de poteau et son comblement noirâtre (15D1) découvert lors de l'excavation de la sous-opération 15D, vue vers l'ouest (BjFi-17-25-NUM1-041)

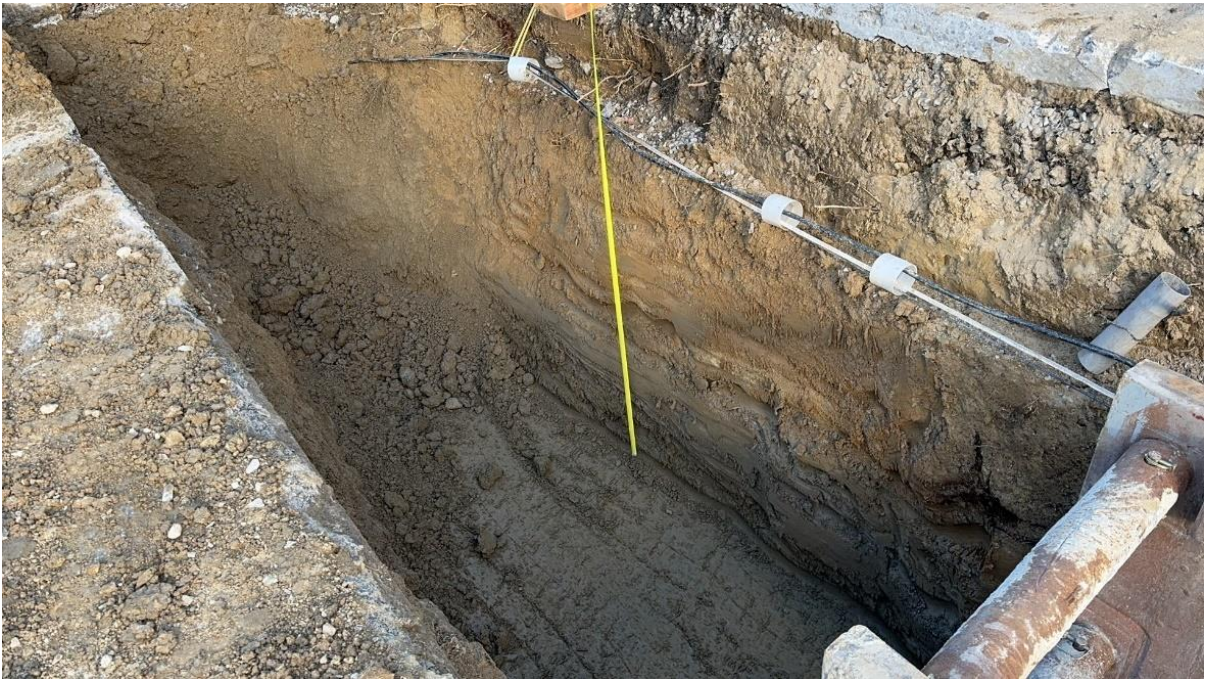
Photo 5. Paroi sud de la sous-opération 15C où les sols naturels étaient toujours en place, vue vers le sud (BjFi-17-25-NUM1-059)

Bien que la couche organique ne fût plus en place, ayant été retirée lors de l'aménagement du trottoir (15C1 : 20 cm) et de son infrastructure (15C2 : 25 cm), les horizons sous-jacents étaient dans l'ensemble intacts (photo 5). Trois couches étaient décelables sous le remblai de pierre concassée (15C2). La couche 15C3 (85 cm) se composait d'un sable très fin légèrement limoneux et compact, dont les teintes brunâtres et beiges étaient marquées de marbrures rouille. Suivait ensuite un limon argileux brun aux marbrures grises (15C4 : 50 cm) présentant les caractéristiques d'un horizon B, sous lequel reposait une couche d'argile gris verdâtre (15C5 : 40-50 cm) provenant des dépôts fluviaux (horizon C). Cette tranchée a atteint jusqu'à 2,20 m de profondeur.

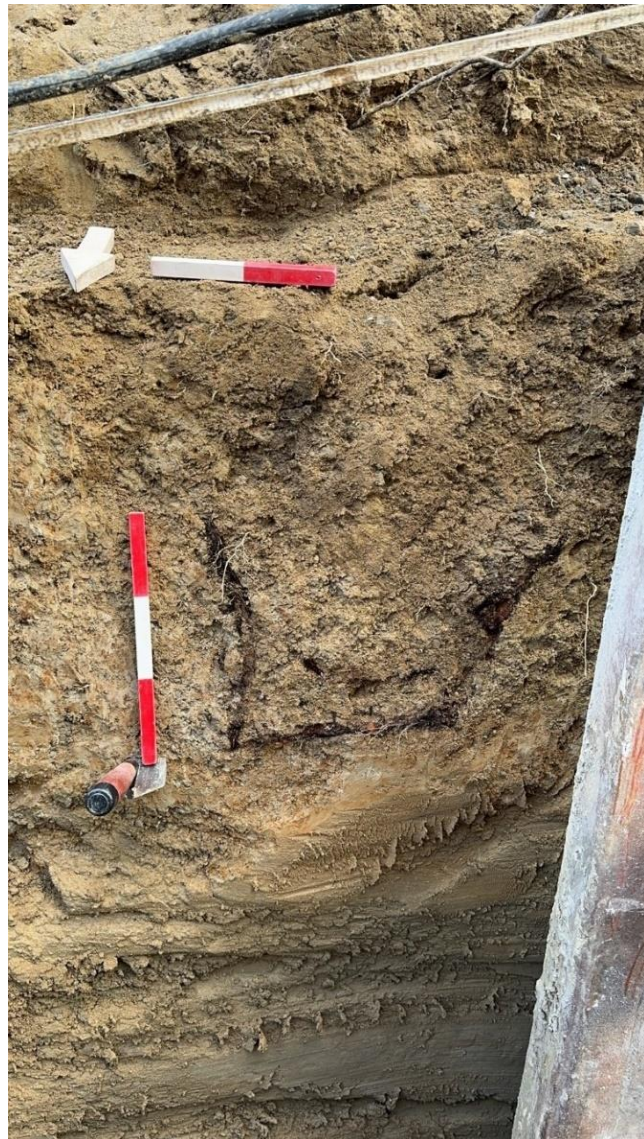
Photo 6. Empreinte d'un cercueil tronqué (15E1) dans la paroi sud de la sous-opération 15C, vue vers le sud (BjFi-17-25-NUM1-054)

La couche 15C4 a, pour sa part, révélé la présence d'un cercueil. En effet, dans la paroi sud de 15C, une empreinte de bois aux allures d'un rectangle aux côtés évasés a été constatée (photo 6). Il s'agissait de l'extrémité d'un cercueil qui a été isolé et identifié à la sous-opération 15E. Cette extrémité a été partiellement tronquée lors de l'excavation de la tranchée. La hauteur résiduelle du cercueil était de 30 cm. La largeur mesurait 44 cm dans la portion évasée du cercueil, tandis que sa base était de 29 cm. Bien que les limites étaient diffuses, la fosse d'inhumation a été estimée autour de 70 cm de largeur. La base de ce cercueil reposait à 1,32 m sous la surface (approx. 12,917 m NMM). Le couvercle était affaissé et reposait près du fond du cercueil, à seulement 5 cm de celui-ci. À première vue, seule l'extrémité du cercueil aurait été affectée par les travaux. Il est possible que la majeure portion de la sépulture soit toujours *in situ*, au sud de la tranchée. Aucun os n'a été aperçu. Puisque la portion intacte de ce cercueil se trouvait à l'extérieur des limites des travaux, aucune expertise supplémentaire n'a été effectuée.

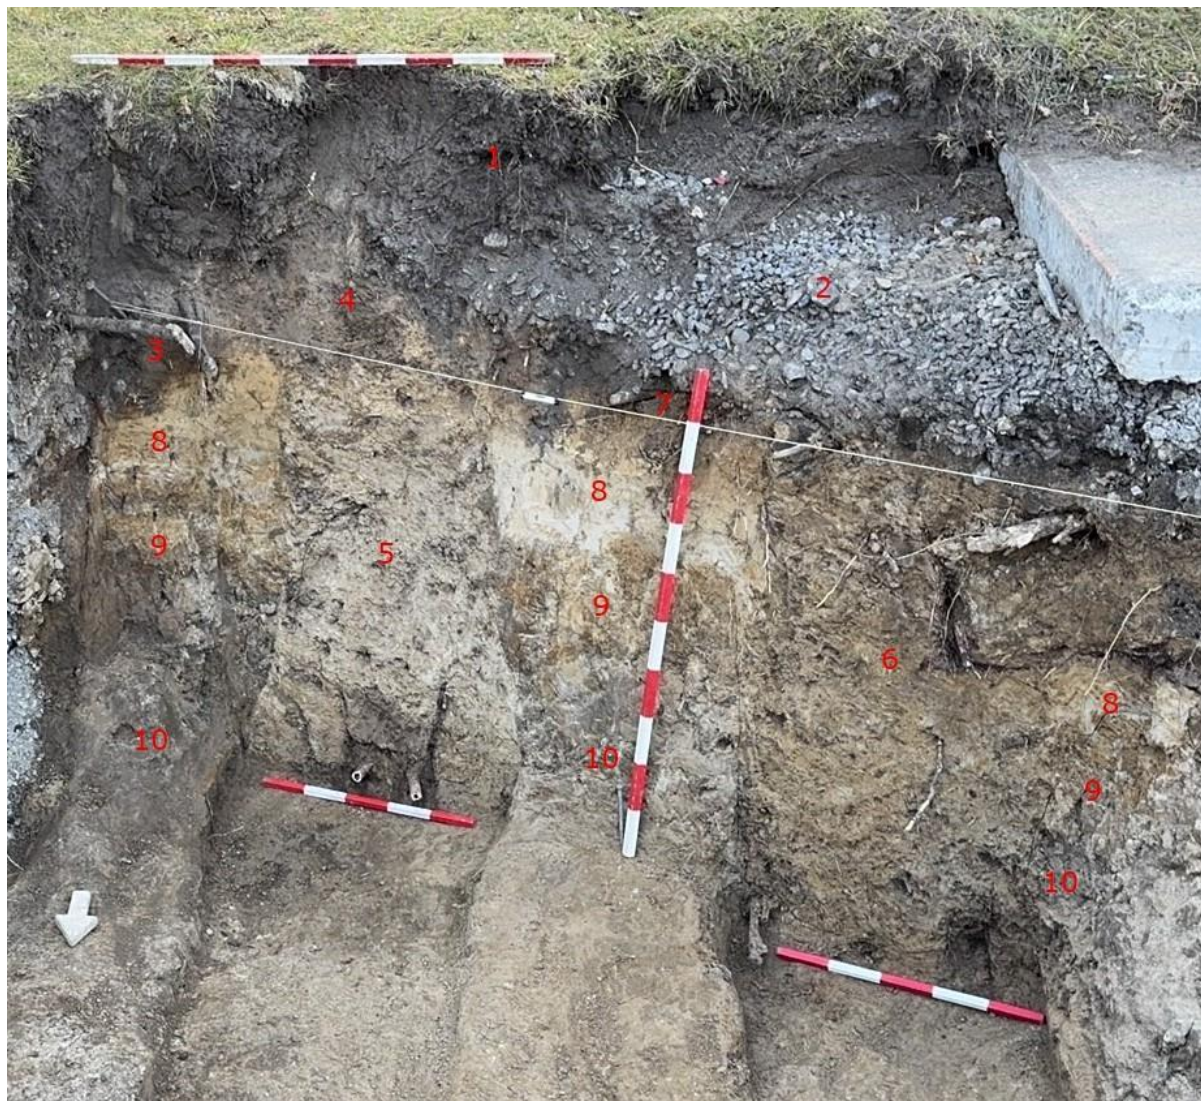
Photo 7. Paroi sud de la sous-opération 15F, vue vers le sud (BjFi-17-25-NUM1-070)

La fouille de ces sépultures a occasionné le nettoyage et l'examen d'une portion de la paroi sud de la sous-opération 15F (photo 7 et figure 5). Le tiers est de cette paroi a été exclue du relevé en raison de la présence du mât électrique à cet endroit. La lecture de cette séquence stratigraphique a permis de repérer d'autres sépultures (voir les sépultures 15F8 et 15F9 dans la section 4.1.2) en plus de circonscrire les fosses d'inhumation des sépultures 15F1 et 15F2. Parallèlement, l'examen de la paroi a permis de faire des rapprochements avec les séquences observées lors des interventions antérieures. En effet, contrairement à ce qui a été observé dans 15C, la paroi de 15F comprenait davantage de couches, à l'image des constatations relevées dans les sous-opérations 1F et 1H touchant au troisième cimetière paroissial (Ethnoscop 2013). Les couches 9 et 10, situées au bas du profil stratigraphique, correspondent respectivement aux lots 15C3 et 15C4 relevés plus à l'ouest, dans la tranchée 15C sous le trottoir de la rue Notre-Dame. La couche 8 pourrait aussi être équivalente au lot 15C3. Toutefois, contrairement aux couches 9 et 10 qui sont des horizons naturels, la couche 8 semble plutôt résulter du remaniement d'un sol naturel. Les couches sus-jacentes (couches 4 et 7) sont elles aussi des sols remaniés. Leur origine est cependant difficile à déterminer en raison des nombreux bouleversements que ces couches ont subis. Elles résultent de l'amalgame de divers sols qu'a entraîné le creusement des fosses d'inhumation. Il en est de même pour les couches 5 et 6 qui correspondent aux remblais de comblement des fosses d'inhumation. Enfin, les couches (1, 2 et 3) surmontant le profil stratigraphique sont d'origine moderne, à savoir les aménagements urbains survenus au cours du XX<sup>e</sup> siècle (1 : aménagement paysager, 2 : trottoir et son infrastructure, 3 : remblai).

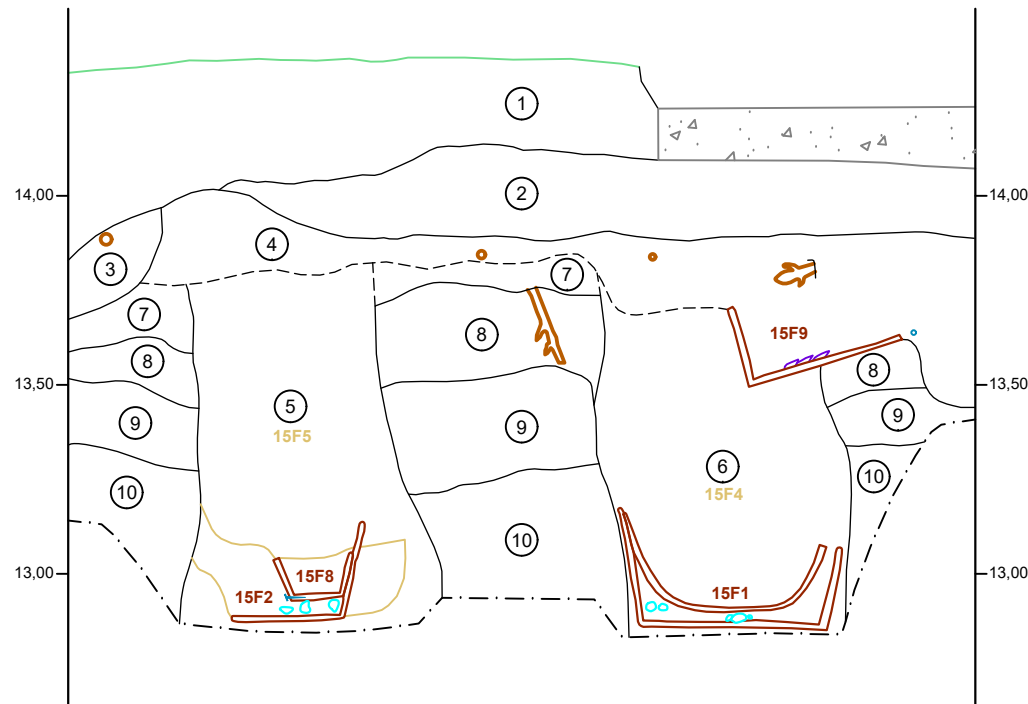
## COUPE STRATIGRAPHIQUE

## SOUS-OPÉRATION 15F, PAROI SUD

- ① Sable fin légèrement limoneux brun grisâtre, homogène et compact, contenant des racinelles et quelques gravillons; aménagement paysager
- ② Pierre concassée 0-¾ po gris; infrastructure du trottoir

- ③ Sable très fin limoneux brun foncé, homogène et compact à peu compact, contenant des racines; remblai
- ④ Sable fin légèrement limoneux brun tacheté beige, hétérogène et peu compact, contenant des racinelles, des racines et quelques gravillons; remblai rehaussement ?

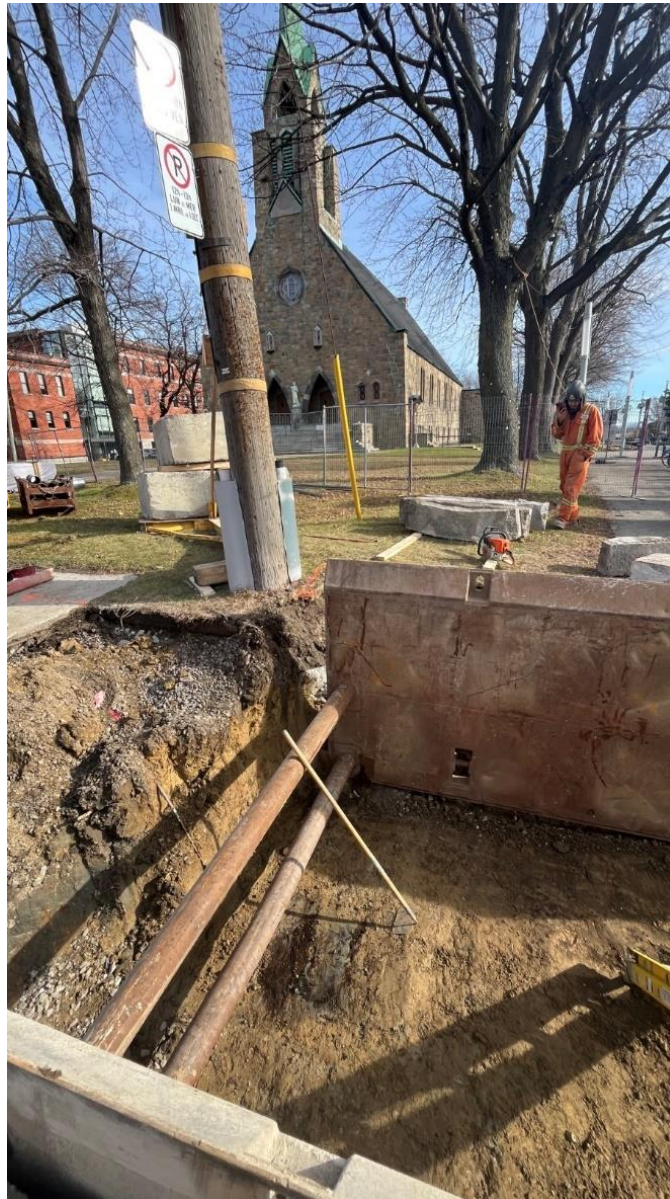
Photo 8. 15B1, restes de fond de cercueil, vue vers le sud-est (BjFi-17-24-NUM2-003)

L'extrémité nord d'une sépulture a été identifiée dans la sous-opération 15B lors de l'excavation mécanique. On retrouvait la limite nord de la fosse, ainsi que probablement la tête d'un cercueil adulte (photos 8 et 9, plan 8). La forme de ce dernier est ambiguë, considérant le mauvais état de conservation du bois, mais semble plutôt rectangulaire. On relevait également du côté ouest la limite de ce qui correspondrait soit à la fosse d'inhumation d'une autre sépulture adjacente, ou encore possiblement à la fosse d'exhumation de 15B1. Puisqu'aucun os n'a été identifié, il est probable que cette sépulture fut effectivement exhumée.

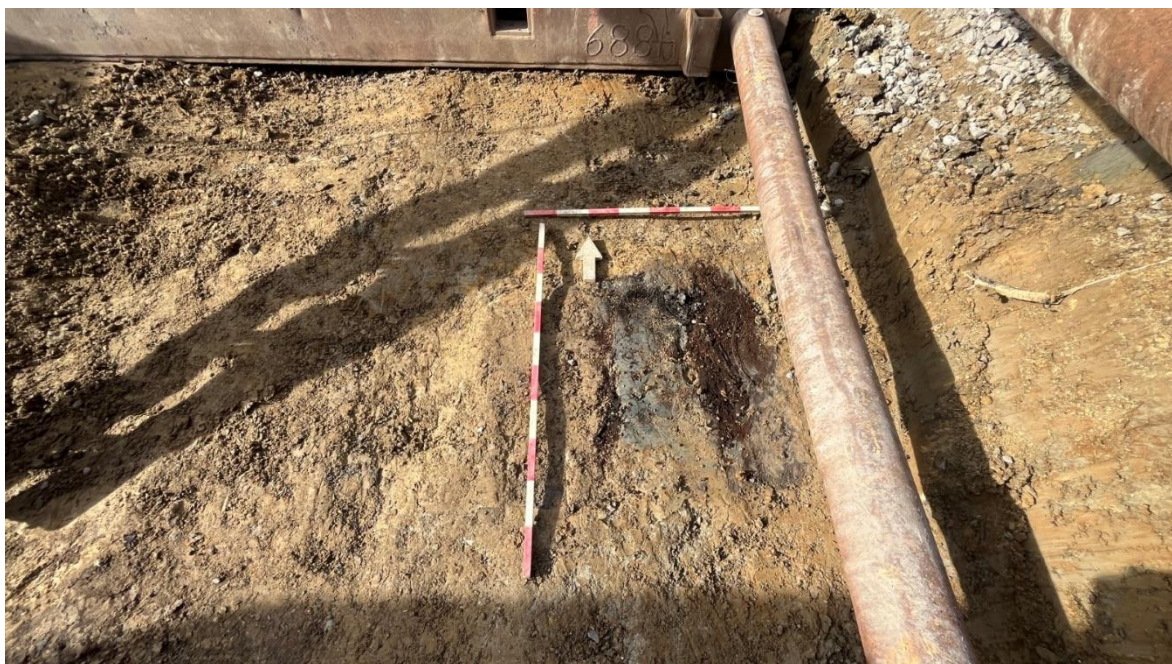
Photo 9. 15B1, restes de fond de cercueil, vue vers le nord (BjFi-17-24-NUM2-005)
