Interventions archéologiques au stationnement ouest de la  
Maison de Radio-Canada, Montréal. Site BjFj-241.  
Inventaire et supervision archéologiques 2024-2025

RAPPORT FINAL NOVEMBRE 2025

PATRIMONIA

Permis de recherche archéologique **24-PATA-09**

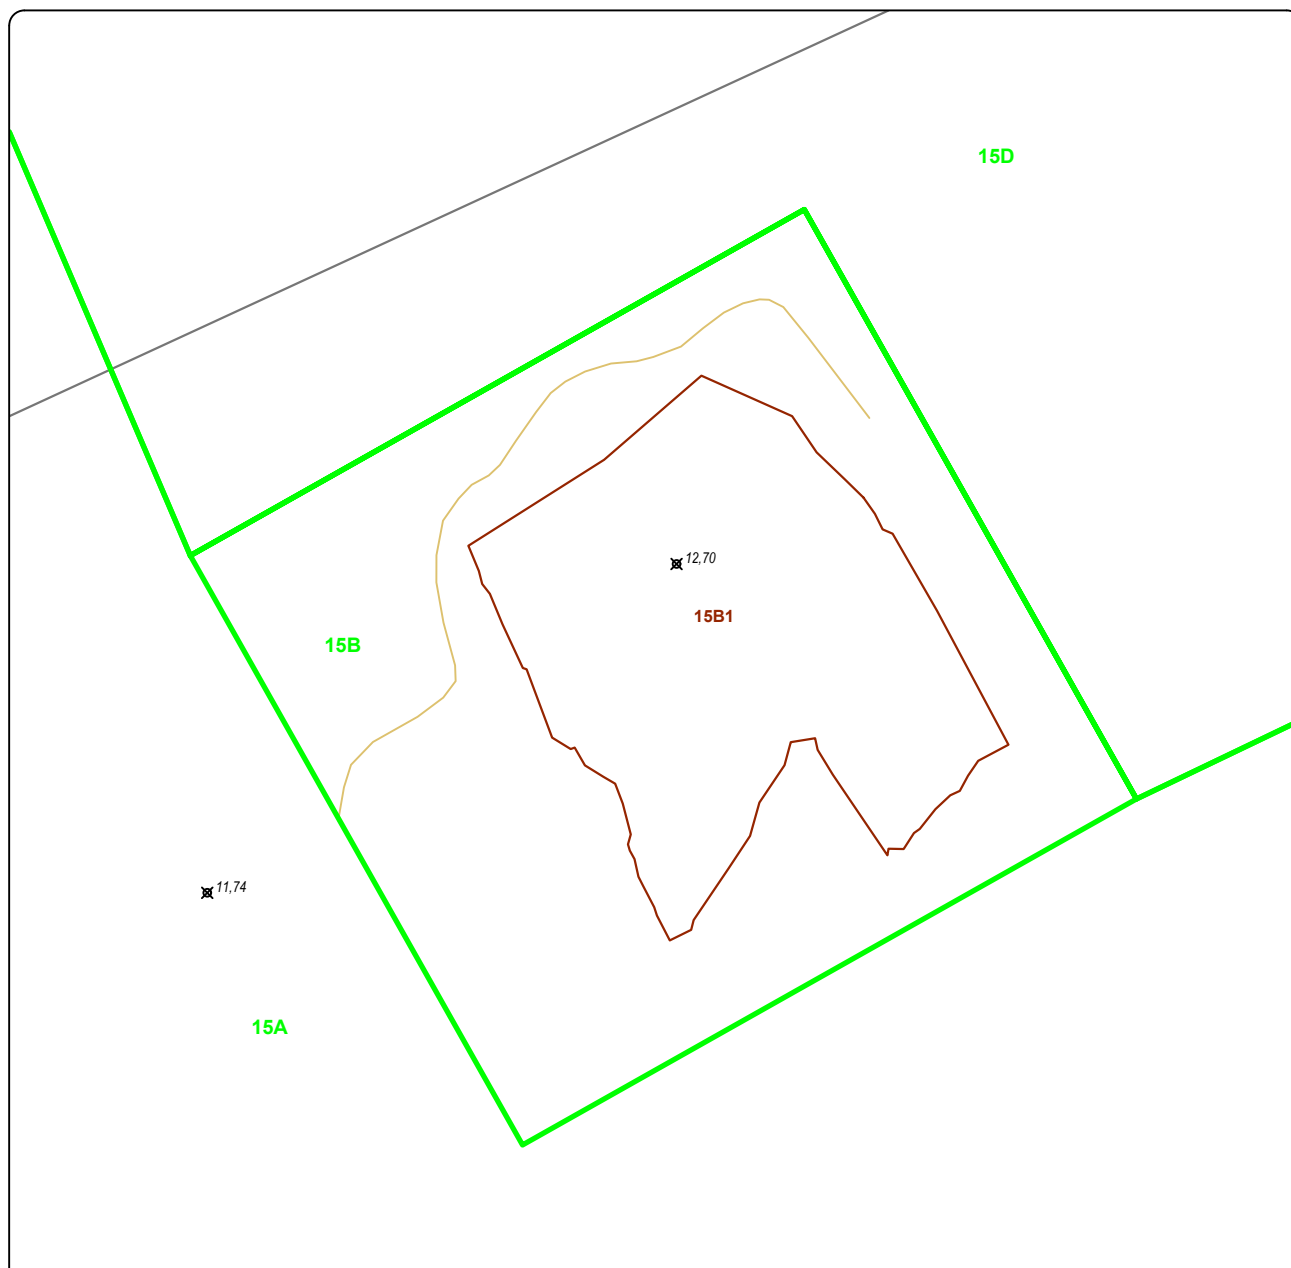
CSEM BOULEVARD SAINT-JEAN-BAPTISTE ET RUE SAINTE-ANNE, POINTE-AUX-TREMBLES,  
BjFi-16, BjFi-17 ET MTL25-19-01  
INTERVENTIONS ARCHÉOLOGIQUES  
**SÉPULTURE 15B1**  
**PLAN 8**

- SOUS-OPÉRATION
- 15A IDENTIFICATION DE SOUS-OPÉRATION
- BOIS DE CERCEUIL
- FOSSE
- 15B1 IDENTIFICATION DE SÉPULTURE
- ✕<sup>12,70</sup> POINT D'ALTITUDE EN MÈTRES (NMM)

L'extrémité nord d'une sépulture a été identifiée dans la sous-opération 15B lors de l'excavation mécanique. On retrouvait la limite nord de la fosse, ainsi que probablement la tête d'un cercueil adulte (photos 8 et 9, plan 8). La forme de ce dernier est ambiguë, considérant le mauvais état de conservation du bois, mais semble plutôt rectangulaire. On relevait également du côté ouest la limite de ce qui correspondrait soit à la fosse d'inhumation d'une autre sépulture adjacente, ou encore possiblement à la fosse d'exhumation de 15B1. Puisqu'aucun os n'a été identifié, il est probable que cette sépulture fut effectivement exhumée.

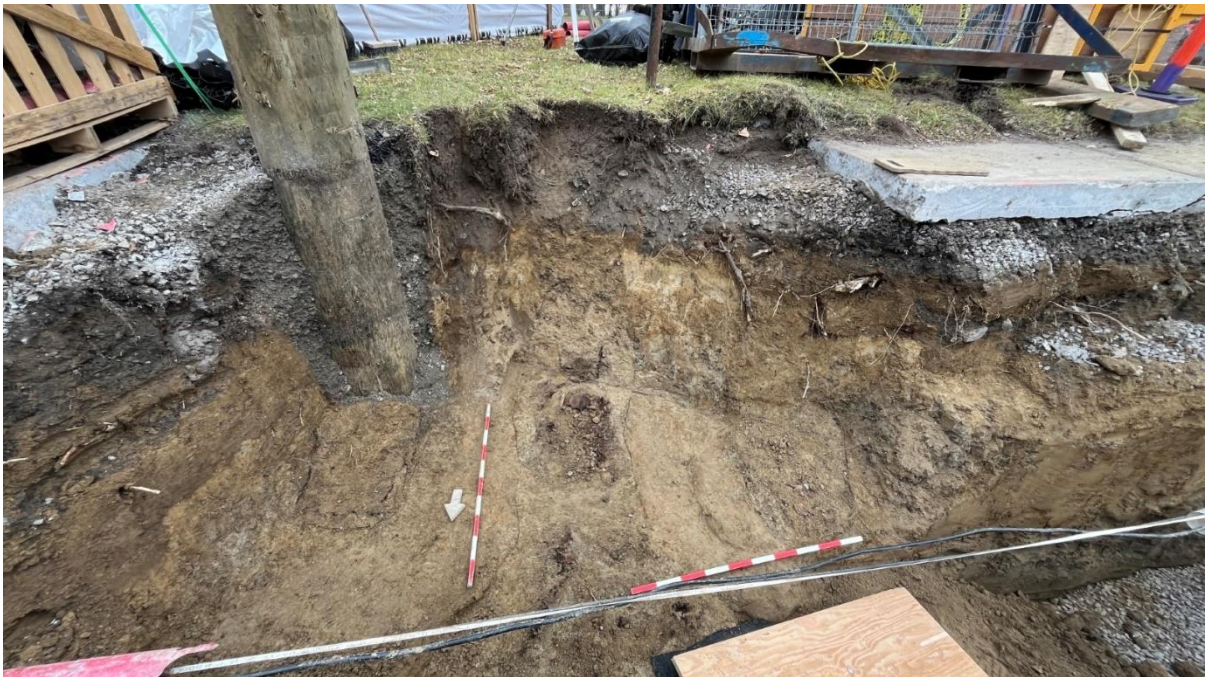
Photo 10. Sous-opération 15F, identification des sépultures, vue vers le sud (BjFi-17-24-NUM2-031)

Trois sépultures ont été identifiées lors des travaux dans la sous-opération 15F (photo 10), dont l'une a été perturbée par l'excavation mécanique. Deux de ces sépultures se poursuivaient dans la paroi sud, leurs portions inférieures demeurant vraisemblablement en place dans l'aire non excavée. Bien que non observable, on suppose également la poursuite en paroi sud de la troisième sépulture fouillée. Les trois sépultures étaient de type primaire simple, dont les cercueils hexagonaux étaient assemblés avec des clous découpés. Deux cercueils supplémentaires (15F8 et 15F9) ont été identifiés en paroi sud, l'un en place et l'autre déplacé (figure 5, tableau 5).

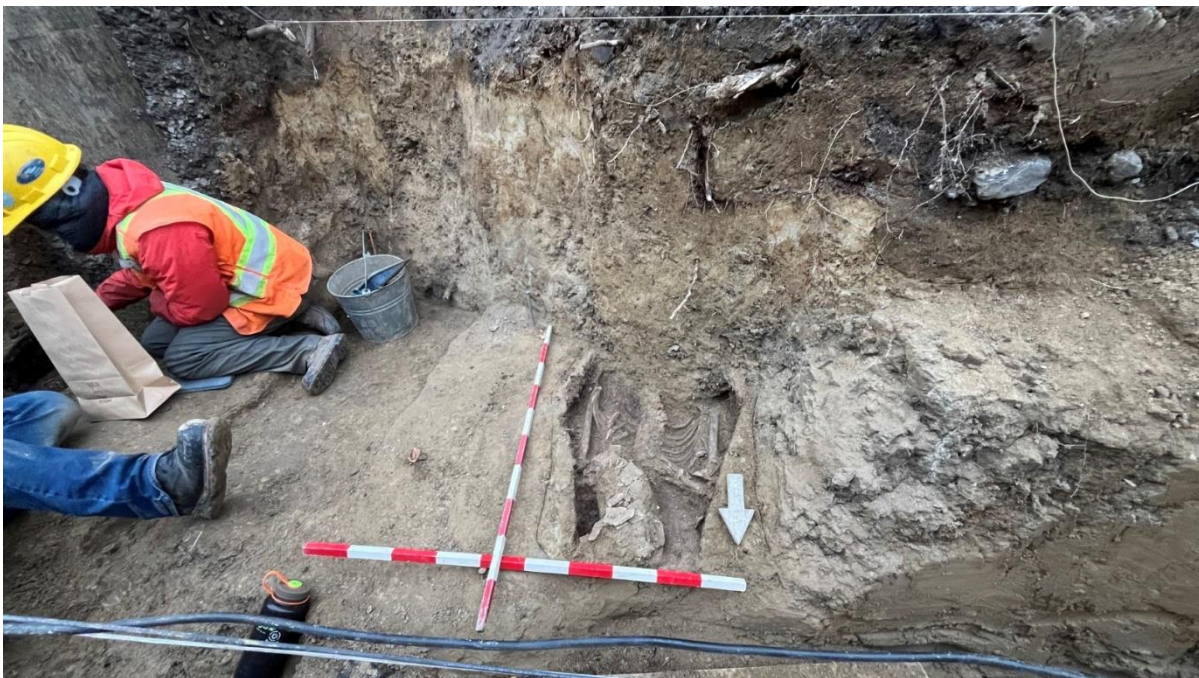
Photo 11. 15F1, os dégagés, vue vers le sud (BjFi-17-24-NUM2-156)

L'extrémité nord de la fosse d'inhumation (15F4) de cette sépulture a été tronquée lors de l'excavation mécanique; le cercueil était toujours en place (photos 11 et 12, plan 9). Le bois étant en très mauvais état de conservation, le couvercle se trouvait collé sur les os. Des fragments de plaque(s) décorative(s) en métal ferreux très corrodé ont été identifiés sur le couvercle (photos 13 et 14). Bien que partiellement dégagé, la largeur du cercueil indique qu'il était de grande dimension; malgré cela, l'individu se trouvait à l'étroit au niveau des épaules. Quelques boutons en similiverre ont été récupérés, ainsi qu'une épingle près de la mandibule. La sépulture se poursuivant dans la paroi sud, seule une partie du squelette a été récupérée, soit le crâne, la ceinture scapulaire, le thorax et une partie des membres supérieurs. Le radius et l'ulna gauche distaux se poursuivant dans la paroi, ils en ont été extirpés postérieurement à la fouille et au prélèvement du squelette (photo 15).

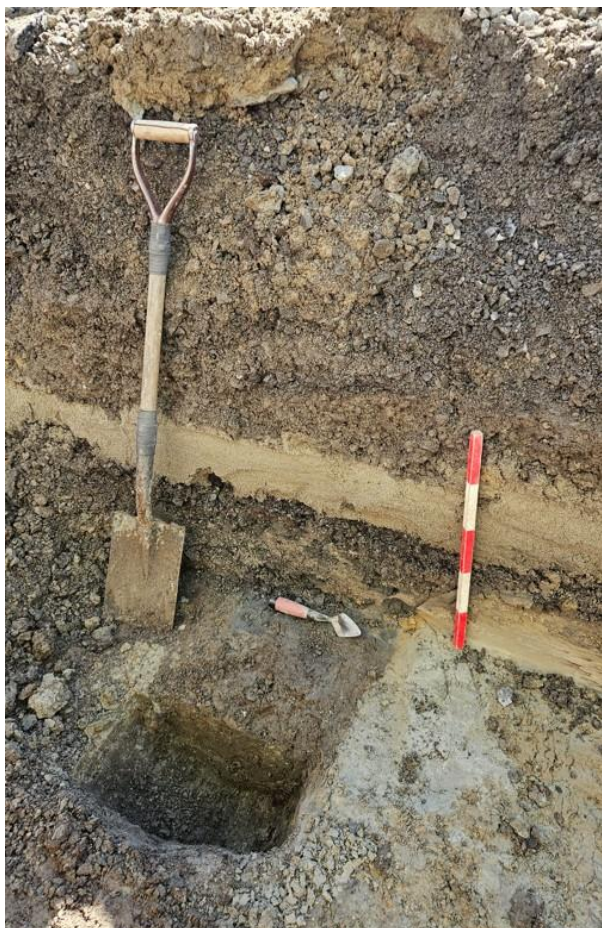
Photo 41. Prospection à la pelle et la truelle à l'intérieur d'un creusement indéterminé, vue vers le sud-ouest (BjFi-16-25-NUM2-029)

À 66 m de distance au sud de la façade sud des bâtiments sur la rue Notre-Dame Est, approchant donc de l'intersection de la rue Saint-Joseph, une cinquième tranchée sablo-limoneuse brune foncée est isolée, correspondant possiblement à un autre creusement ayant une orientation est-ouest (photo 41) (lot 27F5). Cette fois-ci, la tranchée possède une largeur de 0,40 m et semble avoir pénétré les horizons naturels sur au moins 0,60 m de profondeur, atteignant 1,20 m de la surface, soit environ 13,00 m NMM. Malgré un sondage manuel de faible ampleur, aucun artefact n'a été dégagé.

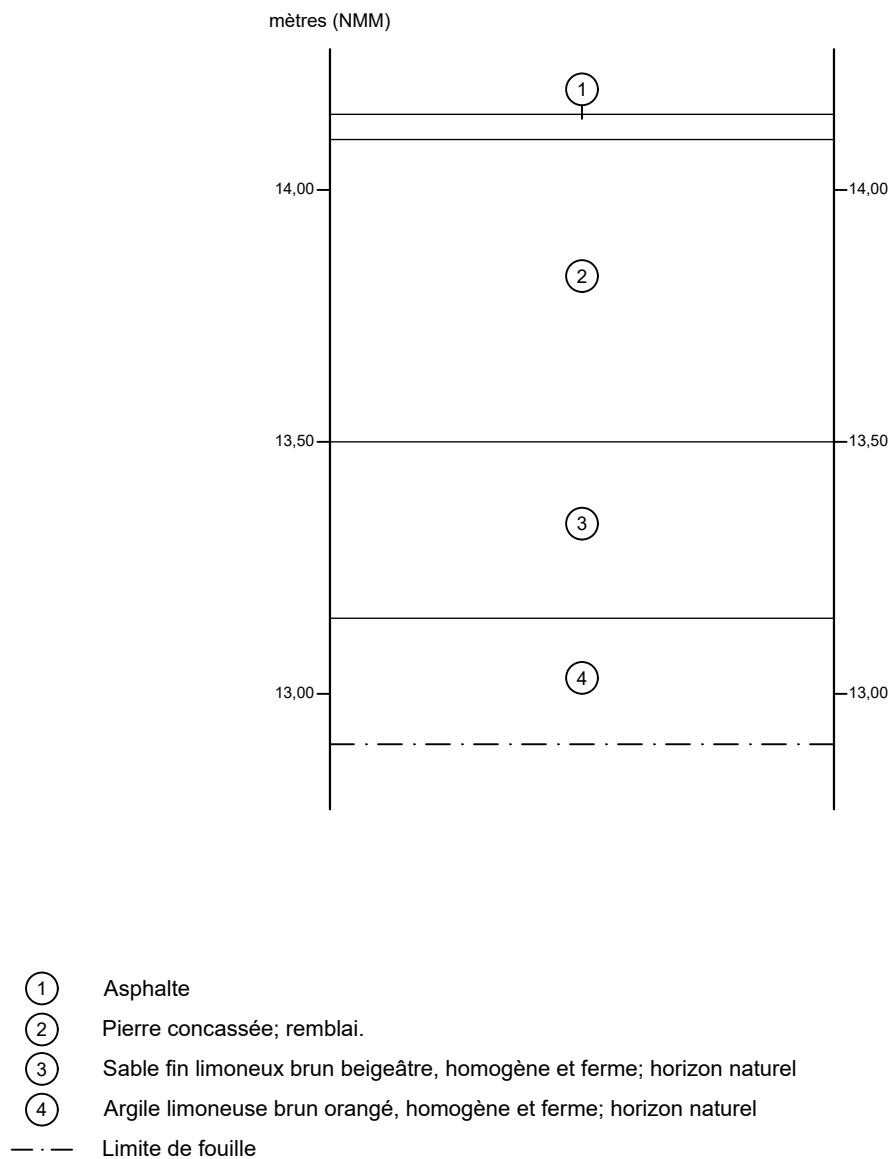
**SOUS-OPÉRATION 27F, PAROI OUEST**

**CROQUIS STRATIGRAPHIQUE**
