FERME GOULET  
SAINT-AUGUSTIN-DES-DESMAURES

Visite des lieux en compagnie de [REDACTED], représentant de la famille, et [REDACTED] [REDACTED] représentante du VVAP, le 3 octobre 2000. Louis-Richard Fortier a pris des photos numériques qui seront intégrées au dossier et dont copies seront transmises à [REDACTED]

Inventaire  
architectural de  
Saint-Augustin-  
de-Desmaures

MAISON de Miles Paula, Gracia et M. Andréas Goulet

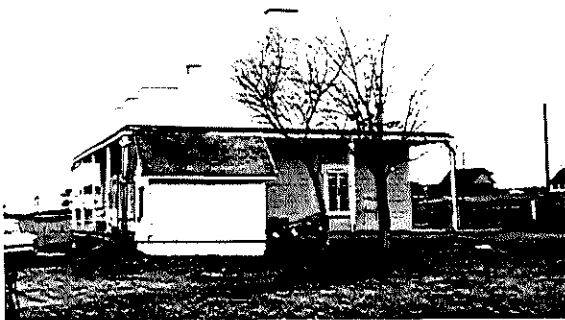
78.3374.31A(35)  
Nord est

A deux versants à croupe avec renvoi d'eau à coyau dont le prolongement sert de couverture à la galerie. Dessous du renvoi d'eau à caissons ouverts. Souche de cheminée proéminente dans chacune des deux croupes.

Trois lucarnes à croupe à l'avant et à l'arrière. Ouvertures symétriques en façade (nord-ouest) avec porte principale flanquée de plusieurs lumières; asymétrie à l'arrière avec petite fenêtre au coin sud donnant probablement sur une dépense. Tourniquets qui servaient à maintenir les contrevents ouverts.

Pièce sur pièce à coulisse. Galerie entourant la maison surmontée d'une dentelle décorative en bois chantourné. Peinture au sable.

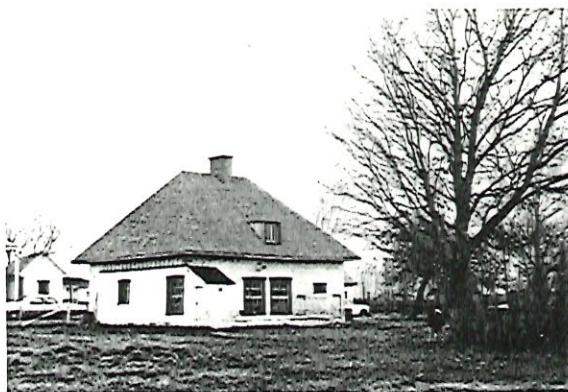
78.3374.23A(35)  
Vue du sud

Dimensions: 32' sur 28'

Toit: A deux versants à croupe avec renvoi d'eau droit.

Une **lucarne à croupe au sud**, porte à double battants donnant sur la boutique. Fenêtres tout près des portes.

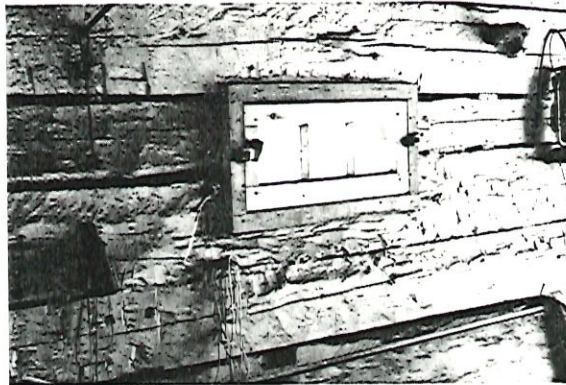
78.0039.36(35)

**Pièce sur pièce à coulisse**; recouvrement de planches verticales à l'extérieur.

Pièce sur pièce (intérieur)

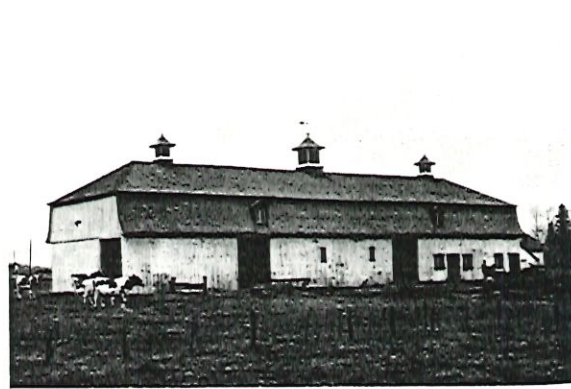
78.3374.17(35)  
Arrière

Dimensions: 120' sur 32'

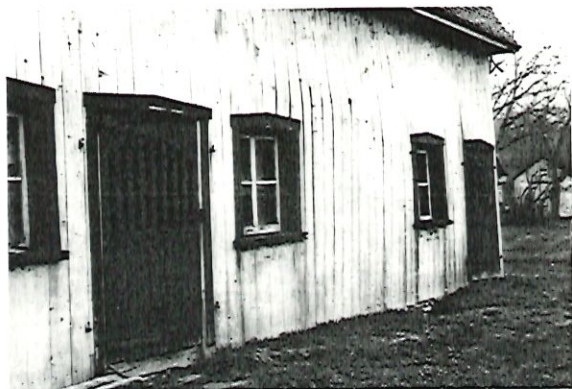
78.3374.25A(35)  
Portes à claire-voie

Ouvertures: Porte-lucarne avec garnaud en façade (nord-ouest). Deux portes à claire-voie et deux petites fenêtres rectangulaires à l'arrière.

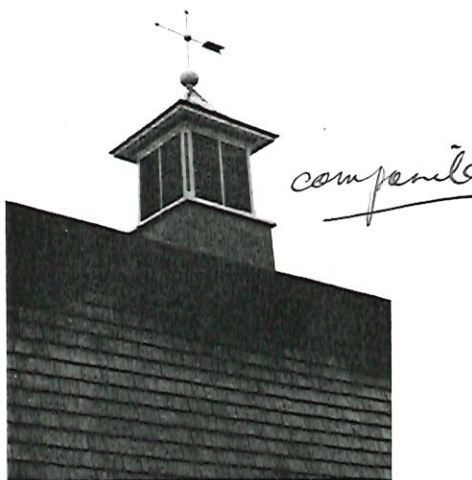
78.3377.12A(35)  
Campanile central

Toit: Mansardé à deux versants à croupe, recouvert de bardeau; trois campaniles au faîte du toit dont celui du centre est de plus grande dimension. Annexe en appentis au nord-est.

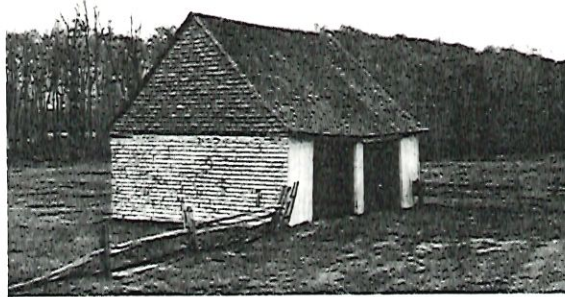
78.3374.35A(35)

- Toit: A deux versants avec renvoi d'eau à coyau recouvert en bardeau.
- Ouvertures: Deux portes à double battants dont une avec linteau courbe, en façade; seulement deux petites fenêtres au sud-est.
- Murs: Poteaux avec entretoises et contreventements, recouverts en partie de bardeau, et en partie de planches verticales.
- Fondations: Très basses, en pierre à joints vifs.
- Charpente: Simple, assemblée à mi-bois.
- REMARQUE Une maison plus ancienne aurait été située dans les environs de cette grange.\*

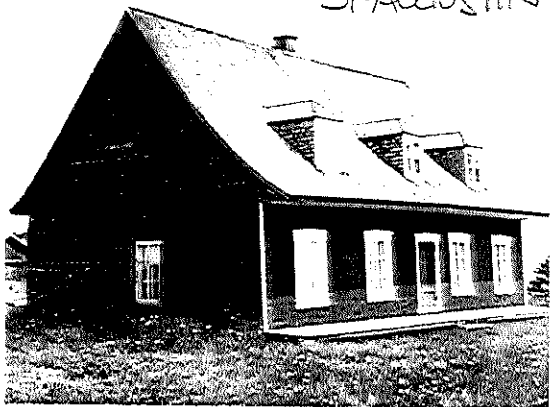
486, route 138

Contrairement à la plupart des maisons de Saint-Augustin inventoriées en 1979, et qui sont en pièce sur pièce à coulisse, les murs de celle-ci sont en pièce sur pièce assemblées à queue d'aronde. La charpente est complexe et assemblée à tenon et mortaise avec des clous forgés.

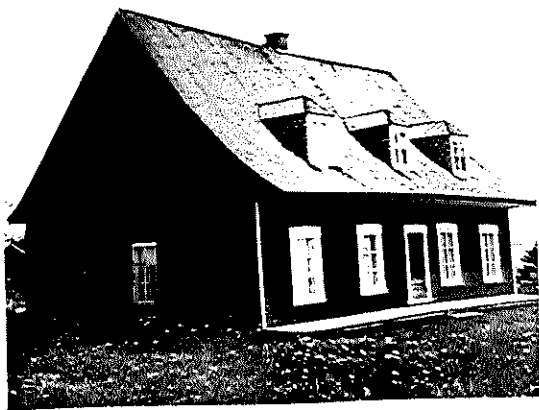
486, route 138

Contrairement à la plupart des maisons de Saint-Augustin inventoriées en 1979, et qui sont en pièce sur pièce à coulisse, les murs de celle-ci sont en pièce sur pièce assemblées à queue d'aronde. La charpente est complexe et assemblée à tenon et mortaise avec des clous forgés.
