## Inventaire du patrimoine bâti de la région de l'Outaouais

Rapport d'étape n° 4  
MRC La Vallée-de-la-Gatineau

**Inventaire du patrimoine bâti**  
**de la région de l'Outaouais**

**RAPPORT D'ÉTAPE N° 4**

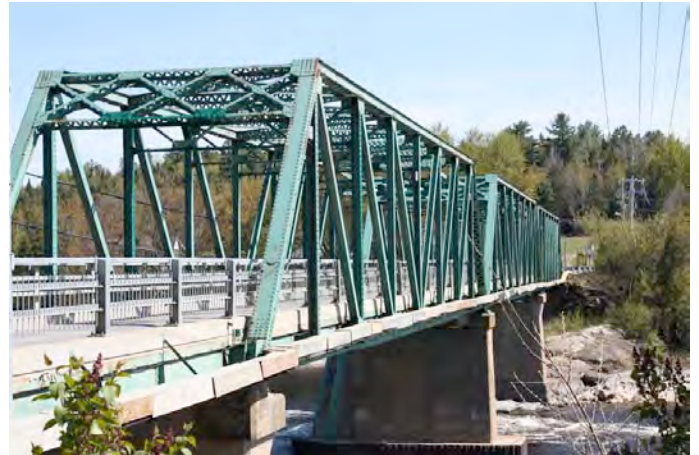
Pont de Bouchette, construit par la compagnie Phoenix Bridge en 1909, Bouchette. IMG\_7667.jpg

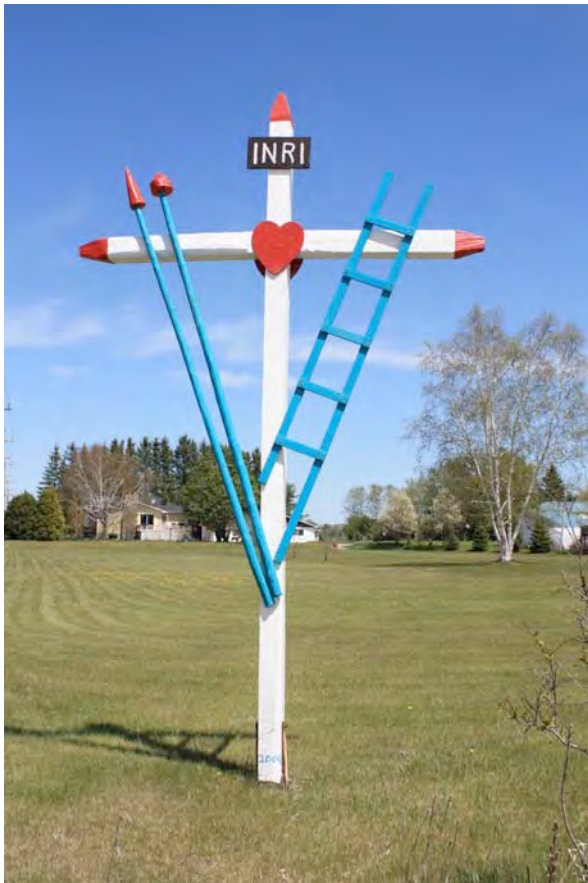
IMG\_7858.jpg

Croix de chemin, route 105, Messines. Elle est ornée des instruments de la Passion du Christ.

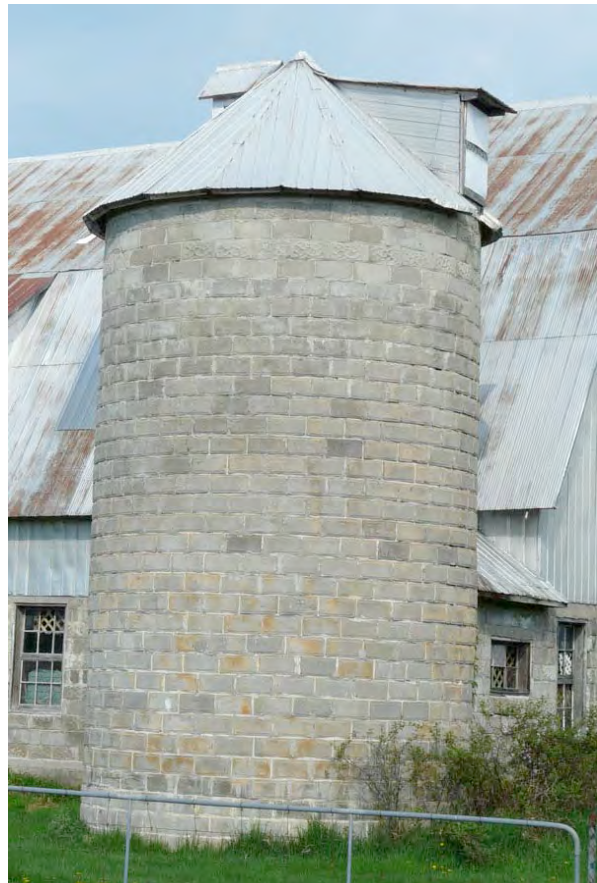
P1140928.jpg

Silo en blocs de béton à couronnement conique, 218, chemin de la Rivière-Gatineau, Bouchette.

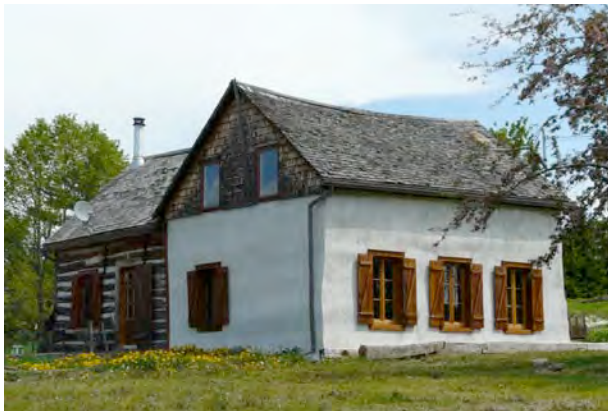
Le 50, chemin McDonald, Low, aurait été érigé vers 1840, ce qui en ferait l'un des plus anciens de la MRC. P1140802.jpg

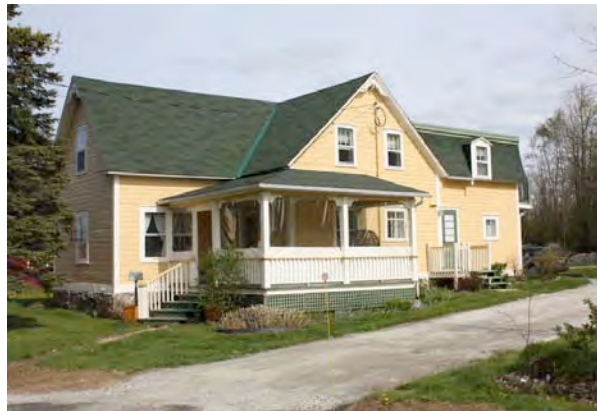
Le 447, rue Père-Laporte, Maniwaki, dont le corps principal d'origine date de 1850. IMG\_7390.jpg

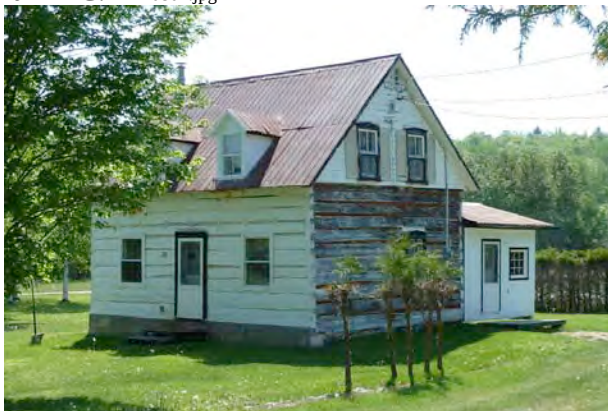
Le 70, chemin Saint-Jacques, Messines, qui aurait été construit vers 1870. 18A.jpg

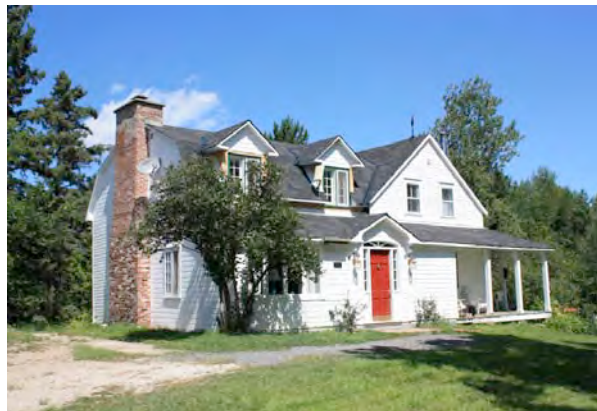
Le 34, chemin Brooks, Low, érigé en 1859. IMG\_0450.jpg

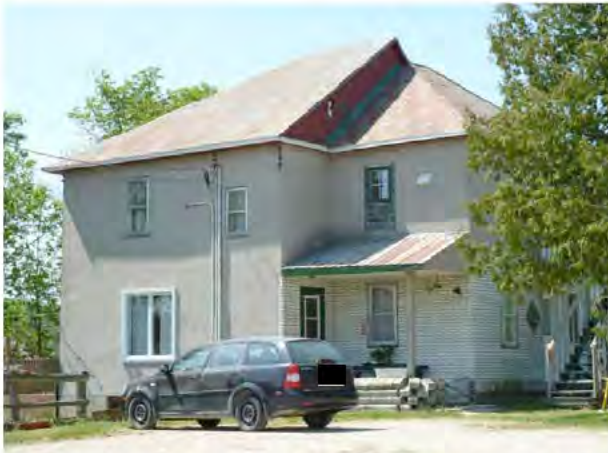
Édifice du chemin de la Rivière-Gatineau Sud, Bouchette, dont la volumétrie a été modifiée, tout comme le revêtement. 17A.jpg

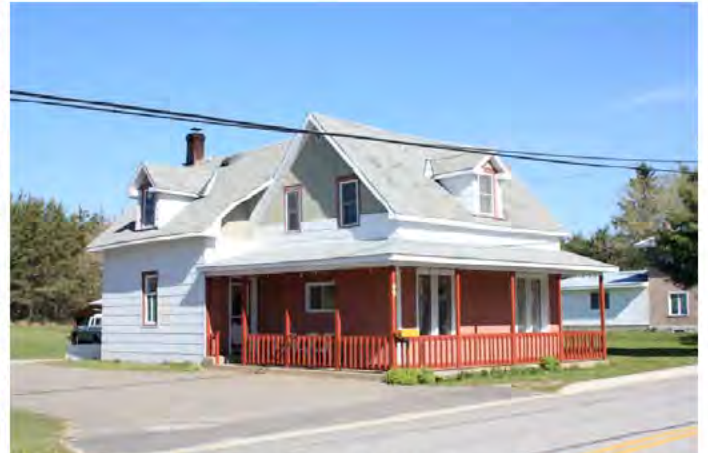
Rue Principale, Messines, un bâtiment qui a été rénové, notamment sa fenestration et ses revêtements. IMG\_7754.jpg

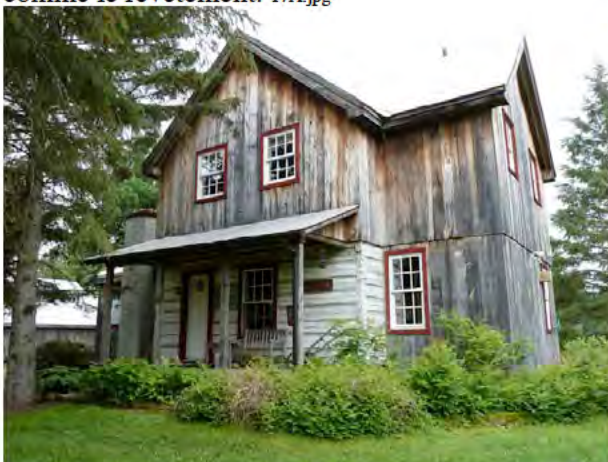
Chemin Savard, Aumond, bâtiment en pièce sur pièce dont le carré d'origine a été rehaussé. 56C.jpg

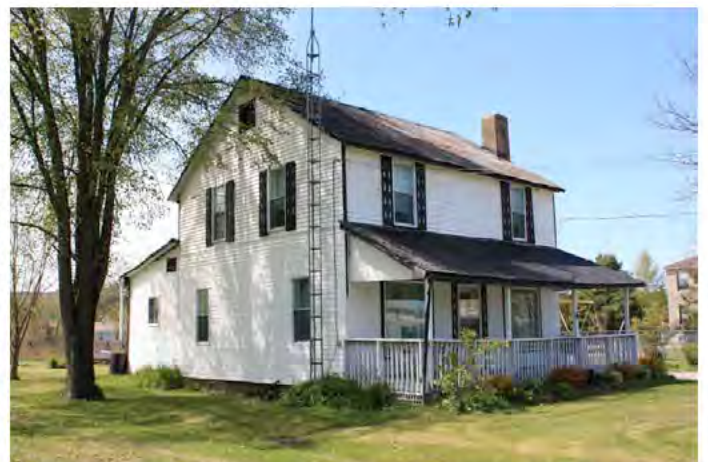
Sur plusieurs édifices, comme celui-ci, localisé sur le chemin de Blue Sea Nord, à Blue Sea, les changements apportés aux revêtements et aux ouvertures demeurent en bonne partie réversibles. IMG\_7930.jpg

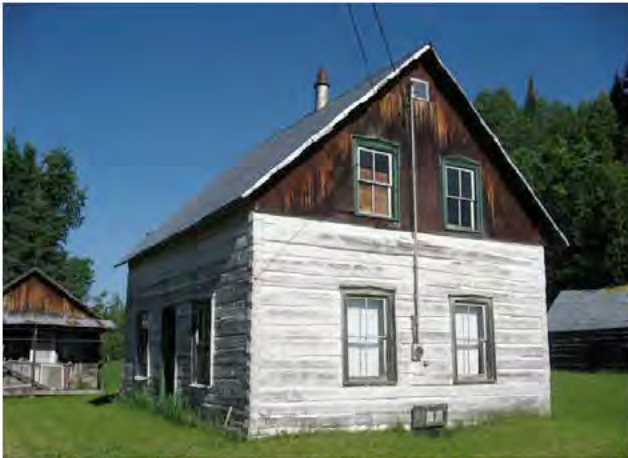
Maison du 3<sup>e</sup> Rang Nord, Montcerf-Lytton, ayant conservé une parfaite intégrité architecturale. Les fenêtres à battants à grands carreaux et les murs en pièce sur pièce sont bien visibles. 85A.jpg

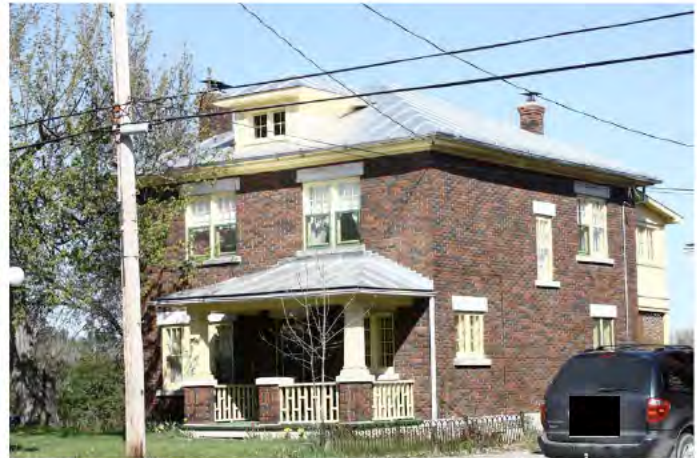
Le 218, rue Notre-Dame, Maniwaki. L'édifice présente une parfaite intégrité architecturale quant à ses matériaux, ses ouvertures et ses éléments décoratifs, dont le garde-corps de type *stick style*. IMG\_7042.jpg

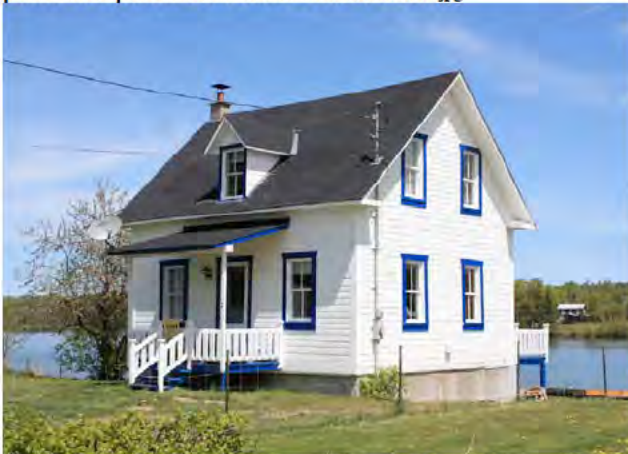
Le 2, chemin George-Turnbull, Blue Sea. L'ensemble des éléments d'origine sont en place (revêtements, ouvertures, composantes décoratives). IMG\_7885.jpg

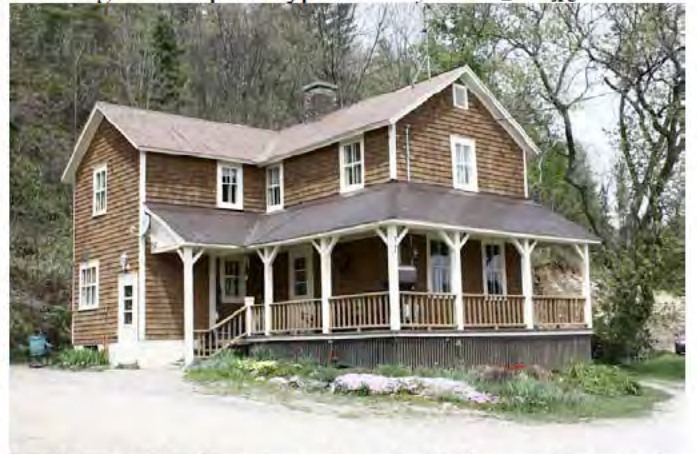
Le 37, rue Vaillancourt, Gracefield. Le revêtement de bardeau de bois, les fenêtres à grands carreaux et les garde-corps anciens ont été conservés. IMG\_7539.jpg

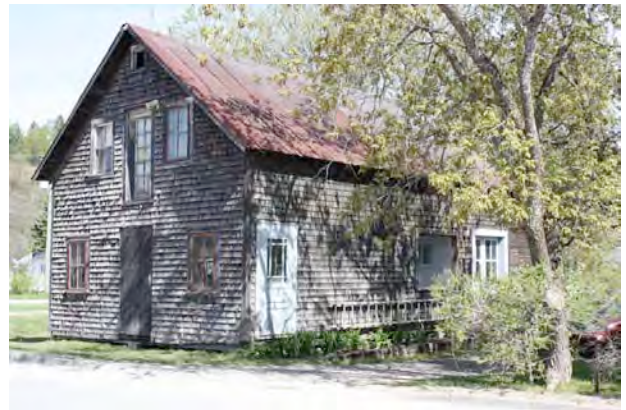
Le 2, rue Saint-Eugène, Gracefield. Remise présentant un bon état d'authenticité, mais un mauvais état physique. IMG\_7449.jpg

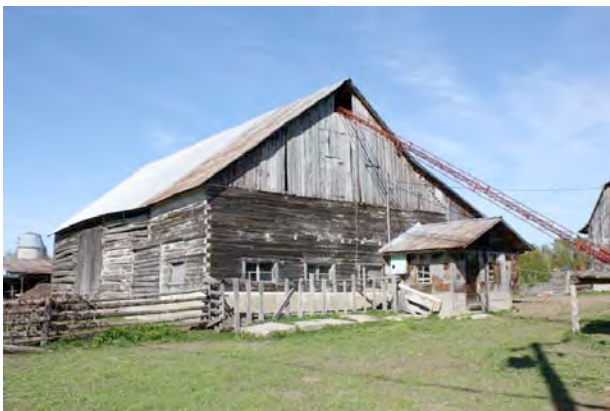
Grange-étable en pièce sur pièce, chemin de la Rivière-Gatineau Nord, Bouchette. IMG\_7719.jpg

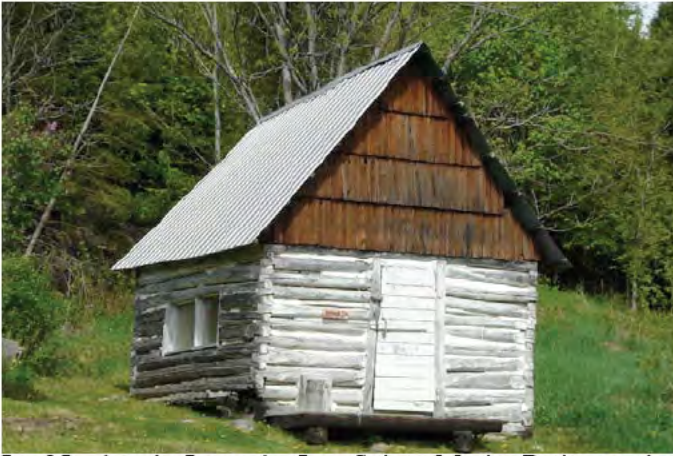
Le 35, chemin Lagarde, Lac-Sainte-Marie. Petite remise en pièce sur pièce. P1140421.jpg

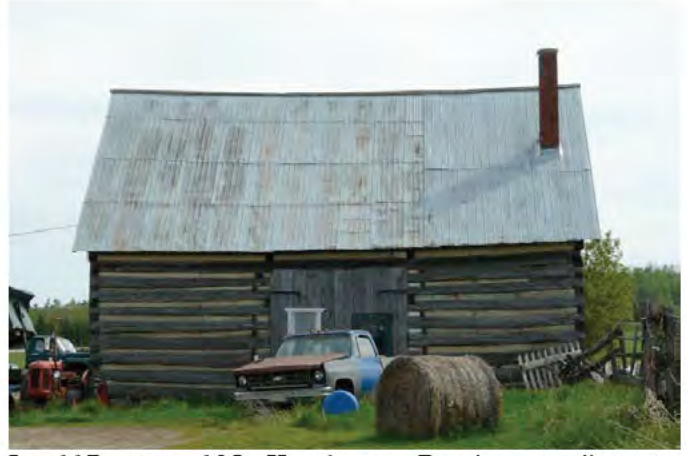
Le 117, route 105, Kazabazua. Remise en pièce sur pièce. P1140659.jpg

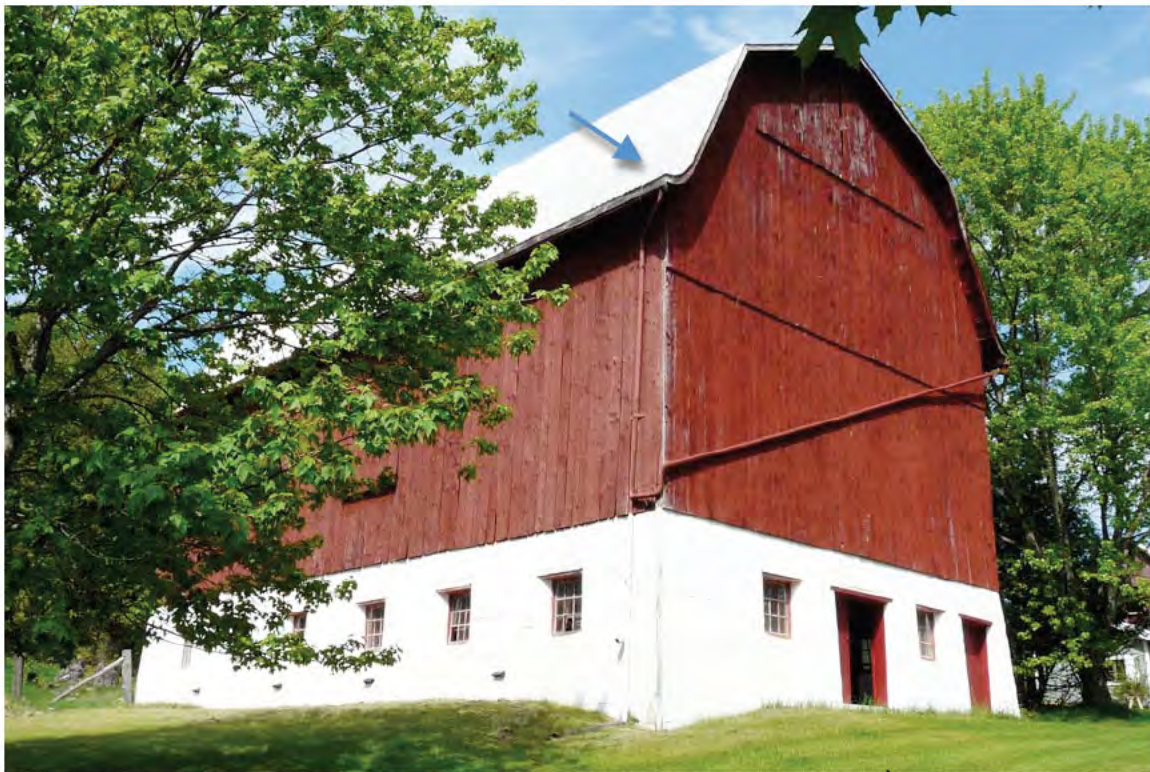
Grange avec étable au rez-de-chaussée typique de la région outaouaise. À remarquer les avant-toits retroussés (flèche) à la base du brisis (partie inférieure de la toiture). P1140758.jpg

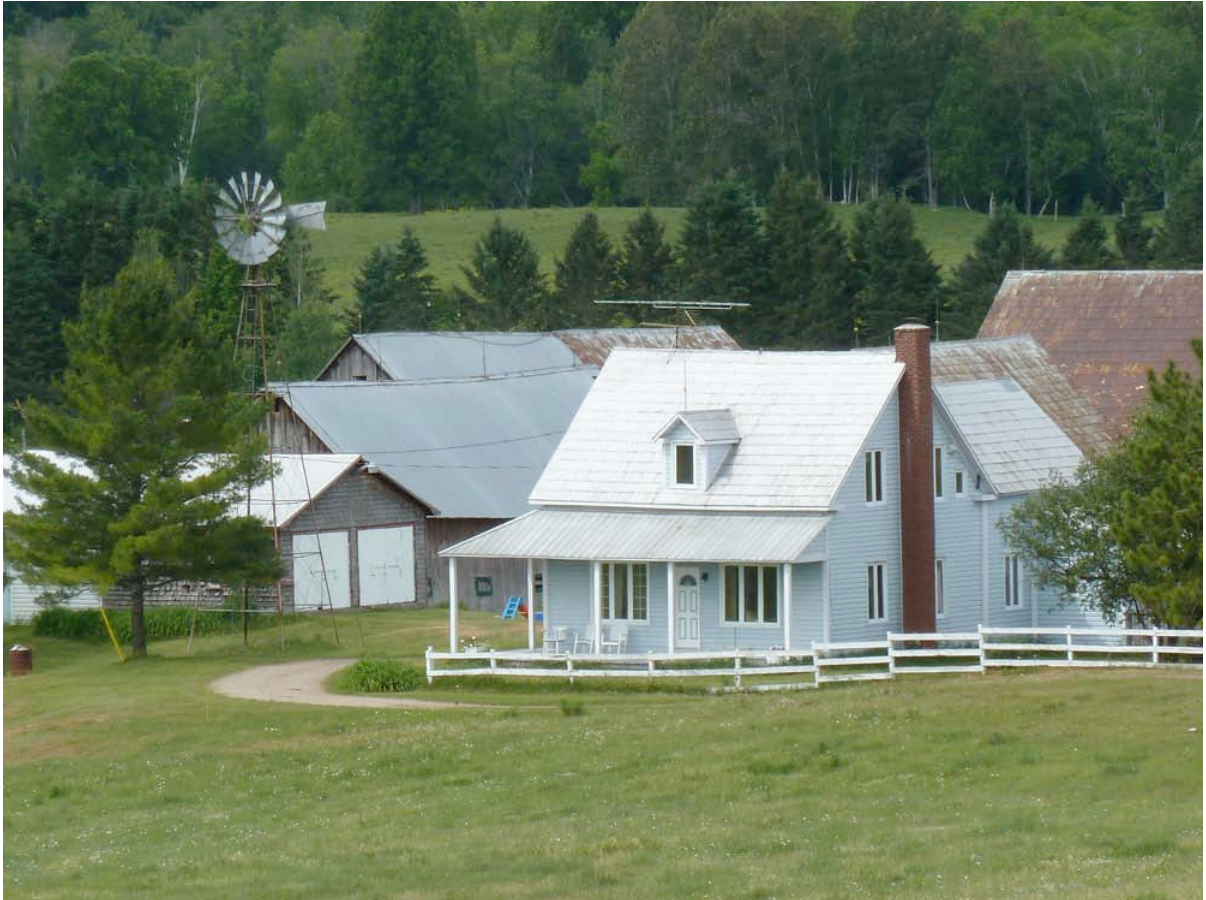
Le 387, chemin Marks, Gracefield. Ensemble de ferme. 34K.jpg

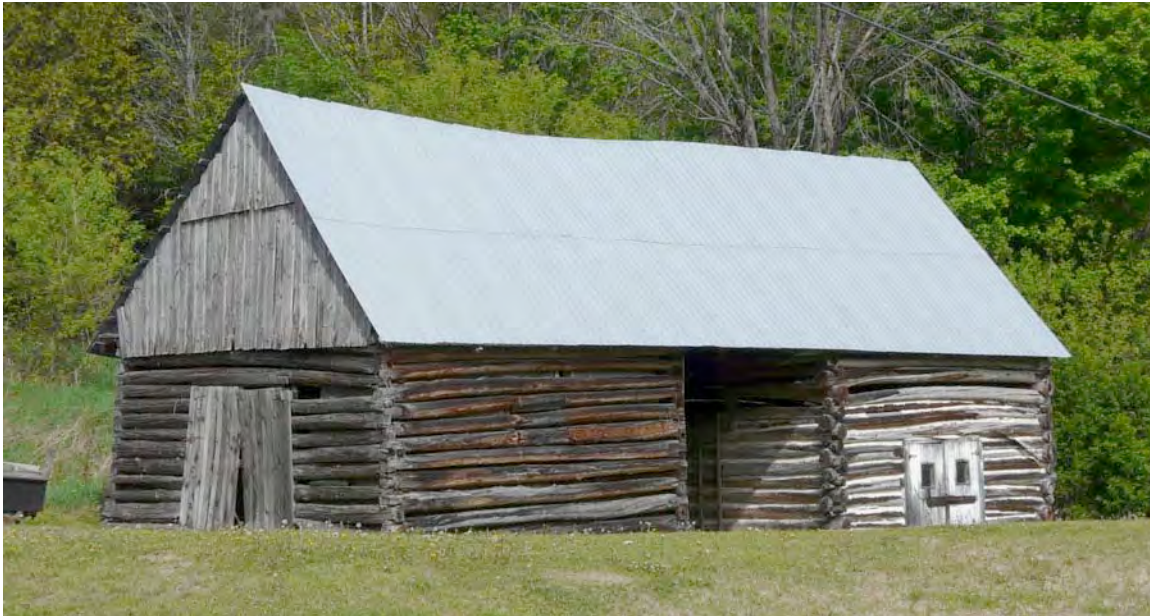
Le 35, chemin Lagarde, Lac-Sainte-Marie. Grange en bois rond, datant possiblement des années 1880 (ou avant). Ce modèle constitue une forme archaïque de toutes les granges au Québec : deux tasseries séparées par une batterie. P1140411.jpg

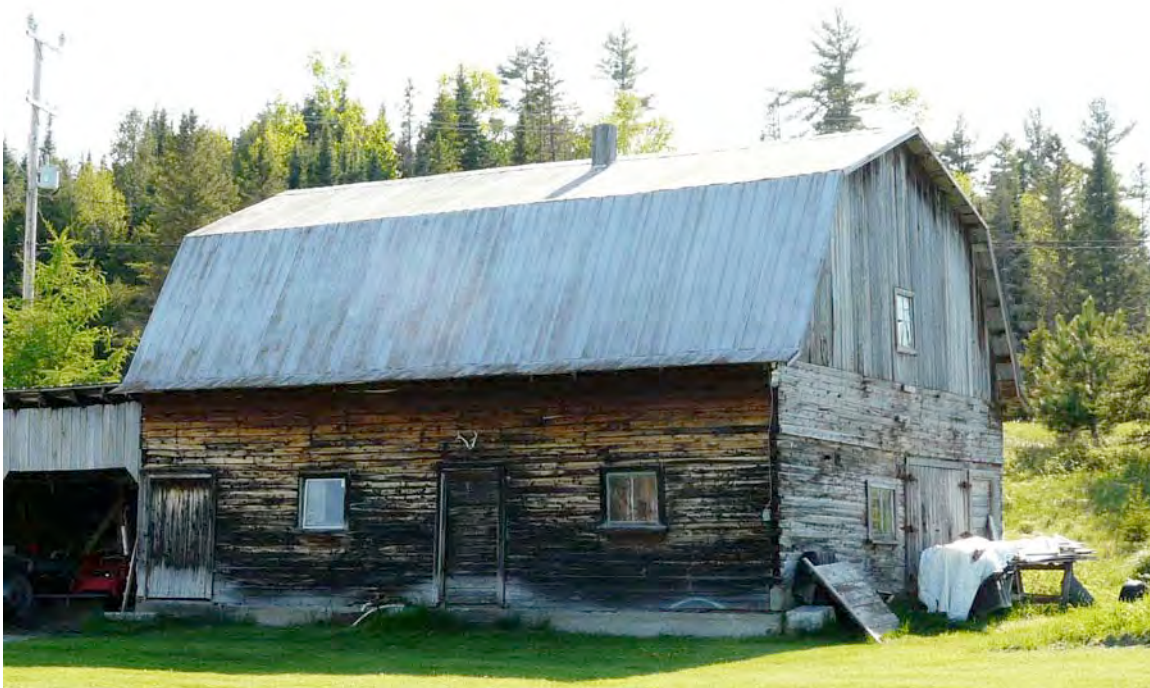
Rue Principale, Messines. Écurie ou étable en pièce sur pièce construite vraisemblablement entre 1920 et 1930. Contrairement aux bâtiments plus anciens, les pièces sont simplement croisées aux angles (sans queue d'aronde). En outre, les traces de scie circulaire à la surface des pièces coïncident avec la période présumée de construction. P1140372.jpg

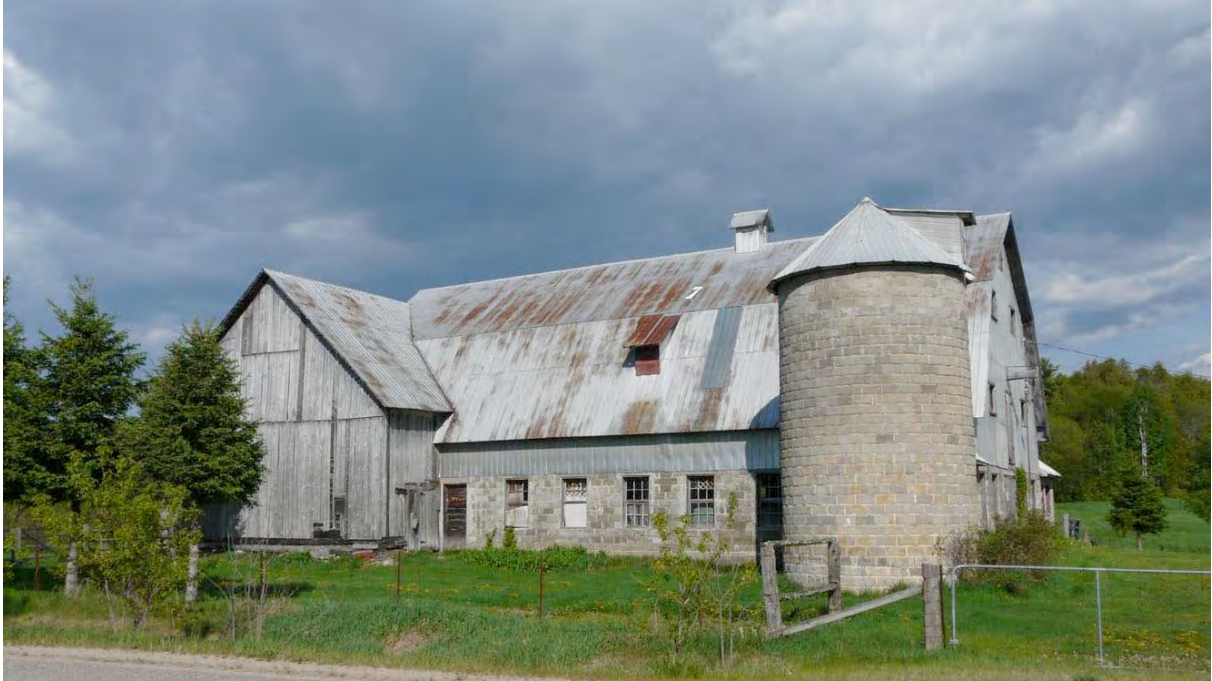
Le 218, chemin de la Rivière-Gatineau Nord, Bouchette. L'une des rares granges-étables répertoriées dans la MRC qui possèdent encore un silo (en blocs de béton dans ce cas-ci). P1140929.jpg

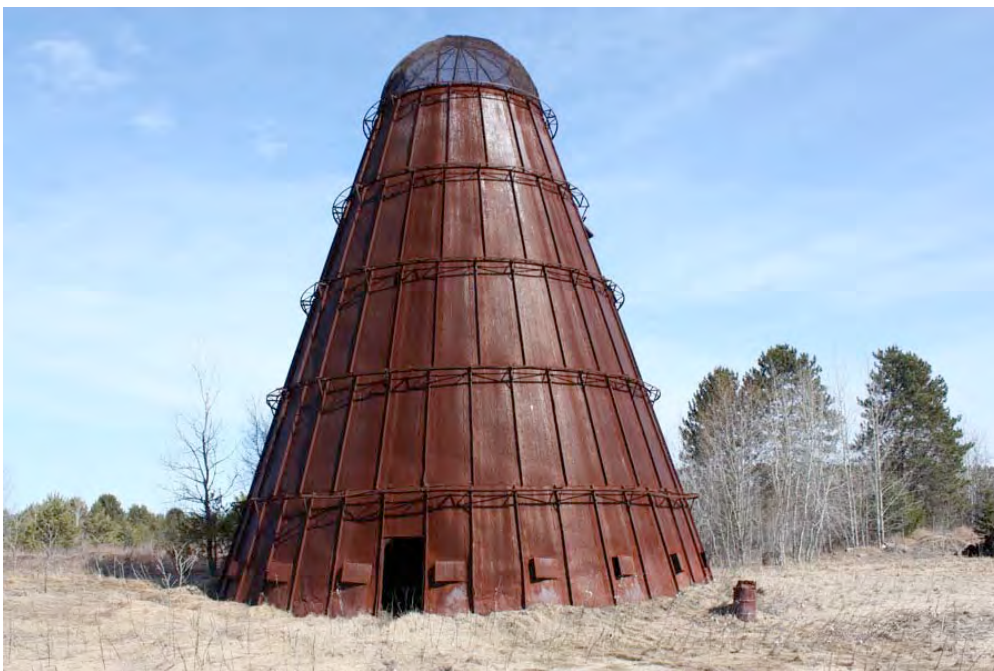
Silo métallique, route 301, Kazabazua. Cette forme de silo est inhabituelle au Québec. C'est une particularité régionale. IMG\_6422.jpg

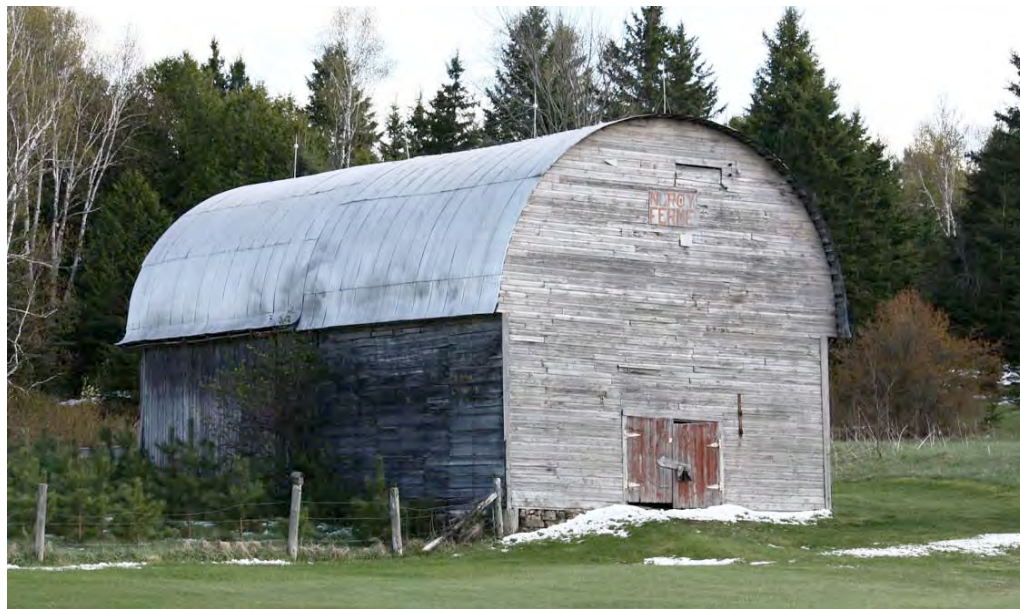
Le 651, route Principale, Aumond. La seule grange-étable répertoriée dans la MRC dotée d'un toit parfaitement semi-circulaire. IMG\_6961.jpg

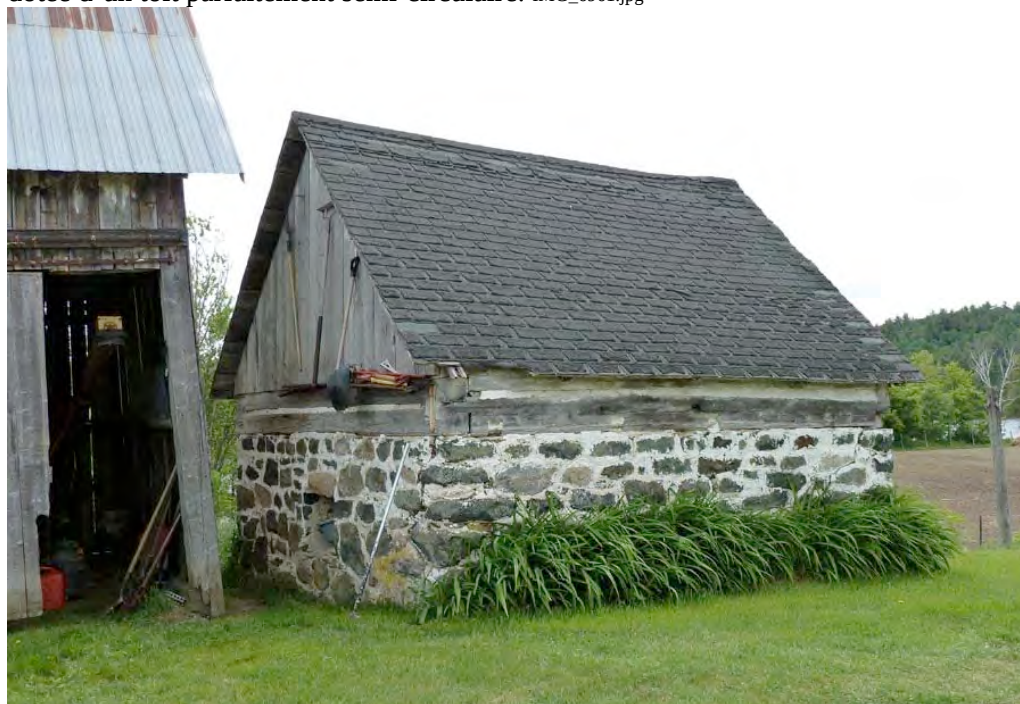
Ancienne glacière présumée, 214, route 105, Gracefield. Un des seuls bâtiments en son genre répertoriés dans la MRC, le seul qui soit en pierre. 36A.jpg

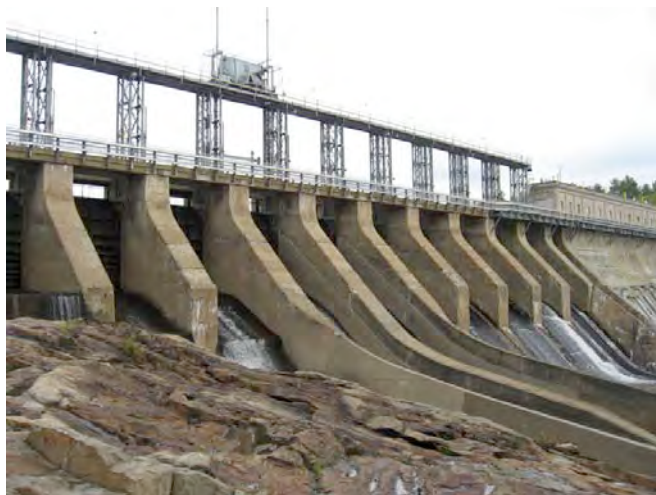
Barrage Mercier. 97E.jpg

Construits en 1927-1928 et intimement associés à l'histoire et à l'économie des municipalités de la vallée de la Gatineau, les barrages Paugan et Mercier constituent hors de tout doute des éléments d'intérêt exceptionnel pour la région.

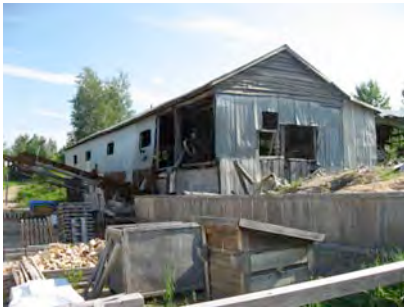
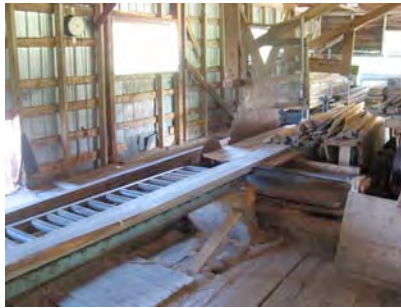
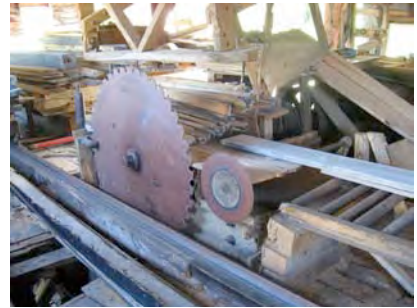
Construit vers 1930, le moulin à scie Mantha a conservé la majorité de ses équipements et est encore fonctionnel. Les appareils seraient testés chaque année par le propriétaire actuel. Il semble s'agir du seul moulin de la MRC qui soit encore opérationnel.

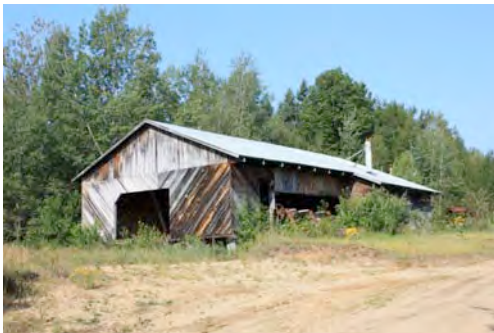
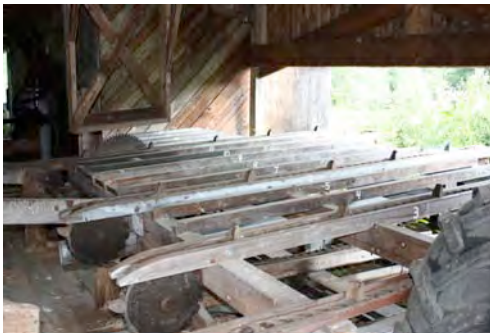
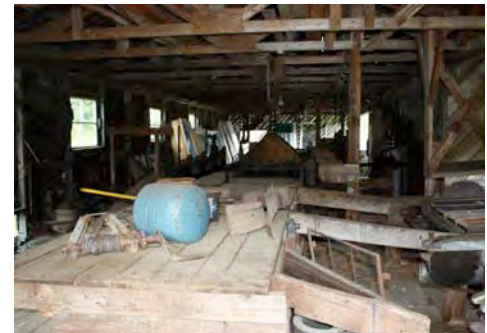
Le moulin de la rue Principale à Aumont semble avoir conservé lui aussi bon nombre de ses équipements.

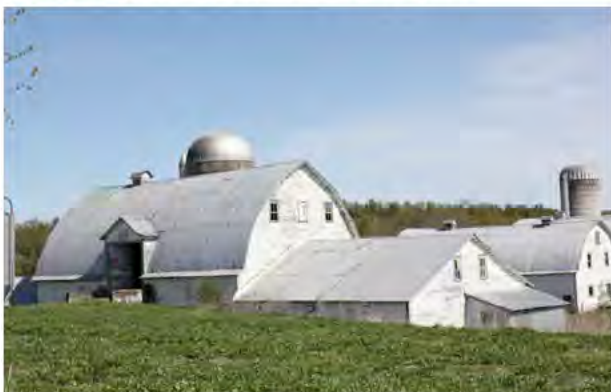
Une des granges-étables de la Ferme des Six, à laquelle un autre bâtiment, au toit à deux versants droits celui-là, est annexé. IMG\_7693.jpg

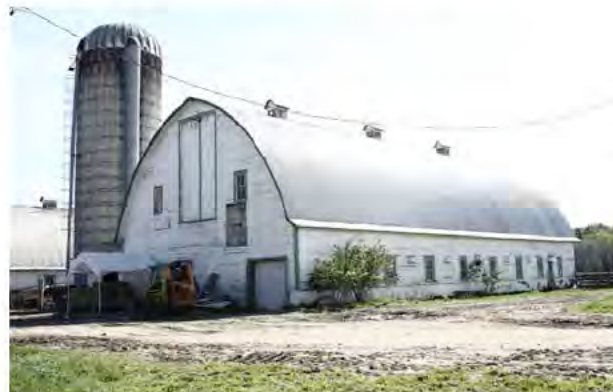
En plus du bâtiment principal, le site compte présentement une douzaine de bâtiments secondaires anciens qui offrent une parfaite intégrité architecturale et sont utilisés encore aujourd'hui à des fins agricoles. Un toit en forme d'arc brisé (presque semi-circulaire) particularise la plupart d'entre eux.

Une des granges-étables de la Ferme des Six au toit en arc brisé. IMG\_7680.jpg

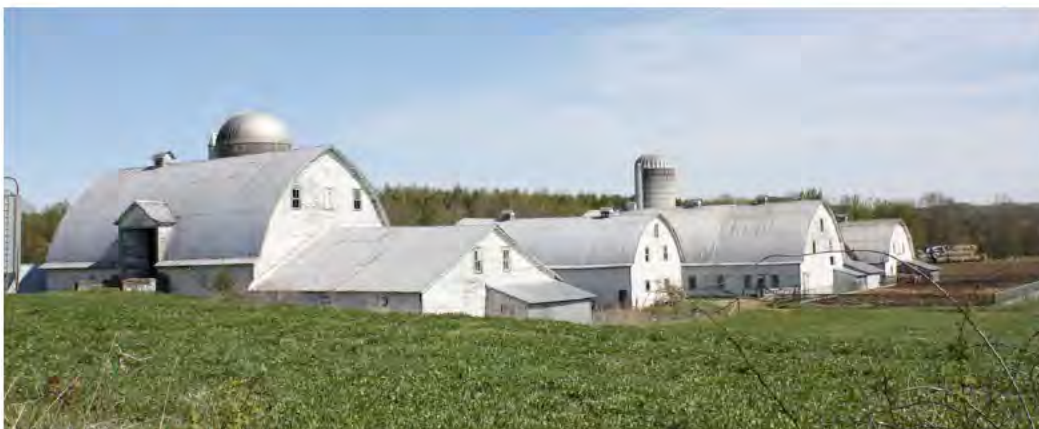
L'histoire du site, l'architecture et le grand nombre de bâtiments en font un lieu tout à fait exceptionnel. Selon le propriétaire actuel, le plus récent des bâtiments de la ferme daterait de 1929 ; la date de construction des autres édifices n'est pas connue. Toujours selon la même source, la ferme aurait été érigée par la compagnie Edwards, puis occupée par la famille Cameron qui y élevait des chevaux.

Vue d'ensemble de la Ferme des Six. IMG\_7696.jpg

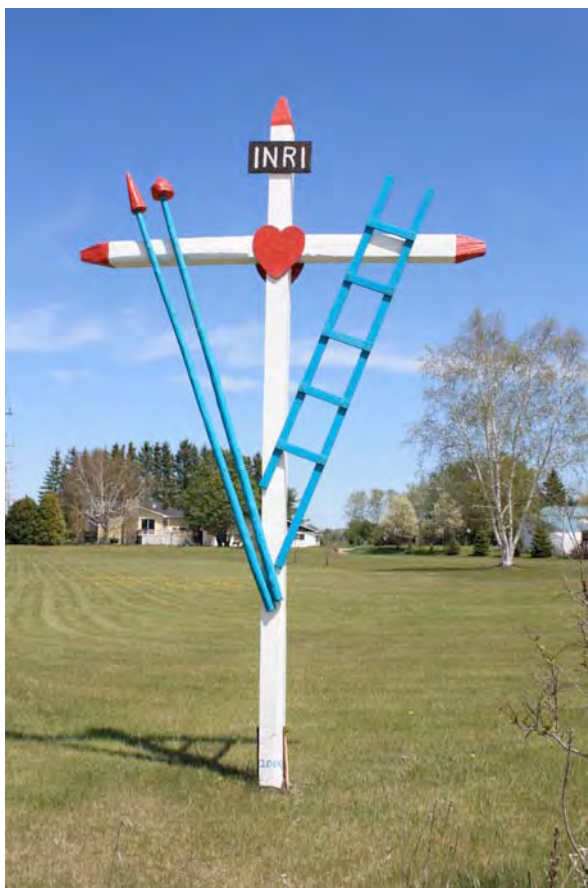
Croix de chemin, route 105, Messines. Elle est ornée des instruments de la Passion du Christ.  
IMG\_7858.jpg

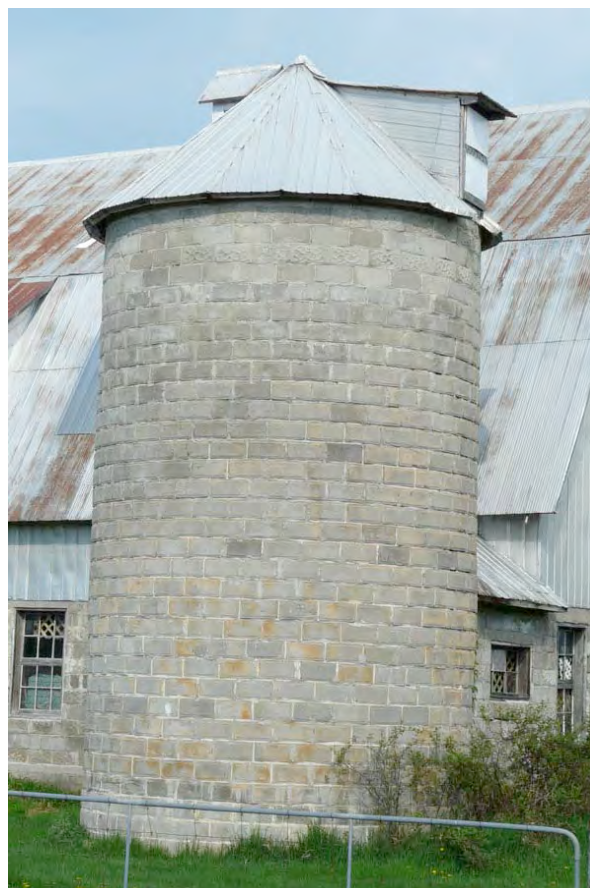
Silo en blocs de béton à couronnement conique, 218, chemin de la Rivière-Gatineau, Bouchette.  
P1140928.jpg

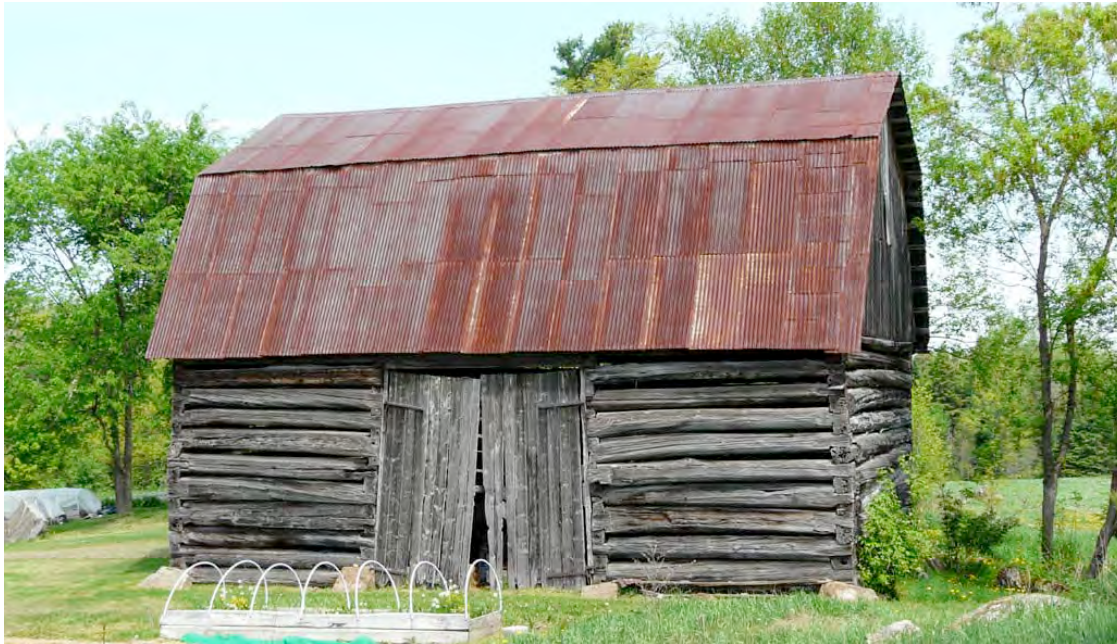
Grange-étable datant des environs de 1860, 60, chemin McDonald, Low. P1140810.jpg

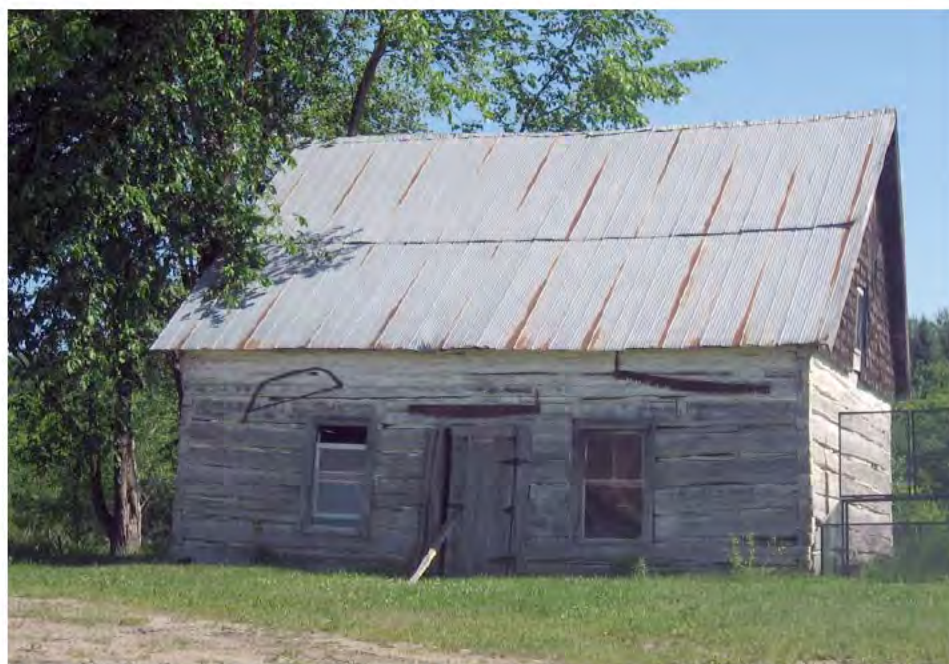
Le 116, chemin du Lac-Layton, Montcerf-Lytton, maison en pièce sur pièce remontant au moins à 1880. s9A.jpg

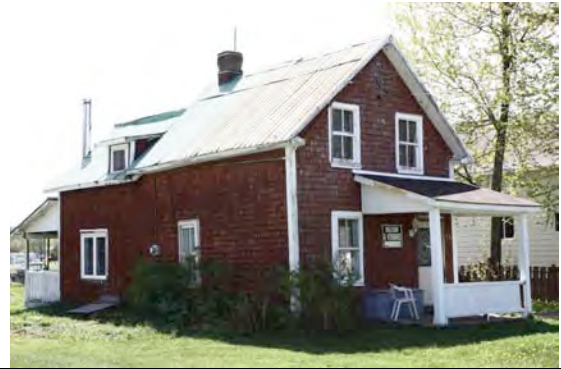
- Plan au sol de petites dimensions
- Toit à deux versants droits

Exemple de maison de colonisation. 13, rue Principale, Blue Sea. IMG\_7896.jpg

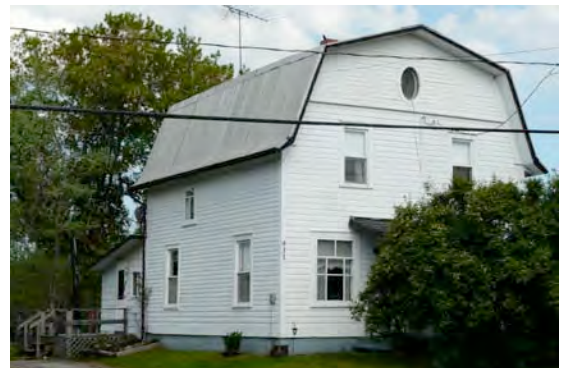
- Toit formé d'un terrasson et d'un brisis

Exemple de maison mansardée. 931, route 105, Low. P1140716.jpg

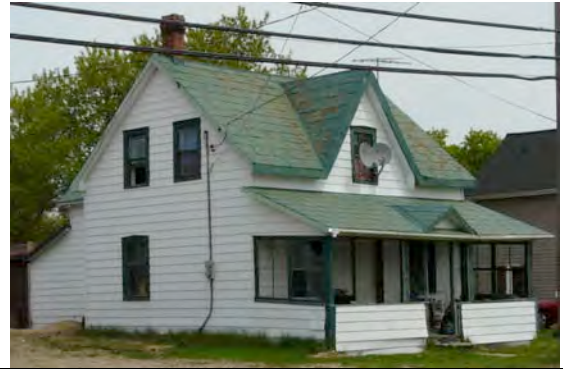
- Lucarne-pignon unique en façade avant

Exemple de maison néogothique. 376, route 105, Kazabazua. P1140541.jpg

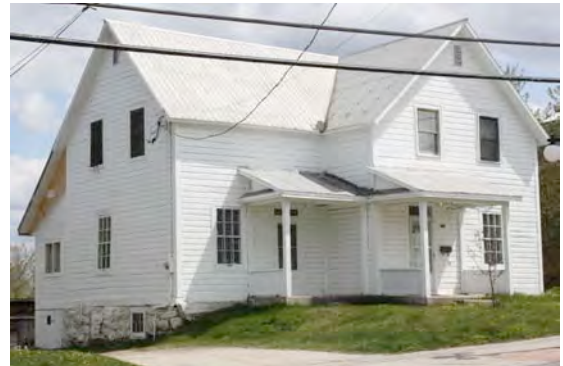
- Toit à deux versants
- 1,5, 2 ou 2,5 niveaux d'occupation

Exemple de maison vernaculaire américaine. 231, rue Principale Sud, Maniwaki. IMG\_7235.jpg

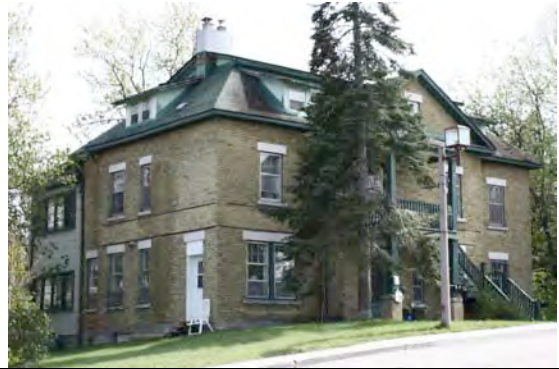
- Utilisation de plusieurs influences stylistiques sur un même édifice
- Grand nombre d'éléments décoratifs

Exemple de maison éclectique. 225, rue Notre-Dame, Maniwaki. IMG\_7359.jpg

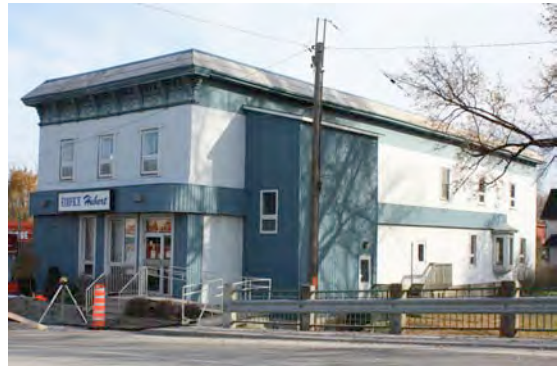
- Plan rectangulaire
- Toit plat
- Corniche élaborée ou linteaux en arc surbaissé

Exemple de maison de style néo-Renaissance. 231, rue Principale Sud, Maniwaki. IMG\_2743.jpg

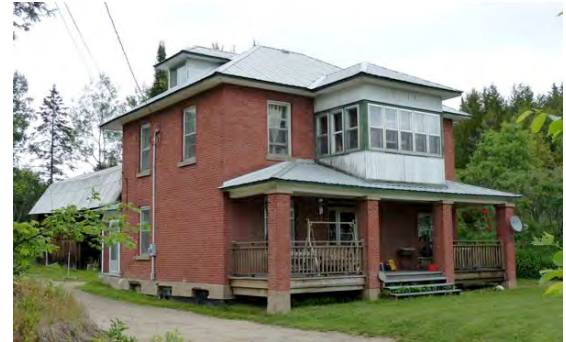
- Plan de forme carrée ou presque carrée
- Toit plat ou à quatre versants

Exemple de maison éclectique. 6, chemin du Lac-Cayamant, Gracefield. 59A.jpg

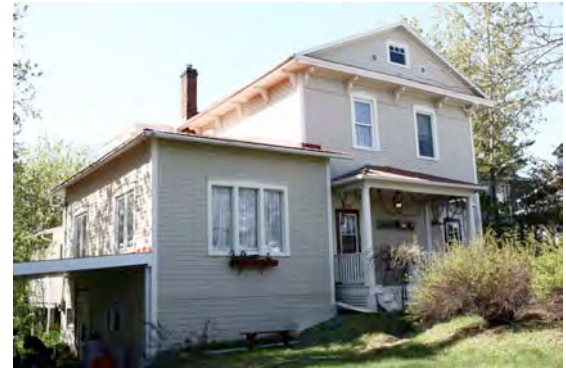
- Plan rectangulaire
- Toit à deux versants droits
- Fronton ou retours de l'avant-toit

Exemple de maison de style néoclassique. 221, rue Notre-Dame, Maniwaki. IMG\_7051.jpg

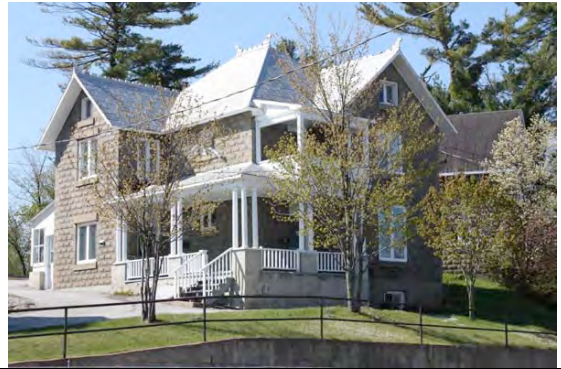
- Ailes ou avant-corps
- Toit à quatre versants

Exemple de maison Queen Anne. 211, rue Notre-Dame, Maniwaki. IMG\_7063.jpg

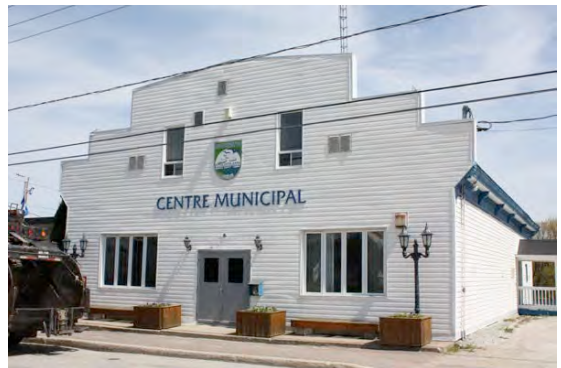
- Disposition perpendiculaire à la rue
- Mur parapet implanté en façade
- Toit à deux versants droits

Exemple d'édifice Boom Town. 36, rue Principale, Bouchette. IMG\_7589.jpg

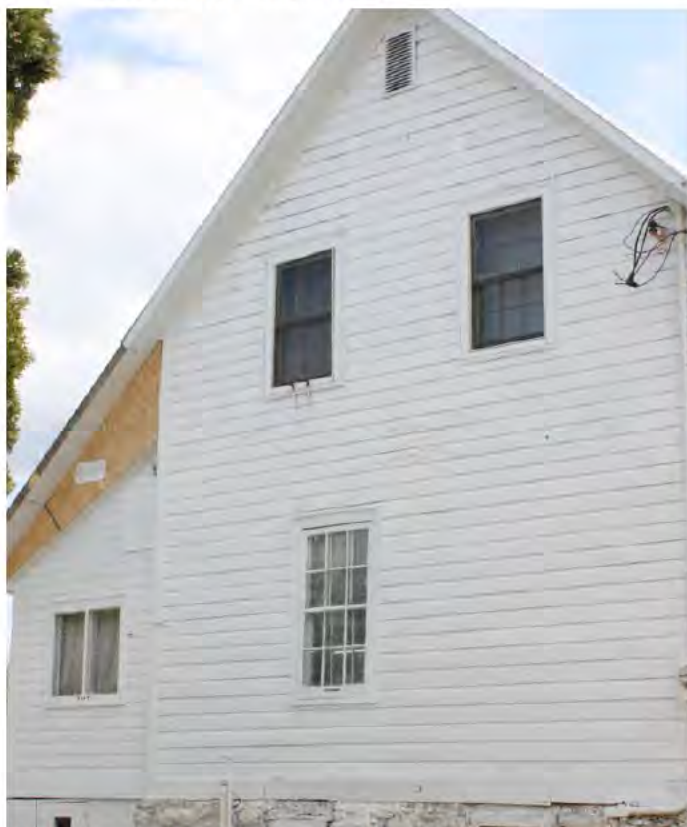
Revêtement de planche à feuillure, 231, rue Principale Sud, Maniwaki. Il s'agit d'une planche embouvetée posée à l'horizontale mais dont le joint est marqué d'une large rainure, la *feuillure*. IMG\_7240.jpg

Les revêtements traditionnels de mur en architecture domestique sont constitués de bois sous la forme de clin, de planche à feuillure ou de bardeau. D'autres types de revêtements, plus récents, sont aussi associés à l'architecture traditionnelle : l'amiante, les blocs de béton imitant la pierre taillée à bossage et les bardeaux d'asphalte.

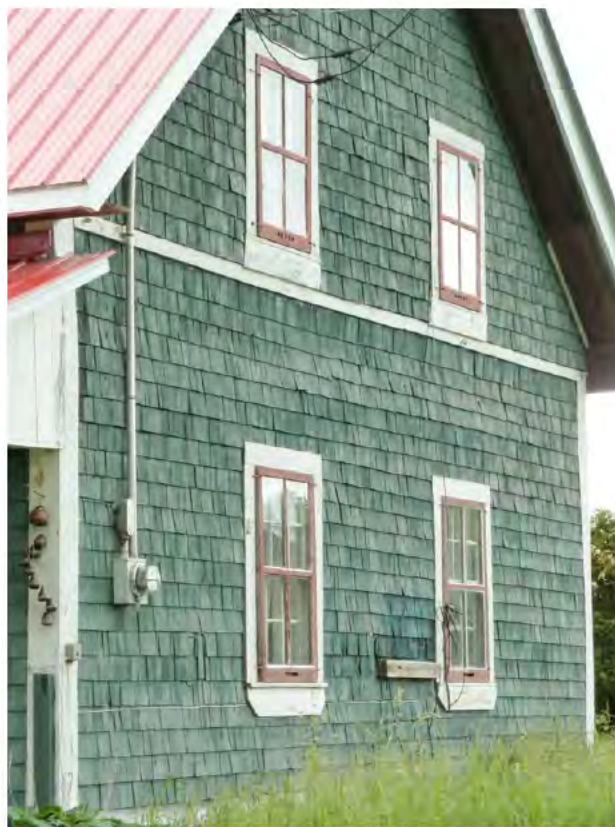
Le revêtement de bardeau de bois, un parement devenu très rare dans la MRC, 153, chemin du Lac-Cayamant, Gracefield. 58F.jpg

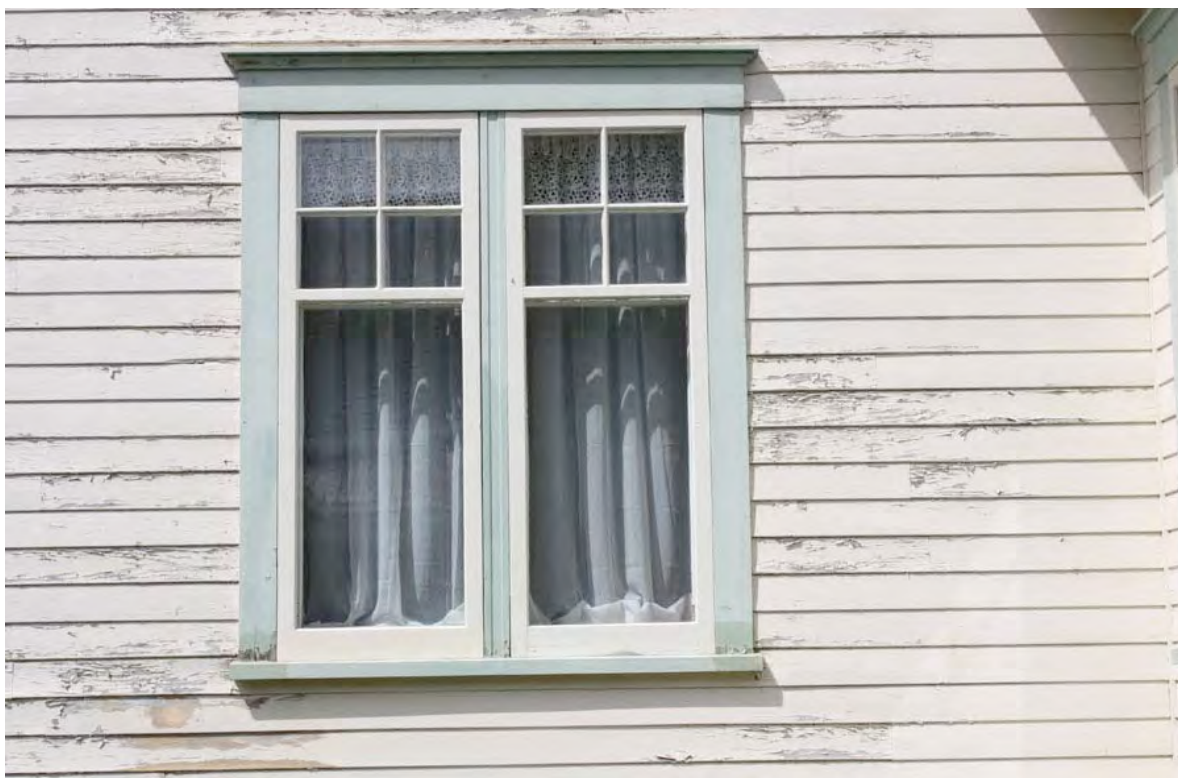
Revêtement de clin de bois, 61, rue Roy, Maniwaki. 7293.jpg
