## Inventaire du patrimoine bâti de la région de l'Outaouais

Rapport d'étape n° 4  
MRC La Vallée-de-la-Gatineau

**Inventaire du patrimoine bâti**  
**de la région de l'Outaouais**

**RAPPORT D'ÉTAPE N° 4**

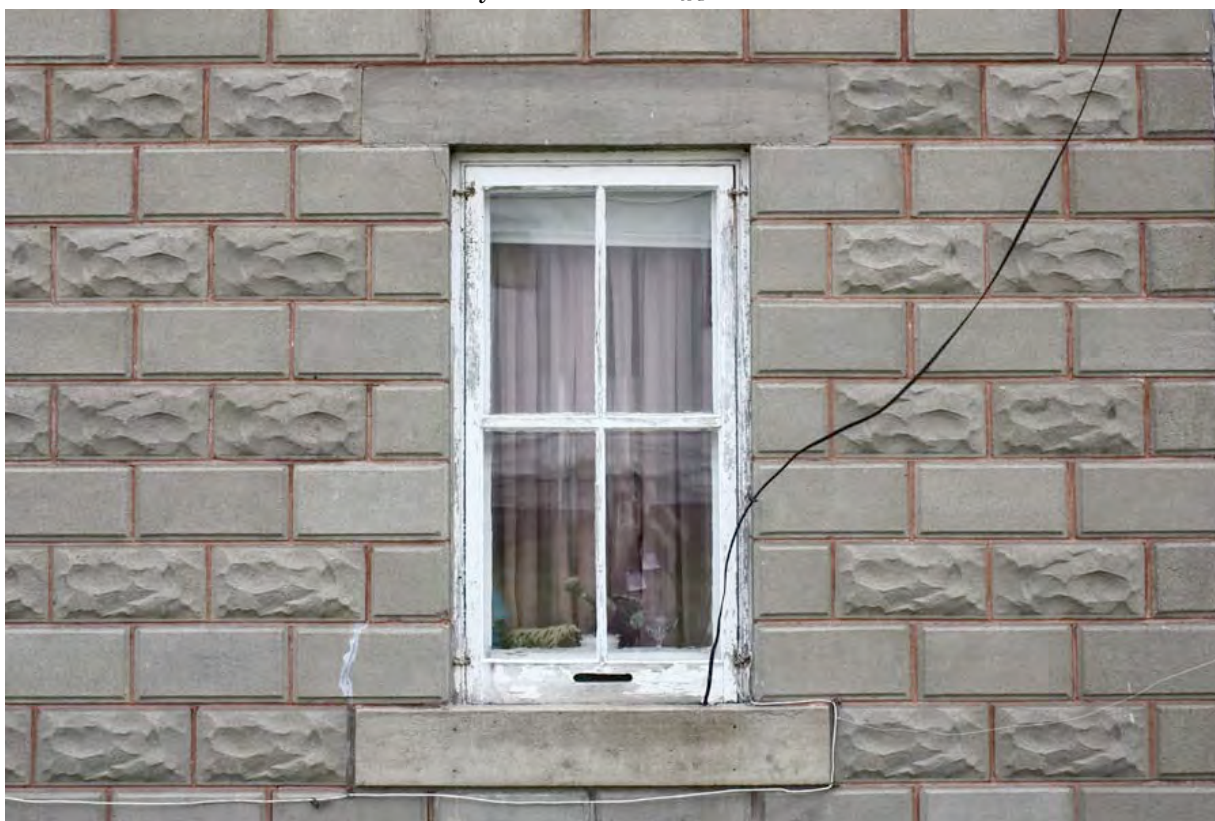
Revêtement de blocs de béton imitant la pierre taillée à bossage, 44, rue Principale, Gracefield. Ce type de revêtement est très répandu dans la MRC et constitue une particularité régionale. IMG\_7240.jpg

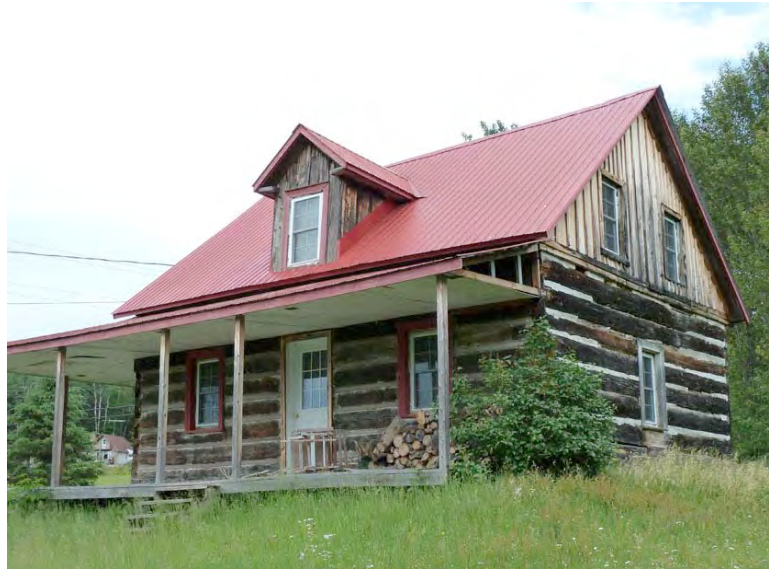
Le 689, rue Principale, Cayamant, un édifice en pièce sur pièce érigé vers 1880, peut-être avant. 43C.jpg

Cette technique de construction se compose de bois équarri dont les pièces sont empilées les unes sur les autres et reliées aux angles par un assemblage à queue d'aronde. Les interstices entre les pièces sont remplis d'un mortier grossier et, à l'origine, l'ensemble du mur était passé à la chaux. La technique de construction en pièce sur pièce, directement associée à l'architecture de colonisation, s'est répandue plus tardivement en Outaouais jusqu'aux années 1890, soit beaucoup plus tard qu'ailleurs dans la province.

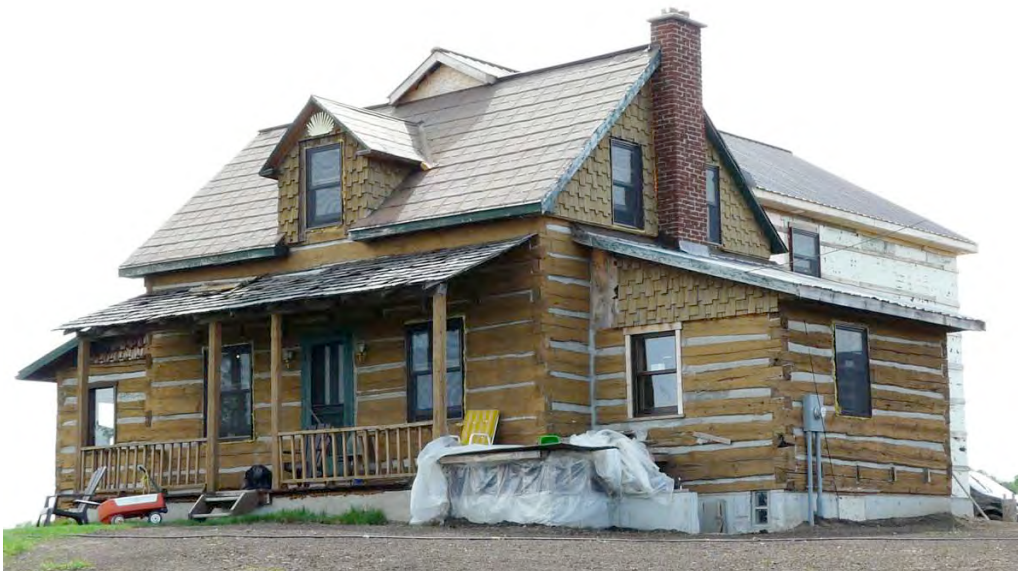
Le 117, route 105, Kazabazua, datant des années 1850, un bel exemple de bâtiment en pièce sur pièce. P1140642.jpg

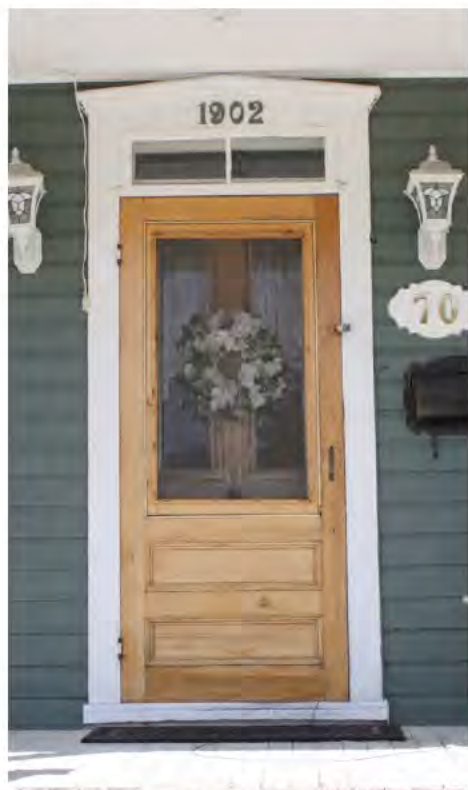
Sur cette porte ancienne, on remarque surtout la moustiquaire extérieure à double caisson. L'ensemble est mis en valeur par un chambranle, une corniche et une imposte à deux baies (au-dessus de la porte), 68, rue Roy, Maniwaki. IMG\_7149.jpg

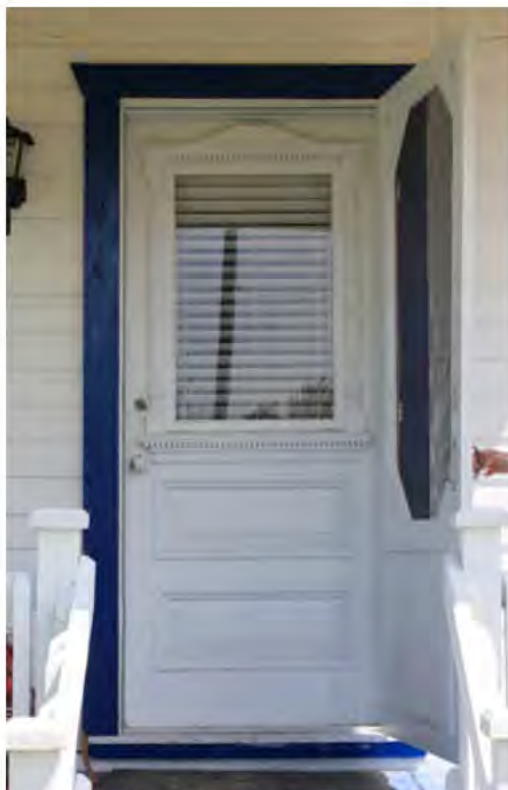
Porte à double caisson dont la partie vitrée est ornée de moulures, 2, rue Georges-Turnbull, Blue Sea. IMG\_7894.jpg

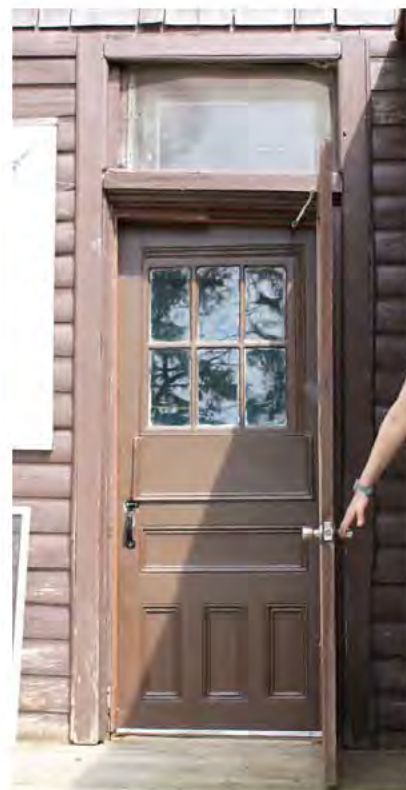
Porte à caissons et à vitrage à six carreaux. Elle est surmontée d'une imposte, 46, chemin d'Orlo, Blue Sea. IMG\_7947.jpg

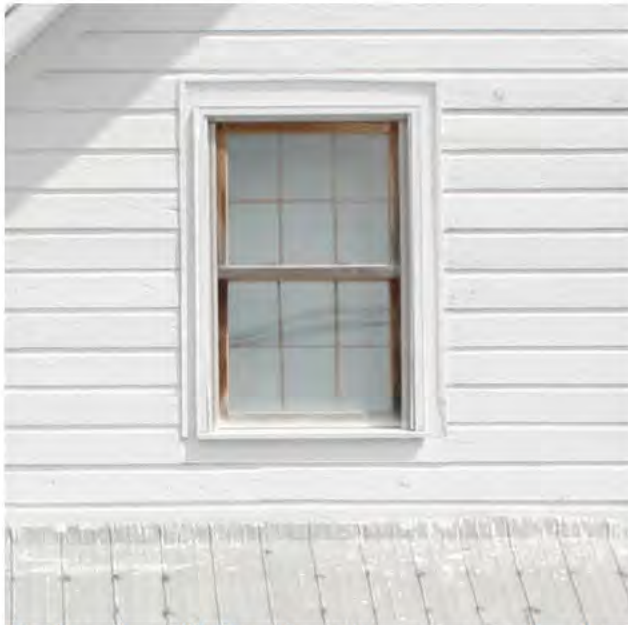
Fenêtre à guillotine à petits carreaux, le plus ancien des modèles de fenêtre à guillotine, 231, rue Principale Sud, Maniwaki. IMG\_7236.jpg

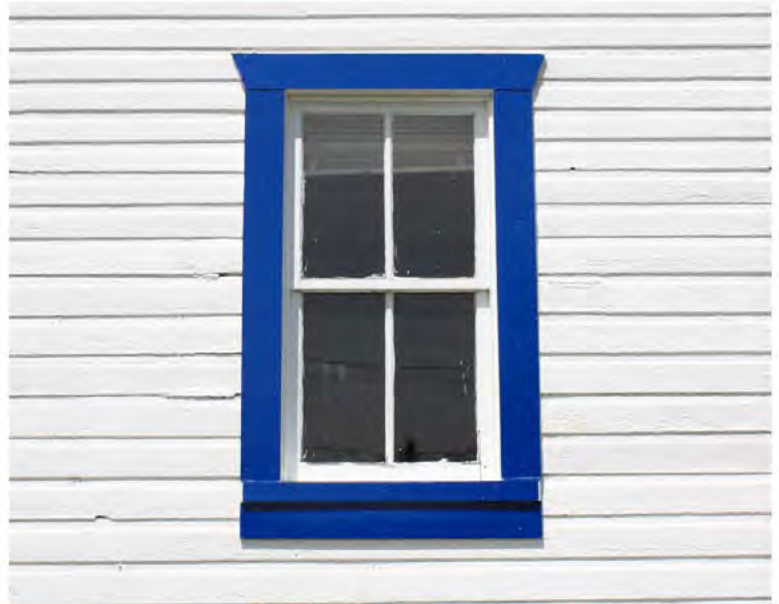
Fenêtre à guillotine à grands carreaux. Les chambranles ont été préservés, 2, rue Georges-Turnbull, Blue Sea. IMG\_7889.jpg

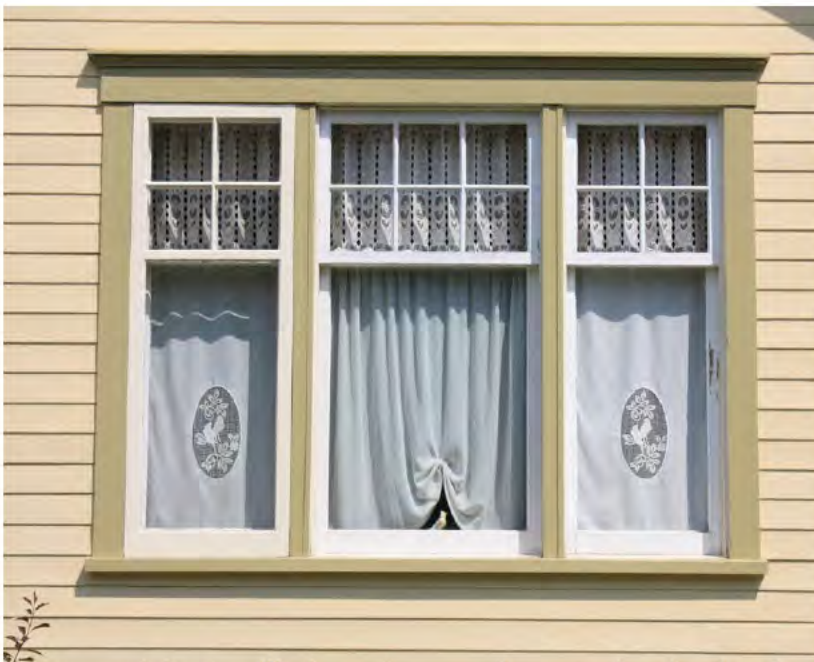
Fenêtres triples à guillotine, mises en valeur par des chambranles et une corniche, 61, rue Roy, Maniwaki. IMG\_0684.jpg

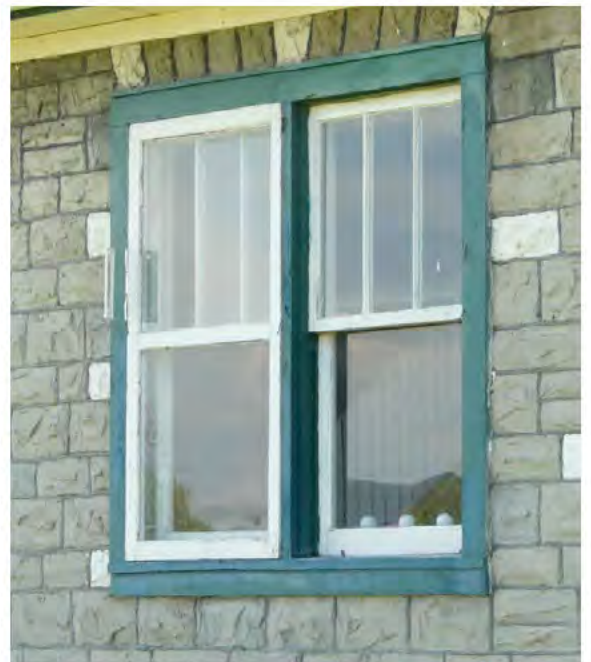
Fenêtres jumelées à guillotine, à petits-bois ou meneaux verticaux, 924, route 105, Low. P1140863.jpg

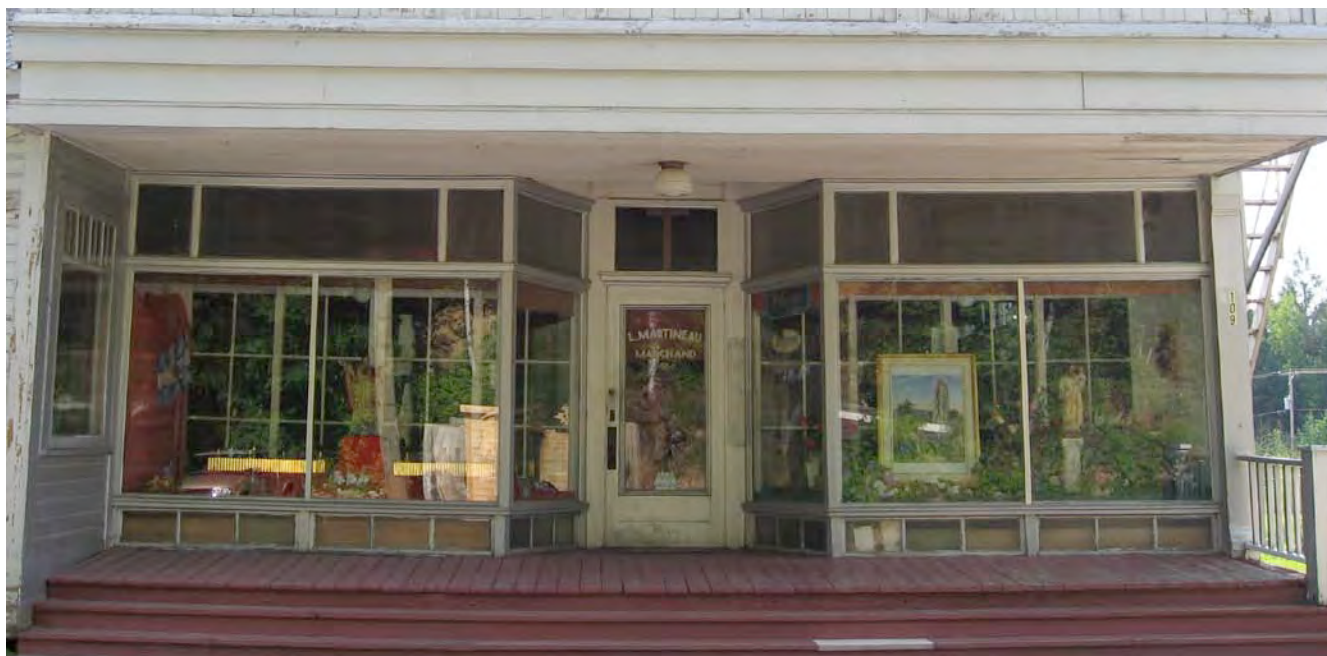
Les vitrines anciennes sont devenues très rares dans la MRC. Celles du magasin général Martineau, particulièrement bien conservées, en sont un fort bel exemple, 109, Principale Sud, Montcerf-Lytton. 80B.jpg

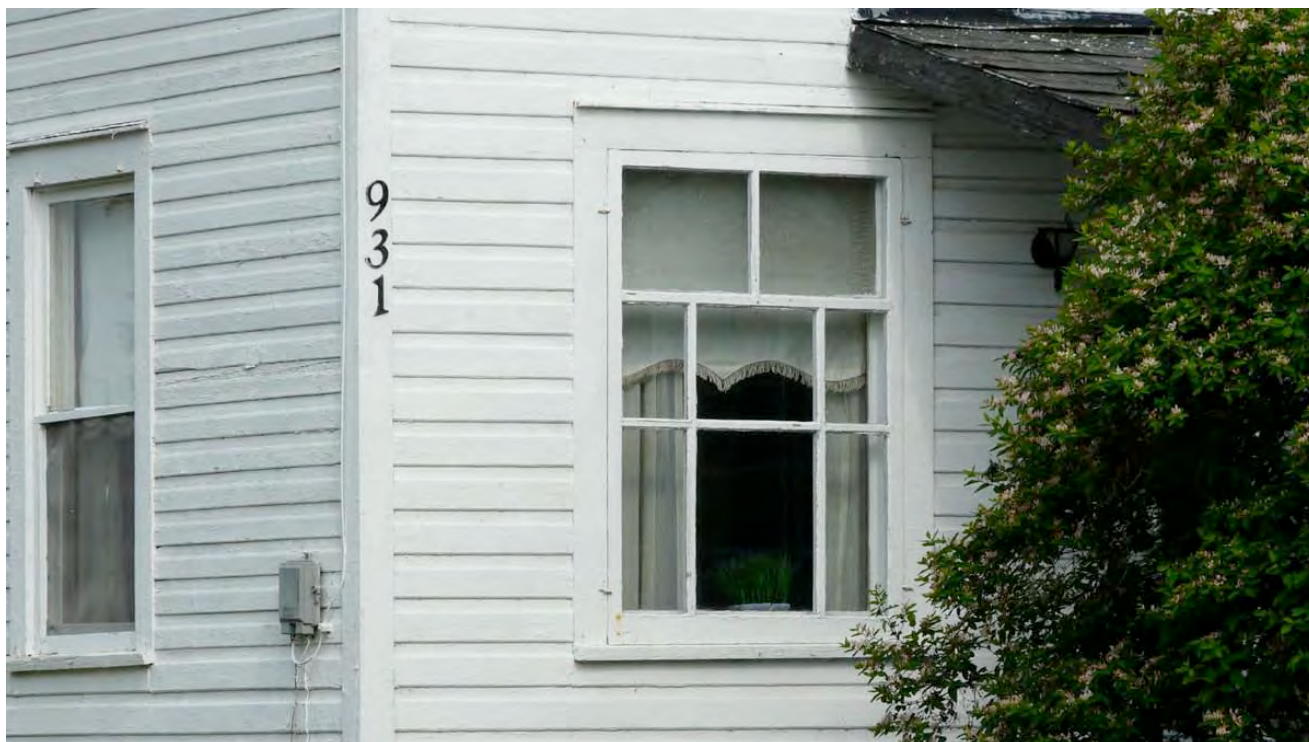
Les contre-fenêtres offrent parfois une configuration spécifique, comme c'est le cas ici, 931, route 105, Low. De tels types de contre-fenêtres sont devenus très rares dans la MRC. P1140714.jpg

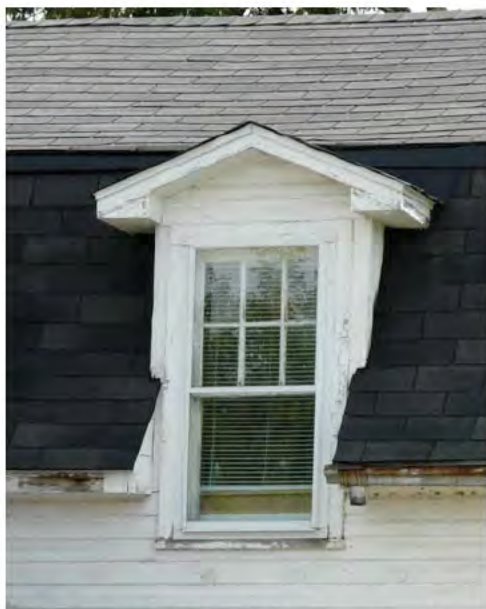
Lucarne à pignon à fenêtre pendante décorant le brisis d'une toiture mansardée, 132, chemin du Lac-Sainte-Marie, Lac-Sainte-Marie. P1140457.jpg

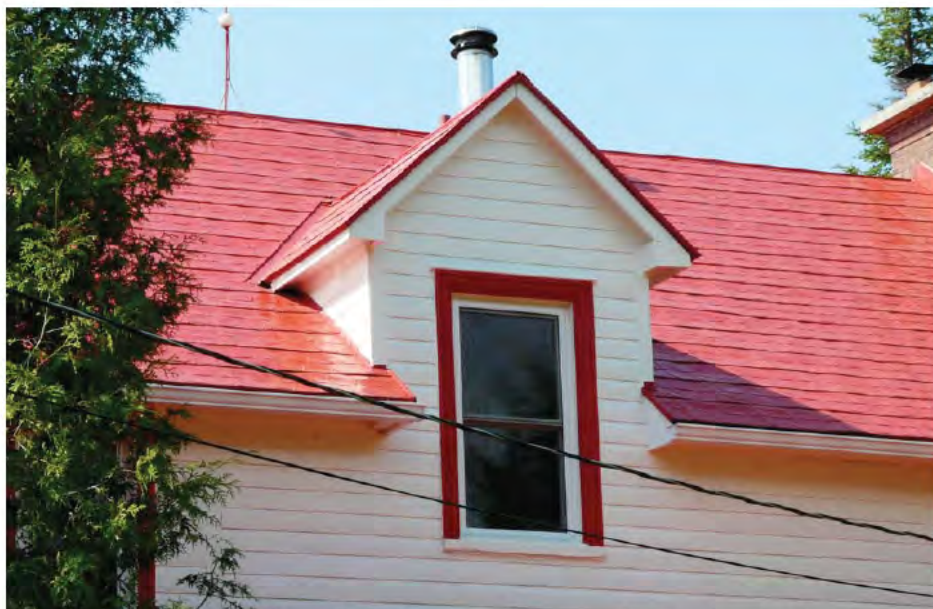
Lucarne à fenêtre pendante interrompant l'avant-toit, 13, chemin de la Gare-d'Aylwin, Kazabazua. P1150010.jpg

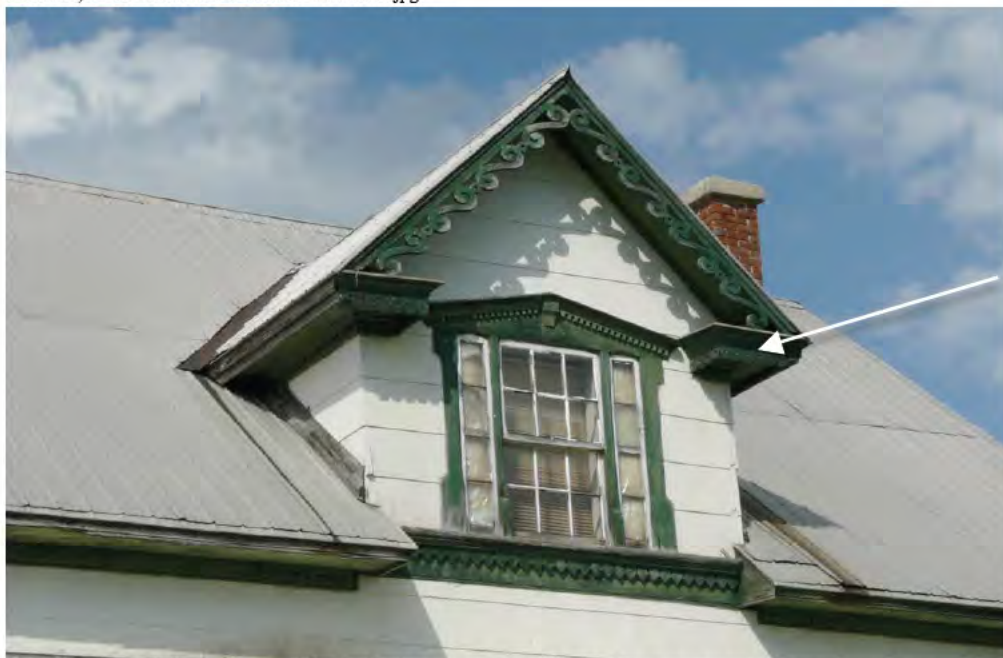
Lucarne à pignon, nantie de boiseries ornementales et, à sa base, de retours de l'avant-toit, 853, route 105, Low. P1140730.jpg

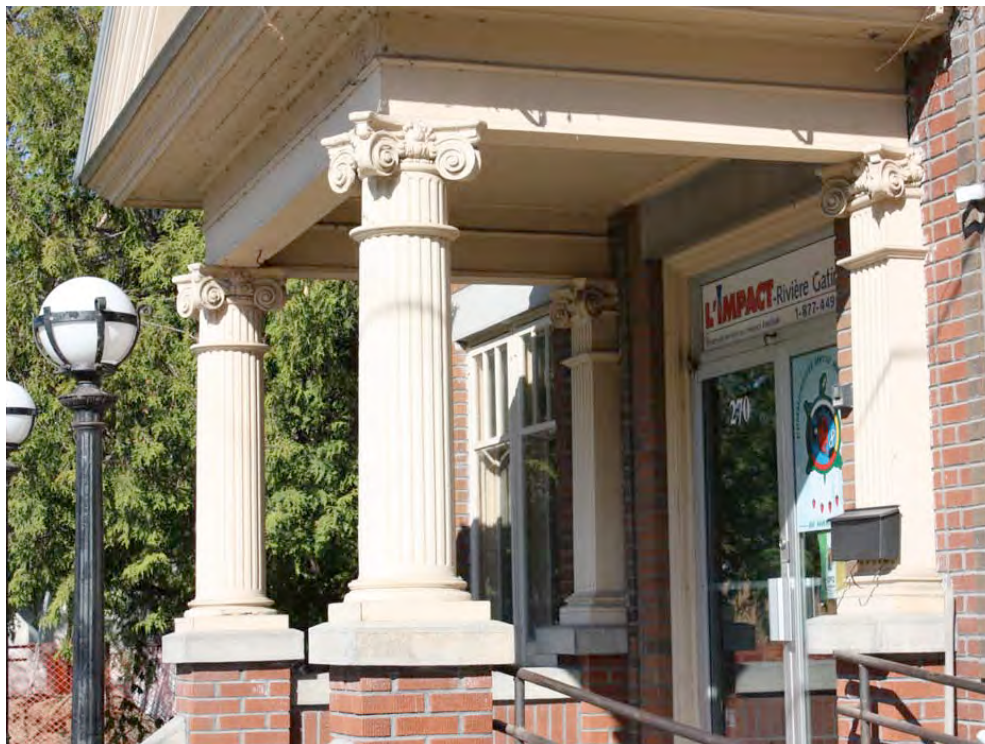
Des détails d'architecture éminemment classique : colonnes (en avant-plan) et pilastres corinthiens (à droite). Ancien hôtel de ville, 270, rue Notre-Dame, Maniwaki. IMG\_6998.jpg

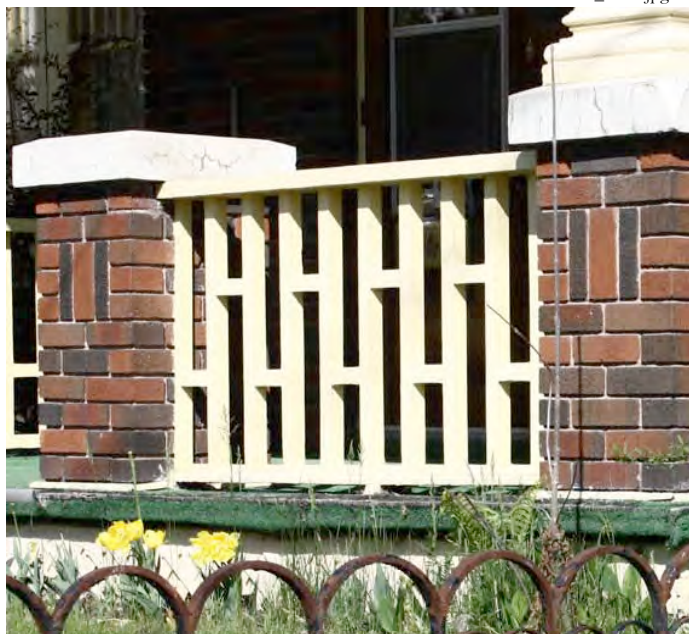
Garde-corps de type *stick style*, ainsi désigné parce qu'il est constitué de pièces de bois de petites dimensions (d'étroits travers placés à intervalles réguliers entre les barreaux), 218, rue Notre-Dame, Maniwaki. IMG\_7045.jpg

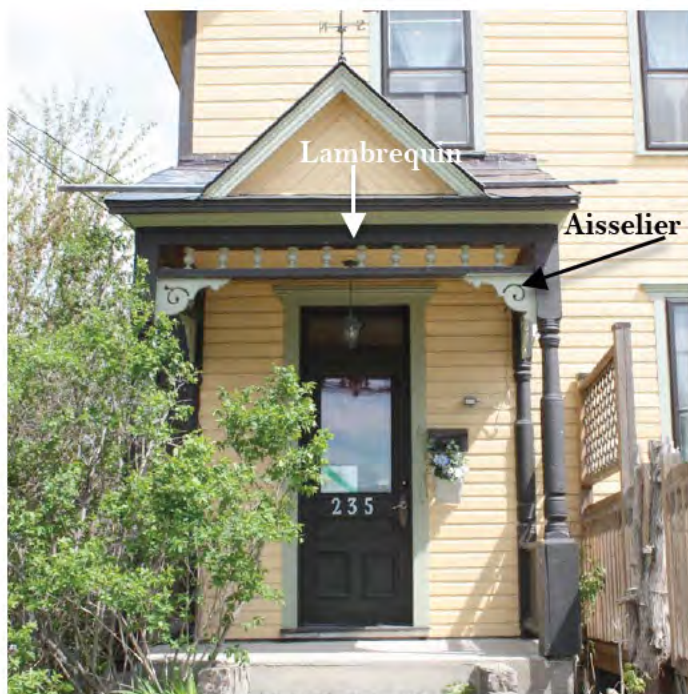
Portail plutôt rare dans la MRC. Des colonnes tournées surmontées d'aiseliers supportent le toit qui est mis en valeur par un fronton et, à sa base, un lambrequin à fuseaux, 235, rue Principale Sud, Maniwaki. IMG\_7248.jpg

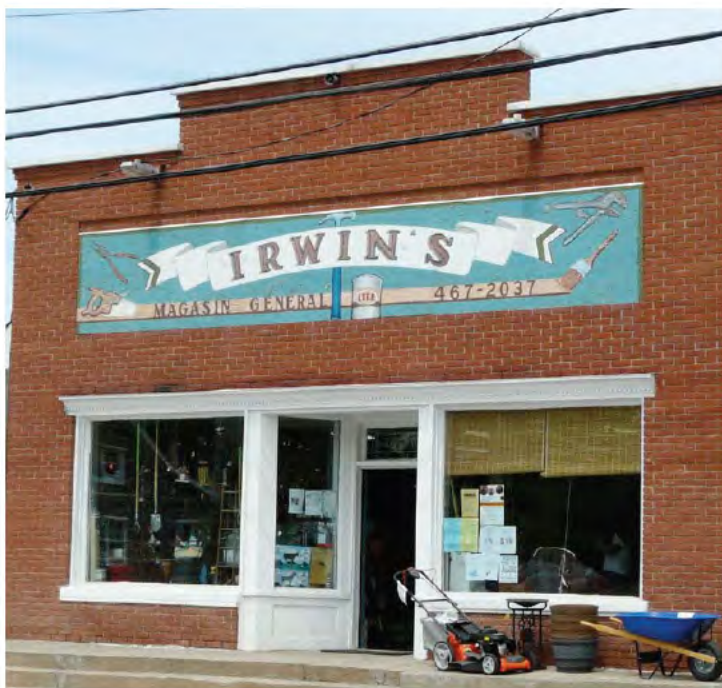
Mur parapet d'un édifice de type *Boom Town*. Magasin général Irwin, 364, route 105, Low. P1140562.jpg

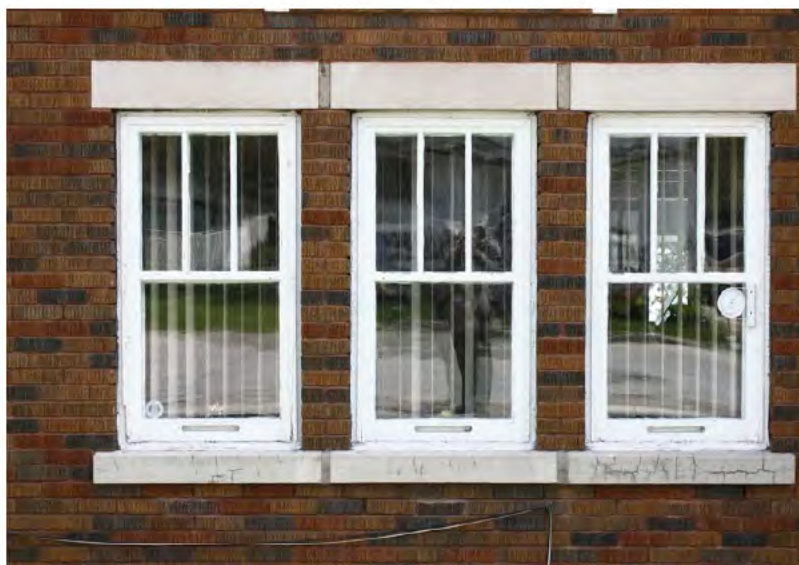
Linteaux et tablettes en béton disposés respectivement au-dessus et au-dessous des fenêtres à guillotine, 30, rue Principale, Bouchette. IMG\_7567.jpg

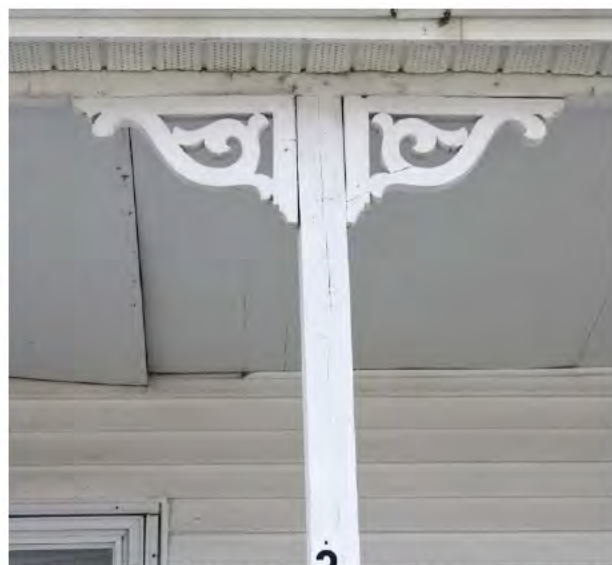
Aisliers de chaque côté d'une colonne, un type d'élément décoratif devenu très rare dans la MRC, 37, rue Principale, Bouchette. IMG\_7586.jpg

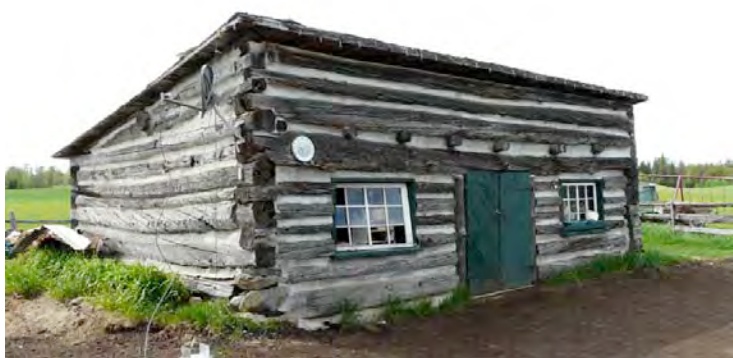
Remise au toit en appentis, 117, route 105, Kazabazua. P1140650.jpg

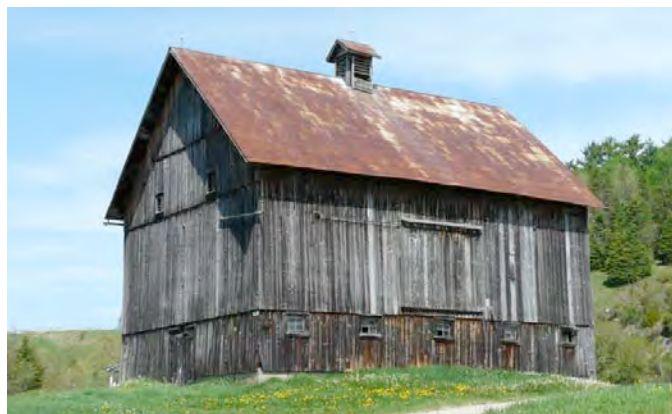
Grange-étable, 702, route 105, Low. P1140852.jpg

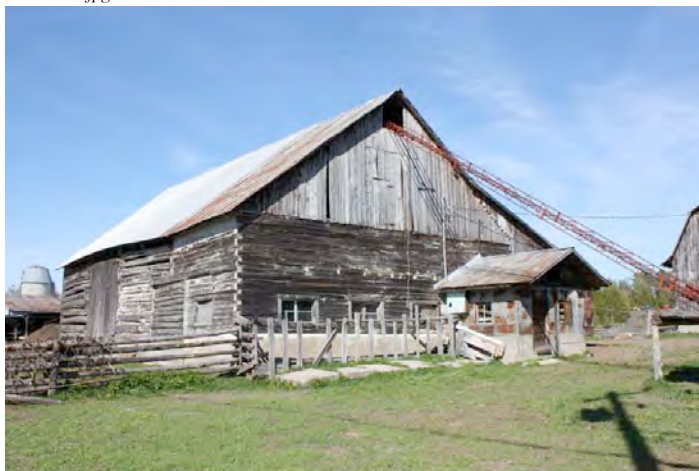
Grange-étable en pièce sur pièce, chemin de la Rivière-Gatineau Nord, Bouchette. IMG\_7719.jpg

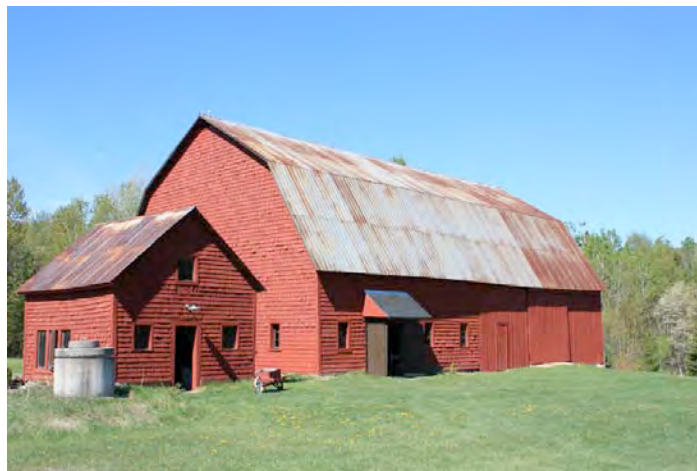
Modèle le plus usuel de grange-étable : au toit à deux versants brisés. Celle-ci présente un parfait état d'authenticité doublé d'un excellent état physique, 33, chemin de la Montagne, Messines. IMG\_7811.jpg

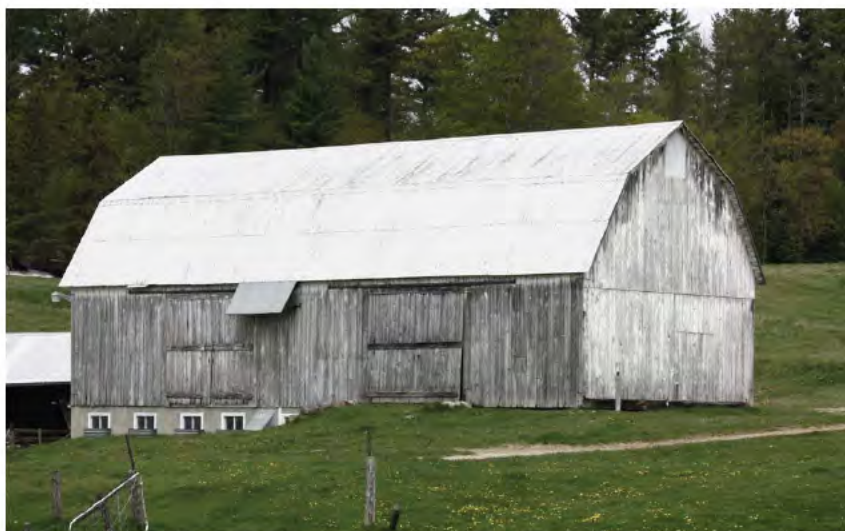
IMG\_7523.jpg

Grange-étable au toit à versants brisés, 871, route 105, Gracefield.

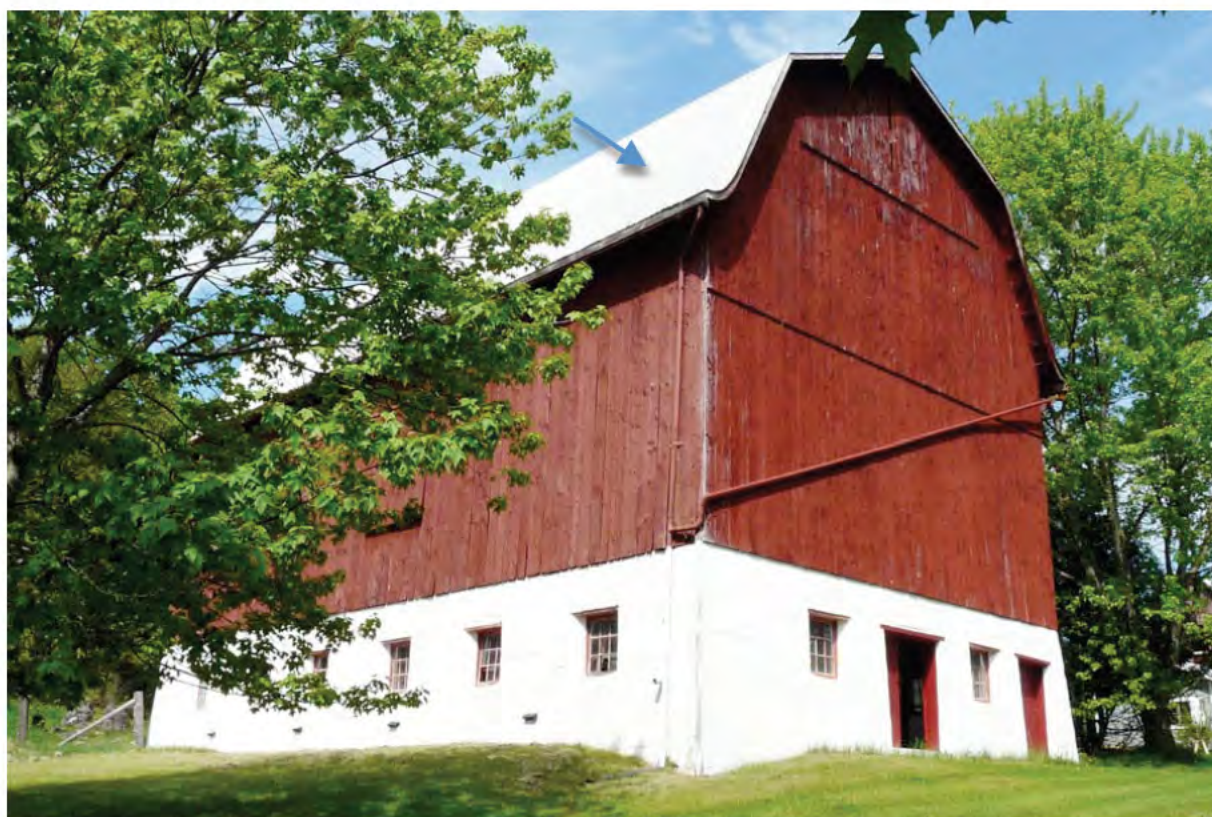
Grange avec étable au rez-de-chaussée, typique de la région outaouaise. À remarquer l'avant-toit retroussé (flèche) à la base du brisis (partie inférieure de la toiture), 449, route 105, Low. P1140758.jpg

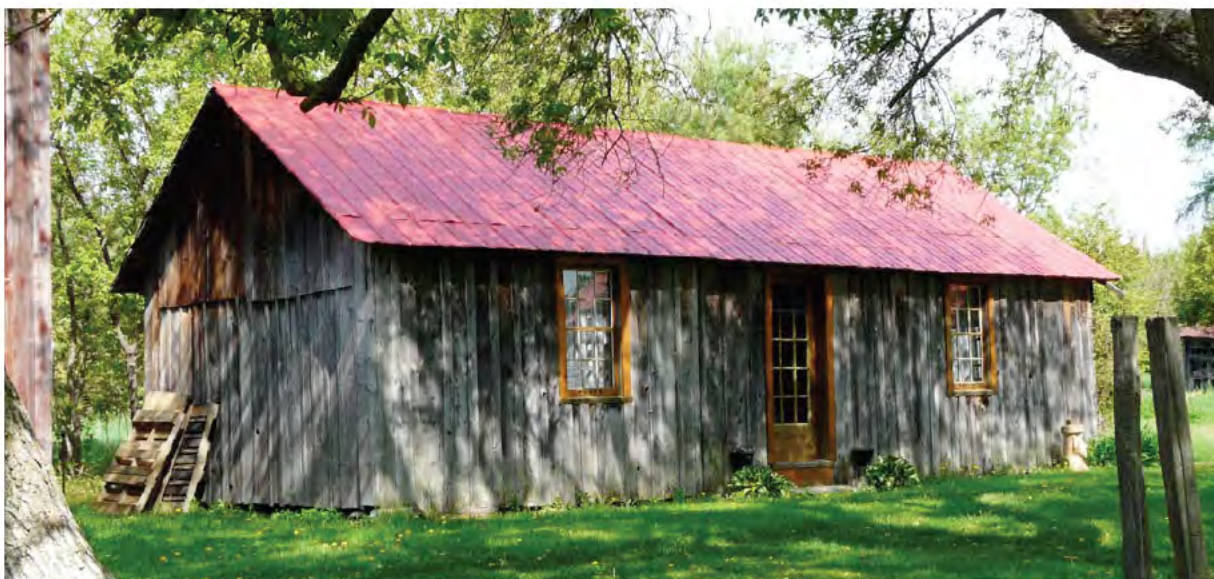
Remise, 13, chemin de la Gare-d'Aylwin, Kazabazua. P1150029.jpg

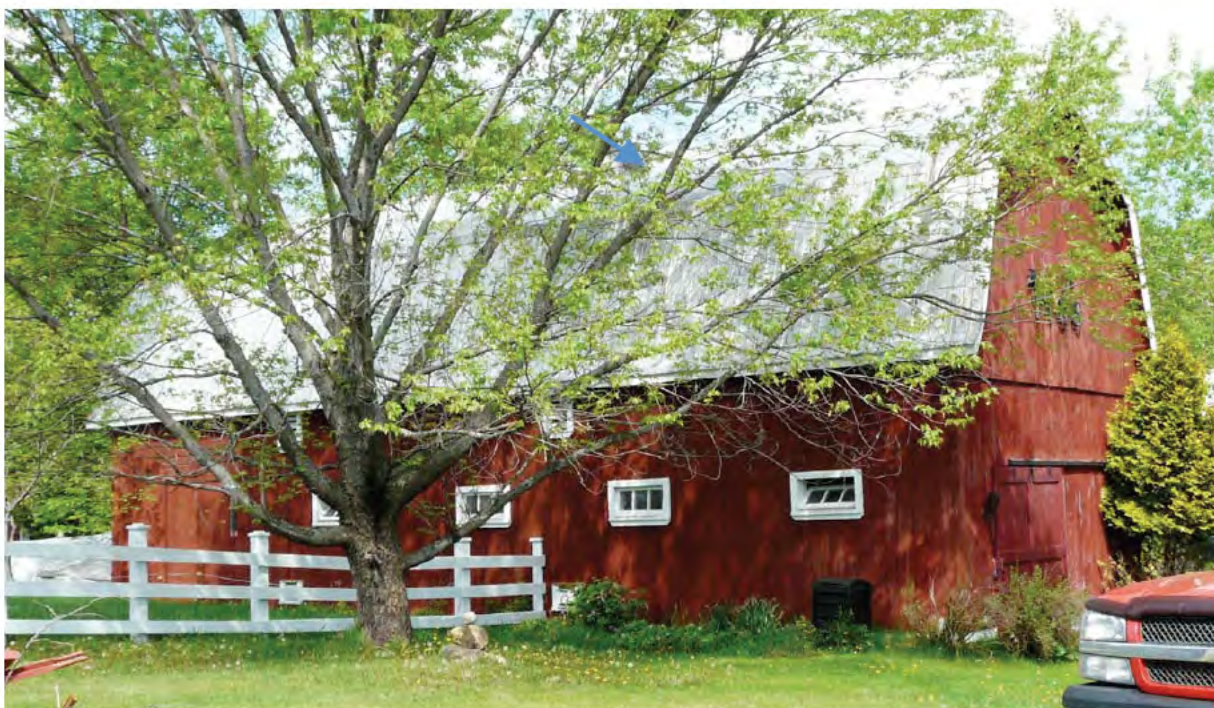
Ancienne écurie, revêtue de planches verticales, 449, route 105, Low. P1140766.jpg

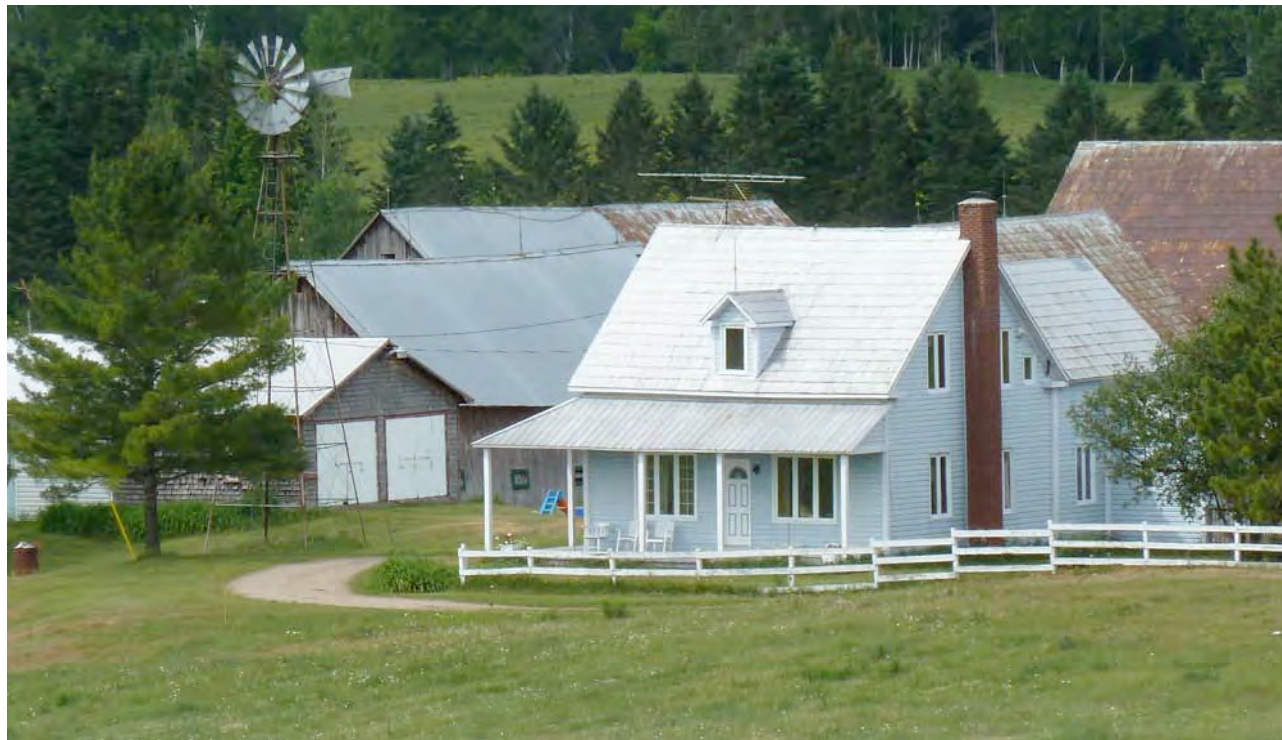
Le 387, chemin Marks, Gracefield, ensemble de ferme comprenant plusieurs bâtiments secondaires en plus de la résidence. 34K.jpg

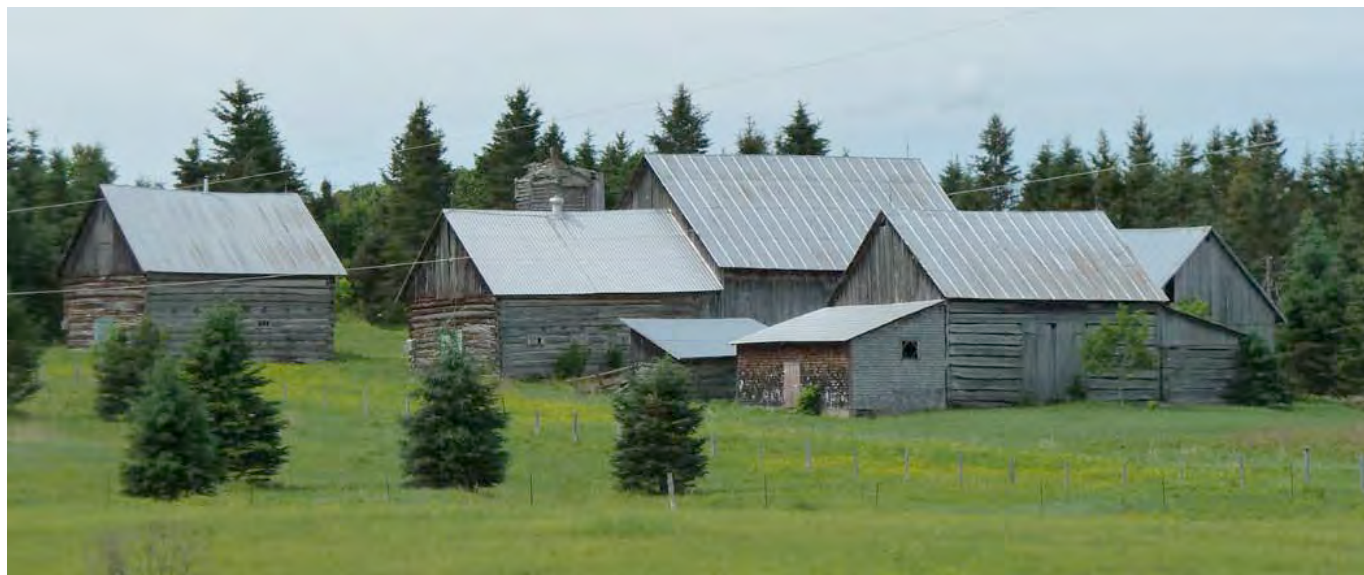
Le 81, chemin du Détour-Brown, Gracefield, ensemble de ferme formé d'au moins cinq bâtiments secondaires, dont quatre en pièce sur pièce. Un silo est encore aménagé à l'arrière. De tels ensembles sont devenus extrêmement rares dans la MRC et dans tout le Québec. 33D.jpg

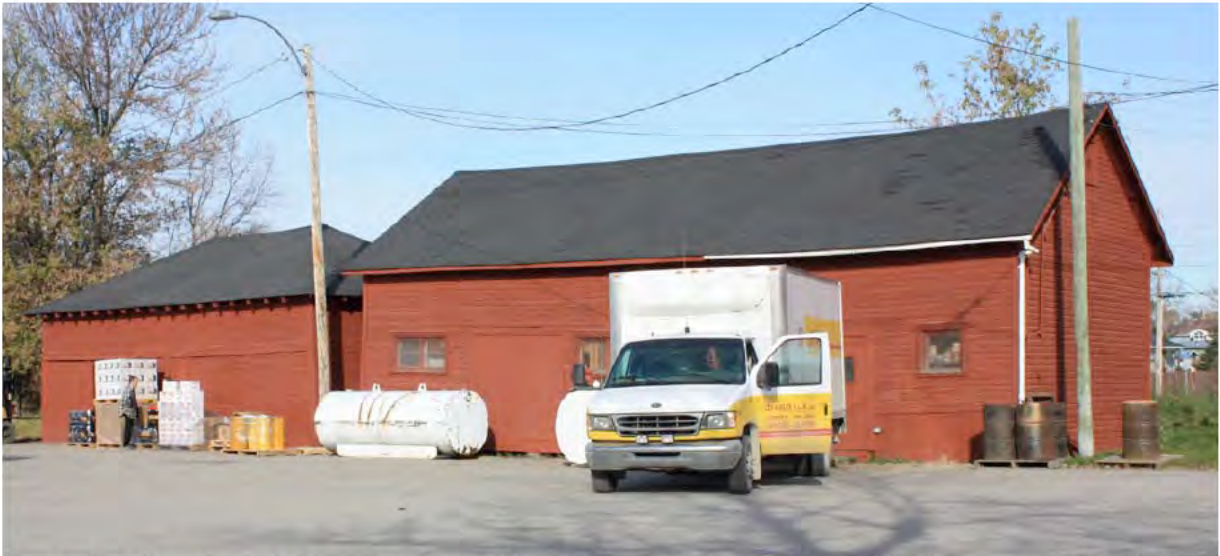
Deux des cinq entrepôts appartenant jadis à Foster Bennett et rattachés à son magasin. Il s'agit d'édifices au toit à deux versants, plat ou en pavillon, érigés vers le début du 20<sup>e</sup> siècle. Ils forment un ensemble tout à fait exceptionnel, le seul conservé en milieu urbain au sein de la MRC, 19, rue Principale Nord, Maniwaki. IMG\_2763.jpg

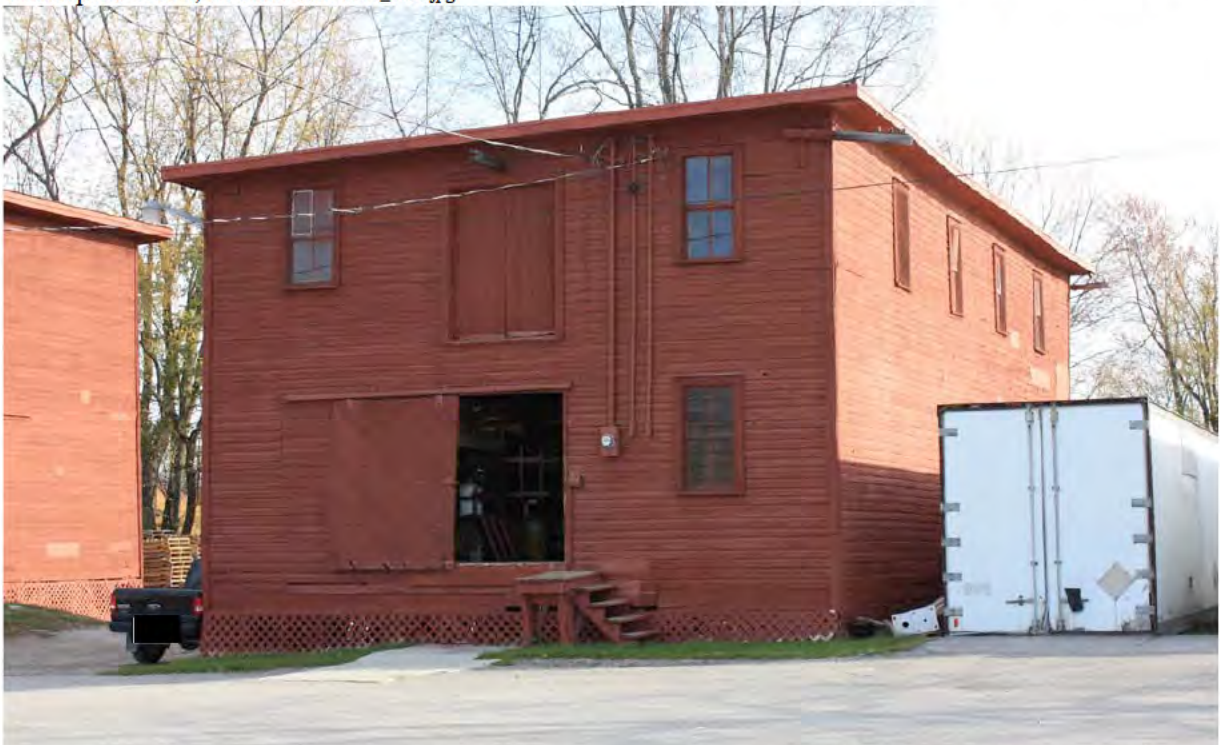
Un autre des entrepôts appartenant jadis à Foster Bennett : un édifice à toit plat en parfait état d'authenticité, 19, rue Principale Nord, Maniwaki. IMG\_2759.jpg

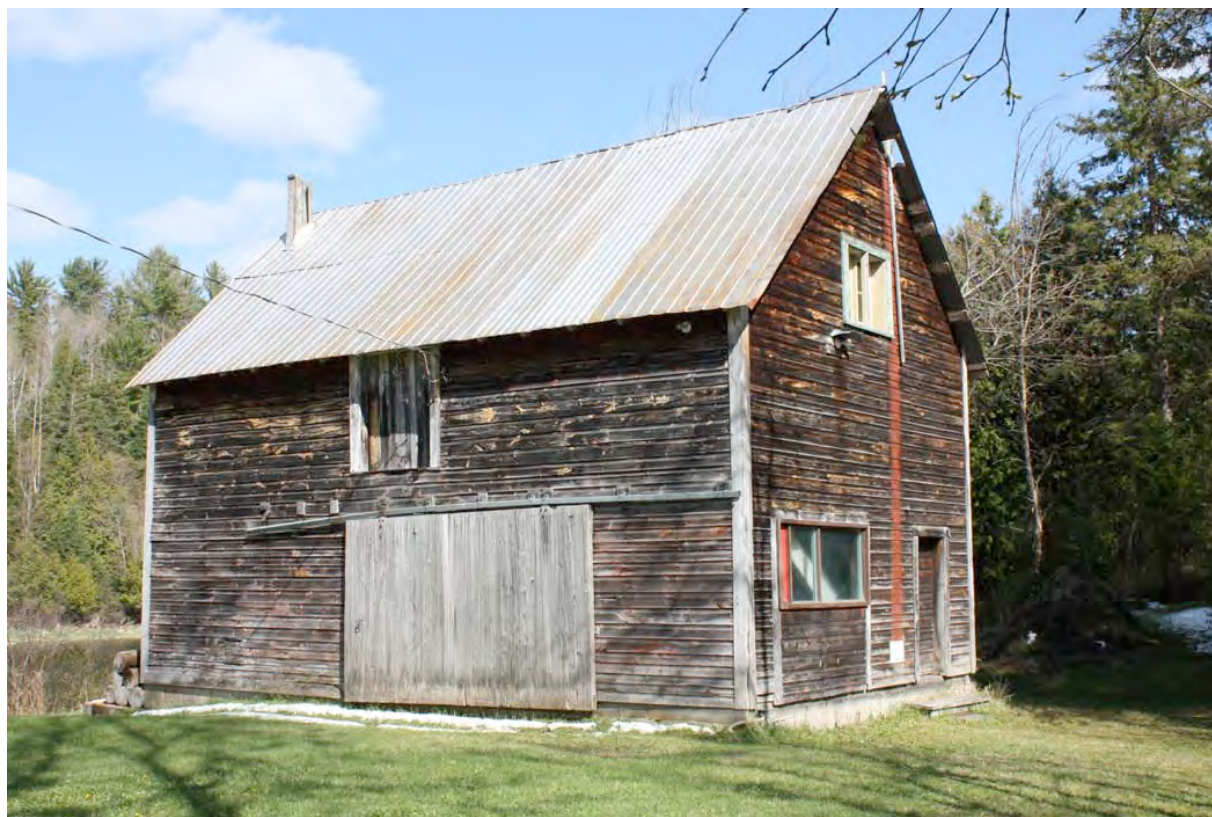
Revêtement de planche à feuillure, 701, rue Principale, Aumont. IMG\_6954.jpg

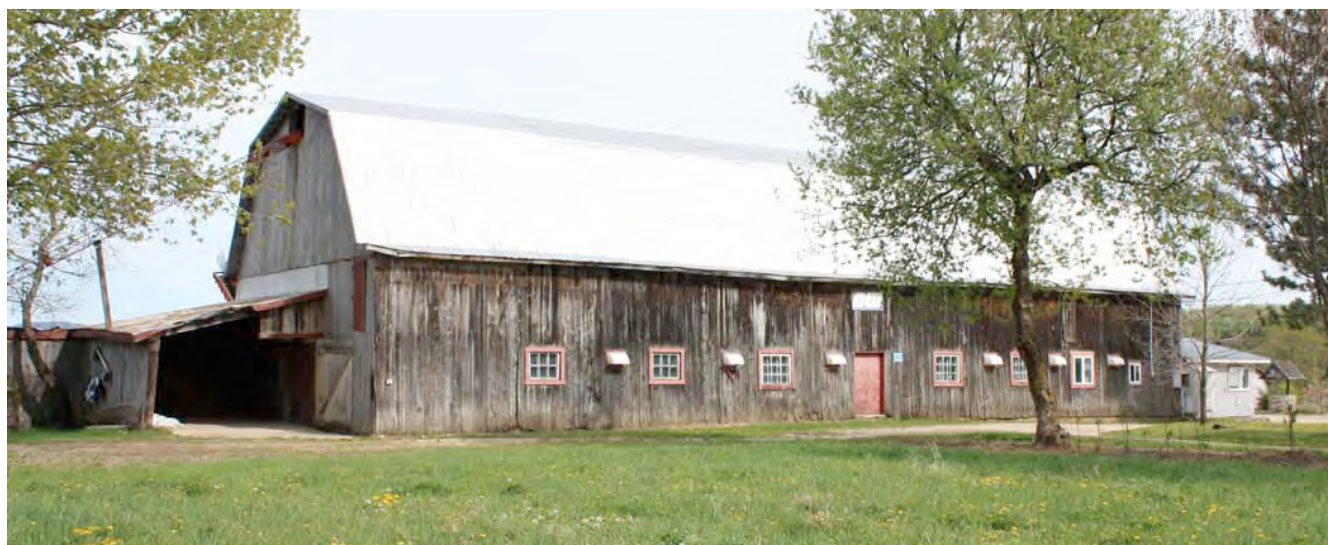
Revêtement de planche verticale sur une grange-étable. La planche verticale est un matériau souvent utilisé pour les bâtiments secondaires. Route 105, Messines. IMG\_7979.jpg

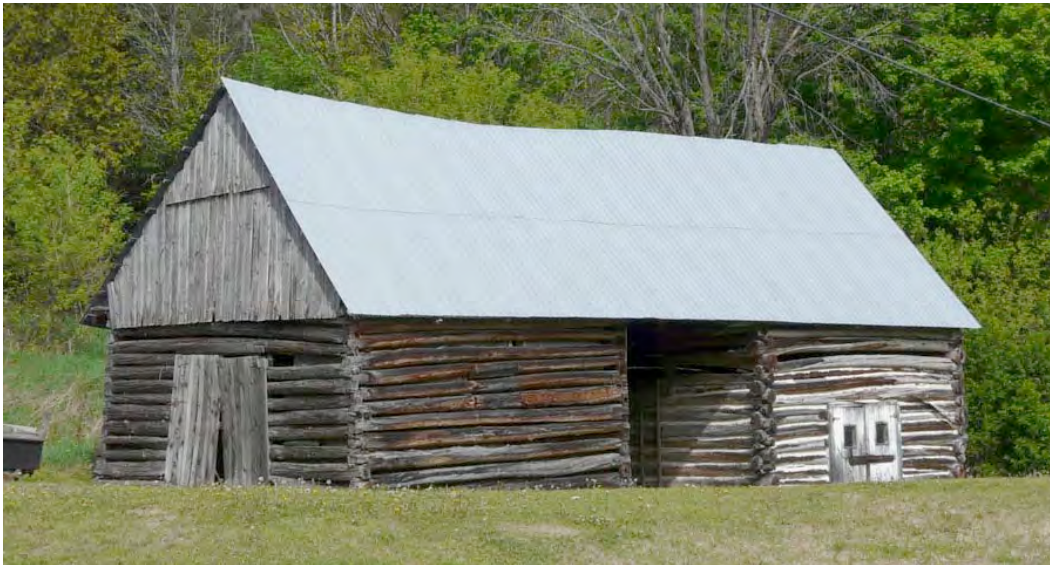
Grange en bois rond datant possiblement des années 1880 (ou avant), 35, chemin Lagarde, Lac-Sainte-Marie. Ce modèle constitue une forme archaïque de toutes les granges au Québec : deux tasseries séparées par une batterie. P1140411.jpg
