## Inventaire du patrimoine bâti de la région de l'Outaouais

Rapport d'étape n° 4  
MRC La Vallée-de-la-Gatineau

**Inventaire du patrimoine bâti**  
**de la région de l'Outaouais**

**RAPPORT D'ÉTAPE N° 4**

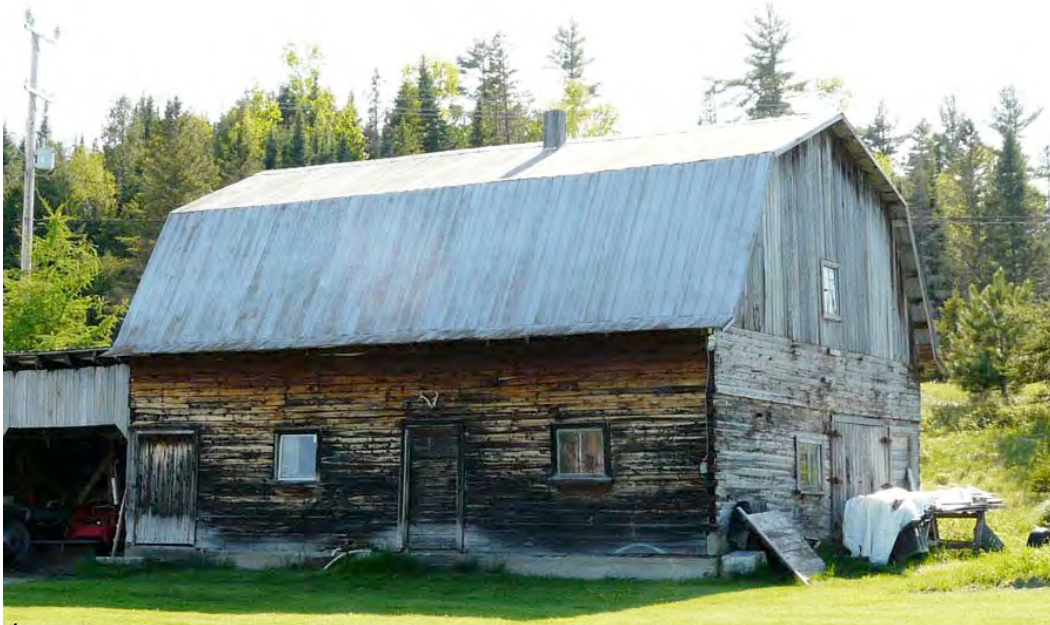
P1140372.jpg

Écurie ou étable en pièce sur pièce construite vraisemblablement entre 1920 et 1930, rue Principale, Messines. Contrairement aux bâtiments plus anciens, les pièces sont simplement croisées aux angles (sans queue d'aronde). En outre, les traces de scie circulaire à la surface des pièces coïncident avec la période présumée de construction.

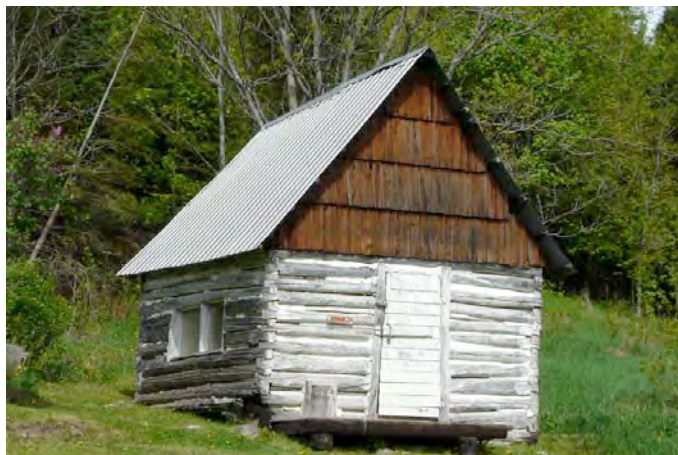
Petite remise en pièce sur pièce, 35, chemin Lagarde, Lac-Sainte-Marie. P1140421.jpg

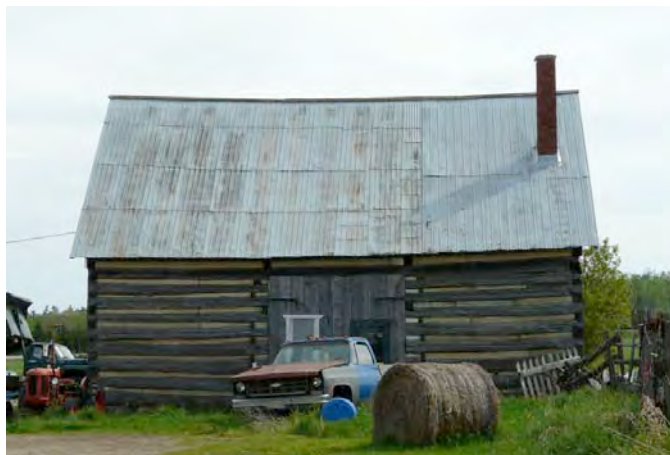
Remise en pièce sur pièce, 117, route 105, Kazabazua. P1140659.jpg

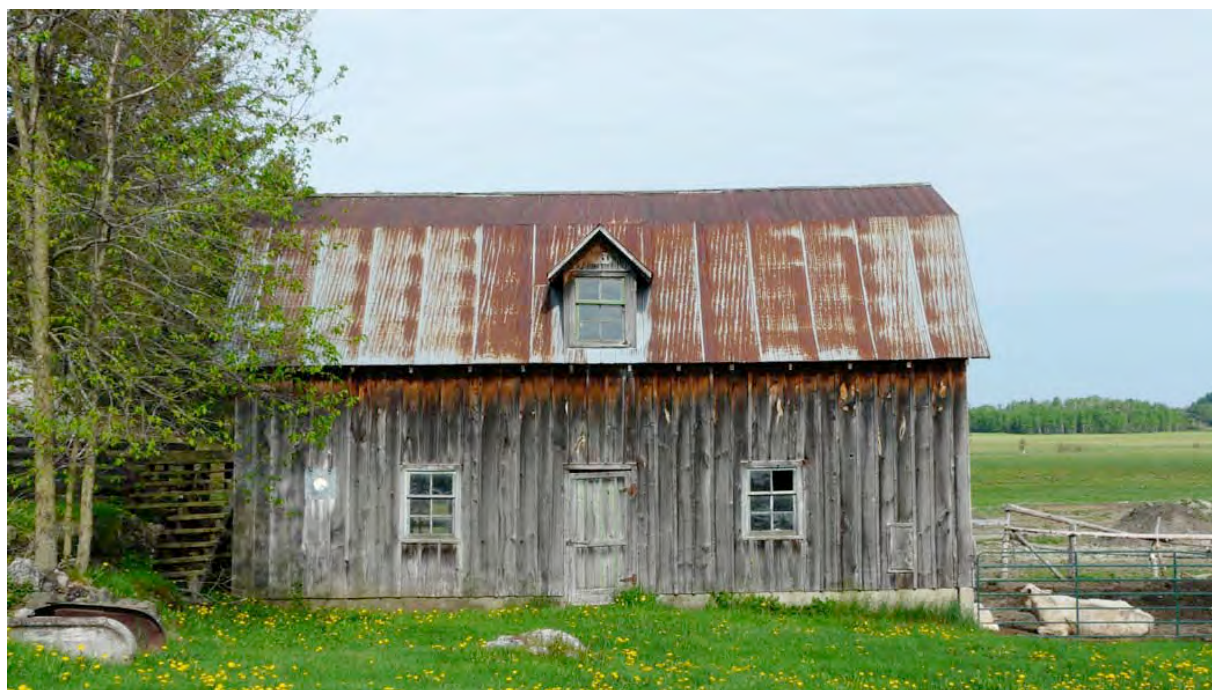
Étable recouverte de planches verticales, 81, rue Principale, Bouchette. P1140978.jpg

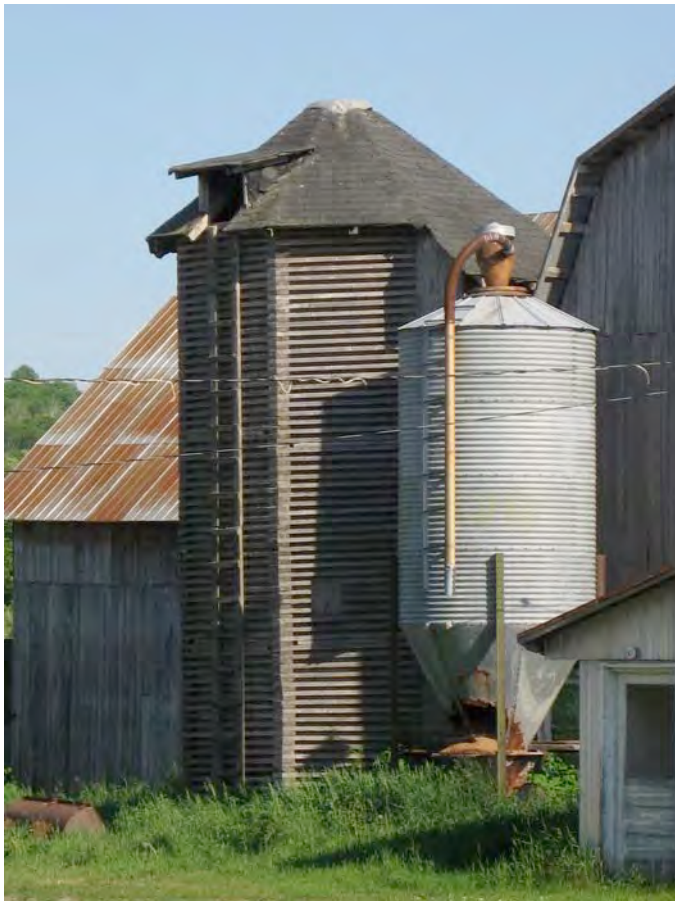
Un des très rares silos en bois qui subsistent encore dans la MRC, 364, route 105, Bois-Franc. 78D.jpg

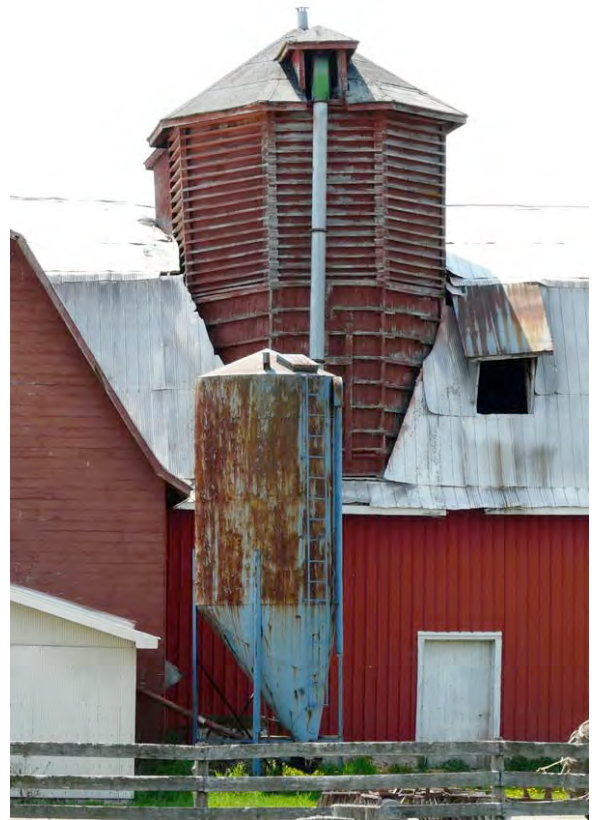
Silo en bois situé à la jonction de deux unités d'un même bâtiment secondaire, 274, chemin Sullivan, Low. P1150089.jpg

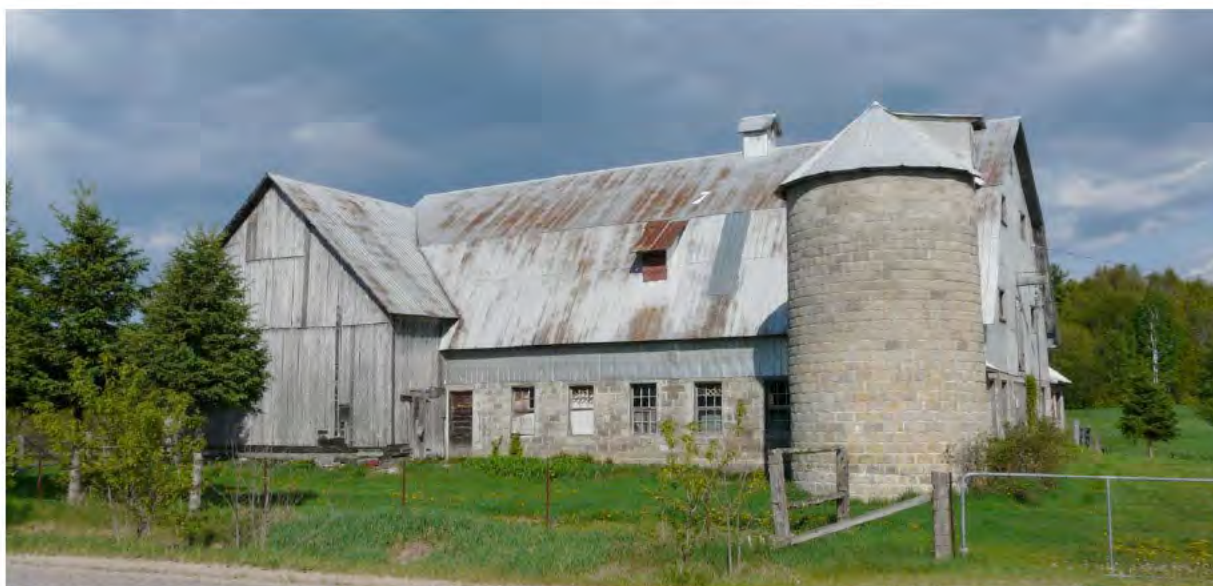
Une des rares granges-étables répertoriées dans la MRC avec un silo de béton, 218, chemin de la Rivière-Gatineau Nord, Bouchette. P1140929.jpg

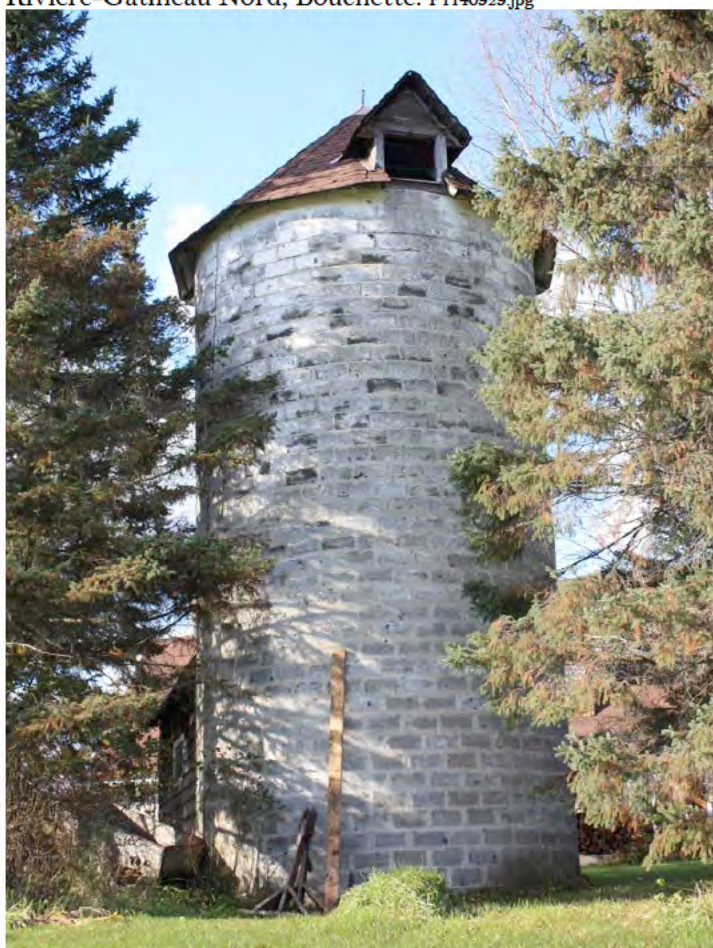
Silo en blocs de béton, jadis intégré à la ferme des Oblats, datant des années 1909-1910, 441, rue Guérette, Maniwaki. IMG\_2809.jpg

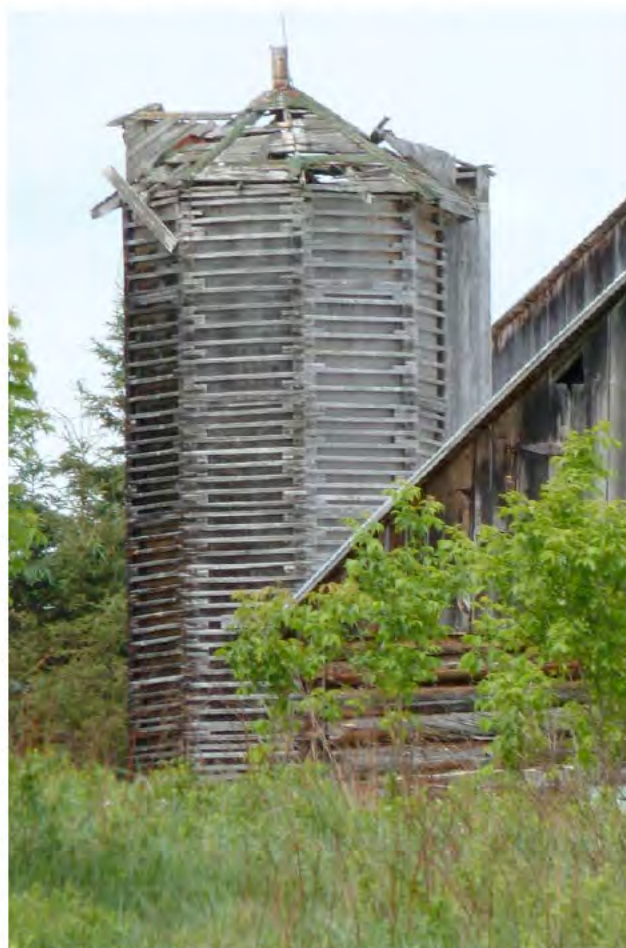
Silo en bois présentant un très mauvais état de conservation, 81, chemin du Détour-Brown, Gracefield. 33F.jpg

Au problème de la perte d'authenticité de l'architecture ancienne, s'ajoute celui de la dégradation ou de l'abandon de bâtiments de ferme. Plusieurs d'entre eux sont dans un très mauvais état physique, lorsqu'ils ne sont pas carrément en ruines. L'abandon ou la dégradation de bâtiments anciens s'inscrit souvent dans le contexte de la dévitalisation de certaines municipalités de la MRC.

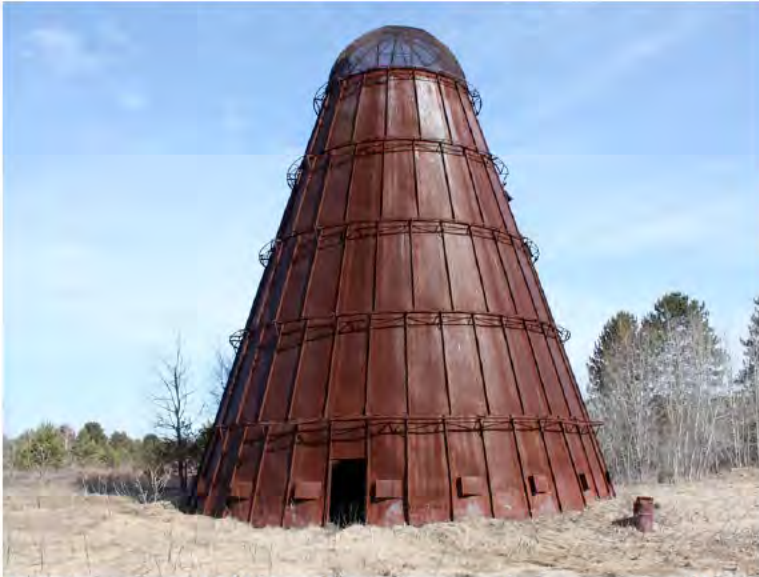
Incinérateur métallique de forme conique, avec grillage métallique à l'extrémité supérieure, route 301, Kazabazua. IMG\_6422.jpg

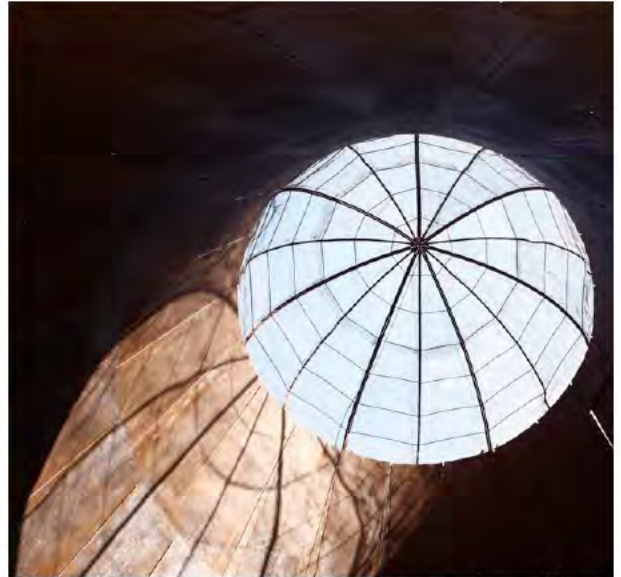
Vue de l'intérieur de l'incinérateur : le grillage métallique à l'extrémité supérieure. IMG\_6426.jpg

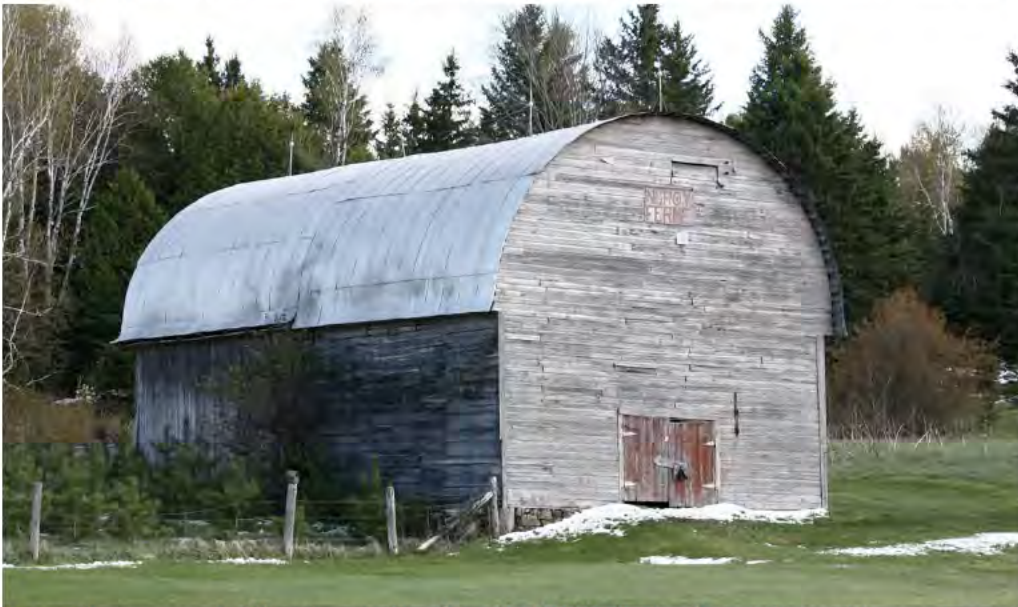
La seule grange-étable répertoriée dans la MRC dotée d'un toit parfaitement semi-circulaire, 651, route Principale, Aumond. IMG\_6961.jpg

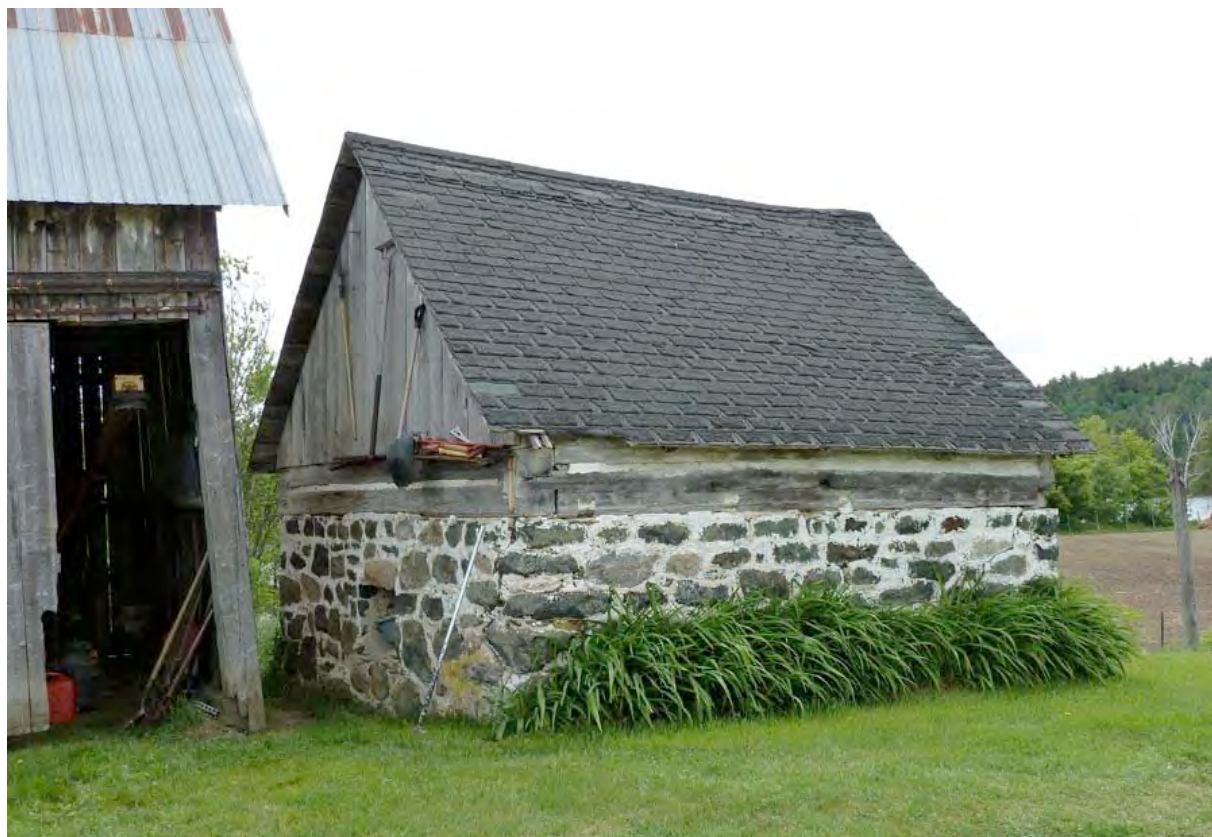
Un des seuls bâtiments secondaires en pierre, vraisemblablement une ancienne laiterie, 214, route 105, Gracefield. 36A.jpg

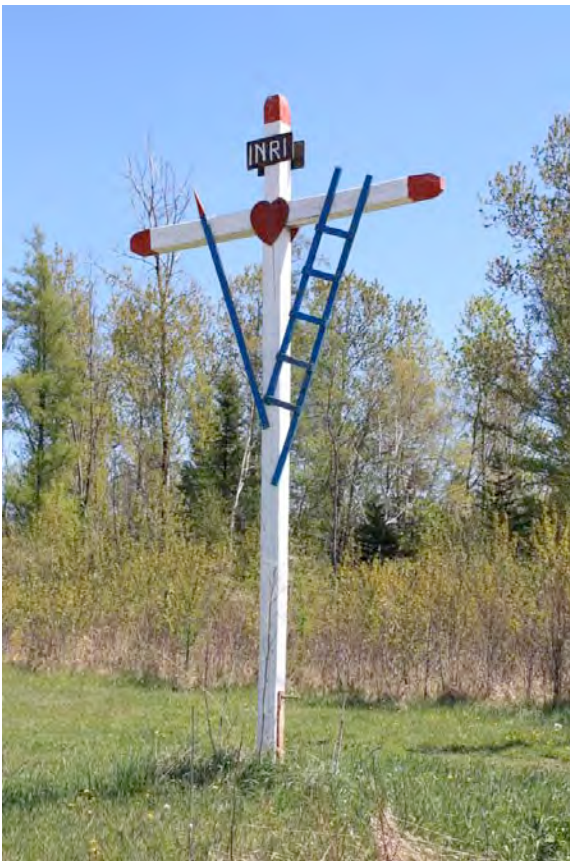
Croix de chemin, route 105, Messines. Des instruments de la Passion du Christ y sont suspendus : l'échelle et la lance. IMG\_7848.jpg

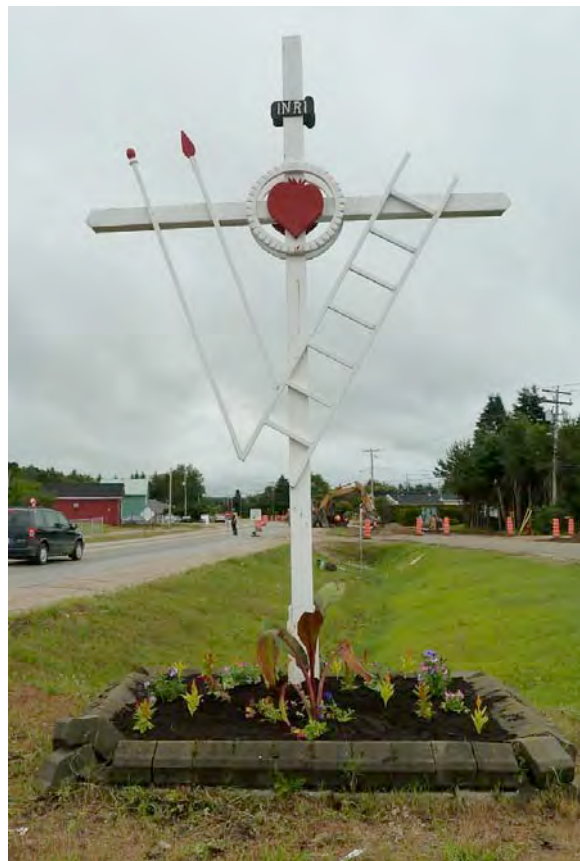
Croix de chemin, boulevard Déléage, Déléage. Elle aussi arbore des instruments de la Passion. 49A.jpg

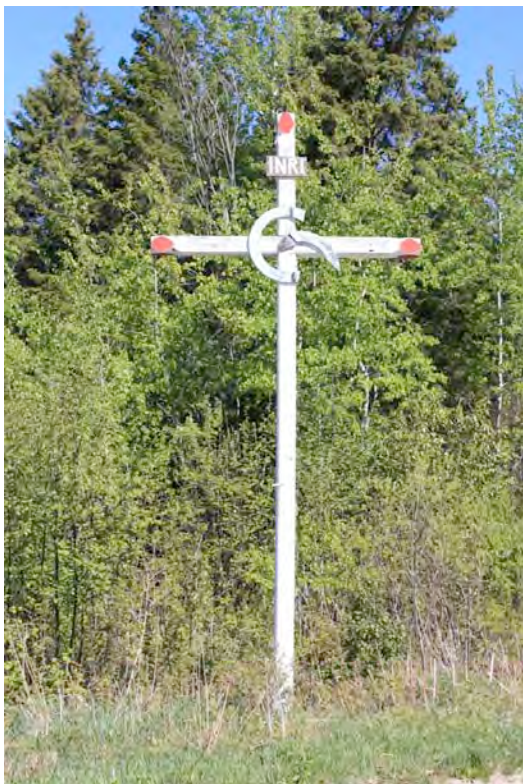
Croix de chemin, chemin de la Montagne, Messines. Exemple de croix de confection plus modeste et en moins bon état physique. IMG\_7829.jpg

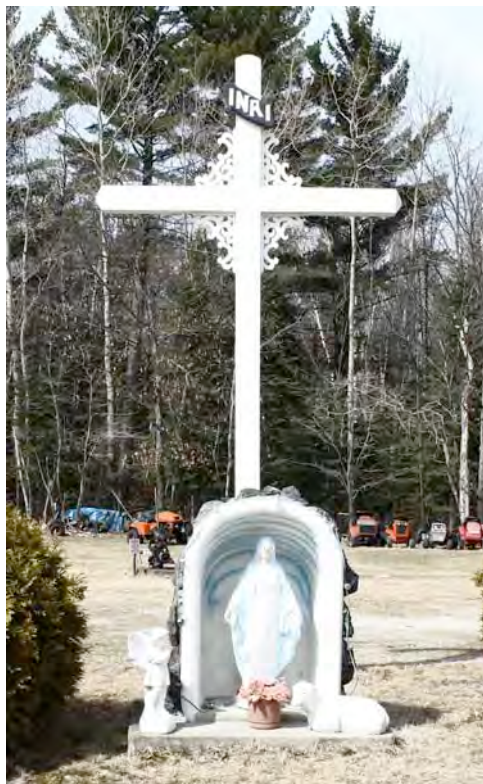
Croix de chemin, jumelée ici à une grotte à la Vierge, route 105, Gracefield. IMG\_6445.jpg

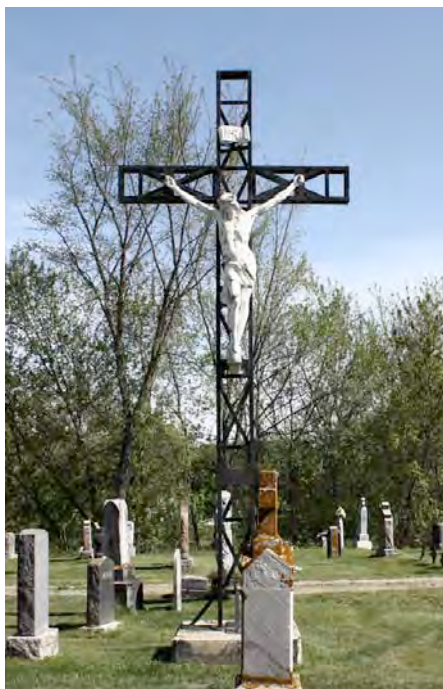
Un des trois calvaires de la MRC, le calvaire du cimetière de Notre-Dame-de-la-Visitation, Gracefield. IMG\_7425.jpg

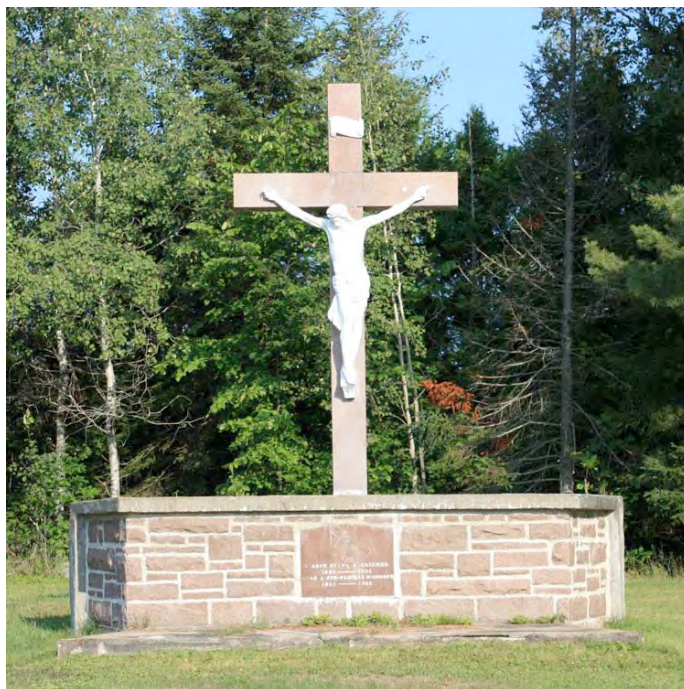
Calvaire du cimetière Saint-Cajetan, route Principale, Aumont. IMG\_0548.jpg

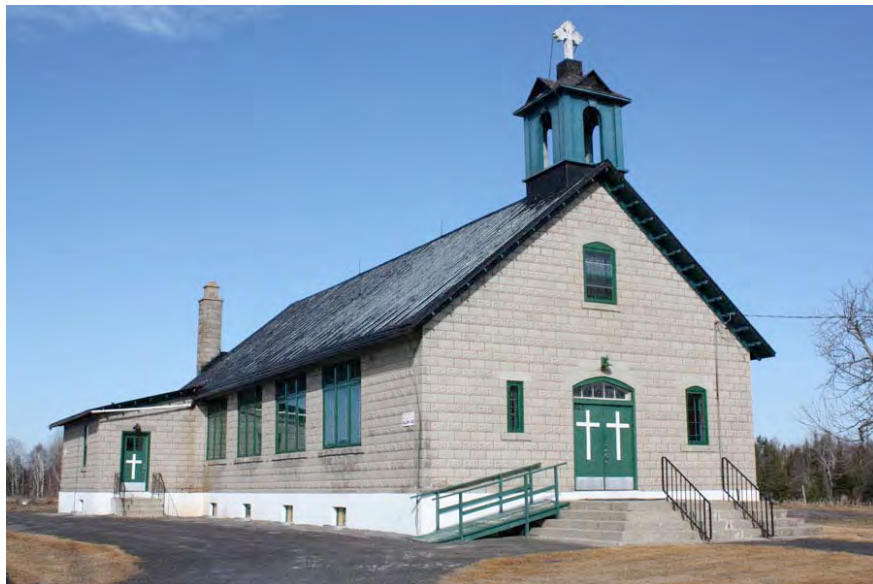
Église Our Lady of Sorrows, construite en 1942, route 105, Low.  
IMG\_6388.jpg

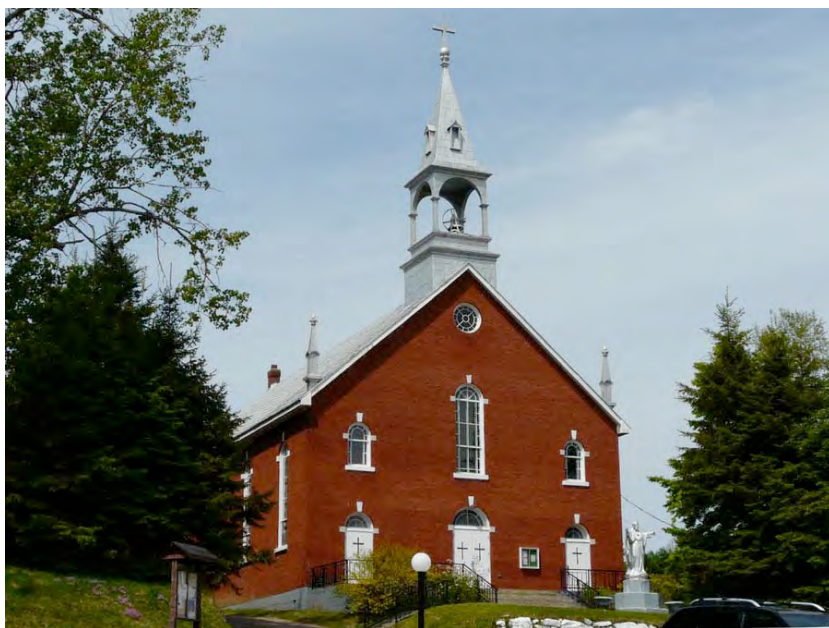
Église du Très-Saint-Nom-de-Marie, datant de 1904-1905, rue de l'Église, Lac-Sainte-Marie. P1140492.jpg

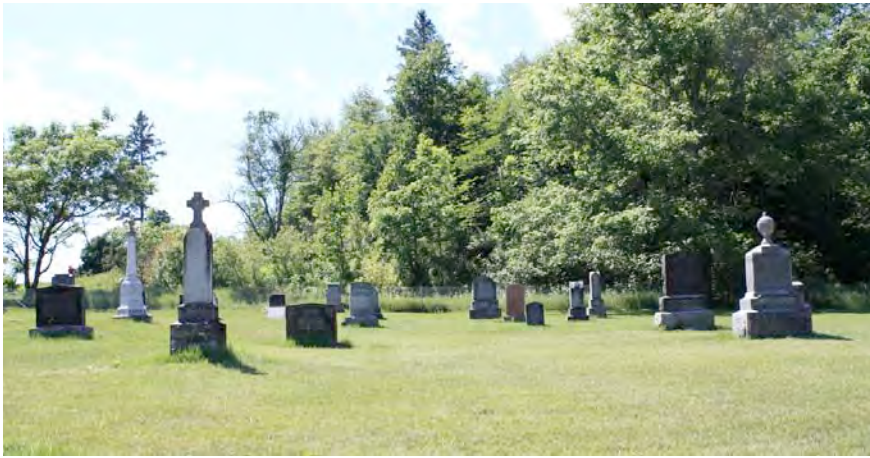
Le cimetière familial Brooks, chemin du cimetière, Low. IMG\_0440.jpg

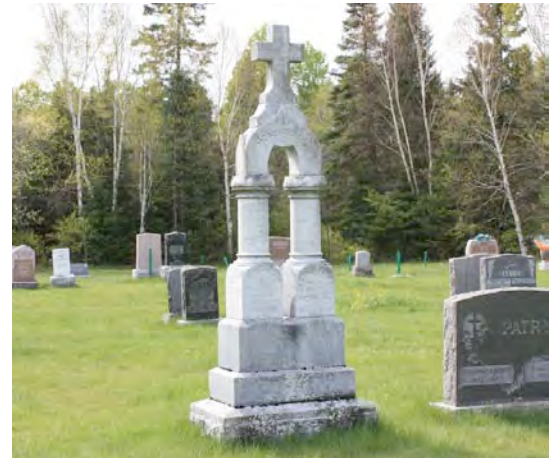
Les stèles anciennes comme celle-ci (au centre de la photo) deviennent de plus en plus rares. Le cimetière Saint-Gabriel, Bouchette. IMG\_7965.jpg

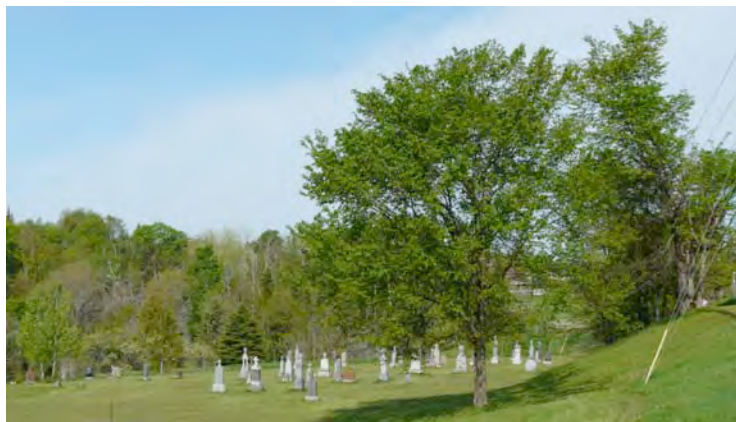
Le cimetière de Lac-Sainte-Marie, chemin du même nom, au cœur de la municipalité. P1140390.jpg

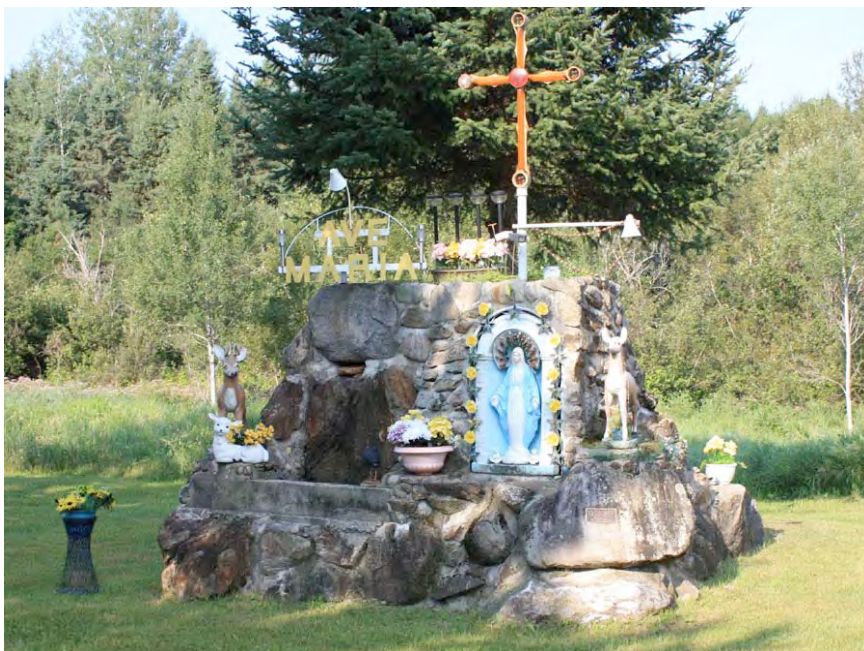
Grotte privée sise au 575, route Principale, Aumond. IMG\_0564.jpg

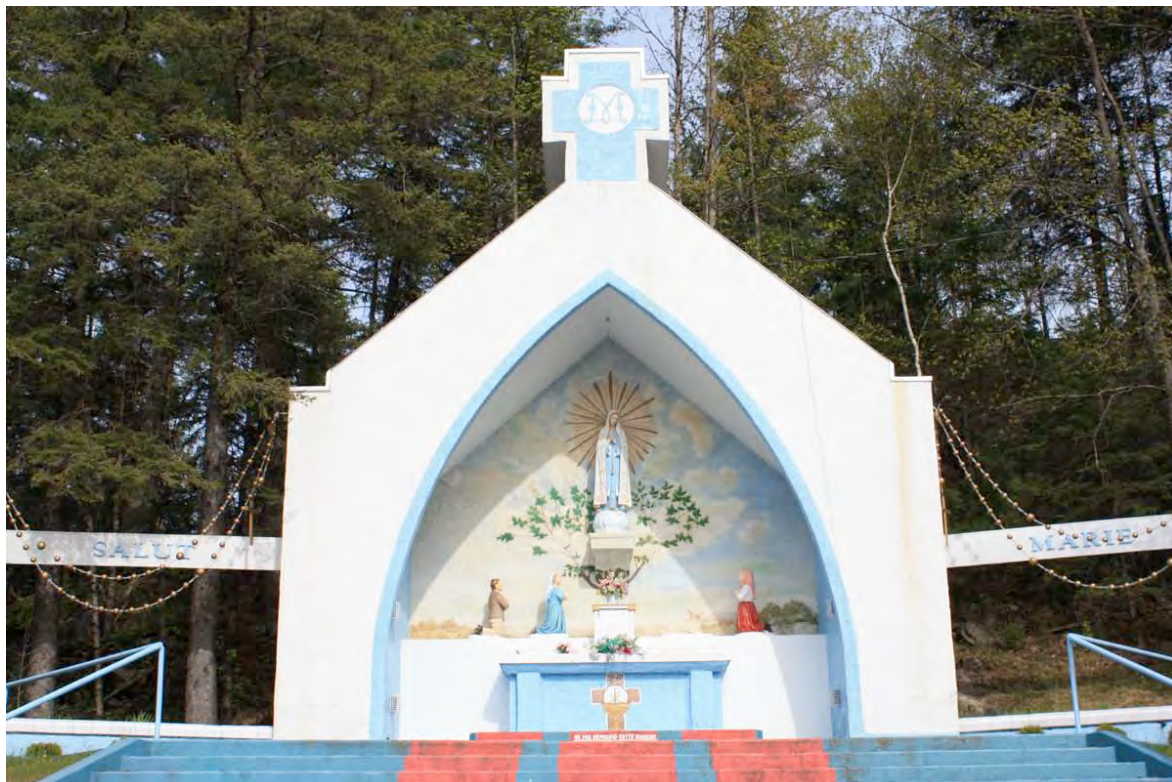
Autel de Notre-Dame-de-Lourdes (aussi connu sous le nom de grotte Notre-Dame-de-Lourdes), Maniwaki. IMG\_7984.jpg

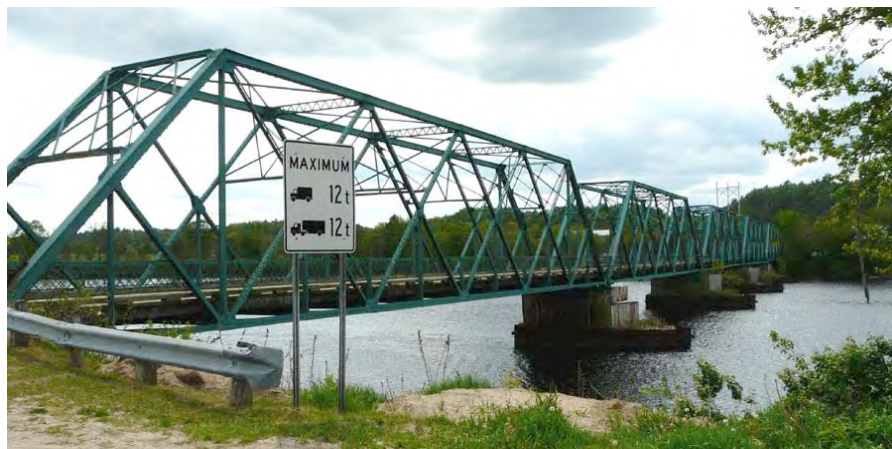
Pont métallique surplombant la rivière Gatineau, érigé vers 1905, rue du Pont, Gracefield. P1150172.jpg

Érigés à la même époque, les deux ponts métalliques de la MRC présentent des structures très comparables. Celui de Bouchette a été construit en 1909 par la compagnie Phoenix Bridge.

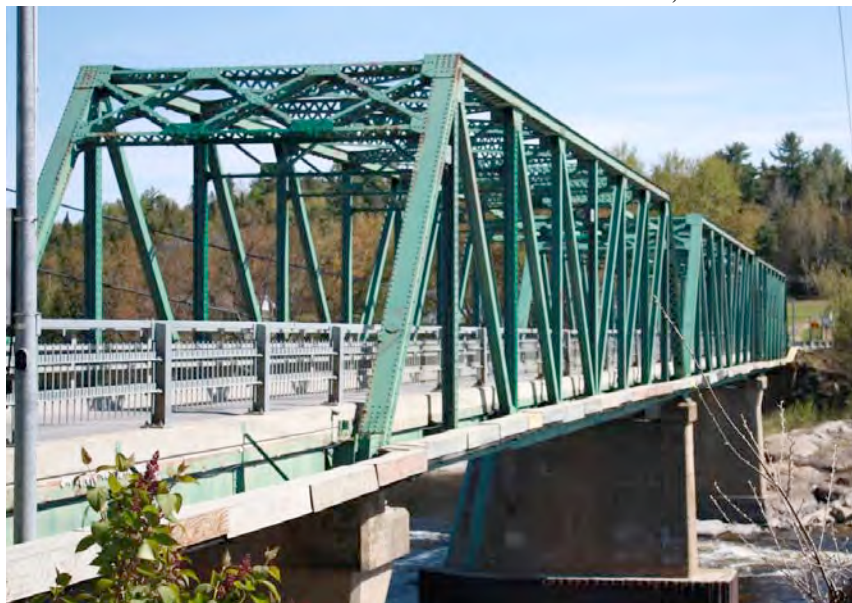
Pont métallique construit par la compagnie Phoenix Bridge en 1909, au-dessus de la rivière Gatineau, Rue du Pont, Bouchette. IMG\_7661.jpg

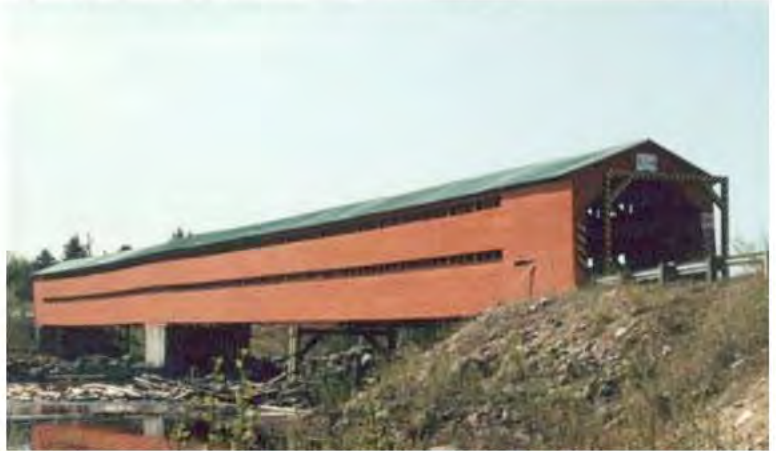
Pont Savoyard, construit en 1931, chemin du Pont-Rouge, Grand-Remous. Photo : RPCQ 1992, C92-146-11-35.jpg

Les ponts couverts ont quant à eux été érigés sur une période de dix ans, soit entre 1923 et 1933. Il s'agit de ponts de type Town, modèle breveté en 1820 par l'architecte américain Ithiel Town et largement utilisé en Outaouais aux 19<sup>e</sup> et 20<sup>e</sup> siècles. Le pont Savoyard se démarque des autres par ses imposantes dimensions. Il est à noter que les photos proviennent du RPCQ/PIMIQ et que quatre d'entre elles datent de 1992.

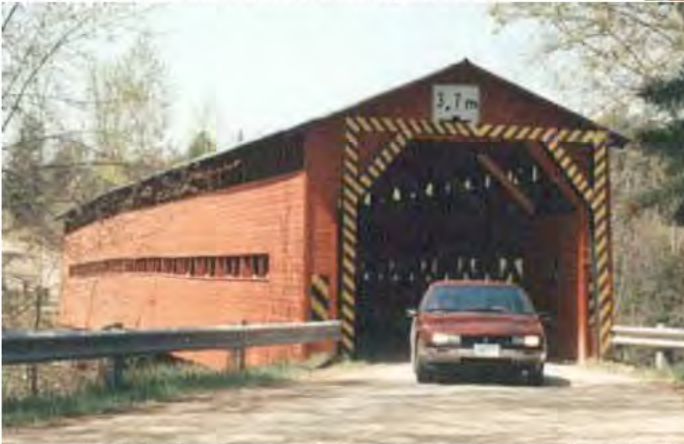
Pont de l'Aigle, construit en 1925, chemin de l'Aigle, Egan-Sud. Photo : RPCQ 1992, C92-140-11-35.jpg

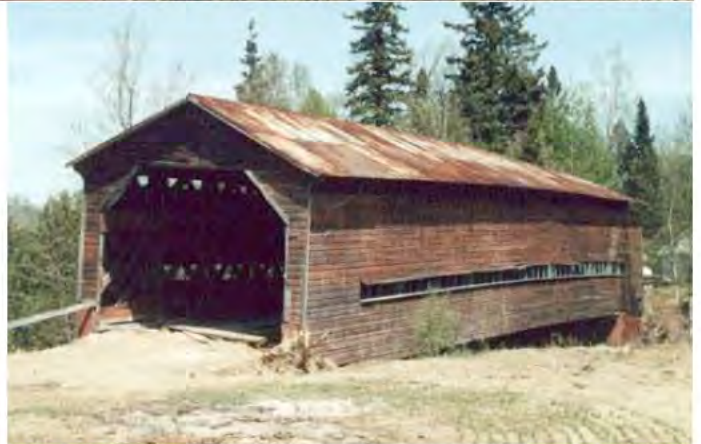
Pont Marois datant de 1933, route 105, Gracefield. Photo : RPCQ 1992, C92-140-28-35.jpg

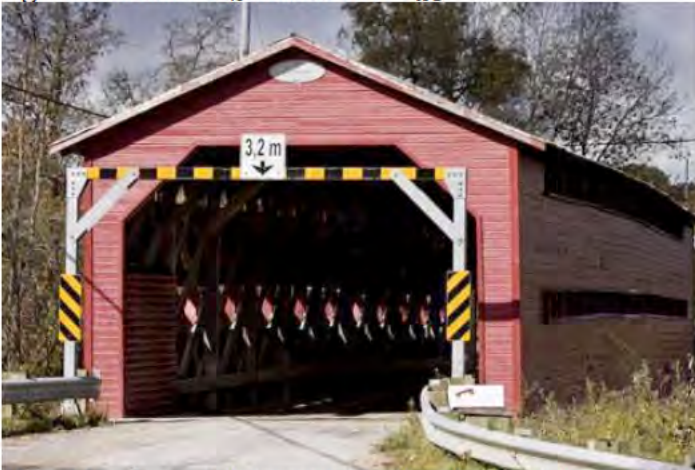
Pont Cousineau érigé en 1932, chemin du Ruisseau-des-Cerises, Gracefield. Photo : RPCQ 1992, C92-146-11-35.jpg

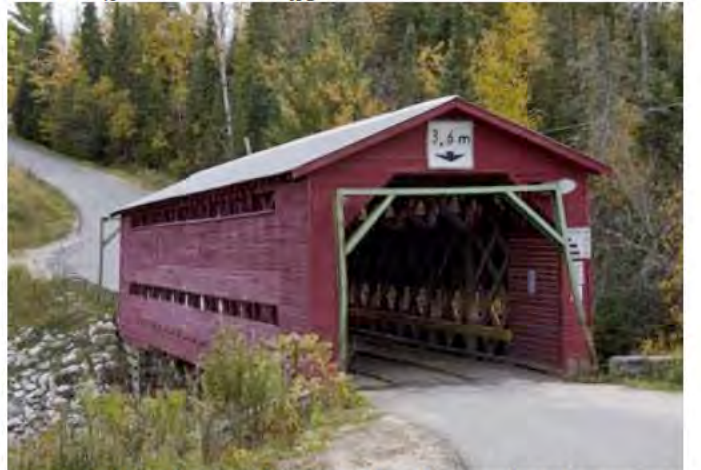
Pont Kelly, datant de 1923, le plus ancien des ponts couverts de la MRC, chemin du Lac-Pike, Low. Photo : RPCQ, 2009, 1002-108.jpg.

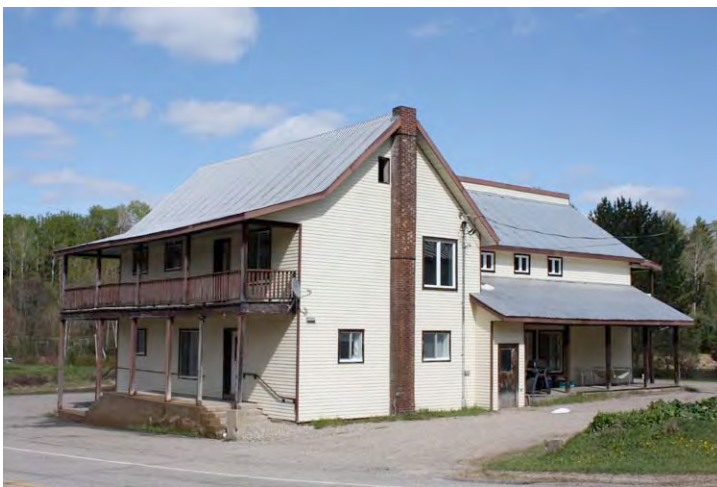
Exemple de bâtiment principal présentant un bon état physique mais un mauvais état d'authenticité, route Principale, Aumont. IMG\_6949.jpg.

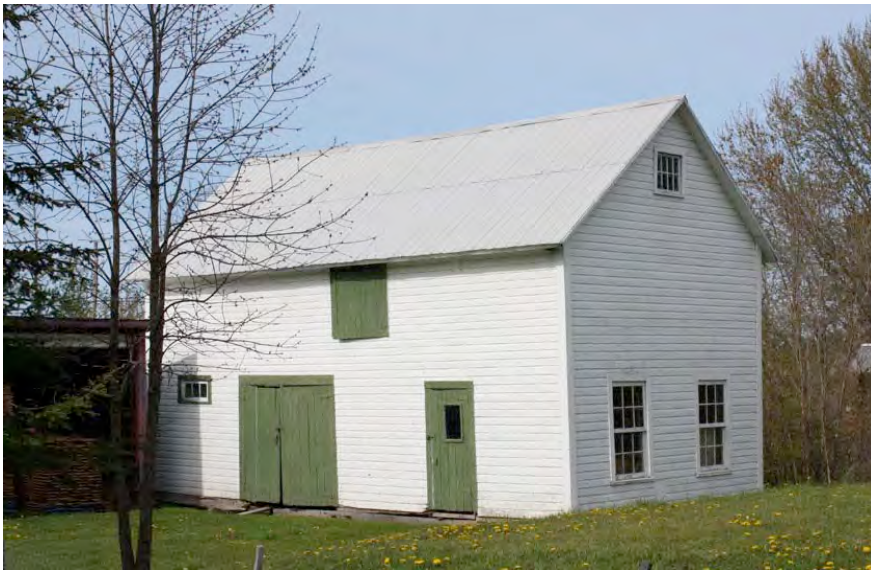
Un des rares bâtiments secondaires se démarquant par la qualité de son état physique et de son état d'authenticité. Remise au 447, rue Père-Laporte, Maniwaki. IMG\_7396.jpg

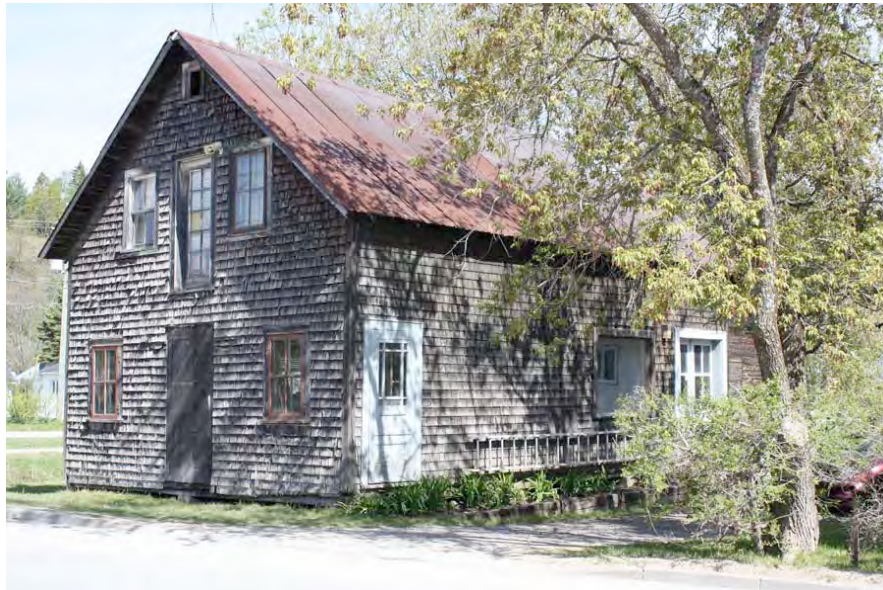
Exemple de bâtiment secondaire présentant un bon état d'authenticité, mais des carences au point de vue de l'état physique. Remise au 2, chemin de Blue Sea, Gracefield. IMG\_7449.jpg

À l'inverse des bâtiments principaux, les bâtiments secondaires inventoriés présentent, en règle générale, un mauvais état physique. Plusieurs d'entre eux accusent un manque évident d'entretien. Des mesures de réparation et de consolidation s'imposent à court terme.

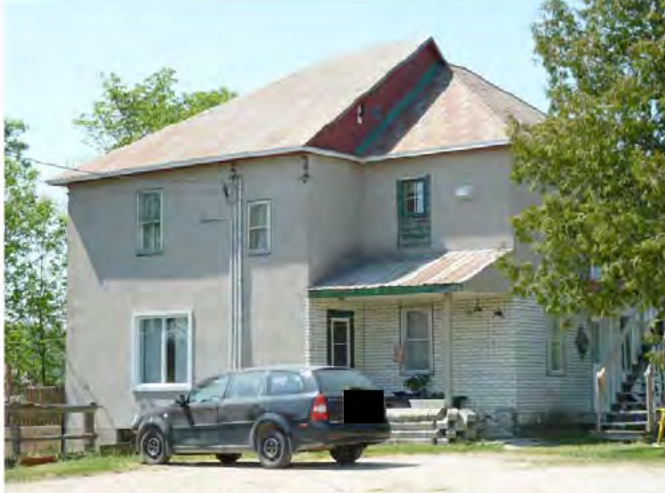
Chemin de la Rivière-Gatineau Sud, Bouchette, bâtiment principal dont la volumétrie a été modifiée, tout comme le revêtement et la majorité des ouvertures. 17A.jpg

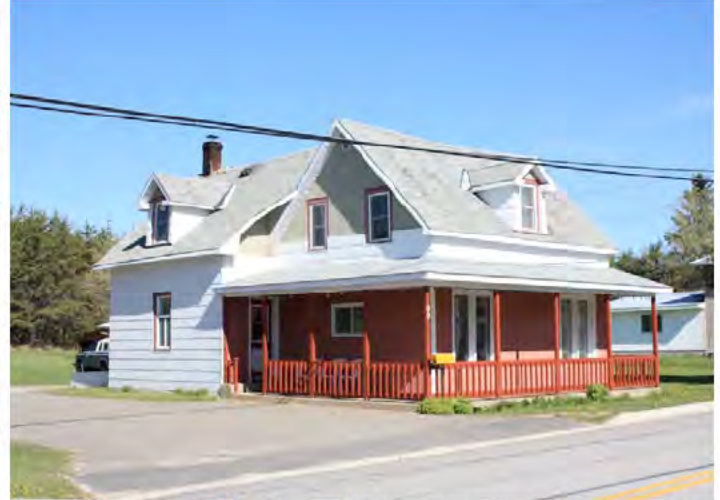
Rue Principale, Messines, bâtiment principal qui a fait l'objet d'interventions inappropriées en ce qui a trait au revêtement mural et aux ouvertures. Le modèle et le format de ces dernières ont été modifiés. IMG\_7754.jpg

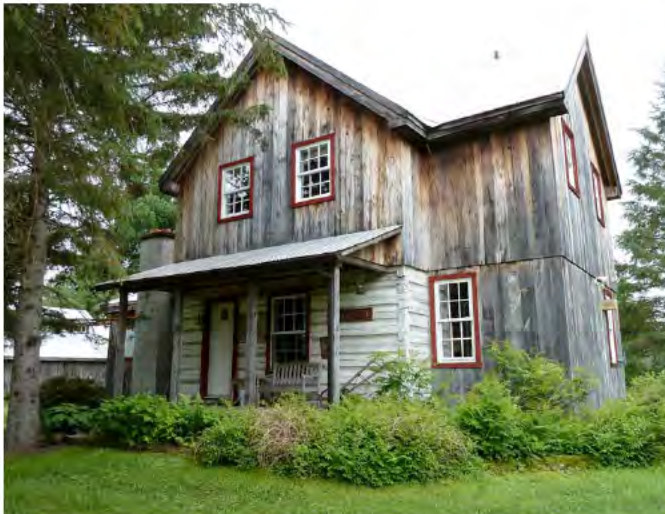
Chemin Savard, Aumond, bâtiment principal en pièce sur pièce dont le carré d'origine a été considérablement modifié. 56C.jpg

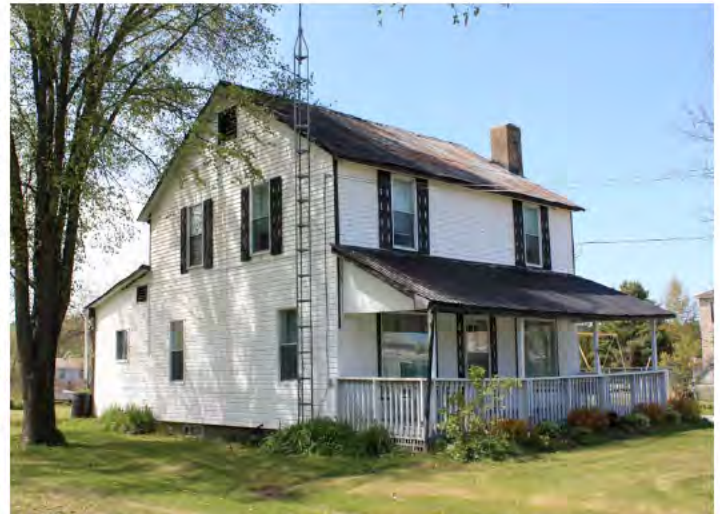
Chemin de Blue Sea Nord, Blue Sea, bâtiment principal sur lequel des changements ont été apportés aux revêtements et aux ouvertures; ils demeurent cependant en bonne partie réversibles. IMG\_7930.jpg

Heureusement, bon nombre des modifications apportées aux revêtements et aux ouvertures sont réversibles.

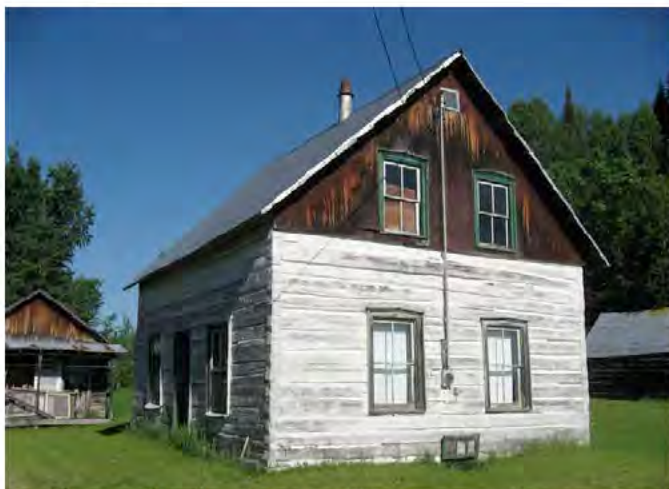
3<sup>e</sup> Rang Nord, Montcerf-Lytton, maison ayant conservé une parfaite intégrité architecturale. Les fenêtres à battants à grands carreaux et les murs en pièce sur pièce sont bien visibles. 85A.jpg

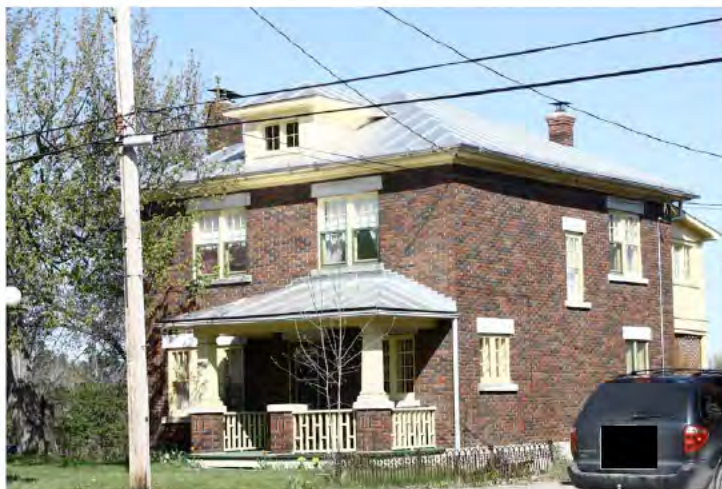
Le 218, rue Notre-Dame, Maniwaki, édifice présentant une parfaite intégrité architecturale quant à ses matériaux, ses ouvertures et ses éléments décoratifs, dont le garde-corps de type *stick style*. IMG\_7042.jpg

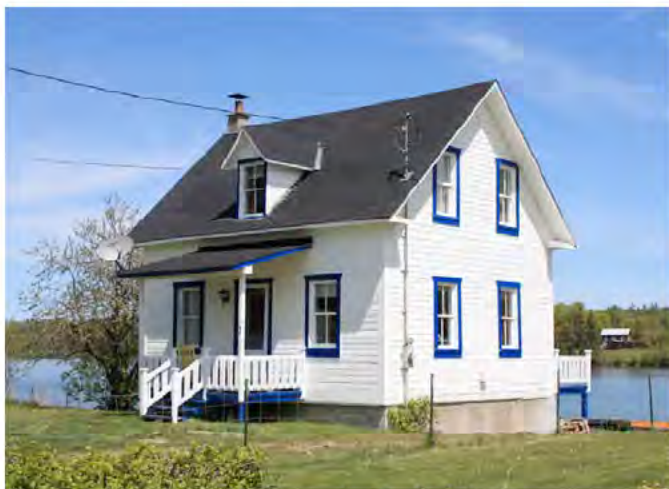
Le 2, chemin George-Turnbull, Blue Sea, maison où tous les éléments d'origine sont en place (revêtements, ouvertures, composants décoratifs). IMG\_7885.jpg

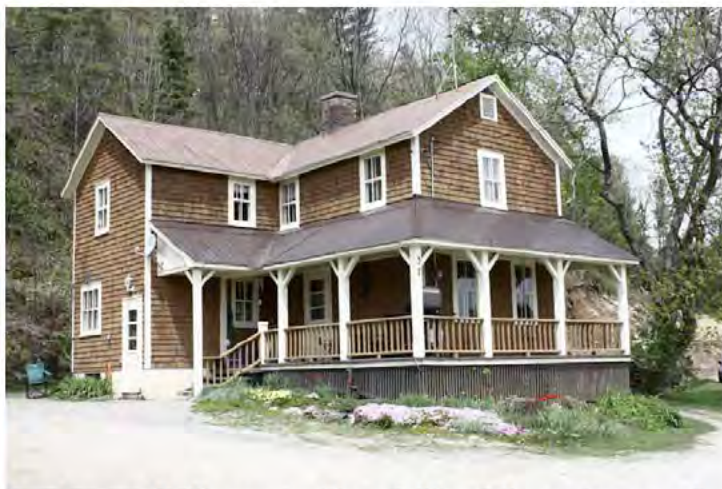
Le 37, rue Vaillancourt, Gracefield, où le revêtement de bardeau de bois, les fenêtres à grands carreaux et les garde-corps anciens ont été conservés. IMG\_7539.jpg

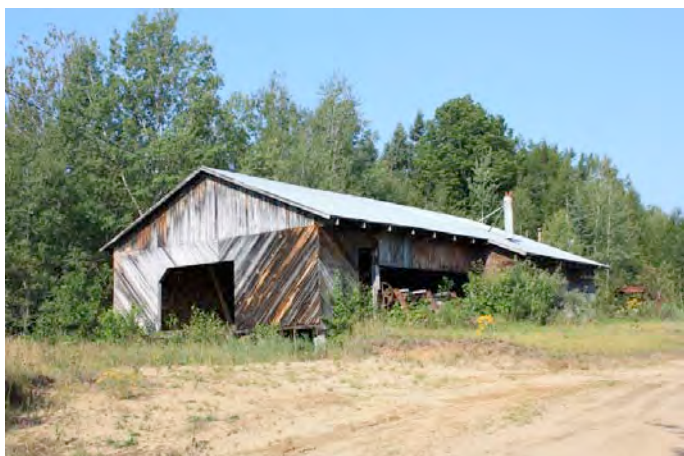
IMG\_0569.jpg

Un moulin, situé au 574, de la rue Principale à Aumond, a conservé bon nombre de ses équipements.

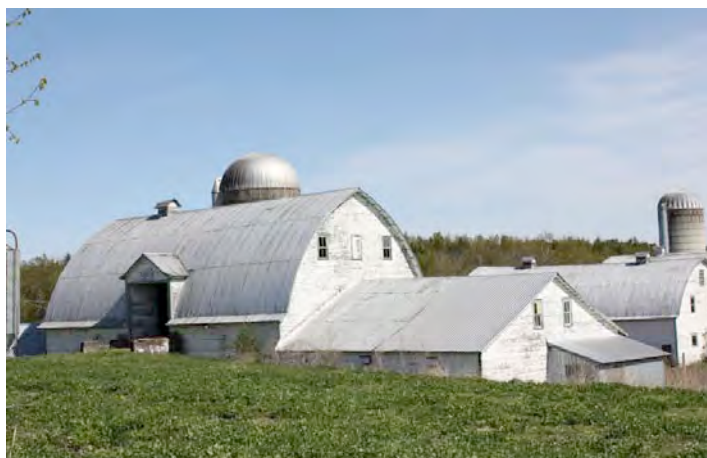
Une des granges-étables de la ferme des Six, à laquelle un autre bâtiment, au toit à deux versants droits celui-là, est annexé. IMG\_7693.jpg
