## Inventaire du patrimoine bâti de la région de l'Outaouais

Rapport d'étape n° 4  
MRC La Vallée-de-la-Gatineau

**Inventaire du patrimoine bâti**  
**de la région de l'Outaouais**

**RAPPORT D'ÉTAPE N° 4**

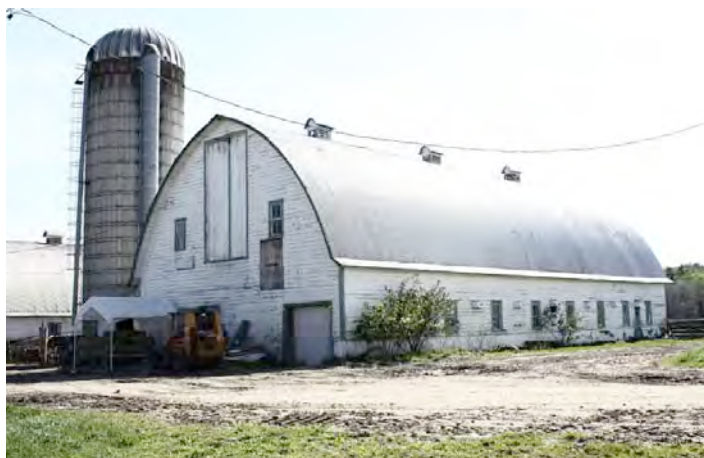
Une des granges-étables de la ferme des Six au toit en arc brisé. IMG\_7680.jpg

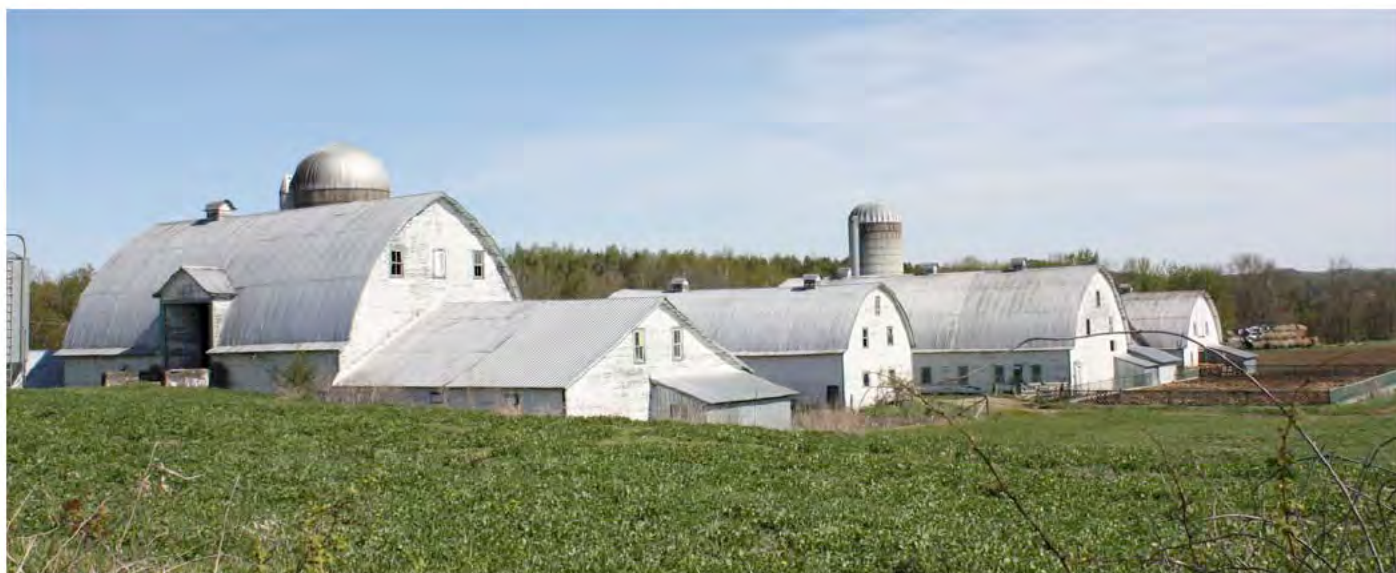
Vue d'ensemble de la ferme des Six. IMG\_7696.jpg

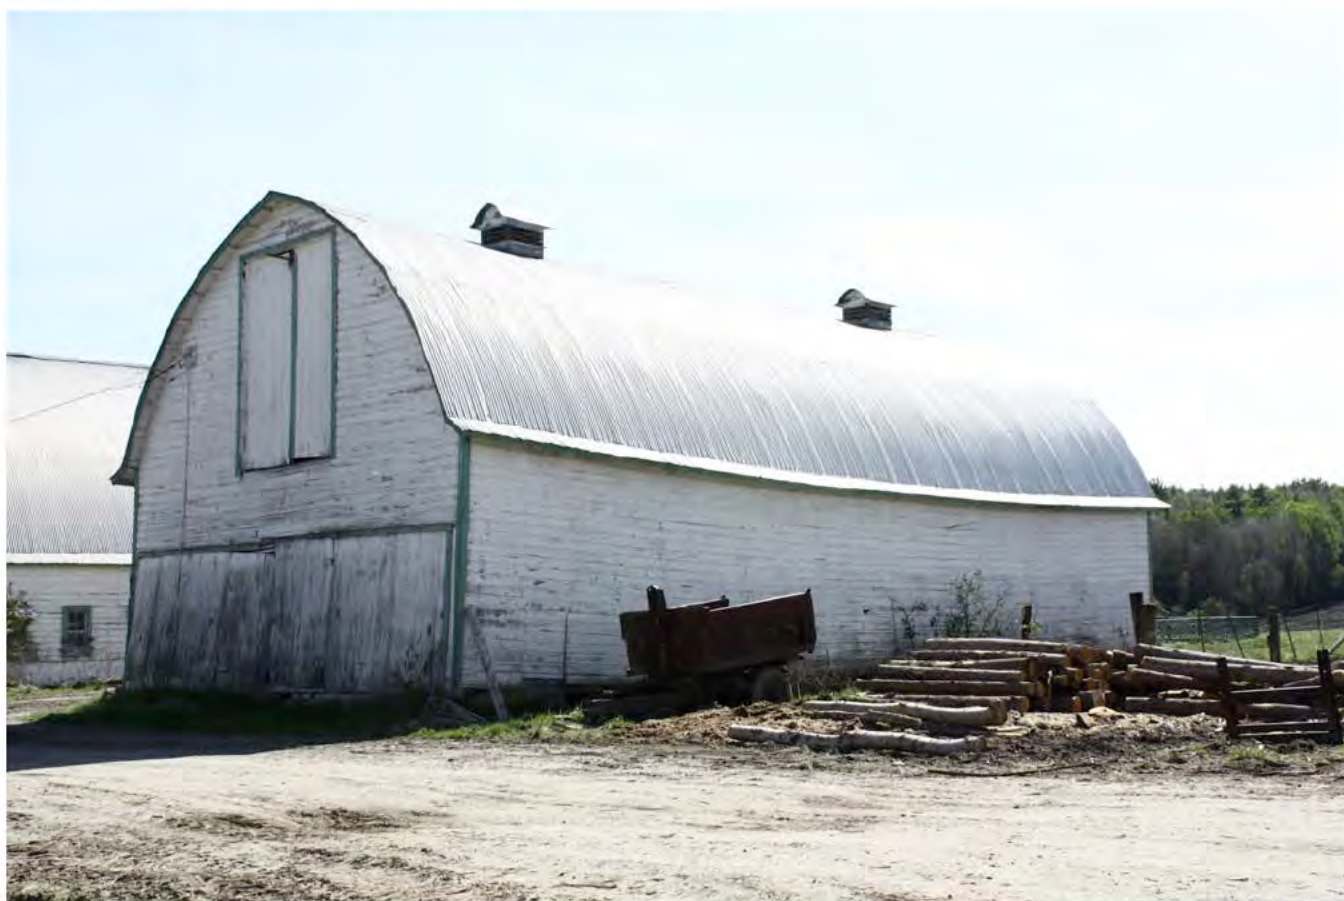
Un des bâtiments secondaires de la ferme des Six, caractérisé par un revêtement de planche à feuillure, la forme en arc brisé de la toiture et les lanternons de ventilation. IMG\_7691.jpg

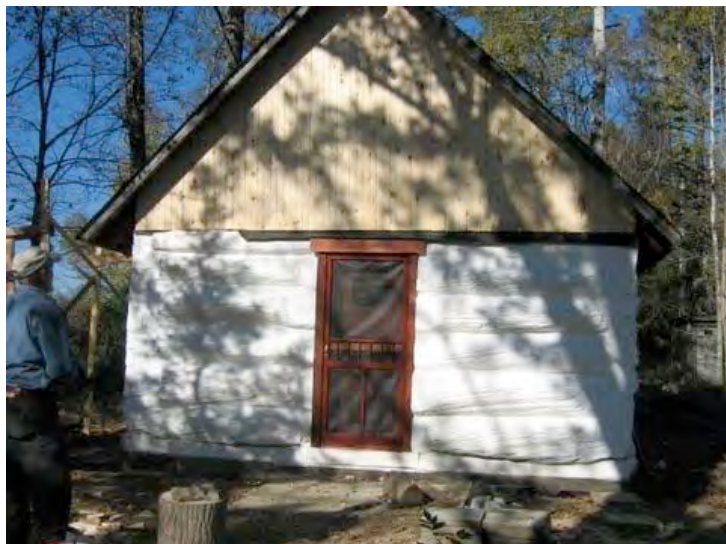
Ancien poste de traite de la Compagnie de la baie d'Hudson aujourd'hui transformé en chalet, île Roy, Délage. Le petit chalet de l'île.jpg

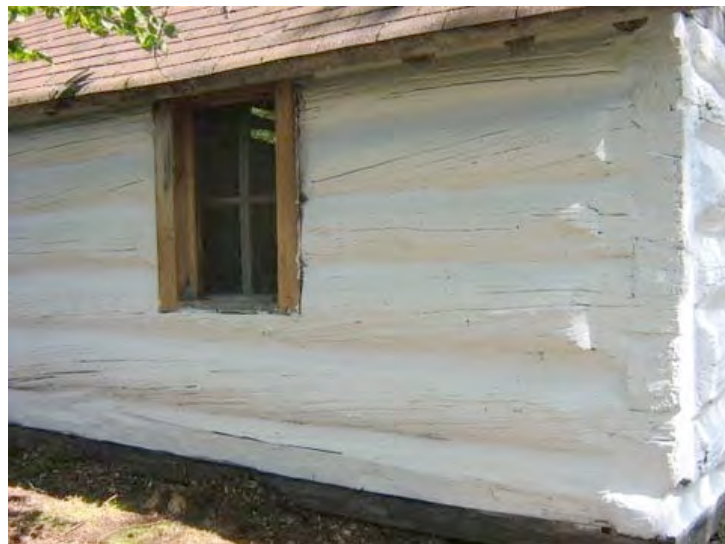
Détail du mur de l'ancien poste de traite de la Compagnie de la baie d'Hudson, formé d'imposantes pièces de bois assemblées à queue d'aronde. Extérieur côté.jpg

Les murs sont d'origine (équarris, bousillés et blanchis une première fois en 1858, année au cours de laquelle la Compagnie de la baie d'Hudson a mis en place le toit actuel).

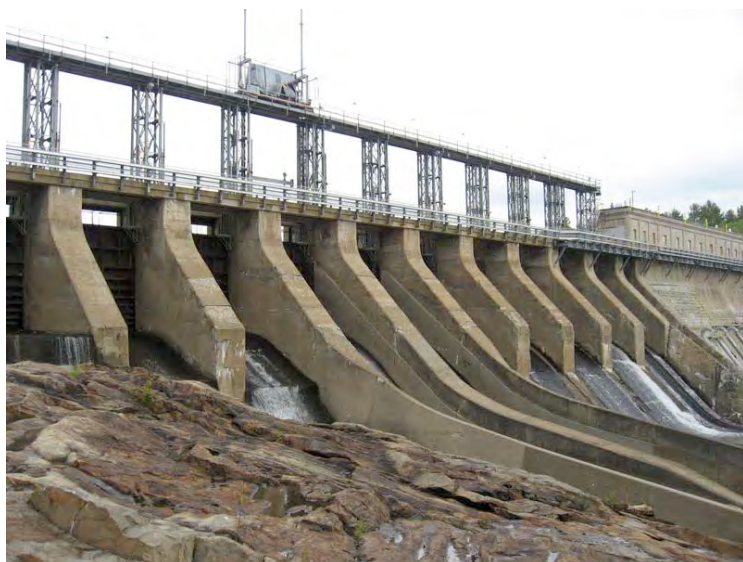
Barrage Mercier, Grand-Remous. 97E.jpg

Le barrage Mercier a permis la création du lac Baskatong, un imposant lac artificiel (ou réservoir) d'une superficie de 413 km<sup>2</sup>. Une centrale hydroélectrique y a été mise en service en 2008.

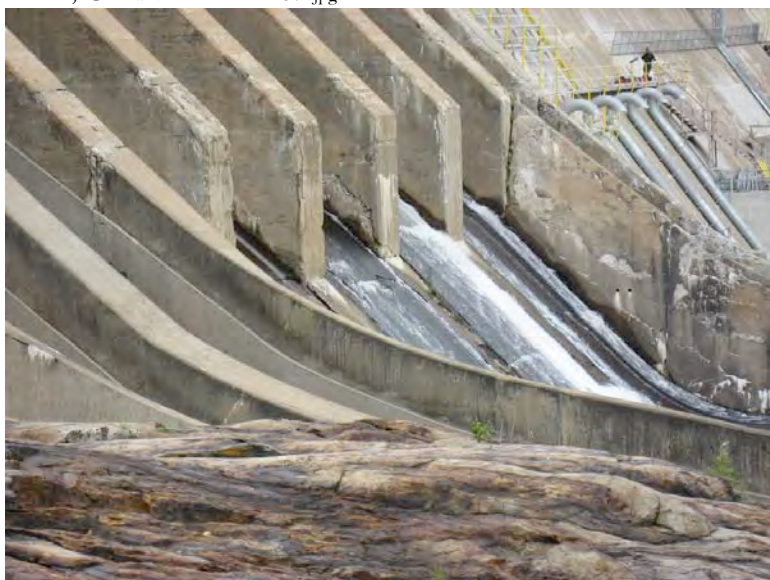
Détail des immenses évacuateurs de crue, barrage Mercier, Grand-Remous. 97B.jpg

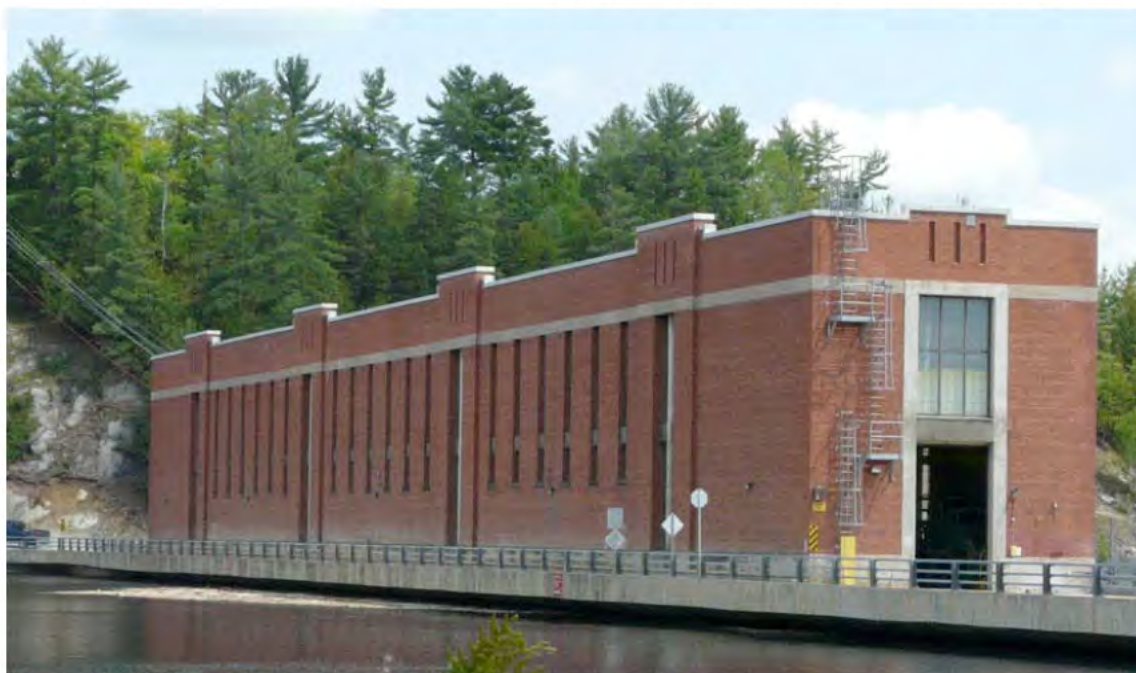
Une centrale hydroélectrique est érigée en 1928 au barrage de Paugan. Elle dégage une puissance de 202 MV. L'édifice en brique est extrêmement bien préservé.

Centrale de Paugan, Low. P1150136.jpg

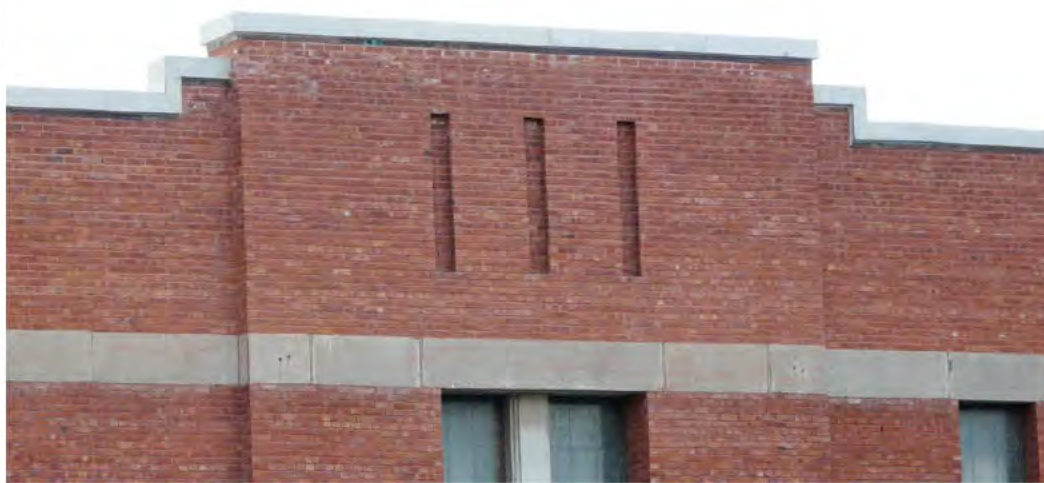
Détail du parapet en brique et du linteau en pierre, centrale de Paugan, Low.  
P1150117.jpg

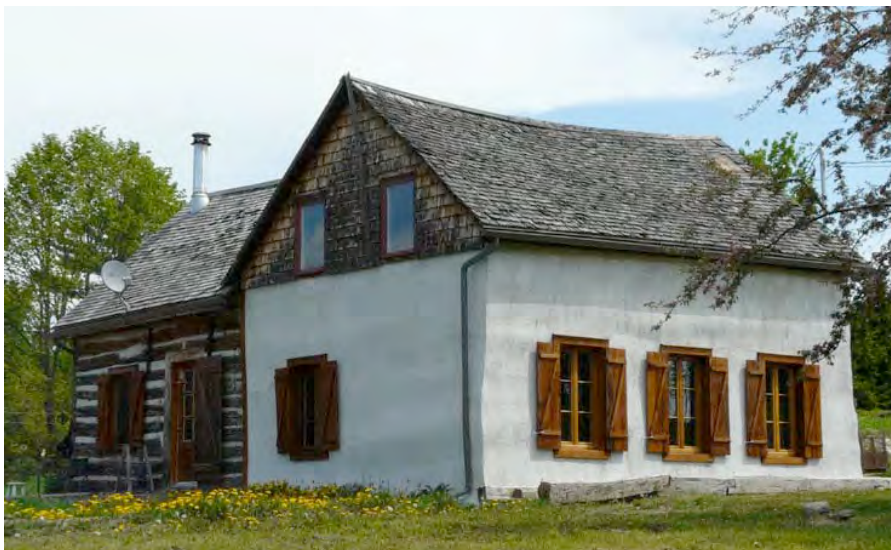
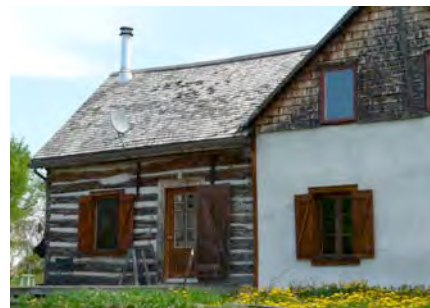
Le corps principal et le corps secondaire du 50, chemin McDonald, Low. P1140804.jpg

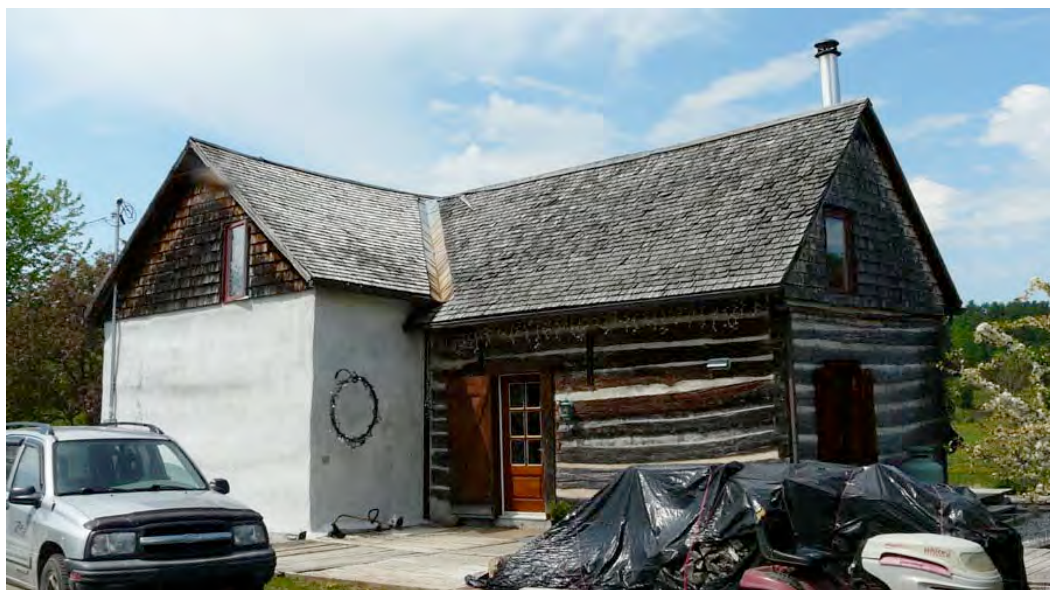
Le corps secondaire en pièce sur pièce du 50, chemin McDonald, qui pourrait être la partie d'origine de l'édifice. P1140798.jpg

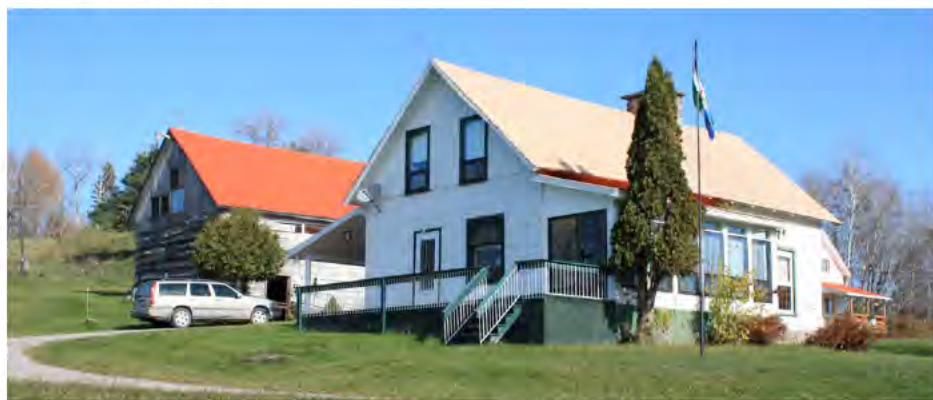
Au premier plan la résidence de la ferme Gilmour-Nault et à gauche un des bâtiments secondaires. IMG\_2802.jpg

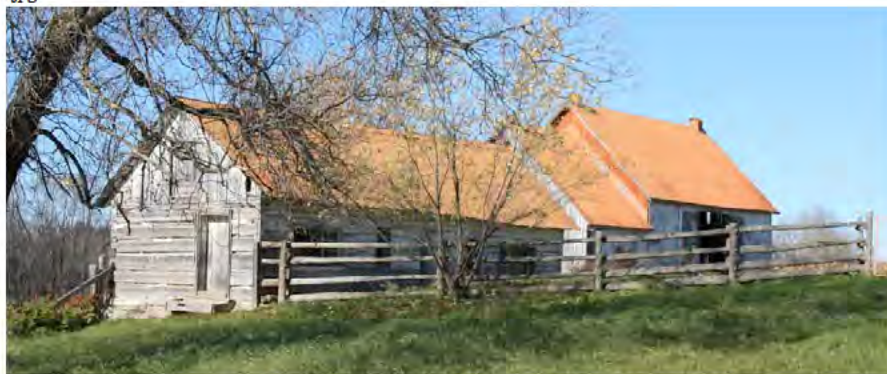
Poulailler et autre bâtiment secondaire de la ferme Gilmour-Nault. IMG\_2798.jpg

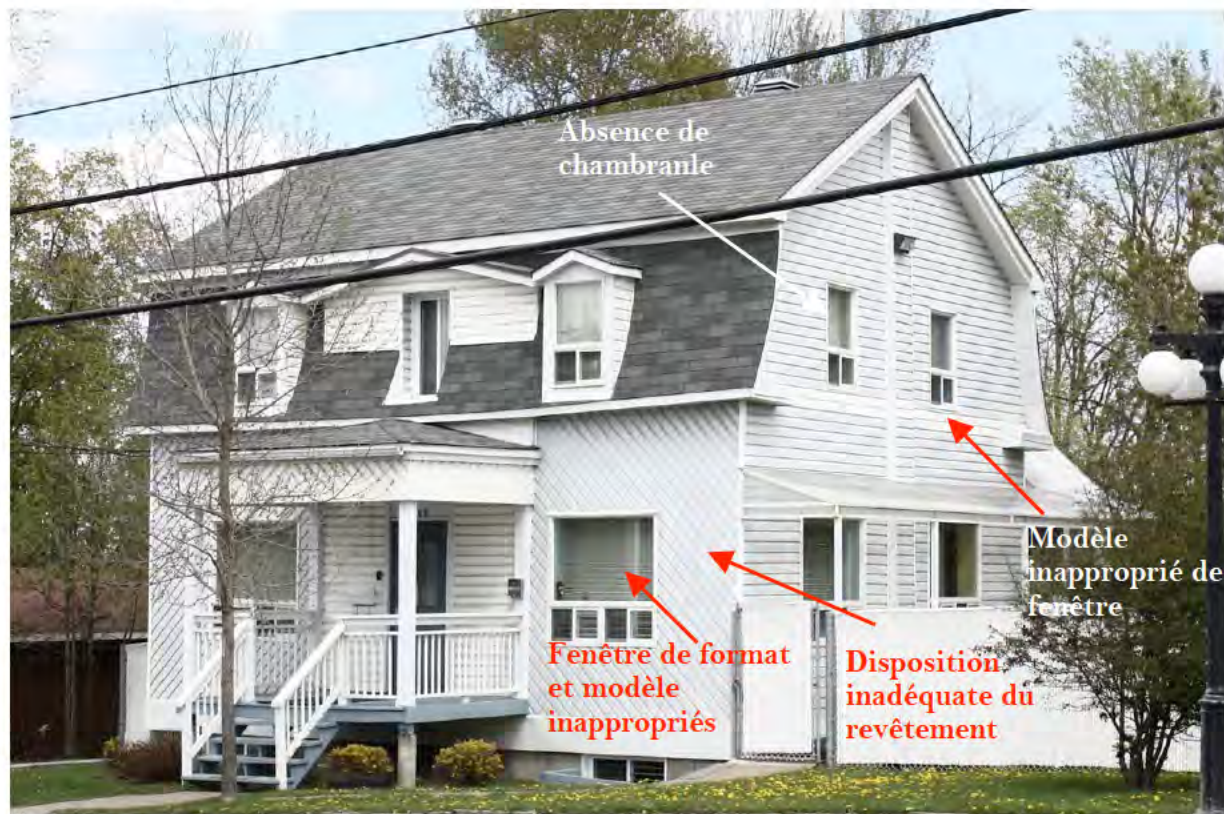
À cela s'ajoute la disparition fréquente des éléments décoratifs rattachés aux galeries ou aux toitures.

Édifice de la rue Principale Sud présentant un mauvais état d'authenticité. Maniwaki IMG\_7270.jpg

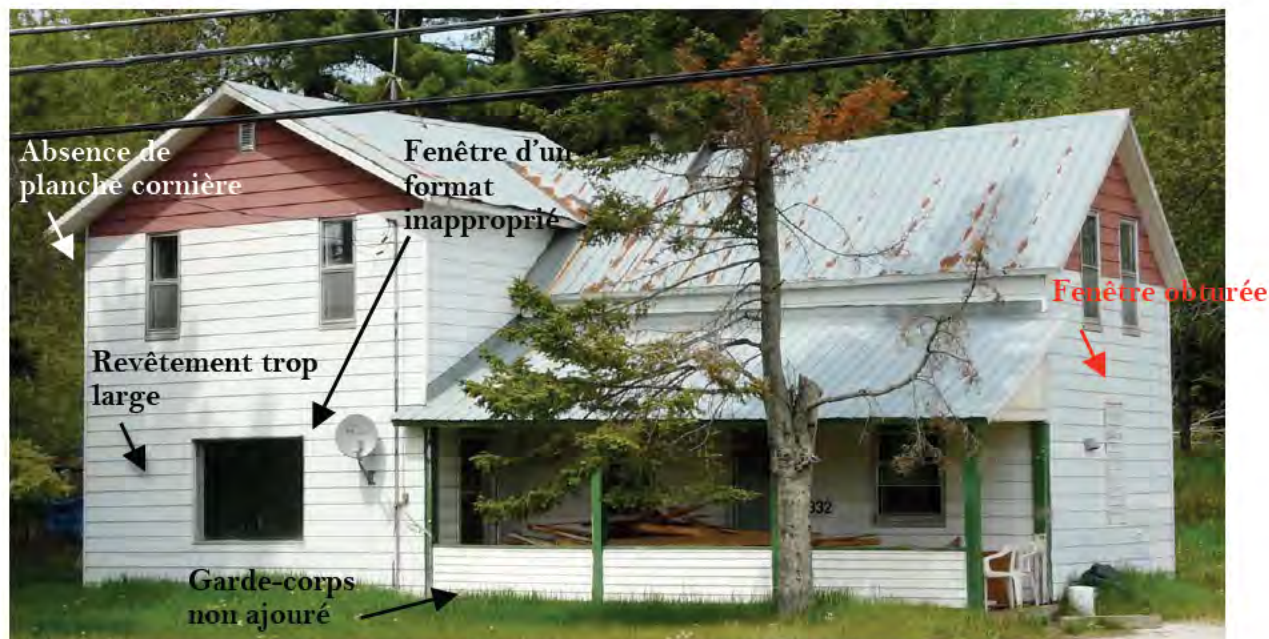
Obturation de fenêtres.

Édifice de la route 105 présentant un mauvais état d'authenticité. Kazabazua. P1140618.jpg

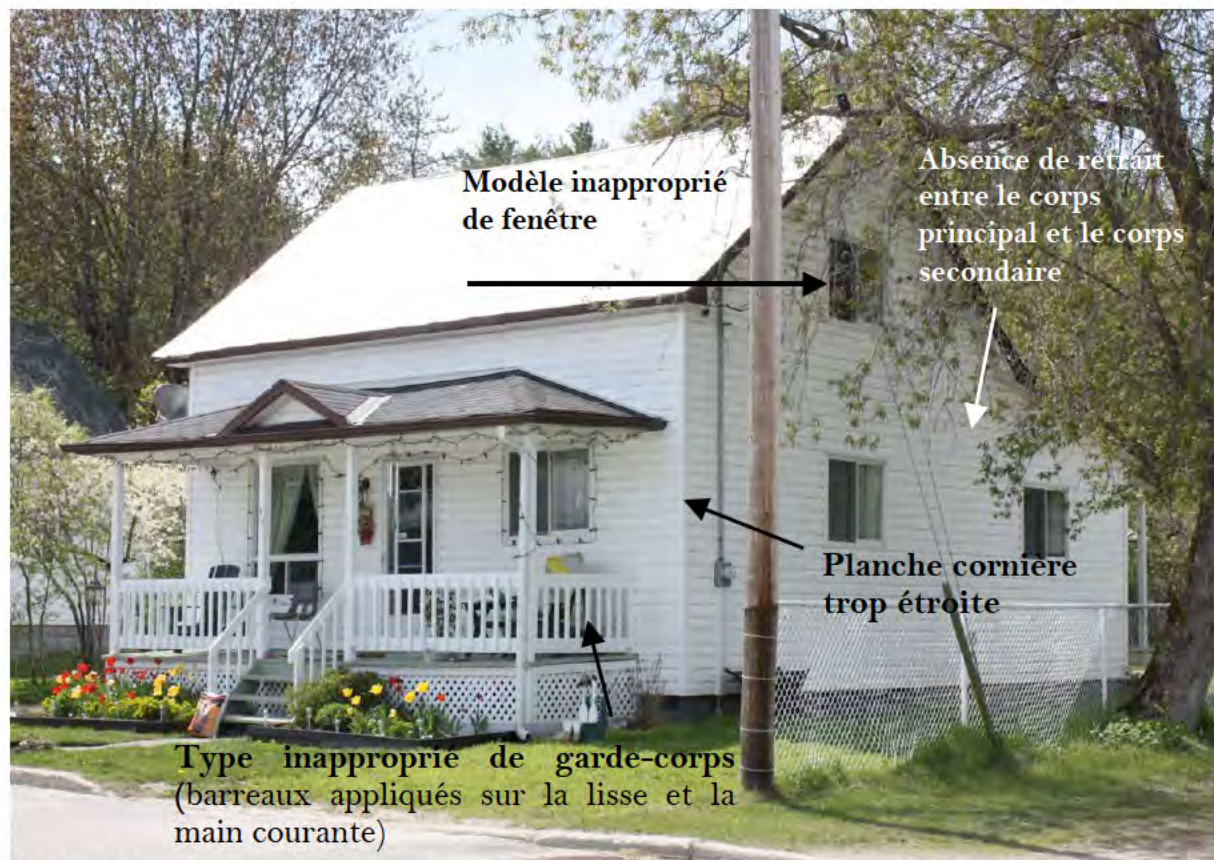
Ajout d'un corps secondaire dans l'alignement exact du mur du corps principal (absence de retrait)

Édifice de la rue Principale présentant un mauvais état d'authenticité. Bouchette. IMG\_7572.jpg

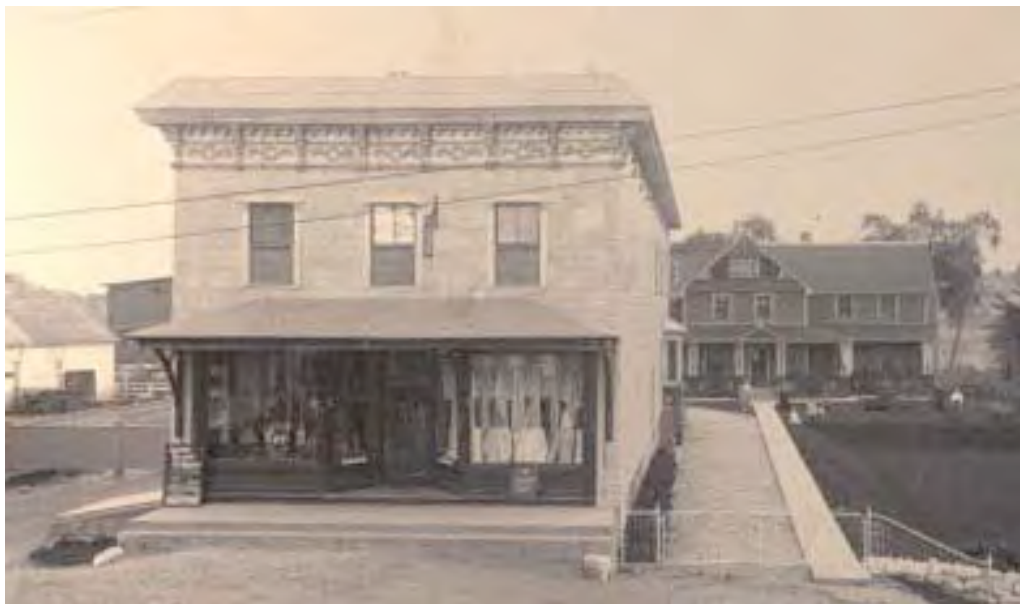
Le magasin de Foster Bennett et sa résidence à droite (aujourd'hui les 19 et 17, rue Principale Nord, Maniwaki), vers le début du 20<sup>e</sup> siècle. La photo révèle la qualité de la vitrine d'origine et le type de fenêtres à l'étage. Centre d'archives de l'Outaouais de BAnQ, P5, S4, D79, photo parue dans Patrimoine Outaouais.

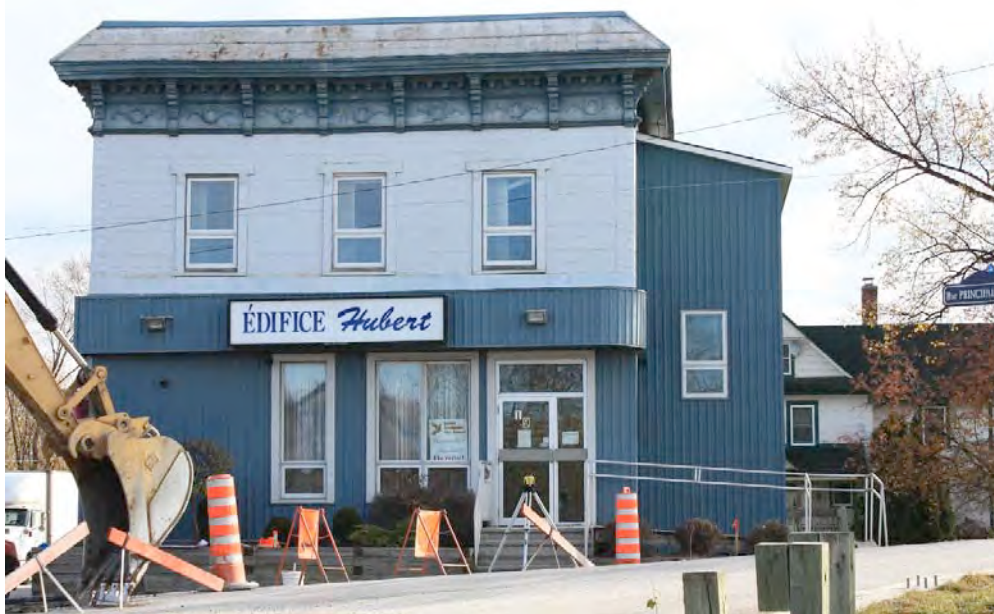
Le 19, rue Principale Nord aujourd'hui. IMG\_2740.jpg

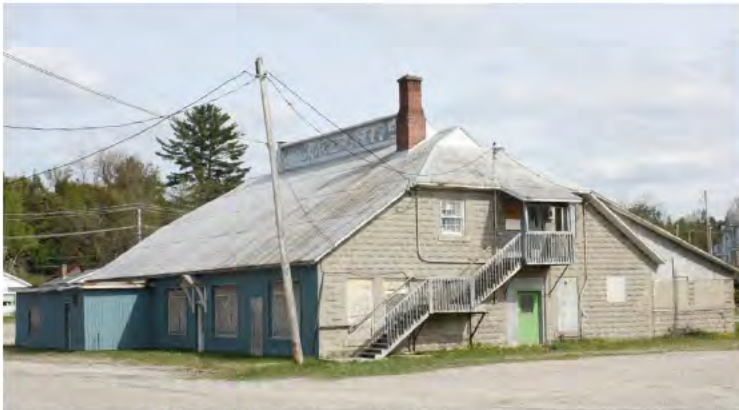
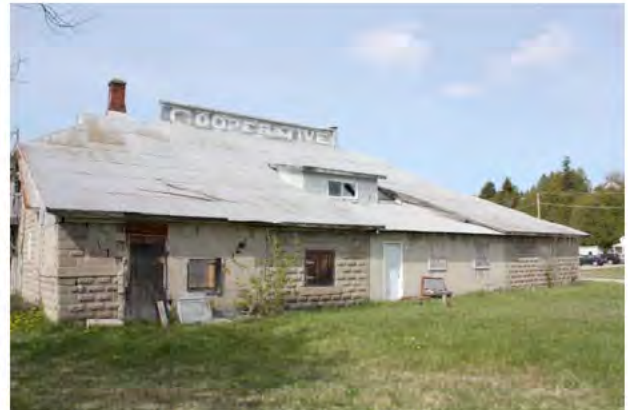
Le 245, rue Champlain aujourd'hui. IMG\_7569.jpg

Le 245, rue Champlain aujourd'hui. IMG\_7578.jpg

La fenestration a été complètement modifiée du côté sud au rez-de-chaussée et un agrandissement a en outre été effectué du côté sud.

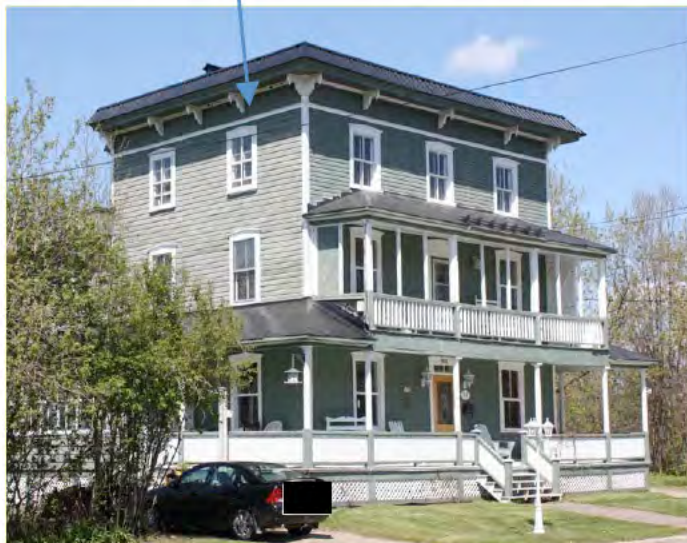
Maison Anastase-Roy, 68, rue Roy, Maniwaki. Cet édifice a connu une intéressante évolution architecturale si l'on compare la photo actuelle avec la photo ancienne. IMG\_7147.jpg

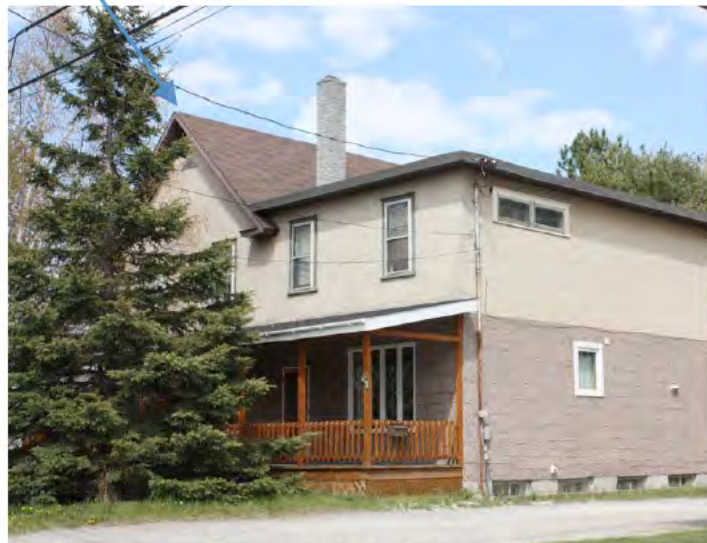
Le 65, rue Roy, Maniwaki. S'il s'agit du même édifice que celui qui apparaît sur la photo ancienne, le 65, rue Roy a connu d'importantes transformations (dont le revêtement de brique dissimulé par un crépi). IMG\_7514.jpg

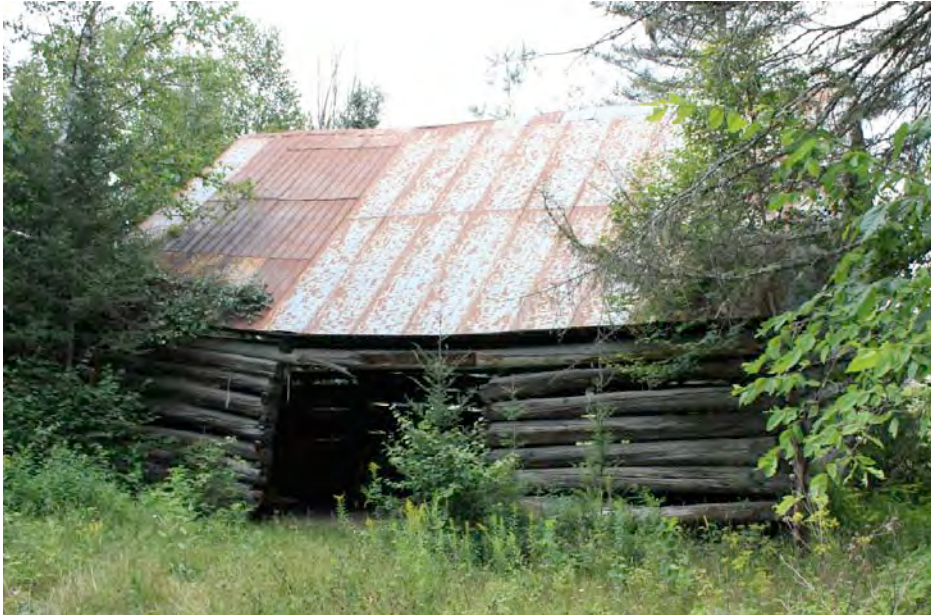
Grange-étable en pièce sur pièce passablement détériorée, chemin de la Rivière-Gatineau, Sainte-Thérèse-de-la-Gatineau. Elle est littéralement en train de s'effondrer. De nombreux autres bâtiments sont dans la même situation. IMG\_0642.jpg

Comme il a été vu plus haut, l'abandon ou l'absence d'entretien de plusieurs bâtiments secondaires affecte sérieusement la qualité de leur état physique. Cette importante problématique désavantage même sérieusement leur survie à court terme.

Cela touche principalement les plus anciens bâtiments, en l'occurrence ceux en pièce sur pièce, surtout dans la portion nord de la MRC.

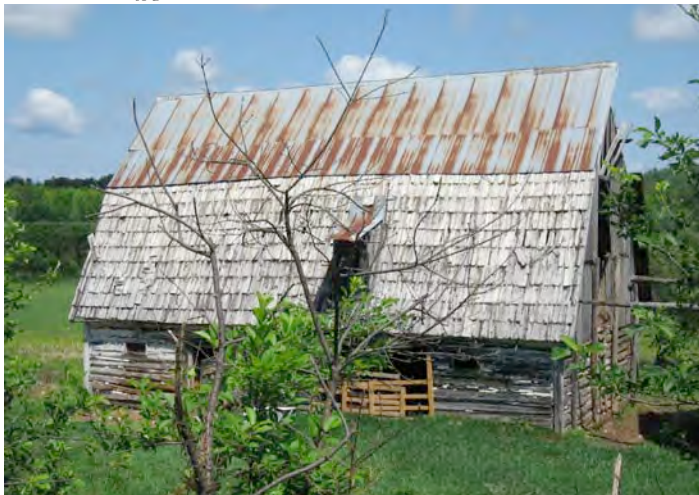
Le revêtement de la toiture de cette grange-étable est fortement détérioré, tout comme le mur-pignon, 3<sup>e</sup> Rang Sud, Montcerf-Lytton. 76A.jpg

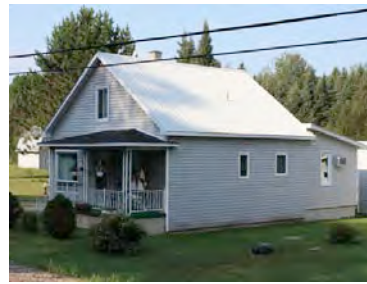
185 **Aumond** route Principale 574

Bâtiment  
principal

État d'authenticité  
**Mauvais**  
Valeur  
patrimoniale  
2  
Style  
**Maison de  
colonisation**  
Date estimée  
**1920**  
Date connue

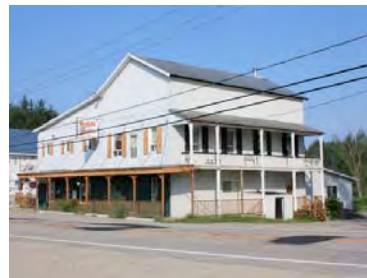
**Aumond** route Principale 656

Bâtiment  
principal

État d'authenticité  
**Mauvais**  
Valeur  
patrimoniale  
2  
Style  
**Aucun**

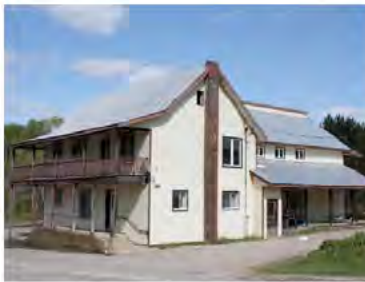
Aumond route Principale 701

Bâtiment principal

État d'authenticité  
Mauvais  
Valeur patrimoniale  
2  
Style  
Vernaculaire américain  
Date estimée  
1880  
Date connue

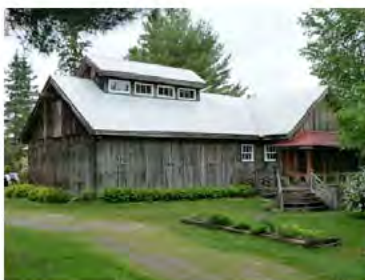
Aumond chemin Savard 20

Bâtiment principal

État d'authenticité  
Mauvais  
Valeur patrimoniale  
2  
Style  
Aucun  
Date estimée  
1890  
Date connue

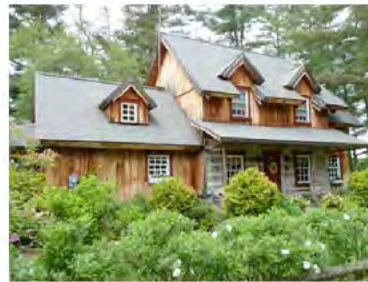
186 Aumond chemin Savard 22

Bâtiment principal

État d'authenticité  
Mauvais  
Valeur patrimoniale  
2  
Style  
Aucun  
Date estimée  
1890  
Date connue

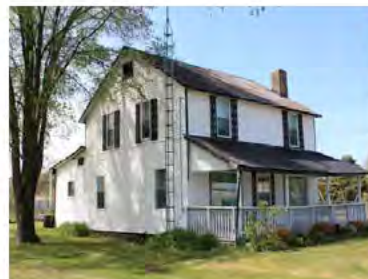
Blue Sea chemin de Blue Sea Nord 4

Bâtiment principal

État d'authenticité  
Mauvais  
Valeur patrimoniale  
2  
Style  
Vernaculaire américain  
Date estimée  
1940  
Date connue

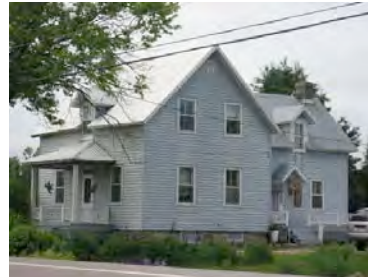
**Bois-Franc** route 105 | 685

Bâtiment  
principal

État d'authenticité  
**Passable**  
Valeur  
patrimoniale  
3  
Style  
**Maison de  
colonisation**  
Date estimée  
**1900**  
Date connue

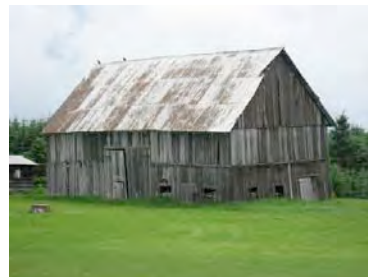
**Bois-Franc** route 105 | 700

Bâtiment  
principal

État d'authenticité  
**Mauvais**  
Valeur  
patrimoniale  
1  
Style  
**Maison  
cubique**  
Date estimée  
**1940**  
Date connue

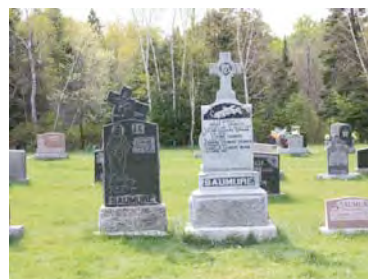
**Bouchette** chemin du Cimetière

Cimetière Saint-Gabriel

État d'authenticité  
**Excellent**  
Valeur  
patrimoniale  
2  
Style  
**Aucun**  
Date estimée  
**1950**  
Date connue

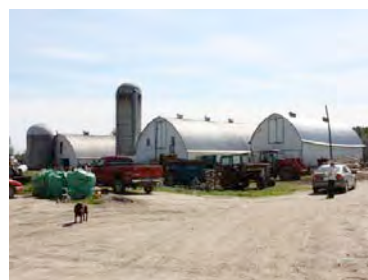
**Bouchette** chemin de la Ferme-des-Six | 70

Ferme des Six

État d'authenticité  
**Excellent**  
Valeur  
patrimoniale  
5  
Style  
**Aucun**  
Date estimée  
**1900**  
Date connue

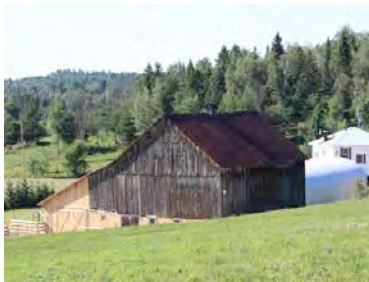
Bouchette chemin de la Ferme-des-Six 193

Grange-étable

État d'authenticité  
**Bon**  
Valeur  
patrimoniale  
2  
Style  
**Aucun**  
Date estimée  
**1900**  
Date connue  
IMG\_0515.jpg

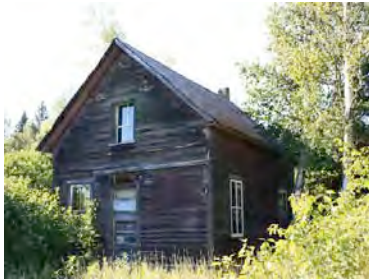
Bouchette chemin de la Ferme-des-Six 193

École de rang

État d'authenticité  
**Bon**  
Valeur  
patrimoniale  
3  
Style  
**Aucun**  
Date estimée  
**1925**  
Date connue  
IMG\_0528.jpg

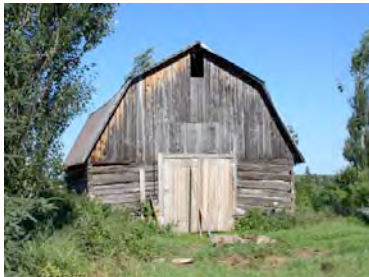
Bouchette chemin de la Ferme-des-Six 275

Grange-étable

État d'authenticité  
**Bon**  
Valeur  
patrimoniale  
3  
Style  
**Aucun**  
Date estimée  
**1890**  
Date connue  
IMG\_0542.jpg

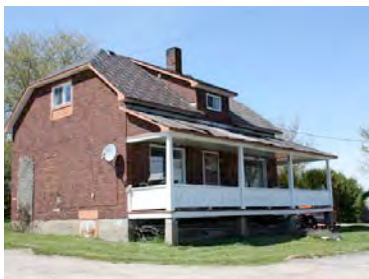
Bouchette rue Major 6

Bâtiment  
principal

État d'authenticité  
**Passable**  
Valeur  
patrimoniale  
2  
Style  
**Vernaculaire  
américain**  
Date estimée  
**1945**  
Date connue  
IMG\_7647.jpg

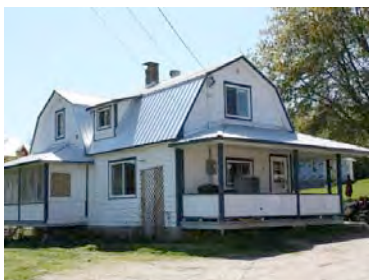
Bouchette rue Major 8

Bâtiment  
principal

État d'authenticité  
**Bon**  
Valeur  
patrimoniale  
2  
Style  
**Maison  
mansardée**  
Date estimée  
**1945**  
Date connue  
IMG\_7641.jpg

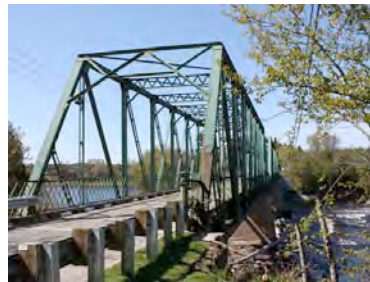
189 Bouchette rue du Pont

Pont

État d'authenticité  
**Excellent**  
Valeur  
patrimoniale  
3  
Style  
**Aucun**  
Date estimée  
**1909**  
Date connue  
**1909**  
IMG\_7661.jpg

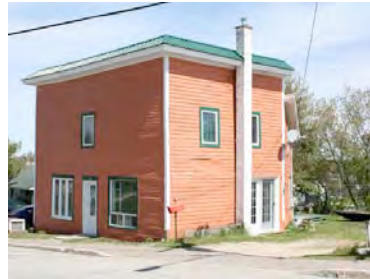
Bouchette rue du Pont 4

Bâtiment  
principal

État d'authenticité  
**Passable**  
Valeur  
patrimoniale  
2  
Style  
**Maison  
cubique**  
Date estimée  
**1940**  
Date connue  
IMG\_7612.jpg

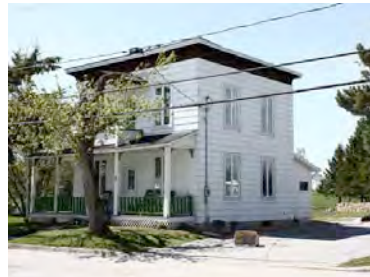
Bouchette rue du Pont 29

Bâtiment  
principal

État d'authenticité  
**Mauvais**  
Valeur  
patrimoniale  
1  
Style  
**Maison  
cubique**  
Date estimée  
**1940**  
Date connue  
IMG\_7616.jpg

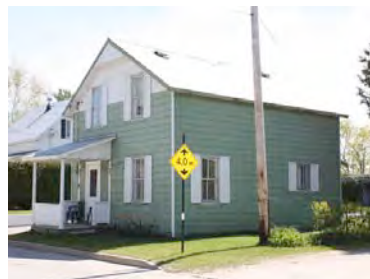
Bouchette rue du Pont 66

Bâtiment  
principal

État d'authenticité  
**Passable**  
Valeur  
patrimoniale  
2  
Style  
**Vernaculaire  
américain**  
Date estimée  
**1930**  
Date connue  
IMG\_7623.jpg

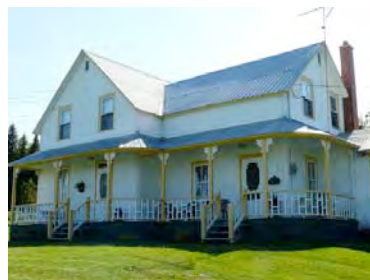
Bouchette rue Principale 4

Bâtiment  
principal

État d'authenticité  
**Bon**  
Valeur  
patrimoniale  
3  
Style  
**Vernaculaire  
américain**  
Date estimée  
**1900**  
Date connue  
P1140352.jpg

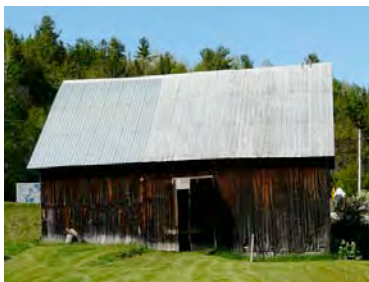
Bouchette rue Principale 4

Grange-étable

État d'authenticité  
**Bon**  
Valeur patrimoniale  
2  
Style  
**Aucun**  
Date estimée  
**1900**  
Date connue  
P1140363.jpg

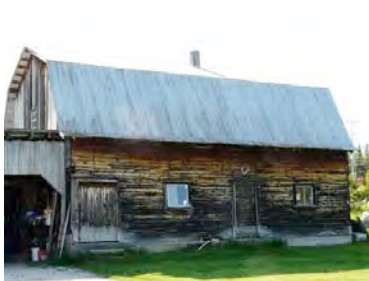
Bouchette rue Principale 4

Remise

État d'authenticité  
**Bon**  
Valeur patrimoniale  
2  
Style  
**Aucun**  
Date estimée  
**1920**  
Date connue  
P1140365.jpg

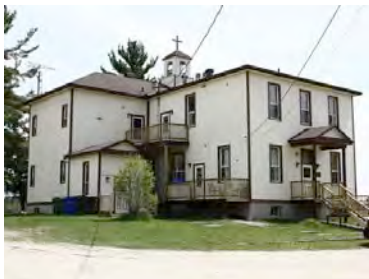
Bouchette rue Principale 18

Ancienne école

État d'authenticité  
**Passable**  
Valeur patrimoniale  
2  
Style  
**Aucun**  
Date estimée  
**1910**  
Date connue  
IMG\_7552.jpg

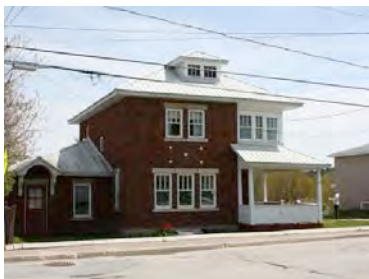
Bouchette rue Principale 30

Ancienne  
Banque  
Nationale

État d'authenticité  
**Bon**  
Valeur patrimoniale  
3  
Style  
**Maison cubique**  
Date estimée  
**1930**  
Date connue  
IMG\_7566.jpg

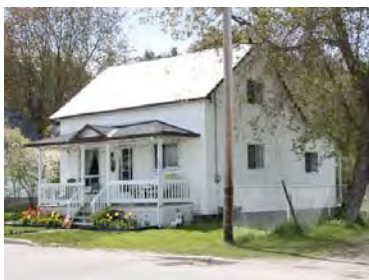
Bouchette rue Principale 31

Bâtiment  
principal

État d'authenticité  
**Mauvais**  
Valeur patrimoniale  
1  
Style  
**Maison de colonisation**  
Date estimée  
**1946**  
Date connue  
IMG\_7572.jpg

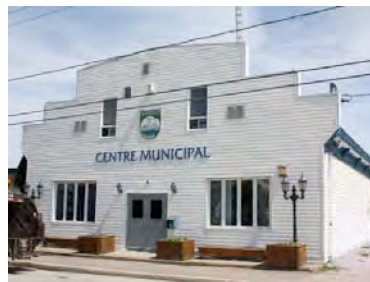
190 Bouchette rue Principale 36

Centre municipal

État d'authenticité  
**Passable**  
Valeur patrimoniale  
2  
Style  
**Boomtoun**  
Date estimée  
**1940**  
Date connue  
IMG\_7589.jpg

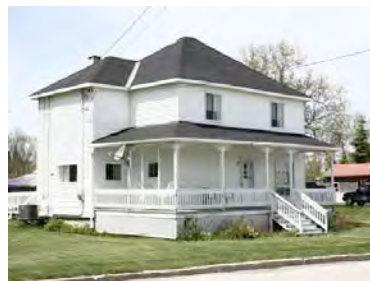
Bouchette rue Principale 37

Bâtiment  
principal

État d'authenticité  
**Mauvais**  
Valeur patrimoniale  
1  
Style  
**Maison cubique**  
Date estimée  
**1940**  
Date connue  
IMG\_7580.jpg

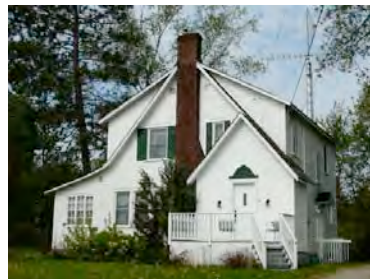
Bouchette rue Principale 49

Bâtiment  
principal

État d'authenticité  
**Bon**  
Valeur patrimoniale  
4  
Style  
**Vernaculaire américain**  
Date estimée  
**1910**  
Date connue  
P1150006.jpg

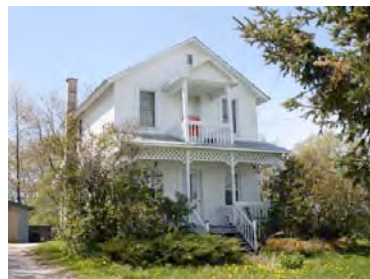
Bouchette rue Principale 51

Bâtiment  
principal

État d'authenticité  
**Bon**  
Valeur patrimoniale  
3  
Style  
**Vernaculaire américain**  
Date estimée  
**1935**  
Date connue  
IMG\_7609.jpg

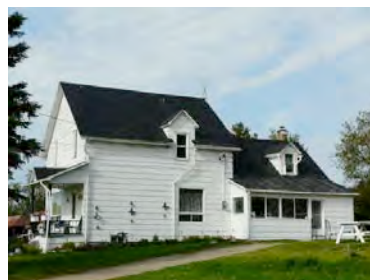
Bouchette rue Principale 81

Bâtiment  
principal

État d'authenticité  
**Passable**  
Valeur patrimoniale  
2  
Style  
**Vernaculaire américain**  
Date estimée  
**1900**  
Date connue  
P1140965.jpg

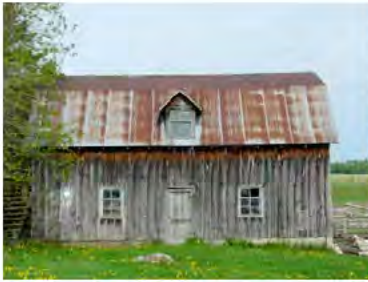
Bouchette rue Principale 81

Étable

État d'authenticité  
Bon  
Valeur  
patrimoniale  
3  
Style  
Aucun  
Date estimée  
1890  
Date connue  
P1140978.jpg

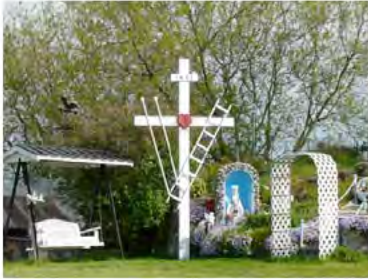
Bouchette rue Principale 81

Croix de chemin

État d'authenticité  
Excellent  
Valeur  
patrimoniale  
3  
Style  
Aucun  
Date estimée  
1950  
Date connue  
P1140986.jpg

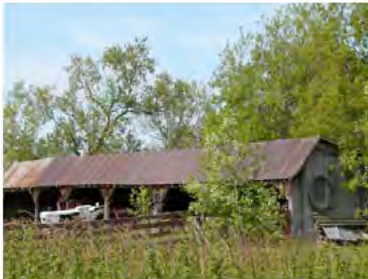
Bouchette rue Principale 81

Hangar

État d'authenticité  
Bon  
Valeur  
patrimoniale  
3  
Style  
Aucun  
Date estimée  
1890  
Date connue  
P1140992.jpg

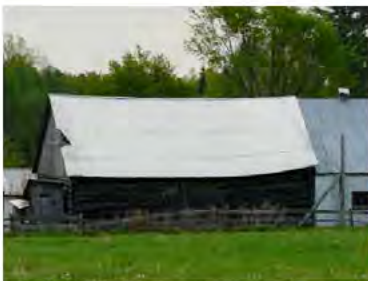
Bouchette rue Principale 129

Grange-étable

État d'authenticité  
Bon  
Valeur  
patrimoniale  
3  
Style  
Aucun  
Date estimée  
1870  
Date connue  
P1140954.jpg

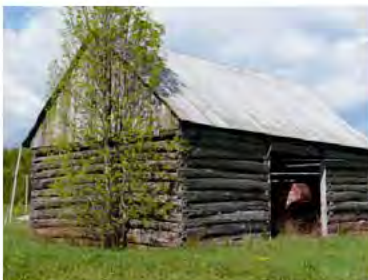
Bouchette chemin de la Rivière-Gatineau Nord

Remise

État d'authenticité  
Bon  
Valeur  
patrimoniale  
3  
Style  
Aucun  
Date estimée  
1875  
Date connue  
P1140916.jpg

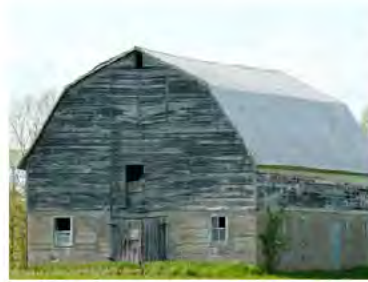
191 Bouchette chemin de la Rivière-Gatineau Nord

Grange-étable

État d'authenticité  
Bon  
Valeur  
patrimoniale  
2  
Style  
Aucun  
Date estimée  
1930  
Date connue  
P1140922.jpg

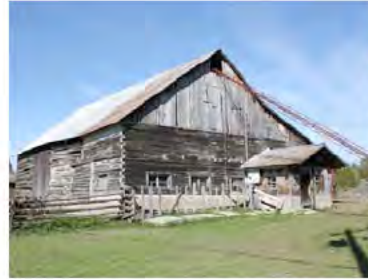
Bouchette chemin de la Rivière-Gatineau Nord 42

Grange-étable

État d'authenticité  
Bon  
Valeur  
patrimoniale  
3  
Style  
Aucun  
Date estimée  
1880  
Date connue  
IMG\_7719.jpg

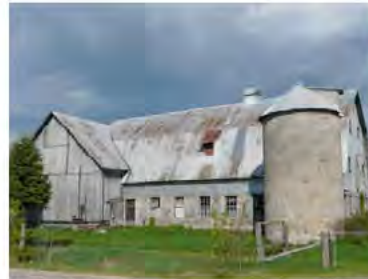
Bouchette chemin de la Rivière-Gatineau Nord 218

Grange-étable

État d'authenticité  
Bon  
Valeur  
patrimoniale  
3  
Style  
Aucun  
Date estimée  
1940  
Date connue  
P1140929.jpg

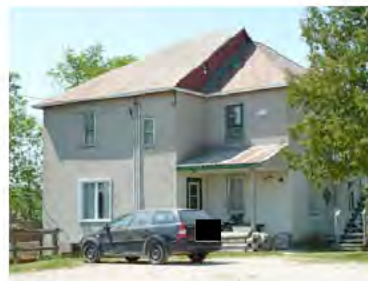
Bouchette chemin de la Rivière-Gatineau Sud 106

Bâtiment  
principal

État d'authenticité  
Mauvais  
Valeur  
patrimoniale  
1  
Style  
Maison  
cubique  
Date estimée  
1910  
Date connue  
17A.jpg

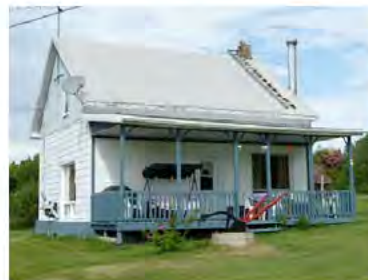
Cayamant chemin Brousseau 9

Maison Brousseau

État d'authenticité  
Mauvais  
Valeur  
patrimoniale  
1  
Style  
Maison de  
colonisation  
Date estimée  
1920  
Date connue  
42C.jpg

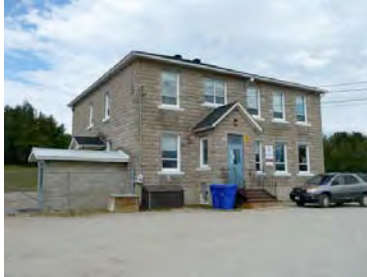
**Cayamant** chemin de l'École **1**  
École Sainte-Thérèse

État d'authenticité  
**Bon**  
Valeur  
patrimoniale  
**2**  
Style  
**Aucun**

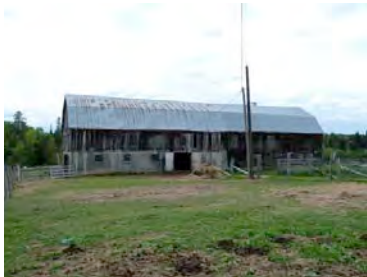
**Cayamant** chemin du Lac-à-Larche **302**

État d'authenticité  
**Bon**  
Valeur  
patrimoniale  
**2**  
Style  
**Aucun**

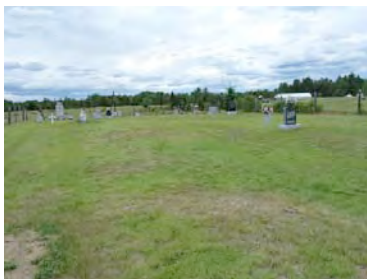
**Cayamant** chemin du Lac-à-Larche **407**

État d'authenticité  
**Bon**  
Valeur  
patrimoniale  
**2**  
Style  
**Aucun**

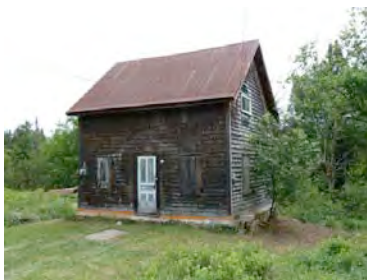
**Cayamant** chemin du Lac-Cayamant **589**

Bâtiment principal

État d'authenticité  
**Passable**  
Valeur  
patrimoniale  
**2**  
Style  
**Maison de colonisation**  
Date estimée  
**1920**  
Date connue

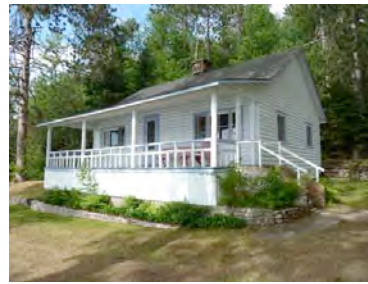
**192 Cayamant** chemin Lamarche **6**

Ancien chalet

État d'authenticité  
**Bon**  
Valeur  
patrimoniale  
**2**  
Style  
**Aucun**

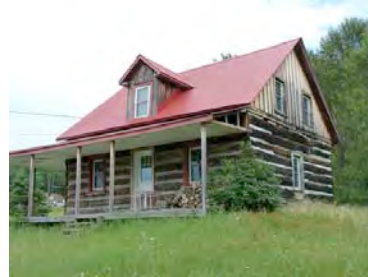
**Cayamant** rue Principale **689**

État d'authenticité  
**Bon**  
Valeur  
patrimoniale  
**3**  
Style  
**Maison de colonisation**  
Date estimée  
**1880**  
Date connue

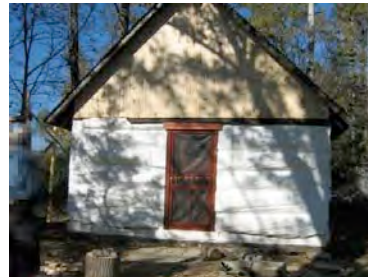
**Déléage**

Ancien poste de traite

État d'authenticité  
**Bon**  
Valeur  
patrimoniale  
**5**  
Style  
**Maison de colonisation**  
Date estimée  
**1850**  
Date connue  
**1850**

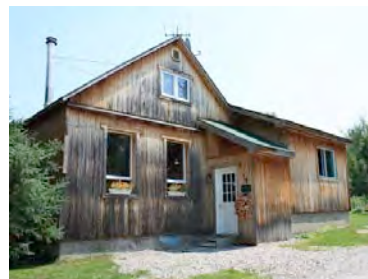
**Déléage** chemin de la Baie-Davis **78**

Ancienne école de rang

État d'authenticité  
**Passable**  
Valeur  
patrimoniale  
**2**  
Style  
**Aucun**

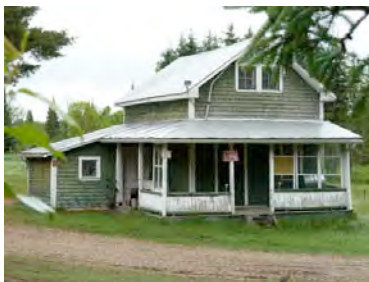
**Déleage** chemin de la Ferme-Joseph | 117

Bâtiment principal

État d'authenticité  
**Bon**

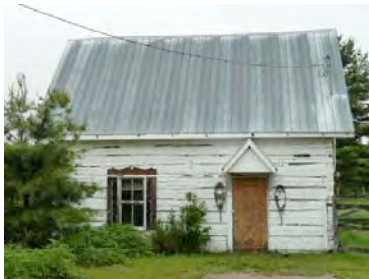
**Déleage** chemin de la Ferme-Joseph | 477

Bâtiment principal

État d'authenticité  
**Bon**

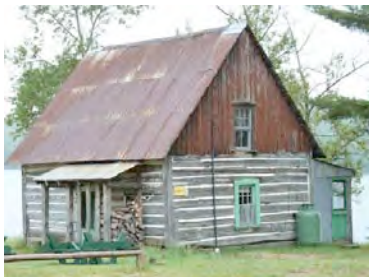
**Déleage** chemin du Lac-Kensington | 162  
La «vieille maison»

État d'authenticité  
**Bon**

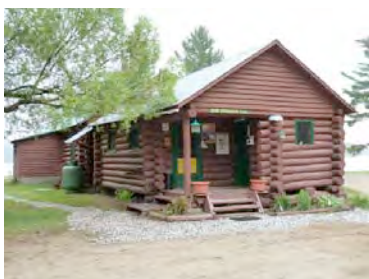
**Déleage** chemin du Lac-Kensington | 162

Club de chasse et pêche

État d'authenticité  
**Bon**

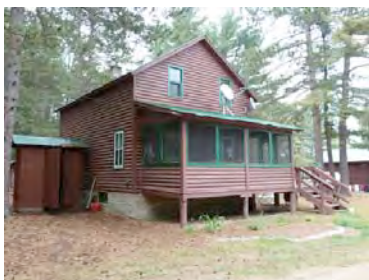
**Déleage** chemin du Lac-Kensington | 162

Maison du gardien

État d'authenticité  
**Bon**

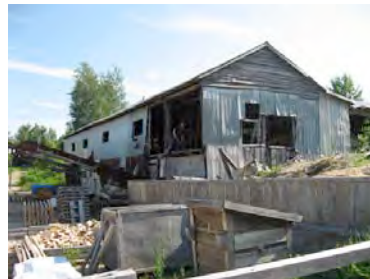
**Déleage** chemin Sainte-Thérèse-de-la-Gatineau | 11  
Moulin à scie Mantha

Moulin à scie

État d'authenticité  
**Passable**

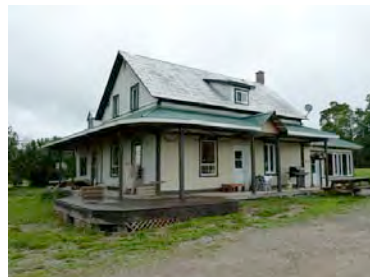
**Déleage** chemin de Sainte-Thérèse-de-la-Gatineau | 182

Bâtiment principal

État d'authenticité  
**Mauvais**
