## Inventaire du patrimoine bâti de la région de l'Outaouais

Rapport d'étape n° 4  
MRC La Vallée-de-la-Gatineau

**Inventaire du patrimoine bâti**  
**de la région de l'Outaouais**

**RAPPORT D'ÉTAPE N° 4**

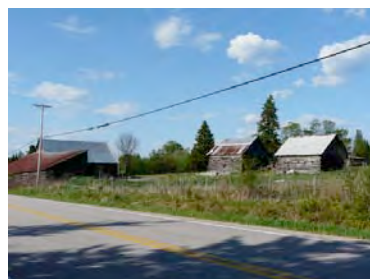
**Déleage** chemin de Sainte-Thérèse-de-la-Gatineau | 182

Ensemble de ferme

État d'authenticité  
**Bon**

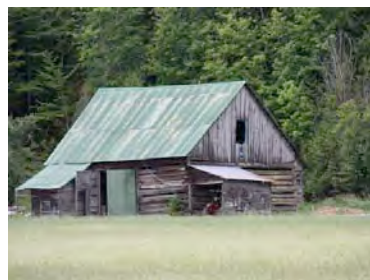
**Denholm** chemin du Poisson-Blanc | 433

Grange-étable

État d'authenticité  
**Bon**

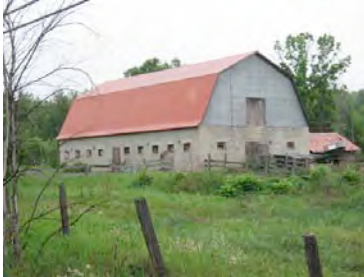
**Egan-Sud** route 105

Grange-étable

État d'authenticité  
**Bon**  
Valeur  
patrimoniale  
2  
Style  
**Aucun**  
Date estimée  
**1940**  
Date connue

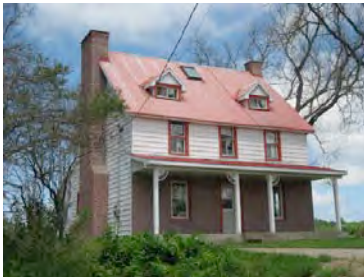
**Egan-Sud** chemin de l' Aigle 52

Bâtiment  
principal

État d'authenticité  
**Mauvais**  
Valeur  
patrimoniale  
1  
Style  
**Aucun**  
Date estimée  
**1910**  
Date connue

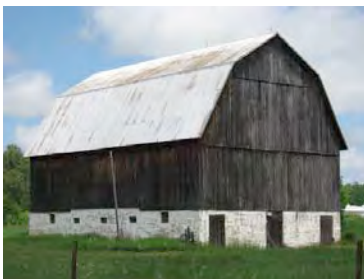
**Egan-Sud** chemin de Montcerf 247

Grange-étable

État d'authenticité  
**bon**  
Valeur  
patrimoniale  
2  
Style  
**Aucun**  
Date estimée  
**1930**  
Date connue

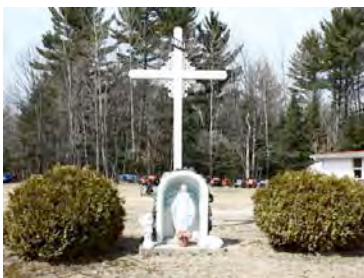
**Gracefield** route 105

Croix de chemin

État d'authenticité  
**Bon**  
Valeur  
patrimoniale  
2  
Style  
**Aucun**  
Date estimée  
**1950**  
Date connue

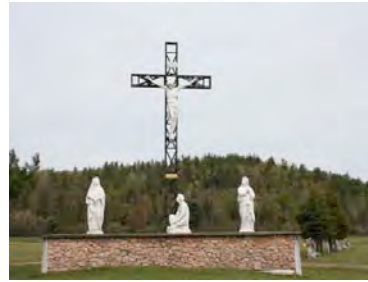
194 **Gracefield** route 105

Calvaire du cimetière de  
Gracefield

État d'authenticité  
**Bon**  
Valeur  
patrimoniale  
3  
Style  
**Aucun**  
Date estimée  
**1965**  
Date connue  
**1965**

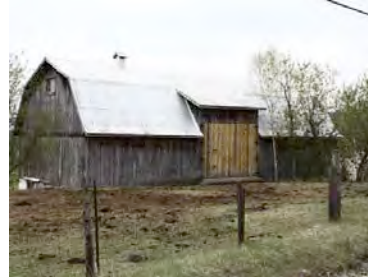
**Gracefield** route 105

Grange-étable

État d'authenticité  
**Bon**  
Valeur  
patrimoniale  
3  
Style  
**Aucun**  
Date estimée  
**1930**  
Date connue

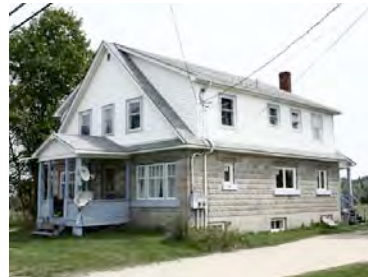
**Gracefield** route 105 12

Bâtiment  
principal

État d'authenticité  
**Passable**  
Valeur  
patrimoniale  
3  
Style  
**Vernaculaire  
américain**  
Date estimée  
**1940**  
Date connue

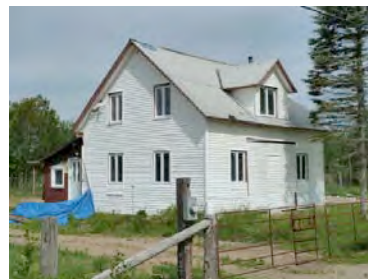
**Gracefield** route 105 131

Bâtiment  
principal

État d'authenticité  
**Mauvais**  
Valeur  
patrimoniale  
2  
Style  
**Vernaculaire  
américain**  
Date estimée  
**1900**  
Date connue

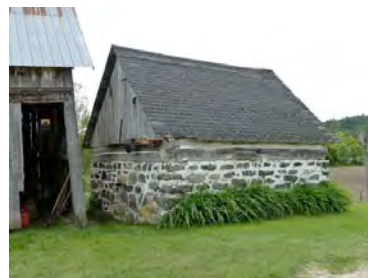
**Gracefield** route 105 214

Laiterie

État d'authenticité  
**Bon**  
Valeur  
patrimoniale  
4  
Style  
**Aucun**  
Date estimée  
**1870**  
Date connue

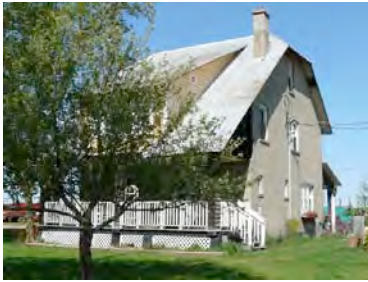
Gracefield route 105 330

Bâtiment principal

État d'authenticité  
**Bon**  
Valeur patrimoniale  
**3**  
Style  
**Vernaculaire américain**  
Date estimée  
**1910**  
Date connue  
P1140338.jpg

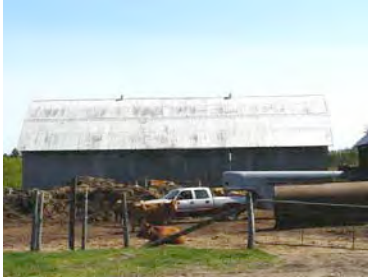
Gracefield route 105 330

Grange-étable

État d'authenticité  
**Bon**  
Valeur patrimoniale  
**2**  
Style  
**Aucun**  
Date estimée  
**1910**  
Date connue  
P1140344.jpg

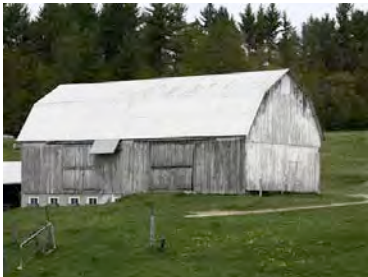
Gracefield route 105 871

Grange-étable

État d'authenticité  
**Bon**  
Valeur patrimoniale  
**3**  
Style  
**Aucun**  
Date estimée  
**1930**  
Date connue  
IMG\_7523.jpg

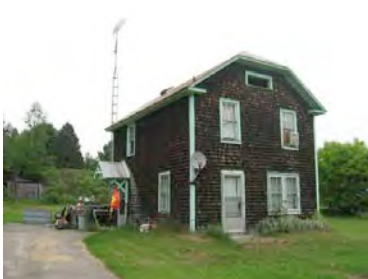
Gracefield route 105 933

Bâtiment principal

État d'authenticité  
**Excellent**  
Valeur patrimoniale  
**3**  
Style  
**Vernaculaire américain**  
Date estimée  
**1925**  
Date connue  
61A.jpg

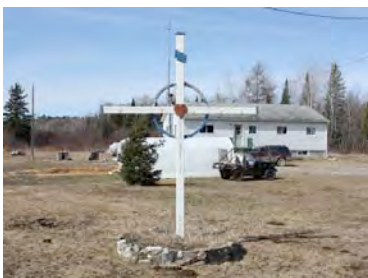
Gracefield chemin de Blue Sea

Croix de chemin

État d'authenticité  
**Bon**  
Valeur patrimoniale  
**2**  
Style  
**Aucun**  
Date estimée  
**1950**  
Date connue  
IMG\_6433.jpg

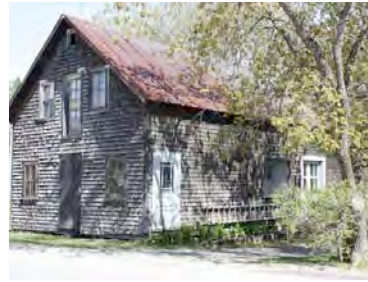
195 Gracefield chemin de Blue-Sea 2

Remise

État d'authenticité  
**Bon**  
Valeur patrimoniale  
**3**  
Style  
**Aucun**  
Date estimée  
**1890**  
Date connue  
IMG\_7449.jpg

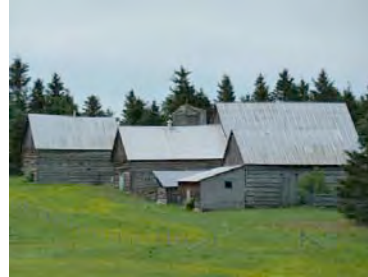
Gracefield chemin du Détour-Brown 81

Ensemble de ferme

État d'authenticité  
**Bon**  
Valeur patrimoniale  
**3**  
Style  
**Aucun**  
Date estimée  
**1880**  
Date connue  
33K.jpg

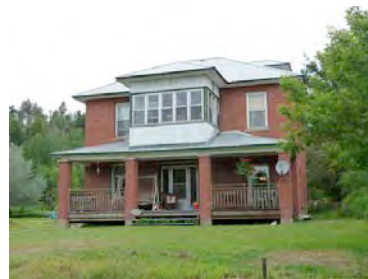
Gracefield chemin du Lac-Cayamant 6

Bâtiment principal

État d'authenticité  
**Bon**  
Valeur patrimoniale  
**3**  
Style  
**Maison cubique**  
Date estimée  
**1930**  
Date connue  
59A.jpg

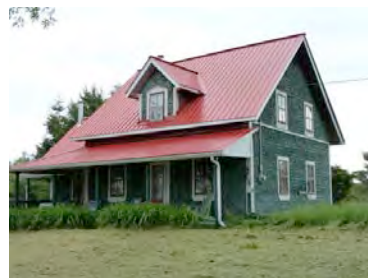
Gracefield chemin du Lac-Cayamant 153

Bâtiment principal

État d'authenticité  
**Excellent**  
Valeur patrimoniale  
**4**  
Style  
**Maison de colonisation**  
Date estimée  
**1910**  
Date connue  
58A.jpg

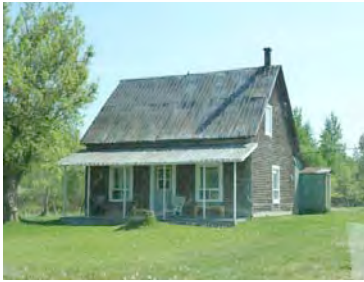
Gracefield chemin du Lac-des-Îles 55

Bâtiment principal  
État d'authenticité **Passable**  
Valeur patrimoniale 2  
Style **Maison de colonisation**  
Date estimée **1900**  
Date connue  
23B.jpg

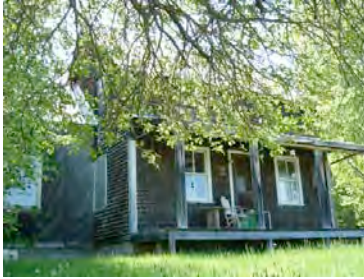
Gracefield chemin du Lac-des-Îles 203

Bâtiment principal  
État d'authenticité **Bon**  
Valeur patrimoniale 2  
Style **Maison de colonisation**  
Date estimée **1900**  
Date connue  
21B.jpg

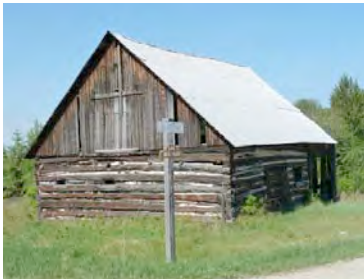
Gracefield chemin du Lac-des-Îles 203

Grange-étable  
État d'authenticité **Bon**  
Valeur patrimoniale 3  
Style **Aucun**  
Date estimée **1880**  
Date connue  
22C.jpg

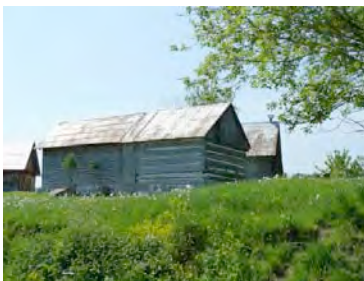
Gracefield chemin Lachapelle

Ensemble de ferme  
État d'authenticité **Bon**  
Valeur patrimoniale 3  
Style **Aucun**  
Date estimée **1870**  
Date connue  
1A.jpg

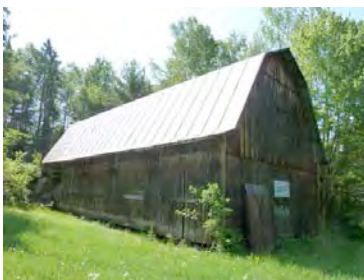
Gracefield chemin Lachapelle

Grange-étable  
État d'authenticité **Bon**  
Valeur patrimoniale 2  
Style **Aucun**  
Date estimée **1910**  
Date connue  
2A.jpg

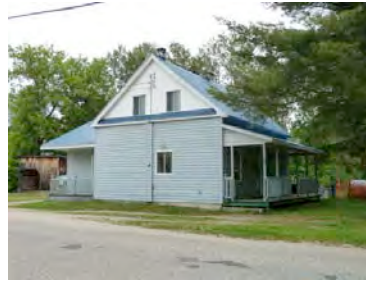
196 Gracefield chemin Laprise 65

Bâtiment principal  
État d'authenticité **Mauvais**  
Valeur patrimoniale 3  
Style **Maison de colonisation**  
Date estimée **1865**  
Date connue  
39A.jpg

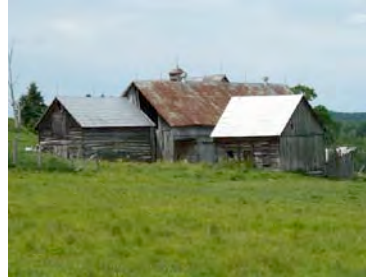
Gracefield chemin Marks 365

Ensemble de ferme  
État d'authenticité **Bon**  
Valeur patrimoniale 3  
Style **Aucun**  
Date estimée **1890**  
Date connue  
35E.jpg

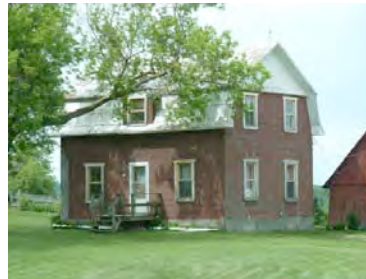
Gracefield chemin Marks 365

Bâtiment principal  
État d'authenticité **Bon**  
Valeur patrimoniale 3  
Style **Maison mansardée**  
Date estimée **1890**  
Date connue  
35C.jpg

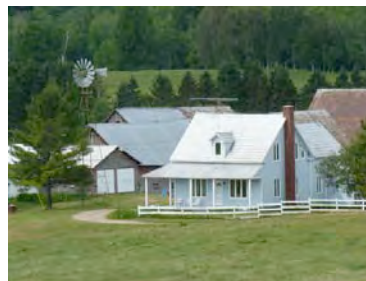
Gracefield chemin Marks 387

Ensemble de ferme  
État d'authenticité **Bon**  
Valeur patrimoniale 3  
Style **Aucun**  
Date estimée **1900**  
Date connue  
34K.jpg

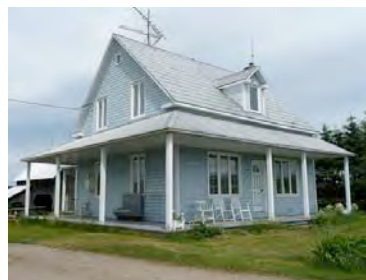
Gracefield chemin Marks 387

Bâtiment principal  
État d'authenticité **Mauvais**  
Valeur patrimoniale 2  
Style **Vernaculaire américain**  
Date estimée **1900**  
Date connue  
34B.jpg

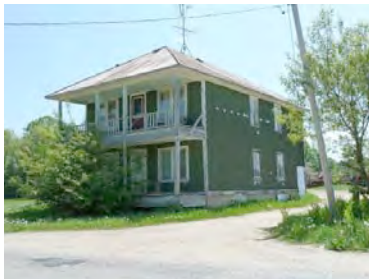
Gracefield chemin de Point Comfort 60

Bâtiment  
principal

État d'authenticité  
**Bon**  
Valeur  
patrimoniale  
2  
Style  
**Aucun**

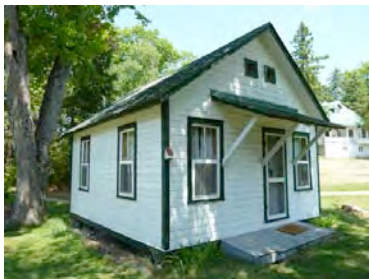
Gracefield chemin de Point Comfort 1035

Chalet

État d'authenticité  
**Excellent**  
Valeur  
patrimoniale  
3  
Style  
**Aucun**

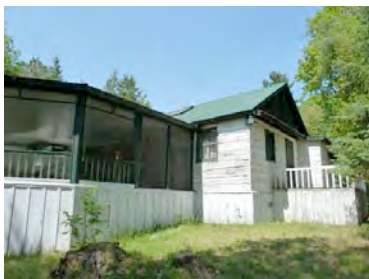
Gracefield chemin de Point Comfort 1035

Chalet

État d'authenticité  
**Passable**  
Valeur  
patrimoniale  
3  
Style  
**Maison de  
colonisation**  
Date estimée  
**1890**  
Date connue

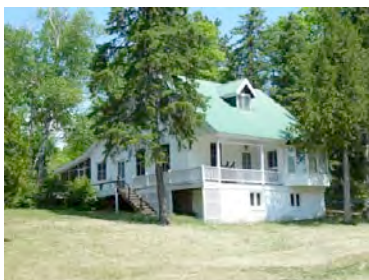
Gracefield chemin de Point Comfort 1039

Chalet

État d'authenticité  
**Bon**  
Valeur  
patrimoniale  
3  
Style  
**Vernaculaire  
américain**  
Date estimée  
**1900**  
Date connue

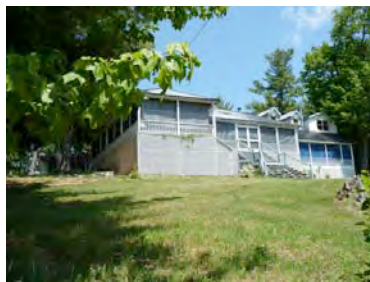
197 Gracefield chemin de Point Comfort 1042

Chalet

État d'authenticité  
**Passable**  
Valeur  
patrimoniale  
2  
Style  
**Vernaculaire  
américain**  
Date estimée  
**1900**  
Date connue

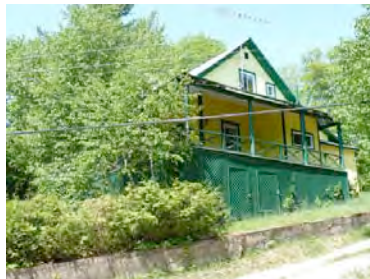
Gracefield chemin de Point Comfort 1051

Chalet

État d'authenticité  
**Bon**  
Valeur  
patrimoniale  
3  
Style  
**Néogothique**

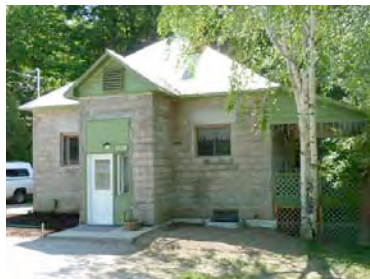
Gracefield chemin de Point Comfort 1124

Ancienne école  
de rang

État d'authenticité  
**Passable**  
Valeur  
patrimoniale  
2  
Style  
**Aucun**

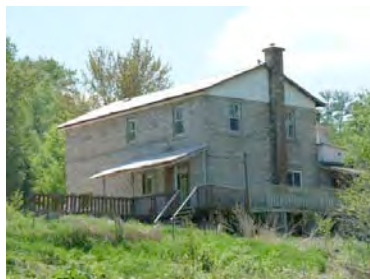
Gracefield chemin du Poisson-Blanc 471

Bâtiment  
principal

État d'authenticité  
**Bon**  
Valeur  
patrimoniale  
2  
Style  
**Vernaculaire  
américain**  
Date estimée  
**1940**  
Date connue

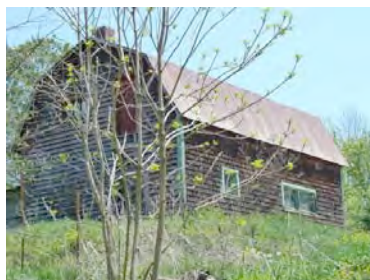
Gracefield chemin du Poisson-Blanc 471

Remise

État d'authenticité  
**Bon**  
Valeur  
patrimoniale  
2  
Style  
**Aucun**  
Date estimée  
**1920**  
Date connue

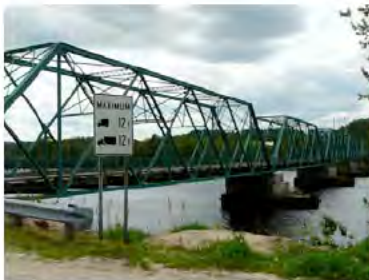
**Gracefield** rue du **Pont**

## Pont

État d'authenticité  
Excellent  
Valeur  
patrimoniale  
4  
Style  
Aucun  
Date estimée  
1905  
Date connue  
P1150172.jpg

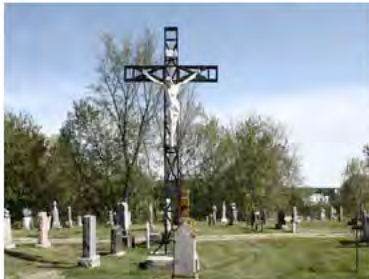
**Gracefield** rue Principale

### Calvaire du cimetière de Notre-Dame-de-la-Visitation

État d'authenticité  
Excellent  
Valeur  
patrimoniale  
3  
Style  
Aucun  
Date estimée  
1965  
Date connue

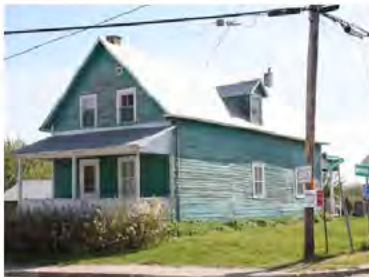
Gracefield rue Principale 2

Bâtiment principal

État d'authenticité  
Excellent  
Valeur  
patrimoniale  
3  
Style  
Vernaculaire  
américain  
Date estimée  
1910  
Date connue

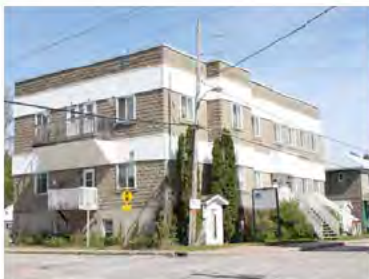
## Gracefield rue Principale 17

Ancienne école

État d'authenticité  
**Bon**  
Valeur  
patrimoniale  
**3**  
Style  
**Aucun**  
Date estimée  
**1945**  
Date connue

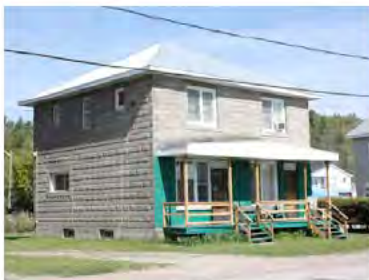
## Gracefield rue Principale 19

Bâtiment principal

État d'authenticité  
Bon  
Valeur  
patrimoniale  
3  
Style  
Maison  
cubique  
Date estimée  
1940  
Date connue

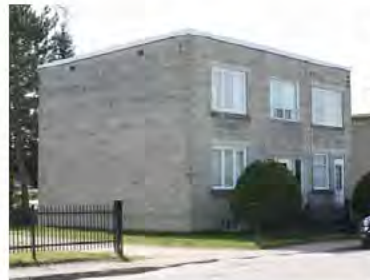
198 Gracefield rue Principale 26

Bâtiment principal

État d'authenticité  
Passable  
Valeur  
patrimoniale  
2  
Style  
Maison  
cubique  
Date estimée  
1940  
Date connue

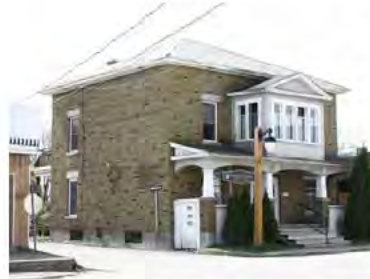
## Gracefield rue Principale 34

Bâtiment principal

État d'authenticité  
Bon  
Valeur  
patrimoniale  
3  
Style  
Maison  
cubique  
Date estimée  
1940  
Date connue

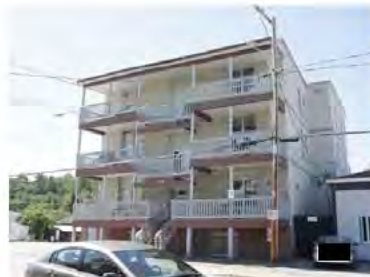
## Gracefield rue Principale 35

Bâtiment principal

État d'authenticité  
Mauvais  
Valeur  
patrimoniale  
2  
Style  
Aucun  
Date estimée  
1940  
Date connue

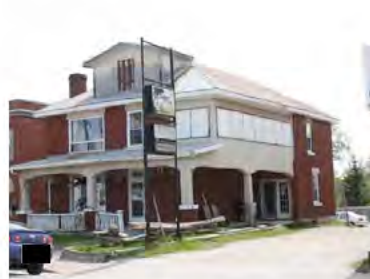
## Gracefield rue Principale 38

Bâtiment principal

État d'authenticité  
Passable  
Valeur  
patrimoniale  
2  
Style  
Maison  
cubique  
Date estimée  
1930  
Date connue

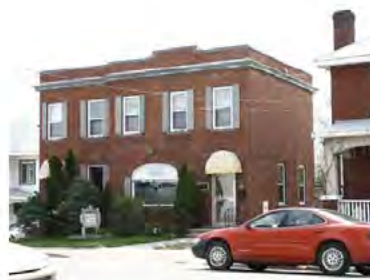
## Gracefield rue Principale 40

Bâtiment principal

État d'authenticité  
Bon  
Valeur  
patrimoniale  
3  
Style  
Maison  
cubique  
Date estimée  
1930  
Date connue

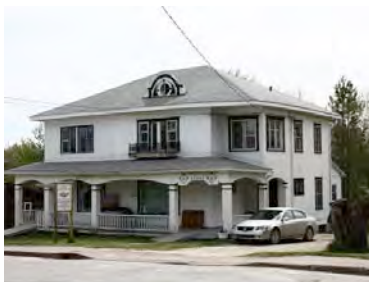
Gracefield rue Principale 42

Bâtiment principal  
État d'authenticité **Passable**  
Valeur patrimoniale 1  
Style **Maison cubique**  
Date estimée 1948  
Date connue

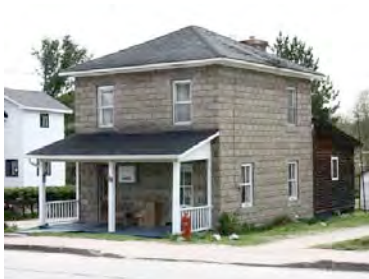
Gracefield rue Principale 44

Bâtiment principal  
État d'authenticité **Bon**  
Valeur patrimoniale 3  
Style **Maison cubique**  
Date estimée 1930  
Date connue

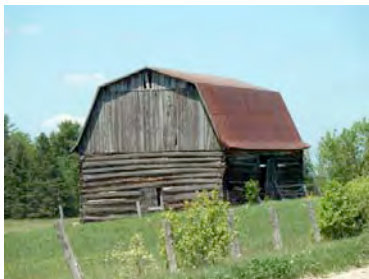
Gracefield chemin du Rapide-Faucher

Ensemble de ferme  
État d'authenticité **Passable**  
Valeur patrimoniale 3  
Style **Aucun**  
Date estimée 1880  
Date connue

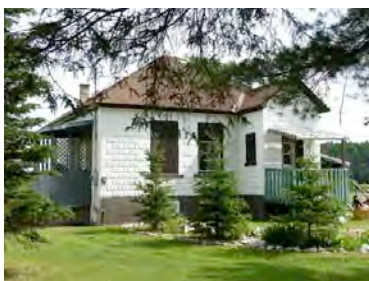
Gracefield chemin du Rapide-Faucher 5

Ancienne école de rang  
État d'authenticité **Passable**  
Valeur patrimoniale 2  
Style **Aucun**  
Date estimée 1940  
Date connue

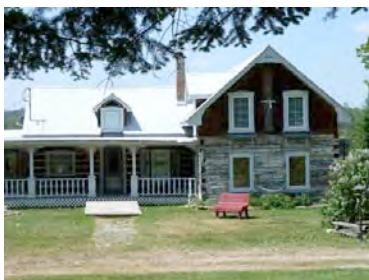
Gracefield chemin du Rapide-Faucher 60

Bâtiment principal  
État d'authenticité **Passable**  
Valeur patrimoniale 3  
Style **Maison de colonisation**  
Date estimée 1880  
Date connue

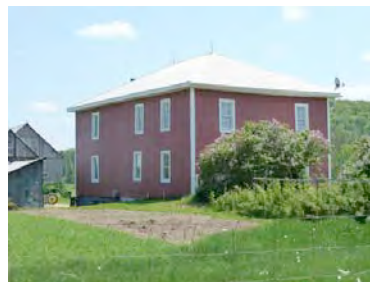
199 Gracefield chemin de la Rivière-Gatineau 4

Bâtiment principal  
État d'authenticité **Passable**  
Valeur patrimoniale 2  
Style **Aucun**  
Date estimée 1920  
Date connue

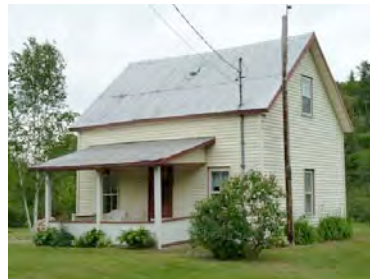
Gracefield chemin Rochon 2

Bâtiment principal  
État d'authenticité **Passable**  
Valeur patrimoniale 2  
Style **Maison de colonisation**  
Date estimée 1900  
Date connue

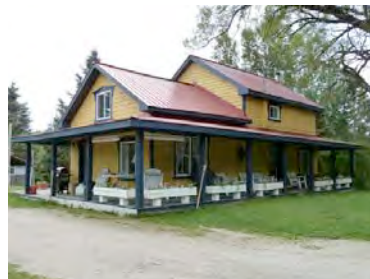
Gracefield rue Saint-Eugène 100

Bâtiment principal  
État d'authenticité **Passable**  
Valeur patrimoniale 2  
Style **Maison de colonisation**  
Date estimée 1900  
Date connue

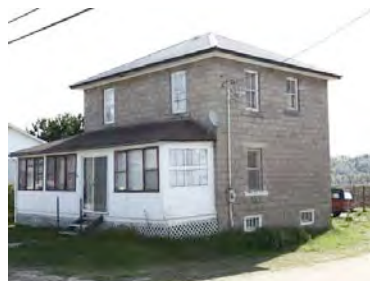
Gracefield rue Saint-Joseph 6

Bâtiment principal  
État d'authenticité **Bon**  
Valeur patrimoniale 3  
Style **Maison cubique**  
Date estimée 1935  
Date connue

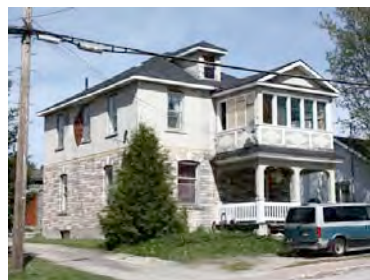
Gracefield rue Saint-Joseph 13

Bâtiment principal  
État d'authenticité **Passable**  
Valeur patrimoniale 2  
Style **Maison cubique**  
Date estimée 1925  
Date connue

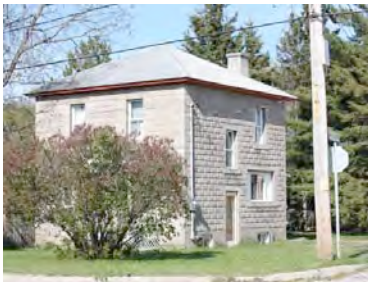
Gracefield rue Saint-Joseph 63

Bâtiment principal

État d'authenticité  
**Bon**  
Valeur patrimoniale  
**3**  
Style  
**Maison cubique**  
Date estimée  
**1940**  
Date connue

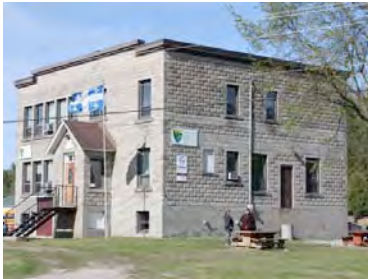
Gracefield rue Saint-Joseph 67

Ancienne Académie Saint-Joseph

État d'authenticité  
**Bon**  
Valeur patrimoniale  
**3**  
Style  
**Aucun**  
Date estimée  
**1947**  
Date connue  
**1947**

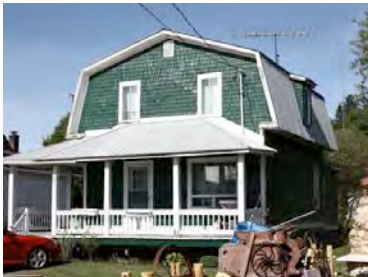
Gracefield rue Saint-Joseph 97

Bâtiment principal

État d'authenticité  
**Bon**  
Valeur patrimoniale  
**3**  
Style  
**Maison mansardée**  
Date estimée  
**1910**  
Date connue

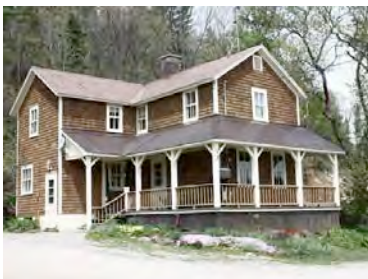
Gracefield rue Vaillancourt 37

Bâtiment principal

État d'authenticité  
**Excellent**  
Valeur patrimoniale  
**4**  
Style  
**Vernaculaire américain**  
Date estimée  
**1920**  
Date connue

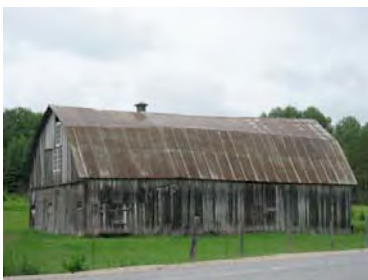
Grand-Remous route 105 816

Grange-étable

État d'authenticité  
**Bon**  
Valeur patrimoniale  
**2**  
Style  
**Aucun**  
Date estimée  
**1930**  
Date connue

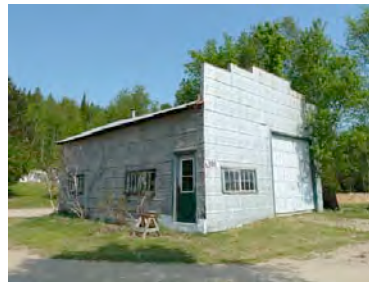
200 Grand-Remous route 105 999

Garage

État d'authenticité  
**Bon**  
Valeur patrimoniale  
**3**  
Style  
**Boomtoun**  
Date estimée  
**1957**  
Date connue

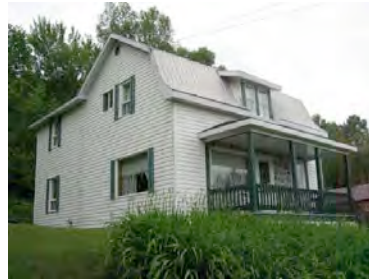
Grand-Remous route 105 999

Bâtiment principal

État d'authenticité  
**Mauvais**  
Valeur patrimoniale  
**1**  
Style  
**Aucun**  
Date estimée  
**1950**  
Date connue

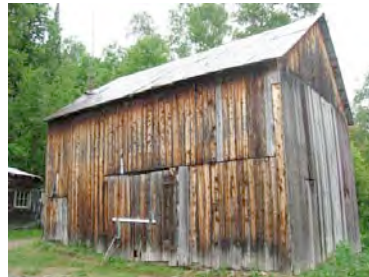
Grand-Remous route 105 999

Grange-étable

État d'authenticité  
**Bon**  
Valeur patrimoniale  
**2**  
Style  
**Aucun**  
Date estimée  
**1935**  
Date connue

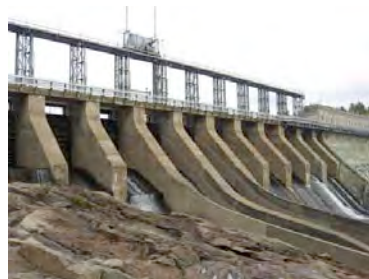
Grand-Remous chemin du Barrage-Mercier 22 Barrage Mercier

Centrale et barrage hydroélectriques

État d'authenticité  
**Excellent**  
Valeur patrimoniale  
**5**  
Style  
**Aucun**  
Date estimée  
**1924**  
Date connue  
**1924**

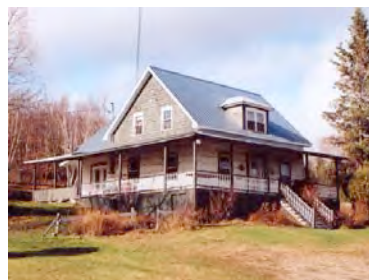
Grand-Remous chemin Harry-Johns 87

Bâtiment principal

État d'authenticité  
**Bon**  
Valeur patrimoniale  
**3**  
Style  
**Maison de colonisation**  
Date estimée  
**1880**  
Date connue

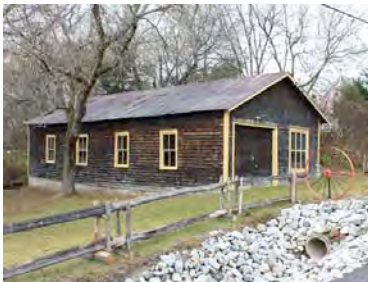
Kazabazua route 105

Ancienne forge

Bâtiment principal

État d'authenticité  
**Bon**  
Valeur patrimoniale  
3  
Style  
**Aucun**

Date estimée  
**1900**  
Date connue

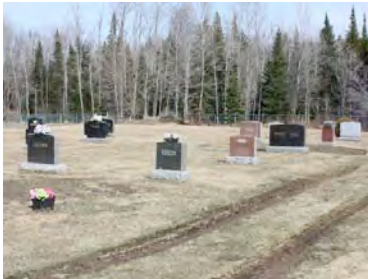
Kazabazua route 105

Cimetière Hill Crest

Cimetière

État d'authenticité  
**Bon**  
Valeur patrimoniale  
2  
Style  
**Aucun**

Date estimée  
**1950**  
Date connue

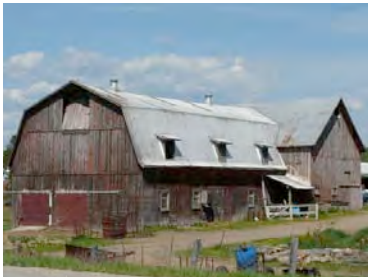
Kazabazua route 105

Grange-étable

État d'authenticité  
**Bon**  
Valeur patrimoniale  
3  
Style  
**Aucun**

Date estimée  
**1930**  
Date connue

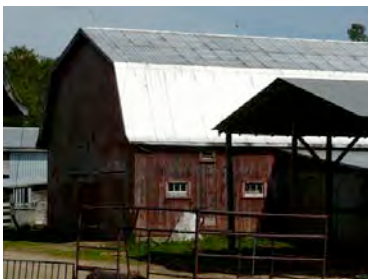
Kazabazua route 105

Grange-étable

État d'authenticité  
**Bon**  
Valeur patrimoniale  
3  
Style  
**Aucun**

Date estimée  
**1930**  
Date connue

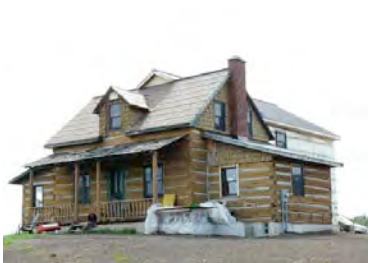
Kazabazua route 105 117

Bâtiment principal

État d'authenticité  
**Passable**

Valeur patrimoniale  
3  
Style  
**Maison de colonisation**  
Date estimée  
**1850**  
Date connue

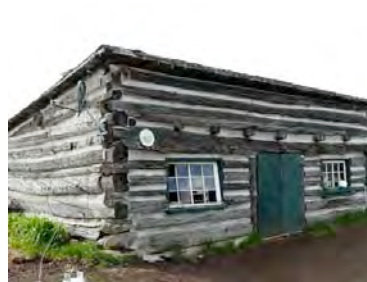
201 Kazabazua route 105 117

Remise

État d'authenticité  
**Bon**  
Valeur patrimoniale  
3  
Style  
**Aucun**

Date estimée  
**1880**  
Date connue

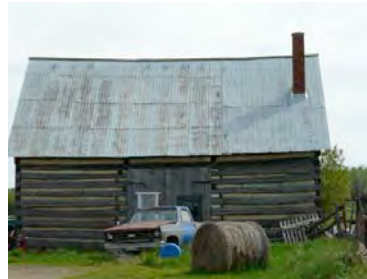
Kazabazua route 105 117

grange

État d'authenticité  
**Passable**  
Valeur patrimoniale  
3  
Style  
**Aucun**

Date estimée  
**1880**  
Date connue

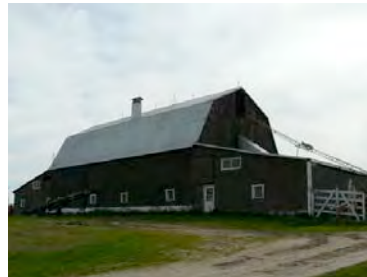
Kazabazua route 105 117

Grange-étable

État d'authenticité  
**Bon**  
Valeur patrimoniale  
2  
Style  
**Aucun**

Date estimée  
**1930**  
Date connue

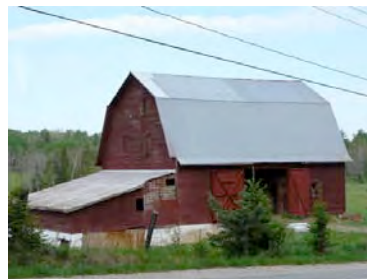
Kazabazua route 105 307

Grange-étable

État d'authenticité  
**Excellent**  
Valeur patrimoniale  
4  
Style  
**Aucun**

Date estimée  
**1930**  
Date connue

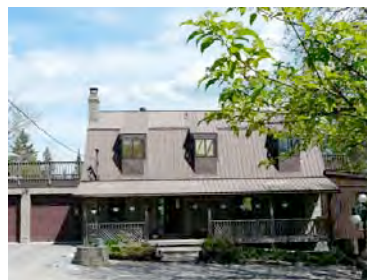
Kazabazua route 105 314

Ancien moulin Bender / Bender's Ancien moulin Grist Mill

État d'authenticité  
**Mauvais**

Valeur patrimoniale  
3  
Style  
**Maison mansardée**  
Date estimée  
**1890**  
Date connue

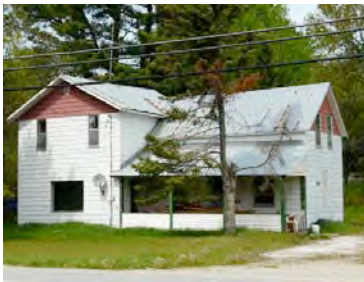
Kazabazua route 105 332

Bâtiment principal

État d'authenticité  
**Mauvais**  
Valeur patrimoniale  
2  
Style  
**Maison de colonisation**  
Date estimée  
**1880**  
Date connue

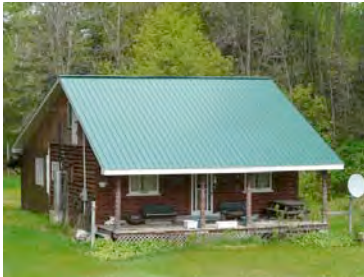
Kazabazua route 105 334

Bâtiment principal

État d'authenticité  
**Mauvais**  
Valeur patrimoniale  
2  
Style  
**Maison de colonisation**  
Date estimée  
**1880**  
Date connue

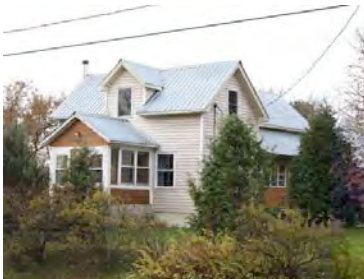
Kazabazua route 105 341

Bâtiment principal

État d'authenticité  
**Mauvais**  
Valeur patrimoniale  
2  
Style  
**Maison de colonisation**  
Date estimée  
**1900**  
Date connue

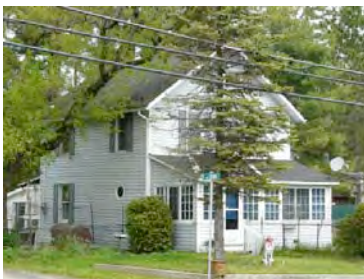
Kazabazua route 105 344

Bâtiment principal

État d'authenticité  
**Mauvais**  
Valeur patrimoniale  
2  
Style  
**Vernaculaire américain**  
Date estimée  
**1890**  
Date connue

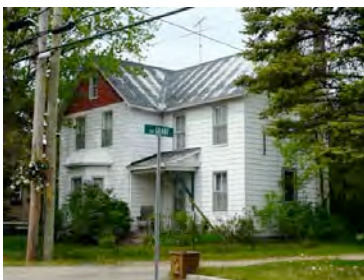
Kazabazua route 105 346

Bâtiment principal

État d'authenticité  
**Passable**  
Valeur patrimoniale  
3  
Style  
**Vernaculaire américain**  
Date estimée  
**1890**  
Date connue

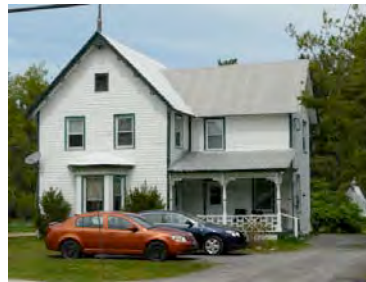
202 Kazabazua route 105 350

Bâtiment principal

État d'authenticité  
**Bon**  
Valeur patrimoniale  
3  
Style  
**Vernaculaire américain**  
Date estimée  
**1890**  
Date connue

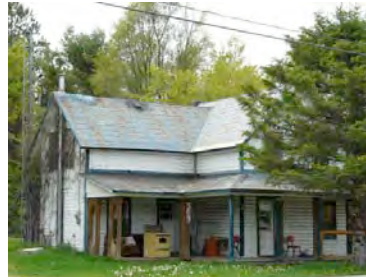
Kazabazua route 105 353

Bâtiment principal

État d'authenticité  
**Passable**  
Valeur patrimoniale  
2  
Style  
**Vernaculaire américain**  
Date estimée  
**1900**  
Date connue

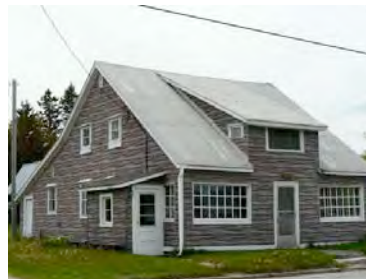
Kazabazua route 105 361

Bâtiment principal

État d'authenticité  
**Mauvais**  
Valeur patrimoniale  
1  
Style  
**Aucun**  
Date estimée  
**1900**  
Date connue

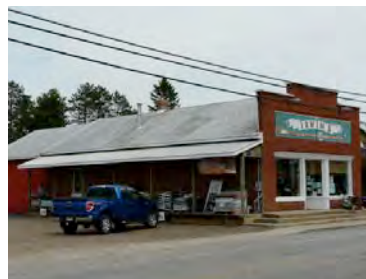
Kazabazua route 105 364

Magasin général Irwin

Magasin général

État d'authenticité  
**Mauvais**  
Valeur patrimoniale  
2  
Style  
**Boomtown**

Date estimée  
**1930**  
Date connue

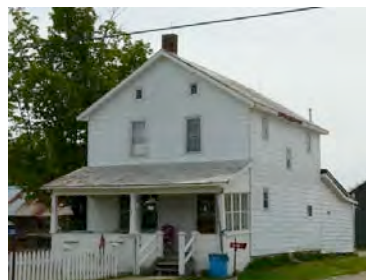
Kazabazua route 105 367

Bâtiment principal

État d'authenticité  
**Mauvais**  
Valeur patrimoniale  
2  
Style  
**Vernaculaire américain**  
Date estimée  
**1890**  
Date connue

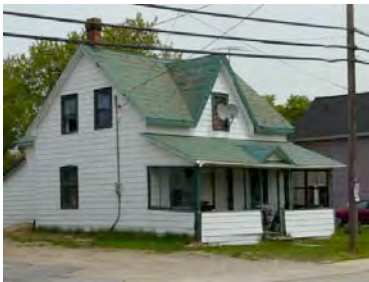
Kazabazua route 105 376

Bâtiment principal

État d'authenticité  
**Mauvais**  
Valeur patrimoniale  
2  
Style  
**Néogothique**

Date estimée  
**1880**  
Date connue

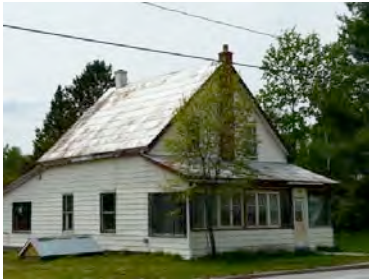
Kazabazua route 105 379

Bâtiment principal

État d'authenticité  
**Mauvais**  
Valeur patrimoniale  
2  
Style  
**Maison de colonisation**  
Date estimée  
**1890**  
Date connue

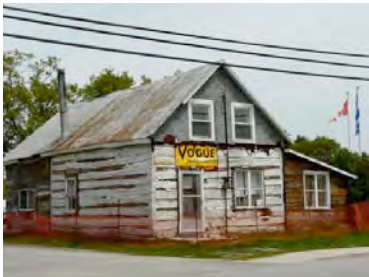
Kazabazua route 105 382

Maison Chamberlain

Bâtiment principal

État d'authenticité  
**Passable**  
Valeur patrimoniale  
3  
Style  
**Maison de colonisation**  
Date estimée  
**1870**  
Date connue

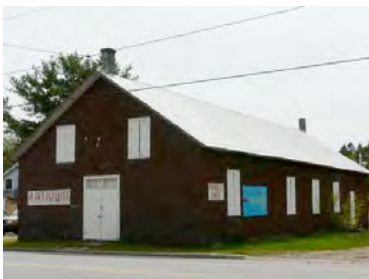
Kazabazua route 105 389

Bâtiment principal

État d'authenticité  
**Bon**  
Valeur patrimoniale  
2  
Style  
**Aucun**

Date estimée  
**1920**  
Date connue

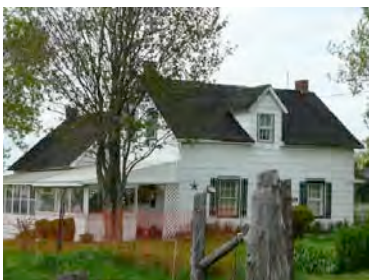
Kazabazua route 105 506

Bâtiment principal

État d'authenticité  
**Passable**  
Valeur patrimoniale  
3  
Style  
**Maison de colonisation**  
Date estimée  
**1880**  
Date connue

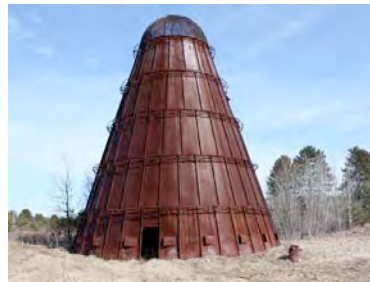
203 Kazabazua route 301

Incinérateur

État d'authenticité  
**Bon**  
Valeur patrimoniale  
3  
Style  
**Aucun**

Date estimée  
**1945**  
Date connue

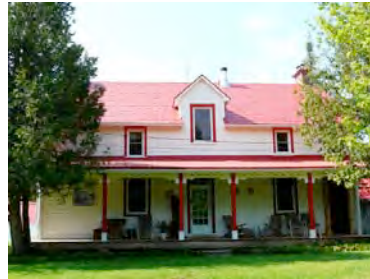
Kazabazua chemin de la Gare-d'Aylwin 13

Bâtiment principal

État d'authenticité  
**Bon**  
Valeur patrimoniale  
3  
Style  
**Vernaculaire américain**  
Date estimée  
**1910**  
Date connue

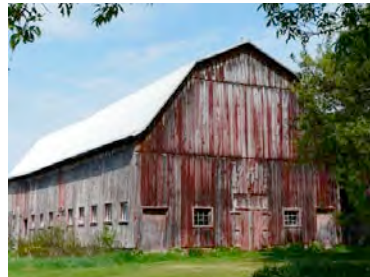
Kazabazua chemin de la Gare-d'Aylwin 13

Grange-étable

État d'authenticité  
**Bon**  
Valeur patrimoniale  
3  
Style  
**Aucun**

Date estimée  
**1930**  
Date connue

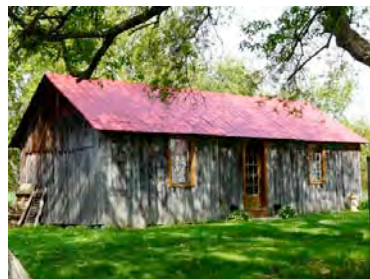
Kazabazua chemin de la Gare-d'Aylwin 13

Remise

État d'authenticité  
**Bon**  
Valeur patrimoniale  
3  
Style  
**Aucun**

Date estimée  
**1920**  
Date connue

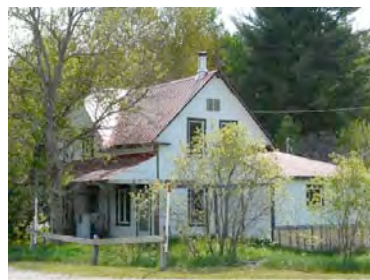
Kazabazua chemin de la Gare-d'Aylwin 157

Bâtiment principal

État d'authenticité  
**Bon**  
Valeur patrimoniale  
3  
Style  
**Néogothique**

Date estimée  
**1880**  
Date connue

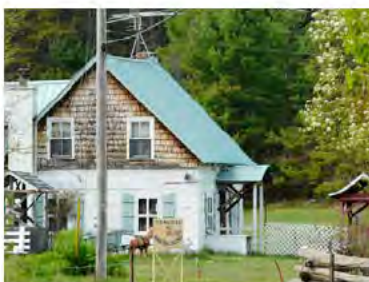
Kazabazua chemin Rochon 32

Maison Ronald-Rochon

Bâtiment principal

État d'authenticité  
Bon  
Valeur patrimoniale  
3  
Style  
Maison de colonisation  
Date estimée  
1860  
Date connue  
P1140697.jpg

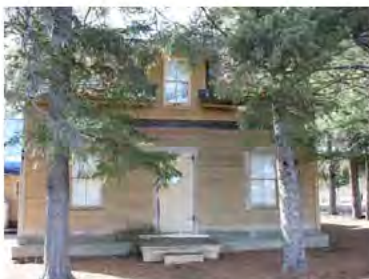
Kazabazua chemin Wiggins 181

Bâtiment principal

État d'authenticité  
Excellent  
Valeur patrimoniale  
4  
Style  
Maison de colonisation  
Date estimée  
1890  
Date connue  
IMG\_6411.jpg

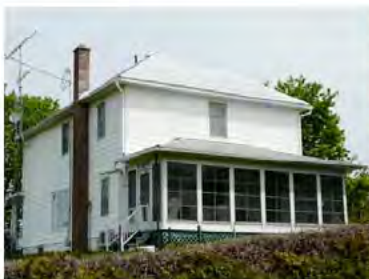
Lac-Sainte- rue Henri 23  
Marie

Bâtiment principal

État d'authenticité  
Mauvais  
Valeur patrimoniale  
1  
Style  
Maison cubique  
Date estimée  
1930  
Date connue  
P1140500.jpg

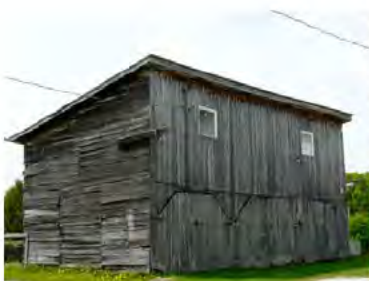
Lac-Sainte- rue Henri 23  
Marie

Remise

État d'authenticité  
Passable  
Valeur patrimoniale  
2  
Style  
Aucun  
Date estimée  
1930  
Date connue  
P1140505.jpg

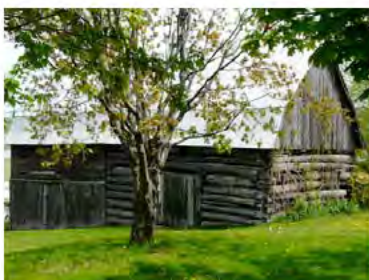
Lac-Sainte- rue Henri 23  
Marie

Grange-étable

État d'authenticité  
Bon  
Valeur patrimoniale  
3  
Style  
Aucun  
Date estimée  
1880  
Date connue  
P1140507.jpg

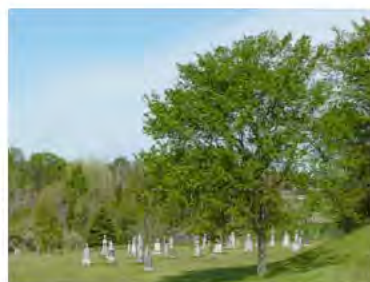
204 Lac-Sainte- chemin de Lac-Sainte-Marie  
Marie

Cimetière Lac-Sainte-Marie

Cimetière

État d'authenticité  
Bon  
Valeur patrimoniale  
2  
Style  
Aucun  
Date estimée  
1950  
Date connue  
P1140390.jpg

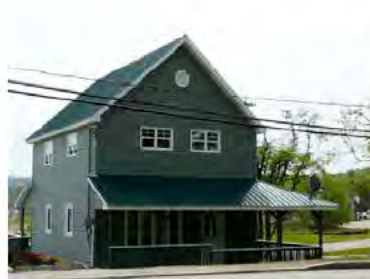
Lac-Sainte- chemin de Lac-Sainte-Marie 110  
Marie

Bâtiment principal

État d'authenticité  
Mauvais  
Valeur patrimoniale  
1  
Style  
Vernaculaire américain  
Date estimée  
1940  
Date connue  
P1140482.jpg

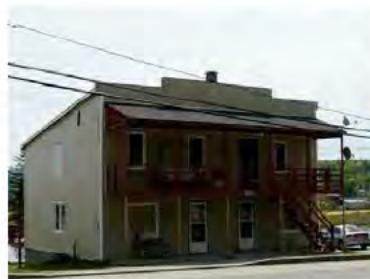
Lac-Sainte- chemin de Lac-Sainte-Marie 112  
Marie

Bâtiment principal

État d'authenticité  
Mauvais  
Valeur patrimoniale  
1  
Style  
Boomtown  
Date estimée  
1920  
Date connue  
P1140477.jpg

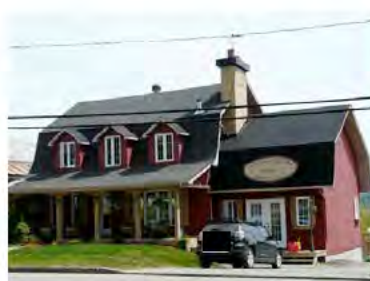
Lac-Sainte- chemin de Lac-Sainte-Marie 116  
Marie

Bâtiment principal

État d'authenticité  
Mauvais  
Valeur patrimoniale  
2  
Style  
Maison mansardée  
Date estimée  
1890  
Date connue  
P1140473.jpg

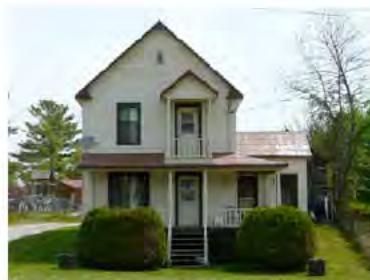
Lac-Sainte- chemin de Lac-Sainte-Marie 128  
Marie

Bâtiment principal

État d'authenticité  
Bon  
Valeur patrimoniale  
2  
Style  
Vernaculaire américain  
Date estimée  
1928  
Date connue  
P1140467.jpg

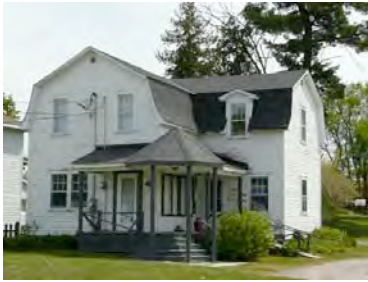
Lac-Sainte-Marie chemin de Lac-Sainte-Marie 132

Bâtiment principal  
État d'authenticité **Bon**  
Valeur patrimoniale **4**  
Style **Maison mansardée**  
Date estimée **1895**  
Date connue  
P1140456.jpg

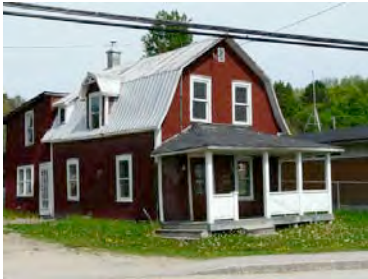
Lac-Sainte-Marie chemin de Lac-Sainte-Marie 141

Bâtiment principal  
État d'authenticité **Bon**  
Valeur patrimoniale **3**  
Style **Maison mansardée**  
Date estimée **1900**  
Date connue  
P1140452.jpg

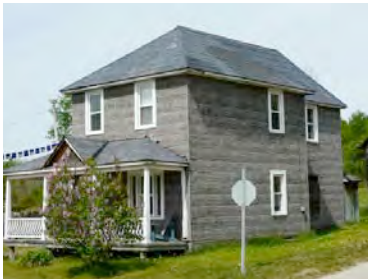
Lac-Sainte-Marie chemin de Lac-Sainte-Marie 153

Bâtiment principal  
État d'authenticité **Bon**  
Valeur patrimoniale **2**  
Style **Maison cubique**  
Date estimée **1935**  
Date connue  
P1140448.jpg

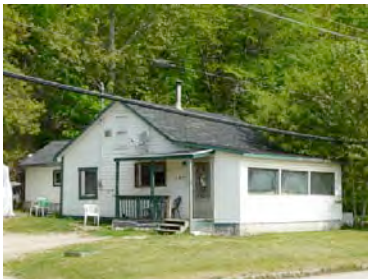
Lac-Sainte-Marie chemin de Lac-Sainte-Marie 165

Bâtiment principal  
État d'authenticité **Passable**  
Valeur patrimoniale **1**  
Style **Aucun**  
Date estimée **1935**  
Date connue  
P1140436.jpg

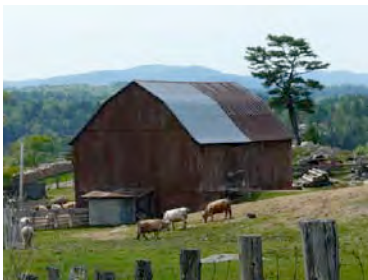
Lac-Sainte-Marie chemin du Lac-Vert 143

Grange-étable  
État d'authenticité **Bon**  
Valeur patrimoniale **2**  
Style **Aucun**  
Date estimée **1930**  
Date connue  
P1140426.jpg

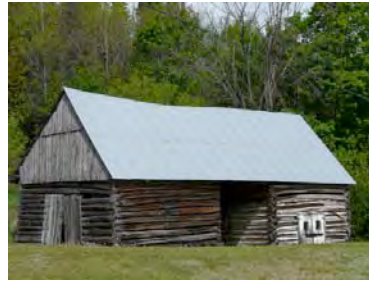
205 Lac-Sainte-Marie chemin Lagarde 35

grange  
État d'authenticité **Bon**  
Valeur patrimoniale **3**  
Style **Aucun**  
Date estimée **1880**  
Date connue  
P1140411.jpg

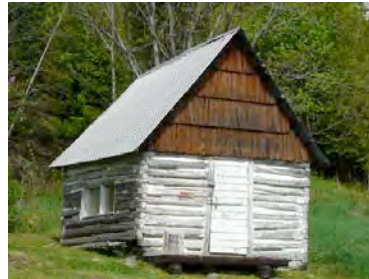
Lac-Sainte-Marie chemin Lagarde 35

Remise  
État d'authenticité **Bon**  
Valeur patrimoniale **3**  
Style **Aucun**  
Date estimée **1880**  
Date connue  
P1140421.jpg

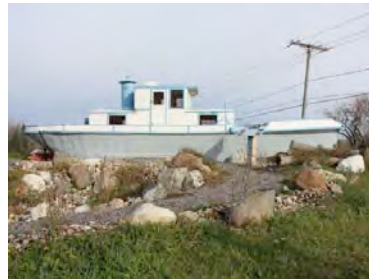
Remorqueur Siskin

État d'authenticité **Excellent**  
Valeur patrimoniale **4**  
Style **Aucun**  
Date estimée **1955**  
Date connue **1955**  
IMG\_2842.jpg

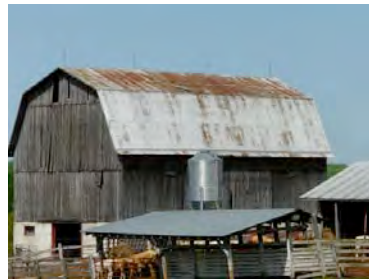
Grange-étable

État d'authenticité **Bon**  
Valeur patrimoniale **3**  
Style **Aucun**  
Date estimée **1920**  
Date connue  
P1140746.jpg

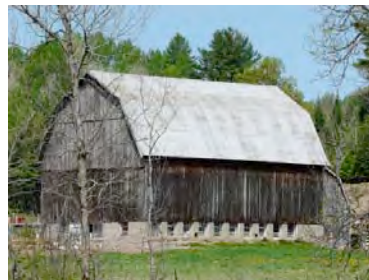
Grange-étable

État d'authenticité **Bon**  
Valeur patrimoniale **3**  
Style **Aucun**  
Date estimée **1930**  
Date connue  
P1140791.jpg

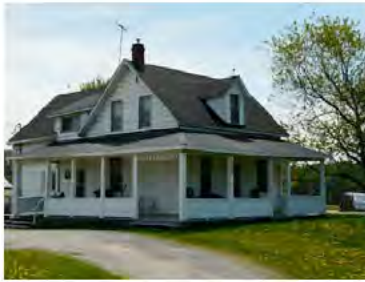
Bâtiment principal

État d'authenticité  
Passable  
Valeur patrimoniale  
3  
Style  
Maison de colonisation  
Date estimée  
1880  
Date connue

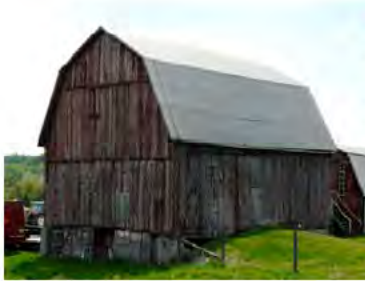
Grange-étable

État d'authenticité  
Bon  
Valeur patrimoniale  
2  
Style  
Aucun  
Date estimée  
1930  
Date connue

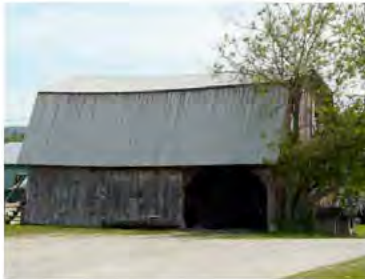
grange

État d'authenticité  
Passable  
Valeur patrimoniale  
2  
Style  
Aucun  
Date estimée  
1930  
Date connue

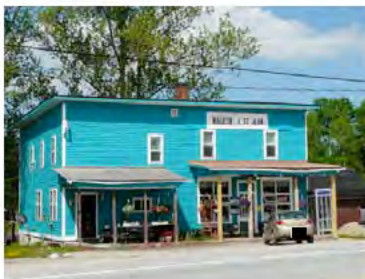
Magasin général A. St.-Jean

État d'authenticité  
Bon  
Valeur patrimoniale  
3  
Style  
Aucun  
Date estimée  
1927  
Date connue  
1927

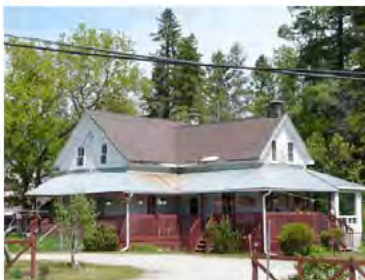
Bâtiment principal

État d'authenticité  
Bon  
Valeur patrimoniale  
3  
Style  
Maison de colonisation  
Date estimée  
1880  
Date connue

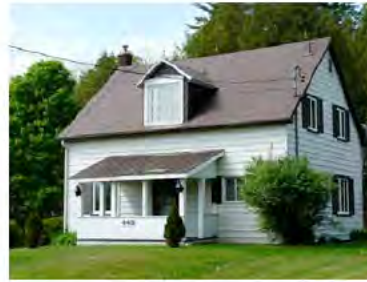
Bâtiment principal

État d'authenticité  
Passable  
Valeur patrimoniale  
2  
Style  
Maison de colonisation  
Date estimée  
1860  
Date connue

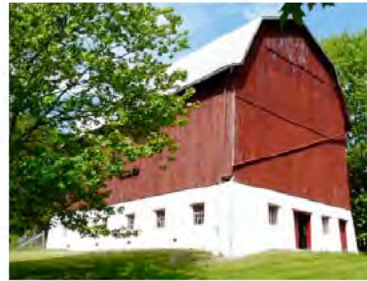
Grange-étable

État d'authenticité  
Excellent  
Valeur patrimoniale  
4  
Style  
Aucun  
Date estimée  
1930  
Date connue

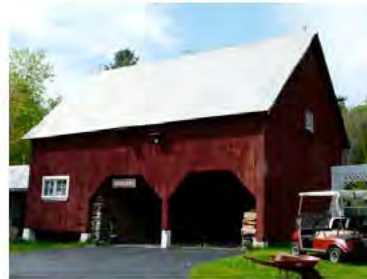
Ancienne grainerie

État d'authenticité  
Excellent  
Valeur patrimoniale  
4  
Style  
Aucun  
Date estimée  
1900  
Date connue

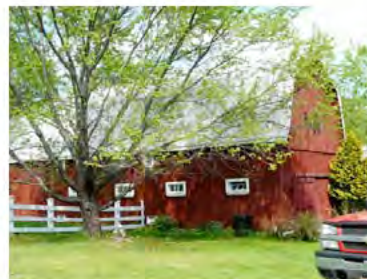
Ancienne écurie

État d'authenticité  
Bon  
Valeur patrimoniale  
3  
Style  
Aucun  
Date estimée  
1930  
Date connue

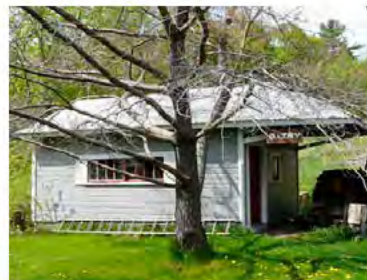
Ancienne laiterie

État d'authenticité  
Excellent  
Valeur patrimoniale  
4  
Style  
Aucun  
Date estimée  
1945  
Date connue

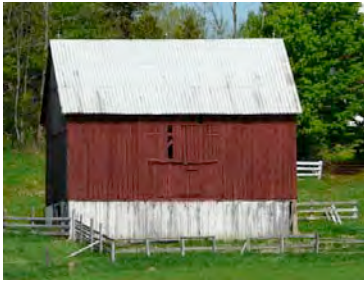
Grange-étable

État d'authenticité  
**Bon**  
Valeur  
patrimoniale  
3  
Style  
**Aucun**  
Date estimée  
**1900**  
Date connue  
P1140778.jpg

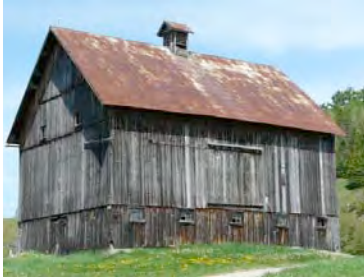
Grange-étable

État d'authenticité  
**Excellent**  
Valeur  
patrimoniale  
4  
Style  
**Aucun**  
Date estimée  
**1920**  
Date connue  
P1140852.jpg

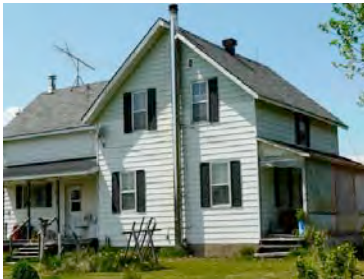
Bâtiment  
principal

État d'authenticité  
**Passable**  
Valeur  
patrimoniale  
2  
Style  
**Vernaculaire  
américain**  
Date estimée  
**1900**  
Date connue  
P1140857.jpg

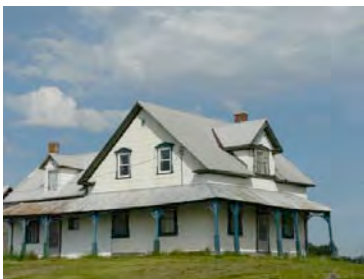
Bâtiment  
principal

État d'authenticité  
**Bon**  
Valeur  
patrimoniale  
3  
Style  
**Maison de  
colonisation**  
Date estimée  
**1890**  
Date connue  
P1140728.jpg

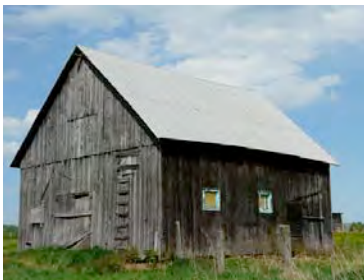
grange

État d'authenticité  
**Bon**  
Valeur  
patrimoniale  
2  
Style  
**Aucun**  
Date estimée  
**1890**  
Date connue  
P1140738.jpg

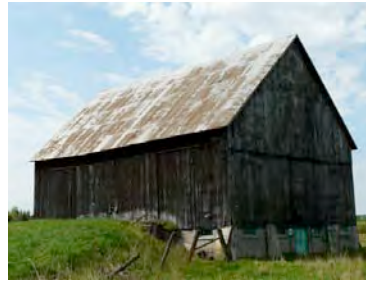
Grange-étable

État d'authenticité  
**Bon**  
Valeur  
patrimoniale  
3  
Style  
**Aucun**  
Date estimée  
**1920**  
Date connue  
P1140740.jpg

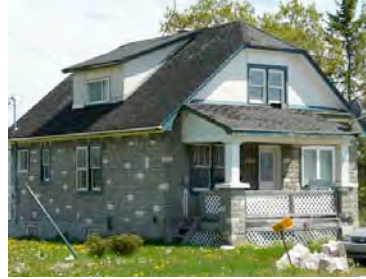
Bâtiment  
principal

État d'authenticité  
**Bon**  
Valeur  
patrimoniale  
2  
Style  
**Vernaculaire  
américain**  
Date estimée  
**1935**  
Date connue  
P1140862.jpg

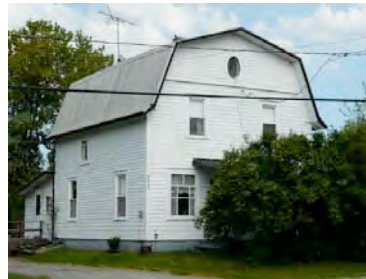
Bâtiment  
principal

État d'authenticité  
**Excellent**  
Valeur  
patrimoniale  
4  
Style  
**Maison  
mansardée**  
Date estimée  
**1900**  
Date connue  
P1140716.jpg

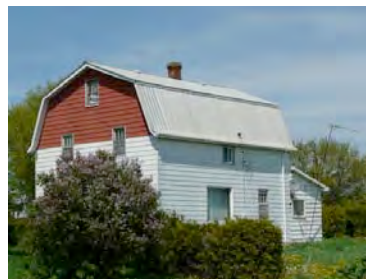
Bâtiment  
principal

État d'authenticité  
**Passable**  
Valeur  
patrimoniale  
2  
Style  
**Maison  
mansardée**  
Date estimée  
**1900**  
Date connue  
P1140867.jpg

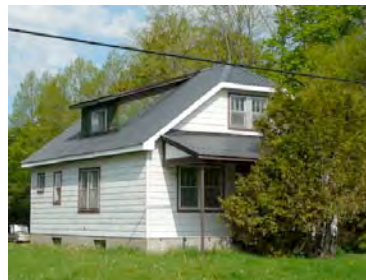
Bâtiment  
principal

État d'authenticité  
**Passable**  
Valeur  
patrimoniale  
3  
Style  
**Vernaculaire  
américain**  
Date estimée  
**1940**  
Date connue  
P1140722.jpg

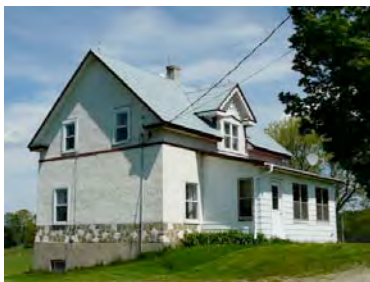
Bâtiment principal

État d'authenticité  
**Passable**  
Valeur patrimoniale  
3  
Style  
**Maison de colonisation**  
Date estimée  
**1860**  
Date connue

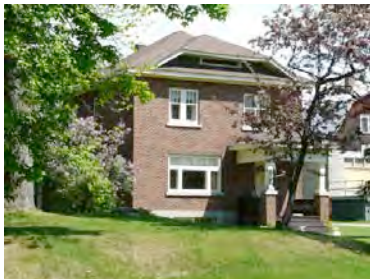
Bâtiment principal

État d'authenticité  
**Bon**  
Valeur patrimoniale  
3  
Style  
**Maison cubique**  
Date estimée  
**1940**  
Date connue

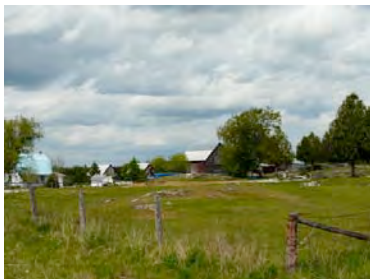
Ensemble de ferme

État d'authenticité  
**Bon**  
Valeur patrimoniale  
3  
Style  
**Aucun**  
Date estimée  
**1890**  
Date connue

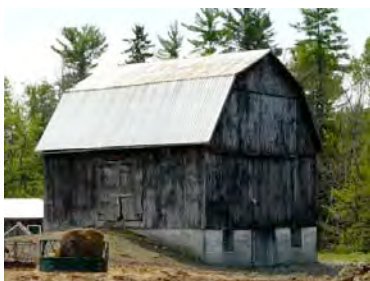
Grange-étable

État d'authenticité  
**Bon**  
Valeur patrimoniale  
2  
Style  
**Aucun**  
Date estimée  
**1930**  
Date connue

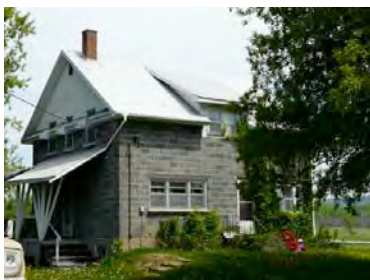
Bâtiment principal

État d'authenticité  
**Bon**  
Valeur patrimoniale  
2  
Style  
**Vernaculaire américain**  
Date estimée  
**1940**  
Date connue

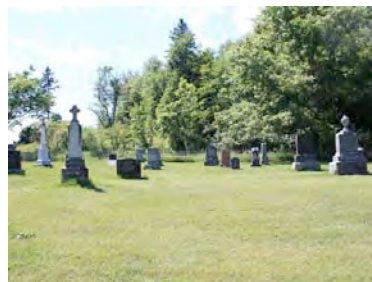
Cimetière

État d'authenticité  
**Excellent**  
Valeur patrimoniale  
3  
Style  
**Aucun**

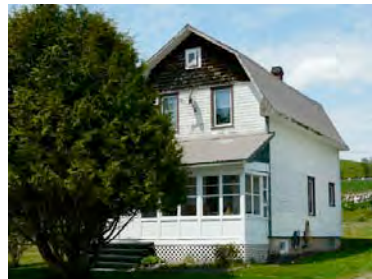
Bâtiment principal

État d'authenticité  
**Bon**  
Valeur patrimoniale  
3  
Style  
**Maison mansardée**  
Date estimée  
**1910**  
Date connue

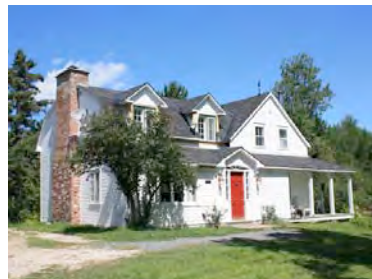
Bâtiment principal

État d'authenticité  
**Excellent**  
Valeur patrimoniale  
4  
Style  
**Maison de colonisation**  
Date estimée  
**1859**  
Date connue  
**1859**

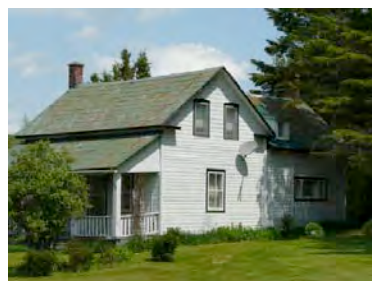
Bâtiment principal

État d'authenticité  
**Excellent**  
Valeur patrimoniale  
4  
Style  
**Néoclassique**  
Date estimée  
**1900**  
Date connue

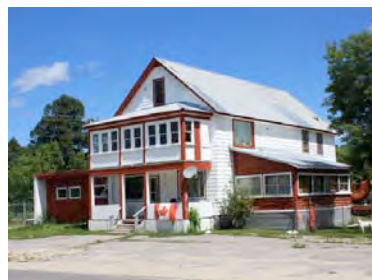
Ancien hôtel

État d'authenticité  
**Bon**  
Valeur patrimoniale  
3  
Style  
**Vernaculaire américain**  
Date estimée  
**1923**  
Date connue

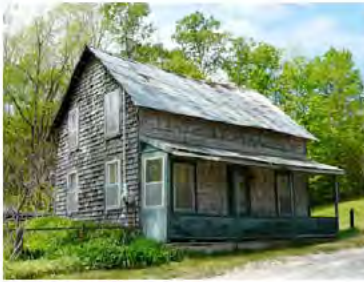
Low chemin McDonald 7

Bâtiment principal

État d'authenticité Bon  
Valeur patrimoniale 3  
Style Maison de colonisation  
Date estimée 1870  
Date connue
