## Inventaire du patrimoine bâti de la région de l'Outaouais

Rapport d'étape n° 4  
MRC La Vallée-de-la-Gatineau

**Inventaire du patrimoine bâti**  
**de la région de l'Outaouais**

**RAPPORT D'ÉTAPE N° 4**

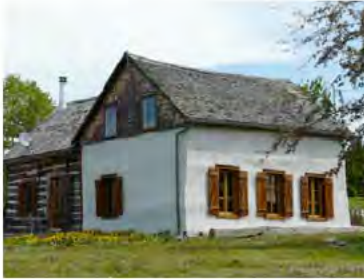
Low chemin McDonald 50

Bâtiment principal

État d'authenticité Bon  
Valeur patrimoniale 5  
Style Maison de colonisation  
Date estimée 1840  
Date connue

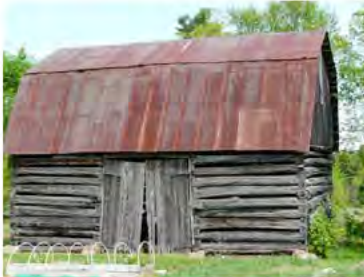
Low chemin McDonald 50

Grange-étable

État d'authenticité Bon  
Valeur patrimoniale 3  
Style Ancun  
Date estimée 1860  
Date connue

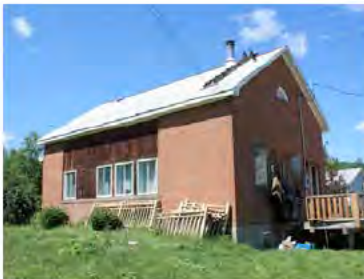
Low chemin Paugan 6

Ancienne école de rang

État d'authenticité Passable  
Valeur patrimoniale 2  
Style Ancun  
Date estimée 1925  
Date connue

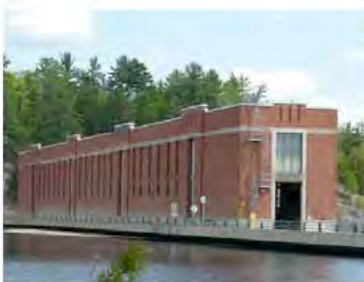
Low chemin Paugan 76

Centrale de Paugan

Centrale et barrage hydroélectriques

État d'authenticité Excellent  
Valeur patrimoniale 5  
Style Ancun  
Date estimée 1928  
Date connue 1928

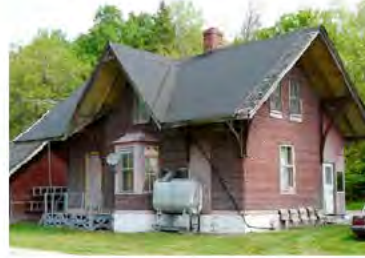
209 Low chemin de la Station 8

Ancienne gare

État d'authenticité Bon  
Valeur patrimoniale 4  
Style Ancun  
Date estimée 1900  
Date connue

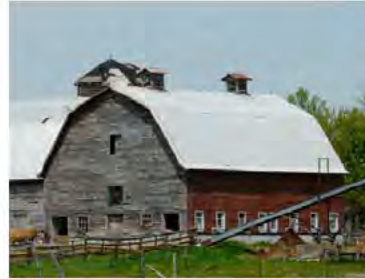
Low chemin Sullivan 274

Grange-étable

État d'authenticité Bon  
Valeur patrimoniale 3  
Style Ancun  
Date estimée 1930  
Date connue

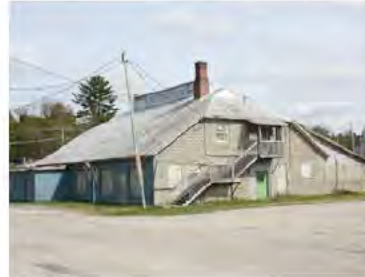
Maniwaki rue Champlain 245

Coopérative agricole

Bâtiment principal

État d'authenticité Bon  
Valeur patrimoniale 3  
Style Ancun  
Date estimée 1935  
Date connue 1935

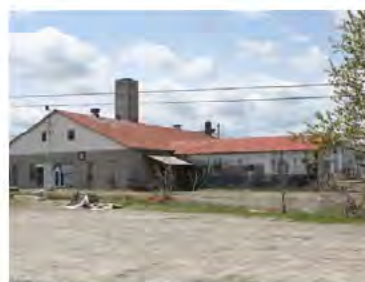
Maniwaki rue Commerciale 100

Ancien garage de la CIP

Garage

État d'authenticité Passable  
Valeur patrimoniale 1  
Style Ancun  
Date estimée 1940  
Date connue 1940

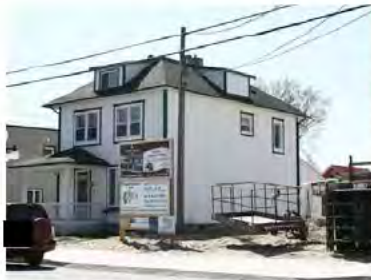
Maniwaki rue Commerciale 183

Bâtiment principal  
État d'authenticité Passable  
Valeur patrimoniale 3  
Style Maison cubique  
Date estimée 1920  
Date connue  
IMG\_7096.jpg

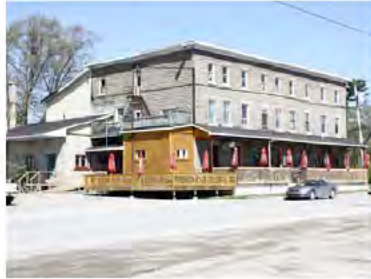
Maniwaki rue Commerciale 231

Ancien hôtel Château Laurier

Ancien hôtel

État d'authenticité Bon  
Valeur patrimoniale 4  
Style Aucun  
Date estimée 1889  
Date connue  
IMG\_7107.jpg

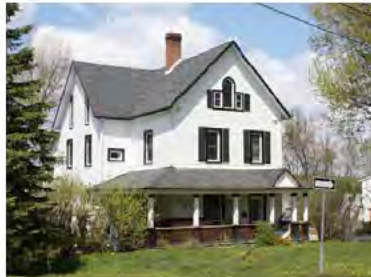
Maniwaki rue Forestry 218

Maison Grey / Maison des cadres de la CIP

Bâtiment principal

État d'authenticité Passable  
Valeur patrimoniale 3  
Style Vernaculaire américain  
Date estimée 1890  
Date connue  
IMG\_7178.jpg

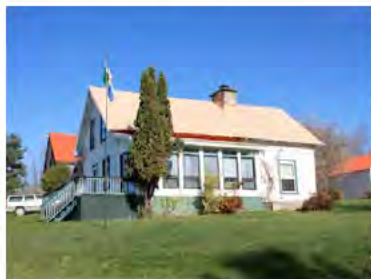
Maniwaki rue Gilmour

Maison Gilmour-Nault

Bâtiment principal

État d'authenticité Bon  
Valeur patrimoniale 5  
Style Maison de colonisation  
Date estimée 1845  
Date connue  
IMG\_2784.jpg

La ferme Gilmour-Nault, localisée en partie sur le territoire de Maniwaki et en partie sur celui d'Egan-Sud, offre une valeur particulière à cause de la présence d'un grand nombre de bâtiments secondaires, de leur ancienneté, de l'intérêt historique du lieu et de l'âge du bâtiment principal. Ce dernier, un édifice en pièce sur pièce, date des environs de 1840-1845. La résidence est accompagnée d'une demi-douzaine de bâtiments secondaires anciens, dont une grange-étable et un poulailler. Au moins trois des bâtiments secondaires sont en pièce sur pièce.

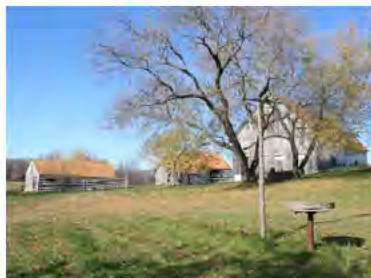
Maniwaki rue Gilmour

Ensemble de ferme

Ensemble de bâtiments secondaires

État d'authenticité Excellent  
Valeur patrimoniale 5  
Style Aucun  
Date estimée 1840  
Date connue  
IMG\_2794.jpg

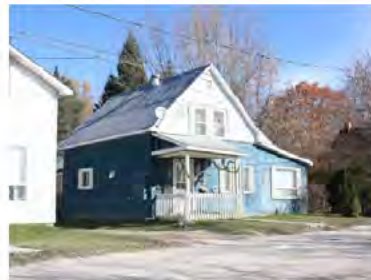
210 Maniwaki rue Gilmour 96

Bâtiment principal  
État d'authenticité Mauvais  
Valeur patrimoniale 2  
Style Maison de colonisation  
Date estimée 1890  
Date connue  
IMG\_2775.jpg

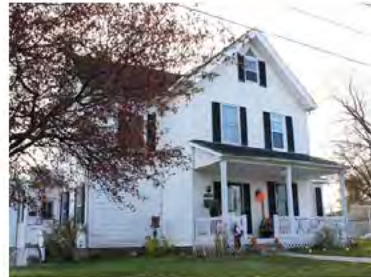
Maniwaki rue Hill 279

Maison Watson

Bâtiment principal

État d'authenticité Passable  
Valeur patrimoniale 3  
Style Vernaculaire américain  
Date estimée 1890  
Date connue  
IMG\_2714.jpg

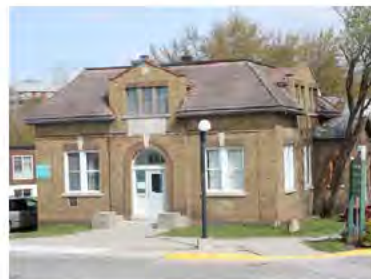
Maniwaki rue Laurier 125

Ancien bureau de poste

État d'authenticité Bon  
Valeur patrimoniale 4  
Style Aucun  
Date estimée 1926  
Date connue 1926  
IMG\_7350.jpg

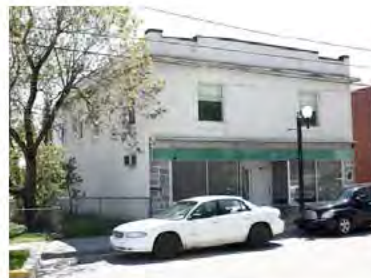
Maniwaki rue Laurier 127

Bâtiment principal

État d'authenticité Mauvais  
Valeur patrimoniale 2  
Style Maison cubique  
Date estimée 1920  
Date connue  
IMG\_7131.jpg

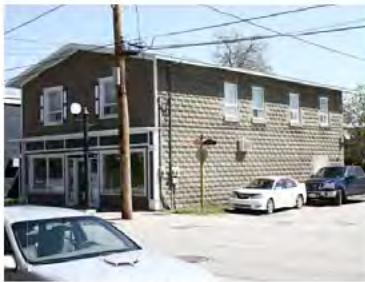
**Maniwaki rue Laurier 145**

Bâtiment principal  
État d'authenticité Passable  
Valeur patrimoniale 2  
Style Vernaculaire américain  
Date estimée 1910  
Date connue  
IMG\_7124.jpg

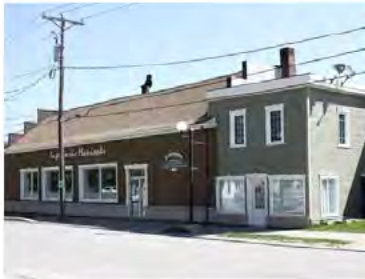
**Maniwaki rue Laurier 153**

Ancien Théâtre Plaza

Bâtiment principal  
État d'authenticité Mauvais  
Valeur patrimoniale 2  
Style Boomtown  
Date estimée 1925  
Date connue  
IMG\_7119.jpg

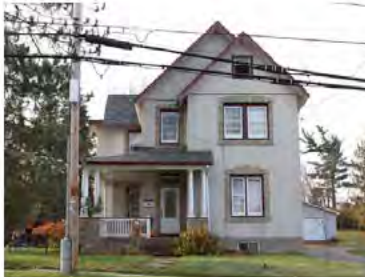
**Maniwaki rue Montcalm 141**

Maison John-Holfsten-Ramberg

Bâtiment principal  
État d'authenticité Bon  
Valeur patrimoniale 3  
Style Vernaculaire américain  
Date estimée 1909  
Date connue 1909  
IMG\_2694.jpg

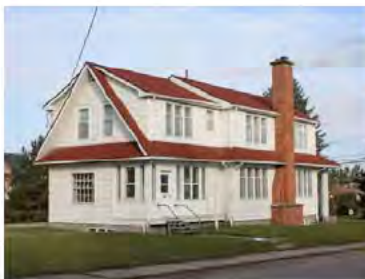
**Maniwaki rue Montcalm 153**

Maison Ardis-Hubert

Bâtiment principal  
État d'authenticité Bon  
Valeur patrimoniale 2  
Style Vernaculaire américain  
Date estimée 1900  
Date connue  
IMG\_2707.jpg

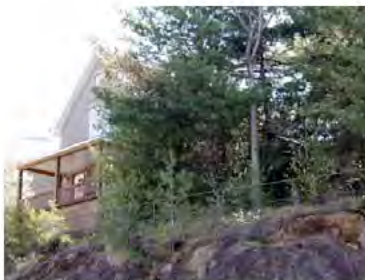
**Maniwaki rue Notre-Dame 207**

Bâtiment principal  
État d'authenticité Passable  
Valeur patrimoniale 2  
Style Vernaculaire américain  
Date estimée 1925  
Date connue  
IMG\_7080.jpg

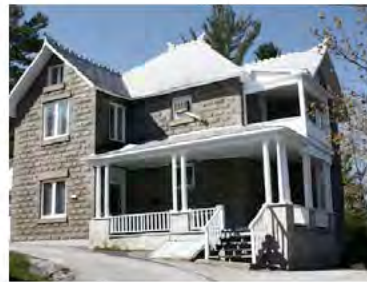
**211 Maniwaki rue Notre-Dame 211**

Bâtiment principal  
État d'authenticité Bon  
Valeur patrimoniale 3  
Style Queen Anne  
Date estimée 1925  
Date connue  
IMG\_7096.jpg

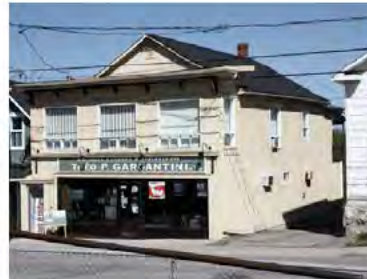
**Maniwaki rue Notre-Dame 214**

Bâtiment principal  
État d'authenticité Passable  
Valeur patrimoniale 3  
Style Ancun  
Date estimée 1869  
Date connue  
IMG\_7081.jpg

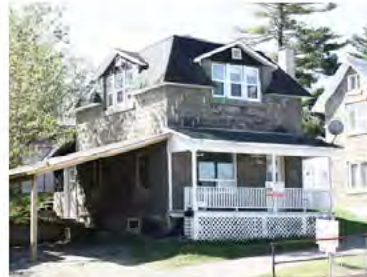
**Maniwaki rue Notre-Dame 215**

Bâtiment principal  
État d'authenticité Bon  
Valeur patrimoniale 3  
Style Maison cubique  
Date estimée 1940  
Date connue  
IMG\_7070.jpg

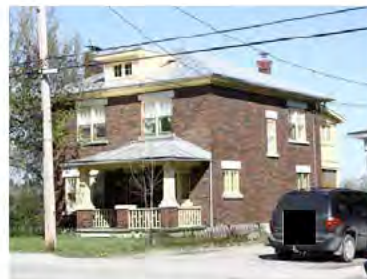
**Maniwaki rue Notre-Dame 218**

Bâtiment principal  
État d'authenticité Excellent  
Valeur patrimoniale 4  
Style Maison cubique  
Date estimée 1930  
Date connue  
IMG\_7042.jpg

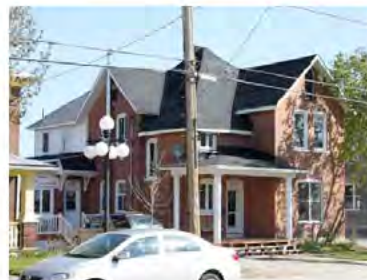
**Maniwaki rue Notre-Dame 220**

Bâtiment principal  
État d'authenticité Bon  
Valeur patrimoniale 3  
Style Vernaculaire américain  
Date estimée 1910  
Date connue  
IMG\_7029.jpg

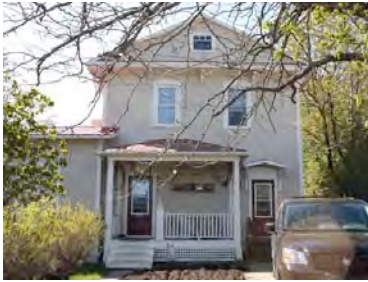
Maniwaki rue Notre-Dame 221

Bâtiment principal

État d'authenticité  
**Bon**  
Valeur patrimoniale  
**3**  
Style  
**Néoclassique**  
Date estimée  
**1910**  
Date connue

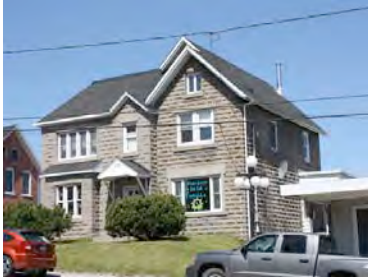
Maniwaki rue Notre-Dame 224

Bâtiment principal

État d'authenticité  
**Bon**  
Valeur patrimoniale  
**3**  
Style  
**Vernaculaire américain**  
Date estimée  
**1915**  
Date connue

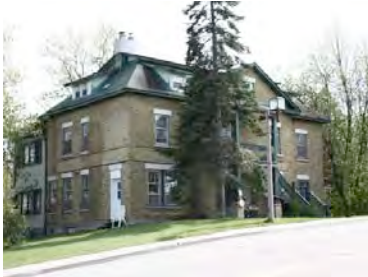
Maniwaki rue Notre-Dame 225

Bâtiment principal

État d'authenticité  
**Bon**  
Valeur patrimoniale  
**3**  
Style  
**Éclectisme**  
Date estimée  
**1920**  
Date connue

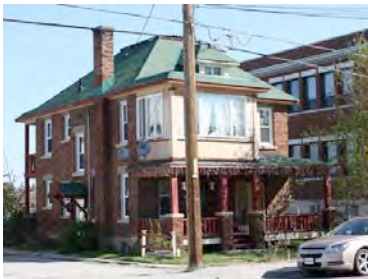
Maniwaki rue Notre-Dame 240

Bâtiment principal

État d'authenticité  
**Bon**  
Valeur patrimoniale  
**3**  
Style  
**Maison cubique**  
Date estimée  
**1935**  
Date connue

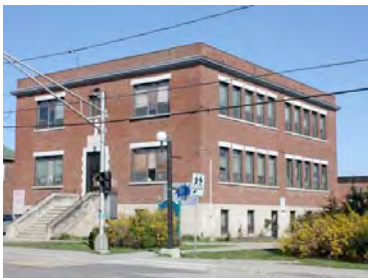
Maniwaki rue Notre-Dame 248

Ancienne Académie du Sacré-Cœur

État d'authenticité  
**Bon**  
Valeur patrimoniale  
**3**  
Style  
**Art déco**  
Date estimée  
**1935**  
Date connue  
**1935**

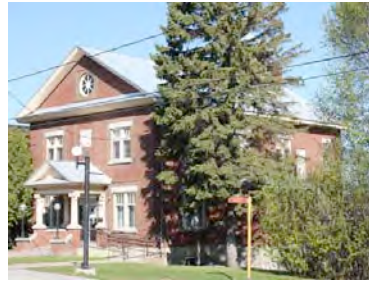
212 Maniwaki rue Notre-Dame 270

Ancien hôtel de ville

État d'authenticité  
**Excellent**  
Valeur patrimoniale  
**4**  
Style  
**Néoclassique**  
Date estimée  
**1931**  
Date connue  
**1931**

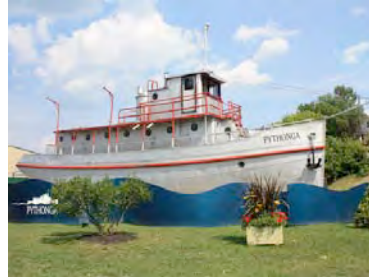
Maniwaki rue des Oblats

Remorqueur Pythonga

Bateau

État d'authenticité  
**Excellent**  
Valeur patrimoniale  
**4**  
Style  
**Aucun**  
Date estimée  
**1927**  
Date connue

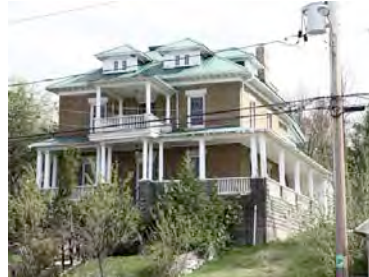
Maniwaki rue des Oblats 367

Maison Besner

Bâtiment principal

État d'authenticité  
**Bon**  
Valeur patrimoniale  
**4**  
Style  
**Maison cubique**  
Date estimée  
**1925**  
Date connue

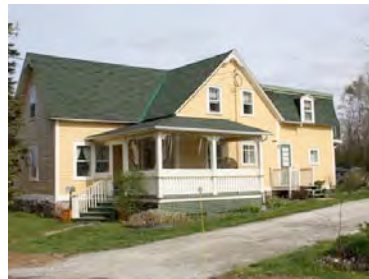
Maniwaki rue Père-Laporte 447

Maison Vaillancourt

Bâtiment principal

État d'authenticité  
**Bon**  
Valeur patrimoniale  
**4**  
Style  
**Maison de colonisation**  
Date estimée  
**1850**  
Date connue

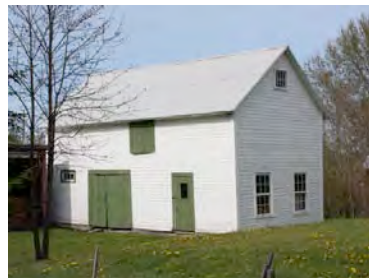
Maniwaki rue Père-Laporte 447

Remise

État d'authenticité  
**Excellent**  
Valeur patrimoniale  
**4**  
Style  
**Aucun**  
Date estimée  
**1900**  
Date connue

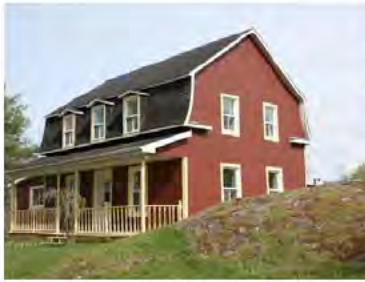
**Maniwaki rue Père-Laporte 449**

Bâtiment principal  
État d'authenticité Passable  
Valeur patrimoniale 3  
Style Maison mansardée  
Date estimée 1890  
Date connue

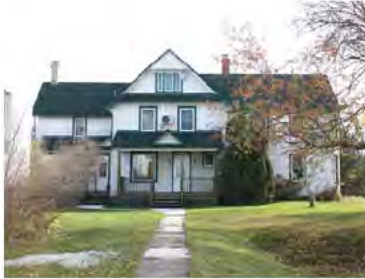
**Maniwaki rue Principale Nord 17**  
**Maison Foster-Bennett**

Bâtiment principal  
État d'authenticité Passable  
Valeur patrimoniale 3  
Style Vernaculaire américain  
Date estimée 1890  
Date connue

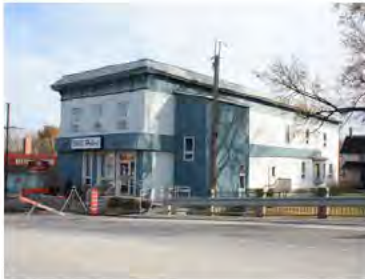
**Maniwaki rue Principale Nord 19**

Bâtiment principal  
État d'authenticité Passable  
Valeur patrimoniale 3  
Style Néo-Renaissance  
Date estimée 1890  
Date connue

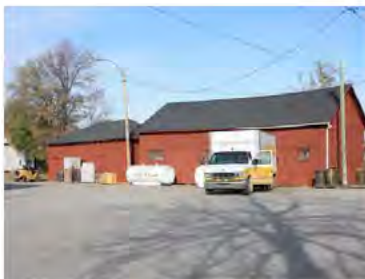
**Maniwaki rue Principale Nord 19**  
**Ensemble d'entrepôts de Foster Bennett**

Entrepôt  
État d'authenticité Excellent  
Valeur patrimoniale 4  
Style Aucun  
Date estimée 1890  
Date connue

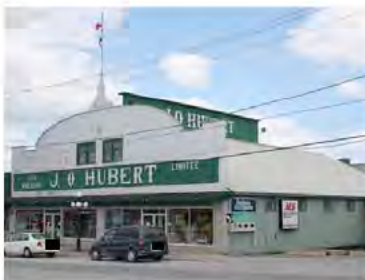
**Maniwaki rue Principale Sud 165**  
**Magasin J. O. Hubert**

Bâtiment principal  
État d'authenticité Bon  
Valeur patrimoniale 4  
Style Boomtown  
Date estimée 1925  
Date connue

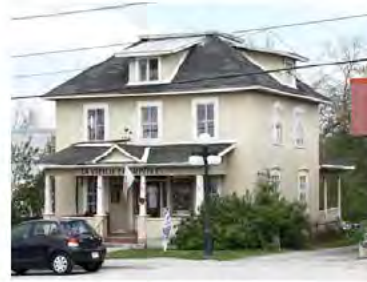
**Maison du forgeron Corrigan**

Bâtiment principal  
État d'authenticité Bon  
Valeur patrimoniale 3  
Style Maison cubique  
Date estimée 1890  
Date connue

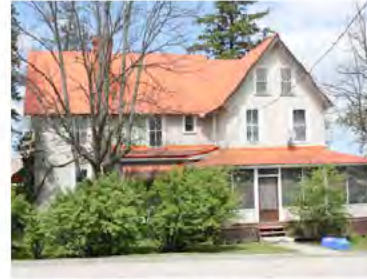
**Maison du Docteur Edward-Arthur-Mulligan**

Bâtiment principal  
État d'authenticité Bon  
Valeur patrimoniale 3  
Style Vernaculaire américain  
Date estimée 1909  
Date connue

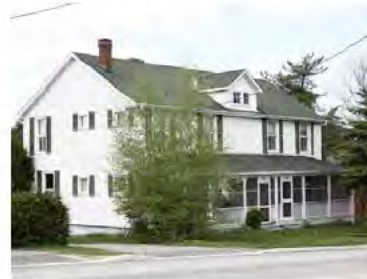
**Ancienne maison des cadres de la CIP**

Bâtiment principal  
État d'authenticité Passable  
Valeur patrimoniale 2  
Style Vernaculaire américain  
Date estimée 1910  
Date connue

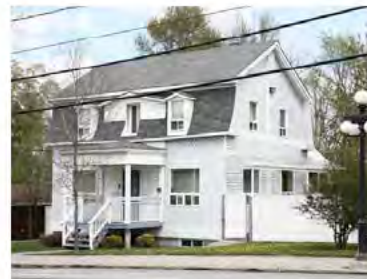
**Ancien bureau de la compagnie Boyle & McCracken**

Bâtiment principal  
État d'authenticité Mauvais  
Valeur patrimoniale 2  
Style Maison mansardée  
Date estimée 1875  
Date connue

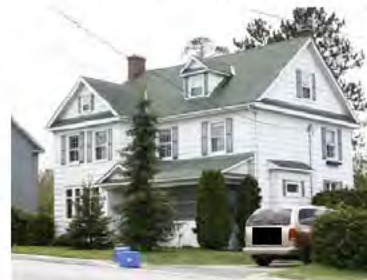
**Ancienne maison du surintendant de la CIP**

Bâtiment principal  
État d'authenticité Passable  
Valeur patrimoniale 2  
Style Vernaculaire américain  
Date estimée 1950  
Date connue

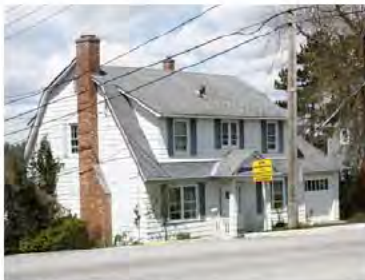
Ancienne maison des cadres de la CIP

Bâtiment principal  
État d'authenticité Bon  
Valeur patrimoniale 3  
Style Vernaculaire américain  
Date estimée 1950  
Date connue

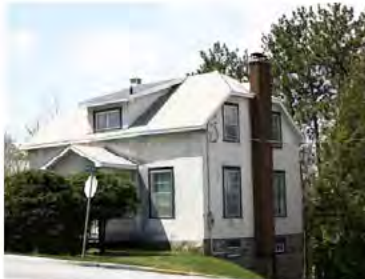
# Maniwaki rue Principale Sud 228

Bâtiment principal  
État d'authenticité Bon  
Valeur patrimoniale 3  
Style Vernaculaire américain  
Date estimée 1870  
Date connue

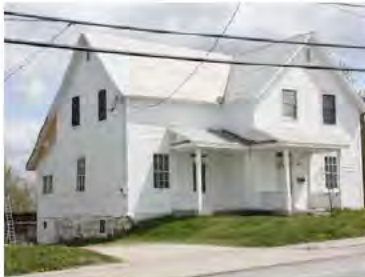
# Maniwaki rue Principale Sud 231

Bâtiment principal  
État d'authenticité Excellent  
Valeur patrimoniale 4  
Style Vernaculaire américain  
Date estimée 1915  
Date connue

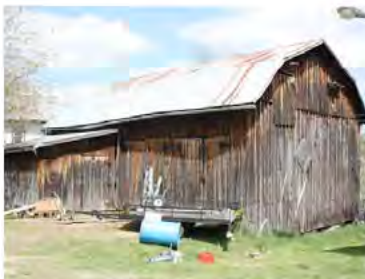
# Maniwaki rue Principale Sud 231

Grange-étable  
État d'authenticité Bon  
Valeur patrimoniale 3  
Style Aucun  
Date estimée 1910  
Date connue

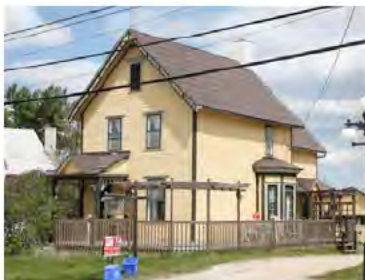
# Maniwaki rue Principale Sud 235

Bâtiment principal  
État d'authenticité Excellent  
Valeur patrimoniale 4  
Style Vernaculaire américain  
Date estimée 1902  
Date connue 1902

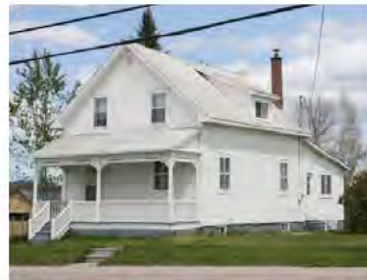
# 214 Maniwaki rue Principale Sud 241

Bâtiment principal  
État d'authenticité Excellent  
Valeur patrimoniale 4  
Style Vernaculaire américain  
Date estimée 1880  
Date connue

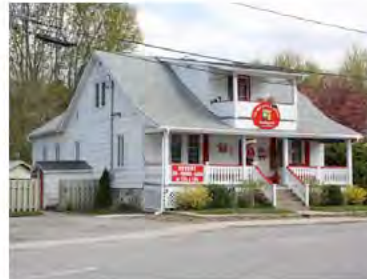
# Maniwaki rue Roy 57

Bâtiment principal  
État d'authenticité Passable  
Valeur patrimoniale 2  
Style Vernaculaire américain  
Date estimée 1940  
Date connue

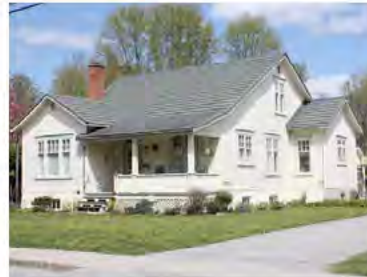
# Maniwaki rue Roy 61

Bâtiment principal  
État d'authenticité Excellent  
Valeur patrimoniale 4  
Style Vernaculaire américain  
Date estimée 1940  
Date connue

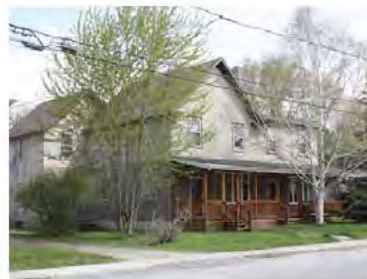
# Maniwaki rue Roy 65

Bâtiment principal  
État d'authenticité Passable  
Valeur patrimoniale 2  
Style Vernaculaire américain  
Date estimée 1900  
Date connue

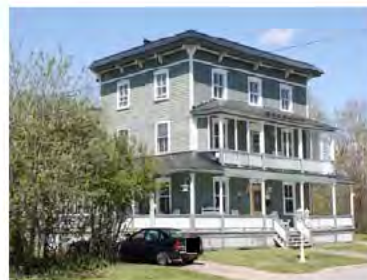
Maison Anastase-Roy

Bâtiment principal  
État d'authenticité Excellent  
Valeur patrimoniale 4  
Style Maison cubique  
Date estimée 1902  
Date connue 1902

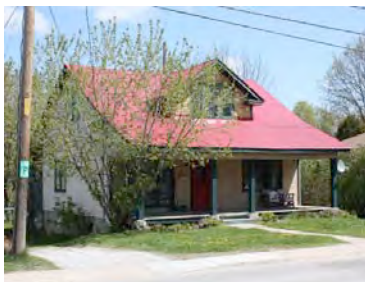
Maniwaki rue des s 294

État d'authenticité  
**Bon**  
Valeur patrimoniale  
3  
Style **Maison de colonisation**  
Date estimée  
1925  
Date connue

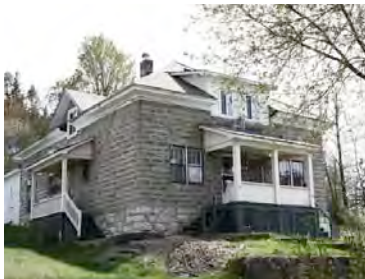
Maniwaki rue des s 363

État d'authenticité  
**Bon**  
Valeur patrimoniale  
3  
Style **Aucun**  
Date estimée  
1935  
Date connue

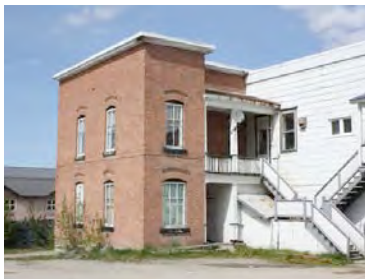
Maniwaki rue des s 380

État d'authenticité  
**Bon**  
Valeur patrimoniale  
3  
Style **Néo-Renaissance**  
Date estimée  
1900  
Date connue

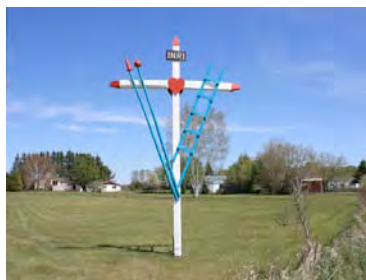
Messines route 105

État d'authenticité  
**Excellent**  
Valeur patrimoniale  
3  
Style **Aucun**  
Date estimée  
1930  
Date connue

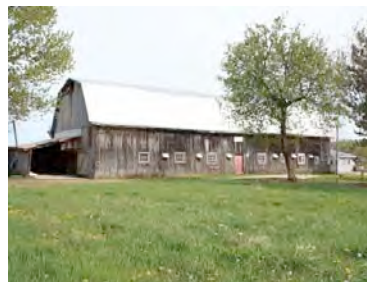
215 Messines route 105

État d'authenticité  
**Bon**  
Valeur patrimoniale  
2  
Style **Aucun**  
Date estimée  
1920  
Date connue

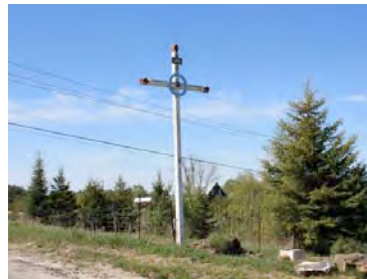
Messines chemin de Blue Sea

État d'authenticité  
**Bon**  
Valeur patrimoniale  
2  
Style **Aucun**  
Date estimée  
1950  
Date connue

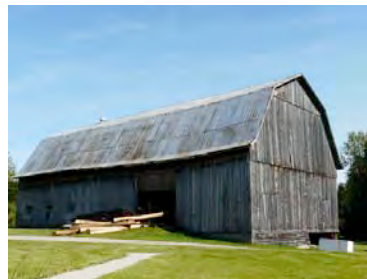
Messines chemin de l'Entrée Nord 22

État d'authenticité  
**Bon**  
Valeur patrimoniale  
3  
Style **Aucun**  
Date estimée  
1930  
Date connue

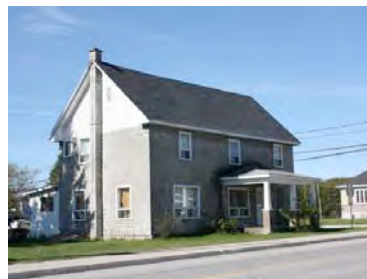
Messines chemin de l'Entrée Nord 118

État d'authenticité  
**Mauvais**  
Valeur patrimoniale  
2  
Style **Néoclassique**  
Date estimée  
1930  
Date connue

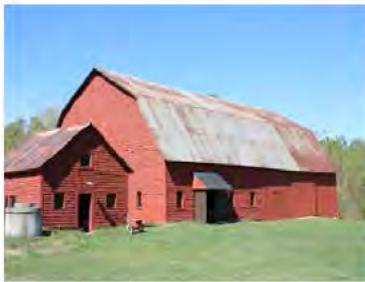
Messines chemin de la Montagne 33

État d'authenticité  
Bon  
Valeur  
patrimoniale  
3  
Style  
Aucun

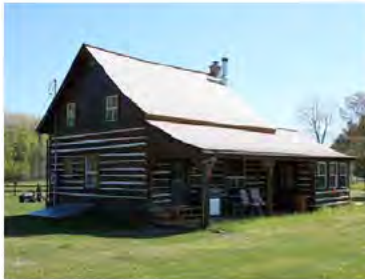
Messines chemin de la Montagne 33

État d'authenticité  
Bon  
Valeur  
patrimoniale  
3  
Style  
Maison de  
colonisation  
Date estimée  
1880  
Date connue

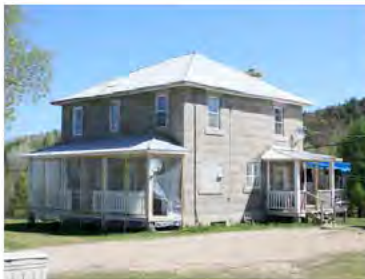
Messines chemin de la Montagne 42

État d'authenticité  
Bon  
Valeur  
patrimoniale  
3  
Style  
Maison  
cubique  
Date estimée  
1935  
Date connue

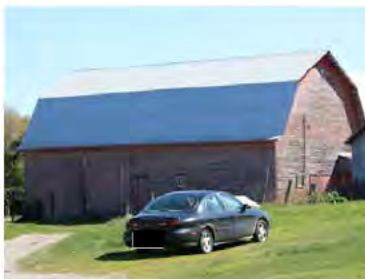
Messines rue Principale 40

État d'authenticité  
Bon  
Valeur  
patrimoniale  
3  
Style  
Aucun

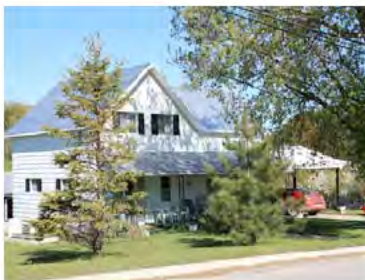
Messines rue Principale 49

État d'authenticité  
Mauvais  
Valeur  
patrimoniale  
2  
Style  
Vernaculaire  
américain  
Date estimée  
1915  
Date connue

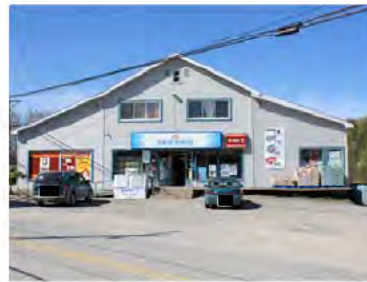
Magasin Alex Lafrenière et fils

État d'authenticité  
Mauvais  
Valeur  
patrimoniale  
2  
Style  
Aucun

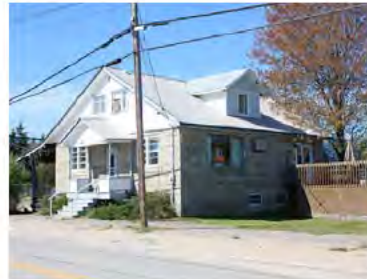
Messines rue Principale 67

État d'authenticité  
Passable  
Valeur  
patrimoniale  
2  
Style  
Aucun

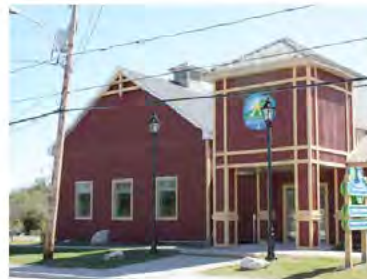
Salle municipale

État d'authenticité  
Passable  
Valeur  
patrimoniale  
2  
Style  
Aucun

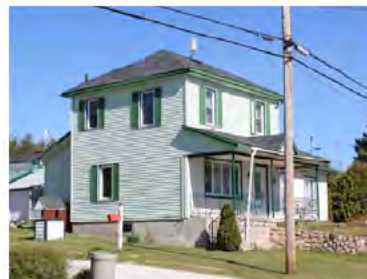
Messines rue Principale 97

État d'authenticité  
Mauvais  
Valeur  
patrimoniale  
2  
Style  
Maison  
cubique  
Date estimée  
1930  
Date connue

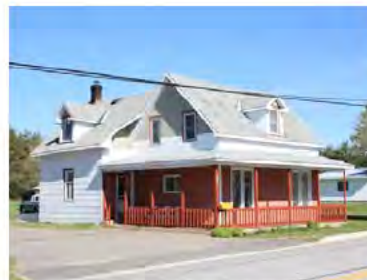
Messines rue Principale 99

État d'authenticité  
Mauvais  
Valeur  
patrimoniale  
2  
Style  
Maison de  
colonisation  
Date estimée  
1900  
Date connue

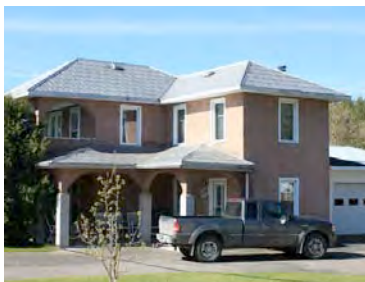
Messines rue Principale 103

Bâtiment principal  
État d'authenticité **Mauvais**  
Valeur patrimoniale 2  
Style **Maison cubique**  
Date estimée 1925  
Date connue

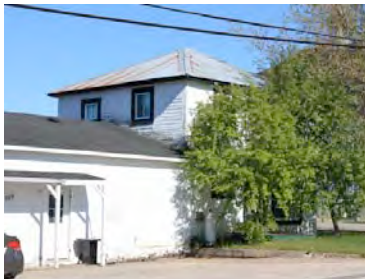
Messines rue Principale 109

Bâtiment principal  
État d'authenticité **Bon**  
Valeur patrimoniale 2  
Style **Maison cubique**  
Date estimée 1925  
Date connue

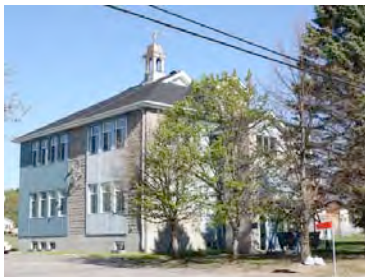
Ancienne école Saint-Raphaël

Ancienne école  
État d'authenticité **Passable**  
Valeur patrimoniale 2  
Style **Aucun**  
Date estimée 1920  
Date connue

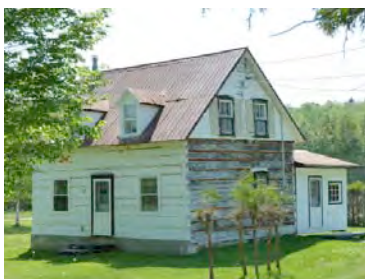
Messines chemin St-Jacques 70

Bâtiment principal  
État d'authenticité **Passable**  
Valeur patrimoniale 3  
Style **Maison de colonisation**  
Date estimée 1870  
Date connue

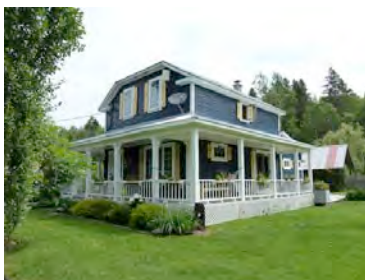
Montcerf-Lytton 3e Rang Nord 18

Bâtiment principal  
État d'authenticité **Bon**  
Valeur patrimoniale 2  
Style **Vernaculaire américain**  
Date estimée 1935  
Date connue

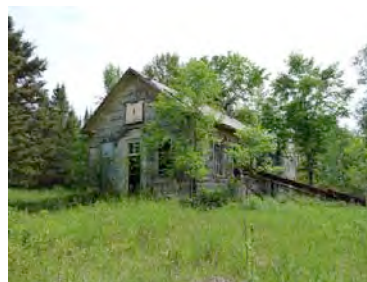
217 Montcerf-Lytton 3e Rang Nord 70

Ancienne école de rang  
État d'authenticité **Bon**  
Valeur patrimoniale 2  
Style **Aucun**  
Date estimée 1920  
Date connue

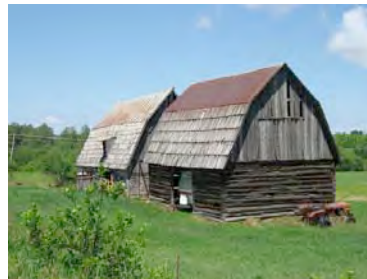
Montcerf-Lytton 3e Rang Sud 105

Remise

État d'authenticité **Bon**  
Valeur patrimoniale 3  
Style **Aucun**  
Date estimée 1890  
Date connue

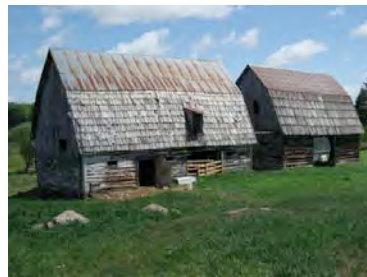
Montcerf-Lytton 3e Rang Sud 105

Grange-étable

État d'authenticité **Bon**  
Valeur patrimoniale 3  
Style **Aucun**  
Date estimée 1890  
Date connue

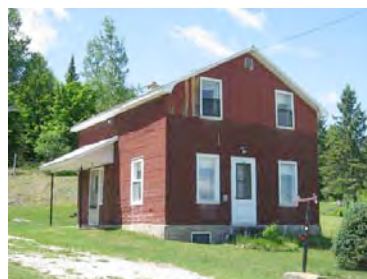
Montcerf-Lytton 3e Rang Sud 119

Bâtiment principal

État d'authenticité **Passable**  
Valeur patrimoniale 1  
Style **Maison de colonisation**  
Date estimée 1930  
Date connue

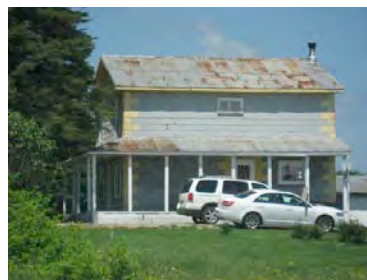
Montcerf-Lytton 3e Rang Sud 170

Bâtiment principal

État d'authenticité **Passable**  
Valeur patrimoniale 2  
Style **Vernaculaire américain**  
Date estimée 1920  
Date connue

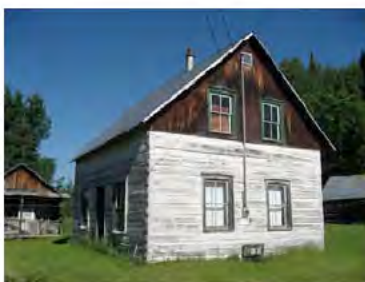
**Montcerf- chemin du 4e-Rang 60  
Lytton**

Bâtiment principal

État d'authenticité  
Excellent  
Valeur patrimoniale  
4  
Style  
Maison de colonisation  
Date estimée  
1880  
Date connue

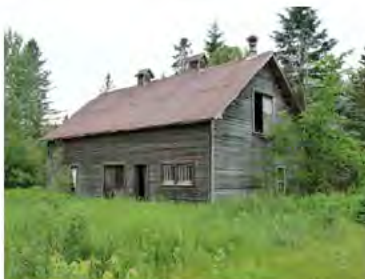
**Montcerf- 6e Rang 187  
Lytton**

Bâtiment secondaire

État d'authenticité  
Bon  
Valeur patrimoniale  
2  
Style  
Aucun  
Date estimée  
1900  
Date connue

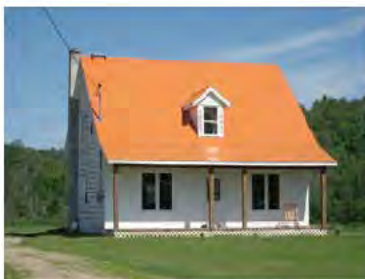
**Montcerf- chemin du Lac-Lytton 87  
Lytton**

Bâtiment principal

État d'authenticité  
Mauvais  
Valeur patrimoniale  
1  
Style  
Maison de colonisation  
Date estimée  
1920  
Date connue

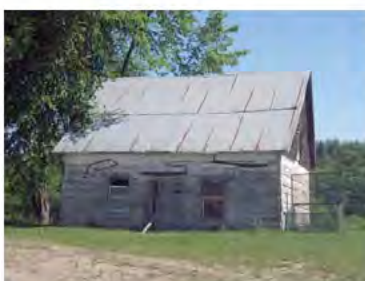
**Montcerf- chemin du Lac-Lytton 116  
Lytton**

Bâtiment principal

État d'authenticité  
Bon  
Valeur patrimoniale  
2  
Style  
Maison de colonisation  
Date estimée  
1880  
Date connue

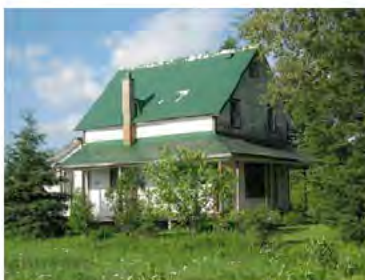
**Montcerf- chemin Lirette 3  
Lytton**

Bâtiment principal

État d'authenticité  
Passable  
Valeur patrimoniale  
2  
Style  
Maison de colonisation  
Date estimée  
1910  
Date connue

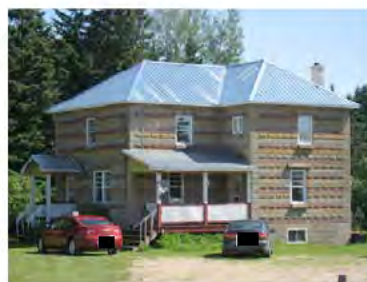
**218 Montcerf- chemin de Lytton 96  
Lytton**

Bâtiment principal

État d'authenticité  
Bon  
Valeur patrimoniale  
2  
Style  
Maison cubique  
Date estimée  
1940  
Date connue

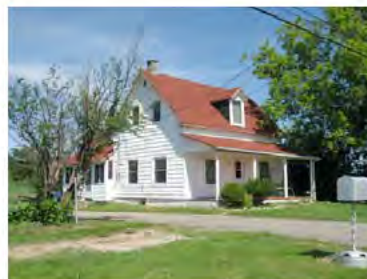
**Montcerf- chemin de Lytton 101  
Lytton**

Bâtiment principal

État d'authenticité  
Passable  
Valeur patrimoniale  
2  
Style  
Maison de colonisation  
Date estimée  
1920  
Date connue

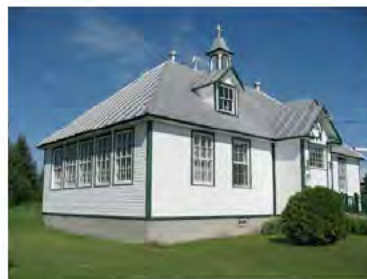
**Montcerf- chemin de Lytton 189  
Lytton**

Ancienne école de rang

État d'authenticité  
Bon  
Valeur patrimoniale  
4  
Style  
Aucun

Date estimée  
1935  
Date connue  
1935

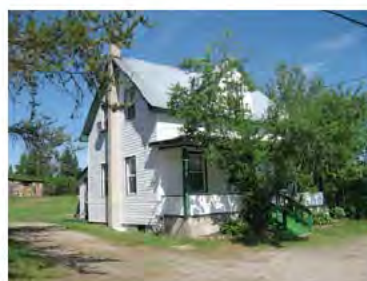
**Montcerf- chemin de Lytton 191  
Lytton**

Bâtiment principal

État d'authenticité  
Passable  
Valeur patrimoniale  
2  
Style  
Maison de colonisation  
Date estimée  
1920  
Date connue

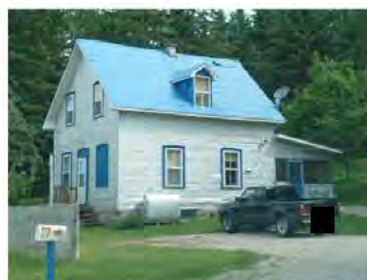
**Montcerf- chemin de Lytton 214  
Lytton**

Bâtiment principal

État d'authenticité  
Bon  
Valeur patrimoniale  
4  
Style  
Maison de colonisation  
Date estimée  
1920  
Date connue

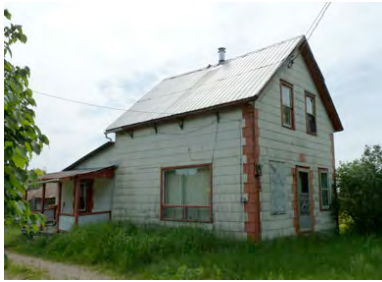
**Montcerf- Lytton** chemin de Lytton 244

Bâtiment principal

État d'authenticité  
**Passable**  
Valeur patrimoniale  
2  
Style  
**Maison de colonisation**  
Date estimée  
**1920**  
Date connue

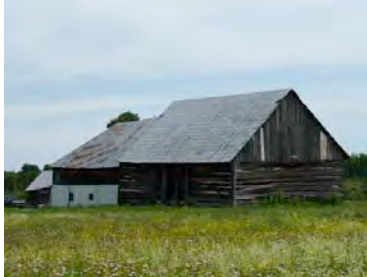
**Montcerf- Lytton** chemin de Lytton 298

Grange-étable

État d'authenticité  
**Bon**  
Valeur patrimoniale  
3  
Style  
**Aucun**  
Date estimée  
**1880**  
Date connue

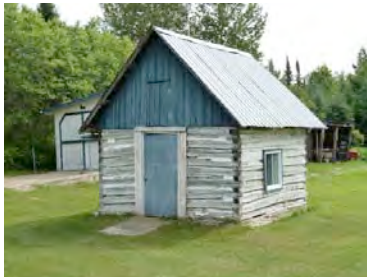
**Montcerf- Lytton** chemin de Lytton 360

Remise

État d'authenticité  
**Bon**  
Valeur patrimoniale  
3  
Style  
**Aucun**  
Date estimée  
**1880**  
Date connue

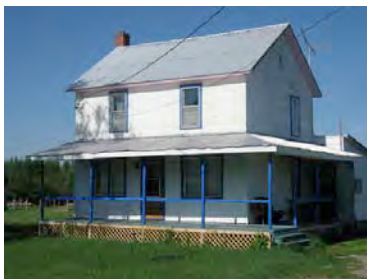
**Montcerf- Lytton** chemin de Lytton 511

Bâtiment principal

État d'authenticité  
**Passable**  
Valeur patrimoniale  
2  
Style  
**Vernaculaire américain**  
Date estimée  
**1920**  
Date connue

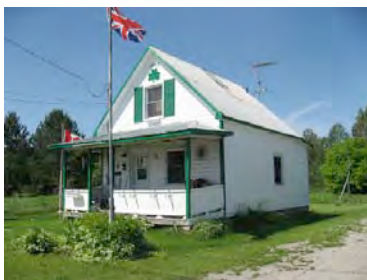
**Montcerf- Lytton** rue Principale Nord 15

Bâtiment principal

État d'authenticité  
**Bon**  
Valeur patrimoniale  
3  
Style  
**Maison de colonisation**  
Date estimée  
**1890**  
Date connue  
**1890**

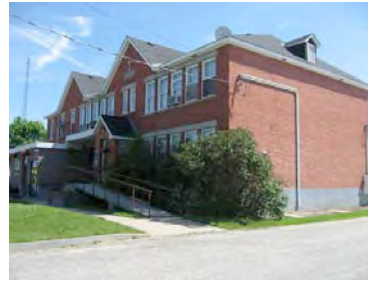
219 **Montcerf- Lytton** rue Principale Nord 16

Ancien couvent du Sacré-Cœur

Ancien couvent

État d'authenticité  
**Bon**  
Valeur patrimoniale  
3  
Style  
**Aucun**

Date estimée  
**1944**  
Date connue  
**1944**

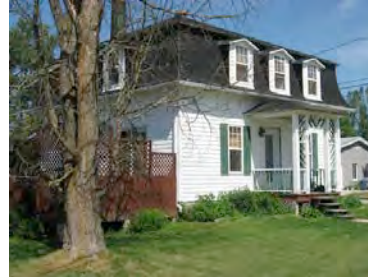
**Montcerf- Lytton** rue Principale Nord 47

Bâtiment principal

État d'authenticité  
**Passable**  
Valeur patrimoniale  
2  
Style  
**Maison mansardée**  
Date estimée  
**1895**  
Date connue

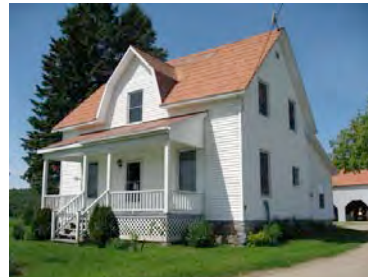
**Montcerf- Lytton** rue Principale Nord 55

Maison Émond

Bâtiment principal

État d'authenticité  
**Passable**  
Valeur patrimoniale  
2  
Style  
**Maison de colonisation**  
Date estimée  
**1910**  
Date connue

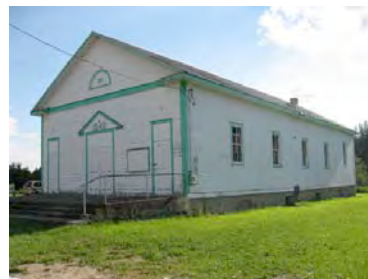
**Montcerf- Lytton** rue Principale Sud 103

Salle paroissiale

État d'authenticité  
**Excellent**  
Valeur patrimoniale  
3  
Style  
**Aucun**

Date estimée  
**1940**  
Date connue  
**1940**

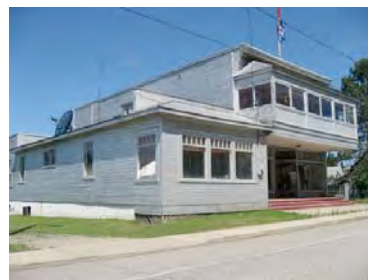
**Montcerf- Lytton** rue Principale Sud 109

Magasin général Martineau

Magasin général

État d'authenticité  
**Excellent**  
Valeur patrimoniale  
4  
Style  
**Maison cubique**  
Date estimée  
**1918**  
Date connue

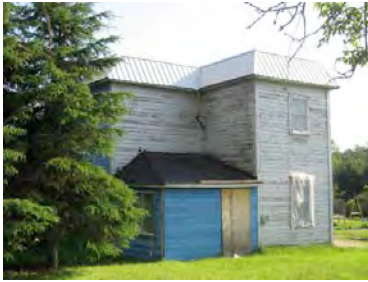
Montcerf- rue Principale Sud 113  
Lytton

Bâtiment principal  
État d'authenticité **Mauvais**  
Valeur patrimoniale **1**  
Style **Maison cubique**  
Date estimée **1920**  
Date connue

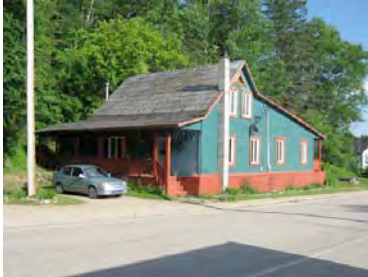
Montcerf- rue Principale Sud 114  
Lytton

Bâtiment principal  
État d'authenticité **Bon**  
Valeur patrimoniale **2**  
Style **Maison de colonisation**  
Date estimée **1910**  
Date connue

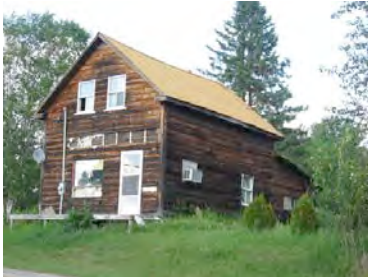
Montcerf- rue Principale Sud 144  
Lytton

Bâtiment principal  
État d'authenticité **Passable**  
Valeur patrimoniale **2**  
Style **Maison de colonisation**  
Date estimée **1920**  
Date connue

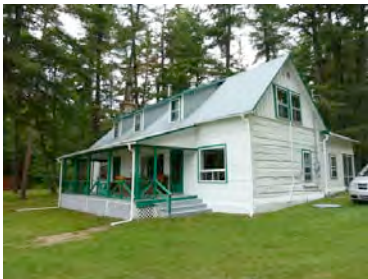
Sainte-Thérèse-de-la-Gatineau chemin des Oblats 64  
Ancien club McMahon

État d'authenticité **Bon**  
Valeur patrimoniale **3**  
Style **Maison de colonisation**  
Date estimée **1900**  
Date connue

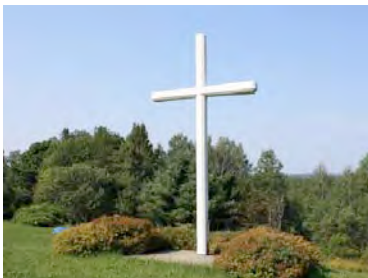
Sainte-Thérèse-de-la-Gatineau chemin Principal

Croix de chemin

État d'authenticité **Bon**  
Valeur patrimoniale **2**  
Style **Aucun**  
Date estimée **1960**  
Date connue

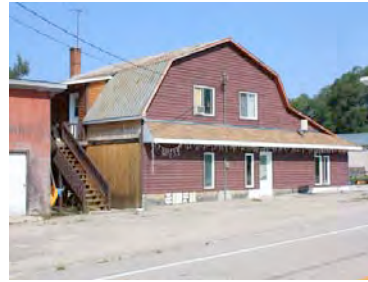
220 Sainte-Thérèse-de-la-Gatineau chemin Principal 8

Bâtiment principal  
État d'authenticité **Mauvais**  
Valeur patrimoniale **2**  
Style **Aucun**  
Date estimée **1920**  
Date connue

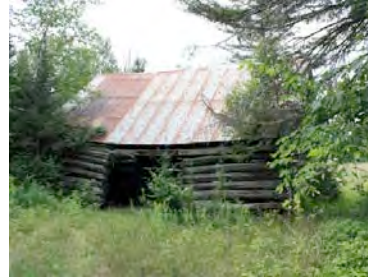
Sainte-Thérèse-de-la-Gatineau chemin de la Rivière-Gatineau

Grange-étable

État d'authenticité **Passable**  
Valeur patrimoniale **2**  
Style **Aucun**  
Date estimée **1885**  
Date connue

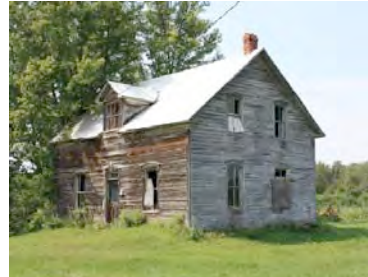
Sainte-Thérèse-de-la-Gatineau chemin de la Rivière-Gatineau 267  
Maison Napoléon-Major

Bâtiment principal

État d'authenticité **Bon**  
Valeur patrimoniale **3**  
Style **Maison de colonisation**  
Date estimée **1912**  
Date connue
