# INVENTAIRE DES SITES ARCHÉOLOGIQUES DU QUÉBEC

**NOM :** Rue Dalhousie

**Surveillance archéologique de  
l'implantation du réseau  
électrique souterrain de la région  
Montmorency, la région de Québec  
et la ville de Québec en 1987**

**VOLUME I: RAPPORT**

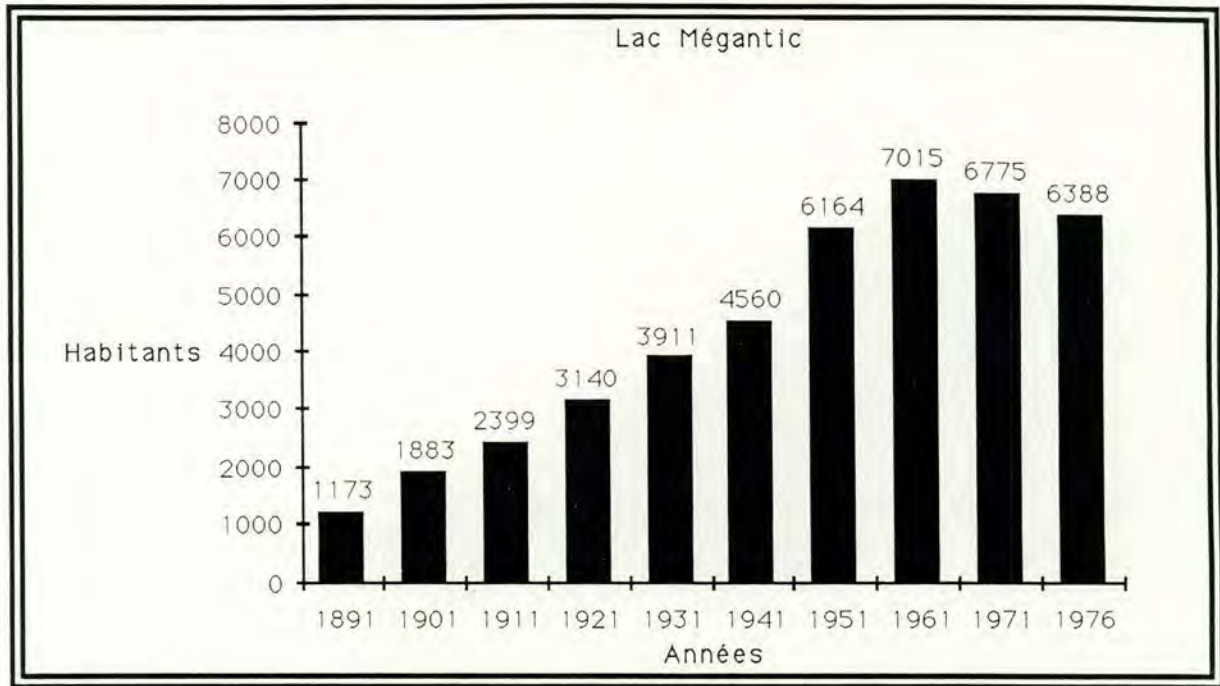
Fluctuation de la population:

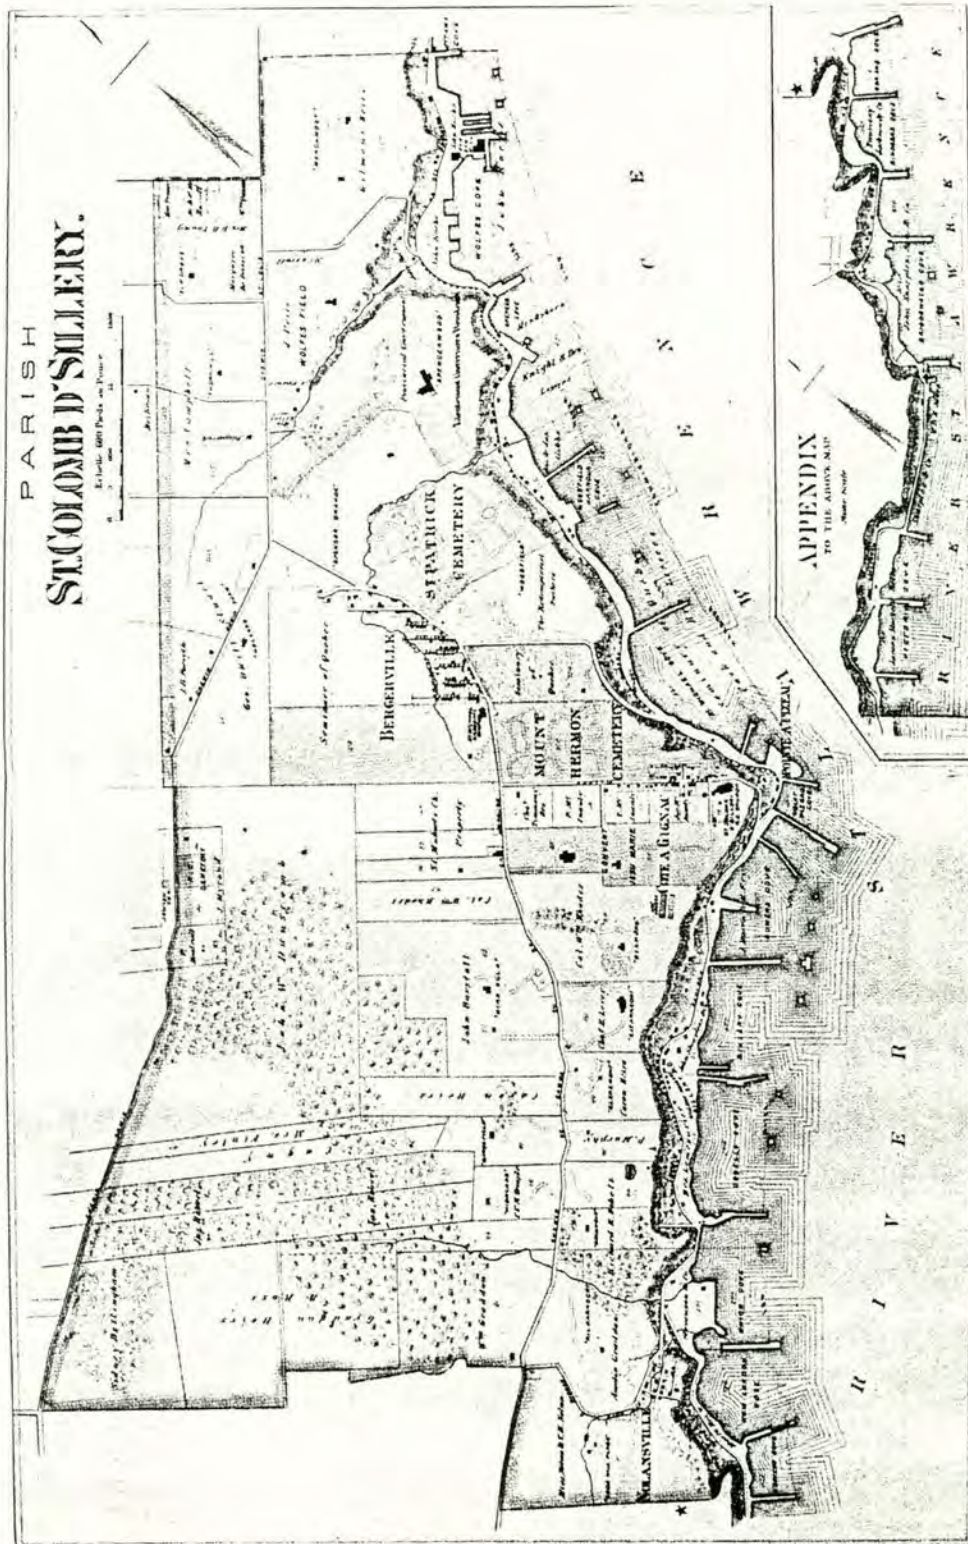
# ILLUSTRATION 1 • SILLERY 1879

Paroisse Saint-Colomb de Sillery.  
*Atlas of the City and County of Quebec, 1879, p. 34-35 (A.S.Q.).*
