NOTE TECHNIQUE

DESTINATAIRE : 53-54 WSP Canada Inc.
EXPÉDITEUR : 53-54 WSP Canada Inc.
COPIE : Mme Karine Dallaire, Ing., M.Env., ministère de l'Énergie et des Ressources naturelles (MERN)
M. Gaétan Veillette, ing., MERN
OBJET : Levés géoradar pour détection d'un site d'enfouissement et d'infrastructures de béton
N° DE PROJET : 201-00652-00
DATE : 9 septembre 2020

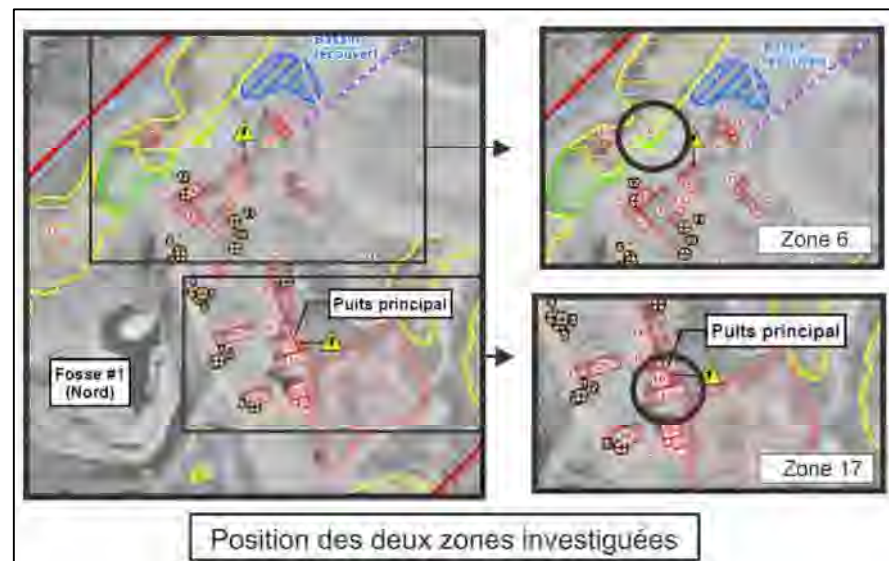
Figure 1 Localisation des différentes zones sur l'ancien site minier (voir annexe 1)

Les deux zones investiguées au géoradar pour confirmer la position et les limites de restes de structures de bâtiment ou de dépôts dans le sous-sol sont les suivantes (figure 1) :

- la zone 6 (dépôt de débris de démolition);
- la zone 17 (chambre des treuils), où l'on suspecte la présence de murs enfouis et de dalles de béton.

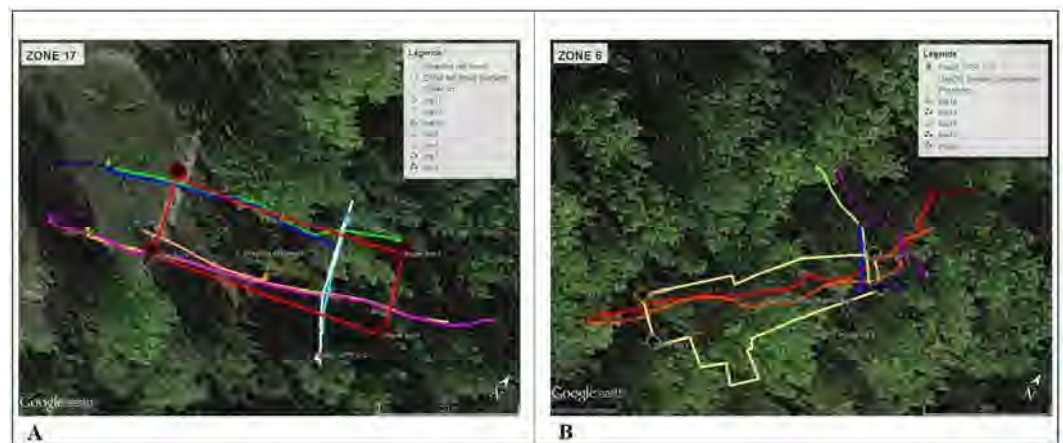
Figure 2 Localisation des zones de levés et des profils géoradar. A) Zone 17 ; chambre des treuils, B) Zone 6 ; zone de dépôt de débris de démolition

La figure 2 présente une vue aérienne des deux zones investiguées au géoradar avec le positionnement des profils géoradar réalisés à l'aide d'un DGPS EOS de type *Arrow gold*. Les positions supposées des limites de structures enfouies, tirées de la carte 4 de WSP 2018 (annexe 1), ont été représentées par un contour rouge pour la zone 17 (chambre des treuils) et par un contour jaune pour la zone 6 (dépôt de débris de démolition).

Notons que les levés géoradar effectués dans ces deux zones avaient pour objectif de confirmer la présence des murs d'enceinte et/ou de dalle et dépôts éventuels, et de délimiter l'emplacement de ces structures. Il était prévu de quadriller la zone pour obtenir une délimitation complète des structures. Toutefois, la densité de la végétation au sol avait été sous-estimée lors de la visite de reconnaissance du 4 juin 2020, où les secteurs de relevés géophysiques n'ont été que partiellement et brièvement parcourus. À la suite d'un débroussaillage effectué par WSP en début de relevés, il est devenu clair que certains arbres et arbustes et leurs racines ne pourraient être retirés des tracés prévus sans faire appel à un sous-traitant spécialisé en déboisement, lequel n'avait pas de disponibilité à courte échéance. La stratégie de levé a donc été adaptée (réduction du nombre de transects et déplacement de ceux-ci dans les zones de végétation les moins denses) afin de réussir à atteindre les objectifs.

Une douzaine de profils géoradar a été réalisée sur les deux zones de part et d'autre des quadrillages de couleur jaune pour la zone 6 et rouge pour la zone 17 (voir figure 2), ceci afin de localiser et de délimiter les structures (dalle ou fondation de béton ou amas de débris) dans les deux zones.

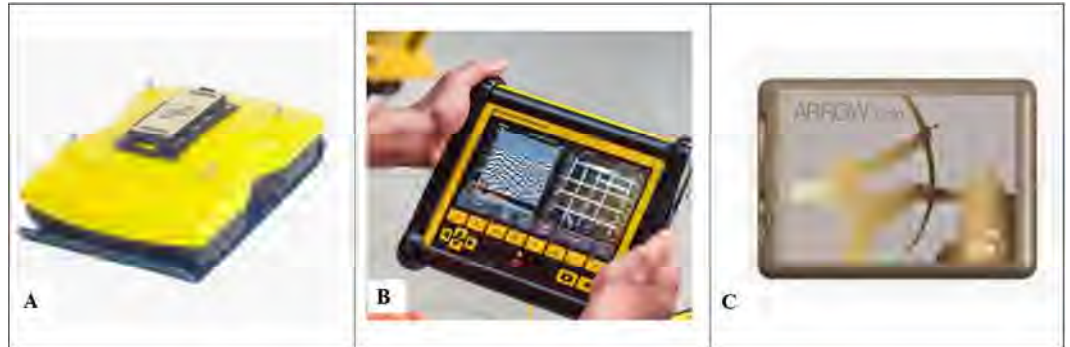
Figure 3 Noggin de Sensors & software. A) Module d'acquisition de données 250 MHz, B) console pour la visualisation des résultats en temps réel, C) DGPS externe de marque Arrow gold.

L'appareil utilisé pour le levé géoradar est le Noggin (figure 3) de *Sensors & Software*, équipé d'un module d'acquisition de données (figure 3A), d'une console pour la visualisation des résultats en temps réel afin de vérifier la qualité des données sur le terrain (figure 3B) et d'un DGPS externe de marque EOS, modèle *Arrow gold* (figure 3C) pour le positionnement des lignes géoradar.

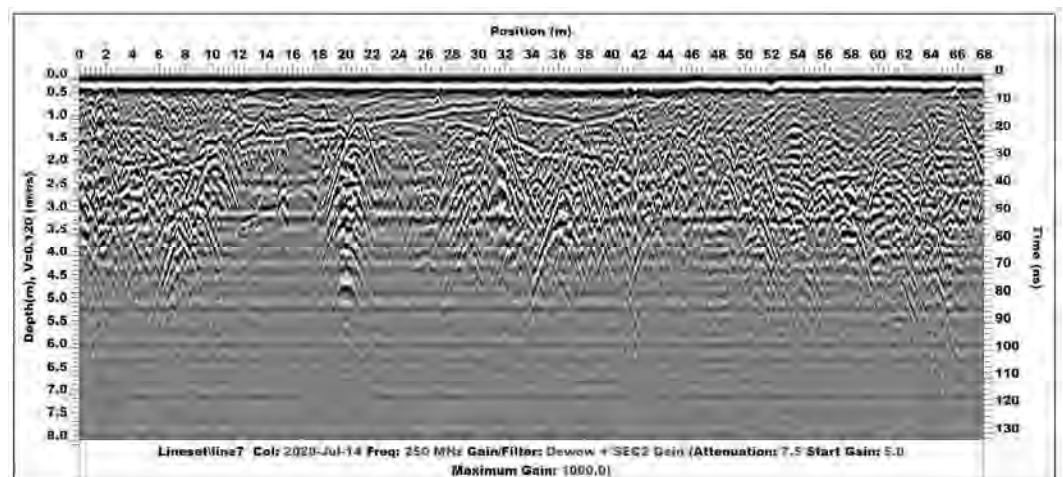
Figure 4 Radargramme de la ligne 7 obtenu avec l'antenne 250 MHz; zone 17

La figure 4 présente le radargramme d'une ligne réalisée sur la zone 17 (chambre des treuils). On peut observer la présence d'un réflecteur bien marqué (pointillés bleus) entre 0,7 et 1,5 m de profondeur. Ce réflecteur semble correspondre à une interface de compaction susceptible de représenter une structure anthropique ancienne (mur ou ancienne dalle). De fortes hyperboles sont susceptibles de caractériser des structures plus localisées, comme la présence de murets ou de blocs.

Les données géoradar acquises sur le terrain ont permis de mettre en évidence une partie de l'interface traduisant les structures enfouies dans le sol pour la zone 17 (chambre des treuils) et les limites de cette structure en lien avec le plan fourni. Selon les radargrammes, ces interfaces sont observées entre 0,7 et 1,5 m de profondeur. Toutefois, compte tenu des nombreuses structures similaires présentes à proximité de la zone 17 (zones 16, 18, 19, etc.) et de l'incertitude dans le géoréférencement des plans, il ne peut pas être exclu que les interfaces détectées appartiennent à une autre structure voisine.

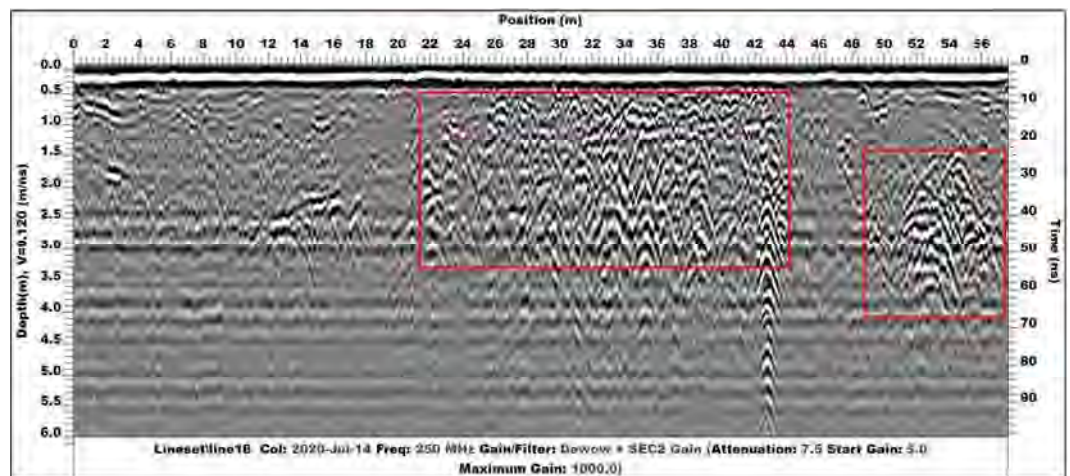
Figure 5 Image géoradar 2D de la ligne 16 obtenue avec l'antenne de 250 MHz; zone 6.

La figure 5 présente un profil géoradar d'une ligne réalisée sur la zone 6 (dépôt de débris de démolition). On peut remarquer la présence d'hyperboles et de réflecteurs discontinus de 0,5 à 4 m de profondeur le long du radargramme (perte du signal au-delà de 4 m de profondeur). Ces anomalies sont assez bien délimitées sur l'ensemble de la section avec une zone transparente de 0 à 20 m, puis de 44 à 49 m de distance. Ces hyperboles traduisent probablement un terrain remanié avec présence de débris sur les 4 premiers mètres. Cette zone est susceptible de correspondre à la zone de dépôts recherchée.

Étant donné qu'aucune réponse du signal n'est observable au-delà de 4 m de profondeur (perte du signal), WSP estime que le dépôt de débris a une profondeur d'au moins 4 m avec une incertitude de $\pm 0,5$ m.

En ce qui concerne la zone 6 (dépôt de débris de démolition), les réponses obtenues à partir des profils géoradar 2D permettent de confirmer une zone hétérogène de 0 à 4 m de profondeur avec une structure d'apparence remaniée correspondant probablement aux débris présents dans la zone. Il a ainsi été possible de délimiter le contour de cette zone enfouie dans laquelle se trouve probablement un dépôt de débris (présence de réflexions multiples bien marquées). Étant donné qu'aucune réponse du signal n'est observable au-delà de 4 m de profondeur (perte du signal), WSP estime que le dépôt de débris a une profondeur d'au moins 4 m avec une incertitude de $\pm 0,5$ m.

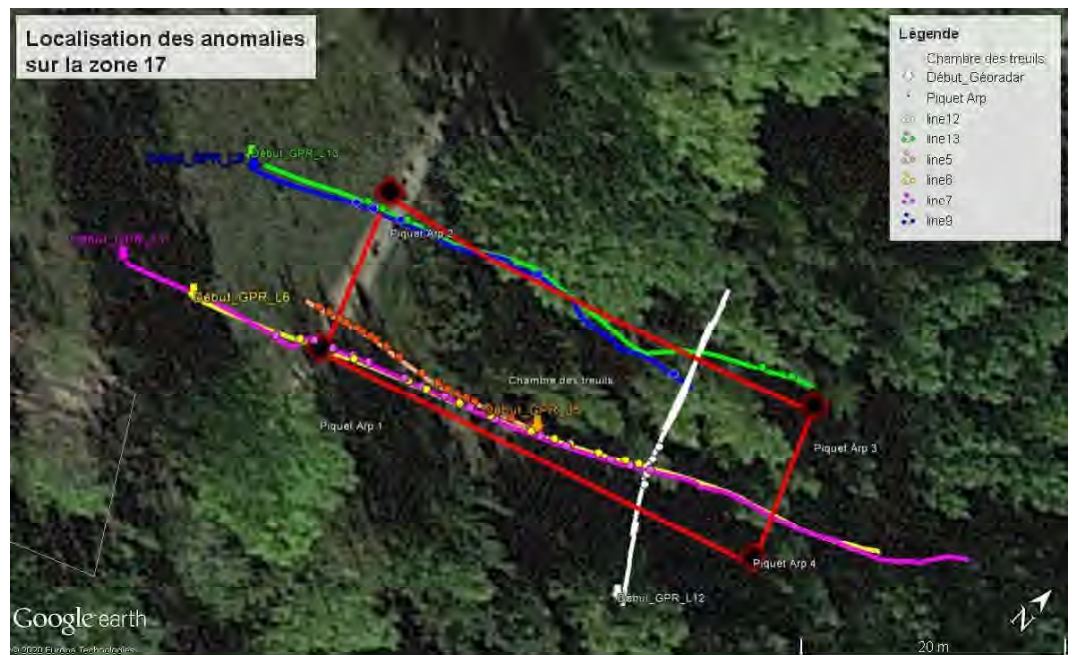
Figure 6 Localisation des profils et des anomalies géoradar qui représentent l'interface délimitant le sol de remblais d'une structure potentielle

Les réponses repérées sur les profils géoradar pouvant correspondre à la présence d'anciennes structures (murets ou dalle) ont été reportées sur un fond de carte à l'aide du logiciel Google Earth (figures 6 et 7). Ces anomalies correspondent probablement à l'interface délimitant des zones de compaction différente (contraste remblais sur mur ou dalle, chambre des treuils).

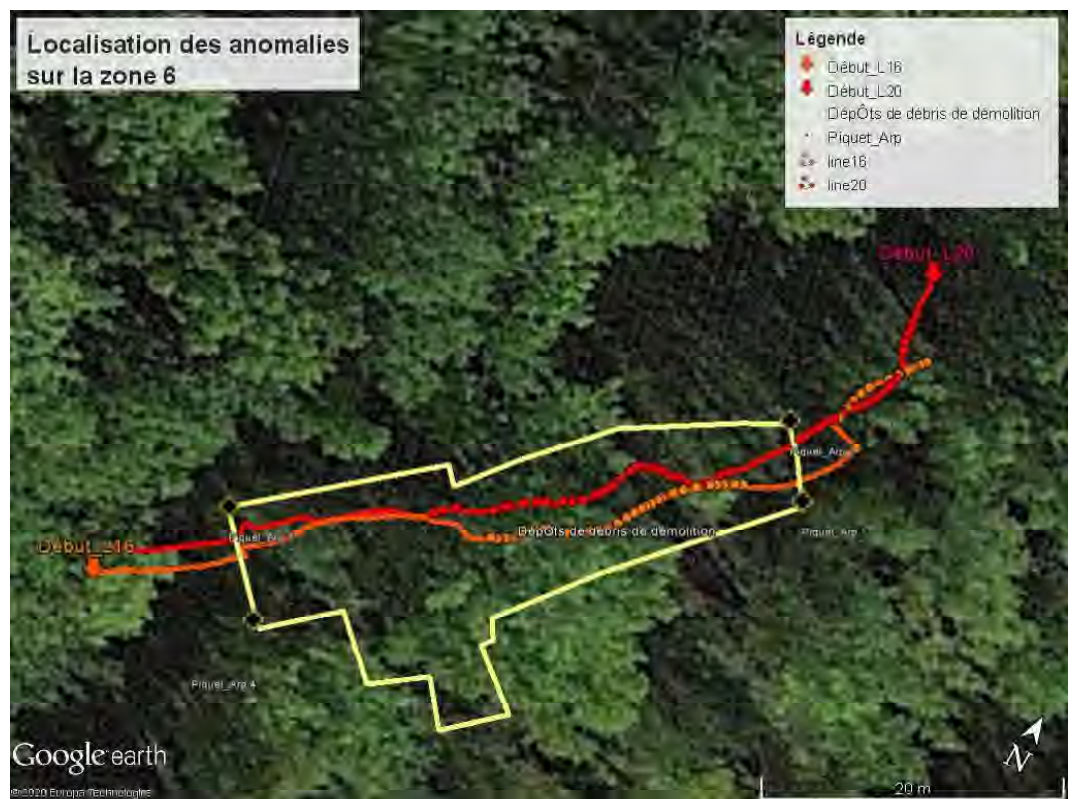
Figure 8 Localisation des profils georadar et des anomalies observées qui représentent la partie de sol hétérogène de 0 à 4 m

Les anomalies repérées sur les profils géoradar de la zone 6, pouvant correspondre à la présence de débris de nature variée, ont été reportées sur un fond de carte à l'aide du logiciel Google Earth (figures 8 et 9). Ces anomalies correspondent probablement à un terrain plus hétérogène avec présence de débris, par contraste au terrain plus homogène observé dans la première partie de la section (signal transparent).

Comme mentionné précédemment, la présence de végétation dense sur les zones investiguées nous a empêchés d'obtenir une couverture optimale pour une délimitation de zone plus complète.
