PROJET N° : 171-03521-00

# CARACTÉRISATION ENVIRONNEMENTALE

SITE MINIER ST-LAWRENCE COLUMBIUM,  
OKA (QUÉBEC)

MARS 2018

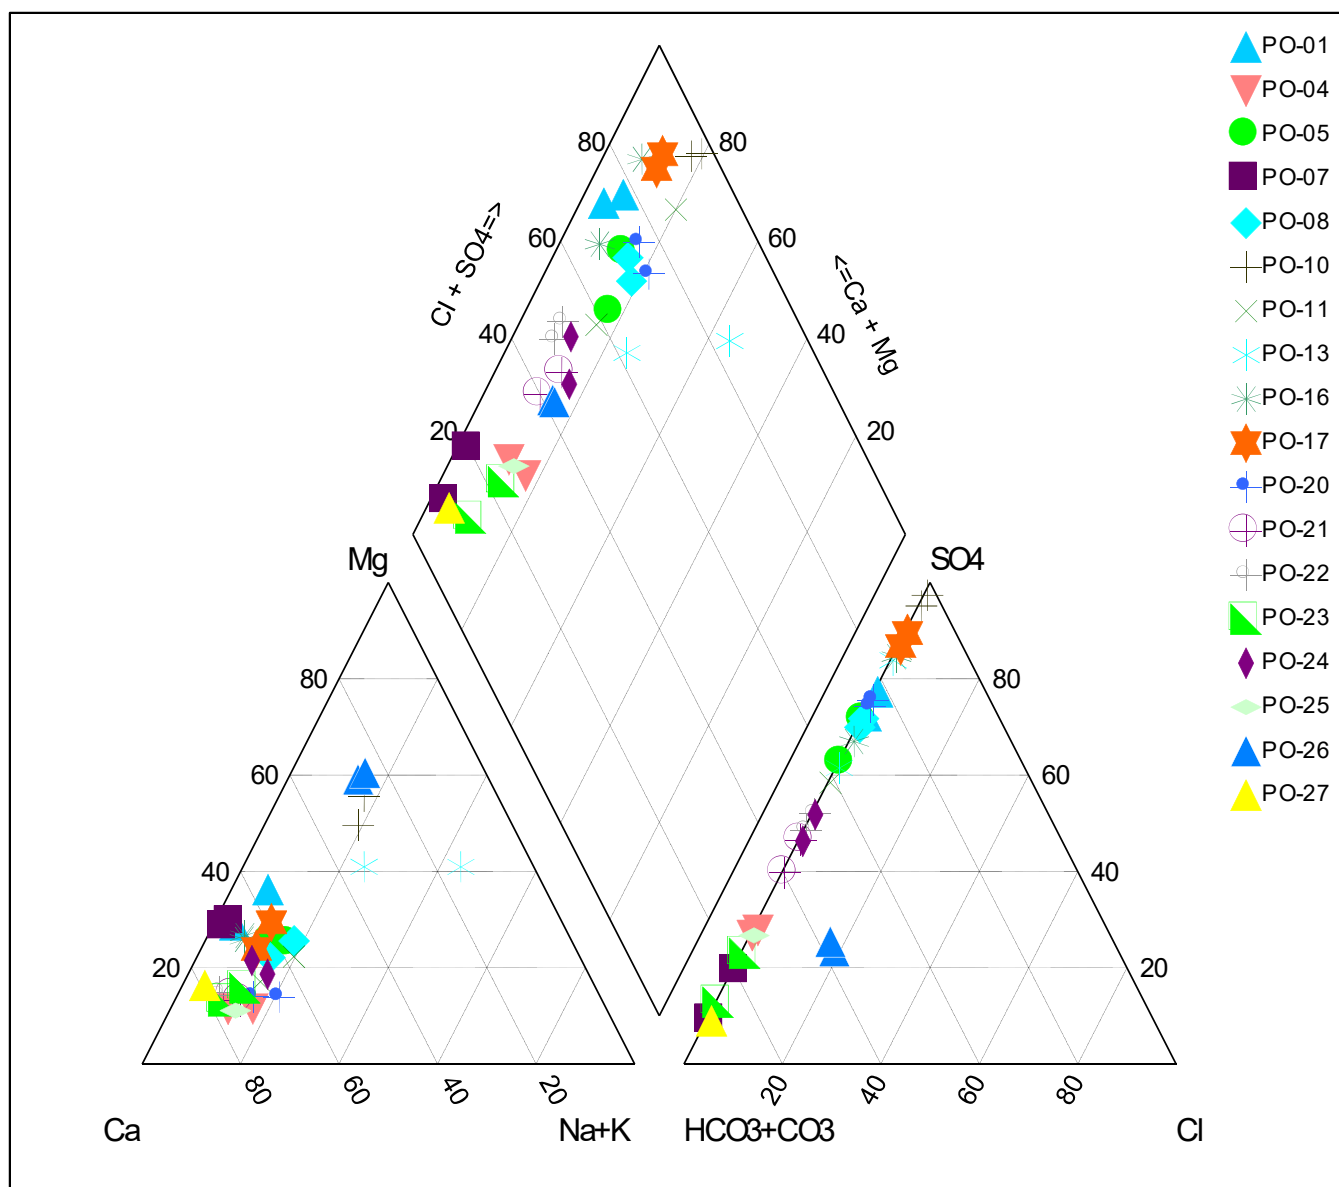
**Figure 1 Diagramme ternaire présentant les proportions d'ions majeurs dans l'eau souterraine**

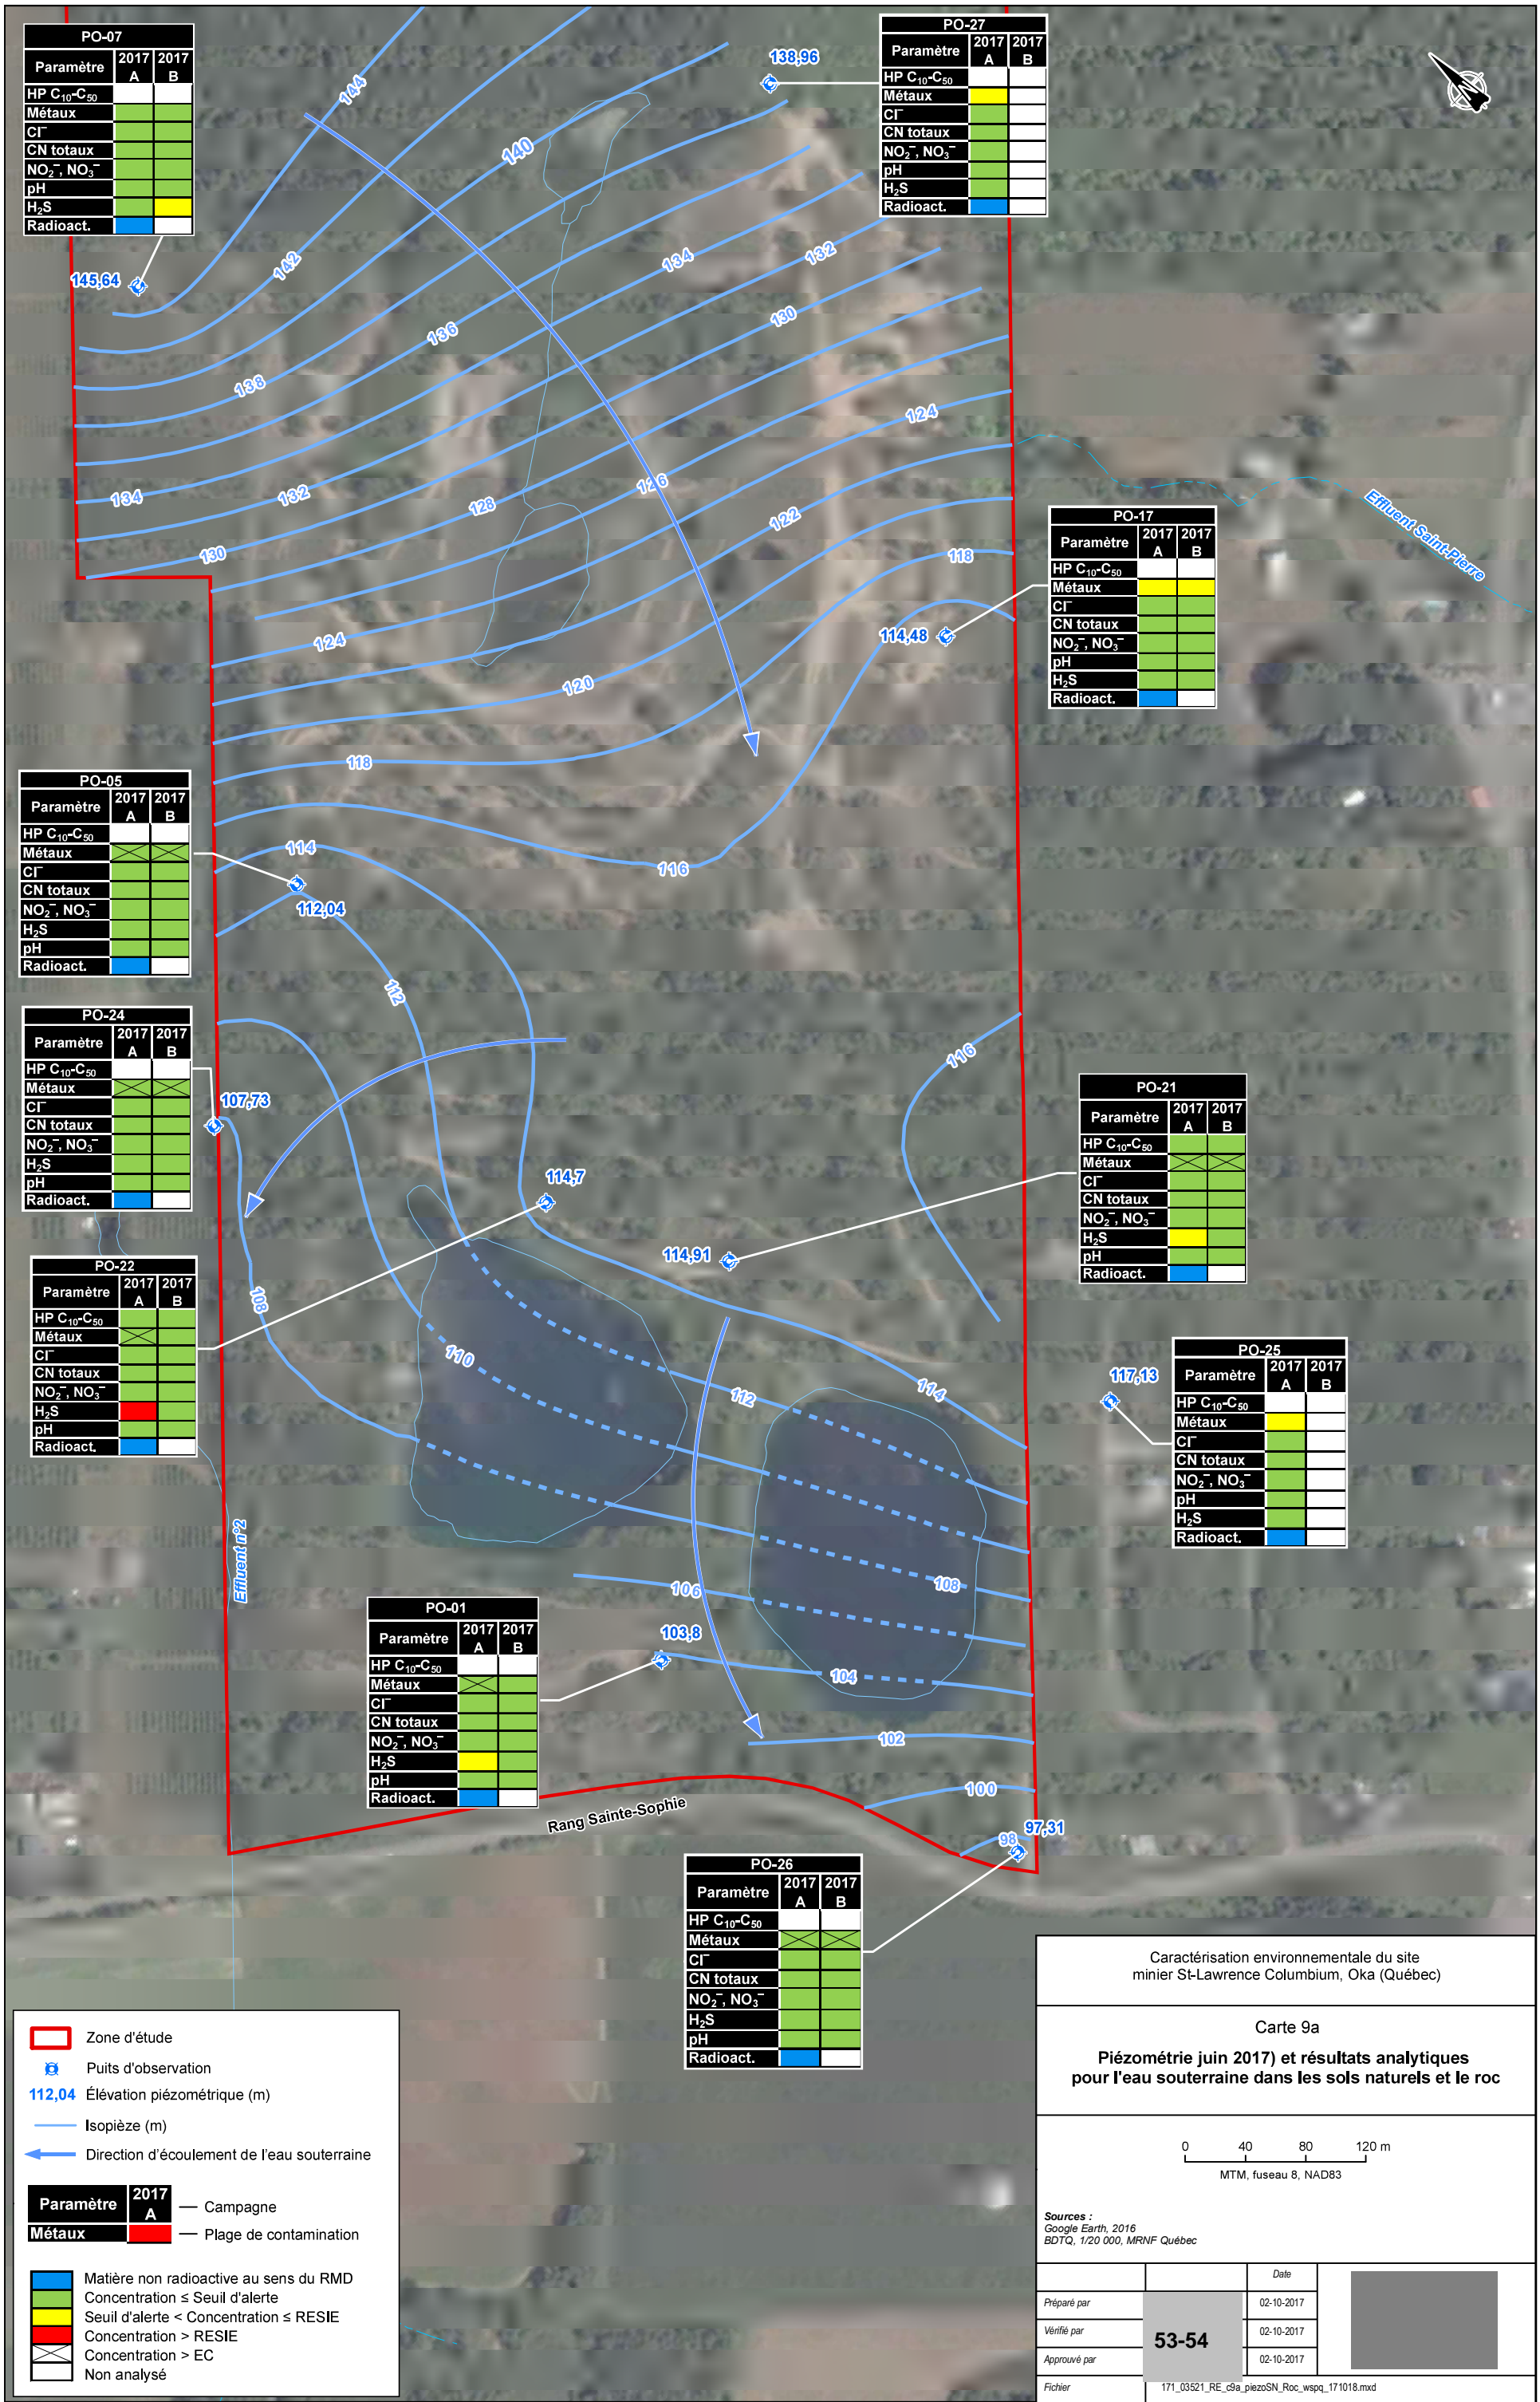
Carte 9a  
Piézométrie juin 2017) et résultats analytiques  
pour l'eau souterraine dans les sols naturels et le roc

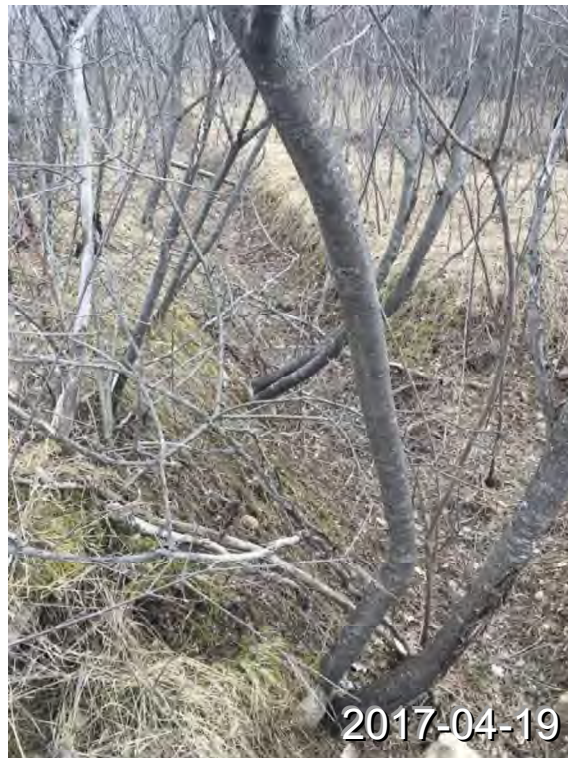
Photo 1 Fossé présent à la limite sud-est du site à l'étude.

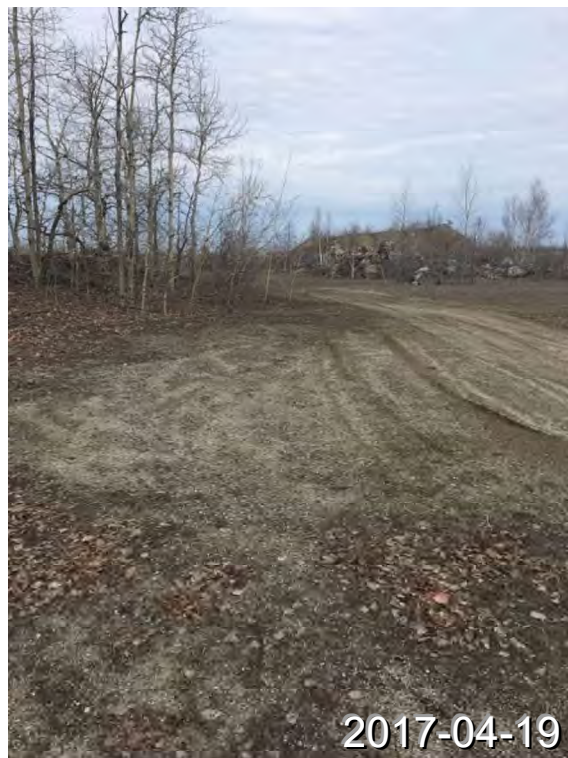
Photo 2 Vue générale du site à l'étude avec une halde de stériles en arrière-plan.

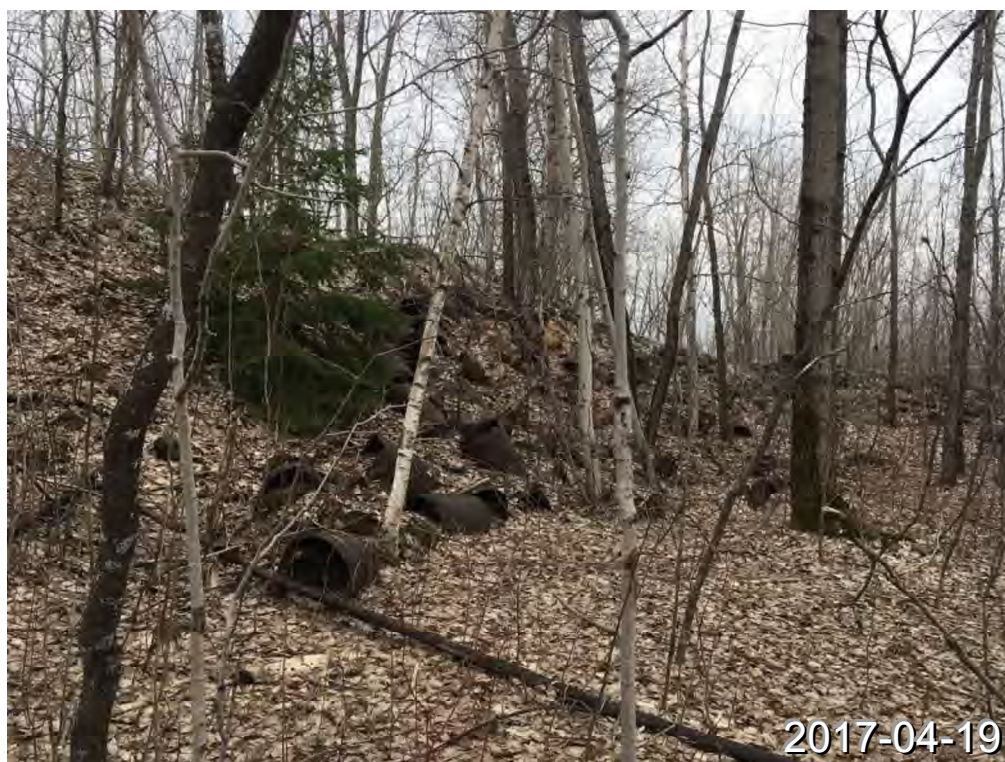
Photo 3 Accumulation de barils.

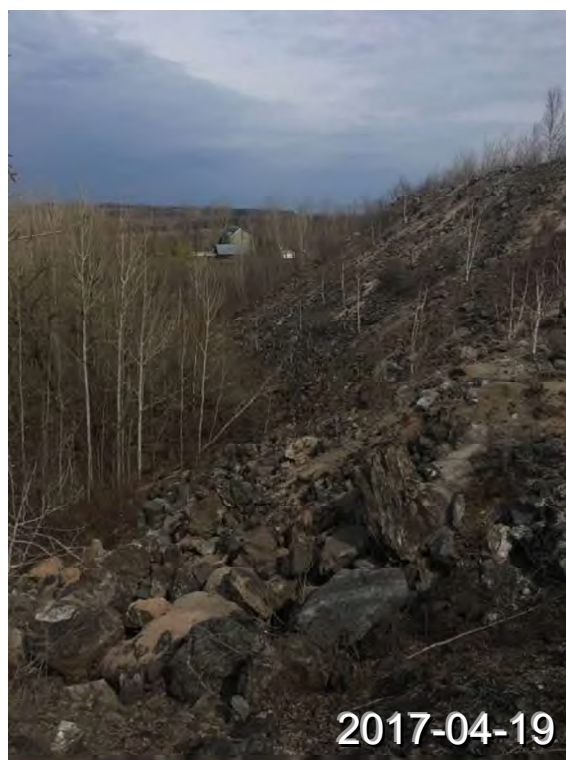
Photo 4 Halde de stériles près du coin ouest du site à l'étude, vue en direction nord-ouest.

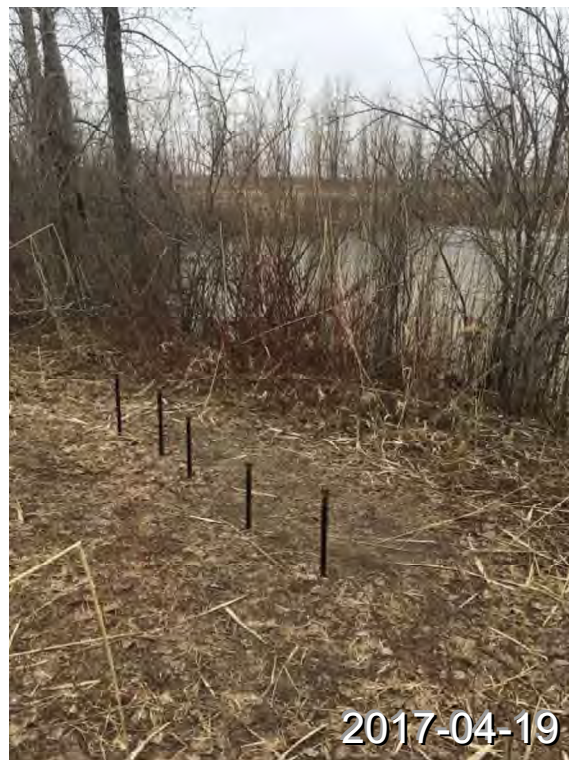
Photo 5 Piézomètres à pointe filtrante installés par Ressources Naturelles Canada à l'automne 2016, au sud-est de l'étang de clarification. Vue en direction ouest.

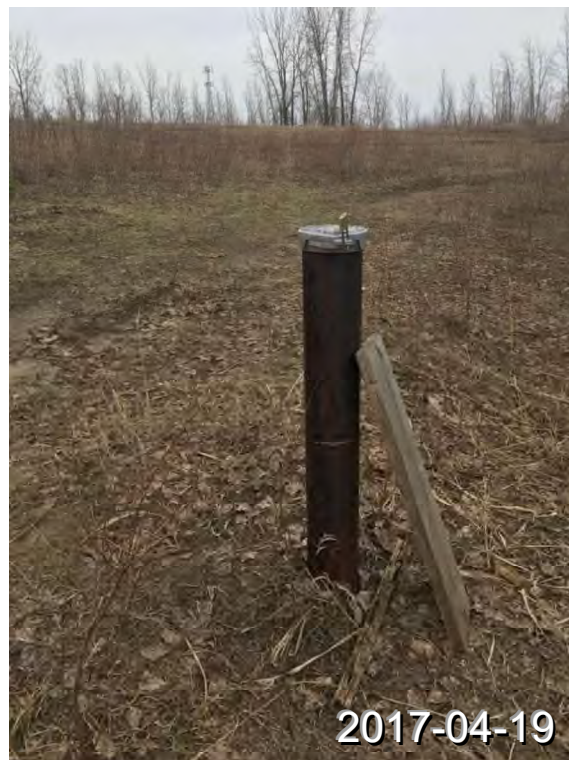
Photo 6 Puits d'observation installé par Niocan en 2011 au sud-est de l'étang de clarification. Vue en direction sud-ouest.

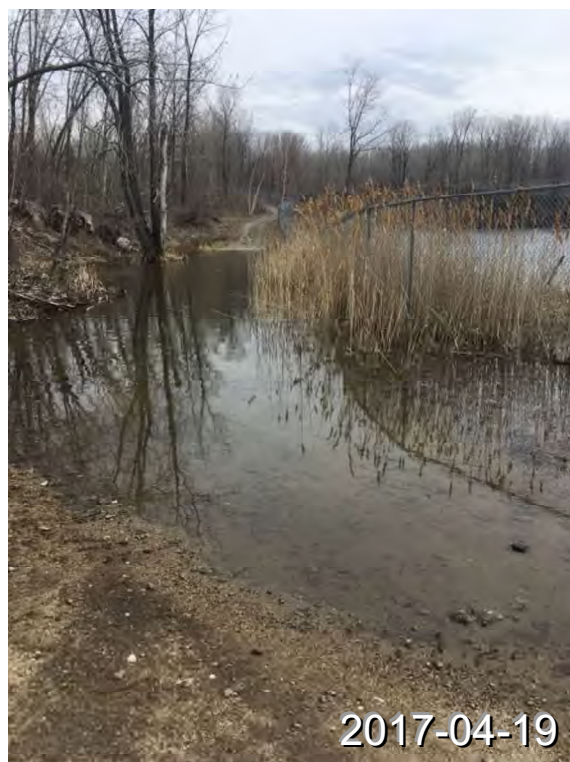
Photo 7 Débordement de la fosse #2 (sud) en direction nord-ouest.

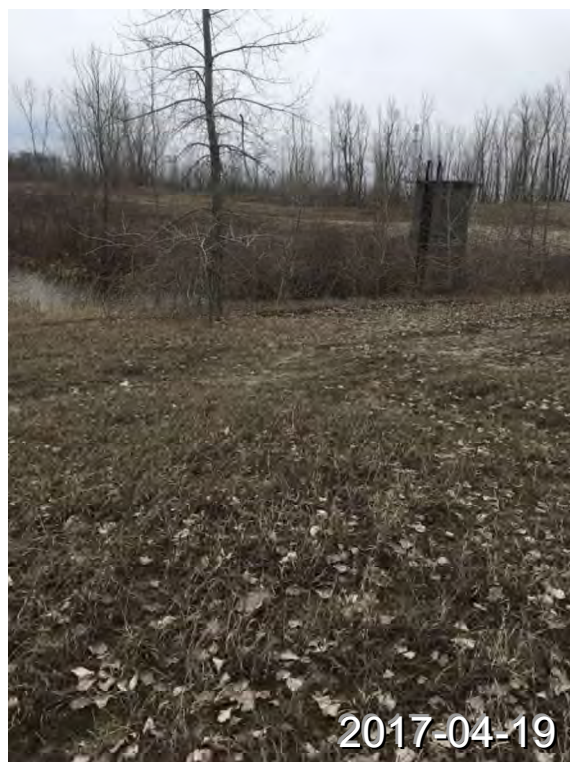
Photo 8 Tour de décantation au coin ouest de l'étang de clarification.

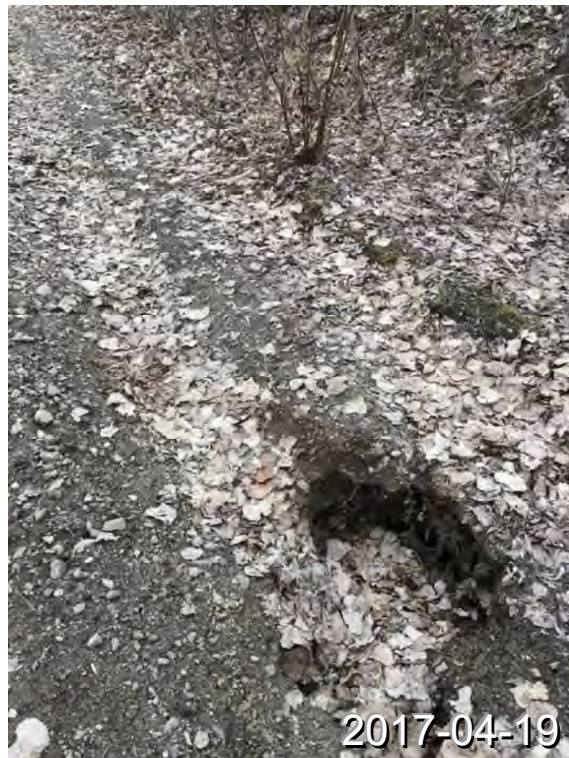
- Un affaissement d'environ 1 m de profondeur a été observé dans le chemin d'accès longeant le rang Sainte-Sophie, à proximité de la fosse n° 2 (sud). La cause de cet affaissement n'a pu être déterminée avec certitude seulement à partir des observations effectuées lors de la visite. La documentation consultée révèle que d'autres affaissements ont déjà été observés.

Photo 9 Affaissement dans le chemin bordant les fosses au sud-ouest.

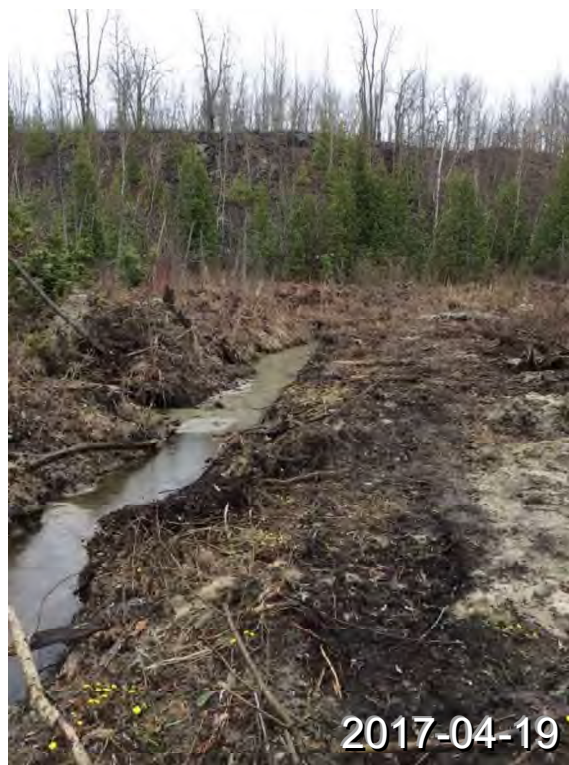
Photo 10 Halde de stériles occupant la portion nord-ouest du site à l'étude, vue en direction sud-est à partir du terrain appartenant à Verger Cœur de pomme.

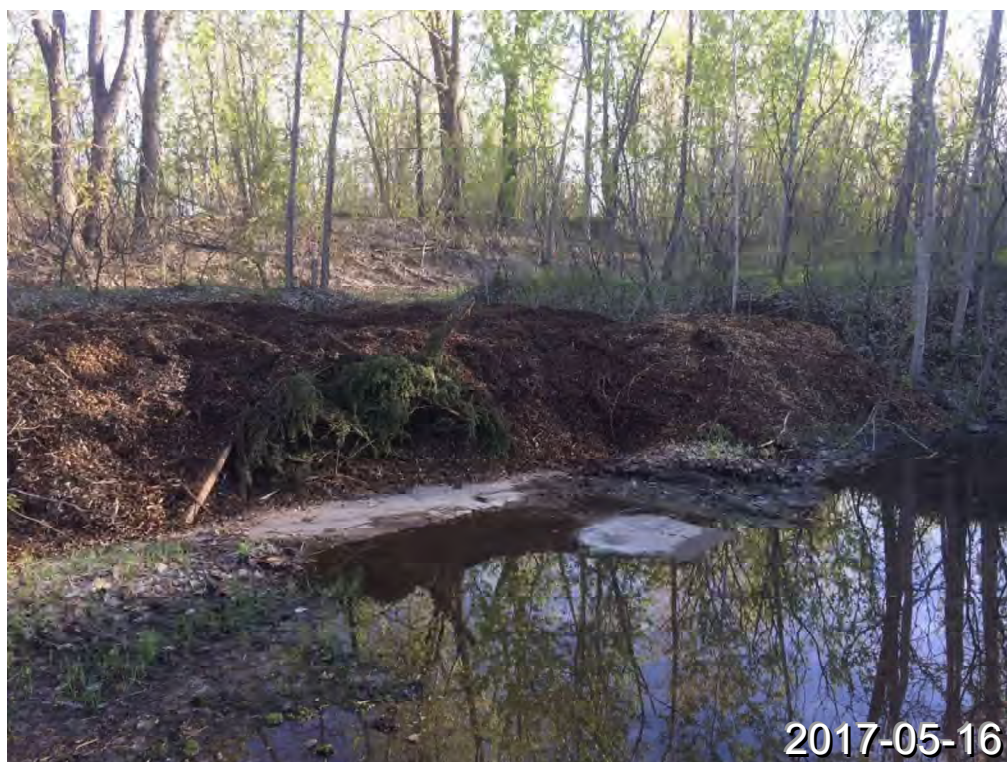
Photo 12 Accumulation de résidus ligneux à proximité de PO-23 (obs6).

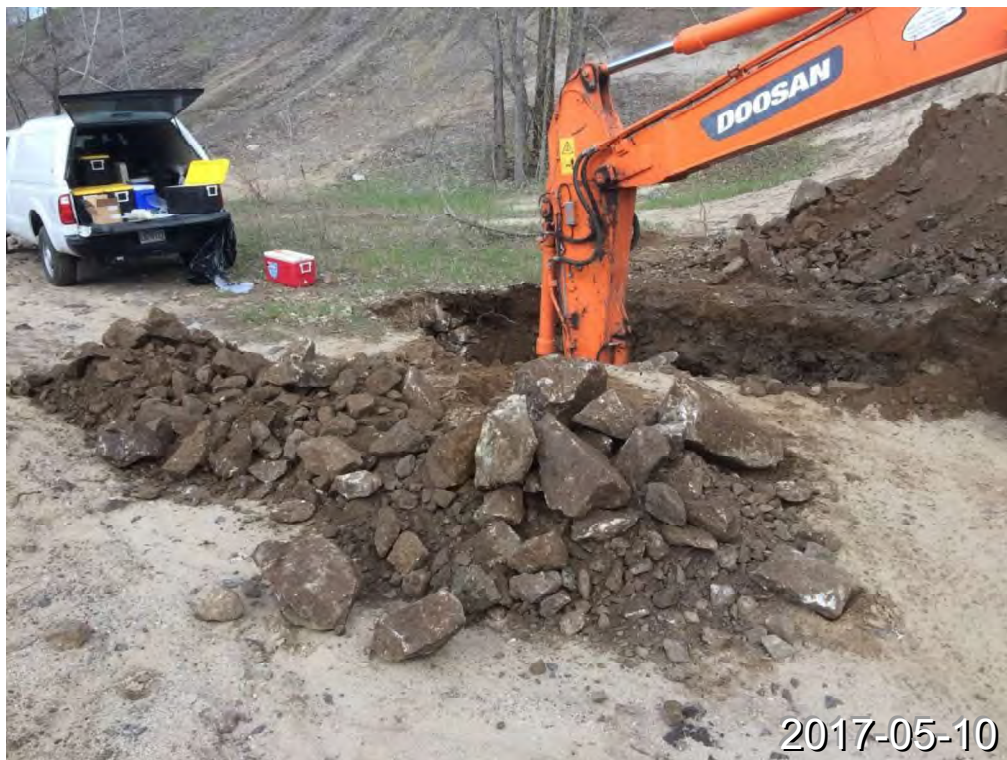
Photo 13      Stériles miniers dans la tranchée d'exploration TR22.

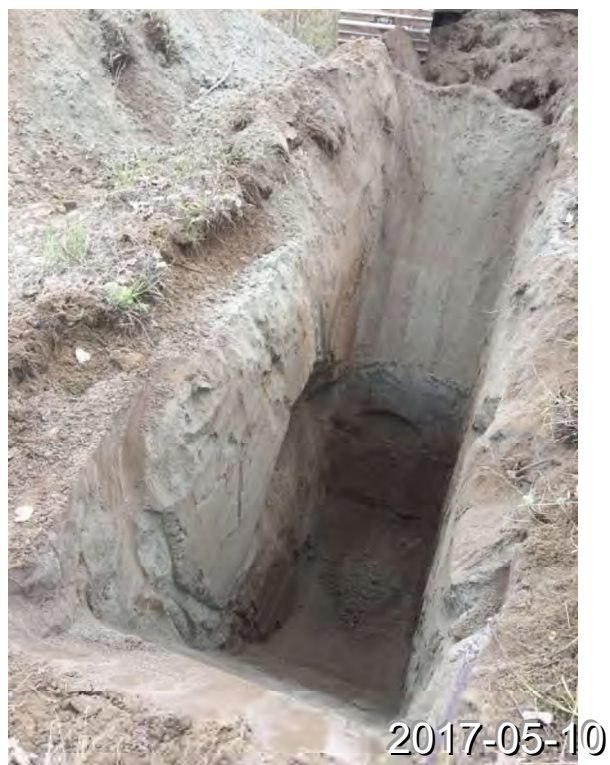
Photo 14      Résidus miniers dans la tranchée d'exploration TR19.

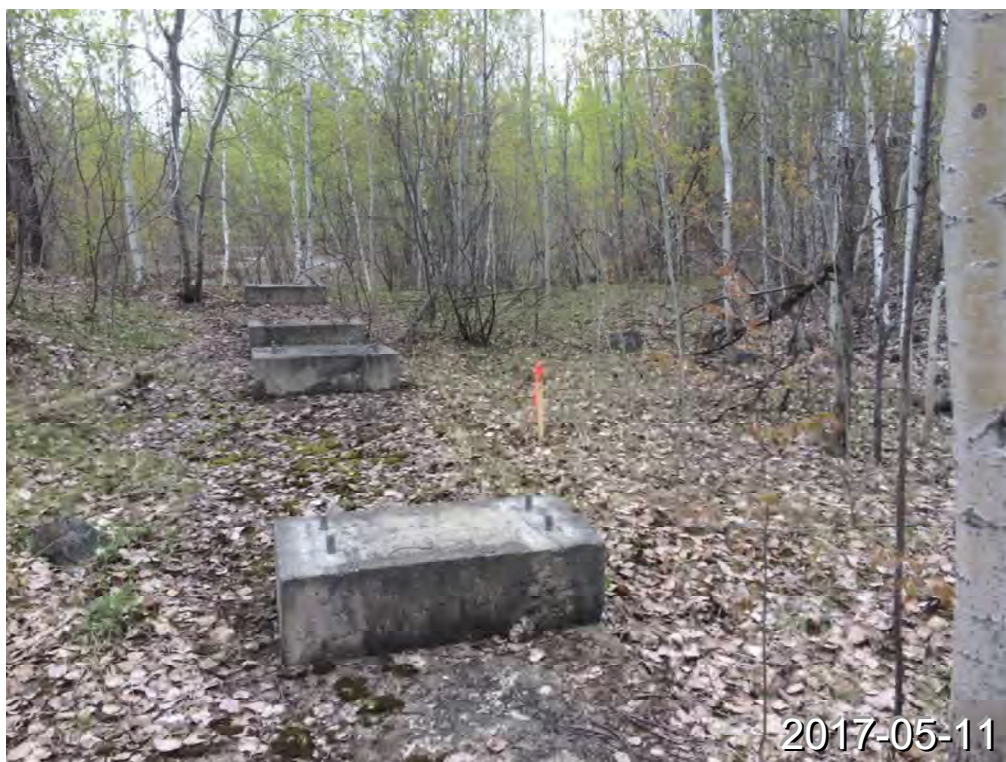
Photo 15 Bases de béton près de la tranchée d'exploration TR32.

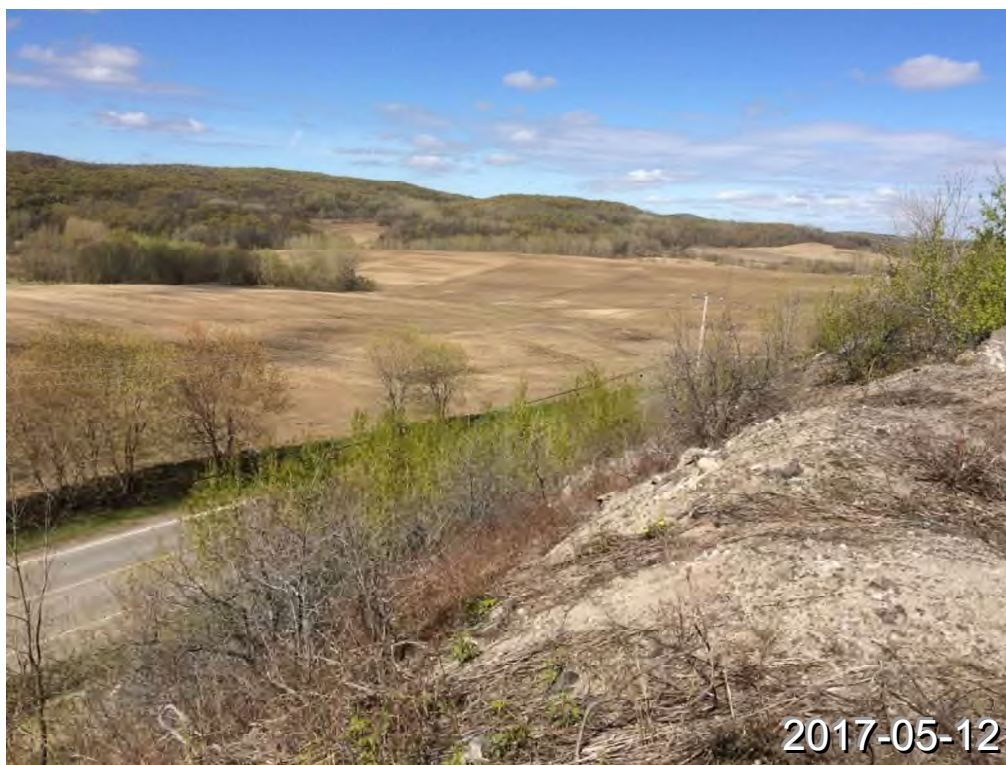
Photo 16 Vue vers l'ouest à partir de TR3. Le rang Sainte-Sophie est visible à la base de la halde.

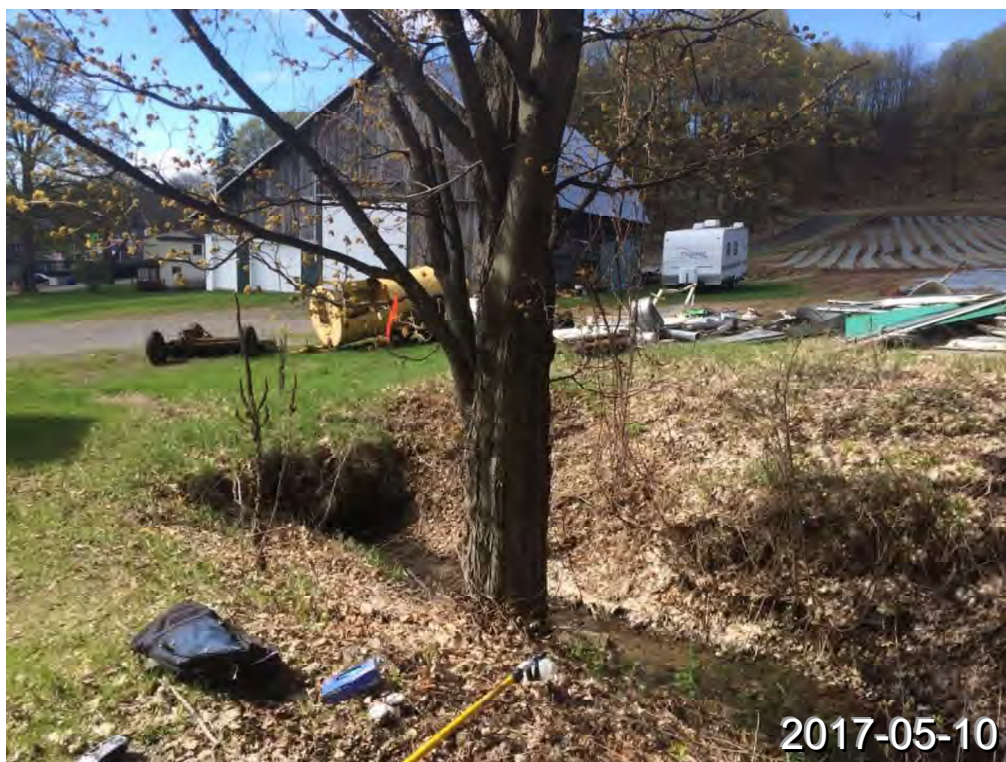
Photo 17 Station d'échantillonnage SED-10/ES-10 le long de l'effluent Saint-Pierre.

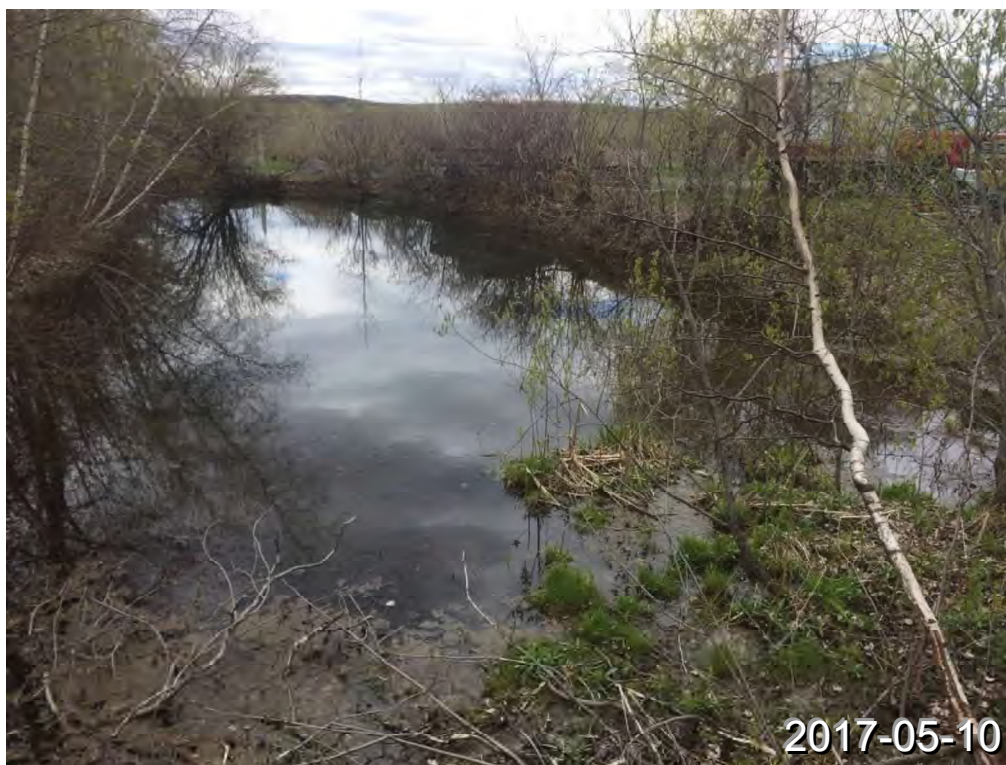
Photo 18 Plan d'eau en aval de la station d'échantillonnage SED-04/ES-04.  
Vue en direction sud-ouest.

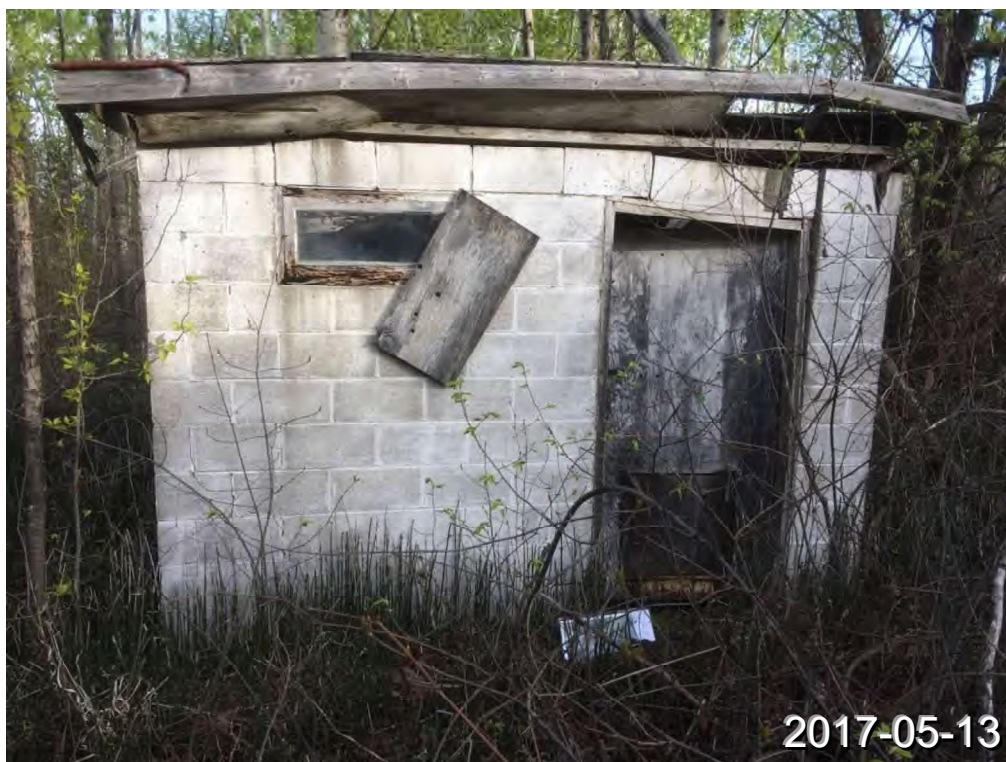
Photo 19 Cabanon dans la portion ouest du site à l'étude (vestige B<sup>1</sup>).

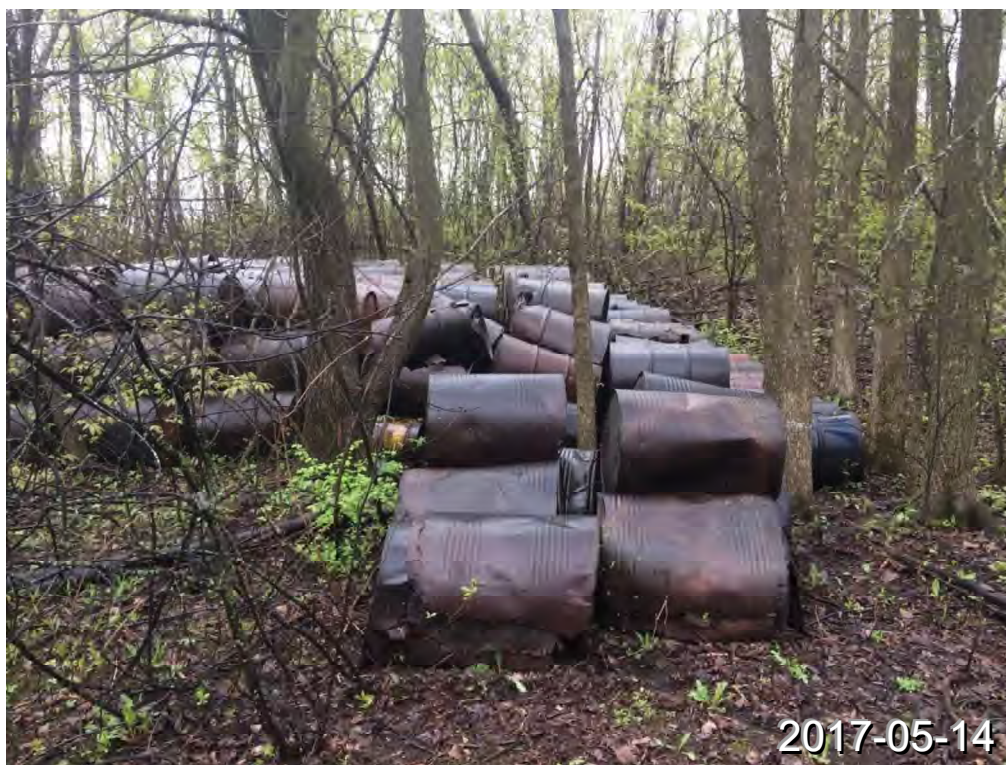
Photo 20 Amoncellement de barils (vestige QQ).

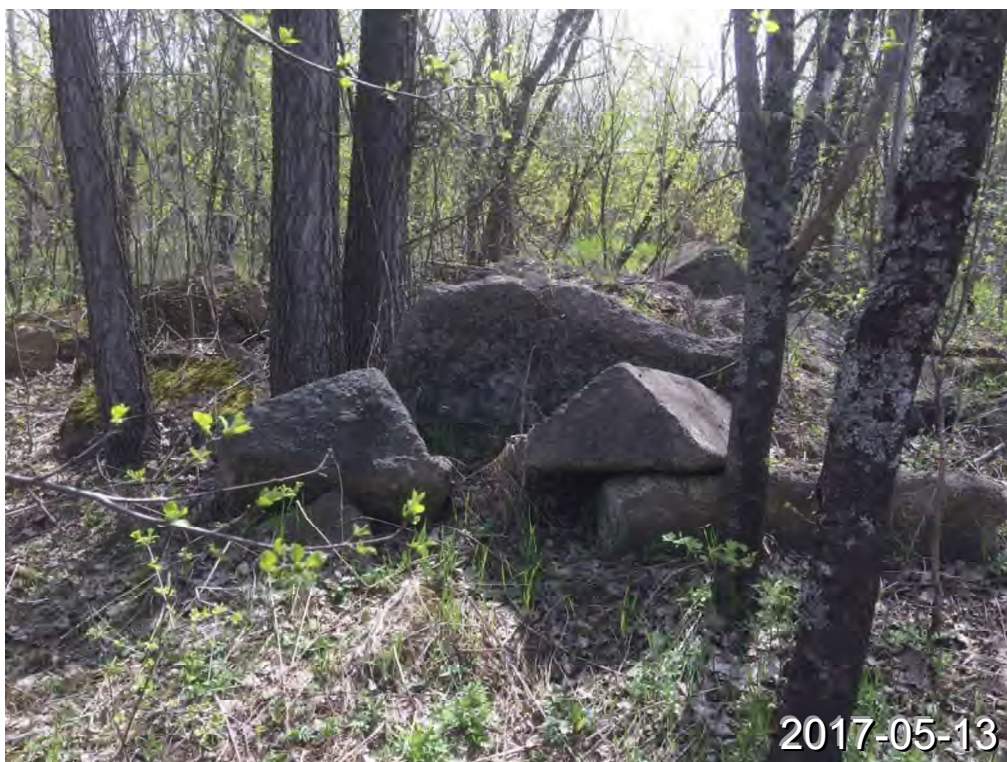
Photo 21 Amoncellement de morceaux de béton (vestige OO).

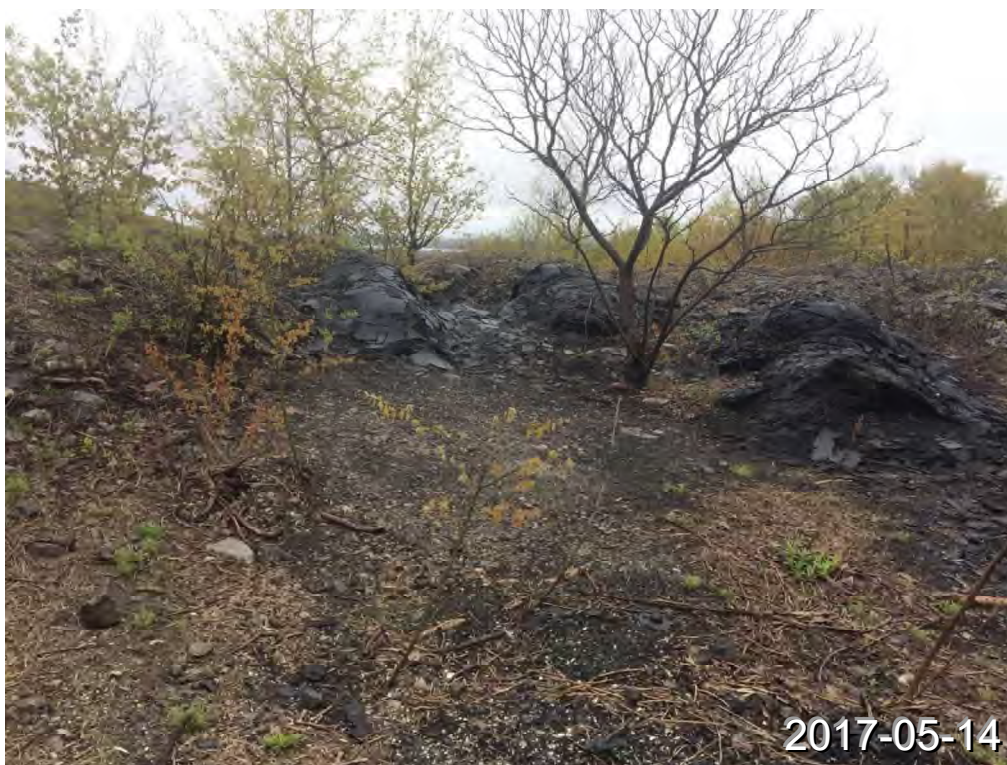
Photo 22 Amoncellements de bardeaux d'asphalte (vestige RR).

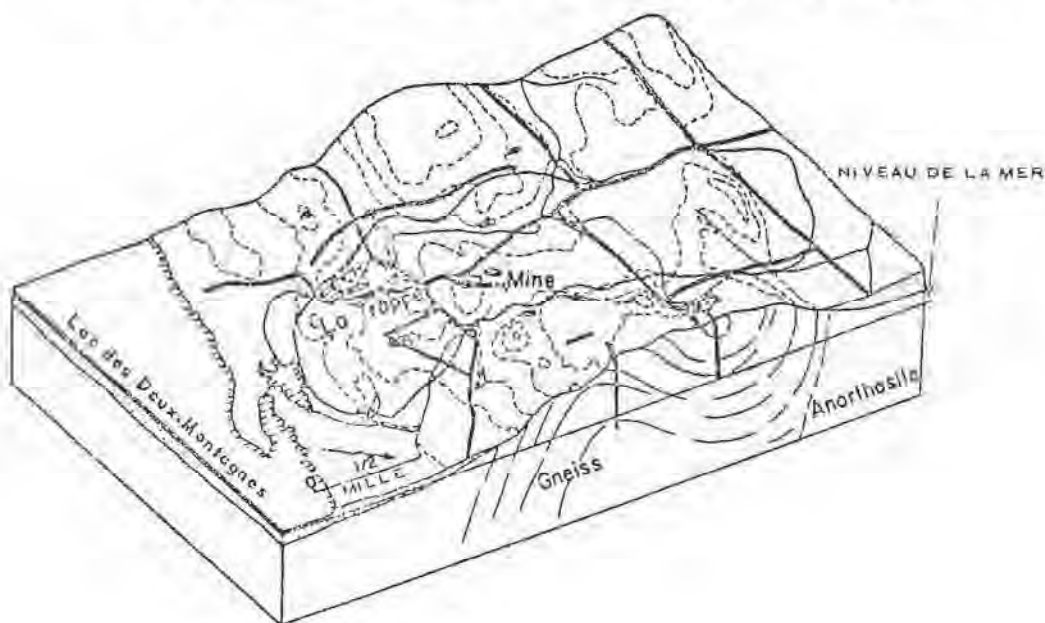
FIGURE 1

BLOC-DIAGRAMME MONTRANT LA STRUCTURE DU COMPLEXE D'OKA

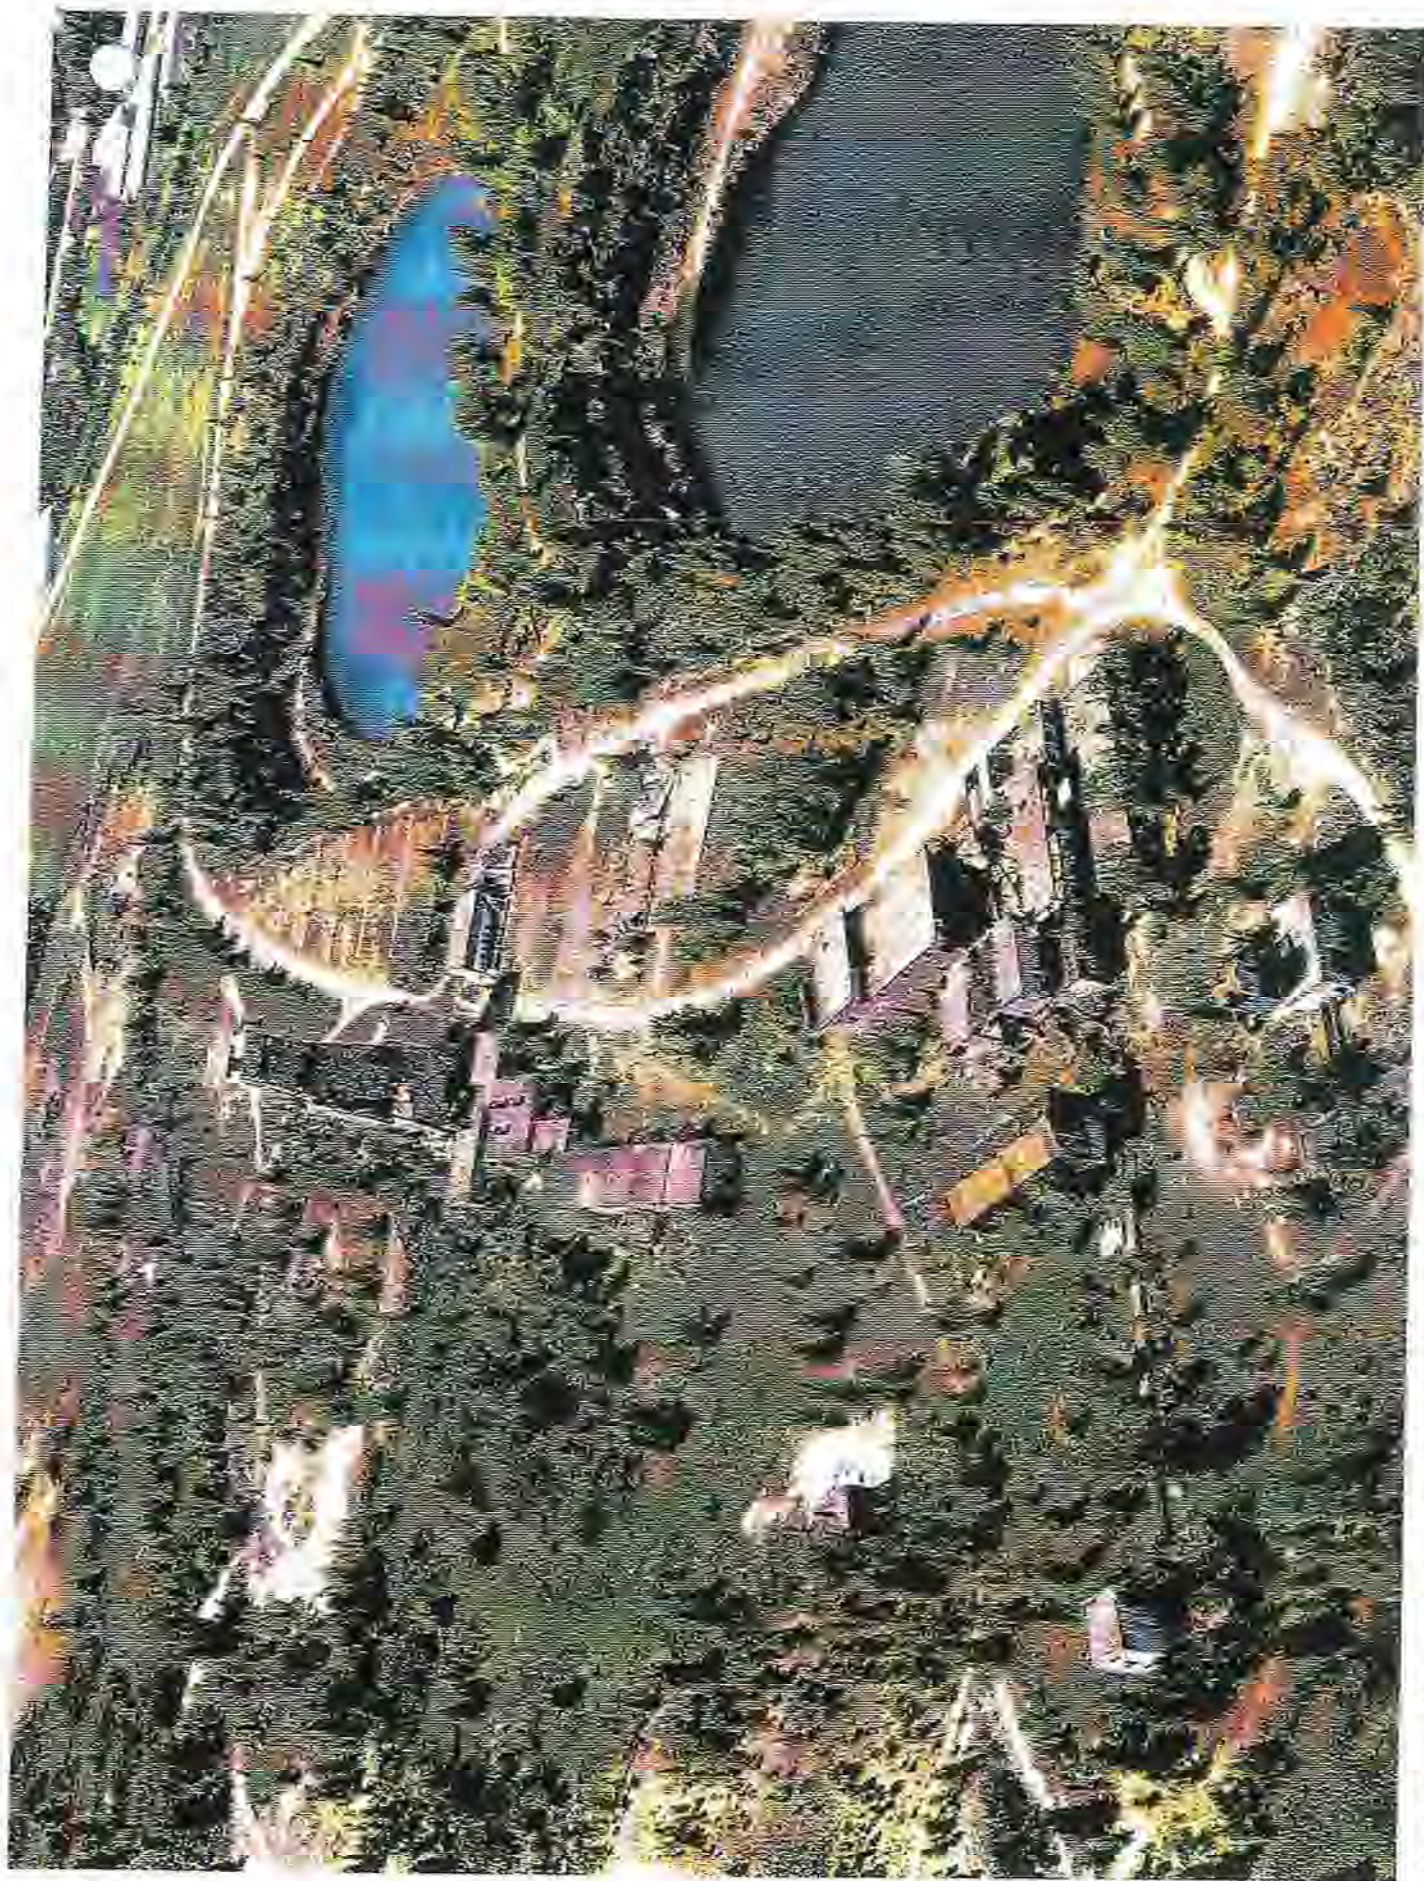
- Le site n'est pas gardé;
- La périphérie du site est insuffisamment clôturée;
- L'isolement du site permet des événements répréhensibles (présence de voitures volées et abandon de divers débris dont des barils de différentes substances);
- Les bâtiments sont dans un état de délabrement avancé:
  - tous les éléments amovibles ont été arrachés (portes, fenêtres, revêtements de bois, accessoires, mobilier)
  - il ne reste que les structures en béton et en acier
  - les panneaux des revêtements extérieurs en acier et en amiante se détachent graduellement et sont transportés par le vent

Fig. 4,1: ÉTAT D'ABANDON DU SITE

- L'accès aux parois des excavations très escarpées et très profondes n'est pas protégé;
- L'esthétique du site est dégradé par l'aspect d'abandon des bâtiments et des amoncellements de matériaux;
