PROJET N° : 171-03521-00

# CARACTÉRISATION ENVIRONNEMENTALE

SITE MINIER ST-LAWRENCE COLUMBIUM,  
OKA (QUÉBEC)

MARS 2018

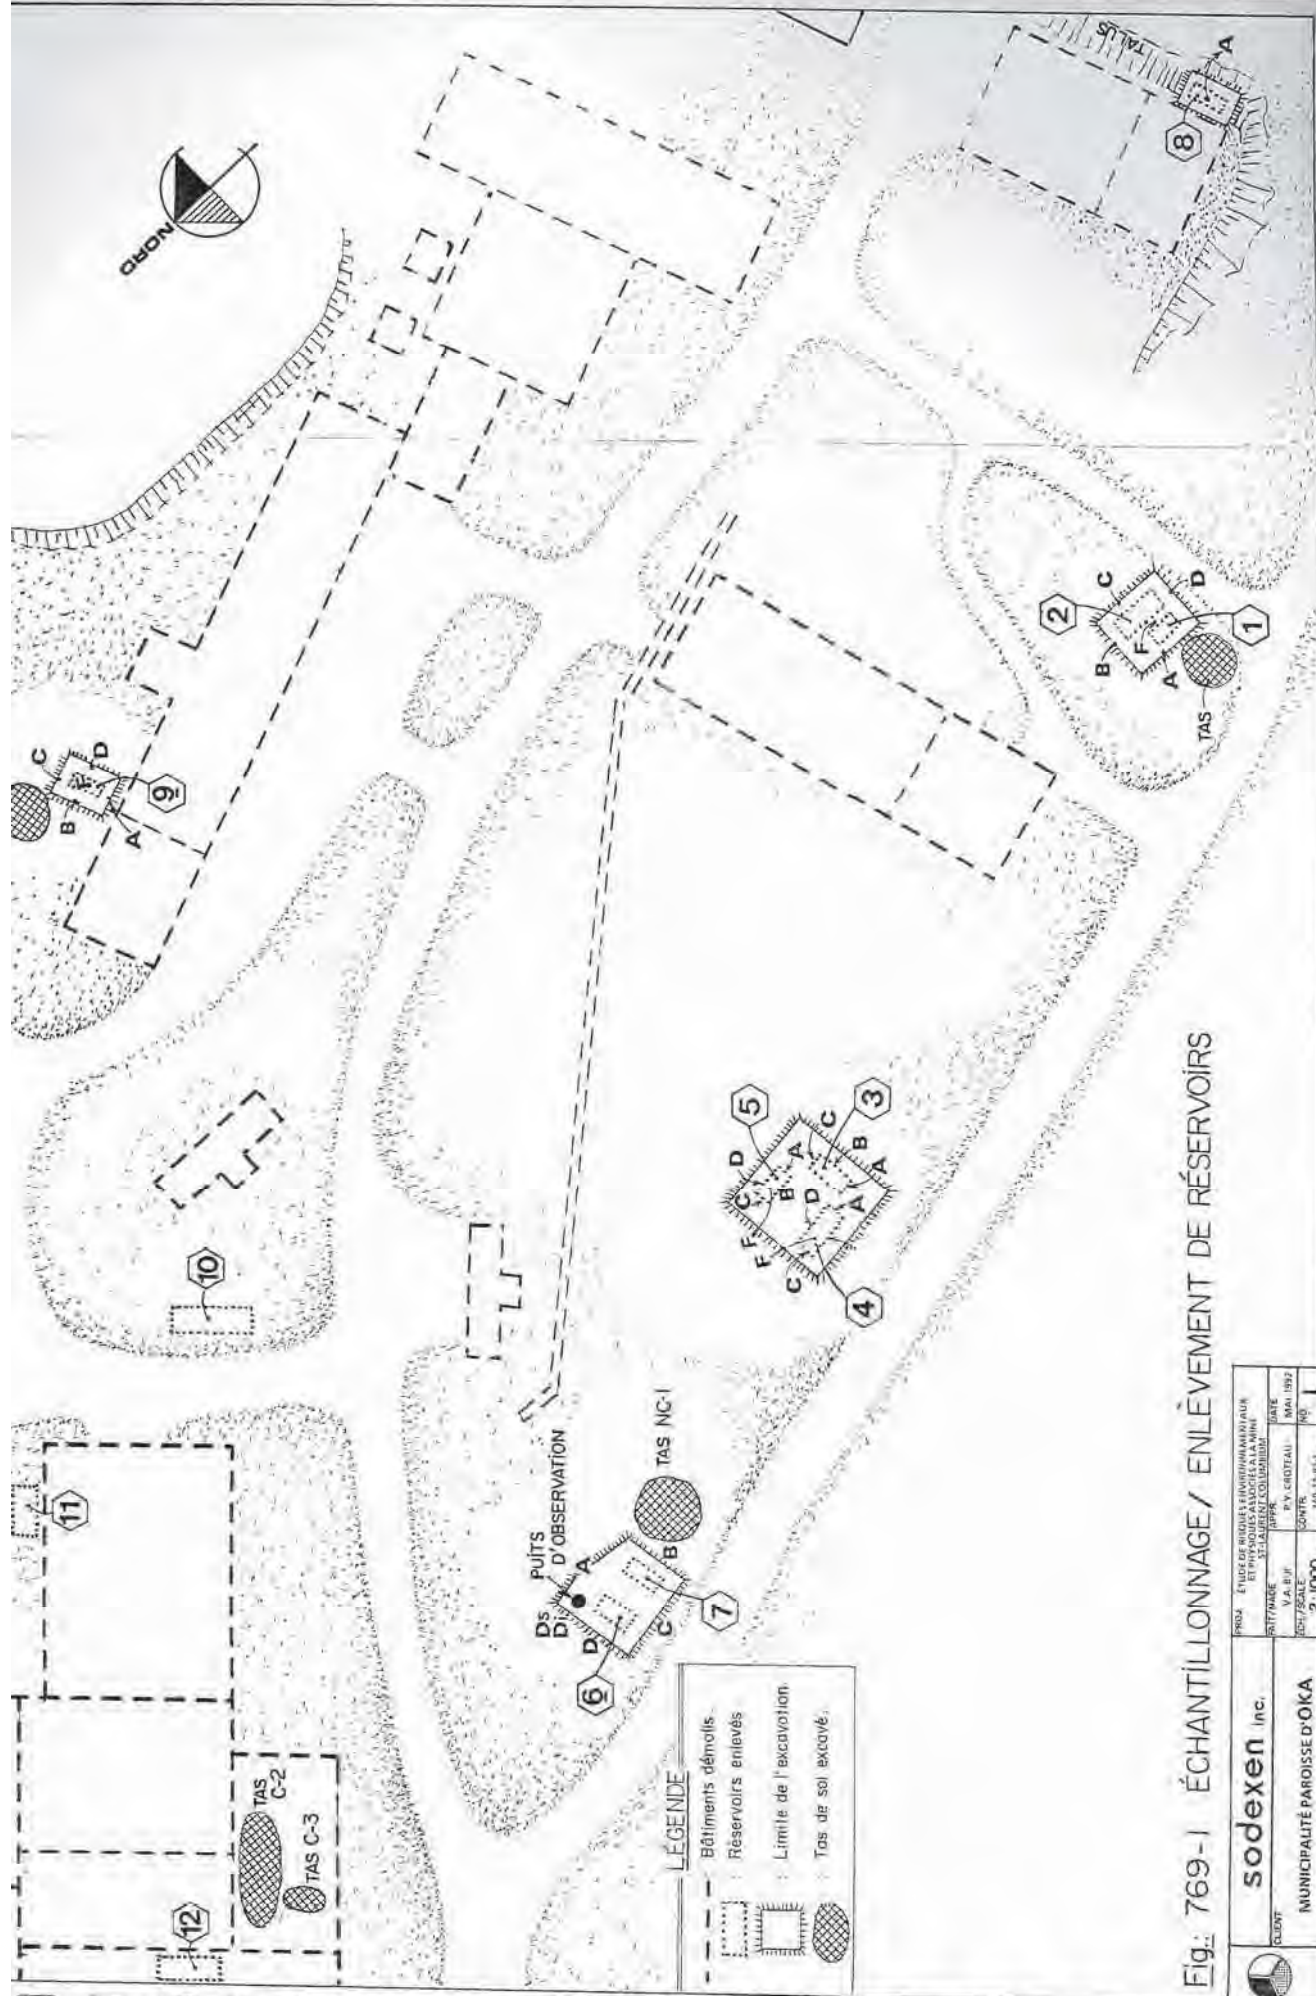
En général, les réservoirs retirés étaient en bonne condition (à l'exception d'une seule perforation sur la paroi du réservoir #3) et les sols étaient en majorité non-contaminés.

Fig. 769-1 ÉCHANTILLONNAGE / ENLÈVEMENT DE RÉSERVOIRS

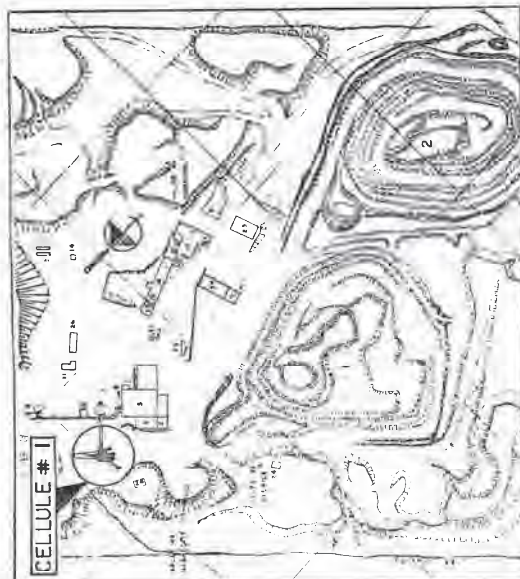
Figure 1: CELLULE #1 : PLAN & COUPE

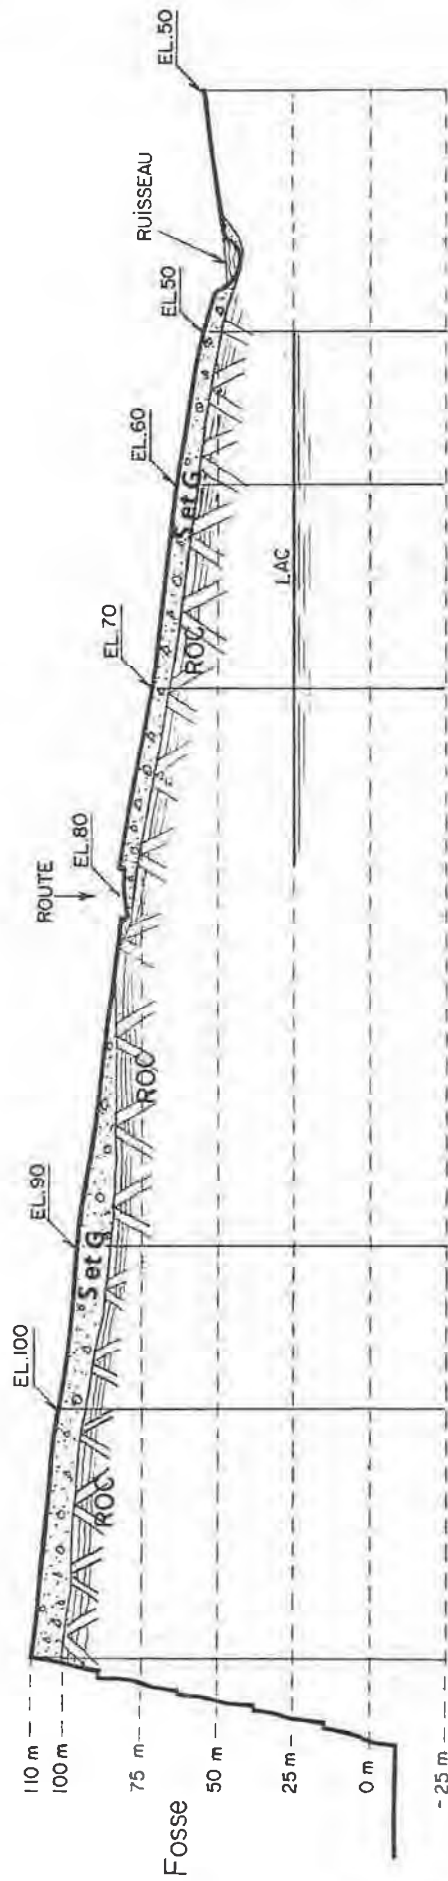
Le site de la mine est caractérisé par la présence de deux systèmes hydrogéologiques, un profond et un de surface.

**COUPE A-A** ( Voir Fig. 2.3 )

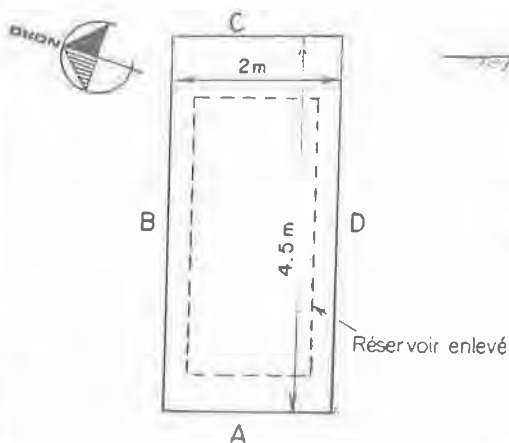
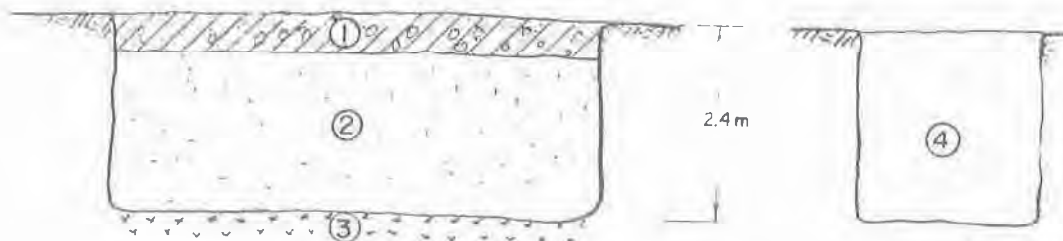
## EXCAVATION # 9

- ① Sable + gravier + silt Contient gros blocs ,  
couche de matière organique sus-jacente(≈5cm)
- ② : Sable fin @ moyen, blanc
- ③ : Roc . couleur noire, nombreuses fractures.
- ④ : Identique à la différence qu'au sommet  
de la paroi "B", repose une poutre en bois

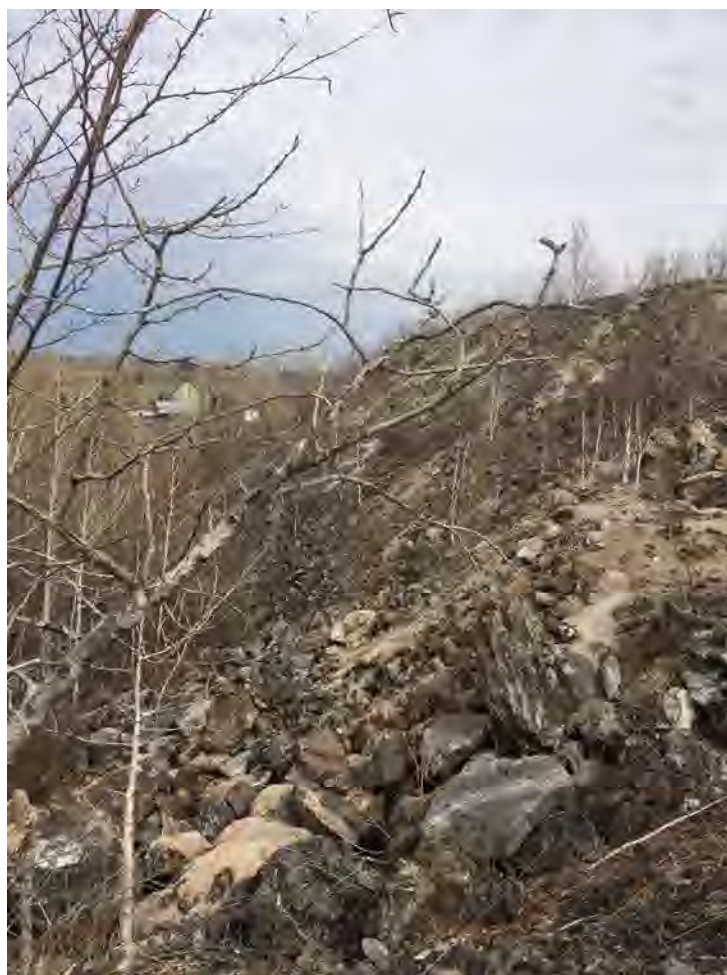
Photographie no 1 : Ségrégation des parois, vue vers le nord, halde no 1

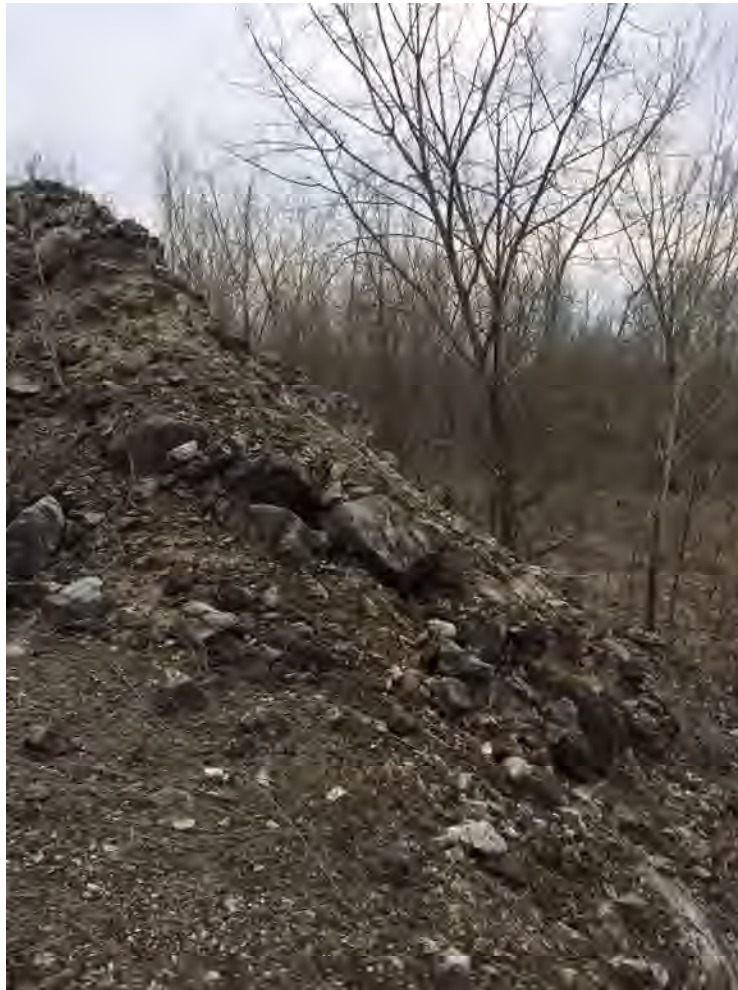
Photographie no 2 : Érosion superficielle, halde no 1, vue vers le sud

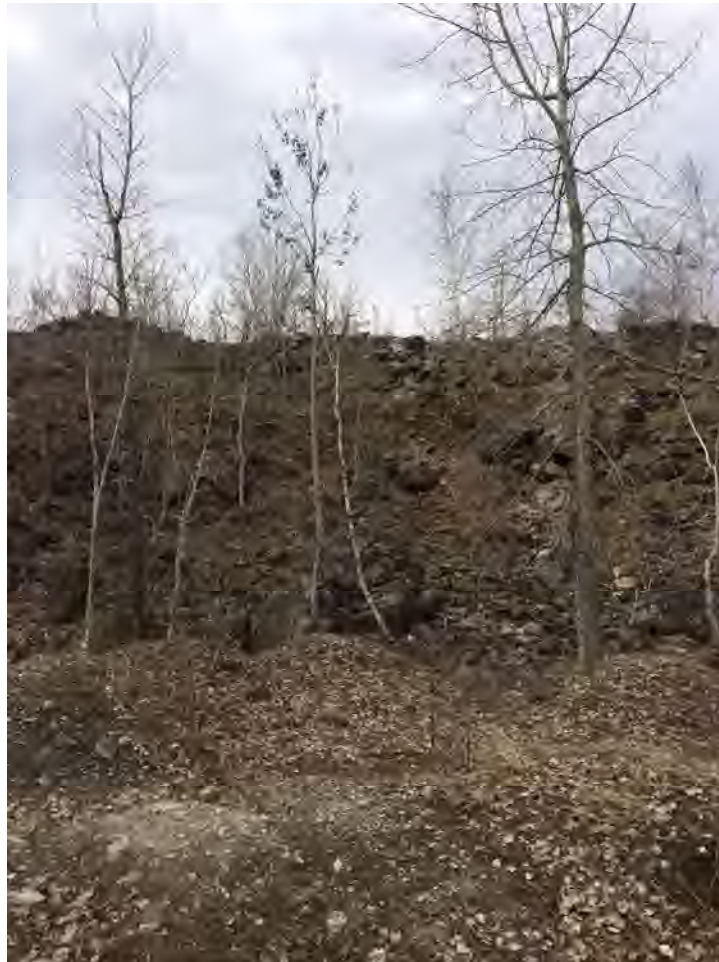
Les parois des talus observés présentent de la ségrégation, du ravinement et des signes d'érosion superficielle. Des blocs et des cailloux semblent se détacher régulièrement des parois pour s'accumuler en pied de pente.

Photographie 3 : parois, halde no 3, vue vers l'ouest

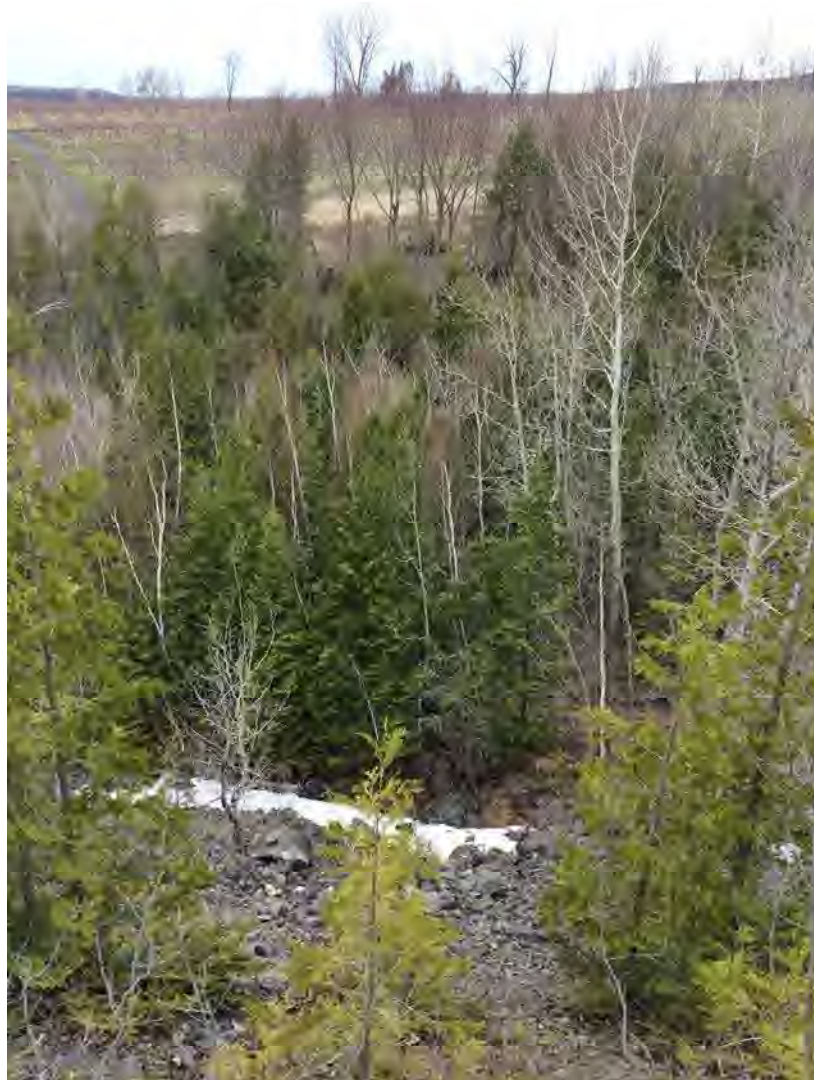
Photographie 4 : Parois, vue vers le nord, au sommet de talus, halde no 4

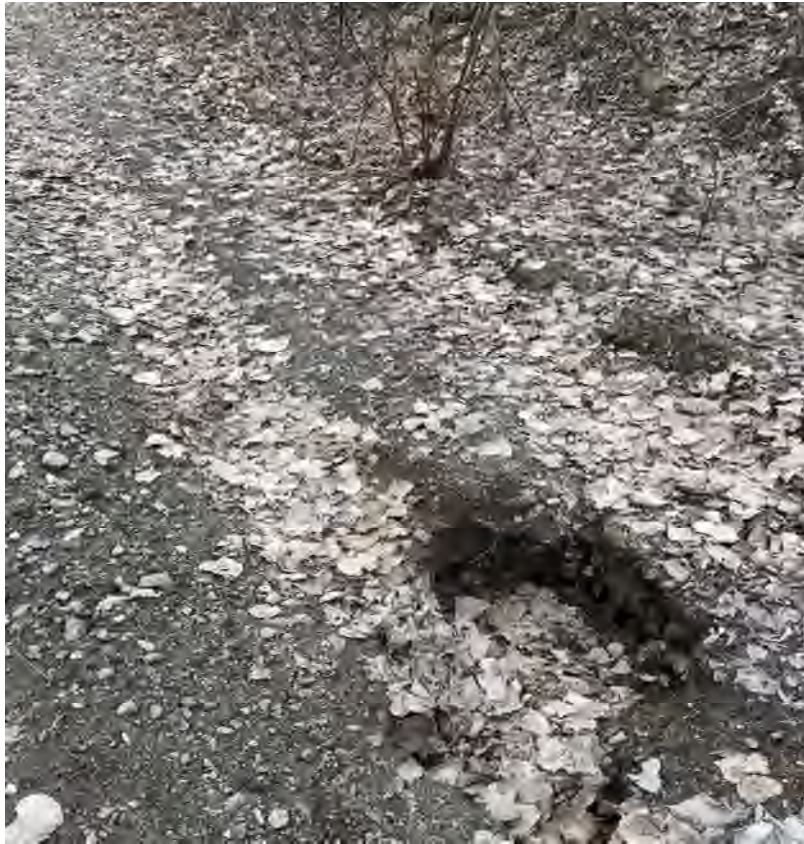
Lors de la visite du 19 avril 2017, un affaissement de sol provenant d'une cavité souterraine a été observé à proximité de la fosse sud, sur le chemin d'accès longeant le rang Ste-Sophie. Cet affaissement était de l'ordre d'au plus d'un mètre de profondeur. Étant donné que les sols étaient couverts de feuilles mortes lors de la visite, il est fort probable que d'autres cavités soient présentes sur le site même si elles n'ont pas été observées visuellement. Il est à noter que les matériaux de remblai, lorsque remblayés sur d'importantes épaisseurs, ont tendance à tasser sur eux-mêmes avec le temps. Compte tenu que les matériaux de remblai observés varient d'une granulométrie fine à très grossière, que de nombreux cailloux et blocs ont été observés sur le site et que les niveaux de la surface du rocher sont variables, les tassements risquent d'être différentiels. Les cavités peuvent également provenir d'érosion interne du sol lors de l'écoulement de l'eau sur le site.

Photographie no 5 : Affaissement dans le chemin d'accès des fosses.

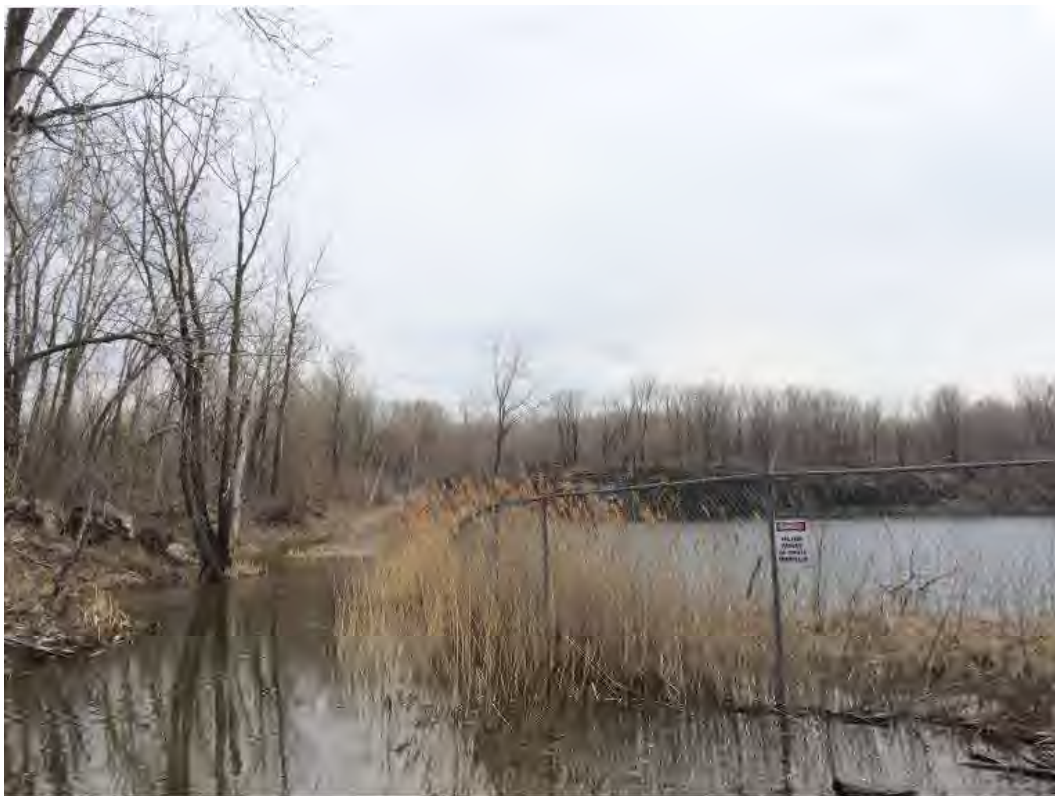
Les parois affleurantes de ces fosses étaient composées d'un massif rocheux de piètre qualité (observations de joints et de diaclases selon un pendage défavorable). De nombreux blocs de roc se sont détachés de la paroi durant notre présence sur le site, témoignant des instabilités mineures de la paroi. Comme une clôture ceinturerait les deux fosses et aux fins de sécurité, nous n'avons pas pu nous approcher suffisamment près des parois pour fournir plus de détails. Il serait recommandé d'effectuer une évaluation de la stabilité des parois rocheuses des fosses afin de déterminer si de l'écaillage et de la consolidation de parois au moyen d'ancrage soient requis.

Photographie 6 : Extrémité nord de la fosse nord, vue vers l'est

Il serait recommandé d'effectuer une évaluation de la capacité du drainage du site, notamment au niveau des deux fosses, afin d'éviter tous risques liés à l'érosion internes des sols par l'eau.

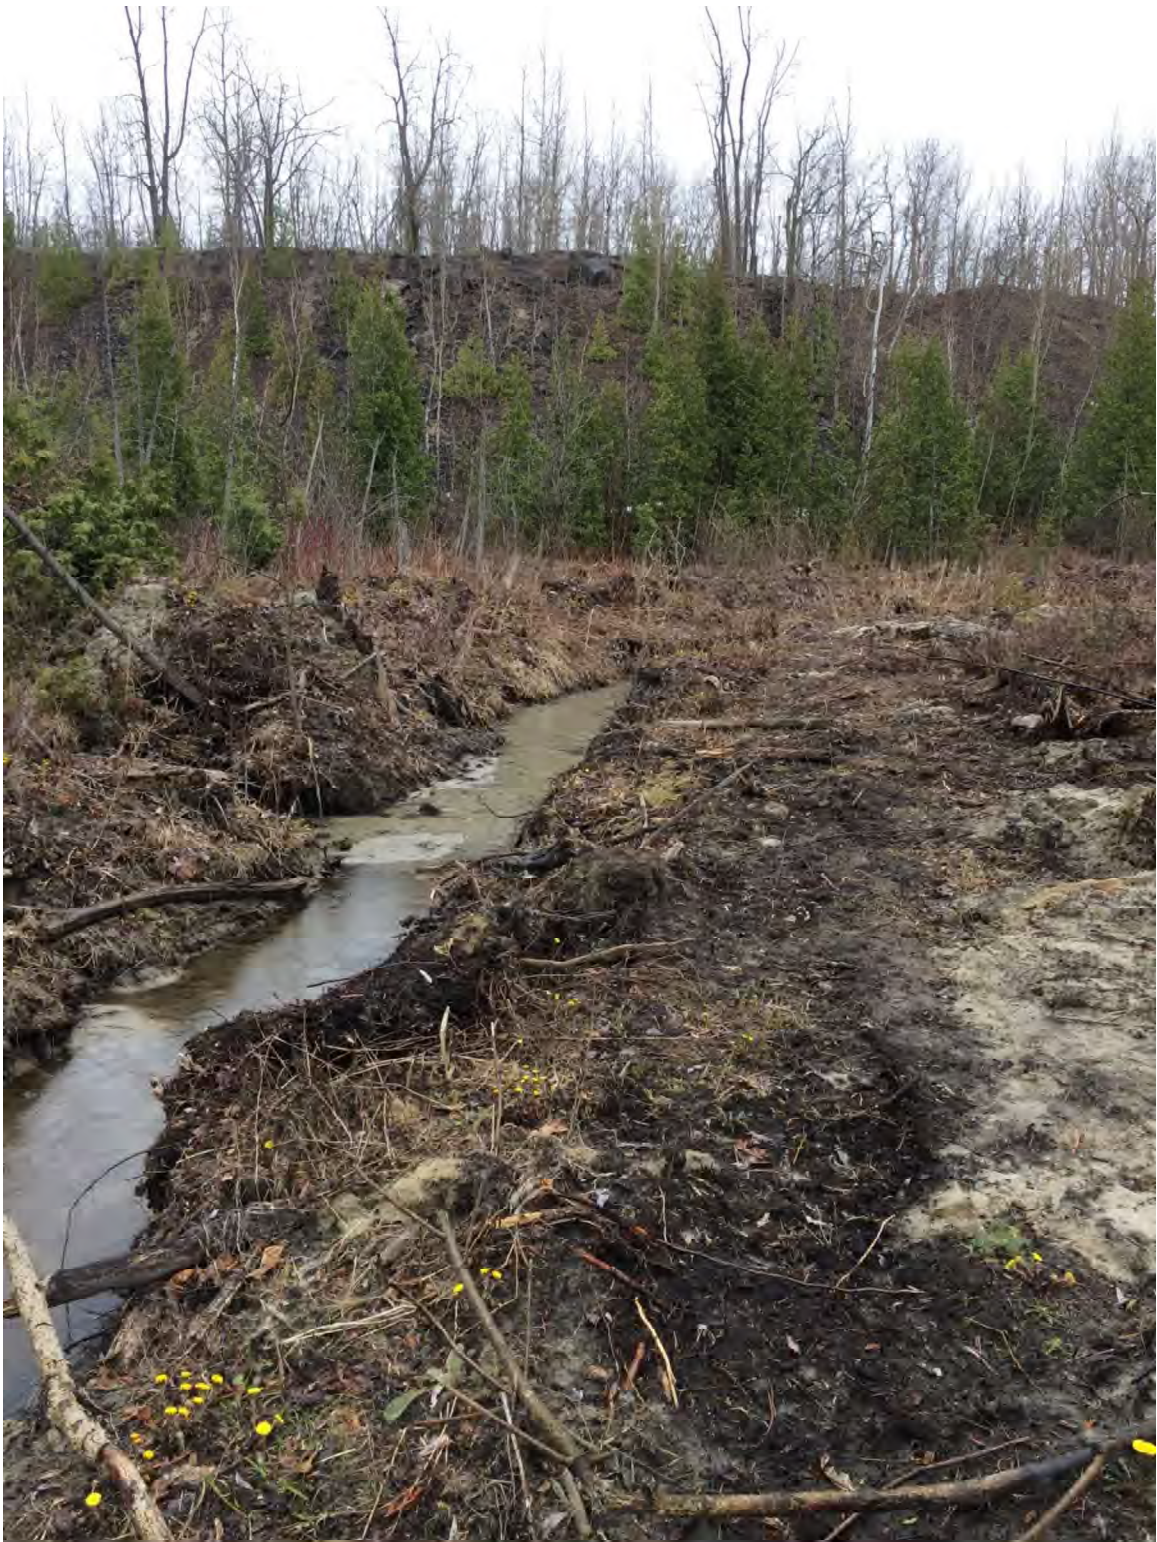
Photographie 7 : Secteur limitrophe entre le site minier et la ferme « Verger Coeur de pomme », vue vers le sud.

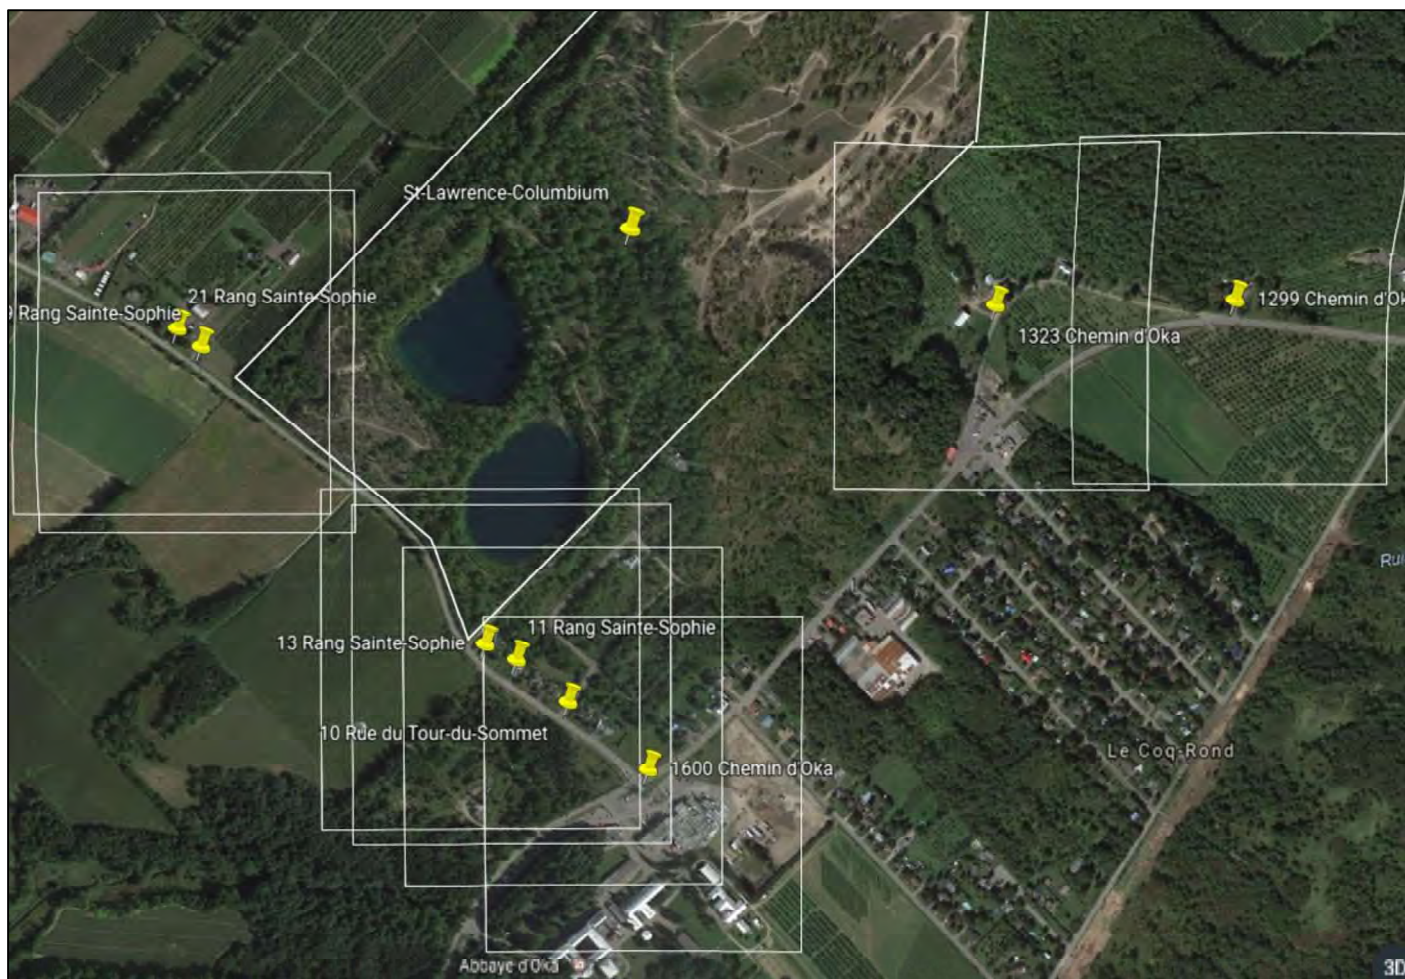
**Figure 2 :** Carte aérienne avec adresses autour du site SLC où les mesures du fond naturel radioactif ont été prises (voir résultats tableau 2).

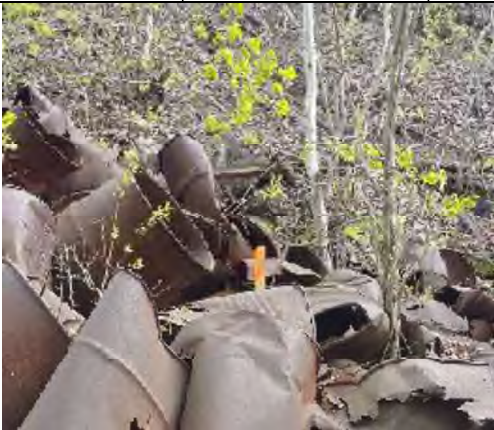
POINTS DE MESURE #	MESURE DU RAYONNEMENT AU SOL	MESURE DU RAYONNEMENT À 1m DU SOL	COORDONNÉES GÉOGRAPHIQUES	DESCRIPTION ET COMMENTAIRES
1	<b>T-414 :</b> - $\mu\text{Sv/h}$ <b>44-2 :</b> 30 KCPM <b>193-6 :</b> 300	<b>T-414 :</b> 0.82 $\mu\text{Sv/h}$ <b>44-2 :</b> 10 KCPM <b>193-6 :</b> 60	N45°30.419' W074°01.709'	Points # 1 à 14 et #31 ont été pris dans l'amoncellement de barils au nord / nord-est (secteur A, Fig. 1), secteur A.

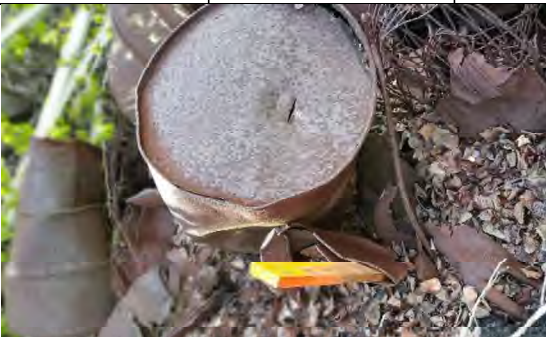
2	<b>T-414 :</b> 0.40 $\mu\text{Sv/h}$ <b>44-2 :</b> 50 KCPM <b>193-6 :</b> 200-400	<b>T-414 :</b> 0.80 $\mu\text{Sv/h}$ <b>44-2 :</b> 17 KCPM <b>193-6 :</b> 50-60	N45°30.415' W074°01.695'	Secteur A.

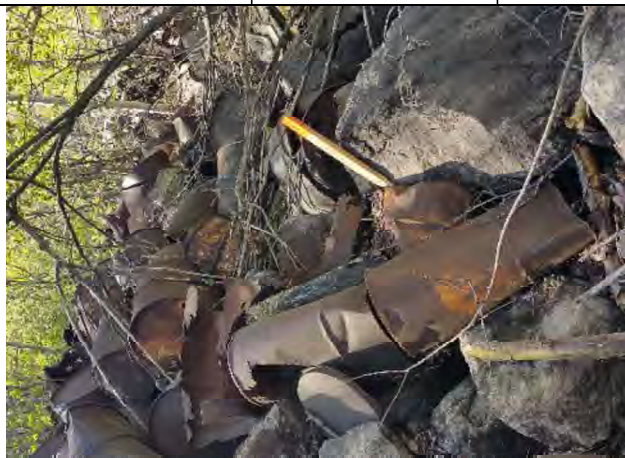
POINTS DE MESURE #	MESURE DU RAYONNEMENT AU SOL	MESURE DU RAYONNEMENT À 1m DU SOL	COORDONNÉES GÉOGRAPHIQUES	DESCRIPTION ET COMMENTAIRES
3	T-414 : 2.00 µSv/h 44-2 : 20 KCPM 193-6: 200	T-414 : 0.85 µSv/h 44-2 : 10 KCPM 193-6: 60	N45°30.424' W074°01.706'	La mesure du rayonnement est constante pour un rayon d'environ 2 m autour du point #3 (secteur A).

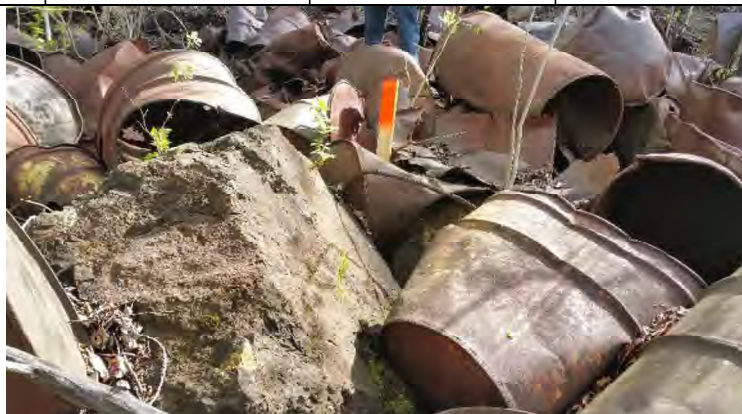
4	T-414 : 2.11 µSv/h 44-2 : 45 KCPM 193-6: 200	T-414 : 0.50 µSv/h 44-2 : 10 KCPM 193-6: 60	N45°30.409' W074°01.690'	La mesure du rayonnement est constante pour un rayon d'environ 1.5m autour du point #4 (secteur A).

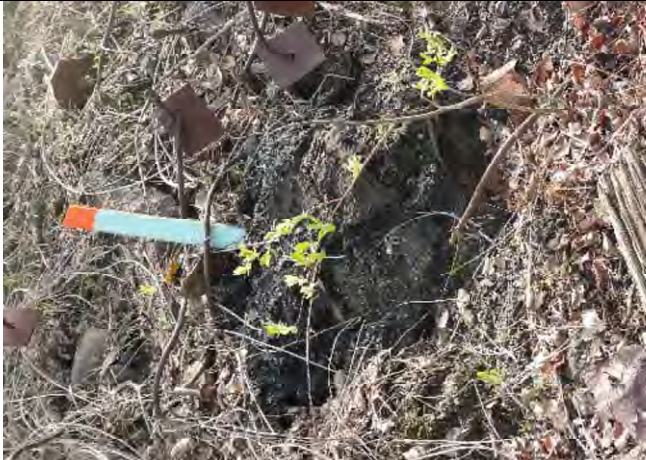
POINTS DE MESURE #	MESURE DU RAYONNEMENT AU SOL	MESURE DU RAYONNEMENT À 1m DU SOL	COORDONNÉES GÉOGRAPHIQUES	DESCRIPTION ET COMMENTAIRES
5	<b>T-414 :</b> 1.05 $\mu\text{Sv/h}$ <b>44-2 :</b> 30 KCPM <b>193-6:</b> 100	<b>T-414 :</b> 0.50 $\mu\text{Sv/h}$ <b>44-2 :</b> 20 KCPM <b>193-6:</b> 40	N45°30.400' W074°01.674'	Déchet de bardeaux d'asphalte parmi les barils (Secteur A).

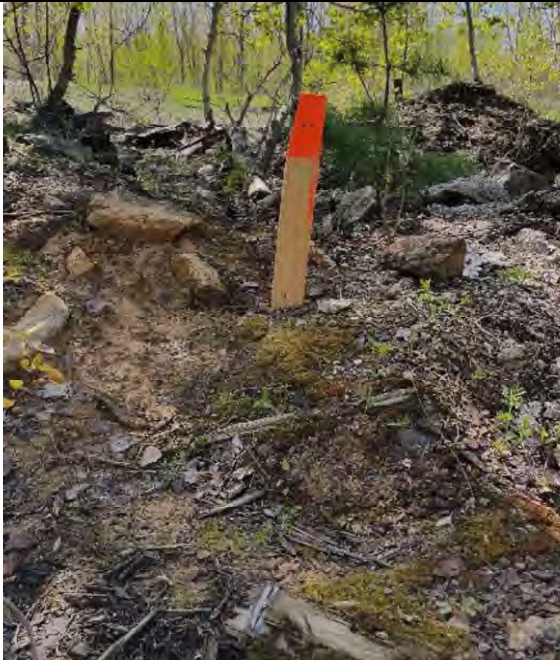
6	<b>T-414 :</b> 3.45 $\mu\text{Sv/h}$ <b>44-2 :</b> 40 KCPM <b>193-6:</b> 200	<b>T-414 :</b> 0.55 $\mu\text{Sv/h}$ <b>44-2 :</b> 25 KCPM <b>193-6:</b> 90	N45°30.393' W074°01.664'	Mesure sur sol sablonneux avec petites roches autour (secteur A).

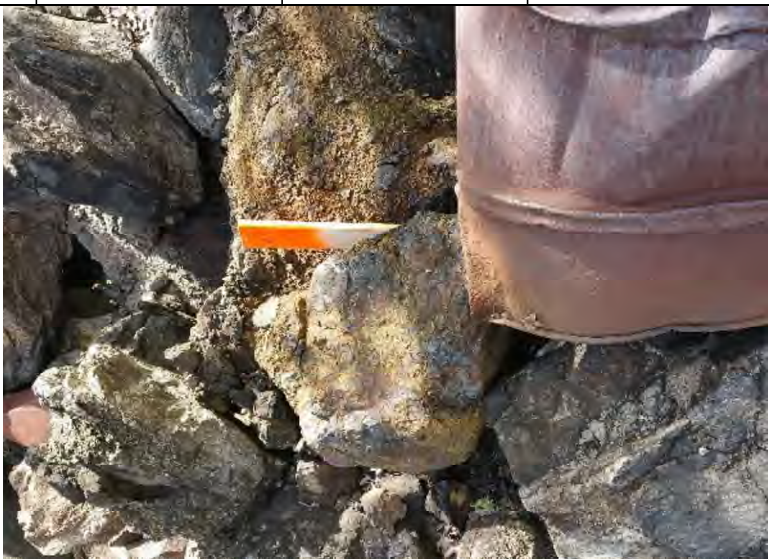
POINTS DE MESURE #	MESURE DU RAYONNEMENT AU SOL	MESURE DU RAYONNEMENT À 1m DU SOL	COORDONNÉES GÉOGRAPHIQUES	DESCRIPTION ET COMMENTAIRES
7	<b>T-414 :</b> 2.55 $\mu\text{Sv/h}$ <b>44-2 :</b> 40 KCPM <b>193-6:</b> 200	<b>T-414 :</b> 0.85 $\mu\text{Sv/h}$ <b>44-2 :</b> 20 KCPM <b>193-6:</b> 60	N45°30.395' W074°01.657'	Mesure sur une roche de style "scorie". Plusieurs roches de ce type se trouvent sur le site (secteur A).

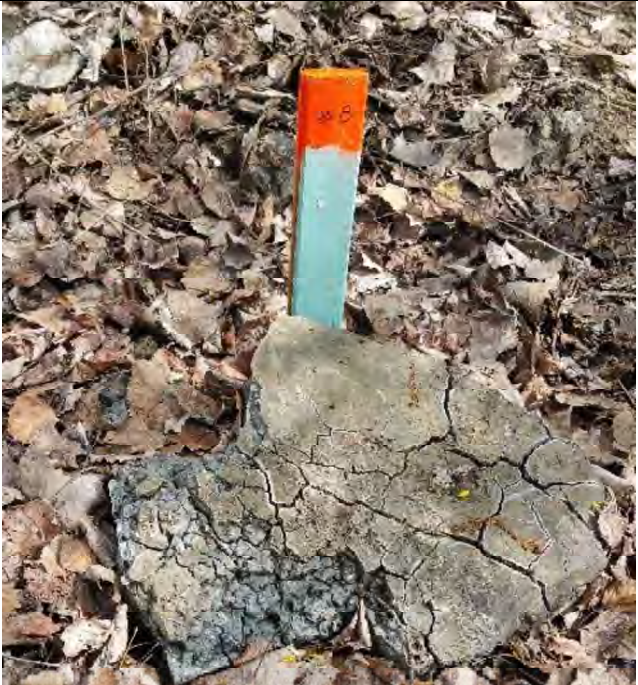
8	<b>T-414 :</b> 6.50 $\mu\text{Sv/h}$ <b>44-2 :</b> 80 KCPM <b>193-6:</b> 300	<b>T-414 :</b> 1.05 $\mu\text{Sv/h}$ <b>44-2 :</b> 20 KCPM <b>193-6:</b> 60	N45°30.388' W074°01.674'	Mesure sur une roche de style "scorie" (secteur A).

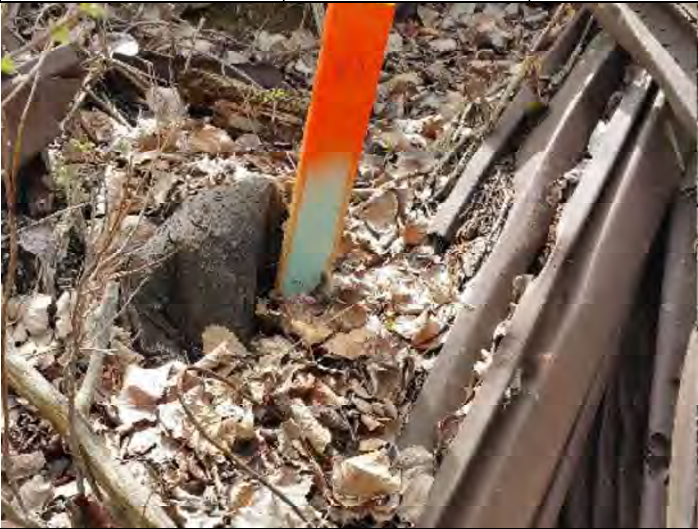
POINTS DE MESURE #	MESURE DU RAYONNEMENT AU SOL	MESURE DU RAYONNEMENT À 1m DU SOL	COORDONNÉES GÉOGRAPHIQUES	DESCRIPTION ET COMMENTAIRES
9	<b>T-414</b> : 0.55 $\mu$ Sv/h <b>44-2</b> : 20 KCPM <b>193-6</b> : 90 -150	<b>T-414</b> : 0.35 $\mu$ Sv/h <b>44-2</b> : 10 KCPM <b>193-6</b> : 40 - 60	N45°30.389' W074°01.673'	Mesure sur des bardeaux d'asphalte (secteur A).

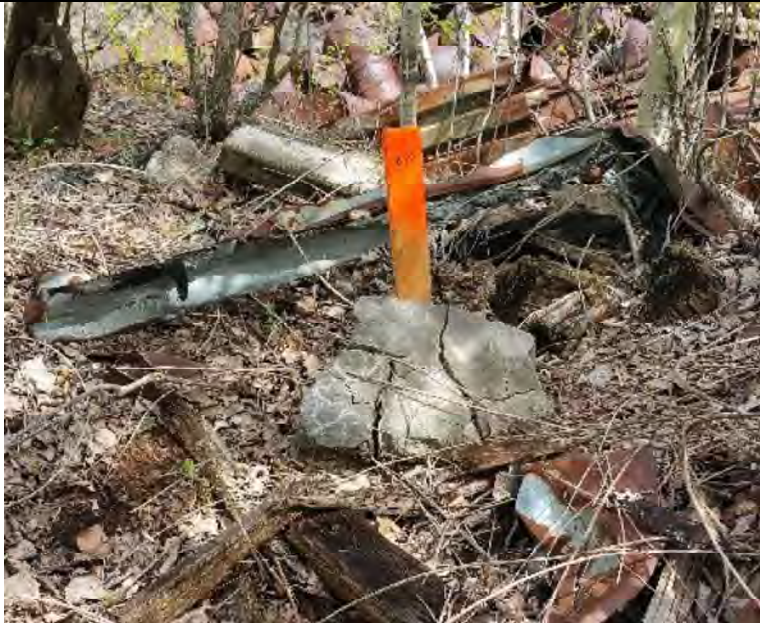
10	<b>T-414</b> : 6.50 $\mu$ Sv/h <b>44-2</b> : 70 KCPM <b>193-6</b> : 300	<b>T-414</b> : 0.45 $\mu$ Sv/h <b>44-2</b> : 20 KCPM <b>193-6</b> : 60	N45°30.393' W074°01.665.	Un pic de débit de dose de 12 $\mu$ Sv/h a été mesuré au contact des 2 roches de type "scorie" avec l'appareil T-414 (secteur A).

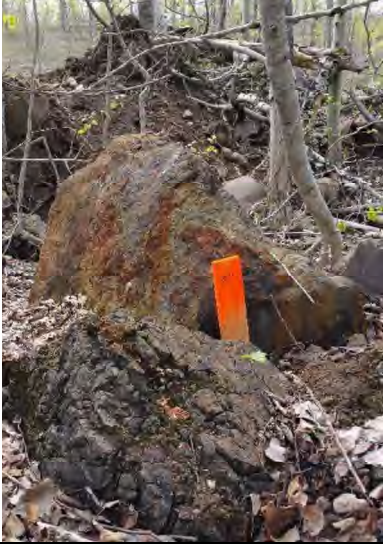
POINTS DE MESURE #	MESURE DU RAYONNEMENT AU SOL	MESURE DU RAYONNEMENT À 1m DU SOL	COORDONNÉES GÉOGRAPHIQUES	DESCRIPTION ET COMMENTAIRES
11	<b>T-414 :</b> 0.80 $\mu$ Sv/h <b>44-2 :</b> 30 KCPM <b>193-6:</b> 180 - 200	<b>T-414 :</b> 0.36 $\mu$ Sv/h <b>44-2 :</b> 10 KCPM <b>193-6:</b> 60	N45°30.380' W074°01.680'	Le point # 11 a été mesuré sur une roche typique présentant des dépôts semblables à de la rouille. Le rayonnement mesuré est localisé au niveau de la roche (secteur A).

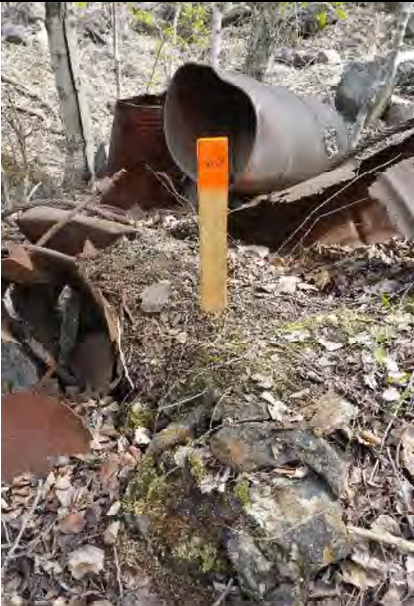
12	<b>T-414 :</b> 1.05 $\mu$ Sv/h <b>44-2 :</b> 30 KCPM <b>193-6:</b> 100 - 180	<b>T-414 :</b> 0.55 $\mu$ Sv/h <b>44-2 :</b> 10 KCPM <b>193-6:</b> 60	N45°30.392' W074°01.702'	Le point #12 a été mesuré sur un sol sablonneux avec de petites roches, des feuilles et des barils autour (secteur A).

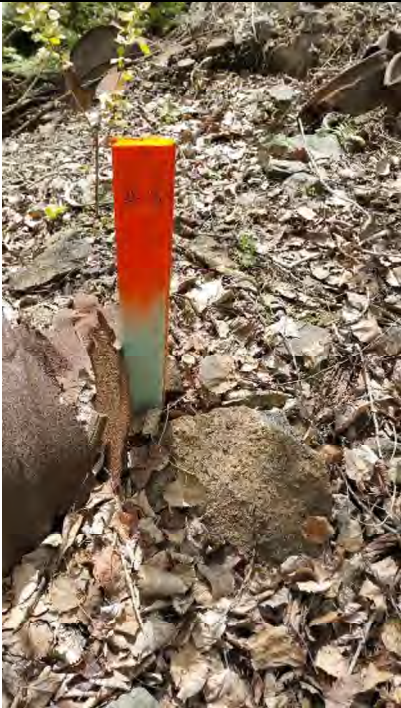
POINTS DE MESURE #	MESURE DU RAYONNEMENT AU SOL	MESURE DU RAYONNEMENT À 1m DU SOL	COORDONNÉES GÉOGRAPHIQUES	DESCRIPTION ET COMMENTAIRES
13	<b>T-414 :</b> 4.80 $\mu$ Sv/h <b>44-2 :</b> 80 KCPM <b>193-6:</b> 220	<b>T-414 :</b> 0.45 $\mu$ Sv/h <b>44-2 :</b> 10 KCPM <b>193-6:</b> 50	N45°30.382' W074°01.691'	Mesure sur un sol sablonneux avec de petites roches, des feuilles et des barils autour. La radiation est localisée au niveau d'une roche (secteur A).

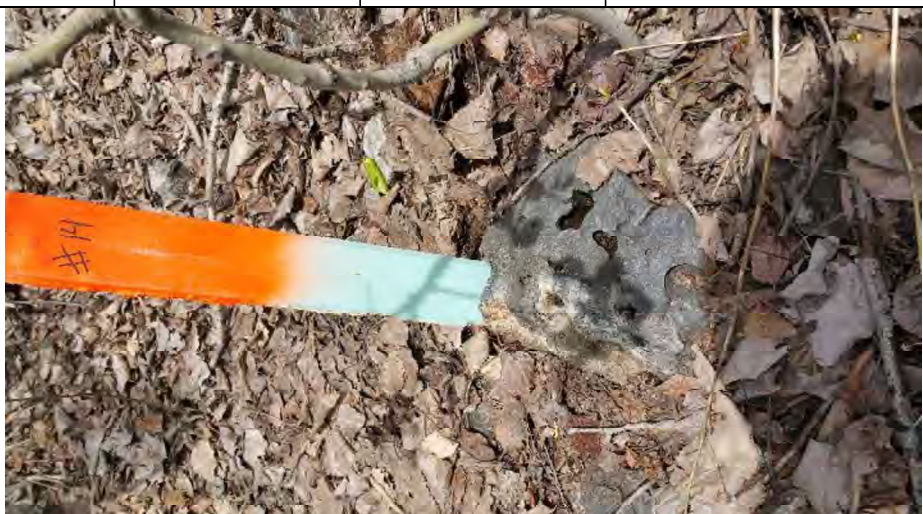
14	<b>T-414 :</b> 7.05 $\mu$ Sv/h <b>44-2 :</b> 70 KCPM <b>193-6:</b> 400	<b>T-414 :</b> 0.45 $\mu$ Sv/h <b>44-2 :</b> 20 KCPM <b>193-6:</b> 60	N45°30.397' W074°01.642'	Mesure au niveau d'une roche isolée de type "scorie" (secteur A).

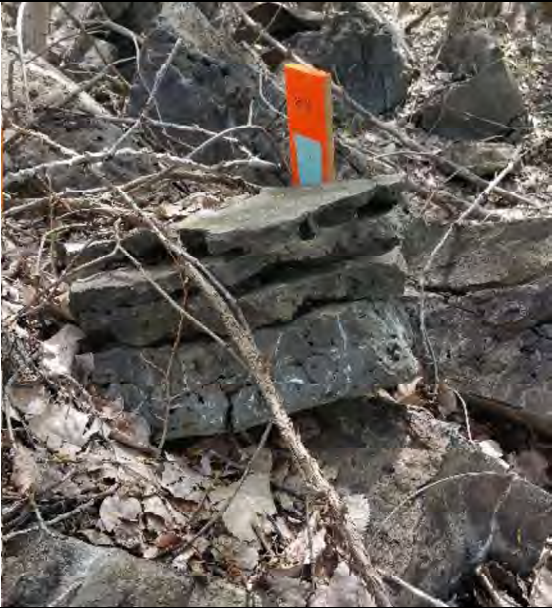
POINTS DE MESURE #	MESURE DU RAYONNEMENT AU SOL	MESURE DU RAYONNEMENT À 1m DU SOL	COORDONNÉES GÉOGRAPHIQUES	DESCRIPTION ET COMMENTAIRES
15	<b>T-414 :</b> 10.50 $\mu$ Sv/h <b>44-2 :</b> 160 KCPM <b>193-6:</b> 600	<b>T-414 :</b> 2.50 $\mu$ Sv/h <b>44-2 :</b> 70 KCPM <b>193-6:</b> 300	N45°30.441' W074°01.574'	Les points #15 à # 27 ont été mesurés dans cette section (secteur B).
	Photo non disponible.			
16	<b>T-414 :</b> 19.50 $\mu$ Sv/h <b>44-2 :</b> $\geq$ 250 KCPM <b>193-6:</b> 840	<b>T-414 :</b> 5.50 $\mu$ Sv/h <b>44-2 :</b> 140 KCPM <b>193-6:</b> 500	N45°30.440' W074°01.572'	Secteur B

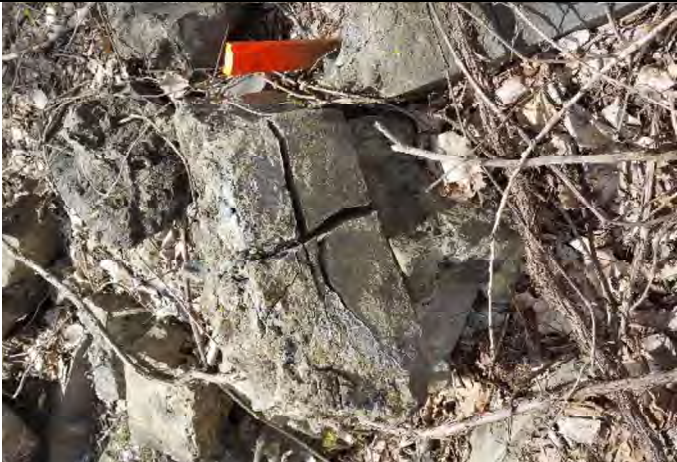
17	<b>T-414 :</b> 9.50 $\mu$ Sv/h <b>44-2 :</b> 200 KCPM <b>193-6:</b> 800	<b>T-414 :</b> 8.75 $\mu$ Sv/h <b>44-2 :</b> 110 KCPM <b>193-6:</b> 440	N45°30.443' W074°01.572'	Secteur B

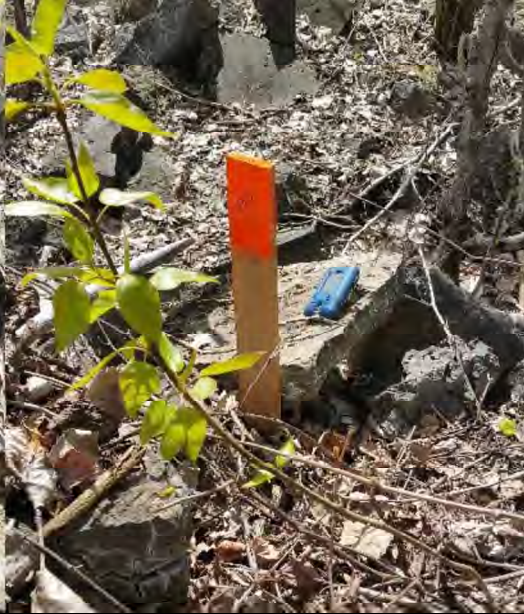
POINTS DE MESURE #	MESURE DU RAYONNEMENT AU SOL	MESURE DU RAYONNEMENT À 1m DU SOL	COORDONNÉES GÉOGRAPHIQUES	DESCRIPTION ET COMMENTAIRES
18	<b>T-414 :</b> 22.00 $\mu\text{Sv/h}$ <b>44-2 :</b> 230 KCPM <b>193-6:</b> $\geq 1000$	<b>T-414 :</b> 7.50 $\mu\text{Sv/h}$ <b>44-2 :</b> 90 KCPM <b>193-6:</b> 600	N45°30.436' W074°01.570'	Secteur B

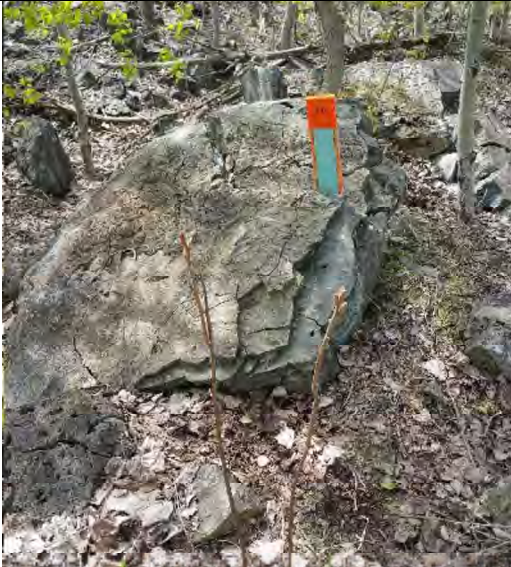
19	<b>T-414 :</b> 14.50 $\mu\text{Sv/h}$ <b>44-2 :</b> 230 KCPM <b>193-6:</b> 800	<b>T-414 :</b> 4.50 $\mu\text{Sv/h}$ <b>44-2 :</b> 90 KCPM <b>193-6:</b> 400	N45°30.431' W074°01.572'	Secteur B

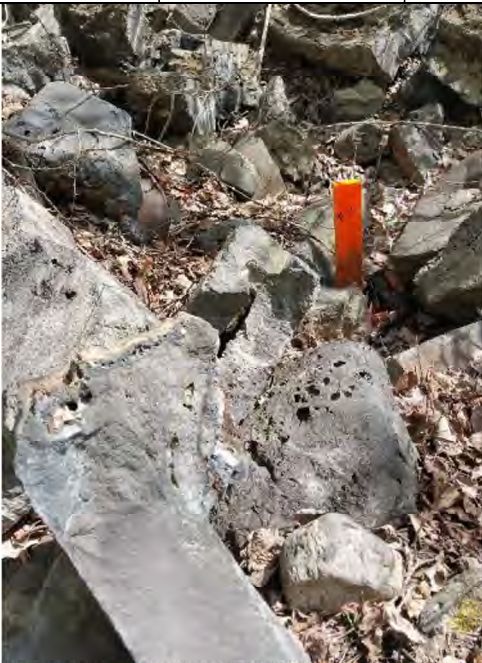
POINTS DE MESURE #	MESURE DU RAYONNEMENT AU SOL	MESURE DU RAYONNEMENT À 1m DU SOL	COORDONNÉES GÉOGRAPHIQUES	DESCRIPTION ET COMMENTAIRES
20	<b>T-414 :</b> 23.00 $\mu\text{Sv/h}$ <b>44-2 :</b> $\geq 250$ KCPM <b>193-6 :</b> $\geq 1000$	<b>T-414 :</b> 7.05 $\mu\text{Sv/h}$ <b>44-2 :</b> 160 KCPM <b>193-6 :</b> 680	N45°30.431' W074°01.566'	Secteur B

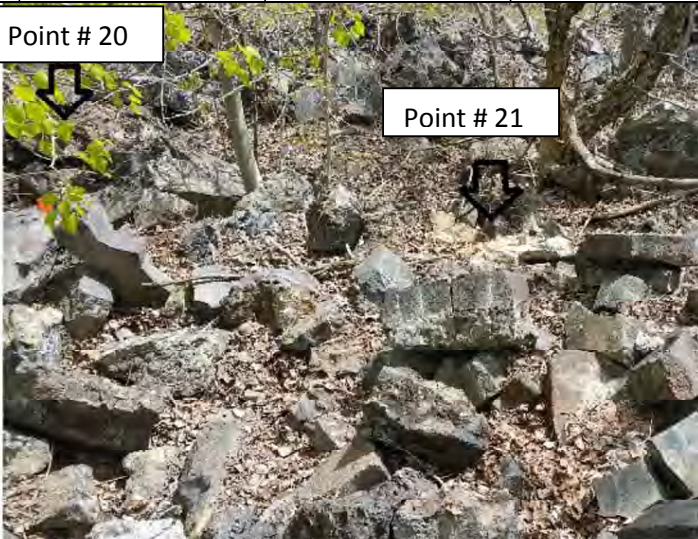
21	<b>T-414 :</b> 16.00 $\mu\text{Sv/h}$ <b>44-2 :</b> $\geq 250$ KCPM <b>193-6 :</b> $\geq 1000$	<b>T-414 :</b> 5.80 $\mu\text{Sv/h}$ <b>44-2 :</b> 150 KCPM <b>193-6 :</b> 700	N45°30.426' W074°01.569'	Mesure au niveau d'une roche à proximité du point #20. Un rayon de 2 m présente un fort débit de dose à 1 m du sol ( $\geq 5$ $\mu\text{Sv/h}$ ) (secteur B).

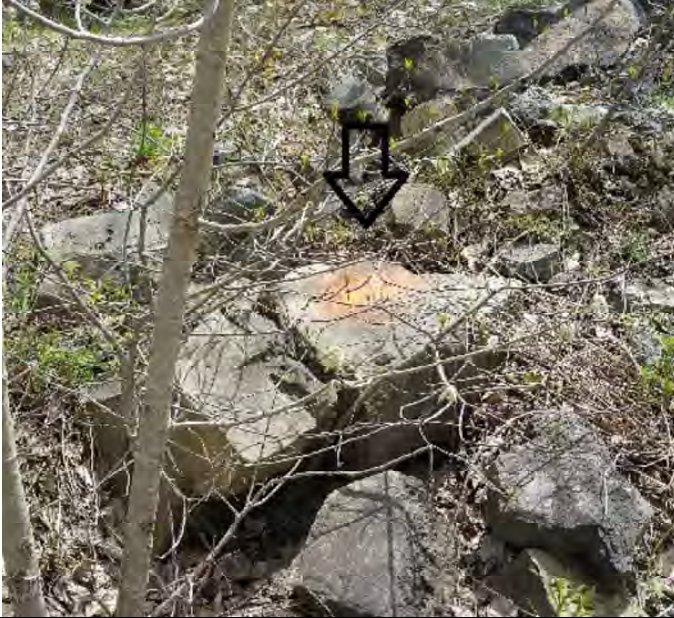
POINTS DE MESURE #	MESURE DU RAYONNEMENT AU SOL	MESURE DU RAYONNEMENT À 1m DU SOL	COORDONNÉES GÉOGRAPHIQUES	DESCRIPTION ET COMMENTAIRES
22	<b>T-414 :</b> 18.00 $\mu\text{Sv/h}$ <b>44-2 :</b> $\geq 250$ KCPM <b>193-6 :</b> $\geq 1000$	<b>T-414 :</b> 6.5 $\mu\text{Sv/h}$ <b>44-2 :</b> 140 KCPM <b>193-6 :</b> 600	N45°30.417' W074°01.571'	Marquage avec peinture orange et ruban jaune, secteur B.

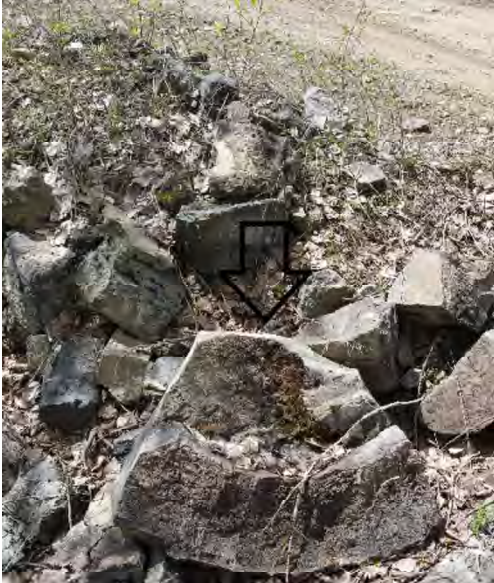
POINTS DE MESURE #	MESURE DU RAYONNEMENT AU SOL	MESURE DU RAYONNEMENT À 1m DU SOL	COORDONNÉES GÉOGRAPHIQUES	DESCRIPTION ET COMMENTAIRES
25	<b>T-414 :</b> 19.50 µSv/h <b>44-2 :</b> ≥ 250 KCPM <b>193-6 :</b> ≥ 1000	<b>T-414 :</b> 5.50 µSv/h <b>44-2 :</b> 120 KCPM <b>193-6 :</b> 600	N45°30.411' W074°01.593'	Marquage avec ruban jaune, secteur B.

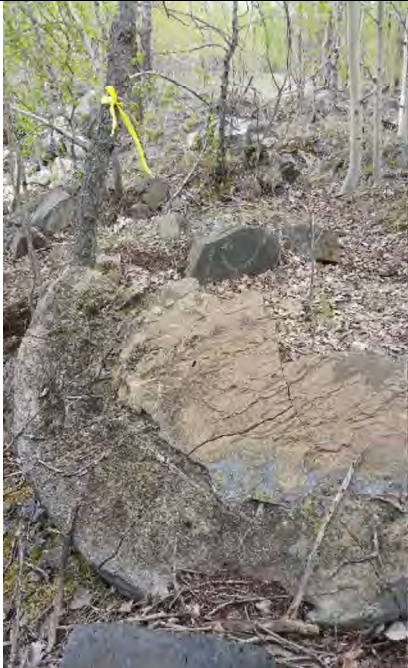
26	<b>T-414 :</b> 13.50 µSv/h <b>44-2 :</b> 230 KCPM <b>193-6 :</b> 800	<b>T-414 :</b> 5.50 µSv/h <b>44-2 :</b> 100 KCPM <b>193-6 :</b> 400	N45°30.406' W074°01.588'	Marquage avec ruban jaune, secteur B.
