PROJET N° : 171-03521-00

# CARACTÉRISATION ENVIRONNEMENTALE

SITE MINIER ST-LAWRENCE COLUMBIUM,  
OKA (QUÉBEC)

MARS 2018

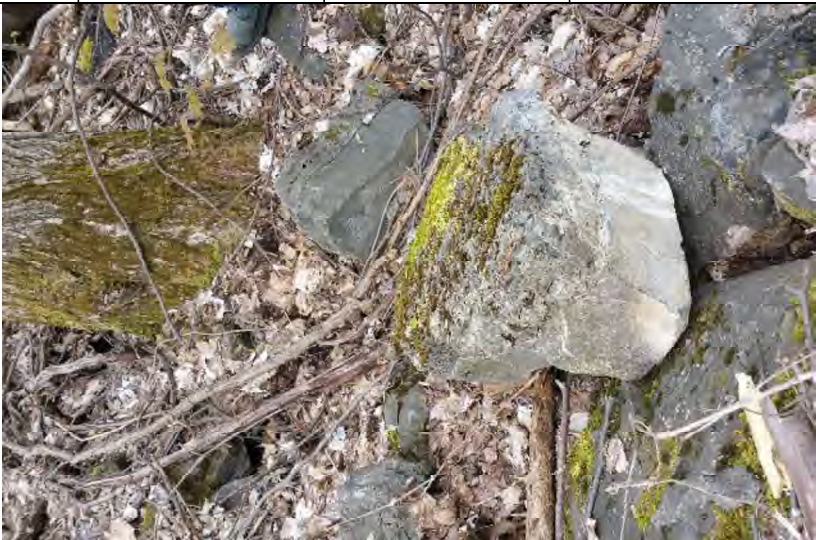
POINTS DE MESURE #	MESURE DU RAYONNEMENT AU SOL	MESURE DU RAYONNEMENT À 1m DU SOL	COORDONNÉES GÉOGRAPHIQUES	DESCRIPTION ET COMMENTAIRES
27	<b>T-414 :</b> 30.00 $\mu\text{Sv/h}$ <b>44-2 :</b> $\geq 250$ KCPM <b>193-6 :</b> $\geq 1000$	<b>T-414 :</b> 9.00 $\mu\text{Sv/h}$ <b>44-2 :</b> 220 KCPM <b>193-6 :</b> 700	N45°30.406' W074°01.588'	Marquage avec ruban jaune à proximité du piquet TR-13, secteur B.

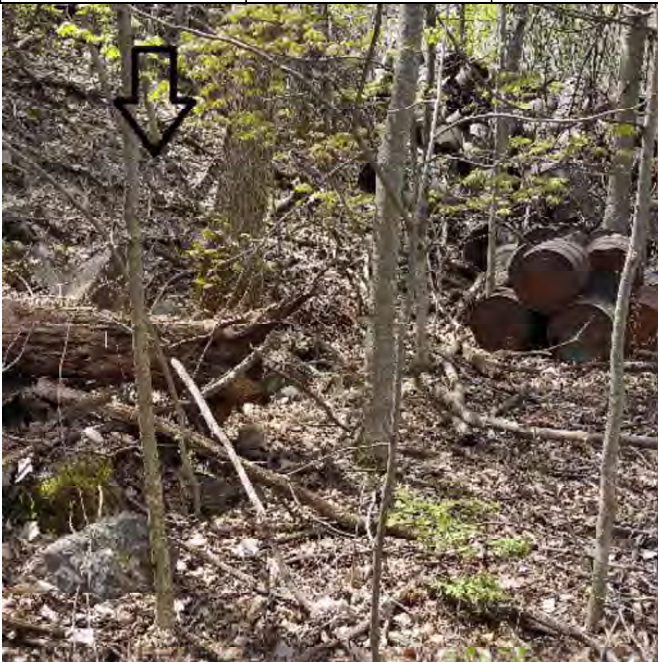
28	<b>T-414 :</b> 7.00 $\mu\text{Sv/h}$ <b>44-2 :</b> 150 KCPM <b>193-6 :</b> 500	<b>T-414 :</b> 1.30 $\mu\text{Sv/h}$ <b>44-2 :</b> 50 KCPM <b>193-6 :</b> 180	N45°30.459' W074°01.583'	Bordure du site voisin où des roches du secteur B se sont retrouvées dans cette pente.

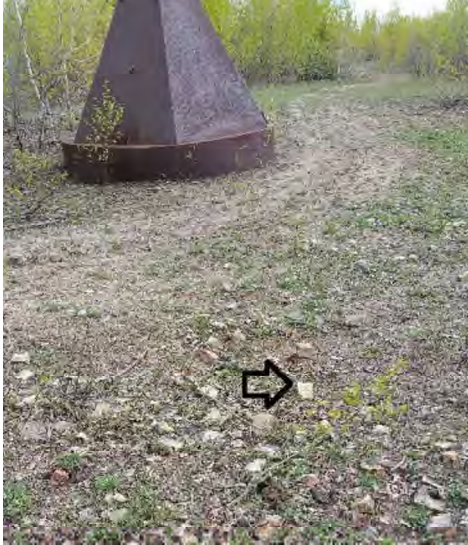
POINTS DE MESURE #	MESURE DU RAYONNEMENT AU SOL	MESURE DU RAYONNEMENT À 1m DU SOL	COORDONNÉES GÉOGRAPHIQUES	DESCRIPTION ET COMMENTAIRES
29	<b>T-414 :</b> 1.50 $\mu\text{Sv/h}$ <b>44-2 :</b> 30 KCPM <b>193-6:</b> 150	<b>T-414 :</b> 0.35 $\mu\text{Sv/h}$ <b>44-2 :</b> 15 KCPM <b>193-6:</b> 50	N45°30.474' W074°01.626'	Mesure sur l'une des briques déposées au sol à cet endroit (secteur C).

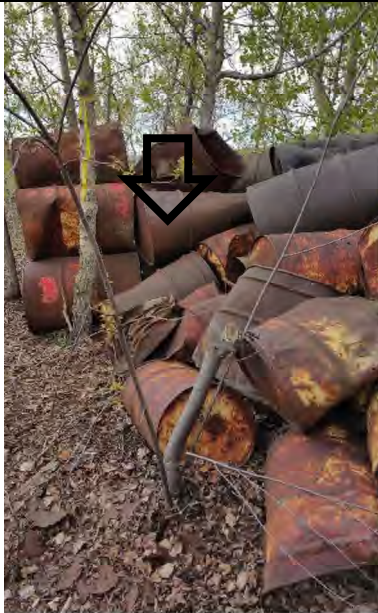
30	<b>T-414 :</b> 1.05 $\mu\text{Sv/h}$ <b>44-2 :</b> 50 KCPM <b>193-6:</b> 300	<b>T-414 :</b> 0.65 $\mu\text{Sv/h}$ <b>44-2 :</b> 25 KCPM <b>193-6:</b> 150	N45°30.472' W074°01.635'	Mesure parmi un amoncellement de barils à proximité du piquet PO-7 (secteur C).

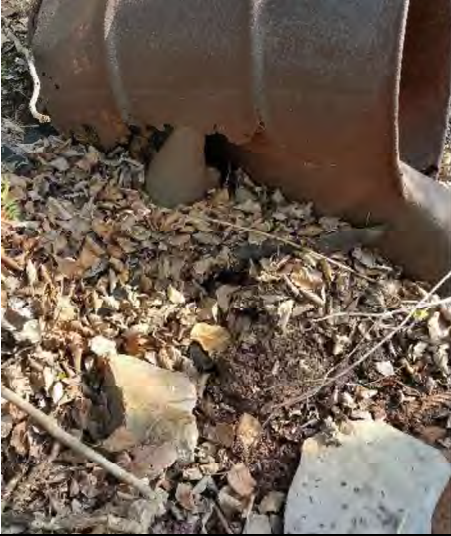
POINTS DE MESURE #	MESURE DU RAYONNEMENT AU SOL	MESURE DU RAYONNEMENT À 1m DU SOL	COORDONNÉES GÉOGRAPHIQUES	DESCRIPTION ET COMMENTAIRES
31	<b>T-414 :</b> 4.50 $\mu$ Sv/h <b>44-2 :</b> 50 KCPM <b>193-6:</b> 200	<b>T-414 :</b> 0.35 $\mu$ Sv/h <b>44-2 :</b> 2.3 KCPM <b>193-6:</b> 70	N45°30.372' W074°01.698'	Mesure sur une roche avec rouille autour de PO-6 (secteur A).

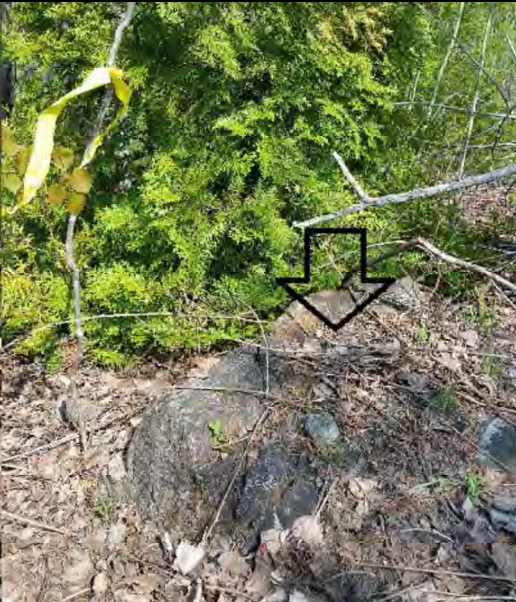
32	<b>T-414 :</b> 6.50 $\mu$ Sv/h <b>44-2 :</b> 55 KCPM <b>193-6:</b> 200	<b>T-414 :</b> 0.50 $\mu$ Sv/h <b>44-2 :</b> 10 KCPM <b>193-6:</b> 40	N45°30.337' W074°01.734'	Mesure sur une roche avec rouille (secteur D).

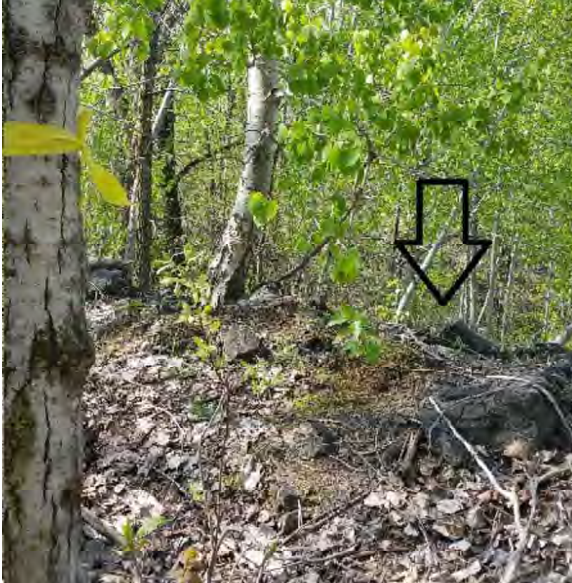
POINTS DE MESURE #	MESURE DU RAYONNEMENT AU SOL	MESURE DU RAYONNEMENT À 1m DU SOL	COORDONNÉES GÉOGRAPHIQUES	DESCRIPTION ET COMMENTAIRES
33	<b>T-414 :</b> 2.05 $\mu$ Sv/h <b>44-2 :</b> 30 KCPM <b>193-6:</b> 180	<b>T-414 :</b> 0.45 $\mu$ Sv/h <b>44-2 :</b> 15 KCPM <b>193-6:</b> 60	N45°30.253' W074°01.826'	Mesure sur une roche isolée située dans le sous-bois à proximité du piquet TR-9 (secteur D).

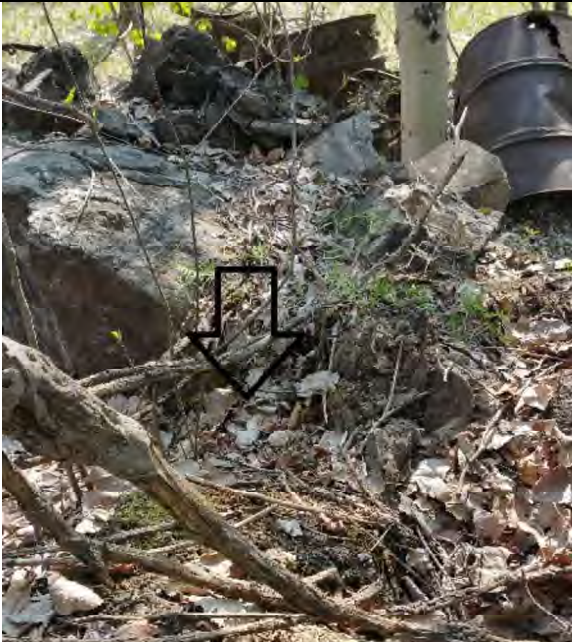
34	<b>T-414 :</b> 1.60 $\mu$ Sv/h <b>44-2 :</b> 40 KCPM <b>193-6:</b> 120	<b>T-414 :</b> 0.50 $\mu$ Sv/h <b>44-2 :</b> 10 KCPM <b>193-6:</b> 40	N45°30.255' W074°01.822'	Mesure sur une roche. Il est à noter que les barils à proximité ont une mesure du rayonnement équivalent au fond naturel radioactif. (secteur D)

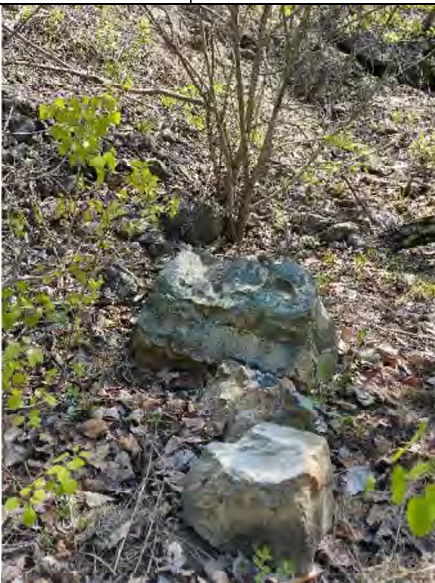
POINTS DE MESURE #	MESURE DU RAYONNEMENT AU SOL	MESURE DU RAYONNEMENT À 1m DU SOL	COORDONNÉES GÉOGRAPHIQUES	DESCRIPTION ET COMMENTAIRES
35	<b>T-414</b> : 8.50 $\mu$ Sv/h <b>44-2</b> : 120 KCPM <b>193-6</b> : 400	<b>T-414</b> : 0.55 $\mu$ Sv/h <b>44-2</b> : 10 KCPM <b>193-6</b> : 60	N45°30.137' W074°01.968'	Mesure sur une roche isolée de type "scorie" (secteur D).

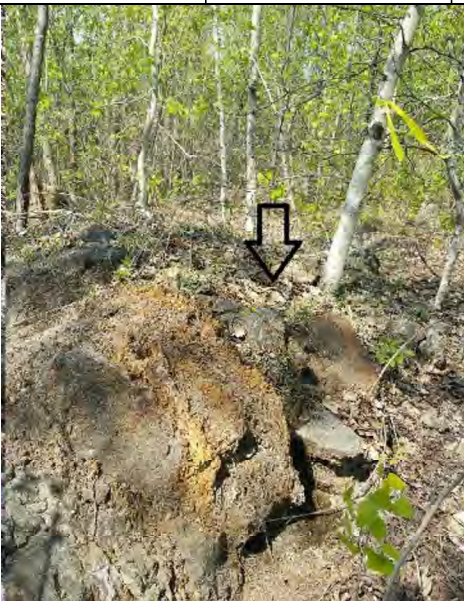
36	<b>T-414</b> : 0.58 $\mu$ Sv/h <b>44-2</b> : 30 KCPM <b>193-6</b> : 120	<b>T-414</b> : 0.48 $\mu$ Sv/h <b>44-2</b> : 8 KCPM <b>193-6</b> : 50	N45°30.125' W074°01.971'	Mesure sur une roche de style ferreux avec rouille (secteur D).

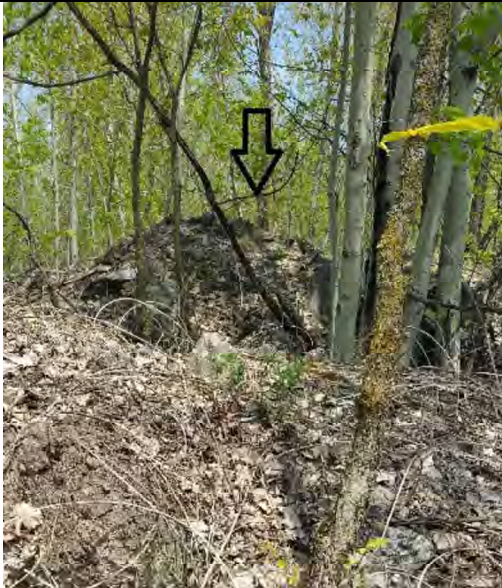
POINTS DE MESURE #	MESURE DU RAYONNEMENT AU SOL	MESURE DU RAYONNEMENT À 1m DU SOL	COORDONNÉES GÉOGRAPHIQUES	DESCRIPTION ET COMMENTAIRES
37	<b>T-414 :</b> 0.55 $\mu\text{Sv/h}$ <b>44-2 :</b> 23 KCPM <b>193-6:</b> 90	<b>T-414 :</b> 0.26 $\mu\text{Sv/h}$ <b>44-2 :</b> 15 KCPM <b>193-6:</b> 40	N45°30.048' W074°01.697'	(secteur E)

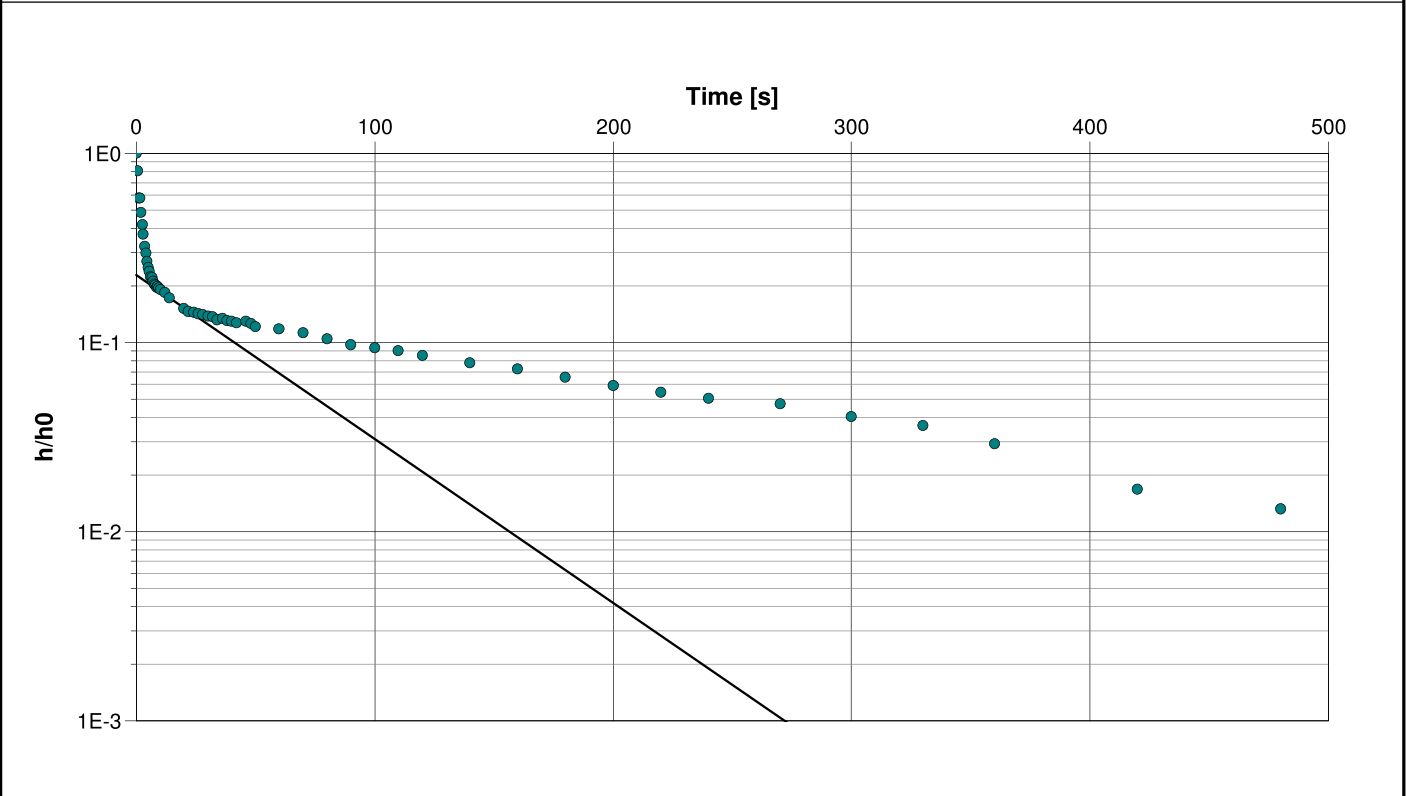
Location: St-Lawrence Columium	Slug Test: PO13-Essai 1	Test Well: PO13-Essai 1
Test Conducted by: 53-54		Test Date: 2017-06-07
Analysis Performed	PO13-Essai 1	Analysis Date: 2017-10-11
Aquifer Thickness: 12.44 m

Calculation using Bouwer & Rice		
Observation Well	Hydraulic Conductivity [m/s]	
PO13-Essai 1	$9.53 \times 10^{-7}$

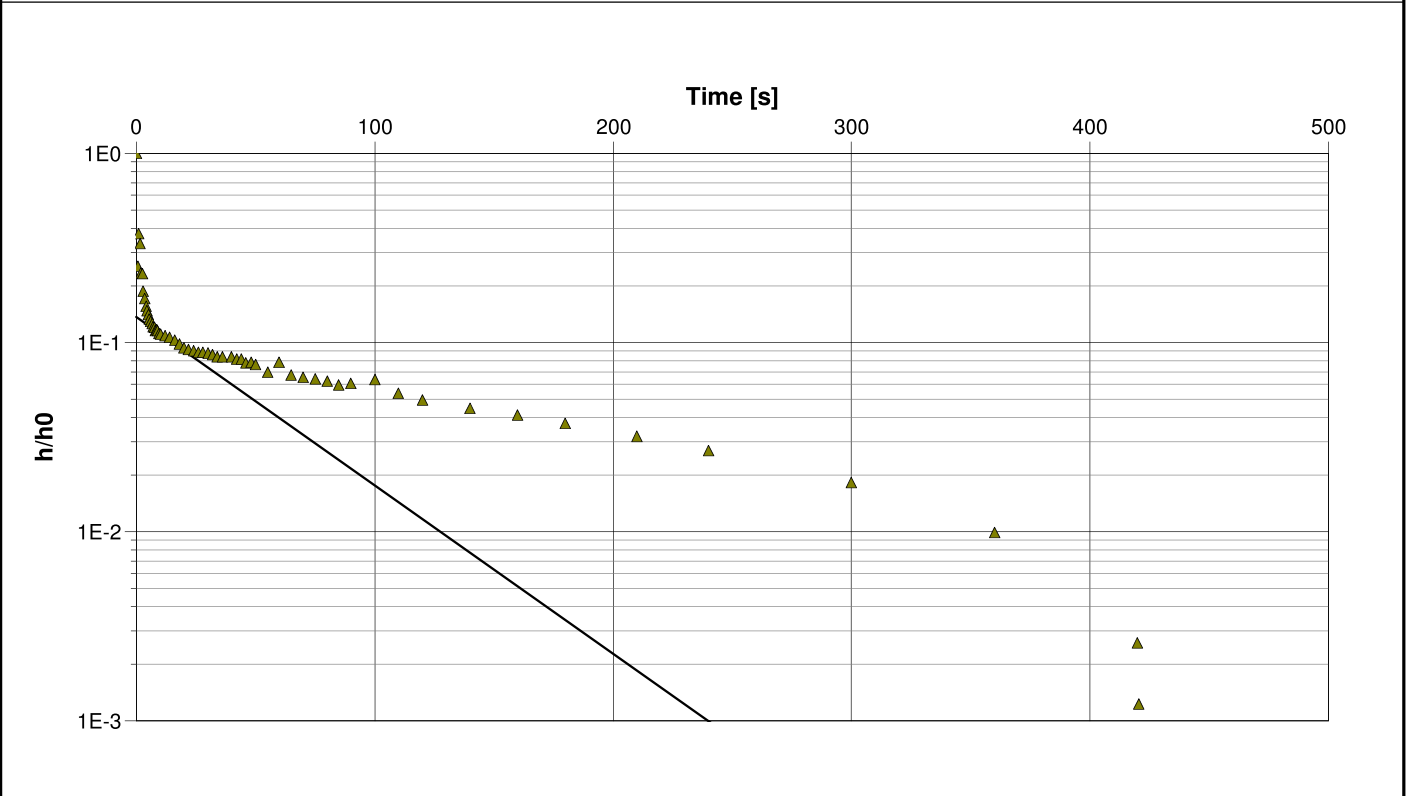
Location: St-Lawrence Columbiu	Slug Test: PO13-Essai 2	Test Well: PO13-Essai 2
Test Conducted by		Test Date: 2017-06-09
Analysis Performec	PO13-Essai 2	Analysis Date: 2017-10-11
Aquifer Thickness: 12.56 m

Calculation using Bouwer & Rice		
Observation Well	Hydraulic Conductivity [m/s]	
PO13-Essai 2	$9.82 \times 10^{-7}$

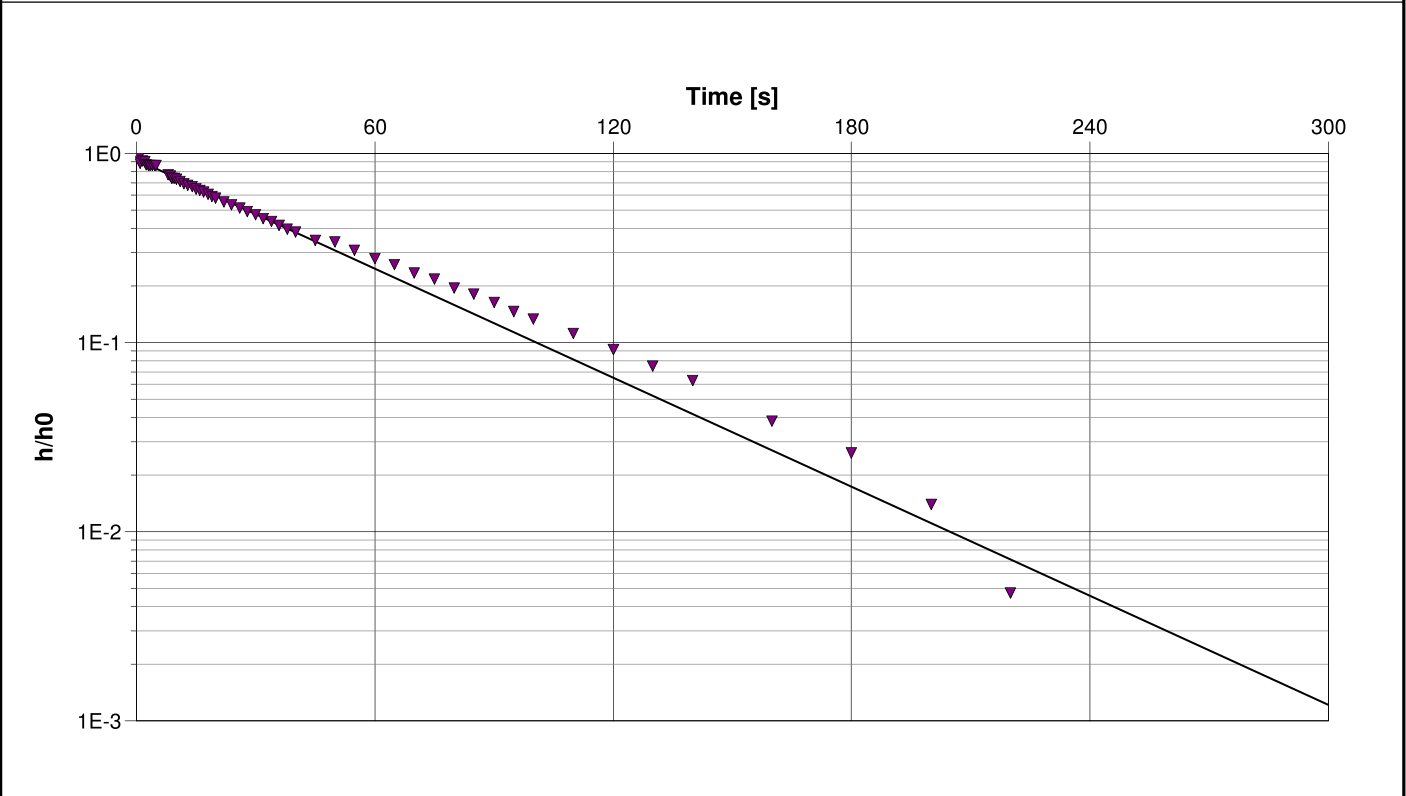
Location: St-Lawrence Columbium	Slug Test: PO16-Essai 2	Test Well: PO16
Test Conducted by:		Test Date: 2017-05-25
Analysis Performed	PO16-Essai 2	Analysis Date: 2017-10-11
Aquifer Thickness: 4.63 m

Calculation using Bouwer & Rice		
Observation Well	Hydraulic Conductivity [m/s]	
PO16	$6.18 \times 10^{-6}$

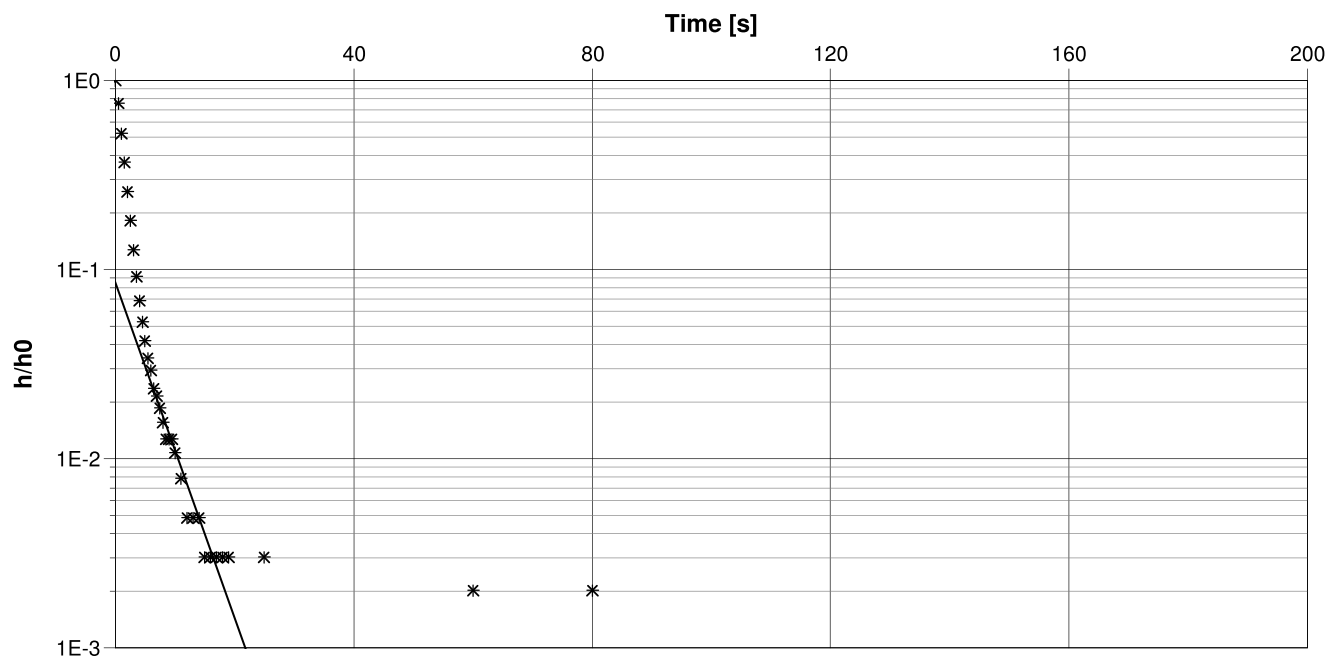
Aquifer Thickness: 2.65 m

Observation Well	Hydraulic Conductivity [m/s]	
PO17-Essai 1	$5.98 \times 10^{-5}$

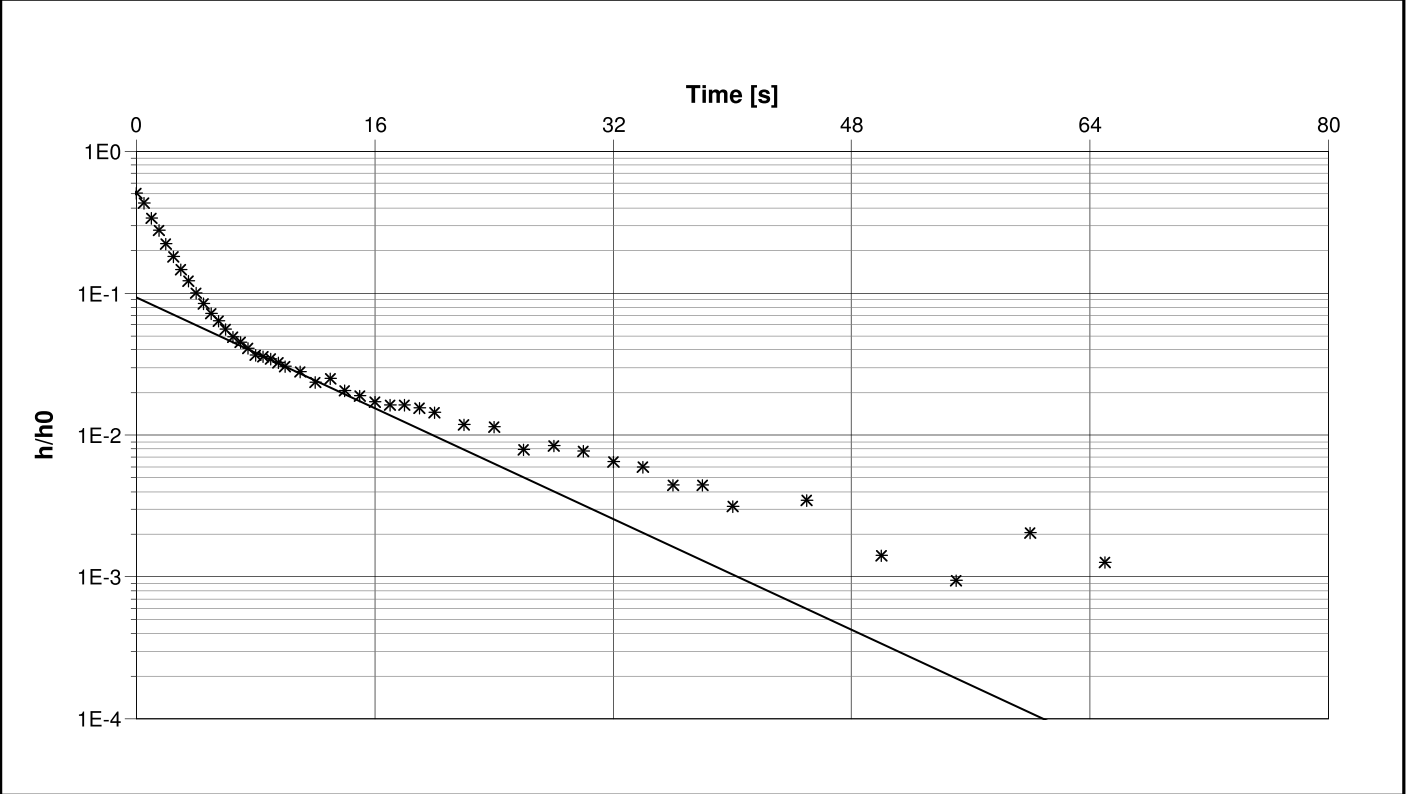
Location: St-Lawrence Columbium	Slug Test: PO21-Essai 2	Test Well: PO21-Essai 2
Test Conducted by: 53-54		Test Date: 2017-06-09
Analysis Performed	PO21-Essai 2	Analysis Date: 2017-10-11
Aquifer Thickness: 2.68 m

Calculation using Bouwer & Rice		
Observation Well	Hydraulic Conductivity [m/s]	
PO21-Essai 2	$3.30 \times 10^{-5}$

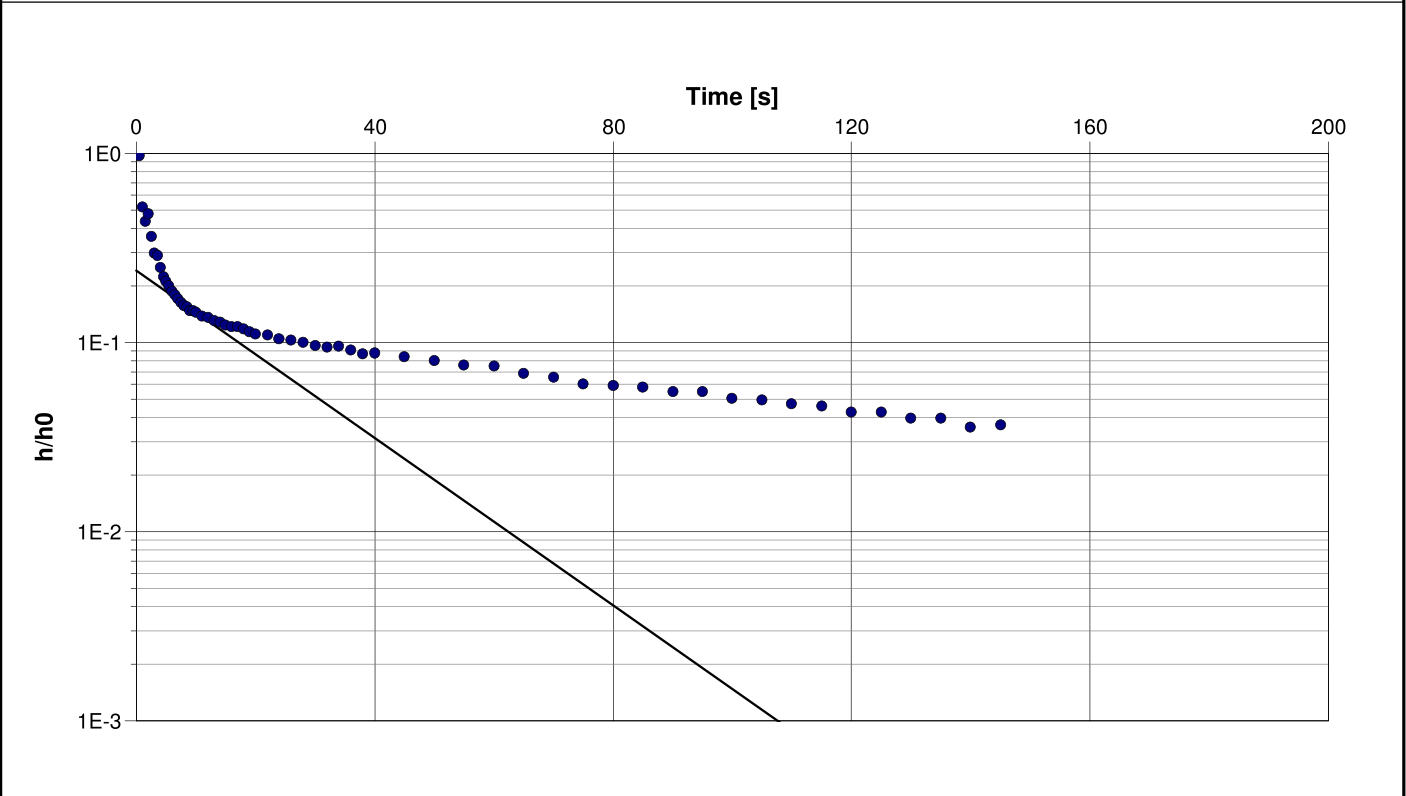
Location: St-Lawrence Columbiu	Slug Test: PO22-Essai 2	Test Well: PO22-Essai 2
Test Conducted by		Test Date: 2017-05-26
Analysis Performec	PO22-Essai 2	Analysis Date: 2017-10-12
Aquifer Thickness: 2.94 m

Calculation using Bouwer & Rice		
Observation Well	Hydraulic Conductivity [m/s]	
PO22-Essai 2	$1.53 \times 10^{-5}$

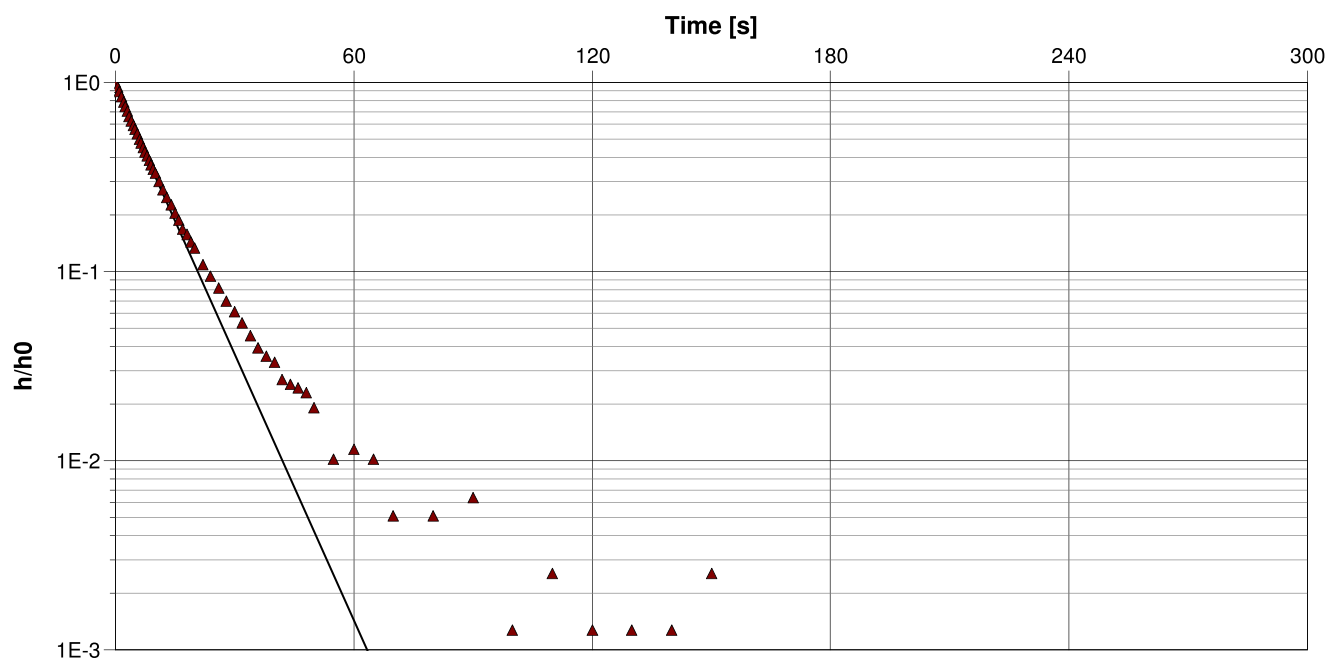
Aquifer Thickness: 4.55 m

Observation Well	Hydraulic Conductivity [m/s]	
PO23	$4.13 \times 10^{-5}$

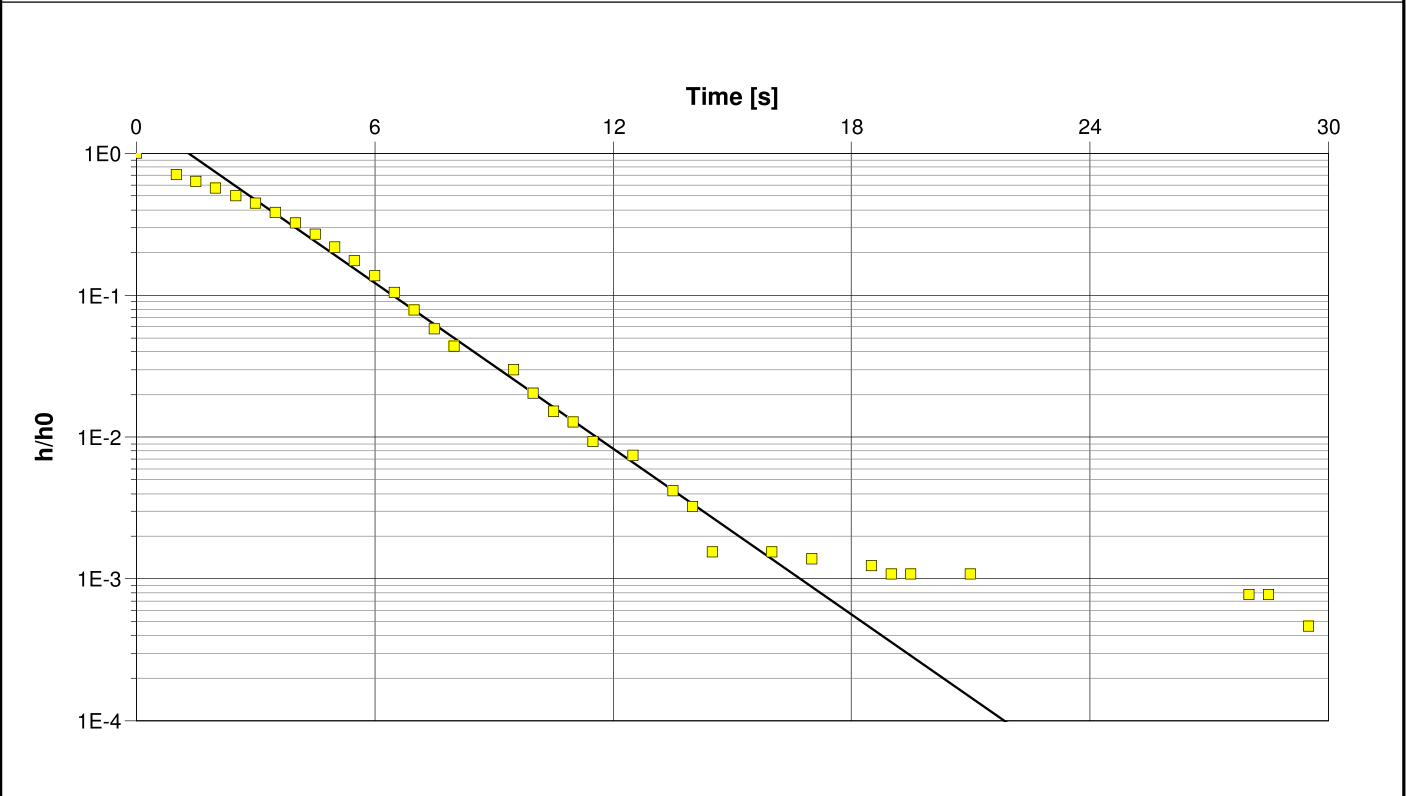
Location: St-Lawrence Columbiu	Slug Test: PO25-Essai 2	Test Well: PO25
Test Conducted by		Test Date: 2017-06-09
Analysis Performed	PO25-Essai 2	Analysis Date: 2017-10-12
Aquifer Thickness: 3.96 m

Calculation using Bouwer & Rice		
Observation Well	Hydraulic Conductivity [m/s]	
PO25	$9.83 \times 10^{-5}$
