## Résumé

| <div> <div>Ministère de l'Énergie<br/>et des Ressources<br/>naturelles</div> <div> <div>Québec</div> <div> </div> </div> </div> | <div>Fiche d'inspection<br/>des sites miniers</div> <div>Région 15 : Laurentides<br/>Coba : 8341-0580</div> | <div>St-Lawrence-Columbium</div> <div>(OKA COLUMBIUM)</div> | <div>2021-07-19</div> |

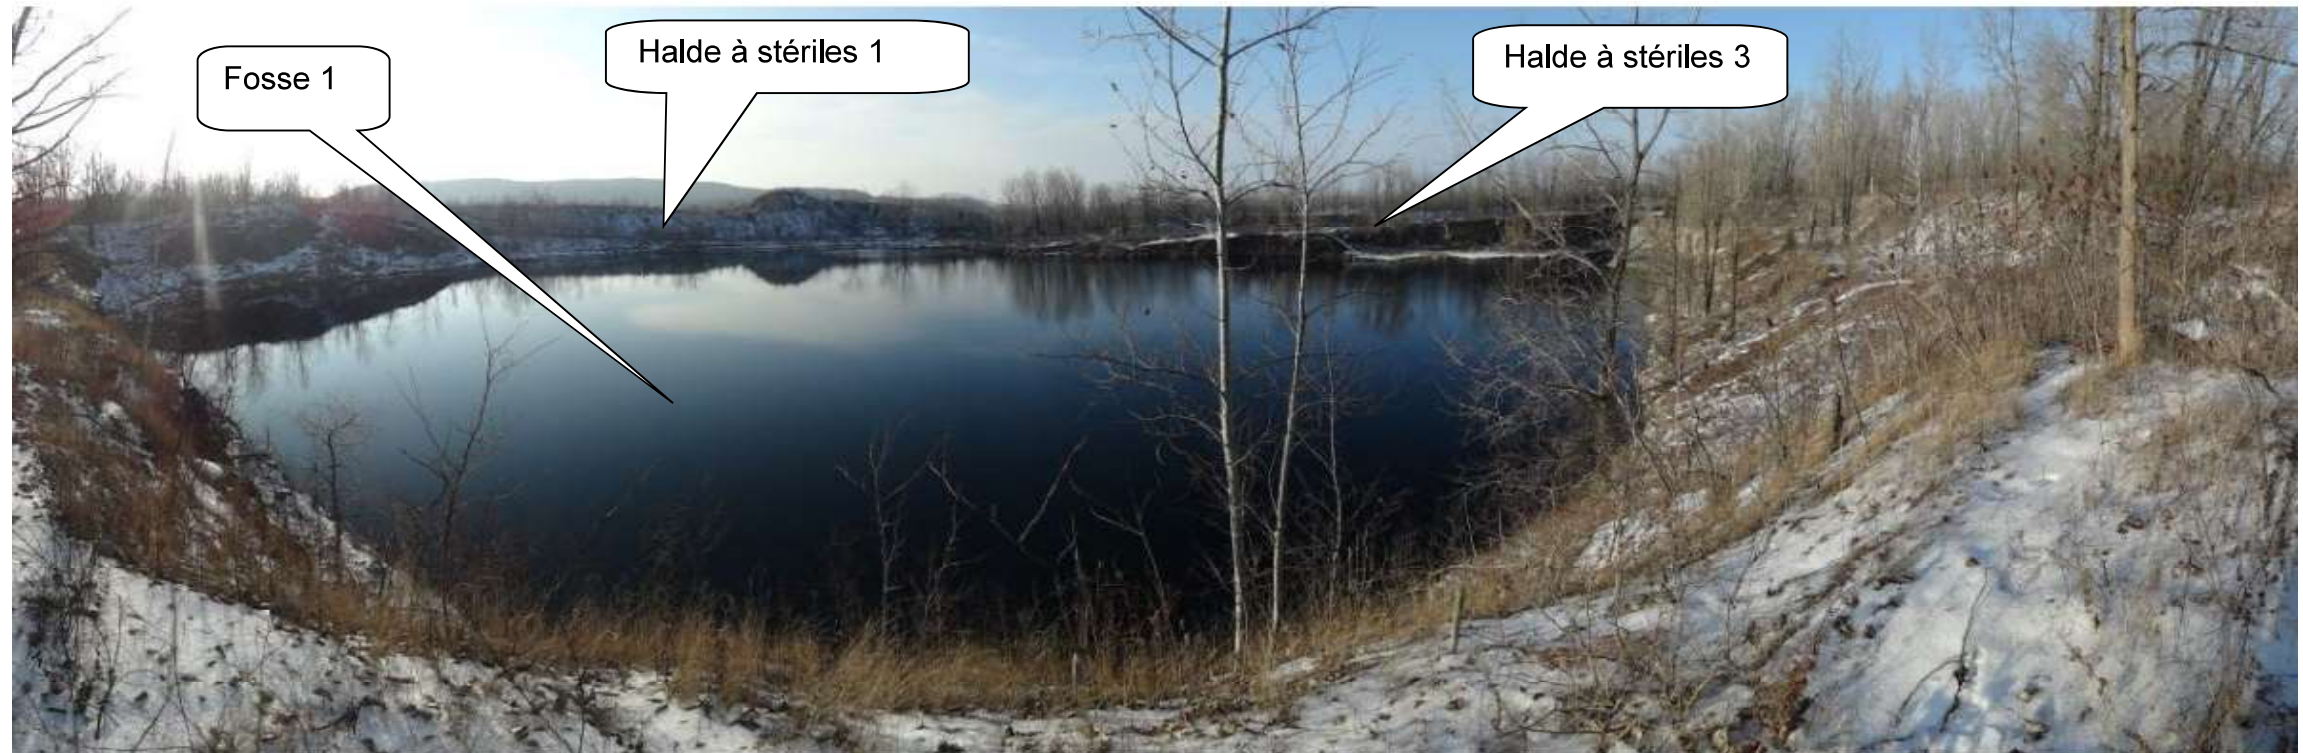
| Type | Fosse 1 (Nord) | Fosse 2 (Sud) | Puits Principal<br>(Shaft) | Puits ventilation 1 | Puits ventilation 2<br>(dans fosse 1) |
|---|--|--|--|---|--|
| Sécurisation | Clôture<br>Non Conforme | Clôture<br>Non Conforme | Dalle de béton<br>Non Conforme | Remblayé<br>Conforme | Noyée, clôturée<br>Conforme |
| Commentaires | les bris sont à la page 16 | les bris sont à la page 16 | Affaissement mis une<br>affiche Danger | (plan dans dossier) | Dans la Fosse 1<br>(plan dans dossier) |

**SLC-2012-12-13-019** – À partir du côté Sud, vue de la Fosse 1 sécurisée avec une clôture et qui est non conforme (vue de l'Ouest vers l'Est)  
**Coordonnées UTM Nad 83 : 575752 Est, 5039080 Nord**

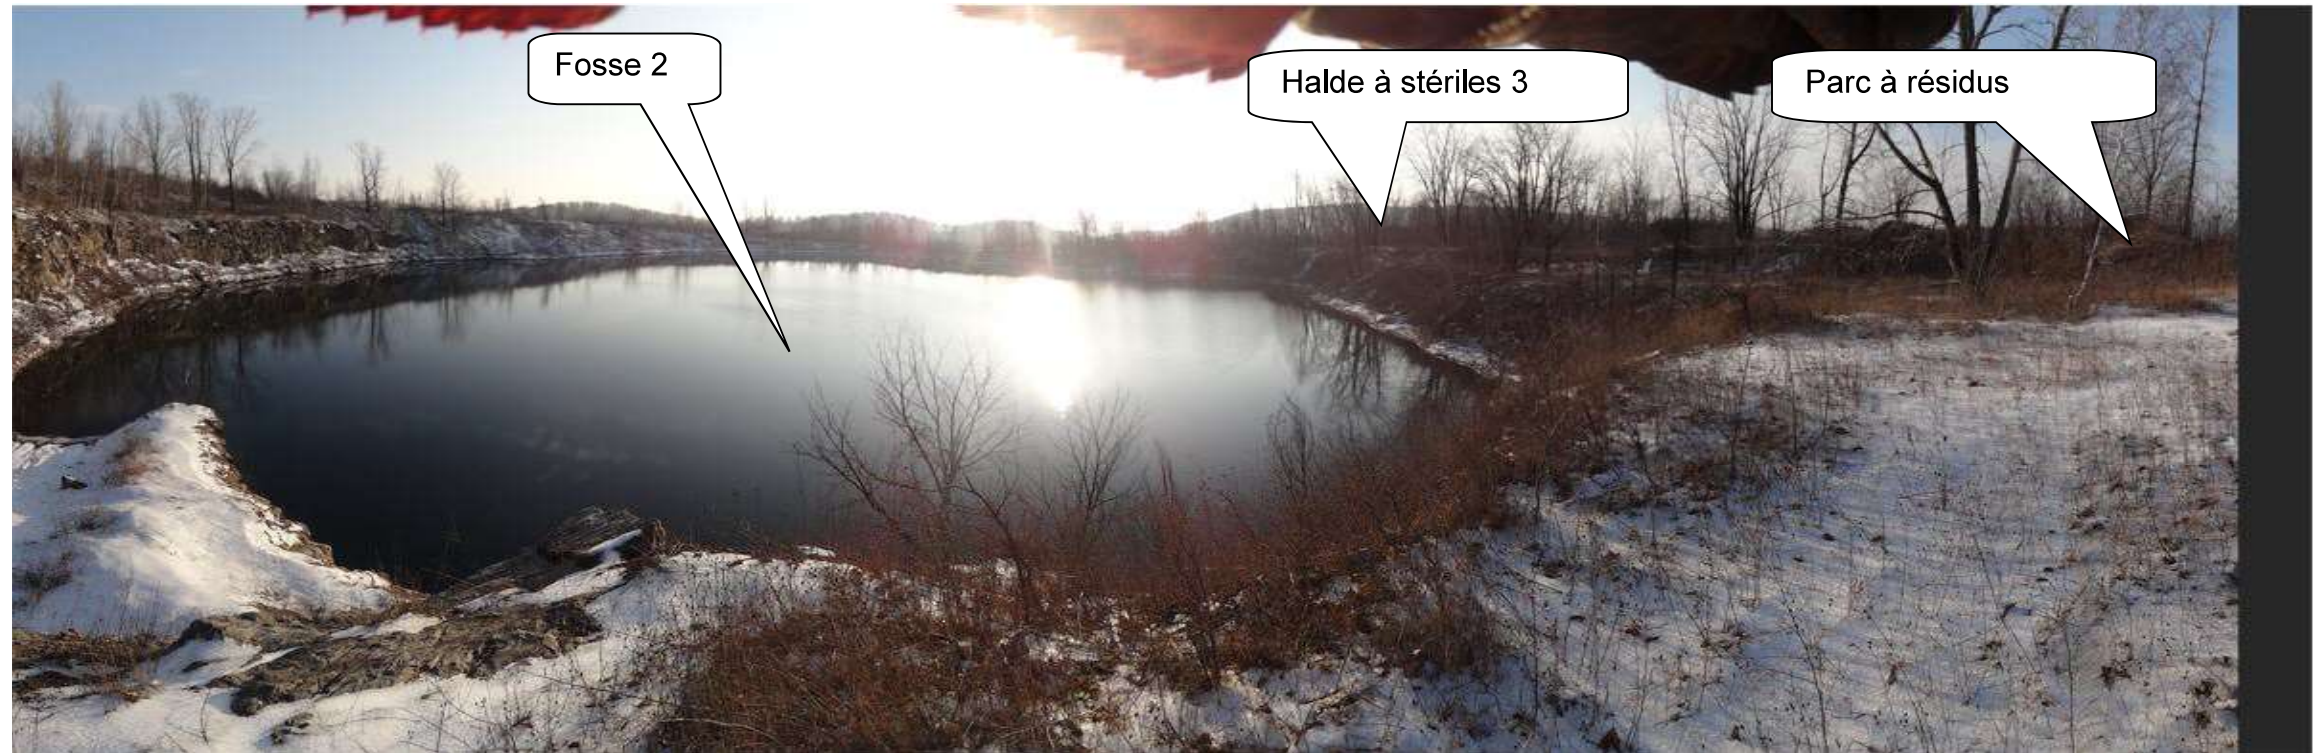
**SLC-2012-12-13-021** – À partir du côté Est, vue de la fosse 2 sécurisée avec une clôture et qui est non conforme (vue du Sud vers le Nord)  
**Coordonnées UTM Nad 83 : 575785 Est, 5039789 Nord**

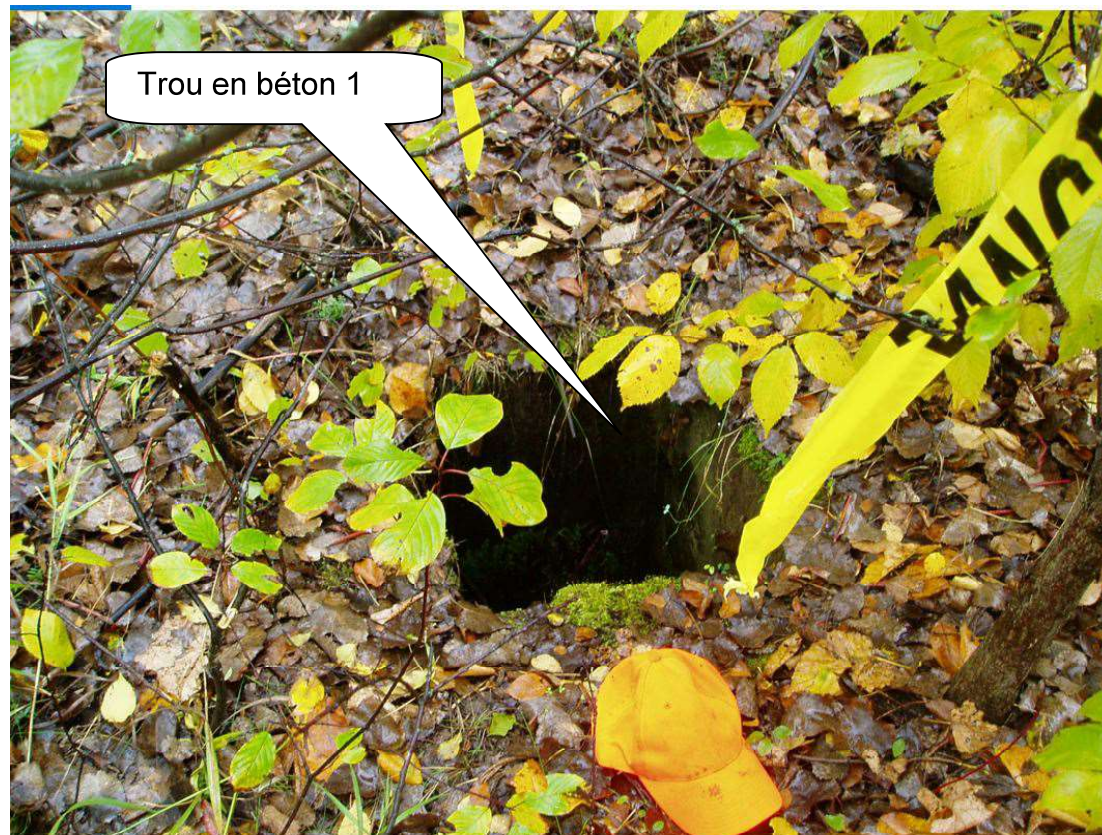
| Ouverture minière (Puits, cheminée, Fosse, Chantier ouvert, Rampe, Galerie à flanc de coteau (adit), etc.) | | | | | | |
|--|---|---|---|---|--|---|
| | Sécurisation | Noyée, clôturée<br>Conforme | Aucune<br>Non Conforme | Aucune<br>Non Conforme | Aucune<br>Non Conforme | |
| | Relevé GPS points<br>Dimensions | | N/D<br>0,50m x 0,50m x 1m | N/D<br>0,50m x 0,50m x 0,30m | N/D<br>0,25m x 0,25m x 0,50m | N/D<br>1m x 1m x 1,25m |
| | Notes | | 98 m au Nord de la Fosse<br>1 et 120 m à l'ouest du<br>parc à résidus | 16 m au Nord de la<br>fondation de béton (10) | 10 m au Nord de la<br>fondation de béton (7) | au Sud-Est de la<br>fondation de béton<br>(5) |

**SLC-2009-10-09-131** – Trou en béton 1 (bac) à sécuriser par remblayage  
(vue du dessus)  
**Coordonnées UTM Nad 83 : 575733 Est, 5039355 Nord**

| Ouverture minière (Puits, cheminée, Fosse, Chantier ouvert, Rampe, Galerie à flanc de coteau (adit), etc.) | | | | | | |
|--|---|---|---|---|--|---|
| | Sécurisation par | Dans la Fosse 2<br>(plan dans dossier)<br><br>clôture | Remblayage | Remblayage | Remblayage | Remblayage |

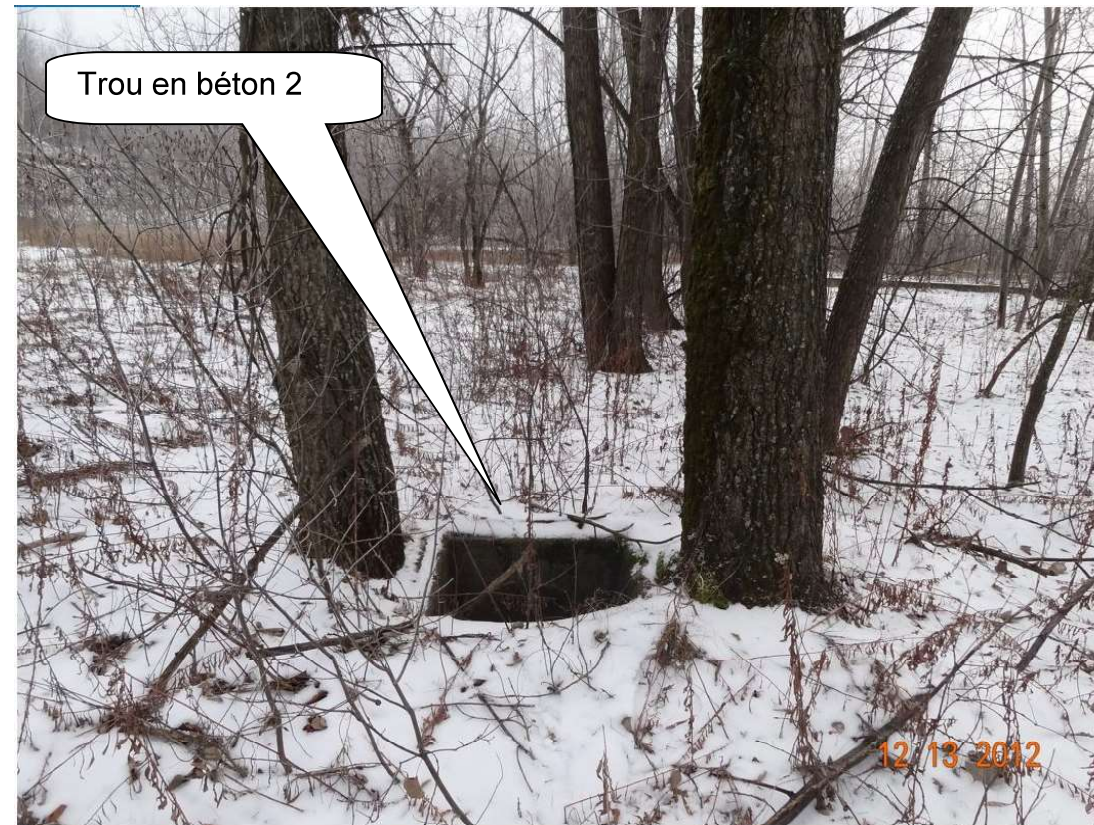
**SLC-2012-12-13-005** – Trou 2 en béton (bac) à sécuriser par remblayage  
(vue vers le Sud-Est)  
**Coordonnées UTM Nad 83 : 575786 Est, 5039204 Nord**

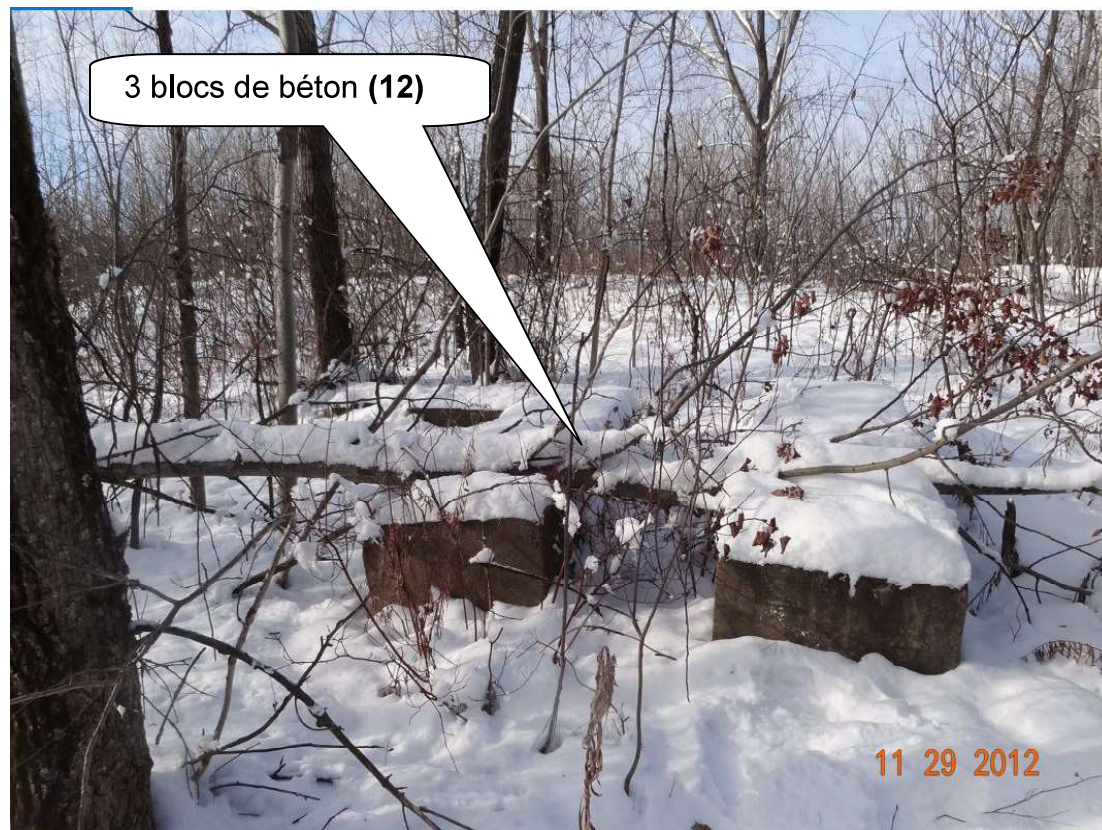
**SLC-2013-11-29-001 – 3 blocs de béton (12) (vue vers le Nord-Ouest)**

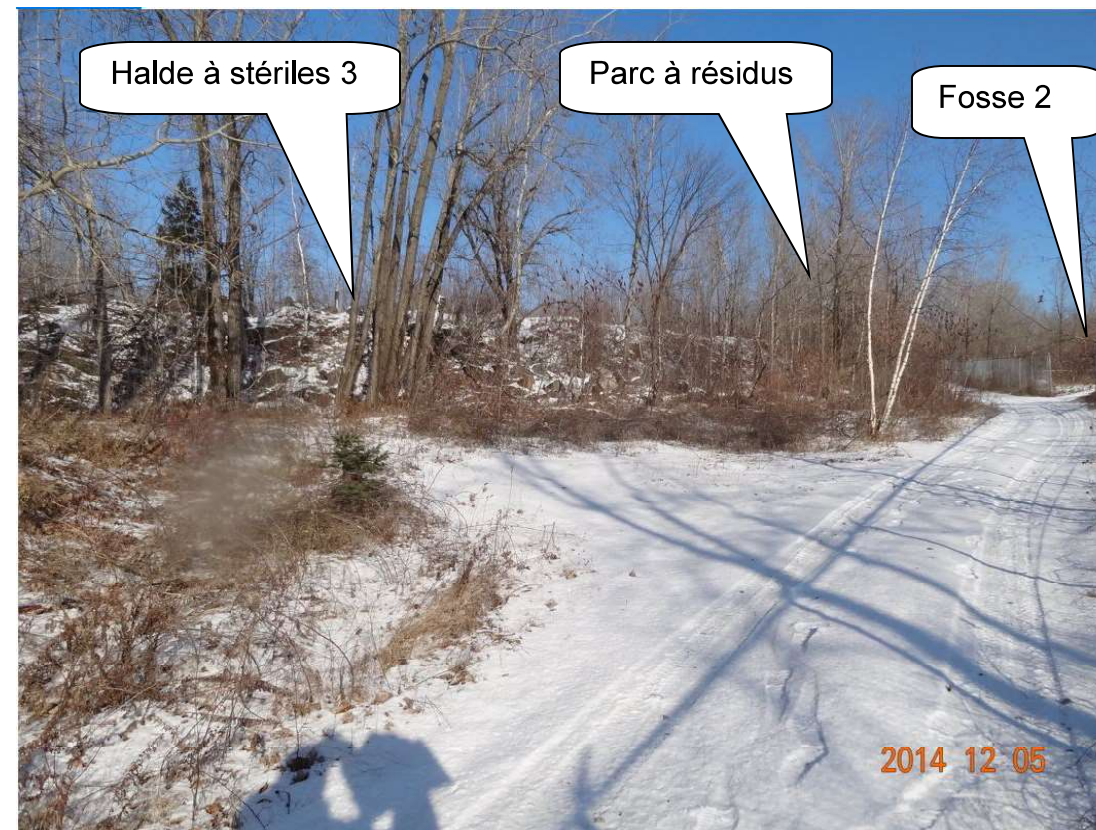
- Coordonnées : 575603 Est, 5039253 Nord \_\_\_\_\_ hauteur : 8 mètres
- Photos : **SLC-2014-12-05-002**
- Végétation : Oui, de densité moyenne sur les côtés
- Hauteur : 8 mètres
- Relevé GPS : pts SLC-H3-A à SLC-H3-F \_\_\_\_\_ superficie : 1,1 hectare
- Nores : situé au Nord de la Fosse 1

**SLC-2014-12-05-002 - À partir du côté Sud, vue de la halde à stériles 3  
(vue vers le Nord)**

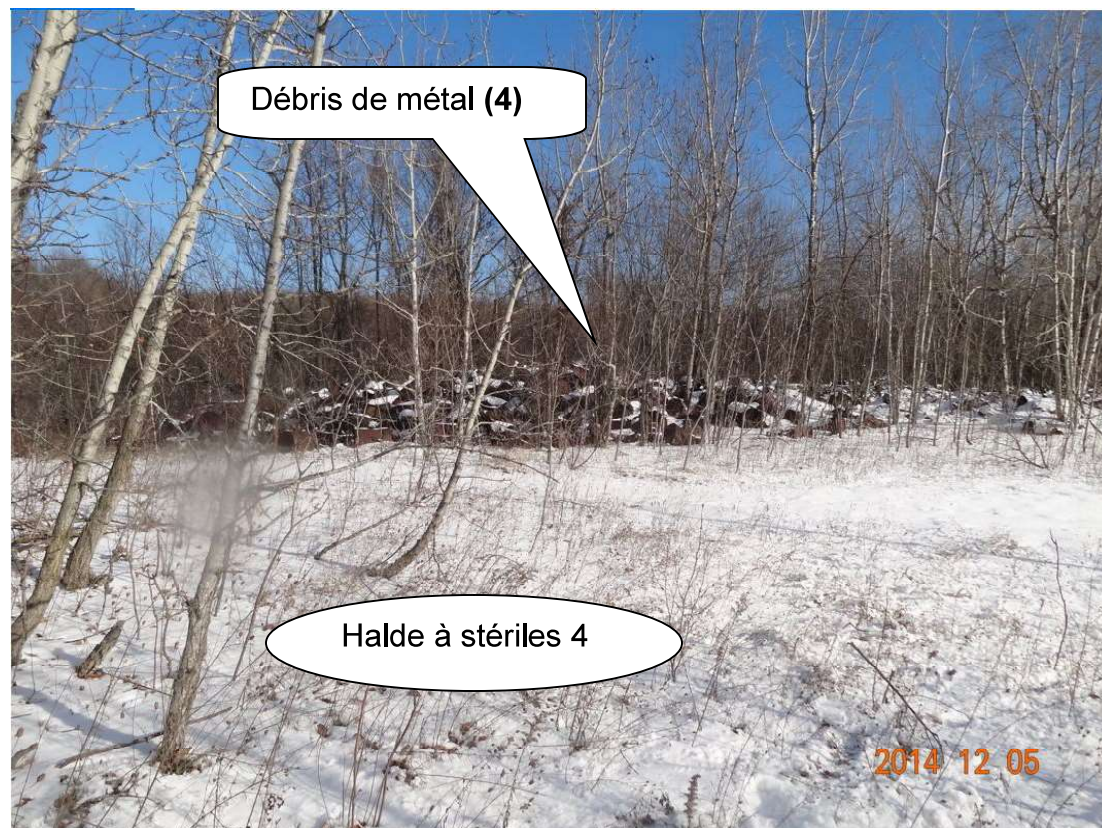
**SLC-2014-12-05-005** - Débris de métal (4) sur le dessus et côté Nord-Est de la halde à stériles 4 (vue vers l'Est)  
Coordonnées UTM Nad 83 : 576037 Est, 5039775 Nord

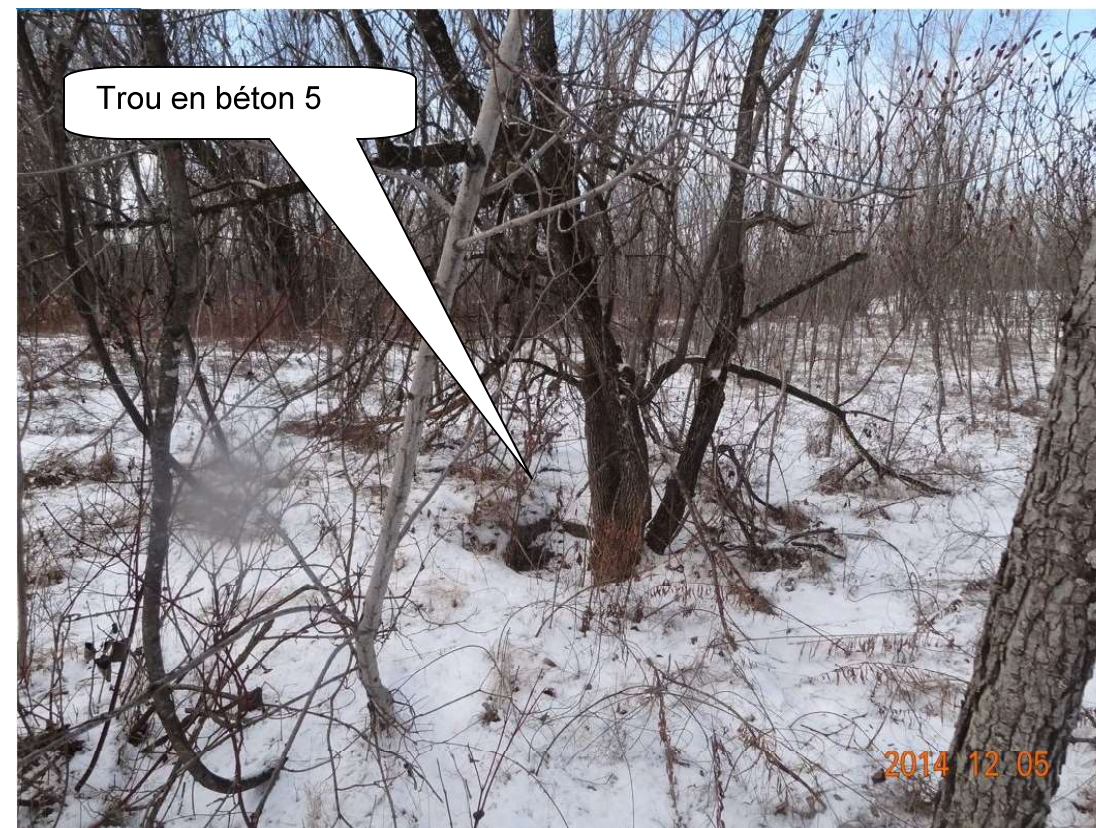
**SLC-2014-12-05-010** - Trou 5 en béton (bac) à sécuriser par remblayage (vue vers le Nord-Ouest)  
Coordonnées UTM Nad 83 : 575825 Est, 5039229 Nord

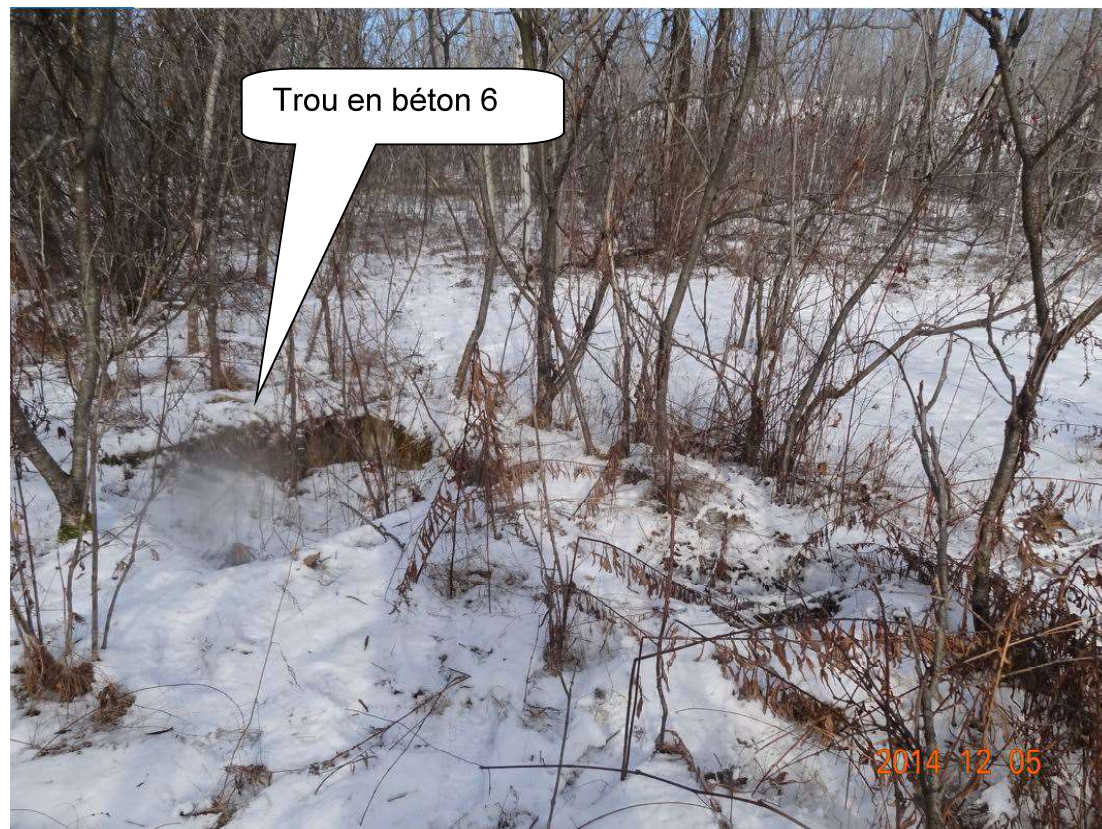
**SLC-2014-12-05-011** - Trou 6 en béton (bac) à sécuriser par remblayage  
(vue vers le Nord-Est)  
**Coordonnées UTM Nad 83 : 575823 Est, 5039216 Nord**

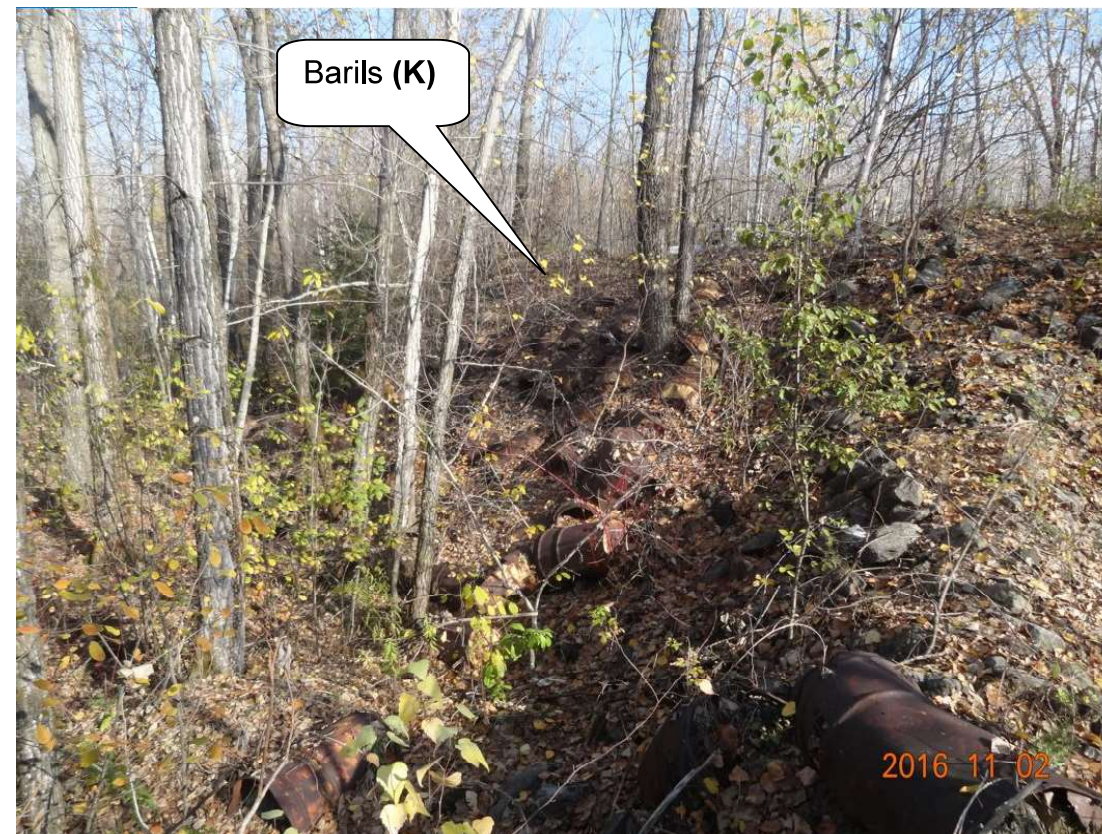
- Coordonnées : 575707 Est, 5039336 Nord
- Photos : **SLC-2016-11-02-006**
- Notes : situé au côté Nord-Est de la halde à stériles 3.

**SLC-2016-11-02-006** - Barils contaminés (K) situés au côté Nord-Est de la  
halde 3 (vue vers l'Est)  
**Coordonnées UTM Nad 83 : 575703 Est, 5039337 Nord**

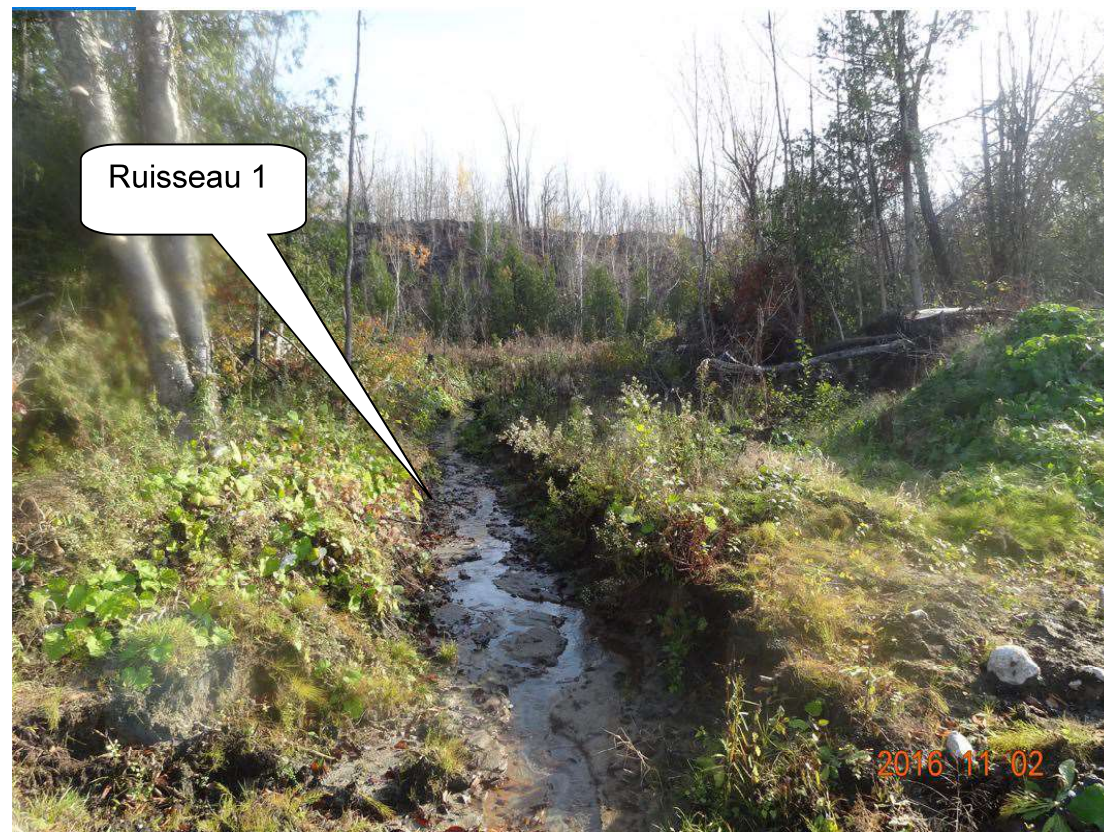
**SLC-2016-11-02-008** – À partir du verger, vue du Ruisseau 1 ou fossé, coule vers le site et ensuite vers la route (vue vers le Sud)  
**Coordonnées UTM Nad 83 : 575723 Est, 5039549 Nord**

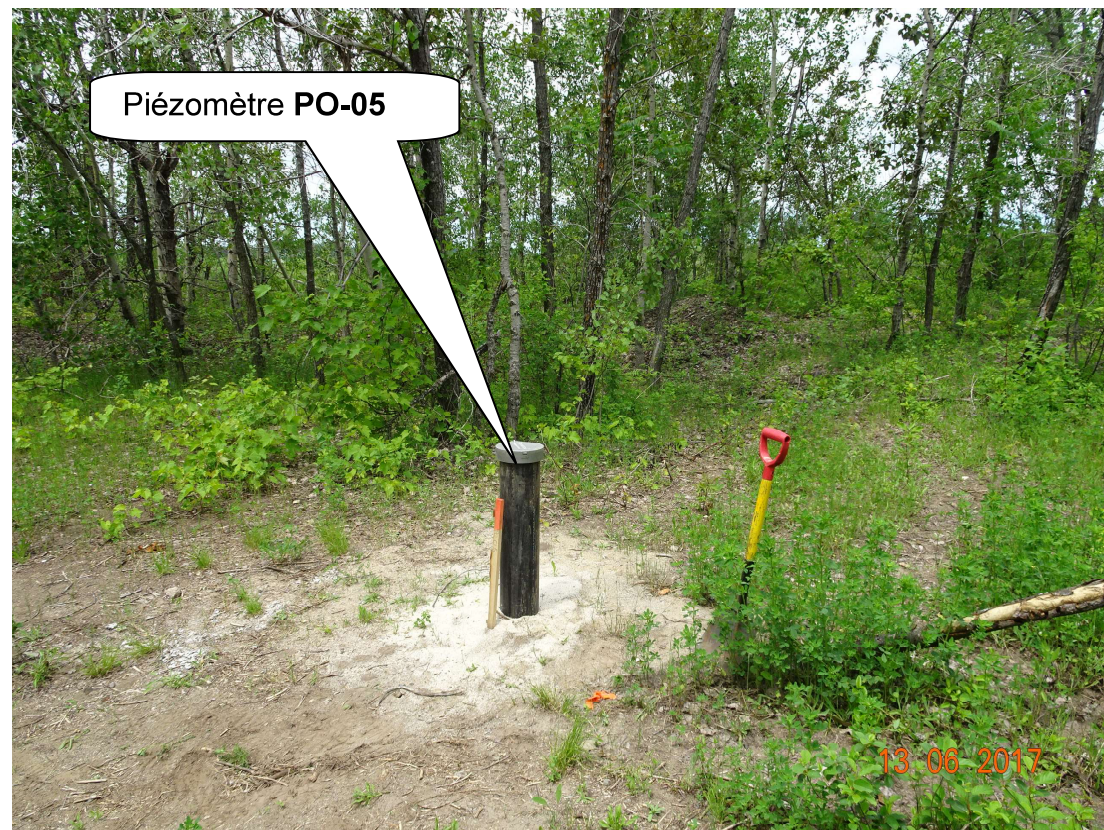
**SLC-2017-06-13-002** – Piézomètre **PO-05** situé au Nord-Ouest du parc à résidus (vue vers le Nord)  
**Coordonnées UTM Nad 83 : 575783 Est, 5039454 Nord**

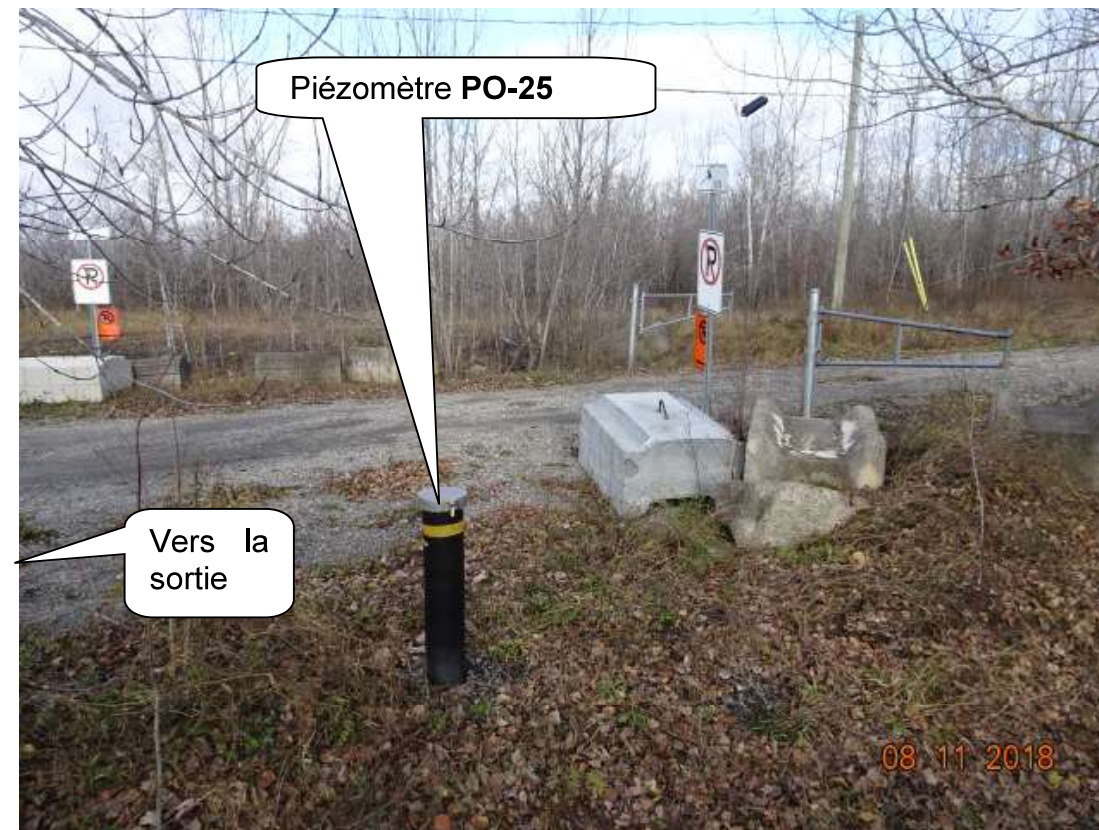
**SLC-2018-11-08-001** – Piézomètre **PO-25** situé à la barrière rue du Tour des Sommets code 1202 (vue vers le Nord-Ouest)  
**Coordonnées UTM Nad 83 : 575921 Est, 5038829 Nord**

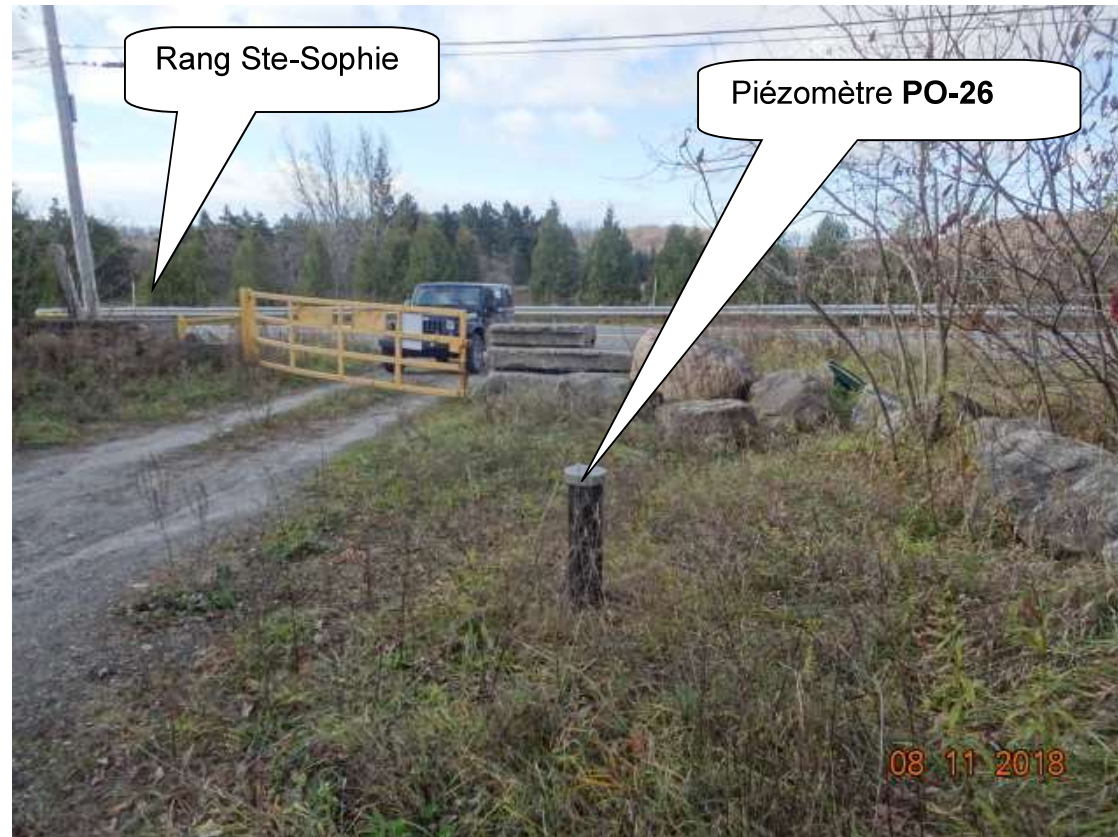
**SLC-2018-11-08-002** – Piézomètre **PO-26** situé à l'entrée principale par le Rang Ste-Sophie (vue vers le Sud-Ouest)  
Coordonnées UTM Nad 83 : 575666 Est, 5038661 Nord

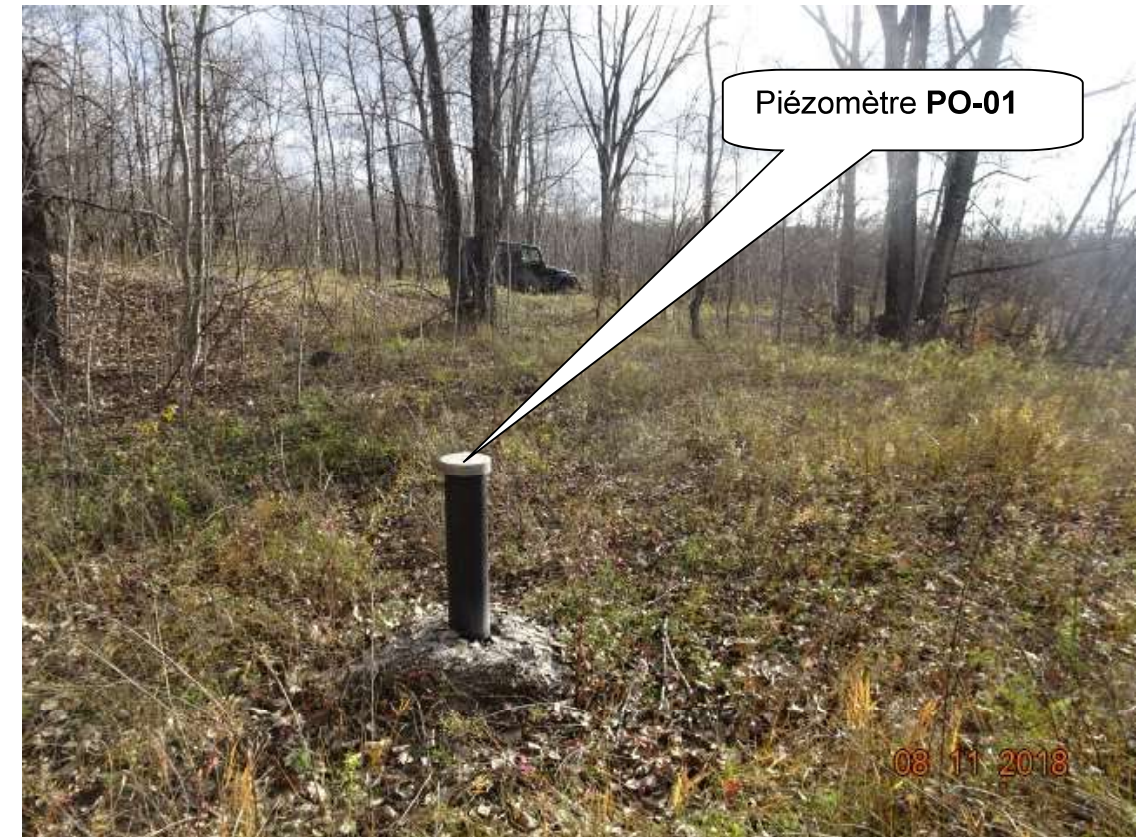
**SLC-2018-11-08-003** – Piézomètre **PO-01** situé au Nord-Ouest de la fosse 2 (vue vers l'Est)  
Coordonnées UTM Nad 83 : 575585 Est, 5038913 Nord

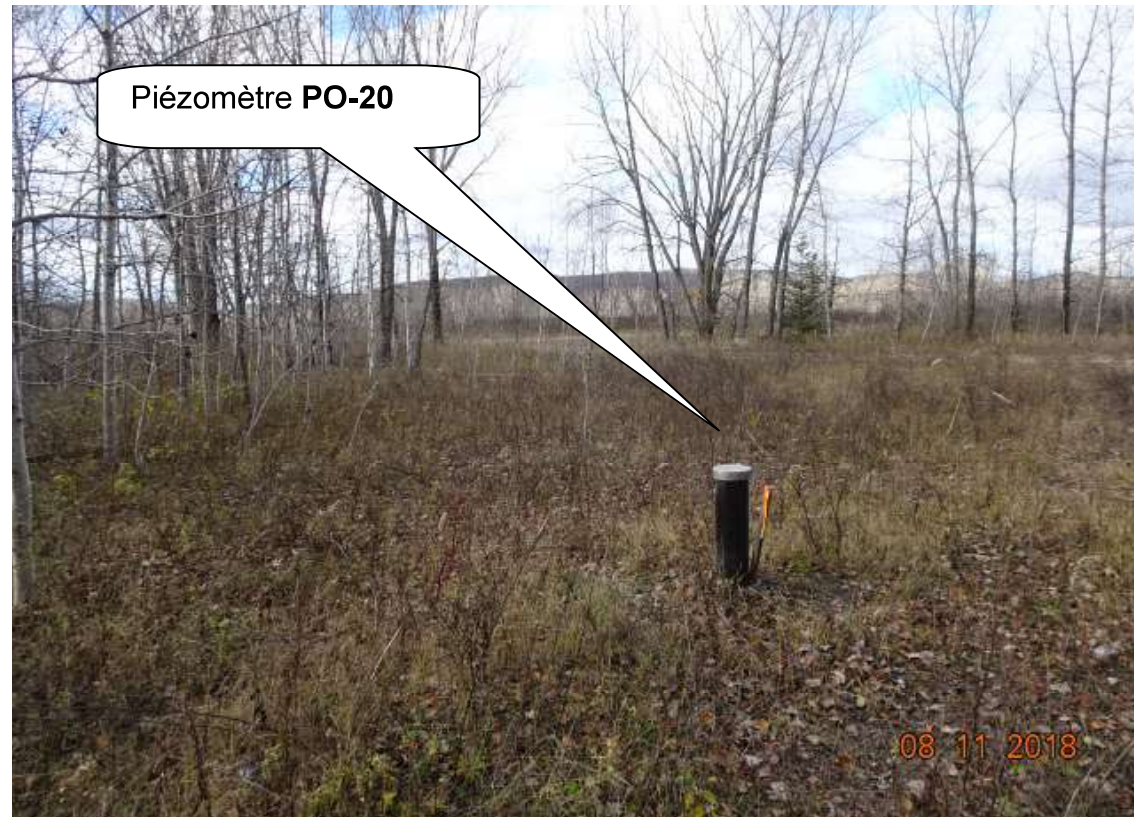
**SLC-2018-11-08-004** – Piézomètre **PO-20** situé au Nord-Est de la fosse 2  
(vue vers l'Ouest)  
Coordonnées UTM Nad 83 : 575911 Est, 5038948 Nord

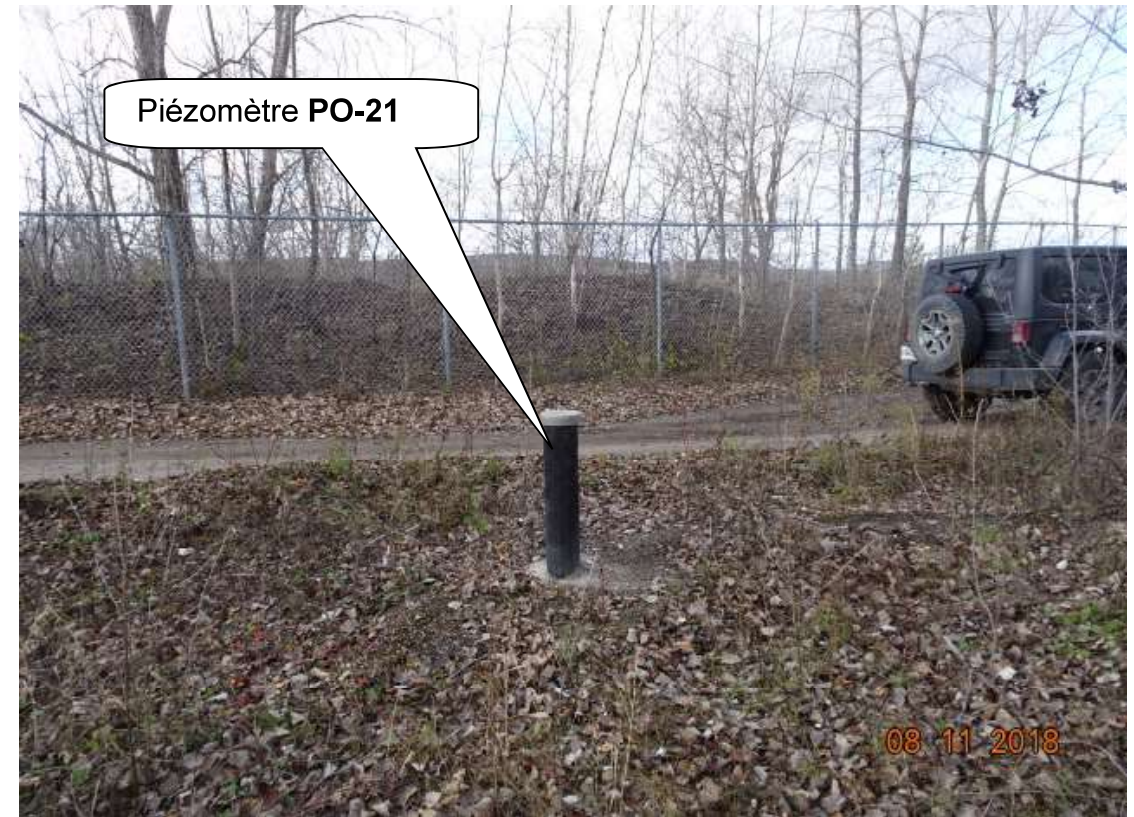
**SLC-2018-11-08-005** – Piézomètre **PO-21** situé au Sud-Est de la fosse 1  
(vue vers l'Ouest)  
Coordonnées UTM Nad 83 : 575810 Est, 5039072 Nord

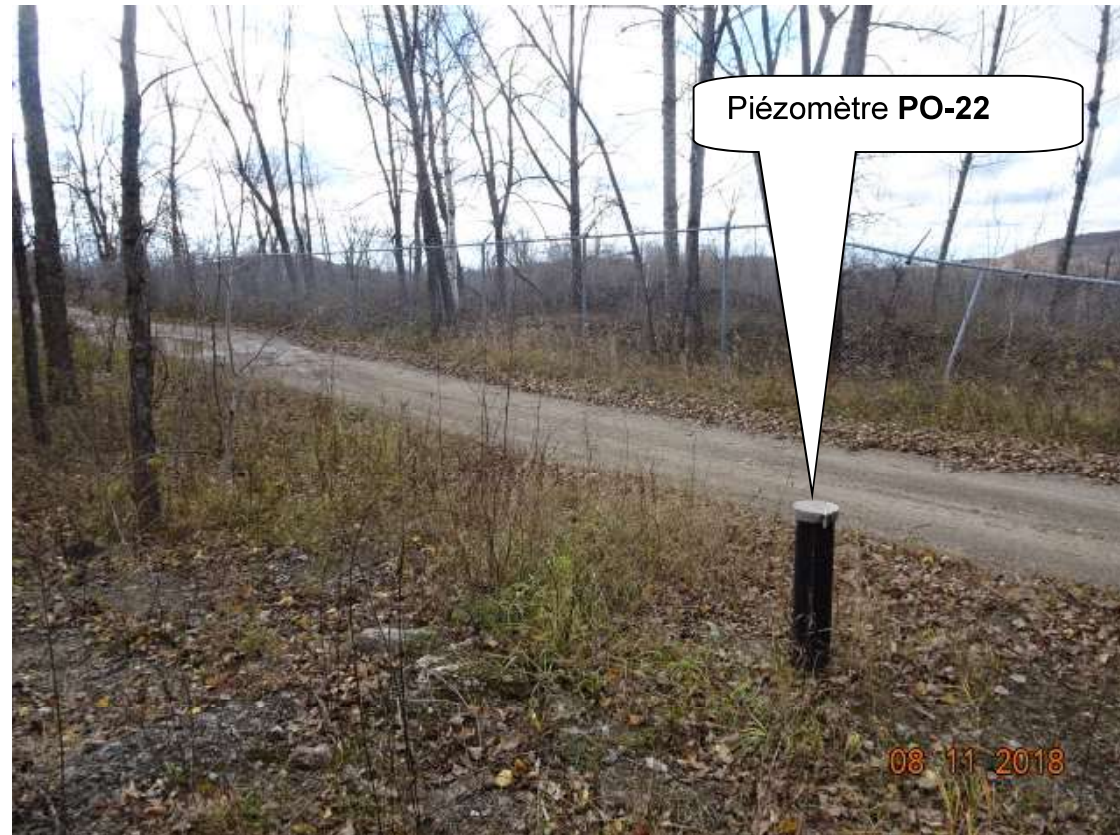
**SLC-2018-11-08-006** – Piézomètre **PO-22** situé à l'Est de la fosse 1  
(vue vers le Sud-Ouest)  
Coordonnées UTM Nad 83 : **575751 Est, 5039187 Nord**

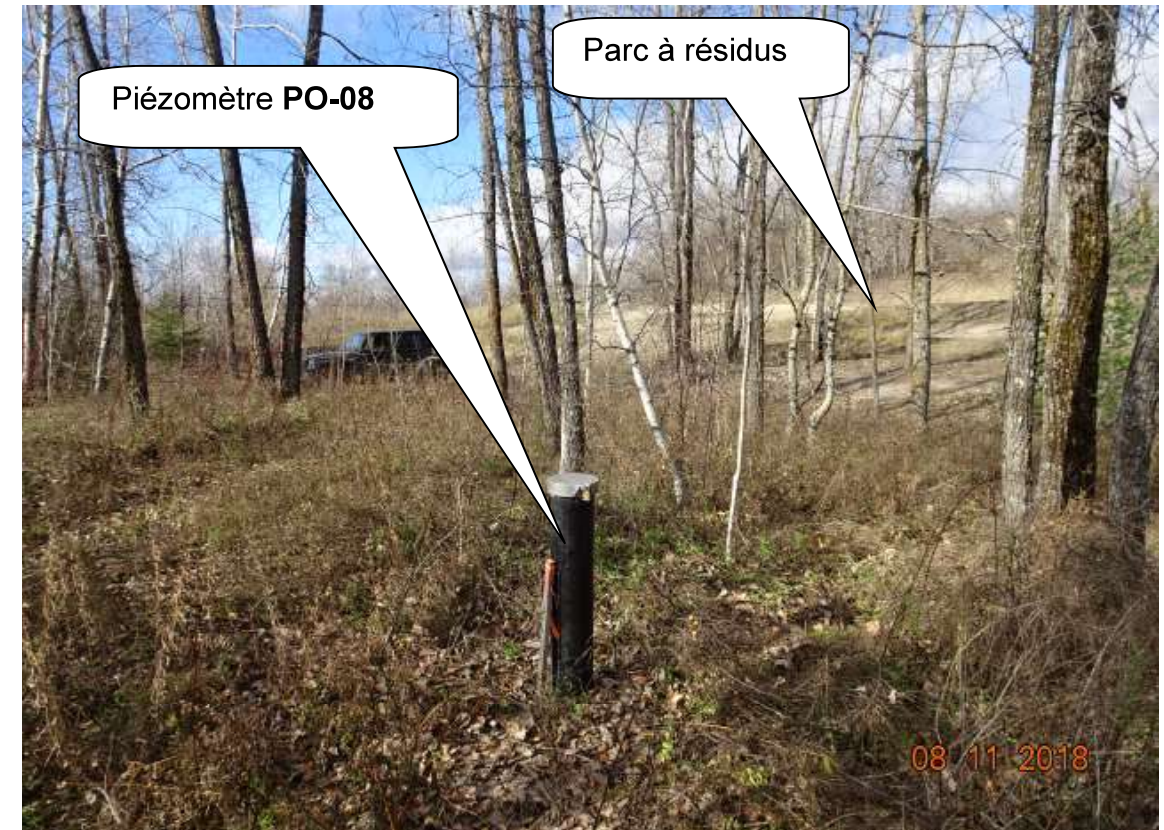
**SLC-2018-11-08-010** – Piézomètre **PO-08** situé au Nord-Est du parc à  
résidus (vue vers le Nord-Ouest)  
Coordonnées UTM Nad 83 : 576037 Est, 5039639 Nord

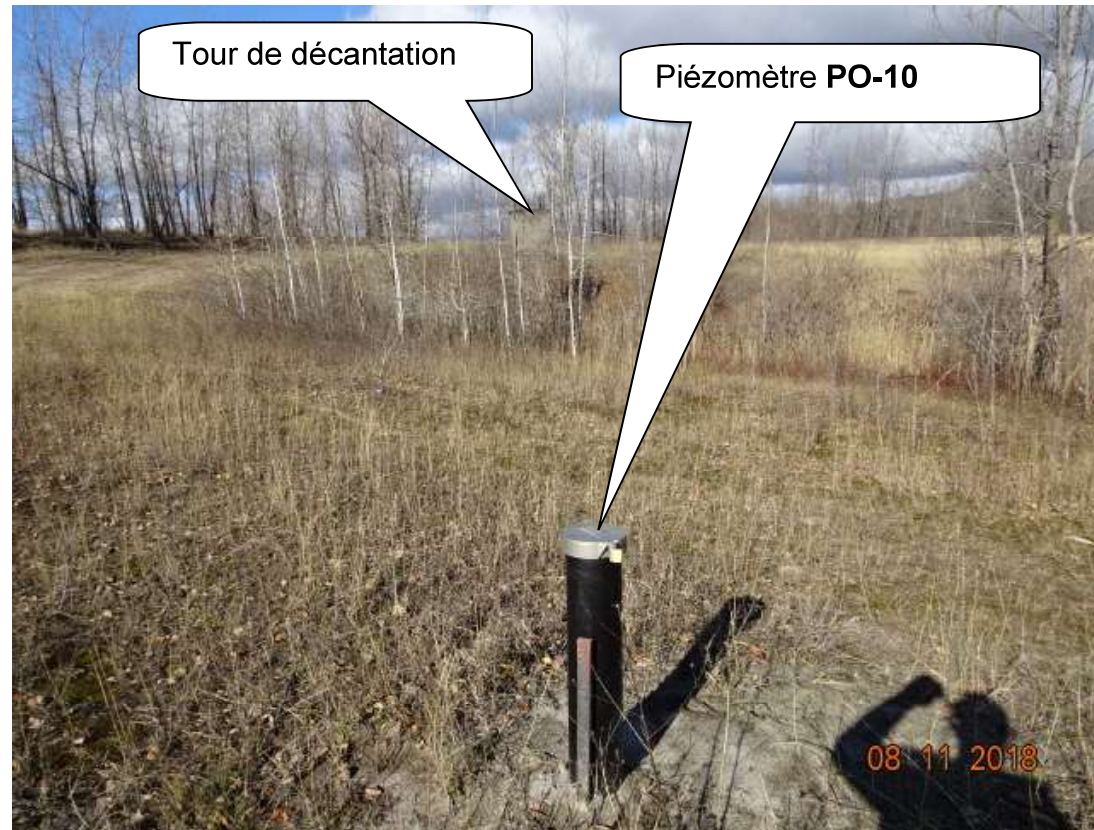
**SLC-2018-11-08-011** – Piézomètre **PO-010** situé près de la tour de décantation (vue vers le Nord)  
Coordonnées UTM Nad 83 : 575991 Est, 5039438 Nord

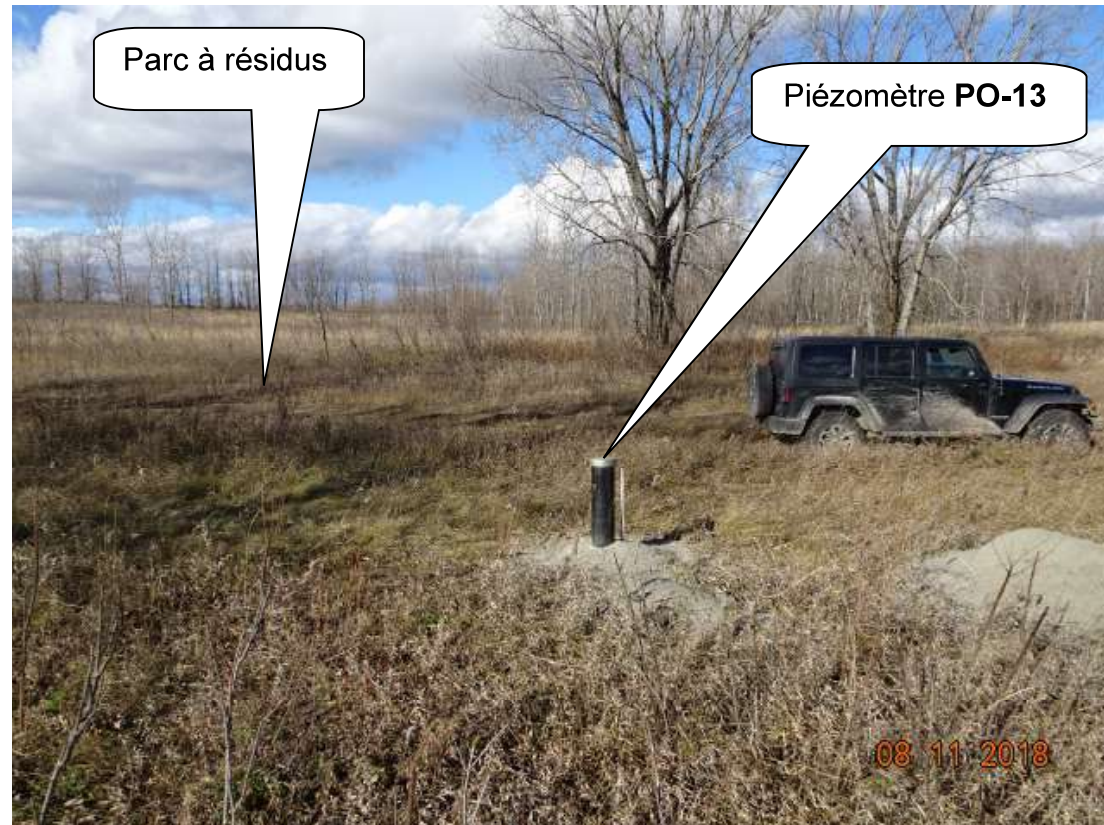
**SLC-2018-11-08-013** – Piézomètre **PO-013** situé dans le parc à résidus du côté Sud (vue vers le Nord)  
Coordonnées UTM Nad 83 : 576152 Est, 5039409 Nord
