## Résumé

| <div> <div>Ministère de l'Énergie<br/>et des Ressources<br/>naturelles</div> <div> <div>Québec</div> <div> </div> </div> </div> | <div>Fiche d'inspection<br/>des sites miniers</div> <div>Région 15 : Laurentides<br/>Coba : 8341-0580</div> | <div>St-Lawrence-Columbium</div> <div>(OKA COLUMBIUM)</div> | <div>2021-07-19</div> |

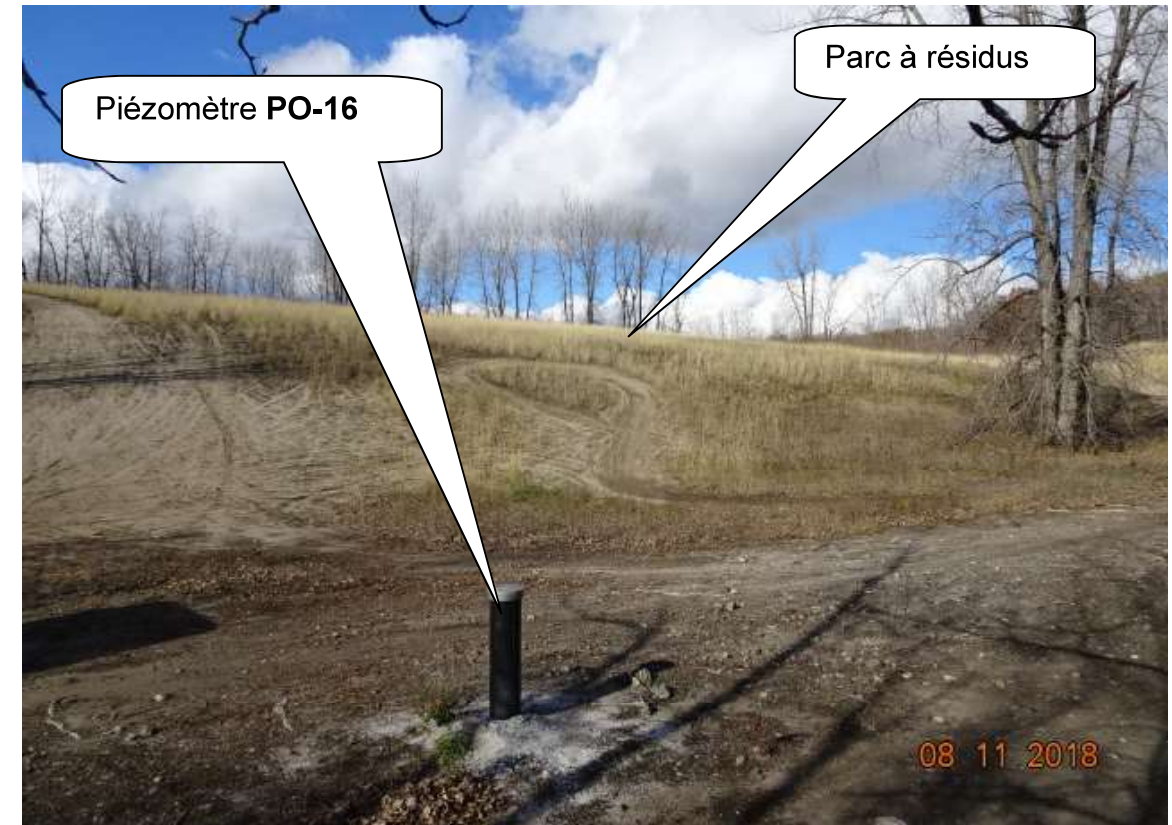
**SLC-2018-11-08-014** – Piézomètre **PO-016** situé au Sud-Est du parc à résidus (vue vers le Nord)  
Coordonnées UTM Nad 83 : 576368 Est, 5039428 Nord

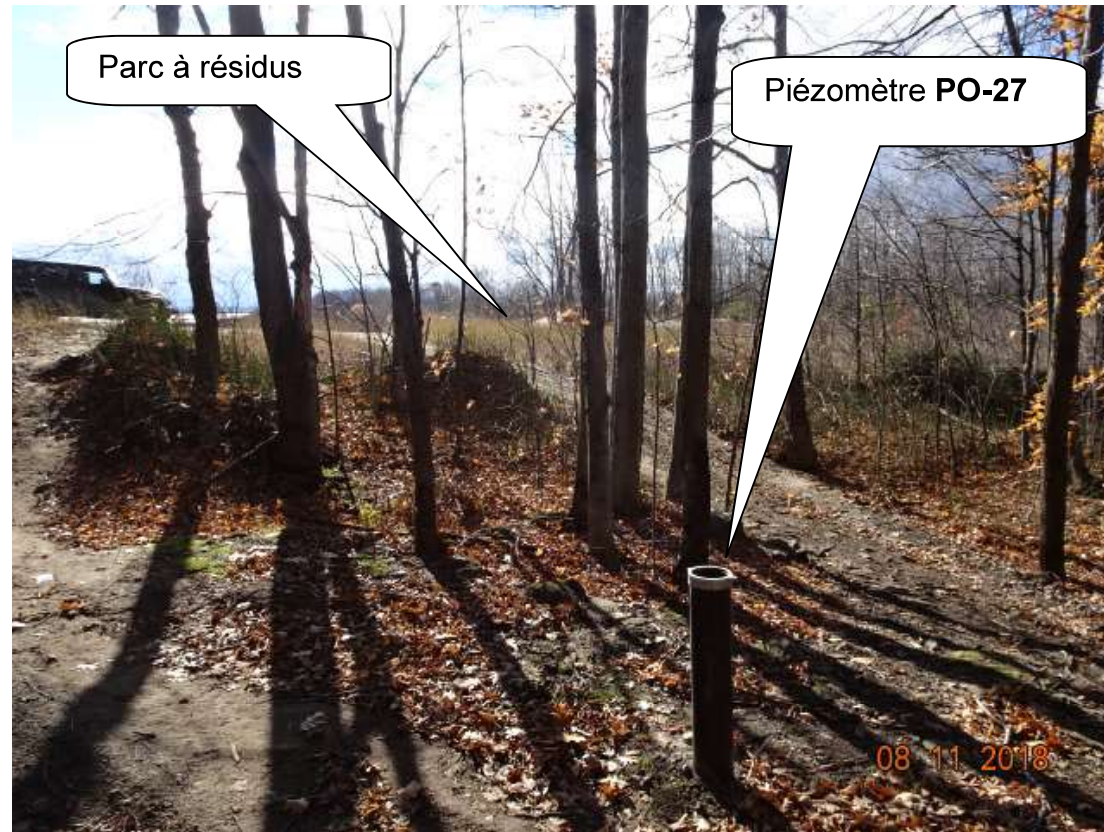
**SLC-2018-11-08-015** – Piézomètre **PO-027** situé à l'Est du parc à résidus du  
(vue vers le Sud-Ouest)  
Coordonnées UTM Nad 83 : 576370 Est, 5039606 Nord

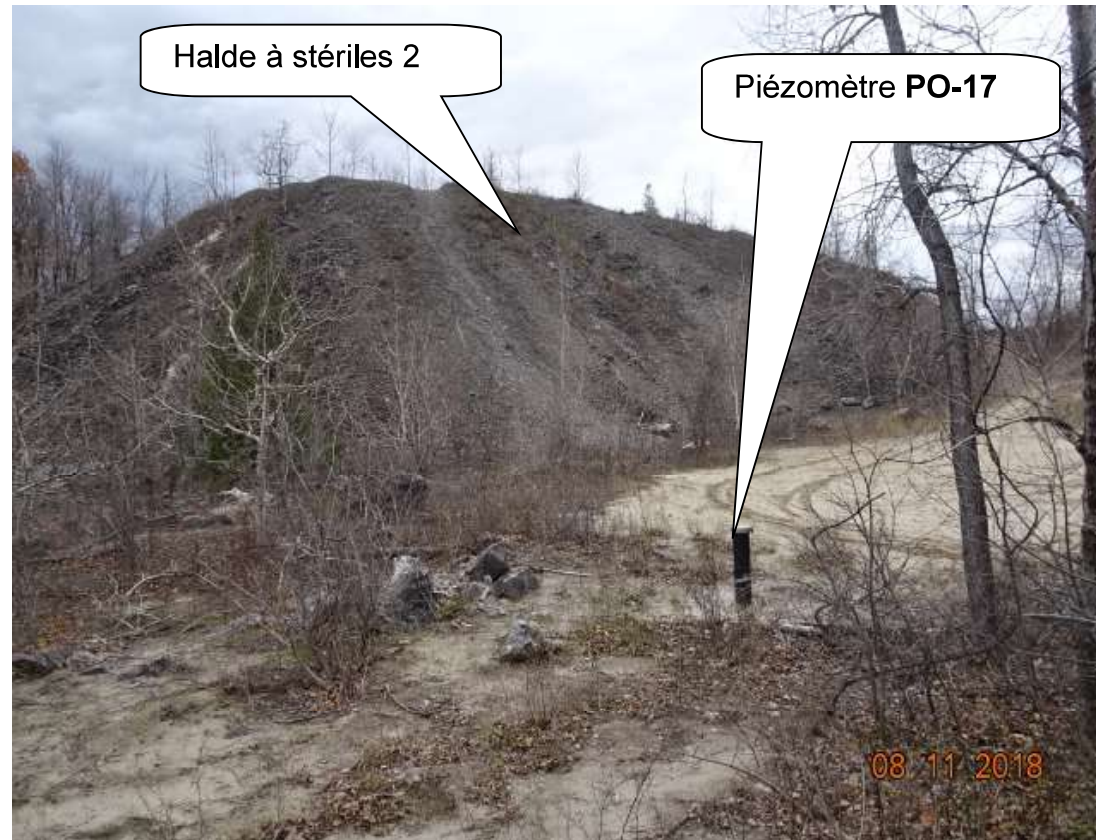
**SLC-2018-11-08-017** – Piézomètre **PO-17** situé à l'Est de la halde 2  
(vue vers l'Ouest)  
Coordonnées UTM Nad 83 : 576209 Est, 5039270 Nord

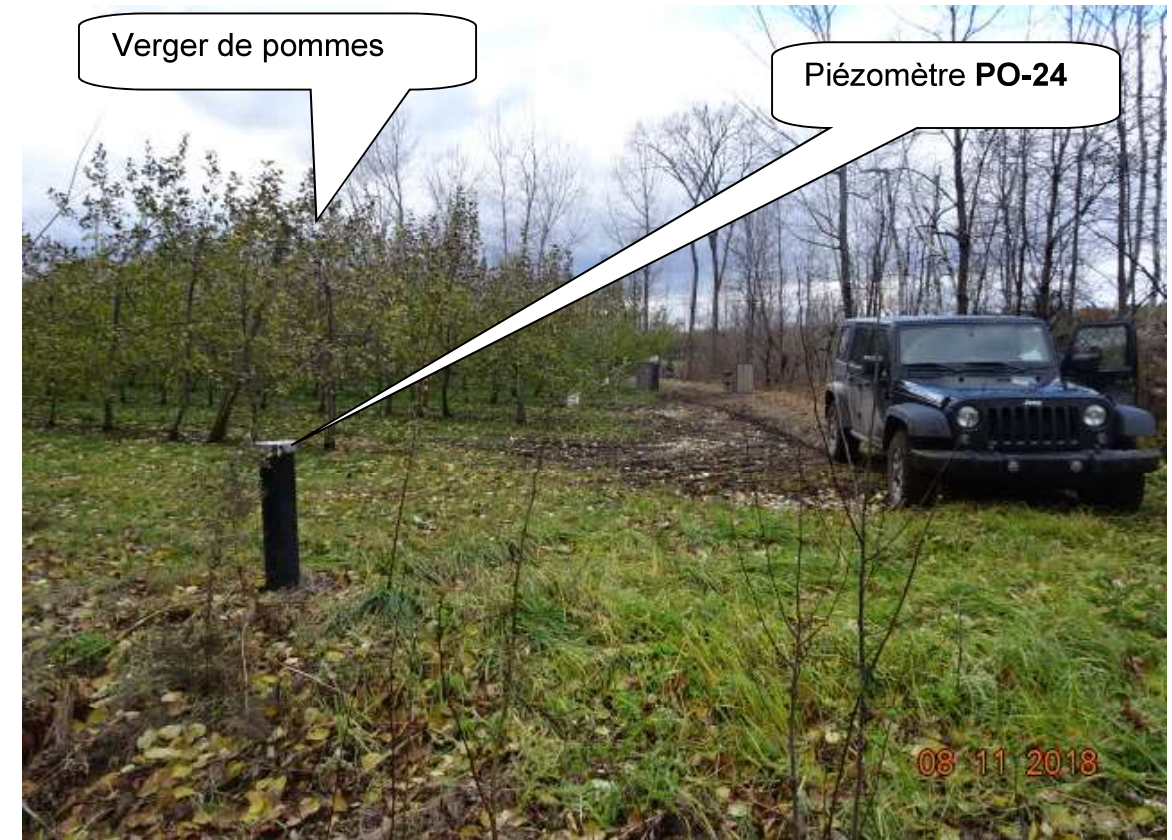
**SLC-2018-11-08-018** – Piézomètre **PO-24** situé au Sud dans le verger de  
pommes (vue vers le Nord-Ouest)  
Coordonnées UTM Nad 83 : 575634 Est, 5039382 Nord

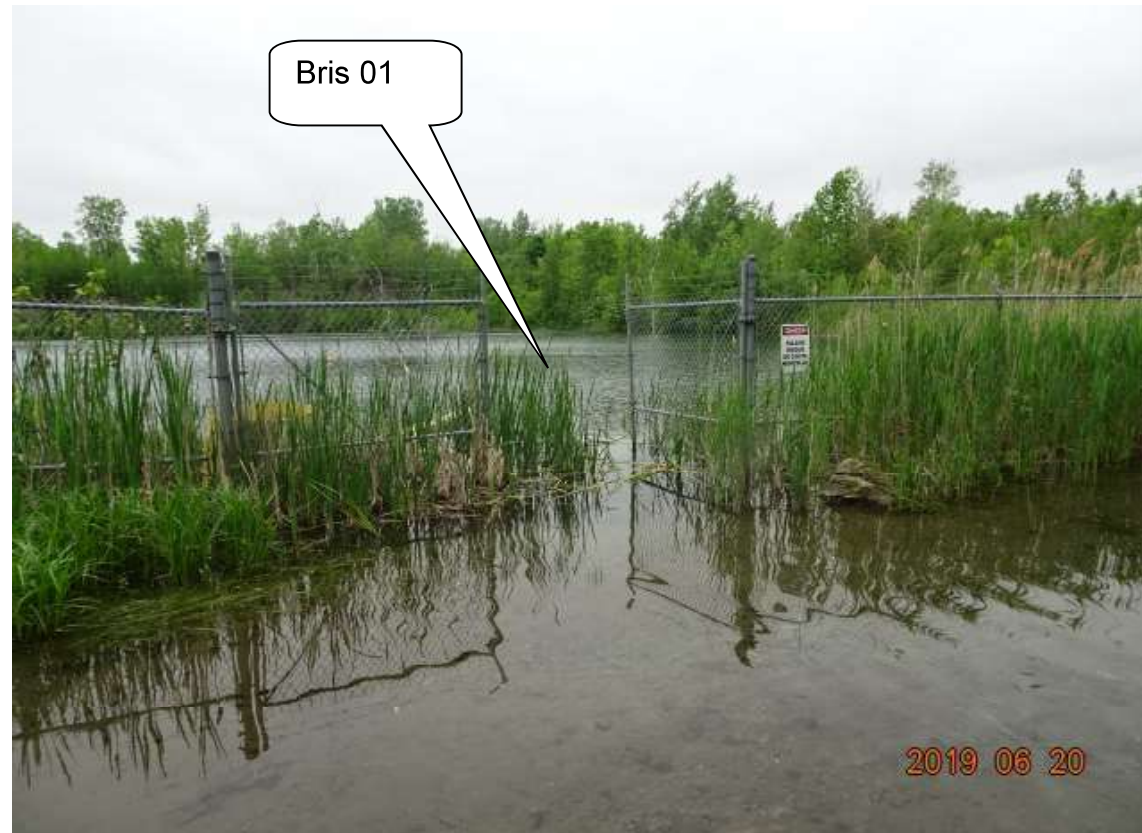
**SLC-2019-06-20-001** – Bris 01 au côté Nord de la zone clôturée  
(vue vers le Sud)  
Coordonnées UTM Nad 83 : 575537 Est, 5039123 Nord

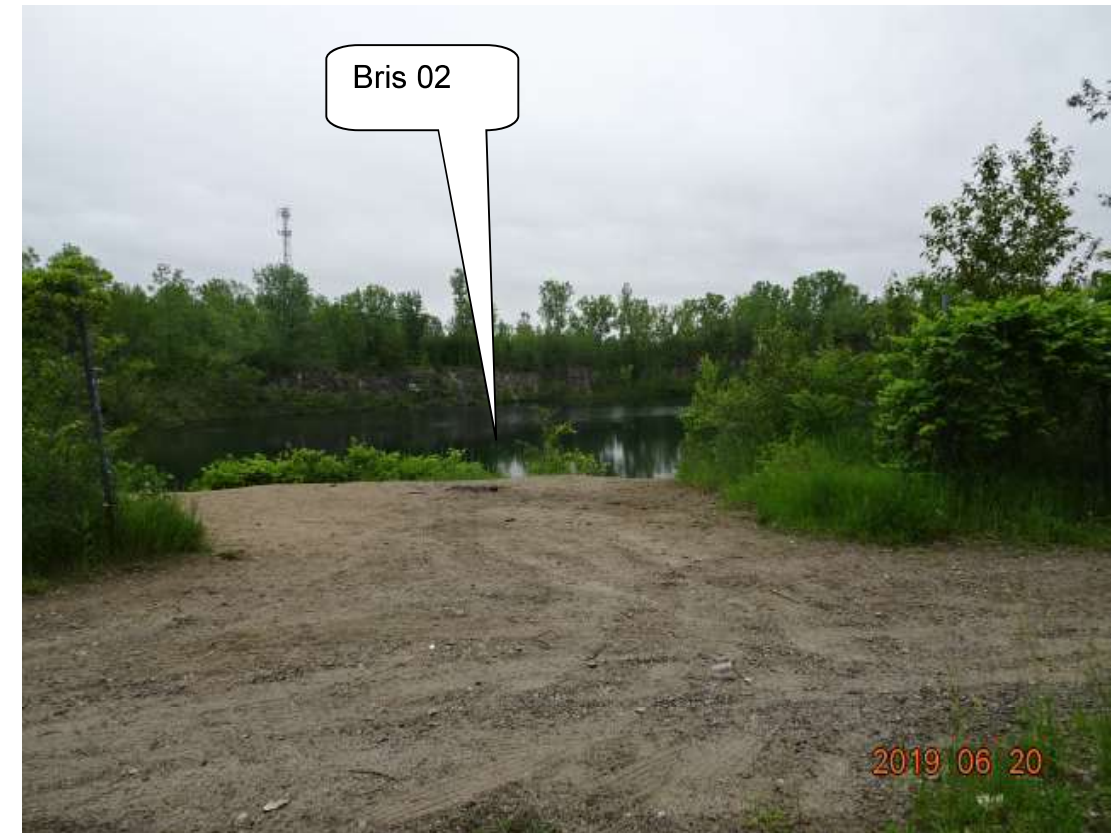
**SLC-2019-06-20-002** – Bris 02 au côté Nord de la zone clôturée  
(vue vers le Sud-Est)  
Coordonnées UTM Nad 83 : 575596 Est, 5039182 Nord

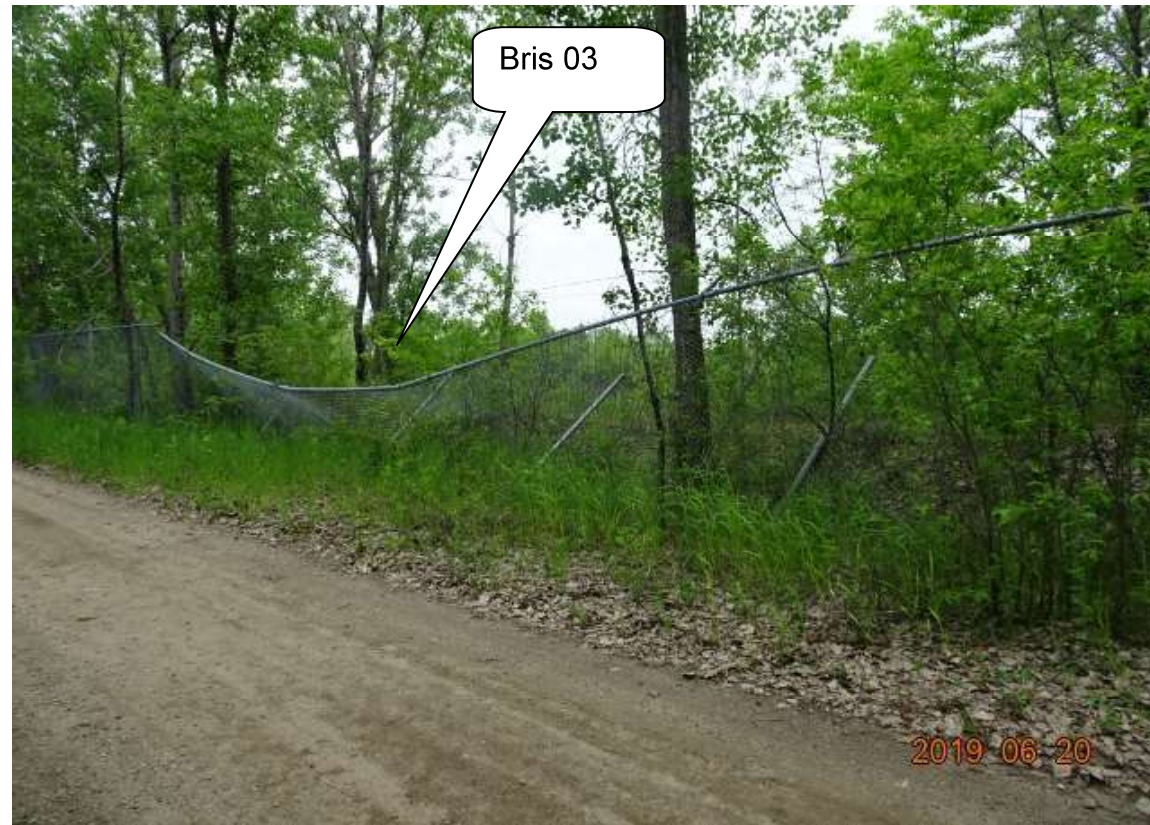
**SLC-2019-06-20-003** – Bris 03 au côté Nord-Est de la zone clôturée  
(vue vers le Sud-Ouest)  
Coordonnées UTM Nad 83 : 575741 Est, 5039193 Nord

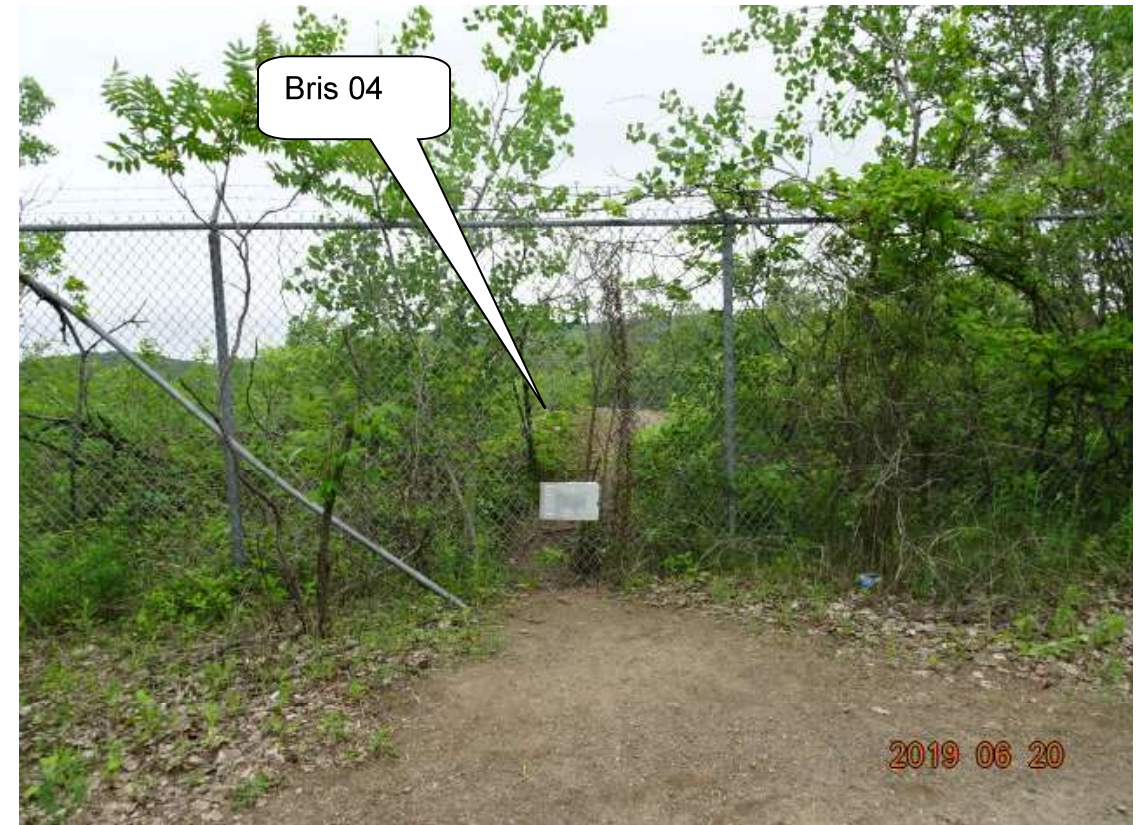
**SLC-2019-06-20-004** – Bris 04 au côté Est de la zone clôturée  
(vue vers l'Ouest)  
Coordonnées UTM Nad 83 : 575847 Est, 5039948 Nord

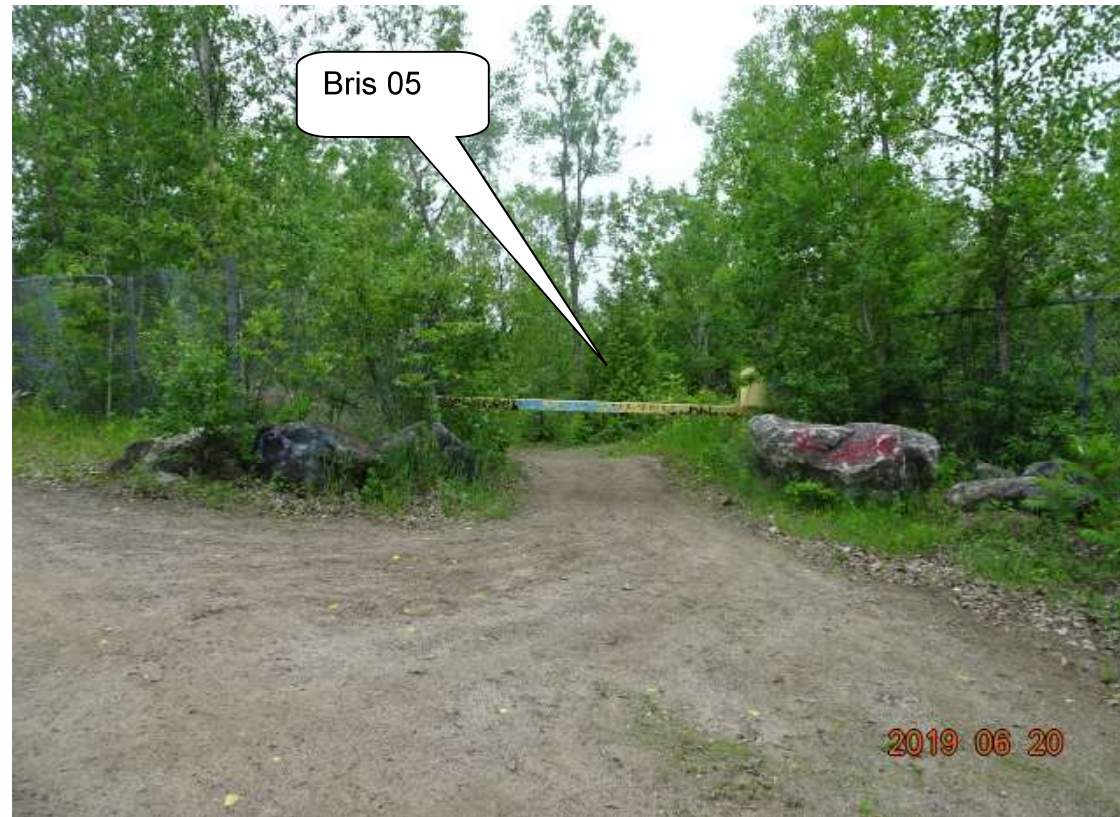
**SLC-2019-06-20-005** – Bris 05 au côté Est de la zone clôturée  
(vue vers le Sud-Ouest)  
Coordonnées UTM Nad 83 : 575781 Est, 5039101 Nord

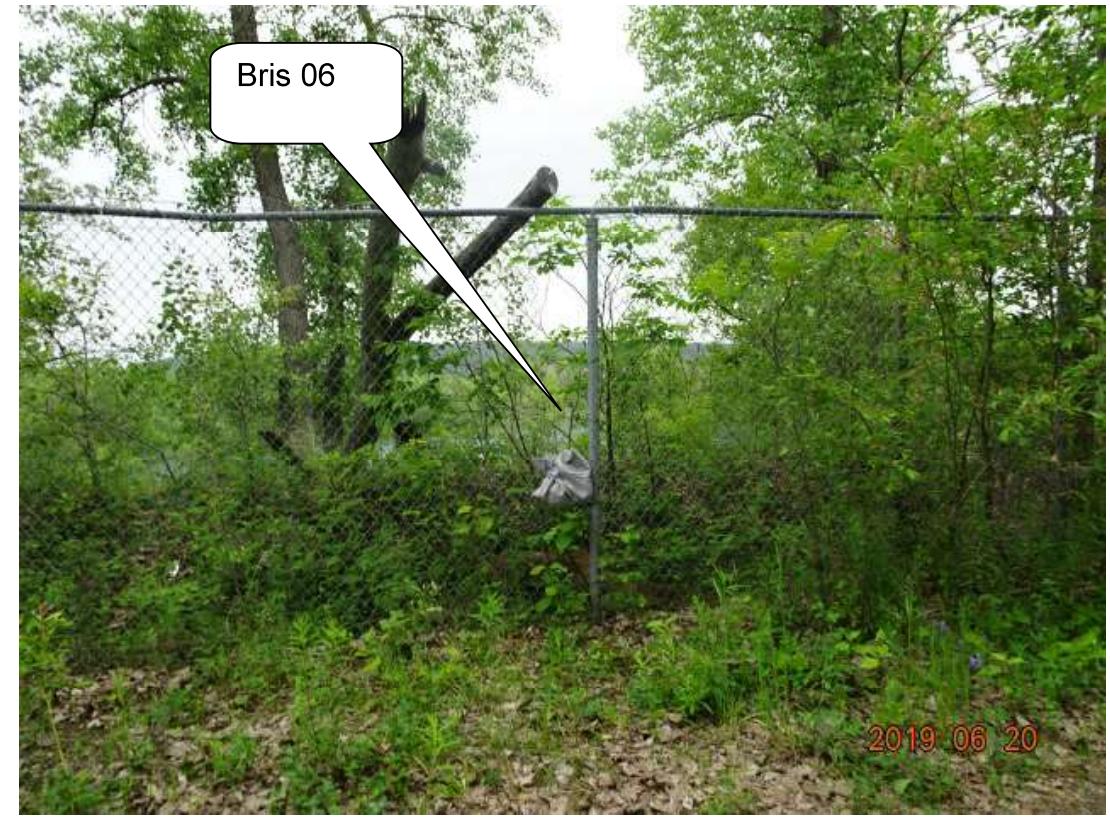
**SLC-2019-06-20-006** – Bris 06 au côté Est de la zone clôturée  
(vue vers l'Ouest)  
Coordonnées UTM Nad 83 : 575769 Est, 5039125 Nord

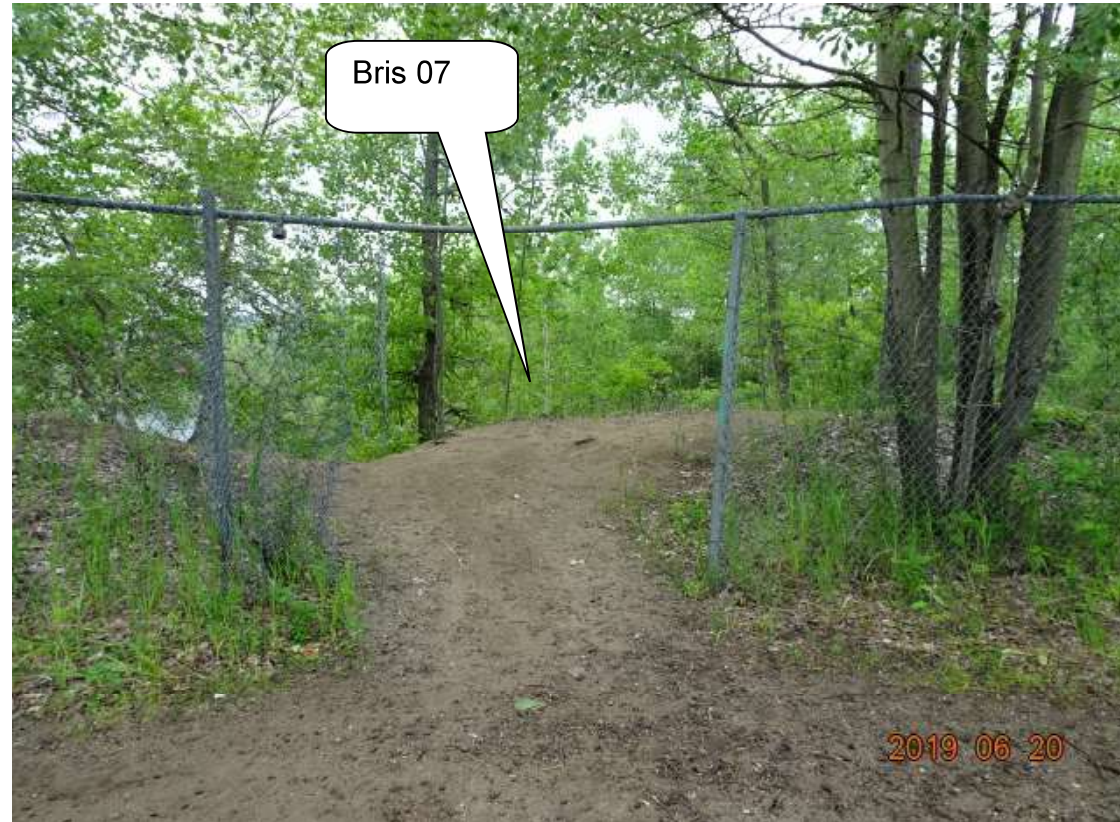
**SLC-2019-06-20-007** – Bris 07 au côté Nord-Est de la zone clôturée  
(vue vers le Sud-Ouest)  
Coordonnées UTM Nad 83 : 575720 Est, 5039272 Nord

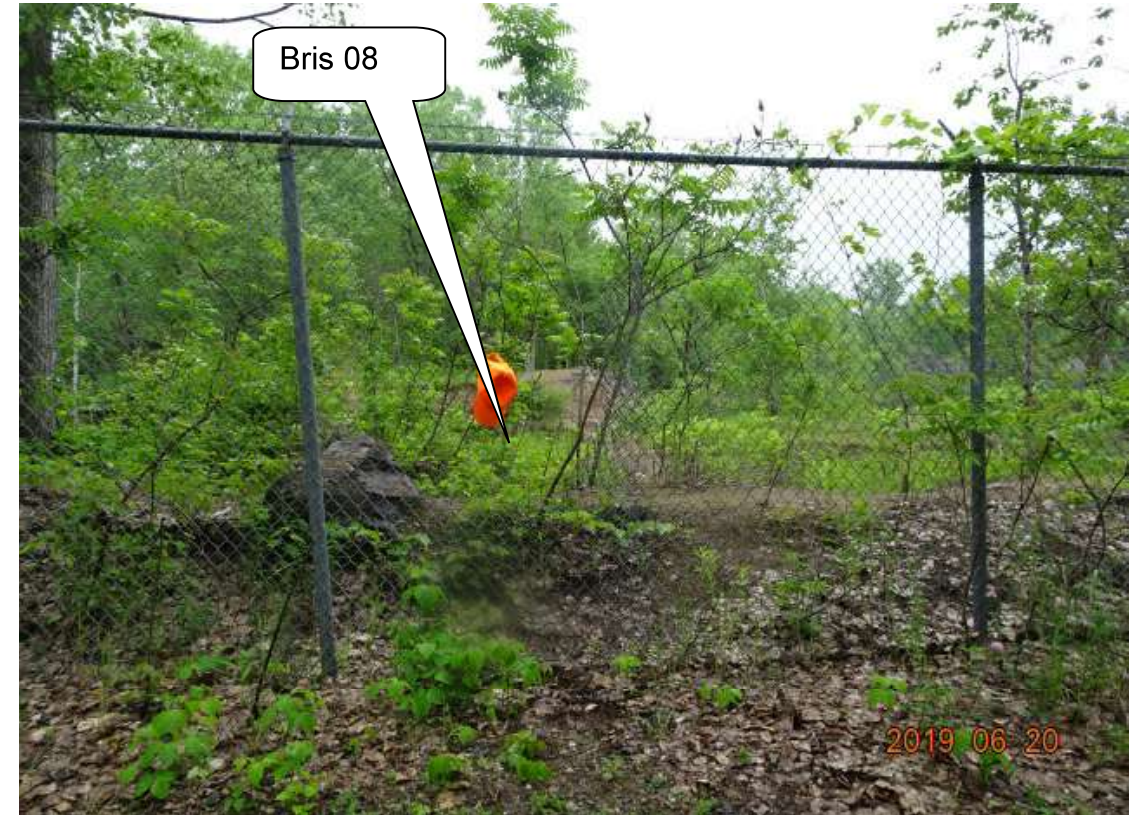
**SLC-2019-06-20-008** – Bris 08 au côté Nord de la zone clôturée  
(vue vers le Sud-Ouest)  
Coordonnées UTM Nad 83 : 575659 Est, 5039251 Nord

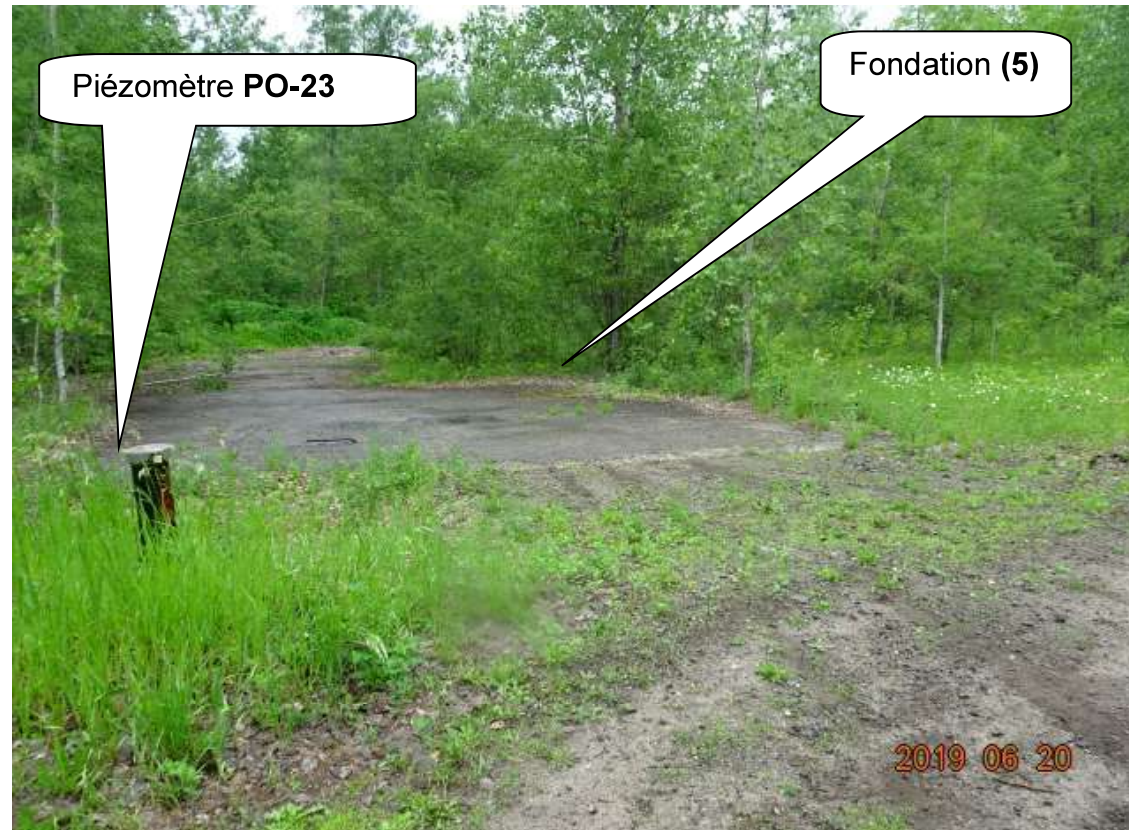
**SLC-2019-06-20-009** – Piézomètre **PO-23** et en arrière la fondation béton **(5)**  
(vue vers l'Est)  
Coordonnées UTM Nad 83 : 575719 Est, 5039723 Nord

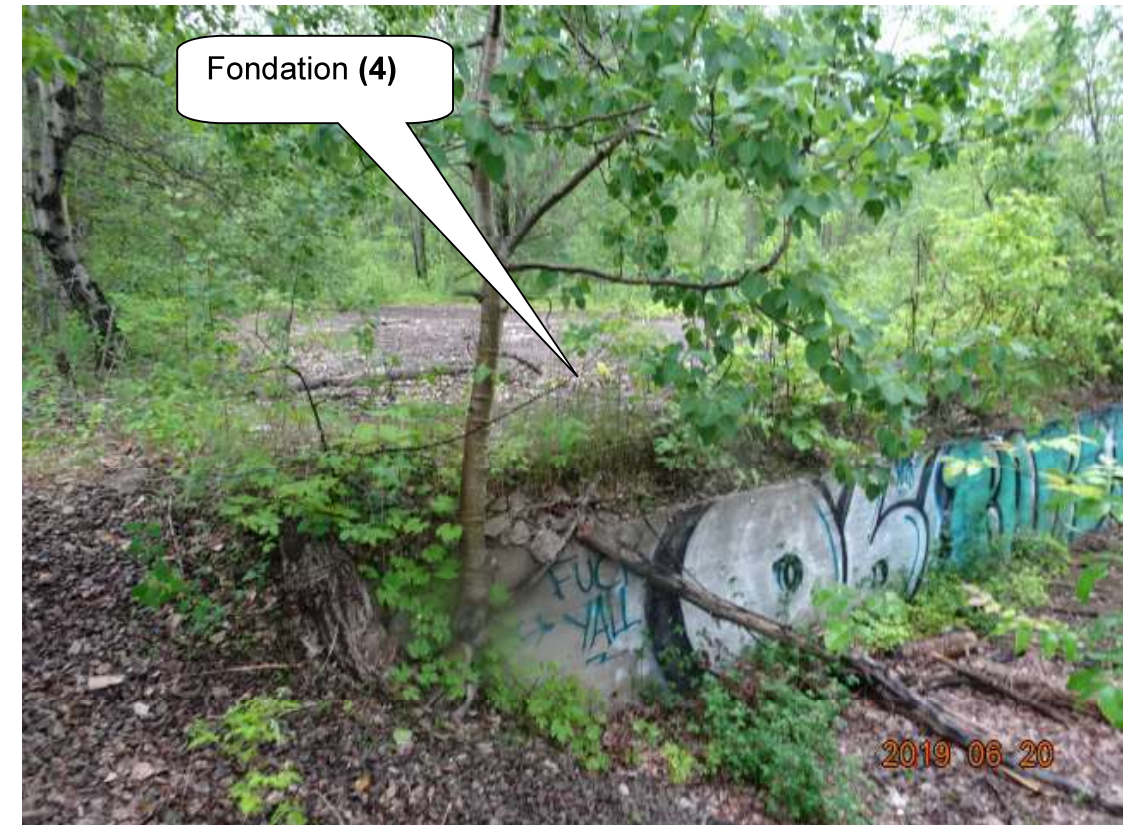
- Coordonnées : 575791 Est, 5039156 Nord \_\_\_\_\_ hauteur : 0,25 et 1 mètre
- Photo : **SLC-2019-06-20-010**
- Relevé GPS : points 305 à 308 \_\_\_\_\_ superficie : 296 m<sup>2</sup>

**SLC-2019-06-20-010** – Fondation de béton **(4)** (vue vers le Sud-Est)  
Coordonnées UTM Nad 83 : 575777 Est, 5039156 Nord

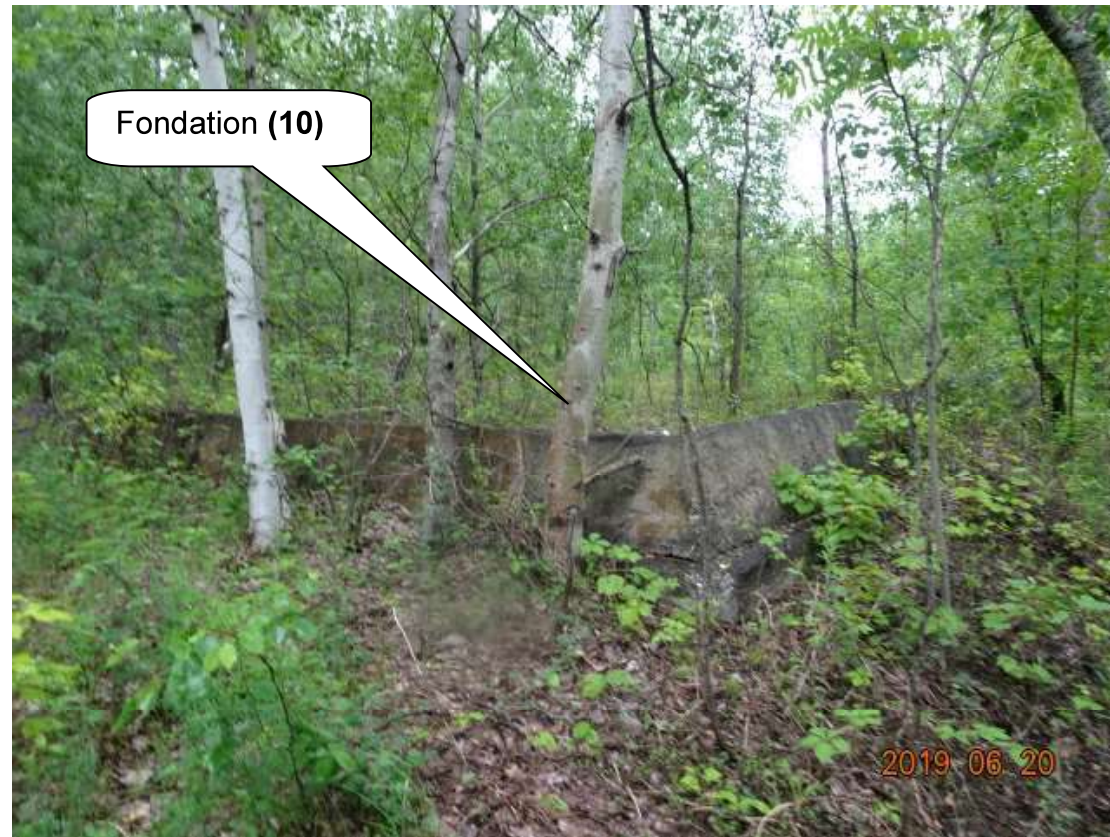
- Coordonnées : 575780 Est, 5039167 Nord \_\_\_\_\_ hauteur : 0,75 mètre
- Photo : **SLC-2019-06-20-011**
- Relevé GPS : points 309 à 312 \_\_\_\_\_ superficie : 470 m<sup>2</sup>

**SLC-2019-06-20-011 – Fondation de béton (10) (vue vers le Sud-Est)**

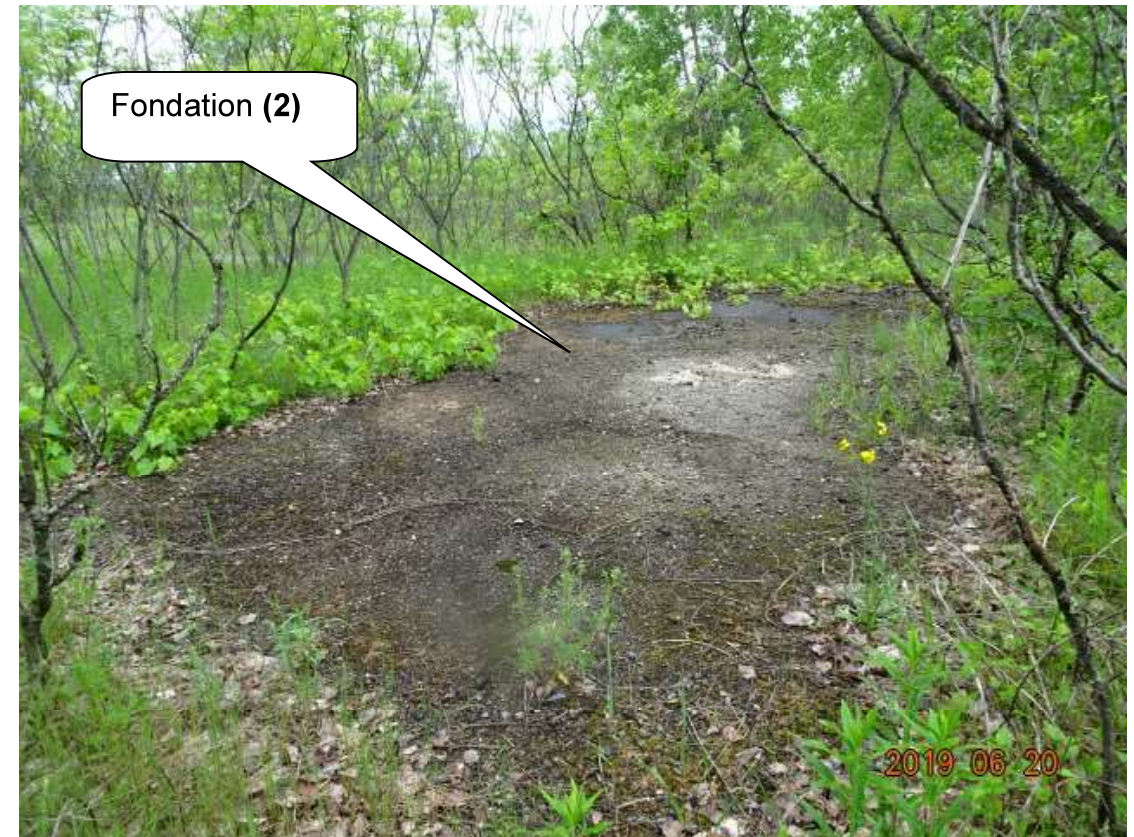
- Coordonnées : 575857 Est, 5039054 Nord \_\_\_\_\_ hauteur : 0,25 mètre
- Photo : **SLC-2019-06-20-012**
- Relevé GPS : points 297 à 300 \_\_\_\_\_ superficie : 34 m2

**SLC-2019-06-20-012 – Fondation de béton (2) (vue vers le Sud-Est)**

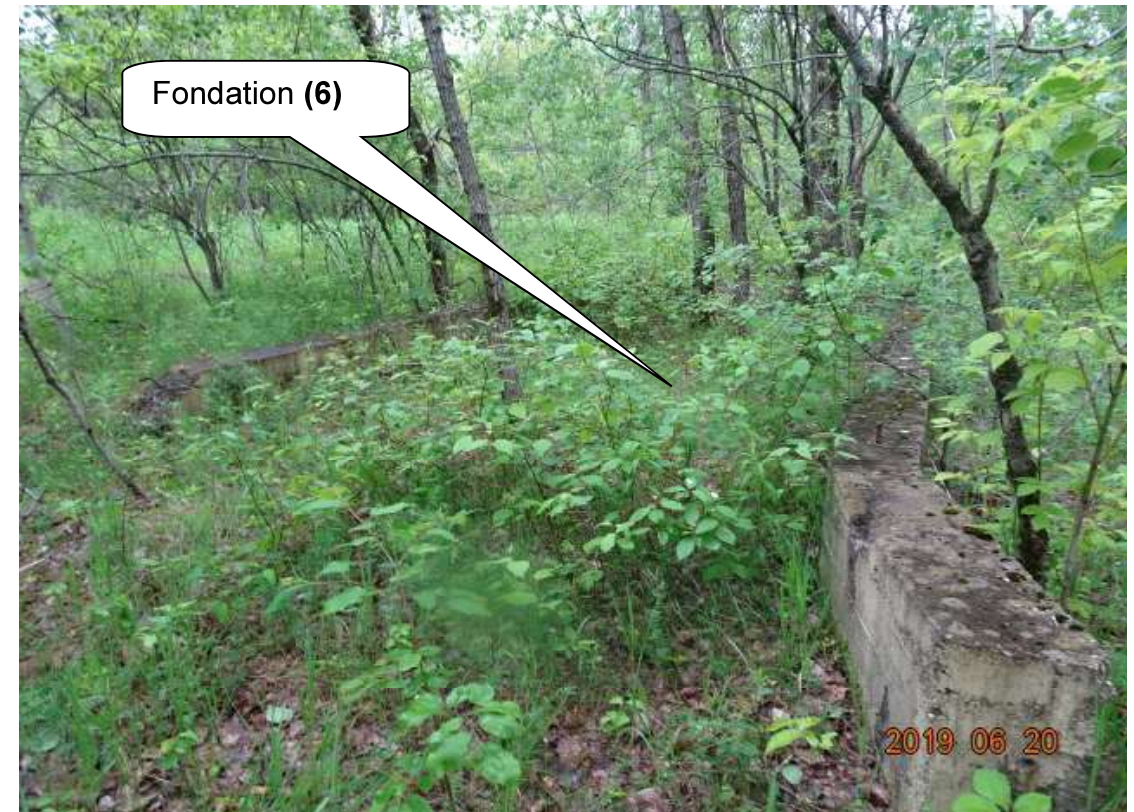
- Coordonnées : 575772 Est, 5039226 Nord \_\_\_\_\_ hauteur : 0,40 mètre
- Photo : **SLC-2019-06-20-016**
- Relevé GPS : points 321 à 324 \_\_\_\_\_ superficie : 105 m<sup>2</sup>

**SLC-2019-06-20-016 – Deux bases de béton (6) (vue vers le Sud-Est)**

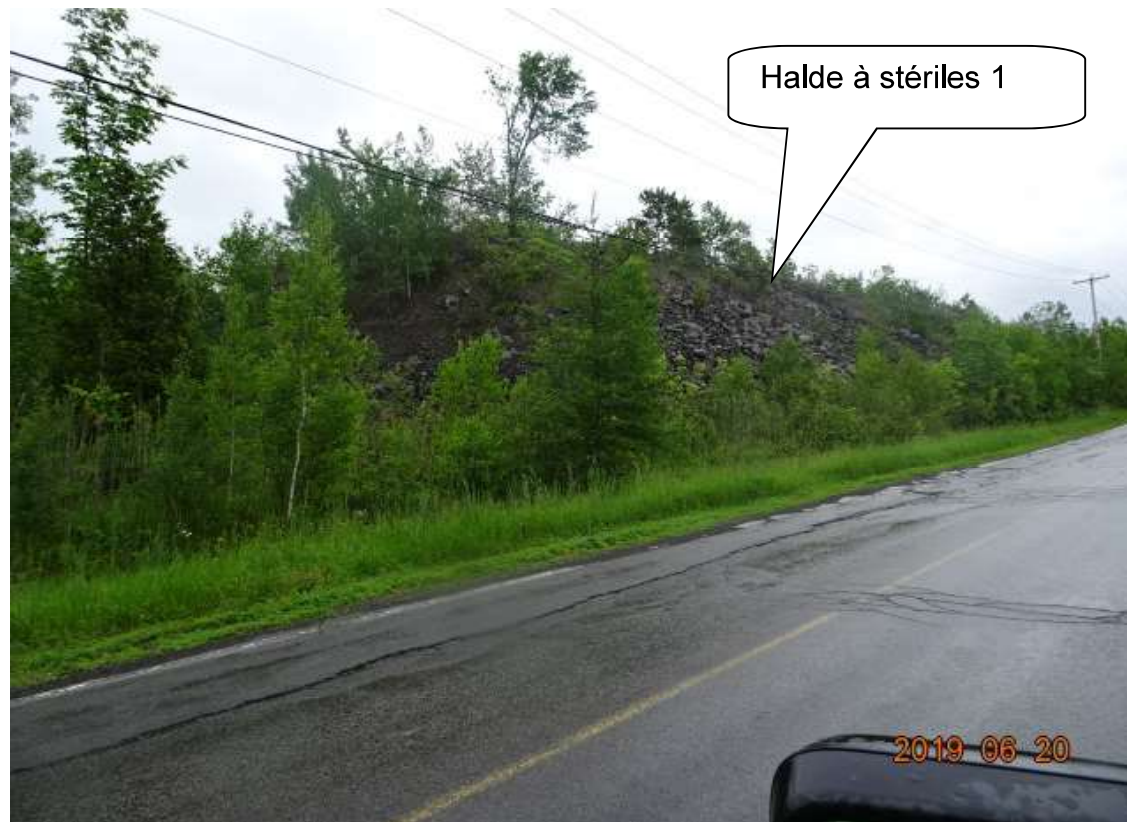
Halde à stériles 1

**SLC-2019-06-20-017** – Du Rang Ste-Sophie, vue de la halde à stériles 1  
(vue vers le Sud-Est)  
**Coordonnées UTM Nad 83 : 575356 Est, 5039973 Nord**

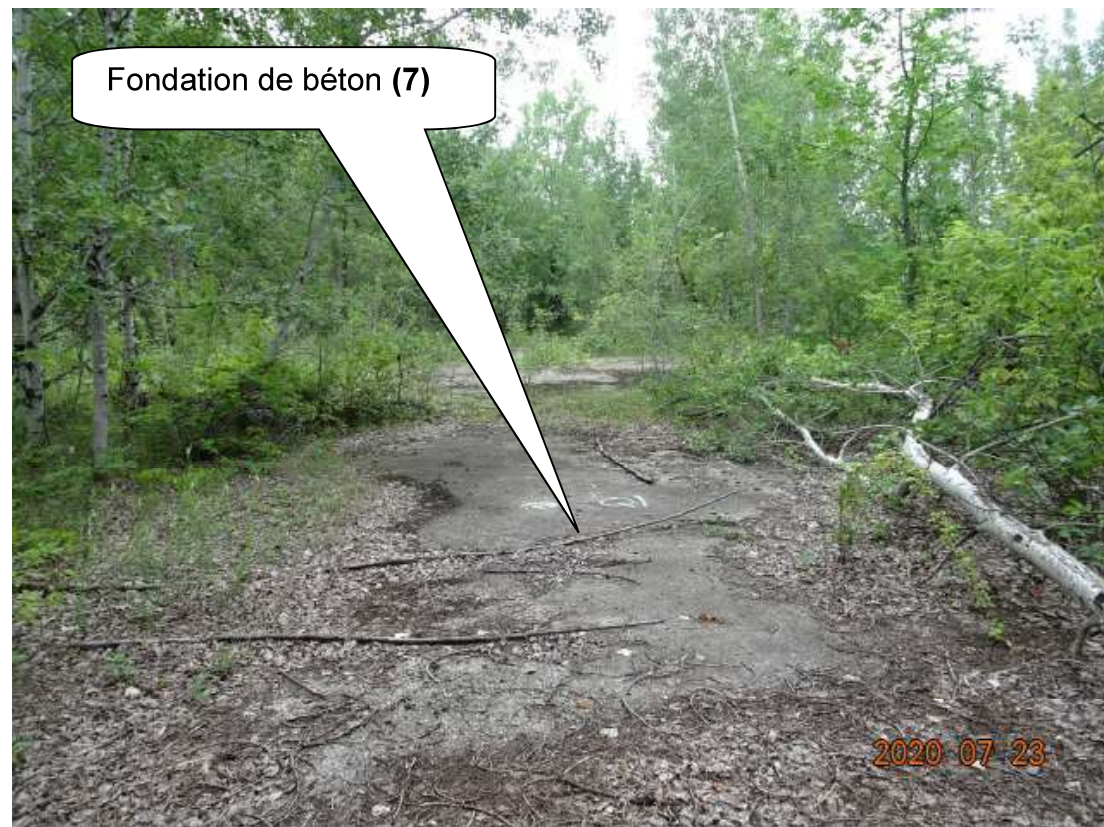
- Coordonnées : 575836 Est, 5039208 Nord \_\_\_\_\_ hauteur : 0,25 mètre
- Photo : **SLC-2020-07-23-002**
- Relevé GPS : points 386 à 393 \_\_\_\_\_ superficie : 641 m<sup>2</sup>

**SLC-2020-07-23-002 – Fondation de béton (7) (vue vers le Sud)**

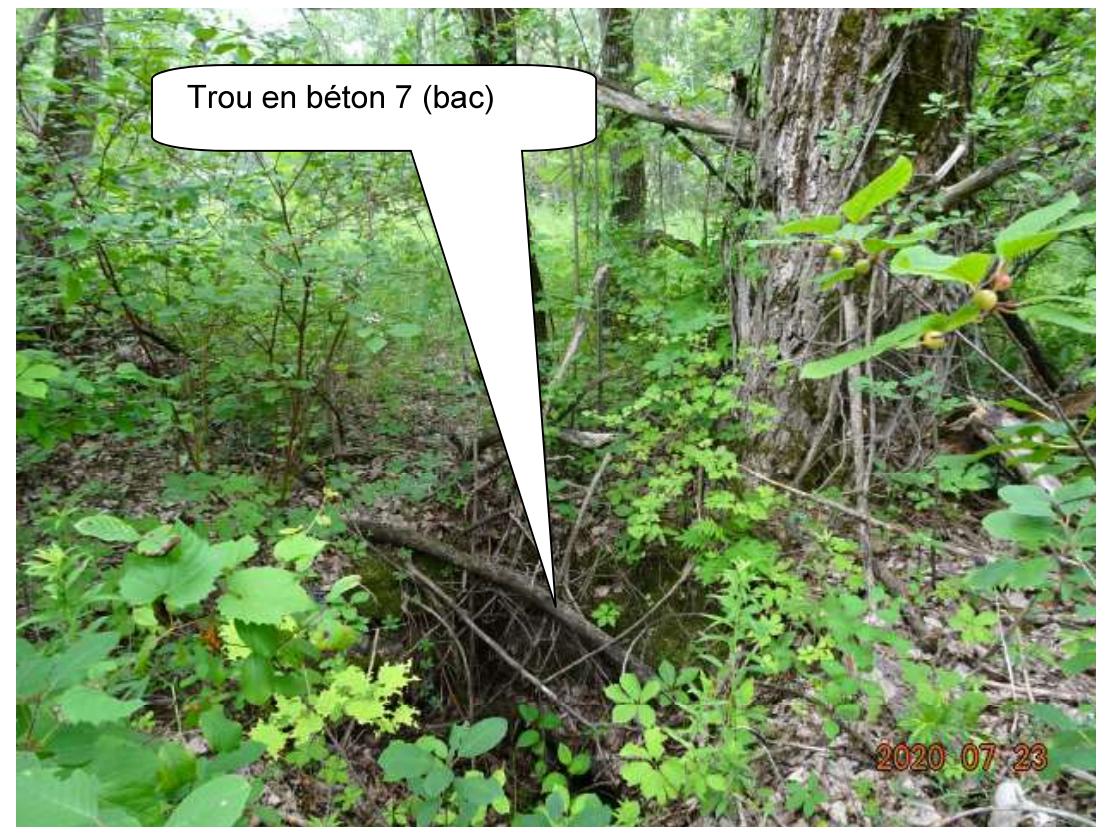
**SLC-2020-07-23-003 – Trou en béton 7 (bac) à sécuriser par remblayage  
(vue vers le Sud-Ouest) près fondation (8)**

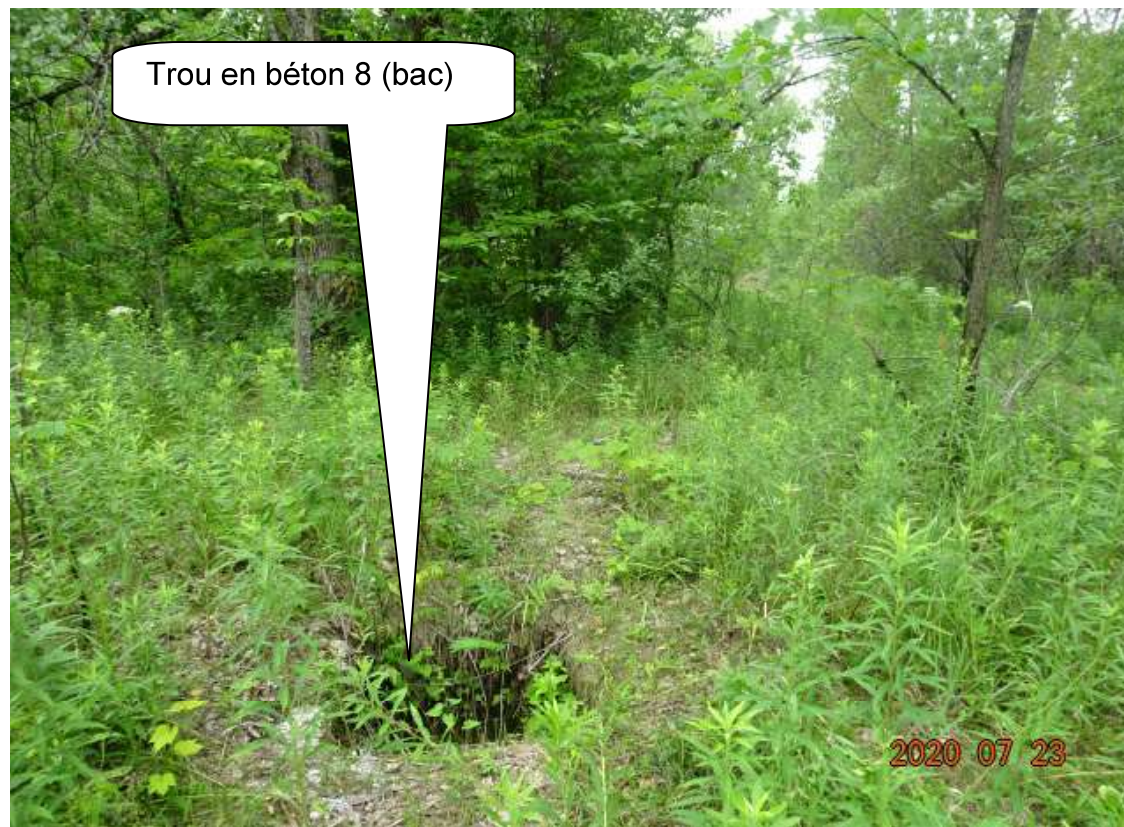
**SLC-2020-07-23-004** – Trou en béton 8 (bac) à sécuriser par remblayage  
(vue vers le Sud-Est) près du trou 7  
**Coordonnées UTM Nad 83 : 575801 Est, 5039217 Nord**

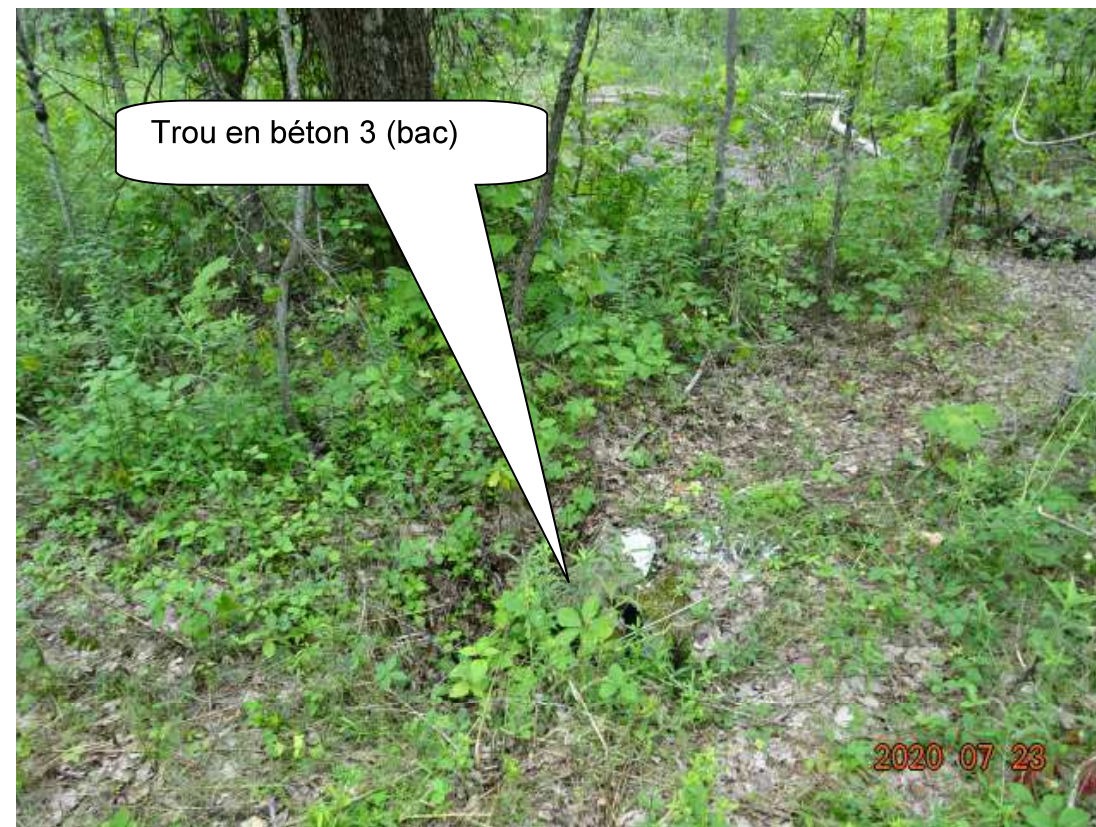
**SLC-2020-07-23-005** – Trou en béton 3 (bac) à sécuriser par remblayage  
(vue vers le Sud) près fondation (7)  
**Coordonnées UTM Nad 83 : 575830 Est, 5039237 Nord**

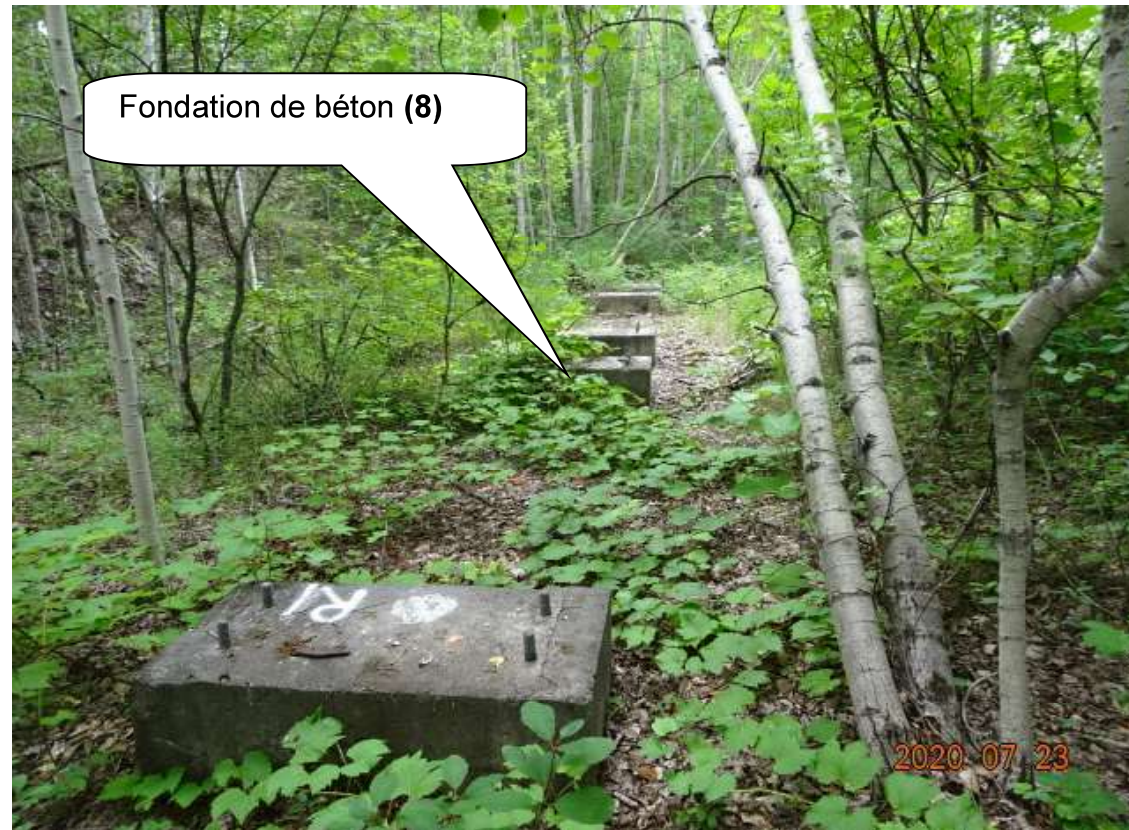
- Coordonnées : 575853 Est, 5039161 Nord \_\_\_\_\_ hauteur : 0,35 et 0,50 mètre
- Photo : **SLC-2020-07-23-006**
- Dimensions : pour les 6 bases de béton; (1m x 0,25m x 0,25m)
- Relevé GPS : points 397 à 400 \_\_\_\_\_ superficie : 71 m<sup>2</sup>

**SLC-2020-07-23-006 – Fondation de béton (8) (vue vers le Sud)**
