## Résumé

| <div> <div>Ministère de l'Énergie<br/>et des Ressources<br/>naturelles</div> <div> <div>Québec</div> <div> </div> </div> </div> | <div>Fiche d'inspection<br/>des sites miniers</div> <div>Région 15 : Laurentides<br/>Coba : 8341-0580</div> | <div>St-Lawrence-Columbium</div> <div>(OKA COLUMBIUM)</div> | <div>2021-07-19</div> |

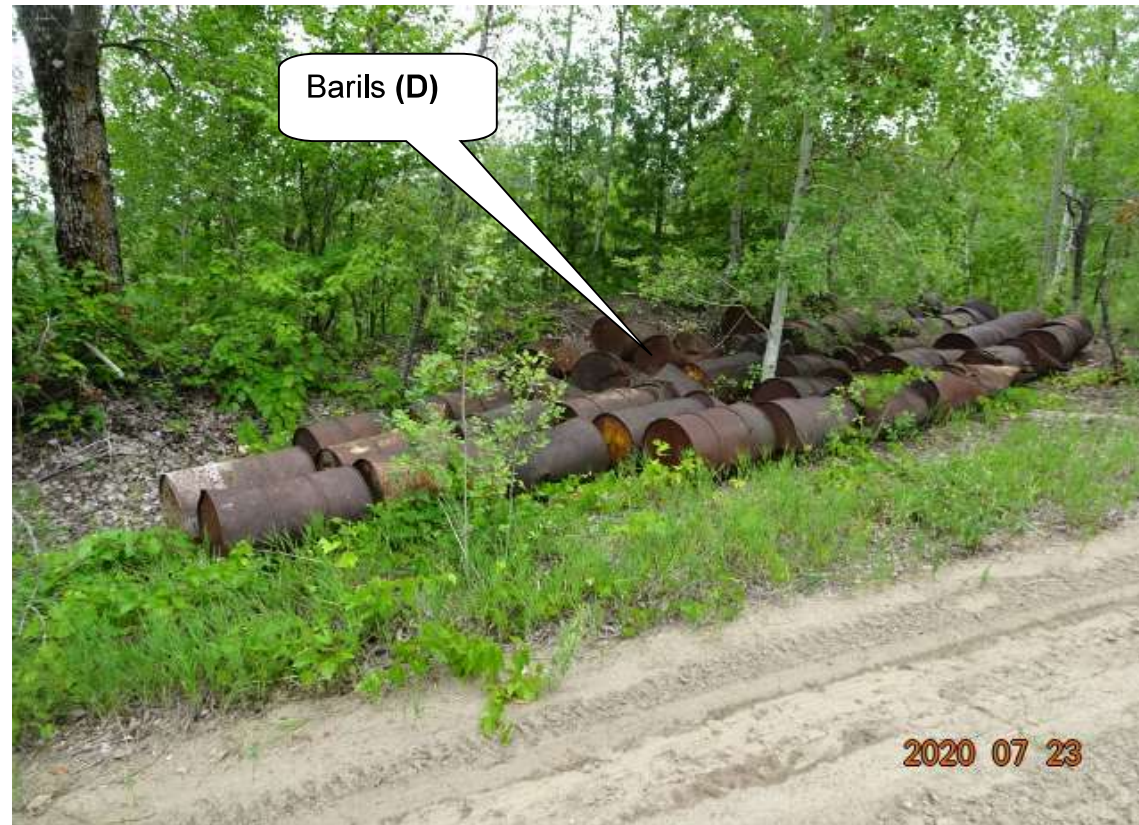
**SLC-2020-07-23-008** - Barils contaminés (D) situé au Sud-Ouest de la halde à stériles 4 (vue vers le Nord-Est) Barils (D)  
Coordonnées UTM Nad 83 : 5757924 Est, 5039622 Nord

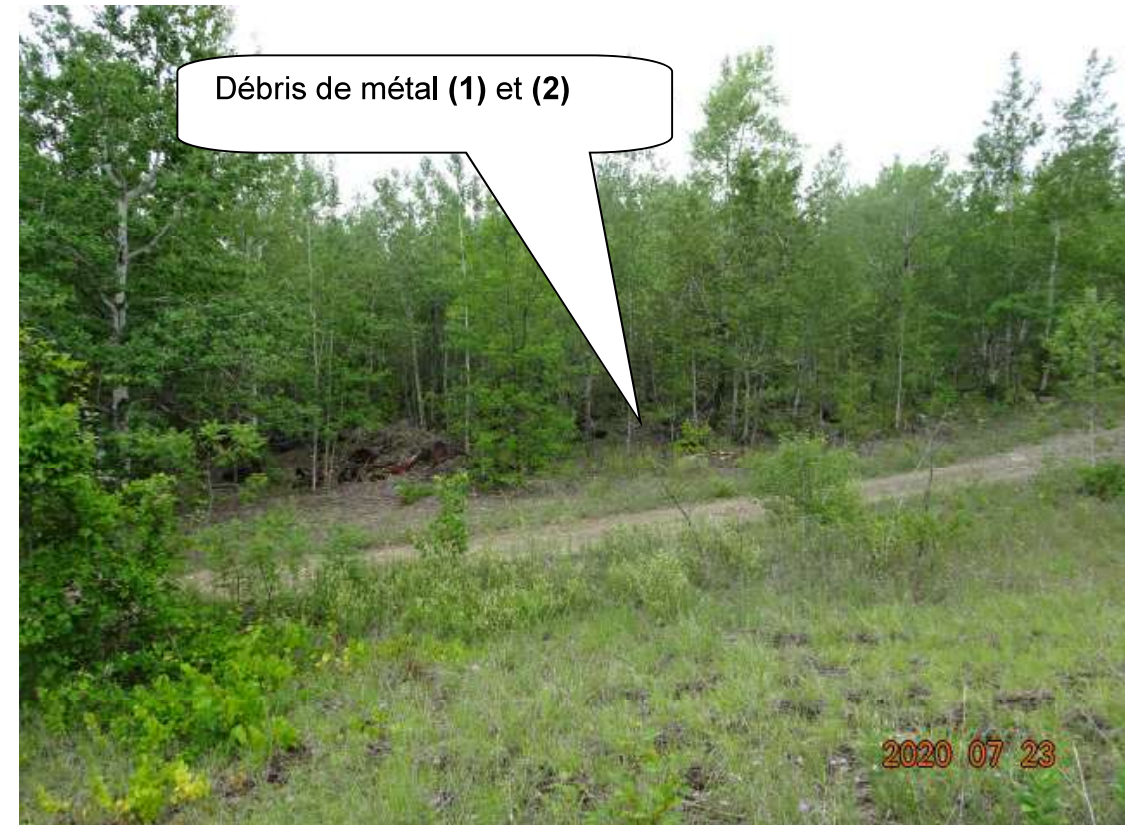
**SLC-2020-07-23-009** - Barils Débris de métal (1) et (2) qui sont situés avec les contaminés (F) et (G) (vue vers le Nord-Ouest)  
Coordonnées UTM Nad 83 : 575858 Est, 5039547 Nord

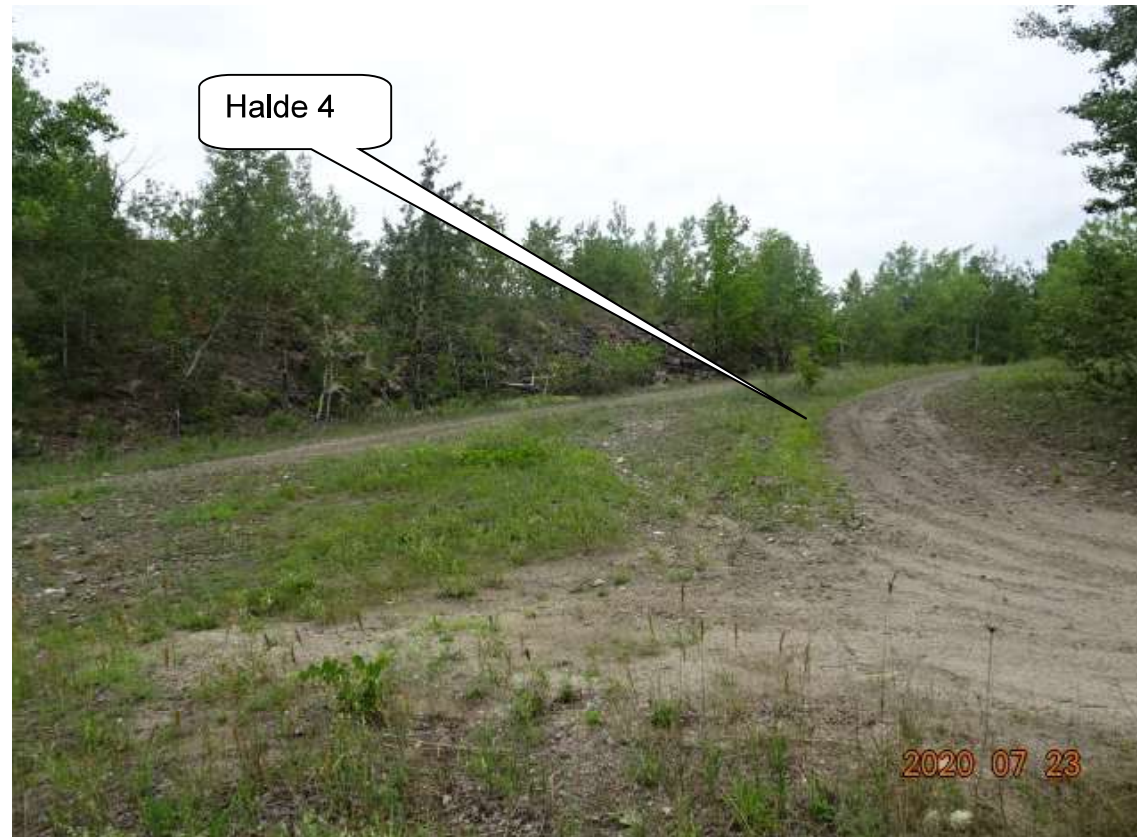
- Coordonnées : 575966 Est, 5039751 Nord \_\_\_\_\_ hauteur : 25 mètres
- Photos : **SLC-2020-07-23-010-011-012**
- Végétation : Oui, de densité moyenne sur les côtés
- Relevé GPS : pts SLC-H4-A à SLC-H4-G \_\_\_\_\_ superficie : 3,2 hectares
- Nores : situé au Nord du Parc à Résidus

**SLC-2020-07-23-012** – Côté Sud-Ouest de la halde à stériles 4  
(vue vers le Nord-Est)  
Coordonnées UTM Nad 83 : 575986 Est, 5039665 Nord

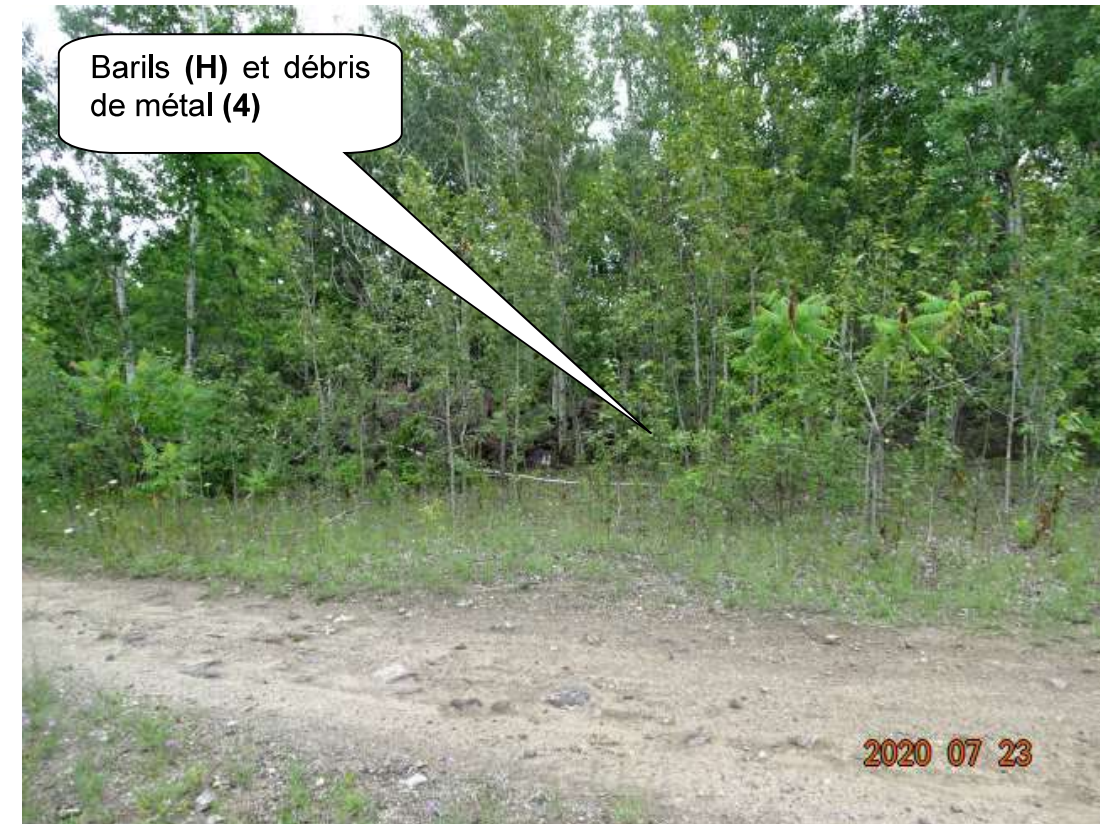
- Coordonnées : 576059 Est, 5039771 Nord
- Photo : **SLC-2020-07-23-013**
- Notes : situé sur la halde à stériles avec les barils (H)

**SLC-2020-07-23-013** - Barils contaminés (H) et débris de métal (4) situés au  
Sud-Est de halde 4 (vue vers le Nord-Est)  
Coordonnées UTM Nad 83 : 576046 Est, 5039769 Nord

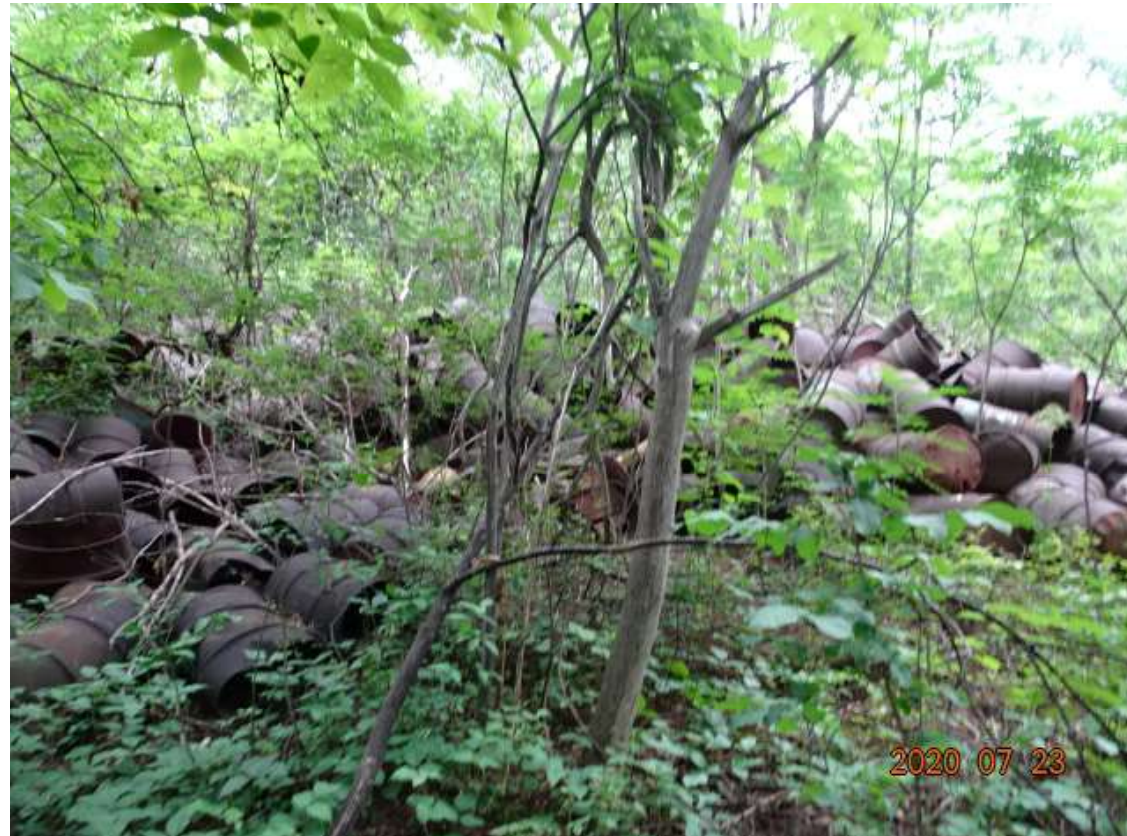
**SLC-2020-07-23-014** - Barils contaminés (1) et débris de métal (4) situés au Sud-Est de halde 4 (vue vers le Nord-Est)  
Coordonnées UTM Nad 83 : 576078 Est, 5039797 Nord

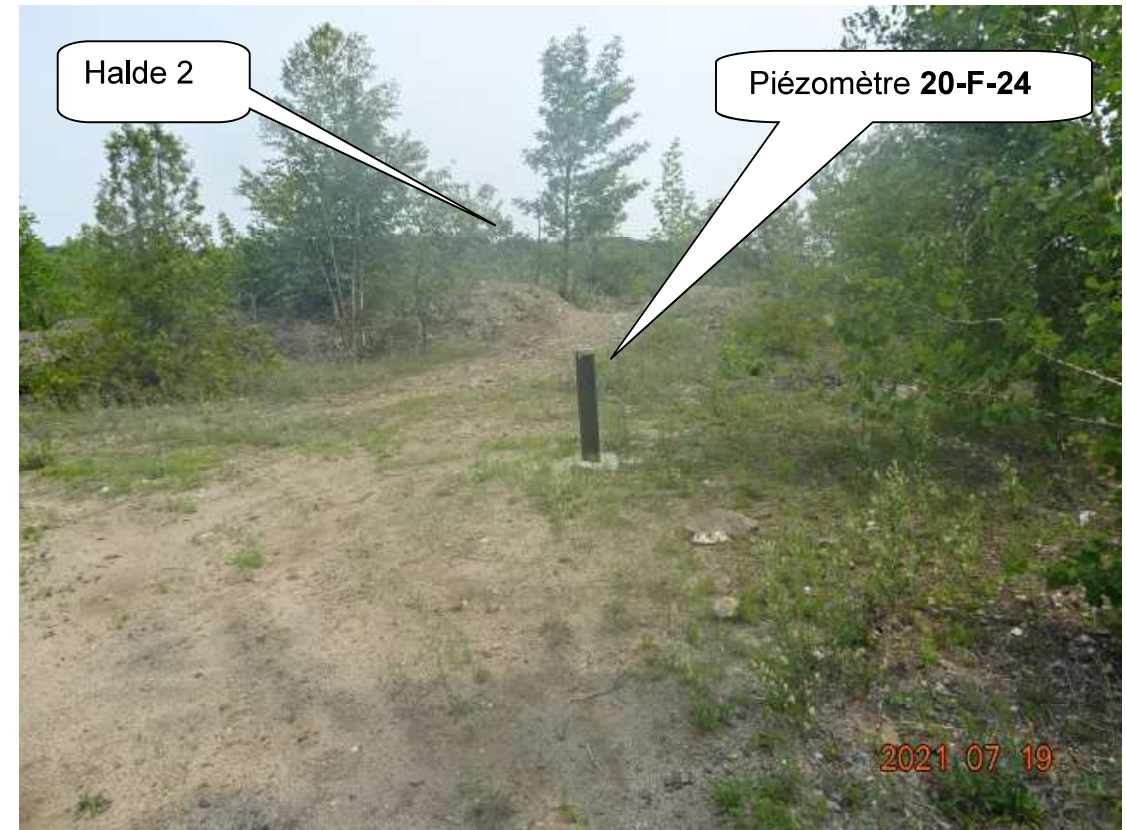
**SLC-2021-07-19-001** – Piézomètre 20-F-24 situé sur le dessus et à l'Est de la halde 2 (vue vers l'Est)  
Coordonnées UTM Nad 83 : 576138 Est, 5039210 Nord

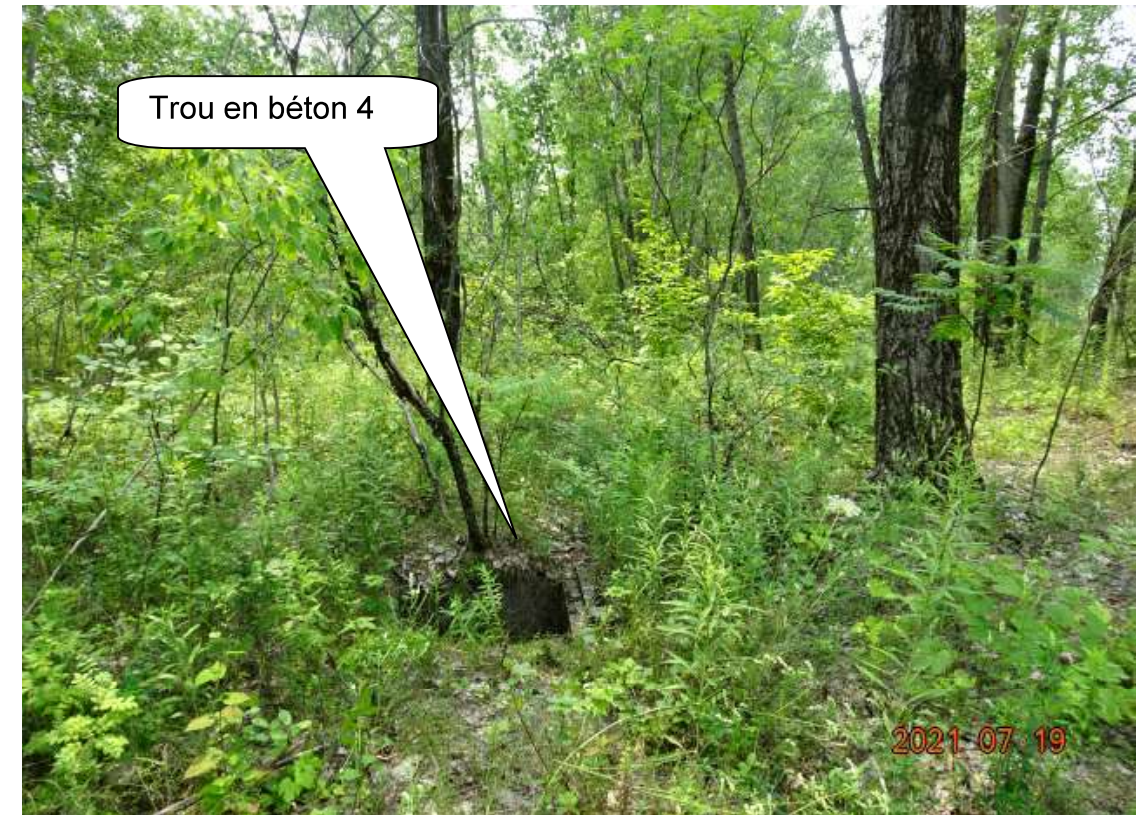
**SLC-2021-07-19-003** – Trou 4 de béton (bac) à sécuriser par remblayage  
(vue vers le Sud-Ouest)  
Coordonnées UTM Nad 83 : 575805 Est, 5039280 Nord

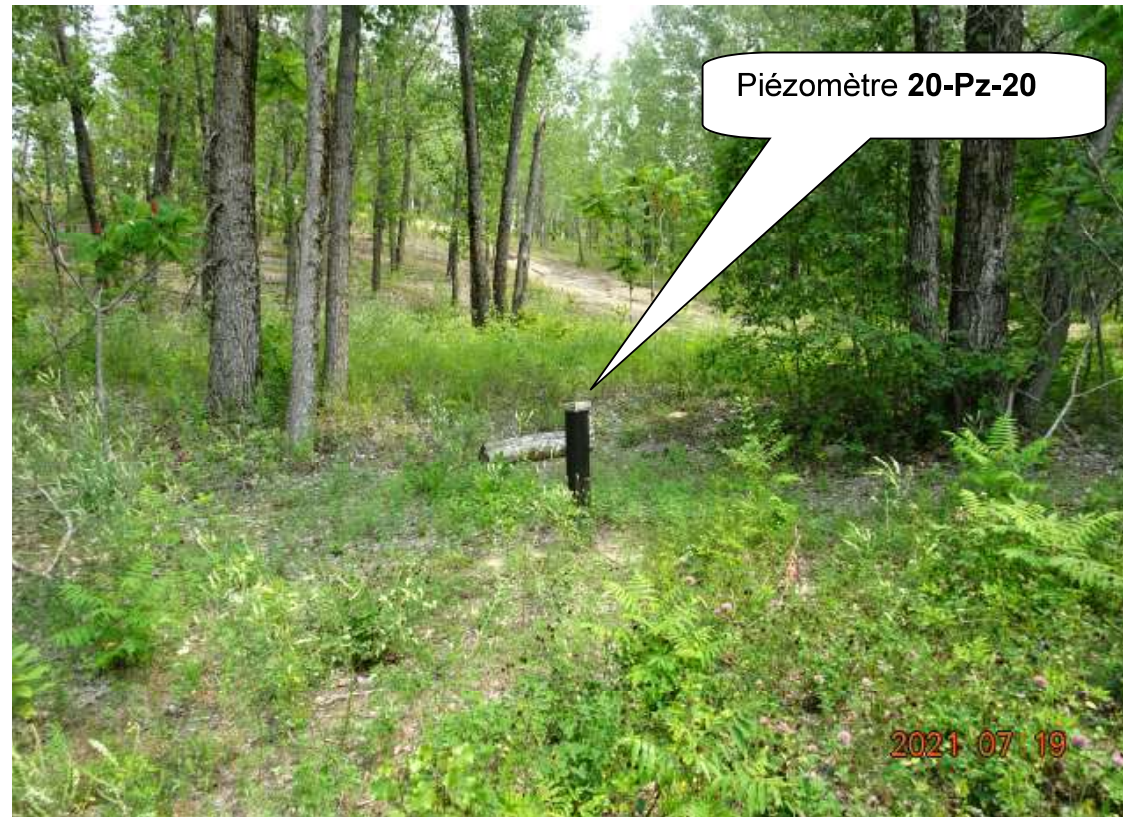
**SLC-2021-07-19-004** – Piézomètre **20-PZ-20** situé au Sud-Ouest du parc  
(vue vers l'Est)  
Coordonnées UTM Nad 83 : 576878 Est, 5039272 Nord

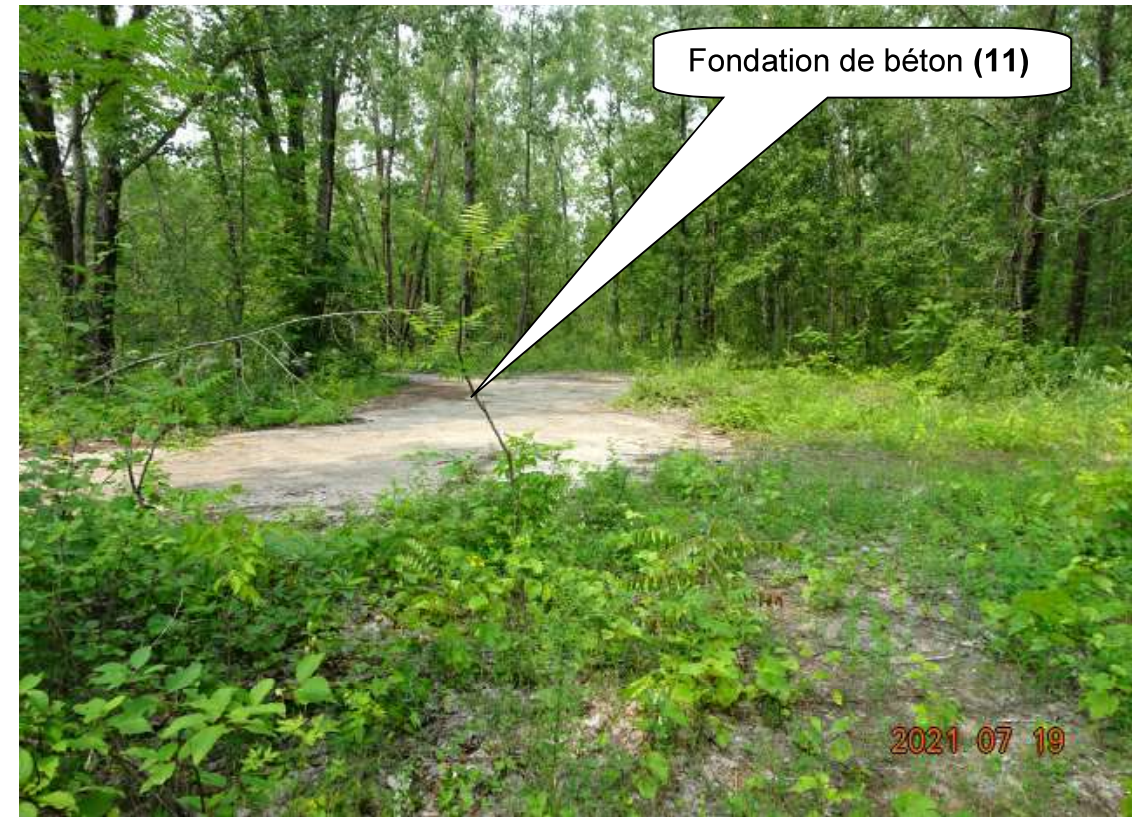
- Coordonnées : 575859 Est, 5039297 Nord \_\_\_\_\_ hauteur : 0,25
- Photo : **SLC-2021-07-19-005**, situé à 70m au NE de la fondation (7).
- Dimensions : 30 m x 40 m x 0,25m \_\_\_\_\_ superficie : 1 200 m<sup>2</sup>

**SLC-2021-07-19-005** – Fondation de béton **(11)** (vue vers le Nord)  
Coordonnées UTM Nad 83 : 575863 Est, 5039289 Nord

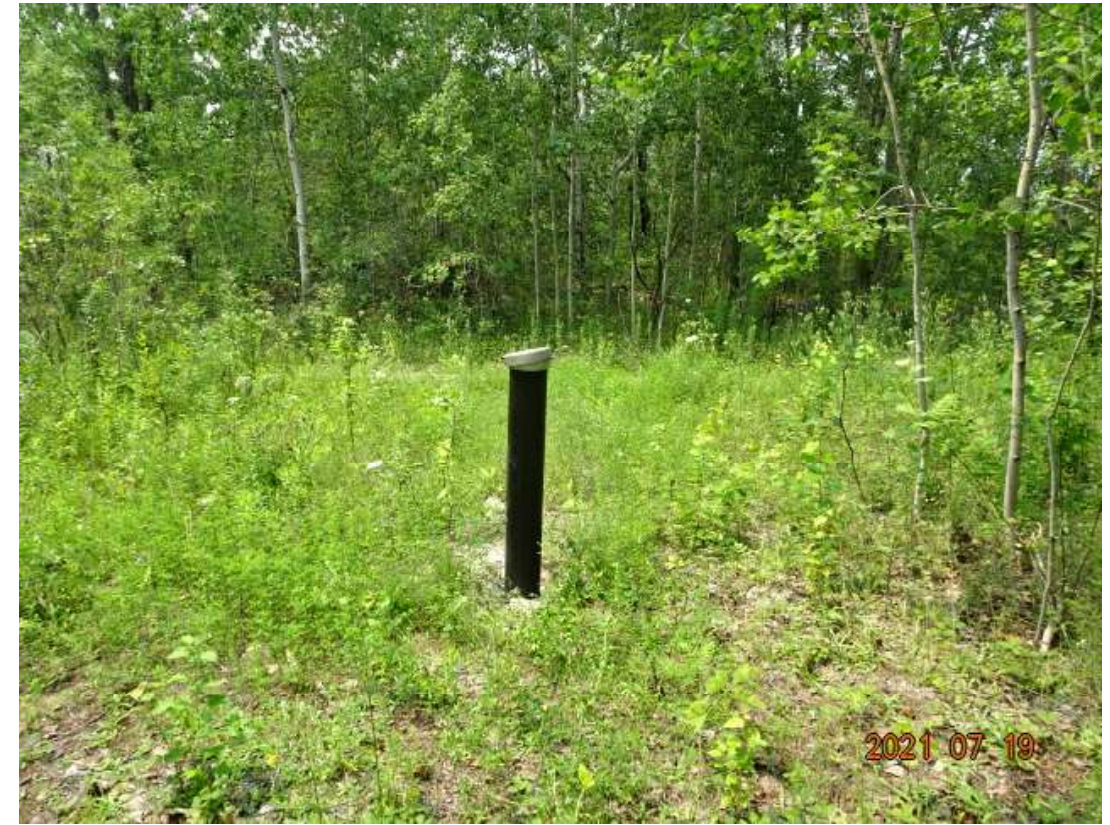
**SLC-2021-07-19-007** – Piézomètre **20-F-29** situé au Nord de la fosse 1 (vue vers l'Est)  
Coordonnées UTM Nad 83 : 575734 Est, 5039332 Nord

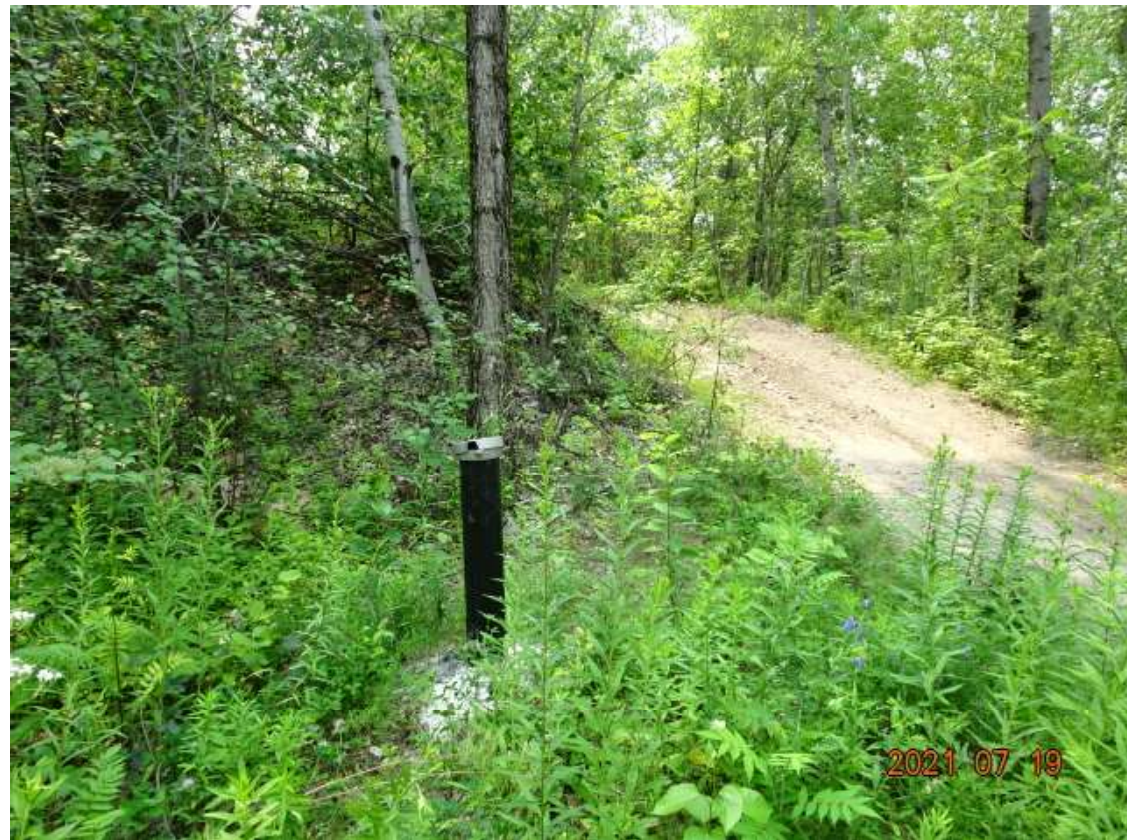
**SLC-2021-07-19-008 – Piézomètre 20-F-28** situé au Nord de la fosse 1  
(vue vers l'e Sud-Ouest)  
**Coordonnées UTM Nad 83 : 575739 Est, 5039367 Nord**
