Ministère de l'Énergie et des Ressources naturelles Québec Direction de la restauration des sites miniers	Fiche d'inspection des sites miniers Région 17 : Centre-du-Québec Coba : 8341-1232	YALE (Durham)	2018-11-23
--	---	----------------------	------------

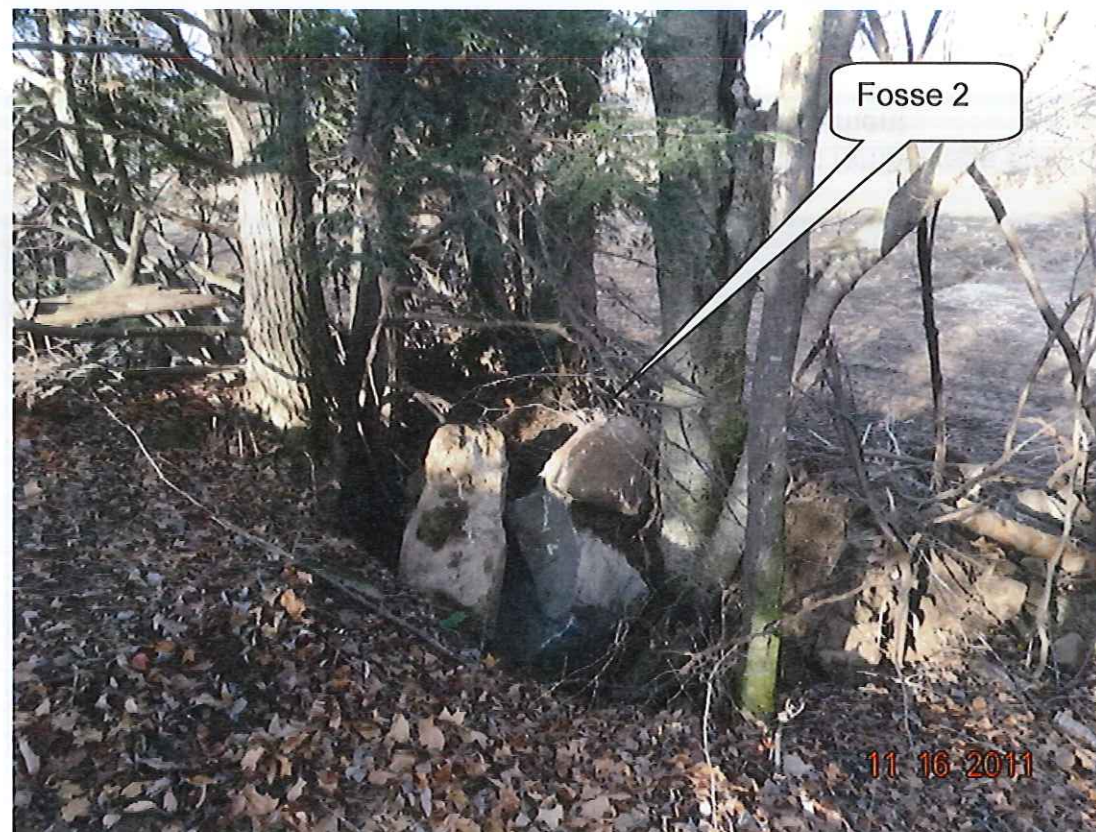
Yal-2011-11-014 – Fosse 2 après la sécurisation par remblayage (propriétaire) (vue vers le Nord-Ouest)

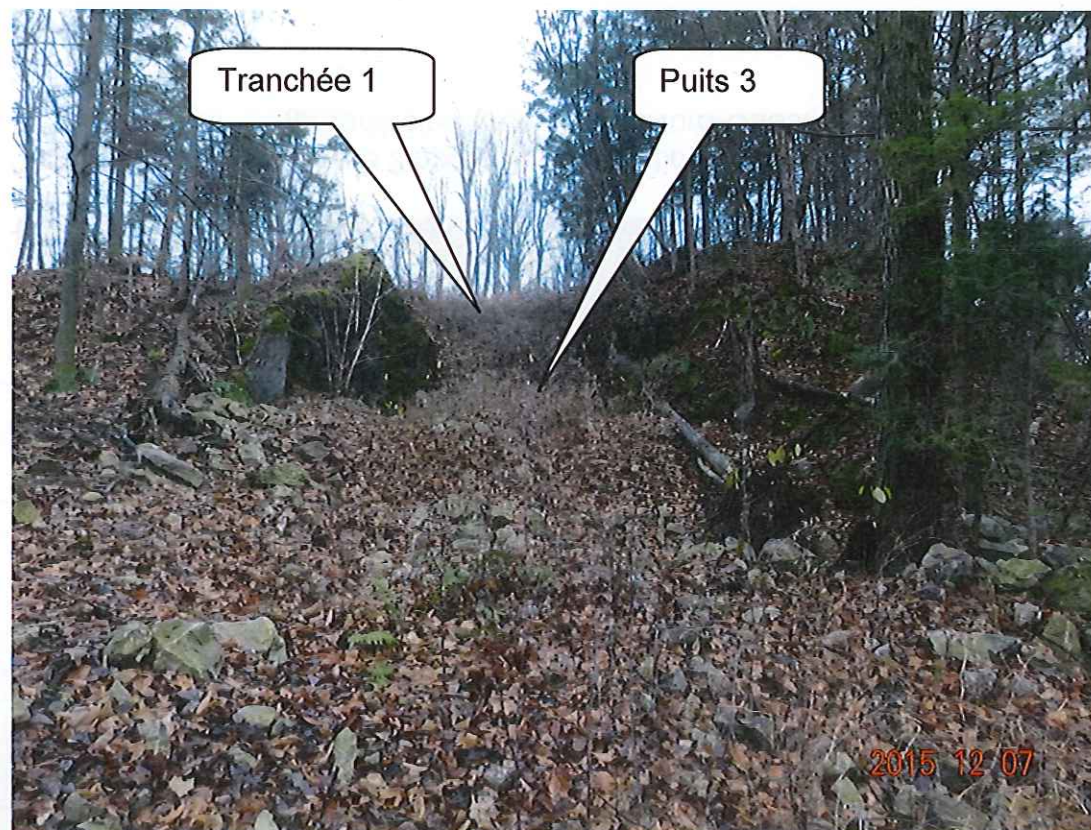
Yal-2015-12-07-001 – Puits 3 et Tranchée 1 sécurisés par remblayage en 2012 par le MERN et qui sont conformes (vue vers le Sud-Ouest)

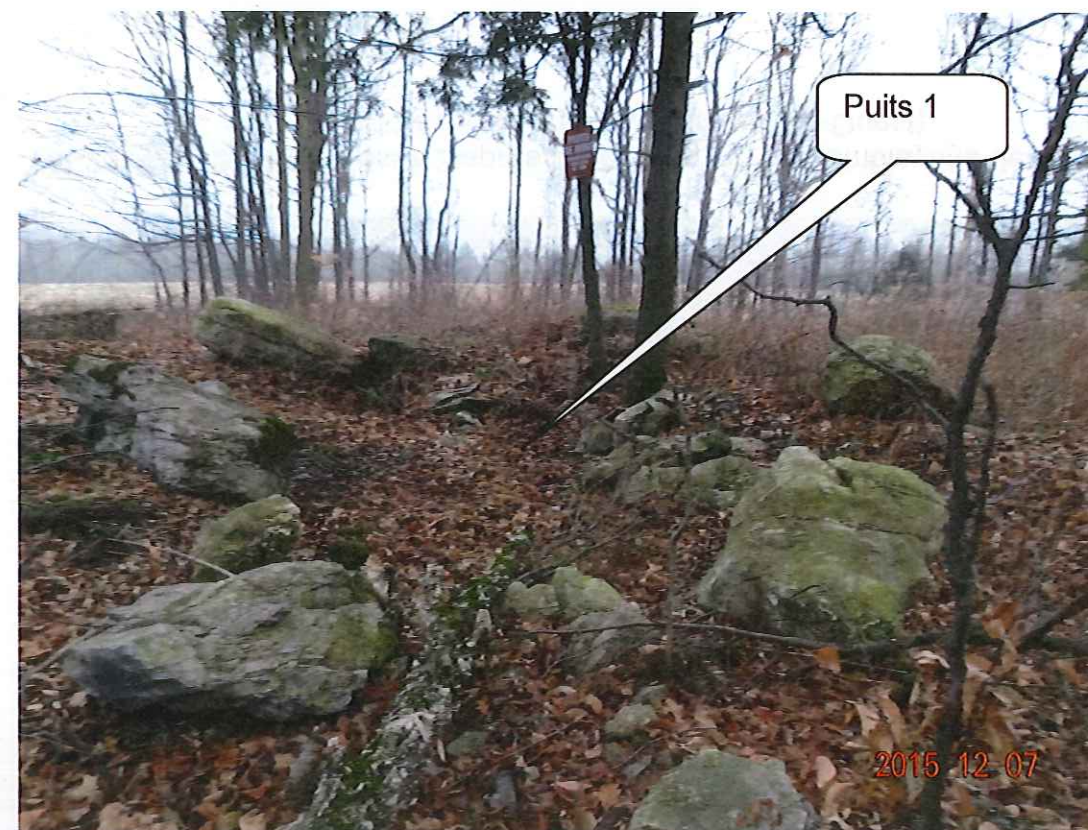
Remarques 2014	2 dalles de béton s'inclinent vers le centre

Yal-2015-12-07-002 – Puits 1, 2 dalles de béton stabilisées avec de grosses roches en 2012 par le MERN (vue vers l'Ouest)

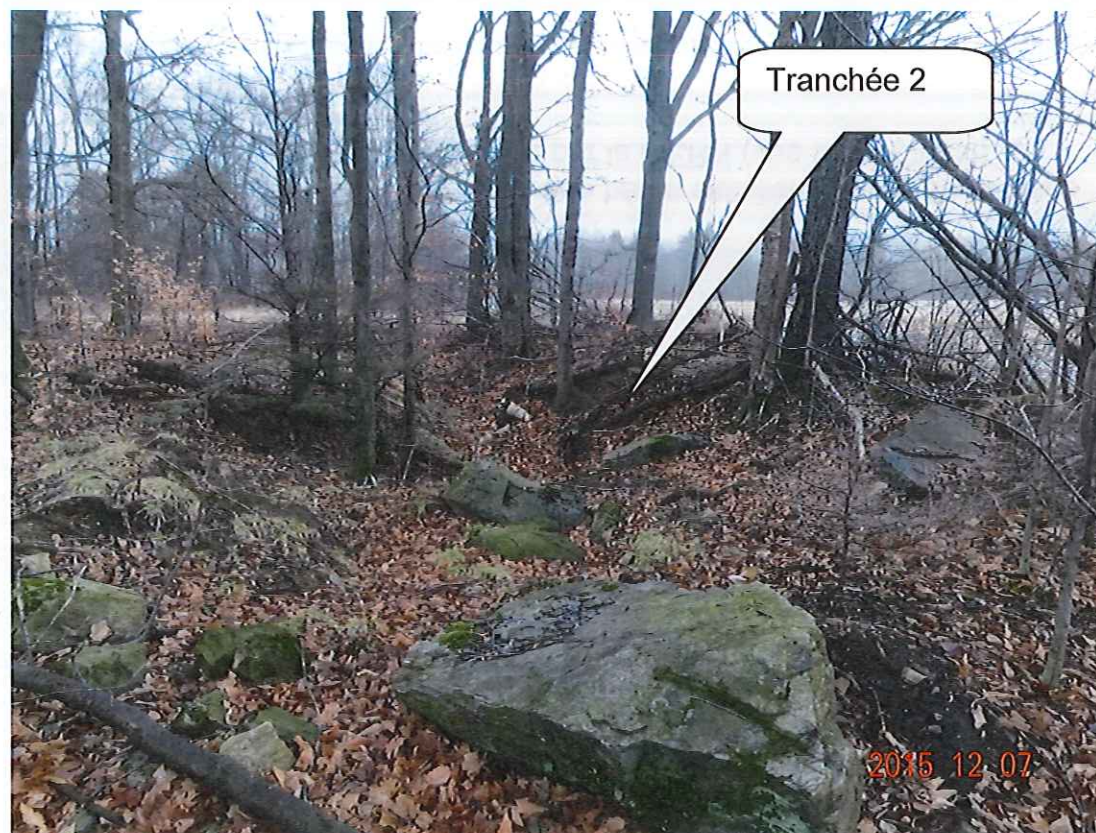
Yal-2015-12-07-003 – Tranchée 2 sécurisée par le propriétaire en 2000
(vue vers le Sud-Est)

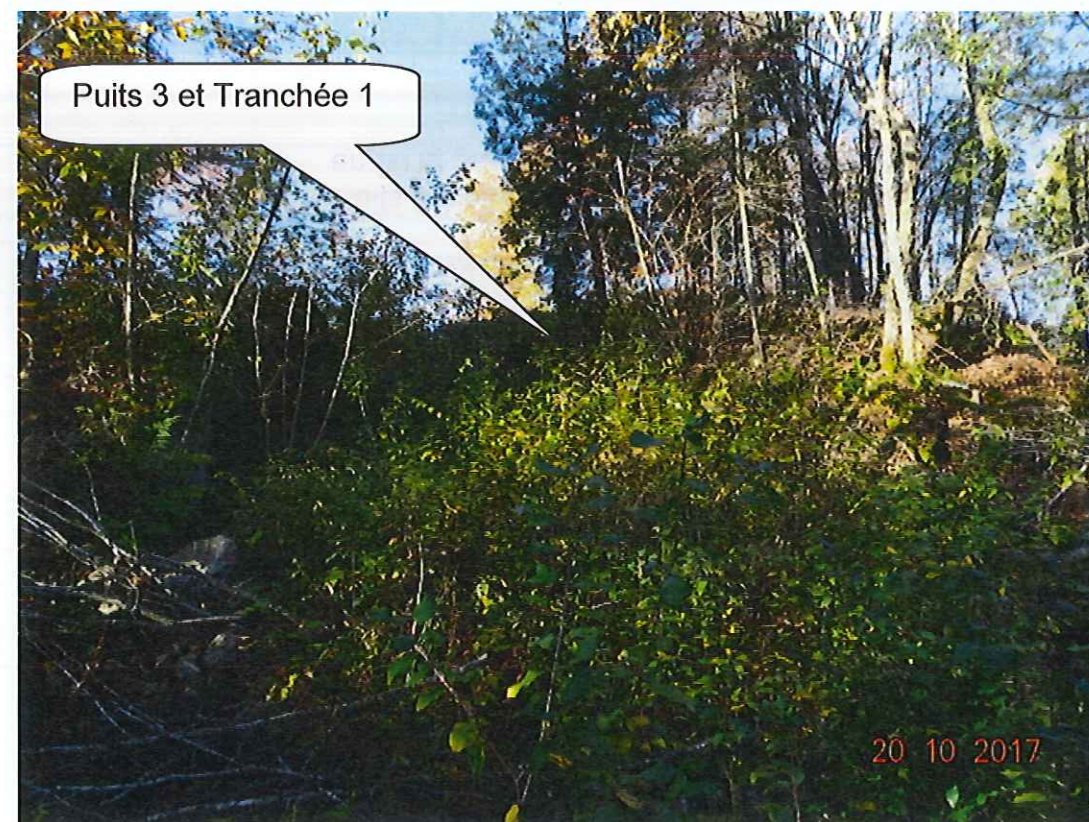
Yal-2017-10-20-001 – Puits 3 et Tranchée 1 sécurisés par remblayage en
2012 par le MERN et qui sont conformes
(vue vers le Sud-Ouest)

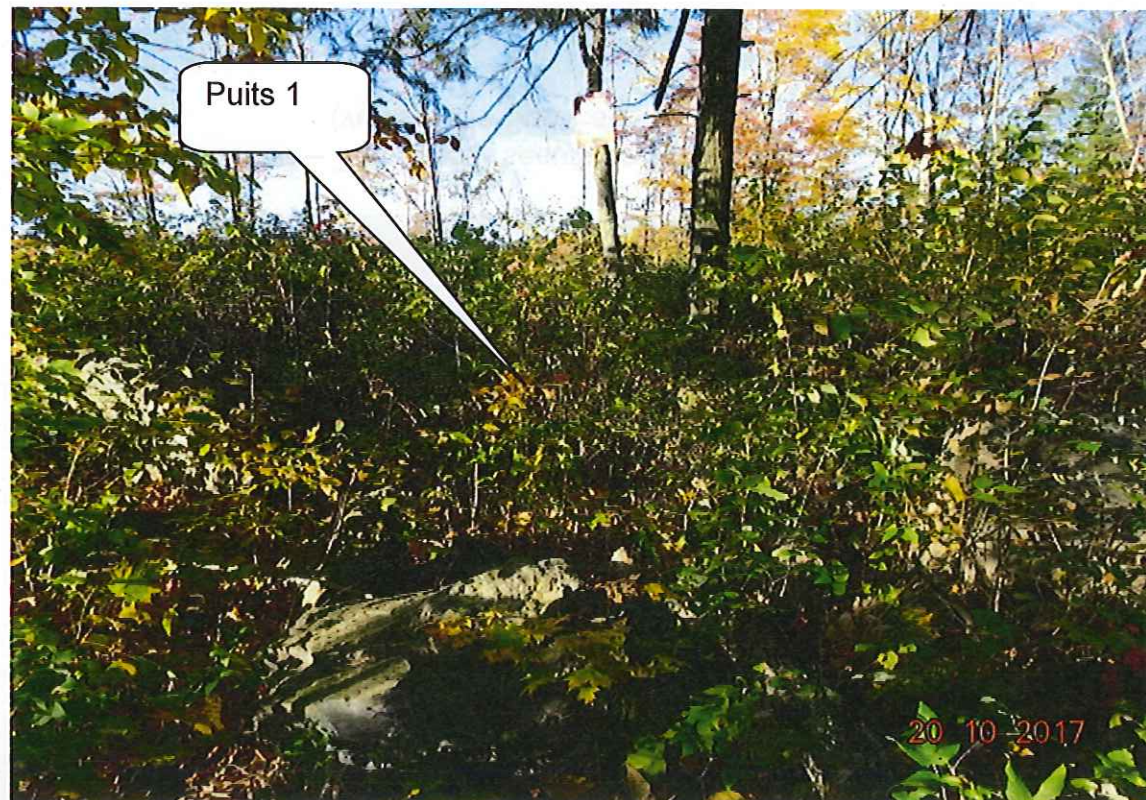
Yal-2017-10-20-002 – Puits 1, 2 dalles de béton stabilisées avec de grosses roches en 2012 par le MERN (vue vers l'Ouest)

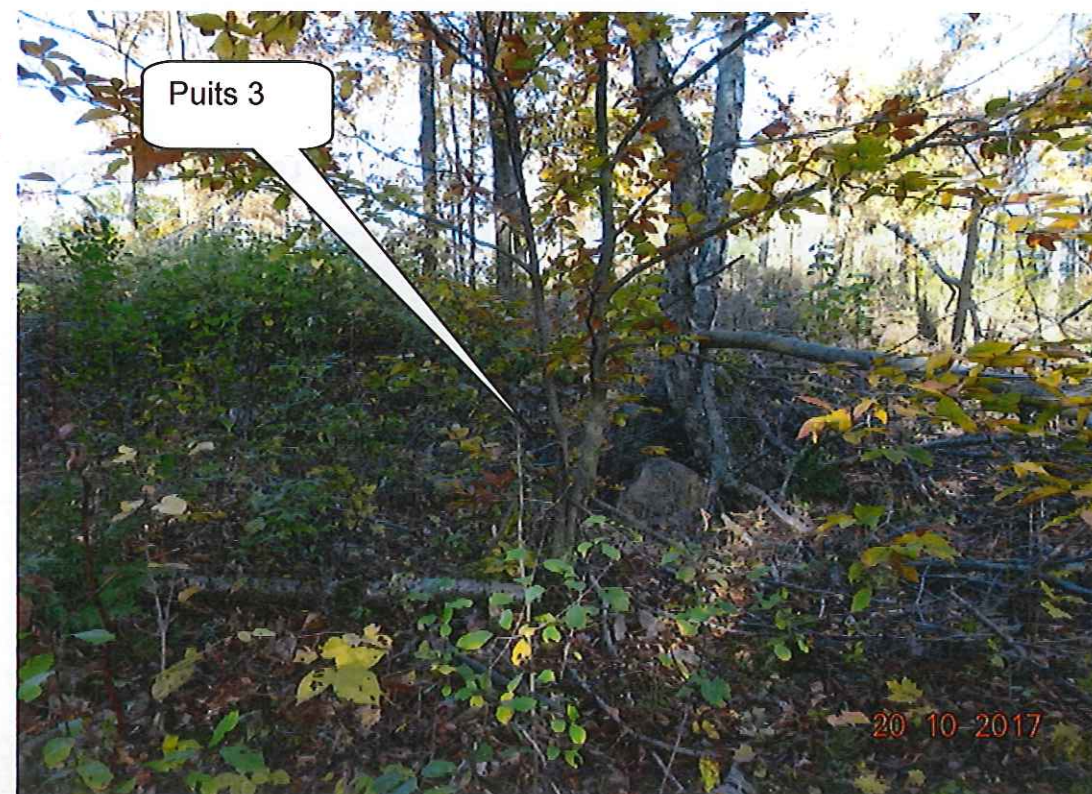
Yal-2017-10-20-003 – Puits 3, conforme et sécurisé par remblayage en 2012 par le MERN (vue vers l'Ouest)
