**OBJET:** ***Votre demande en vertu de la Loi sur l'accès aux documents des organismes publics et sur la protection des renseignements personnels (RLRQ, chapitre A-2.1)***

Le projet FLUTEIS s'inscrit dans une démarche de processus de gestion des risques liés aux inondations sur l'ensemble du territoire québécois et, plus spécifiquement, en conditions hivernales quand les glaces modifient le comportement des rivières. Dans un contexte de développement d'alerte précoce et de plans d'urgence, la connaissance des comportements des tributaires pendant la débâcle peut mener à des actions qui réduisent le risque d'inondation.

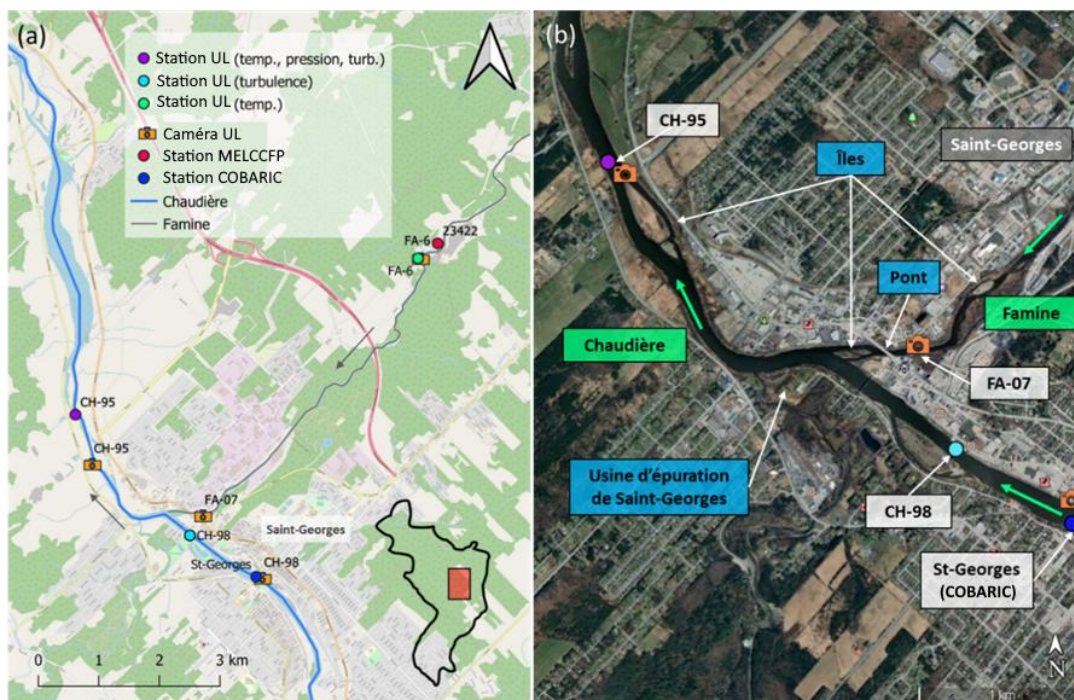
Figure 9. Sites étudiés lors de la débâcle 2020 à la confluence FA : (a) vue d'ensemble des sites et (b) image satellite de la confluence. Les flèches grises et vertes indiquent le sens de l'écoulement.

La figure 7 présente les sites étudiés dans le bassin versant de la CH lors de la débâcle 2020 tandis que la figure 8, la figure 9 et la figure 10 présentent l'emplacement des instruments pour chacune des confluences à l'étude pour la débâcle 2020 ainsi que les éléments géomorphologiques et les structures anthropiques près de la confluence. Ces sites sont également superposés au profil d'élévation de leurs rivières respectives à la figure 11. Le tableau 6 présente le détail des instruments à chaque site par confluence.

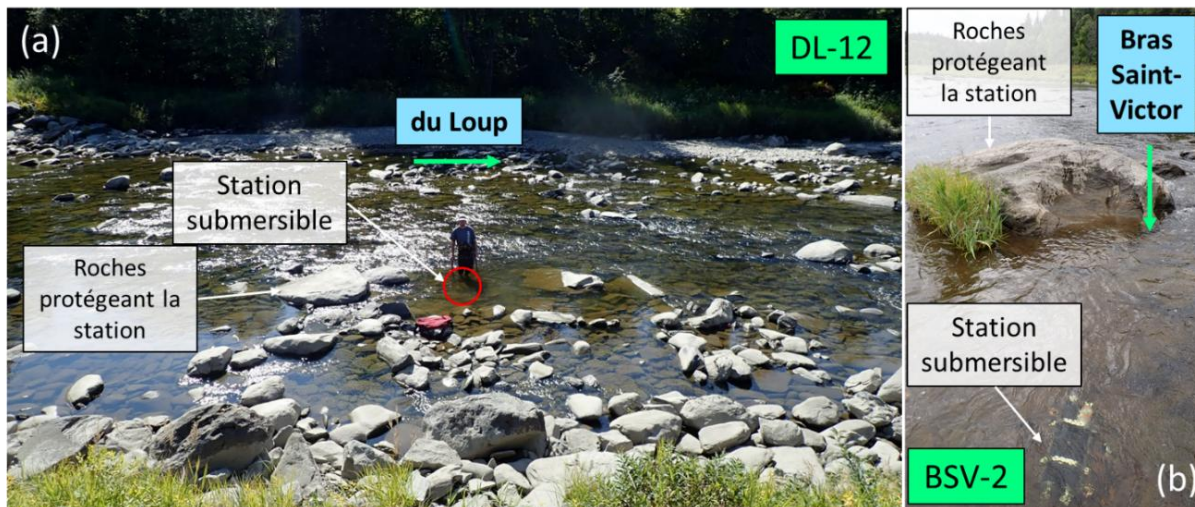
Figure 13. Installation des instruments dans le bassin versant de la CH pour l'hiver 2019-2020 : (a) station submersible au site DL-12; et (b) station submersible au site BSV-2. Les flèches vertes indiquent le sens de l'écoulement.

L'installation des instruments dans le bassin versant de la rivière CH pour la saison 2019-2020 a eu lieu à compter du 12 septembre 2019 (figure 13). Leur récupération s'est déroulée entre les 10 et 19 juin 2020 inclusivement (figure 14). De plus, des traceurs GPS ont été installés dans le couvert de glace de la CH et ses tributaires les 10 et 12 mars 2020 et des vols de drone ont eu lieu durant les débâcles hivernale et printanière, jusqu'au 6 avril 2020.

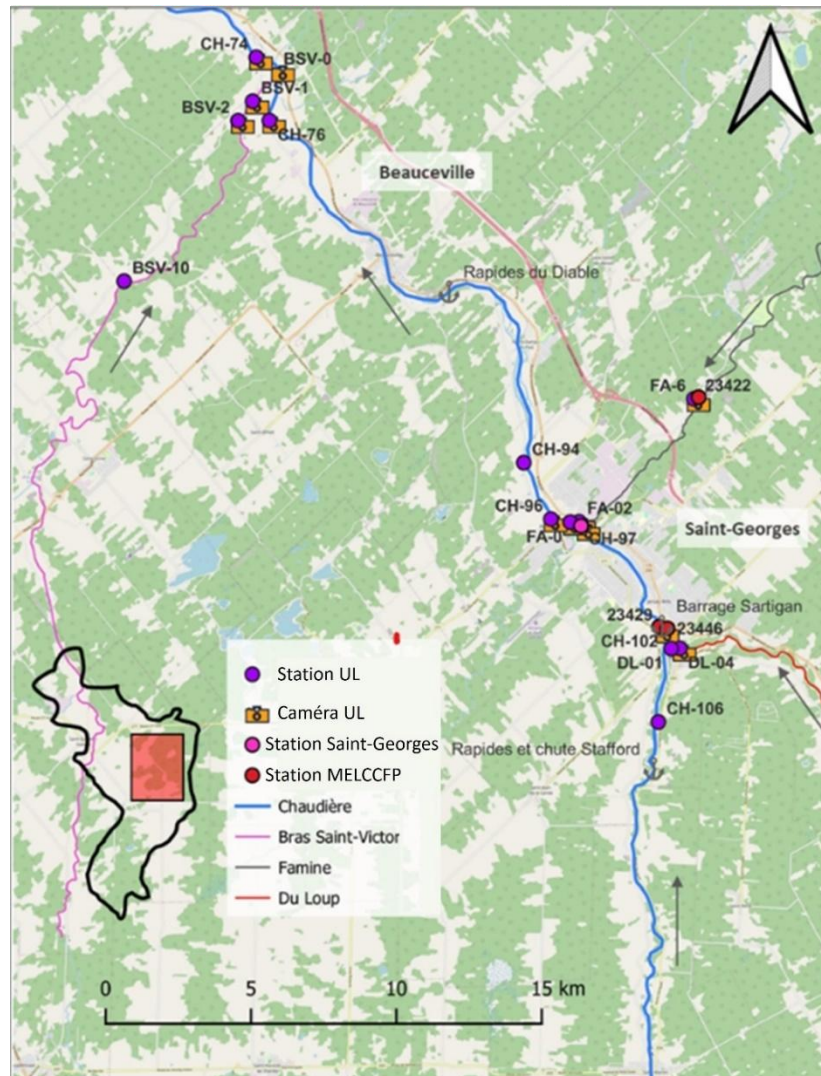
Figure 31. Sites étudiés lors de la débâcle 2023 dans le bassin versant de la CH. Les flèches grises indiquent le sens de l'écoulement et le rectangle rouge dans le tracé du bassin versant représente la partie du bassin montrée par la carte.

Pour la débâcle 2023, 15 sites ont été étudiés dans le bassin versant de la CH accueillant un total de 12 caméras UL et 15 plateformes submersibles UL. La figure 31 présente les sites étudiés dans le bassin versant de la CH lors de la débâcle 2023 tandis que la figure 32, la figure 33 et la figure 34 présentent l'emplacement des instruments pour chacune des confluences à l'étude ainsi que les éléments géomorphologiques et les structures anthropiques près des confluences. Ces sites sont également superposés au profil d'élévation de leurs rivières respectives à la figure 35. Le tableau 9 présente le détail des instruments à chaque site par confluence.

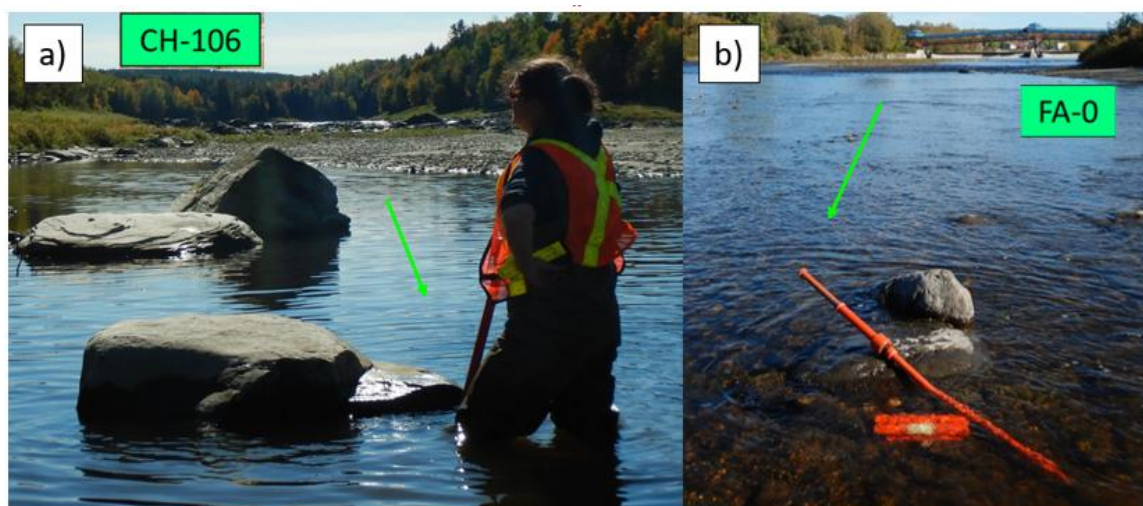
Figure 37. Installation des instruments dans le bassin versant de la rivière CH pour l'hiver 2022-2023 : (a) emplacement de la station submersible au site CH-106 et (b) station submersible au site FA-0. Les flèches vertes indiquent le sens de l'écoulement.

L'installation des instruments dans le bassin versant de la CH pour la saison 2022-2023 a eu lieu au mois d'octobre 2022, entre le 3 et le 5 octobre inclusivement (figure 36 et figure 37). De plus, un vol de drone a eu lieu en date du 20 janvier 2023.

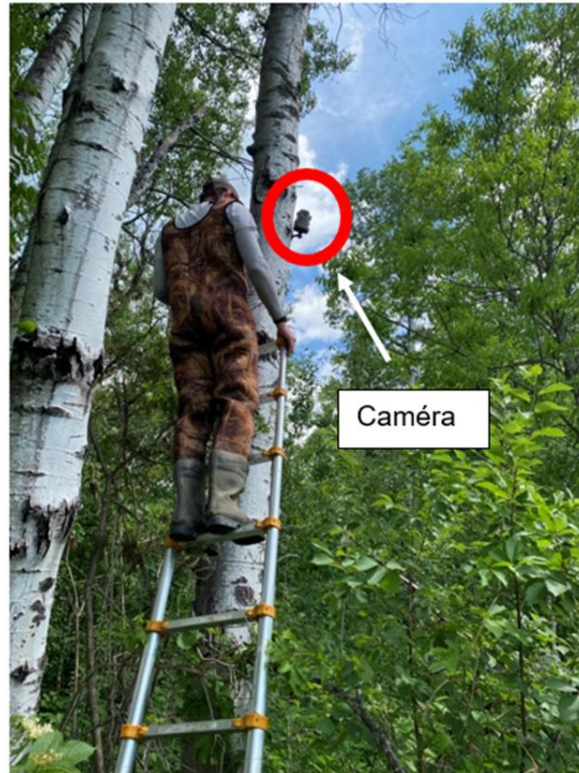
Figure 43. Installation d'une caméra dans le bassin versant de la rivière CH pour étudier la débâcle 2024.

L'installation des instruments a eu lieu les 2 et 3 octobre 2023 (figure 43). Leur récupération s'est déroulée les 22 et 23 juillet 2024 (figure 44). En complément, des vols de drone ont été réalisés le 21 décembre 2023 et le 5 mars 2024.

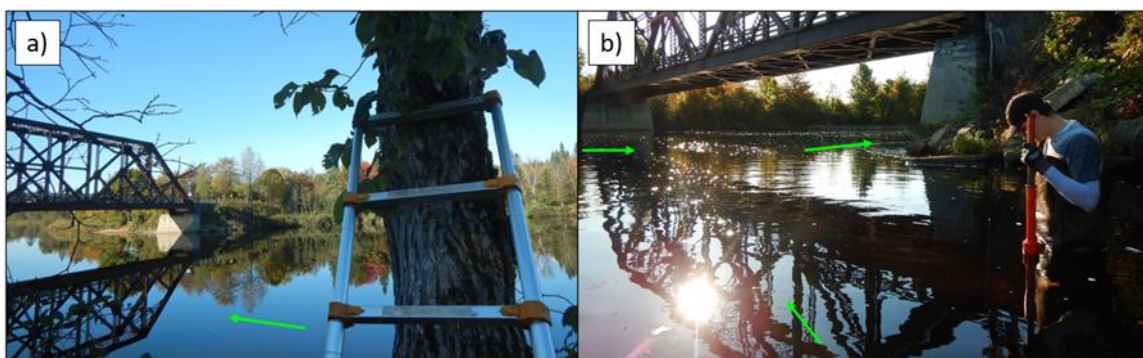
*Figure 53. Installation des instruments dans le bassin versant de la rivière STA pour l'hiver 2022-2023 : (a) emplacement de la caméra (derrière l'arbre) au site BDN-0; (b) emplacement de la station submersible au site BDN-0. Les flèches vertes indiquent le sens de l'écoulement.*

L'installation des instruments dans le bassin versant de la STA pour la saison 2022-2023 a eu lieu le 30 septembre 2022 (figure 53).

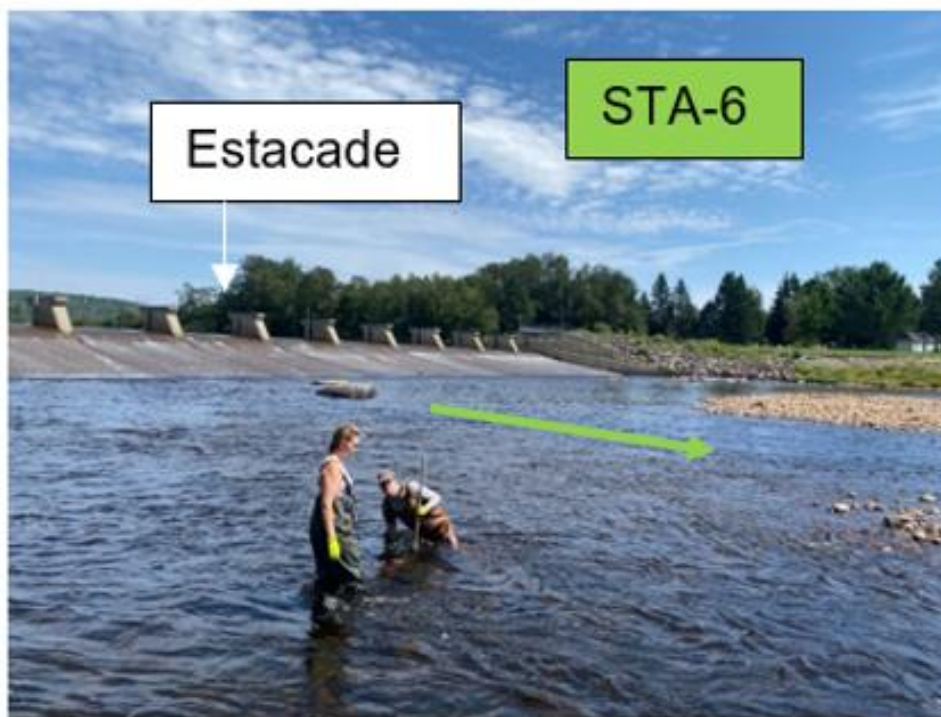
*Figure 56. Récupération des instruments dans le bassin versant de la rivière STA pour l'hiver 2023-2024 : Plateforme submersible en aval de l'estacade à STA-6. La flèche verte indique le sens de l'écoulement.*

L'installation des instruments dans le bassin versant de la STA pour la saison 2023-2024 a eu lieu les 2 et 3 octobre 2023. Leur récupération s'est déroulée le 8 août 2024 (figure 56).

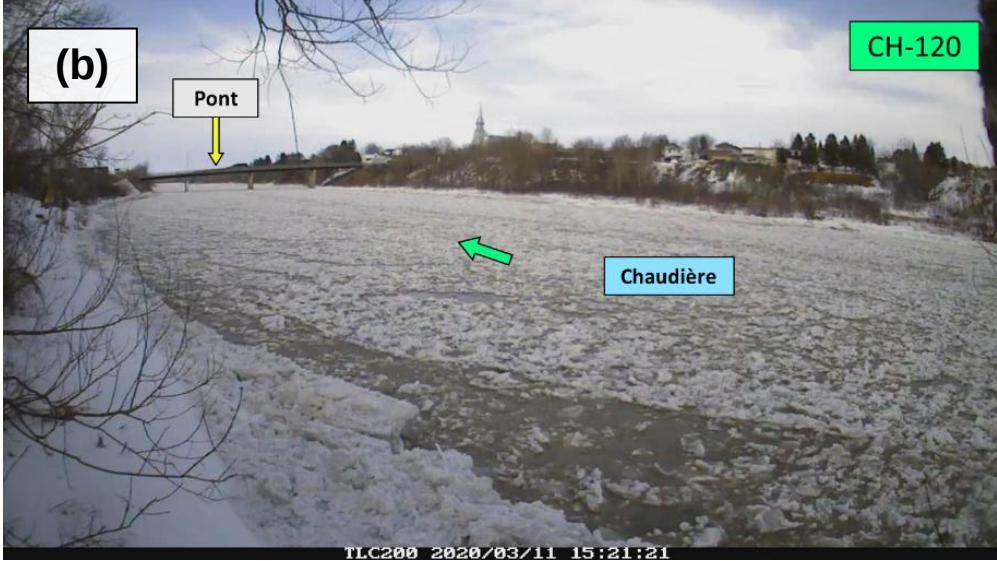
| Description | Image |
|---|---|
| <p>Image de caméra prise le 11 mars 2020 à 15h21.</p> <p>Passage d'un embâcle au site CH-120 en amont de la confluence DL à la suite de la disparition du couvert de glace. Cette section est devenue en eau libre deux heures plus tard.</p> | <p>(b)</p> |

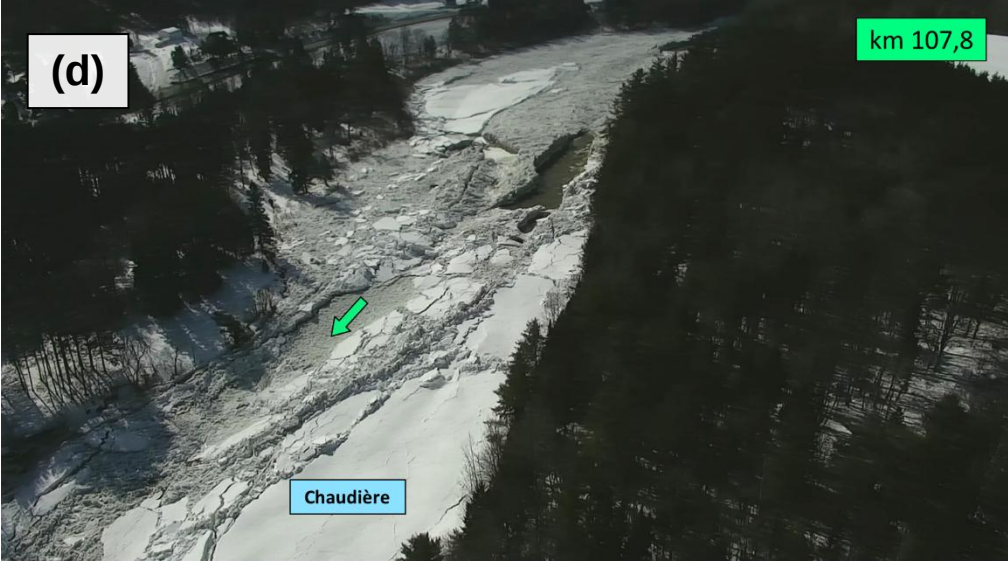
| <p>Image d'un vol de drone prise le 12 mars 2020 à 11h32.</p> <p>Embâcle dans le couvert de la CH en amont de la confluence DL au km 107,8 – section des RCS.</p> | <div data-bbox="495 821 589 896">(d)</div> <div data-bbox="1317 810 1455 852">km 107,8</div> <div data-bbox="764 1266 886 1304">Chaudière</div> |

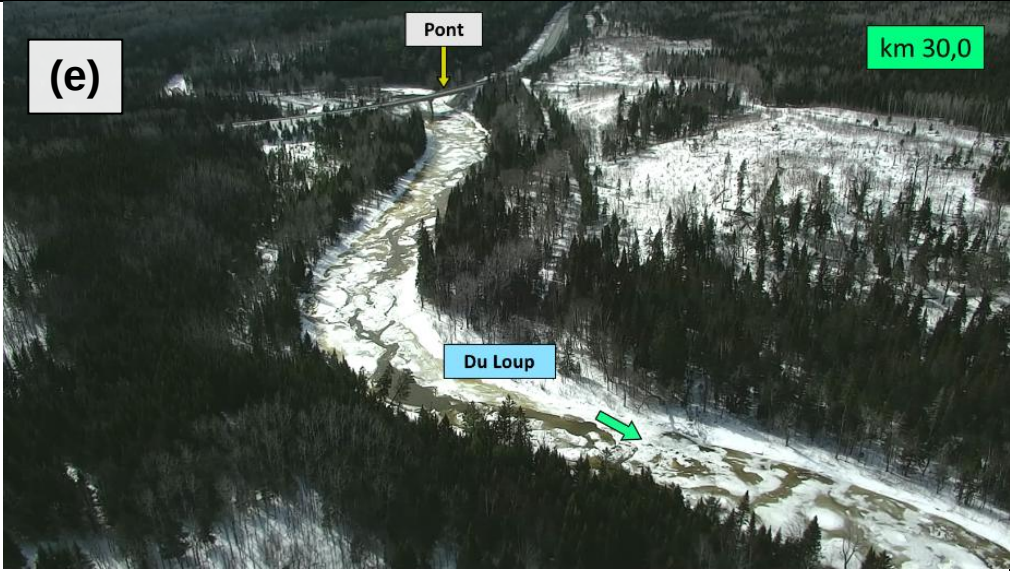
| <p>Image d'un vol de drone prise le 12 mars 2020 à 12h41.</p> <p>Couvert partiel dans la rivière DL au km 30 en aval du pont de la route 269 à Saint-Théophile.</p> | <p>(e)</p> |

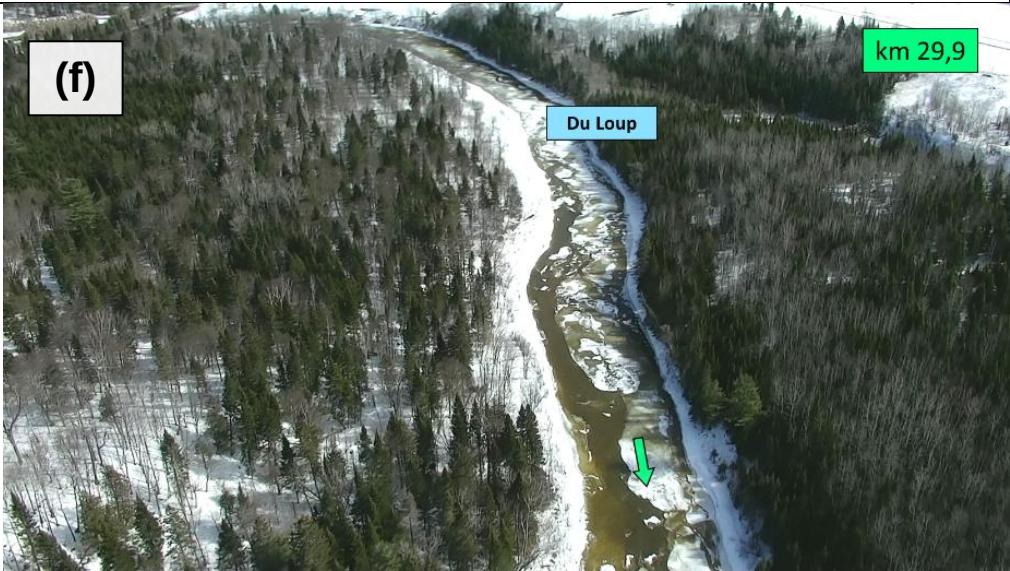
| <p>Image d'un vol de drone prise le 12 mars 2020 à 12h41.</p> <p>Couvert partiel dans la rivière DL au km 29,9.</p> | <p>(f)</p> |

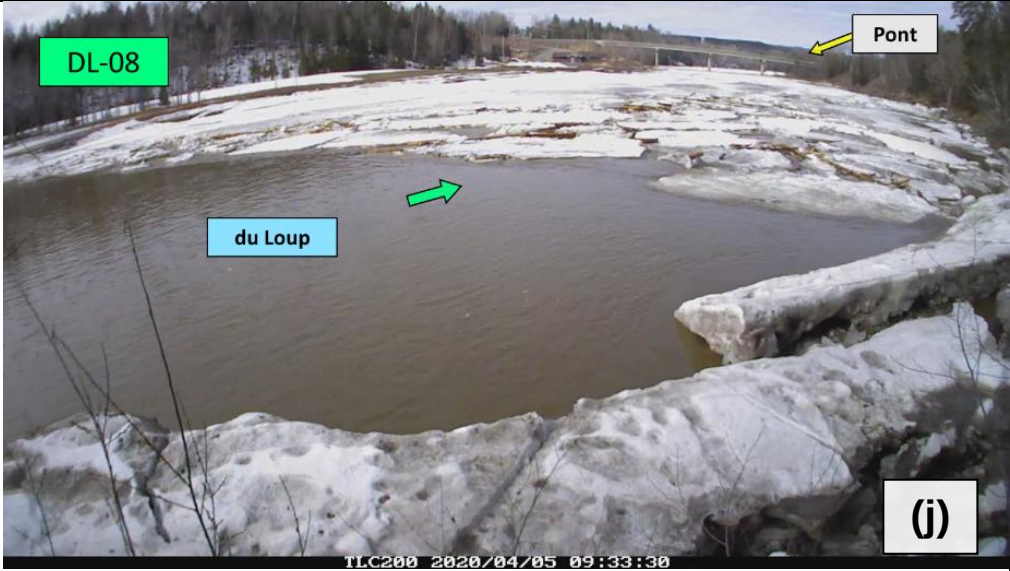
| <p>Image de caméra prise le 5 avril 2020 à 9h33.</p> <p>Accumulation de morceaux de glace contre un couvert intact au site DL-08 situé en amont du pont de la route 204 près de la confluence.</p> | <p>DL-08</p> <p>Pont</p> <p>du Loup</p> <p>(j)</p> <p>TLC200 2020/04/05 09:33:30</p> |

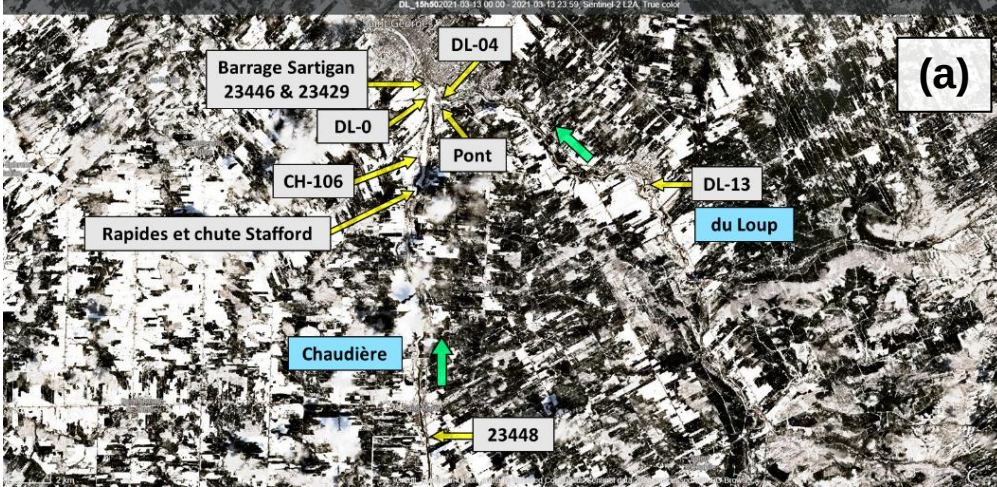
| Description | Image |
|---|---|
| <p>Image satellite prise le 13 mars 2021 à 10h50.</p> <p>Le couvert de glace est intact à la confluence et à l'intérieur des sections de rivières près de ce point. La couverture est partielle sur la CH à partir des RCS et plusieurs embâcles sont visibles dans la rivière DL à partir du km 4,5 vers l'amont.</p> | |

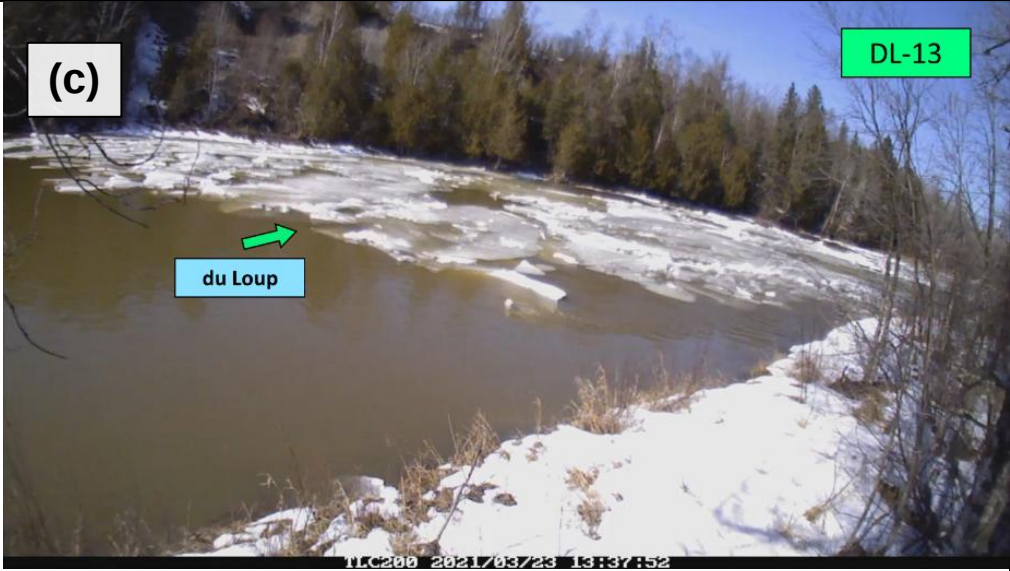
| <p>Image de caméra prise le 23 mars 2021 à 13h37.</p> <p>Accumulation de morceaux de glace contre un couvert intact au site DL-13.</p> | <p>(c)</p> <p>DL-13</p> <p>du Loup</p> |

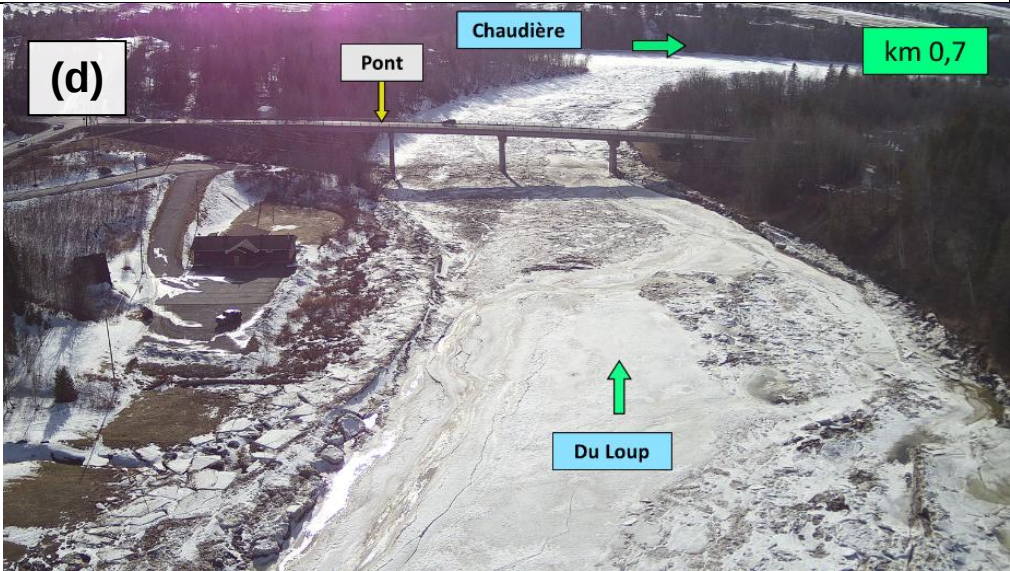
| <p>Image d'un vol de drone prise le 23 mars 2021 à 16h52.</p> <p>Embâcle hivernal d'une longueur de 1,5 km avec son pied au barrage Sartigan remontant dans le tributaire en haut du pont de la route 204.</p> | <p>(d)</p> <p>Pont</p> <p>Chaudière</p> <p>km 0,7</p> <p>Du Loup</p> |

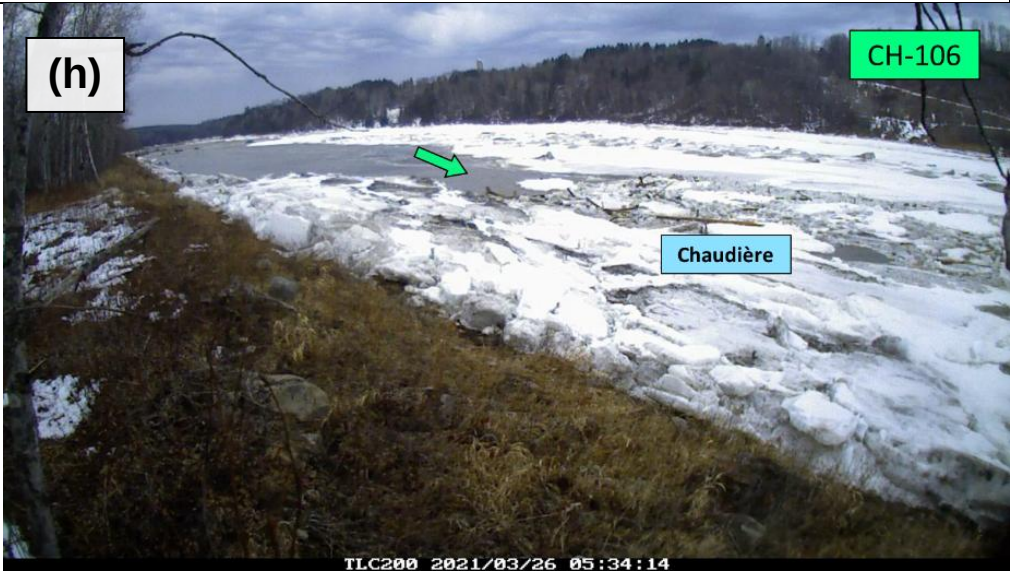
| <p>Image de caméra prise le 26 mars 2021 à 5h34.</p> <p>Passage de morceaux de glace du bris du couvert dans la section au site CH-106 situé en amont de la confluence DL créant un embâcle observé entre 5h34 et 8h34.</p> | <p>(h)</p> |

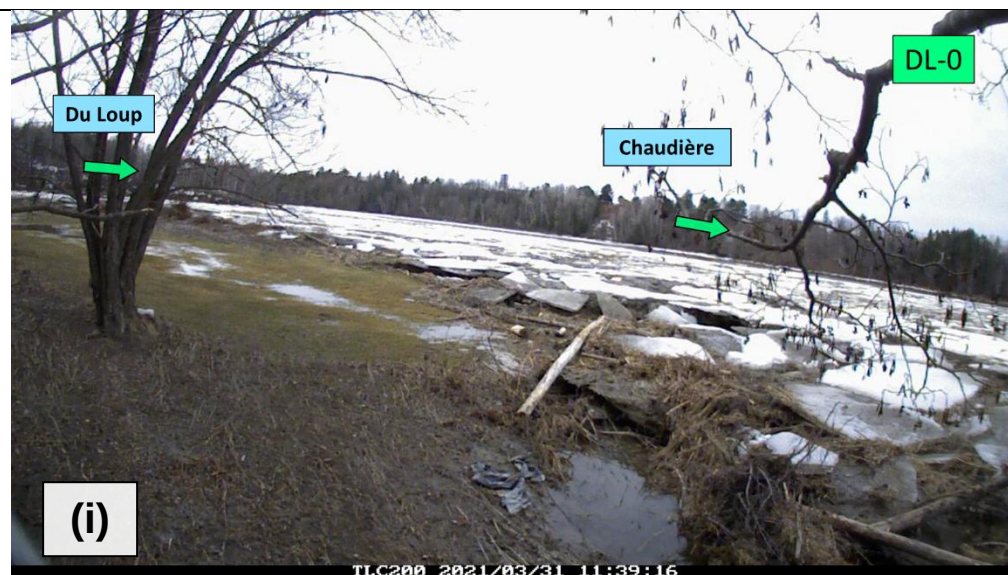
(i)

Image de caméra prise le 31 mars 2021 à 11h39.

Dernière journée où des morceaux de glace sont présents sur la rive et où la rivière est toujours couverte de glace dans la CH à la confluence DL.

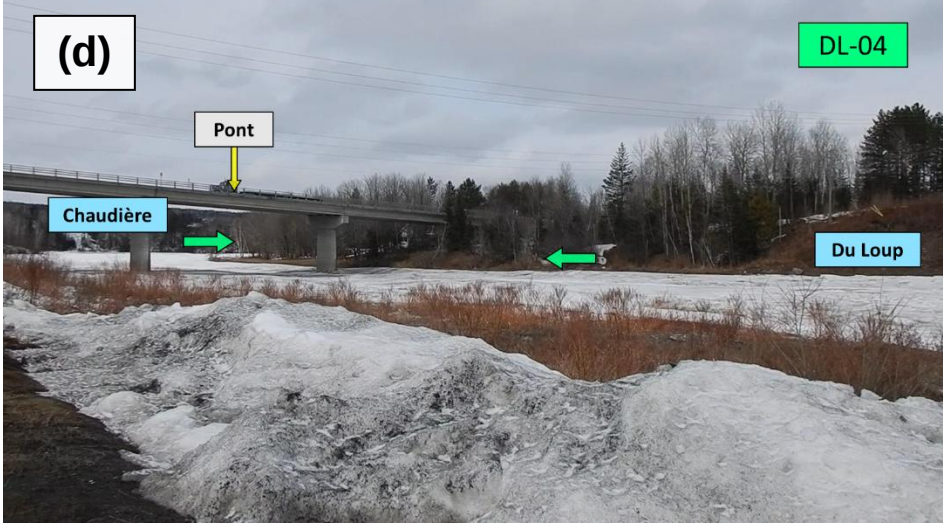
| <p>Image d'un vol de drone prise le 31 mars 2022 à 10h14.</p> <p>L'embâcle formé durant la débâcle hivernale sur la rivière DL a formé le couvert de glace présenté sur cette image.</p> | <p>(d)</p> <p>DL-04</p> <p>Pont</p> <p>Chaudière</p> <p>Du Loup</p> |

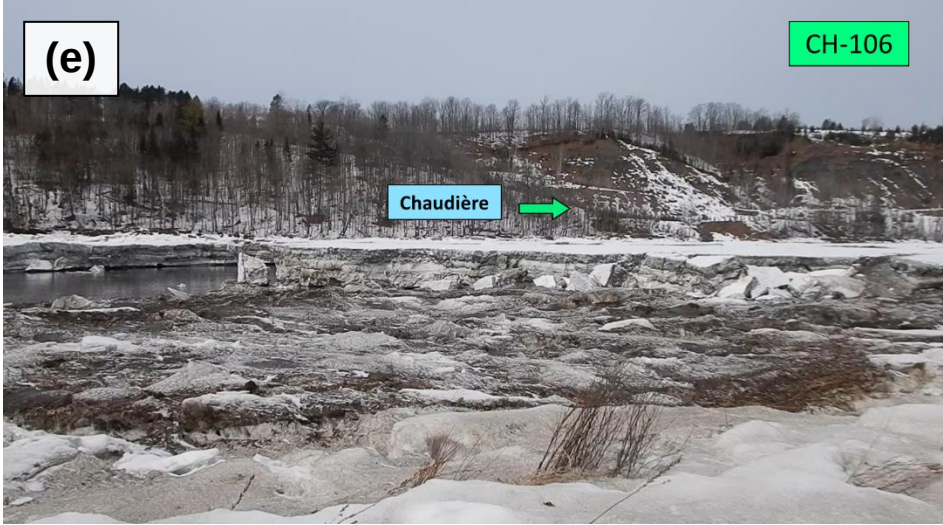
| <p>Image d'un vol de drone prise le 31 mars 2022 à 10h35.</p> <p>Accumulation de morceaux de glace à partir de la rive droite de la CH en amont de la confluence DL réduisant la section d'écoulement.</p> | <p>(e)</p> <p>CH-106</p> <p>Chaudière</p> |

La débâcle 2022 à la confluence DL a eu lieu en deux parties. La première partie a commencé dans la rivière principale à l'amont de la confluence où le couvert de glace au site CH-106 a disparu le 19 mars 2022, au même moment où une pluie de 25,4 mm a eu lieu et où la neige au sol a complètement fondu (figure 59d et tableau 18a). Le débit dans la CH s'est alors mis à augmenter tout comme la température de l'eau à ce site alors que le niveau d'eau a poursuivi sa diminution (figure 70c, d). Par la suite, dans la zone en amont de la confluence, une accumulation de morceaux de glace a été observée au site CH-106 en date du 31 mars 2022 (tableau 18e).

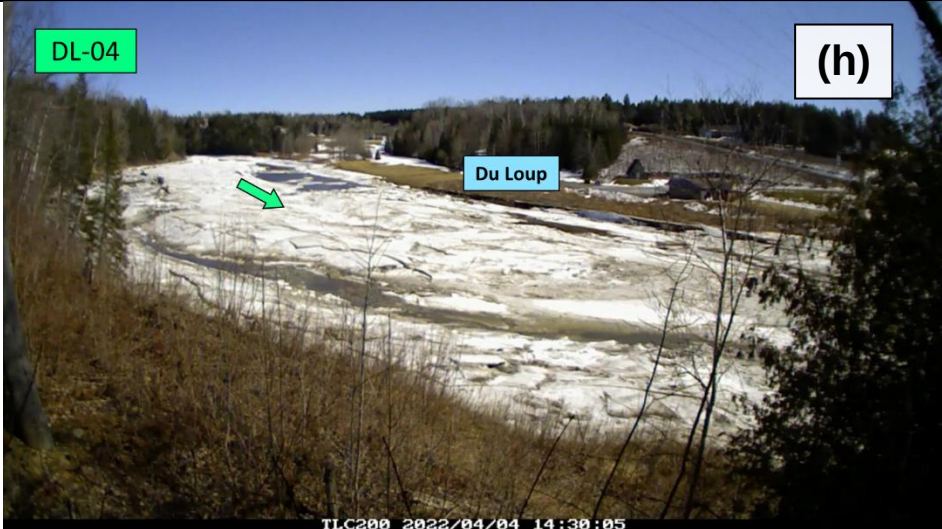
| <p>Image de caméra prise le 4 avril 2022 à 14h30.</p> <p>Des morceaux de glace provenant du bris de l'amont du tributaire commencent à s'accumuler à l'aval de la rivière DL.</p> | <p>DL-04</p> <p>(h)</p> <p>Du Loup</p> <p>TLC200 2022/04/04 14:30:05</p> |

Les accumulations de morceaux de glace se sont étendues jusque dans le tributaire, subsistant au site DL-04 jusqu'au 5 avril et au site DL-01 jusqu'au 8 avril 2022 (tableau 18h, i, j). Au moment où le tributaire a été complètement libre de glace, la température de l'eau s'est mise à augmenter dans celui-ci (DL-04 et DL-01), tout comme le débit (figure 70c, d).

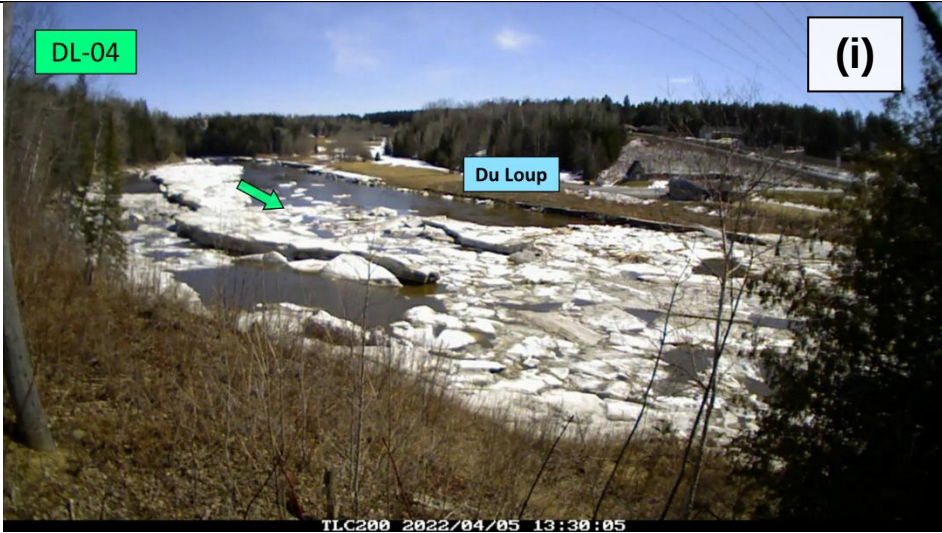
| <p>Image de caméra prise le 5 avril 2022 à 13h30.</p> <p>Des morceaux de glace continuent à s'accumuler au km 0,4 de la rivière DL.</p> | <p>DL-04</p> <p>(i)</p> <p>Du Loup</p> <p>TLC200 2022/04/05 13:30:05</p> |

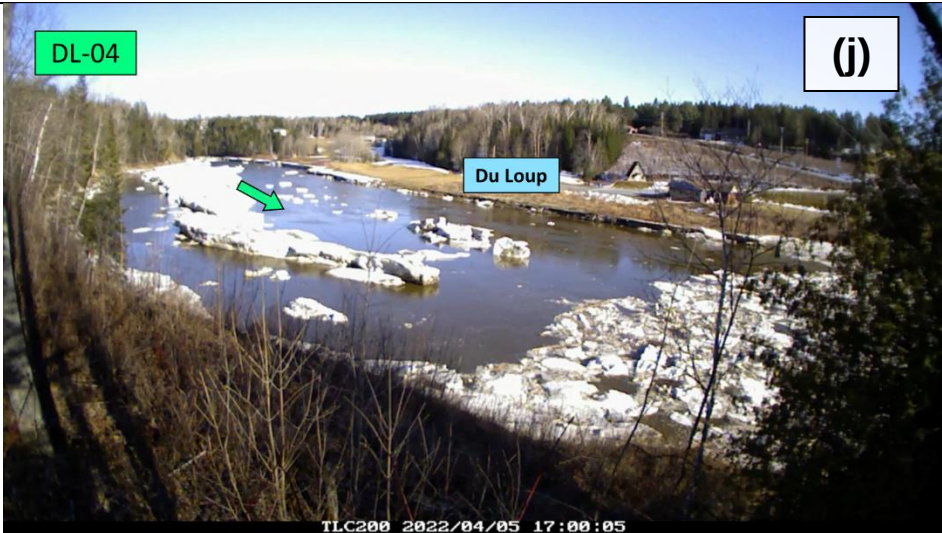
| <p>Image de caméra prise le 5 avril 2022 à 17h.</p> <p>Dernière image des morceaux du couvert de glace s'accumulant au site DL-04.</p> | <p>DL-04</p> <p>(j)</p> <p>Du Loup</p> <p>TLC200 2022/04/05 17:00:05</p> |

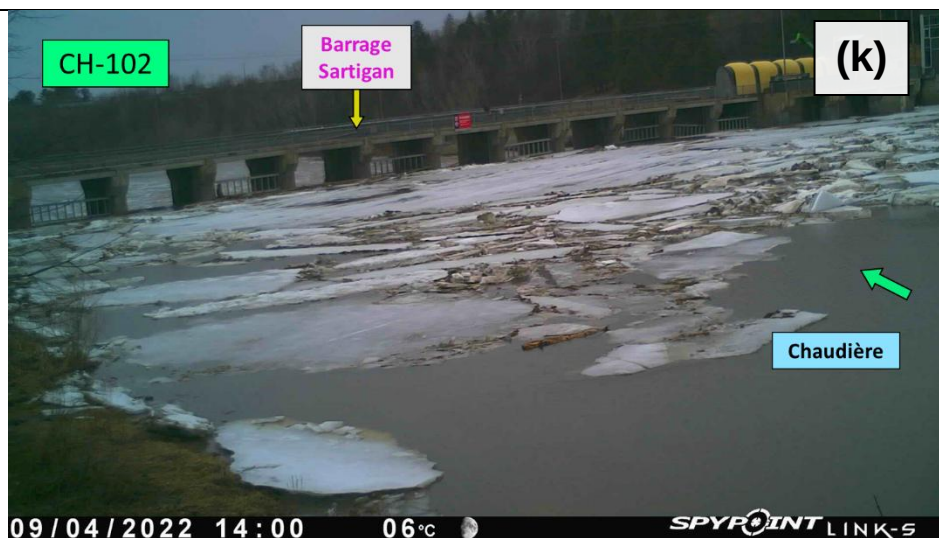
Image de caméra prise le 9 avril 2022 à 14h.

Dernière journée où des morceaux de glace s'accumulent à l'amont du barrage Sartigan sur la largeur entière de la CH.

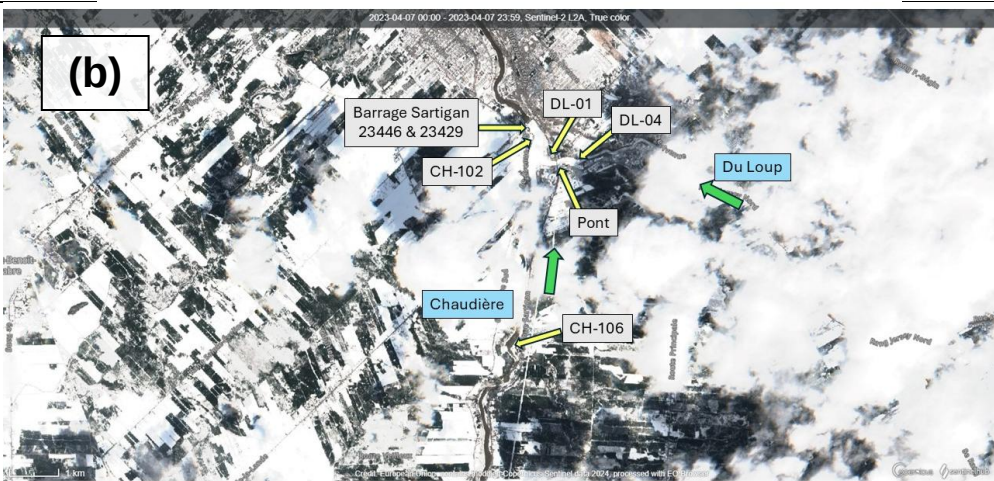
| Description | Image |
|---|---|
| <p>Image satellite prise le 7 avril 2023 à 15h50.</p> <p>Le couvert de glace à la confluence DL est intact, tandis qu'en aval du barrage Sartigan et dans le secteur de la caméra CH-106, l'eau est libre. Toutefois, la couverture nuageuse limite l'observation du couvert de glace de la rivière DL.</p> | <p>(b)</p> |

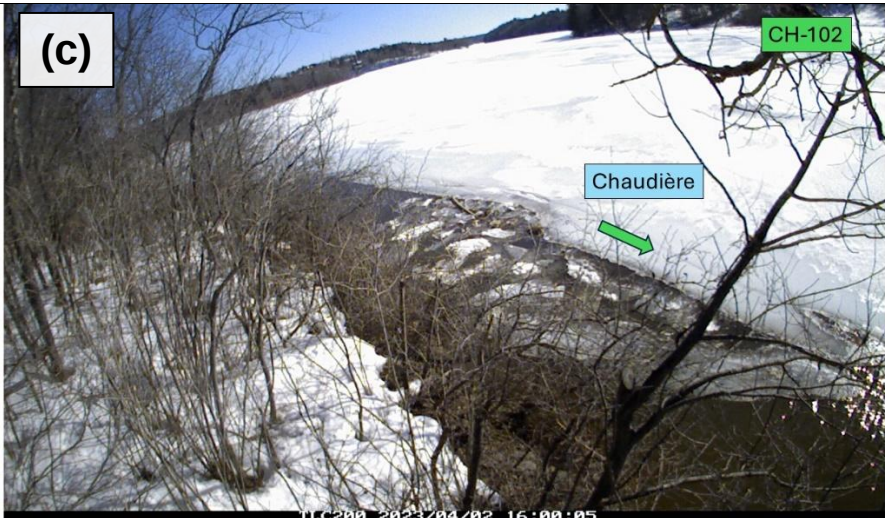
| Description | Image |
|---|---|
| <p>Image de caméra prise le 2 avril 2023 à 16h30.</p> <p>Des morceaux de glace, détachés du couvert quelques mètres en amont, dérivent sur la CH et forment un embâcle entre 12h30 et 19h30.</p> | <p>(c)</p> |

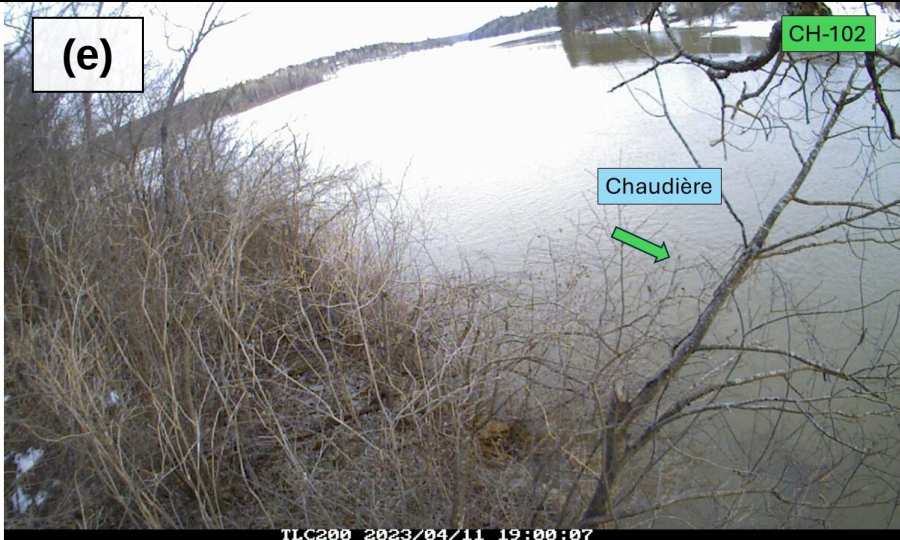
| <p>Image de caméra prise le 11 avril 2023 à 19h.</p> <p>La couverture de glace diminue tout au long de la journée, jusqu'à disparaître complètement sur cette section en fin de journée.</p> | <p>(e)</p> |

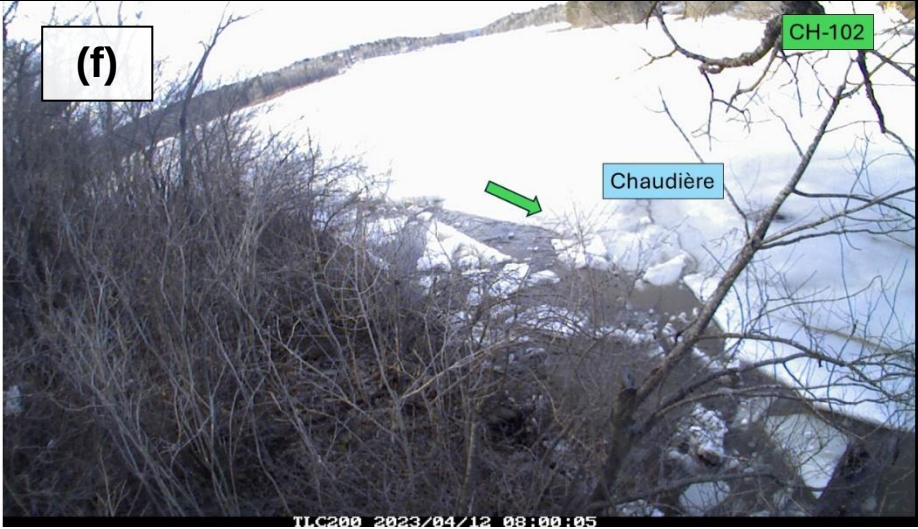
| <p>Image de caméra prise le 12 avril 2023 à 8h.</p> <p>Le lendemain de la disparition du couvert de glace dans cette section, il y a présence d'un embâcle de glace. Quelques heures plus tard, un train de glace se forme et enfin l'eau redevient libre le jour suivant.</p> | <p>(f)</p> |

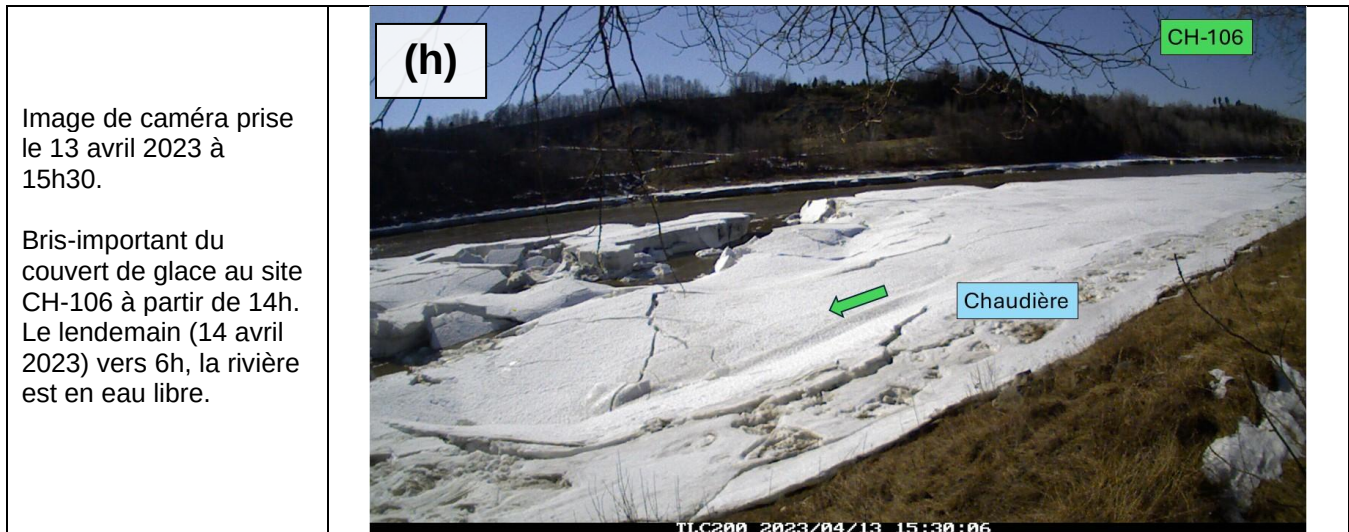
Figure 71. Données de caméras et stations hydrométriques pour la confluence DL durant la débâcle 2023 : (a) concentration de la glace de surface; (b) état de la glace; (c) température de l'eau et (d) niveau d'eau et débit. L'élévation du sol sous la sonde de pression est de 172,7 m à CH-106, 172,35 m à DL-04, 172,77 m à DL-01 et 172,55 m à CH-102.

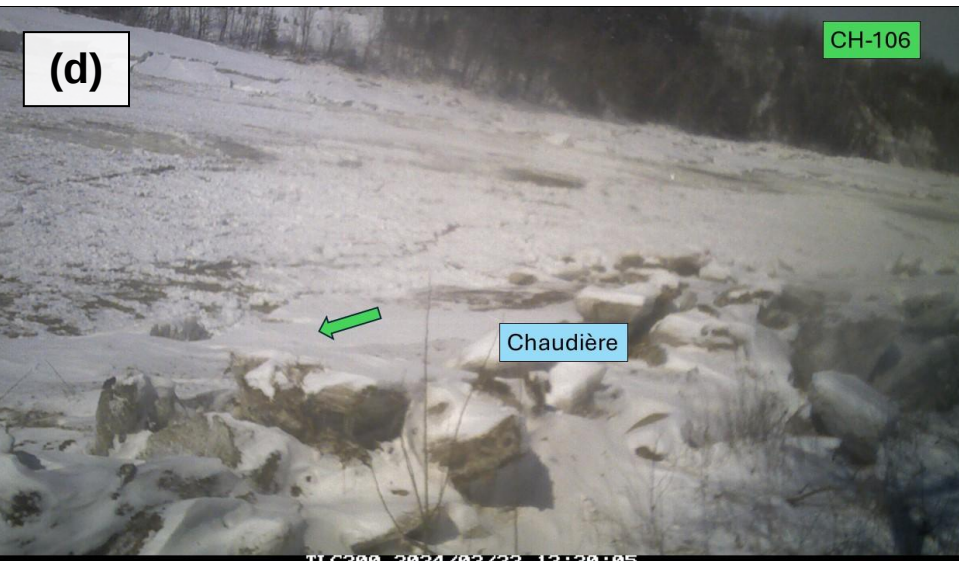
| <p>Image de caméra prise le 22 mars 2024 à 12h30.</p> <p>Le 21 mars, l'eau est libre de glace au site CH-106. Le 22 mars, un embâcle se forme à partir de morceaux de glace provenant de l'amont. Le couvert de glace ainsi formé reste en place jusqu'au 9 avril, date à laquelle l'eau devient définitivement libre dans ce secteur.</p> | <p>(d)</p> |

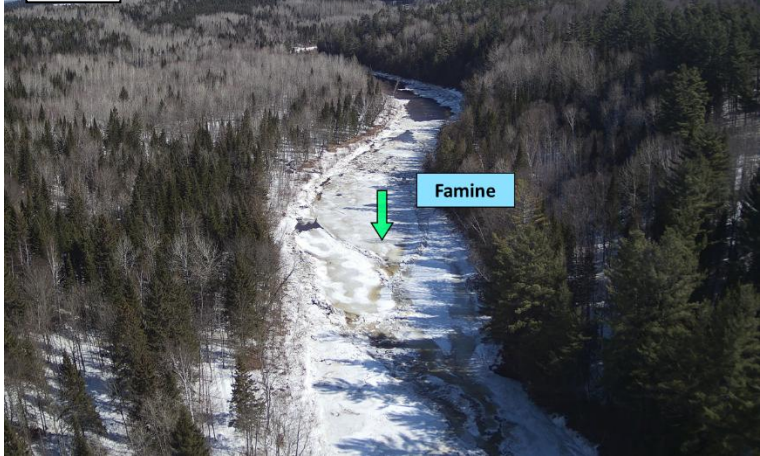
| <p>Image d'un vol de drone prise le 26 mars 2020 à 11h01.</p> <p>Petit embâcle au km 2,8 de la rivière FA et ouverture partielle dans le couvert.</p> | <div data-bbox="592 191 1347 756"> <div data-bbox="617 231 711 304">(c)</div> <div data-bbox="1206 210 1323 252">km 2,8</div> </div> |

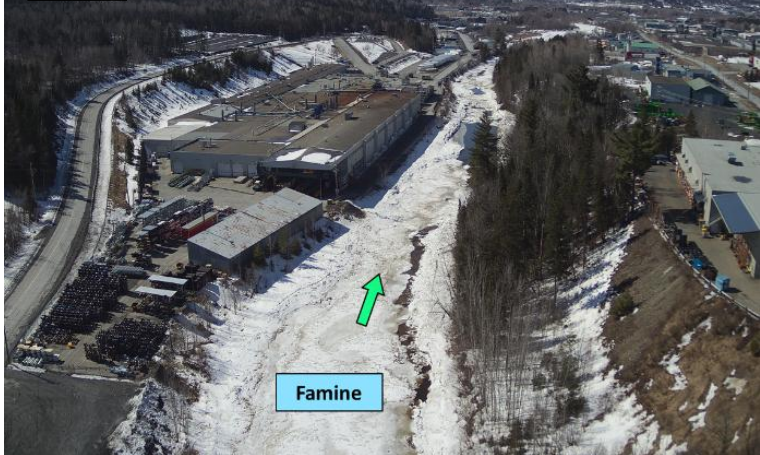
| <p>Image d'un vol de drone prise le 26 mars 2020 à 11h02.</p> <p>Ouverture partielle du couvert de glace au km 2,5 de la rivière FA.</p> | <div data-bbox="592 779 1347 1344"> <div data-bbox="617 819 711 892">(d)</div> <div data-bbox="1206 798 1323 840">km 2,5</div> </div> |

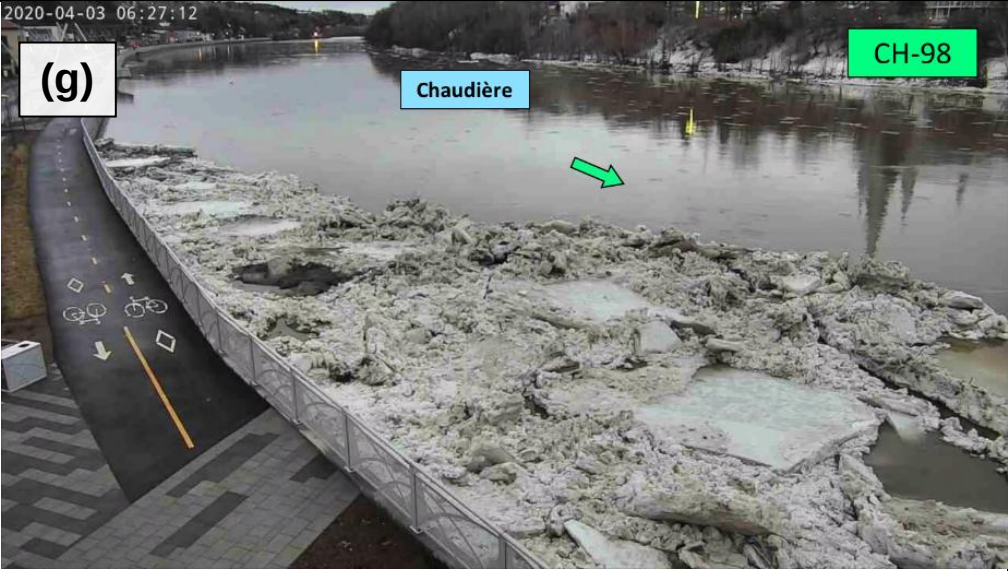
| <p>Image de caméra prise le 3 avril 2020 à 6h27.</p> <p>Résidus de l'embâcle formé quelques heures auparavant au site CH-98.</p> | <p>2020-04-03 06:27:12</p> <p>(g)</p> <p>Chaudière</p> <p>CH-98</p> |

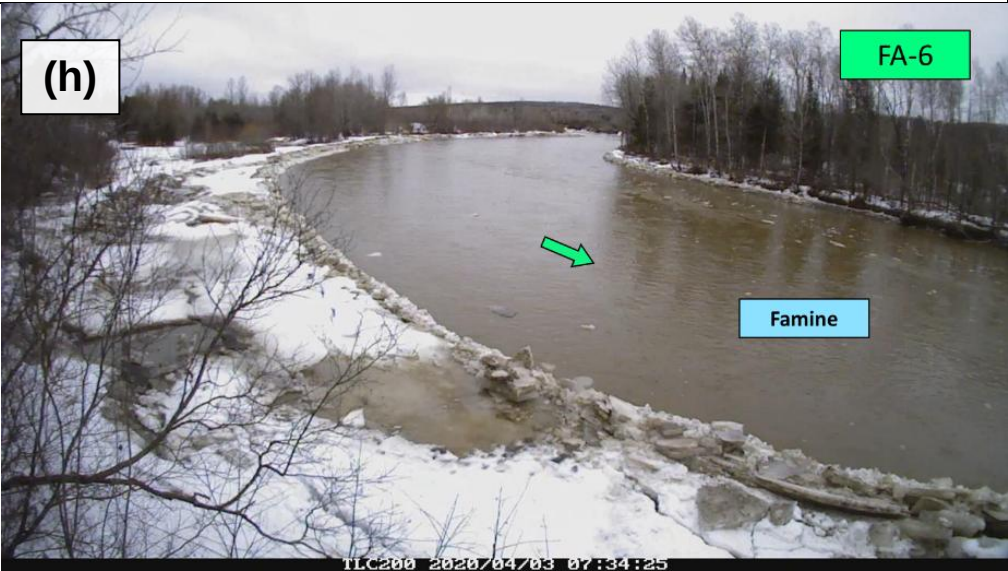
| <p>Image de caméra prise le 3 avril 2020 à 7h34.</p> <p>Restes du couvert de glace coincé dans un coude de la rivière FA au km 6,6 (à gauche).</p> | <p>(h)</p> <p>FA-6</p> <p>Famine</p> <p>2020/04/03 07:34:25</p> |

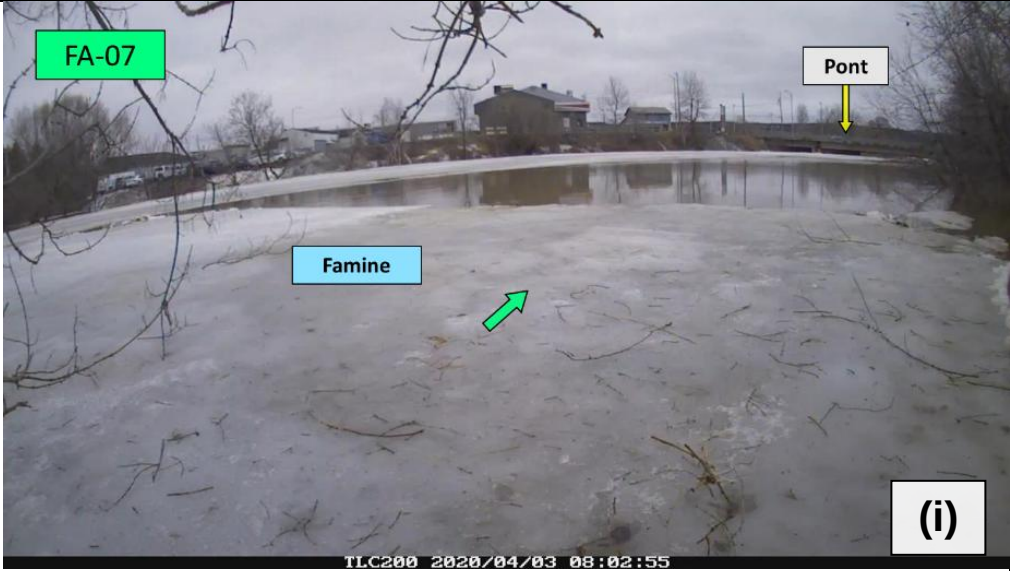
| <p>Image de caméra prise le 3 avril 2020 à 8h02.</p> <p>Morceaux du couvert de glace provenant de l'amont de la rivière FA coincés au site FA-07 devenu en eau libre quelques heures plus tôt.</p> | <p>FA-07</p> <p>Pont</p> <p>Famine</p> <p>(i)</p> <p>TLC200 2020/04/03 08:02:55</p> |

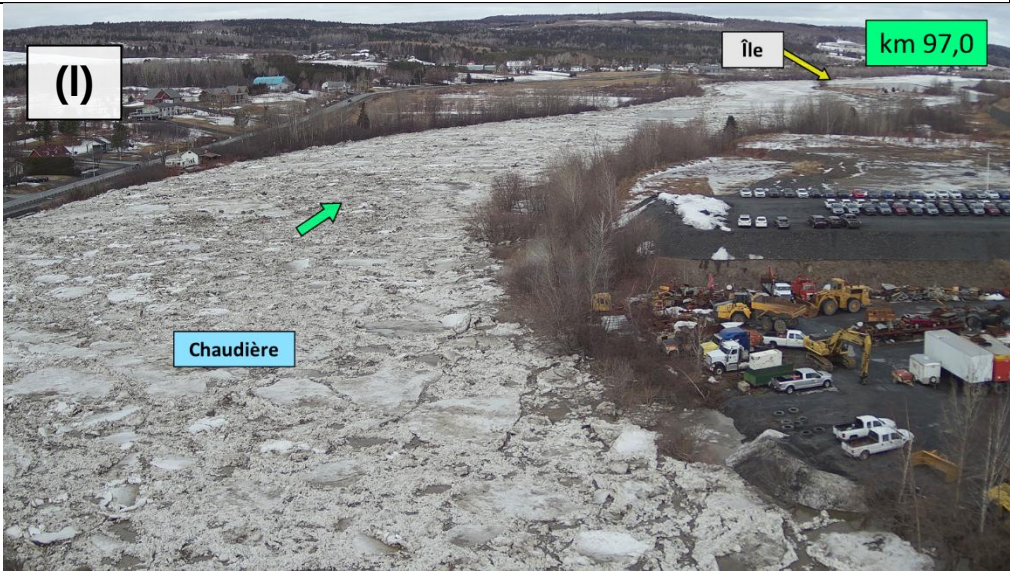
| <p>Image d'un vol de drone prise le 3 avril 2020 à 11h17.</p> <p>Embâcle hivernal dans la CH en aval de la FA avec son pied à l'île aux chèvres.</p> | |
