**OBJET:** ***Votre demande en vertu de la Loi sur l'accès aux documents des organismes publics et sur la protection des renseignements personnels (RLRQ, chapitre A-2.1)***

Le projet FLUTEIS s'inscrit dans une démarche de processus de gestion des risques liés aux inondations sur l'ensemble du territoire québécois et, plus spécifiquement, en conditions hivernales quand les glaces modifient le comportement des rivières. Dans un contexte de développement d'alerte précoce et de plans d'urgence, la connaissance des comportements des tributaires pendant la débâcle peut mener à des actions qui réduisent le risque d'inondation.

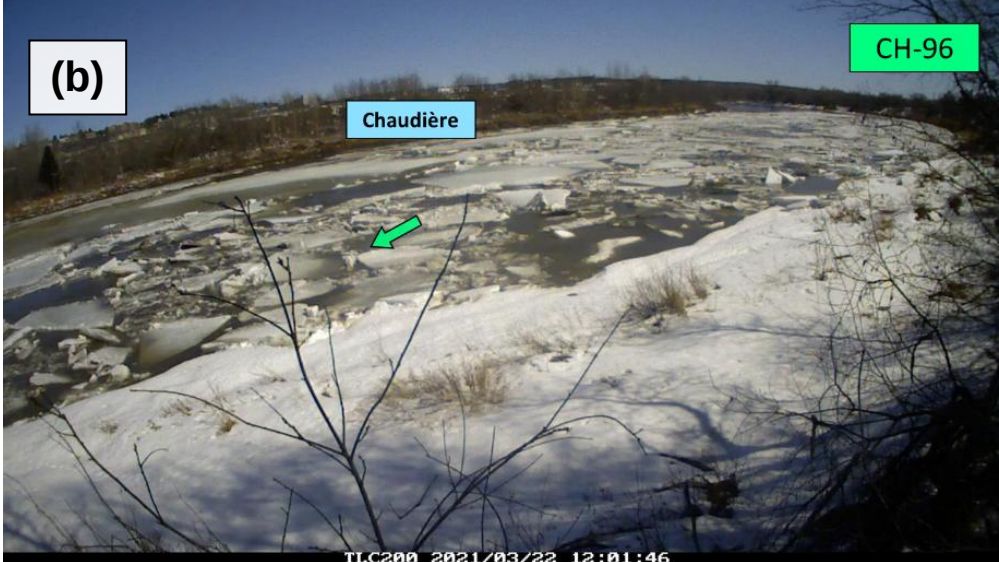
| Description | Image |
|---|---|
| <p>Image de caméra prise le 22 mars 2021 à 12h01.</p> <p>Embâcle au site CH-96 formé de la descente du couvert de glace de la section en amont dans la rivière. Le site CH-96 était en eau libre plusieurs jours auparavant et l'est redevenu cinq heures plus tard.</p> | |

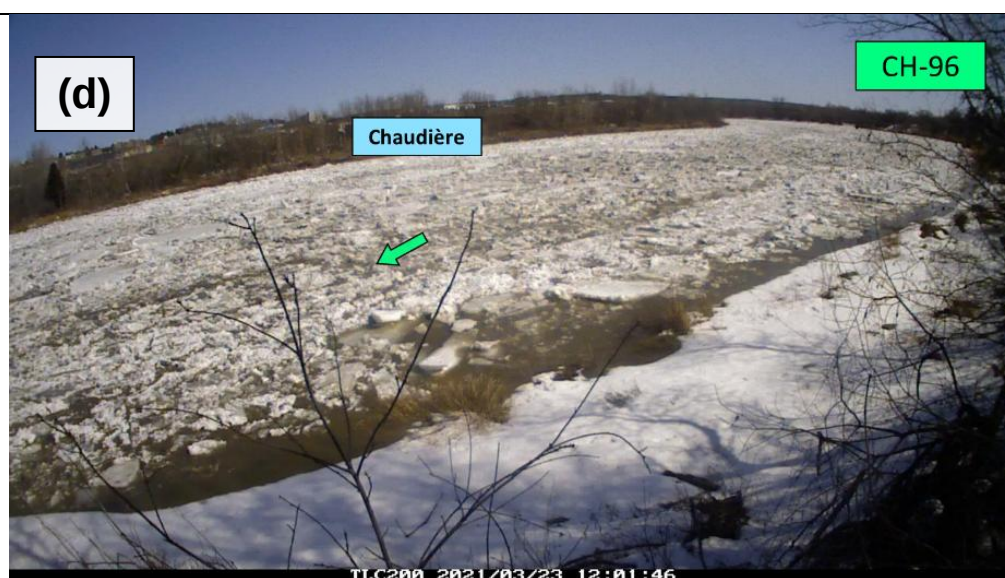
Image de caméra prise le 23 mars 2021 à 12h01.

Passage d'un embâcle au site CH-96 formé de la glace des sections plus en amont dans la CH.

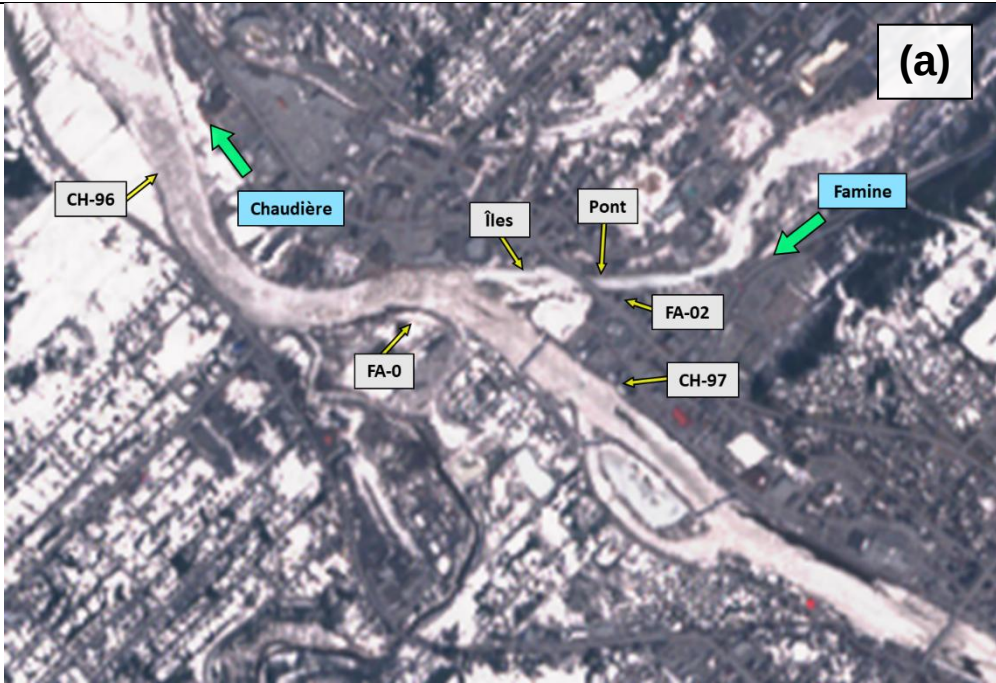
| Description | Image |
|---|---|
| <p>Image satellite prise le 23 mars 2022.</p> <p>Le couvert de glace est intact dans toutes les zones de la confluence FA, mis à part un trou au centre du couvert dans la CH en amont de la confluence. La FA est complètement libre de glace à partir du km 1,6 vers l'amont.</p> | |

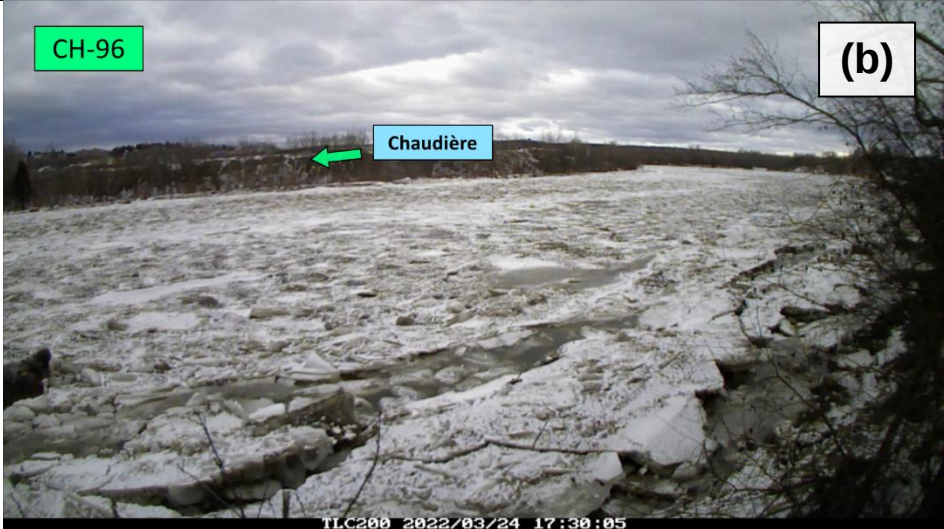
| Description | Image |
|---|---|
| <p>Image de caméra prise le 24 mars 2022 à 17h30.</p> <p>L'embâcle formé durant la débâcle hivernale sur la CH en aval de la confluence FA a formé le couvert de glace illustré sur cette image.</p> | |

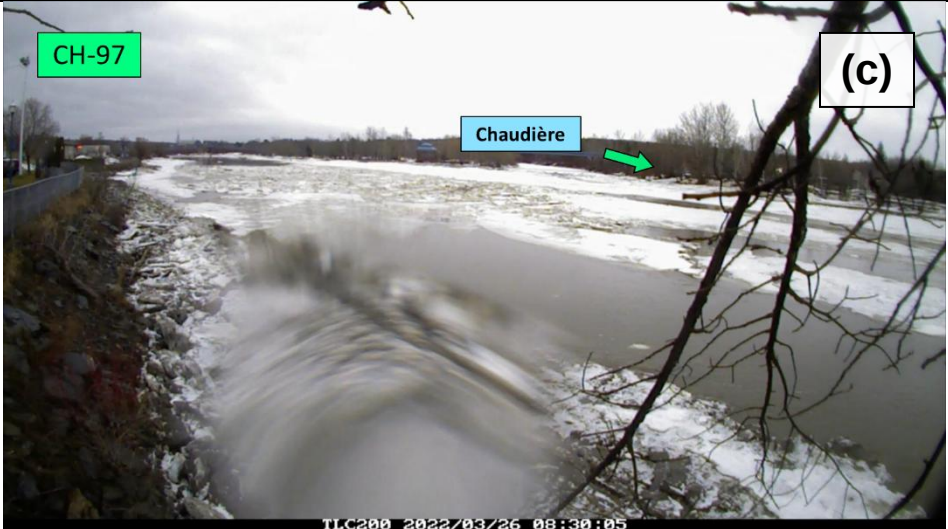
| <p>Image de caméra prise le 26 mars 2022 à 8h30.</p> <p>Un embâcle est apparu dans la CH en amont de la confluence FA durant la nuit du 25 au 26 mars 2022. Cet embâcle est vu clairement pour la première fois sur cette image.</p> | <p>Image (c) shows a river with a large ice jam (embâcle) in the foreground. A dam labeled 'Chaudière' is visible in the background. The image is labeled 'CH-97' in the top left and '(c)' in the top right. The timestamp at the bottom is 'TLC200 2022/03/26 08:30:05'.</p> |

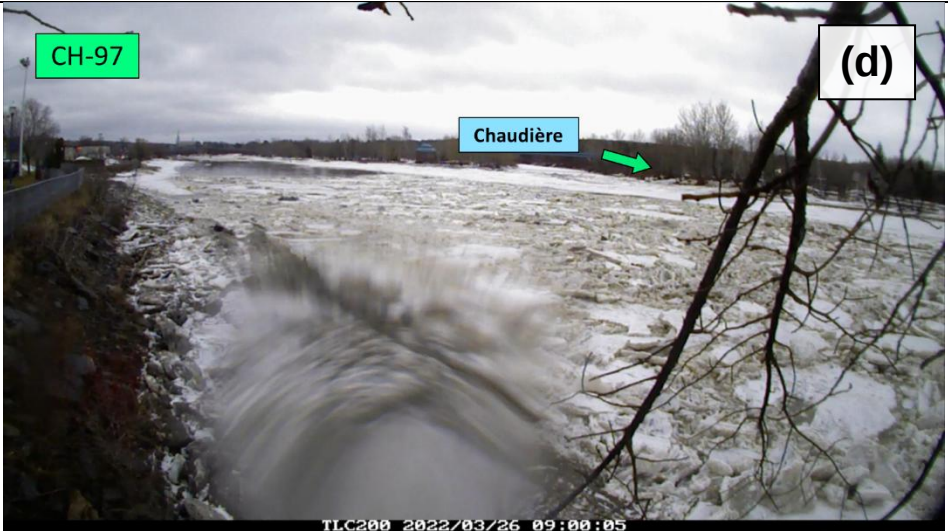
| <p>Image de caméra prise le 26 mars 2022 à 9h.</p> <p>L'embâcle apparu la nuit précédente dans la CH en amont de la FA se déplace vers la confluence et croit en longueur.</p> | <p>Image (d) shows the ice jam moving downstream. The dam 'Chaudière' is still visible. The image is labeled 'CH-97' in the top left and '(d)' in the top right. The timestamp at the bottom is 'TLC200 2022/03/26 09:00:05'.</p> |

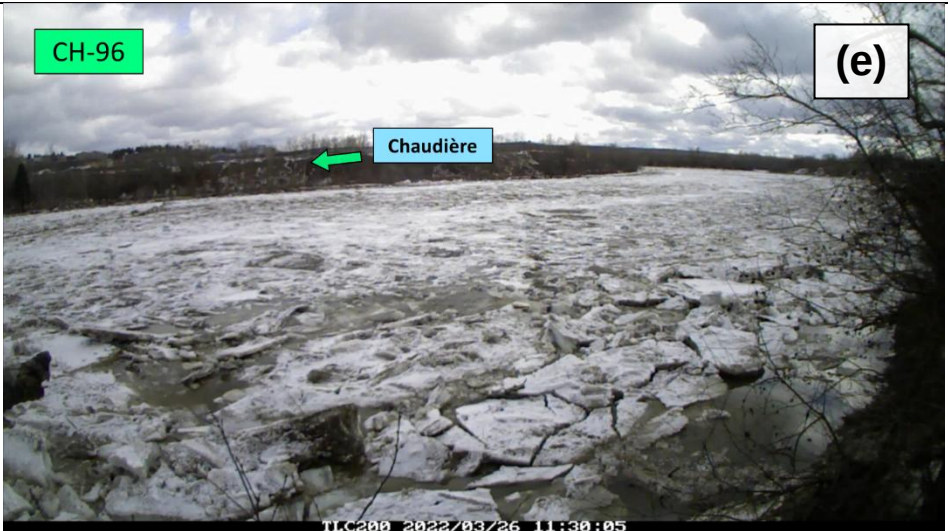
| <p>Image de caméra prise le 26 mars 2022 à 11h30.</p> <p>Le couvert de glace dans la CH en aval de la confluence commence à se briser.</p> | <p>Image (e) shows the ice jam breaking apart. The dam 'Chaudière' is visible in the background. The image is labeled 'CH-96' in the top left and '(e)' in the top right. The timestamp at the bottom is 'TLC200 2022/03/26 11:30:05'.</p> |

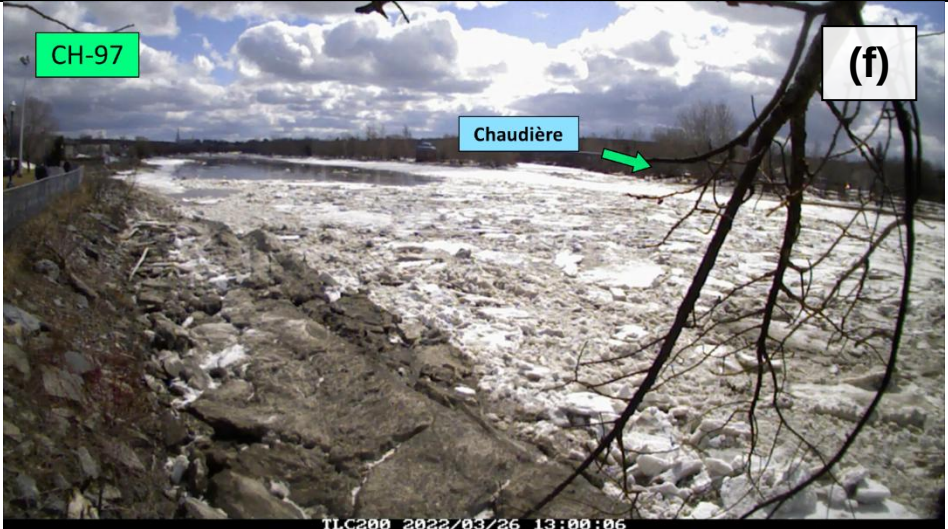
| <p>Image de caméra prise le 26 mars 2022 à 13h.</p> <p>L'embâcle formé la nuit précédente dans la CH en amont de la FA se déplace vers la confluence.</p> | |

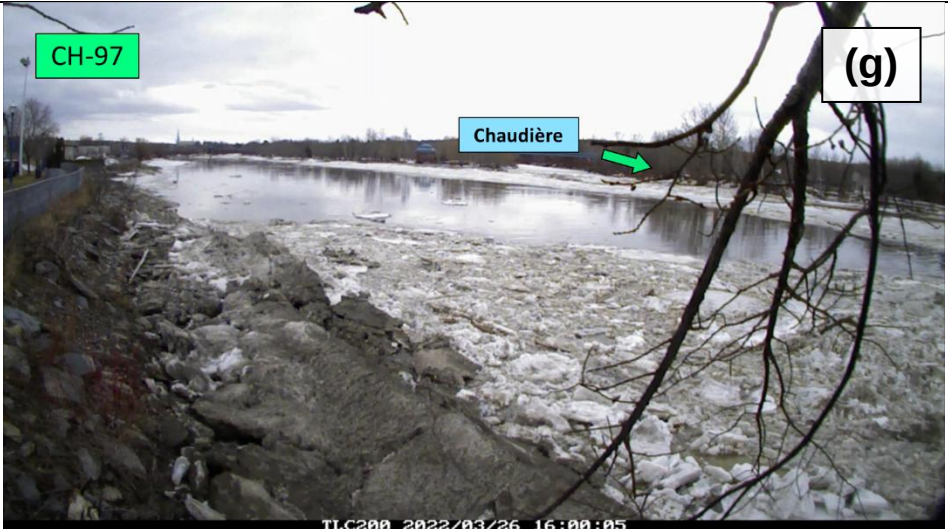
| <p>Image de caméra prise le 26 mars 2022 à 16h.</p> <p>L'embâcle situé dans la CH en amont de la confluence FA connaît une ouverture en son centre, laissant ainsi l'eau s'écouler librement au centre de la rivière.</p> | |

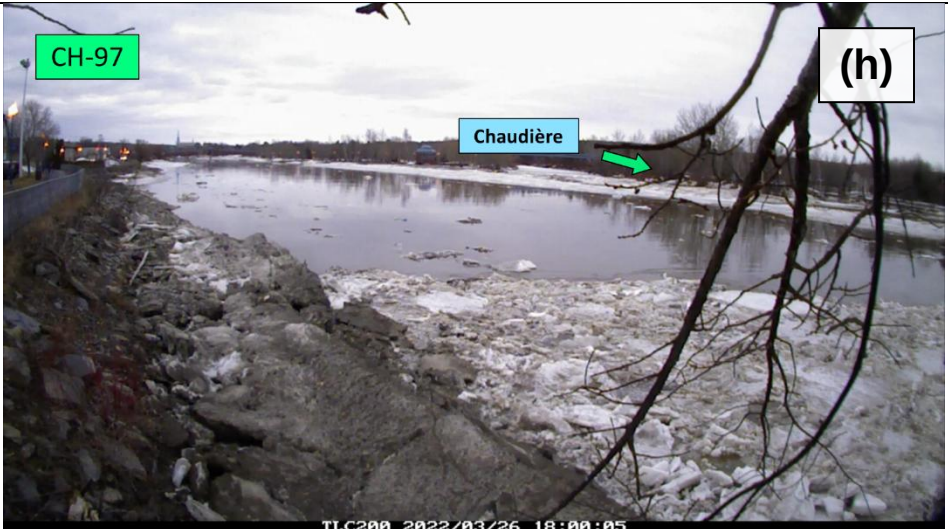
| <p>Image de caméra prise le 26 mars 2022 à 18h.</p> <p>Dernière image captée de l'embâcle apparu dans la CH en amont de la FA la nuit précédant sa disparition.</p> | |

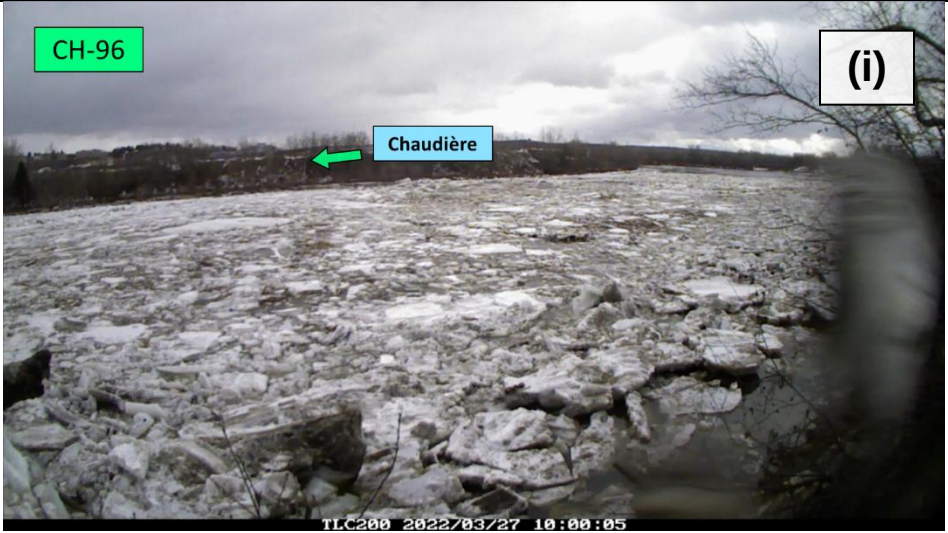
| <p>Image de caméra prise le 27 mars 2022 à 10h.</p> <p>Consolidation de l'embâcle situé dans la CH en aval de la confluence FA.</p> | <p>CH-96</p> <p>(i)</p> <p>Chaudière</p> <p>TLC200 2022/03/27 10:00:05</p> |

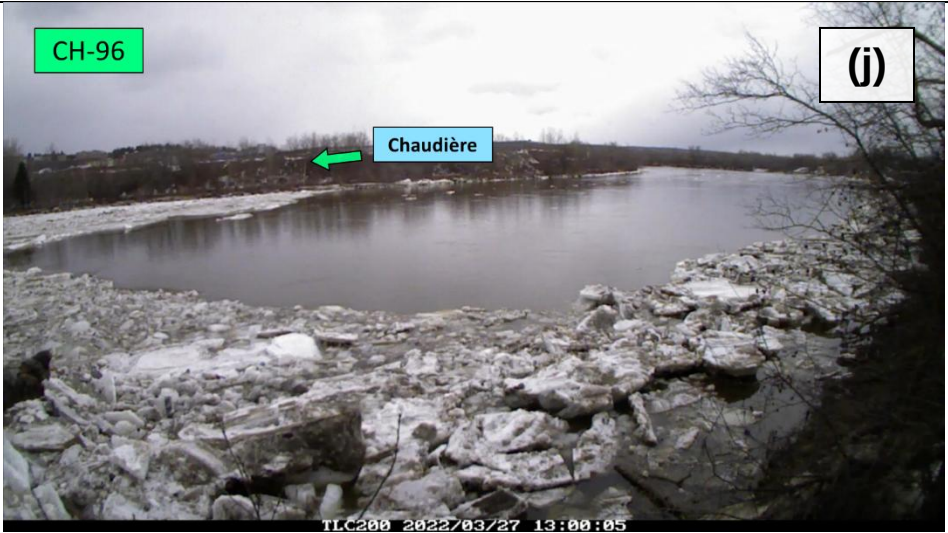
| <p>Image de caméra prise le 27 mars 2022 à 13h.</p> <p>Dernière image de l'embâcle formé dans la CH en aval de la confluence FA.</p> | <p>CH-96</p> <p>(j)</p> <p>Chaudière</p> <p>TLC200 2022/03/27 13:00:05</p> |

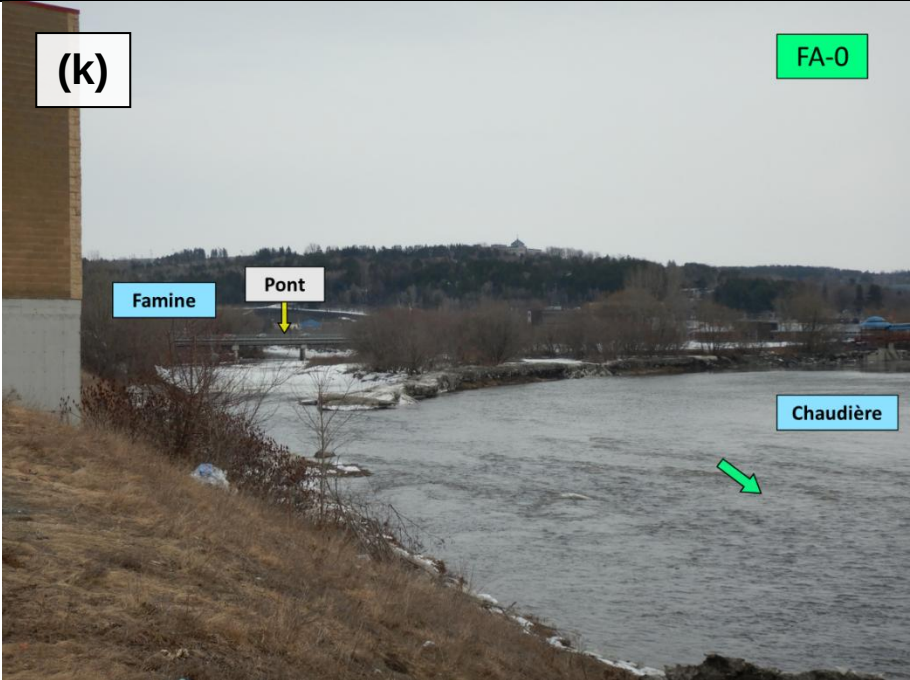
| <p>Image d'un vol de drone prise le 31 mars 2022 à 11h56.</p> <p>Le couvert de glace est majoritairement intact dans la FA alors que la CH est en eau libre à la confluence.</p> | <div data-bbox="553 222 646 296">(k)</div> <div data-bbox="1289 222 1382 268">FA-0</div> |

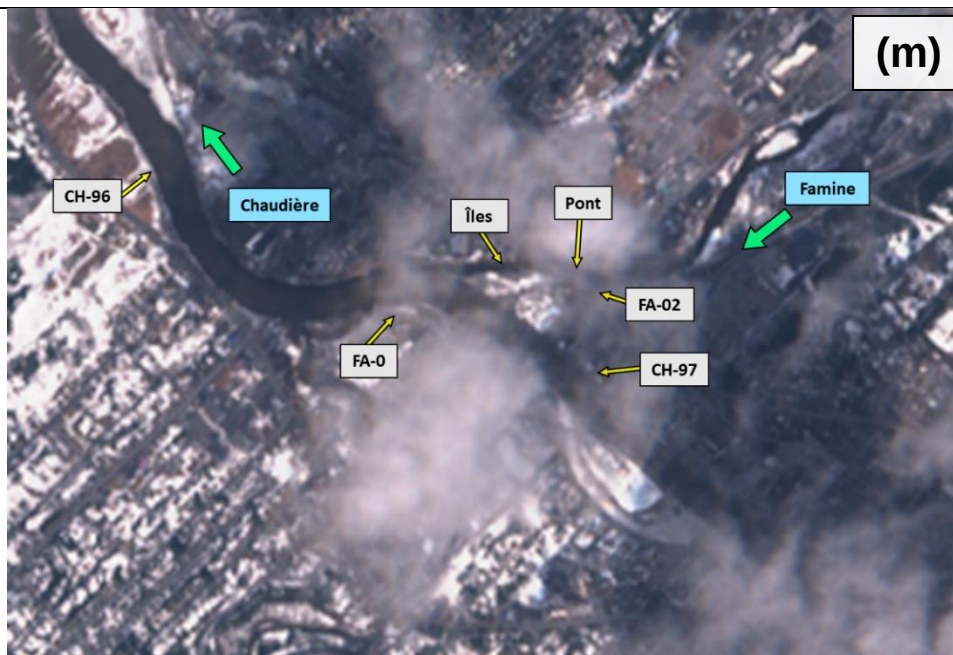
Image satellite prise le 2 avril 2022.

À la confluence FA, la CH et le tributaire sont complètement libres de glace.

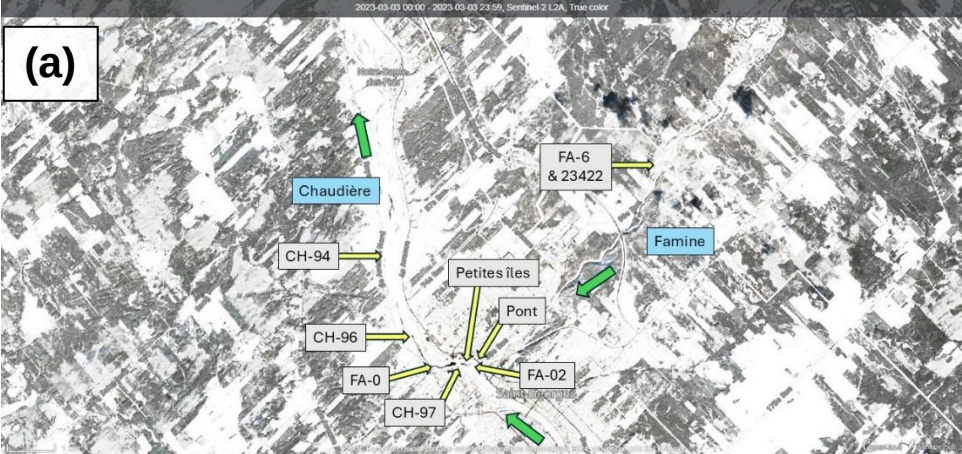
| Description | Image |
|---|---|
| <p>Image satellite prise le 3 mars 2023 à 15h50.</p> <p>Le couvert de glace est intact dans toutes les zones de la confluence FA, mis à part un trou le long de la berge de la CH légèrement en aval de la confluence.</p> <p>Le couvert est intact dans la FA et ailleurs dans la CH.</p> | <p>(a)</p> |

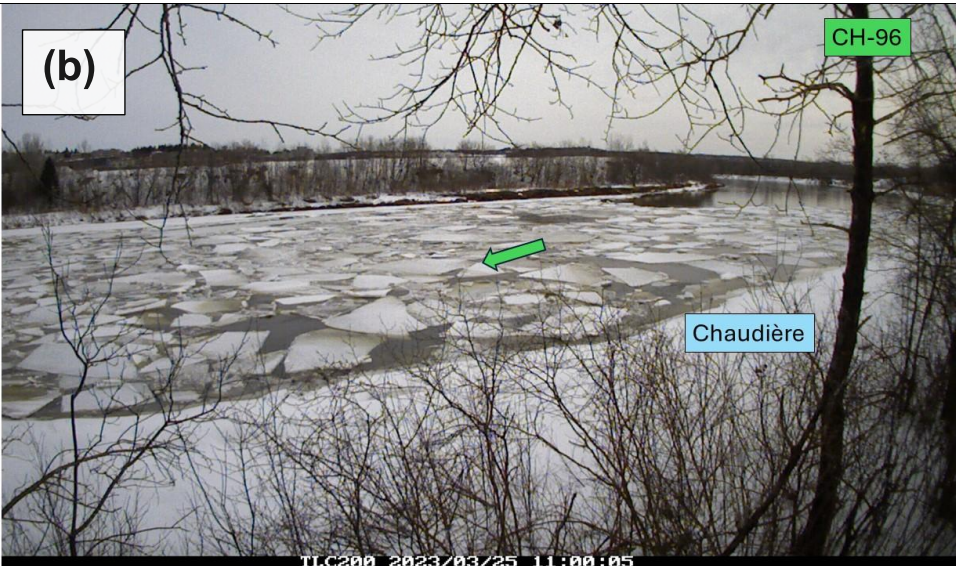
| Description | Image |
|---|---|
| <p>Image caméra prise le 25 mars 2023 à 11h.</p> <p>Des morceaux de glace s'accumulent pendant la nuit formant un embâcle au site CH-96. Le lendemain, la rivière est en eau libre.</p> | <p>(b)</p> |

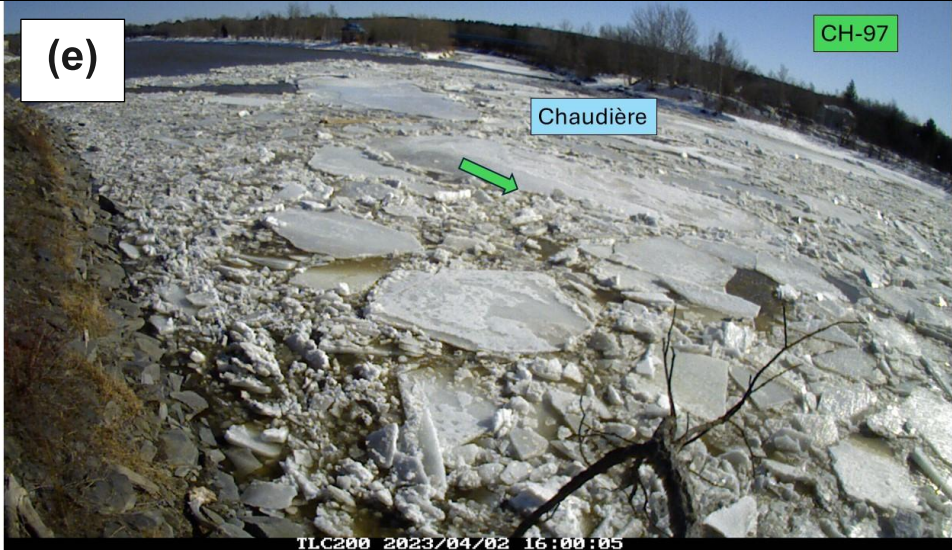
| <p>Image caméra prise le 2 avril 2023 à 16h.</p> <p>L'accumulation de bris de glace au site CH-97 crée un embâcle de glace. Quelques heures plus tard, la rivière est en eau libre.</p> | <div data-bbox="516 210 618 289">(e)</div> <div data-bbox="1305 205 1386 239">CH-97</div> <div data-bbox="1024 289 1146 323">Chaudière</div> <div data-bbox="789 720 1114 737">TLC200 2023/04/02 16:00:05</div> |

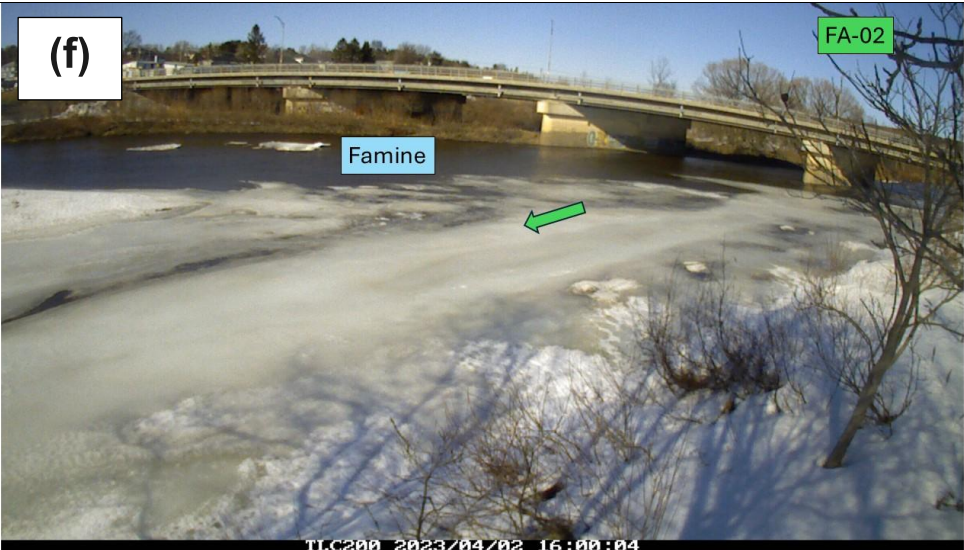
| <p>Image caméra prise le 2 avril 2023 à 16h.</p> <p>Le couvert de glace s'aminci de plus en plus au site FA-02. Des morceaux de glace se détachent du couvert et se déplacent vers l'aval.</p> | <div data-bbox="516 785 618 865">(f)</div> <div data-bbox="1305 781 1386 814">FA-02</div> <div data-bbox="834 907 924 940">Famine</div> <div data-bbox="792 1295 1125 1312">TLC200 2023/04/02 16:00:04</div> |

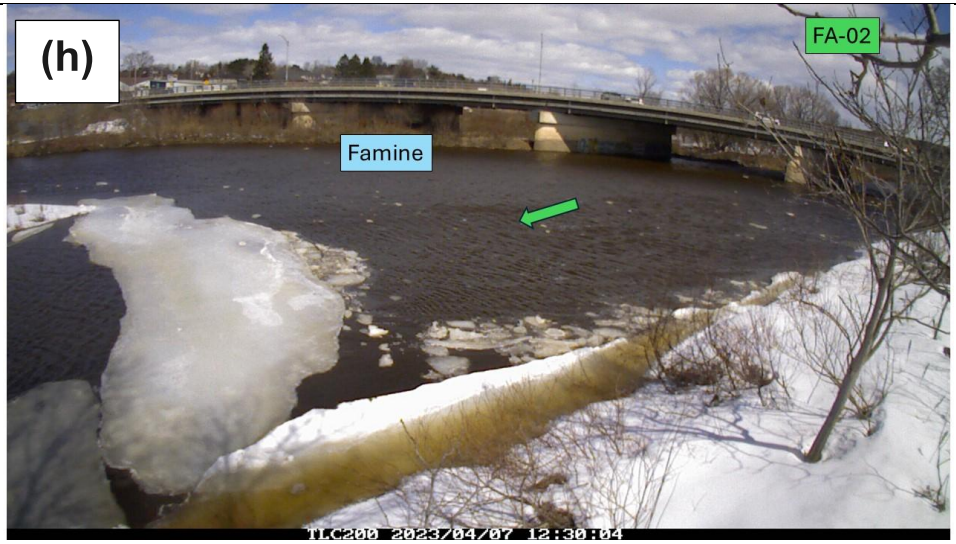
| <p>Image caméra prise le 7 avril 2023 à 12h30.</p> <p>Les derniers morceaux de glace se détachent des berges formant un train de glace au site FA-02. Quelques heures plus tard, la rivière est en eau libre.</p> | <p>(h)</p> |

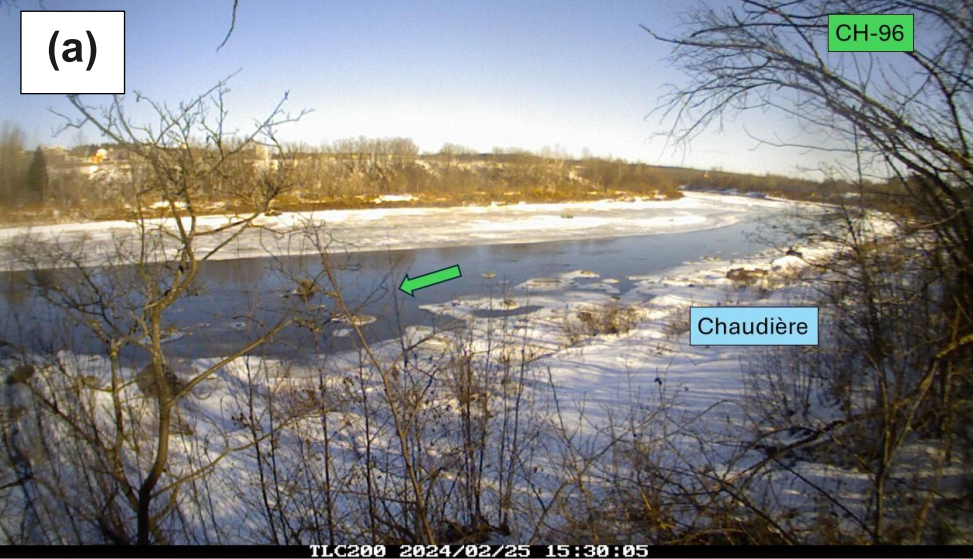
| Description | Image |
|---|---|
| <p>Image caméra prise le 25 février 2024 à 15h30.</p> <p>Ouverture importante du couvert de glace sur la rivière CH au site CH-96, en aval de la confluence.</p> | |

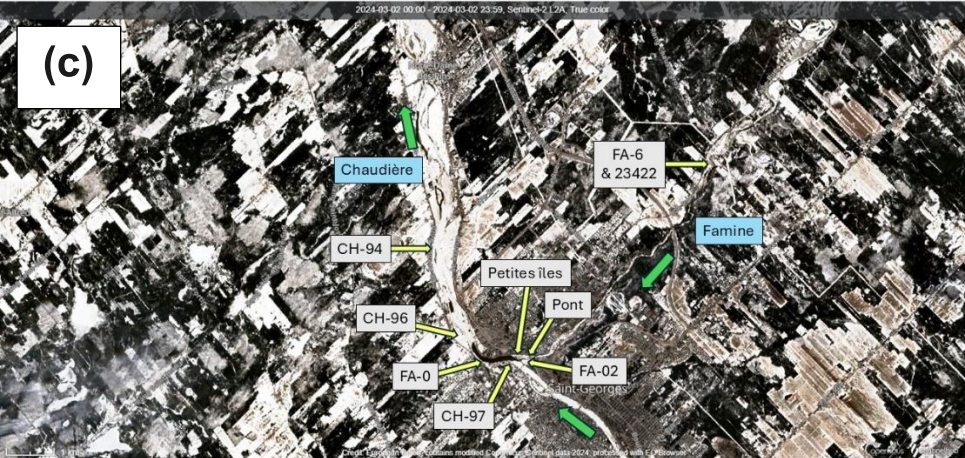
| <p>Image satellite prise le 2 mars 2024 à 15h50.</p> <p>Le couvert de glace est intact sur la rivière FA et sur la rivière CH en amont de la confluence. Un trou est présent dans le couvert de glace juste à l'aval de la confluence, sur la rivière CH.</p> | <p>(c)</p> |

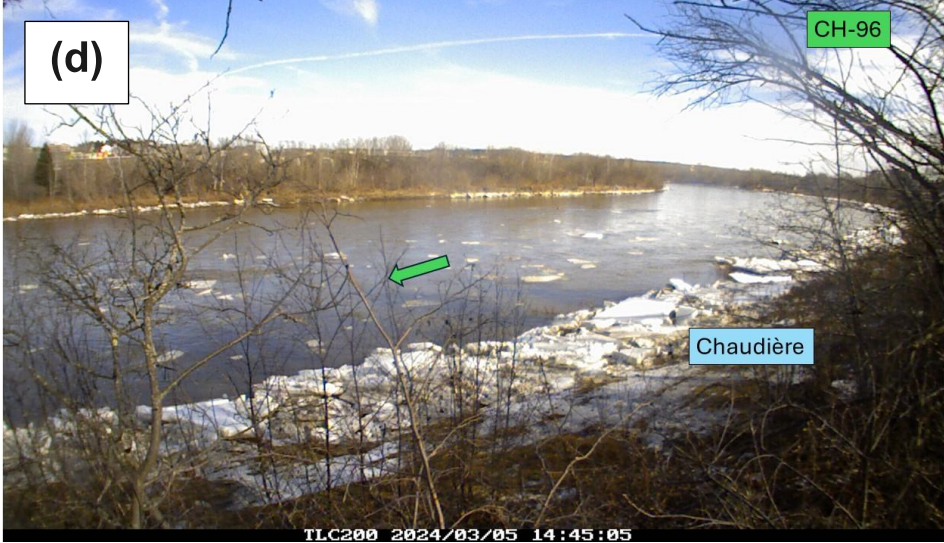
| <p>Image caméra prise le 5 mars 2024 à 14h45.</p> <p>Un embâcle de glace se forme dans un coude de la rivière CH au site CH-96. Il reste en place quelques jours avant de laisser place à l'eau libre.</p> | <p>(d)</p> <p>TLC200 2024/03/05 14:45:05</p> |

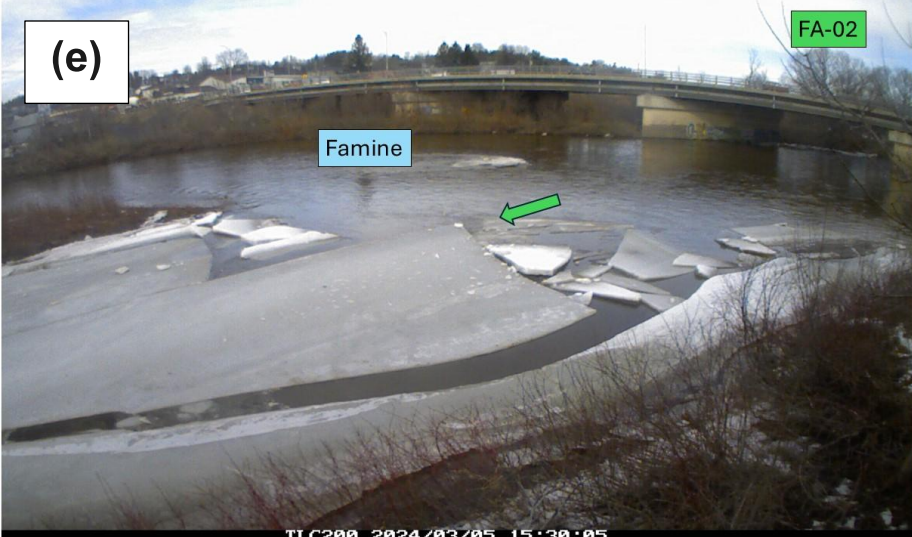
| <p>Image caméra prise le 5 mars 2024 à 15h30.</p> <p>Ouverture importante dans le couvert de glace au site FA-02 alors que la veille le couvert est intact. D'importants morceaux de glace s'accumulent le long des berges formant un embâcle qui disparaît le lendemain.</p> | <p>(e)</p> <p>TLC200 2024/03/05 15:30:05</p> |

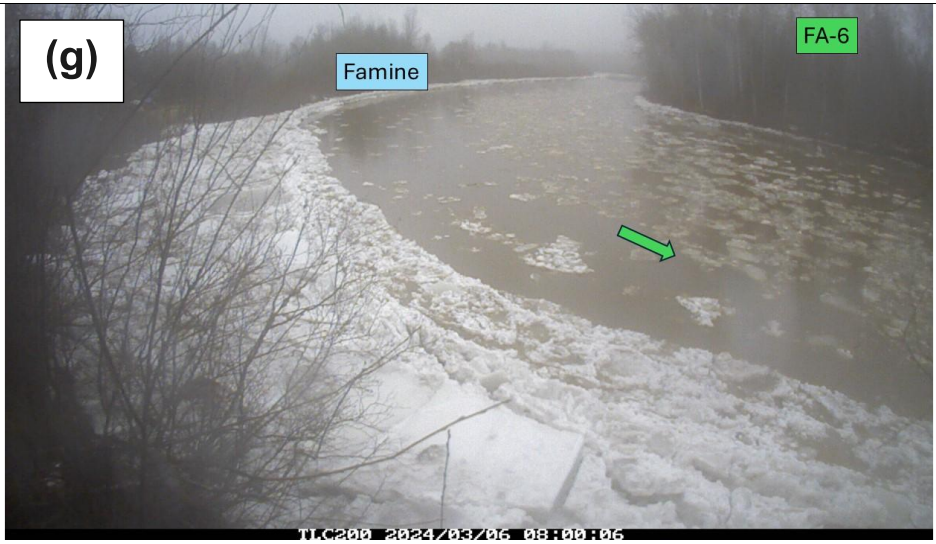
| <p>Image caméra prise le 6 mars 2024 à 8h.</p> <p>Ouverture importante dans le couvert de glace alors que la veille le couvert est intact. Des restes du couvert de glace sont coincés dans un coude de la FA au site FA-6.</p> | <p>(g)</p> <p>Famine</p> <p>FA-6</p> <p>TLC200 2024/03/06 08:00:05</p> |

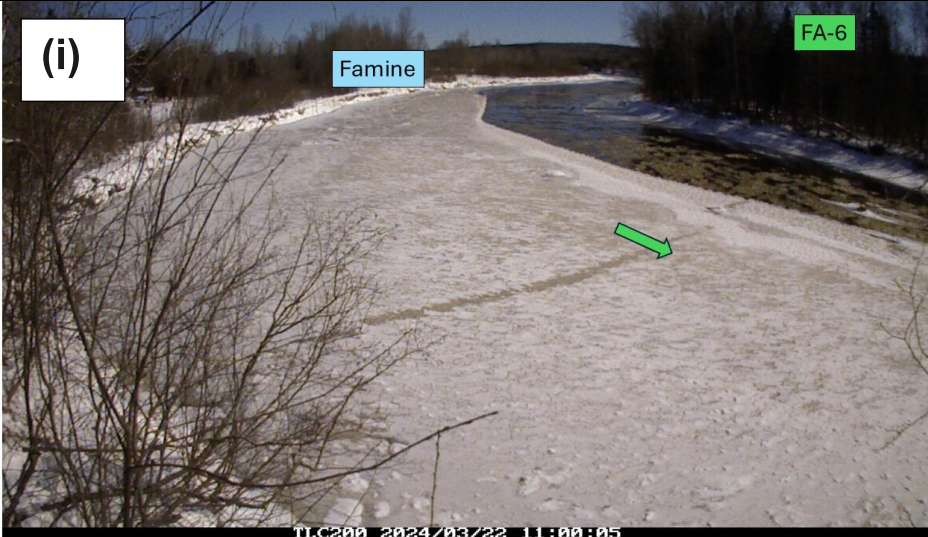
| <p>Image caméra prise le 22 mars 2024 à 11h.</p> <p>Le 21 mars, un train de glace apparaît dans un coude de la FA au site FA-6. Le 22 mars, il se transforme en embâcle et reste en place plusieurs jours.</p> | <p>(i)</p> |

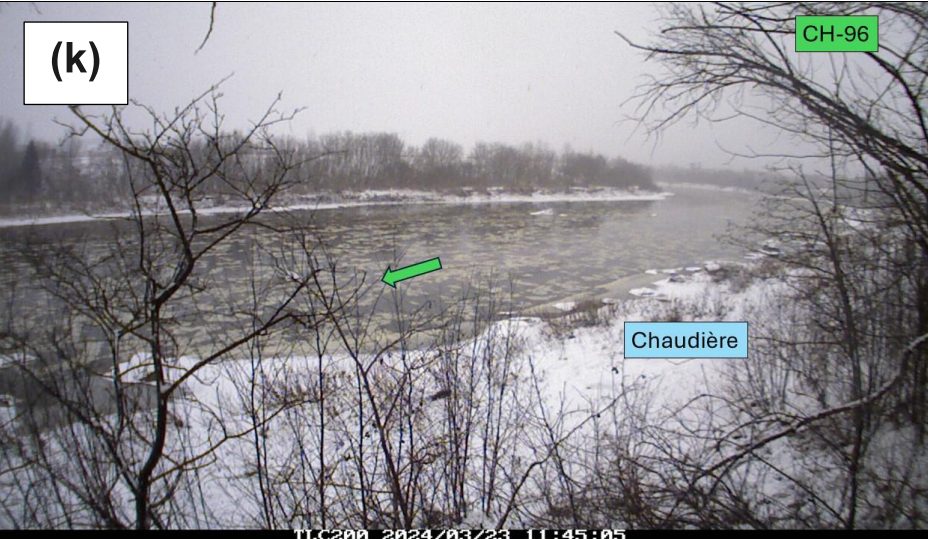
| <p>Image caméra prise le 23 mars 2024 à 11h45.</p> <p>Le couvert de glace se reforme partiellement avant de disparaître définitivement et de laisser place à une rivière en eau libre à partir du 26 mars 2024.</p> | <p>(k)</p> |

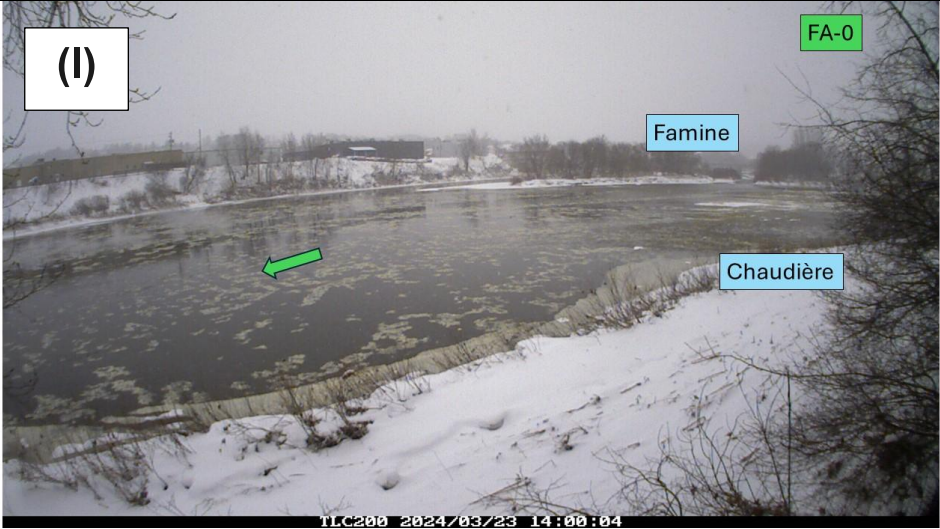
| <p>Image caméra prise le 23 mars 2024 à 14h.</p> <p>Un train de glace est observé le 21 mars, puis la couverture de glace se reforme partiellement à partir du 22 mars, jusqu'à ce que la rivière CH soit définitivement libre de glace sur ce site quelques jours plus tard.</p> | <div data-bbox="527 216 630 300">(l)</div> <p>FA-0</p> <p>Famine</p> <p>Chaudière</p> <p>TLC200 2024/03/23 14:00:04</p> |

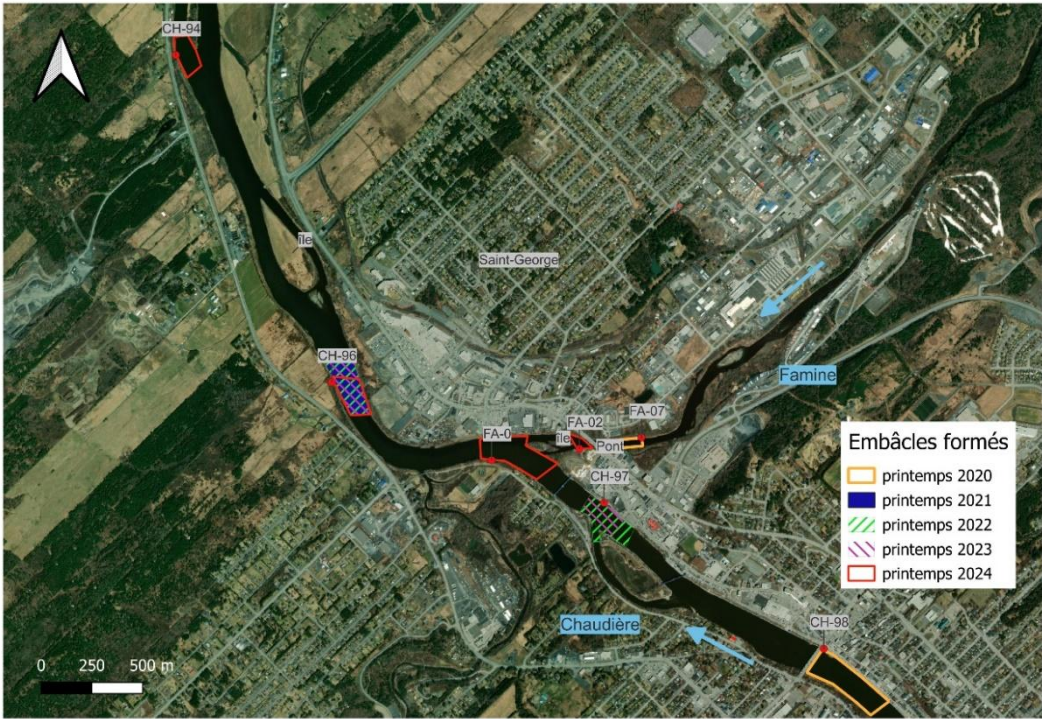
Figure 82. Embâcles printaniers observés directement à la confluence FA pour toutes les saisons étudiées.

La figure 82 présente les sites à la confluence FA où des embâcles printaniers ont été observés durant toutes les saisons étudiées, soit 2019-2020, 2020-2021, 2021-2022, 2022-2023 et 2023-2024. Le tableau 28 précise quant à lui les dates auxquelles les

embâcles printaniers ont été aperçus et les instruments utilisés pour les détecter. Il est à noter que ces résultats reflètent uniquement l'information analysée et ne prétendent pas être exhaustifs.

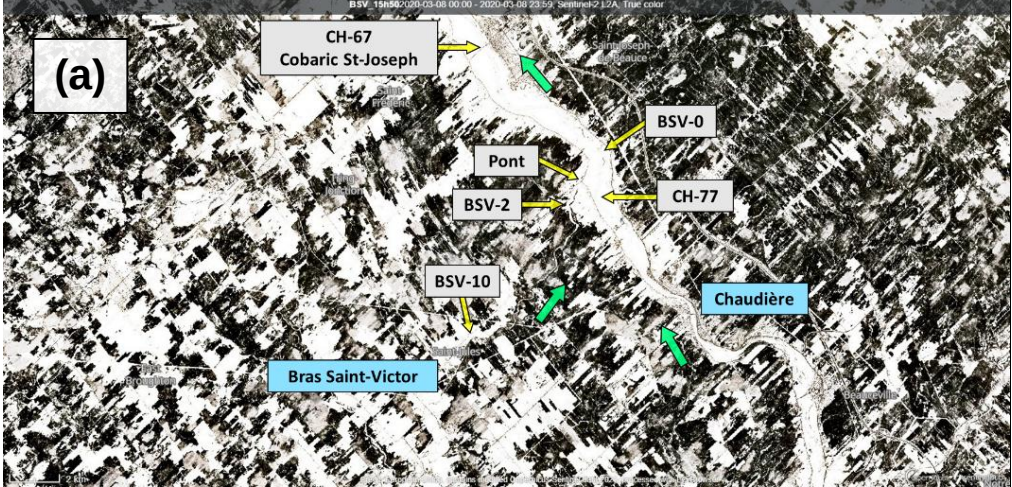
| Description | Image |
|---|---|
| <p>(a)</p> <p>Image satellite prise le 8 mars 2020 à 11h50.</p> <p>Le couvert de glace est intact dans toutes les zones de la confluence BSV.</p> | |

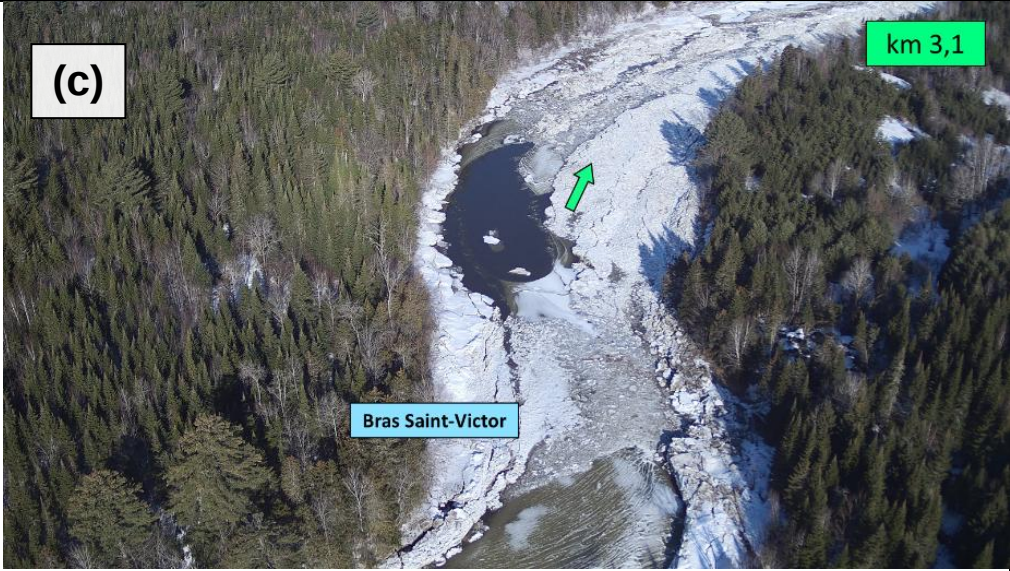
| <p>Image d'un vol de drone prise le 26 mars 2020 à 8h49.</p> <p>Couvert partiel et petit embâcle dans la rivière BSV au km 3,1.</p> | <p>(c)</p> <p>km 3,1</p> <p>Bras Saint-Victor</p> |

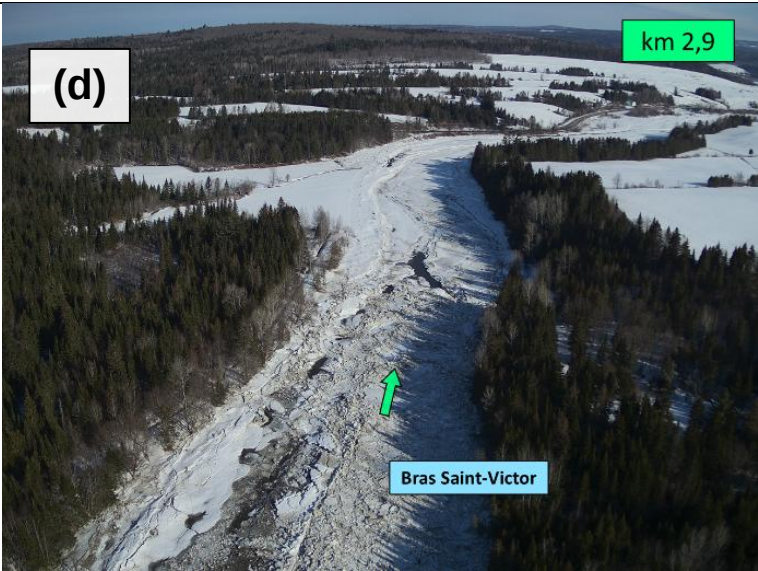
| <p>Image d'un vol de drone prise le 26 mars 2020 à 8h50.</p> <p>Embâcle et couvert de glace dans la rivière BSV au km 2,9.</p> | <p>(d)</p> <p>km 2,9</p> <p>Bras Saint-Victor</p> |

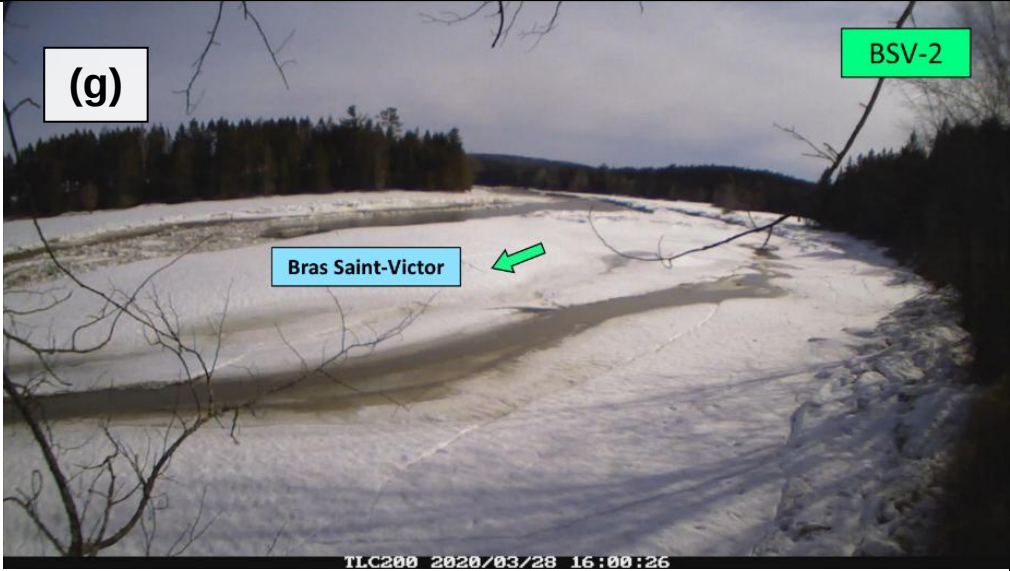
| <p>(g)</p> <p>Image de caméra prise le 28 mars 2020 à 16h.</p> <p>Passage d'un embâcle au site BSV-2 (partie supérieure gauche de la rivière).</p> | |

La débâcle à la confluence BSV a débuté dans le tributaire, à l'aval puis à l'amont. Les sections à l'aval dans le tributaire (BSV-2 et km 3,0), situées à l'amont des bancs d'accumulation, se sont débarrassées de leurs glaces entre le 26 mars et le 1<sup>er</sup> avril 2020 (figure 84a, b et tableau 29c, 28d, 28g) dû à une augmentation constante des DJDC-5 passant de 62,4 °C.J à 95,7 °C.J entre le 27 mars et le 1<sup>er</sup> avril 2020 (figure 57c). À partir du moment où le couvert a occupé moins de la moitié de la largeur du tributaire, soit le 1<sup>er</sup> avril 2020, la température de l'eau dans cette section s'est mise à augmenter dans l'aval de la rivière BSV (figure 84c). À la suite d'une précipitation de 8 mm et de la température ambiante maximale de la saison le 20 mars 2020, une élévation soudaine du niveau d'eau a eu lieu en amont dans le tributaire (BSV-10) en date du 21 mars 2020 (figure 57b, d et figure 84d), suivi d'une augmentation de la température de l'eau à ce site (figure 84c). Toutefois, ce n'est qu'en date du 3 avril 2020 que la glace a complètement disparue entre les km 14,1 et 1,3 du tributaire (figure 83).

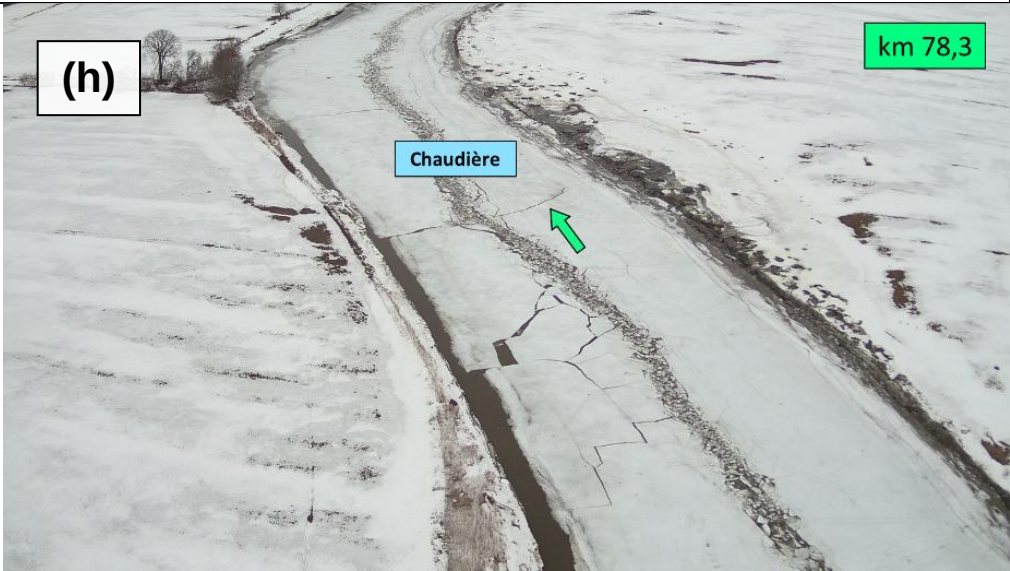
| <p>(h)</p> <p>Image d'un vol de drone prise le 29 mars 2020 à 10h11.</p> <p>Fragmentation du couvert de glace dans la CH en amont de la confluence BSV à la suite du passage d'une excavatrice spécialisée au centre de la rivière.</p> | |

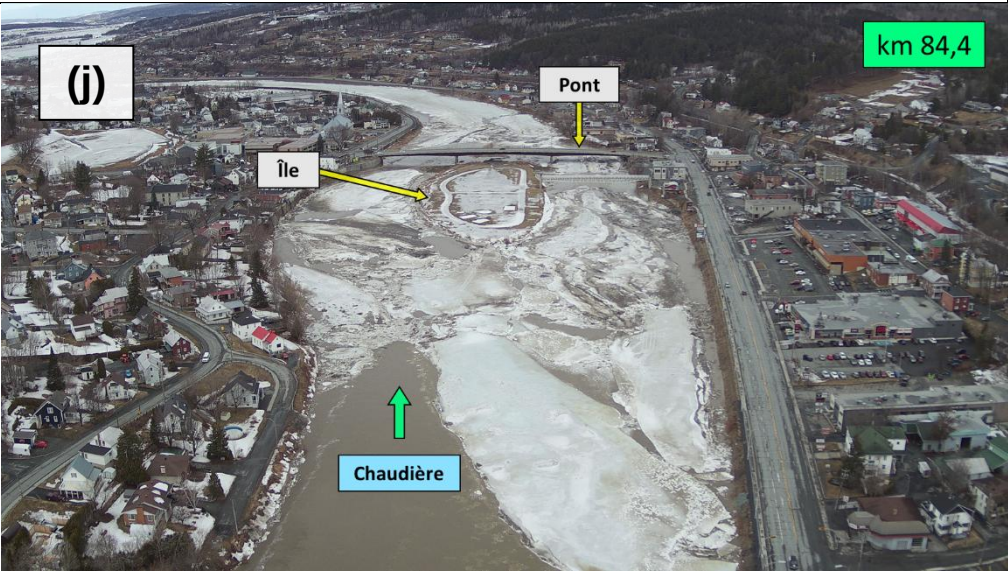
| <p>Image d'un vol de drone prise le 3 avril 2020 à 10h32.</p> <p>Embâcle formé dans la CH à mi-chemin entre les rivières FA et BSV autour de l'île Ronde et du pont de la route 108 à Beauceville.</p> | <div data-bbox="511 825 605 898">(j)</div> <div data-bbox="1339 804 1448 840">km 84,4</div> <div data-bbox="1027 850 1084 877">Pont</div> <div data-bbox="1047 892 1063 934">↓</div> <div data-bbox="738 934 787 961">Île</div> <div data-bbox="860 1165 885 1207">↑</div> <div data-bbox="816 1234 933 1270">Chaudière</div> |

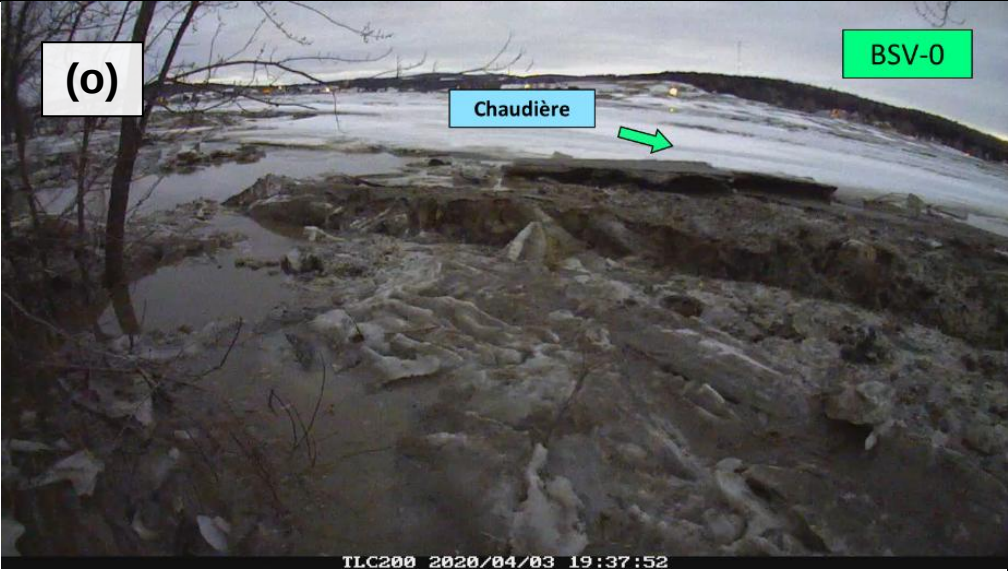
| <p>Image de caméra prise le 3 avril 2020 à 19h37.</p> <p>Dernière image d'un embâcle situé au site BSV-0.</p> | <div data-bbox="516 233 618 306">(o)</div> <div data-bbox="1312 218 1443 268">BSV-0</div> <div data-bbox="922 281 1068 315">Chaudière</div> <div data-bbox="1084 310 1146 344">→</div> <div data-bbox="812 737 1141 756">TLC200 2020/04/03 19:37:52</div> |

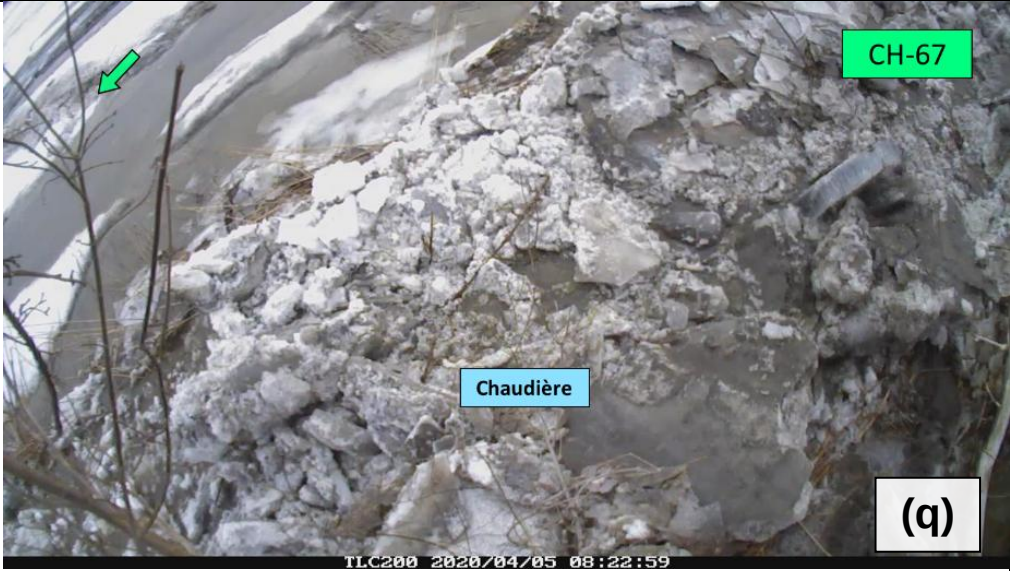
| <p>Image de caméra prise le 5 avril 2020 à 8h22.</p> <p>Embâcle au site CH-67 – vue de la rive.</p> | |
